Rapport Konservering 65/3/2008

A 144 Hedalen stavkirke, Sør-Aurdal
kommune, Oppland.
Behandling av kirkens
middelalderrelieff

Mille Stein

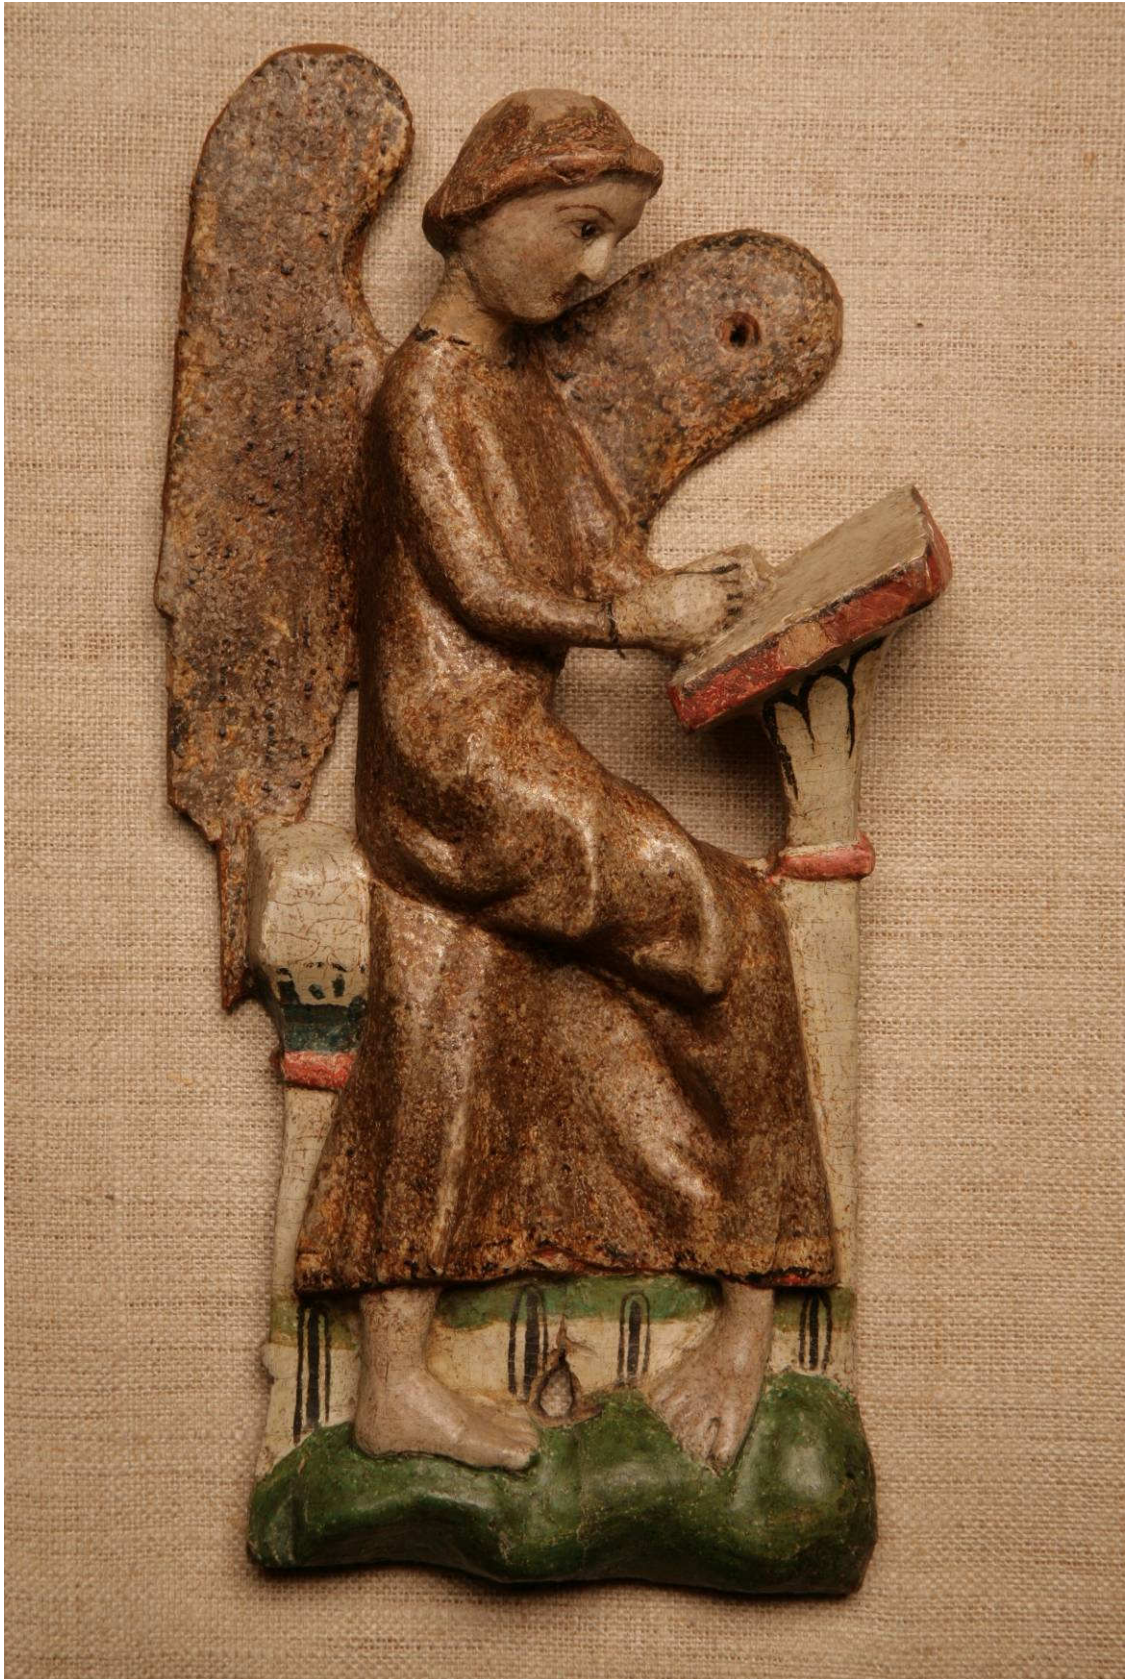
Figur 1. Middelalderrelieffet. Fotografert etter behandling 2007. Hullet i vingen er et moderne skruehull. Foto: Birger Lindstad 2007.

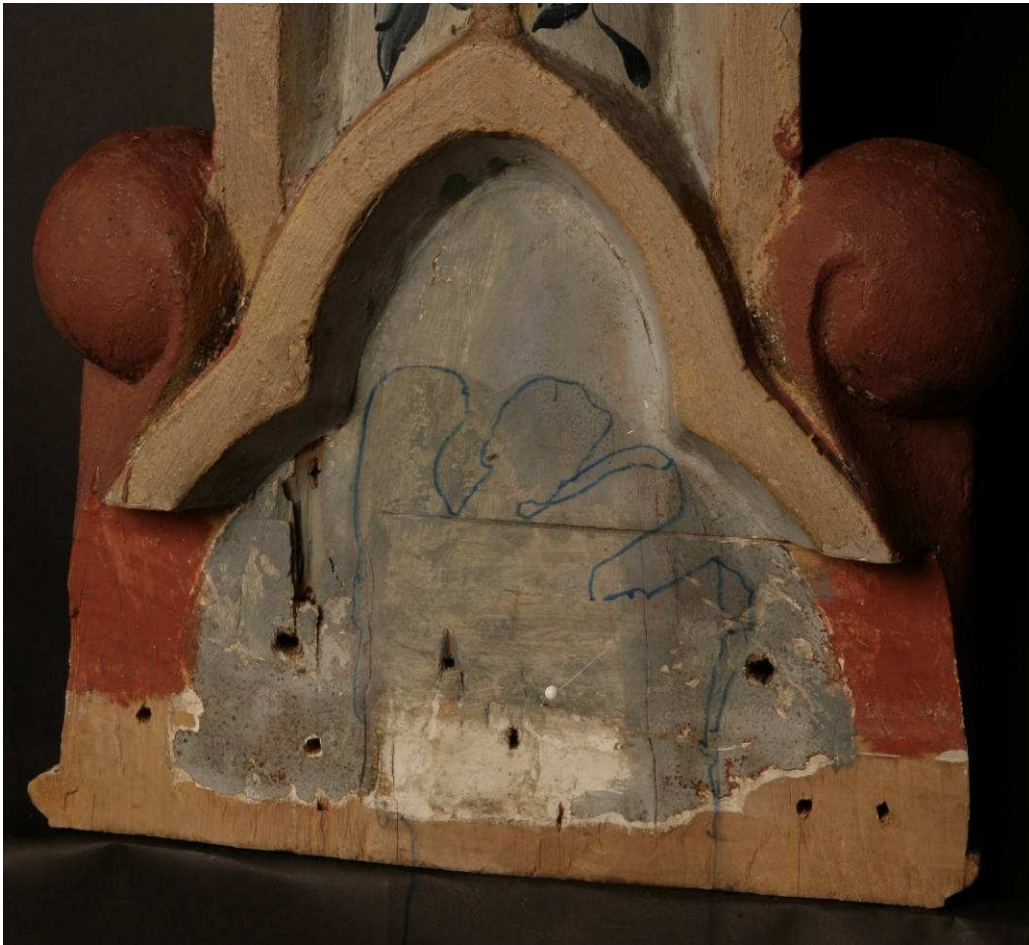
Men Lange hadde rett i 1958. Det er *ikke* plass til relieffet i trepassfeltet nederst på korsstammen. Trepassfeltet er for lite, og selv om korsstammen er forhugget nederst, kan man av rester av en profil slutte at trepassfeltet ikke har vært større enn det er i dag (fig.2) Relieffet må ha tilhørt et annet middelalderobjekt, kanskje et annet krusifiks.

Figur 2. Hedalkrusifikset, detalj nedre trepassfelt på korsstammen, med inntegnet kontur av kirkens middelalderrelieff. Spor av profil viser hvor høyt trepassfeltet opprinnelig var. Det har ikke vært plass til relieffet her. Foto: Birger Lindstad 2007.

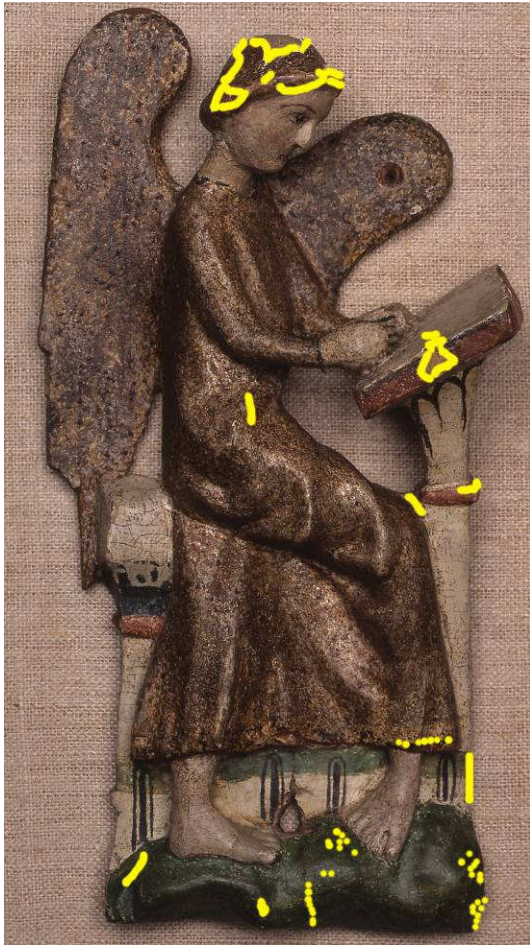
Under forsidebeskyttelsen var malingen løs, og nye avskallinger hadde oppstått etter at den ble påført i 1997.

Figur 3. Løs maling ble festet med LMC.

Parallelt med at forsidebeskyttelsen ble fjernet ble løs maling konsolidert med uforynnnet LMC. Overflaten ble deretter tørr-renset med pensel. Områder hvor den hvite grunderingen var eksponert ble retusjert med akvarellfarger.^{vii}

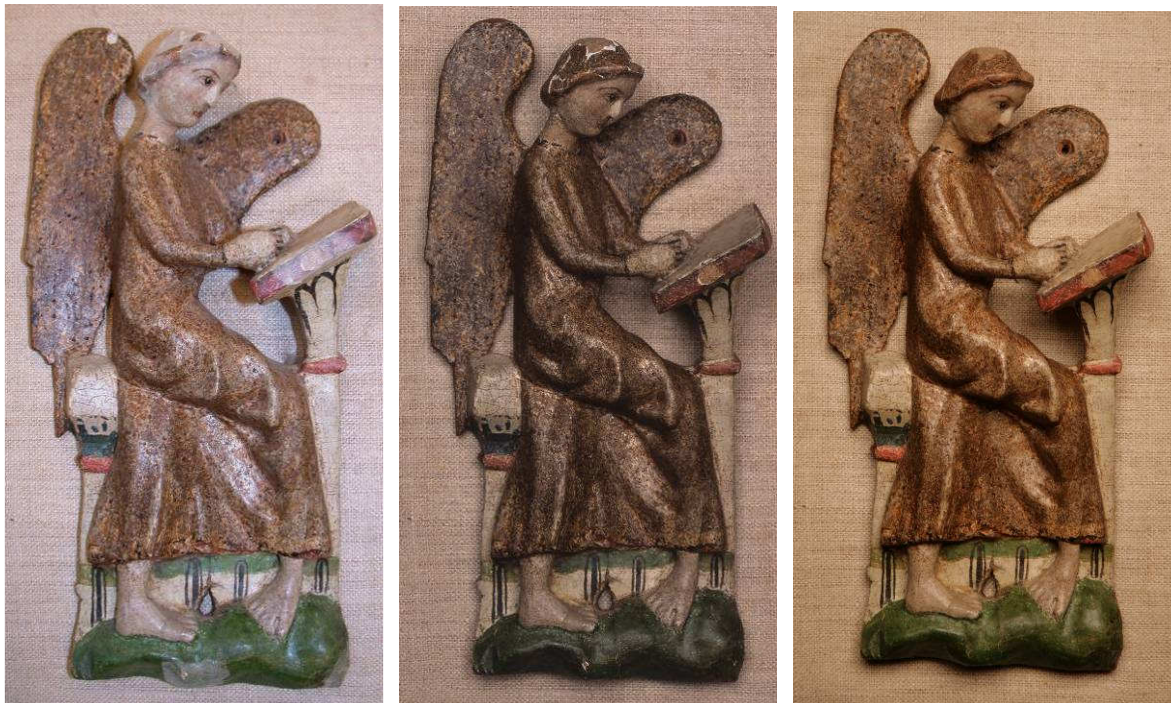
Figur 4. Middelalderrelieffet fotografert før, under og etter behandling 2006 - 2007. Foto Mille Stein, NIKU, 2006 (lengst t.v.) og Birger Lindstad (2006 - 2007)
