NIKU Oppdragsrapport 171/2010

A 128 Ringebu stavkirke

Konsolidering av limfargedekor

Delrapport 1

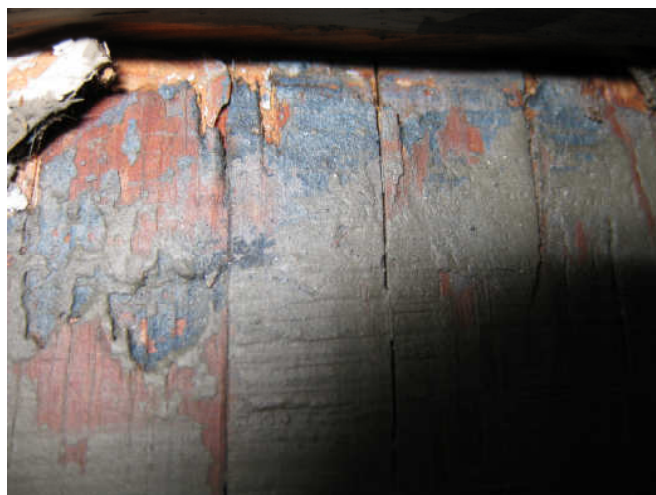
Det er kun funnet noen få steder med originalmaling. Det er i hovedsak den hvite limfargen, som stammer fra før restaureringen i 1921, som er tydelig i dag av underliggende maling. Rester av den gråblå originalmalingen kan sees under bueknærne øverst ved himlingen (**Figur 5**).

Figur 5. Rester av originalmaling.

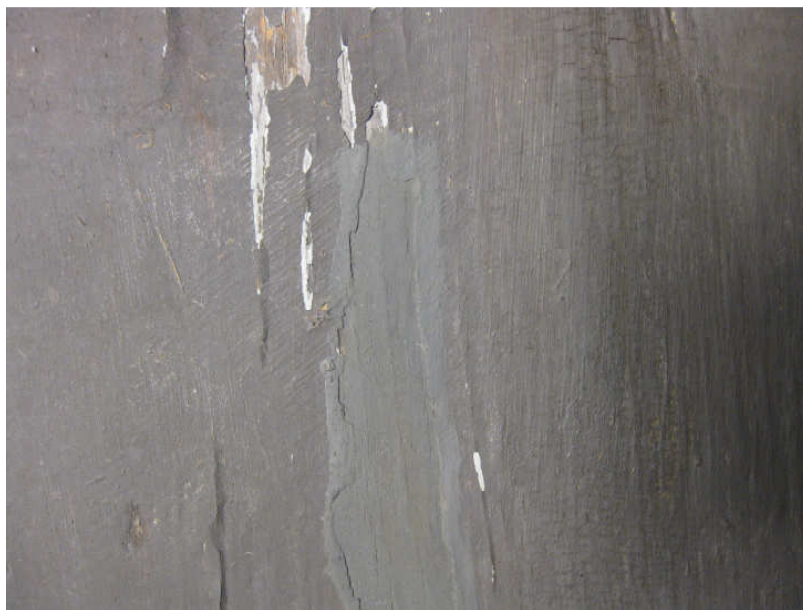
I tillegg har den grå overmalingen av den grå bakgrunnen også blitt retusjert (**Figur 6**). Enkelte steder er det retusjert med oljemaling i selve teppedekoren.

Figur 6. Retusj i oljemaling over grå bakgrunn.

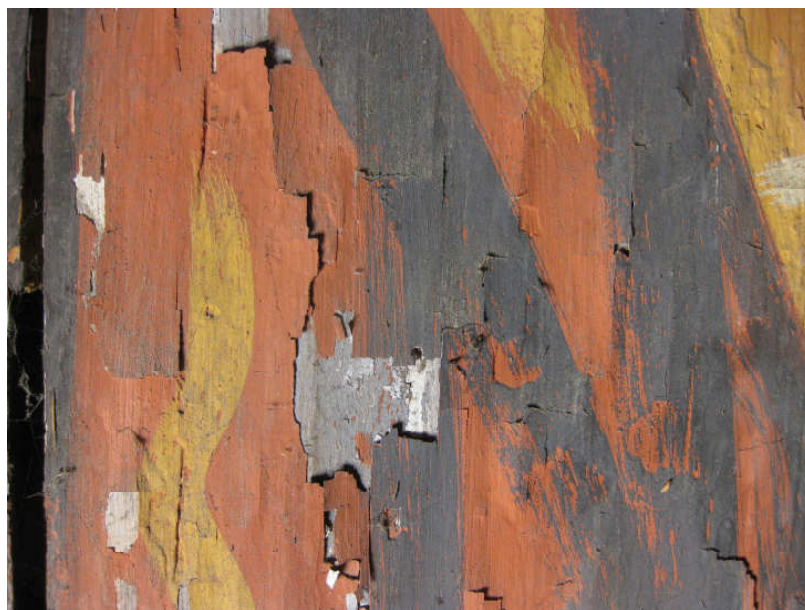
Limfargedekoren er i svært dårlig tilstand med mange utfall og store oppskallinger. Årsaken til løs maling er i hovedsak en kombinasjon av malingslagenes komplekse oppbygning og klimabelasting.

Det er mange områder med oppskallinger i limfargedekoren, både lukkede og åpne oppskallinger. I tillegg er det en del utfall (**Figur 7**). Noen områder var hardere rammet. Det var betydelig mer løs maling nede ved benkene enn lenger oppe under himlingen. Dette kan være klimarelatert med hensyn til ovnene under kirkebenkene som bidrar til større temperatur- og fuktighetsvingninger.

Figur 7. Oppskalling og utfall i malingslaget, nordvegg, før behandling.

Limfargedekoren på alle plane veggfelt er konsolidert. Det ble brukt størlim i vann med limkonsentrasjon på 2,5 % til konsolidering av limfargedekoren.

Limet ble påført gjennom tynt japanpapir. Japanpapiret sikret at malingen ikke falt av eller endret posisjon mens limingen pågikk. Overskytende lim ble fjernet med absorberende papir gjennom japanpapiret og ved påføring av press med hendene.

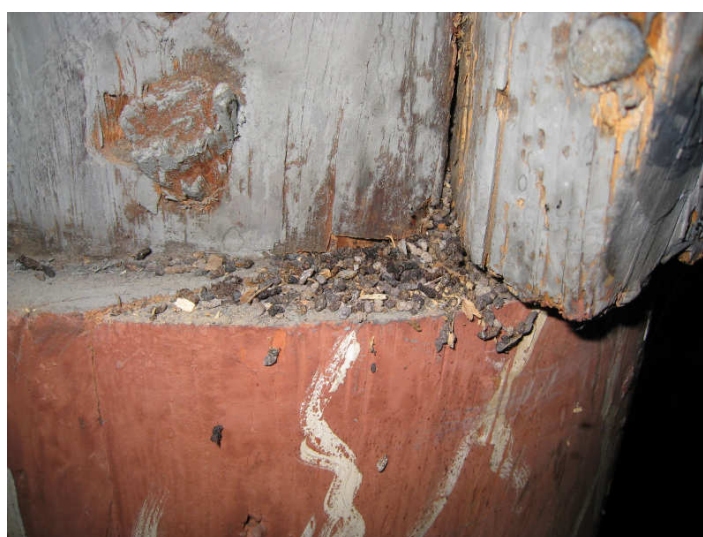
Det var mye støv og skitt på malingsoverflaten, samt flaggermusekskrementer. Flaggermusekskrementene var hovedsakelig samlet på veggens øvre del, og på alle horisontale flater (Figur 8). I tillegg satt flaggermusekskrementene fast i støv og skitt som hang fast på veggen (Figur 9).

Figur 8. Flaggermusekskrementer.

Veggene ble renset for støv, skitt og flaggermusekskrementer med tørr pensel og støvsuger fra himling ned til begynnelsen av teppedekoren.

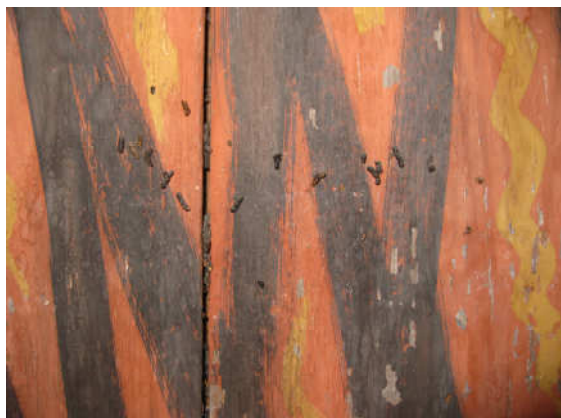
Figur 9. Flaggermusekskrementer som henger på dekoren.

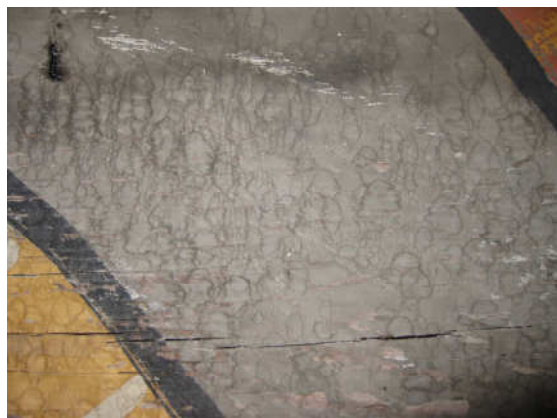
Flaggermusekskrementer hadde også laget et dråpemønster i selve dekoren både i limfargedekoren (Figur 10) og i oljemalingen på sørveggen. Det ser ut til at flaggermusene har hatt tilholdssted i sørvestre og nordvestre hjørnet. Urin fra flaggermus har dannet dråpemønster i malingslaget, både i limfargedekoren og oljemalingen. Behandlingen av limfargedekoren ser ut til å minske dråpemønsteret. Dråpemønsteret i oljemalingen var derimot ikke mulig å fjerne. Ulike renseteletter for fjerning av flaggermusekskrementer på oljemaling har blitt testet, uten tilfredsstillende resultat.⁶

Figur 10. Effekten av flaggermusekskrementer på limfargedekoren.

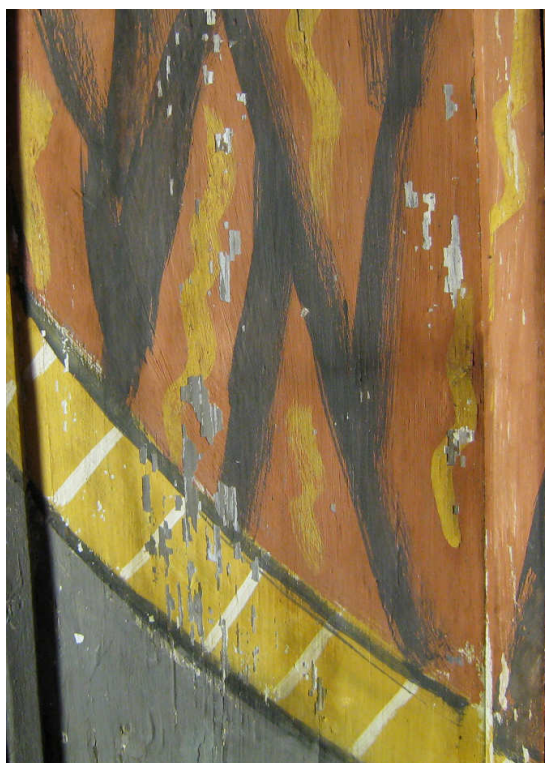
På nordveggen midtre dekorfelt, tile nummer to fra venstre, ble det laget et testfelt for eventuell retusjering av limfargedekoren (**Figur 11 og 12**).

Figur 11. Testfelt før retusjering.

Det foreslås retusjering i strek med spisspensel med gouache-maling i teppedekoren på vest- og nordvegg. Retusjeringen utføres for å gjenopprette helheten i konturer og fargefelt.

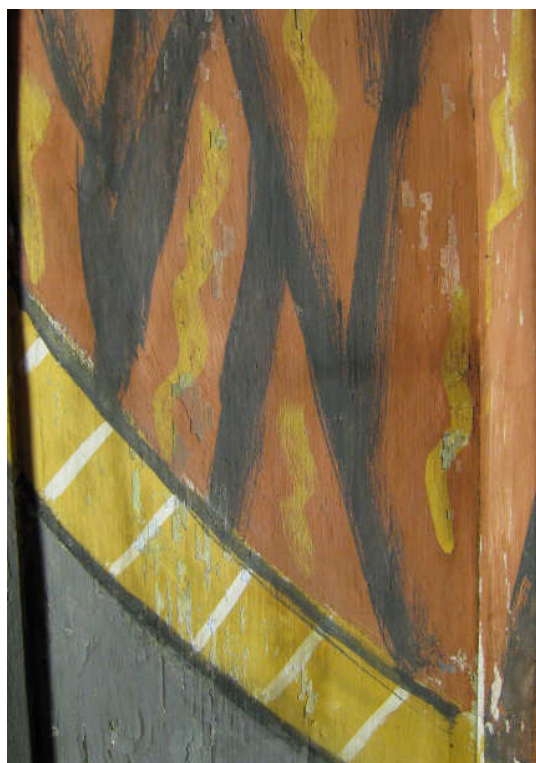
Figur 12. Testfelt etter retusjering med gouache.

Retusjeringstesten ble utført med gouache-maling påført med spisspensel i størrelse 0. Retusjene ble påført som tynne striper i treets lengderetning. Retusjeringstesten var vellykket. Alle farger kan retusjeres med streker i ett lag, bortsett fra gult med grå bunn der det må legges en to-lags struktur med hvitt i bunn for å oppnå et tilfredsstillende resultat.

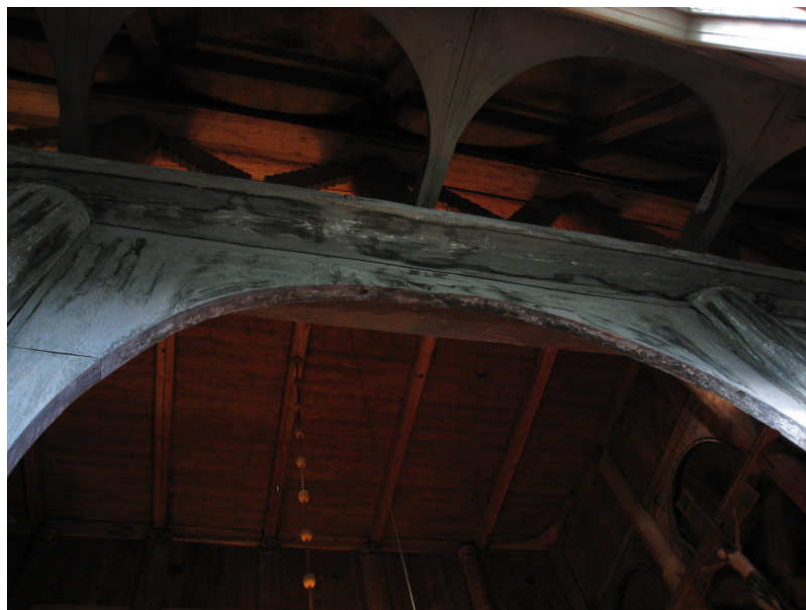
Staver og bueknær inn mot kirkeskipet viste seg ved nærmere undersøkelse fra stillas i 2010 å ha mye løs maling. Staver og bueknær inn mot sørvegg er svært vannskadet med store skjolder (**Figur 13**). Her er det imidlertid ikke mye løs maling.

Figur 13. Innside av bueknær på sørveggen, vannskader.

Staver og bueknær inn mot sørvegg er vannskadet og uten dekor. NIKU anbefaler å utsette eventuell behandling til behandling av innsiden av staver og bueknær, dekor i koret og retusjering av teppedekor er utført.
