NIKU rapport nr 121/2009

A 167 Heddal stavkirke

Konsolidering av limfargedekor i skip og sørvegg i koret.

Dato:	1.9.2009
Til:	Riksantikvaren
Fra:	NIKU
Emne:	A 167 Heddal stavkirke. Behandling av limfargedekor. Prosjektets del 2: Konsolidering av veggene i skipet samt sørvegg i koret.
Oppdragsgiver:	Riksantikvaren
Prosjekt. nr. NIKU:	156 2907 02
Prosjektleder:	Konservator Barbro Wedvik
Prosjektmedarbeider:	Konservatorene Merete Winness, Susanne Kaun, Dagheid Berg, Kristin Solberg, Anne Ørnhøi og Nina Kjølsten, NIKU
Utførelse:	03. – 10. juni 2009

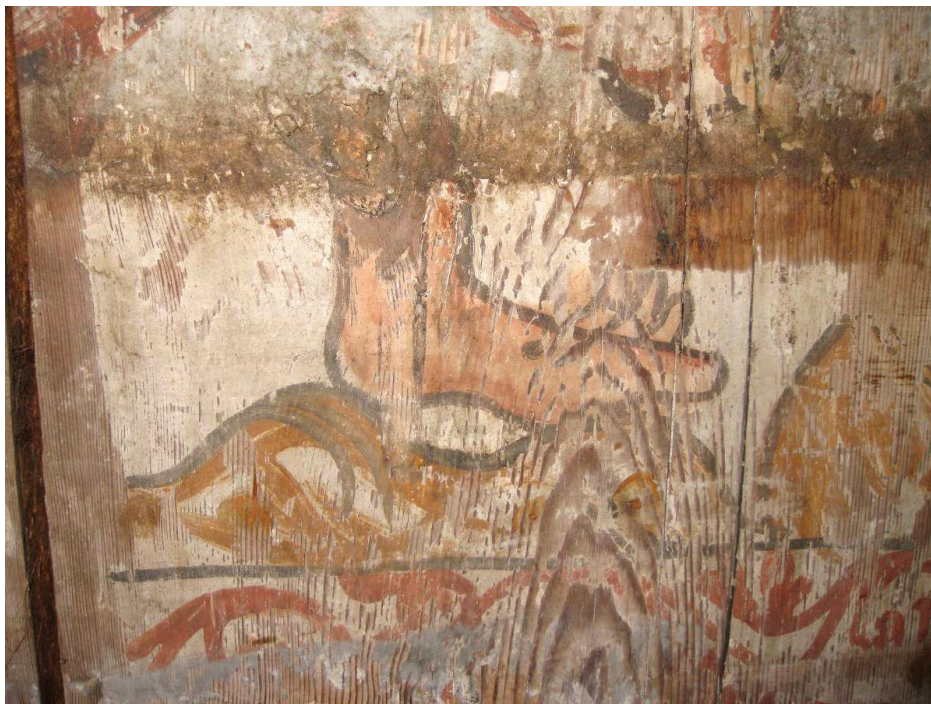
Fig.2: Rester av middelalderdekor. Nordvegg i skipet. Over foten ser man en horisontal skittansamling der gallerigulvet møtte veggen. Foto: NIKU 2009.

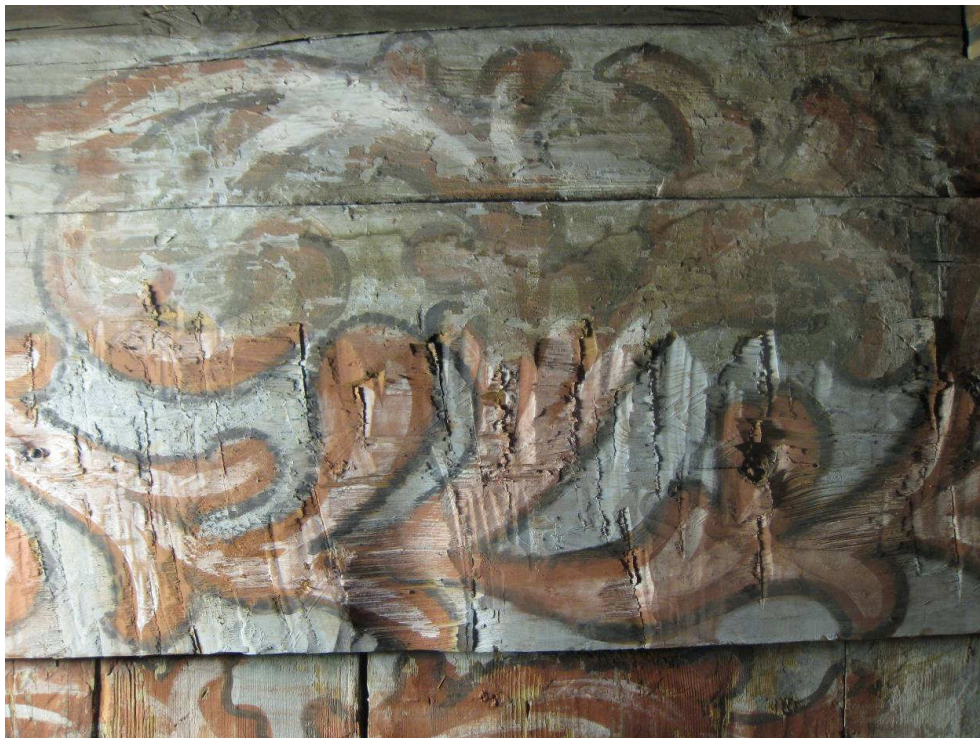
Ved Nebelongs restaurering rundt 1850 ble alt veggfaste inventar fjernet. Himlingen i skipet ble løftet opp i det hevede midtrommet. De gamle vindusåpningene i omfaret ble blindet og nye vindusåpninger skåret ut i veggen i det hevede midtrommet. I koret ble det satt inn skråstilte vinduer. Den malte veggdekoren ble dekket til med stående panel lagt på langsgående lekter. Den barokke altertavlen ble erstattet av et forgylt kors. Deler av stavleggja på nordveggen ble forhugget, antagelig for å gi plass til panelet. Se fig. 10.

Fig.10: Nedre del av original stavleggje på nordvegg i skipet er blitt grovt forhugget, trolig i forbindelse med paneloppsetting ved restaureringen 1849-51. Ola Sæters komplettering ligger over.
Foto: NIKU 2009.

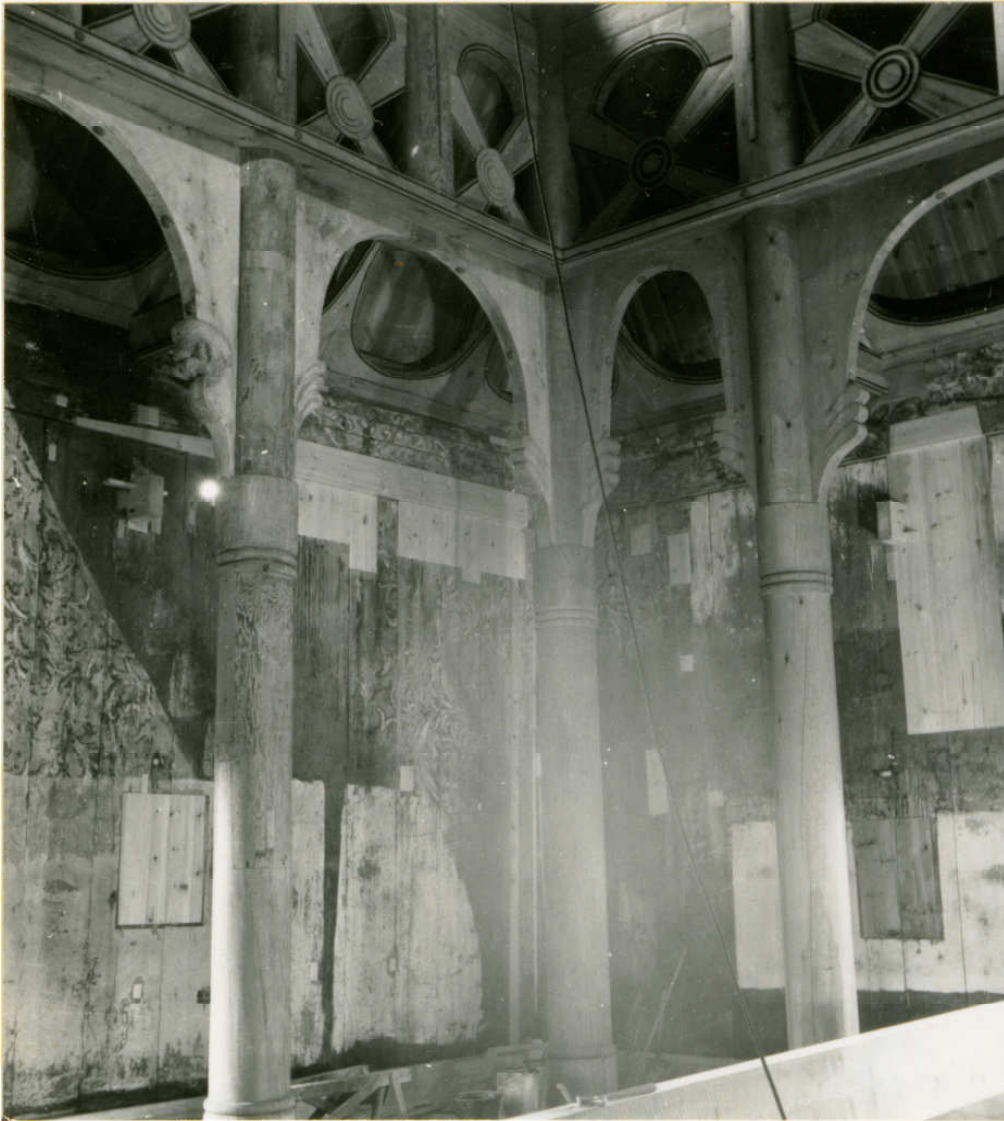
Hele Nebelongs restaurering ble fjernet i første halvdel av 1900-tallet. Panel og lekter ble tatt ned slik at den malte veggdekoren kom frem i lyset igjen, om enn sterkt skadet. Nebelongs vindusåpninger ble lukket. Mye skadet treverk i den opprinnelige stavkonstruksjonen ble erstattet med innkubbinger av nytt tre. Se fig.11.

*Fig. 11: Eldre gjenkabbinger og nyere innspunsinger synlige ved restaureringen i 1930-1955. Sørvestre hjørne i skip.
Foto: Sæter 1954, Riksantikvarens arkiv.*

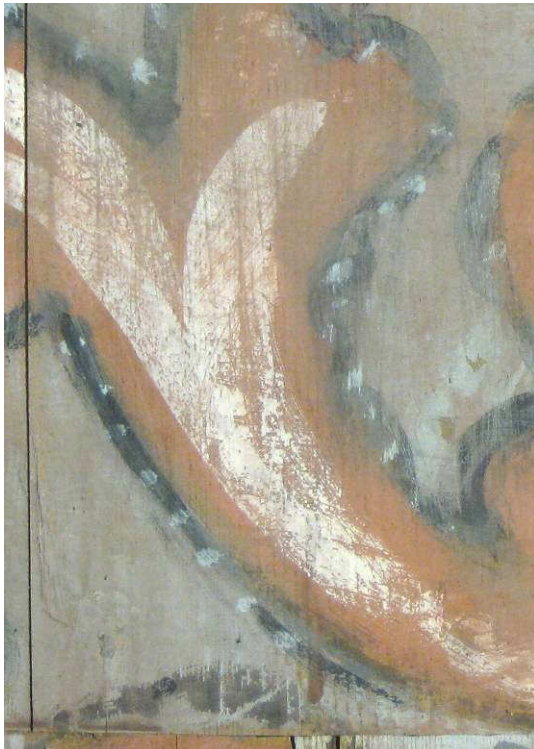
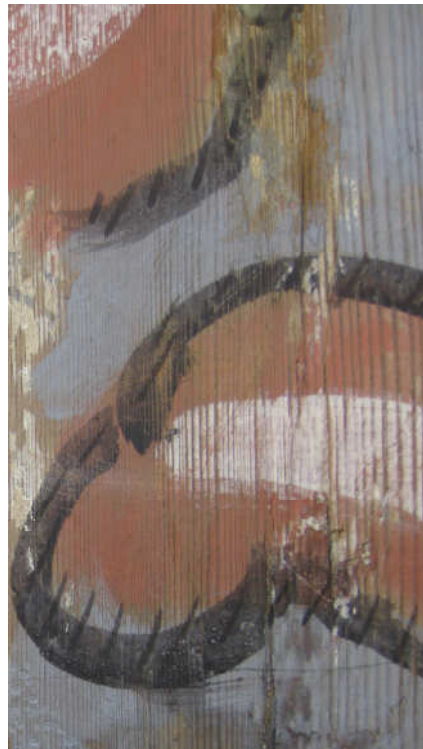
Fargene i kopien skiller seg også fra originalen. Bakgrunnsfargen er blåere enn originalen, og rankenes konturer er hovedsakelig svarte. Noen steder består konturen av svarte korte tverrstilte oppdelte streker, se fig. 13, og noen steder er konturen supplert med hvite prikker, se fig. 12, trolig for å mykne opp linjene. På vestveggen er konturen stedvis mørk blå, ikke svart. Kontrasten mellom fargene er større i kopien enn i originalen. Til sammen gjør dette at kompletteringen virker hardere enn den opprinnelige barokkdekoren.

Fig. 12 og 13: Utsnitt fra skip, øvre del av nordvegg. Kompletteringer med lyse prikker og svart små streker i konturen. Foto: NIKU, 2009.

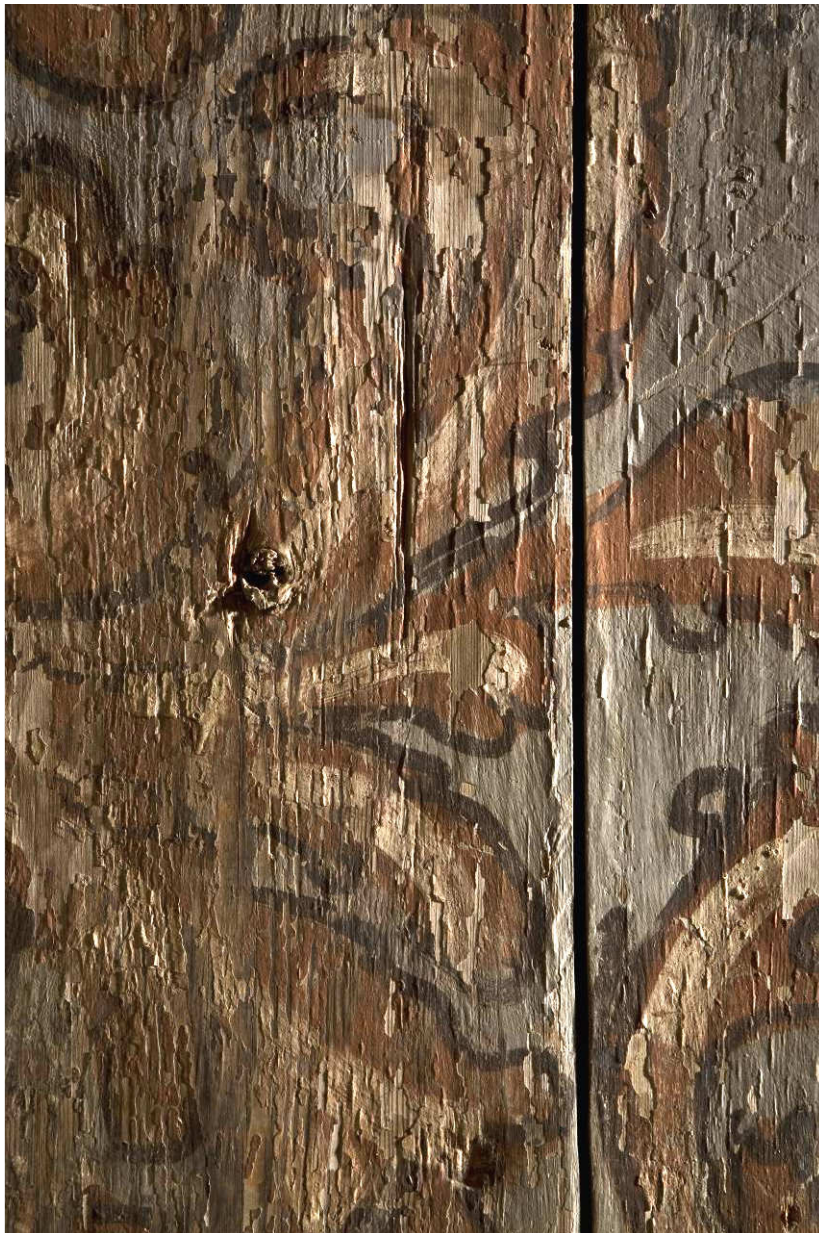
Før behandling var den malte overflaten er en del steder i svært ustabil og dårlig stand. Malingen i skipet hadde stedvis dårlig vedheft til underlaget. Dette kunne sees som oppskallinger og utfall av maling over hele flaten. Den generelle tilstanden på malingen i skipet var likevel ikke så dårlig som for malingen i koret.

Ved klimaendringer endres dimensjonene på treverk og maling i ulikt tempo. Når den relative luftfuktigheten synker krymper treverket raskere enn det malingen gjør og malingflakene blir presset mot hverandre. Etter hvert får man synlige opp- og avskallinger. Se fig. 14. Opp- og avskallingene i malingen på grunn av dimensjonsendringer gjør seg mest gjeldende der malingen i utgangspunktet har dårlig vedheft til treet. 1600-tallsmalingen er lagt på et ujevnt sugende underlag.

Fig. 14: Oppskallinger i malinglaget på nordvegg.
Foto: Birger Lindstad, 2008.

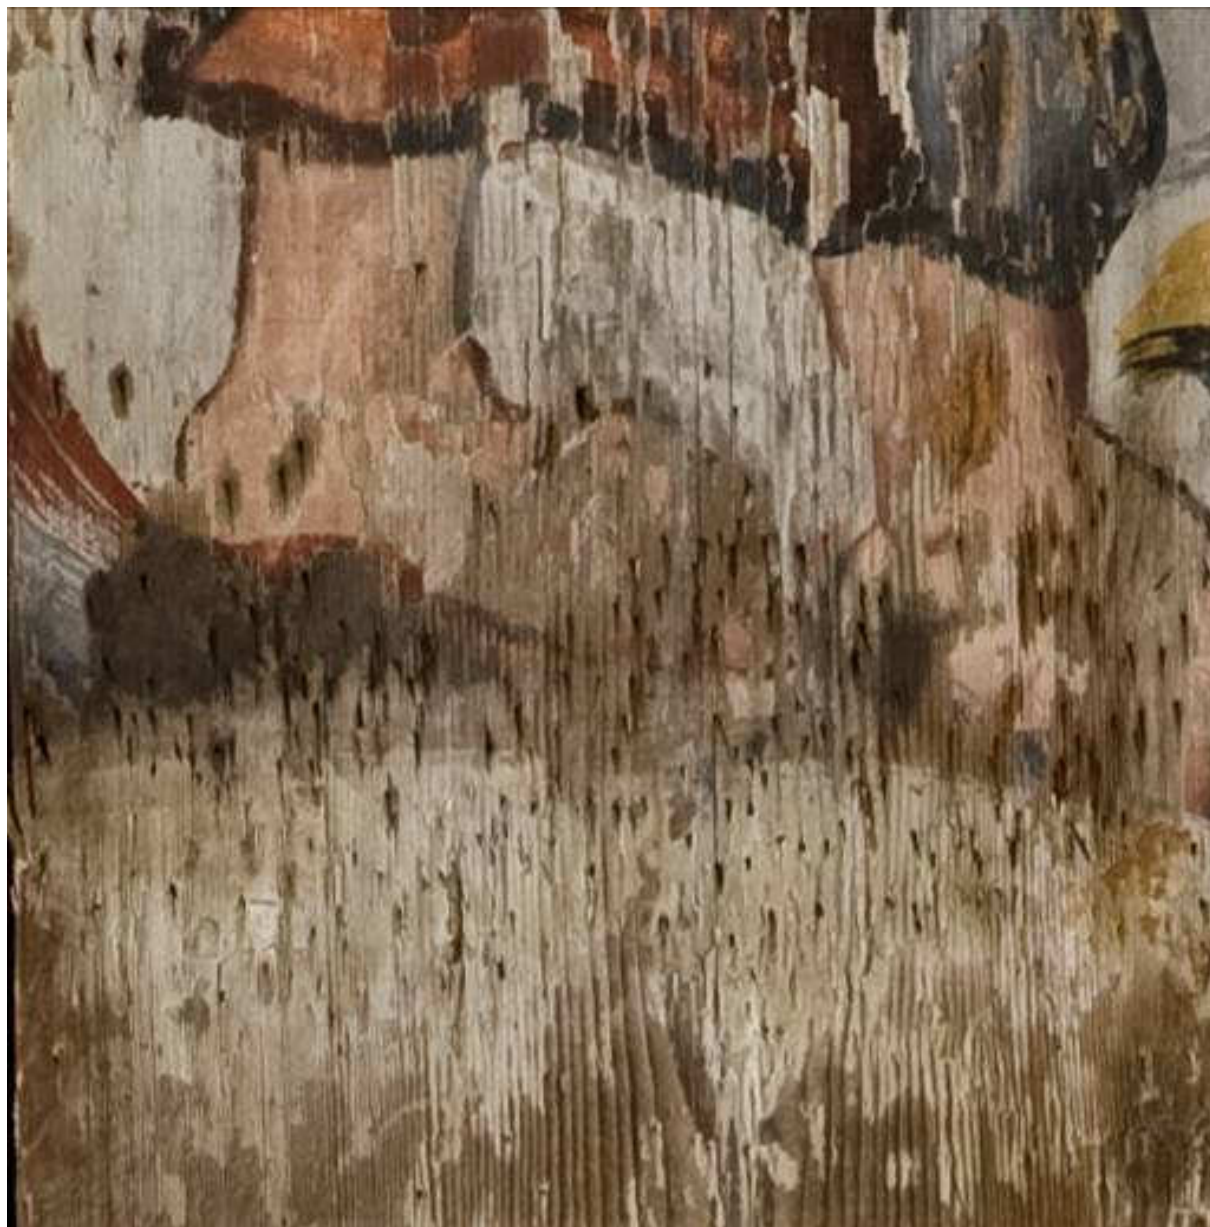
Flere steder, som på nordveggen i koret og i gallerihøyde på sørveggen ble det observert områder med små mekaniske skader i treverket, se fig. 15. Noe spist på mellom 0,5 og 1 cm høyde er satt inn i veggen. Gjenstanden(e) som har laget skadene har vært bredest på toppen, og smalner av nedover. I følge Omvisartenesta kan dette være spor etter knivspisser. Man ser for seg at mennene har satt kniven sin i veggen når de kom inn i kirken, kanskje for å bruke den til knagg for lua. Vi fant flere slike spor på sørsiden enn på nordsiden.²⁷

Fig. 15: Spor etter knivpisser? Nordvegg i koret, lengst mot skipet. Foto: Birger Lindstad, 2008.

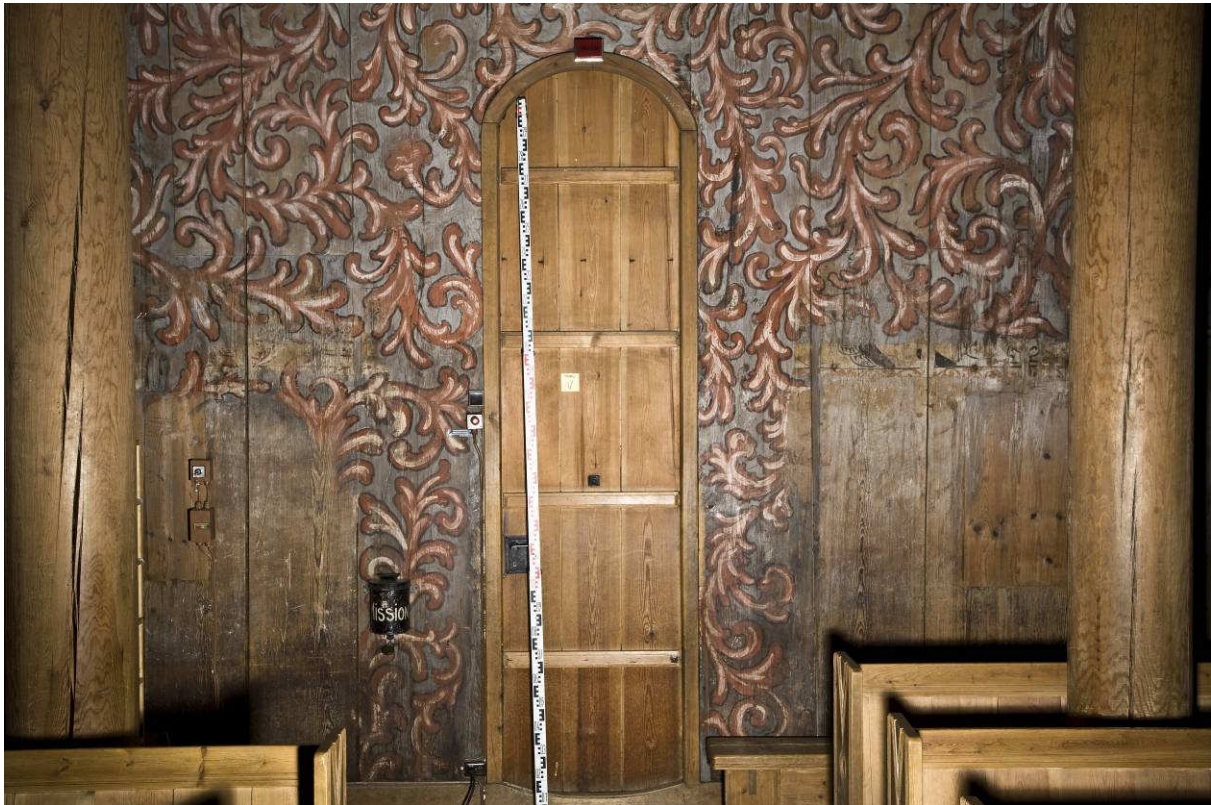
Fig. 16: Utgangsdør på vestvegg. De nedre områdene på hver side av døren er utsatt for berøring. Man kan se at områdene er mørkere og blankere enn resten av dekoren.
Foto: Birger Lindstad, 2008.

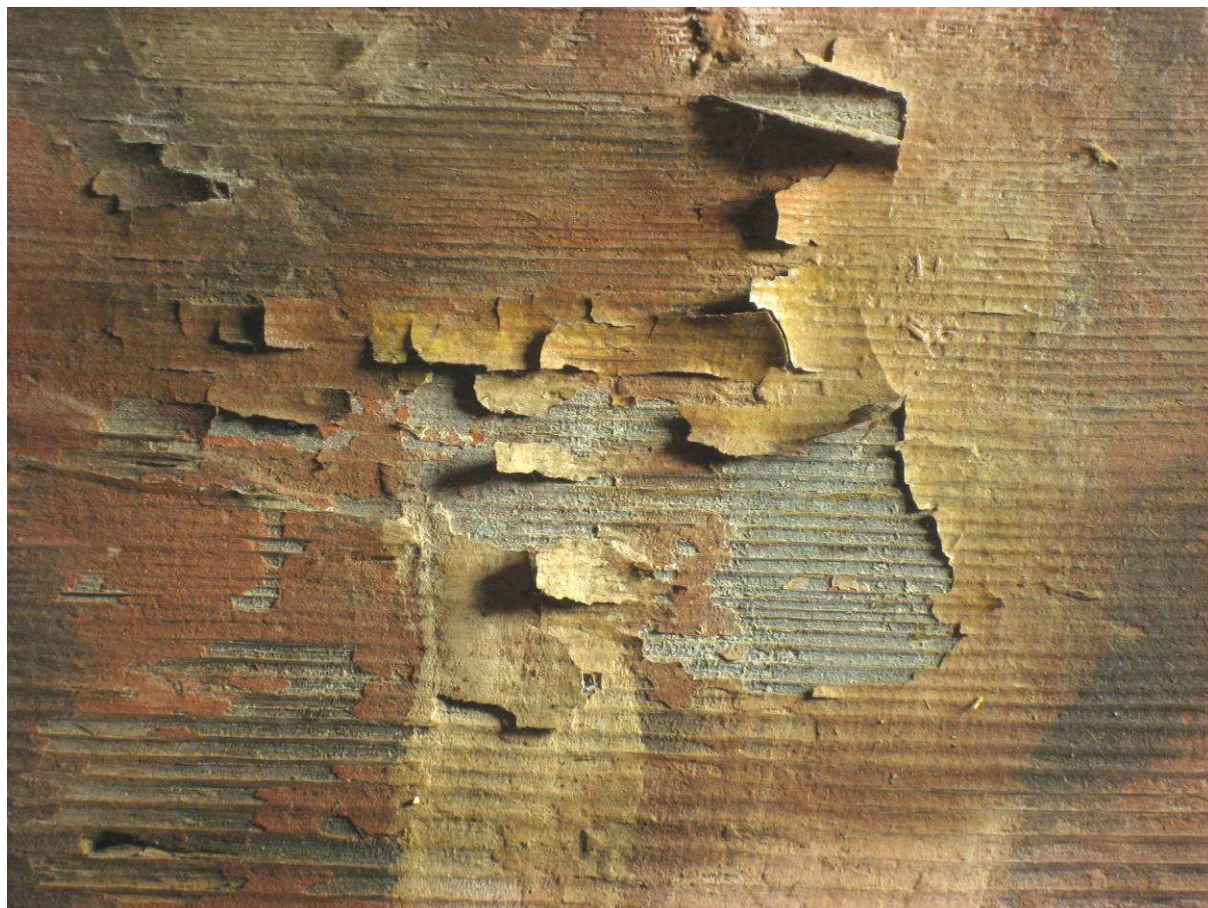
I skipet er det særlig dekoren på stavleggja som har et overskudd av lim, se fig. 17, men også lenger nede på veggen finnes det rennemerker, dråper og noen steder større flater med limoverskudd.

Limet som ligger igjen på overflaten har lagt seg over og rundt mye skitt og støv. Områder som opprinnelig var hvite fremstår som brungrå. Limet har gulnet med alderen, og en del steder ligger limet så tykt at det fremstår som brunt. Noen steder er overflaten også blitt blank på grunn av limoverskuddet. I ekstreme tilfeller som på fotografiet nedenfor kan man se at limet har krympet og dermed trekker malingen av underlaget.

Fig. 17: Oppskalling i malingen som skyldes overskudd av lim på malingens overflate. Overskuddet viser seg som blanke, misfargede områder. Stavleggje, vestvegg. Foto: NIKU 2009.

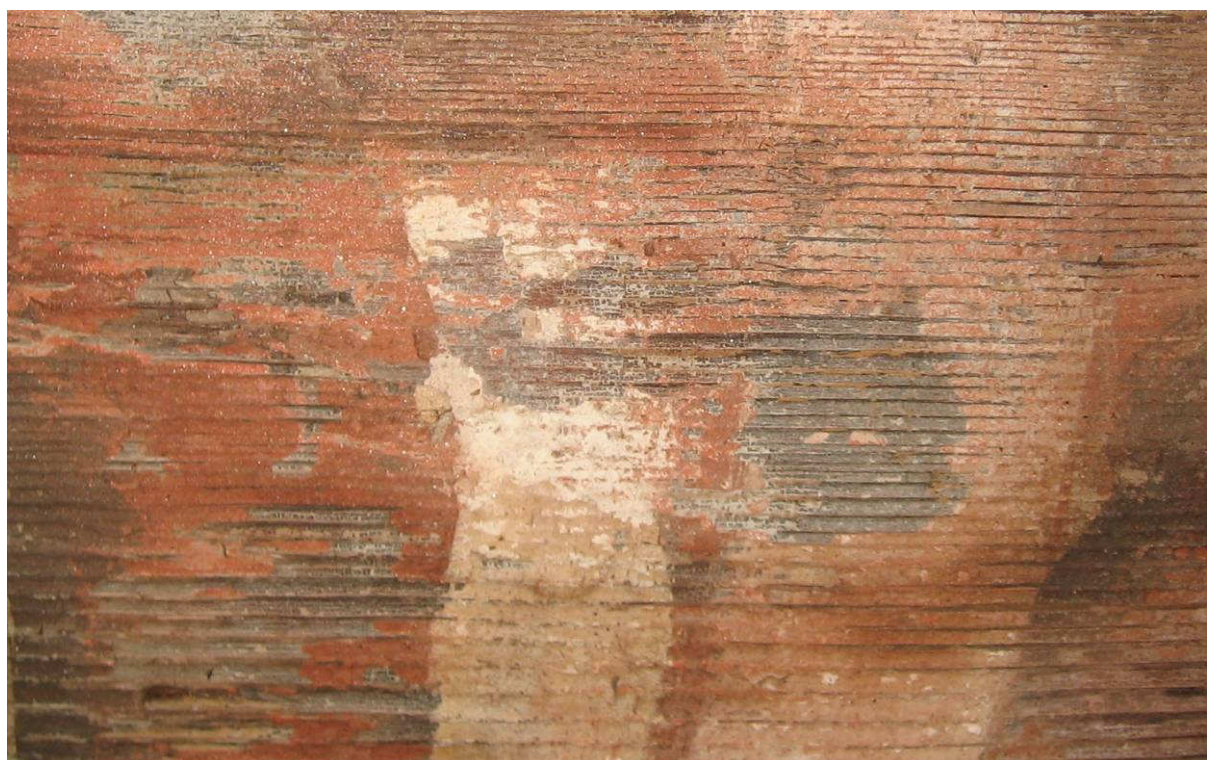
Fig. 18: Samme område som ovenfor etter at overskuddet av lim er blitt fjernet. Foto: NIKU 2009.
