A 104 – VINGER KIRKE

Undersøkelse og restaurering av et middelalderkrusifiks

Tittel A 104 – Vinger kirke Undersøkelse og restaurering av et middelalderkrusifiks	Rapporttype/nummer NIKU Oppdragsrapport 14/2017	Publiseringsdato 31.12.2017
	Prosjektnummer 1020789	Oppdragstidspunkt Februar – desember 2016
	Forsidebilde Krusifiks fra Vinger kirke, detalj etter restaurering. NIKU	
Forfatter(e) Christina Spaarschuh og Hanne Moltubakk Kempton	Sider 52	Tilgjengelighet Åpen
	Avdeling Konservering

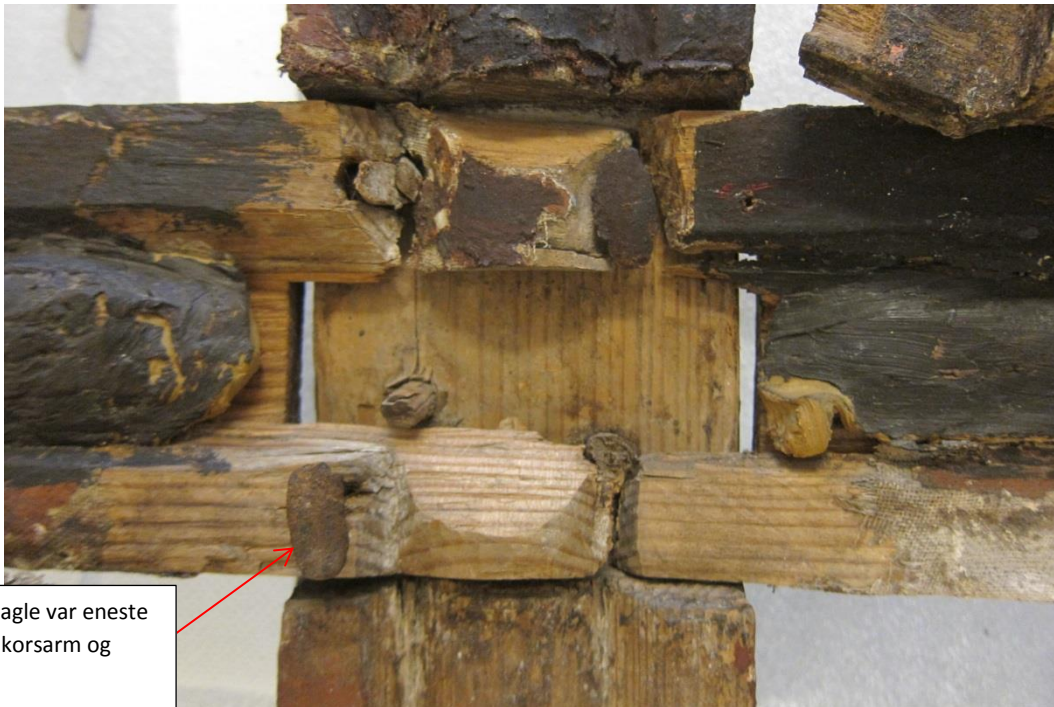
Original jernnagle var eneste feste mellom korsarm og korsstamme.

Figur 9 Overblanding på halv ved i korsmidten. Skulpturen er demontert. Vi ser området som ellers ligger skjult bak Kristi hode. Merk at profilen på korsarmen fortsetter bak skulpturen der planken er på halv ved. En original jernnagle var før konservering eneste feste mellom korsarm og korsstamme.

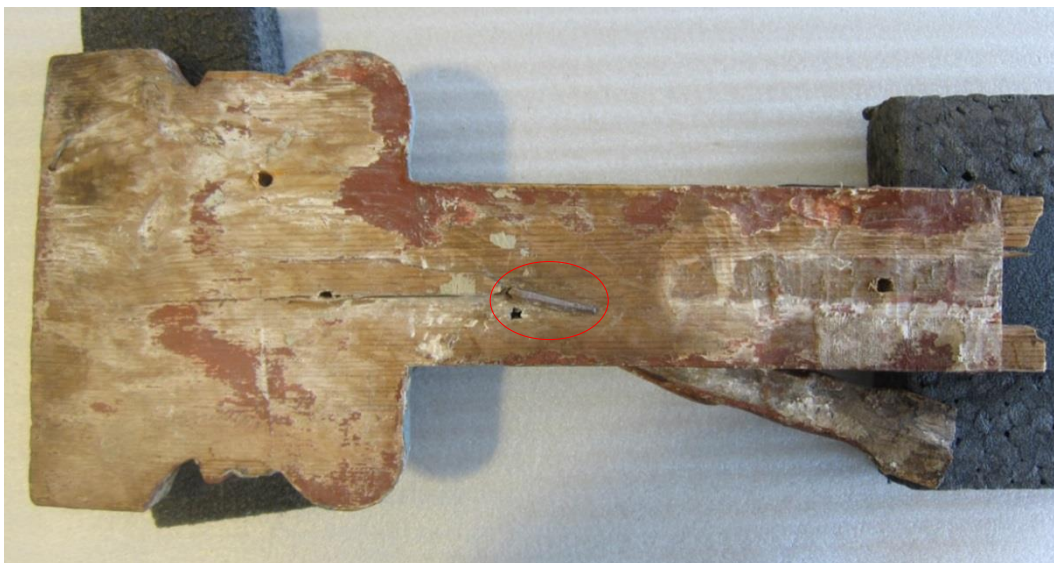
Figur 10 Venstre korsarm løsnet fra korsstamme. Den opprinnelige jernnaglen gjennom venstre hånd er bøyd flat på baksiden. Det er spor etter et smalt korsformet beslag i tre som var festet på korsets bakside.

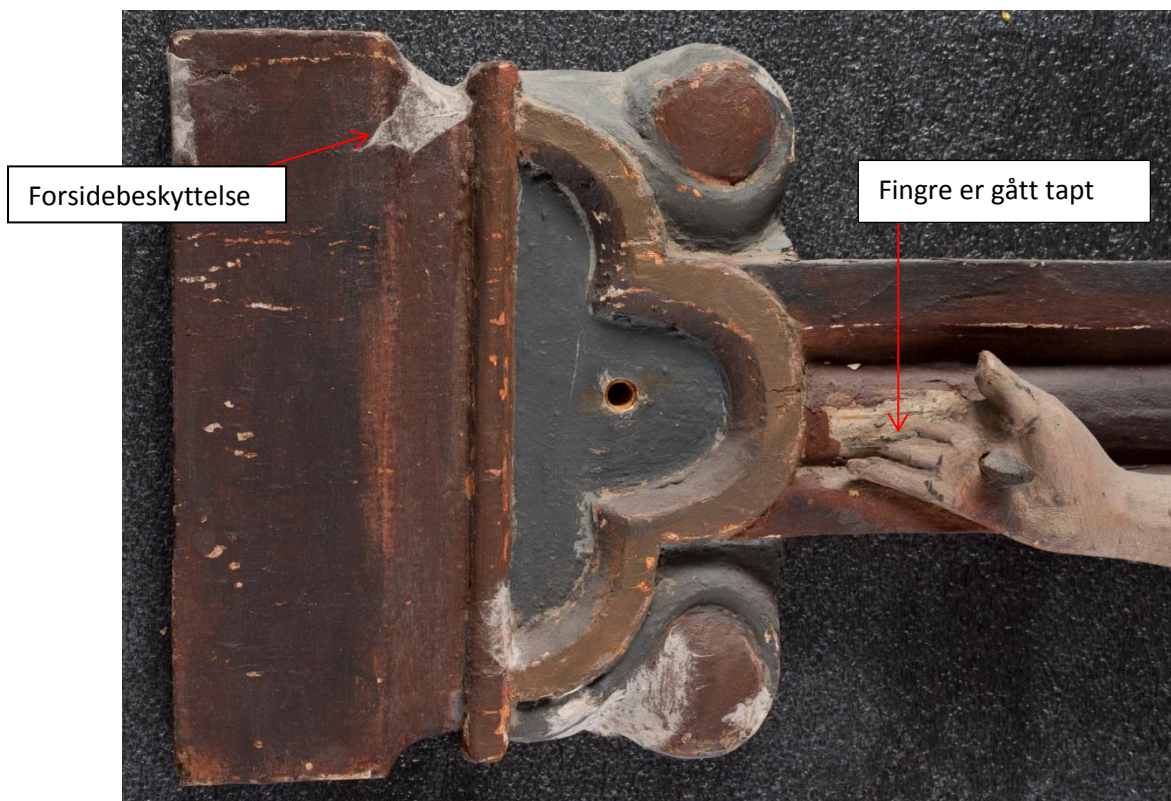
Figur 20 Detalj korsarm høyre korsarm og hånd. Det mangler fire fingre på hånden. Tynt japanpapir er lagt på for sikre løs maling.

På skulpturens høyre hånd manglet den øvre delen av fingrene (Figur 20). Etter reformasjonen i Europa er det påvist at polykrome helgeskulpturer har delvis blitt utsatt for tilsiktet skamfering for å merke skulpturen og hindre dens bruk i kultiske handlinger (Streeton 2017:4f). En typisk skade kunne være å fjerne eller skade hendene til en skulptur. Med tanke på dette, ble det undersøkt om skaden på fingrene på Vinger krusifikset kunne vært en slik skade, da den i så fall hadde representert en viktig kilde for en endring i krusifiksets verdsettelse og funksjon. Allerede Erdmanns foto viser denne skaden, som betyr at skaden må ha oppstått før 1925 (Figur 1). Samtidig var det påfallende at området på korset som før skaden må ha vært skjult bak fingrene, ikke var overmalt eller retusjert i 1925, men var umalt. På bruddflaten var det ingen spor for karnasjonsmaling, kun et tynt grålig brunt patinerings/oppfriskningslaget ser ut til å dekke over bruddflaten. Dette kan tyde på at fingrene har brukket av først etter overmalingene var gjort, trolig ikke så lang tid før krusifikset ble funnet på loftet. Hånden ble også undersøkt av treskjærer. Etter hans vurdering hadde korsnaglen satt høyre hånd under spenn som kan ha fremprovosert et brudd i dette området. Korsnaglen som fester høyre hånd til korsarm er bøyd på baksiden. Det er en brist i metallet som tyder på at naglen kan ha blitt manipulert etter krusifiksets ferdigstilling, og at armen muligens kan ha vært av korset på et tidspunkt. Alt i alt virker det lite sannsynlig at fingrene på høyre hånd har vært fjernet med vilje, også fordi krusifiksene etter reformasjonen var de mest uproblematiske katolske billedverk, da det å meditere over Kristi lidelse fortsatte å være en sentral del av den lutherske fromheten (Amundsen 2011:296).

Det forelå ikke bilder av høyre hånd før skaden men fra det umalte området der fingrene hadde vært og fra utformingen av den bevarte hånden kunne man anslå hvor lange fingrene omtrent må ha vært. I tillegg brukte treskjæderen fotografier av Krusifikset fra Øyer og Kristus fra Kjose som forelegg til rekonstruksjonen (Figur 35, Figur 36).

De rekonstruerte delene ble skåret i eik og limt på plass ved bruk av benlim.

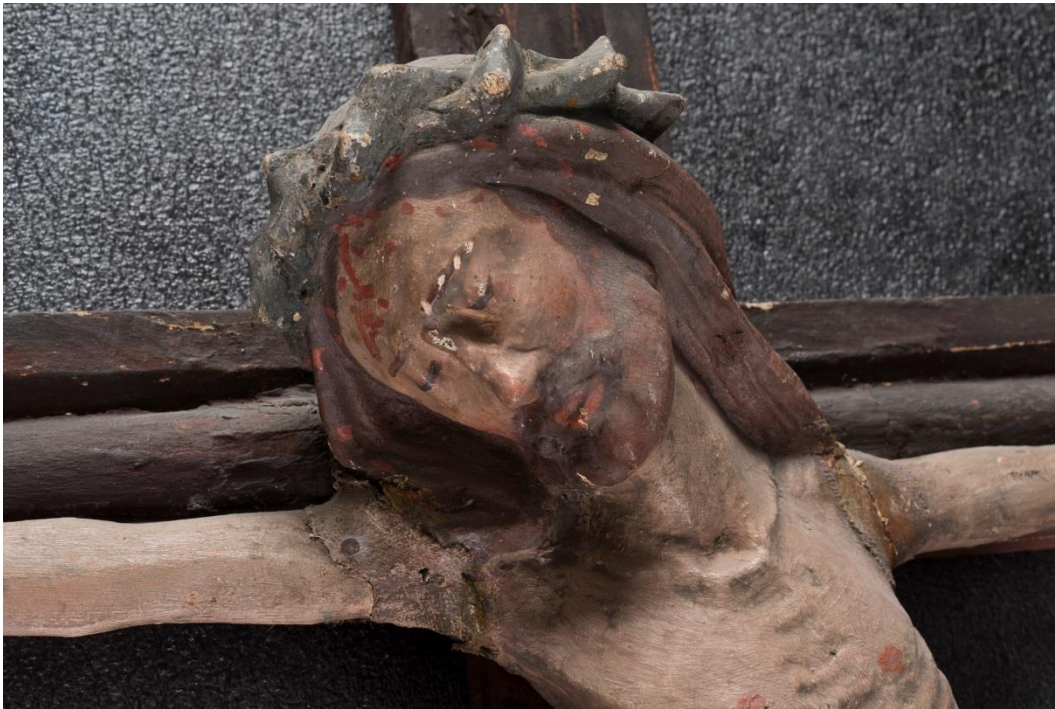
I overgangen fra skuldre til armer har 3-3,5 cm brede strimler av forholdsvis grovt lerret (trådtetthet 8:9) blitt brukt til å gjenfeste de avbrukne armene til kroppen. Før konservering var venstre arm helt løs ettersom den malingsdekkede lerretsstrimmelen hadde revnet. Dette er synlig på bildet av 1925 (Figur 1). Bruddet mellom skulder og arm hadde deretter blitt dekket med hvitt kitt, sannsynligvis i forbindelse med krusifiksets plassering i kirkerommet i 1928-9 men i alle fall før 1947, da kittet er

synlig på som fotografiet av 1947 (Figur 3). Denne kittingen løsnet under demontering i kirken i 2015 (Figur 21, Figur 22).

Figur 21 Reparasjoner med lerret på skuldrene før konservering og restaurering

Skulpturens armer måtte bli gjenfestes til skuldrene. På høyre skulder hadde reparasjonen med lerretet mistet fullstendig feste til torsoen mens det var på andre siden sprukket opp, slik at også denne armen var løs. På høyre skulder var lerretet dessuten bulket og dannet et påfallende element på skulpturen. Eksisterende lerretsstrimler og kitt i overgangen fra skuldrene til armer var forholdsvis gamle reparasjoner med kildeverdi for historisk bruk av materiale og metoder for bevaring av skulpturer. Imidlertid var lerretet svært stivt og sprøtt, noe som gjorde det vanskelig å reaktivere denne reparasjonen. Lerret og kitt gjorde det vanskelig å gjenfeste armene til kroppen på en annen måte. Under forprosjektet ble lerret og kitt forsøkt fjernet. Begge deler lot seg fjerne ved bruk av en gel inneholdende aceton og etanol i like deler og Klucel EC som fortykningsmiddel. Etter grundig avveielse ble det bestemt å fjerne de gamle lerretsstrimlene. Den gamle reparasjonen hadde mistet sin funksjon og var i veien for en ny og estetisk mer tiltalende løsning. Dette ble i dette tilfellet gitt høyere prioritet enn reparasjonens kildeverdi. Ved fjerning av lerretsstrimlene ble det på høyre side avdekket et sekundært karnasjonslag (Figur 29, Figur 39). På venstre side lå derimot ingen malingslag under lerretsstrimmelen, kun barttreverk (Figur 39).

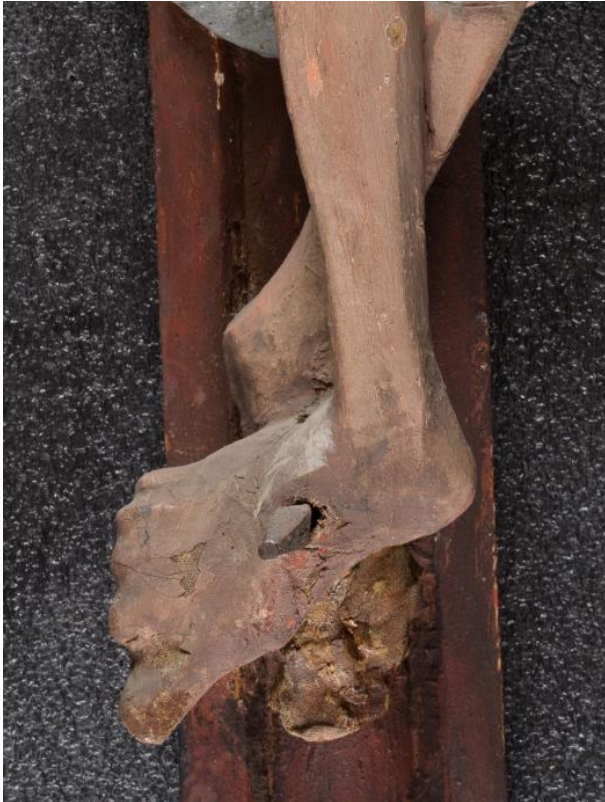
Erdmanns foto fra 1925 viser imidlertid krusifikset med denne typen reparasjon på begge føttene, mens venstre fot i 2015 viste et enda mer sammensatt bilde: Venstre fot var dekket med samme lerret som fremre fot men foten hadde en adskillig smalere fasong uten tydelig artikulerte tær. Lerretet har blitt klistret sammen til en avlang klump ved hjelp av store mengder syntetisk lim og kitt. Kittet hadde blitt retusjert. Tilstanden til venstre fot ble tolket som et forsøk på å skjule skader oppstått mellom 1925 og 1947, sannsynligvis i 1930 da krusifikset ble utsatt for hærværk. Sammenlikning med høyre fots fasong og bildet av 1925 tydet på at både store- og lilletåen på krusifikset fra Vinger kirke hadde gått tapt. Fotens underside ble undersøkt i mikroskop for å få oversikt over omfanget på skaden, og om større deler av foten var gått i stykker (Figur 24). Videre ble det tatt røntgenbilde for å se avgrensningen av skaden men grunnet den overliggende malingens høye blyinnhold, viste røntgenbildet ingen brudd i treverket eller videre informasjon om tap av treverk. Det var usikkert om større deler av foten lå bevart under lerret, lim og kitt. Venstre fots tilstand var utover dette svært skjemmende for krusifiksets helhetlige uttrykk.

Figur 23 Detalj av krusifiksets føtter. Øvre (høyre) fot viser reparasjonen fra før 1925, mens venstre (bakre) foten fullstendig har mistet sin form gjennom en senere skade.

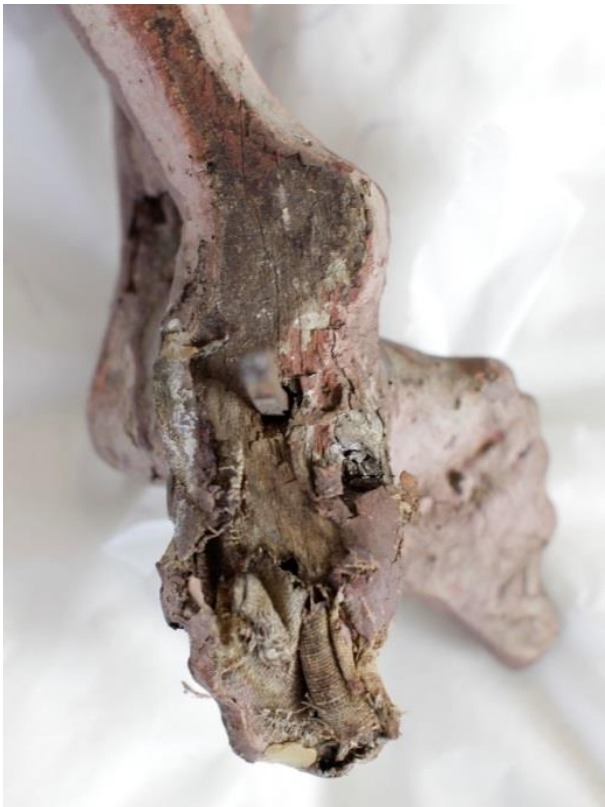
Figur 24 Detalj av krusifiksets føtter. Bakside av venstre fot viser at lerret er brettet sammen for å danne en fot-lignende form.

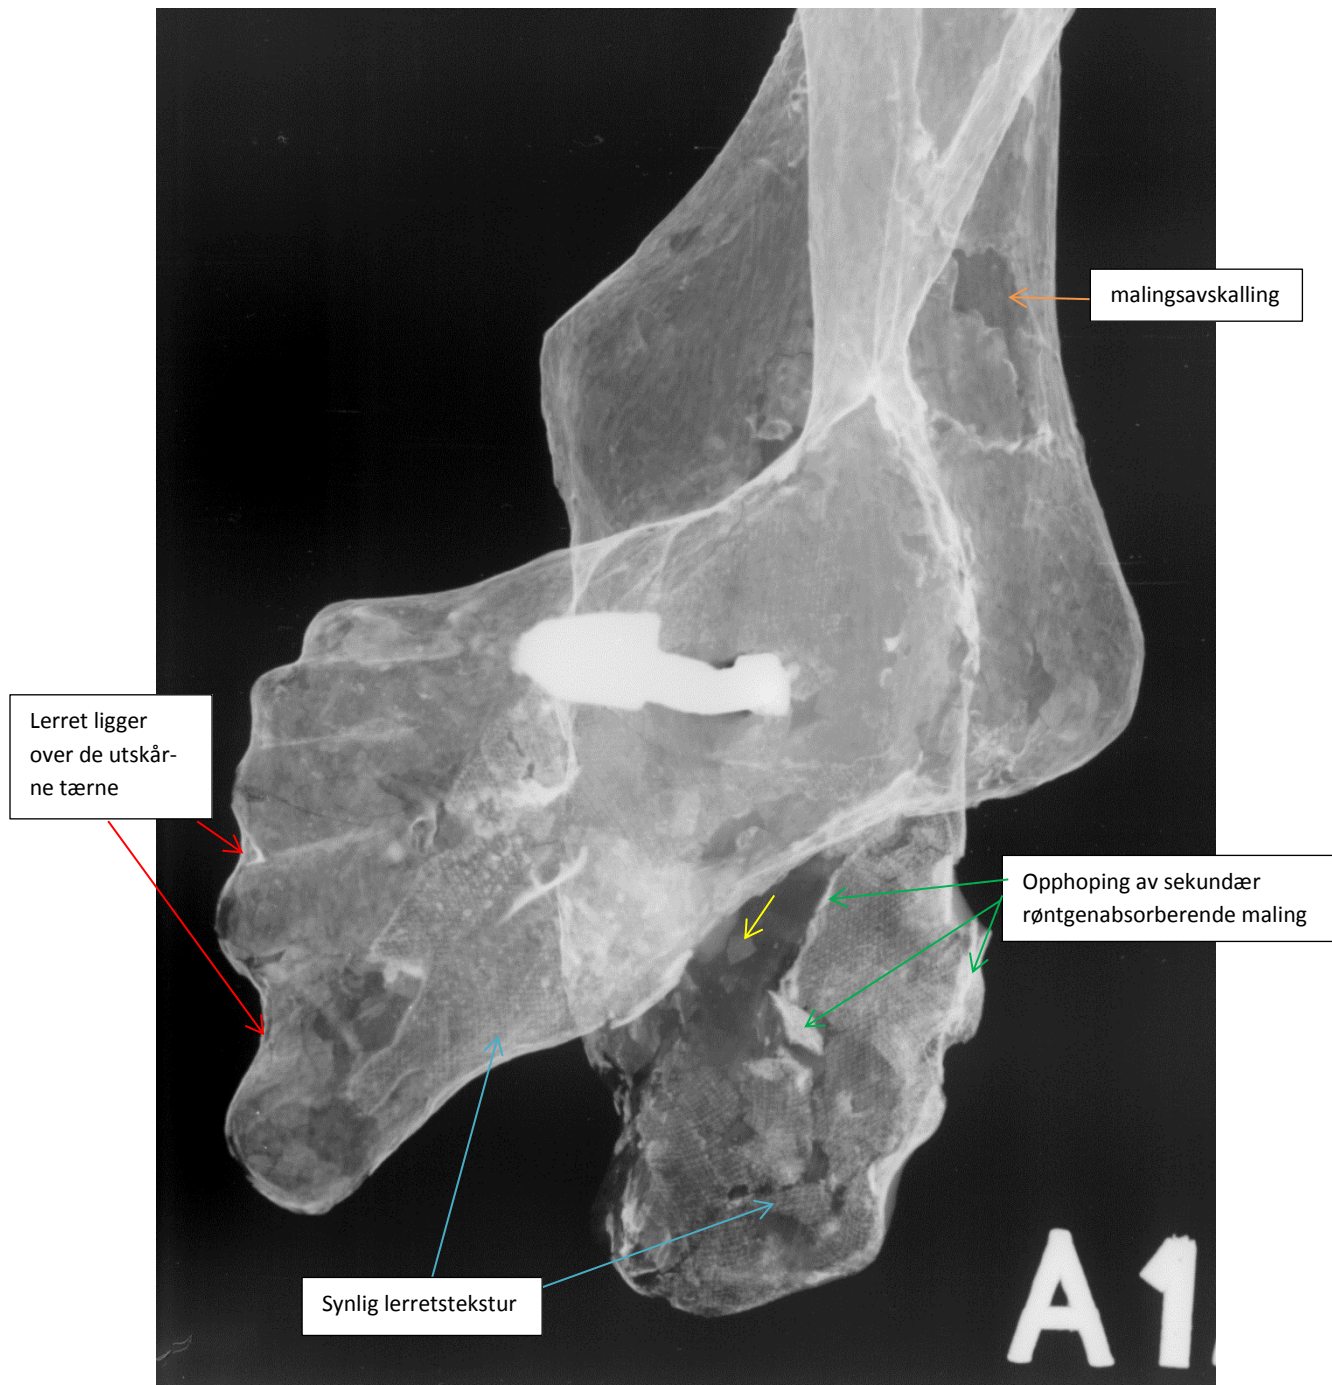
Figur 25 Røntgenbilde av krusifiksets føtter sett ovenfra. Det sekundære lerretet på føttene er godt synlig på bildet, siden lerretet trolig har vært malt med et røntgenabsorberende materiale, trolig blyhvitt. At den sekundære malingen er svært røntgenabsorberende, synes også de stedene der det bare ligger noen enkle flak av denne polykromien på ellers bart lerret (se gul og grønne piler). Den høye røntgenabsorpsjonen av den sekundære malingen gjorde det umulig å se tilstanden på treverket under lerretet.

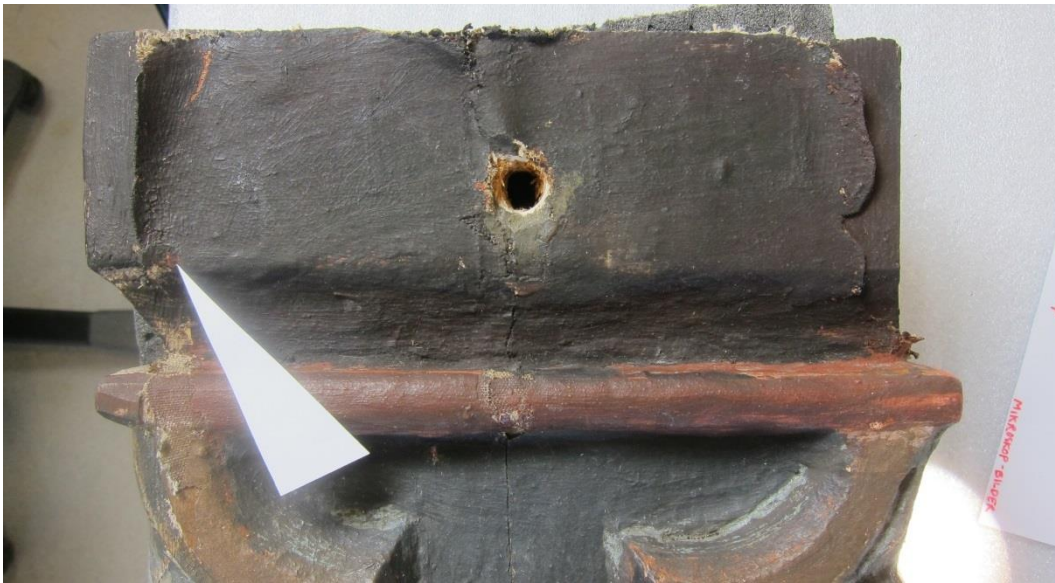
Figur 26 Sekundært lerret limt på øvre korsende. Lerretet har begynt å løsne fra underlaget ved kantene. Under den mørkebrune overmalingen synes det med det blotte øye spor etter innskriften INRI.

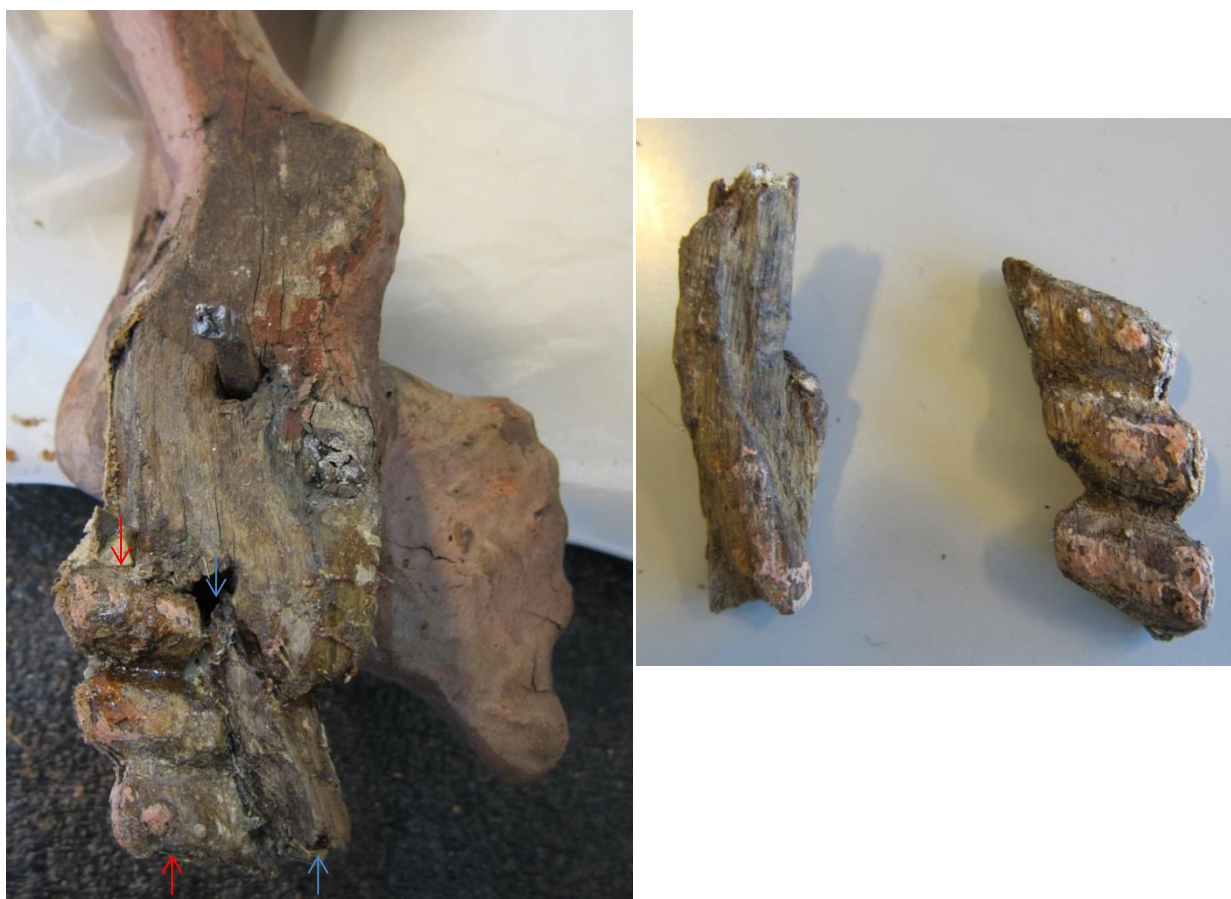
Figur 30 Venstre bilde: Bakside av venstre fot etter at hovedparten av sekundært lerret er fjernet. To trebiter ble funnet i det sekundære lerretet. En av bitene var feilplasserte sekundære tær (bit mellom røde piler), den andre en original trebit tilhørende langetåen (bit mellom blå piler). Høyre bilde: De to trebitene funnet i det sekundære lerretet.

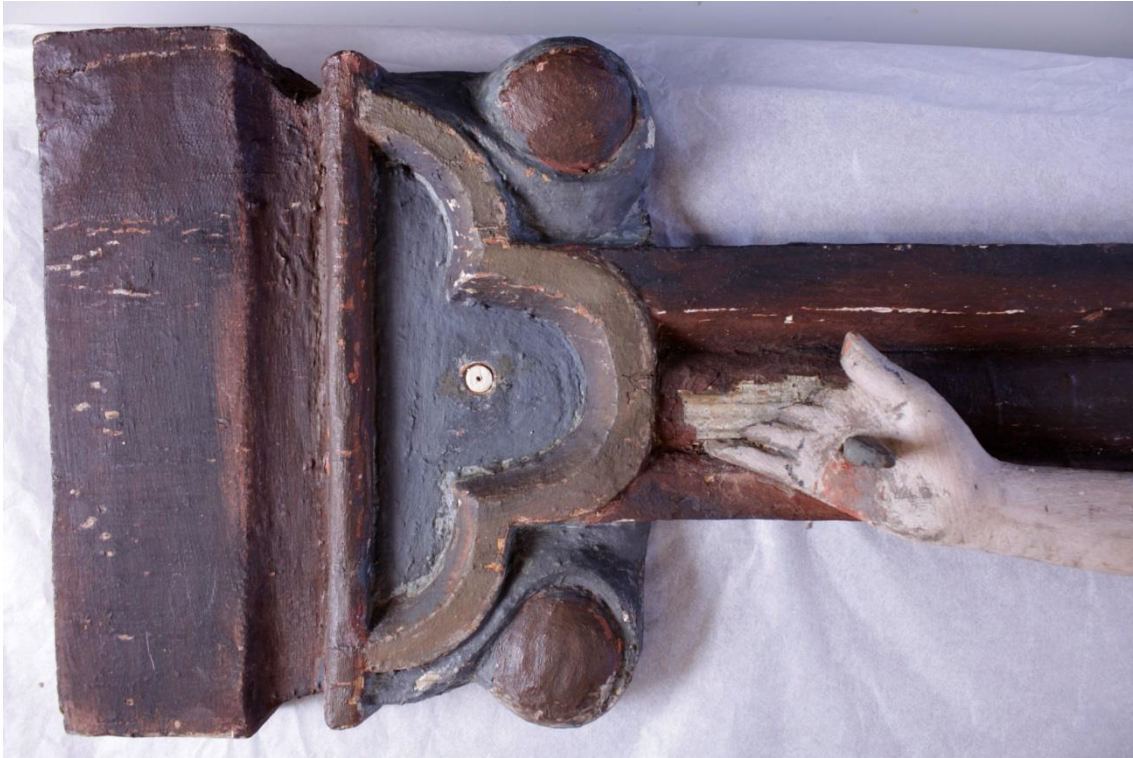
Figur 35 Detalj av høyre korsarm og Kristi hånd. Det mangler fingre på høyre hånd. I de trepassformete avslutningene på korsendene ble det satt in treplugger for å tette hullene.
