A-34 ENEBAKK KIRKE

RESTAURERING 1964-67

Teknisk konservatoreksamen
Arne Bakken 1967

Rapport over
ENEBAKK KIRKE's
Restaurering 1964 - 67
A. Bakken

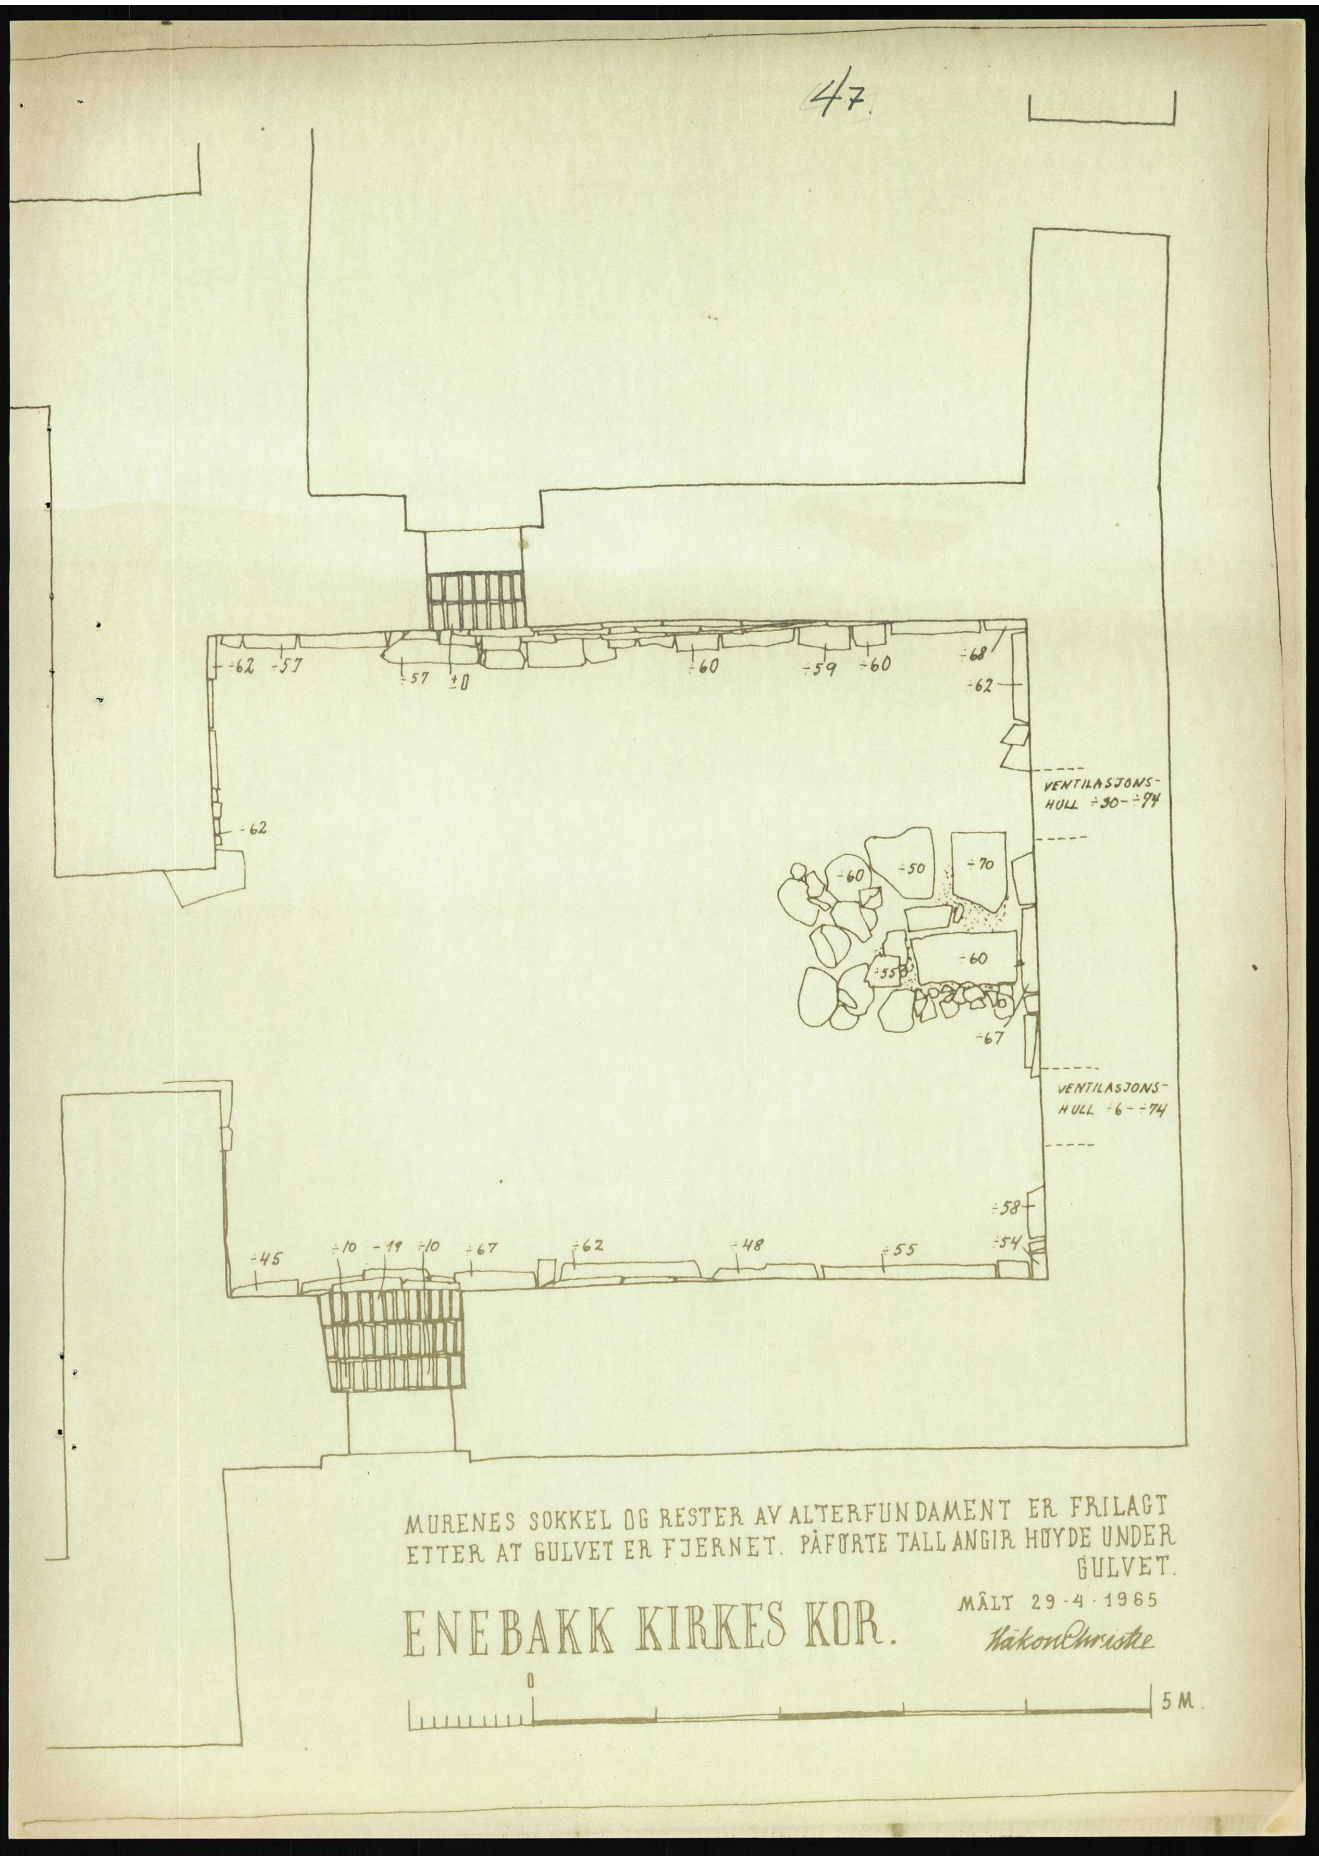
ENEBAKK KIRKES KOR.

MURENES SOKKEL OG RESTER AV ALTERFUNDAMENT ER FRILAGT ETTER AT GULVET ER FJERNET. PÅFØRTE TALL ANGIR HØYDE UNDER GULVET.

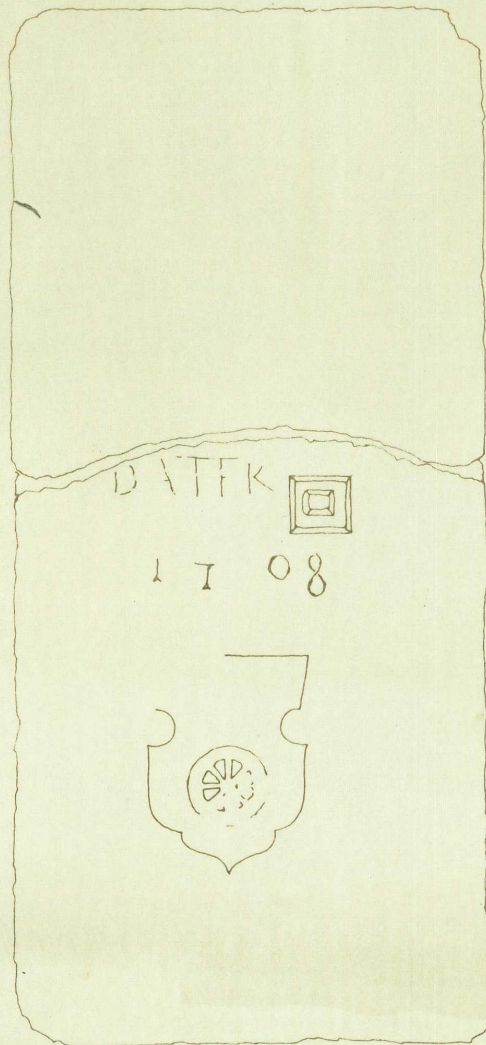
ENEBAKK KIRKE

ALTERPLATE SENERE BRUKT SOM GRAVSTEN. FINNES NÅ PÅ GÅRDEN ØSTENBØL.

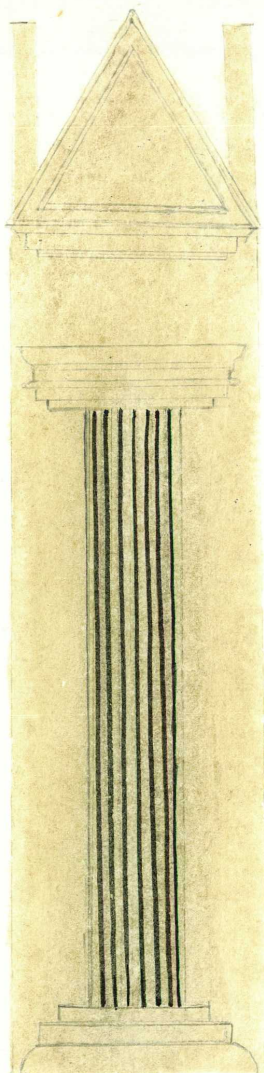
Trekvite benker
med sort i rillene
på vangenes pil-
astre.
Fra 1634 - 1760.

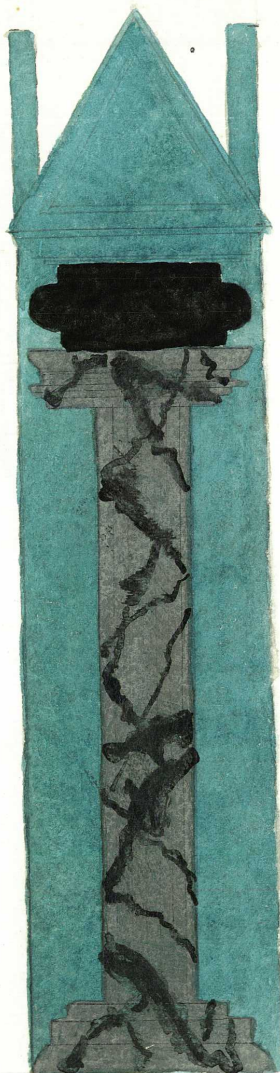
Blått på vanger
og ramtrær, grå
marmorering på
fyllinger og van-
genes pilastre.
Fra 1760 - 1830-40

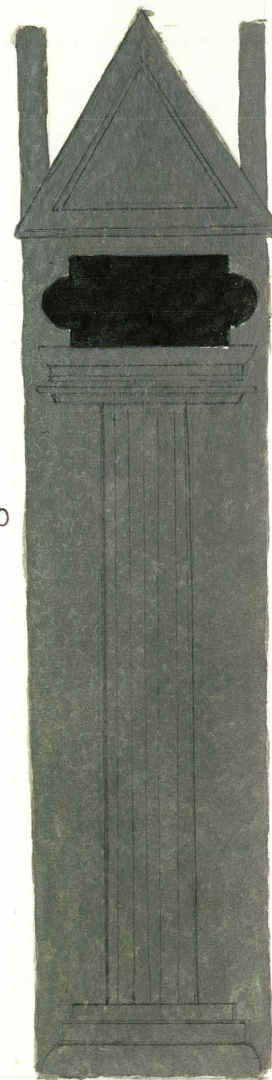
Grå vanger
fra 1830-40
til 1966 da
fargene fra
1760 ble
tatt opp-
igjen.
