A 206 HOLUM KIRKE BEHANDLING AV PREKESTOL

Mandal kommune, Vest-Agder

Tittel A 206 Holum kirke Behandling av prekestol Mandal kommune, Vest-Agder	Rapporttype/nummer NIKU Oppdragsrapport 49/2015	Publiseringsdato 29.05.2015
	Prosjektnummer 1020407	Oppdragstidspunkt 23. – 26.3.2015
	Forsidebilde Prekestol sett fra skipet etter behandling. Øverst t. h.: Detalj før behandling. Nederst t. h.: Samme detalj etter behandling. Foto: NIKU/Kaun 2015	
Forfatter(e) Susanne Kaun	Sider 15	Tilgjengelighet Åpen
	Avdeling Konservering

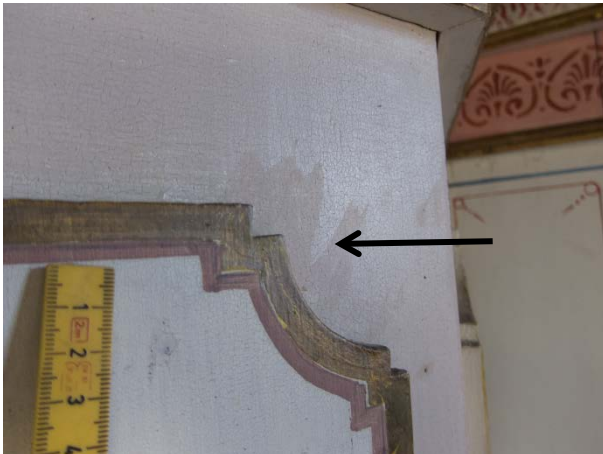
Det er uklart om prekestolen tidligere er blitt avdekket⁷, og det er ikke funnet spor etter avdekking. Det finnes flere tidligere retusjer i den hvite bakgrunnsfargen, særlig på undersiden av prekestolen. Retusjene er i dag noe mørkere enn bakgrunnsfargen, og fremstår som skjemmende.

Figur 1: Prekestol, del mot syd. Pilen viser tidligere retusjer, som fremstår som noe mørkere og mattere enn omgivelsene. Foto: NIKU/Kaun 2015

Kittingene og avskallinger ble retusjert med *Meimeri – Restauro*, en harpiksbasert retusjeringsmaling. Avskallingene i oljemalingen ble retusjert med integrert retusj, mens kittingene i den gullfargete nedre profilen ble retusjert med strekretusj (horisontale streker) i varme og kalde farger for å etterligne den varierende fargen av oksidert slagmetall. Dette ble gjort, fordi bruk av bronsering eller slagmetall til retusjering i disse områder kunne føre til misfarging og skjemmende flekker over tid.

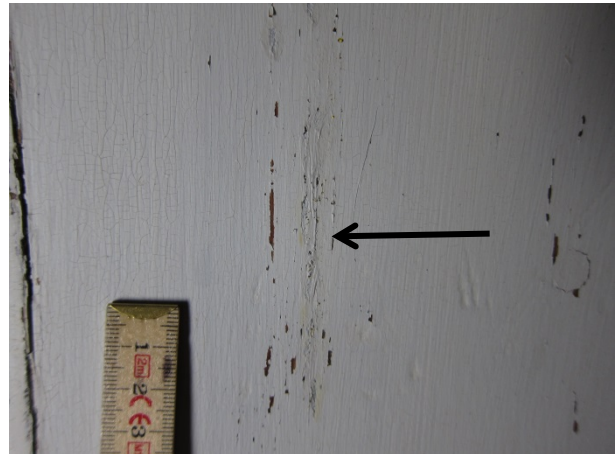
Figur 2: Prekestolens nedre del mot nordvest. Pilen viser tidligere midfargede retusjer. Foto: NIKU/Kaun 2015

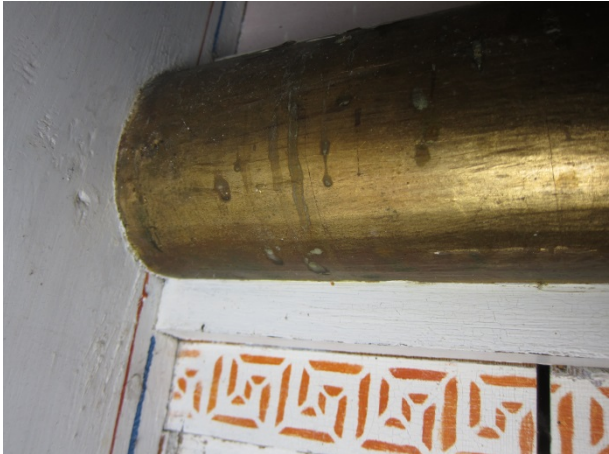
Prekestolens overflate var støvete. Den gullfargete nedre profilen har flere rennemerker, som ikke lot seg fjerne.

Figur 3: Prekestol mot nord. Rennemerker i den gullfargete profilen. Foto: NIKU/Kaun 2015

Prekestolen ble forsiktig rensed med myk pensel og støvsuger. Oversider av profiler ble rensed med tørrensensvamp *Aka pad*, en vulkanisert latexsvamp. Den gullfargete nedre profilen ble rensed med spytt på bomullspinner som ble rullet over overflaten. Voksflekker i den gullfargete profilen (mot syd) ble fjernet med tørkepapir og varmeskje.

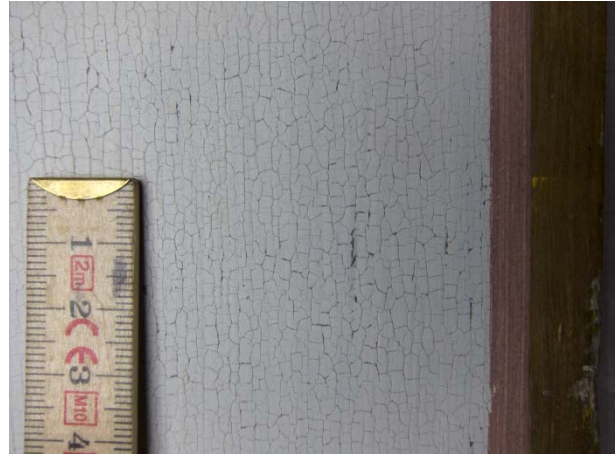
Treverket og konstruksjonen var i god tilstand. I områder med hvit maling er det mange mikrokrakeleringer. Enkelte steder var malingslaget løst, og flere steder har det gått tapt. Det gjelder særlig ved trappeoppgangen, og i nedre del av prekestolen. I den gullfargede nedre profilen var det flere større opp- og avskallinger i malingslaget.

Figur 4: Prekestol mot nord. I områder med hvit maling er det mikrokrakeleringer. Foto: NIKU/Kaun 2015

NIKU anbefaler å røre prekestolen utvendig så lite som mulig. Forsiktig støvtørking med myk støvekost kan utføres, dersom nødvendig.

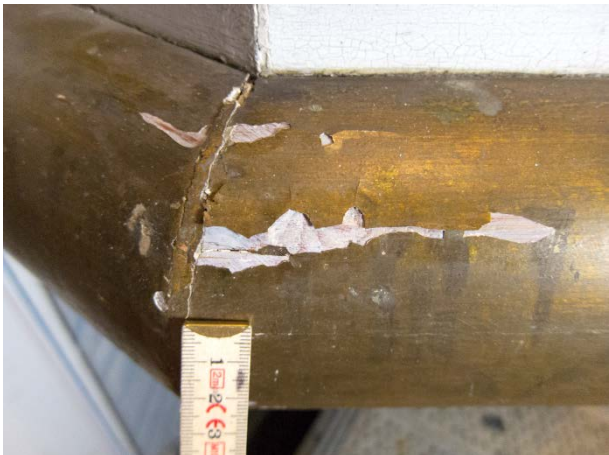
Figur 5: Prekstol mot nordvest. Store opp- og avskallinger i den gullfargete profilen. Tilstand før behandling. Foto: NIKU/Kaun 2015

Løse malingsflak ble festet med *Lasceaux Medium for Consolidation* (LMK), en akryldispersjon. Konsolideringsmiddelet ble punktvis påført med spisspensel, slik at middelet trakk under løse malingsflak. Eventuelt overskudd ble fjernet med fuktig bomulldott. Maling ble forsiktig presset ned med varmeskje (60-70 °C) etter at middelet var tørket.

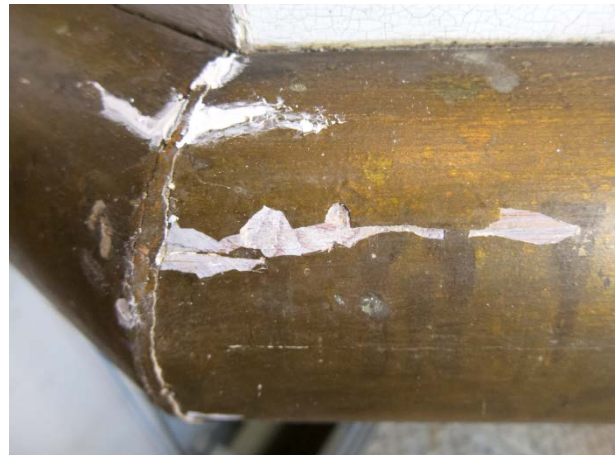
Figur 6: Samme utsnitt som i bildet til venstre. Tilstand etter konsolidering. Den øvre lakunene er under kitting. Foto: NIKU/Kaun 2015

De forholdsvis dype avskallingene i den gullfargete nedre profilen ble kittet med *Modustuc*, en vannløselig akrylbasert kittmasse.

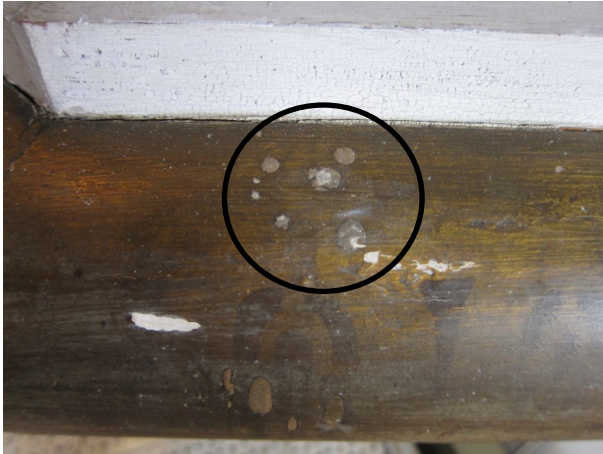
Figur 7: Prekestol mot syd. Markeringen viser voksflekker på den gullfargete profilen. Tilstand før rensing. Foto: NIKU/Kaun 2015

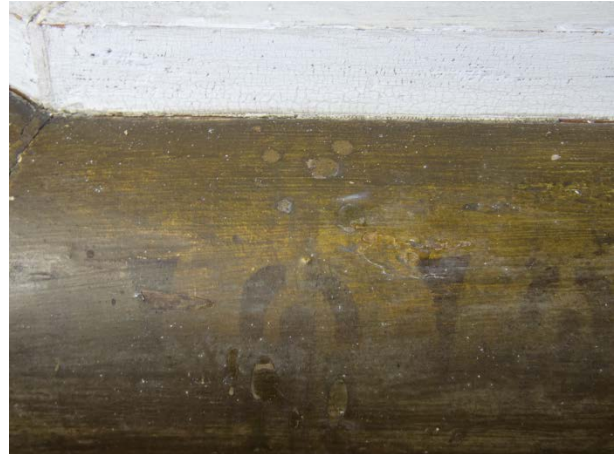
Figur 8: Samme utsnitt som i bildet til venstre. Tilstand etter at voks er fjernet, ovflaten er rensset, og lakuner er retusjert. De gjenstående flekkene er i slagmetallet, og lot seg ikke fjerne. Foto: NIKU/Kaun 2015

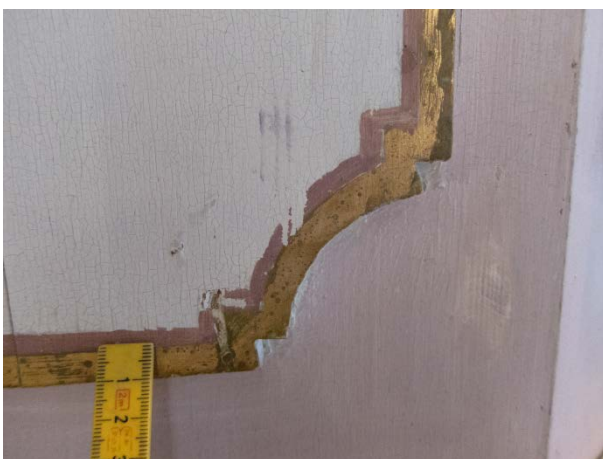
Figur 9: Prekstol mot nord. Dekoren har flere lakuner. Tilstand før behandling. Foto: NIKU/Kaun 2015

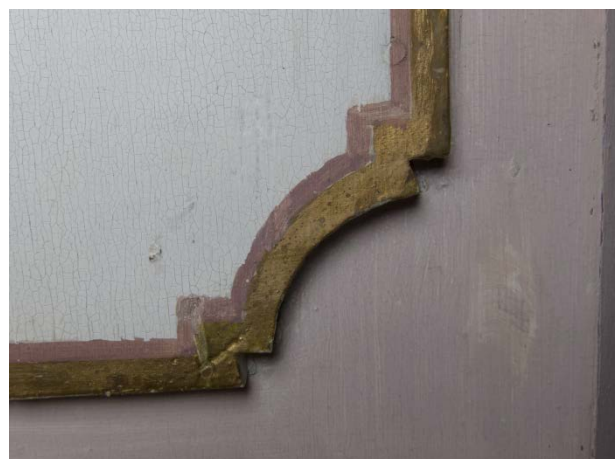
Figur 10: Samme utsnitt som i bildet til venstre. Tilstand etter retusjering. Foto: NIKU/Kaun 2015

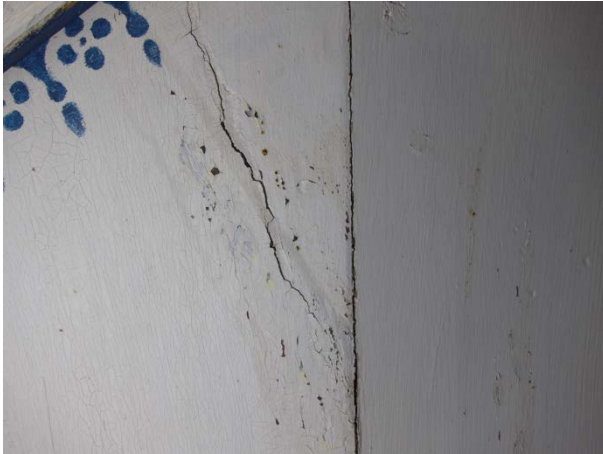
Figur 11: Prekestolens nedre del mot nordvest. Dekoren har flere lakuner og skjemmende tidligere retusjer. Tilstand før behandling. Foto: NIKU/Kaun 2015

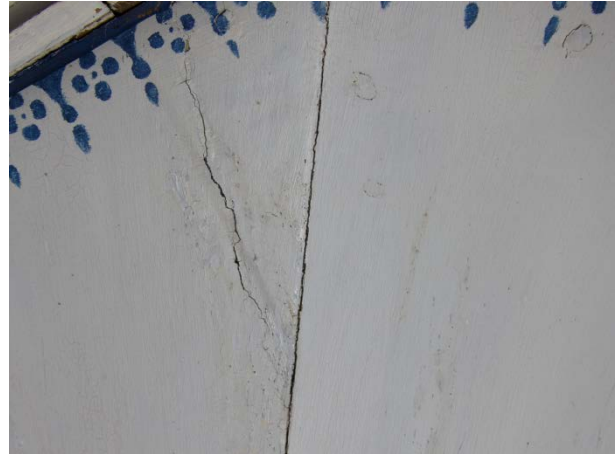
Figur 12: Samme utsnitt som i bildet til venstre. Tilstand etter retusjering. Foto: NIKU/Kaun 2015

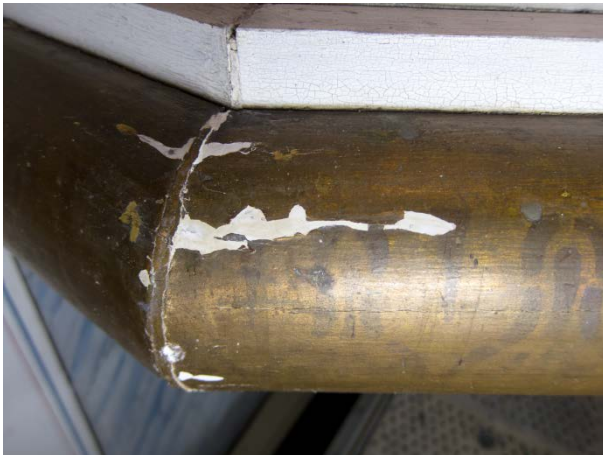
Figur 13: Prekestolen mot nordvest. Samme utsnitt som i Figur 5. Tilstand etter konsolidering og kitting. Foto: NIKU/Kaun 2015

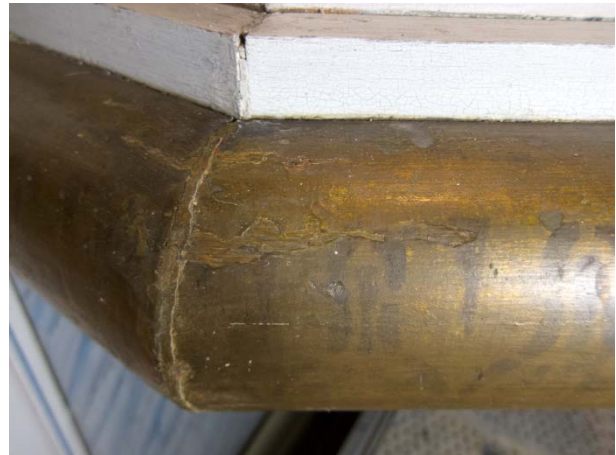
Figur 14: Samme utsnitt som i bildet til venstre. Tilstand etter konsolidering, kitting og retusjering. Foto: NIKU/Kaun 2015

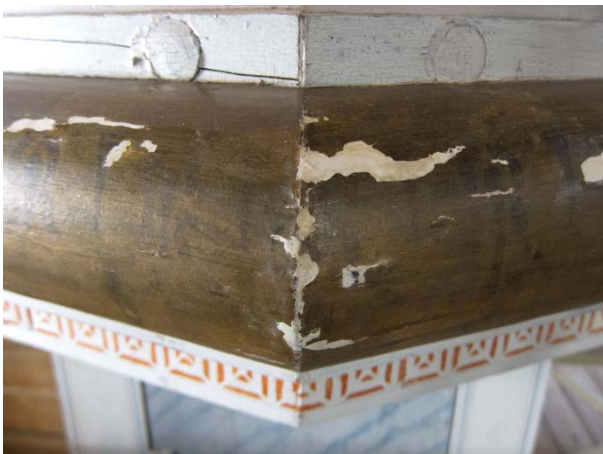
Figur 15: Prekestol mot sydvest. Store lakuner i den gullfargete profilen. Tilstand etter konsolidering og kitting. Foto: NIKU/Kaun 2015

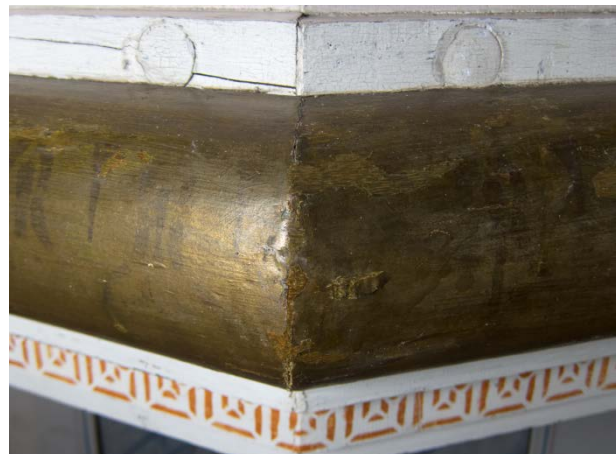
Figur 16: Samme utsnitt som i bildet til venstre. Tilstand etter konsolidering, kitting og retusjering. Foto: NIKU/Kaun 2015

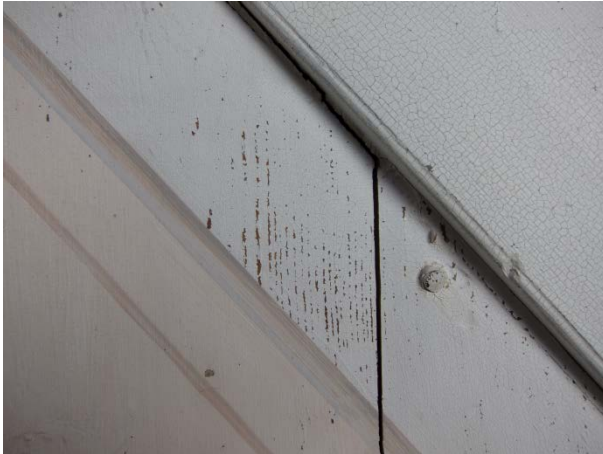
Figur 17: Prekestolens trapp mot syd. Dekoren har flere lakuner. Tilstand før behandling. Foto: NIKU/Kaun 2015

Det ble retusjert i panelet ved trappeoppgangen, i den nedre delen av prekestolen samt eikenøtten og i den gullfargete nedre profilen. Det ble også retusjert enkelte steder i øvre delen.

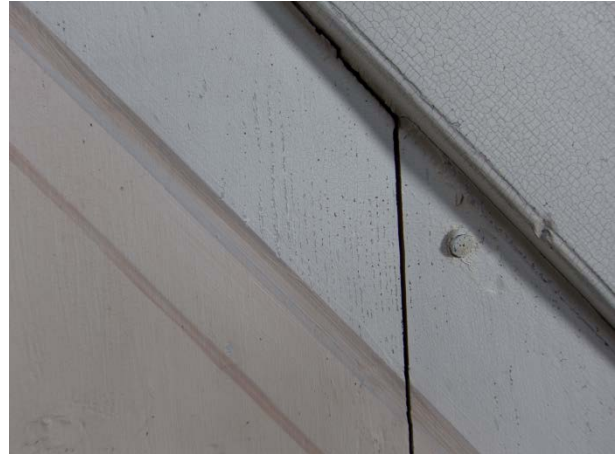
Figur 18: Samme utsnitt som i bildet til venstre. Tilstand etter retusjering. Foto: NIKU/Kaun 2015
