RAPPORT**Befaringsrapport for Bardal III ristningsfelt, Steinkjer kommune**

Befaring til Bardal III, Steinkjer

3. oktober 2012

DOKUMENTASJON AV RISTNINGSFELTENE HAMMER XVI OG XVII, GNR 458 bnr 1 og 5, STEINKJER KOMMUNE, NORD-TRØNDELAG FYLKESKOMMUNE

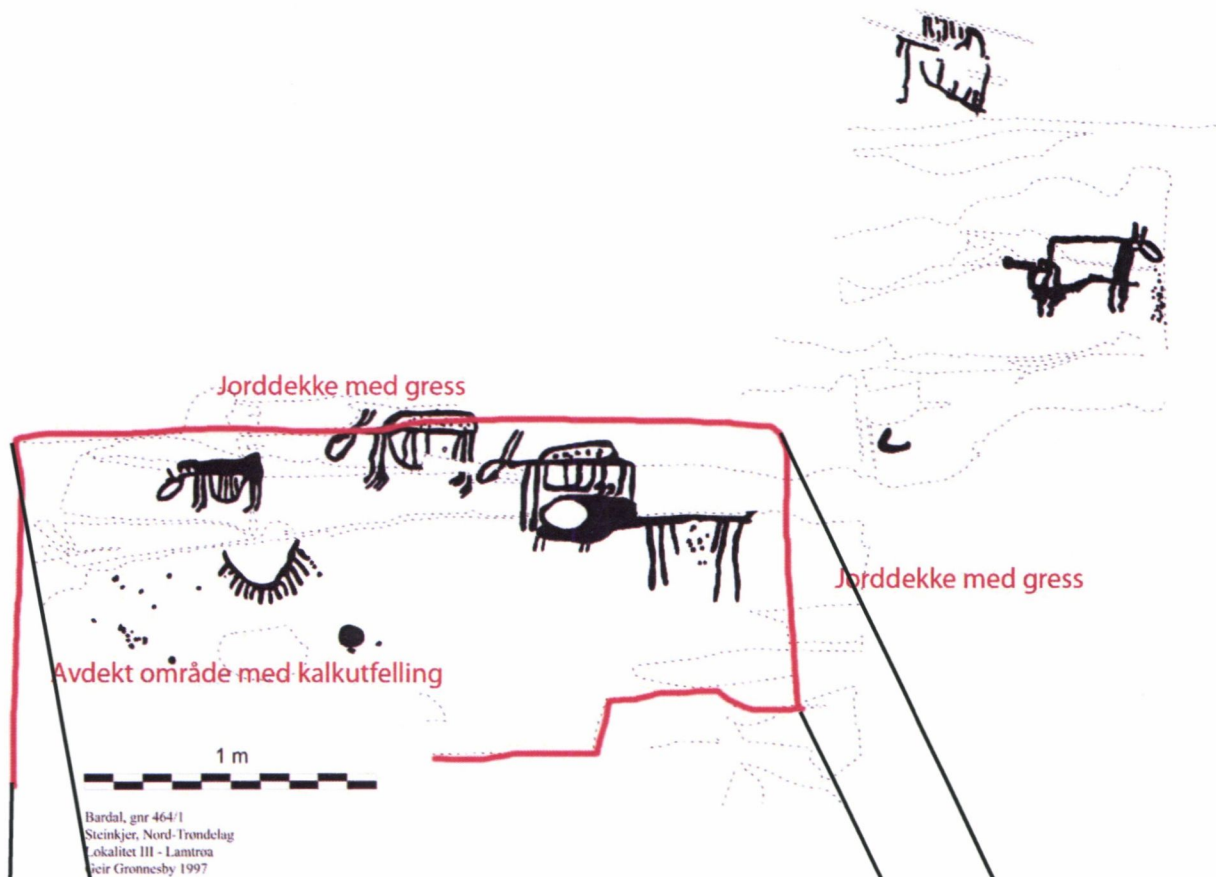
De delene av feltet som lå uten jorddekke og med kalkutfelling i 2012

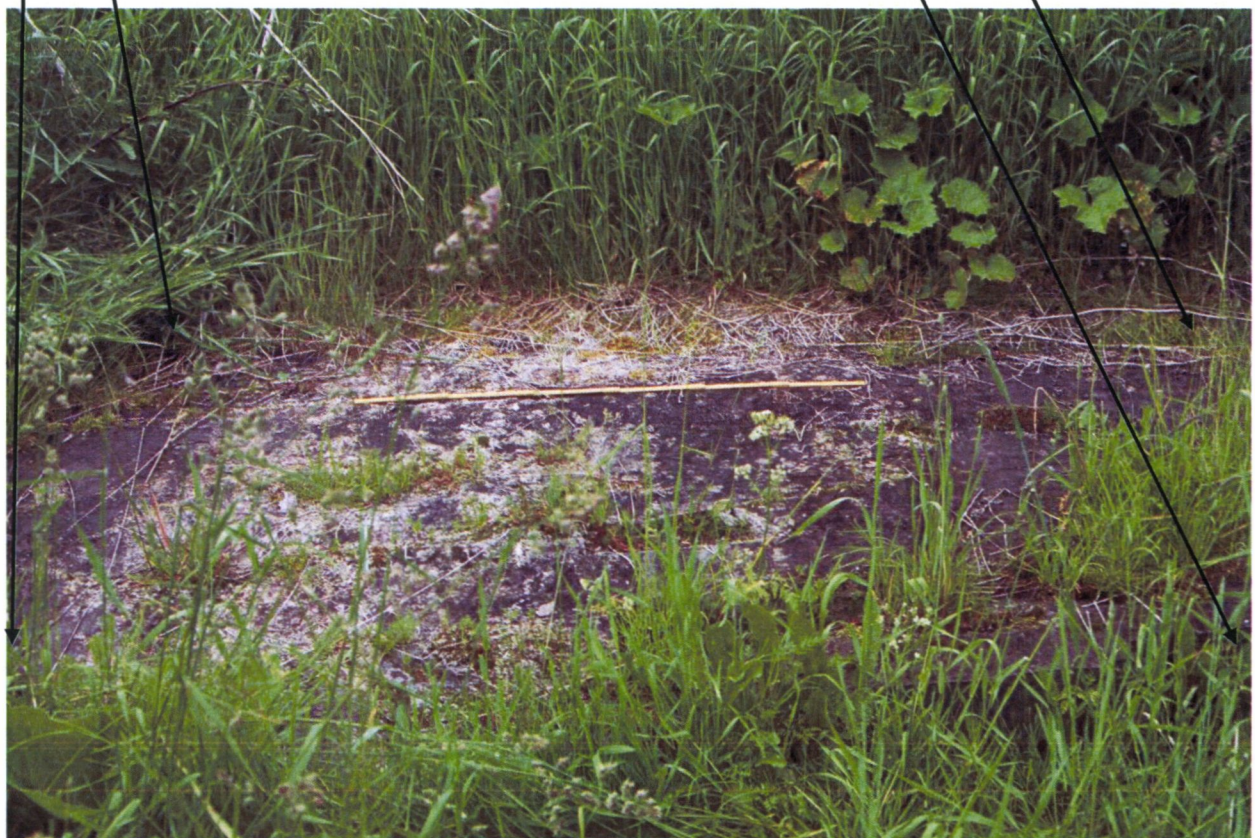
De delene av feltet som lå uten jorddekke og med kalkutfelling i 2011

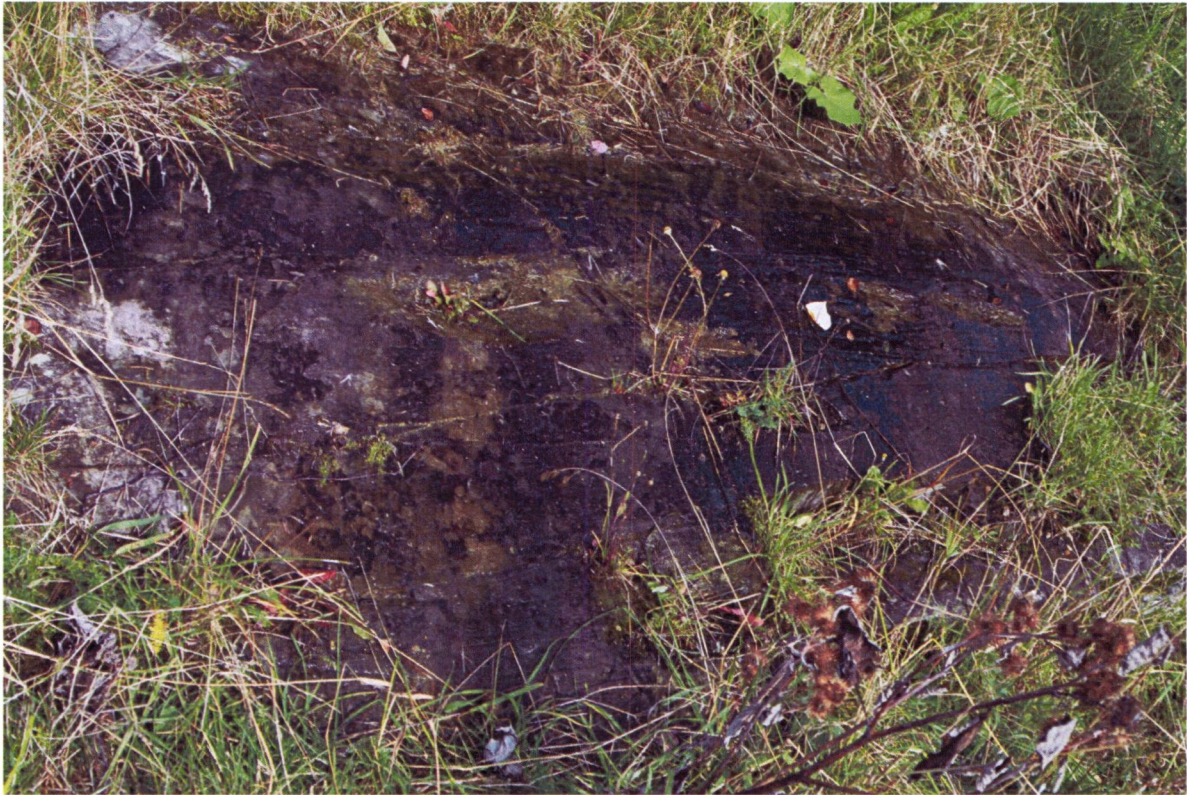
Oversikt over feltet mot nordøst. Feltet er farget av både kalkutfelling og alger.

Eva W. Sætersdal mente at feltet burde tildekkes innen vinteren 2012-2013, og at tildekkingen burde befares i vintersesongen for å sjekke om det da samlet seg mye utfelling oppe på matten. Mye utfelling oppe på matten i løpet av vinteren, ville tyde på at tildekking i vintersesongen antakelig vil forhindre det meste av kalkutfellingen. Samtidig bør feltet ligge åpent på sommeren, slik at regnvann kan vaske bort utfellingen.

Om tildekking vinterstid og avdekking sommerstid ser ut til å ha gunstig effekt, kan man unngå større inngrep som skjæring av renne til drenering. Inngrep som dette vil kunne virke skjemmende og vil også måtte behandles som en dispensasjonssak da inngrepet trolig vil ligge innen kulturminneloven 5-meterssone.

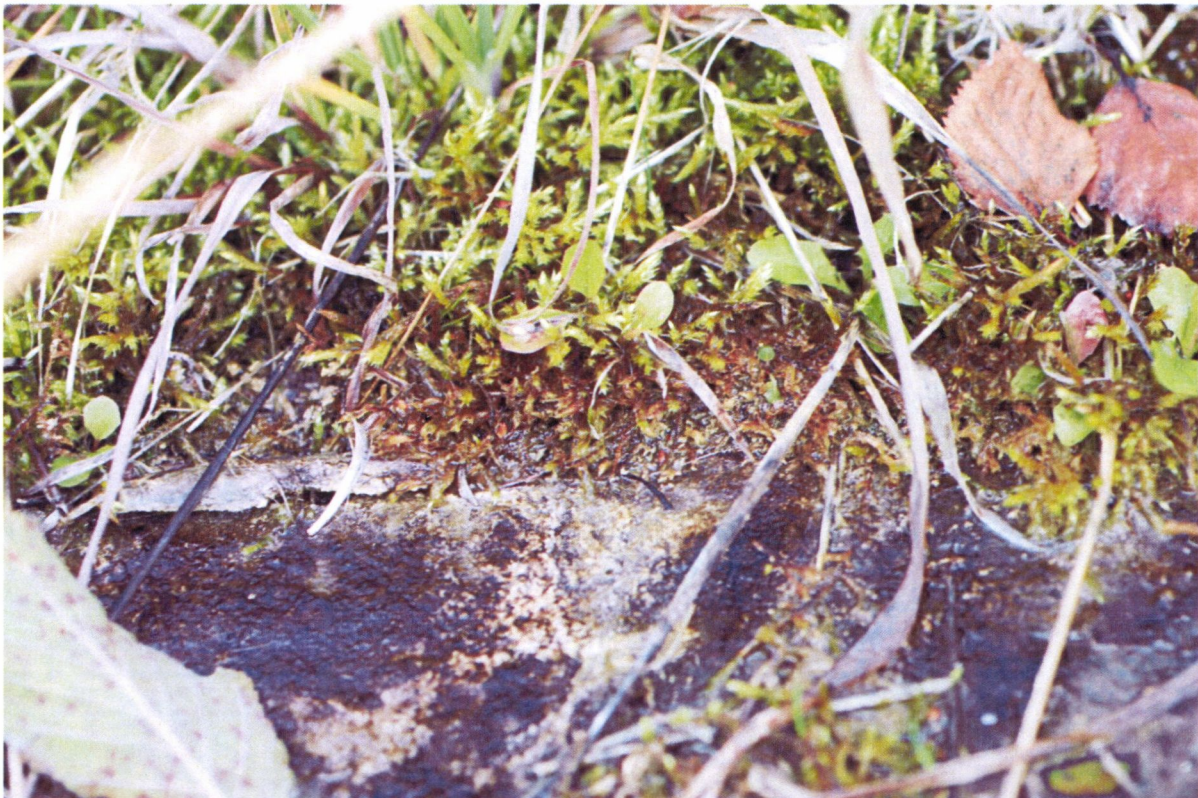
Under befaringen 3. oktober var flere biter av utfellingen løsnet som ikke var løse ved vår befaring i mai. Om disse ikke er løsnet av mennesker, så tyder dette på at regnvann løser opp utfellingen i løpet av sommeren. Mose og gress i feltets overkant var heller ikke dekt av kalkutfelling som i mai, men mose både på feltet og i overkant av feltet hadde store mengder grusaktig masse, trolig kalkutfelling, ved rota ved befaringen i oktober. Ut fra vegetasjonens tilstand, ser det ut til at utfellingen vaskes delvis av i løpet av sommeren, samtidig holder mosen godt på den utfellingen som er samlet ved rota.

Nærbilde av vegetasjon i overkant av feltet. Mose og gress er ikke dekt av kalkutfelling, men kalkutfelling er samlet ved røtter.

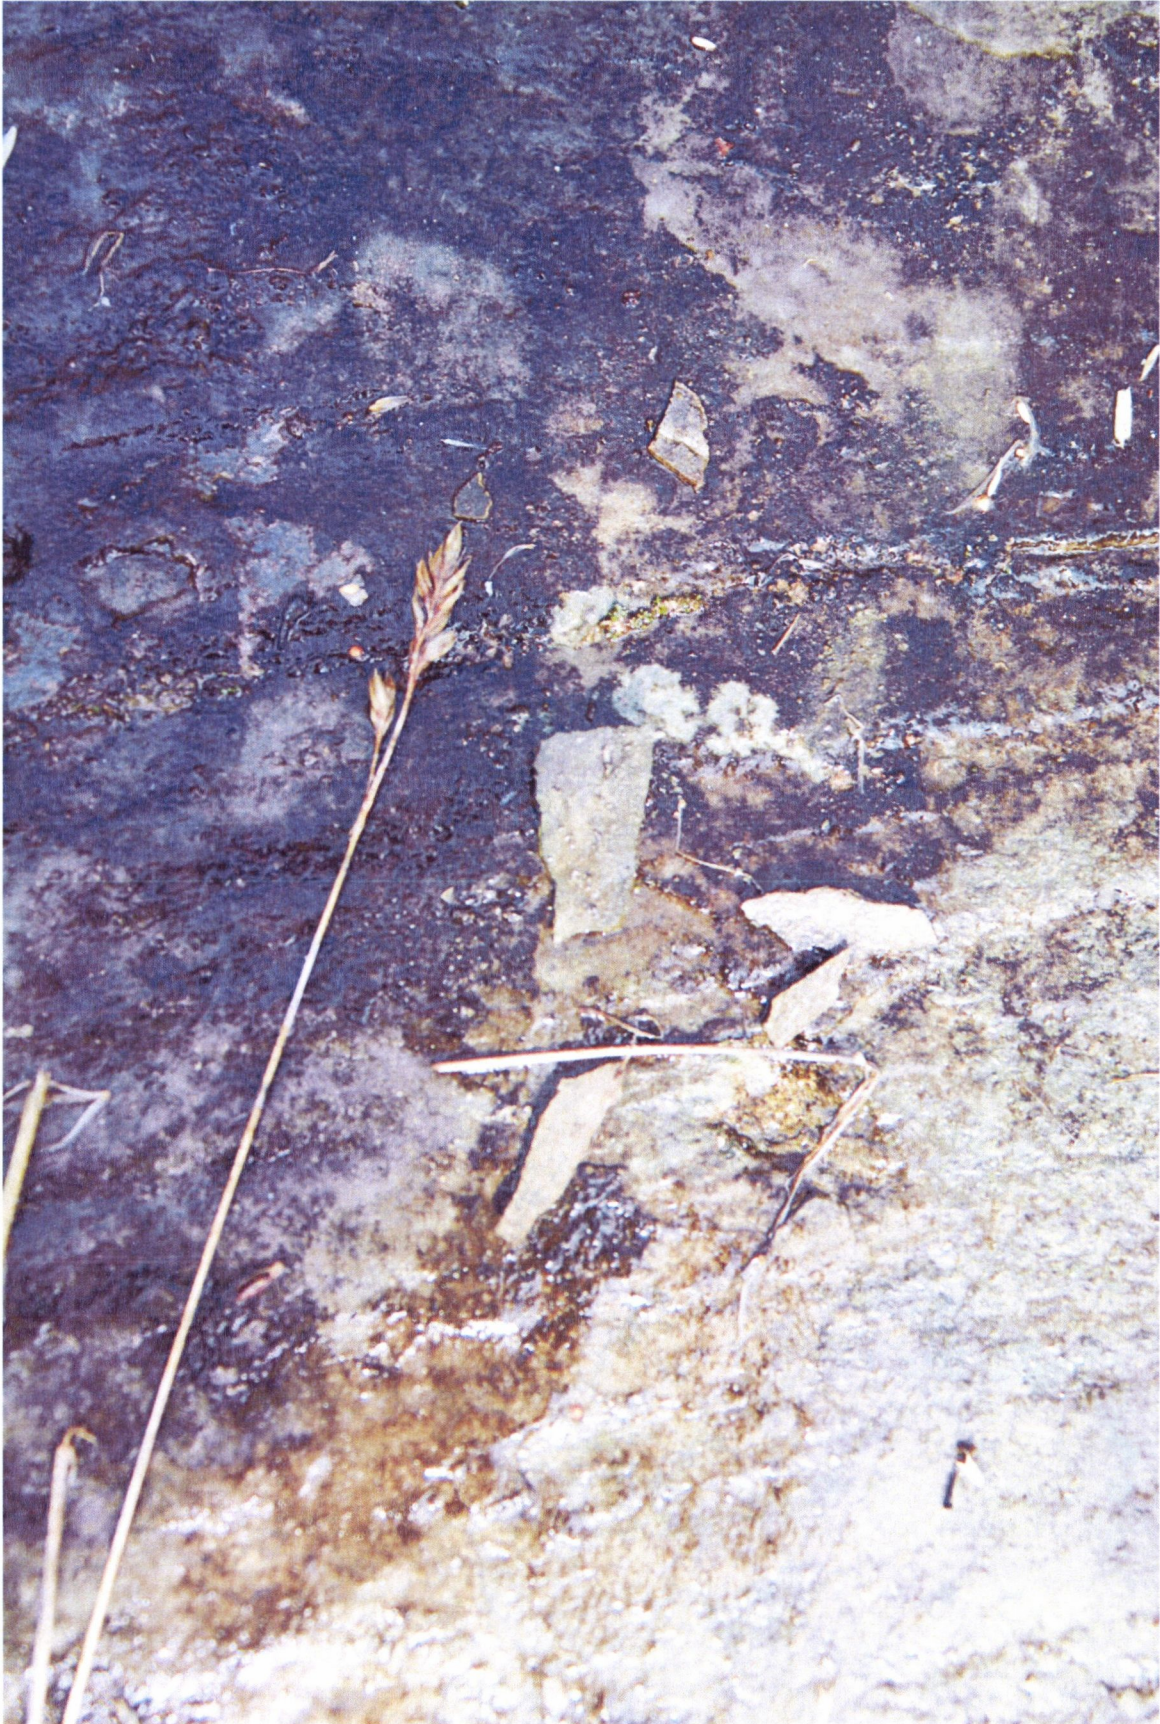
Løse biter på feltet, muligens resultat av utvasking i sommersesong?!

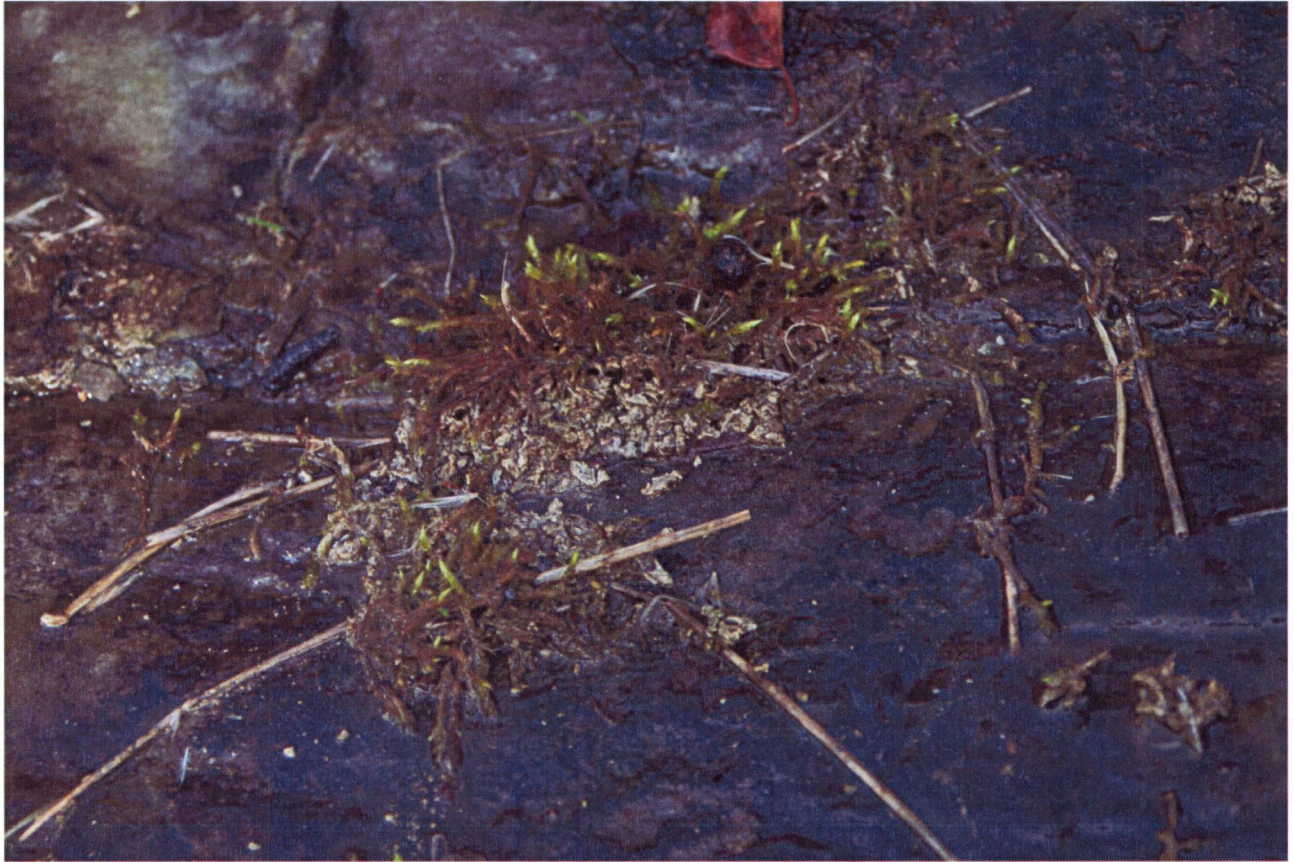
Mose på feltet med grusaktig konsistens ved rota, trolig er dette kalkutfelling som røtter har sugd til seg.

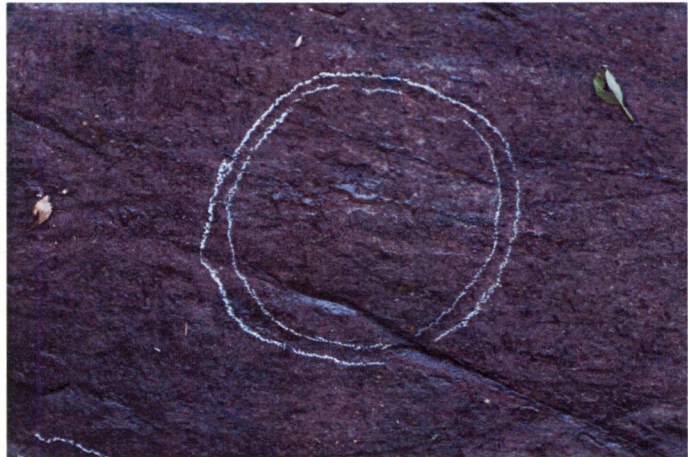
Figur 1 (Foto: Petter Kåsin Einang, NTNU Vitenskapsmuseet)

Grunn sirkelformet solfigur.

Prikkhugd. Sprekk går på tvers gjennom nedre del av figuren, og i øvre delen av figuren er det en avskalling i den indre delen av huggelinjen.

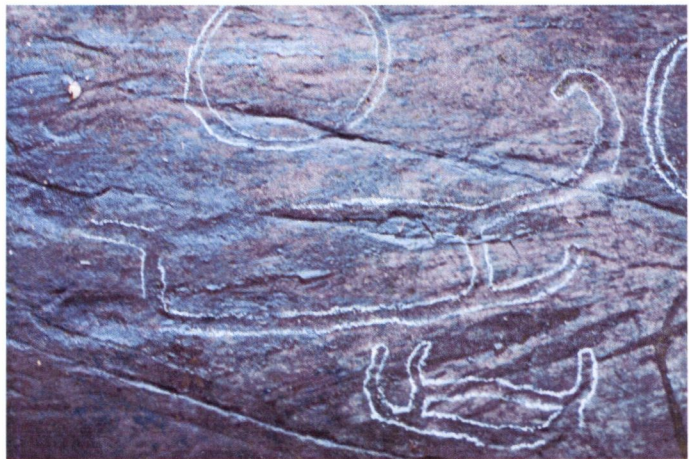
Figur 2 (Foto: Petter Kåsin Einang, NTNU Vitenskapsmuseet)

Grunn ufullstendig/skadet skipsfigur.

Prikkhugd med furebredde opptil to centimeter. Klar bred kjøllinje med buet avslutning i front. I akter avsluttes kjøllinjen i en vannslipt skade.

Forstevnen er stor og tydelig med et innover vendt dyrehode. Akterstevnen er nesten fullstendig ødelagt av avflakning, kun en liten del av linjen som engang har utgjort akterstevnen er synlig som en forlengelse av

rælingslinjen som også er skadet og delvis borte. To spantlinjer kan sees, en i front og en i akter. I front er spantlinjen fullstendig, mens den i akter bare kan skimtes så vidt. Sprekk går på tvers igjennom forstevnen. Solfigur (figur 1) ligger mellom forstavn og det som en gang har vært akterstavn.

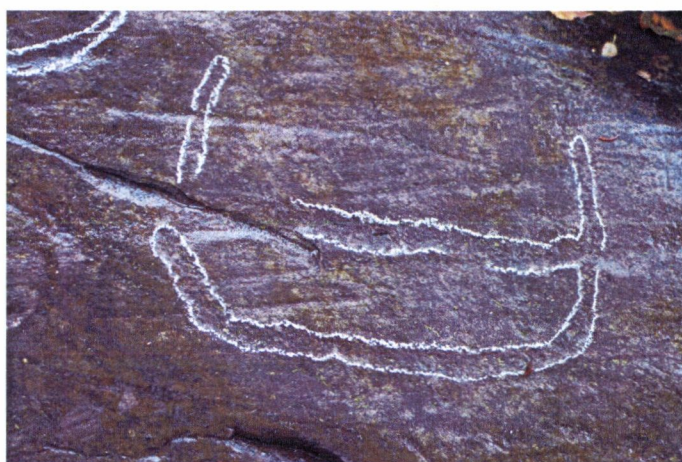
Figur 4 (Foto: Petter Kåsin Einang, NTNU Vitenskapsmuseet)

Spannformet skipsfigur, grunt prikkhugd. Huggelinjen som utgjør kjølen fortsetter i begge retninger loddrett for å utgjøre for og akterstav. Rælingslinja går parallelt med kjøllinja ca. midt på båten. Stedet hvor rælingslinja møter akterstavnen er skadet på grunn av sprekk med avskalling.

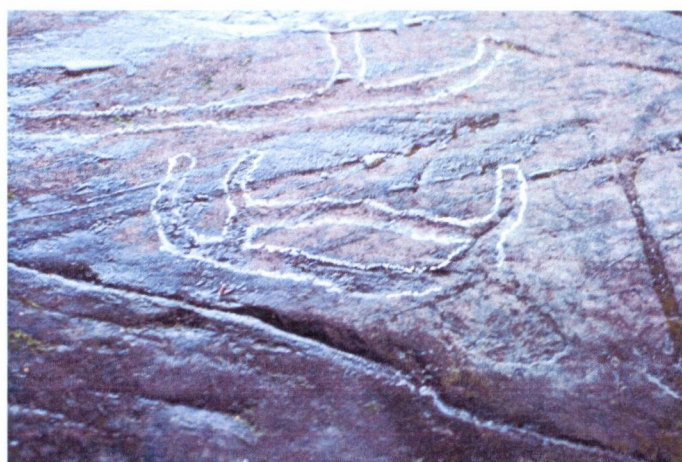
Figur 5 (Foto: Petter Kåsin Einang, NTNU Vitenskapsmuseet)

Grunn prikkhogd skipsfigur. Kjøllinje som utgjør for og akterstav. Rælingslinja går parallelt med kjøllinja, men avsluttes my tidligere og bøyes brått opp og danner en ekstra forstav, samt går i rett vinkel nedover og danner ei spantelinje mot kjøllinje. Større avflakning i området hvor kjøllinja bøyes oppover og danner akterstavnen.

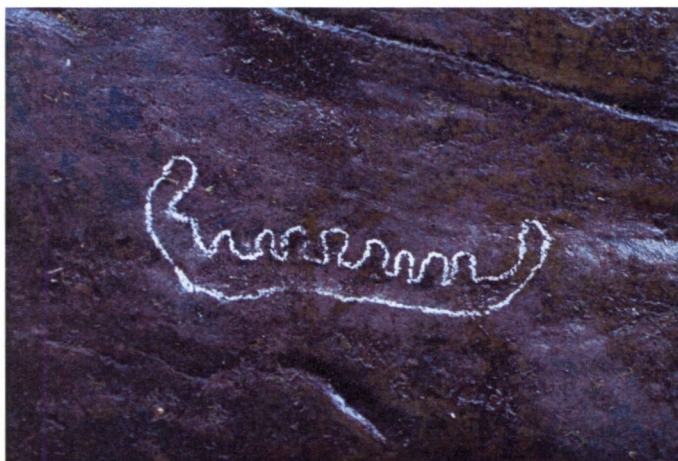
Figur 6 (Foto: Petter Kåsin Einang, NTNU Vitenskapsmuseet)

Veldig grunn og utydelig skipsfigur. Prikkhugd, men vannerodert tilnærmet glatt fureflate. Ligger i bekken ved noe høyere vannstand og har vært utsatt for mye erosjon av vann og is. Enklere båttype med ei enkelt kjøllinje som også utgjør for og akterstavn, bananbåt.

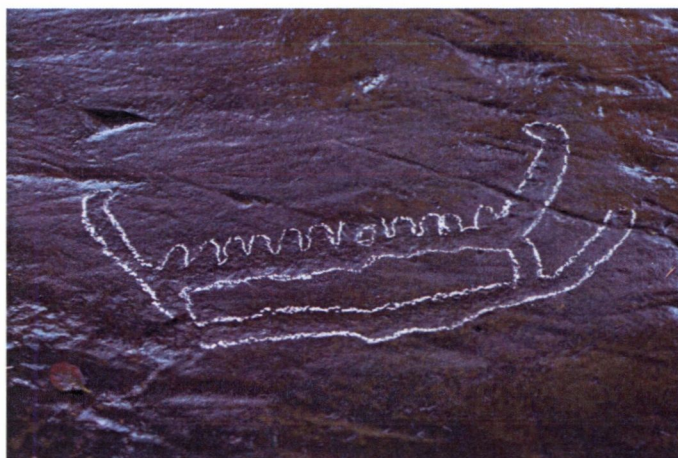
Figur 7 (Foto: Petter Kåsin Einang, NTNU Vitenskapsmuseet)

Grunn og noe utydelig prikkhugd skipsfigur. Lå under vannflata når vi begynte fremrensing av feltet, men ligger nå over vannflata ved denne vannstanden etter at vi senket vannspeilet i kulpen. Tilsynelatende lite vannerosjon på tross av at den har vært så mye i kontakt med vann.

Kjøllinja vinkles noe opp i front til å danne forstavn, mens den i akter er borte på grunn av avflakning.
