# Miljøovervåking av kulturlag under og nær nybygg ved Nedre Langate 41-43, Tønsberg

Statusrapport etter 4 år

Ove Bergersen

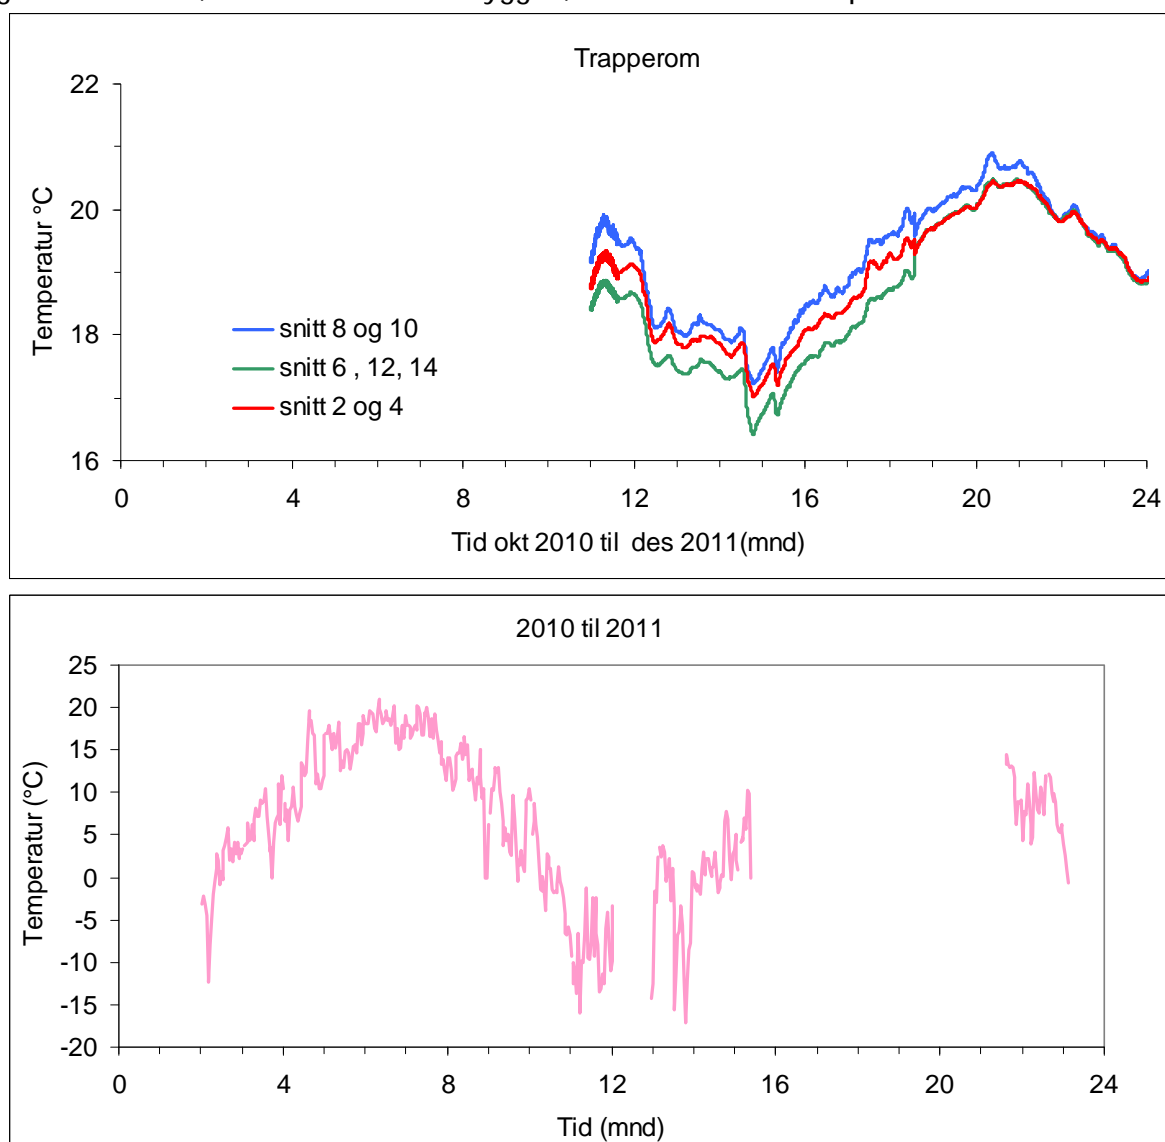
*Figur 2*

*Viser kurver på temperatur fra sensorer satt inn for å overvåke kulturlag i umettet sone ved trapperom ned til kjeller ved nybygg Nedre Langate 41-43, Tønsberg (øverst)sammenstilt med middel luft temperaturi tønsberg i 2010 til 2011 (under).*

Det ser ut som om kulturlagene nær veggene på bygget registrert i trapperom ned til kjeller påvirkes mer av varmen fra bygget enn temperaturen i grunnvannet som omgir kulturlagene under og ved bygget. Til sammenligning viser miljøovervåking i gårdshaug upåvirket av hus (Åkergård på Hamar) betydelig større svingninger i temperatur sommer og vinter 1,20 m under overflaten. Her er det vist 2-3 °C om vinteren og 20 °C om sommeren registrert i umettet sone (Martens, et. al. 2008).

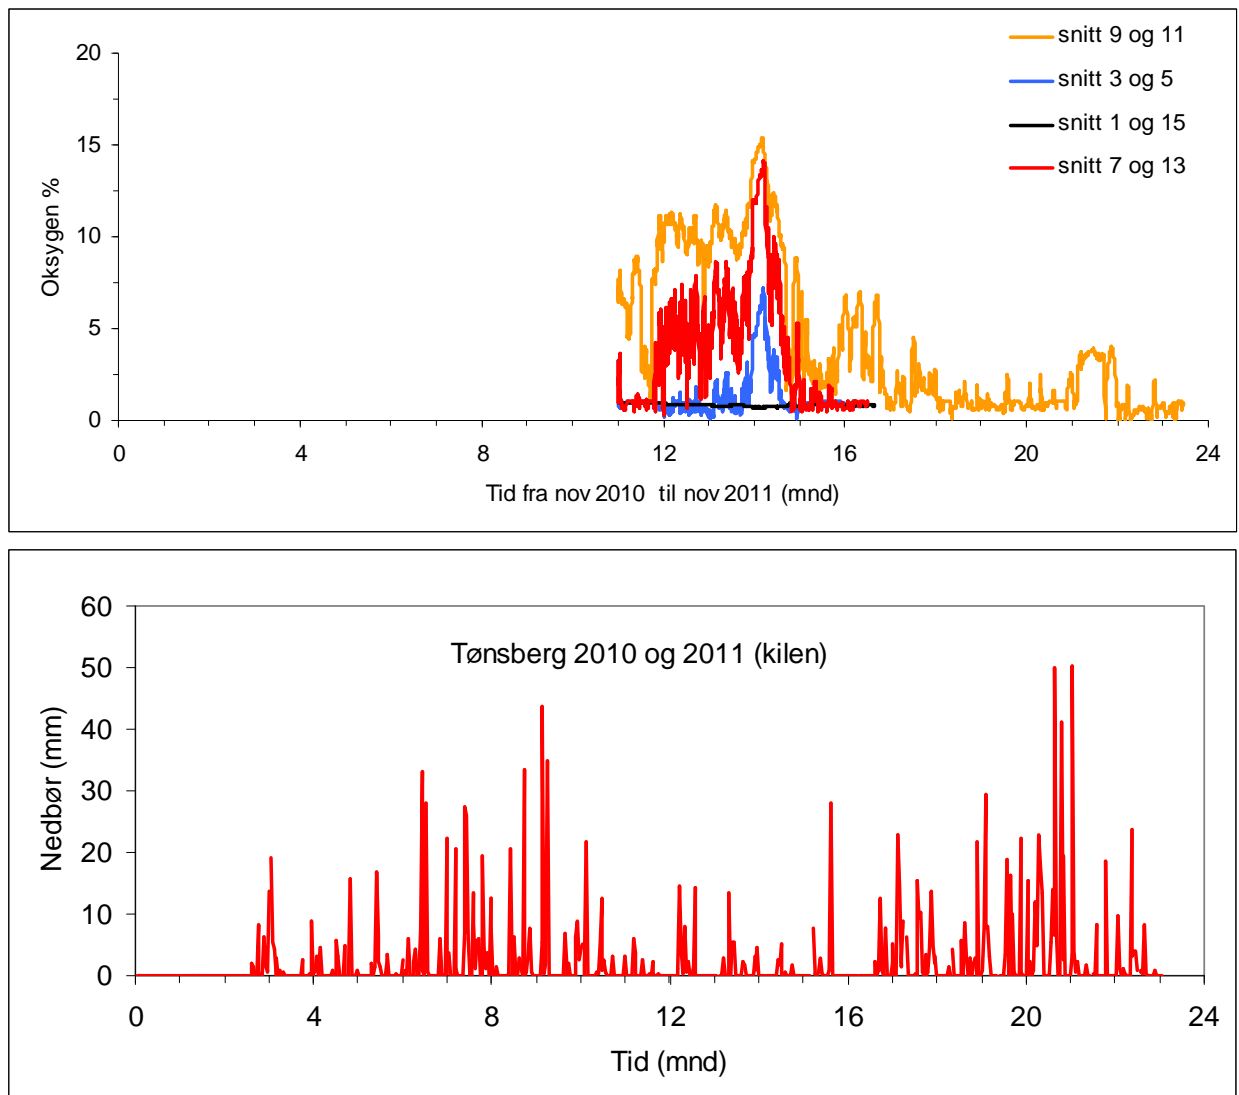
**Figur 3**

Viser kurver på gjennomsnittsverdier av oksygen (over) fra ulike sensorer satt inn for å overvåke kulturlag i umettet sone ved trapperom ned til kjeller ved nybygg Nedre Langate 41-43, Tønsberg, sammenstilt med gjennomsnittlig nedbør i Tønsberg ved Kilen (under). Oksygensensorene 3 og 5, 1 og 15, 7 og 13 sluttet å vise pålitelige verdier juli 2011.

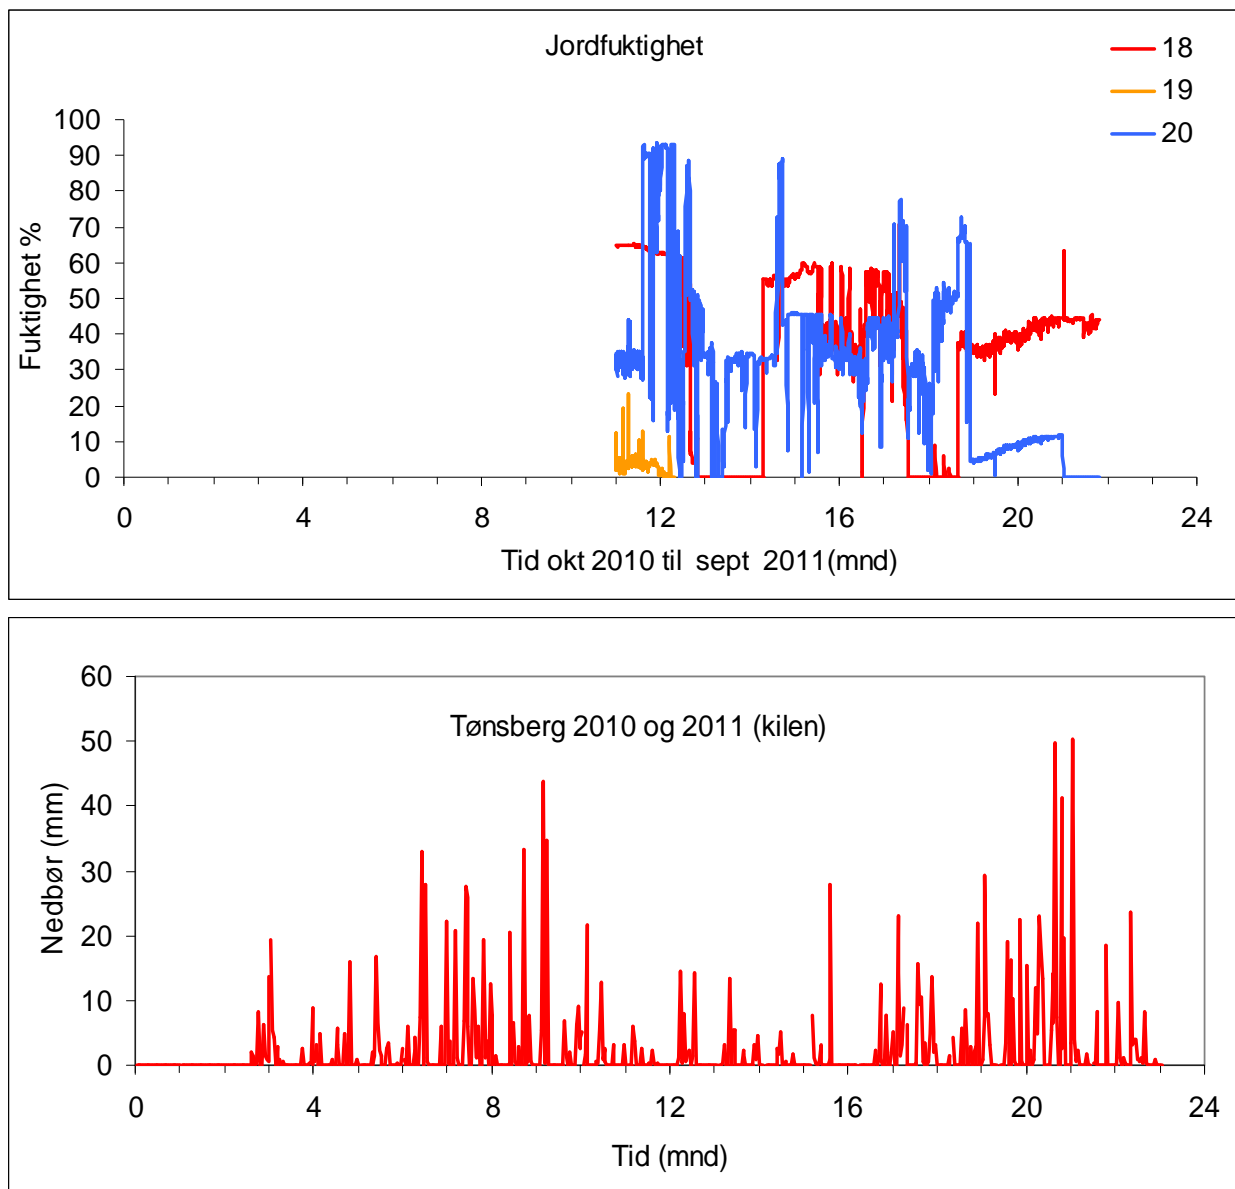
*Figur 4*  
 Viser kurver på 3 jordfuktighetsensorer av 10 mulige satt inn for å overvåke kulturlag i umettet sone ved trapperom ned til kjeller ved nybygg Nedre Langate 41-43 Tønsberg (over), sammenstilt med gjennomsnittlig nedbør. Fuktighetsensorene sluttet å gi pålitelige verdier i nov 2011.

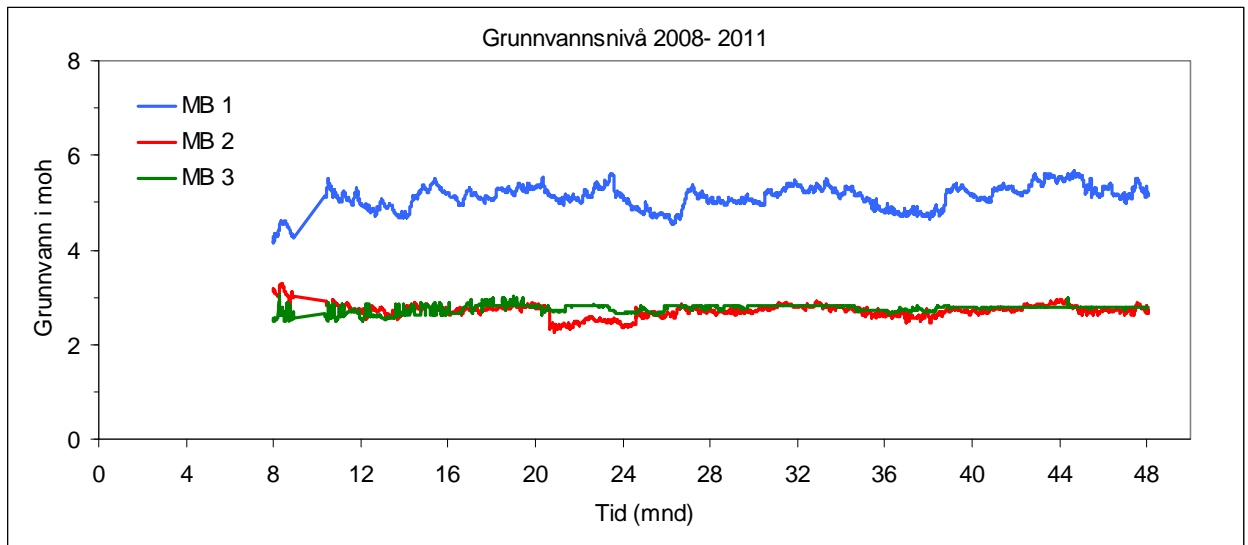
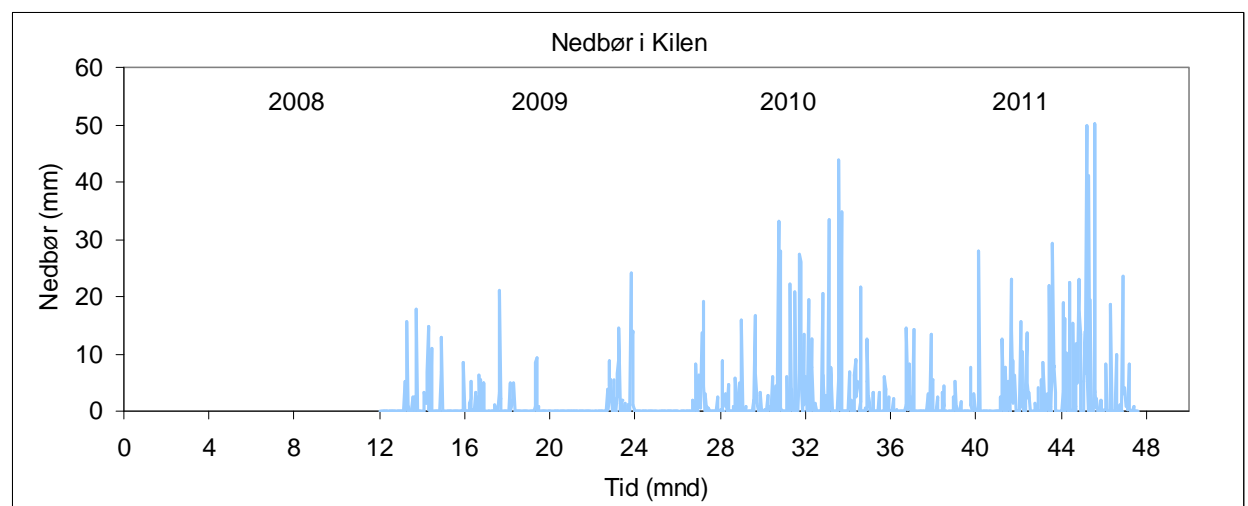
Figur 5  
Grunnvannstand i miljøbrønn 1, 2 og 3 fra aug. 2008 til des. 2011 sammenstilt med nedbørsdata fra Tønsberg. Minimum, maksimum og gjennomsnittverdier er vist under.

I den siste miljøbrønnen (MB3) viste overvåkingen et grunnvannspeil på 2,76 moh hvor topp pkt lå på 3,04 moh. Forundersøkelsen utført i 2008 viste meget til godt bevarte kulturlag i 4-2 moh. Grunnvannspeilet registrert i MB 2 og 3 var stabilt, mens svingninger ble registrert i MB 1, som er plassert høyere oppe og utendørs under asfaltdekke. Sistnevnte brønn ser ut til å være påvirket mer av nedbør. I perioder med mye nedbør stiger vannstanden fra 5,0 til 5,6 moh. (figur 5). Allikevel ser det ut som om grunnvannet holder seg høyt i kulturlagene på utsiden av bygget. Det er gunstig for bevaringen av de rike kulturlagene fra Middelalderen.

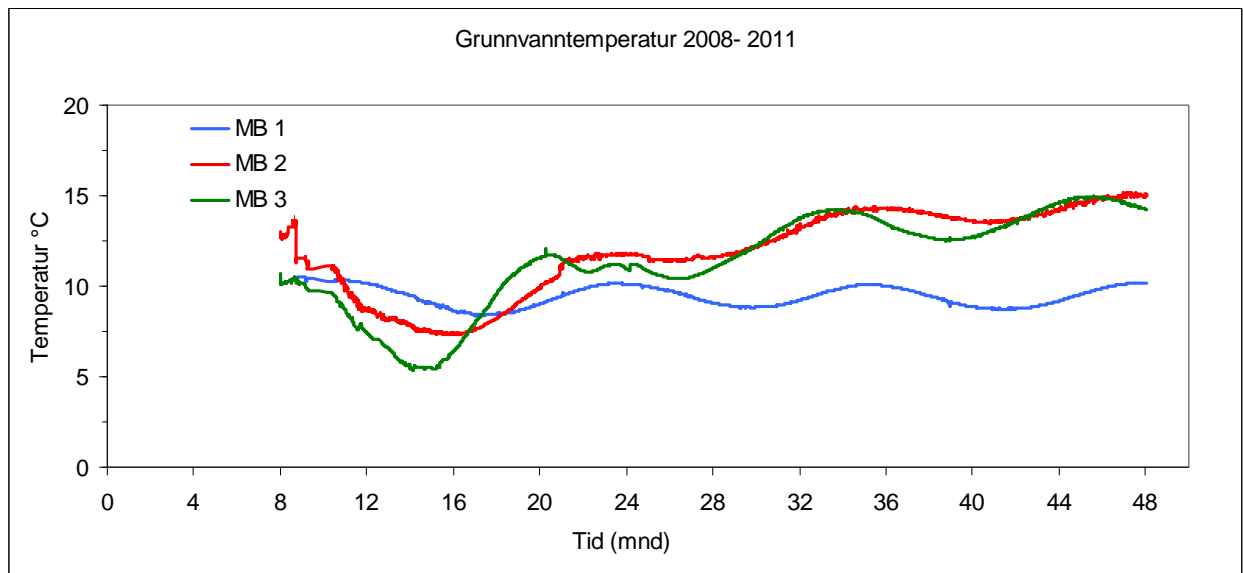
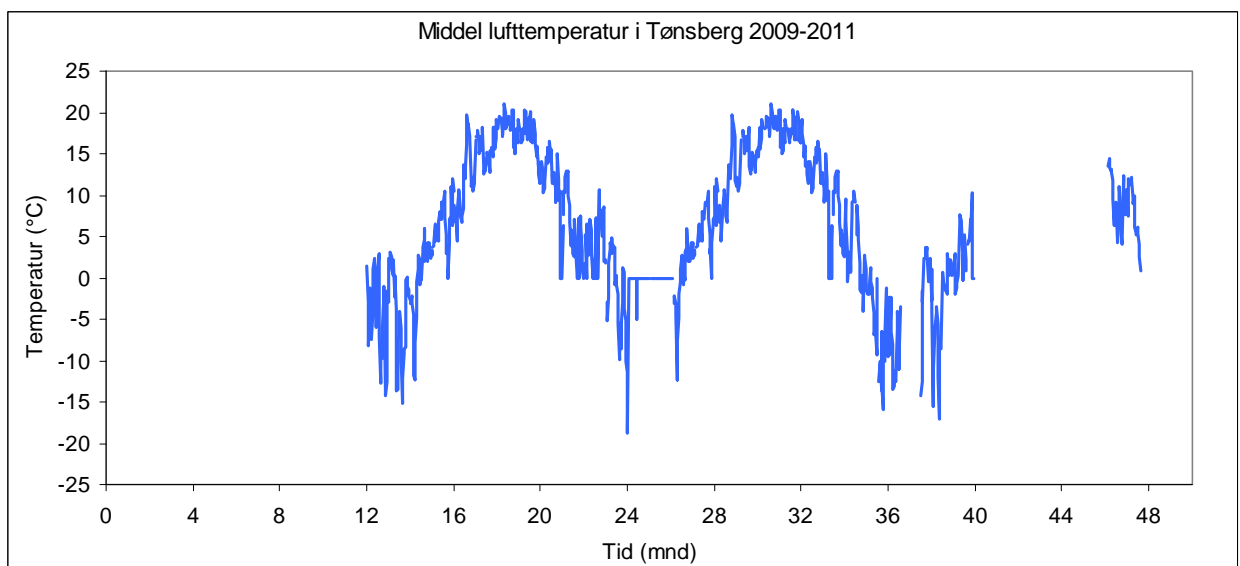
Temperaturvariasjonen i figur 6 viser noe mer forandringer over tid. Gjennomsnittstemperaturen er noe forskjellig fra brønn til brønn i hele måleperioden. Grunnvannstemperaturen svinger med utetemperaturen og er mest stabil i MB1 plassert på utsiden av bygget. De to andre har stabilisert seg over tid, men viser noe stigende temperatur påvirket av temperaturen fra kjeller og garasje. Snitttemperaturen i grunnvannet fra MB 2 og 3 inne i kjeller og butikken på 11,5- 11,9 °C er blitt målt og beregnet 2-3 grader høyere enn i MB 1 på utsiden. Grunnvannstemperaturen i MB 1 hadde et gjennomsnitt på 9,4 °C og maks temperatur på 10,7 °C som viste mest stabilitet.

*Figur 6*  
*Vanntemperatur i miljøbrønn 1, 2 og 3 fra aug. 2008 til des. 2011 sammenstilt med*  
*middeltemperatur ute i Tønsberg. Minimum, maksimum og gjennomsnittverdier er vist*  
*under.*

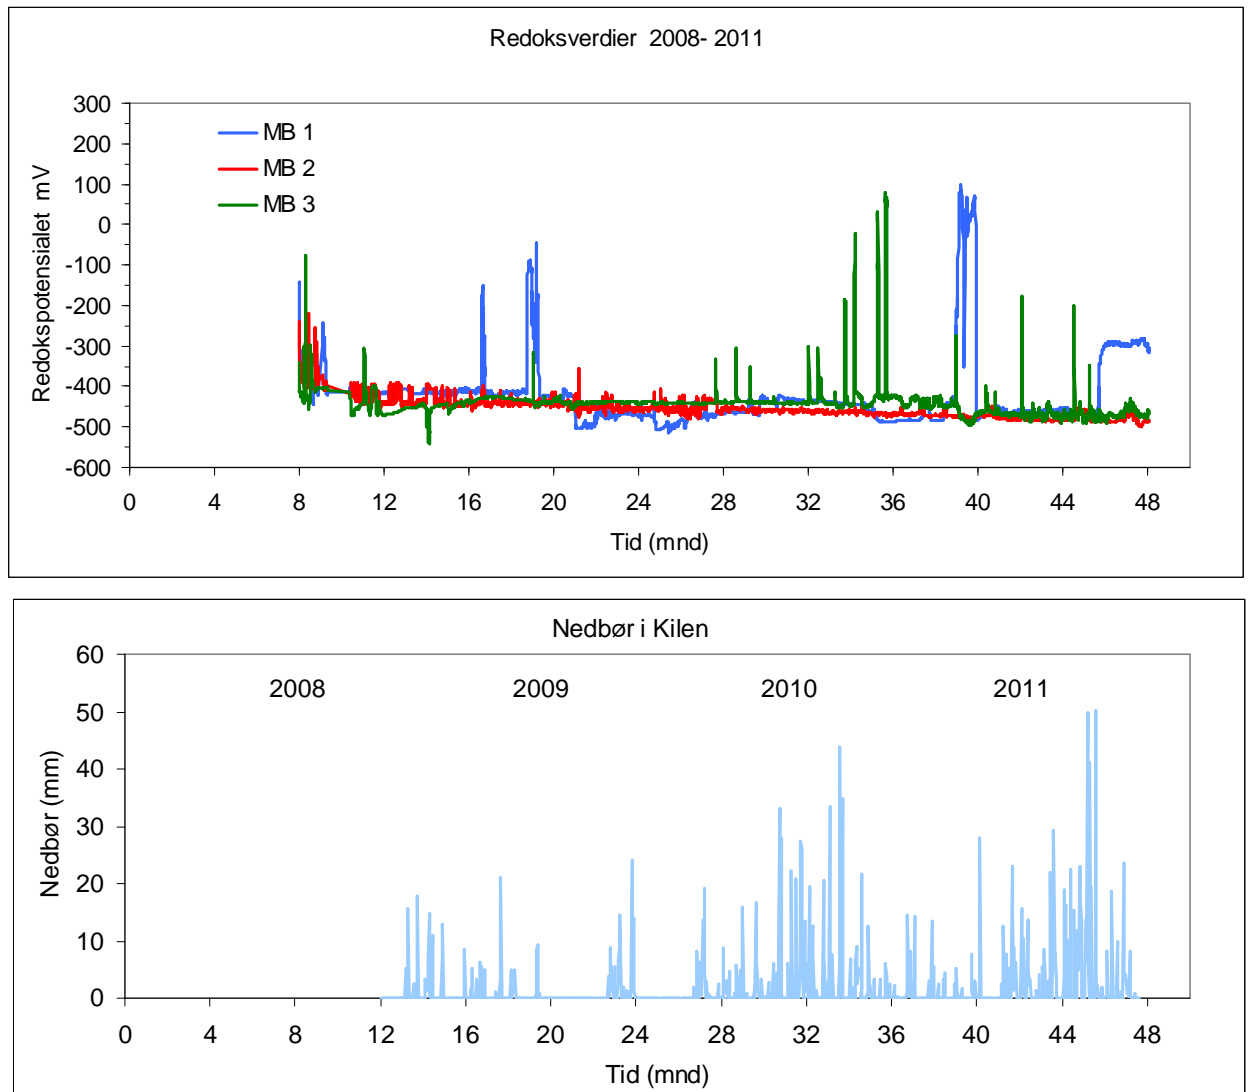
Figur 7  
Redokspotensialet i grunnvannet som siver inn i miljøbrønn 1, 2 og 3 fra aug. 2008 til des. 2011 sammenstilt med nedbørsdata fra Tønsberg. Minimum, maksimum og gjennomsnittverdier er vist under.

Grunnvannet i MB 3 og MB 1 viste noe mer svingninger mot slutten av måleperioden. Disse svingninger ser ut til å være påvirket av større nedbørsrike perioder, men som hadde kort varighet. Det kan se ut som om oksygenrikt regnvann har påvirket brønnene på venstre side av bygget mer enn brønnen under byggets garasjeanlegg. De små svingninger vil ikke påvirke kulturlagenes bevaringsforhold.

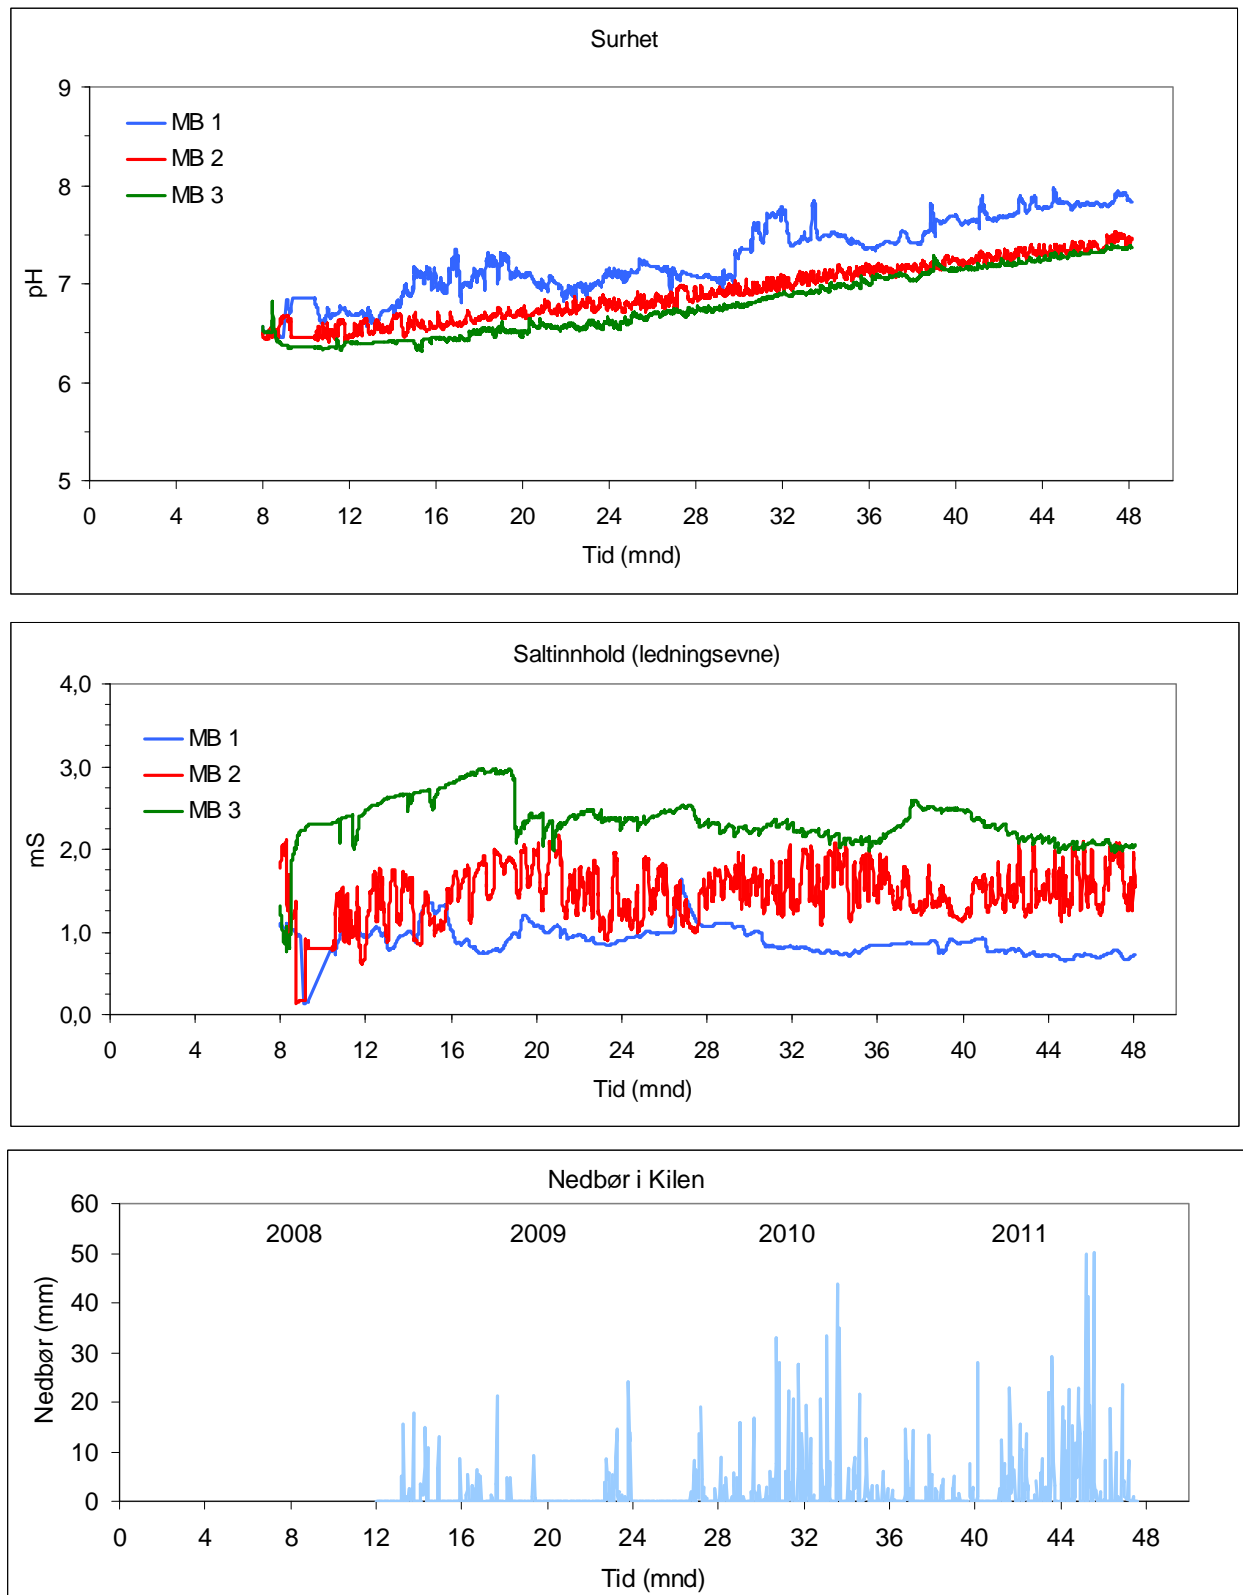
Overvåking av elektrisk ledningsevne (saltinnholdet) i grunnvannet fra miljøbrønnene viser også stabile forhold spesielt i MB 1 og 3 selv om innholdet av salter varierte i gjennomsnitt mellom 0,9 til 2,3 mS/cm (figur 8, tabell 3). MB1 viste lavest snittverdi på 0,9 mS/cm, MB2 på 1,5mS/cm og MB3 på 2,3mS/cm. De to sistnevnte viser at grunnvannet påvirkes nærmere sjøen. Saltinnholdet svingte mest i miljøbrønn 2 (figur 8).

Alle miljøbrønnene viste stabil pH nært nøytralt området i alkalitet fra pH 6,8-7,3 i gjennomsnittverdi (figur 8, tabell 3). Kurvene viser en svak stigning fra starten av overvåkingen og til i dag. Denne stigning kan være vandring i elektrodene, men de er kalibrert vært år. Teoretisk skulle MB 2 og 3 hatt noe høyere verdi siden begge brønner står dypere og er nærmere eventuell påvirkning av sjøvann. MB1 på utsiden og ved høyere kote (5 moh) er den som har svingt mest og som ser ut til å ha vært mest påvirket av bevegelse i grunnvannet som siger sakte nedover i kulturlagene langs nybygget. Svingningen går i positiv retning fra nøytral og opp til pH 7,8 og ikke motsatt. Lavere pH verdi som indikere et surere miljø kan antyde at grunnvannet er blitt tilført organiske syrer fra evt. mulig nedbryting av organisk materiale i kulturlagene omkring miljøbrønn 1.

Figur 8  
 pH og elektrisk ledningsevne (mS/cm) i miljøbrønn 1, 2 og 3 fra aug. 2008 til des. 2011 sammenstilt med nedbørsdata fra Tønsberg.
