Nes kirkeruiner på Romerike i Akershus

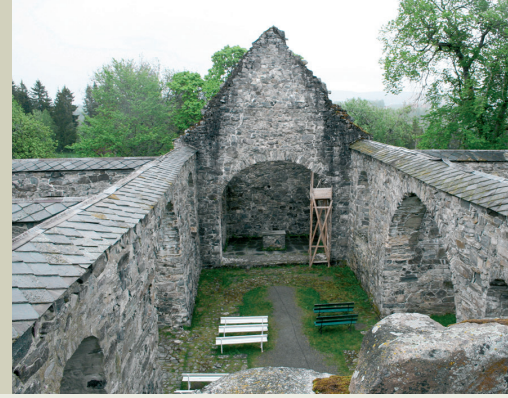
Skipet sett mot øst. Østgavlens murverk har omfattende skader. I 2004 ble det satt opp en midlertidig støtte for å hindre nedrasing av stein. Foto: S.Ramstad©Riksantikvaren.
