Halsnøy klostres korsgang: utredning, status og forslag til formidling

Halsnøy, Kvinnherad kommune, Hordaland

Meyer, Regin

NIKU Oppdragsrapport 21/2012

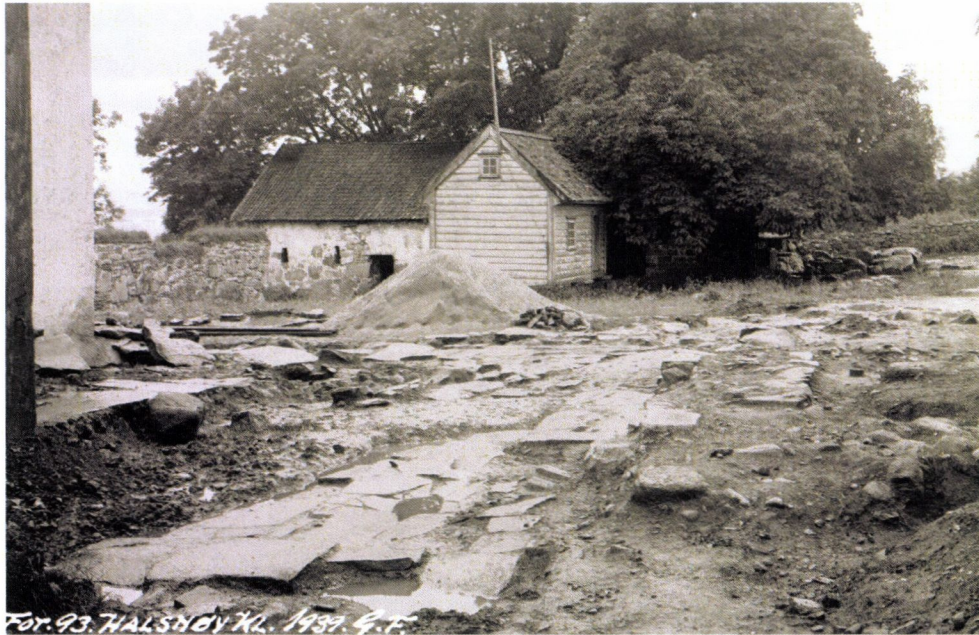
Fig.3 Fischer foto 93 (16 juli 1939): «Oversikt over korsgangspartiet og vestre del av kirkens sydmur osv., tatt fra ø.n.ø. i østflukt av samme utbygg og 2,9 m nord for det n.ø.hj.»

Undertegnedes kommentar: Det er mulig å se bunnhellene i korsgangen. Tilstanden for nærmeste helle er temmelig fragmentartisk. Søndre avgrensning er det vanskelig å få øye på, men er mer synlig på foto 94 og 95 hvor denne er bedre fremrensket. Levningene etter kirkens sørmur kan sees til høre men blir brutt nederst på fotoet. Denne sørmuren fikk på 1960-tallet en hellesteinsmarkering over hele murflukten. Deler av denne sørmuren er ennå ikke gravet frem.

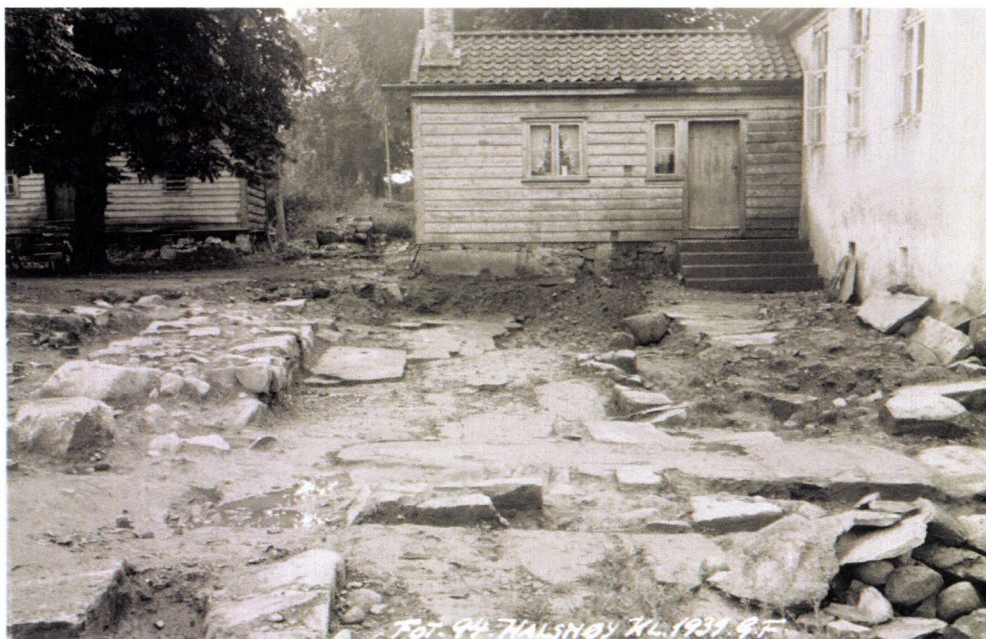
Fig.4 Fischer foto 94 (16 juli 1939): Oversikt over nordre korsgang fra vest, tatt 1,20m syd for kirkens utv. sydflukt og 5,50 m vest for utv. vestflukt av (?) vestre korsgang.

Undertegnedes kommentar: tilbygget med dør og trapp til hovedhuset er bygget om og gjort kortere etter at dette fotoet ble tatt (sammenlign med fig.5). På 1930-tallet var dette så langt man kunne grave før arbeidet ville komme i konflikt med tilbygget.

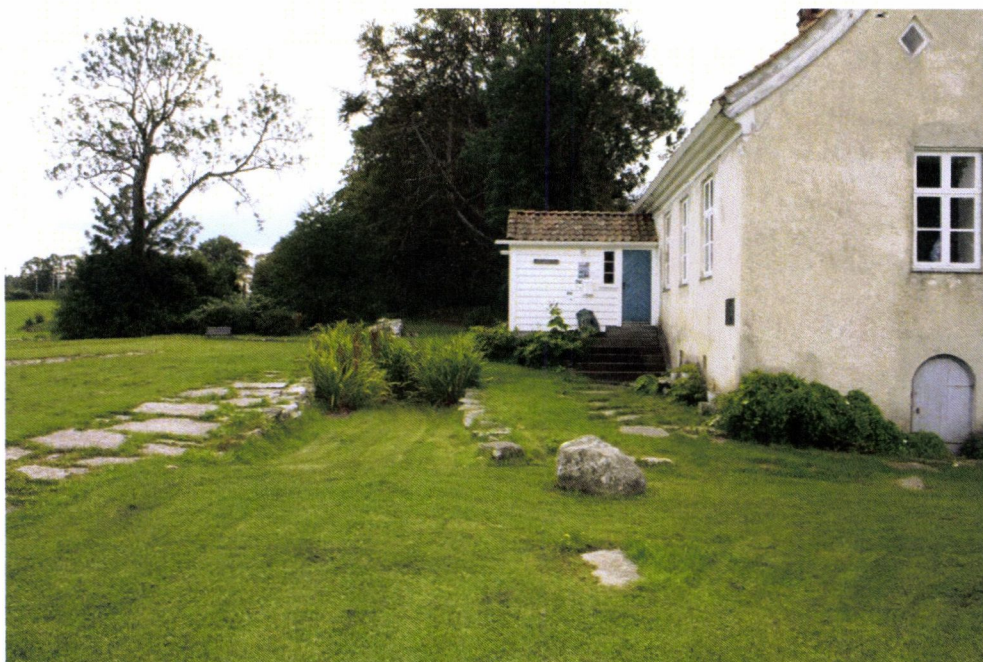
Fig.5 Til sammenligning: samme parti, foto tatt 20.08.09 mot øst. Nordre korsgang med markering av søndre kirkemur til venstre. Den store runde steinen står på samme sted hvor vestre korsgang befinner seg. Denne har nå blitt flyttet. Beplantningen i nordre korsgang er nå fjernet. Foto tatt 20.08.09 mot øst av RM.

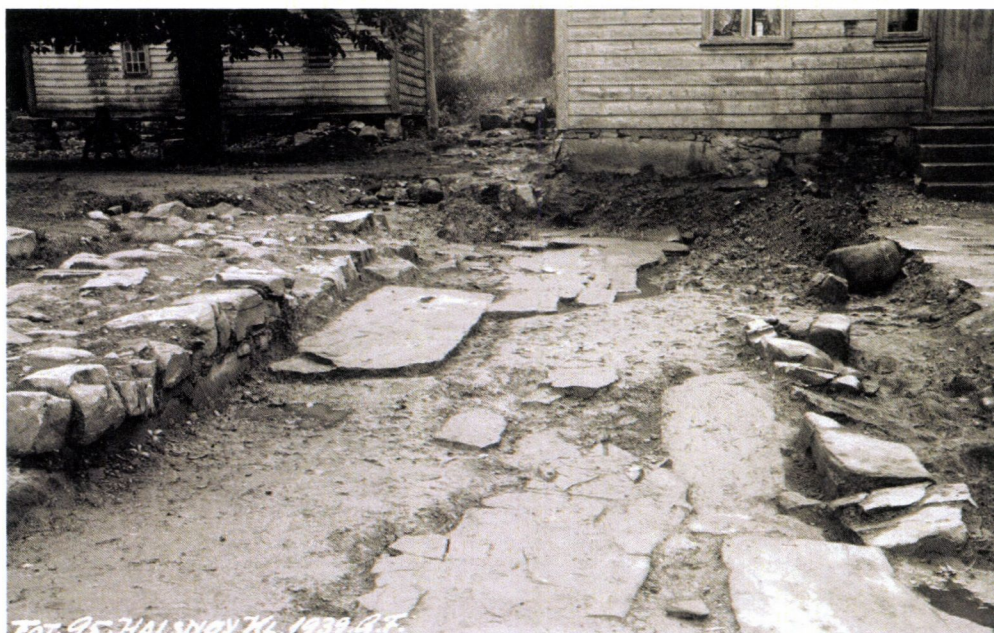
Fig.6 Fischer foto 95 (16 juli 1939): Detalj av nordre korsgang fra vest, tatt 1,8 m syd for kirkens sydflukt og 45cm vest for korsgangsmuren mot vest.

Undertegnedes kommentar: bunnheller er ferdig fremrensket. Bevaringsgraden varierer fra å være hele til oppstykket og fragmentariske. Imidlertid virker det som om de ikke dekker hele korsgangen. Det ser ut som om kirkens sørmur er bevart i 1-2 skifts høyde over korsgangen.

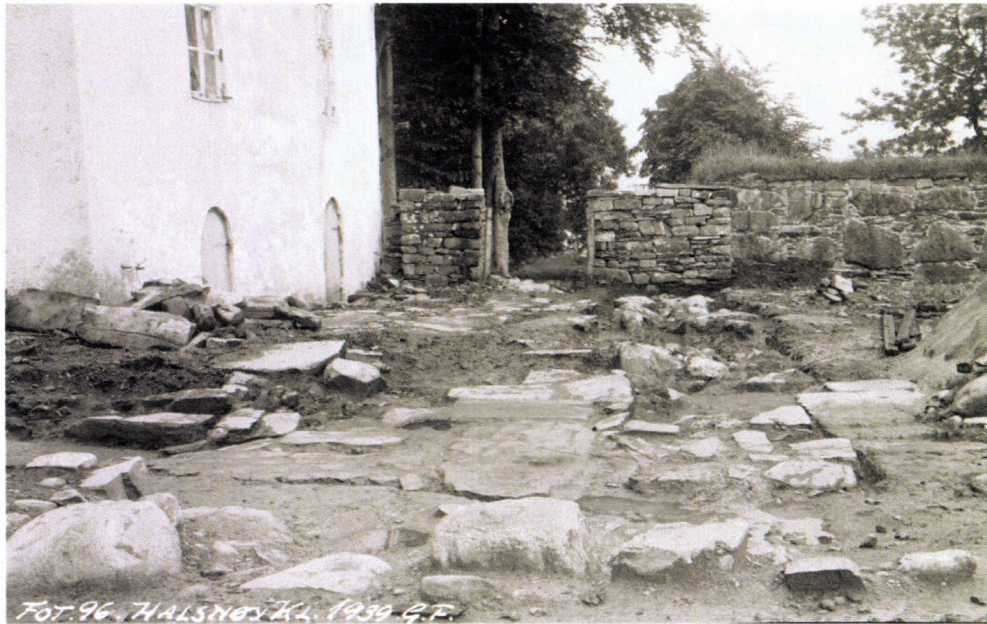
Fig.7 Fischer foto 96 (16 juli 1939): Oversikt over «vestre korsgang», tatt i flukt med dens vestmur og ca.6,5 m nord for kirkens utv. sydflukt.

Undertegnedes kommentar: Vestre korsgang er ikke avdekket i sin fulle lengde. I bakgrunnen virker det som om det har lagt et slags hellesteinsdekke på et høyere nivå enn korsgangen. Lengst bak sees en tørrmur på tvers som i dag er fjernet.

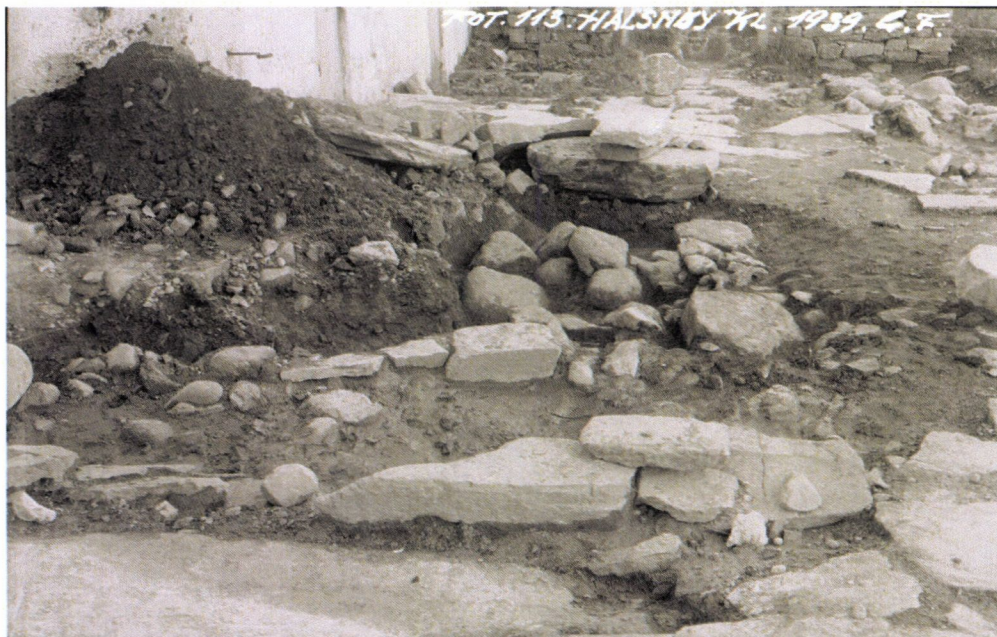
Fig.10 Fischer foto 113 (17-18 august): N.v. hjørneparti i korsgangen – de i dag fremgravde fundamenter av østmuren i vestre korsgang osv.: fra nord på kirkens sydmur 60cm inn fra sydkanten og 1,70 m vest for pel 50 x 50 y (murens retning).

Undertegnedes kommentar: dette hjørnet er i dag for det meste rekonstruert.

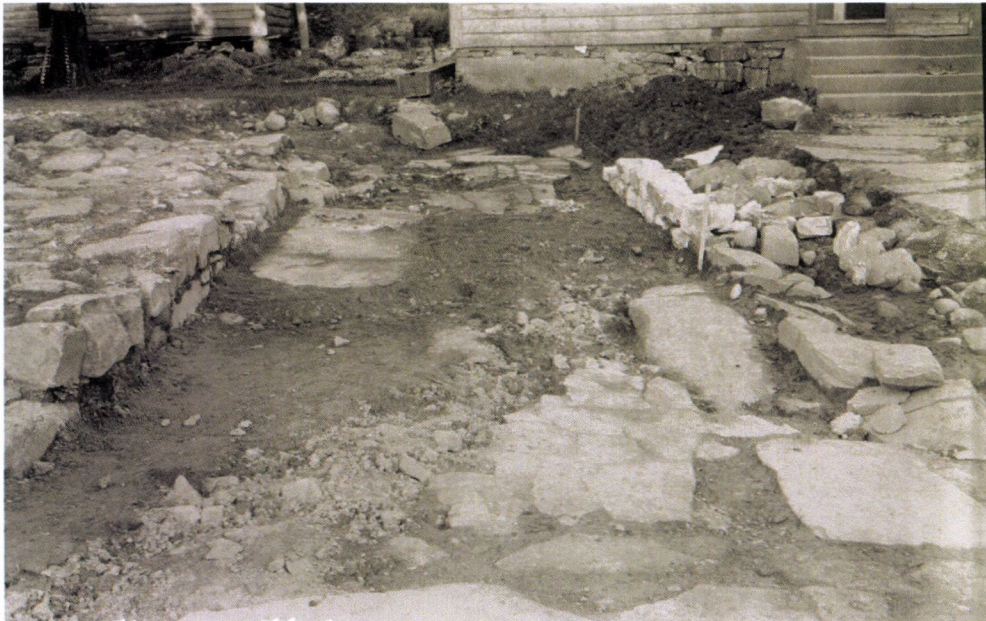
Fig.11 Fischer foto 114 (17-18 juli 1939): «N.v. hjørneparti i korsgangen – de i dag fremgravde fundamenter av østmuren i vestre korsgang osv.: fra vest, tatt 1,40 m syd for ytterflukten av kirkens sydmur og 60cm vest for vestflukt av vestre korsgangs vestmur.»

Undertegnede kommentar: her har påmuringen av korsgangsmuren i syd begynt. Dette stemmer overens med Fischers dagboknotater 17.08.39 og 18.08.39 (kan Fischer ha ment 17.07.39 og 17.07.39?).

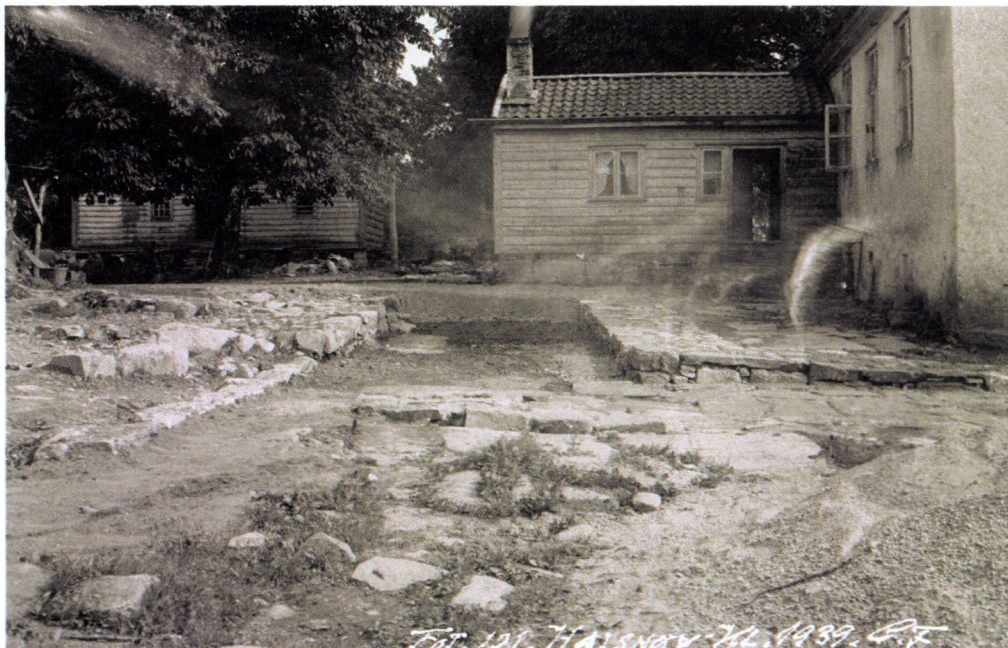
Fig.12 Fischer foto 121 (17-18 juli 1939): «(Enger fot. 25.08.1939...) Markering av korsgangsmuren osv. ved n.v.hj. (smlg. Fot .94)

Undertegnede kommentar: hjørnet mellom søndre korsgangsmur og vestre korsgangsmur blir altså her rekonstruert opp til to skifts høyde. Ved undersøkelse 25.10.10 var flere av disse steinene ut av stilling.

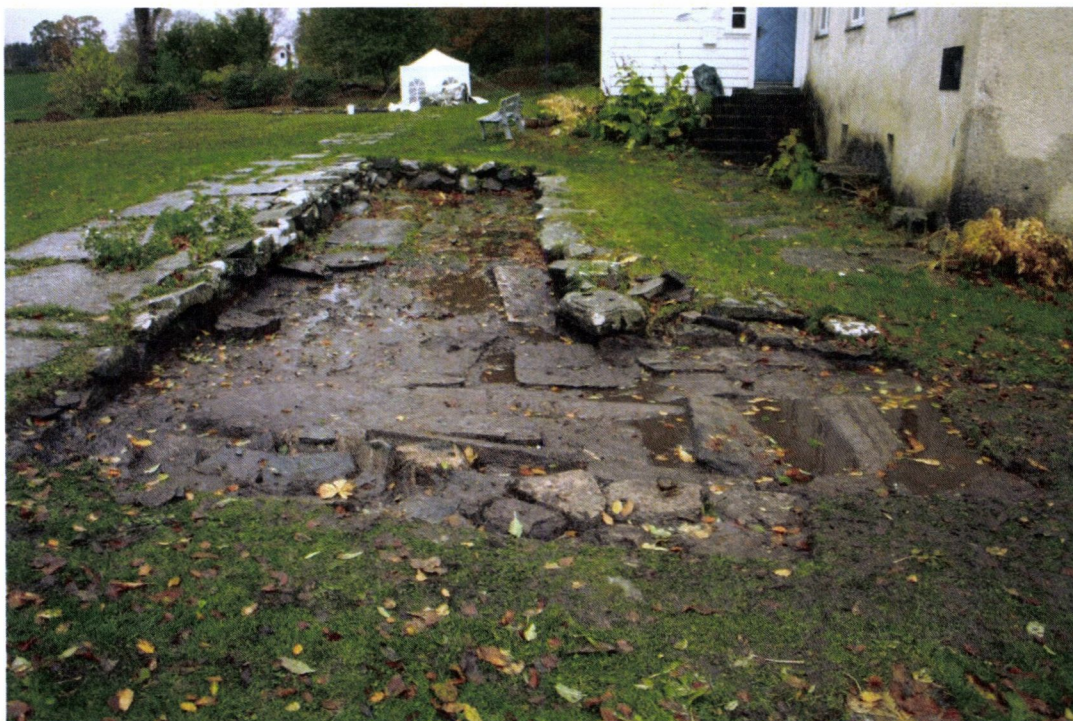
Fig.13 Nordvestre korsgangshjørne sett mot øst. Mange av hellene på Fischer foto kan gjenkjennes. På samme måte som den gang så varierer tilstanden svært mye. Noen av hellene er oppdelt og mens andre (særlig de største) står bra. En stor helle har siden 1930-tallet blitt delt på grunn av trykkbelastningen av en stor stein som har blitt plassert på torven like over (fjernet noen dager før fotoet ble tatt.). Flere steiner fra Fischers rekonstruerte nordvestre indre hjørne er ute av stilling. Disse er murt i sement og ikke tørrmur som Fischers notater antyder. Sementen kan imidlertid stamme fra restaureringer etter Fischers arbeider. Etter at torven ble fjernet og korsgangshjørnet ble rensket frem var det mulig å lede vekk regnvann som hadde samlet seg opp i enden av gangen (øverst på fotoet). Foto tatt 29.10.10 mot øst.

Ettersom at bevaringsgraden til hellene i korsgangens nordvestre hjørne varierer så mye så anbefales det ikke at samtlige heller står fremme. Dette kan forårsake ytterligere nedbrytning samt at korsgangens gulv vil fremstå som rotete.

De største og mest robuste hellene i korsgangens nordvestre hjørne kan derfor være synlige og formidle gulvets opprinnelige underlag og nivå. Øvrige partier hvor det ikke står heller, eller partier hvor hellene er svært oppstykket, bør dekkes med grus. Dette er en videreføring av Fischers prinsipper fra 1930-tallet og vil danne en gulvflate som veksler mellom heller og grus, noe som vil stå i kontrast til den omliggende torven. Det vil slik være lett å skille mellom originale heller og påførte masser.

Å ha korsgangshjørnet stående frilagt gjør det dessuten lettere for regnvann å renne ut mot syd (se fig.13 og fig.14). I tillegg er levningene viktige for å kunne fortelle publikum om korsgangens beliggenhet, nivå og konstruksjonsmåte samt angi klosterets midtpunkt i form av klostergården som lå innenfor denne. Korsgangshjørnet viser dessuten hvor skillet gikk mellom klosterets hovedanlegg (bestående av klosterkirken, østfløyen og sørfløyen) og det ytre klosterområdet (rommene N1-N3, V1-V4, S1-3, NS1-NS2).

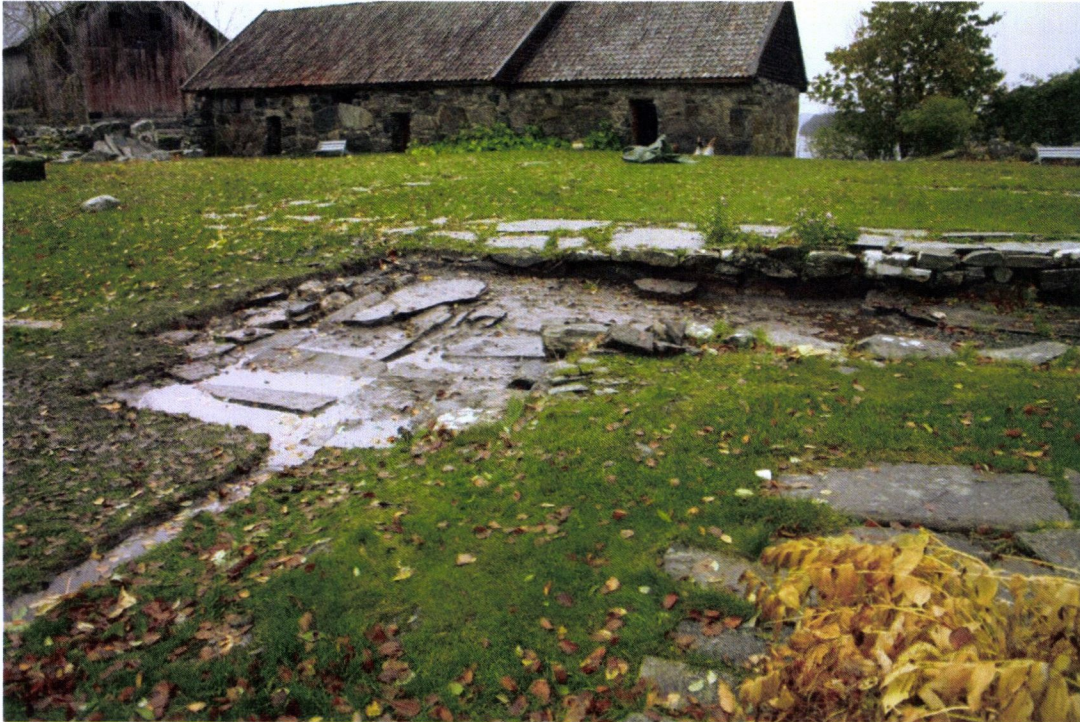
Fig.14 Nordvestre korsgangshjørne sett mot nordvest. Til venstre i fotoet sees fundamentet etter det Fischer omtaler som utvendig vestflukt av vestre korsgang. Etter avtorving og opprensning var det mulig å lede oppsamlet regnvann ned det hellende terrenget mot syd (nederst til vestre). Foto tatt 29.10.10 mot nordvest.

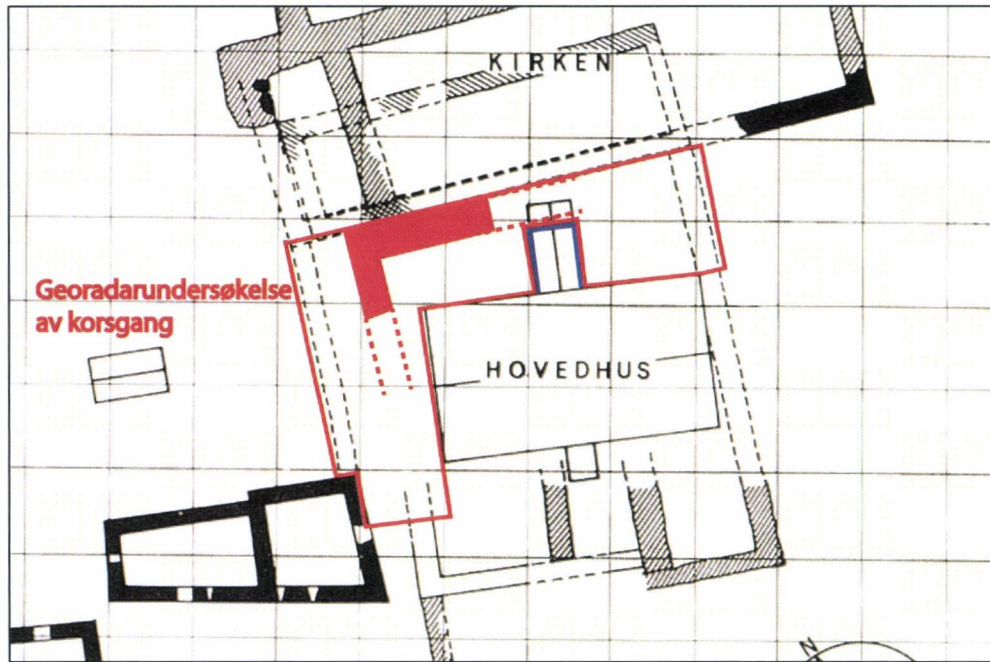
Fig.16 Rød linje viser aktuelt undersøkelsesområde for georadar med hensikt å påvise nordre og vestre korgangs fortsettelse, samt korsomgangens nordøstre og sørvestre hjørner. Merk at det nordre tilbygget på hovedhuset, er mindre i dag enn hva som er tilfellet på tegningen (blå merking).

En undersøkelse i forlengelse av dagens synlige nordvesthjørne (fig.16), mot sør og øst, vil kunne vise fortsettelsen av indre korsgangsmur samt eventuelle heller i det gamle gulvnivået. Forutsetningen for et godt resultat er naturlig nok at levningene etter korsgangen under overflaten ikke er fjernet eller at det har blitt muret på eller lagt på materiale som forhindrer signalene.

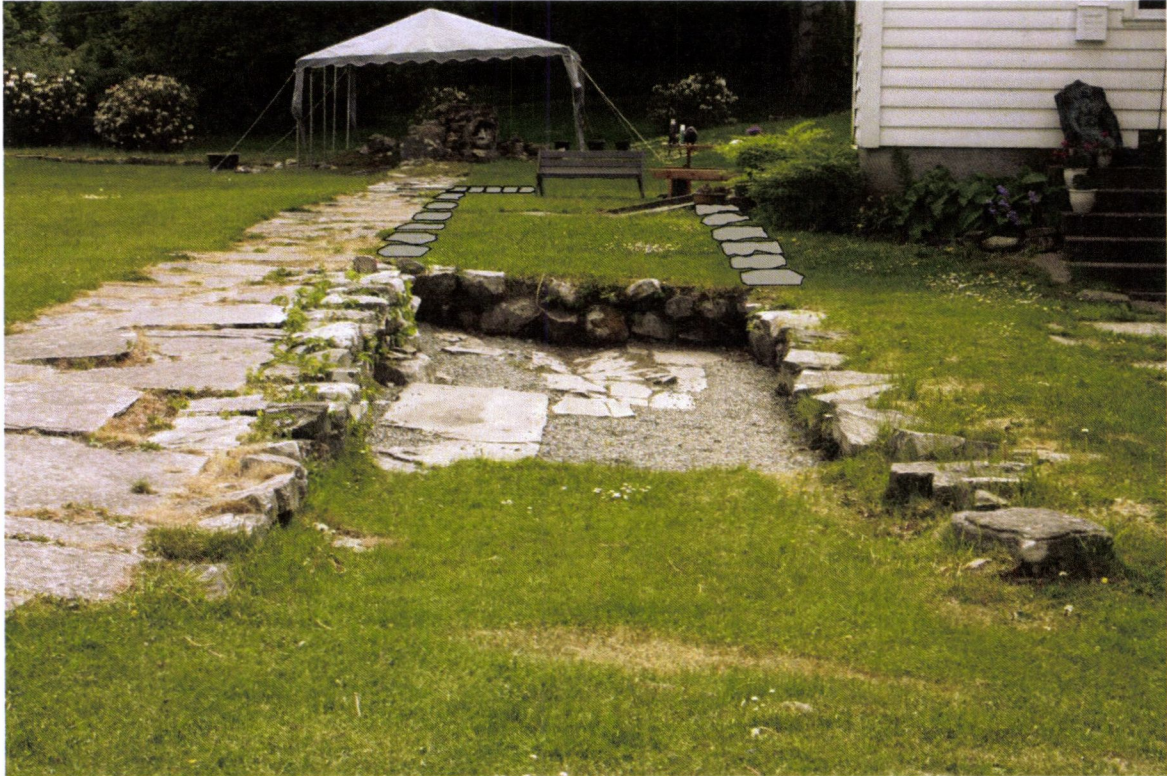
Fig.17 Fortsettelsen av nordre korsgang samt det nordøstre hjørnet, kan markeres med hellesteiner i overflaten. Foto tatt 10.06.10 av RM mot øst.

En mulighet vil være å markere murkanten mot klosterkirken på den ene siden samt den indre korgangsmuren på den andre siden. På denne måten vil besøkende få en forståelse av korgangens videre fortsettelse, bredde og møtepunktet mellom nordre og østre korgang (fig.17).

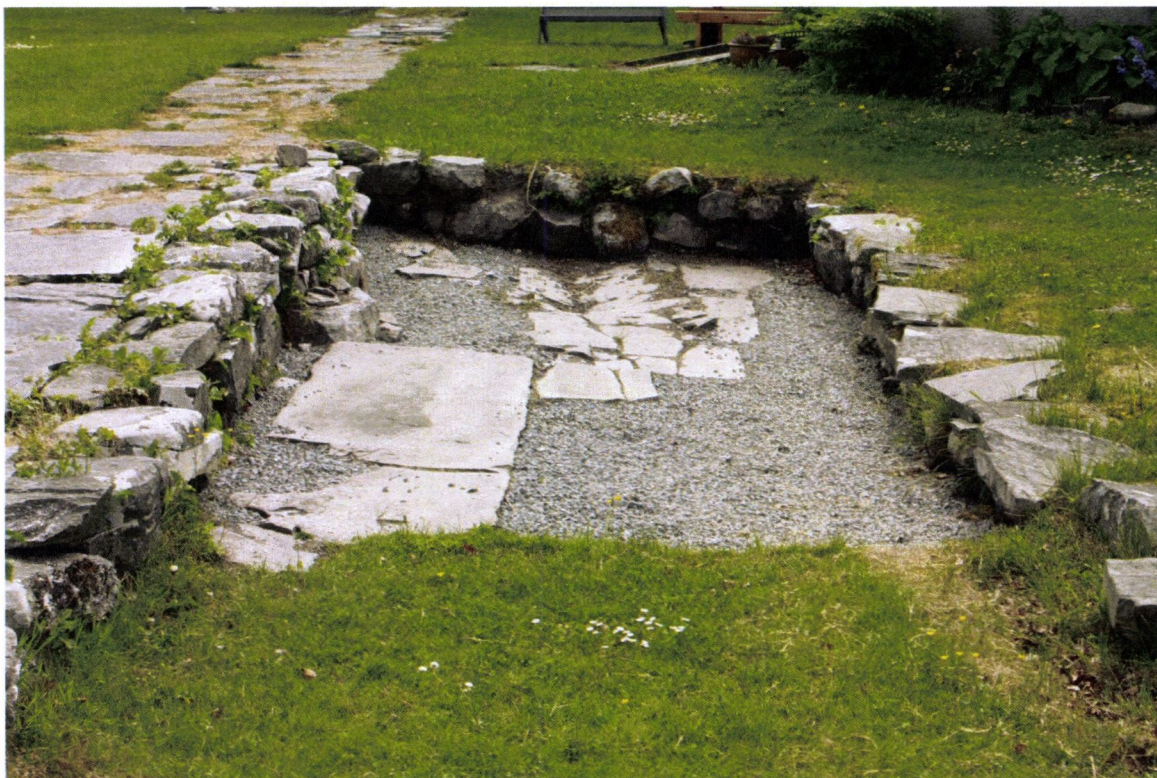
Nordre korsgang står omtrent som i 1939 etter Fischers undersøkelser og påmuringer. Profilveggen som man ser på foto har i dag en tørrmur på tvers, noe som ikke kan knyttes til kloster tidens levninger (fig.19). Den viser rett og slett hvor langt Fischer kom i sitt arbeid med å grave ut nordre korsgang. Rent formidlingsmessig er denne tørrmuren misvisende.

Fig.19 Nordre klostergang ble gravet ut helt frem til tørrmuren øverst på fotoet. Tørrmuren ble satt opp foran jordprofilen og stammer ikke fra middelalderen. Sammenlign med fig.11.

I en tenkt arkeologisk undersøkelse av nordre korsgang vil man altså kunne fortsette utgravningen østover fra dette utgangspunktet, med søndre kirkemursfundament på den ene siden og søndre korsgangsmur på den andre. Fordi tilbygget med hovedinngangen til hovedhuset i dag en kortere enn på 1930-tallet, vil en utgravning gå klar av dette. Omsider vil man trolig finne det nordøstre korsgangshjørnet og den østlige avgrensningen av klosterhagen.
