NIKU Oppdragsrapport nr.298/2011 Versjon 2.2

## Halsnøy kloster, Kvinnherad kommune, Hordaland

Arkeologisk undersøkelse av portrommet i vestfløyen  
Regin Meyer

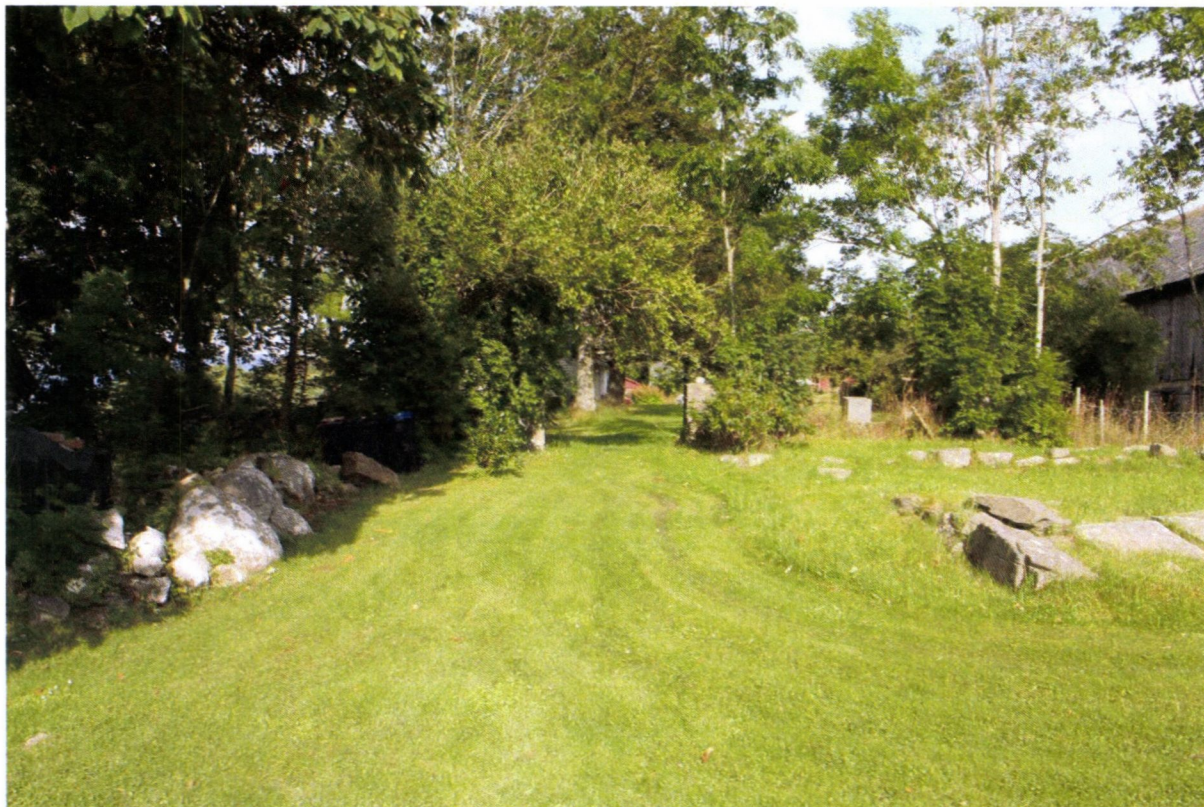
*Fig.2. Portrommet slik det så ut før den arkeologiske undersøkelsen. Foto tatt 20.08.09 mot vest.*

Tar man hele portrommet i betraktning, så gjør kombinasjonen av løs stein, originalt murverk, komplettert mur i sement, vegetasjon og gjengrodde levninger, hele rommet uoversiktlig og vanskelig å lese. Det kan være vanskelig for gjester å forstå at dette en gang virkelig har vært et rom. Med det menes en overbygget passasje for å kunne føre kontroll med hvem som passerte ut og inn av klosteret. Den mest brukte adkomsten til klosteret i dag skjer imidlertid fra nordsiden av ruinområdet, fra en bakke på østsiden av rom N1. Dette er uhistorisk. Fra Riksantikvarens og Sunnhordland museum er det derfor bl.a. av pedagogiske årsaker ønskelig å legge om til den opprinnelige adgangen via portrommet.

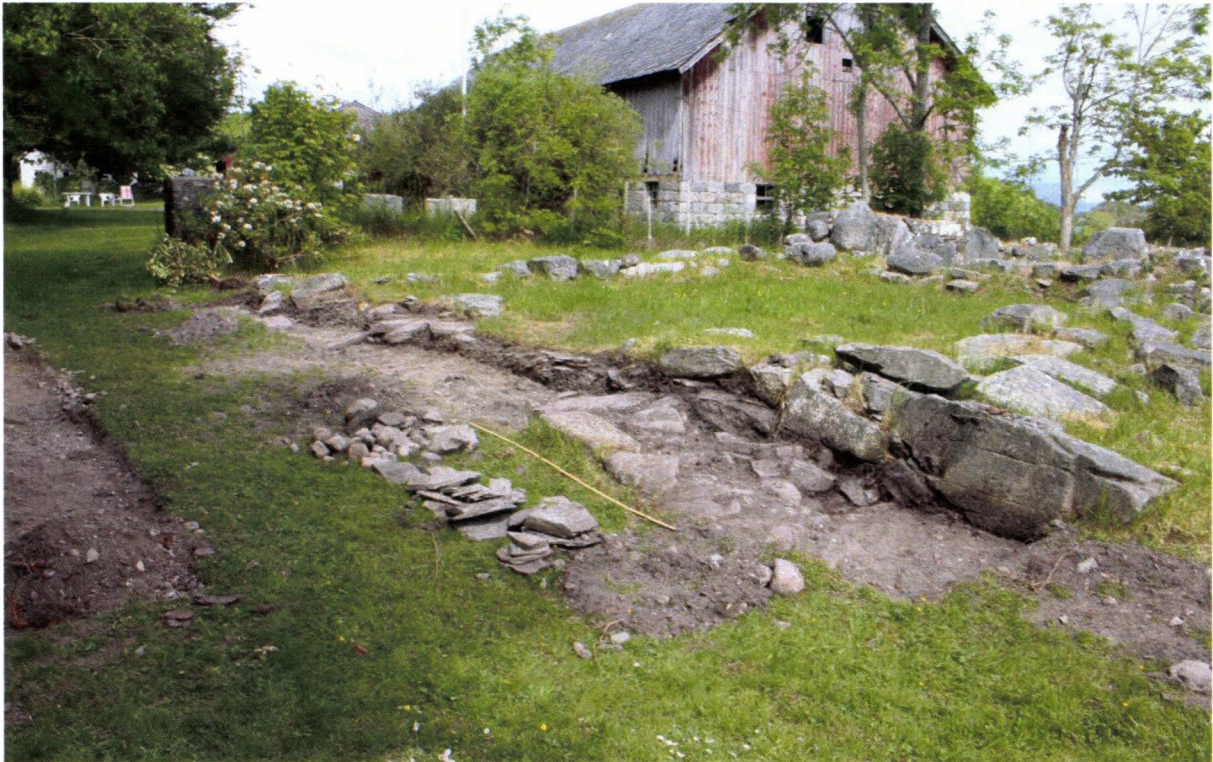
I forbindelse med avtorvingen lengst nord i feltet, der hvor man antar at portrommets nordmur har vært, ble det under torven truffet på en hel del mindre hellesteiner, bruddsteiner og rullesteiner som ikke virket å være en del av murverket. De manglet mørtelspor, virket å være lagt løst, usystematisk, med jord i mellom dem. En mulighet kan være at de løse hellesteinene kan stamme fra en konstruksjon, f.eks. et gulv som er revet, og så senere blitt lagt løst for å danne en kant i den moderne gjennomkjørselen i portrommet. Et mulig opprinnelsessted kan være gulvet i V2. Som vi skal se senere så er en del av dette revet.

Fig.6 Etter avtorving i overgangen mellom rom V2 og portrommet ble det funnet en hel del løs stein og en steinansamling i forlengelse av østveggen i V2.

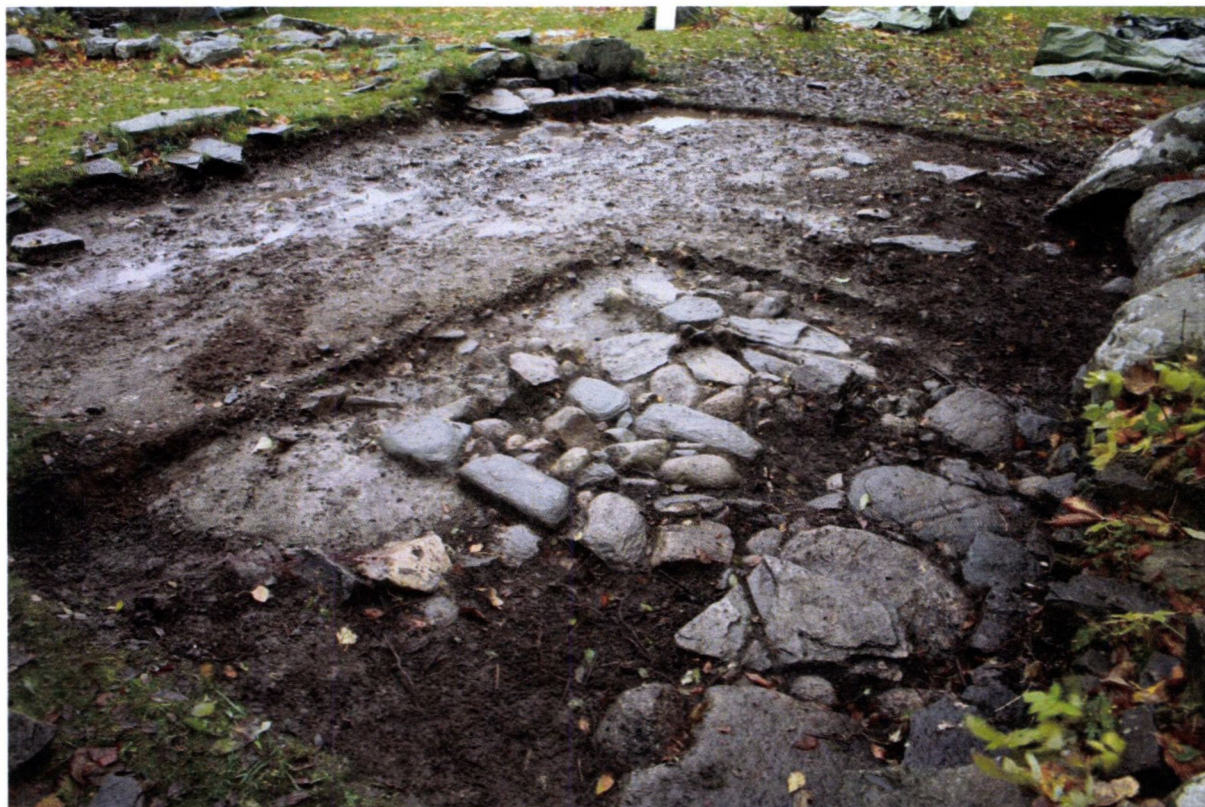
De fremrenskede «steinleggingene» viste seg å tilhøre forskjellige bygningsdeler. I sør så vi fem større steiner liggende på en rekke (fig. 16). Dette er hovedsakelig runde åkersteiner med en flat overside, som ligger på i nårå med hverandre som i et skift, kanskje med unntak av en stein. Ut fra steinenes plassering og orientering, som følger sørmuren kan disse tolkes som en del av denne sørmurens fundament. Levningene som har vært synlig over torven viser kun sørmurens murliv som vender mot V3, og ikke sørmurens fulle bredde. Blant annet ser man at flere av de store steinene i søndre murliv har en tilhøgd flat visside mot V3. Lignende store steiner med tilhøgd visflate kan sees andre steder i ruinene, som for eksempel i V4. Imidlertid har vi ikke steiner med visflate for sørmurens murliv som var vendt inn mot portrommet, men det vi har truffet på er altså fundamentsteinene for disse. Samtidig skal det påpekes at vi ikke fant flere fundamentsteiner lengre øst som ville kunne gi et kontinuerlig fundament for nordre murliv i portrommets fulle lengde. Om det ligger spor etter disse på et dypere nivå eller om de har blitt fjernet er et åpent spørsmål. Ut fra fundamentsteinene og det søndre murlivet er det mulig å se for seg at sørmuren har vært ca. 1,2 meter tykk, litt avhengig av hvor stort fremspringet har vært på fundamentet.

*Fig.17 Avdekkingen av sørmurens fundamenter orientert øst-vest samt nord-sør orientert fundament vinkelrett på dette. Foto tatt mot nordøst av RM.*

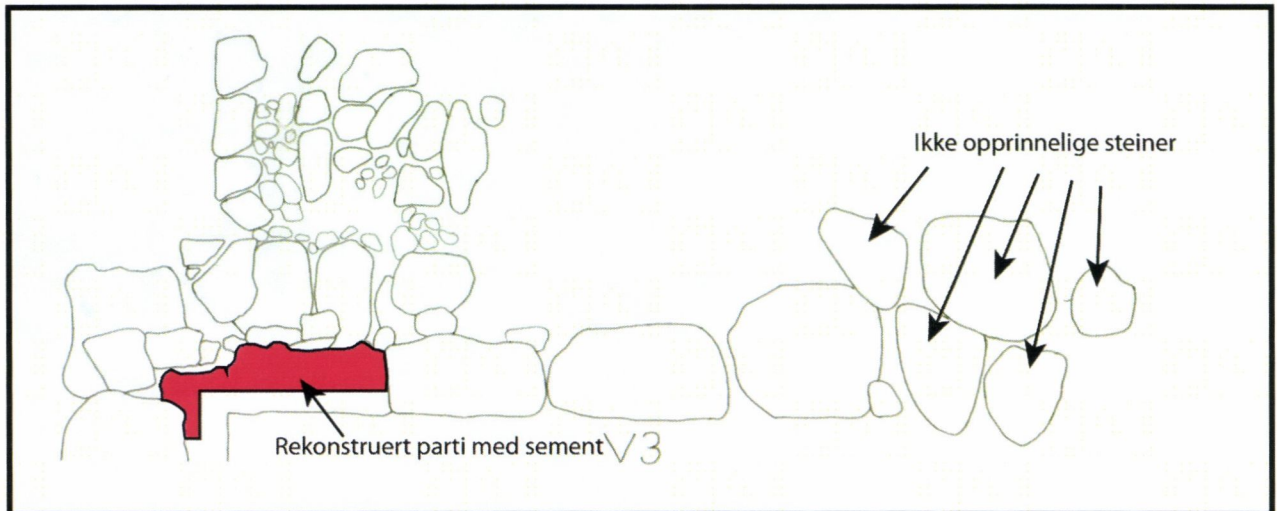
Utover dette så er det tydelig at fem store steiner i østenden av muren heller ikke står insitu. De ligger på eller er bikket mot muren og inngår ikke i noe bestemt murskift. Foto fra 1939 (se fig.4) viser at de må ha tilkommet etter dette tidspunktet (Fischer foto 1939:92).

Fig.18 Utsnitt av plantegning som viser moderne tilføyelser og ommuringer.

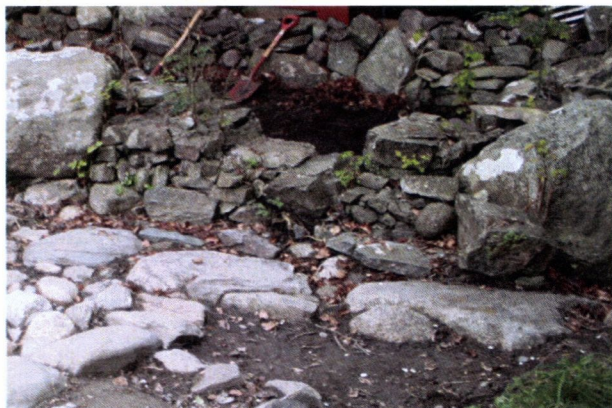
Når det gjelder murverket som står over bakken så er dette en kombinasjon av rekonstruert murverk, steiner som er støttet opp lengst øst, og tre steiner i midten som trolig er den del av den opprinnelige muren. I det siste tilfellet så er det lett synlig at disse steinene har en bearbeidet flate som er vendt mot rom V3, mens resten av steinene er runde. Den runde siden har gått inn i murkjernen som ikke finnes lengre. Flatene mot syd har vært bearbeidet til visflater, og har inngått i murlivet inn mot rom V3. Å bearbeide rundet steinmateriale slik at man får en visflate på den ene siden kan sees flere steder på klosterruinen, bl.a. V4's østmur, ytre murliv.

Fig.20 Det omtalte partiet som er rekonstruert med sement.

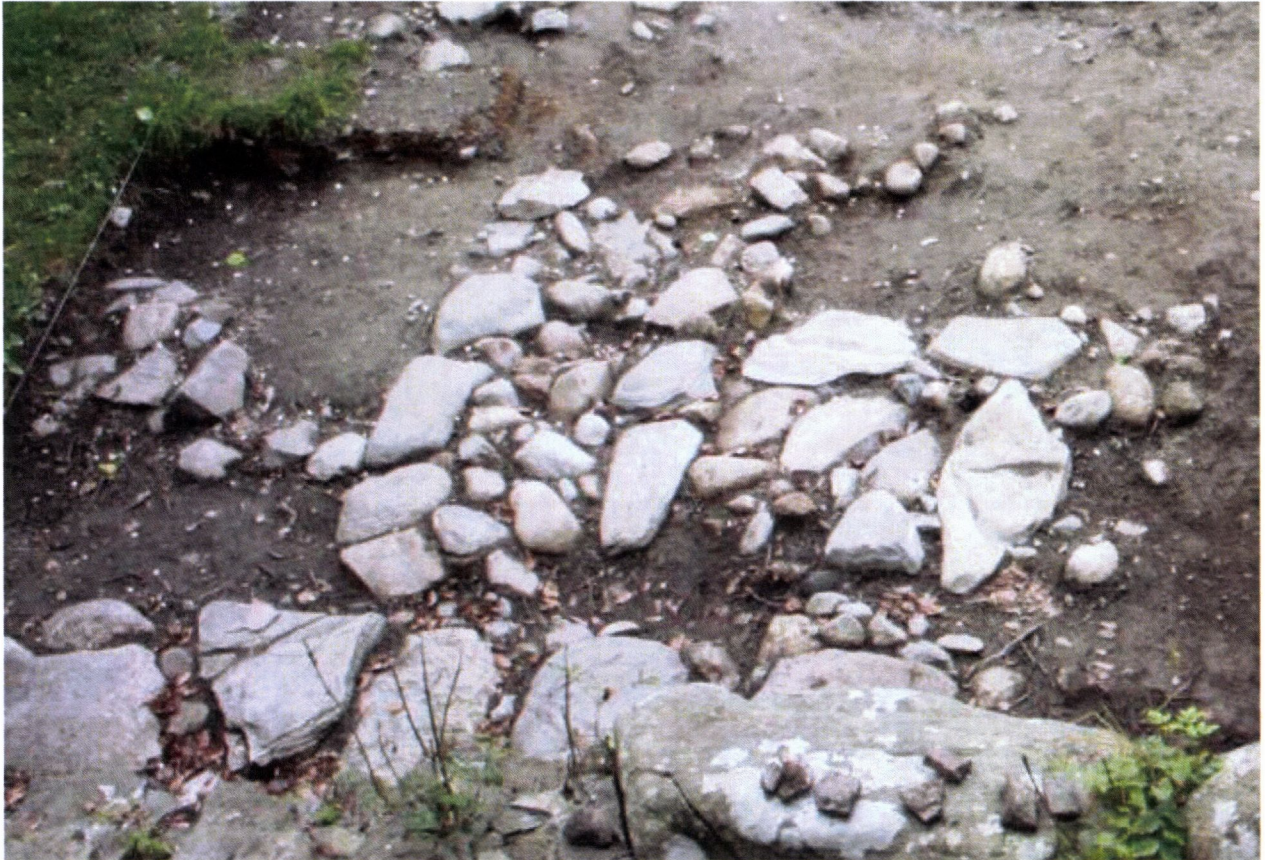
Det ble ikke under undersøkelsen gjort undersøkelse av hvor dypt dette går, men ut fra steinenes plassering og orientering er det mulig å tolke dette som et fundament for vestmuren i portrommet. Den har i så tilfelle vært trukket inn i forhold til vestmuren til rom V2 og V3. Denne strukturen kan følges 1,6 til 2,0 meters lengde, og 0,9 meters bredde. Det var ikke mulig følge den helt til nordmuren. I en videre tolkning har strukturen funksjonelt sett vært lagt som fundament for porten eller dørinnfatningen til porten. En alternativ tolkning kunne være at de omtalte steinene har vært lagt som dobbel kant som en markert avslutning på et steingulv. Uansett viser Figenschoug-maleriet en port med dør og ikke en åpen passasje. Selv det maleriet kan være en senere tilføyelse, ville det være et behov å kunne stenge adkomsten til klosterområdet om natten.

*Fig.21 Fundamentet i vest som har orientering vinkelrett på nordmuren og sydmuren. Nederst til venstre i bildet sees fundamentsteiner for sydmuren.*

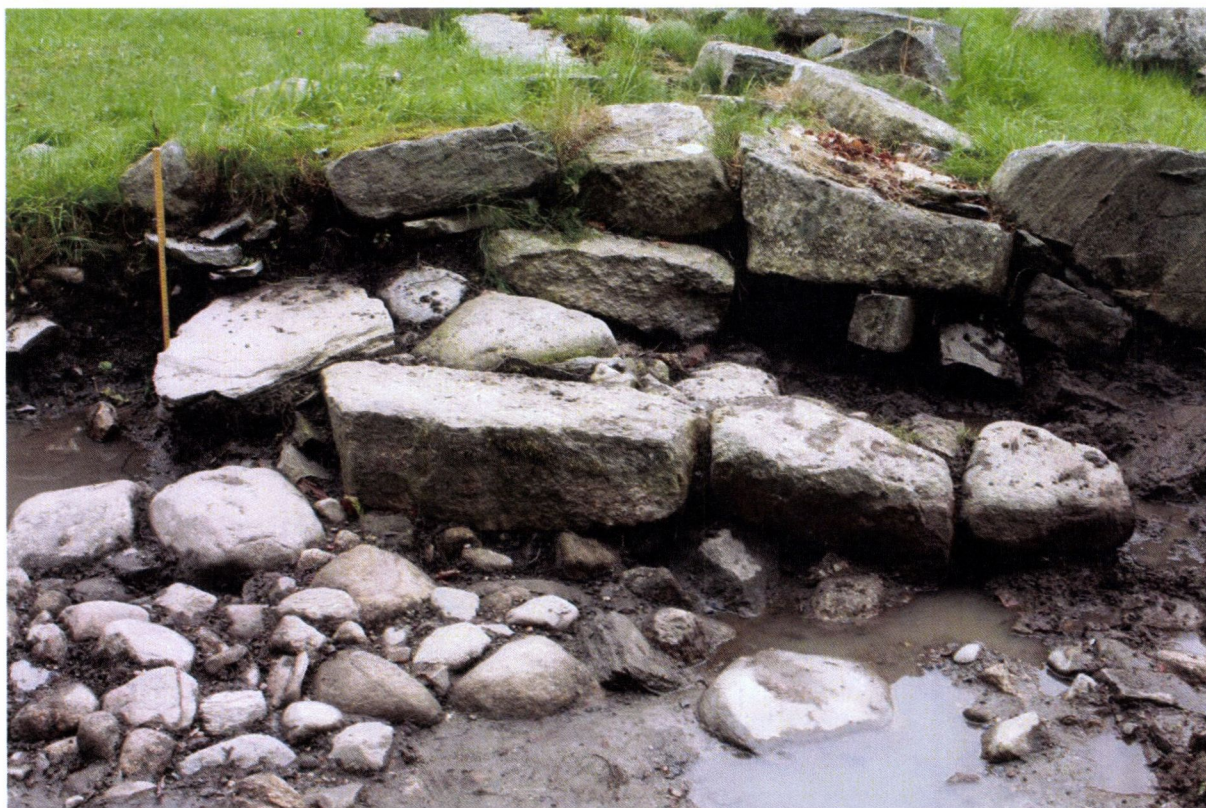
Et tilsvarende snitt av østmuren var det ikke mulig å få frem på grunn av en mengde større steiner i en samling (fig.24). Disse lå usystematisk med mye jord i mellom. Unntaket var 3 stk steiner som dannet en slags kant (to bruddsteiner og en rund åkerstein). Etter å ha imidlertid var det mulig etter å fjernet noen av disse steinene mulig å finne et tilsvarende fundament bestående av mindre rullesteiner på samme måte som vestmuren. I dette tilfellet lengre mot sør for å ha en utbredelse mot vest. Utstrekning viste med andre ord et fundament med forbindelse fra østmuren nesten bort til vestmuren. Beliggenhet, utstrekning og forbindelsen til østmuren stemte med fundamentet for portrommets nordmur.

*Fig.24 Foto vinkelrett på østmuren med fundamentfyllingen under. De tre steinene som er i midten av fotoet inngår ikke i den opprinnelige muren og er en senere tilføyelse.*

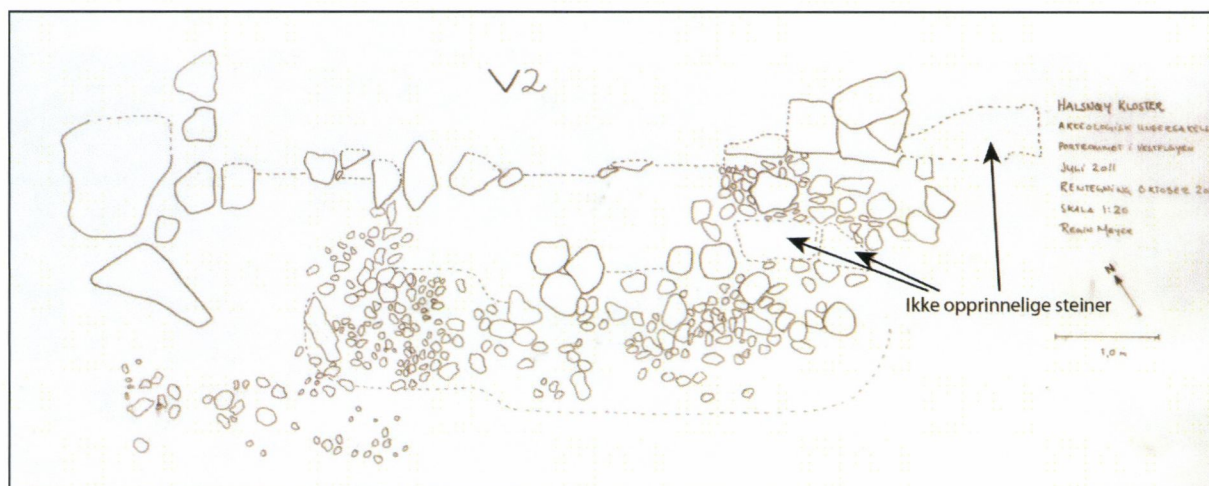
Fig.26 Markering av steiner som ikke tilhører den opprinnelige nordmuren og østmuren.

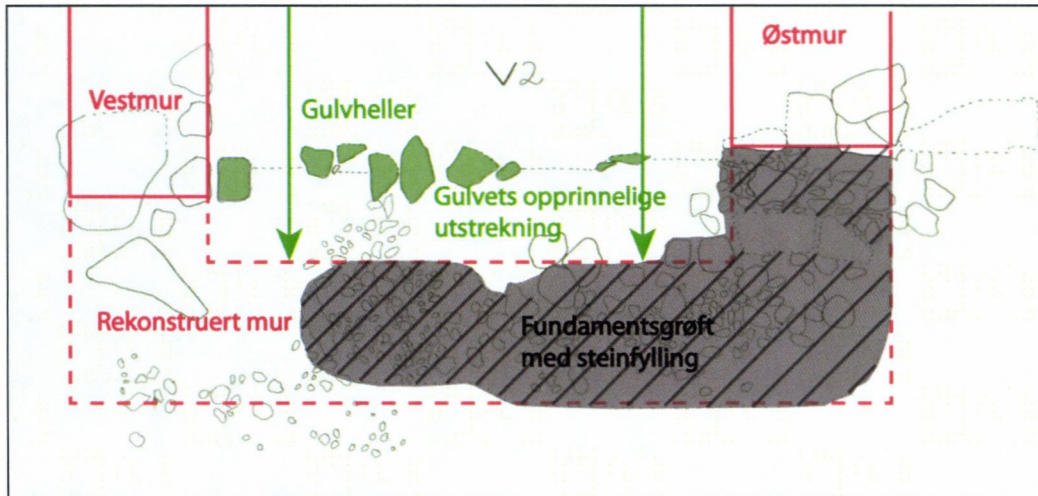
Etter avtorvingen i nordre del av feltet så vi at i motsetning til i nord, øst og vest så har hellegulvet i rom V2 ikke en avslutning i sør. I stedet er gulvet brutt av, det vil si at det ikke avgrenses av en mur eller levninger etter en mur. Det var derfor mulig å ta et snitt på tvers av gulvet i syd. I forlengelse av østmuren fortsatte det mer stein i form av en slags

Fig.27 Illustrasjon som viser hvor hellesteinsgulvet i rom V2 er brutt og hvor langt ut det opprinnelig har gått i forhold til fundamentsfyllingen på sørsiden. Illustrasjonen er orientert mot nord. Sammenlign med fotografiet under.

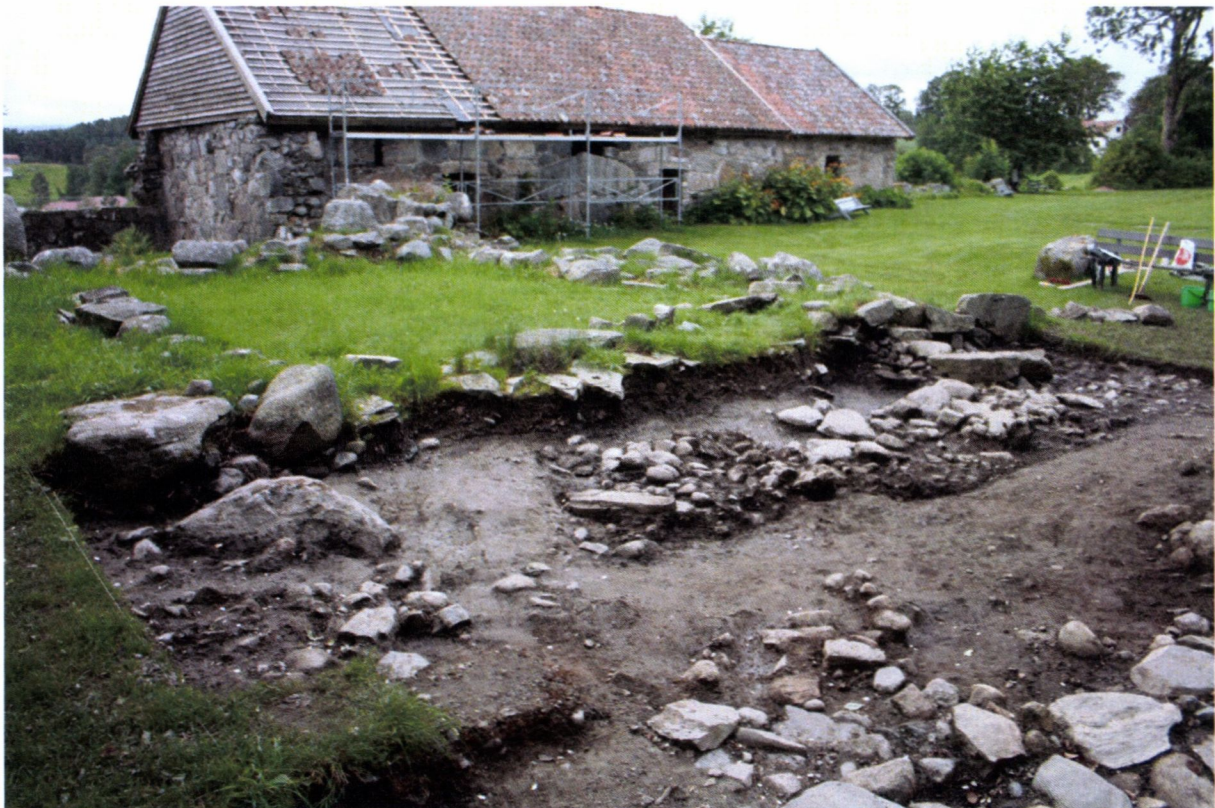
Fig.28 Fotografiet viser klart hvor gulvet i rom V2 er brutt og hvor langt det må ha fortsatt i forhold til fundamentsfyllingen på sørsiden. Foto tatt 28.07.11 av RM mot nordøst.

Undersøkelsen viste ikke bare spor etter bygningskonstruksjoner men også ødeleggelse av konstruksjoner. Spesielt var dette påfallende ved det skarpe bruddet til gulvet i rom V2. Den mest sannsynlige forklaringen for en slik ødeleggelse må være at rommet har fungert for ut-

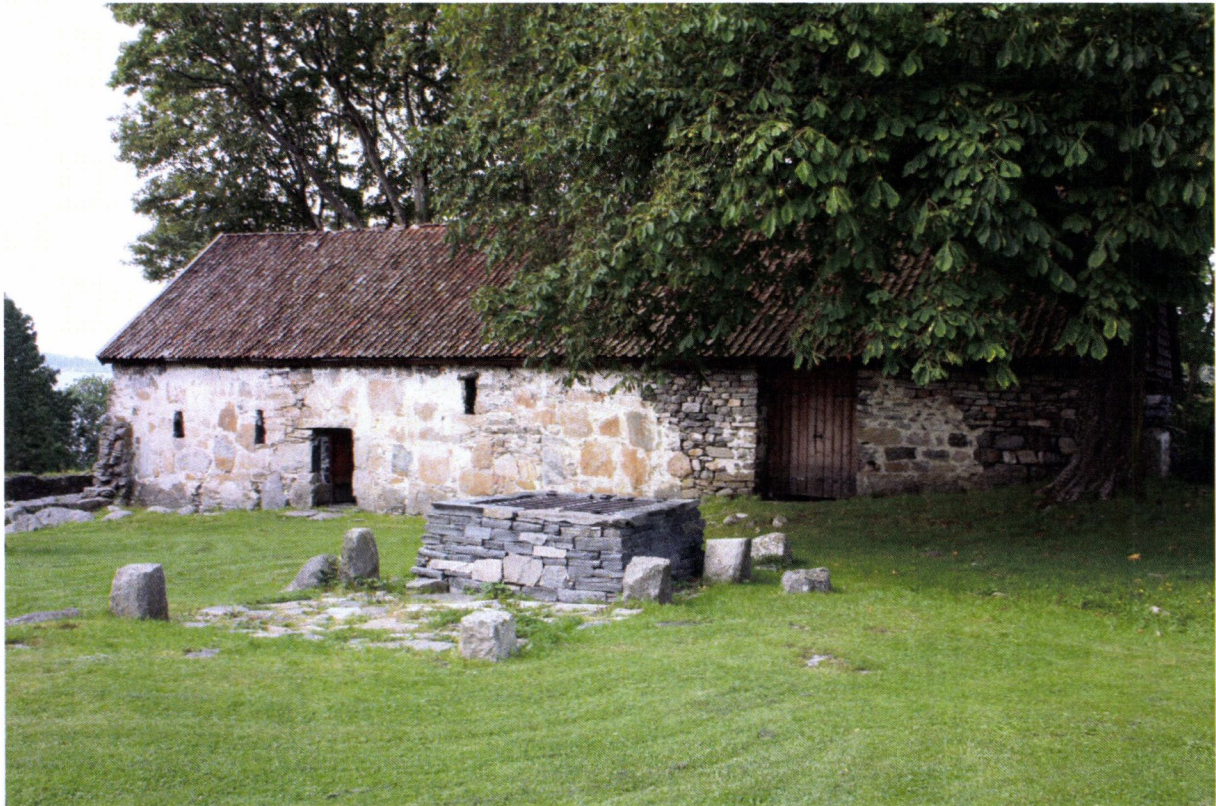
*Fig.31 Brønnen og deler av rom V3 i vestfløyen består av skiferstein i tørrmur. Foto tatt 20.08.09 av RM mot sørvest. Samme type tørrmur foreslås med tanke på å formidle nord- og sørmuren i portrommet.*

V3 og brønnen i det ytre klostertunet. Materialet er for det meste skifer. Ved å bruke skifer i portrommet vil dette gi moderne tilførelser et helhetlig preg. Det er viktig at før denne tørrmuren kommer på plass så legges det fiberduk på originale levninger som et skille mellom nytt og gammelt, samt at nyere tids påførte steiner blir fjernet (se kap.3.5 og kap.3.3).

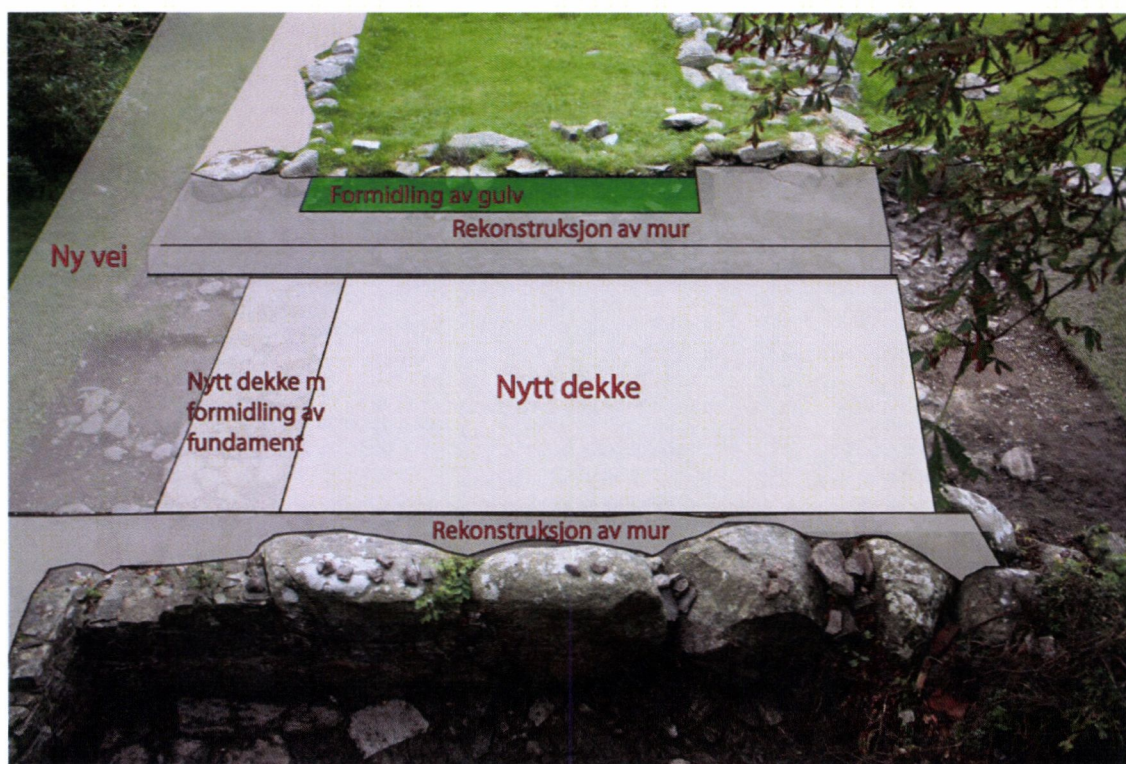
Fig. 32 Forslag til hvilke partier av portrommet som bør formidles. En mulighet er å bruke tørrmur til å markere nordmuren og sørmurens beliggenhet og bredde.

Portrommet får nytt dekke som markerer rommets utstrekning. Dette bør stå i kontrast til den nye veien i vest samt gressdekket i øst. For å gi opplevelsen er hellelegging å anbefale ettersom man ser hellegulv i både rom V2 og V3. Det er viktig at disse tre rommene sees i sammenheng fordi alle tre har inngått i samme bygningsfløy.

Samtidig bør det legges et særskilt dekke som markerer og formidler vestfundamentet. En mulighet her er å formidle dette fundamentet ved hjelp av heller. Dette vil samsvare med samme formidlingsprinsipp som er brukt i formidlingen av klosterkirken (fra 1960-tallet). I bakkant av nordmuren må det dessuten fylles på med masse og dekke slik at man viser at V2s gulv har fortsatt ca. 1m lengre mot sør enn hva som er tilfellet i dag.

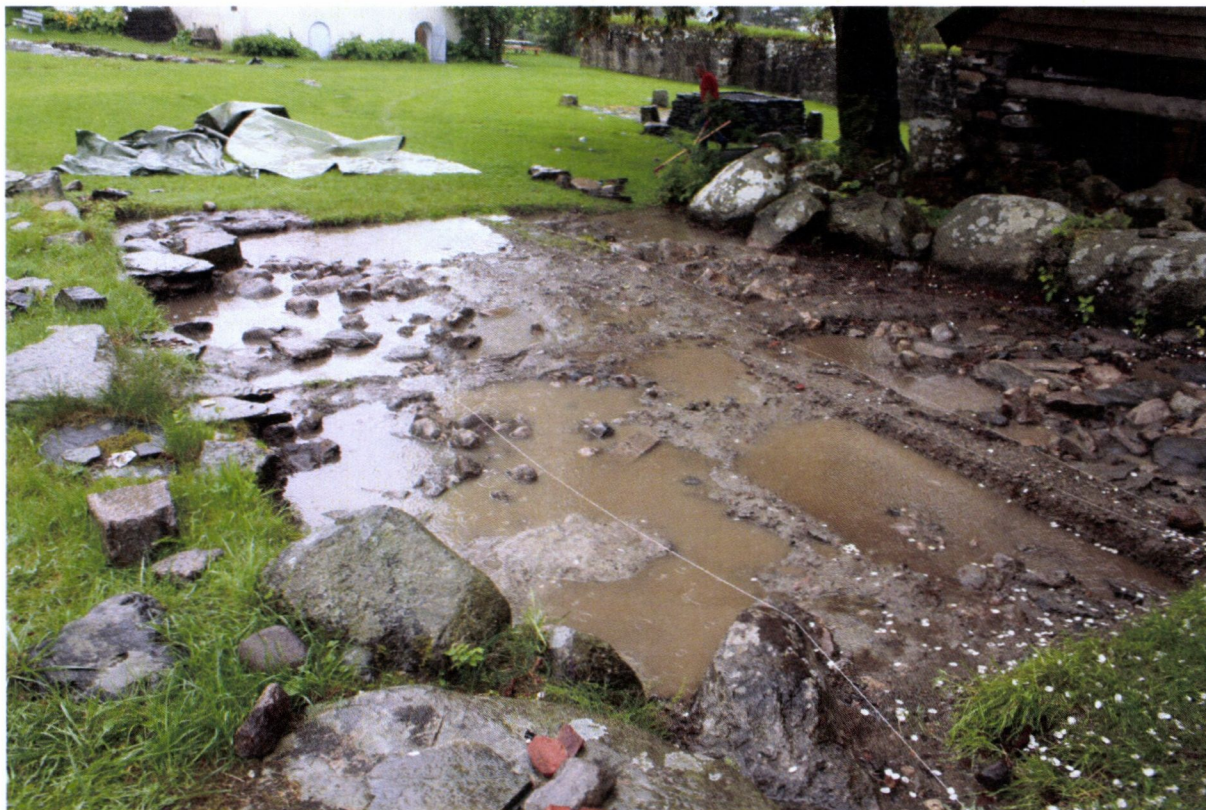
Det har blitt påpekt av Sunnhordland museum og flere av de som jobber på klosterområdet at portrommet blir vått og gjørmete når det har regnet. Dette ble også erfart under feltarbeidet i forbindelse med den arkeologiske undersøkelsen (se fig.34). Viktige observasjoner er landskapets helling og vekslingen mellom jord og leirholdige masser. Tendensen er at regnvann i torv og jord som ligger på et høyere nivå på vestsiden og i rom V2, følger den naturlige retningen ned i portrommet og videre herfra mot øst og sør. I søndre del av portrommet ved sørmuren går vannet ned i jord og siltmasser som virker drenerende. Det ble ikke observert at vannet rant inn i rom V3 (vedrørende dette bør man høre med museumsansatte om hva de observerer over tid). I nordre halvdel av portrommet er massene leirholdige og leder vannet i stedet for å drenere det. Dette kan forklare hvorfor det har vært mye problem med gjørmel i matjorden som tidligere lå her. Slik som forholdene er nå så ledes regnvann i den nordre halvdel østover til der hvor undersøkelsesfeltet stopper.

*Fig.34 Foto fra feltarbeid en regnfyllt dag. Vannet samles opp særlig i nordre del av feltet hvor det er mye leire i grunnen, for å så renne mot øst hvor det oppstår pytter ved utgravingskanten. I søndre del av feltet (øverst til høyre) forsvinner vannet i jord og siltmasser. Profilbenkene står riktig nok igjen, men fotoet viser hovedtendensen. Foto tatt mot sørøst 20.07.11 av RM.*

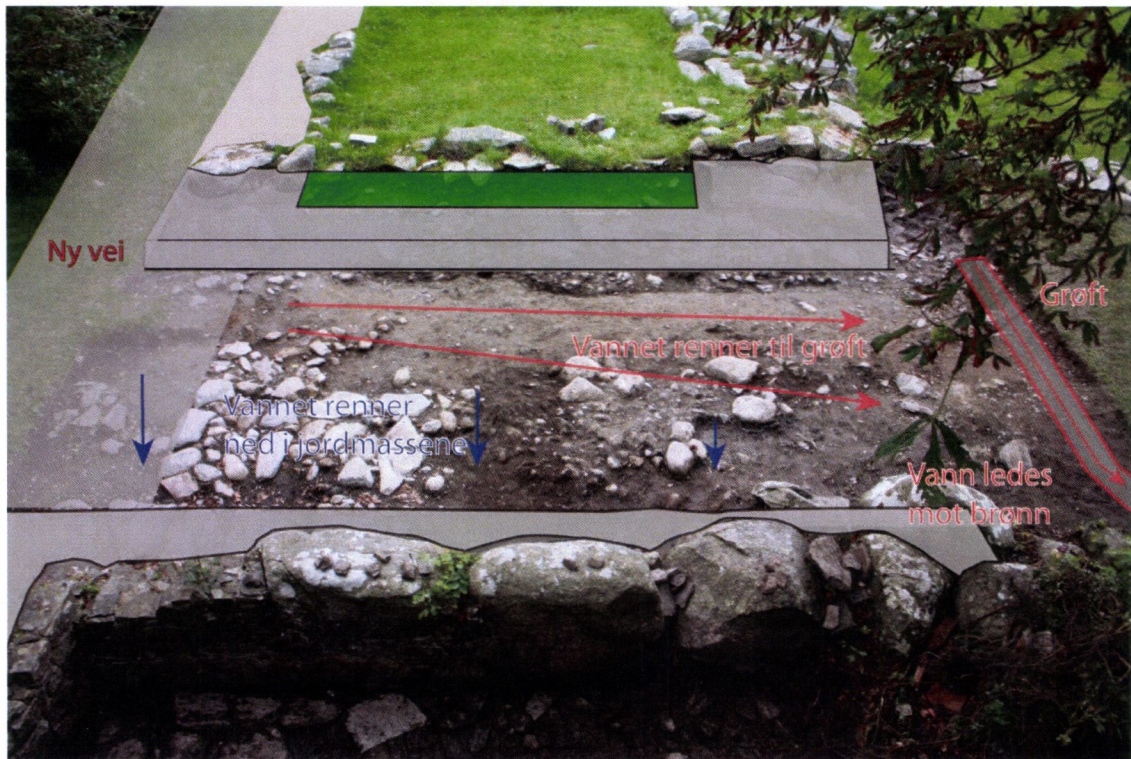
Fig.35 Illustrasjon av hvordan regnvannet renner og forslag til plassering av infiltrasjonsgrøft.

Vårt forslag er å legge en nord-syd orientert dreneringsgrøft (her kalt infiltrasjongrøft) helt i utkanten av undersøkelsesfeltet med helling mot syd. Grøften gjør så en «knekk» som leder

regnvannet videre i retning mot brønnen og ikke langs vestfløyens østre langmur (se fig.35). For at regnvann skal kunne ta seg til grøften er det viktig at det legges drenerende grus under et nytt dekke i portrommet (se fig.36).

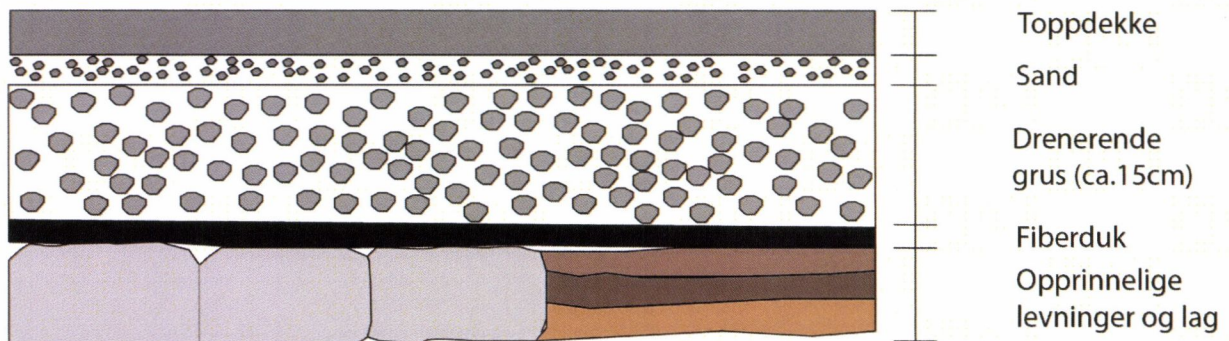
Fig.36 Forslag til oppbygging av lag.

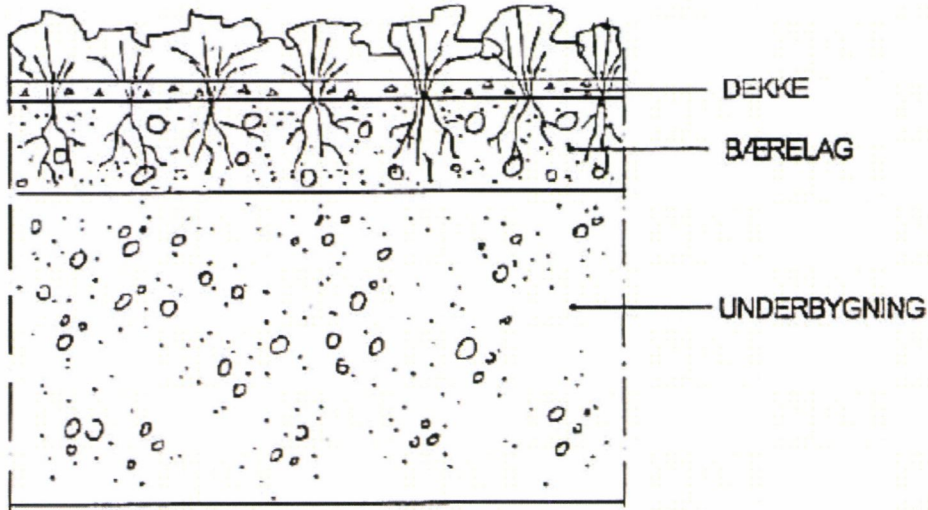
Fig.37 Oppbygging av lag og dekke. Illustrasjon er hentet fra Byggforsk T. Noreide Lokal håndtering av overvann i byer og tettsteder, 1996

Fig.37 viser et tverrsnitt av infiltrasjonsgrøft ved lokal håndtering av overvann. Grøftens dimensjon er basert på informasjon fra observasjoner i felt, og ikke på målbare data. Det foreslås at grøftens dybde og bredde er i samsvar, dvs. dybde/bredde om lag 30-35 cm. Vårt forslag er kun en av flere mulige løsninger til å drenere bort overflatevann.
