Rapport Arkeologiske utgravninger Oslo
Nr.39/2008

Mo kirkeruin, Vestre Slidre, Oppland

Arkeologisk forundersøkelse av grunnforhold og
fundamenter

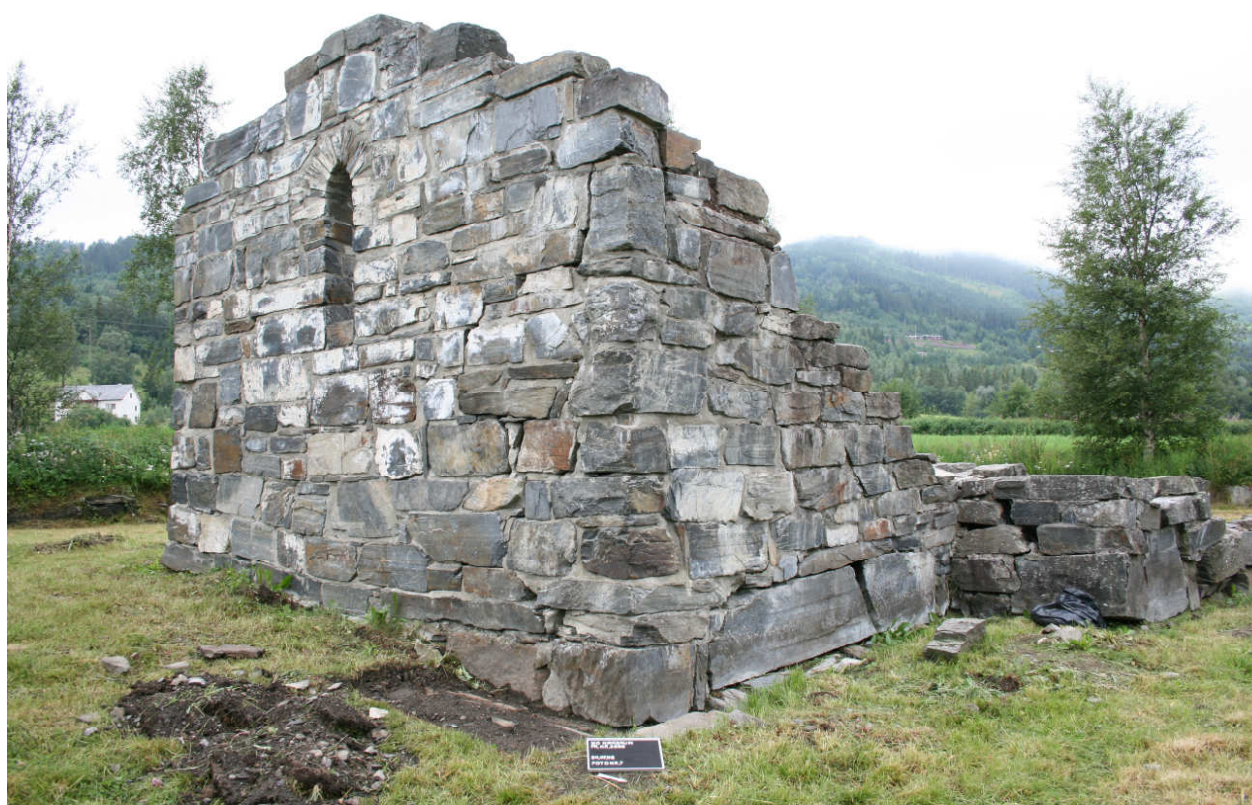
Sjakten blir åpnet langs korets østmur, fra det nordøstre hjørnet hvor sprekkdannelse er synlig i yttervengen.. Foto: NIKU, tatt mot sørvest.

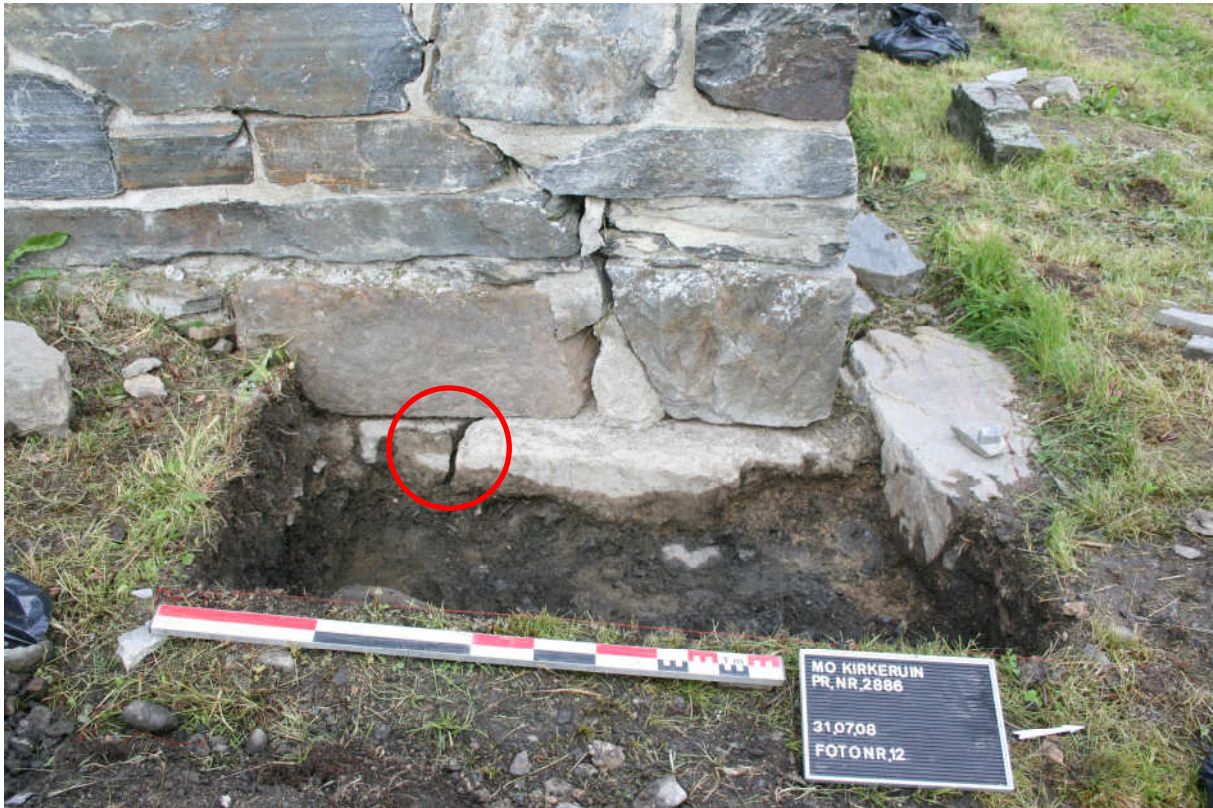
Da sjakten ble åpnet og matjorden ble gravet bort, kunne man følge en sementsåle som var støpt under det nordøstre hjørnet på koret. Denne sålen går under de to nordligste bruddsteinene i det nederste skiftet på østmuren. Det var også en synlig sprekk mellom sålen og en stein som den har vært støpt inntil, noe som må sees i sammenheng med øvrig sprekkdannelse oppover murverket. Sement er som kjent et moderne byggemateriale og at sålen ble støpt her i forbindelse med rekonstruksjonen av østveggen på 1970-tallet kan bekreftes av en opplysning funnet i Riksantikvarens arkivmateriale (se konklusjon s.12-13).

Den støpte sementsålen som ble gravd frem under østmurens nordøstre hjørne. Det går en sprekk mellom sålen og steinen som den er støpt inntil (merket med rød sirkel) Foto: NIKU, tatt mot vest.

Den beskrevne sementsålen viste tydelig å ha en sprekke / ha løsnet mot steinen som den er har vært støpt mot i syd. Den er også støpt på et dårlig underlag ettersom at den ligger på hjørnet på den store fundamentsteinen som må ha beveget seg ut av sin opprinnelige stilling. Dette kan være en setningsskade som går tilbake til middelalderen. At denne sementsålen er støpt i forbindelse med rekonstruksjonen av østveggen fremgår av en rapport fra 1976 som er å finne i Riksantikvarens arkiv:

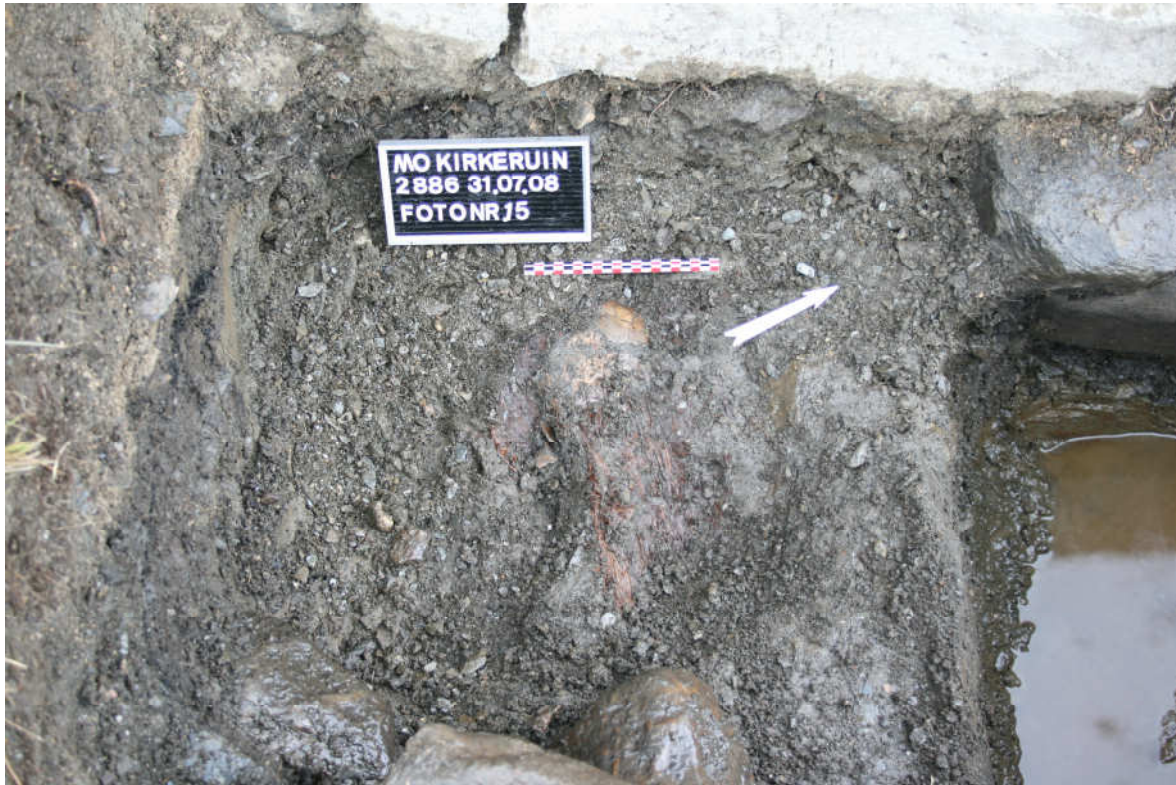
Den videre utgravingen gikk gjennom et lag som inneholdt mye mørtelgrus og ned i kirkegårdsjord. I den søndre delen av sjakten støtte man på et kranium samt kisterester. Resten av skjelettet fortsetter trolig under kisterestene. Det ble her besluttet å ikke grave ut skjelettet og det videre arbeidet foregikk derfor i den nordlige halvdelen av sjakten. Skjelettet ble tildekket med den oppgravde kirkegårdsjorden.

Et sekundært deformert kranium ble funnet sammen med kisterester tett inntil østre korvegg. Øverst på fotoet sees også den støpte sementsokkelen. Foto: NIKU, tatt mot vest.

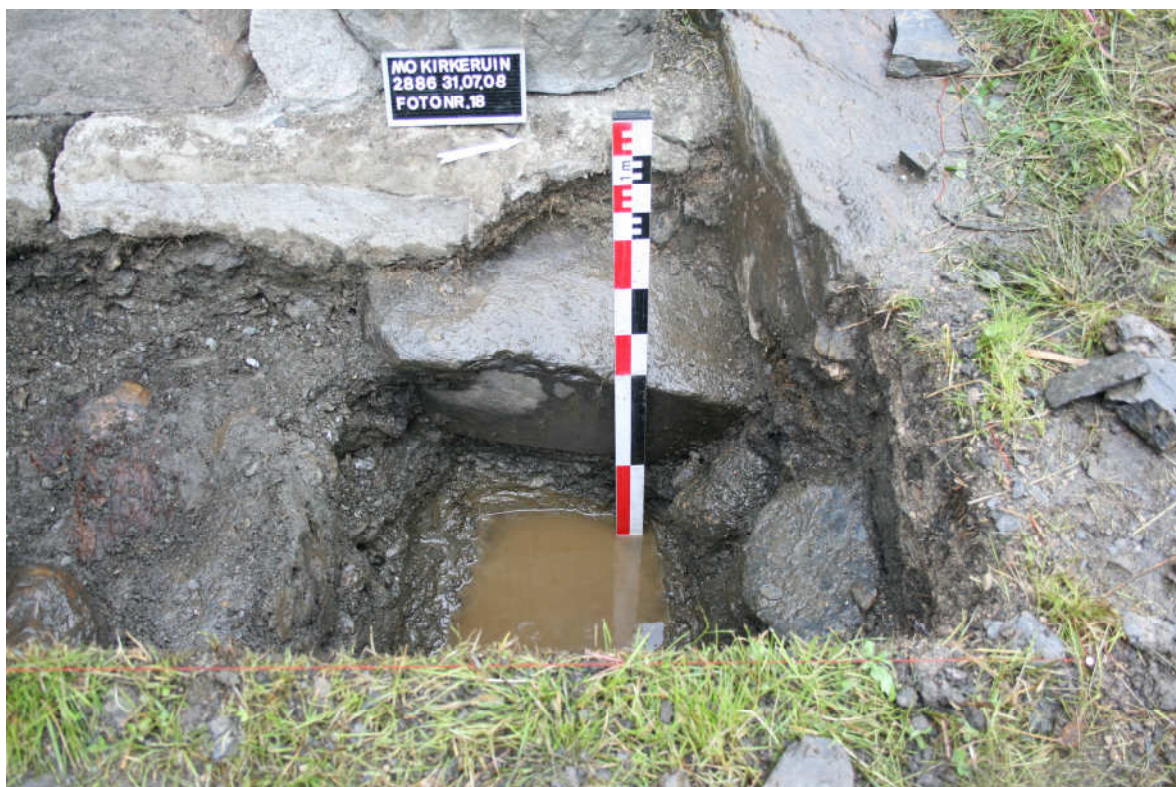
Det videre utgravingsarbeidet avdekket en større fundamentstein under den nordre delen av sementsålen (se foto under). Underkanten av denne steinen ligger ca. 0,70 meter under overflaten. Minimum lengde er 0,65 meter (steinen fortsetter inn i nordre profilvegg) og steinen har jevne, flate sider. Det mest påfallende med steinen er at den har en helling på skrå nedover i jordmassene både i lengde- og i bredderetning, dvs. mot nordøst. Det betyr at den omtalte sementsålen kun står på hjørnet av denne steinen og dermed er dårlig fundamentert.

En stor fundamentstein ble avdekket under den støpte fundamentsålen. Den har stor helling nedover og må ha beveget seg ut av sin opprinnelige stilling, trolig på grunn av setninger. Steinen fortsetter inn i nordre profilvegg, under den øst-vestorienterte steinen som er synlig i overflaten øverst til høyre. Foto: NIKU, tatt mot vest.

Da sjaktgravingen fortsatte kunne man lengre ned se at det begynte å sige inn vann fra lagene som ligger på et lavere nivå enn den omtalte fundamentsteinen. Dette er først et lag (som fundamentsteinen ligger på) bestående av mye grov grus og små skifrig stein, noe som minner om elvegrusen som kan sees i elva som ligger like vest for ruinen og som renner ut i Slidrefjorden. Helt nederst lå steril leirholdig silt (se fotoet over).

At hellingen på den store fundamentsteinen kan være et spor etter fundamentsvikt som går langt tilbake i tid fremgår av en dokumentasjonstegning fra 01.07.76 som viser at hjørnet her var ufullstendig ved utgravningen samt av beskrivelsen i rapporten over:” *”Fundamentet under nordøstre hjørne hadde som nevnt sunket og sklidd ut..”* Dette kan også være årsaken til at hele østveggen opprinnelig raste ut.

Til sist er det grunnforholdene som ikke er ideelle. Den store fundamentsteinen har trolig sklidd ut på grunn av den løse grusen som den står i. At dette er grusmasser hvor det står og sirkulerer mye vann ble bekreftet da det kom sigende vann inn fra profilveggene. Vannivået den siste utgravningsdagen (01.08.08) skulle for øvrig kunne passe godt med vannstanden i Sildrefjorden. Høyeste regulerte vannstand i henhold til konsesjonsbetingelsene er 366,21 m.o.h., laveste er 362,71 m.o.h. Normal sommervannstand er 365,71 m.o.h. (Foreningen til Begnavassdragets regulering). Ved endt arbeid samme dag hadde vannivået i sjakten ikke endret seg. Fra gammelt av har området vært svært utsatt før elven like vest for ruinen ble rettet ut. Jahn Børe Jahnsen (Valdres Folkemuseum) kunne fortelle at like før ruinområdet skulle åpnes for publikum i 1977 sto vannet etter flom helt opp til murene (pers.med.). Dagens fundamentsvikt på grunn av vanskelige grunn- og vannforhold er derfor ikke et nytt problem ved kirkeruinen på Mo.

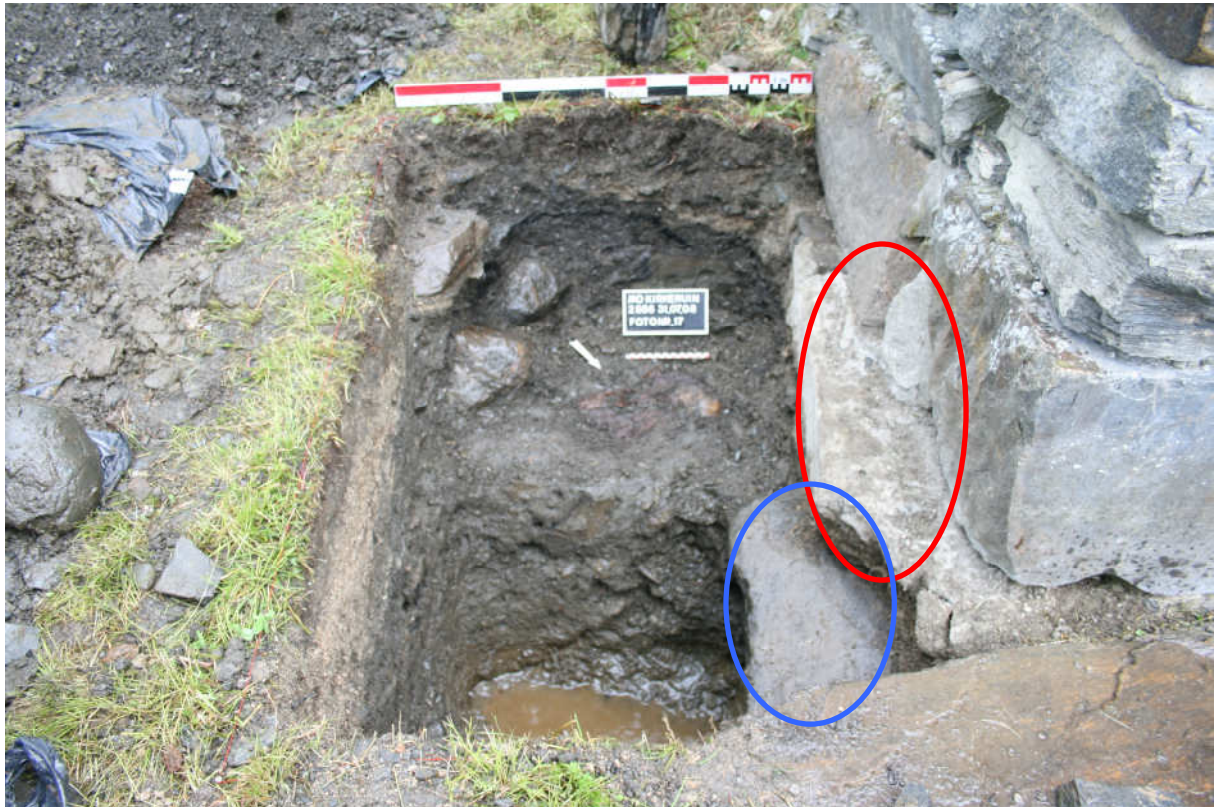
Fotoet viser hvordan sementsålen (rød sirkel) er støpt på hjørnet til en gammel fundamentstein (blå sirkel) med stor helling nedover. Foto: NIKU, tatt mot sør.

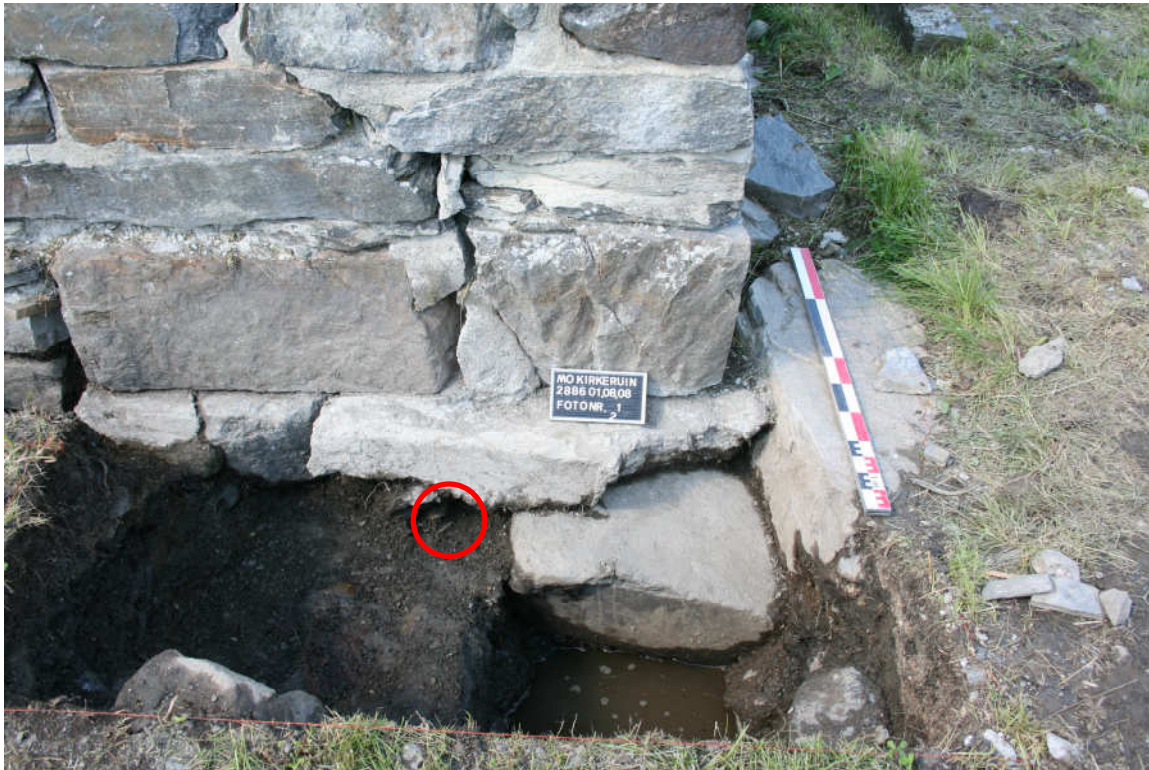
Etter å ha undergravet sementsålen ble det avdekket spissen av en skråtliggende stein som sålen delvis ligger på lengre syd (merket med rød sirkel). På hver side av denne lå det kun jordmasser som lett kunne graves frem (undergraving minst 0,15 m). Fotoet NIKU dagen etter at den store fundamentsteinen ble gravet frem. Dette hadde da regnet mye over natta, noe som økte vannivået i sjakta. Dette nivået gikk ikke ned i løpet av dagen. Sett mot nord.

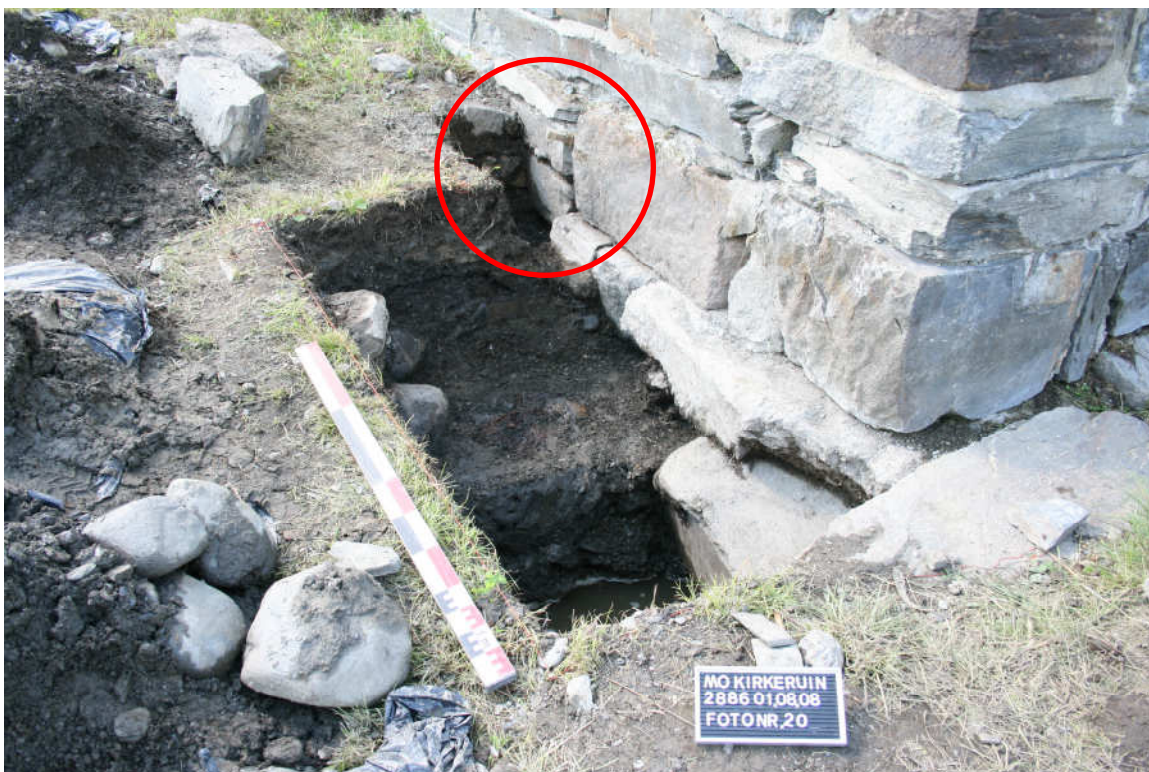
Utvidelsen av sjakten utgjorde kun 0,70 x 0,30 m for å begrense inngrep i lag og eventuelle graver. Likevel ble det funnet trevirke ca.0,20 m under overflaten som trolig stammer fra en kiste og som fortsatte inn i den østre profilveggen. Følgelig ble det ikke gravet noe dypere og ytterligere forsøk på å avdekke fundamenter lengre sør ble ikke gjort.

Fotoet viser forlengelsen av sjakten mot syd (rød sirkel). En liten "arm" (0,70m x 0,30m) ble åpnet langs murveggen. Foto:NIKU, tatt mot sydvest.

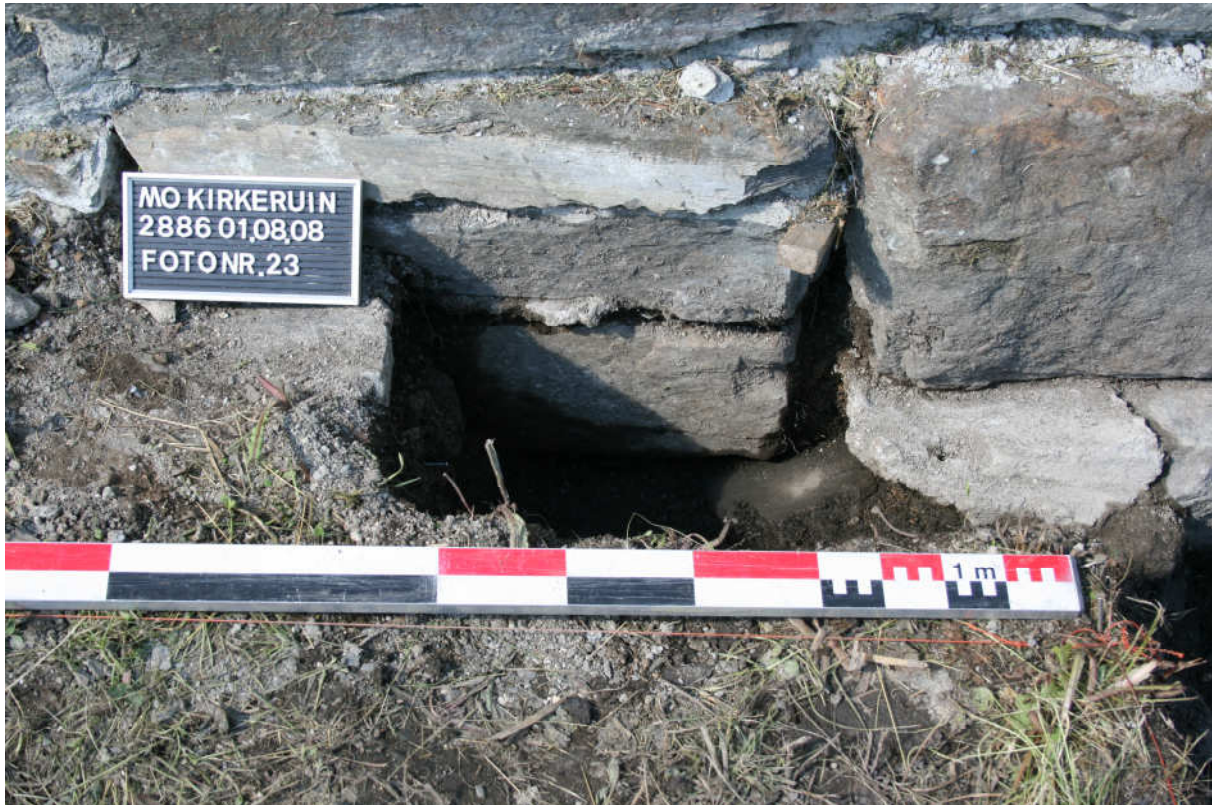
Til venstre to skift i det opprinnelige fundamentet. Til høyre fundamentsålen. Sprekk mellom disse. Foto: NIKU, tatt mot nord.

Utstrekningen til sementsålen kunne måles til 1,60-1,70 m i lengderetning nord-syd. Tykkelsen varierte fra 0,10 - 0,25 m. Når det gjelder fundamenter syd for sementsålen så kunne det sees to bruddsteinsskift under torva hvor av det nederste ligger på nivå med sålen (merk: bakkenivået stiger mot syd). Det kunne ikke umiddelbart observeres et ytterligere skift lengre ned, men kun en dypere og mer omfattende sjaktgraving kan bekrefte dette med sikkerhet.

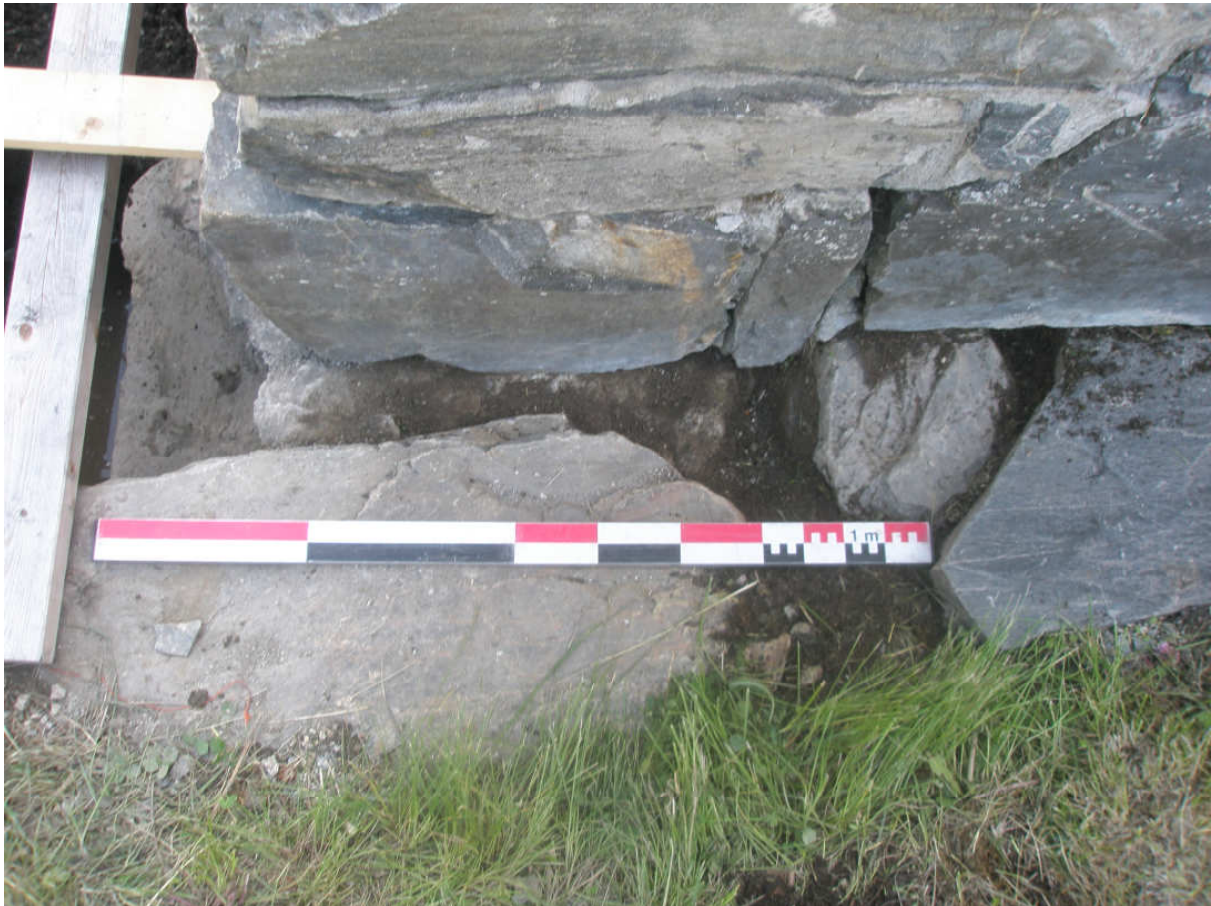
Sjaktgravingen langs østmuren av koret gav et viktig innblikk i årsakene til sprekkdannelsene i korets yttervanger. Trolig ligger de samme årsakene til grunn for sprekkdannelsene som er på nordmuren. I forundersøkelsen ble det dessverre ikke tid til å grave en tilsvarende sjakt der. En grov opprenskning langs med muren tyder på at den omtalte sementsålen har en utstrekning i ca. 0,60 m lengde på nordsiden i retning vest. Det betyr at de omtalte fundamentsvakterne for denne sålen også skulle gjelde der.

Nordvangen ved korets nordøstre hjørne. En opprensning langs med muren kan tyde på at sementsokkelen fortsetter ca. 0,60 m i retning vest. Foto: Regin Meyer, tatt mot syd, 01.08.08.

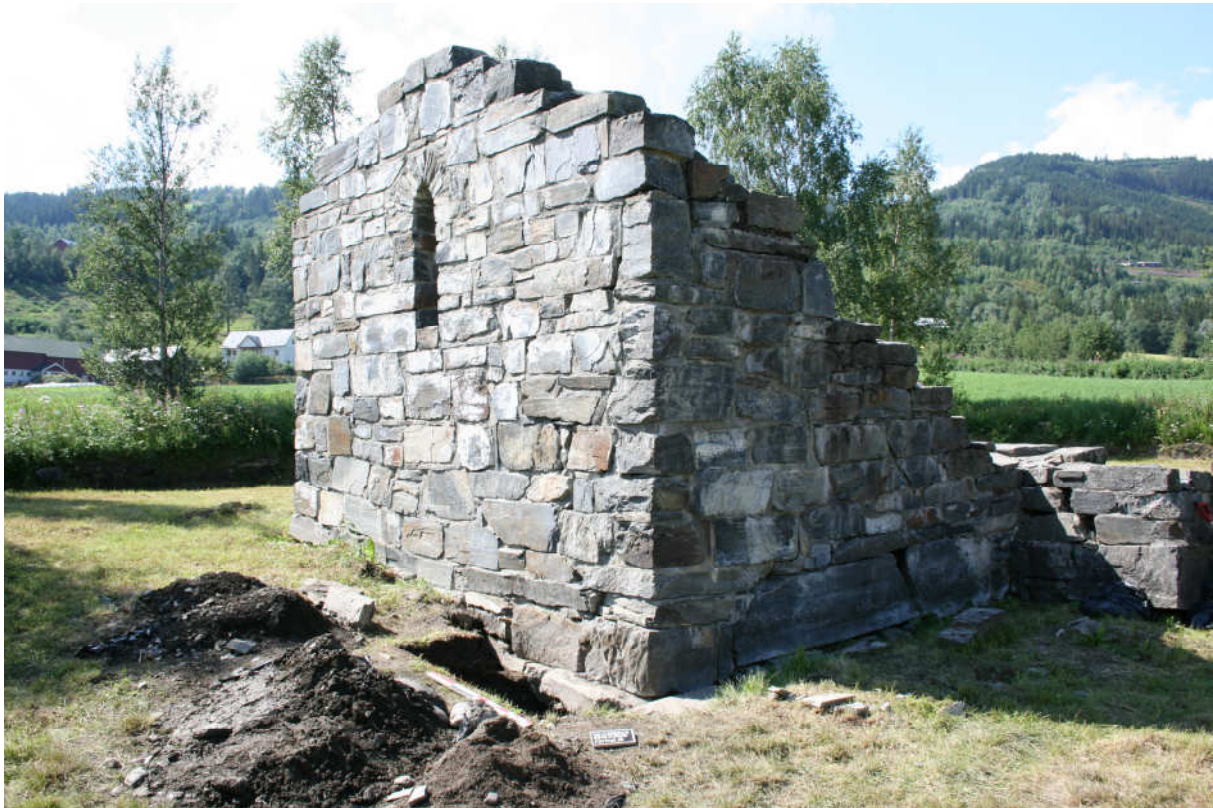
Korets nordøstre hjørne etter endt forundersøkelse. Sjakten ble dekt til med bjelker og planker med en bølgeplikkplate over. Hjørnet og sjakten ble så sperret av. Foto: NIKU, mot SV.

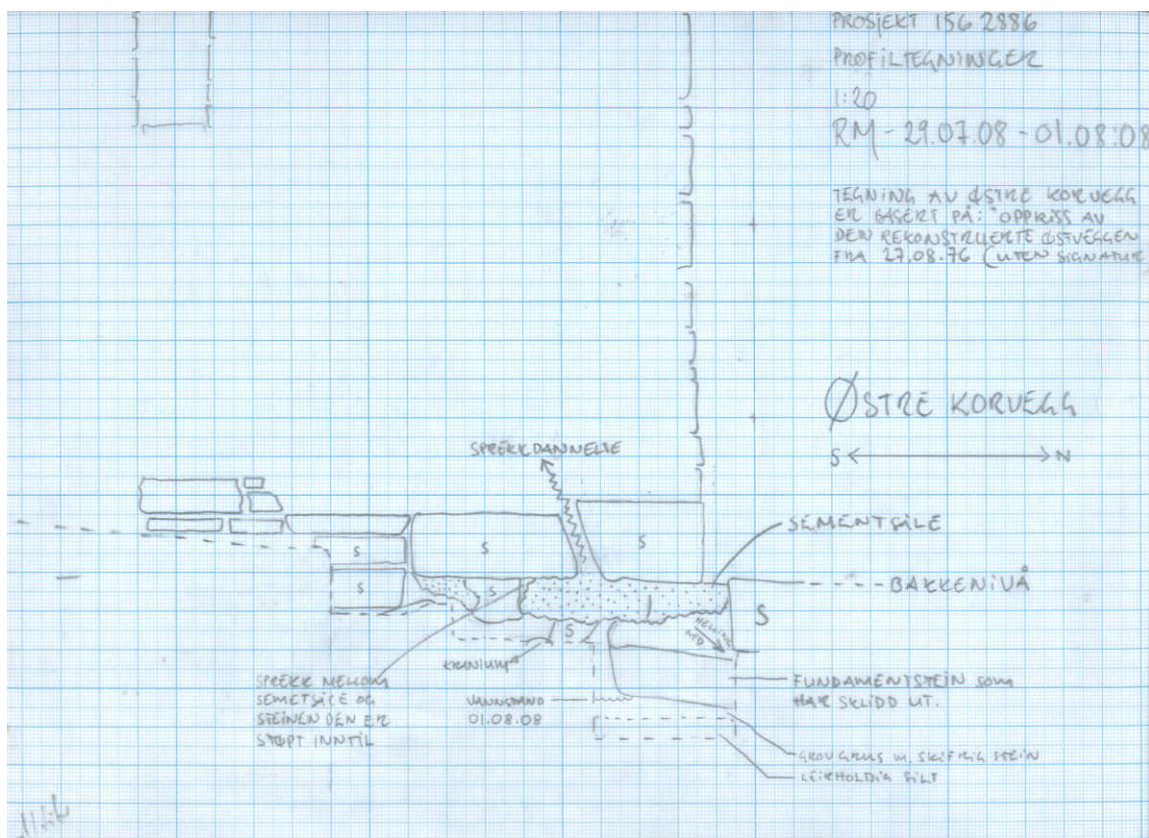
Mo kirkeruin. Profiltegning østre korvegg sett mot nord. Avstand mellom markerte linjer i rutenettet er 20cm. Tegning Regin Meyer.

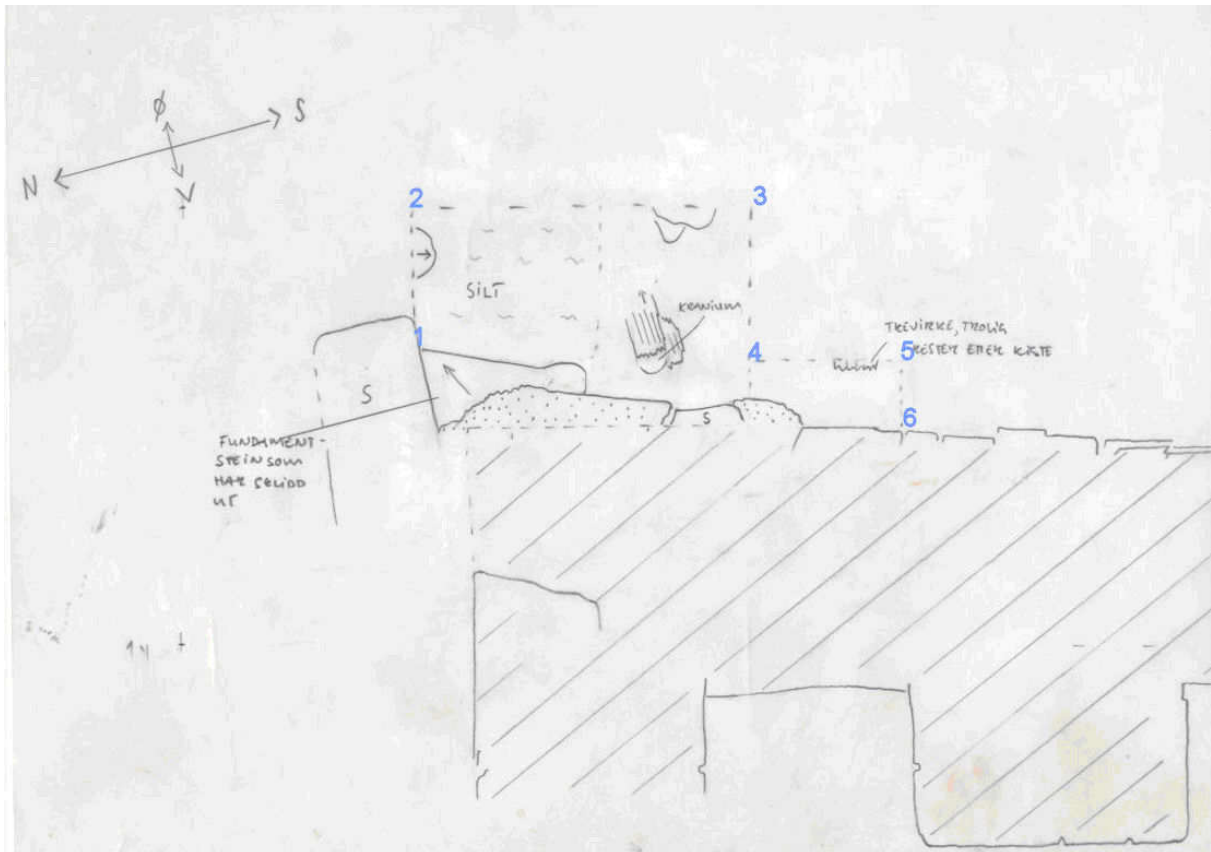
Plantegning med utgravningssjaktene markert med stiplet linje. Korets østmur med avgrensning av de underste steinene etter Jørgen Jensenius. Avmerking av kranium og kistebord. Tegning Regin Meyer.
