NIKU Oppdragsrapport 156 3267/ 2009

# Halsnøy kloster, Kvinnherad kommune, Hordaland

Tilstandsanalyse og tiltaksplan

Regin Meyer

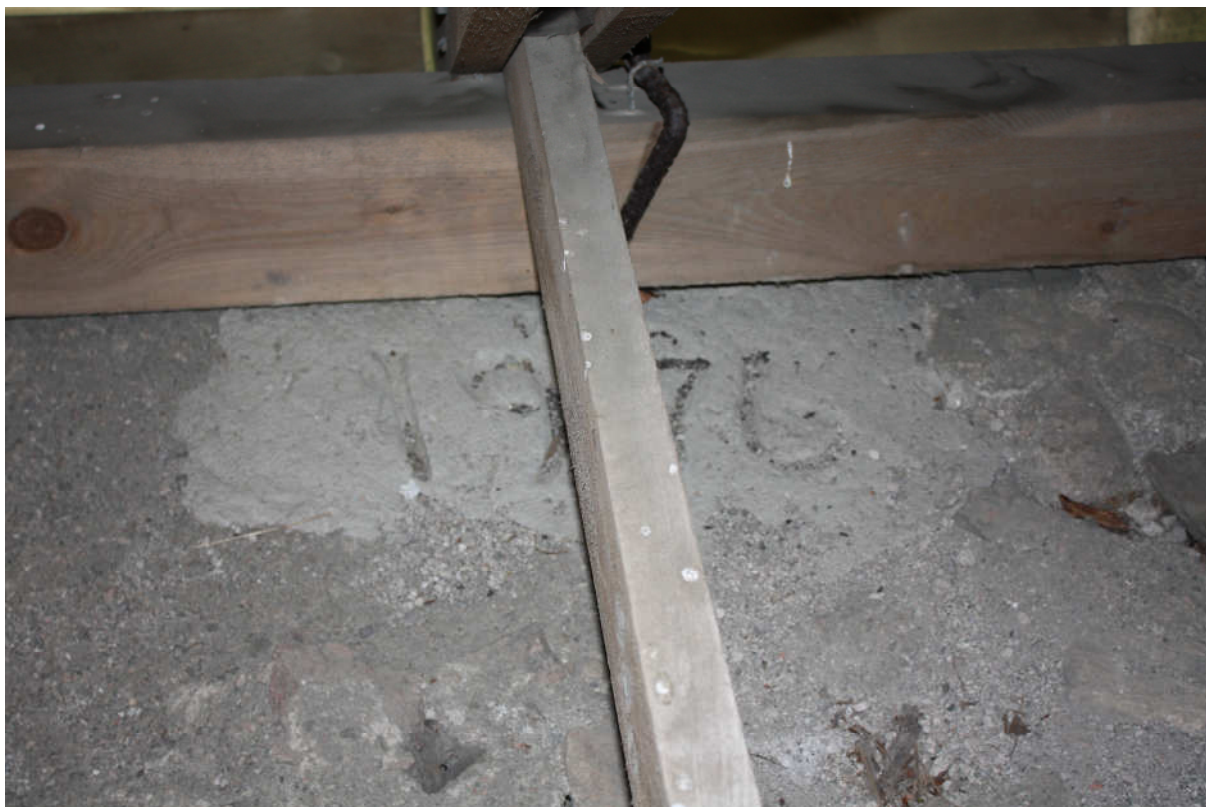
De øverste skiftene skiller seg klart ut med en annen murkarakter enn nedre murpartier som har et gotisk preg, hvorav det første trolig må knyttes til påmuringer for det nye taket trolig som ble lagt i 1976 (Eldøy 1980) og eventuelt i tillegg fra 1966 (Enger 1966). Dette kan bekreftes med at det er skrevet "1976" i sementdekket på murkronen på sørmuren.

*Fig.6 Sydmuren: I toppavdekningen som er murt med sement står det skrevet "1976", noe som trolig må vise til året taket ble lagt og murkronene ble utbedret. Foto RM, 19-20.08.09.*

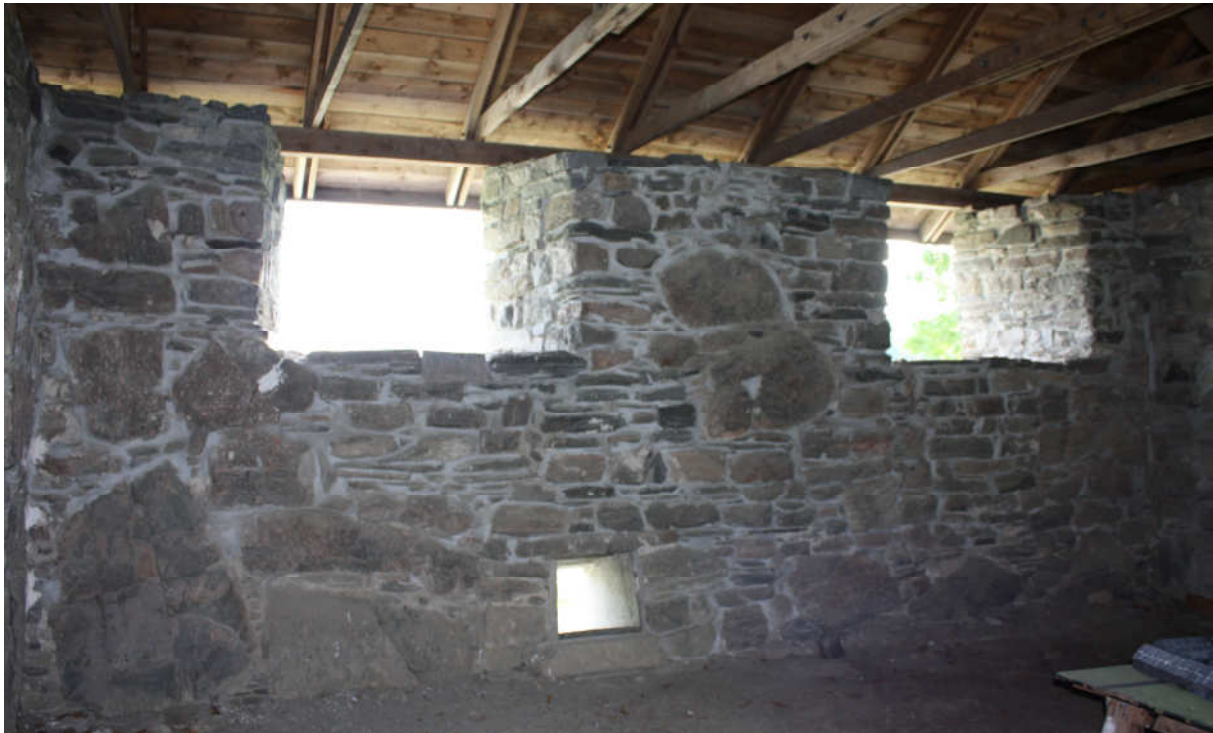
*Fig.7 Nordmuren i N2, det indre murlivet. Foto RM, 19-20.08.09.*

I dag er det generelle inntrykket at steinskift og sementfuger har holdt seg bra. Det er svært få tilfeller av sprekkdannelse i selve murlivet. Det finnes imidlertid tre store unntak, nemlig vertikalfugene i hjørnene, det vil si i selve forbandtet mellom:

Sprekkdannelse er synlig først og fremst i de vertikale sementfugene mellom disse murene. Ettersom disse fugene trolig ble lagt på slutten 1970-tallet, så har sprekke i dem trolig skjedd i løpet av de siste 30 årene. Bevegelser mellom delemurer og langmurer kan imidlertid ha pågått før dette. I de to første tilfellene ble det også observert sprekkdannelse oppe på murkroningene som begynner i hjørnene.

En viktig problemstilling er om sprekke og dermed murene fremdeles er i bevegelse eller om denne utviklingen har stoppet. For omtrent et år siden fikk Sunnhordland Folkemuseum lagt gipsblomber over sprekke. I dag kan man enkelte steder svakt ane tegn til krakelering, men noen tydelige sprekke har ikke oppstått i plombene i løpet av året. Gipsplombene må observeres over flere år for å kunne påvise bevegelse med sikkerhet.

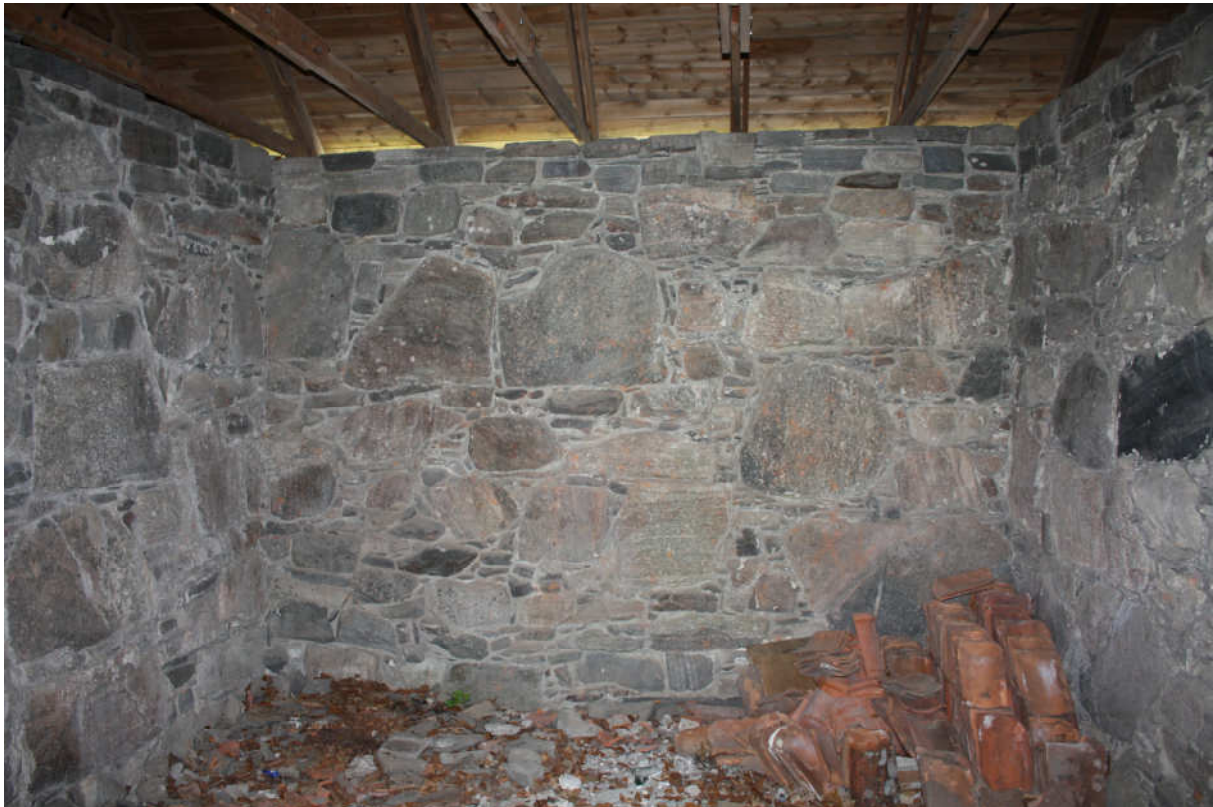
Disse sprekkenes er av tilsvarende type som man kan observere i hjørnene i rom N2. Det er også mulig å følge disse sprekkenes på murkronene og sprekken i det nordøstre hjørnet er gjennomgående inn til rom N2.

Selv om rommet er betraktelig mer ryddig enn da Hommedal besøkte rommene, er det påfallende mye biter av taktegl og småstein som ligger strødd på gulvet. I det nordøstre hjørnet står det også en stabel med taktegl og mot østveggen er det støttet opp hellesteiner som med fordel kunne ha vært ryddet bort.

*Fig.8 Nordmuren i N3, det indre murlivet. Foto RM, 19-20.08.09.*

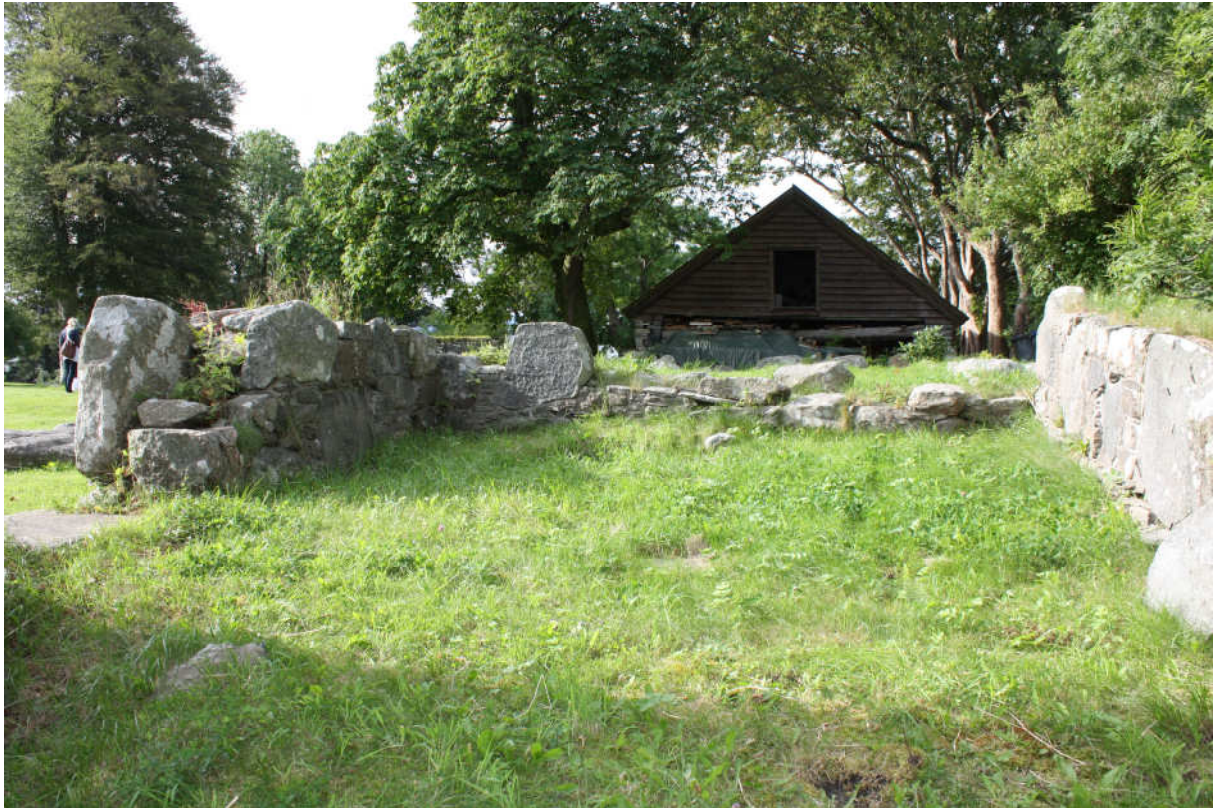
*Fig.9 Sørmuren i rom V1. Til venstre sees søndre dørvange hvor det vokser godt med vegetasjon. I høyre kant kan stå stor stein som har løsnet fra murverket. Foto: Foto RM, 19-20.08.09.*

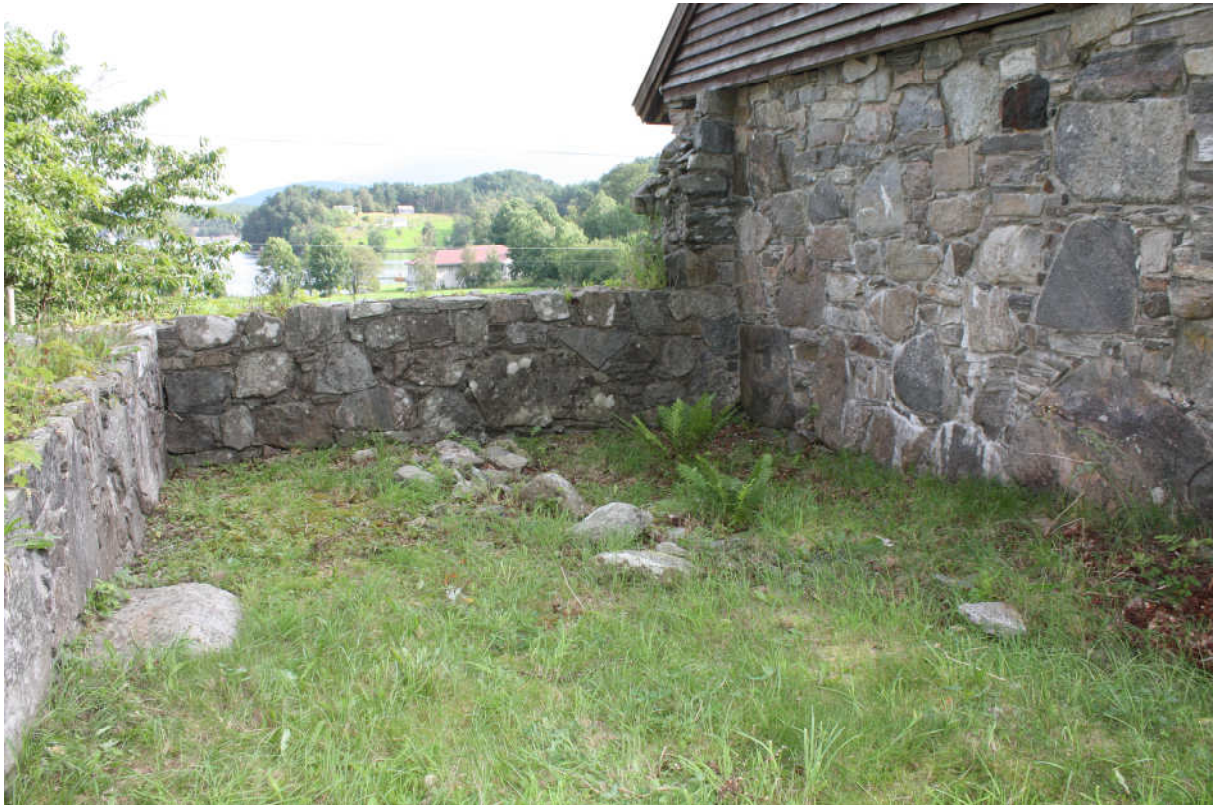
Fig.10 Nordmuren i V1. Til høyre muren mot rom N3. Legg merke til steinen som ligger løst i rommet. Foto RM, 19-20.08.09.

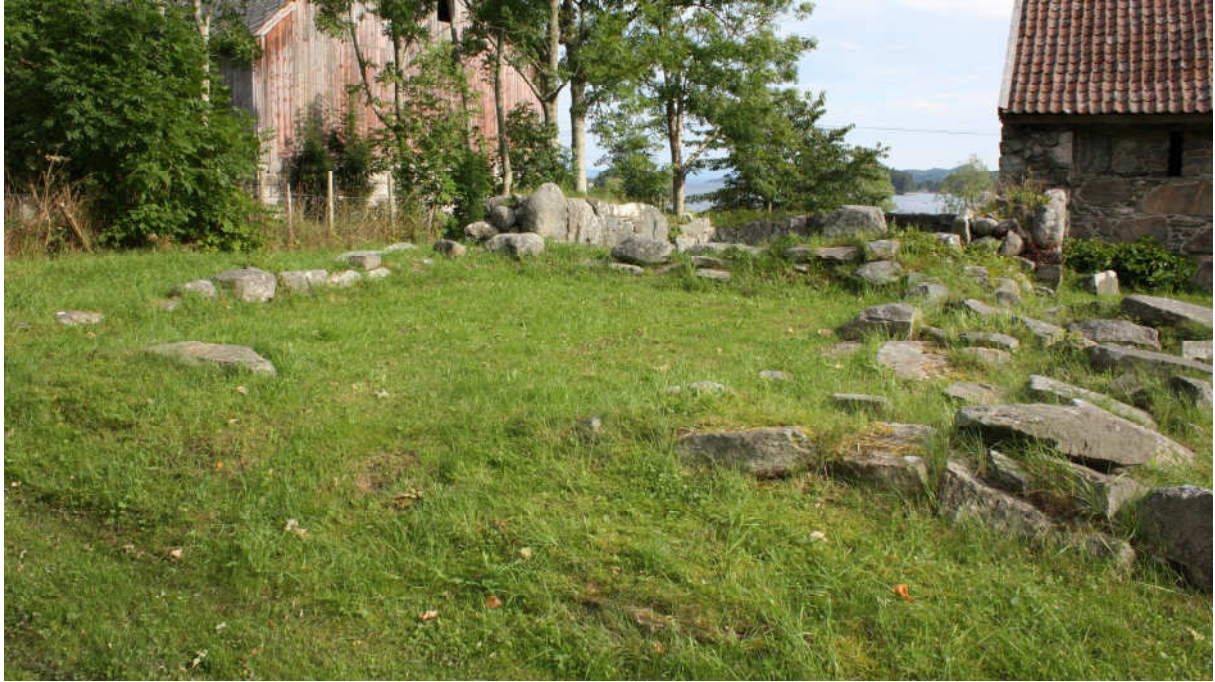
*Fig.11 Fotografiet viser konturene av rom V2, tatt mot nordvest. Til høyre ligger steiner løst like ved østmuren. I forkanten anes enkelte steiner som trolige markerer sørmuren. Foto RM, 19-20.08.09.*

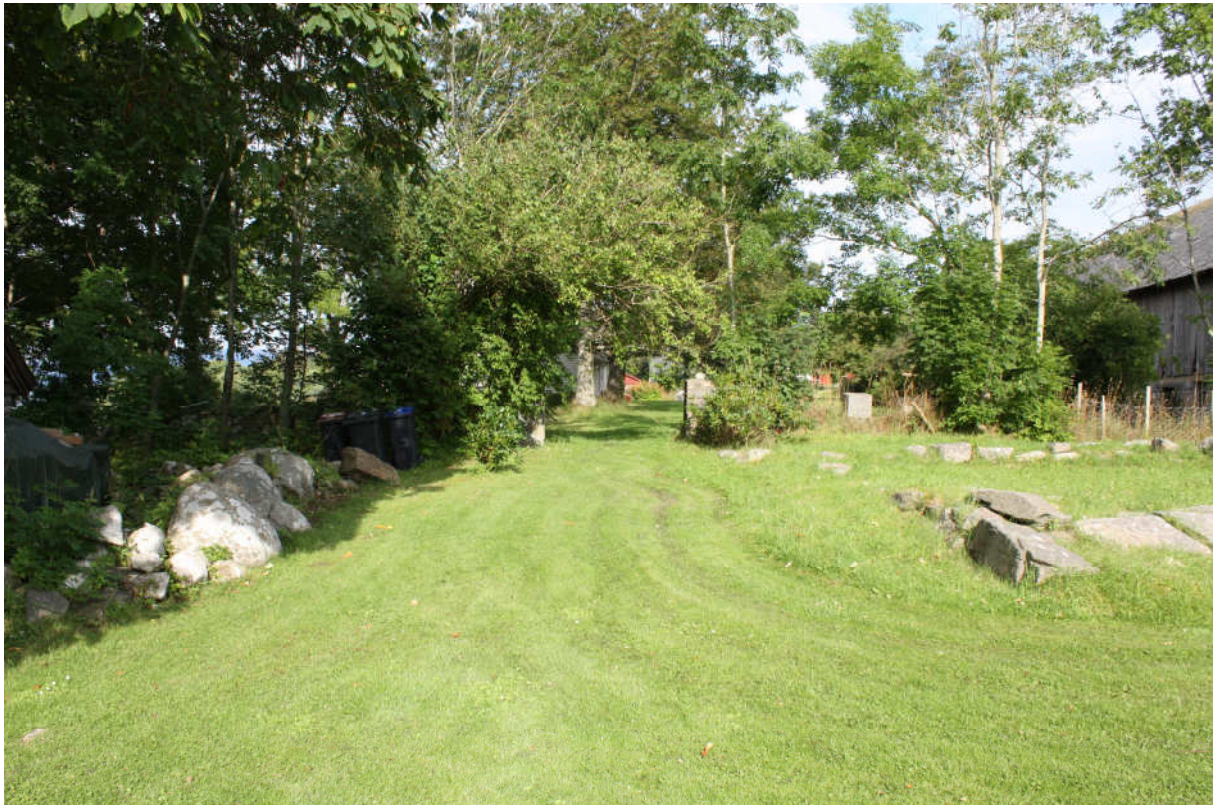
*Fig12 "Porten" utgjøres av to parallelle murer. I mellom disse ble det funnet steinlegging i 1939 som i dag er dekket av gress. Foto tatt mot vest av RM, 19-20.08.09.*

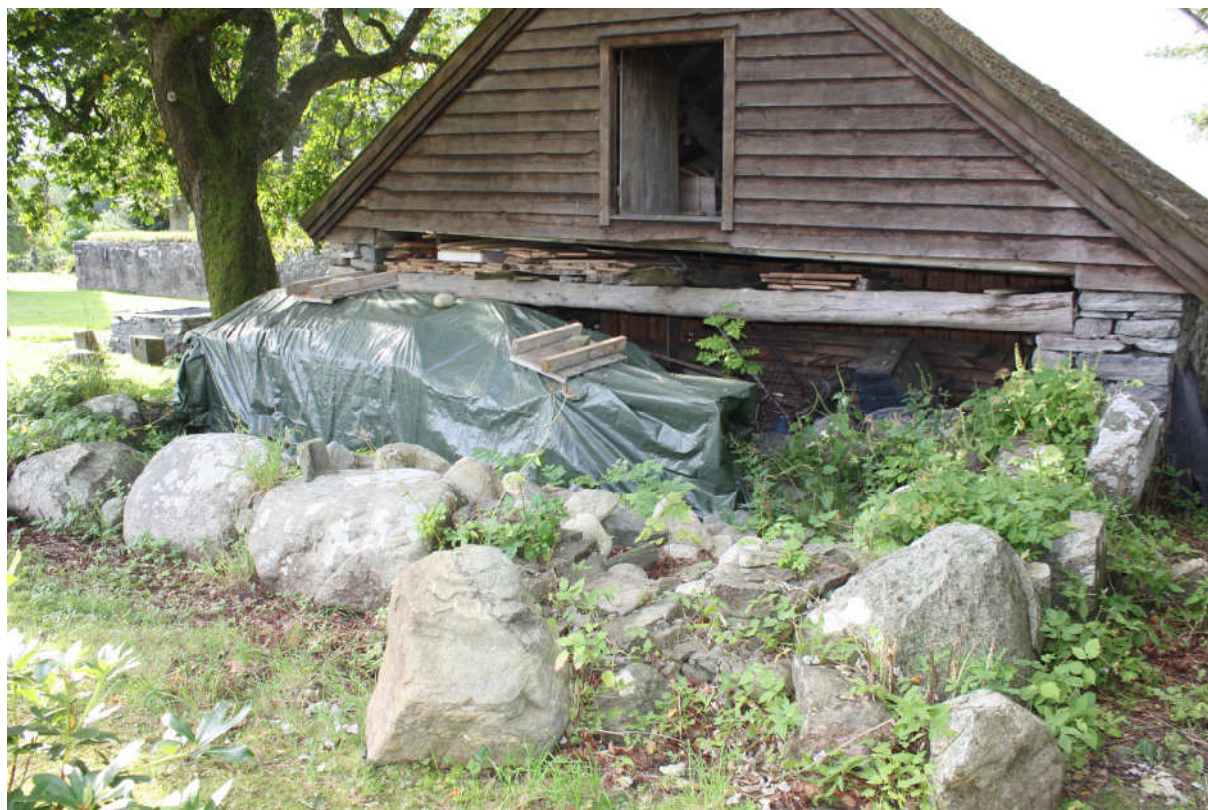
*Fig.13 Nordre halvdel av rom V3 som står delvis under og uten tak. Som fotoet viser har hele rommet et rotete preg. Foto tatt mot sørøst av RM, 19-20.08.09.*

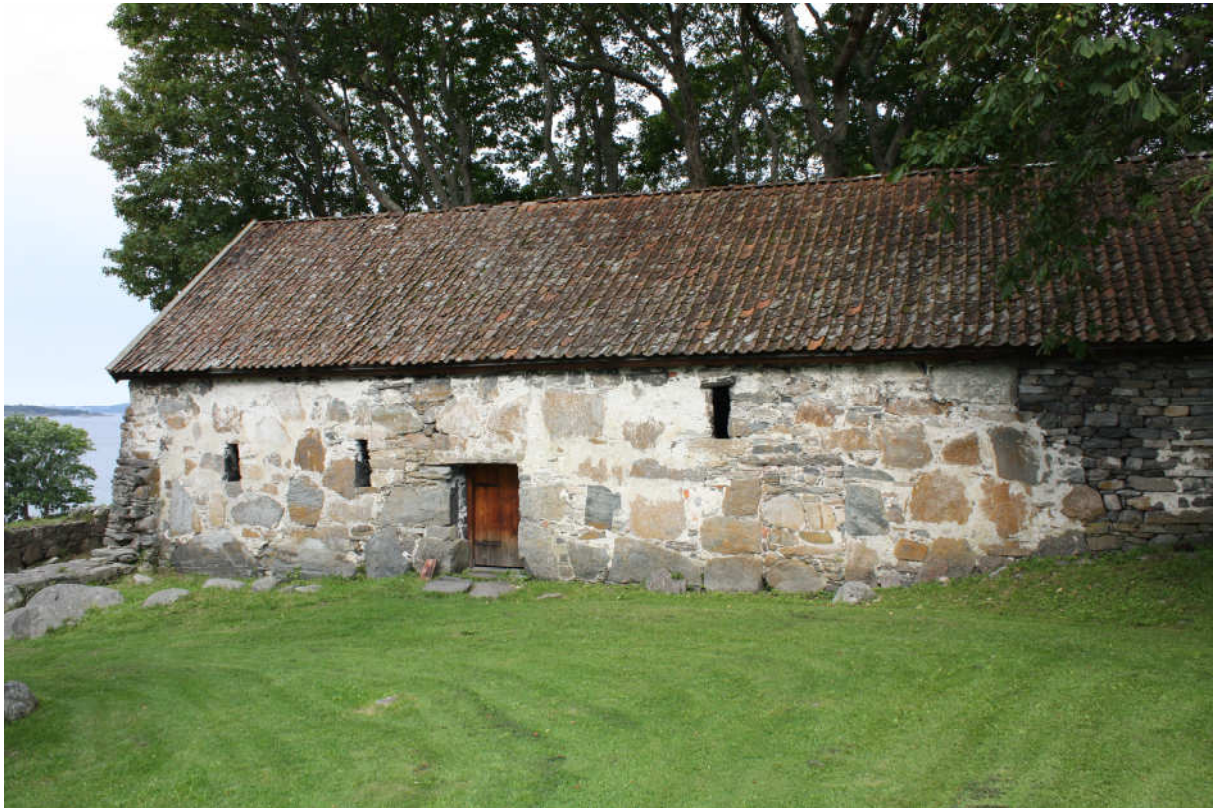
*Fig. 15 Rom V4 sett fra øst mot vest med ytre murliv, døråpning og tre vinduer. Legg merke at det er bevart gammel murpuss på veggene. Foto RM, 19-20.08.09.*

Original kalkmørtel ligger fremdeles synlig fremme i fugene og pinningsteinene som er karakteriserende for murverket (som ofte blir byttet ut under restaureringer) står uberørt. Flere steder ligger det også igjen murpuss på steinene, særlig på det ytre murlivet både i øst og i vest. Selv om det enkelte stedet forekommer sprekker i kontakten mellom mørtel i fugene og steiner i murliv, så har murverket holdt seg svært godt. Det finnes imidlertid en stor vertikal sprekk i østveggens ytre murliv ved V4s sørøstre hjørne, som går fra murkronen ned mot bakkeoverflaten. Hvor lenge sprekken har eksistert og om den er i utvikling er uvisst og den bør holdes under

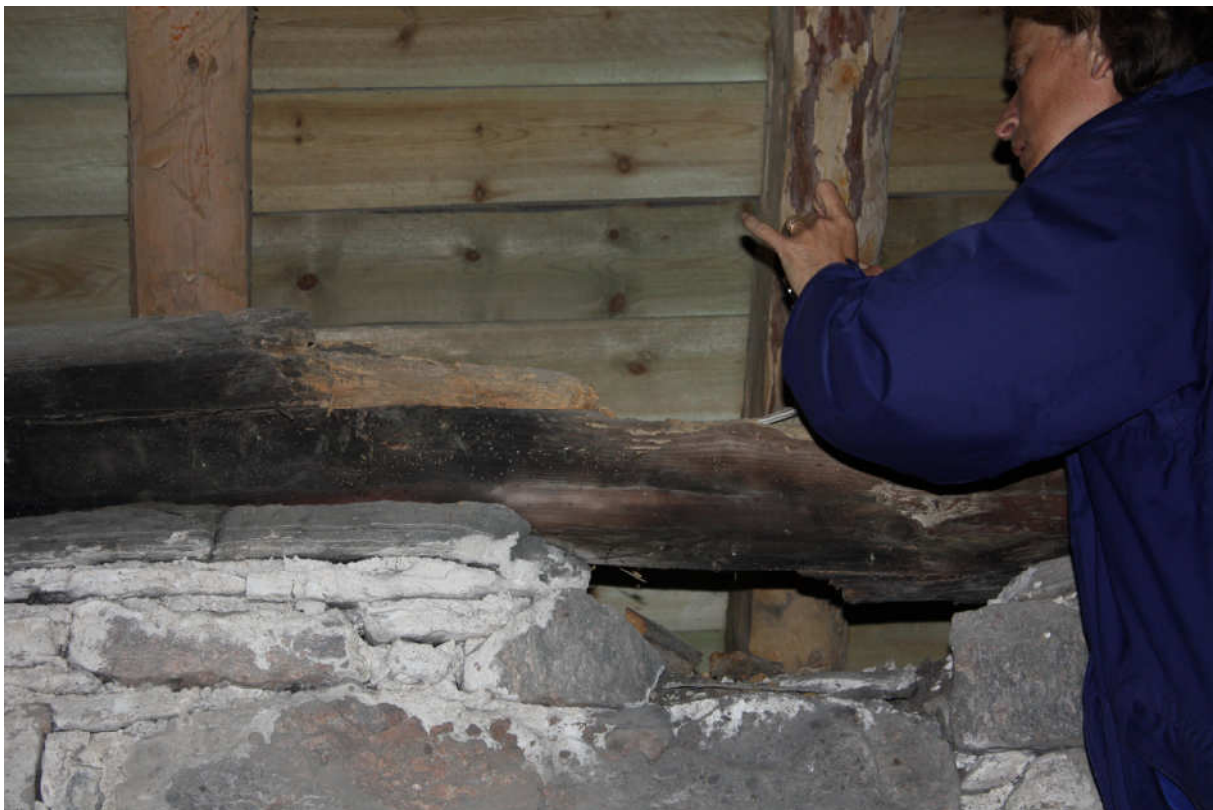
Imidlertid var det tydelige tegn på råteskader på bjelken som ligger på østre langmur. Ved tilstandsanalysen viste det seg på et parti at øvre halvdel var gjennområttet.

*Fig.16 Foto av omtalt bjelke med råteskader på østmuren. Foto RM, 19-20.08.09.*

**-Takkonstruksjon:** skadde deler i treverket repareres etter vurdering av tømmermester. Dette gjelder hovedsakelig fukt/råteskader.

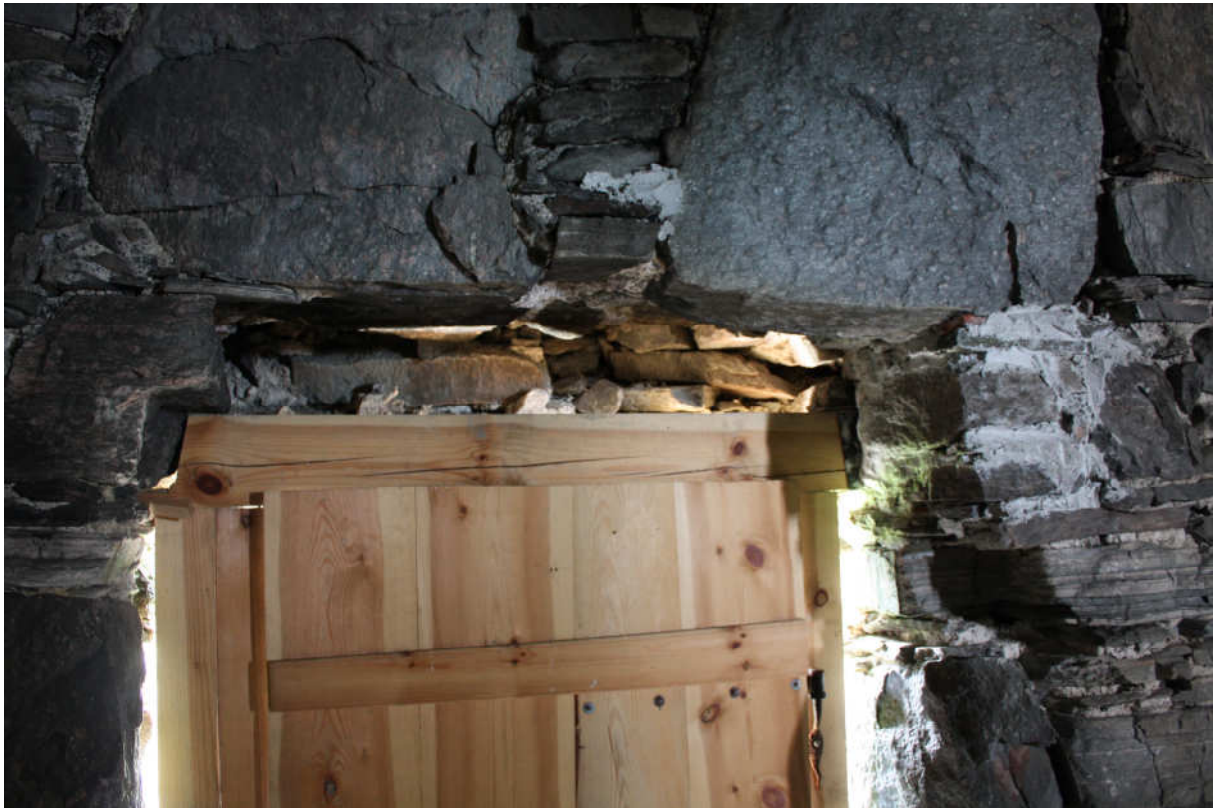
*Fig.17 En ikke tilfredsstillende utført konservering med sementmørtel ved dørpartiet i vestmuren. Foto RM,19-20.08.09.*

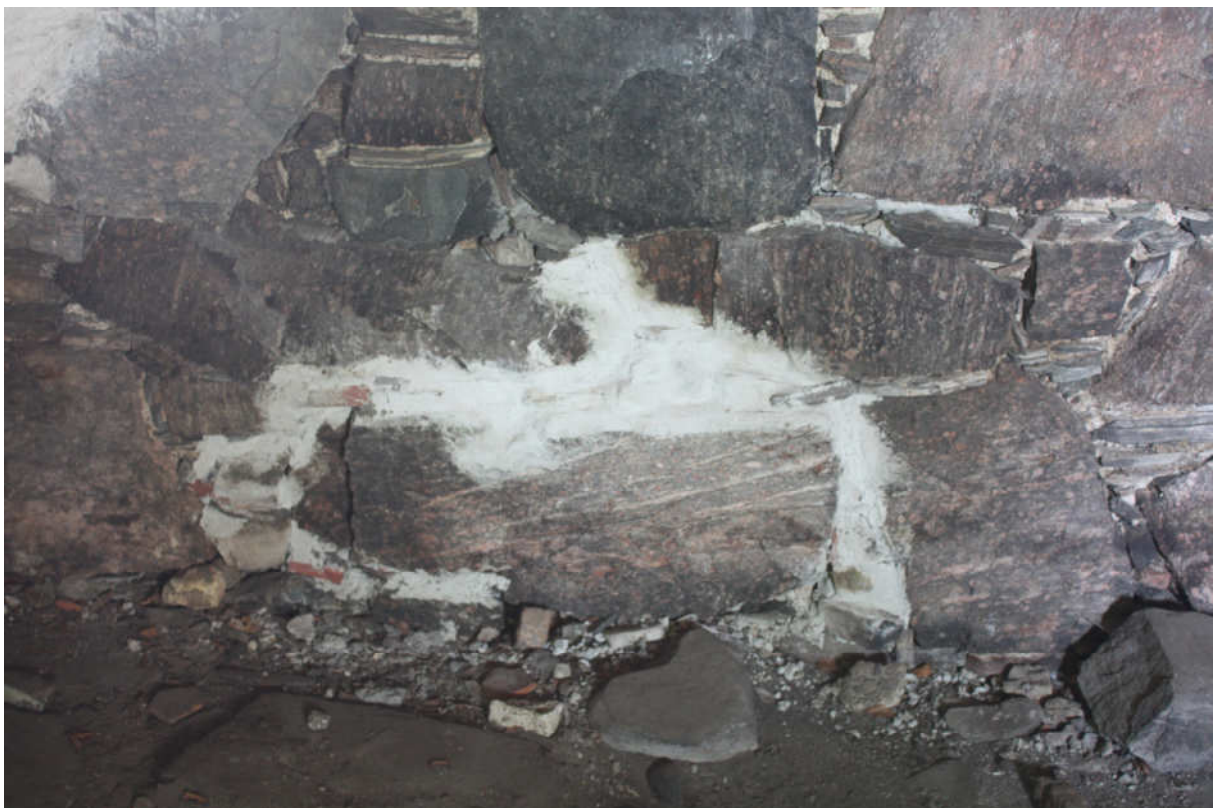
*Fig. 18 Nok et tilfelle av skjemmende spekking på østmurens indre murliv like ved gulvoverflaten. Foto RM,19-20.08.09.*

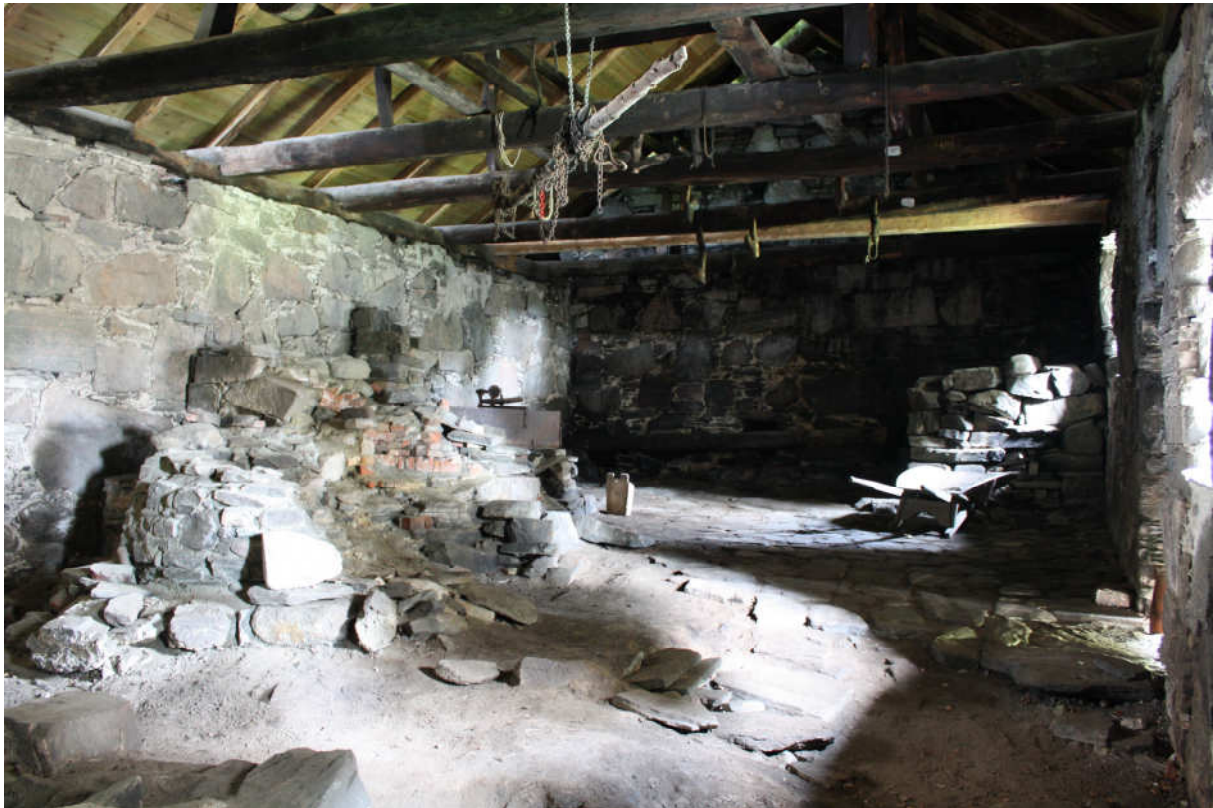
*Fig.19 V4s nordre halvdel. Til venstre står de omtalte ovnene henholdsvis murt med gråstein og teglstein. Foto tatt mot nordvest av RM, 19-20.08.09.*

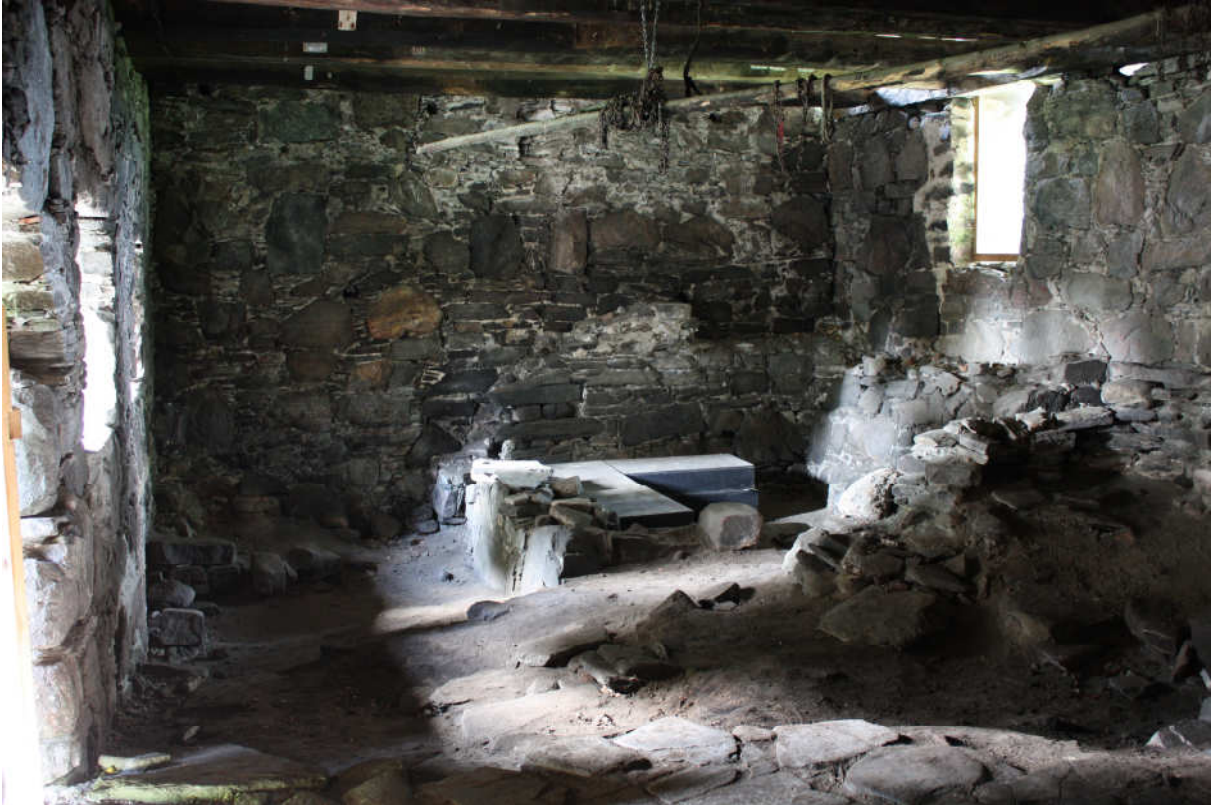
Fig.20 V4s søndre halvdel. I det sørvestre hjørnet står murverkslevninger etter det som Fischer tolket som en badstue. Foto RM, 19-20.08.09.

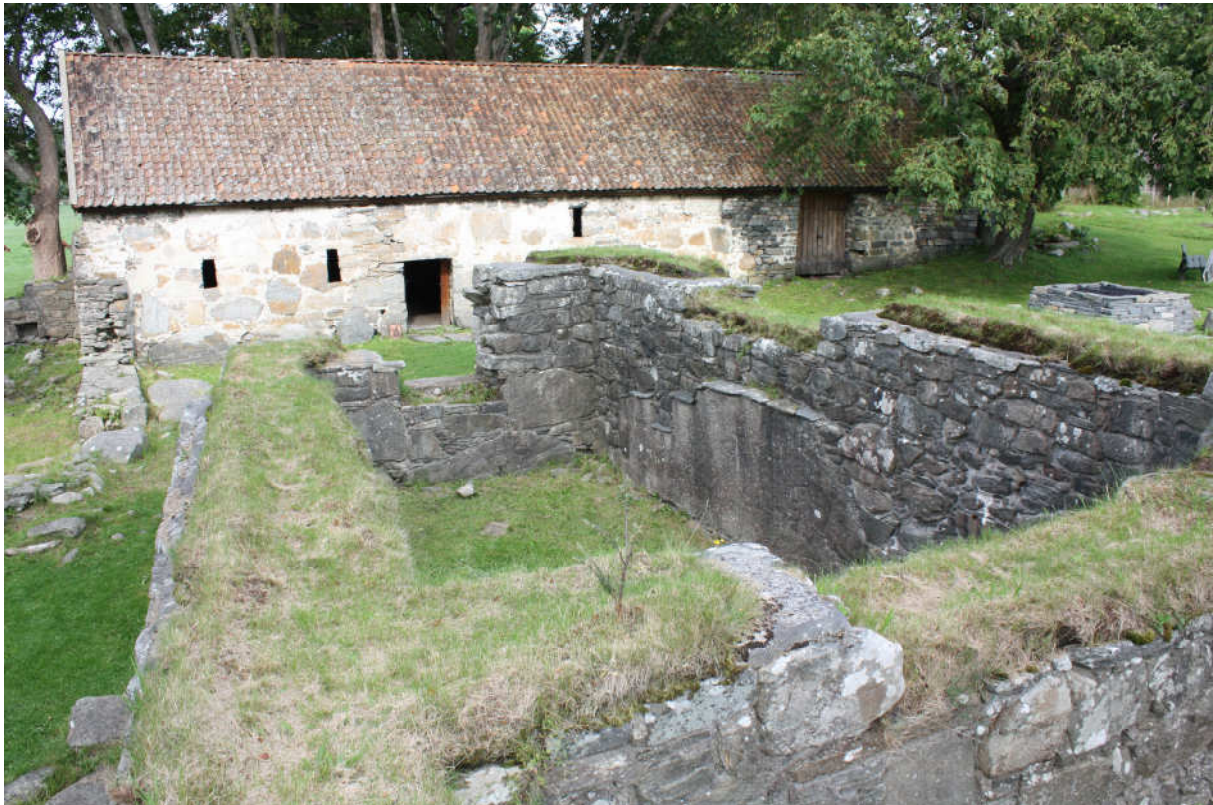
*Fig.21 Foto av rom NS1 tatt fra murkronen mot nordvest. I nordmuren sees den enorme stein som er murt inn i det indre murlivet. I vestmuren er murverket brutt der hvor det har stått en vindusåpning. I bakgrunnen sees vestfløyen med rom V4 og rom V3. Foto RM, 19-20.08.09.*

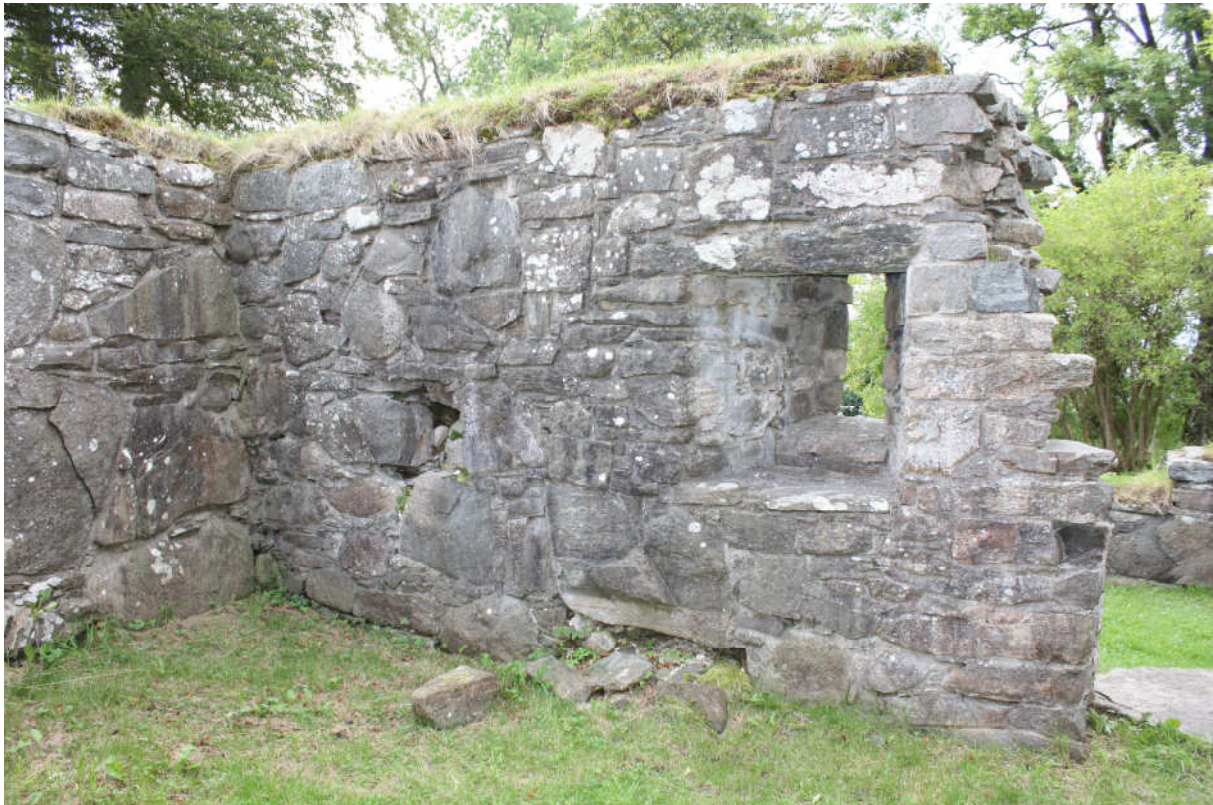
*Fig.22 Sørsmurens indre murliv hvor det har rast ut stein to steder og hvor det vokser vegetasjon i dag. Til høyre sees det brutte murverket i østre dørvange. Foto tatt mot sørøst av RM, 19-20.08.09.*

Angående det indre murlivet så er sementfugene her for det meste intakte med unntak av enkelte sprekker og der hvor det vokser vegetasjon. Det samme gjelder overgangen mellom toppavdekning og murliv. De største steinene viser flere tilfeller av sprekkdannelse hvor vannet finner veien inn. Noen av bruddsteinene viser også tegn på brannskade, særlig på nordveggen.

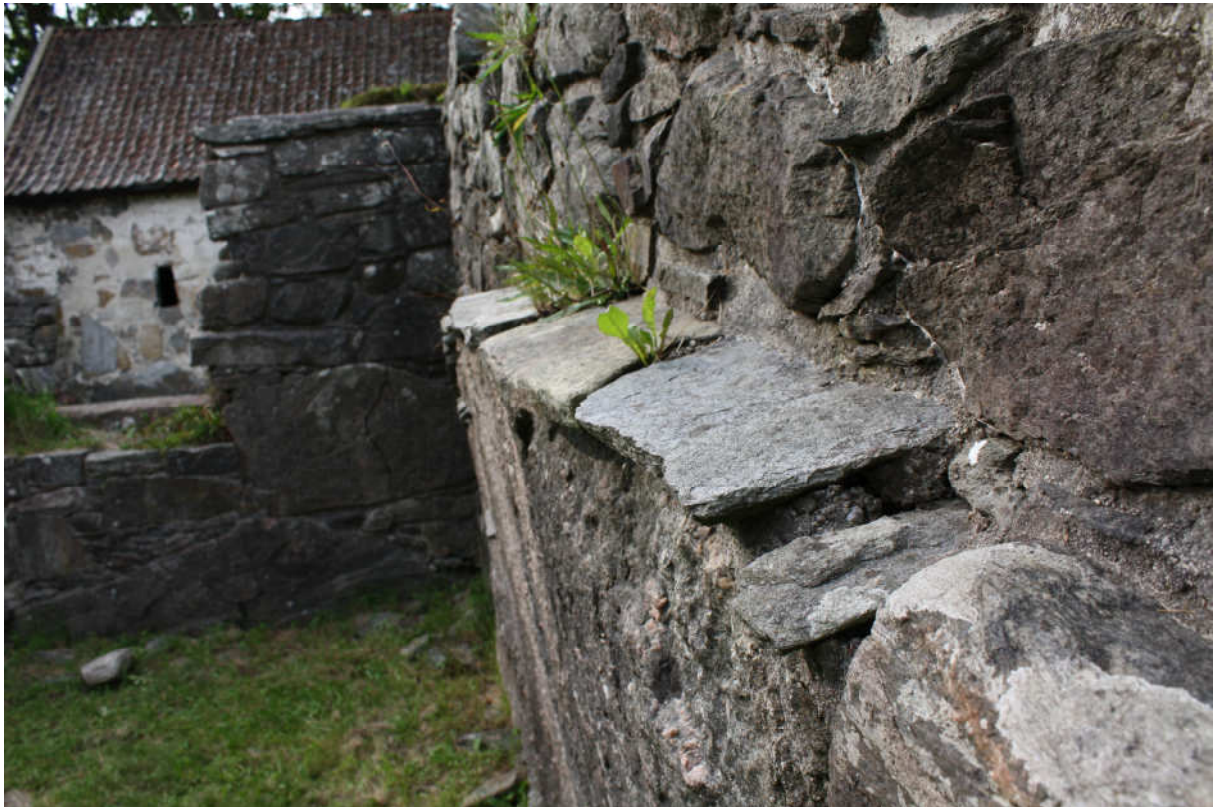
Spesielt bemerkelsesverdig er den enorme steinen som utgjør en større del av nordmurens indre murliv. Denne har fått en egen toppavdekning i form av mindre hellesteiner fordi den i overkant har et svakt fall utover i forhold til det øvrige murlivet. Hensikten må bl.a. være å unngå av vann tar seg inn i bakkant slik frostsprengning presser steinen mer ut. Fischer skriver i 1938 at han ikke ville forsøke å presse den tilbake og lot den konservere slik den sto. Det nevnes også at den var noe oppsprukket i 1937 uten at de spesifiseres hvor (ibid:11). Hva som er gamle og nye sprekker blir derfor vanskelig å si. Dagens vertikale sprekker går uansett ned fra disse dekkende hellesteinene. Det kan komme av at hellesteinene ikke har

*Fig. 23 Fotoet viser de små hellesteinen som ble lagt som avdekning for den store steinene i nordmurens indre murliv. Steinene har ikke overlapping og det vokser ugress i de oppsprukne skjøtene. Man kan også ane de omtalte vertikalsprekkene. Foto tatt mot vest av RM, 19-20.08.09.*

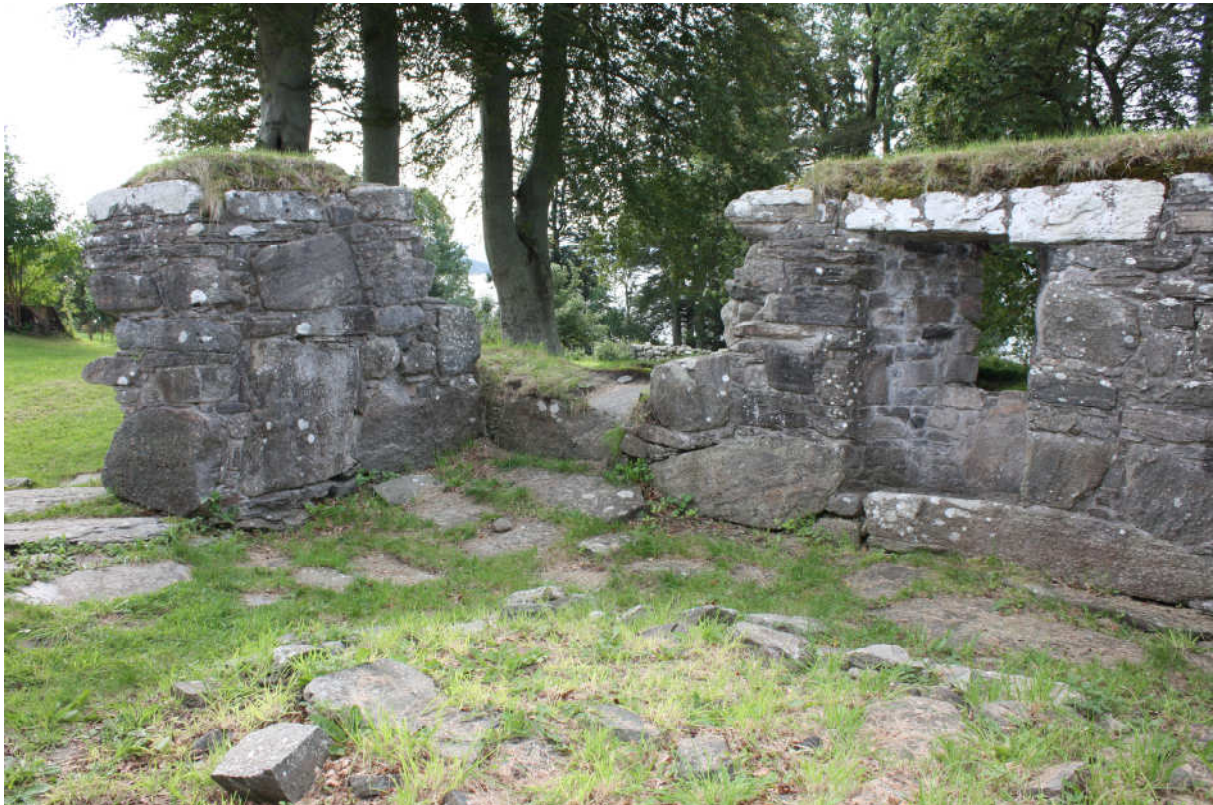
*Fig.24 Sørsmuren i rom NS2 med midtre vindusåpning samt det brutte murverket i hjørnet hvor det også kan ha vært et vindu. Til venstre sees døråpningen i østmuren. Foto viser godt hvor gjengrodd gulvet er og hvor lite synlig ildstedet er (nederst på bildet). Foto RM, 19-20.08.09.*

Fugene som er spekket med sement er for det meste inntakt med unntak av det nederste skiftet hvor det er åpninger og sprekker ned mot gulvoverflaten. I disse åpningene vokser det ugress. Det samme gjelder i overgangen fra toppavdekning til murliv. Veggnisjen i nordmuren som var i dårlig tilstand i 1937 står i dag godt med nye overligger. Lengre oppe på veggen mangler det imidlertid en stein i et av de øverste skiftene. I sørsmuren står vindusåpningene bra men det vestligste har noe vegetasjon i bunnen. Det midtre vinduet viser store kalkutfellingene men står godt.

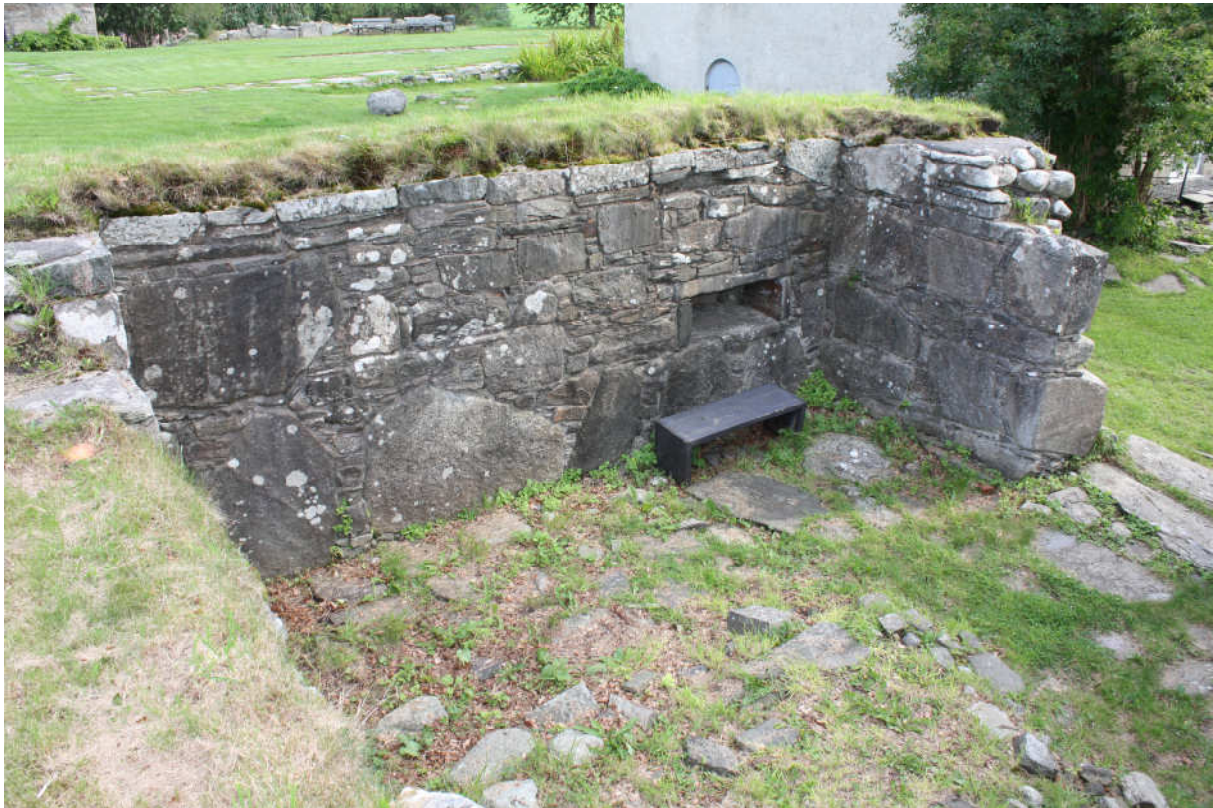
Fig.25 Nordmurens indre murliv med nisje i veggen samt nordre dørvange lengst til venstre. Foto tatt mot nordøst av Foto RM, 19-20.08.09.

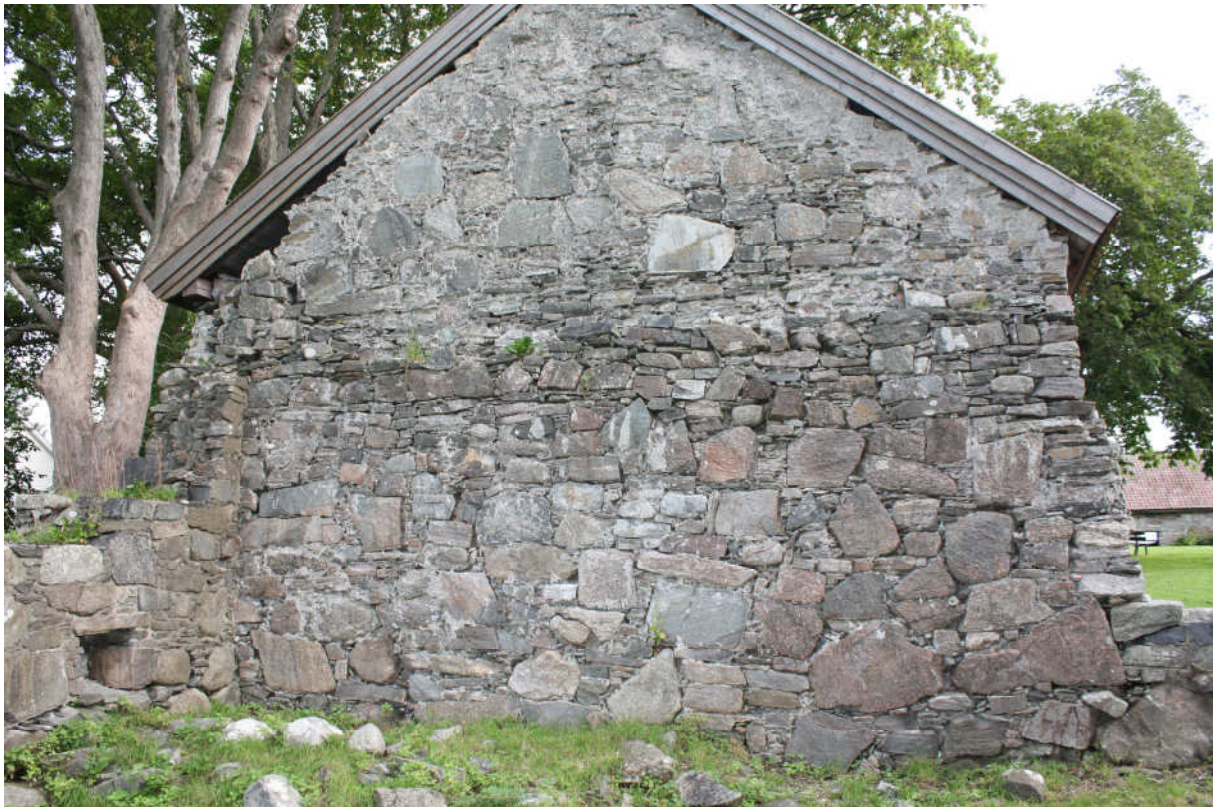
*Fig.26 Nordmuren i S1 (vestre del) med mye originalt gotisk murverk. Foto tatt mot nord av Foto RM, 19-20.08.09.*

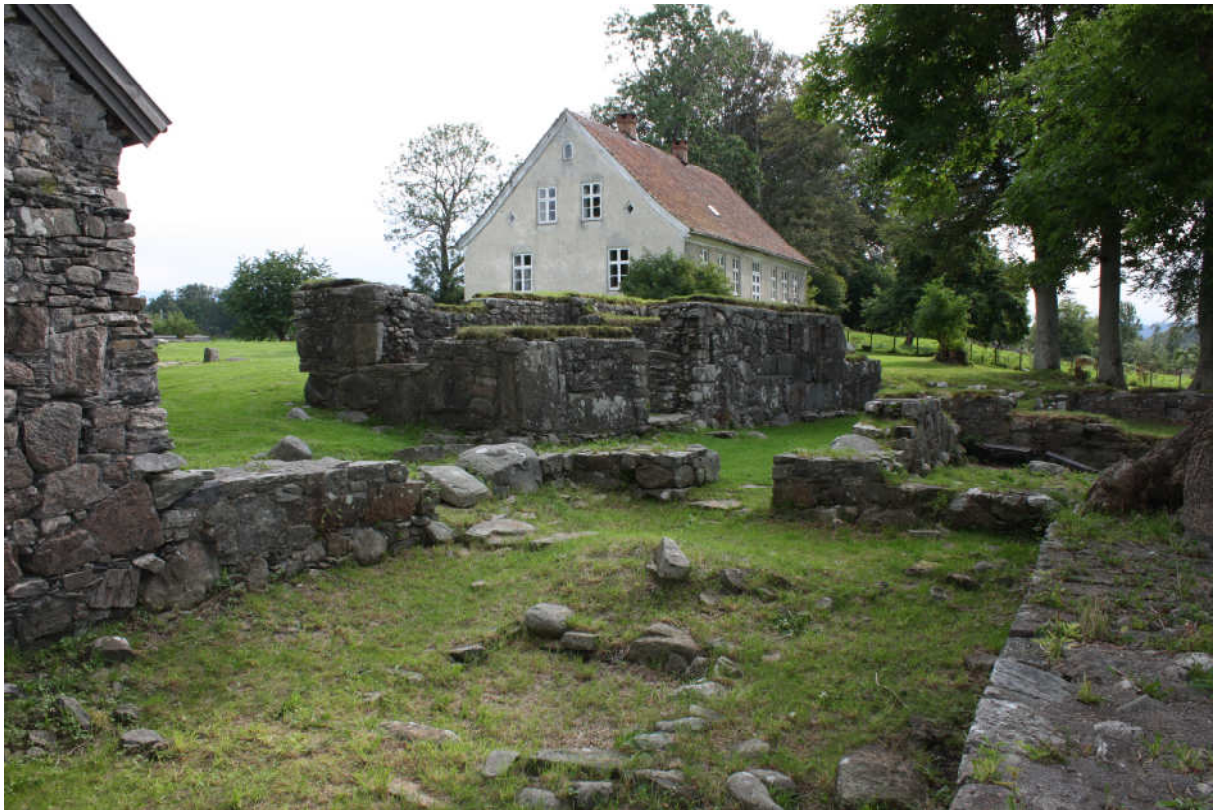
*Fig.27 Nordmurens østre del sees til venstre samt østmuren i midten. Begge murene har døråpningen. Gulvet har flere strukturer men vegetasjon gjør formidlingen vanskelig. Foto tatt mor nordøst av RM, 19-20.08.09.*
