NIKU Oppdragsrapport 156 3267/ 2009

# Halsnøy kloster, Kvinnherad kommune, Hordaland

Tilstandsanalyse og tiltaksplan

Regin Meyer

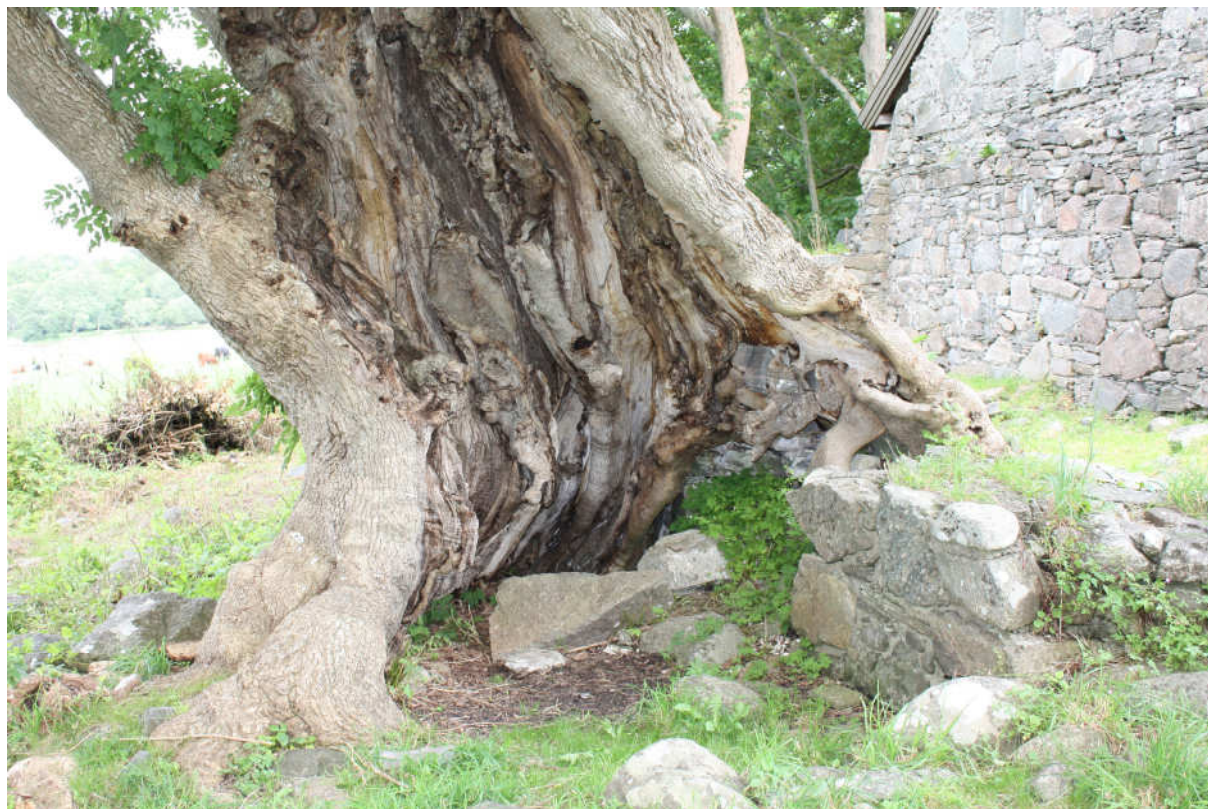
*Fig. 28 Det fredede asketreet som vokser inn i sørmuren. I trestammen kan murverksteiner sees som har blitt inkorporert i stammen. Foto tatt mot nordvest av Foto RM, 19-20.08.09.*

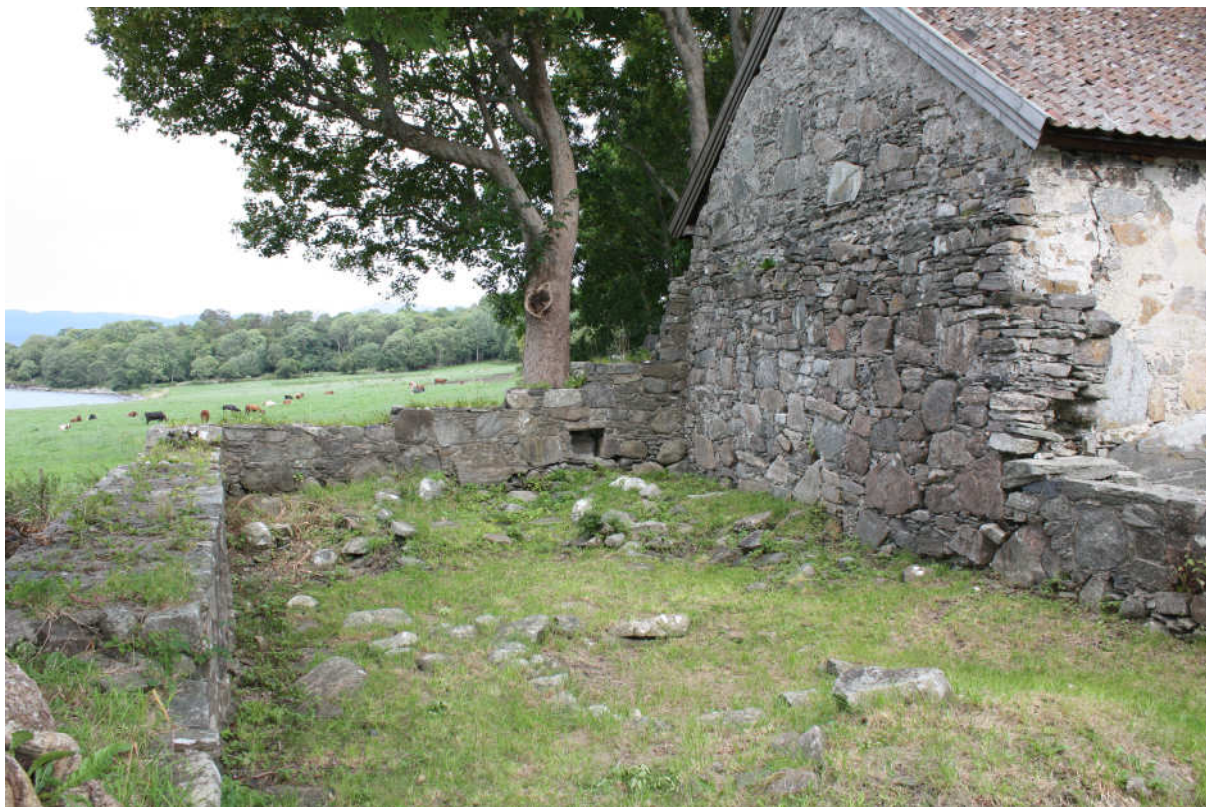
*Fig.29 Fotoet viser sørmuren til venstre hvor det vokser gjennom den fullstendig oppsprukne toppavdekningen. I midten sees vestmuren med den omtalte nisjen. Fotoet viser ellers hvor overgrodd og uoversiktlig gulvet er. Foto tatt mot vest av RM.*

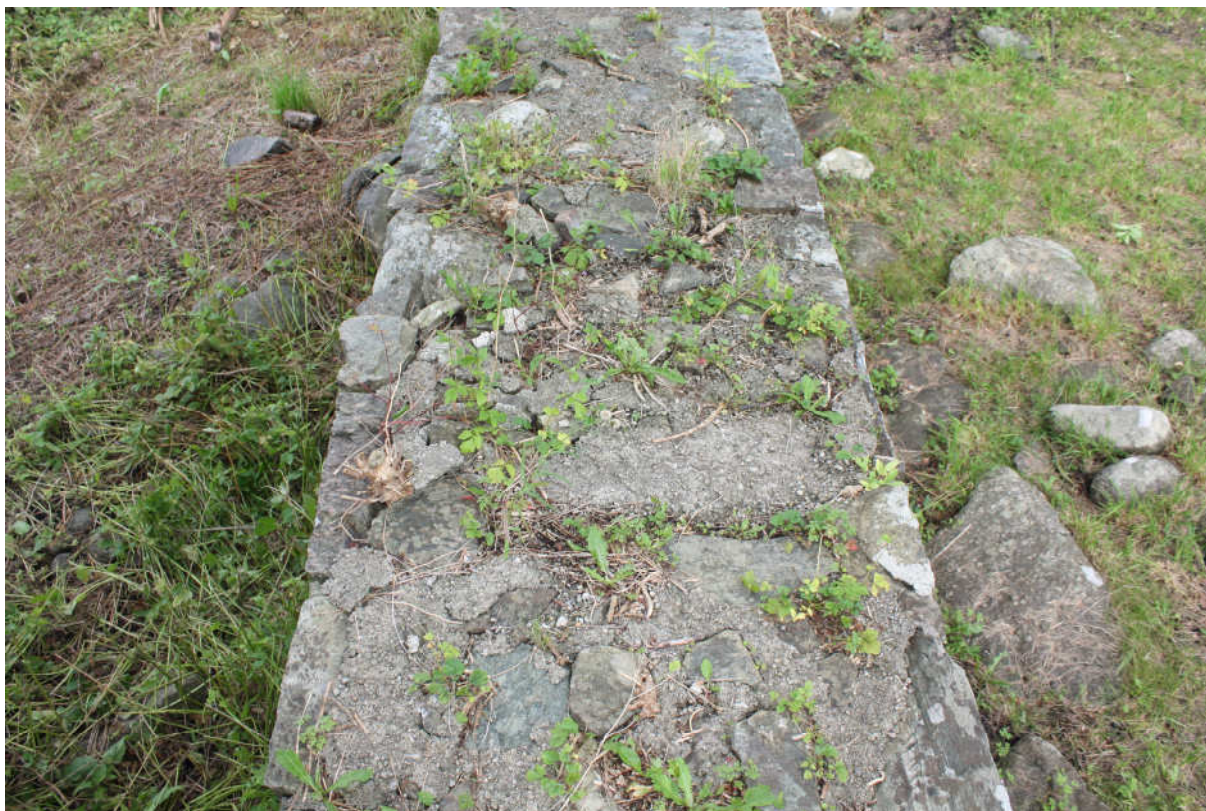
*Fig.29 Oppsprukket toppavdekning på sørmuren. Foto RM, 19-20.08.09.*

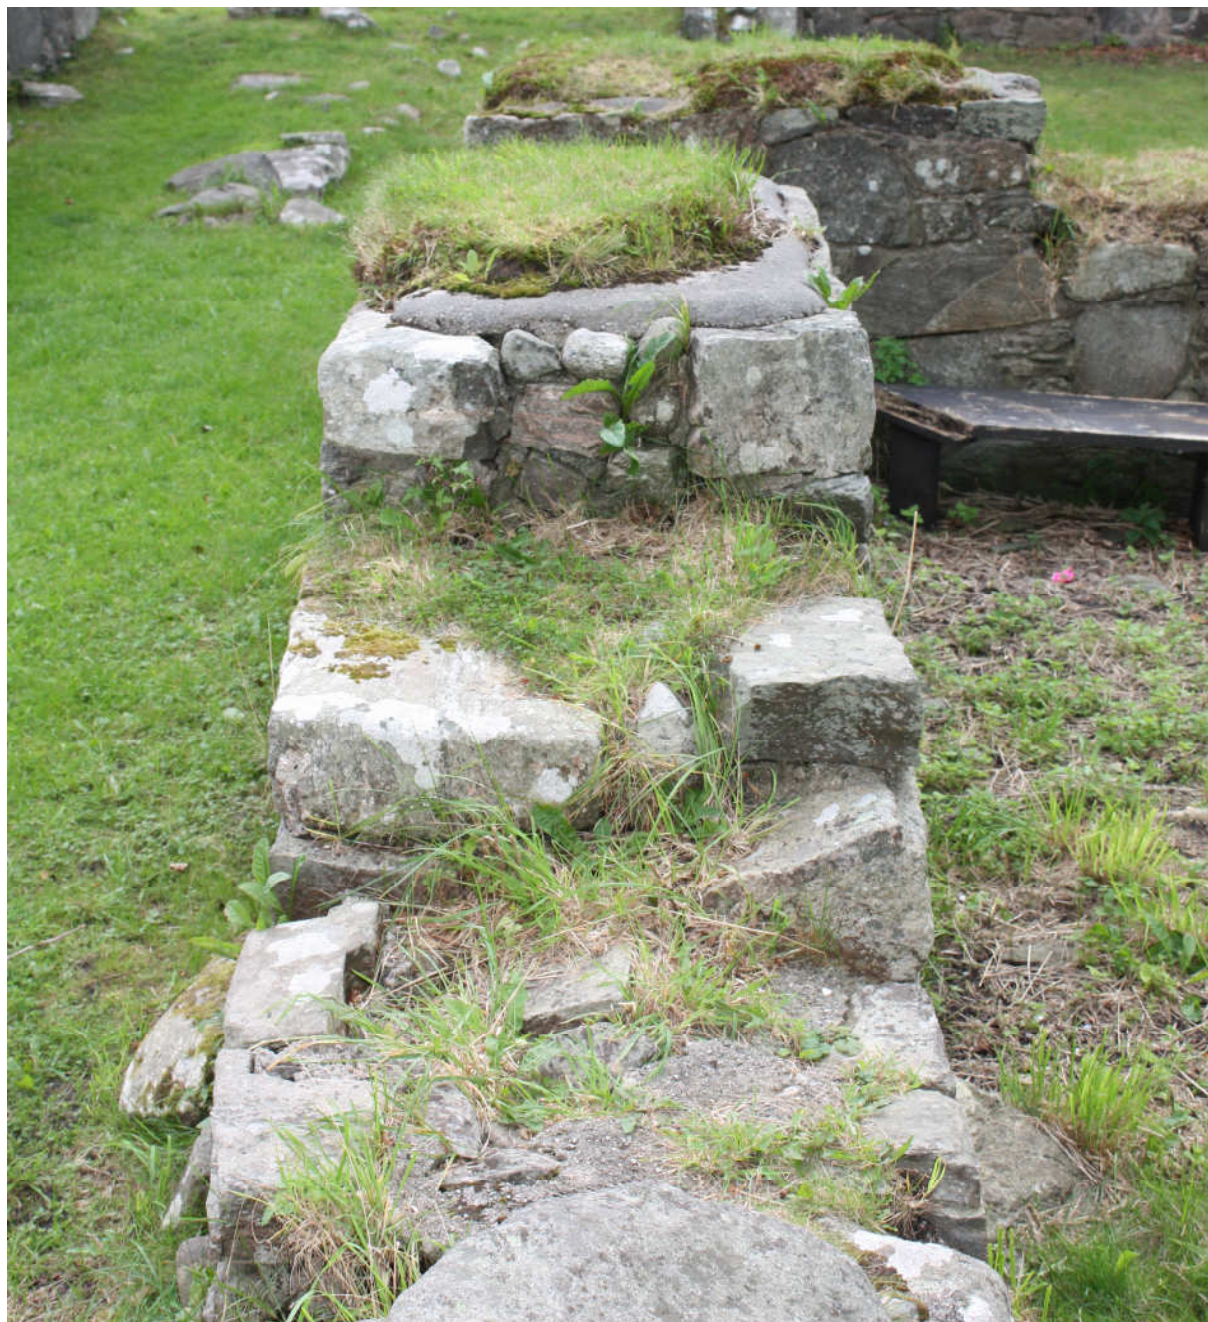
*Fig.30 Normuren i S2 hvor man kan se forskjellene i toppavdekningene henholdsvis i vestre halvde (i forgrunnen) og i østre halvdel (i bakgrunnen). I østre halvdel sees de heldekkende tykke sementavdekningene på toppen av murkronen mens i vestre halvdel er avdekningen oppsprukket med vegetasjon som vokser inn i murkjernen. Foto tatt mot øst av RM, 19-20.08.09.*

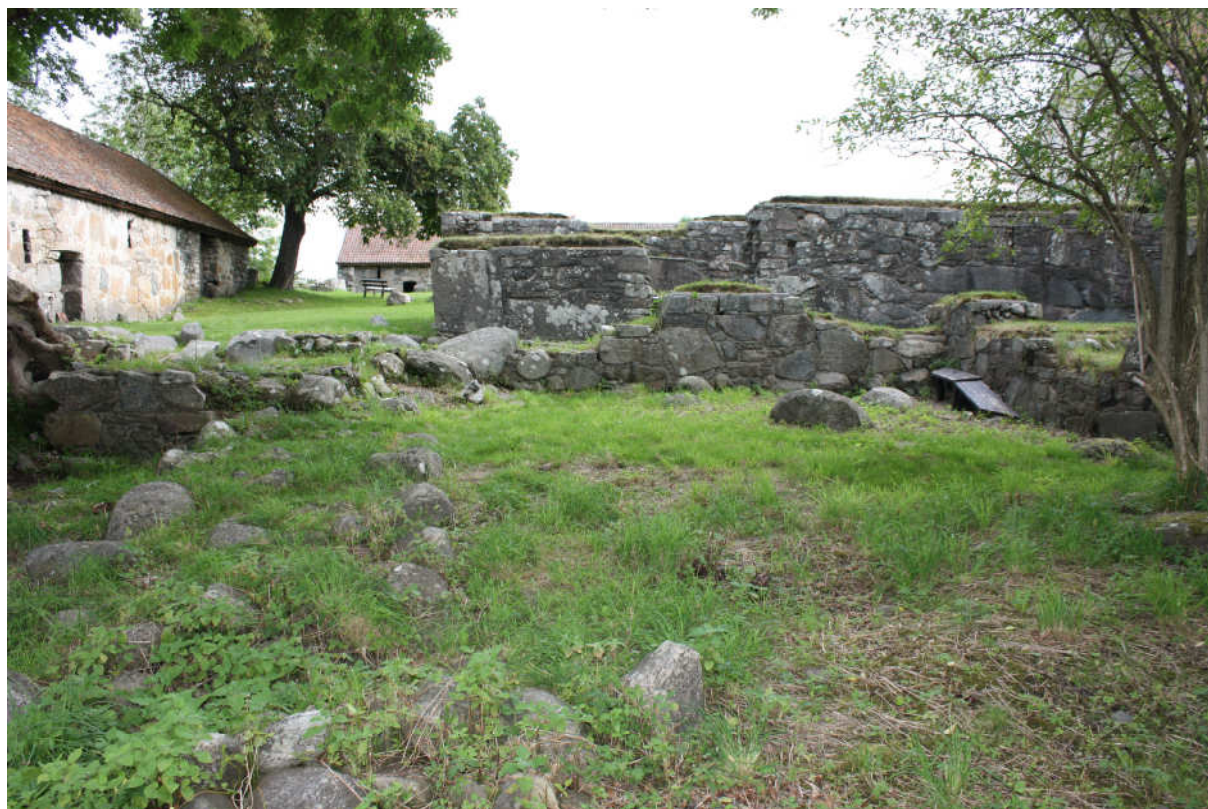
*Fig.31 Fotoet viser tørrmuren (til venstre) som går fra S1/S2 og sørover. I bakgrunnen sees S1. Foto tatt mot nord av RM, 19-20.08.09.*

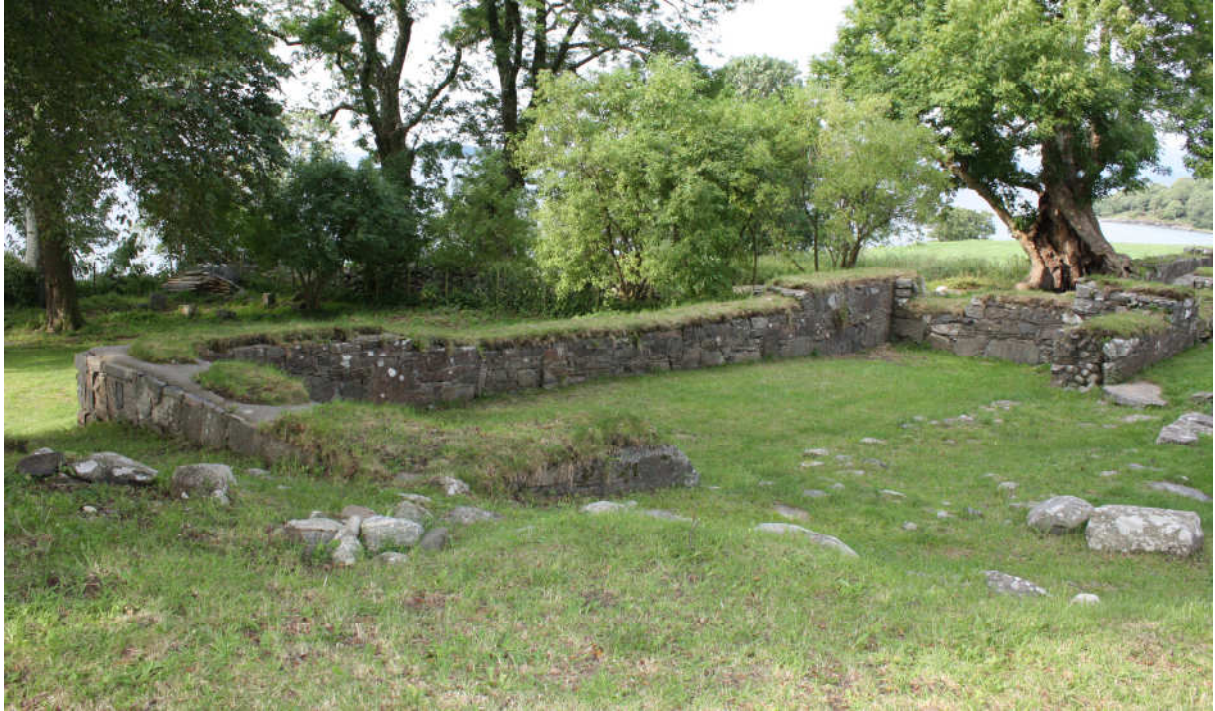
*Fig.32 Rom S3 sett mot sørvest. Fotoet viser godt hvor høyt opp bakkeoverflaten går opp mot det nordøstre hjørnet. Foto tatt av RM, 19-20.08.09.*

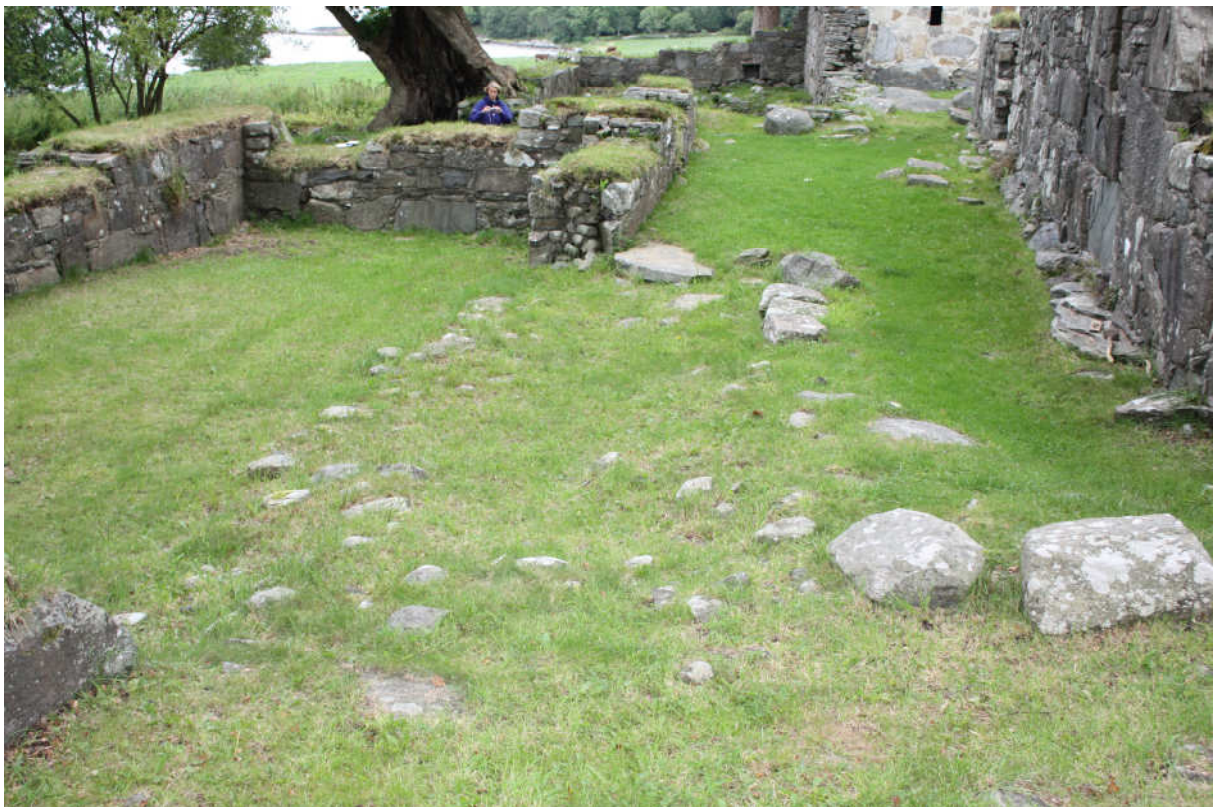
*Fig.33 Rom S3 til venstre med markeringen av nordmuren. Midten av fotoet sees andre steiner i bakkeoverflaten som man må finne ut hvor de kommer fra. Foto tatt mot vest av RM, 19-20.08.09.*

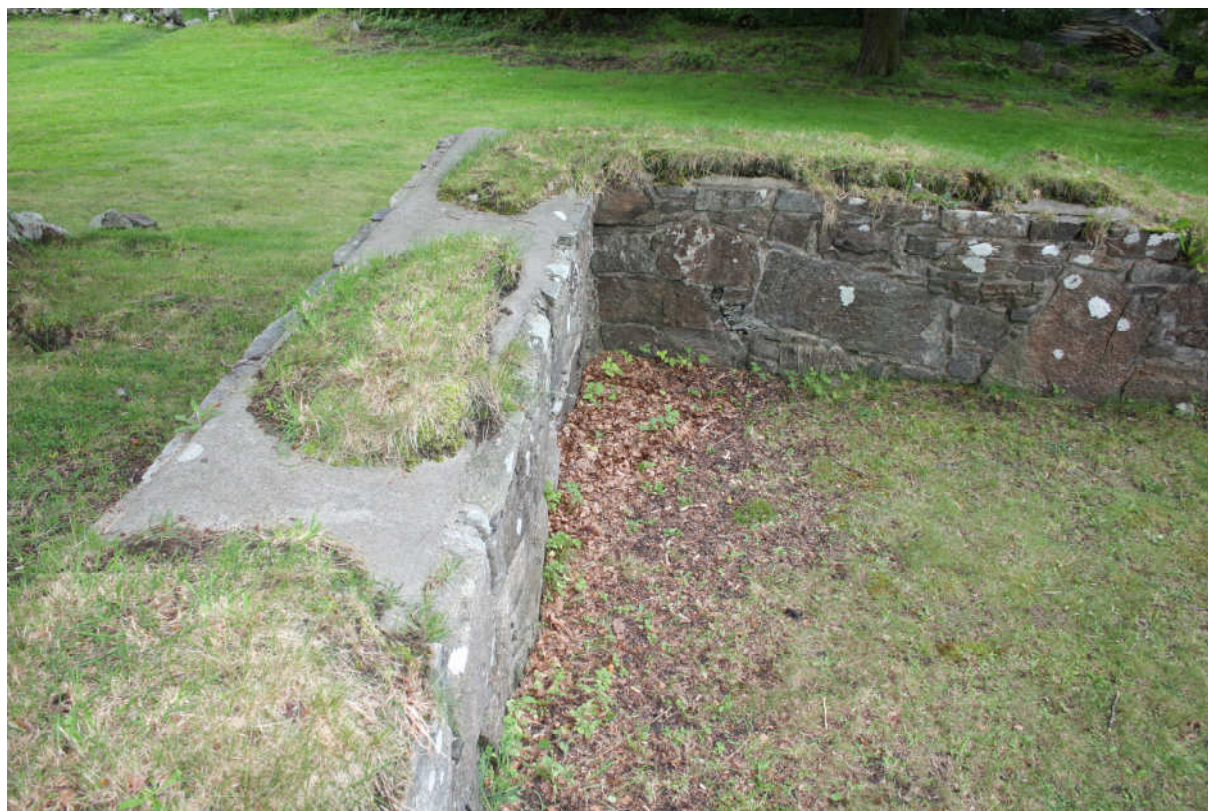
Det generelle inntrykket av murverkets tilstand er at steiner og murliv har holdt seg relativt godt. Ved å se nærmere murværket så viser enkelte steiner likevel å ligge løst. En del sementfuger har sprekke-dannelser men ligger likevel. I sprekke-ne finnes noen tilfeller av vegetasjon. S3 har samme type toppavdekning som NS1 og NS2. Det vil si en heldekkende sementavdekning på murkroningen med torv på. Torven mangler enkelte steder. Sementavdekningen er så tykk at den i motsetning til avdekningen på rom S1 ikke virker å ha sprukket opp og hindrer vegetasjon i å vokse igjennom. Man må imidlertid løfte opp torven for å få dette bekreftet. Avdekningen dekker mesteparten av murkronen men helt ut mot kanten, dvs. i overgangen mellom avdekningen og overkanten av murlivet er flere fuger sprukket opp i det øverste steinskiftet. Her er det dessuten ansamlinger av jord og det forekommer vegetasjon.

*Fig.34 Foto av toppavdekningen på S3's østmur og sørmur. Den består av heldekkende sementavdekning med torv på. Foto tatt mot syd av RM, 19-20.08.09.*

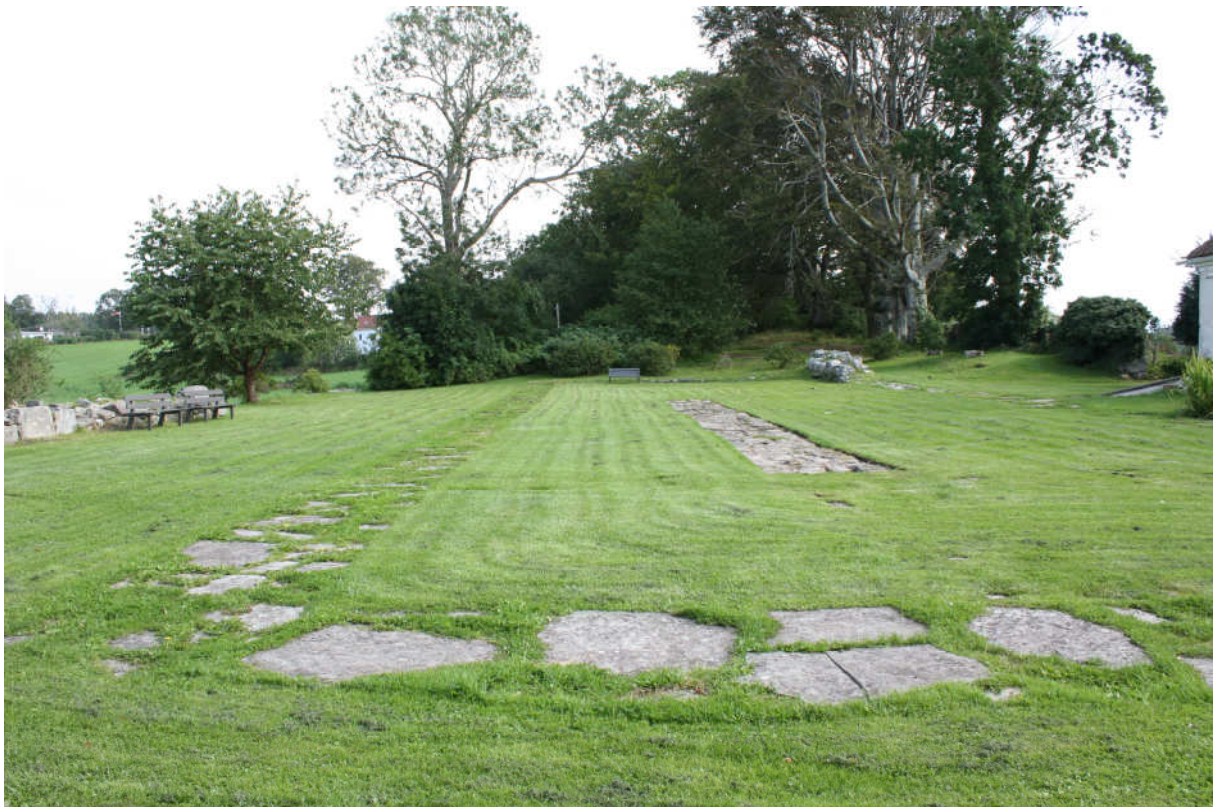
*Fig.35 Foto av hellesteinene som markerer mesteparten av klosterkirkens murverk. Foto tatt mot øst av RM, 19-20.08.09.*

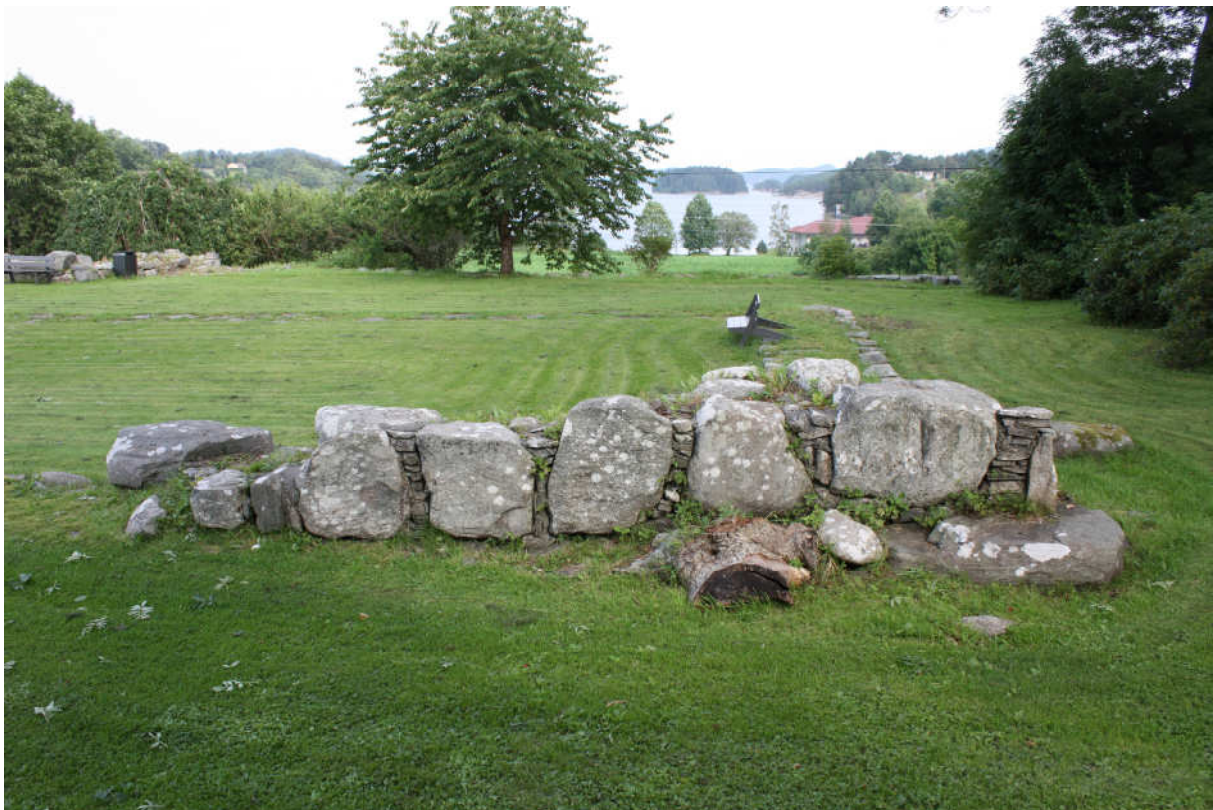
*Fig.36 Levningen etter kirkens sørmur i kirkeplanens sørøstre hjørne. I bakgrunnen sees sokkelskiftet etter østmuren. Foto RM 19-20.08.09*

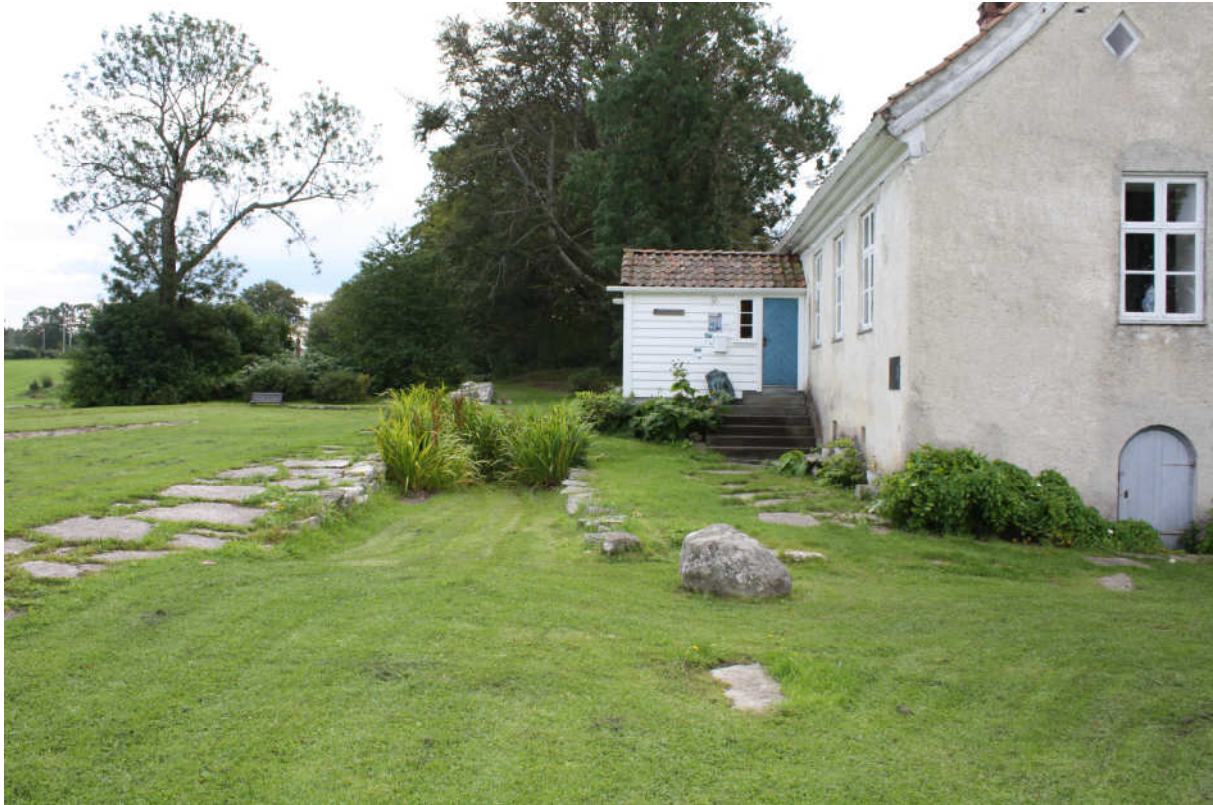
*Fig.37 Foto av merkingen av korsgangen nordvestre hjørne tatt mot øst. Den nordre korsgangen har gått mellom hellemarkeringen for klosterkirken (lengst til venstre) og steinrekken midt på fotoet. I bunnen sees de omtalte plantene. Foto tatt av RM, 19-20.08.09.*

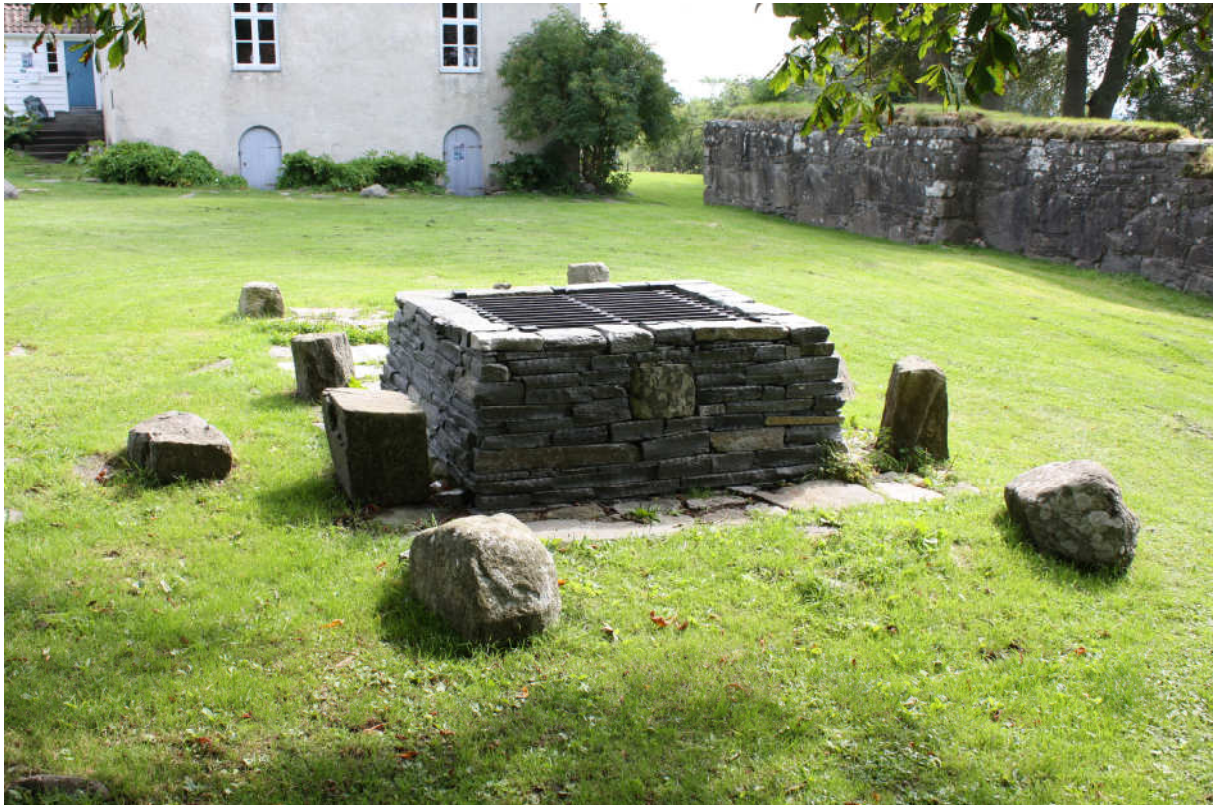
*Fig.38 Brønnen i rekonstruert tørrmur. Omkring sees de omtalte steinene som trolig markerer stabburet som sto her. Foto tatt mot øst av RM, 19-20.08.09.*

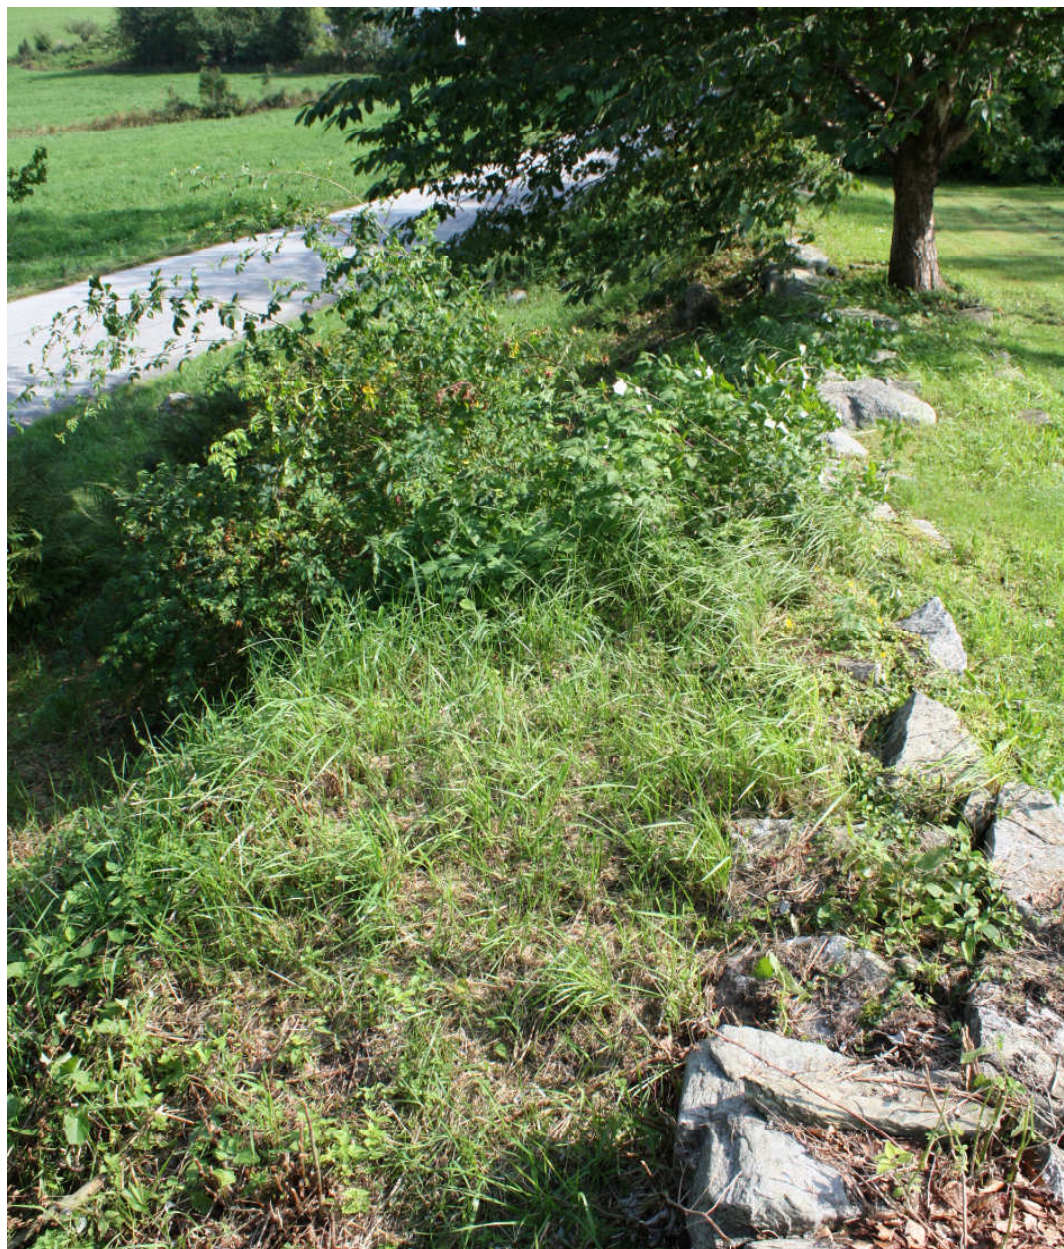
*Fig.39 Foto av tørrmuren lengst nord i ruinområdet. Foto tatt mot øst av RM, 19-20.08.09.*

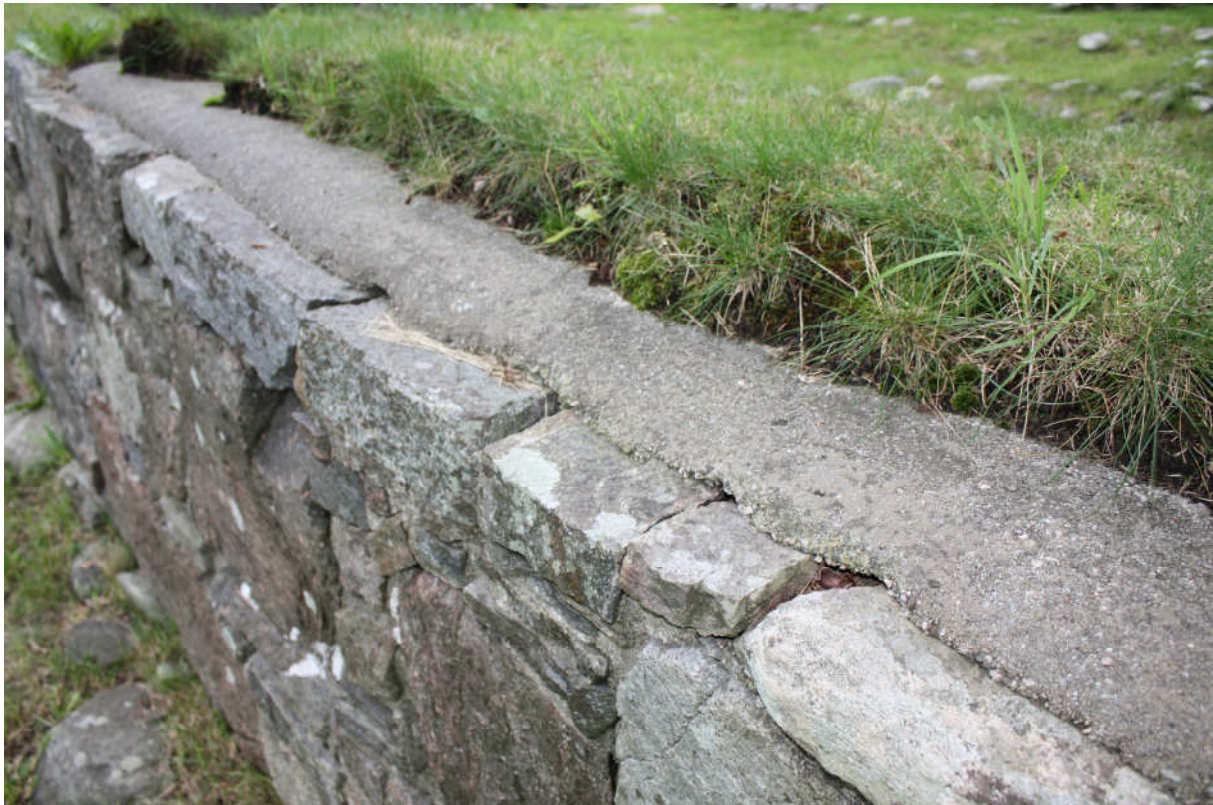
I alle tilfellene synes denne løsningen å ha fungert bra. Ut fra det som er synlig så virker avdekningen å være intakt. Samtidig er det verdt å bemerke at sementavdekning ikke er tilgjengelig for fullstendig analyse nettopp på grunn av torvlappene. Ved utbedringsarbeider bør torven derfor løftes på for å se etter sprekke-dannelser i sementavdekningen. Et annet kritisk punkt er overgangen mellom toppavdekning og det øverste skiftet i murlivet. Her forekommer flere steder sprekker og åpninger i fugene som må utbedres (se fig.40).

*Fig.40 Toppavdekningen på nordmuren i S3. Selv om sementavdekningen på murkronen virker å være intakt så finnes det åpninger i fugene i overgangen mellom murliv og sementavdekning.*

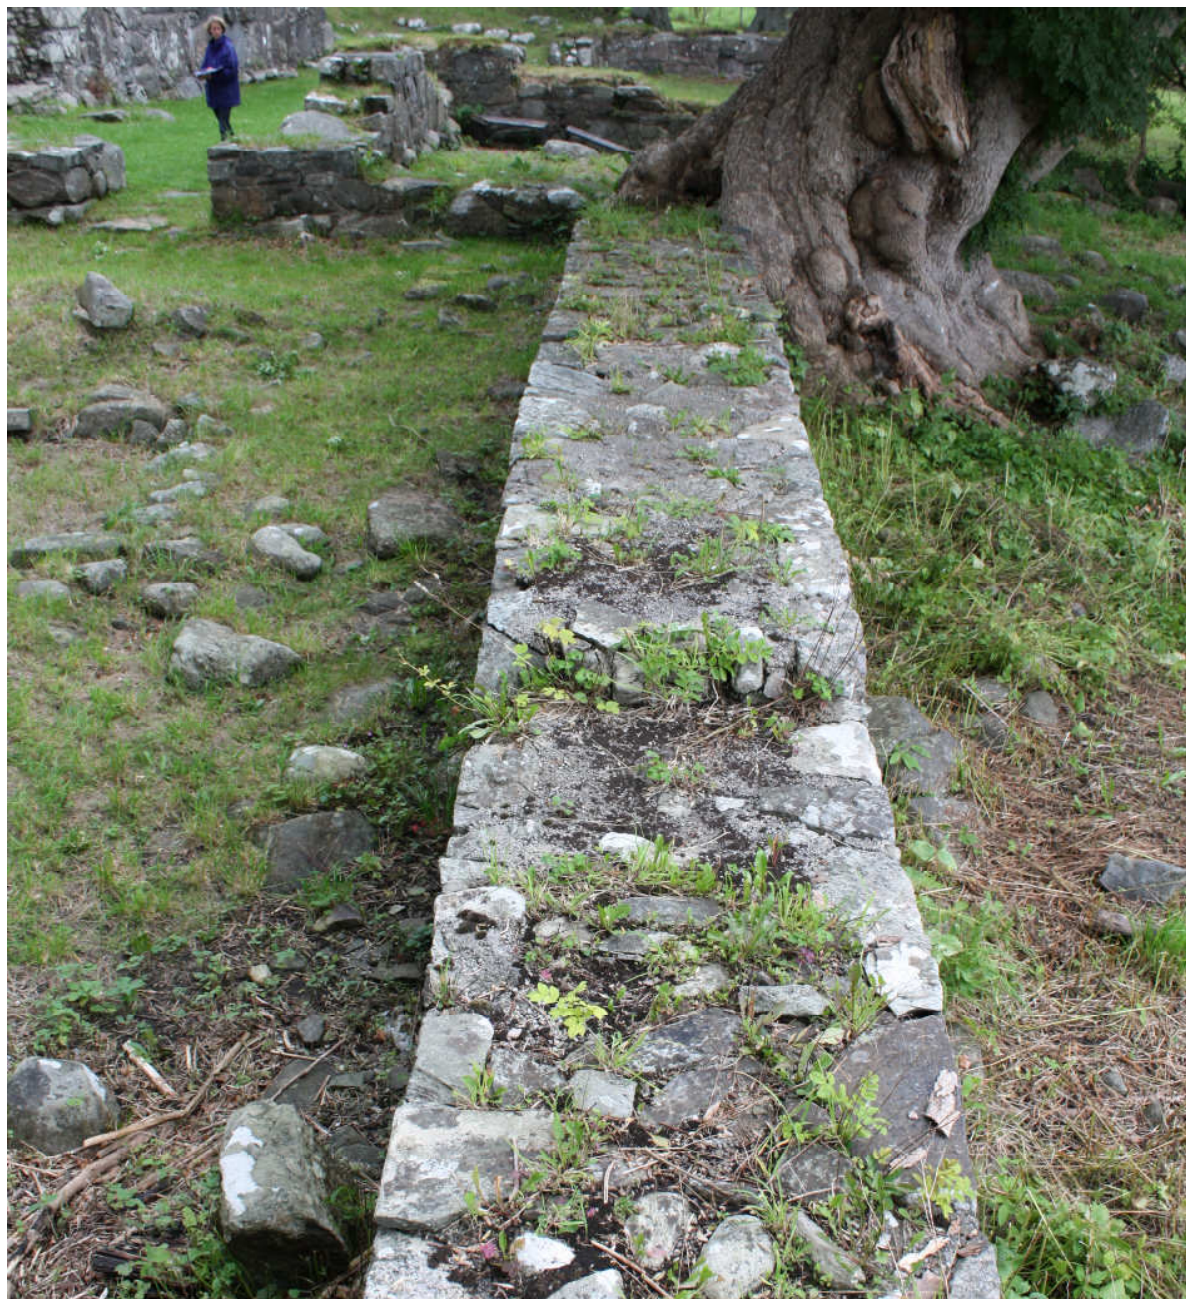
*Fig.41 Det er et gjennomgående problem med sprekker i toppavdekningen i murverket på rom S1. På fotoet sees sørmuren med det fredede asketreet i bakgrunnen. Foto tatt mot øst av RM 19-20.11.09.*
