Bergen kommune

# Tilstandsvurdering av ruinen under Schøtstuene

Gnr. 167, bnr. 1551

Saksnr. 201113768-11

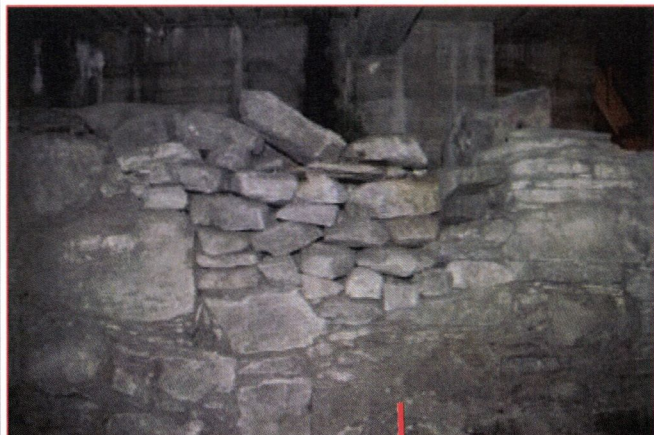
Østlig vindusåpning med oppstabelt løs stein før opprydding juni 2011. Foto under viser at steinen er stablet opp etter 1935 (Foto: Byantikvaren 2011)

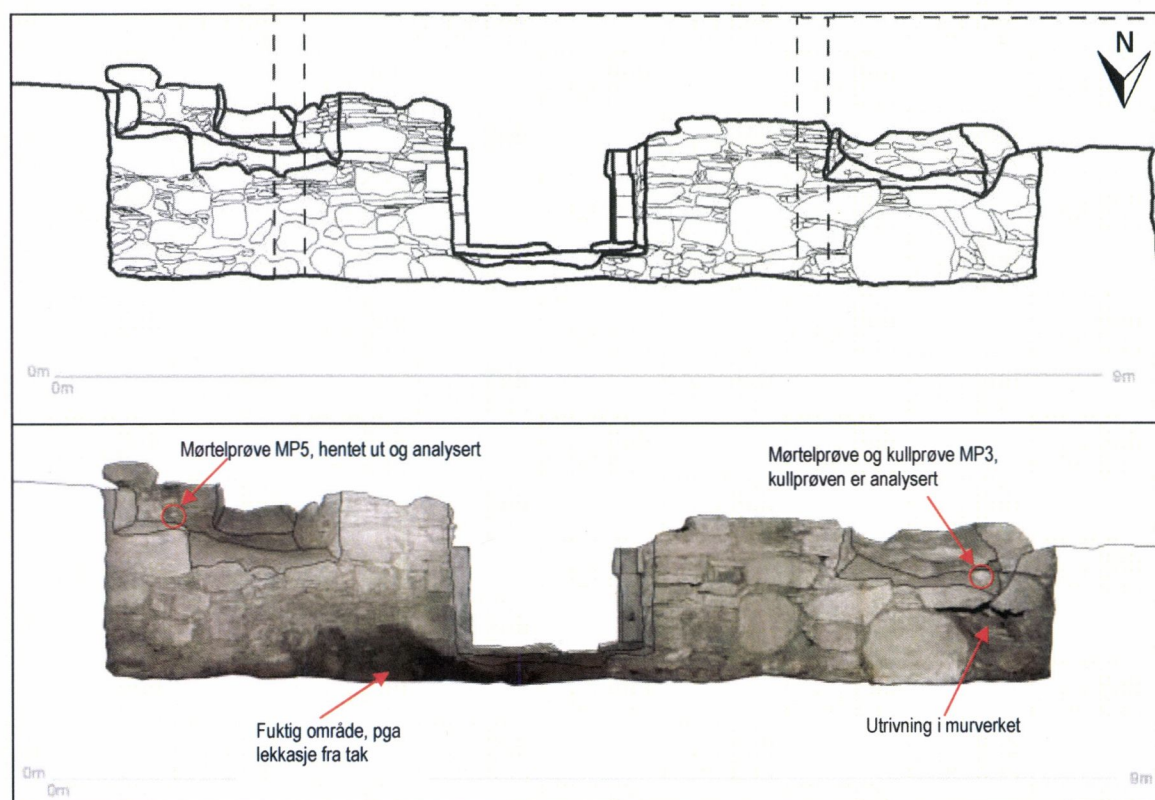
Illustrasjon 20: Sørsmurens innerliv. Illustrasjon basert på fotogrammetridokumentasjon av Marcin Gladki (2011).

Øst for portalen består murverket av stein av ulik størrelse, men av mindre type enn vest for portalen. Punningen er for det meste av liggende type. Pinningssteinen sitter løst og den er lett å løsne og trekke ut. Fugene - og til dels punningen - er dekket av kullholdig jord. Like øst for portalen er det et område av muren som er vått etter å ha trukket vann fra en lekkasje i taket.

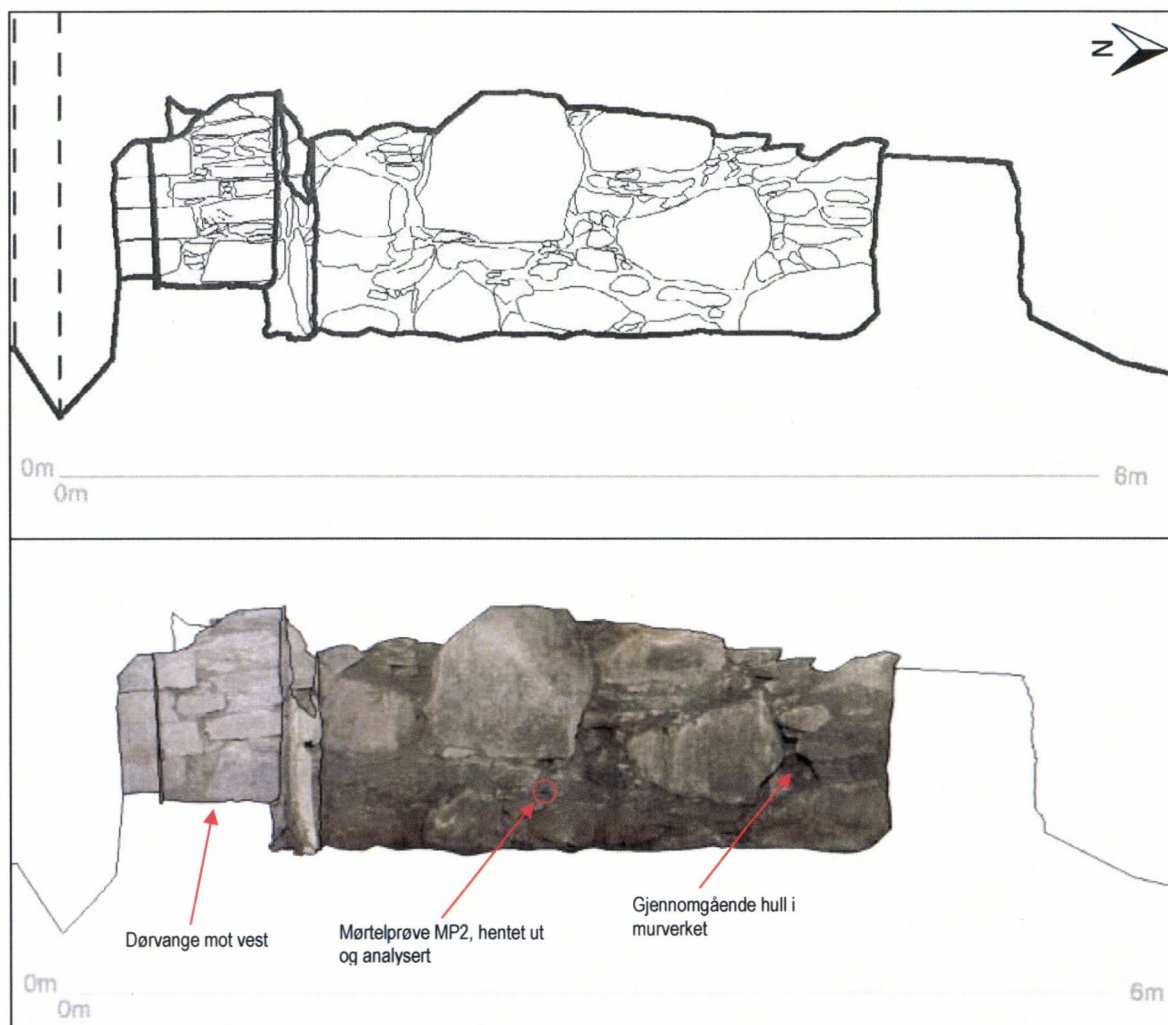
Illustrasjon 22: Vestmurens innerliv. Illustrasjon basert på fotogrammetridokumentasjon av Marcin Gladki (2011)

Muren er 3,2m lang blankmur, som varierer i høyde fra 1,1 til 1,4m. Den består av til dels store stein. Steinene er plassert både på bustkløyven og på flasken. Mellomrommene er fylt med både liggende pinning og pinning som følger lengderetningen til byggsteinen. Muren, og spesielt fugene, er dekket av kullholdig jord, noe som vanskeliggjør tolkningen av murverket. Stein og pinning sitter løst og er lette å trekke ut. Lengst nord er det i dag et gjennomgående hull i murverket. Årsaken til hullet er ikke kjent. Enkelte steiner er varmeskadet, men det er ikke mye løse avskalinger.

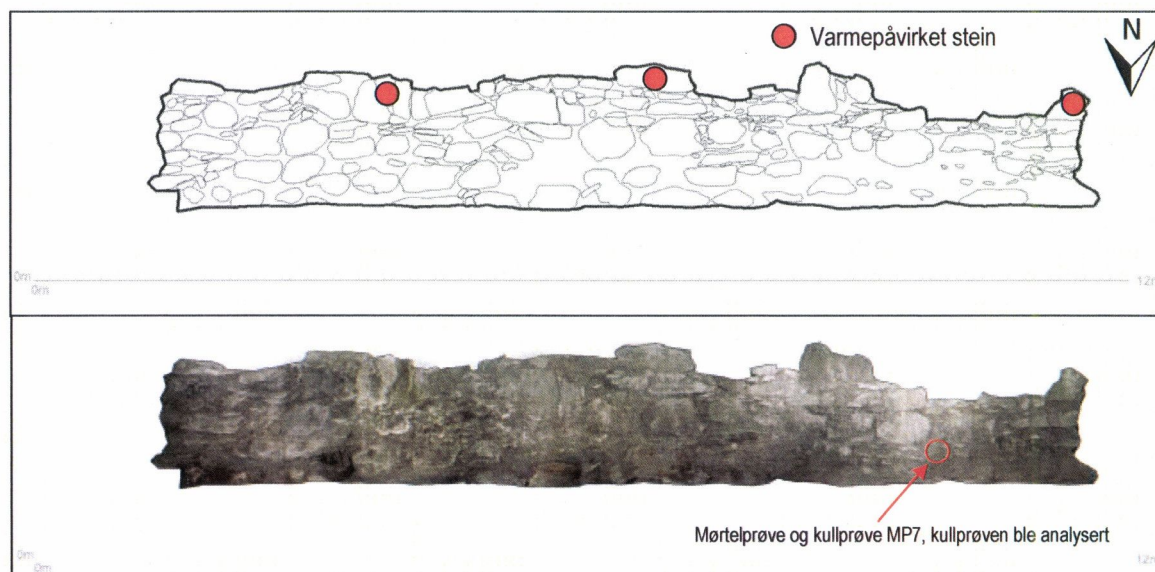
*Illustrasjon 24: Nordmurens ytterliv. Illustrasjon basert på fotogrammetridokumentasjon av Marcin Gladki (2011)*

Muren er en 10m lang blankmur, og varierer i høyde fra 1 til 1,4m. Murverket er ikke skikkelig rensset etter utgravingen, så det ligger ennå mye jord, kull, bein, potteskår og glass i murverket. På grunn av dette er det ikke like lett å beskrive murverket, men inntrykket er at ytterlivet er noe mer "rufsete" murt opp. Dette kan komme av at denne veggen har ligget inn mot kirkegården til Mariakirken, og at den i samtiden kan ha ligget delvis skjult under bakkenivå. Enkelte steiner i murverket viser spor av brannskader, og biter av steinene er i ferd med å skalle av.

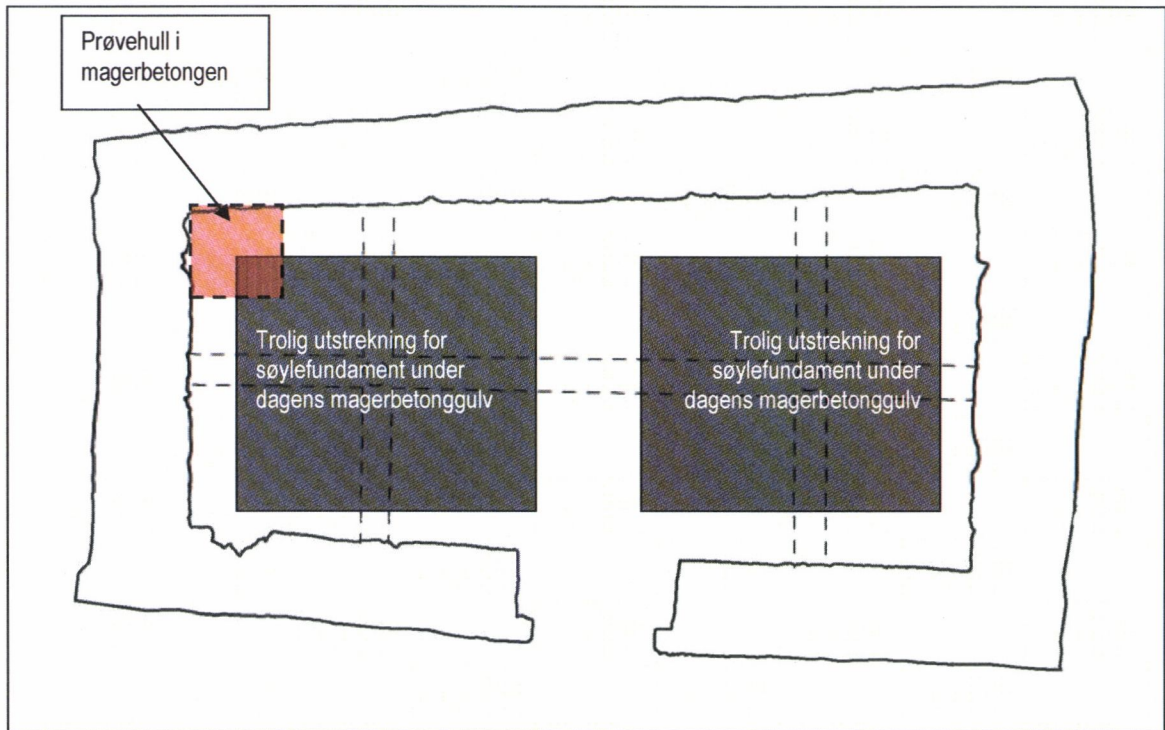
De omfattende sprekkene og setningene i magerbetonggulvet skyldes trolig at massene inne i ruinrommet er sekundære da søylefundamentene ble støpt, og masser ble tilbakeført rundt fundamentene. Deretter ble magerbetongen lagt over. Over tid har de påførte massene rundt betongfundamentene "satt seg" slik at det har oppstått hulrom mellom massene og magerbetongen. Dette har ført til at magerbetonggulvet gir etter ved belastning.

Illustrasjon 28: Oversikt over omtrentlig utstrekning av søylefundamentene under magerbetongen. Prøvehullet ble åpnet lengst nordvest i rommet (Foto: Byantikvaren 2011).

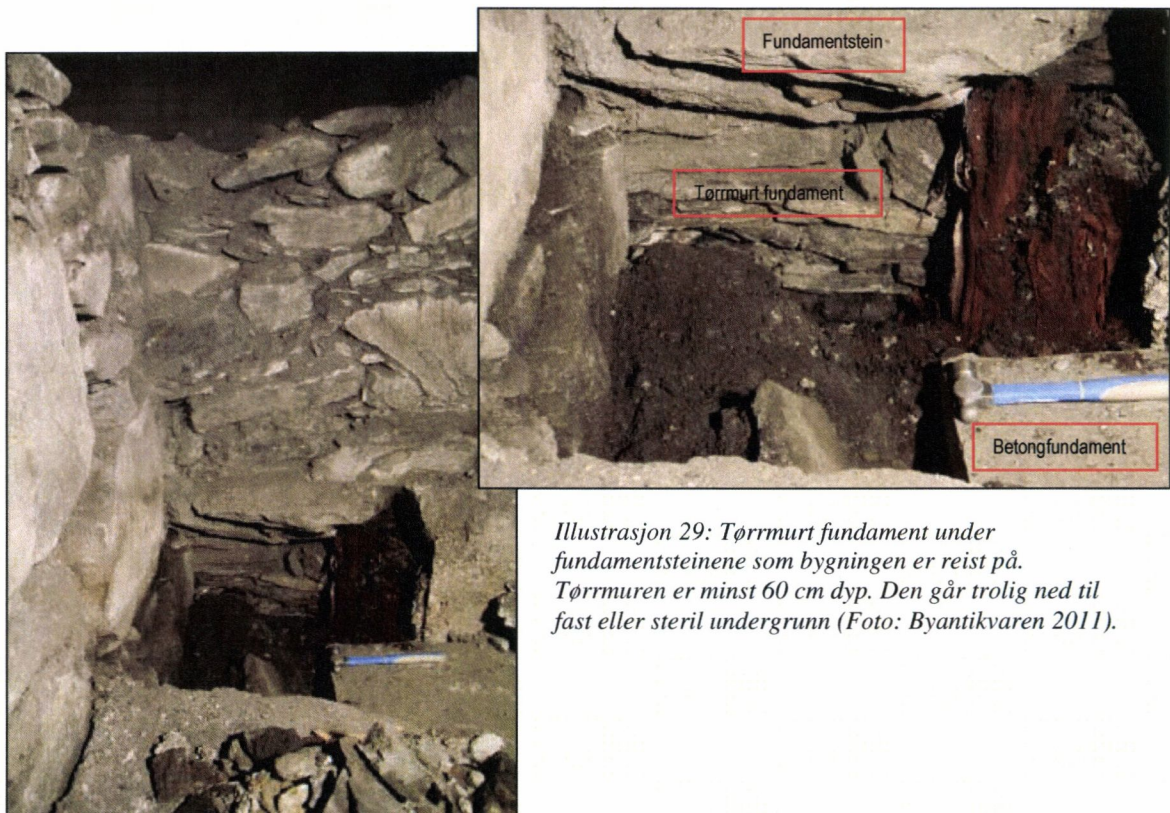
Illustrasjon 29: Tørrmurt fundament under fundamentsteinene som bygningen er reist på. Tørrmuren er minst 60 cm dyp. Den går trolig ned til fast eller steril undergrunn (Foto: Byantikvaren 2011).

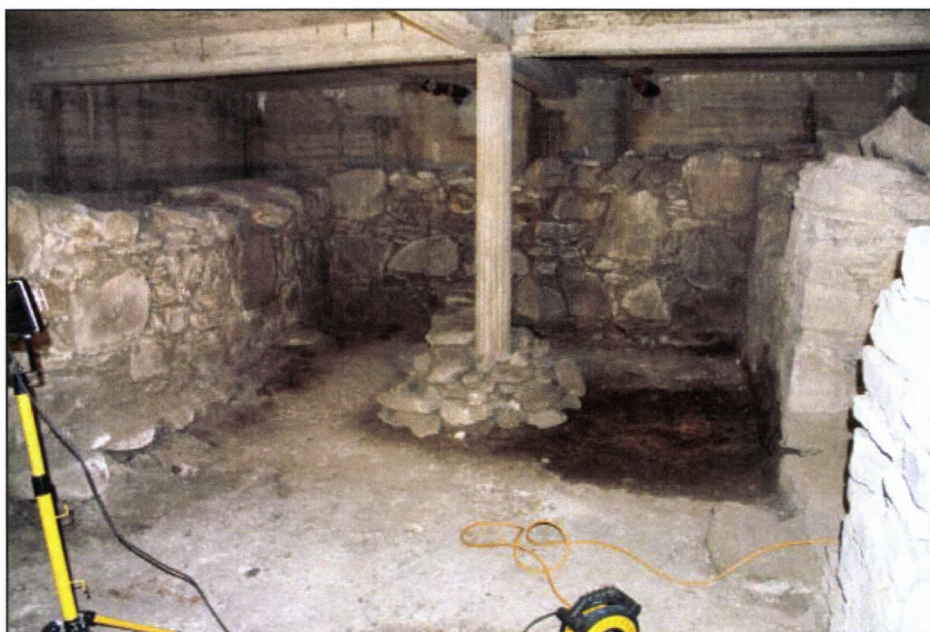
*Illustrasjon 30:  
Oversiktsbilde av  
ruinen og rommet  
den står i, mot øst.  
Det fuktige området  
på gulvet kommer fra  
en lekkasje i taket  
(illustrasjon 31).  
Steinen som ligger  
rundt søyla ble  
stabledt opp i østlig  
vindu etter  
utgravningen i 1935  
(Foto: Byantikvaren  
2011)*

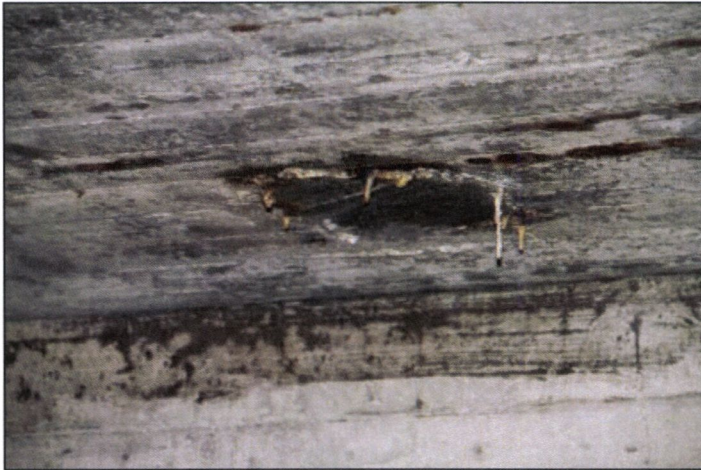
*Illustrasjon 31: Lekkasje fra taket som fører til vått gulv i ruinrommet og at murverket absorberer fuktighet (Foto: Byantikvaren 2011)*

- Arbeidslyset i ruinen er dårlig, så i forkant av eventuelle tiltak bør det monteres godt arbeidslys.
- Lekkasjer i betongkonstruksjonen bør utbedres. Det er enkelte små lekkasjer i overgang mellom vegger og tak, men det er spesielt en større lekkasje fra taket som drypper inn i ruinen og fører til at murverket absorberer fukt, som bør tettes (illustrasjon 30 og 31).
- Luftfuktigheten bør måles for å avklare om rommet er godt nok ventilert. Dette er viktig i forhold til konservering av ruinen med kalkmørtel. Eventuelt kan det være nødvendig å iverksette tiltak som ventiler eller avfukter.
- Gulvet rundt ruinen og inne i ruinrommet er ikke tilfredsstillende verken teknisk eller visuelt. Ved en utbedring av gulvet må man ta sikte på å få et gulv som harmonerer
