Tilstandsvurdering av Lyse klosterruin

Os kommune,

Gnr. 10, bnr. 1, gnr. 9, bnr. 7

Byantikvaren 2012

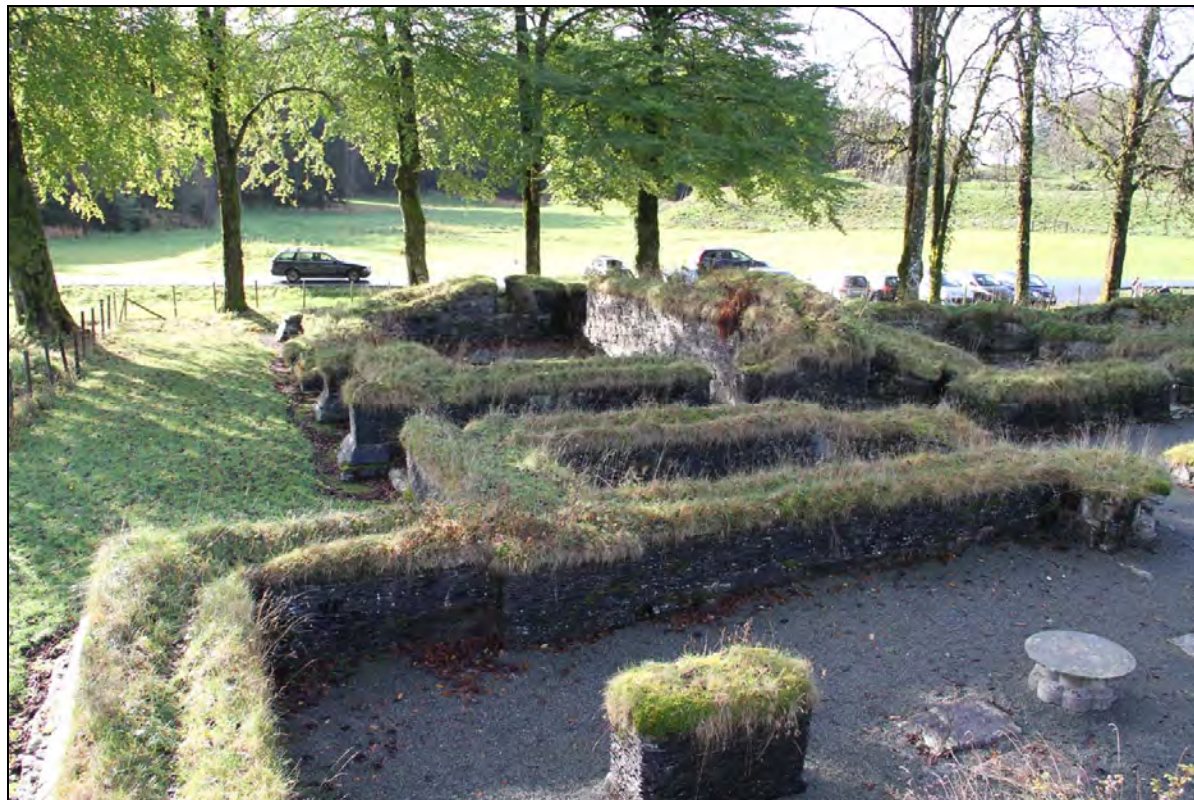
Figur 17. Toppdekningen på murene består av armert sementdekke med tykke torvlag over. Stier i torvdekket, som flere steder viser slitasje ned til sementen, forteller om mye tråkk på murkronene. Bildet viser sørøstlig del av klosterfirkanten mot sør (foto: Byantikvaren 2010).

Siden torvdekket ble lagt har det vokst seg svært mektig, stedvis opp til 40 cm. Vegetasjonen vokser nå utover murlivene og leder vann direkte på murverket. For å få informasjon om tilstanden til murkronene ble torvdekket beskåret langs kantene, slik at overgangen mellom sementdekket og murverk under ble synlig (figur 18). Det ble da stedvis registrert vertikale sprekker i ytterkanten av sementoverdekningen.

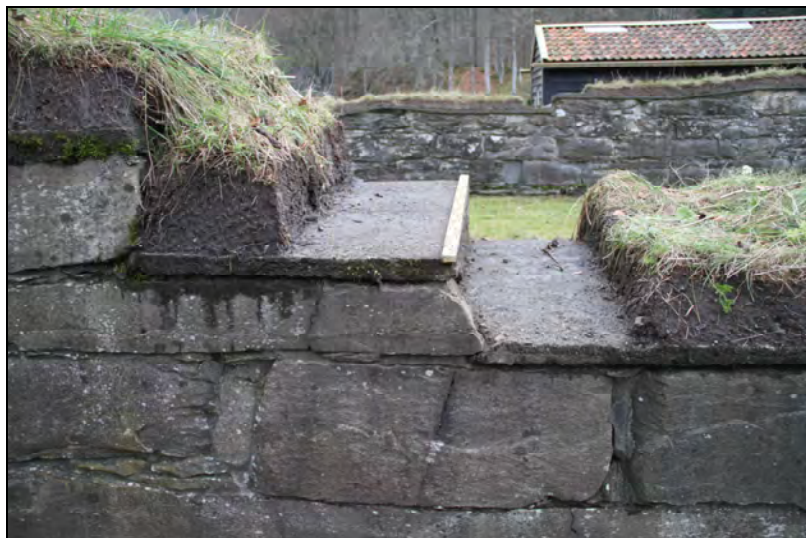
Figur 18. Avtrappinger i murkronen. Torvdekket på kronene ble beskåret slik at overgangen mellom toppdekning og murverk ble tilgjengelig for analyse. Bildet viser midtre del av ytre murliv i kirkens langmur mot sør (foto: Byantikvaren 2011).

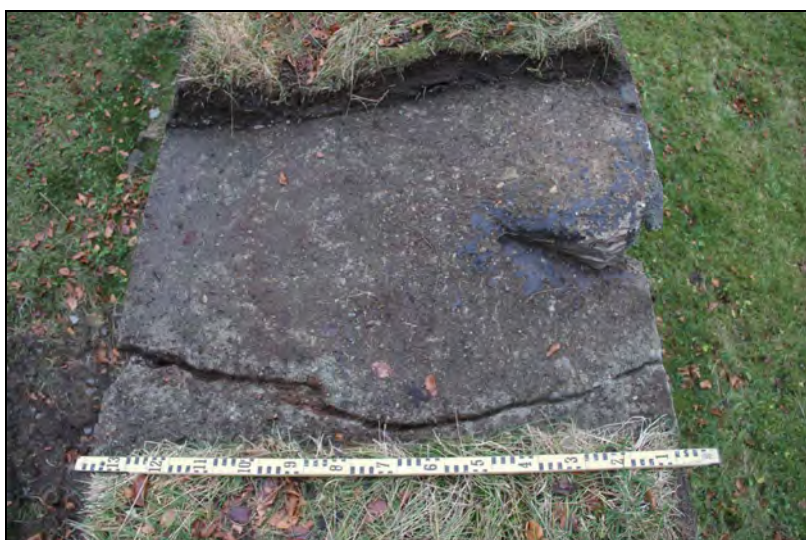
I tillegg ble torvlaget på murkronen fjernet på seks ulike steder i ruinen. Det ble da avdekket gjennomgående sprekker i sementdekket hvor vann trenger ned i murverket (figur 19). Flere steder var det også regulære oppløsningstendenser langs kantene på sementoverdekningen (figur 20). I tillegg er det kritisk for vanninntrenging i overgangene ved de mange avtrappingene på murkronene. Tjærelaget som ble smurt på sementoverdekningen på 1920-tallet er for det meste nedbrutt.

Figur 19. Etter å ha fjernet torvdekket enkelte steder ble tversgående sprekker i sementoverdekningen påvist. Merk restene etter tjære på sementen rundt steinen til høyre. Fra nordre langmur i kirken - Rom 1 (foto: Byantikvaren 2011).

Nordmuren er rekonstruert opp til innerlivets høyeste punkt. Utvendig er muren 28,5 m lang fra vestlig hjørne til vestmuren i nordlig kapell. Muren er 1,4 m dyp. Toppdekningen ble undersøkt ved at et prøvefelt med torv ble fjernet på murkronen midt på muren. Her ble det avdekket en kraftig sprekk i sementen fra innerliv til ytterliv, som fører fuktighet inn i murverket (se fig. 19).

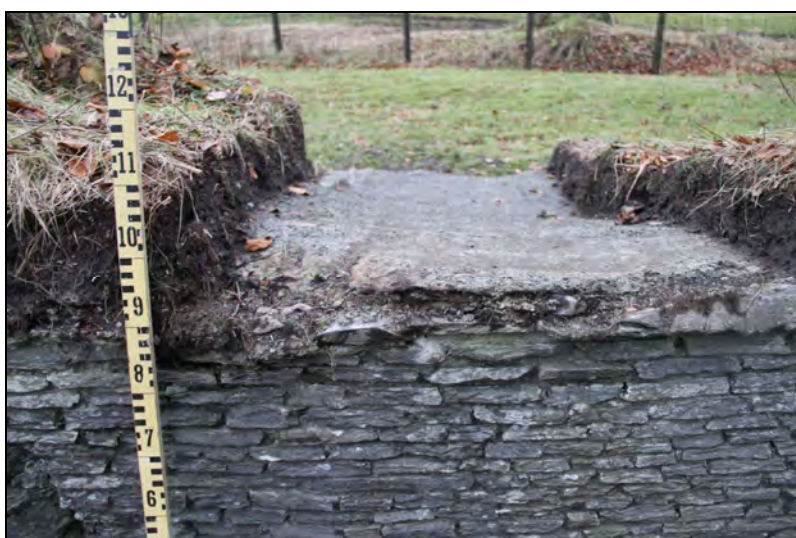
Figur 20. Oppløsningstendenser langs kanten av sementoverdekningen. Fra innerlivet midt på østmuren i dagrommet - Rom 7 (foto: Byantikvaren 2011).

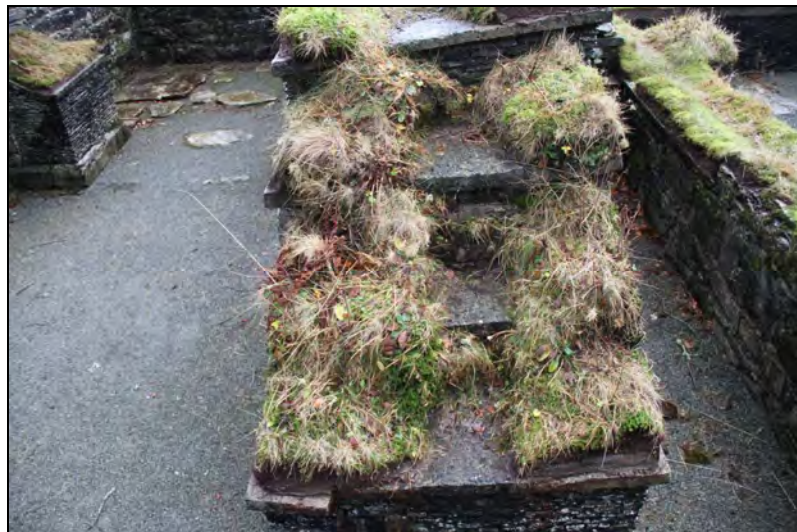
Figur 21. Slitasje etter tråkk på avtrappinger i murkronen. Fra sørmuren i søndre kapell - Rom 3 (foto: Byantikvaren 2011).

Tilstanden varierer noe, men konklusjonen er at toppdekningen på murkronene gjennomgående er i dårlig teknisk stand og i liten grad hindrer vann å trekke inn i murverket. Dagens toppdekning bidrar dermed til at opprinnelig kalkmørtel i murkjernene brytes ned, og at murverket utsettes for frostsprengning.

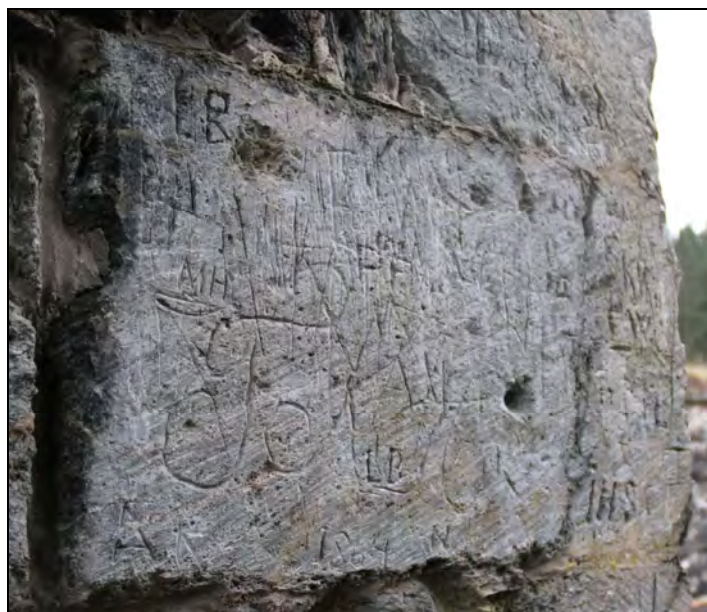
Figur 22. Det er omfattende innrissingskader på mye av klebersteinen i ruinen. Bildet viser en kleberstein i nordre dørvange i vestportalen til nordre kapell (foto: Byantikvaren 2011).

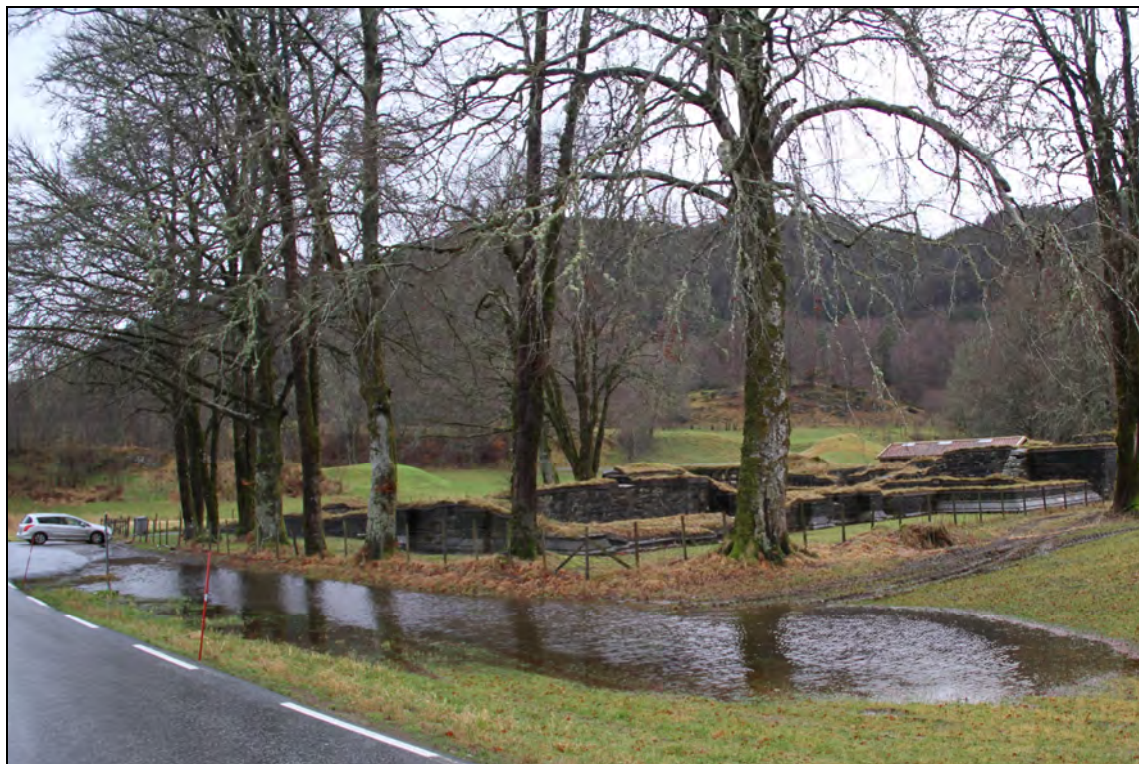
Figur 27. Ved biloppstillingsplassen langs sørsiden av ruinanlegget, dannes en dam ved nedbør. Dette bidrar til fuktige grunnforhold inne i klosterfirkanten (foto: Byantikvaren 2011).

Ettersom ruinen ligger i et fuktig og myrlendt naturmiljø vil grunnfukt antagelig være en vedvarende utfordring. Men det er liten tvil om at ikke-fungerende drenering i umiddelbar nærhet til ruinen medvirker til kapillær vanninntrenging til murverket. Konstant fukt i murverket fører til nedbryting av mørtel i murene, økt lav- og mosebegrøing i murfugene og skader i forbindelse med frostsprengning.

Et avbøtende tiltak for å redusere grunnfukten er å sørge for at dreneringssystemet ved ruinen fungerer. En bør særlig utrede dreneringen i grunnen under biloppstillingsplassen ved anlegget.

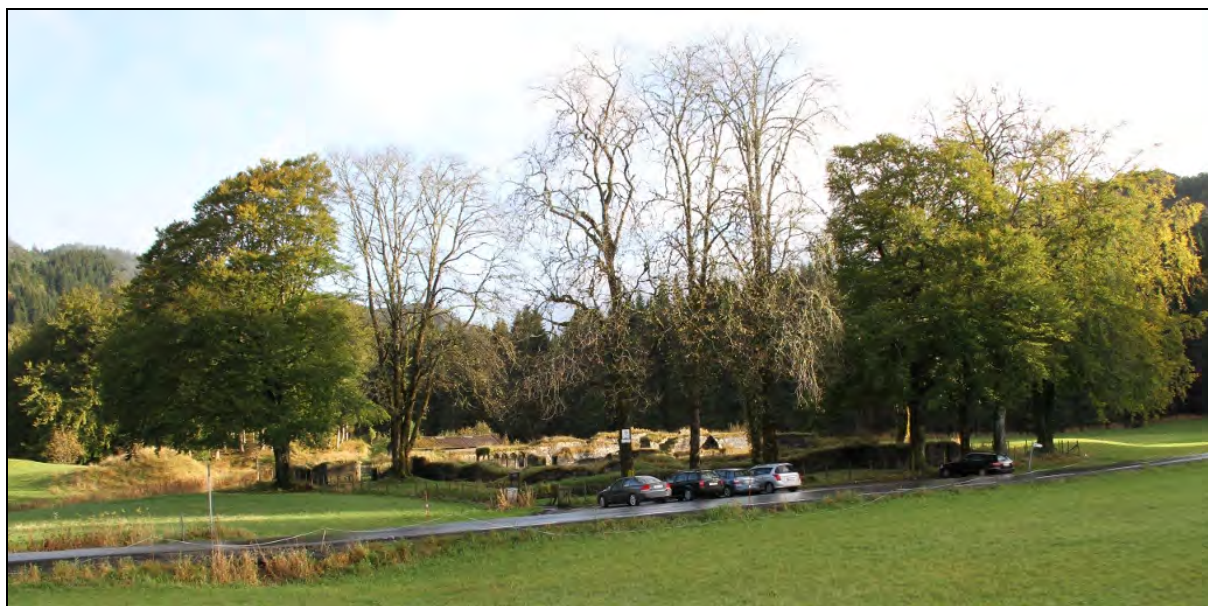
Figur 28. Løvtrærne som vokser inntil ruinanlegget på Lyse er store og gamle og utgjør en risiko ettersom døde greiner til stadighet faller fra kronene. I tillegg samler det seg store mengder løv i ruinrommene om høsten (foto: Byantikvaren 2011).

Flere av trærne ble beskåret og stroppet i 2008. Trærne er imidlertid nå så dårlige at denne metoden er utilstrekkelig for å forhindre skader. Tvert imot vil ytterligere stropping bidra til at trærne svekkes (pers. med. trepleier Sigurd Sondre Huvestad).

Ved å felle trærne reduseres risikoen for skader på mennesker, ruinanlegg og kjøretøy på parkeringen. Trefelling vil i tillegg bedre mikroklimaet omkring ruinen og føre til at murene lettere tørker opp. En eventuell trefelling må foregå på en trygg og kontrollert måte hvor fall blir nøye beregnet slik at skader på murverket unngås. Det må påses at bruk av tunge maskiner ikke skader urørte kulturlag i bakken under arbeidet. For å unngå skader i marken er det hensiktsmessig å utføre arbeidet når det er tele i bakken.

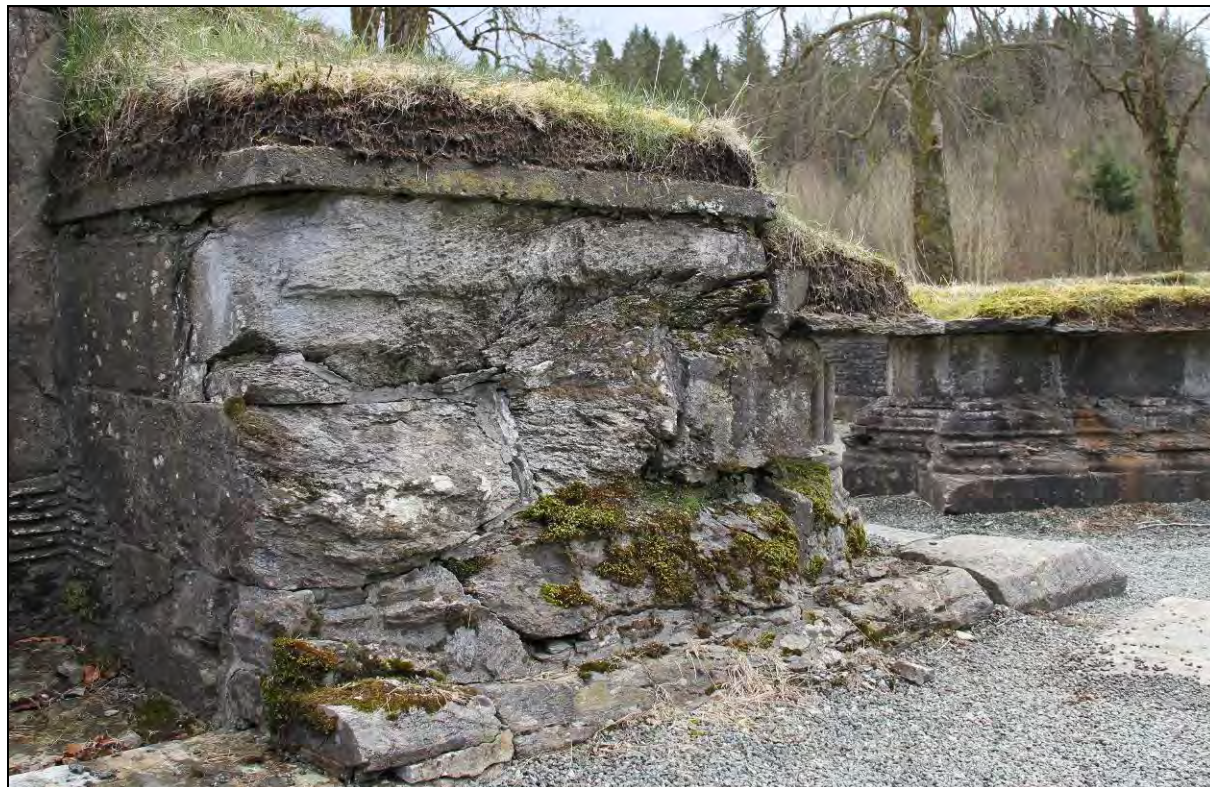
Figur 124. Ytterlivet nord for nordportalen er svært skadet med forvitring i kleberstein og fuger (Foto: Byantikvaren 2012).

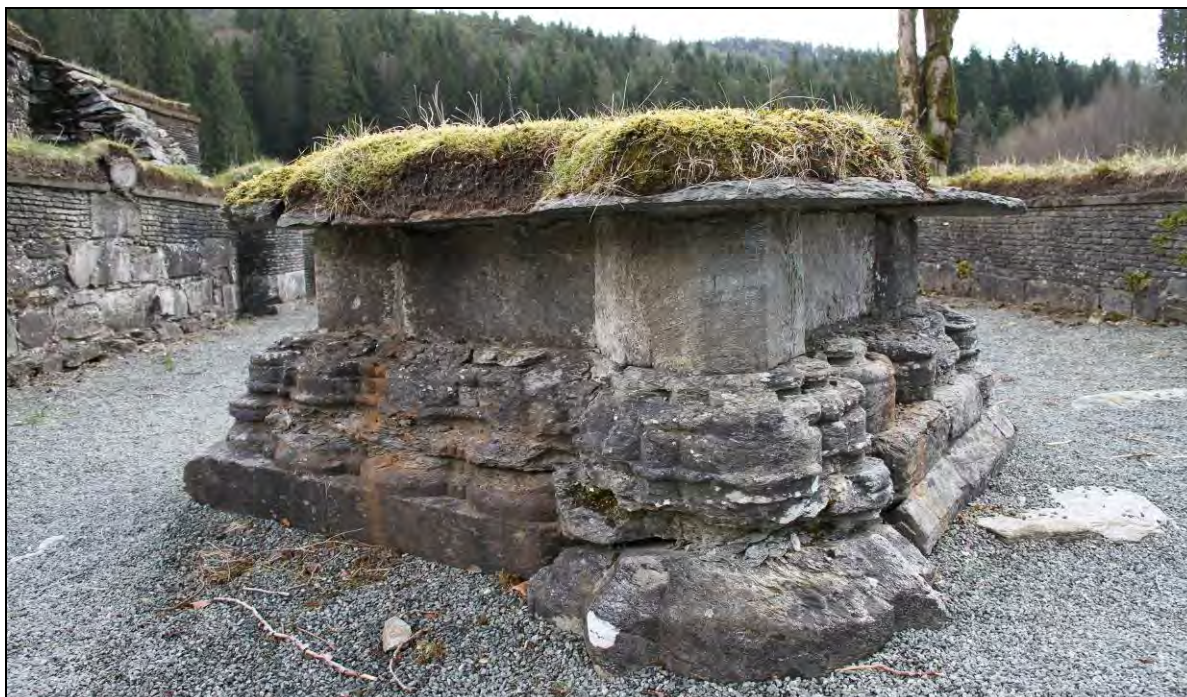
Figur 128. Baseprofilene i portalene til kapittelsalen har store forvitringsskader (foto: Byantikvaren 2011).

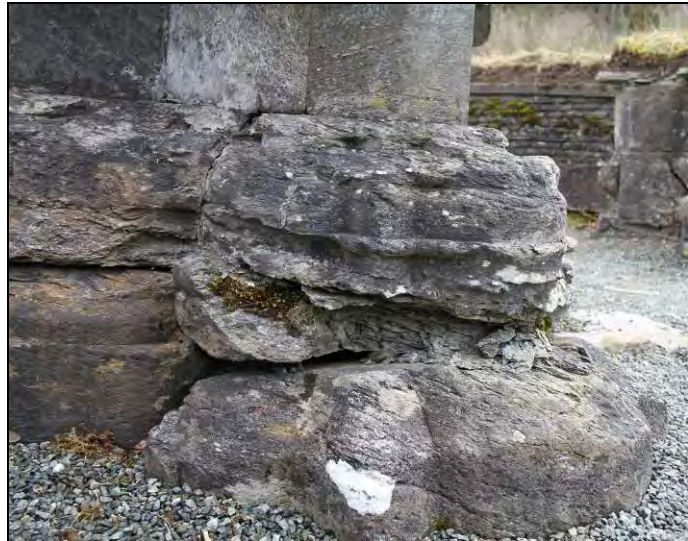
Figur 130. Skadet baseprofil i utspringet til portalene i kapittelsalen (foto: Byantikvaren 2011).

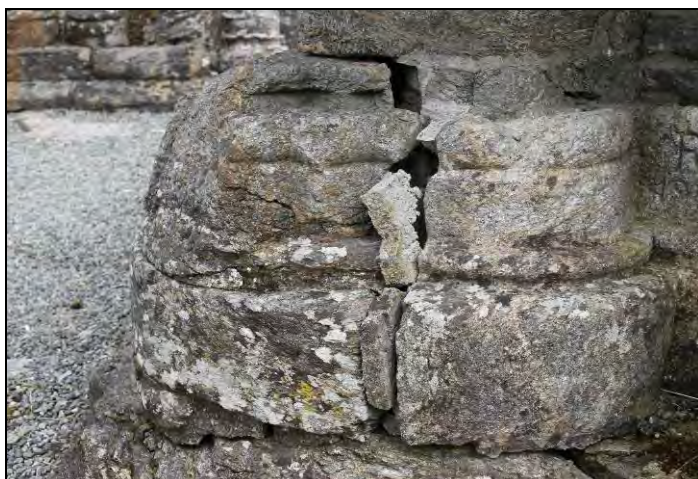
Figur 131. Sprukne sementfuger i baseprofilen i sørlig vange i sørportalen (foto: Byantikvaren 2011).

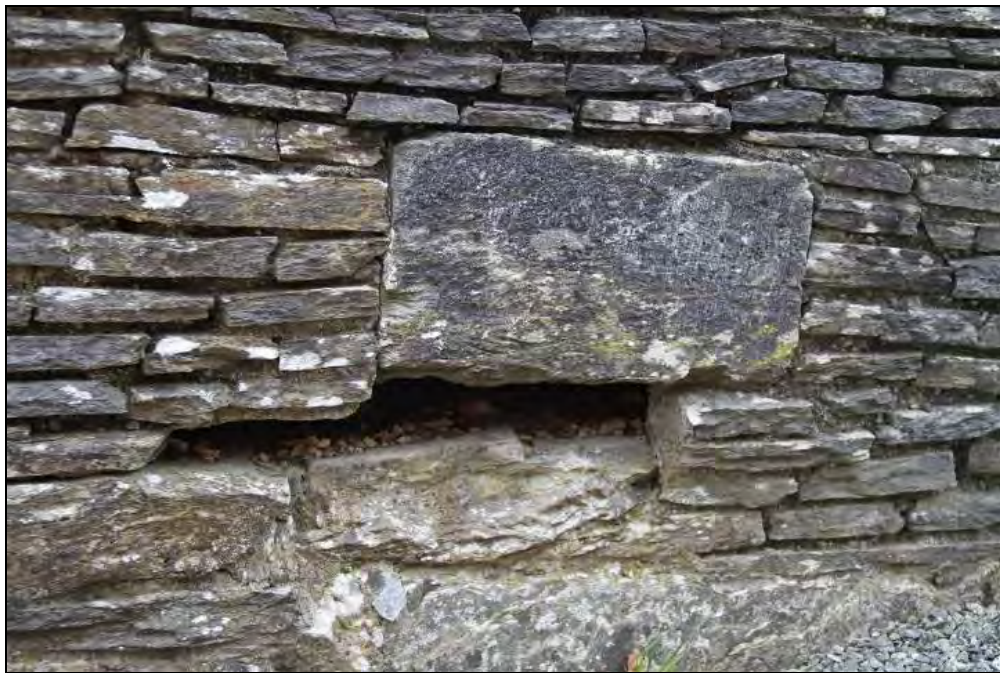
Figur 139. Skade i ytterlivet i sørmuren (foto: Byantikvaren 2011).

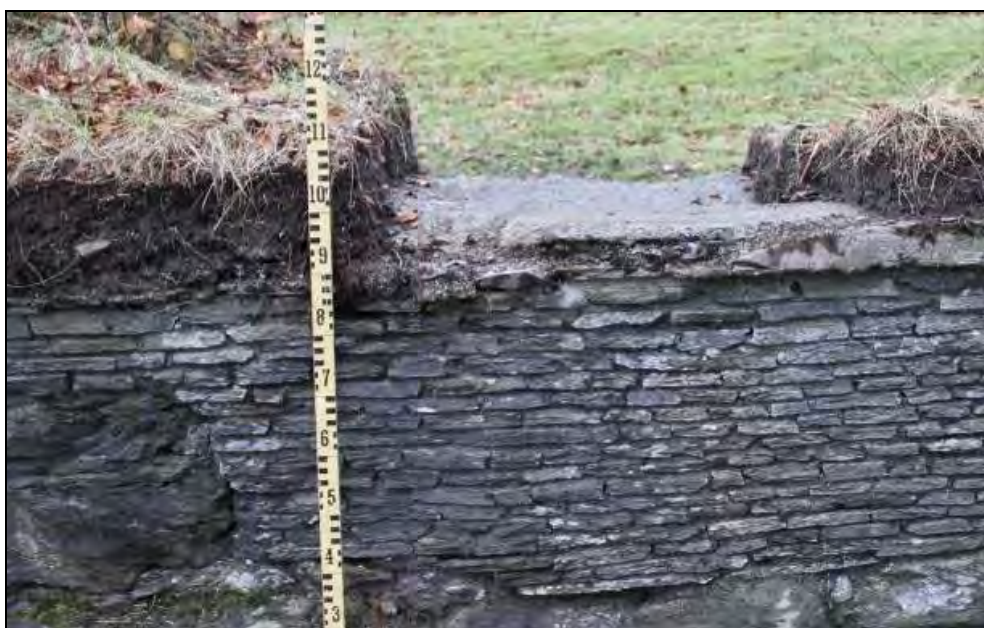
Figur 153. Avdekning av sementkappen på murkronen avslørte sprekker i dekket og oppløsningstendenser i sementen. Bildet er av innelivet i østmuren (foto: Byantikvaren 2011).

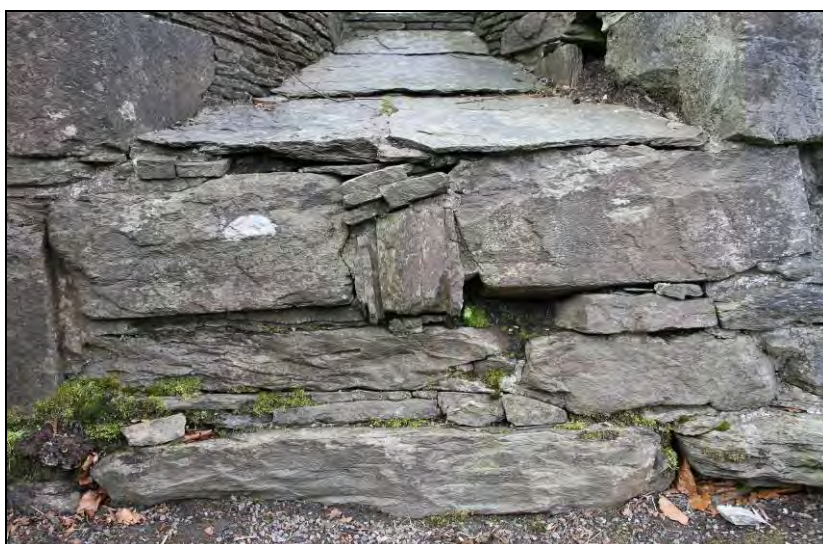
Figur 162. Murverket omkring vindusåpningen har omfattende skader (foto: Byantikvaren 2011).

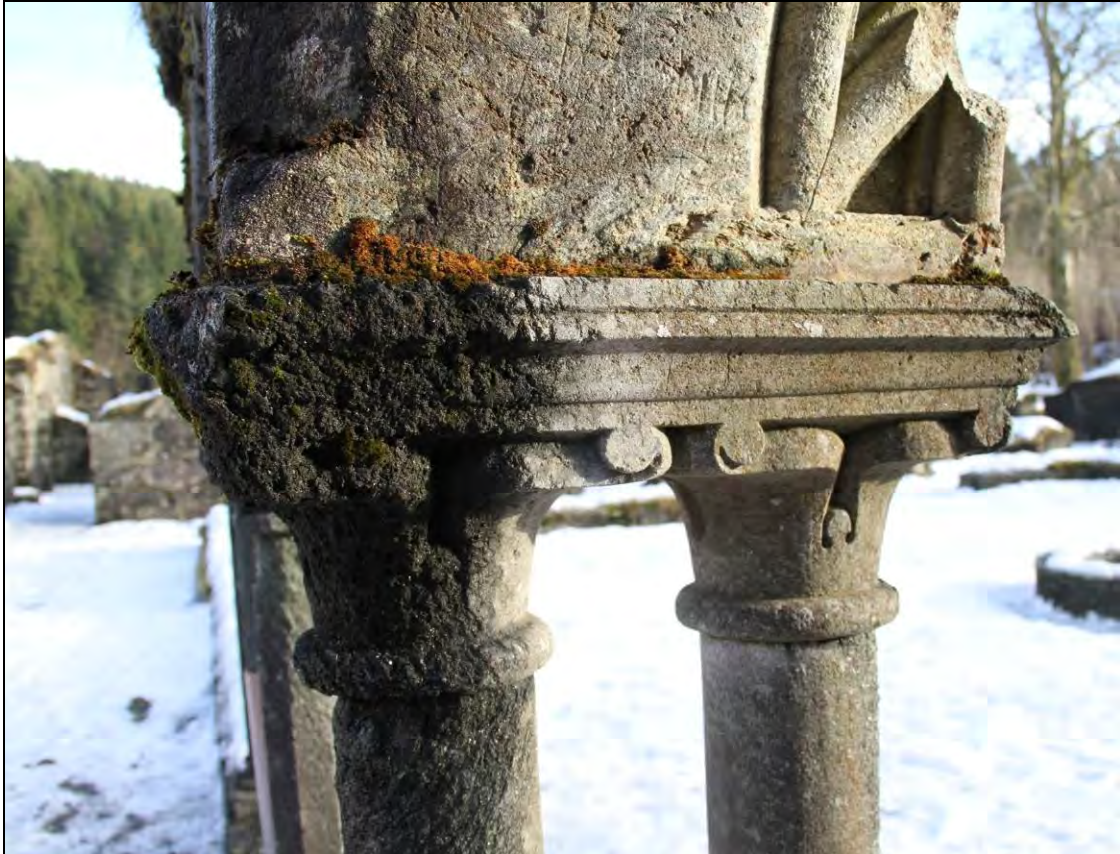
Figur 179. Kritisk forvitring på østlig side av kapitel og klebersteinssøyle i arkaderekken (foto: Byantikvaren 2008).

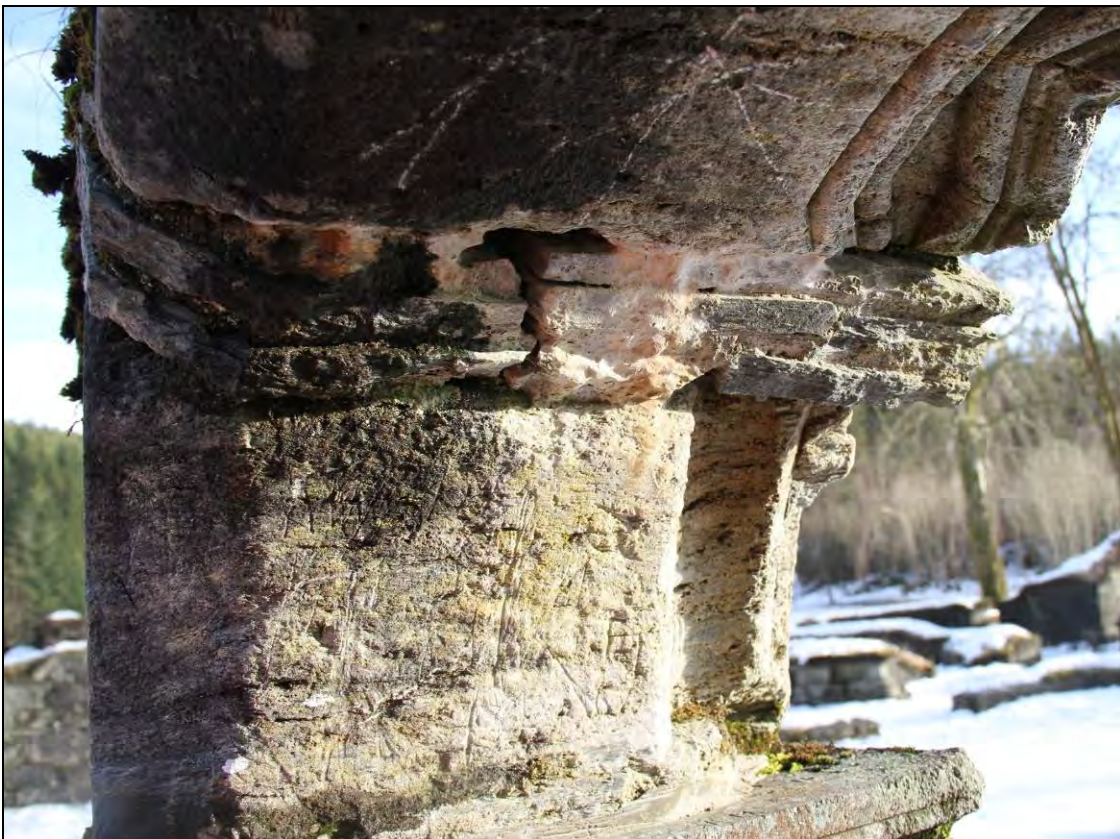
Figur 180. Kraftige kalkutfellinger under innfatningssteinene i arkadebuene (foto: Byantikvaren 2008).

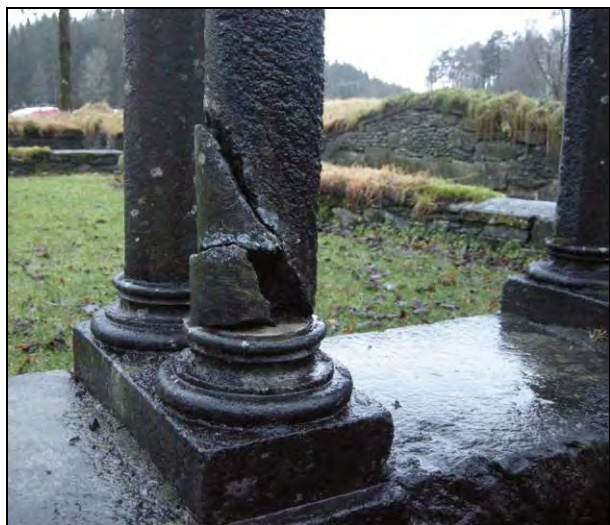
Figur 181. Skadet klebersteinssøyle i arkaderekken (foto: Byantikvaren 2008).

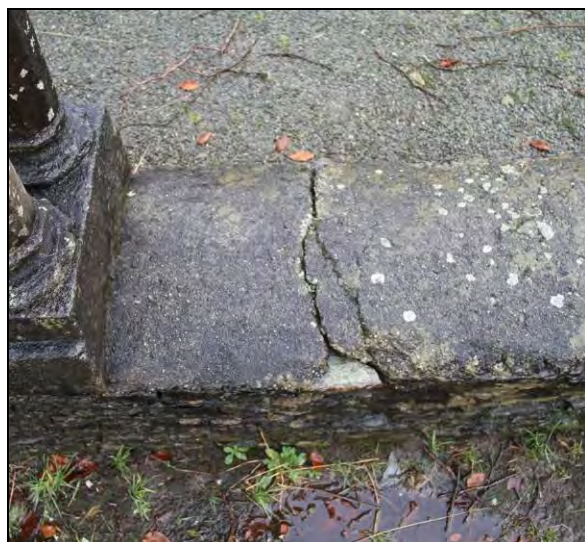
Figur 184. Sprekkdannelse i sementoverdekningen i brystningsmuren ved arkaderekken (foto: Byantikvaren 2011).

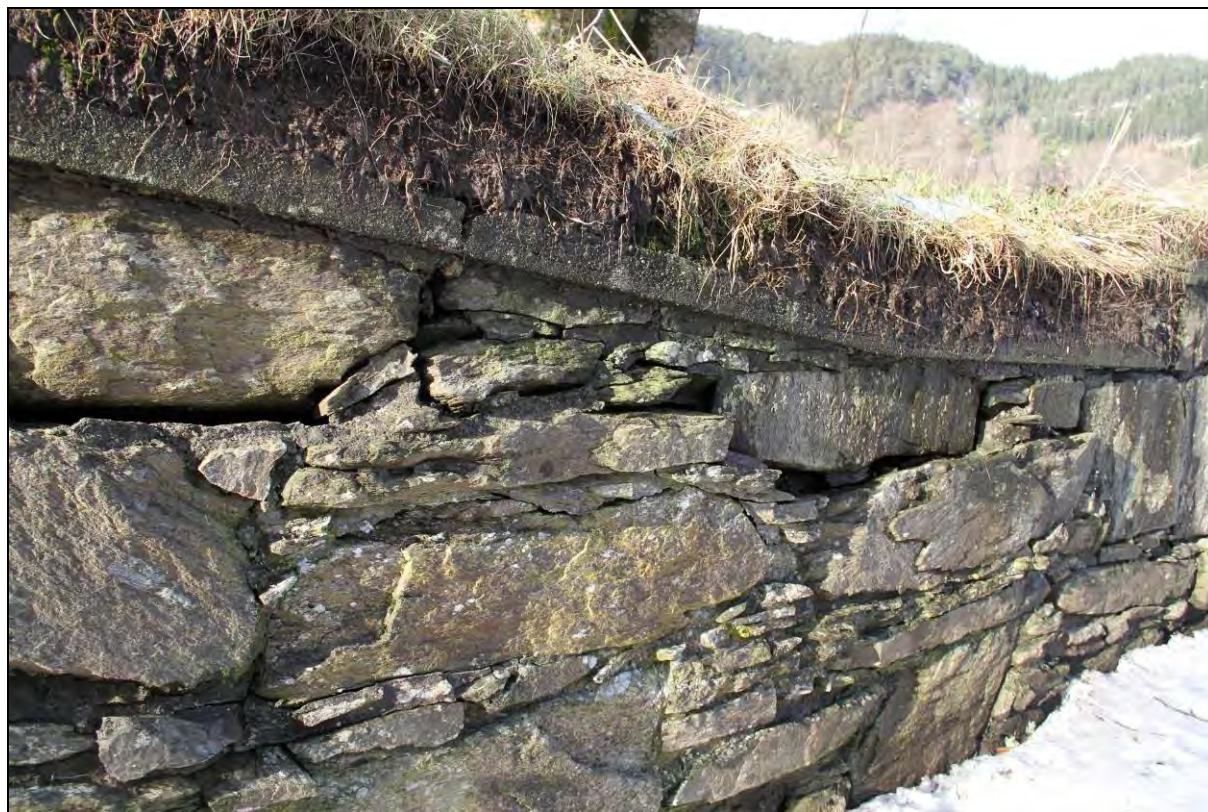
Figur 191. Tilstanden til vestmuren er særlig dårlig på midten, der hvor den er lavest. Her er det mye sprukne murfuger og løse steiner i murlivet (foto: Byantikvaren 2011).

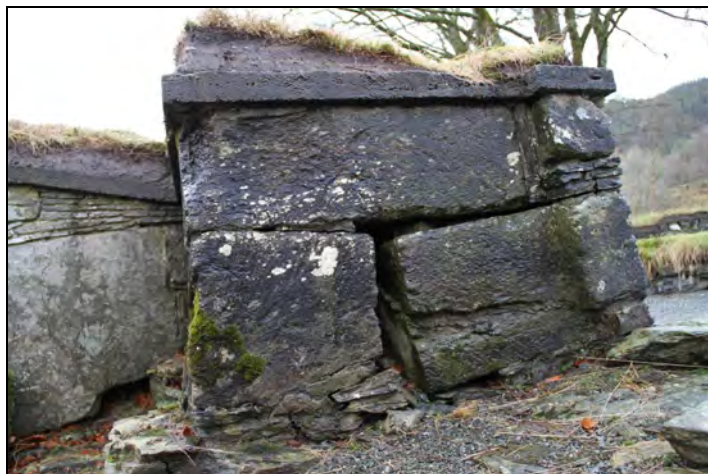
Figur 209: Skade og utsiging av kleberkvadere i døråpning mellom klostergården og rom 9 (foto: Byantikvaren 2012).

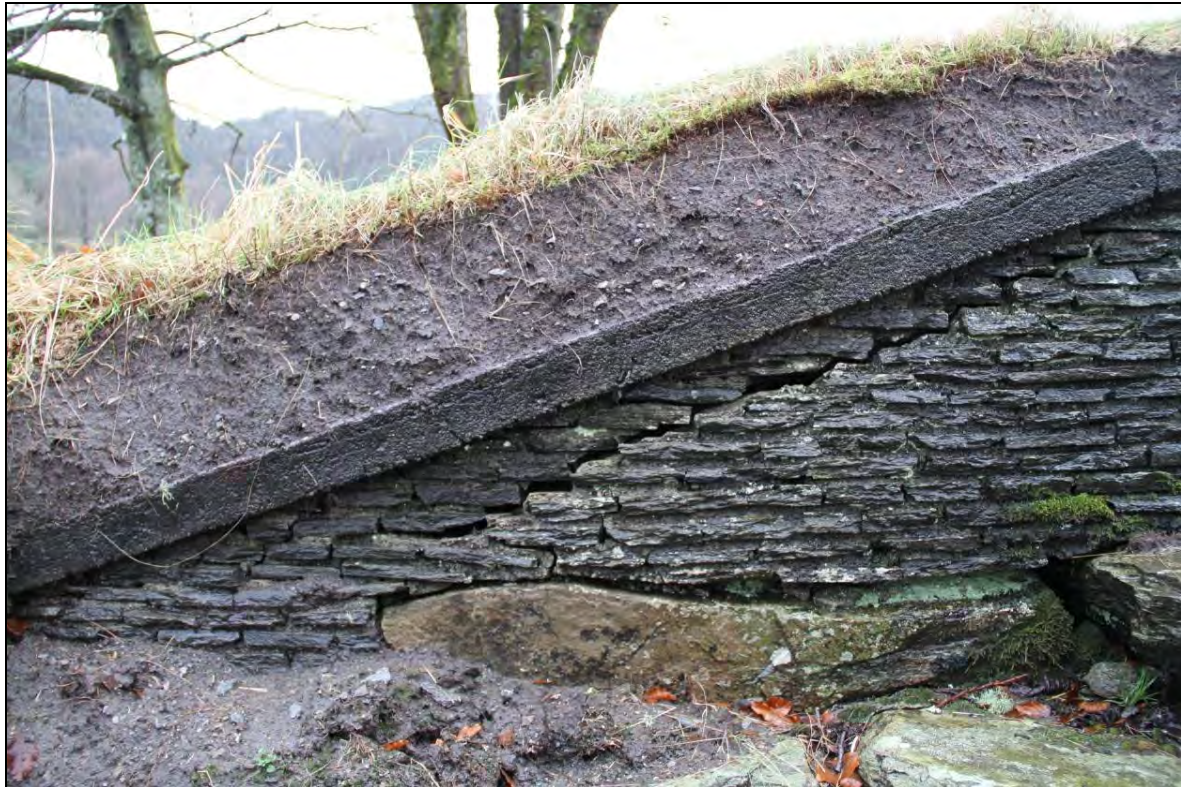
Grunnforholdene i klosterfirkanten antas å være forholdsvis stabile. De eneste tegn på setninger er to sprekker i sør- og nordmuren i rom 11 i sørfløyen. Skadene viser at undergrunnen her siger svakt mot vest. Murene i rommet er imidlertid relativt lave, og hele vestmuren samt broparten av nordmuren består kun av fundamenter med torvoverdekning. Tilstanden bør overvåkes.

Figur 212: Skade i innerlivet i nordmuren, rom 11. Sprekken er også tydelig i ytterlivet (foto: Byantikvaren 2012).

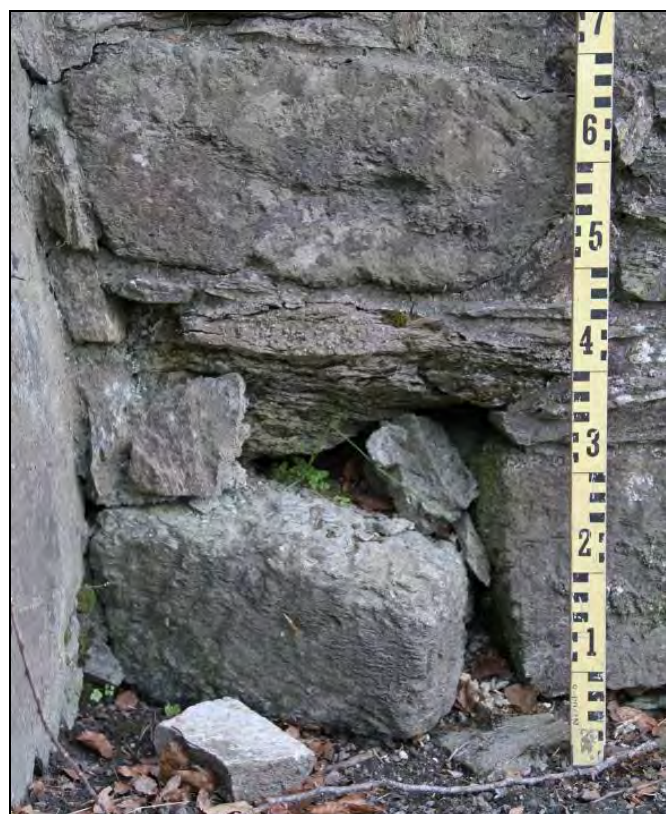
Figur 222: Skader i østlig murliv, helt sør i M5 med sprukne fuger og løs stein (foto: Byantikvaren 2012).

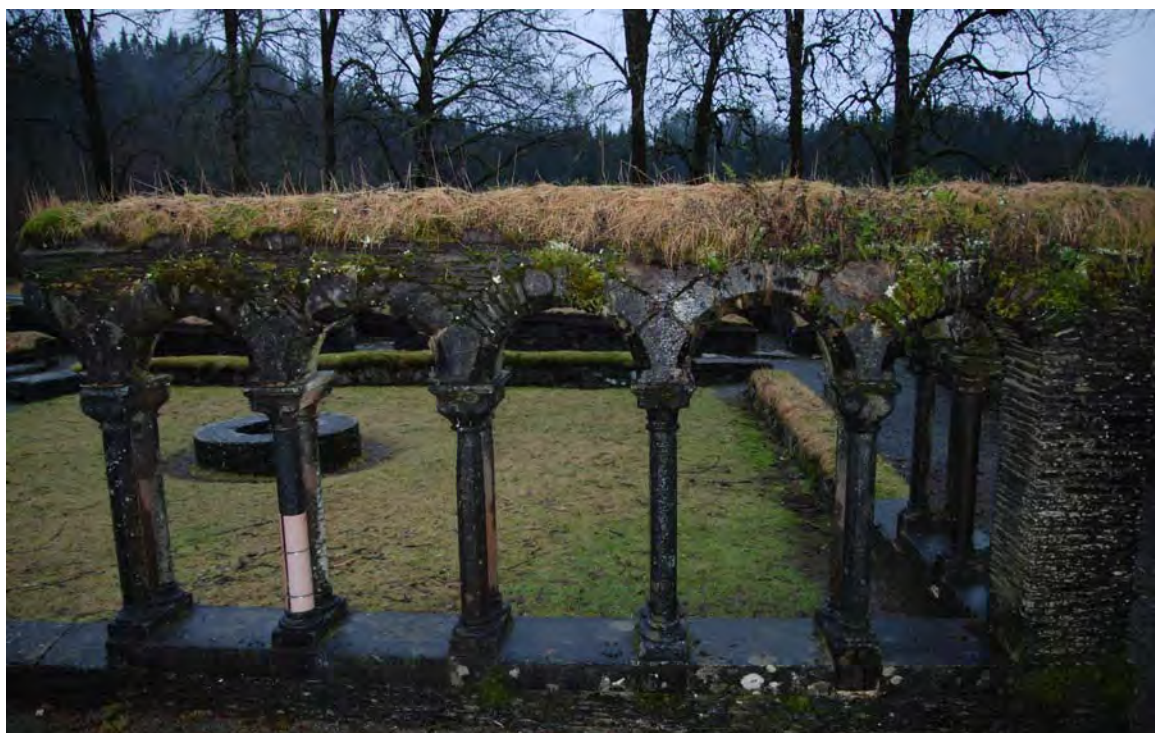
2005/22.04-063 Bildet viser hvordan gresset henger ned over murverket og leder vann inn i muren.

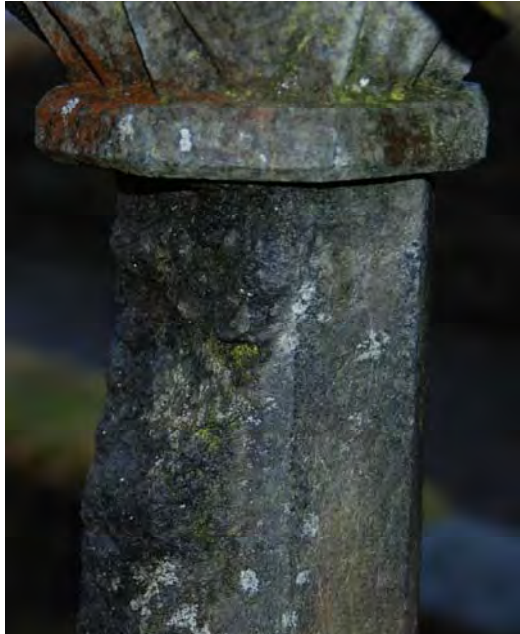
Foto 2005/22.04-088: Forvitring

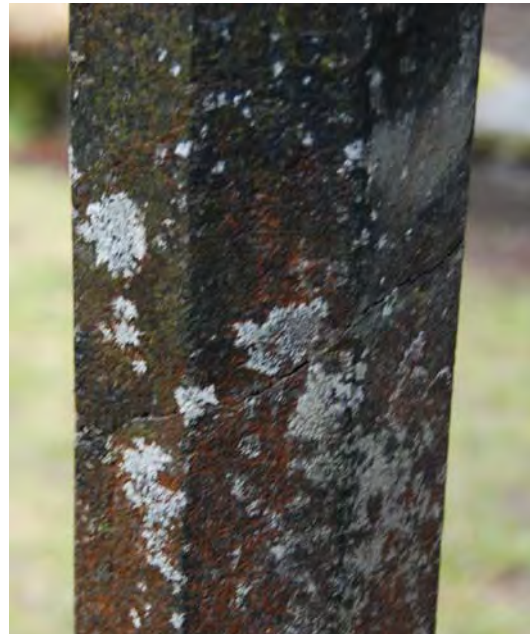
Foto 2005/22.04-040: Sprekk

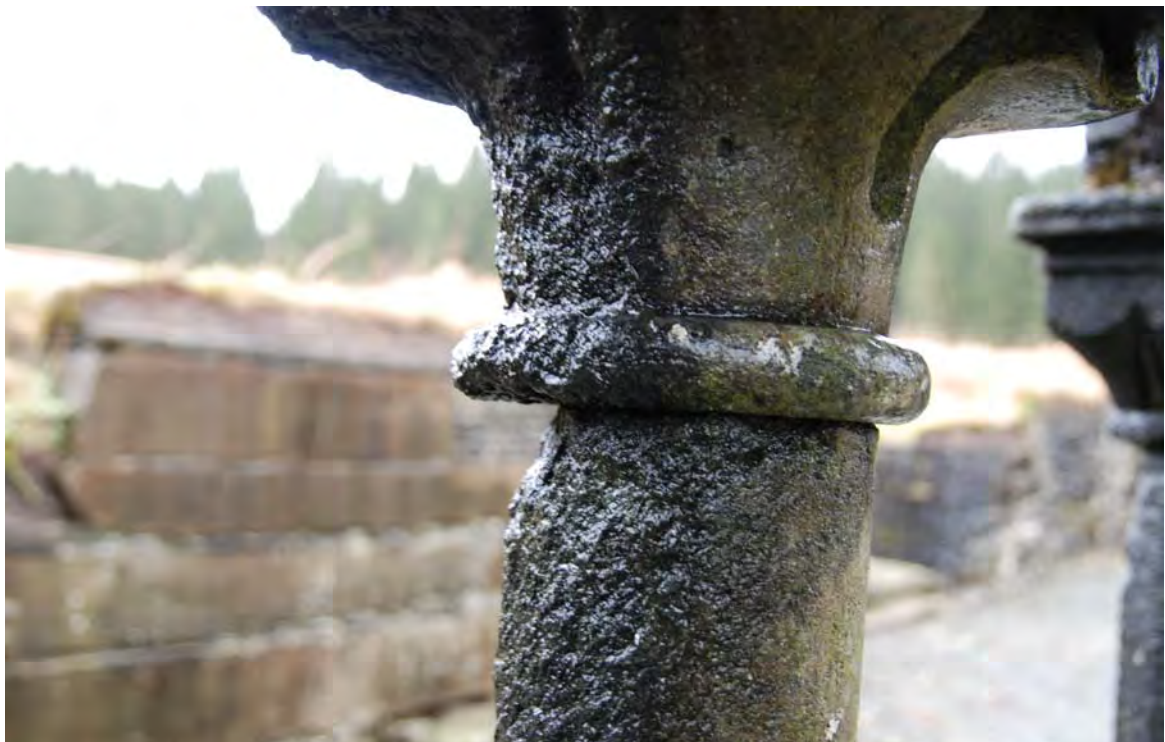
2005/22.04-049: Overgang mellom kapitel og søyle der høyre side av søyle og kapitel er mer beskyttet for fukt.

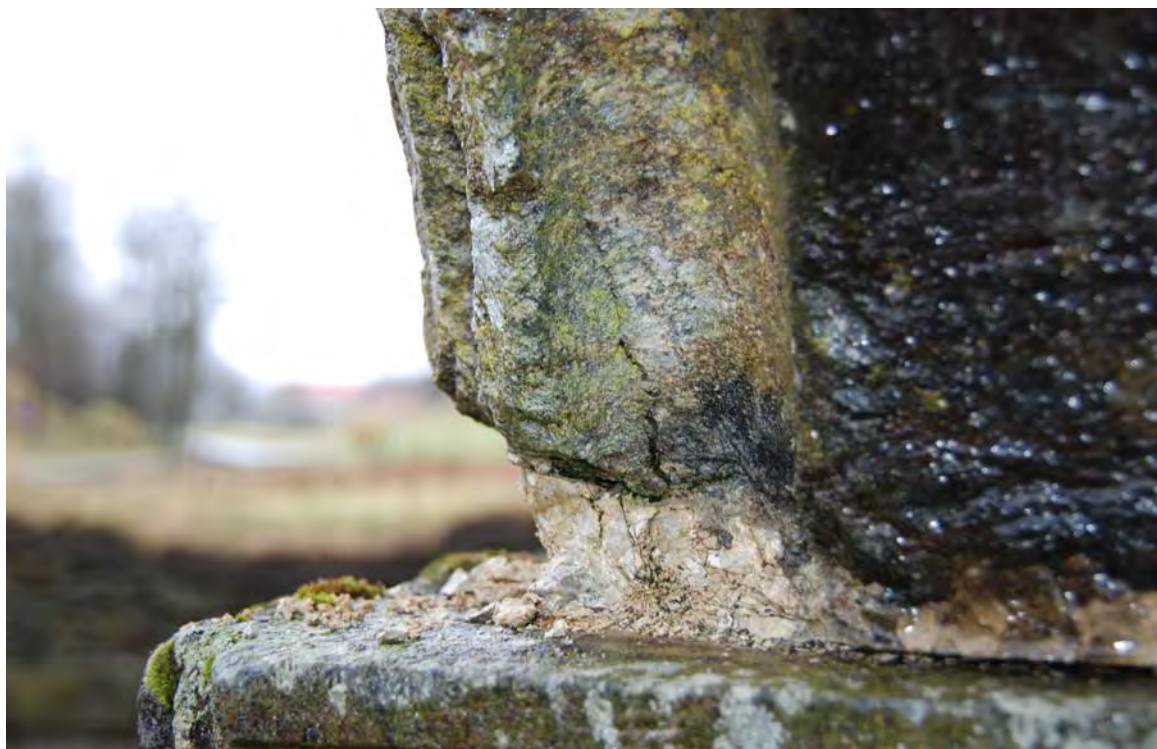
2005/22.04-013: Starten på en skade som er forårsaket av for hard mørtel.

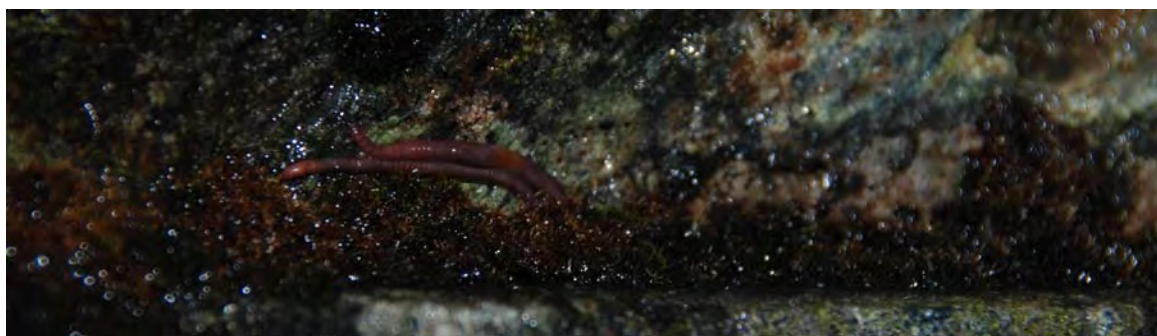
2005/22.04-015: Mark i fuge mellom kapitel og anfangstein.
