Rapport Arkeologiske undersøkelser Oslo nr. 1 2007

Mariakirkens ruiner, Oslo. Konservering 2004-2005

NIKU projektnr. 1561179

Konservering av Mariakirkens ruiner, Gamlebyen, Oslo 2004-2005
Askeladden id nr.42178

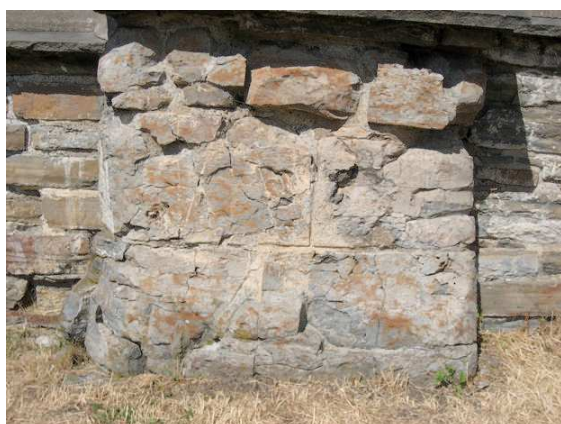
Fig. 1. Lisene i nordmuren etter fjerning av løse steiner.

5 Liming av løse steindeler i lisener i den eldste steinkirken. Dette ble gjort bare i begrenset grad for nordre lisene vest for nordre portal i skipet. Her var det også limt deler i 1999 v/Løken, Hedmarksmuseet. Lisenen er sterkt oppsprukket pga. tidligere varmepåvirkning ved brann, og det er problematisk å sikre denne delen av 1100-tallskirken uten spesiell beskyttelse. Derfor ble løse deler lisenen tatt bort. Overflaten av de gjenværende steinene er sterkt utsatt for nedbrytning slik de nå ligger (fig. 1). Dette gjelder også søndre lisene som det ikke er gjort noe med, verken i 1999 eller 2004. (fig. 2).

- 1 Det er kommet til en god del løst materiale i form av kalkmørtelgrus, teglflis, småstein etc. Dette er falt ned fra murene, spesielt fra fugene, men også fra offersjiktet på toppen. .
- 2 Flere steder, spesielt i koret inkl. korsarmene er det mange løse steiner som er falt ned fra murene. Mange av dem er klart flyttet på.
- 3 Det er fortsatt en god del ødelagt original teglstein, men ikke i særlig større grad enn ved besiktigelsen i 2004
- 4 En rekke steder er det løsnet kalkmørtel i fuger og steiner ligger løse i murene.
- 5 Overflaten på nordre lisene er slik den var etter fjerning av originale overflatestein for evt. liming. Den har nå en kantet og ujevn overflate og er svært utsatt for frostsprengning og skade (se fig. 1). Tilstanden ligner på den søndre lisenen.

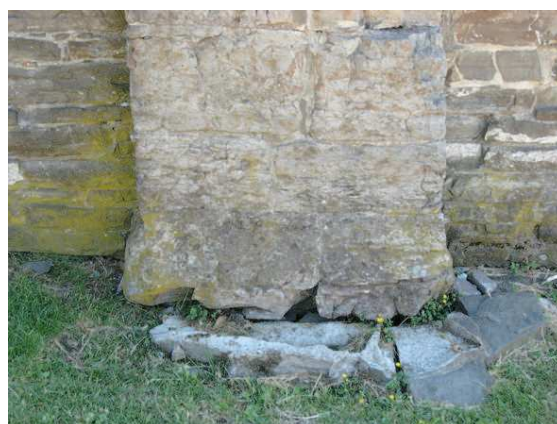
Fig. 2. Lisene i sydmuren. Her er stort mellomrom ned til støpt underlag.

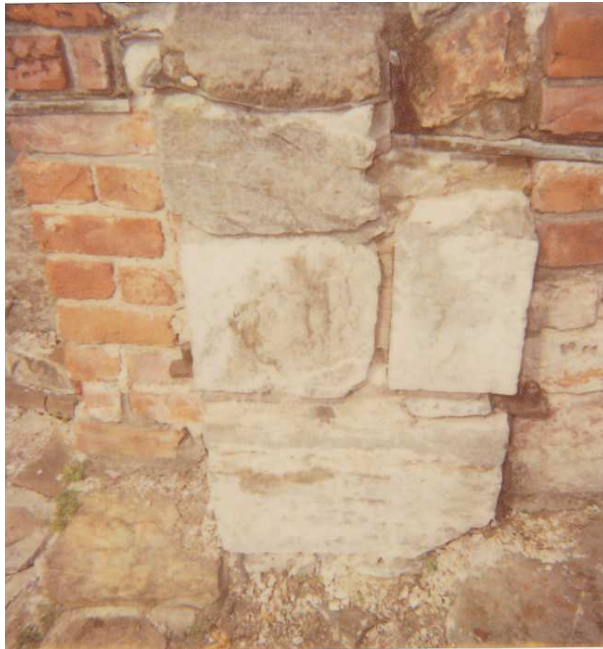
Fig. 3. Vestre vange i åpningen mellom kor og sakristi før konservering

7 Festing av steiner i vestre dørvinge mellom kor og sakristi. Her var det ved tilstandsgjennomgangen i 1999 og 2004 påvist skader med utfall av stein og kalkmørtel og fare for utrasing. Området på toppen av vestre vange var spesielt utsatt for skade ved fysisk påvirkning fordi det her lå et mindre stykke metallmembran som ikke var festet godt til muren for øvrig. Slik festing ville forårsake inngrep i murverket. I samråd med Riksantikvaren ble vestre dørvinge tatt ned og murt opp igjen for å få bedre stabilitet. Følgende endringer ble gjort i forhold til den tidligere vangen:

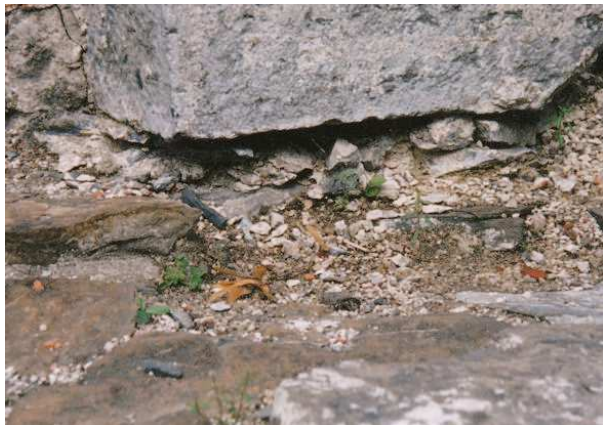
Fig. 4. Åpning under V dørvinge. Før konservering

- Under den underste steinen ble løs grus og mørtelbiter fjernet og det ble murt inn en stein for å understøtte den store kvadersteinen over (fig. 4 – 5).
- Den underste store kvadersteinen ble festet med kalkmørtel NHL5

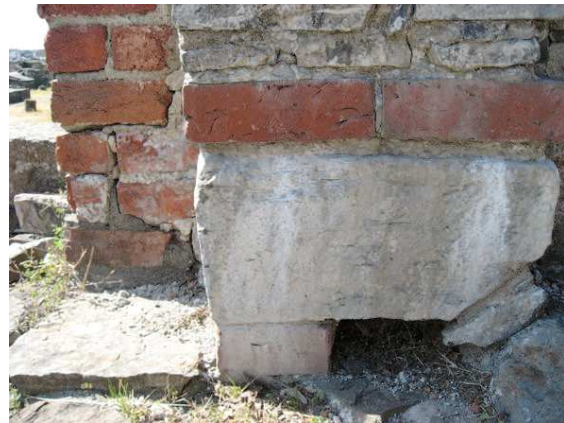
Fig. 5. Fundamentering av V dørvinge etter konservering

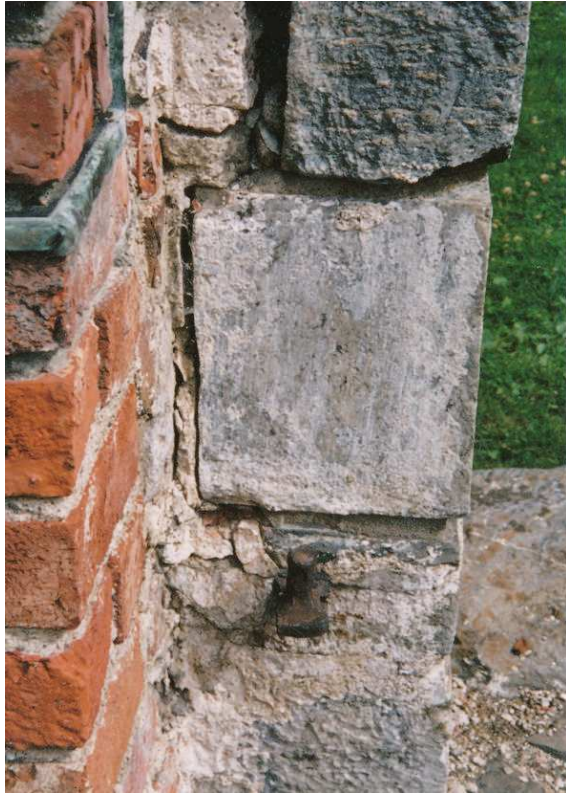
Fig. 6. Vestre dørvang før konservering, sett fra syd.

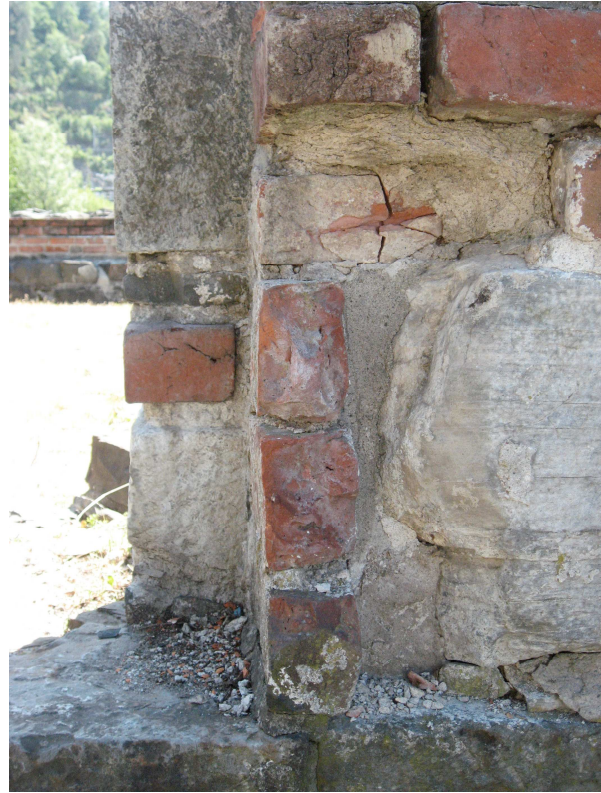
Fig. 7. Vestre dørvang etter konservering, sett fra nord

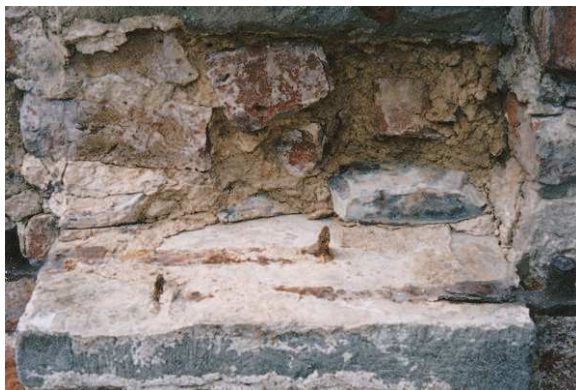
- Over den underste steinen var det en flat stein med gangjern festet i overkant. Tappene på gangjernene var fortsatt intakte og i samme høyde, en på sydsiden og en på nordsiden av vangemuren. Her må det ha vært dør på begge sider av muråpningen. Jernet på sydsiden var lengre fra dørvingen enn det på nordsiden. Festet for gangjernene var hele 2/3 av steinens bredde, slik at de to festene overlappet hverandre. Rester av jernnagler stakk opp i begge jernfestene inne i muren. Over steinen var det to tynne steiner festet med kalkmørtel.

Fig. 8. Dørvang under demontering. Stein med gangjern avdekket. Jernnagler for feste.

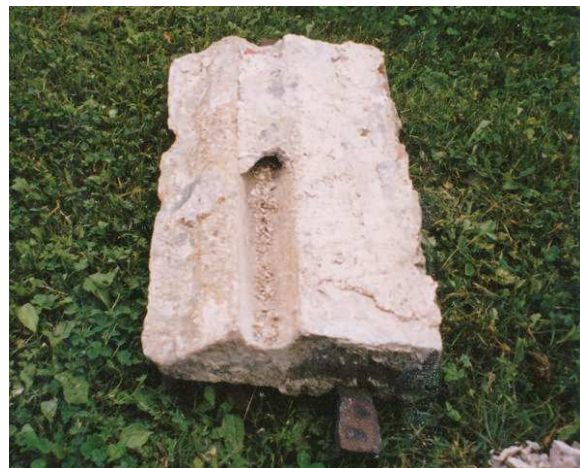
Fig. 9. Stein med gangjern tatt ut og snudd.

Da steinen med gangjernene ble fjernet, viste det seg at den var en gjenbrukt middelalderstein med en hulkil og fin overflathugging. Hulkilen var fylt med kalkmørtel. Det er rimelig å tolke disse funnene slik at steinen med gangjernene og dermed denne dørvingen er sekundær i forhold til Håkon Vs teglkirke. Den kan være fra kirkens siste tid, 1500-tallet, men

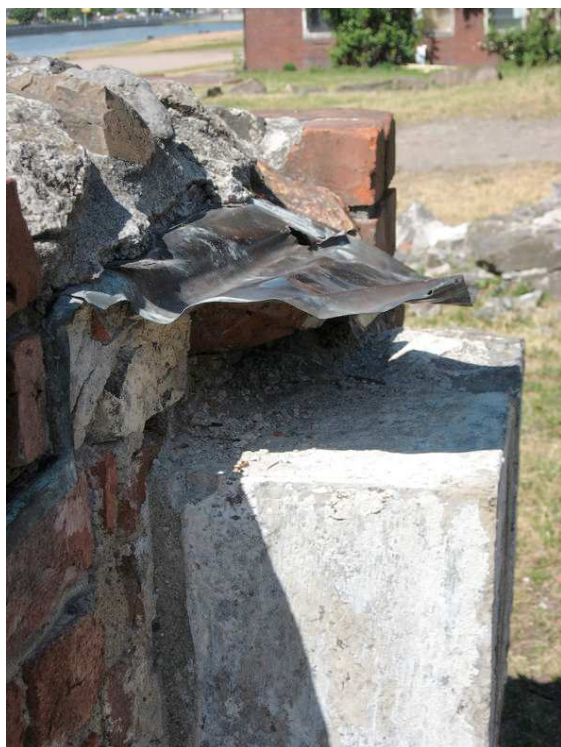
7 Mesteparten av vestre dørvinge mellom kor og sakristi er i bra stand etter konserveringen, men toppdekket er fjernet, metallplaten ligger her naken og noe deformert og steinen under er fjernet. Metallplaten beskytter ikke lenger mørtelen under, og denne vil på sikt igjen bli utsatt for nedbrytning som krever konservering. Den tekniske løsningen på dette stedet ser ikke ut til å være holdbar. I underkant av dørvingen er det kommet til en del mørtel- og steingrus.

Fig. 10. Toppdekket med beskyttelse av vestre vange i sakristidøren er fjernet og metallplaten ligger løst.

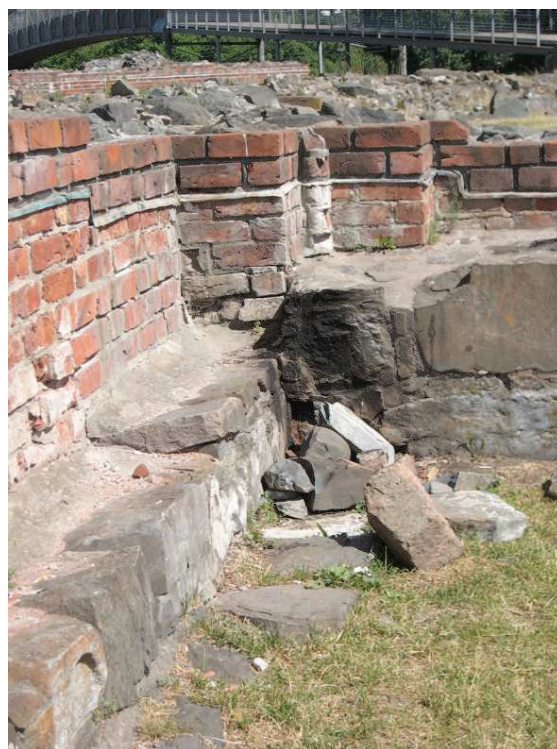
De skadene som kan observeres i 2008 støtter opp under antagelsen om at det må skje årlig vedlikehold av selve ruinen med muring og festing av stein. Det forekommer også en del plantevekst på deler av ruinen. At det har vært tent opp bål i nordøstre hjørne av høykoret og løse steiner er blitt flyttet på, aktualiserer også spørsmålet om informasjon om hva som er tillatt og ikke tillatt bruk av området og selve ruinen.

Fig. 11. Mariakirken blir utsatt for slitasje og skade. Her bål plass i NØ hjørne av høykoret, observert i juni 2008.
