DOKUMENTASJON AV MURLEVNING ETTER ERKEBISPEGÅRDEN I BERGEN

Bergen kommune, Hordaland fylke

Tittel Dokumentasjon av murlevning etter erkebispegården i Bergen Bergen kommune, Hordaland fylke	Rapporttype/nummer NIKU Oppdragsrapport 13/2013	Publiseringsdato [Publiseringsdato]
	Prosjektnummer 15620389-1	Oppdragstidspunkt 2012-2013
	Forsidebilde Mur M4 i Erkebispegårdens nordfløy. Foto RM 12.11.12	
Forfatter(e) Regin Meyer & Katharina Lorvik	Sider 20	Tilgjengelighet Åpen
	Avdeling Arkeologi

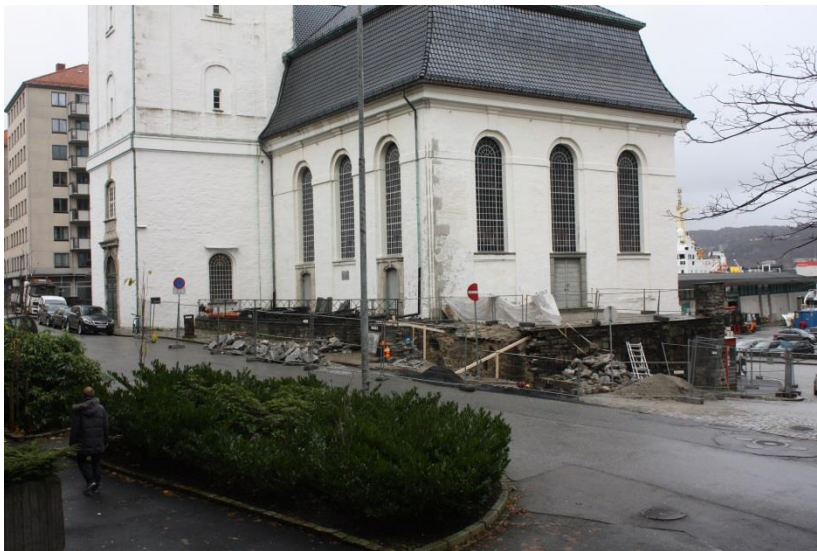
Fig. 4 Nykirken og Strandgaten sett mot nord. Bak sikringen sees murlivet like under plattformen til sørportalen.

Sjakten var på dette tidspunktet gravd ca. 2 meter bred og gikk ca. 2 meter under gatenivået. Det avdekte murlivet på mur M4 (Kristoffersensens murbetegnelse, Kristoffersen 1984:10; fig.1), kunne måles til 10-11 meters lengde og opp mot ca. 3 meters høyde. Murlivet ble betraktelig lavere når man fulgte det ut mot gatenivået i sørøst. Sjakten dybde innebar at man hadde kommet seg ned 30-70 cm langs murlivets sokkelfremspring hvor fundamentet fulgte under. Bakkanten av sjakten mot Strandgaten ble sikret av BKF i to omganger da det var fare for at masser under veidekket kunne rase ut.

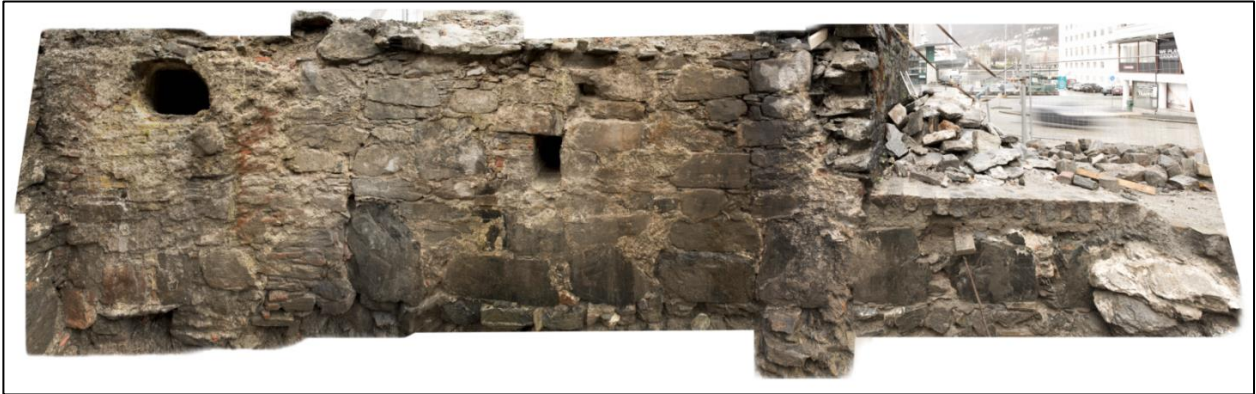
Fig.6 Rektifisert foto av murlivet.

Murlivet betegnes som ytterlivet i muren M4 (Kristoffersen 1984) og er en typisk middelalderisk kistemur. Lengdemålet strekker seg til ca. 10 meter og høyden til 3 meter. Som dokumentasjon ble det utarbeidet et rektifisert foto sammen satt av flere delfotoer som gjengir murlivet i hele sin lengde (fig.6). Dette gjør det mulig å studere detaljer i høy oppløsning samt kunne se grunnlaget for tolkningene i rapporten. Det ble dessuten utarbeidet en håndtegnert oppmålingstegning i skala 1:20 (fig.7) som fremhever hovedkonturene i murverket, noe som vil være vanskeligere å se i det rektifiserte fotoet blant annet på grunn av murpussrester. Både tegningen og det rektifiserte fotoet ligger som bakgrunn for markeringer av faseinndeling (fig.8), funksjonstolkning (fig.9) og tilstandsregistrering (fig.10).

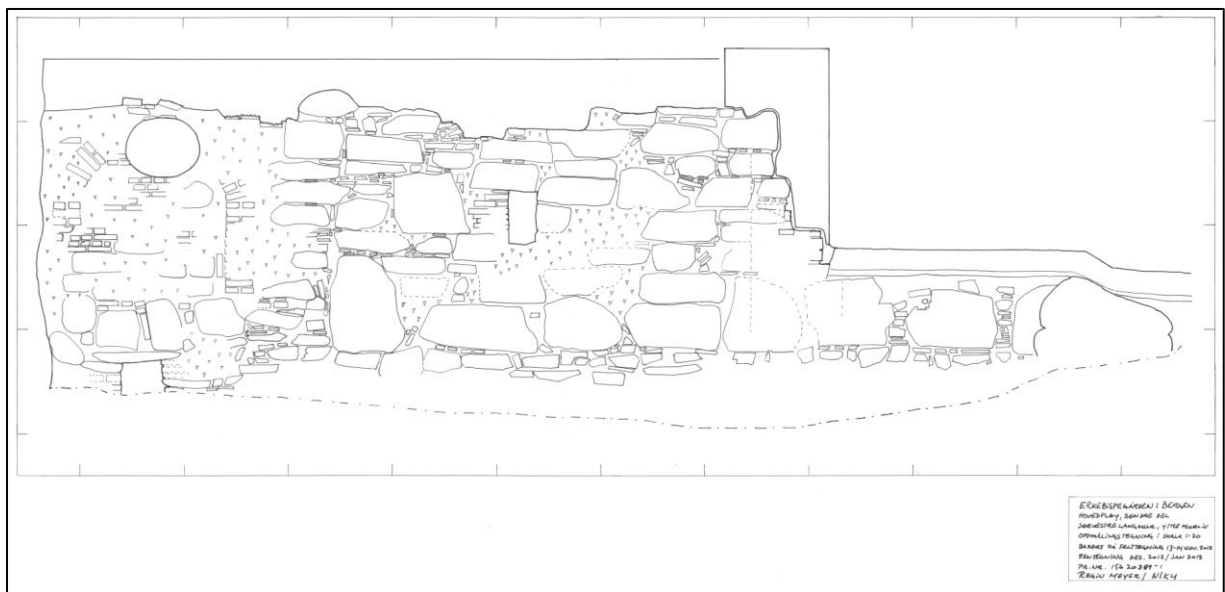
Fig.7 Oppmålingstegning M4s ytre murliv.

Når det gjelder bruddsteinen så er det kun enkelte steiner som kommer frem. Disse varierer i størrelse og er trolig gjenbruk av utrevet bygningsstein fra tidligere bygningsfaser. Bruddsteinen i fase 2 mangler fase 1's regelmessighet og systematiske oppmuring som gotisk murverk.

Telgsteinsteinene i fase 2 er murt som innfatning til en portal. Teglsteinene er rød og av en etter-reformatorisk type. Dimensjoner målt på stedet viste kopp ca. 12 x 6 cm og lengden var ca. 26 cm. Samtidig må det påpekes at det var vanskelig å anslå eksakte mål på grunn av tildekking med murpuss.

Selve portalens bredde kan måles til ca. 1,4 meter litt avhengig av hvor man målte fra. Portalen har vært rundbuet med rette vanger. Portalens opprinnelige høydedimensjoner var ikke mulig å måle fra sjakten på grunn av senere forstyrrelser (fasene 2-3 og fase 5). Beregninger ut fra gulvnivå i passasjen som ligger bak (rom 10) angir likevel en høyde ca. 2,10 meters. Følgelig har det opprinnelige nivået til portalens tidligere terskel vært omtrent på samme sted hvor man ser en overliggende hellestein tilhørende fase 3. Portalen er en etter-reformatorisk erstatning av den opprinnelige middelalderske portalen.

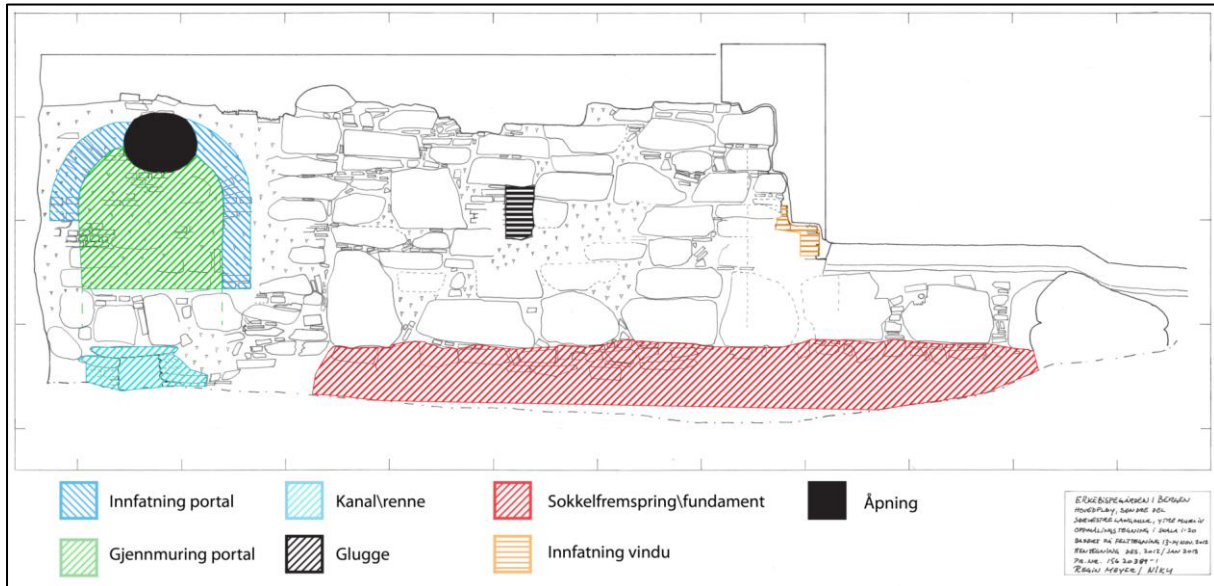
Fig.9 Oppmålingstegning med innlagte funksjonstolkning.

Innfatning portal: dette har opprinnelig vært portalen for passasjen bak (R10) også kalt portrommet. Passasjen har utgjort adkomsten til erkebispegården fra sørøst. I tillegg har det trolig vært en hovedadkomst fra Vågen gjennom ringmuren på Erkebispegårdens nordøstside. Portalen har innfatning med etter-reformatrisk rød tegl og er murt i en helstens bredde. Bredden på åpningen har vært ca. ca. 1,4 meter. Selv om denne innfatningen knyttes til fase 2 i etter-reformatrisk tid er det tydelig at det også har stått en portal her i middelalder tid som forholdt seg til passasjen\portrommet bak. Denne passasjen er 2 meter bred noe som innebærer at portalen har hatt et døranslag på hver side med ca. 30 cm utspring. Dimensjonene på dette døranslaget trolig har vært de samme under middelalderen men da i et annet materiale, trolig kleberstein eller middelaldertegl.

Gjennmuring: dette har skjedd i sammenheng med at portalen har gått ut av funksjon.

Kanal\renne: her har man murt seg opp fra opprinnelig terskelnivå og i samme omgang lagt inn en åpning i form av en kanal\renne. Hensikten kan ha vært å få drenert vekk sigevann som følger den naturlige hellingen ned Nordneset.

Glugge: gluggen forholder seg til det etter-reformatoriske rommet R8 og omtales i Kristoffersens avhandlings som åpning Å29 (Kristoffersen 1984:11; fig.1). At også denne gluggen er satt inn i etter-reformatorisk tid bekreftes med at den på den ene siden har innfatning i 1600\1700-talls gul tegl, samt at den mangler en fullstendig overligger noe som ville være å forvente ved en opprinnelig oppføring. Den gule teglen er også i smygets vanger, noe som er synlig i rommet bak (R8).

Sokkelfremspring\fundament: hele middelalderpartiet i murlivet på M4 (fase 1) hadde synlig sokkelfremspring med underliggende fundament som er samtidig. Mye av dette er imidlertid ødelagt.

Innfatning vindu: her ble det observert rester etter fire røde tegl med middelalderformat. Disse lå i fire skift over hverandre og har trolig inngått som innfatning i et vindu. Ødeleggelsen av vinduet har trolig skjedd i forbindelse med muringen av den senere muren for platået som ligger over ruinrommene. Det er derfor ikke mulig å beregne dimensjonene på vinduet. Avstanden fra portalen skulle innebære at dette er rester etter et vindu som under middelalderen har stått omtrent midt på veggen til rommet (R7 og R9) sør for passasjen (R10). Rommet har altså opprinnelig vært mye større enn dag. Vinduet må ha kommet i konflikt med den senere tverrmuren M9. Det er dokumentert portals- og vindusåpninger med teglsteinsinnfatning av middelaldersk type i erkebispegårdens nordre del (Å22 og Å23) (Kristoffersen 1984: 54). Disse er sekundære noe som også kan være tilfellet for denne vindusåpningen. Til sammenligning er det bevart et spissbuet vindu i hovedfløyens østmur (søndre del) med kleberinnfatning i ytre murlivet, mens smyget bak har middelaldertegl i vangene i likhet med de nevnte åpningene.

Åpning: åpningen er uregelmessig sirkulær og er slått tvers gjennom muren inn til rom R10. Hendelsen knyttes til installeringen av fyrovner i R10 en gang i 1870 årene (Kristoffersen 1984:169).

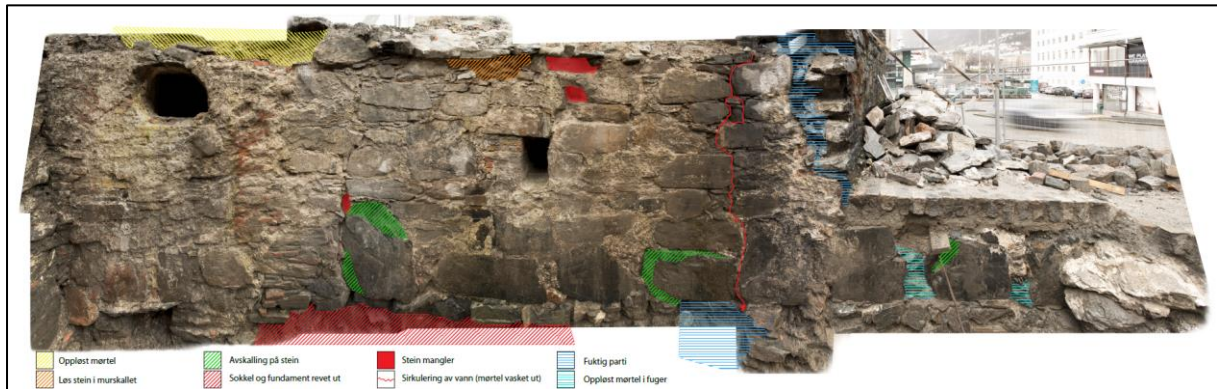
Fig.10 Rektifisert foto med innlagt tilstandsregistrering.

Det generelle inntrykket av murlivet er at det står overraskende godt. Til tross for å ha vært utsatt for vanninnslag og fuktinntrengning over lengre tid er det ikke omfattende skader som utgjør utrasningsfare eller påvirker murens bæreevne. Et viktig unntak er den nylig oppståtte skaden hvor et parti av sokkel og fundament er revet ut, noe som i fremtiden kan gi setningskader med mindre dette har blitt utbedret grundig før igjenfylling (dette ble bemerket 26.11.12, se vedlegg 1). Murverket virker å ha mye fukt i murkjernen, men likevel synes ikke dette å ha oppløst eller vasket ut mørtel i murlivets fuger med enkelte unntak som her er spesifisert. Samtidig ble det observert at mørtel har løst seg opp like under sementdekket, noe som igjen har medført at enkelte steiner i et øvre parti er løse.

Oppløst mørtel: i overgangen fra murverk murt i kalkmørtel og sementsdekket ble det observert at kalkmørtelen her var oppløst. Dette står i sterk kontrast til murverket M4 ellers hvor mørtelen virket å være godt herdet. Tilstanden med oppløst mørtel må relateres til sementdekkets forsegling av mørtelen under, noe som hindrer mulighet for uttørking og lufting. Det blir dessuten vanskelig å få god vedheft mellom to materialer av så ulik sammensetning og hardhet. Hvordan tilstanden for mørtelen andre steder i dette overgangspartiet er vanskelig å si ettersom det først og fremst var her det var tatt ut stein. Det må imidlertid påpekes at det fantes løse stein på samme nivå andre steder i muren.

Løse stein i murskallet: dette gjelder et parti like under sementdekket. Steinene i partiet var av mindre størrelse. Steinene var løse men samtidig utgjorde de ingen umiddelbar fare for utrasing. Årsaken kan også her knyttes til det overliggende sementdekket.

Avskalling på stein: det har skallet av mindre flak av enkelte steiner i nedre partier. Dette dreier seg først og fremst til steiner som står på høykant og må sees i sammenheng med trykket ovenfra samtidig som at steinens vertikale laginndeling har gjort steinene ekstra utsatt. Det er imidlertid ingen fare for utrasing. Ved en stein i murlivets søndre parti har graving og nedleggelse av en kabel fra nyere tid forårsaket avskallingen.

Sokkel og fundament revet ut: et større parti av murens sokkelfremspring med underliggende fundament var revet ut før dokumentasjonsarbeidet begynte. Dette skal ifølge våre opplysninger ha skjedd under selve sjaktgravingen uten at arkeolog var tilkalt. Fremspringet hadde blitt revet vekk så mye at det hadde oppstått et underheng inn under murlivet på 20-25 cm. Dette betraktes som en

destabiliserende skade og kan i fremtiden forårsake setninger i murverket over. I kapittel 4 om «vurdering av tildekking» ble det påpekt at denne skade måtte utbedres før tildekking.

Stein mangler: totalt utgjør dette tre mindre tilfeller. Et tilfelle høyt oppe kan trolig igjen relateres til det overliggende sementdekket, mens et annet tilfelle knyttes seg til en støtfuge i overgangen mellom to bygningsfaser.

Sirkulering av vann: i felt ble det observert et særlig tilfelle hvor det rant vann ned langs vertikalfuger på tvers av murlivet. Her var også mørtelen vasket bort noe som tyder på at det har sirkulert vann over tid. Dette kan trolig relateres til hjørnet mellom plattingen og en oppbygget kant for platåets gjerde som har blitt et naturlig oppsamlingssted for vann. Her har vannet følgelig funnet veien videre nedover. Dette har naturlig nok medført at under sokkelen er fuktig.

Fuktig parti: i møtet mellom murverk murt i kalk og mur i sement har det oppstått sprekker og mellomrom hvor det ble observert mye fukt. Her var det dessuten mangel på både vedheft og skikkelig forband.

Oppløst mørtel: i murlivets søndre del som ligger like under gaten, ble det observert to partier med oppløst mørtel. Dette kommer trolig av at vann har tatt seg gjennom brosteinsdekket like over.

Et særlig viktig moment som ble påpekt var at ødelagt sokkel og fundament måtte reetableres før igjennfylling for å unngå faren for senere setninger (se vedlegg 1).
