NIKU. Oppdragsrapport. nr.6/2011

B.f. 253. Kvinnherad. Rosendal
Baroniet
Befaring etter vannskade
Tilstandsbeskrivelse og anbefalte tiltak

Dato: 3.2.2011
Til: Baroniet Rosendal og Riksantikvaren
Fra: NIKU v/Malerikonservator/seniorforsker Jon Brønne
Emne: Befaring etter vannskade. Tilstand og anbefalte tiltak.

Oppdragsgiver: Baroniet Rosendal, v/Anne Grete Honerød
Topografisk nummer: B. f. 253
Prosjektnummer NIKU: 156.20270
Prosjektleder NIKU: Jon Brønne
Tidspunkt: Feltarbeid: 2. og 3.1.2011
 Rapportering: Januar 2011

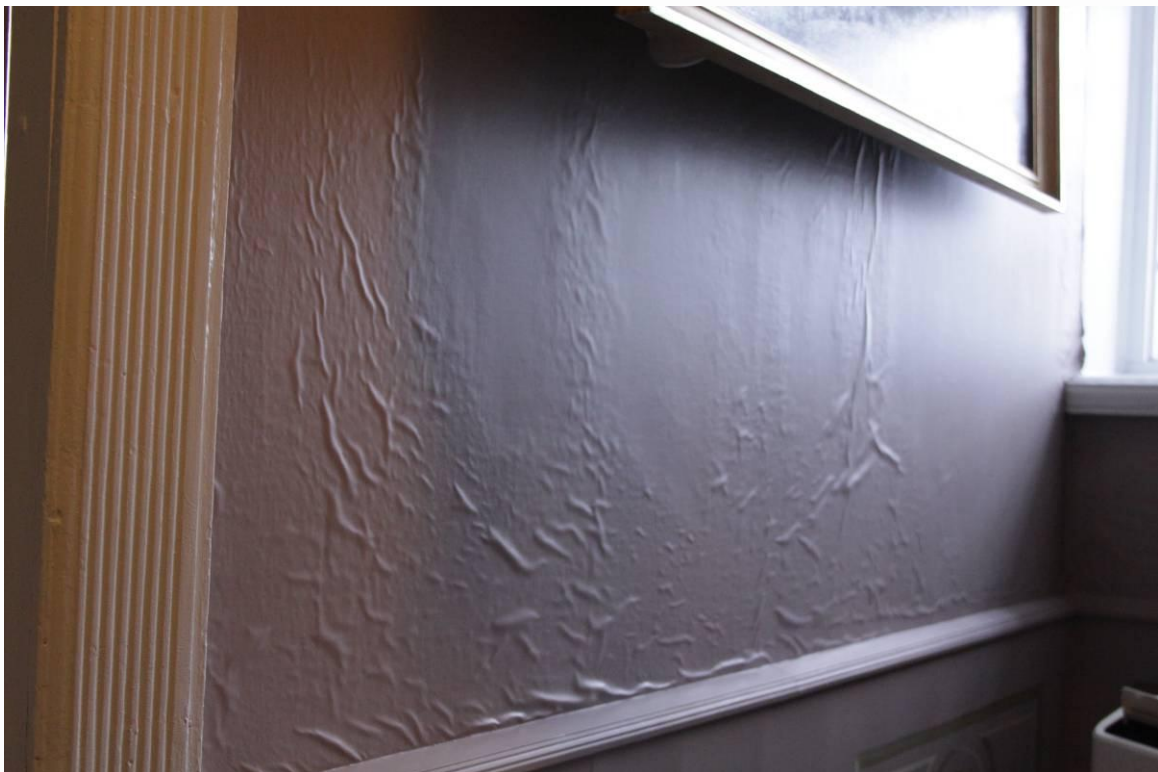
Rosendal. Rom 115. Baronens soverom. Vannskade på sydveggenes veggtrekk over brystningen. Foto: J. Brønne. 3.1.2011.

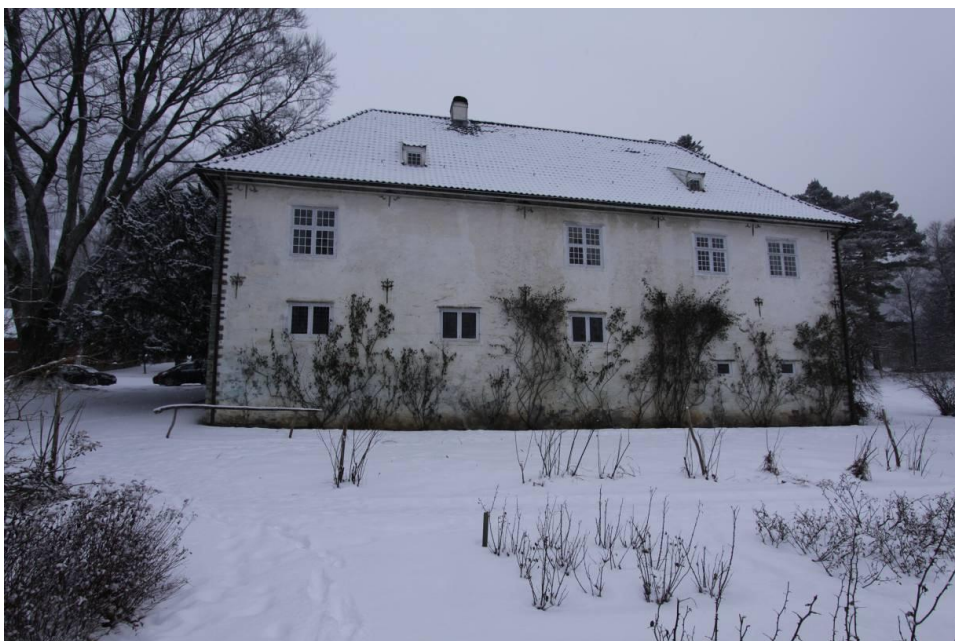
Baroniet. Vestveggen. De mørkere feltene i kalken over store deler av veggen er de områdene som ble nedfuktet. Det rant fritt vann nedover veggen fra loftsgulvet, over murkronen og ut- og ned langs vegglivet. Ytterveggene i Baroniet er sannsynligvis utført i kistemur. Dette har i tillegg trolig forsterket nedfuktingen av selve veggkonstruksjonen.

Vannpåvirkningen på eksteriøret må følges opp og kontrolleres over tid, frem til det har blitt stabilt, varmt vær til sommeren. På grunn av senere frostpåvirkning kan nedfuktingen av murverket, kalkbehandlingen av overflatene og malingen på vinduene meget lett få senskader i form av at kalken sprekker opp og flaker av.

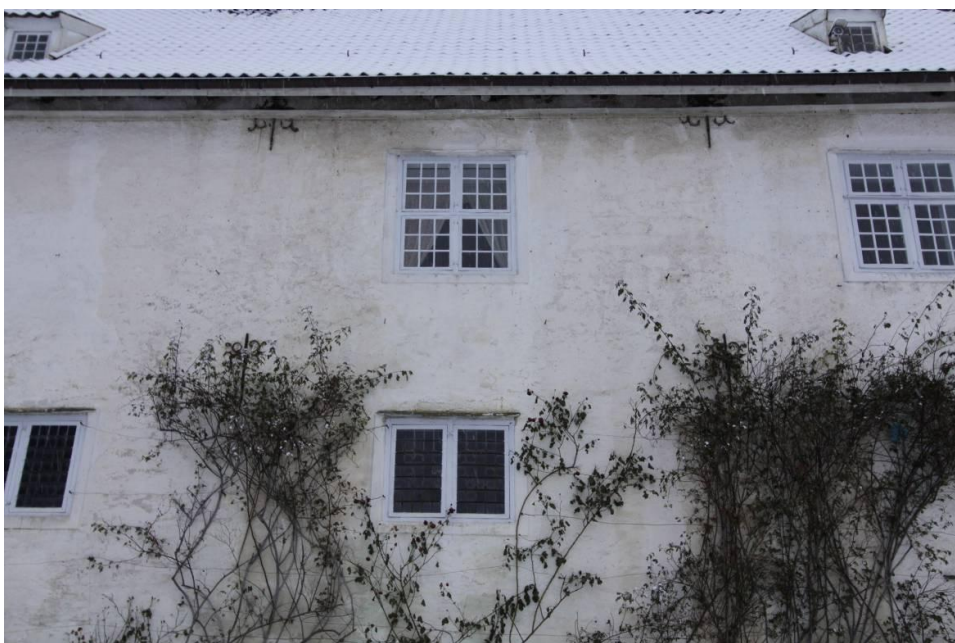
Baroniet. Vestveggen. De mørkere feltene i kalken over store deler av veggen er de områdene som ble nedfuktet. Det rant fritt vann nedover veggen fra loftsgulvet, over murkronen og ut- og ned langs vegglivet.

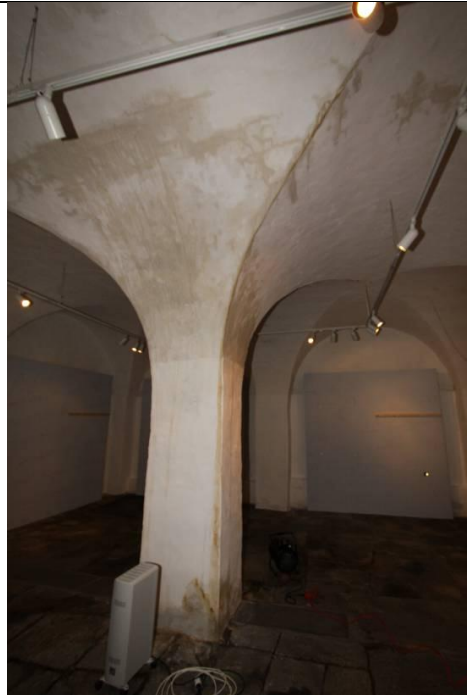
Vannskader på den nyrestaurerte bæresøylen i krysshvelvet i vinkjelleren. Østsiden.

På grunn av hvelvkonstruksjonen er dette rommet sammen med grua og bakerovnen i Folkekjøkkenet det rommet som har magasinert mest vann etter lekkasjen. Det vil trolig ta lang tid før hele konstruksjonen er gjennomtørr. Det er derfor viktig å være ekstra oppmerksom på senskader i hvelvkonstruksjonen og i gulvet i rommet over, rom 214 Grønnstuen.

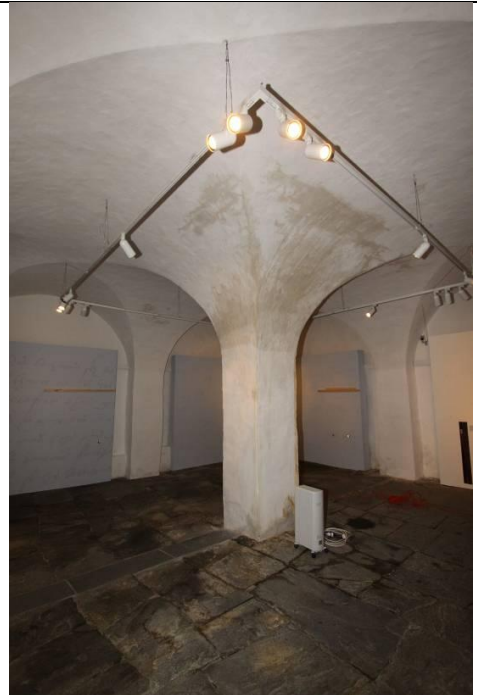
Vannskader på den nyrestaurerte bæresøylen i krysshvelvet i vinkjelleren. Sydsiden.

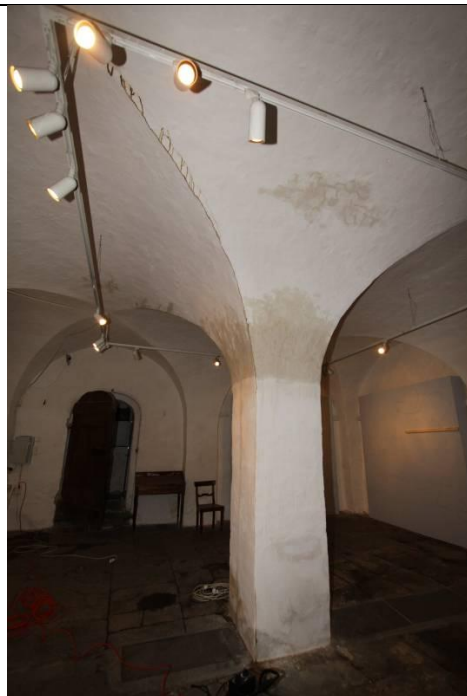
Vannskader på den nyrestaurerte bæresøylen i krysshvelvet i vinkjelleren. Vestsiden

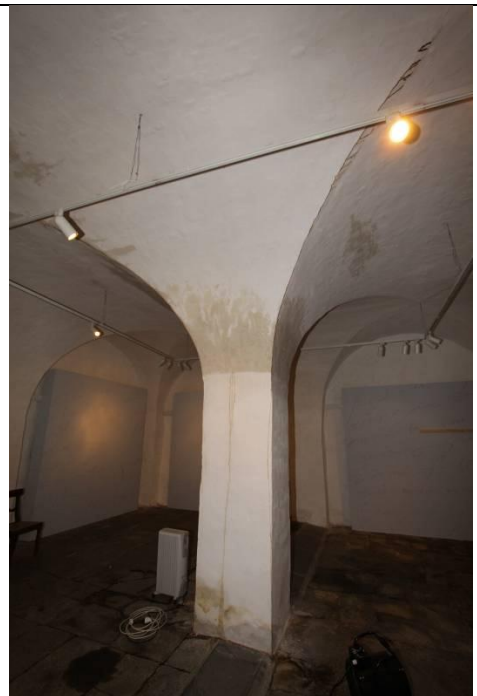
Vannskader på den nyrestaurerte bæresøylen i krysshvelvet i vinkjelleren. Nordsiden.

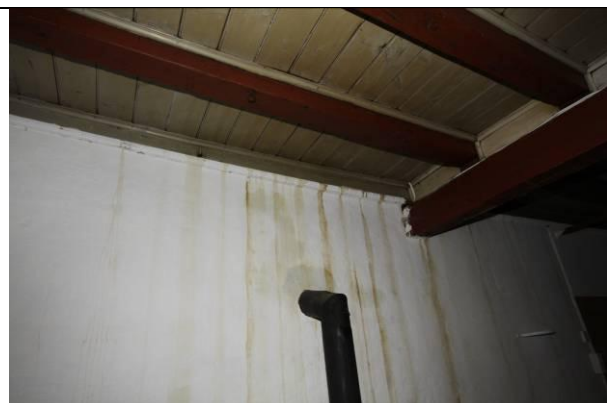
Skader på nordveggen. Kalklagene er kraftig misfarget av skitt og sot som vannet har tatt med seg ned fra bjelkelaget, og som har trukket inn i kalken.

Kalk og deler av pussen må fjernes på de misfargete områdene. Deler av pussen og kalkingen på veggene må fornyes. Hvis ikke de misfargete områdene fjernes, vil skjolder og mørke partier gradvis slå gjennom ny puss og kalking og misfarge de nye overflatene. Maling i tak og på takbjelker må fornyes. Gulvet må stå oppe til lufting i en lengre periode. Deretter renses, og behandles slik det er anbefalt i NIKUs rapport fra 2010.

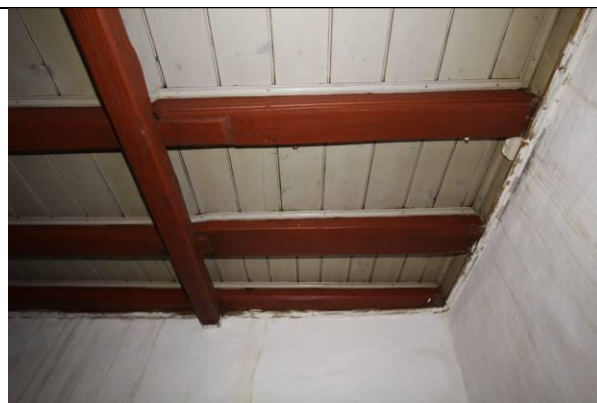
Skader på nordveggen. Kalklagene er kraftig misfarget av skitt og sot som vannet har tatt med seg ned fra bjelkelaget, og som har trukket inn i kalken. Skjolder og misfarging i taket.

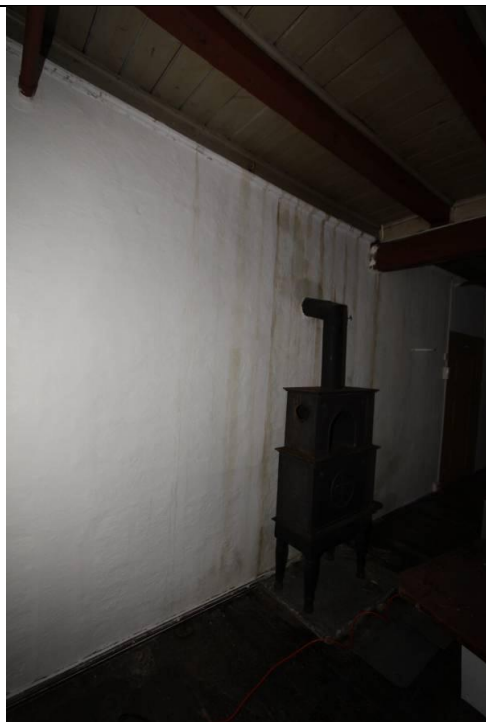
Skader på nordveggen. Kalklagene er kraftig misfarget av skitt og sot som vannet har tatt med seg ned fra bjelkelaget, og som har trukket inn i kalken. Jernovnen har fått nye rustskader. Den må demonteres, renses, overflatebehandles og monteres med ny kitting.

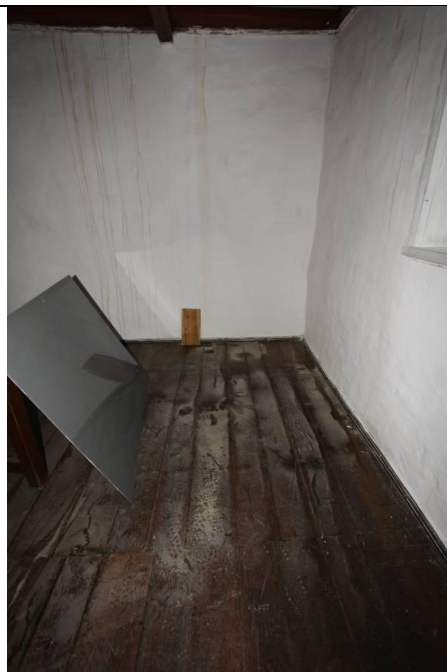
Skader på syd- og vestveggen. Kalklagene er kraftig misfarget av skitt og sot som vannet har tatt med seg ned fra bjelkelaget, og som har trukket inn i kalken. Gulvet langs sydveggen er nedfuktet, misfarget og bordene buler på grunn av fuktpåvirkning. Store deler av gulvet er dekket av et fint lag med fin sand, leire og humus som har fulgt med vannet fra stubbloftet.

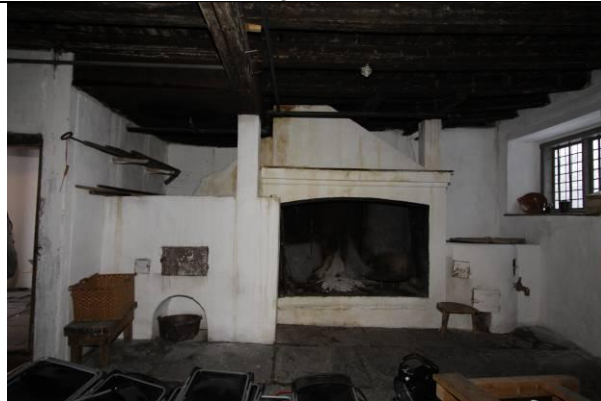
Skader på den nyrestaurerte gruen og bakerovnen. Kalklagene er kraftig misfarget av sot og skitt som har trukket inn i kalken.

Kalk og deler av pussen må fjernes og fornyes på de misfargete områdene på vegger, grue og bakerovn. Hvis ikke de misfargete områdene fjernes, vil skjolder og mørke partier gradvis slå gjennom ny puss og kalking og misfarge de nye overflatene. Alle støpe- og smijernselementer i tilknytning til grua og bakerovnen må renses og rustbehandles. Det bør på sikt vurderes om sotlaget i tak og på takbjelker bør "retusjeres" med en nedtoning av de lyse partiene for å få den helhetlige virkningen taket hadde av nedsoting.

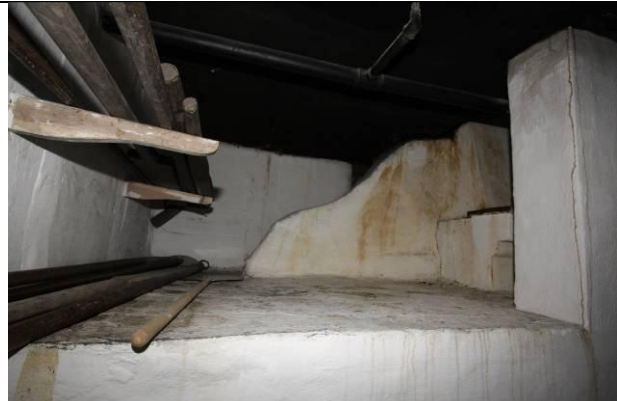
Skader på den nyrestaurerte gruen og bakerovnen. Kalklagene er kraftig misfarget av sot og skitt som har trukket inn i kalken. Detalj.

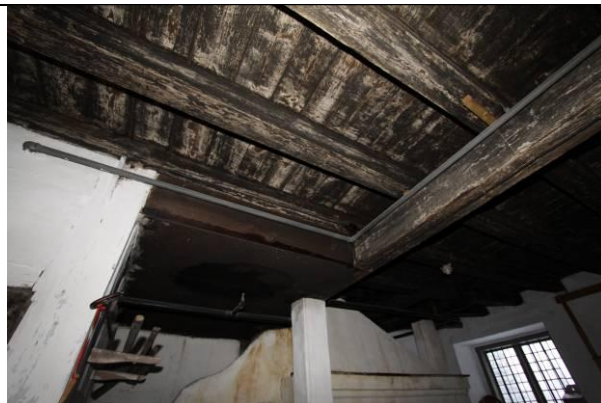
Skadene i taket er omvendt av de øvrige skadene. Her har vannet vasket ut soten i og på takbord og bjelker, og dette har resultert i at tak og bjelker har fått lyse skjolder.

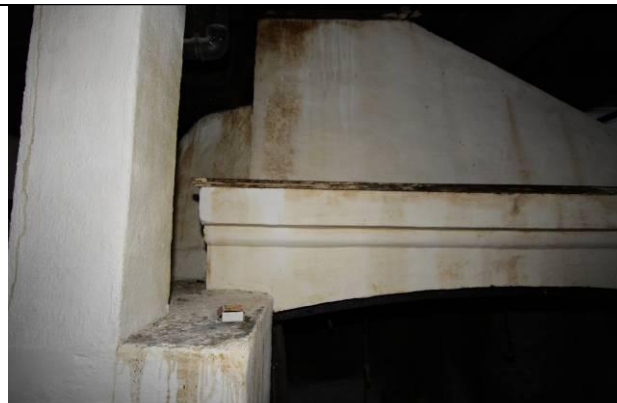
Skader på den nyrestaurerte gruen og bakerovnen. Kalklagene er kraftig misfarget av sot og skitt som har trukket inn i kalken. Detalj.

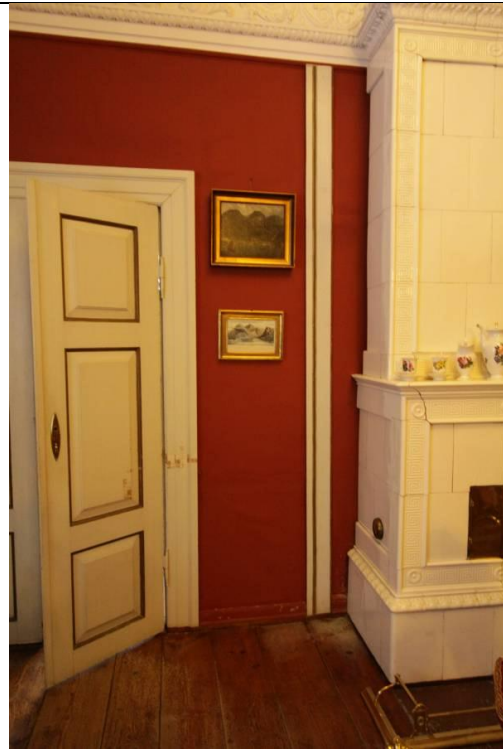
Det var nedfukning under gesimsen, langs brannmuren og på gulvet på begge sider av kakkelovnen. Rester av leire, sand og fint støv ligger igjen på gulvet etter at vannet er tørket bort. Området var fremdeles fuktig.

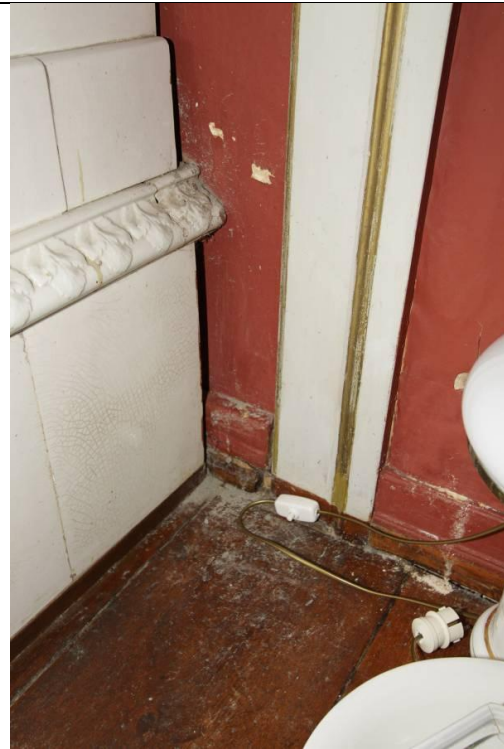
Det var nedfukning under gesimsen, langs brannmuren og på gulvet på begge sider av kakkelovnen. Rester av leire, sand og fint støv ligger igjen på gulvet etter at vannet er tørket bort. Området var fremdeles fuktig.

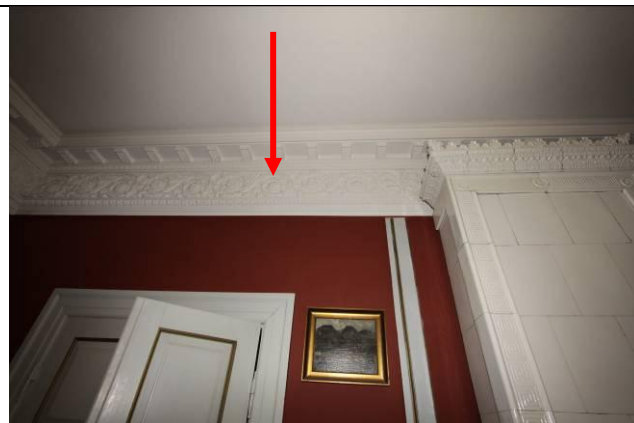
Til venstre: Vestveggen syd for kakkelovnen. Området til høyre for pilen var nedfuktet. Takflaten og gesimsen må holdes under oppsikt i dette området på grunn av mulighet for nye skader.

Til Høyre: Vestveggen nord for kakkelovnen. Området til venstre for pilen var nedfuktet. Takflaten og gesimsen må holdes under oppsikt i dette området på grunn av mulighet for nye skader.

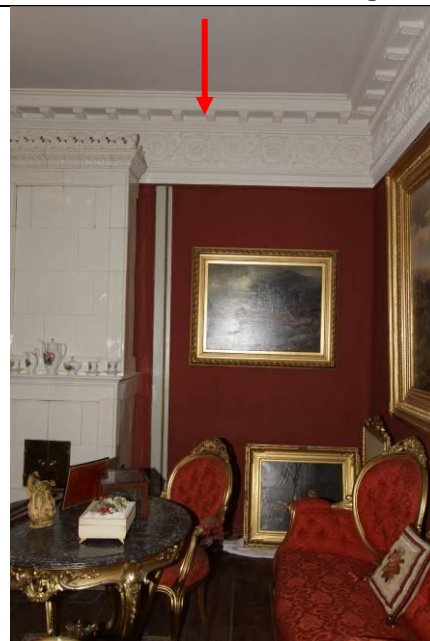
Baroniet har i ettertid opplyst om at en uke etter vannskaden piplet det fremdeles vann ut av veggen bak maleriet som henger på veggen på bildet nederst til høyre. Bildet ble fjernet like etter at NIKU var på befaring.

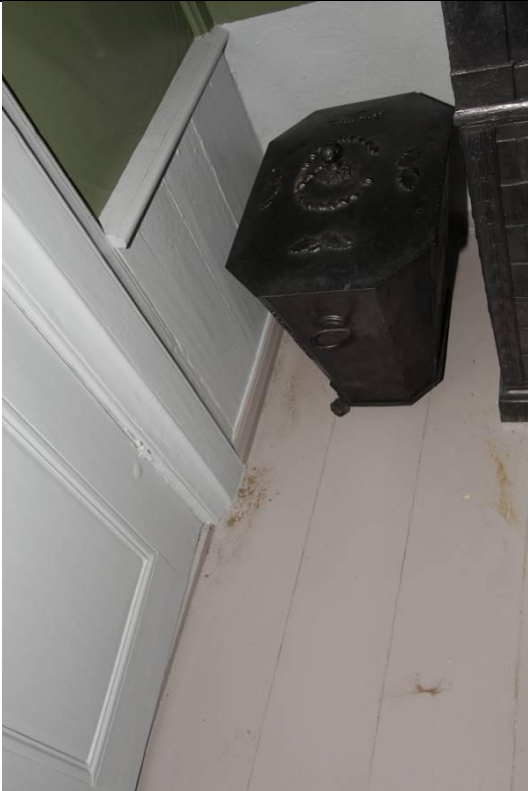
Området øst for dør 214/215 var fremdeles svært fuktig. Både listverk, brystning og gulv var gjennomfuktet. Rester av fritt vann sees som fuktskjolder på gulvet.

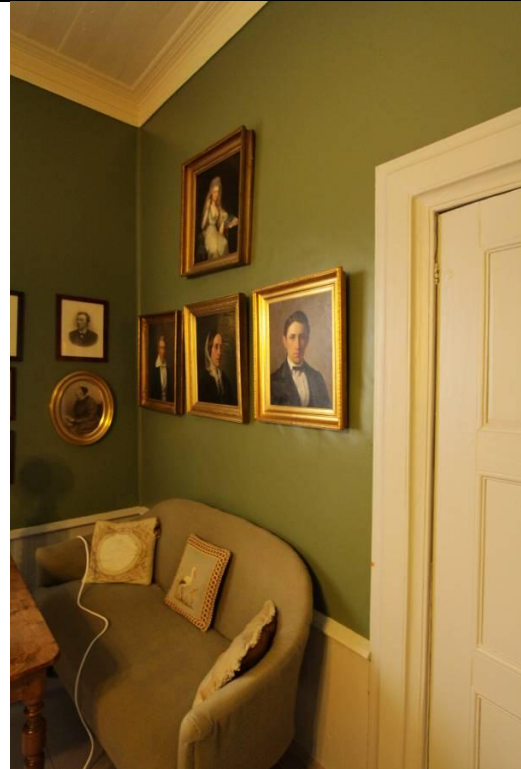
Nedfuktingen var ikke så omfattende på denne siden av døra. Selve døren hadde vært gjennomfuktet, men var på det nærmeste tørr igjen ved befaringen. Det var fremdeles fukt i dørgerikten, brystningen og brystningslisten.

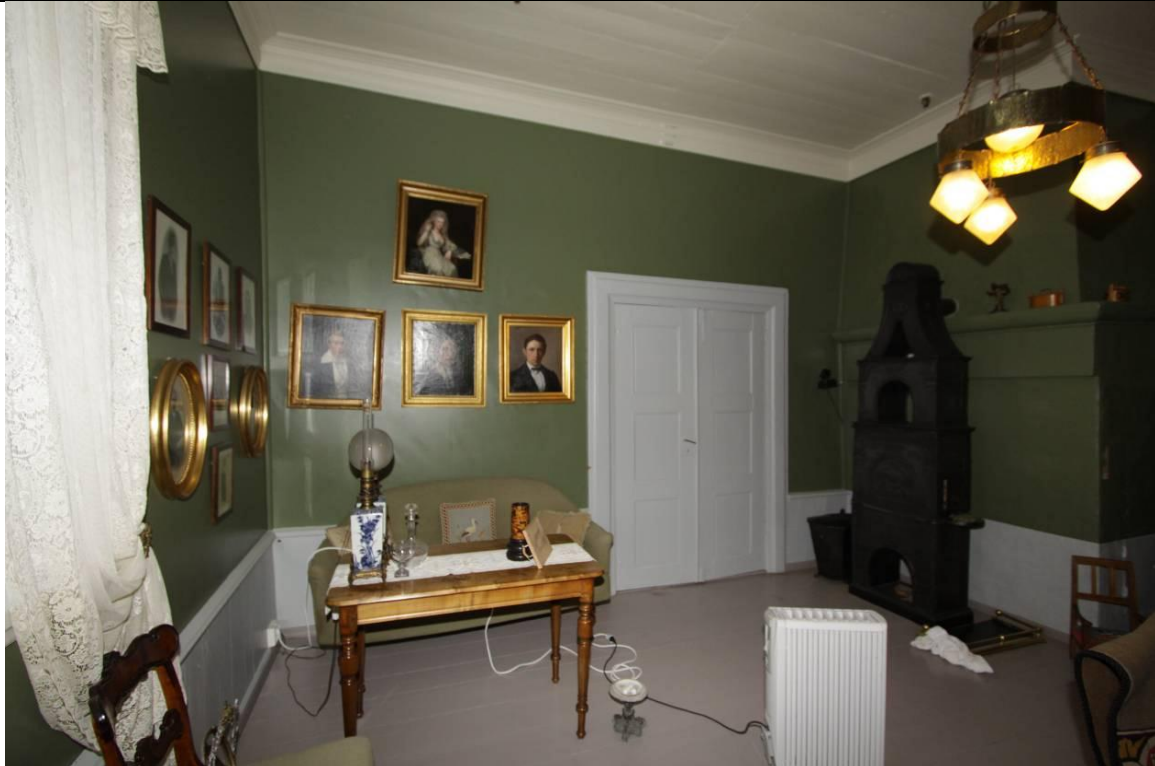
Veggen mot rom 215, Baronens sovekammer. Hele denne veggen var nedfuktet. Størst vannpåvirkning var det i takets nordside, området rundt døra og i gulvet. Det er ikke synlige skader i gulvet, men det må ha vært nedfuktingen i gulv og stubbloftet, idet det er vesentlig vanninntrenging i hvelvkonstruksjonen i rommet under, Vinkjelleren.

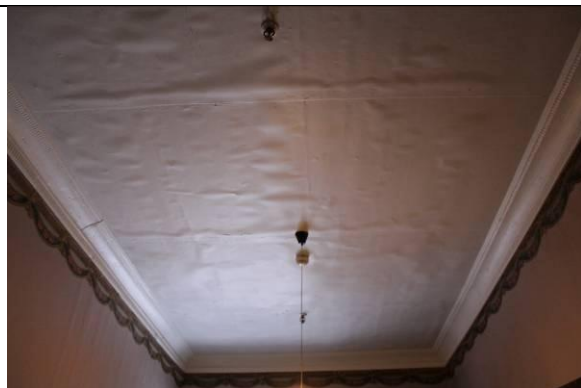
Taket er trukket med strie som er pålimt papp. Pappen er malt med linoljemaling. Strie og papp har svullet og malingen har opp- og avskallinger. Skadene vil med stor sannsynlighet bli større etter at lerret og papp har tørket.

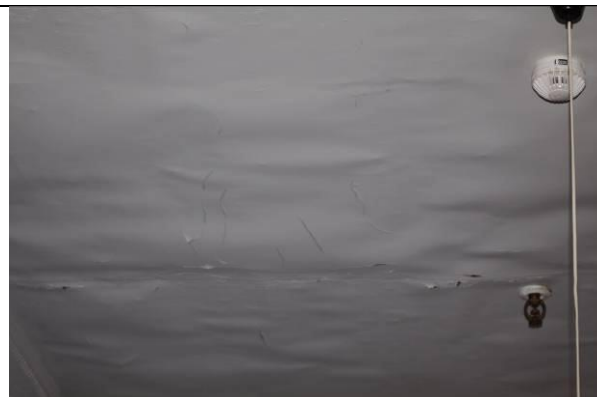
Skader i takets sydvestdel. Strie og papp har svullet og malingen har opp- og avskallinger. Skadene vil med stor sannsynlighet bli større etter at lerret og papp har tørket.

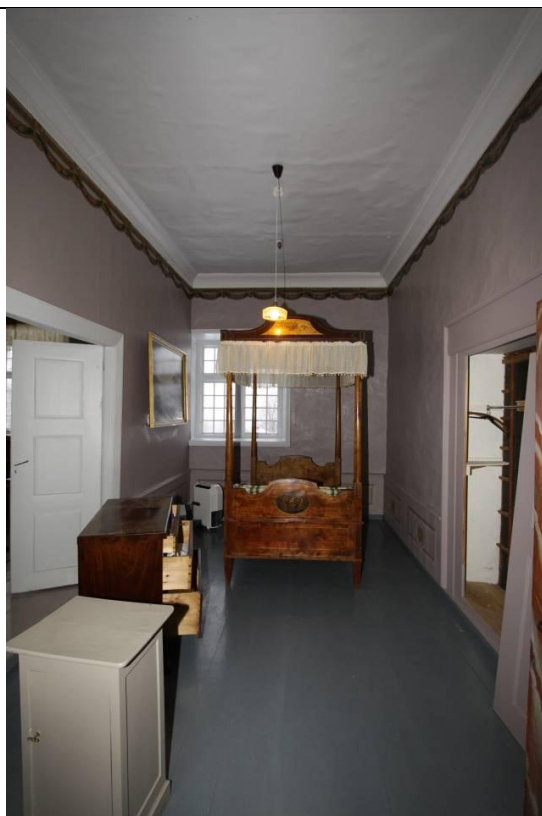
Det er skader i veggtrekk og dekormalingene. Både dekoren under taklisten og dekoren på brystningen har blitt utsatt for stor fuktpåvirkning. Det er stor sannsynlighet for ytterligere senskader på disse dekorerte elementene. I skapet til høyre i bildet var det oppbevart en mengde malerier. Maleriene var forsvarlig og forskriftsmessig pakket. Det hadde trengt vann inn i skapet. Alle bildene ble derfor tatt ut av skapet, pakket ut, og satt til sakte tørk i et av soverommene i 2. etasje.

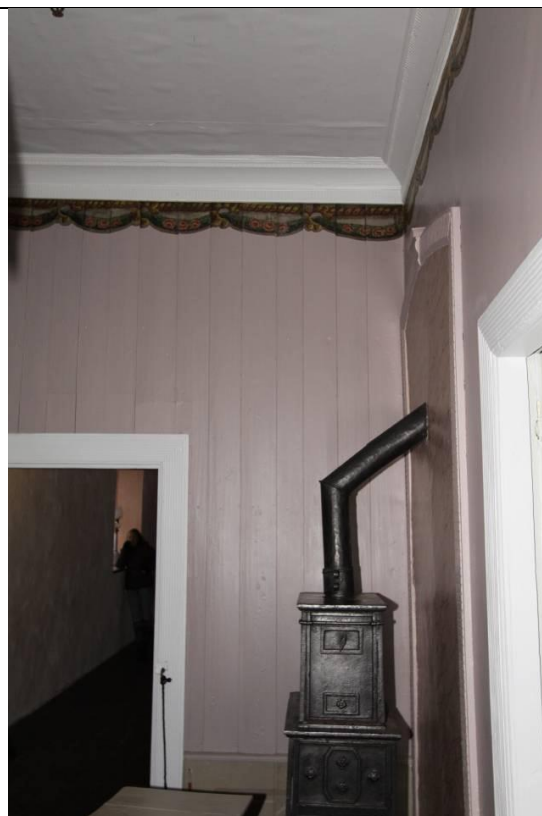
Brannmuren til høyre i bildet var nedfuktet. Dekoren på brannmuren er en kopi, utført av NIKU i 2006-2007. Det er usikkert om denne dekoren har fått permanente skader etter fuktpåvirkningen. Dette vil først bli synlig når brannmuren er tørr.

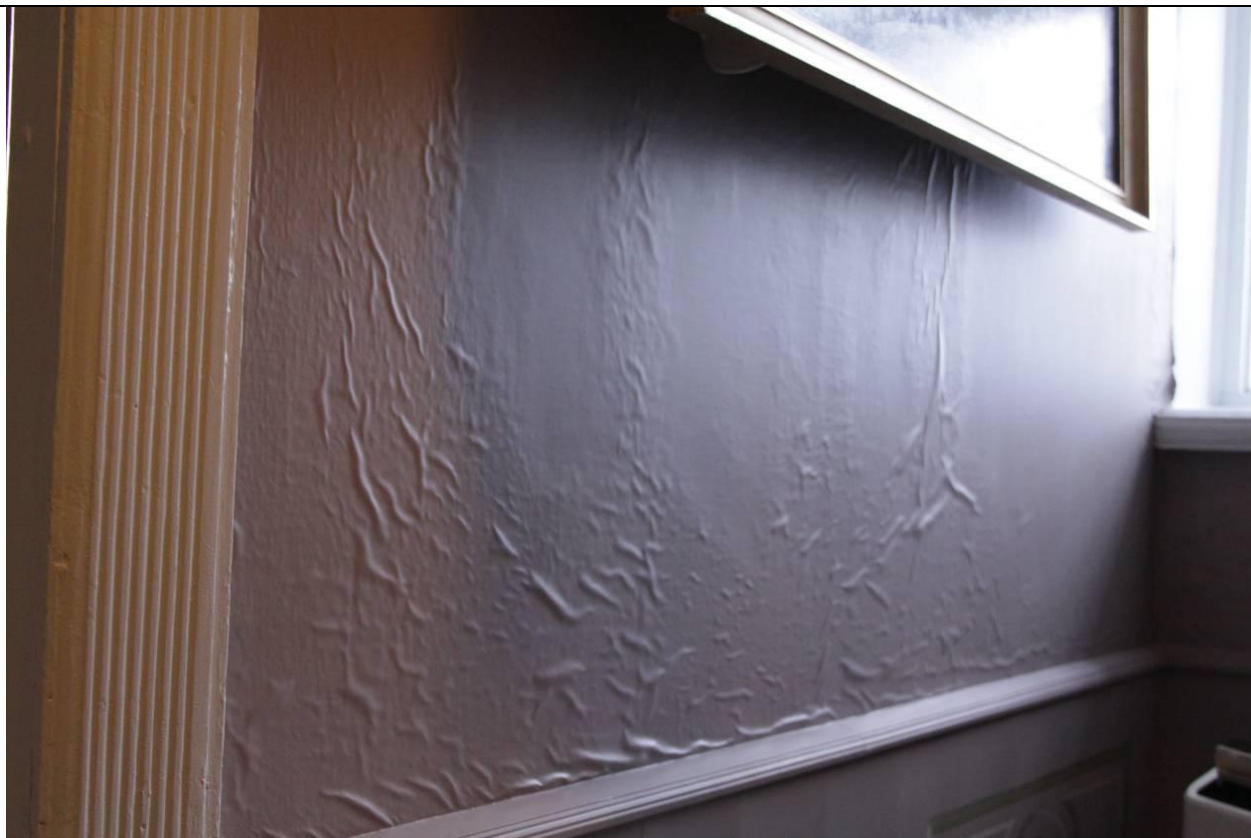
Sydveggen. Store svelleskader i lerret, veggpapp og maling. Opphenget til maleriet på denne veggen var så solid festet, at maleriet først ble fjernet fra veggen etter at undertegnede hadde vært på befarings.

I mellomtiden ble det etablert lufting mellom maleriet og veggen ved hjelp av "avstandsklosser". Vegg, brystningslist og brystning var fremdeles kraftig nedfuktet.

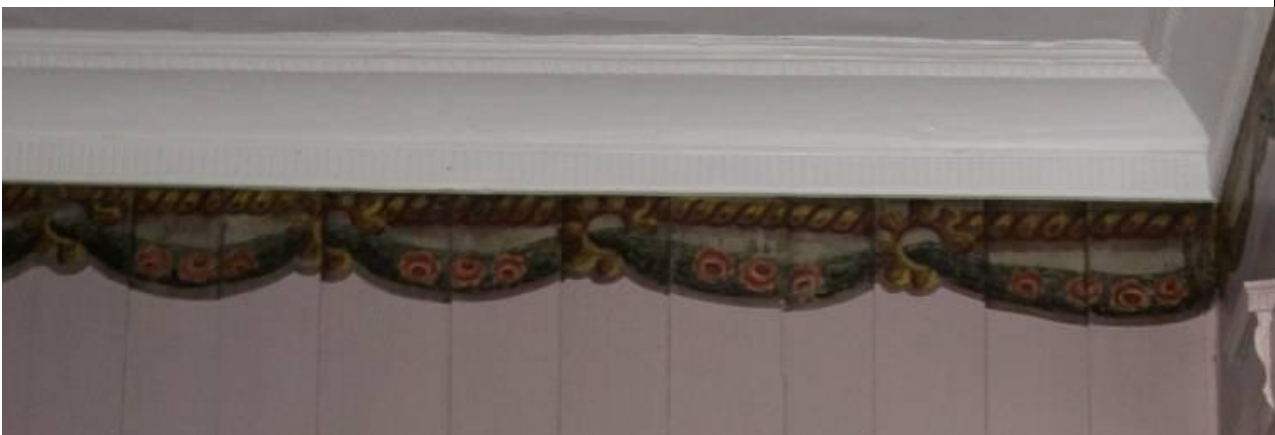
Malt dekor fra 1836, som er den eldste som er bevart i rommet. Dekoren var kraftig nedfuktet. Dekoren må holdes under jevnlig oppsyn, for å kontrollere om det oppstår opp- eller avskallinger i malinglag eller dekor.

Sammen med rom 217, Nystuen, er det dette rommet som har fått de største vannskadene. Rommet var fullstendig nedfuktet. Tak, vegger, gulv og møbler har fått skader. Det er stor sannsynlighet for ytterligere senskader. Rommet bør derfor holdes under kontinuerlig oppsikt. Spesielt viktig er det hvis det oppdages opp- og avskallinger i de dekorerte elementene.

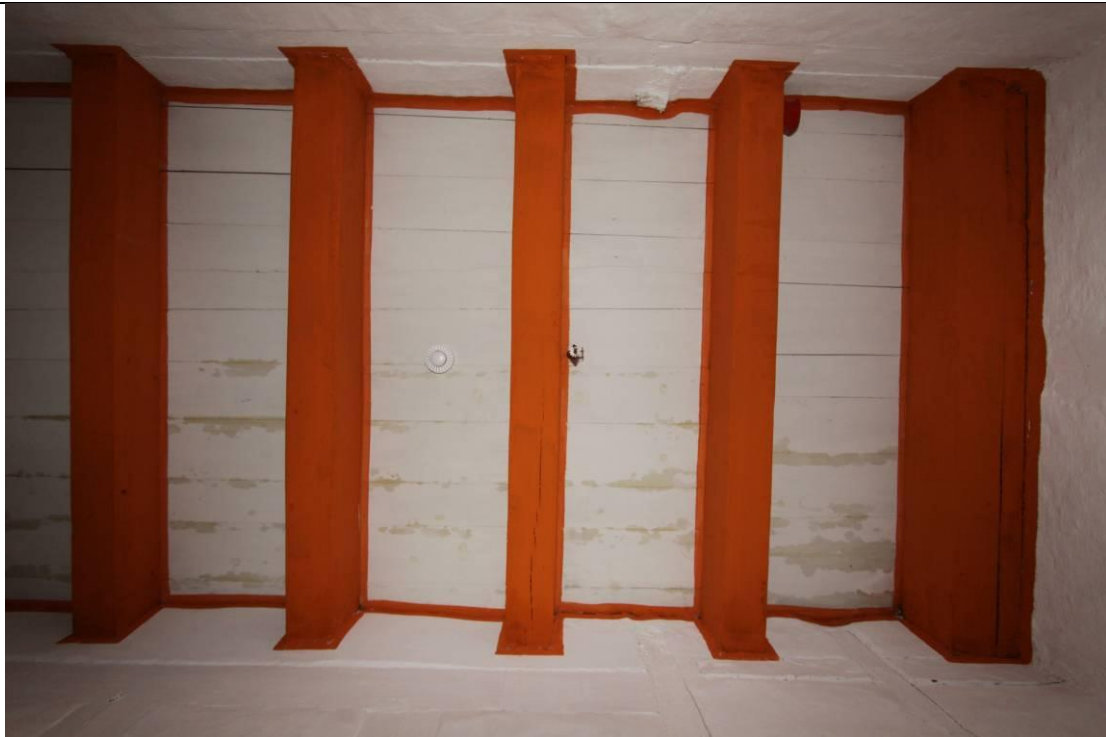
Takets norddel inn mot rom 220, Gulsalen. Over hele gangen er det kun et enkelt bordtak, som også fungerer som loftsgulv. Takbordene er malt med limfarge med kritt som pigment. Bjelkene er malt med limfarge med mønje og sinober som pigment. Gulvet på loftet ble kraftig nedfuktet, men på grunn av at gulvbordene var pløyd, og at gulvet trutnet raskt ble skadene i den vannløselige malingen begrenset til en rekke vannskjolder, misfarget og løs maling.

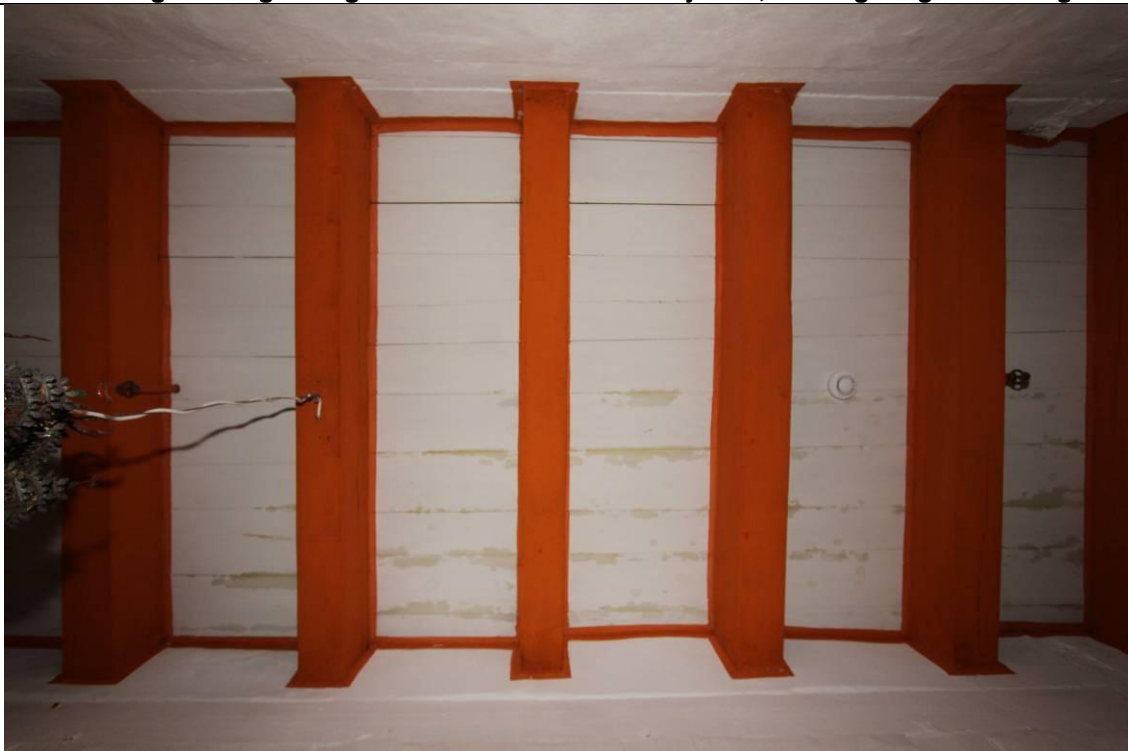
Takets midtdel. Over hele gangen er det kun et enkelt bordtak, som også fungerer som loftsgulv. Takbordene er malt med limfarge med kritt som pigment. Bjelkene er malt med limfarge med mønje og sinober som pigment. Gulvet på loftet ble kraftig nedfuktet, men på grunn av at gulvbordene var pløyd, og at gulvet trutnet raskt ble skadene i den vannløselige malingen begrenset til en rekke vannskjolder, misfarget og løs maling.

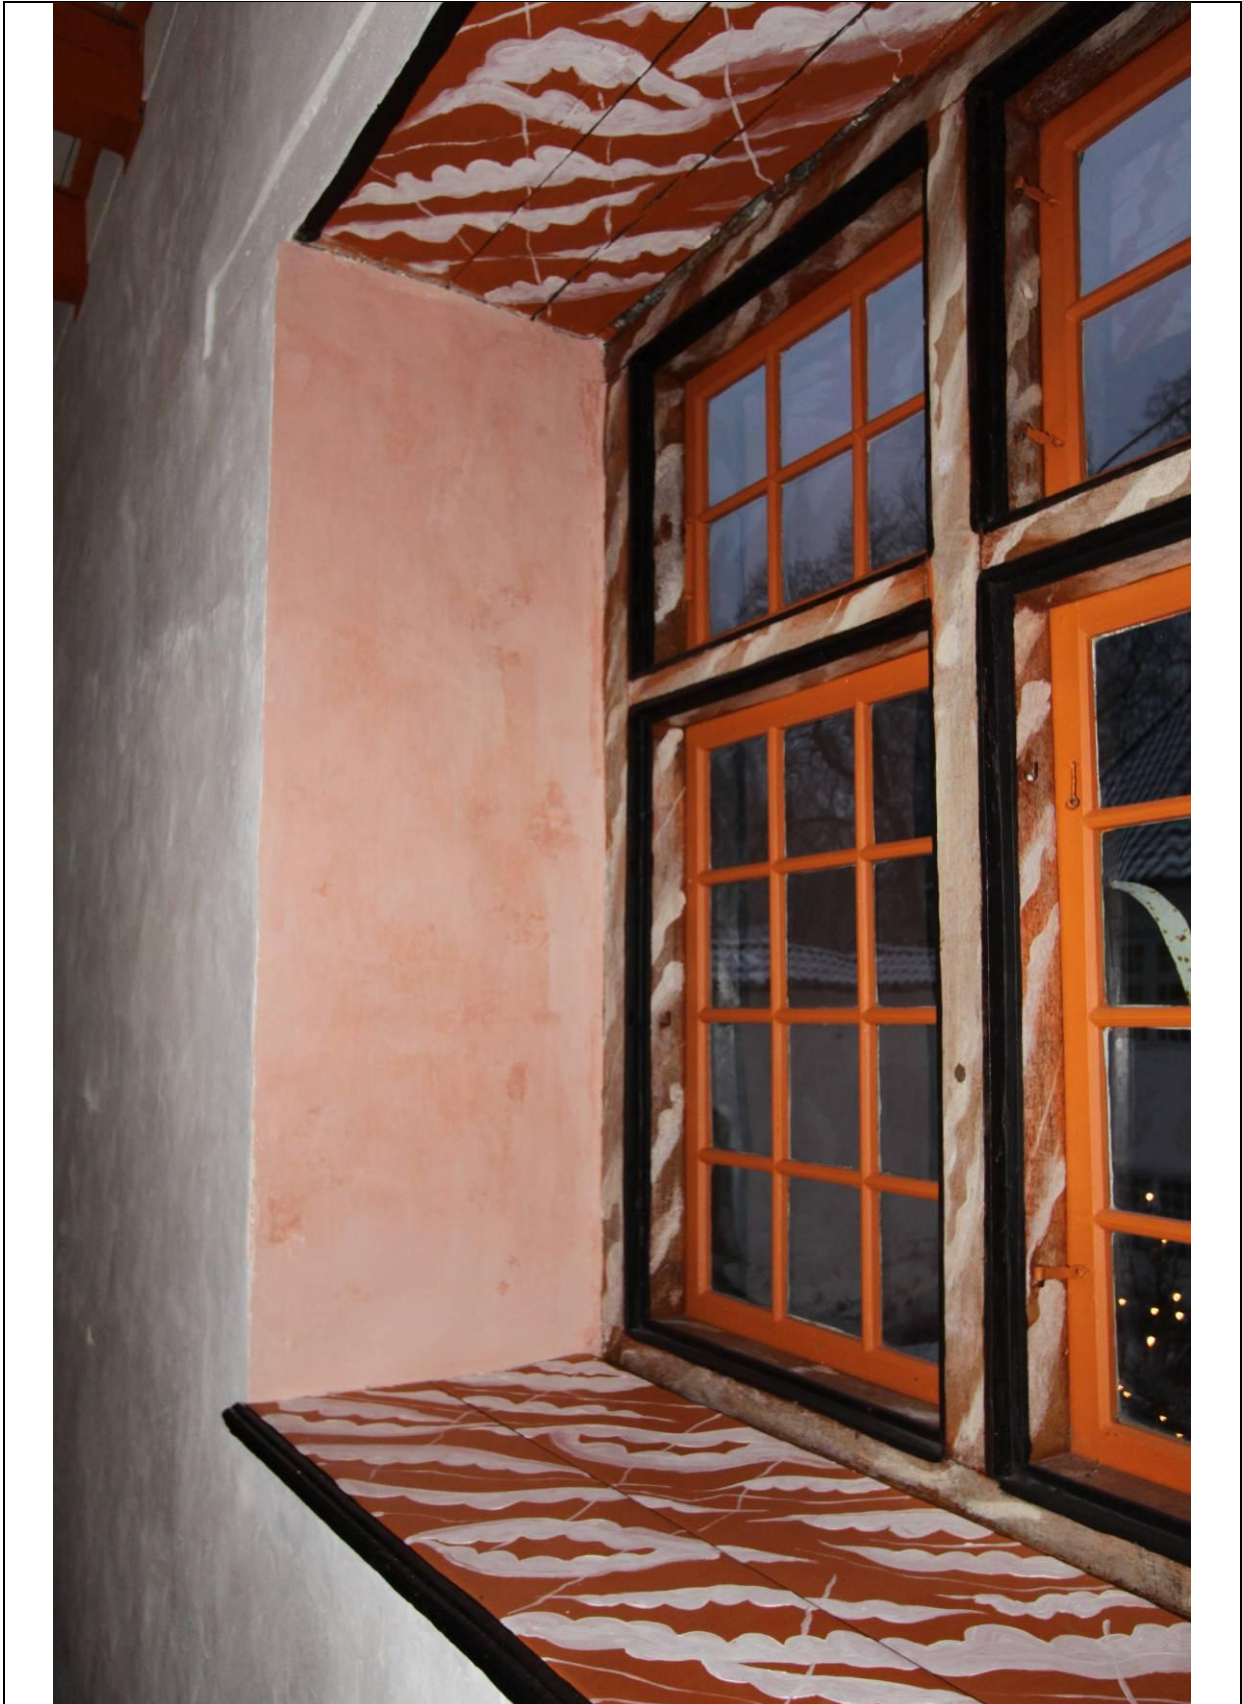
Vindusnisjen i vinduet ut mot borggården. Sideveggene i vindusnisjen ble restaurert i 2010, og ble da malt med pigmentert limfarge. På grunn av den høye fuktigheten i rommet etter vannlekkasjen, har den nye malingen fått skjemmende skjolder. (Sammenlign på stedet med sideveggene i vindusnisjene i rom 201, Gangen, som ble restaurert i 2006 og 2007.)

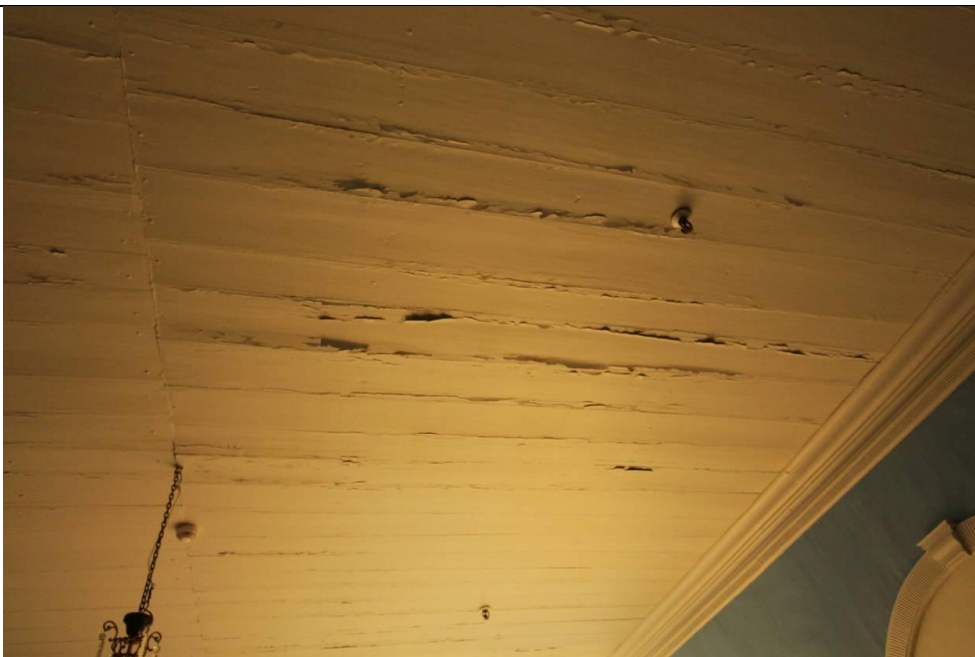
Taket består av pløyde bord. Taket har tidligere vært malt med limfarge og linoljemaling. Siste oppmaling med linoljemaling er fra restaureringen av rommet i 2009/2010. På grunn av den store nedfuktingen er det til dels kraftige opp- og avskallinger i malinglagene.

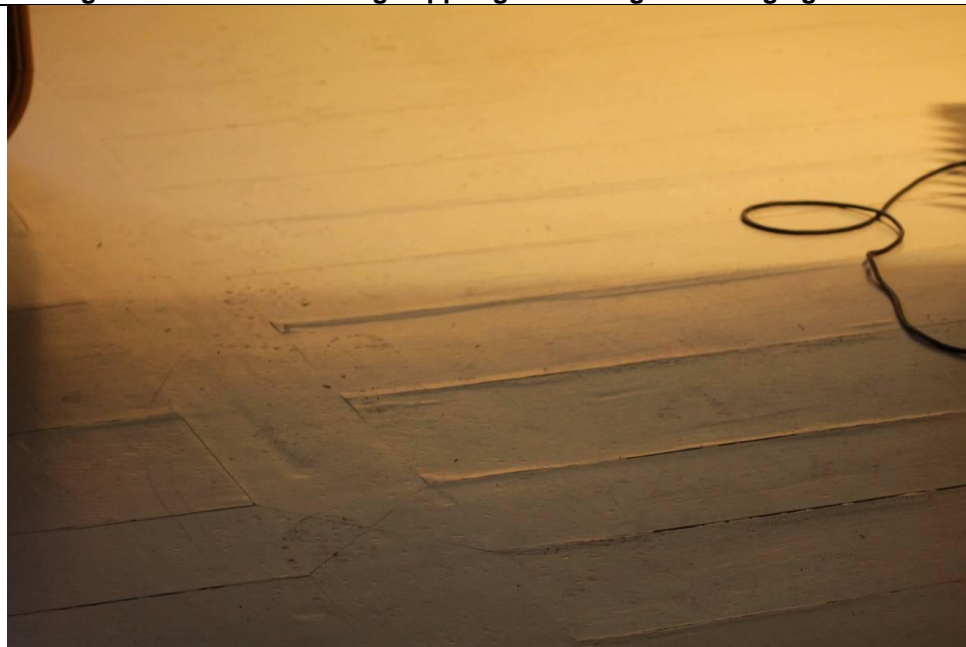
Rommet har pløyde gulvbord som er lagt i tradisjonelt rokokkomønster, hvor gulvbordene møtes midt i gulvet i en spiss. Gulvet er malt med diverse lag med linolje og alkydmalinger. I tillegg er sprekke mellom gulvbordene kittet med linoljekitt eller sparkel. På grunn av den kraftige nedfuktingen har gulvbordene svullet kraftig. Dette har resultert i store skader i maling, og kitting. Det kan også ha oppstått skader i gulvbordenes ytterkanter (geitveden) hvor trevirket tidligere har vært angrepet av treborende insekter.

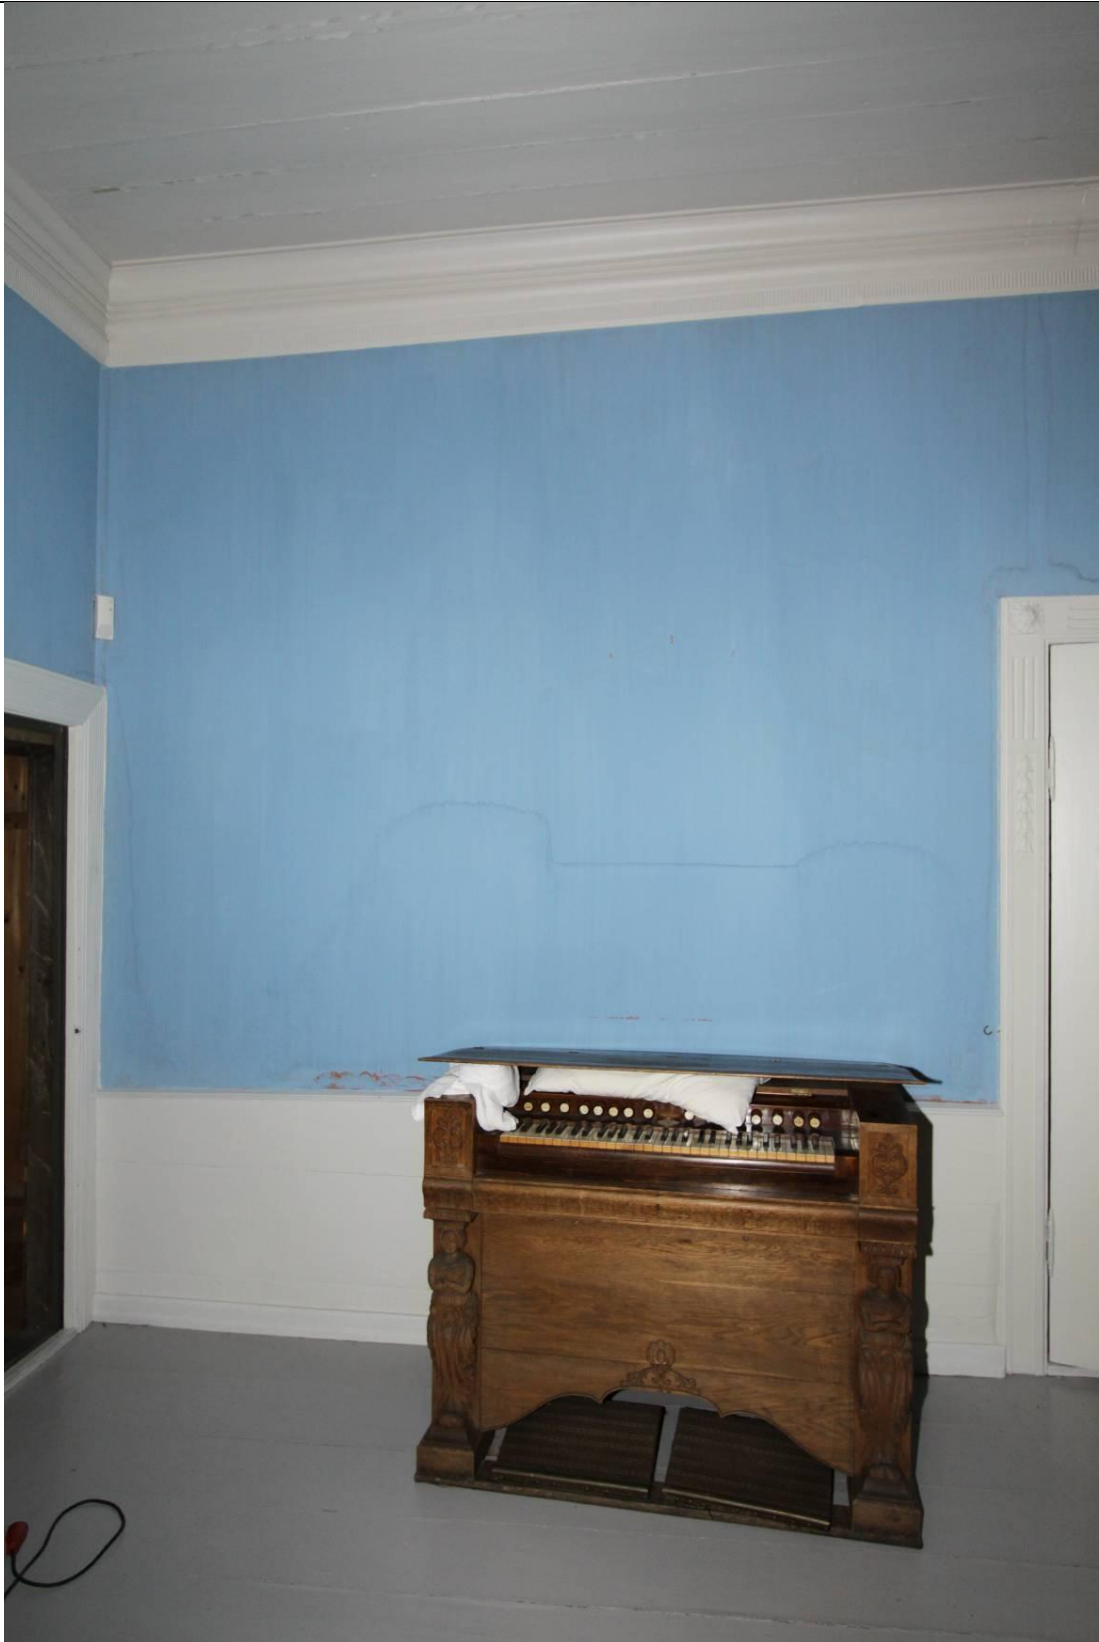
Veggene over brystningen er trukket med strie, pålimt veggpapp. Pappen var nymalt i 2009/2010 med limfarge. Ettersom limfarge er fullstendig vannløselig, er store deler av veggmalingen kraftig svekket, og det har i tillegg blitt en mengde skjolder og partier hvor limfargen er avslitt. Det er i tillegg store muligheter for senskader på veggtrekk og malingen på brystningene i dette rommet.

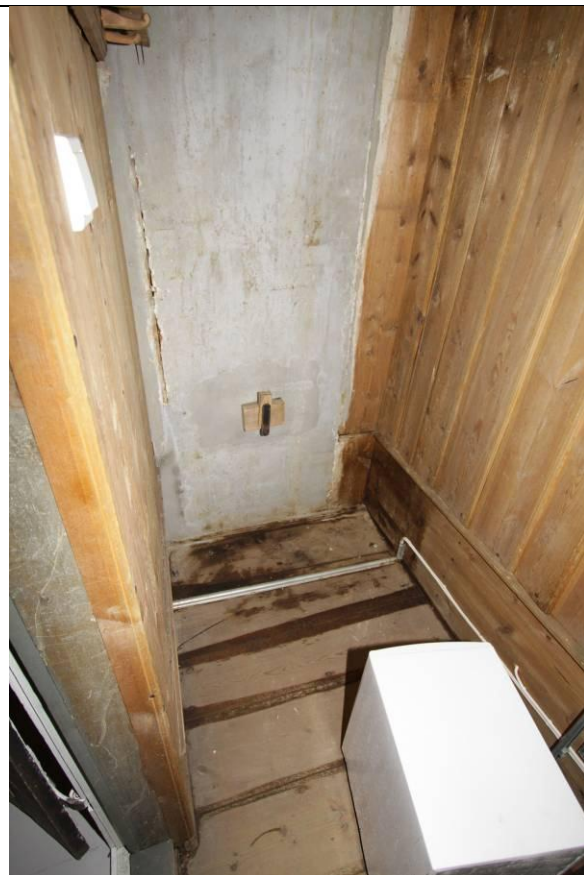
Sett mot vest. Rommet var fullstendig nedfuktet, med ca. 5 cm. vann på gulvet. Tak, vegger, pipeløp og gulv var fremdeles vått. Loftsrommet over kottet var fremdeles meget vått.

Dette er ett av de to rommene som fikk de største vannmengdene. Vannet sto ca. 5 cm over gulvet. Flere gulvbord ble fjernet for å få tilgang til eventuell stubbloftsfill og for å etablere gjennomlufting. Det var ikke stubbloftsfill i dette området, men noe rusk og rask som lå mellom takbordene og gulvet. Stubbloftet ble støvsuget.

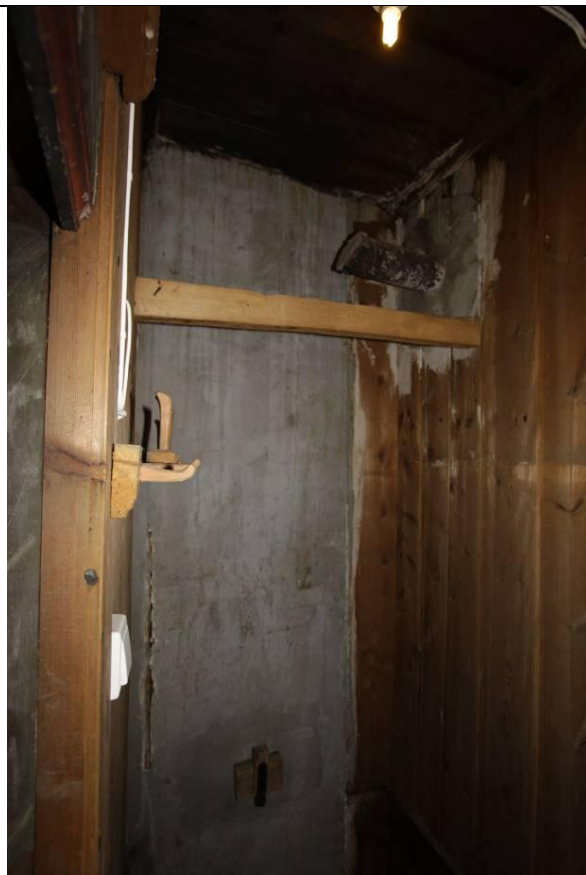
Sett mot vest. Pipeløpet. Rommet var fullstendig nedfuktet, med ca. 5 cm. vann på gulvet. Tak, vegger, pipeløp og gulv var fremdeles vått.
