NIKU. Oppdragsrapport. nr.6/2011

B.f. 253. Kvinnherad. Rosendal
Baroniet
Befaring etter vannskade
Tilstandsbeskrivelse og anbefalte tiltak

Dato: 3.2.2011
Til: Baroniet Rosendal og Riksantikvaren
Fra: NIKU v/Malerikonservator/seniorforsker Jon Brønne
Emne: Befaring etter vannskade. Tilstand og anbefalte tiltak.

Oppdragsgiver: Baroniet Rosendal, v/Anne Grete Honerød
Topografisk nummer: B. f. 253
Prosjektnummer NIKU: 156.20270
Prosjektleder NIKU: Jon Brønne
Tidspunkt: Feltarbeid: 2. og 3.1.2011
 Rapportering: Januar 2011

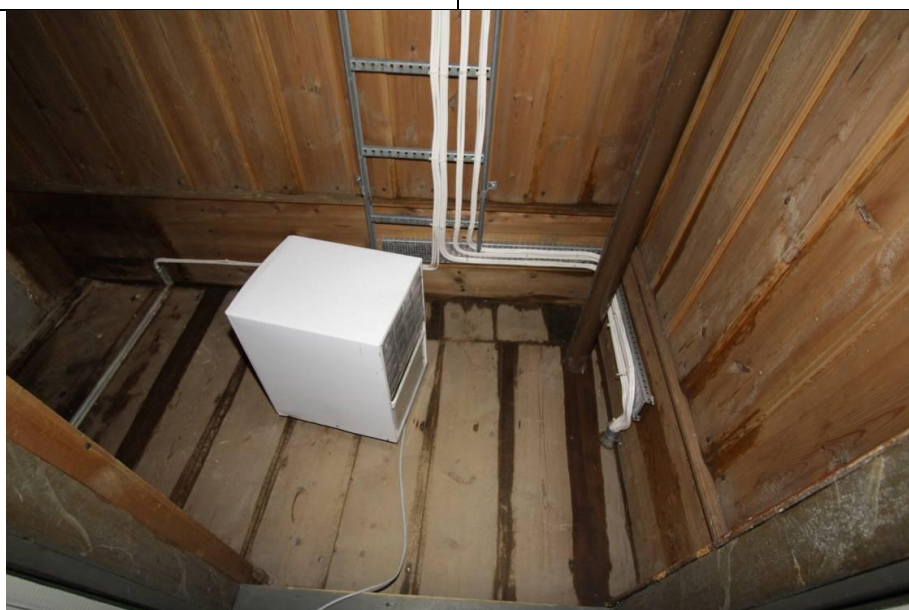
Gulvet og litt av nordveggen. Rommet var fullstendig nedfuktet, med ca. 5 cm. vann på gulvet. Tak, vegger, pipeløp og gulv var fremdeles vått. Sikringsskapet på nordveggen var fullt av vann.

Dette er ett av de to rommene som fikk de største vannmengdene. Vannet sto ca. 5 cm over gulvet. Flere gulvbord ble fjernet for å få tilgang til eventuell stubbloftsfill og for å etablere gjennomlufting. Det var ikke stubbloftsfill i dette området, men noe rusk og rask som lå mellom takbordene og gulvet. Stubbloftet ble støvsuget.

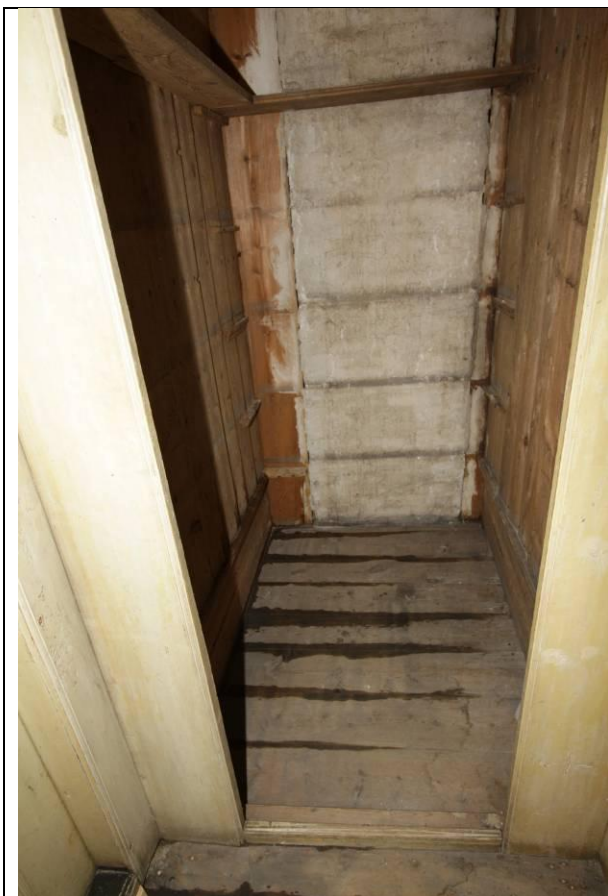
Sett mot øst. Rommet var fullstendig nedfuktet, med ca. 5 cm. vann på gulvet. Tak, vegger, pipeløp og gulv var fremdeles vått. Loftsrommet over kottet var fremdeles meget vått.

Dette er ett av de to rommene som fikk de største vannmengdene. Vannet sto ca. 5 cm over gulvet. Flere gulvbord ble fjernet for å få tilgang til eventuell stubbloftsfill og for å etablere gjennomlufting. Det var ikke stubbloftsfill i dette området, men noe rusk og rask som lå mellom takbordene og gulvet. Stubbloftet ble støvsuget.

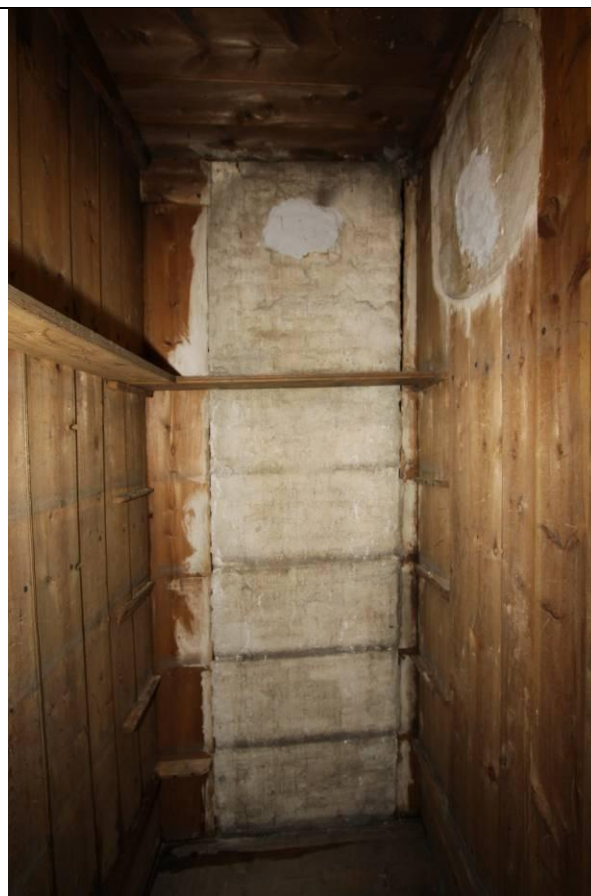
Sett mot øst. Pipeløpet. Rommet var fullstendig nedfuktet, med ca. 5 cm. vann på gulvet. Tak, vegger, pipeløp og gulv var fremdeles vått.

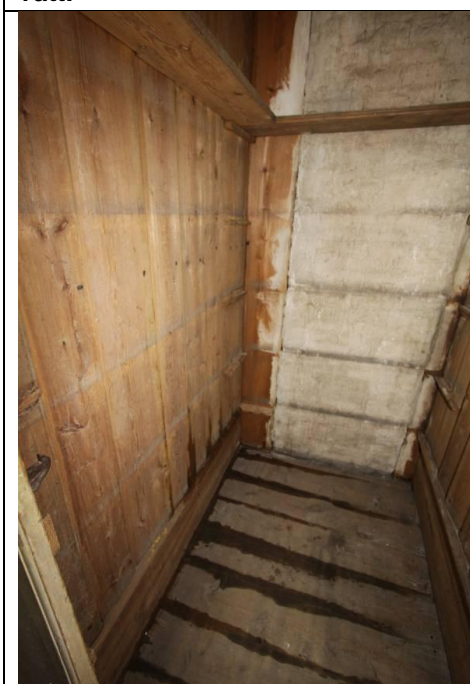
Sett mot øst. Rommet var fullstendig nedfuktet, med ca. 5 cm. vann på gulvet. Tak, vegger, pipeløp og gulv var fremdeles vått. Loftsrommet over kottet var fremdeles meget vått.

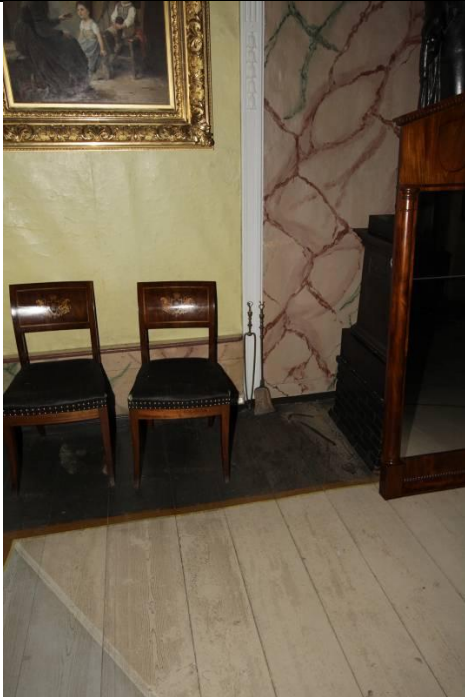
Veggtrekk og brannmur på sydveggen ble nedfuktet ved lekkasjen. Det var fremdeles fuktig i dette området.

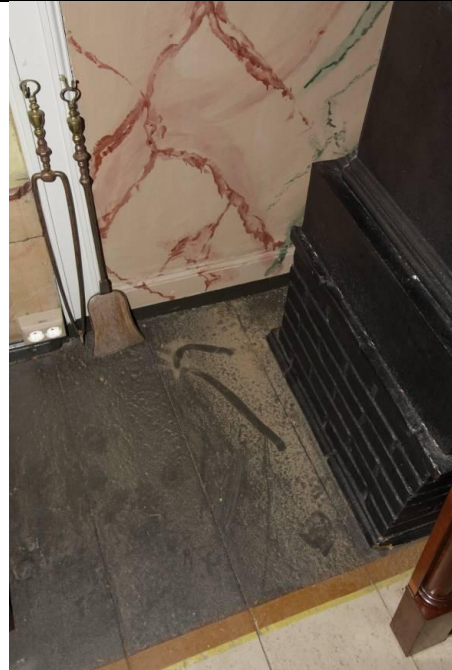
Vanngjennomtrengingen var over- og på begge sider av brannmuren. Det var nedfuktning på og under gesimsen, langs brannmuren og på gulvet på begge sider av kakkellovnen. Rester av leire, sand og fint støv ligger igjen på gulvet, på østsiden av ovnen etter at vannet er tørket bort. Området var fremdeles fuktig.

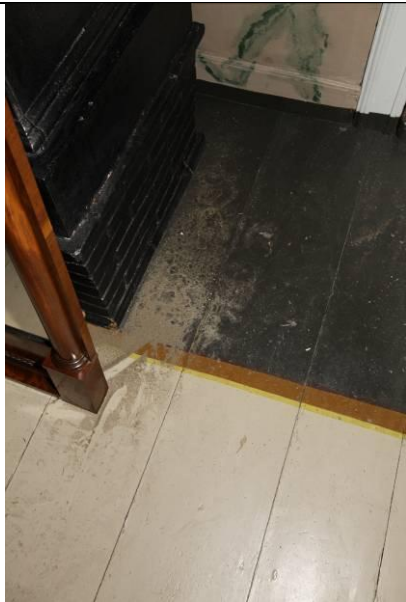
Rester av leire, sand og fint støv ligger igjen på gulvet, på østsiden av ovnen etter at vannet er tørket bort. Området var fremdeles fuktig.

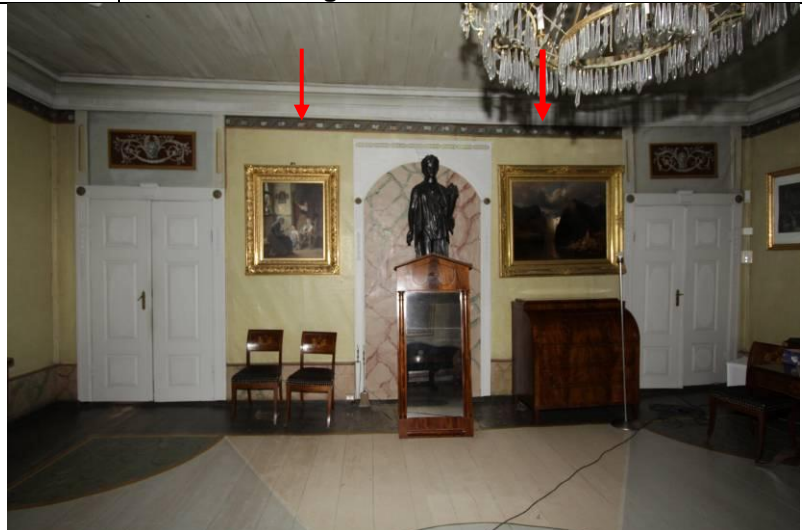
Sydveggen med trukne, malte vegger og malt dekor på undersiden av gesimsen. Det var fremdeles høy fuktighet i området mellom de to røde pilene. Hele rommet ble konservert og restaurert i årene 2002 – 2004. Det er skader i den retusjerte malingen på gesimsen der hvor nedfuktningen var størst, mellom pilene. Videre er det stor sannsynlighet for at det kan bli senskader i den malte dekoren på undersiden av gesimsen. Marmoreringen på brannmuren ble utført som en kopi av den opprinnelige i 2002-2004. Brannmuren var også nedfuktet, men det er usikkert om den har fått skader. Sydveggen må holdes under oppsyn for å kontrollere om det oppstår opp- og avskallinger i malinglag eller malt dekor.

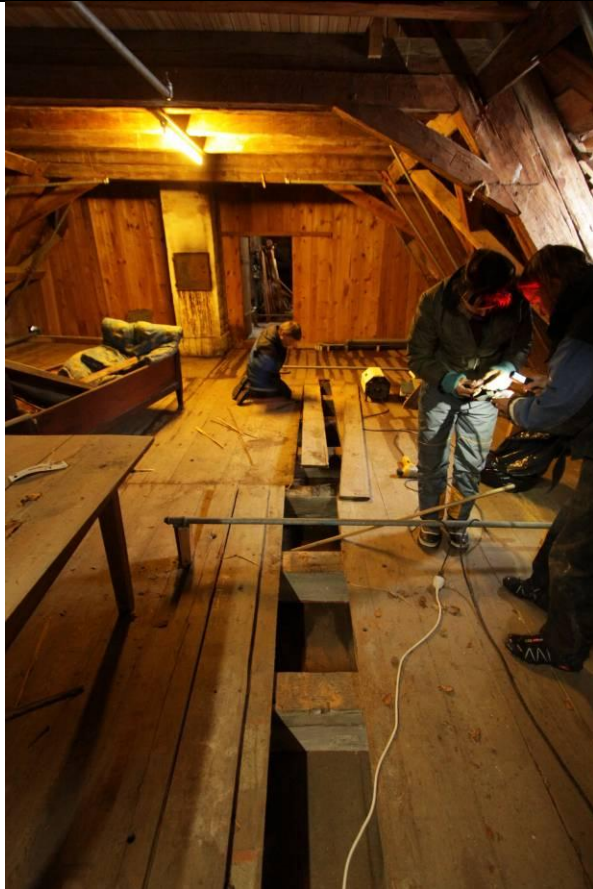
Loftsgulvet ble åpnet langs vestfløyens østvegg, over rom 217 Nystuen, for å gi gjennomlufting i bjelkelaget.

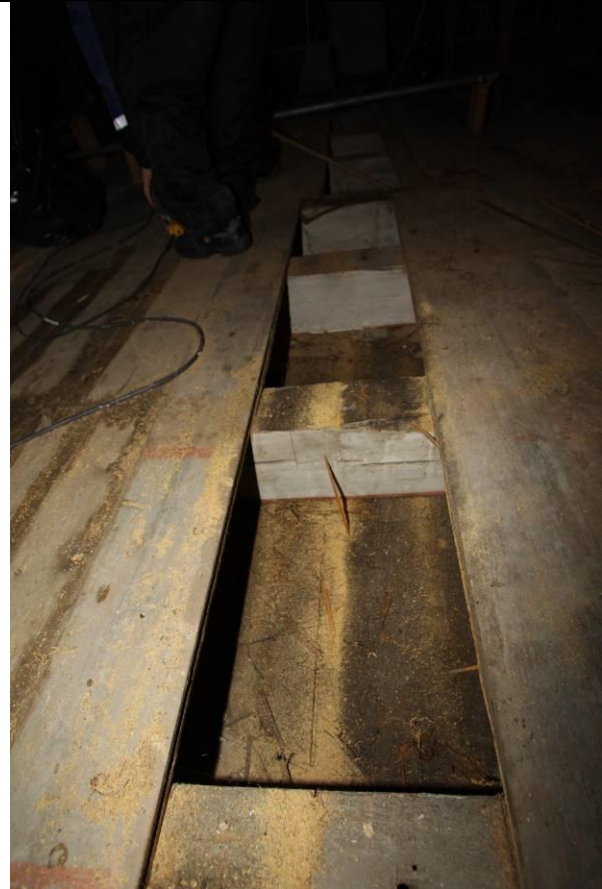
Loftsgulvet ble åpnet langs vestfløyens østvegg, for å gi gjennomlufting i bjelkelaget. Bortsett fra litt rusk og rask var det ikke stubbloftsfill over rom 217 Nystuen.

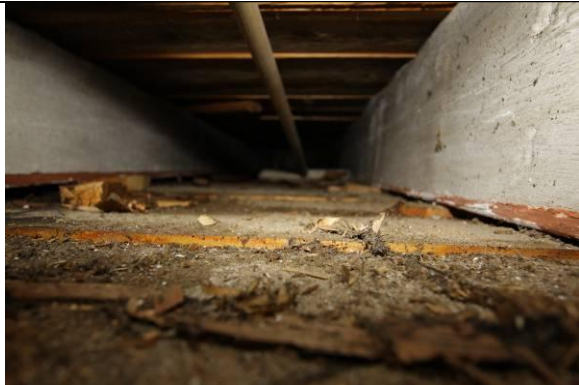
Foto tatt fra vest møt øst inne mellom bjelkelaget. På begge sider sees opprinnelig bjelkelag i rom 217 Nystuen, med hvit limfarge med mønjedekor på nedre sidekanter. De sekundære takbordene i rom 217 har et lite lag med rusk og rask på overflaten. Dette ble fjernet ved støvsuging, for å oppnå raskere og jevnere tørk.

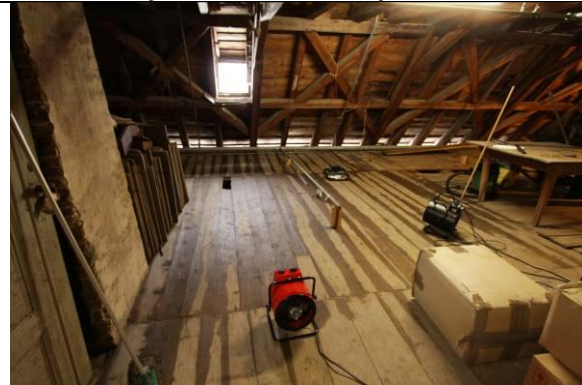
Loftsrommet sett mot vest. De tre sprinklerhodene i den skrå takflaten var det som løste ut. Gulvet er fremdeles helt gjennomfuktet i det området hvor nedfuktingen var størst, over rom 215 Baronens Soverom. På grunn av setninger rant vannet ned mot pipestokken, og fulgte denne nedover i etasjene. Det området som er nedfuktet på bildet hadde stubbloftsfill bestående for det meste av havre og halm. Denne ble fjernet den 4. og 5.1. 2011.

All stubbloftsfall over rom 215 ble fjernet og stubbloftet ble støvsuget. Videre ble det støvsuget i stubbloftene over rommene 217, 218 og 219.

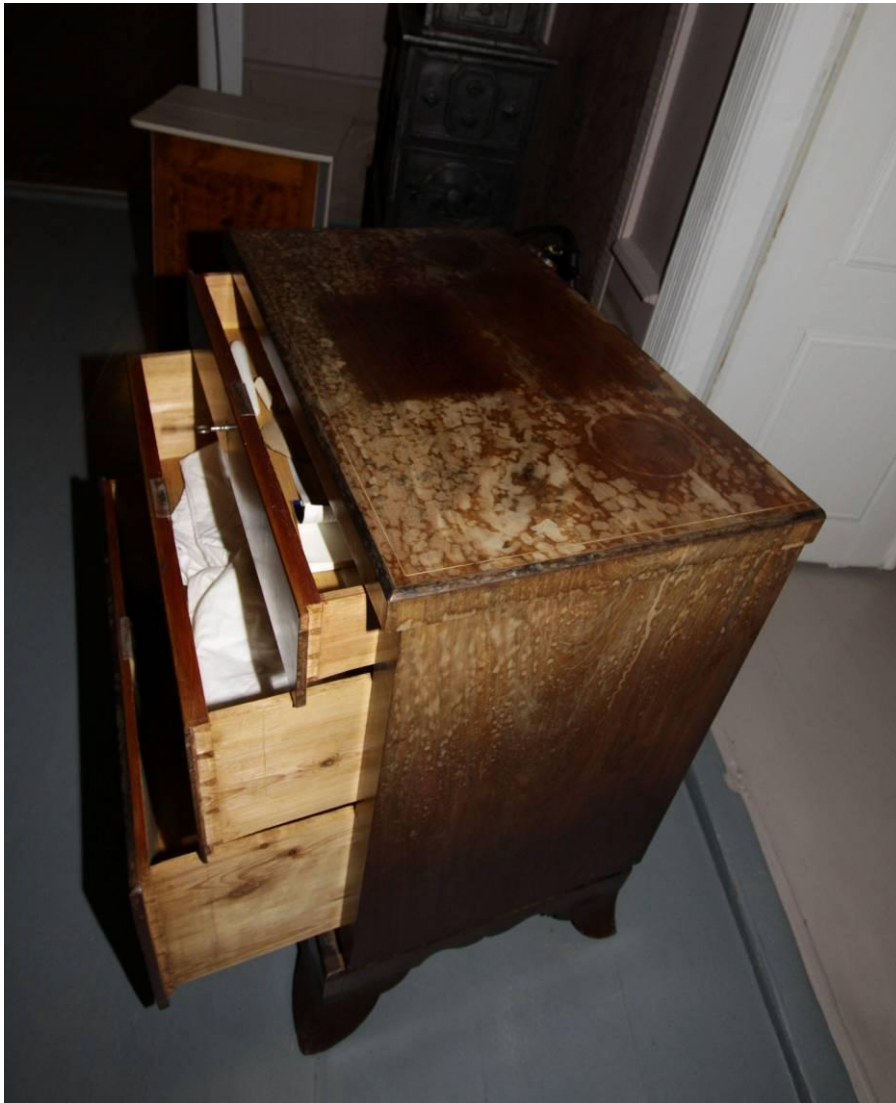
Rom 215. Baronens soverom. To møbler som har fått direkte vannskader. I forgrunnen en finert kommode, og i bakgrunnen et finert og malt nattbord.

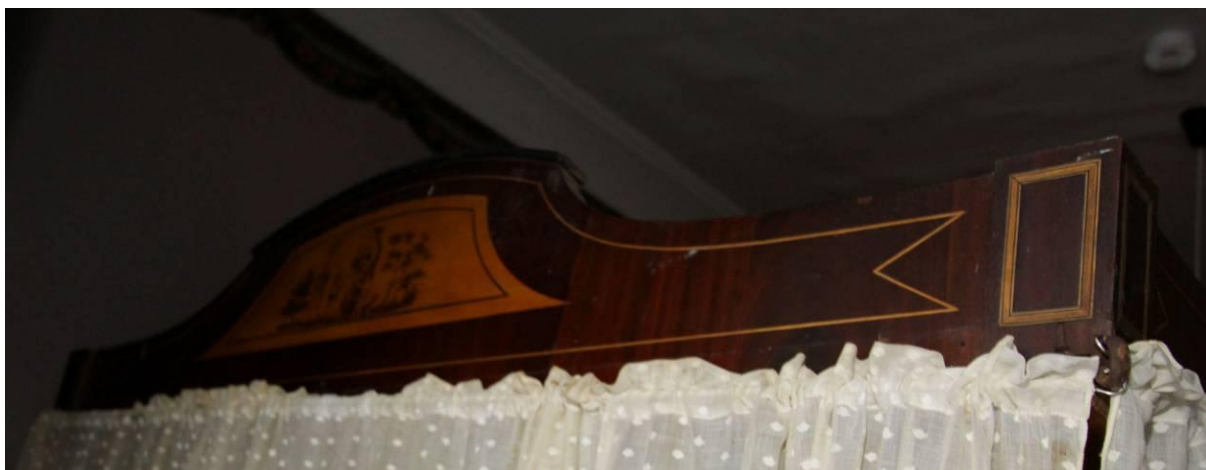
Rom 215. Baronens soverom. Bekroningen på himmelsengen. Finer og intarsia har fått vannskader.

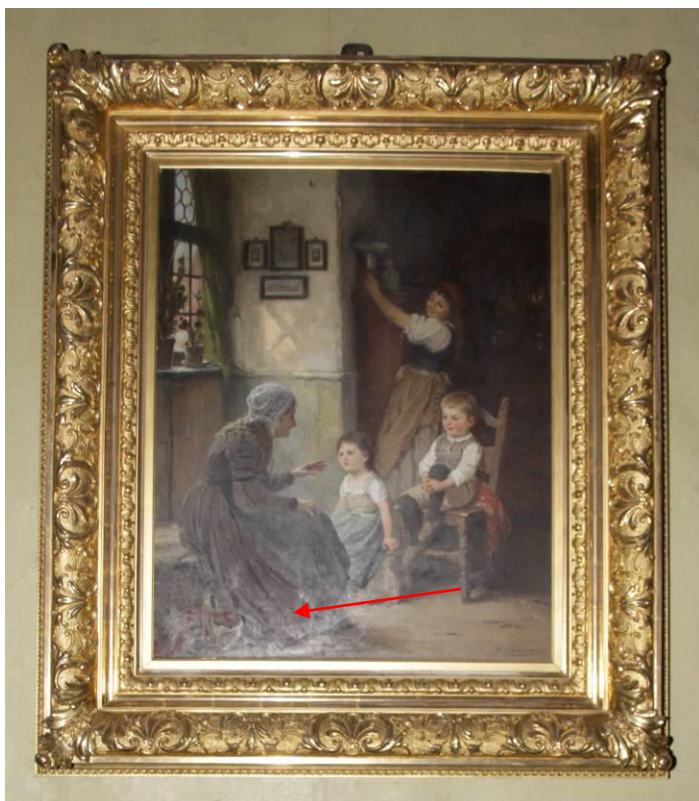
Maleri, rom 220. Gulsalen. Sydveggen. På grunn av høy fuktighet, og muligens direkte kontakt med fritt vann, ser det ut til at deler av fernissen har fått matte partier. (Se rød pil)

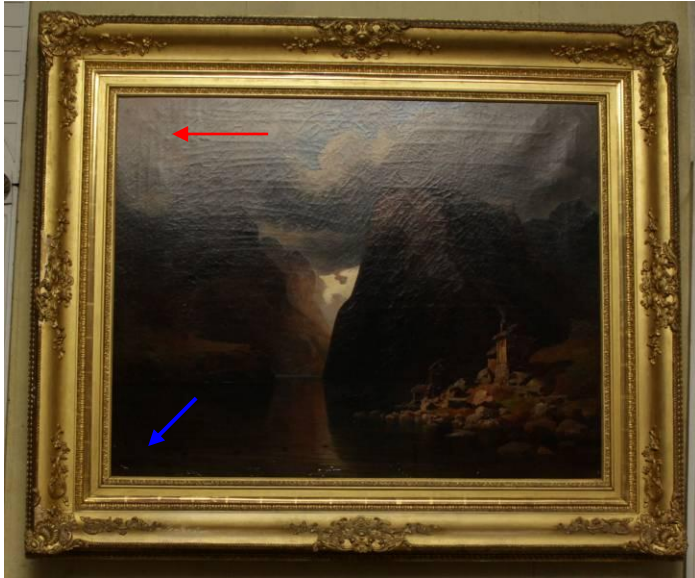
Maleri, rom 220 Gulsalen. Sydveggen. På grunn av høy fuktighet, og direkte kontakt med fritt vann, har fernissen fått skader etter rennende vann. Dette sees som striper i fernissen. (Se rød pil) Det er også noen mindre avskallinger i malinglagene i nedre venstre hjørne. (Se blå pil)
