NIKU. Oppdragsrapport. nr.29/2011

B.f. 253. Rosendal Baroniet
Befaring for å vurdere tistanden på
interiøret i rom 206 Biblioteket,
anbefale tiltak og forberede
konserveringsarbeidene som skal
utføres i rommet i 2011 og 2012

Dato: 3.2.2011
Til: Baroniet Rosendal
Kopi: Riksantikvaren
Fra: NIKU v/Malerikonserverator/seniorforsker Jon Brønne
Emne: Befaring for å vurdere tilstanden på interiøret i rom 206 Biblioteket, anbefale tiltak og forberede konserveringsarbeidene som skal utføres i rommet i 2011 og 2012

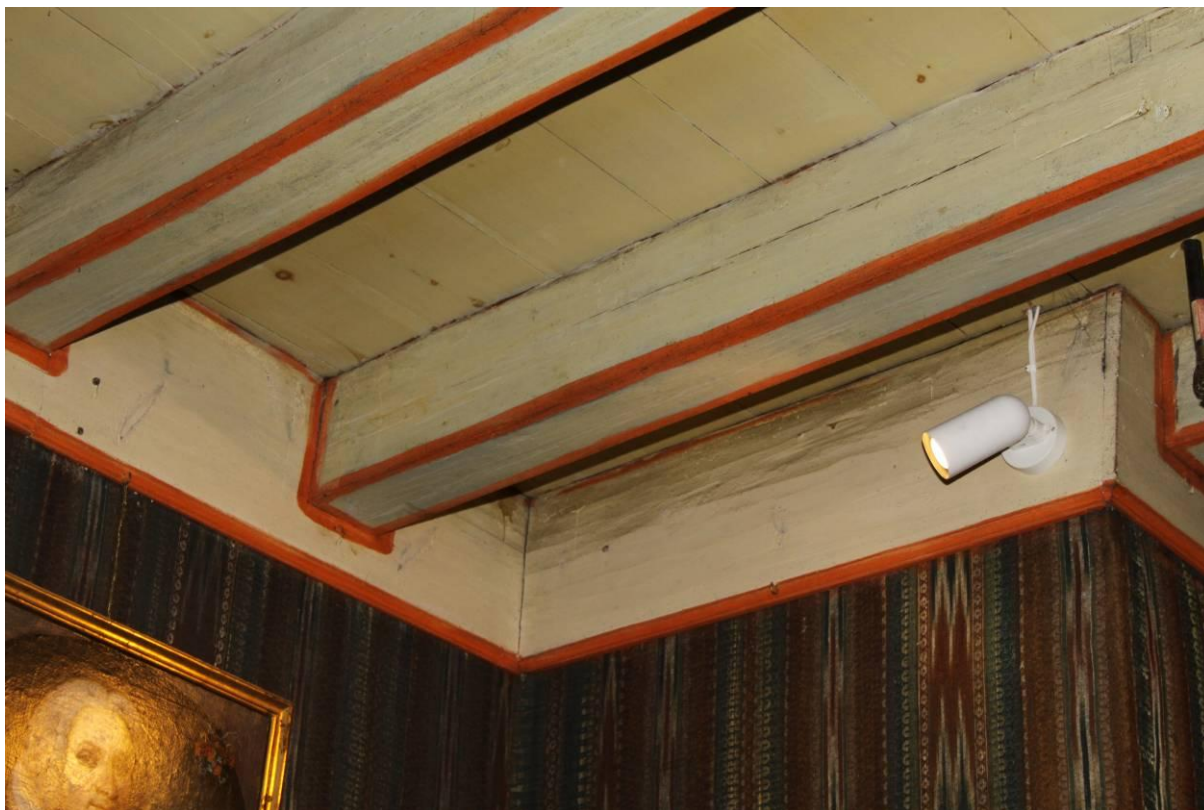
Figur 5. Detalj av taket i sydvestre hjørne.

Rommet har et pløyd bordtak i fallende bredder som ligger øst/vest. Takbordene er sekundære. De opprinnelige takbordene er sekundært benyttet som gulvbord på deler av loftet. Opprinnelig var det tilsvarende dekorstreker i takflaten langs listverk og bjelker, som fremdeles er bevart på bjelker, taklister og stussbrett. Takbordene er trolig byttet ut så tidlig som på 1700 tallet. Takflaten er malt hvite med mager linoljemaling. Malingen i takflaten har gulnet, har opp- og avskallinger, slitasje, mekaniske skader og den er meget skitten. Takbjelkene er forholdsvis kraftige og ligger nord/syd. Det er korte stikkbjelker inn på murveggene mot øst og vest. Bjelkene er malt hvite med mager oljemaling. Undersidene kanter og endene av bjelkene inn mot stussbrettene staffert strekdekor i mønje. Det er usikkert om denne malingen og dekoren er den opprinnelige. Søl av mønje på tekstiltapetet kan tyde på at dagens malinglag er en oppmaling og kopi av den opprinnelige malingen og dekoren, som ligger bevart under dagens maling. Hvis dette er tilfelle, er malingen på bjelkene eldre enn malingen i takflaten. Malingen på bjelkene har gulnet, har opp- og avskallinger i malinglagene, slitasje, mekaniske skader og den er meget skitten.

Tak og takbjelker renses. Løs maling konsolideres. Skader retusjeres. Overflaten fernisseres for å gi best mulig beskyttelse av maling og dekor.

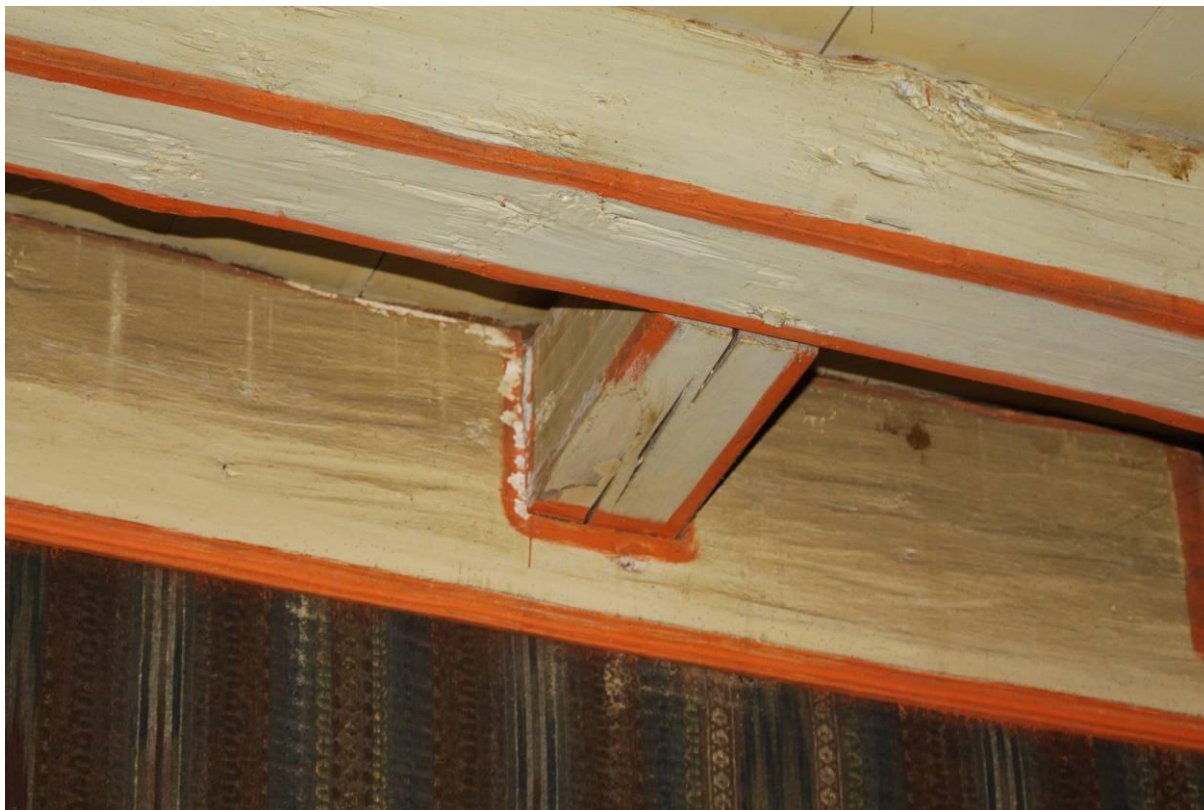
Figur 6. Detalj av takbjelker og stussbrett på østveggen.

På taklister og stussbrett er følgende elementer staffert med strekdekor i mønje. Kantene på nedsiden, langs takflaten i øvre kant og rundt endene av bjelkene på taklister og stussbrett. Søl av mønje på tekstiltapetet kan tyde på at dagens malinglag er en oppmaling muligens en og kopi av den opprinnelige malingen og dekoren, som ligger bevart under dagens maling. Hvis dette er tilfelle, er malingen på taklister og stussbrett eldre enn malingen i takflaten. Malingen på taklistene og stussbrettene har gulnet, har opp- og avskallinger i malinglagene, slitasje, mekaniske skader og den er meget skitten.

Taklister og stussbrett renses. Løs maling konsolideres. Skader retusjeres. Overflaten fernisseres for å gi best mulig beskyttelse av maling og dekor.

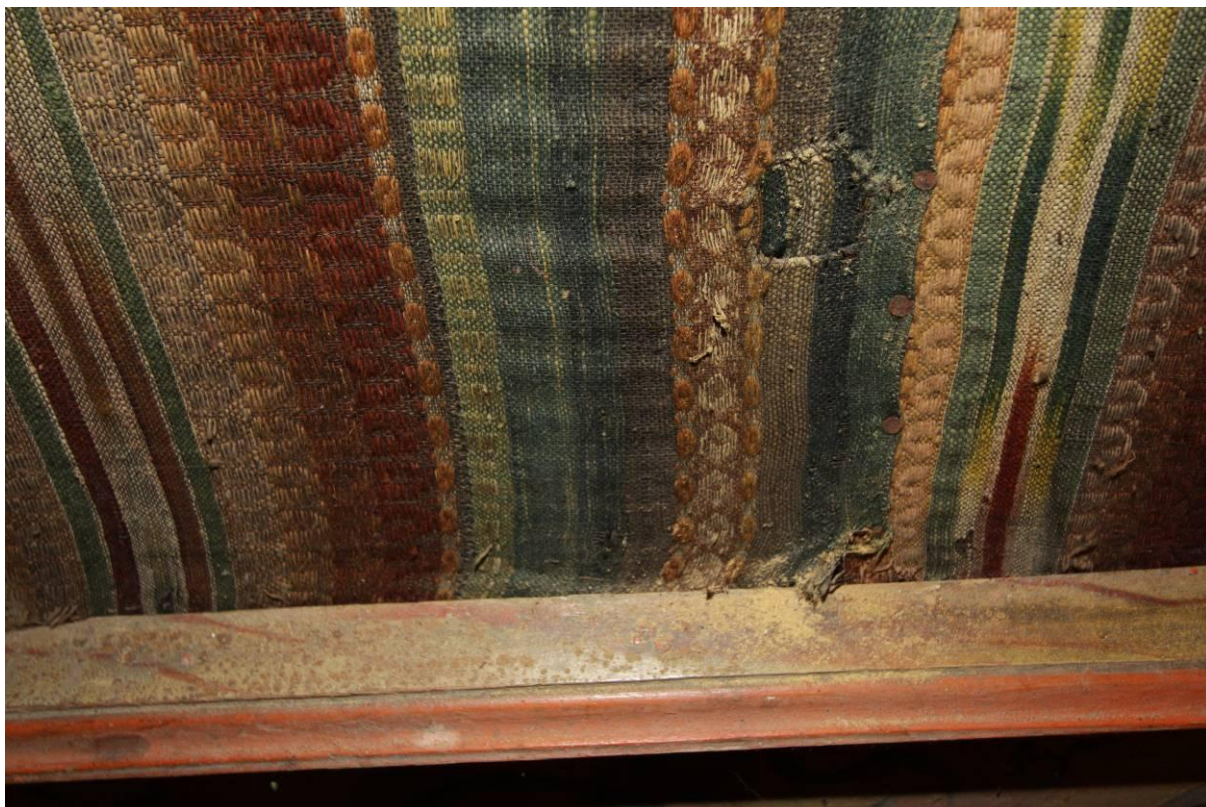
Figur 8. Detalj av tapetet over brystningslisten med eldre og nyere skader.

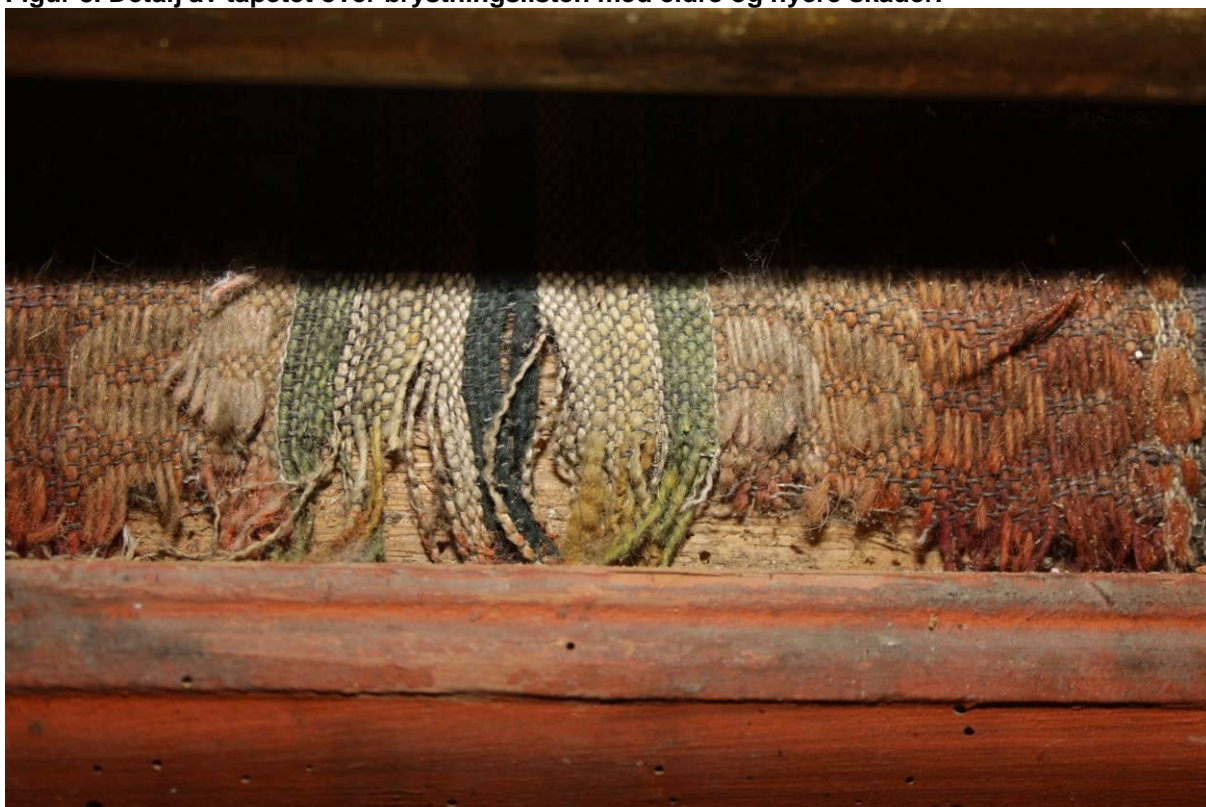
Figur 9. Detalj av tapetet over brystningslisten. Denne skadetypen er representativ for store deler av tapetet i overkant av brystningen.

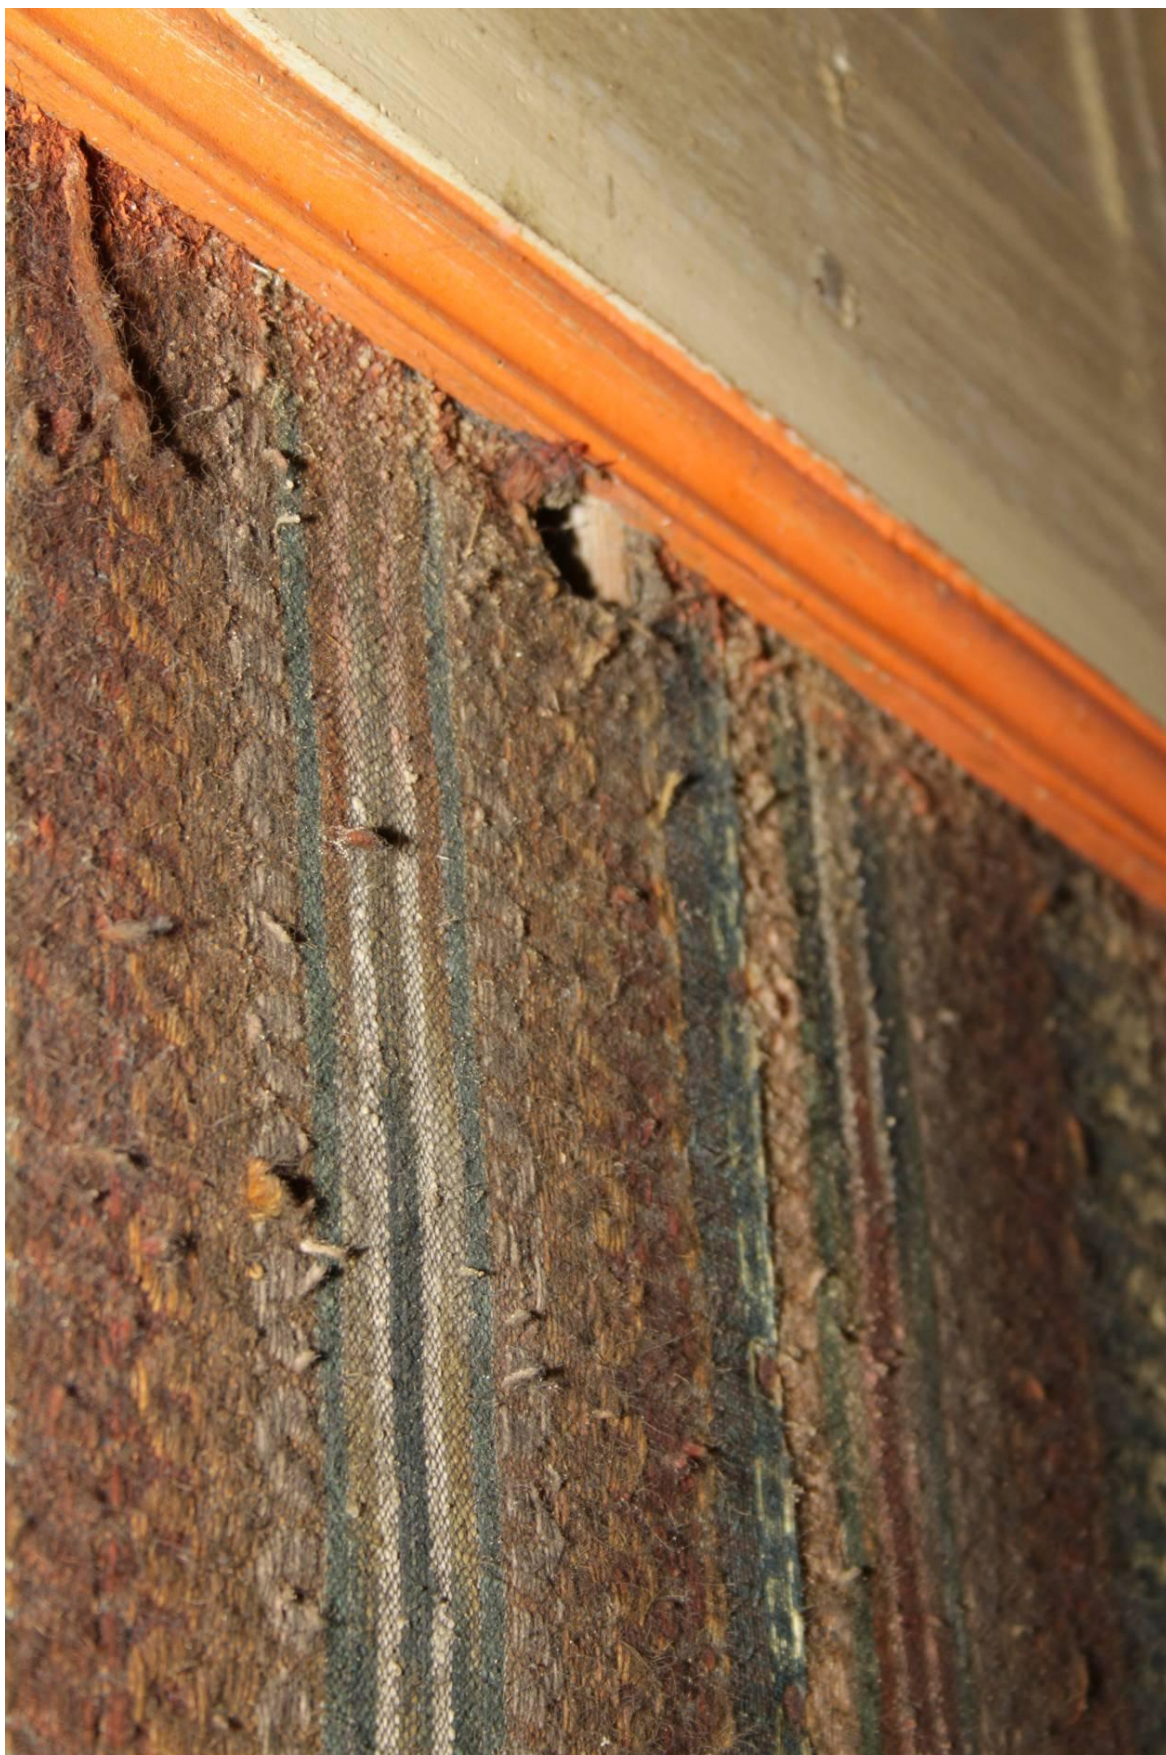
Figur 10. Detalj av tapetet undertaklisten. Mekaniske skader, tråder i renning og innslag er røket og overflaten er meget skitten.

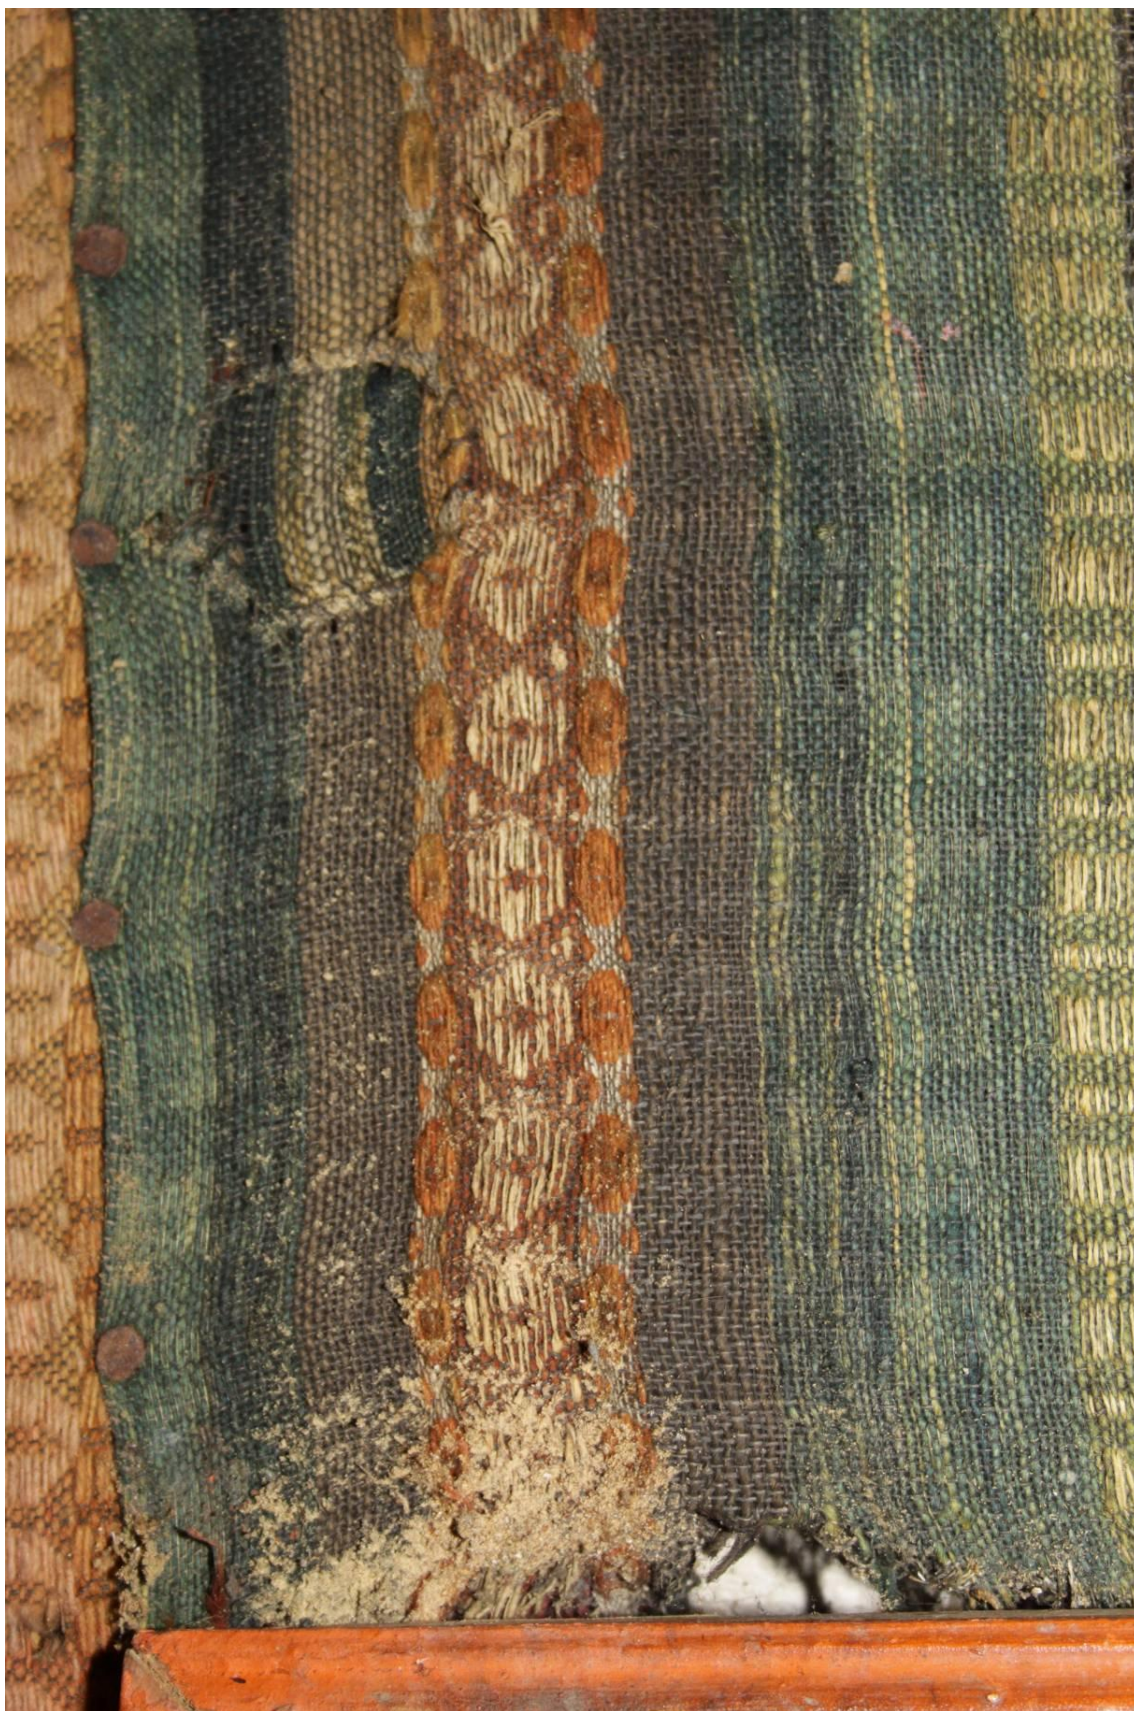
Figur 11. Detalj som viser det vertikale festet mellom to baner og skader i overkant av brystningslisten.

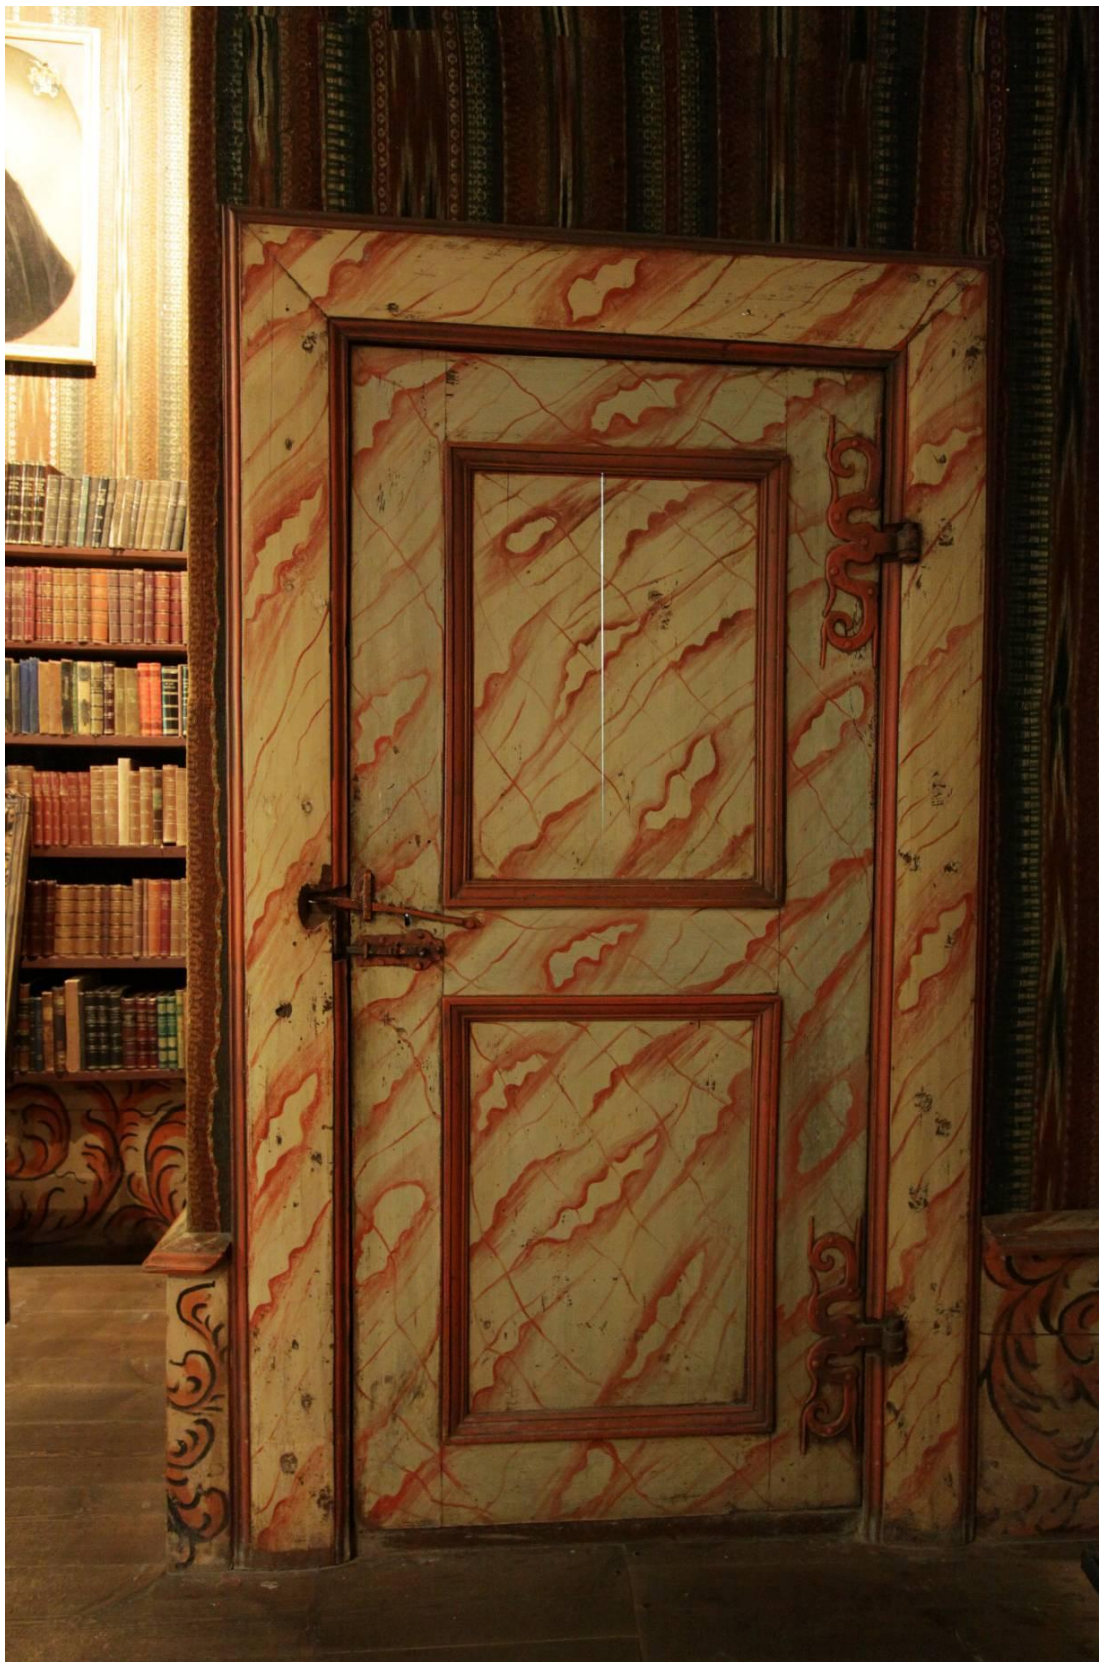
Figur 12. Dør 206/205. Begge dørene i rommet med hengsler og beslag er opprinnelige fra 1665. Dørene er malt og dekorert med oljebasert maling i en fantasimarmor. Maling og dekor kan være noe senere enn den øvrige innredningen i rommet. Trolig er dekoren malt i perioden 1680 – 1700. Dekoren er skitten og har skader etter overmaling som tidligere er fjernet. Se fig 14 og fig. 15 for detaljer.

Overflatene renses. Rester etter den tidligere brune overmalingen fjernes. Mekaniske - og eldre avdekkingskader retusjeres. Det er tidligere gjort forsøk med rens og fjerning av overmalingen på dør 206/205. Forsøkene ble utført av undertegnede i 2004, på østre ramtre under klinkelåsen. Rense og avdekkingsprøvene av overmalingsrestene ga et meget tilfredsstillende resultat.

Etter rensing og retusjering fernisseres maling og dekor for å beskytte overflatene.

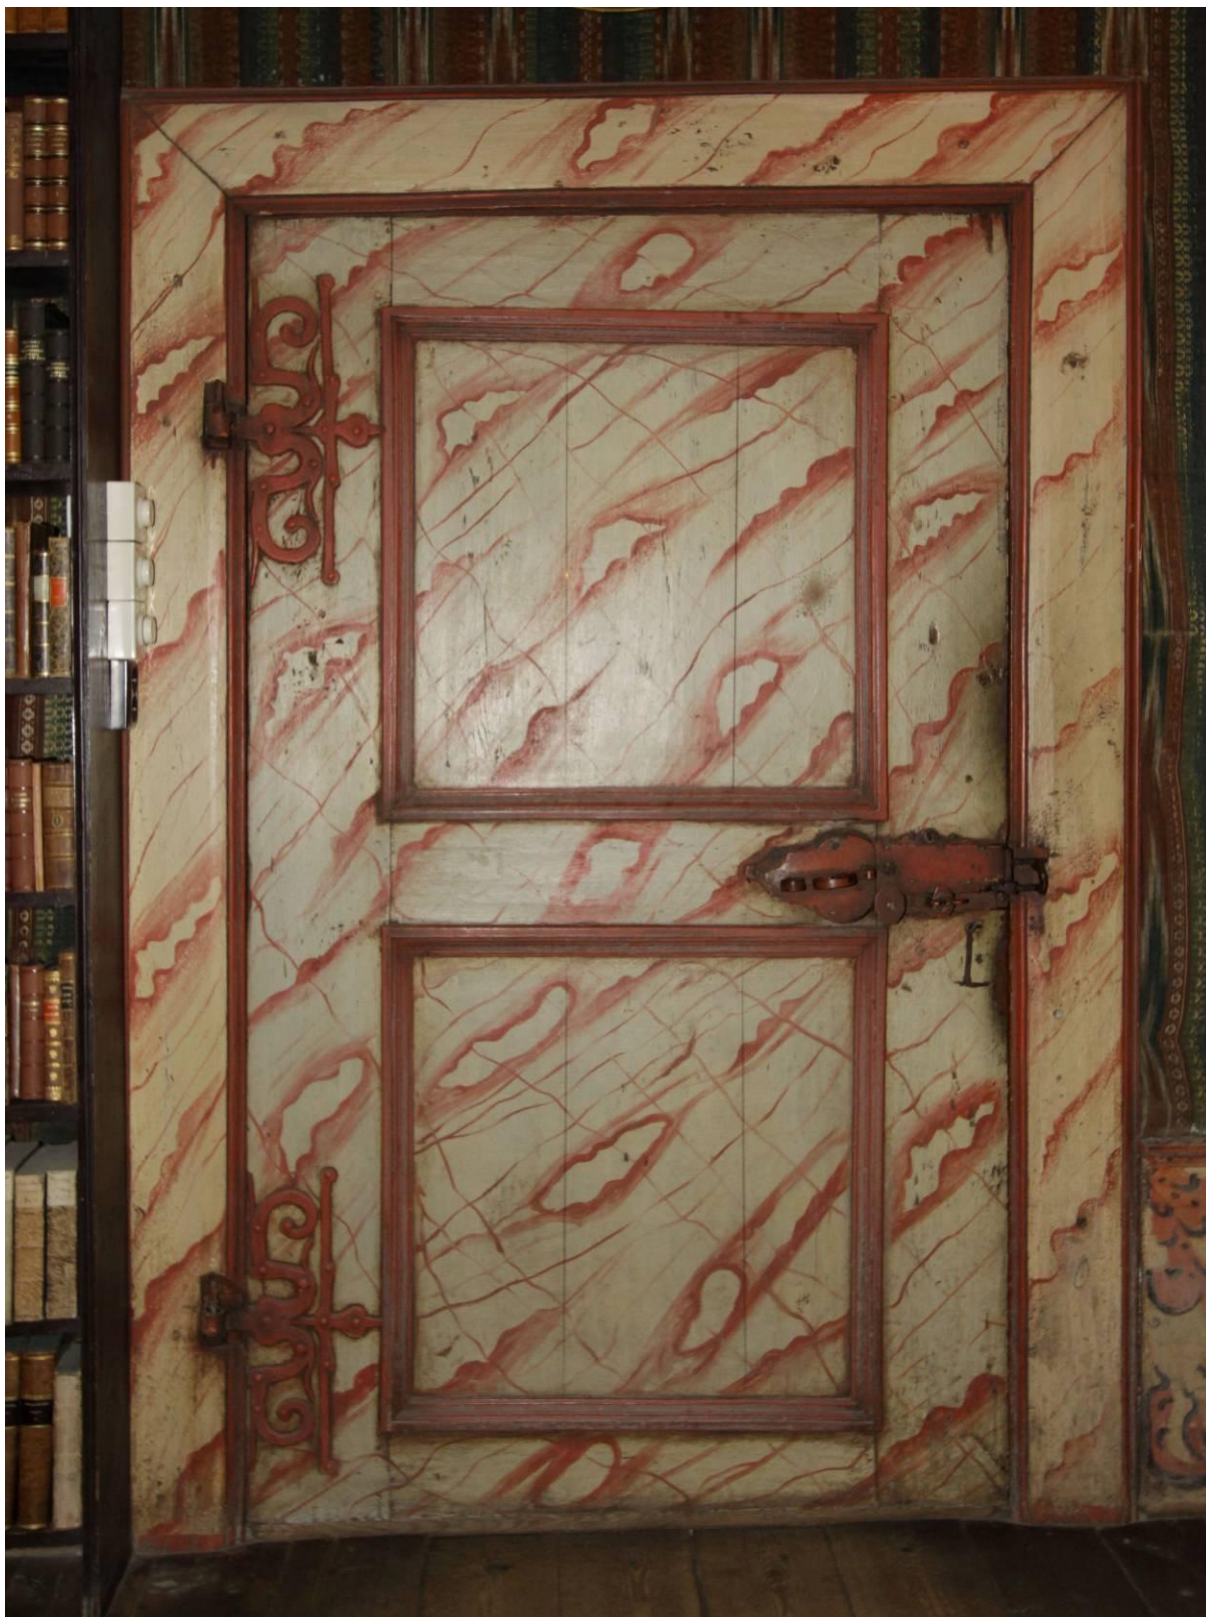
Figur 13. Dør 206/201. Begge dørene i rommet med hengsler og beslag er opprinnelige fra 1665. Dørene er malt og dekorert med oljebasert maling i en fantasimarmor. Maling og dekor kan være noe senere enn den øvrige innredningen i rommet. Trolig er dekoren malt i perioden 1680 – 1700. Dekoren er skitten og har skader etter overmaling som tidligere er fjernet. Se fig 14 og fig. 15 for detaljer.

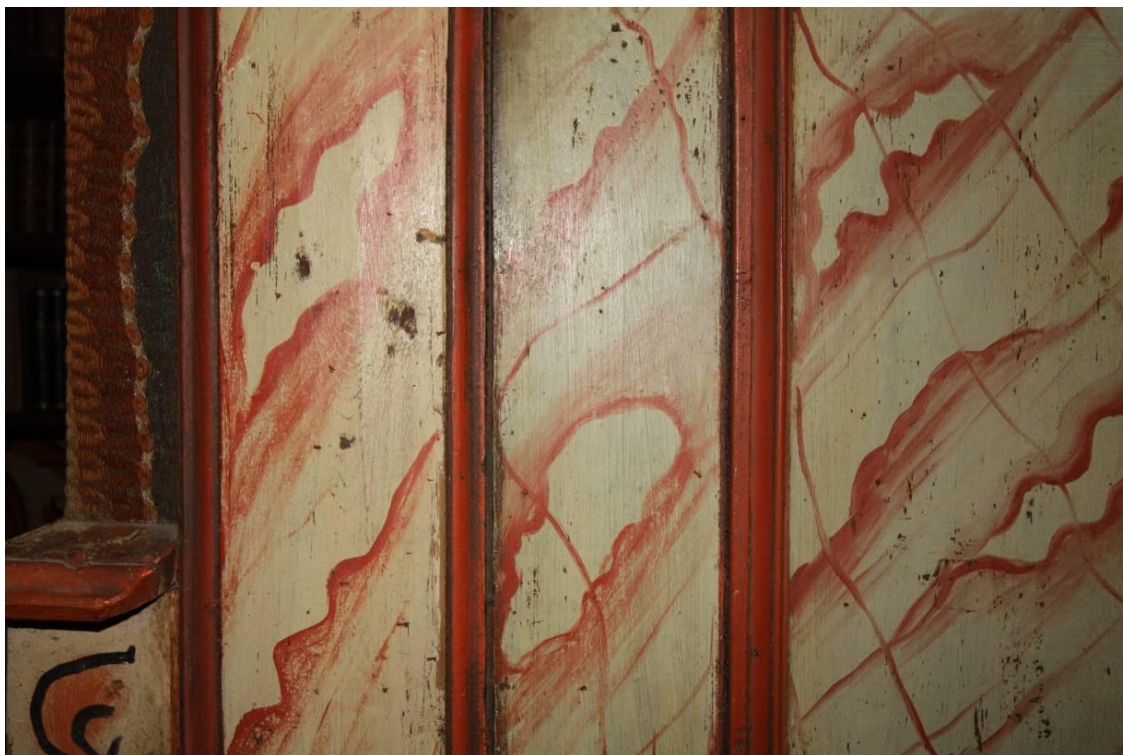
Figur 14. Dør 206/205. Detalj av gerikt, ramtre og fylling. Alle de mørke flekkene er rester av tidligere, mørk brun overmaling. Denne overmalingen er tidligere avdekket. Når- og hvem som har utført dette er ikke kjent. Avdekkingen er grovt utført. Det har resultert i skader i originalmalingen. Videre er det mye rester av den brune overmalingen på dørene.

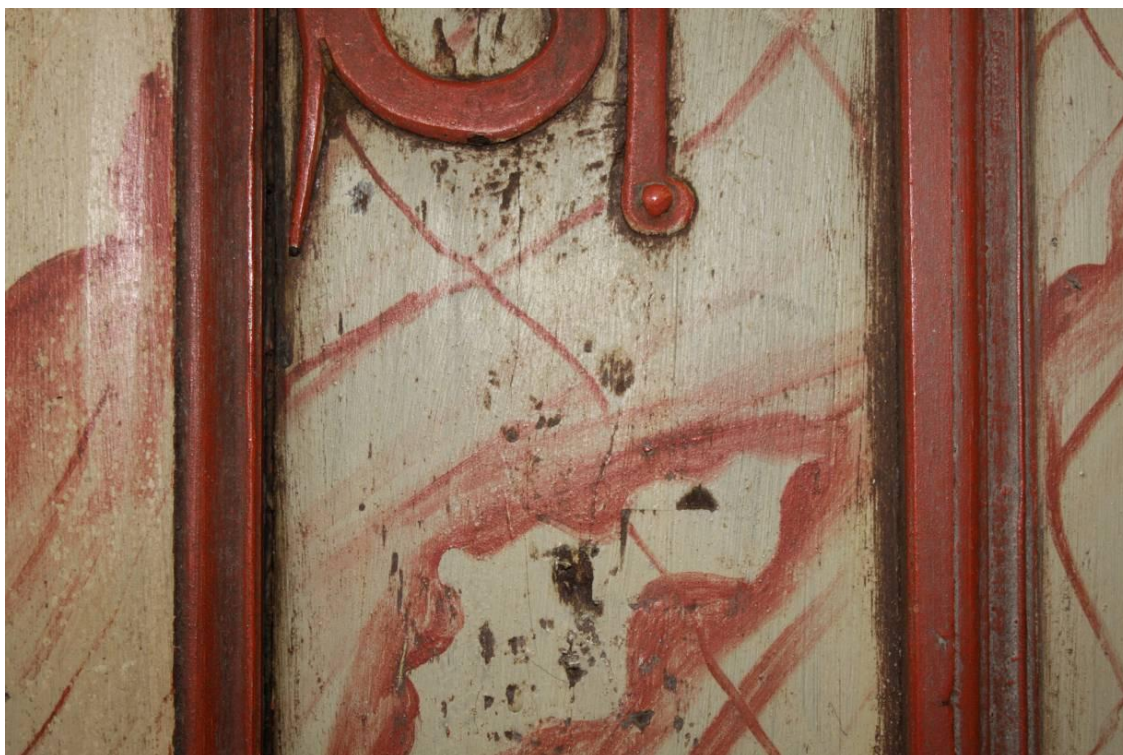
Figur 15. Dør 206/201. Detalj av gerikt, ramtre og fylling. Alle de mørke flekkene er rester av tidligere, mørk brun overmaling. Denne overmalingen er tidligere avdekket. Når- og hvem som har utført dette er ikke kjent. Avdekkingen er grovt utført. Det har resultert i skader i originalmalingen. Videre er det mye rester av den brune overmalingen på dørene. Den brune

overmalingen er bevart på dør 206/207 fra ca. 1800, som står skjult bak bokhyllene på nordveggen.

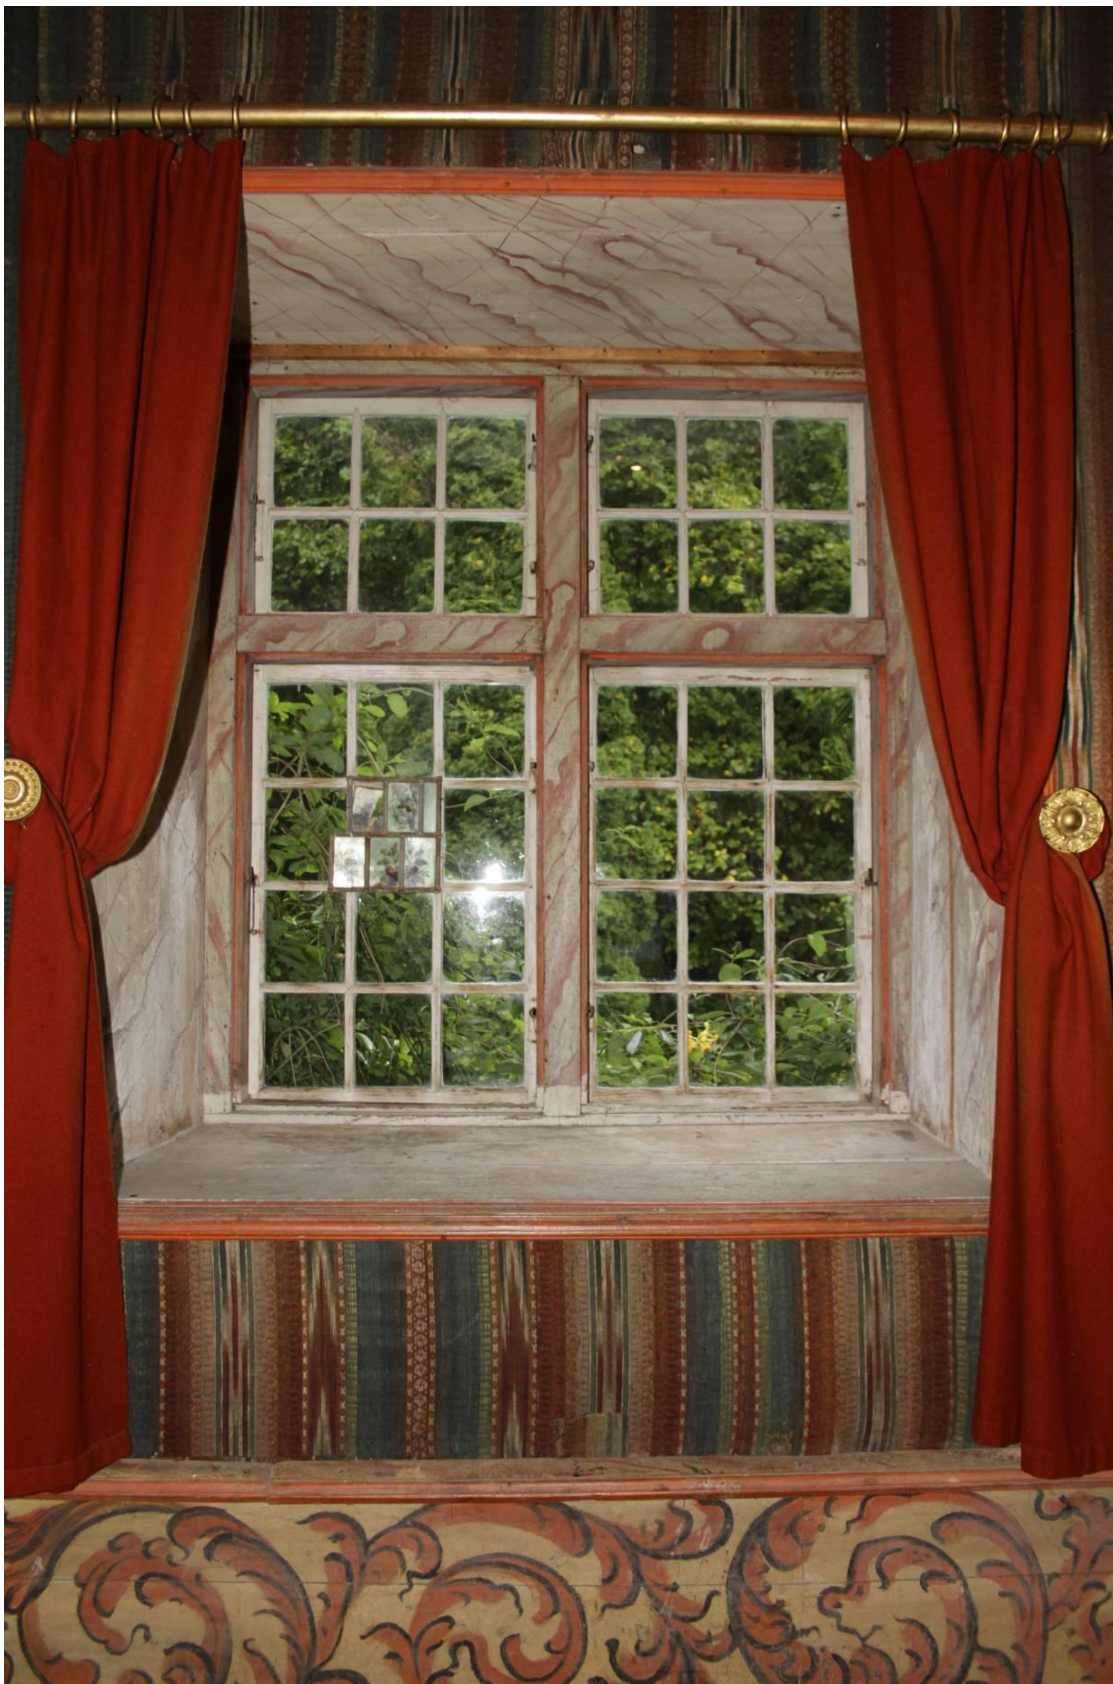
Figur 16. Vinduskarmer, vindussmyg og vindusgerikter er opprinnelige. Vindusrammene er skiftet, trolig i 1770- årene. Karmer, smyg og gerikter har marmorering utført i oljebasert maling. Trolig er denne samtidig med marmoreringen på dører og dørgerikter, ca. 1680- 1700. Maling og dekor er svært nedbrutt, avslitt og delvis overmalt.

Vinduer, vinduskarmer, vindussmyg og vindusgerikter renses og konserveres/konsolideres. Overmaling fjernes. Maling og malt dekor regenereres. Skader og utfall retusjeres forsiktig for å dempe skadevirkningen. Overflaten fernisseres for å beskytte maling og dekor mot ytterligere skader.

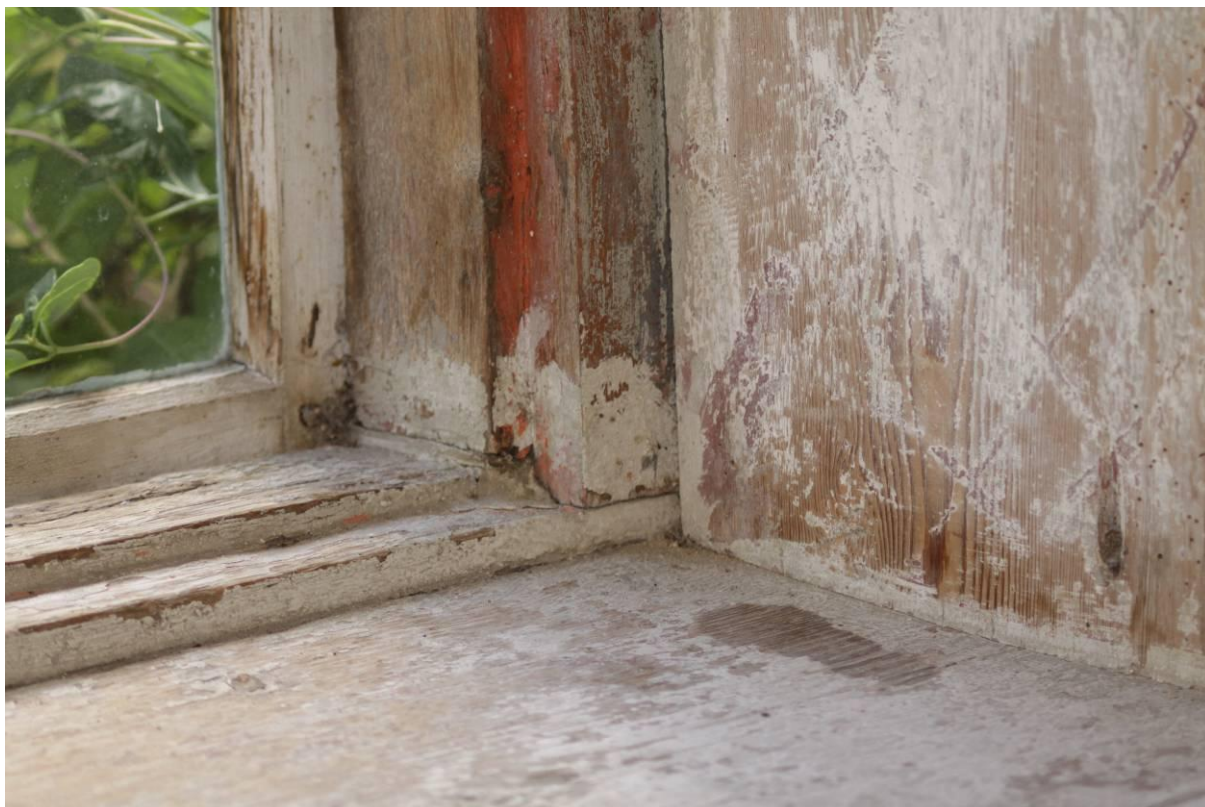
Figur 17. Detalj av nordøstre vindu som viser hvor nedbrutt maling og malt dekor er på deler av karm og vindusmyg. Bunnkarmen og nedre del av sidekarmene er overmalt.

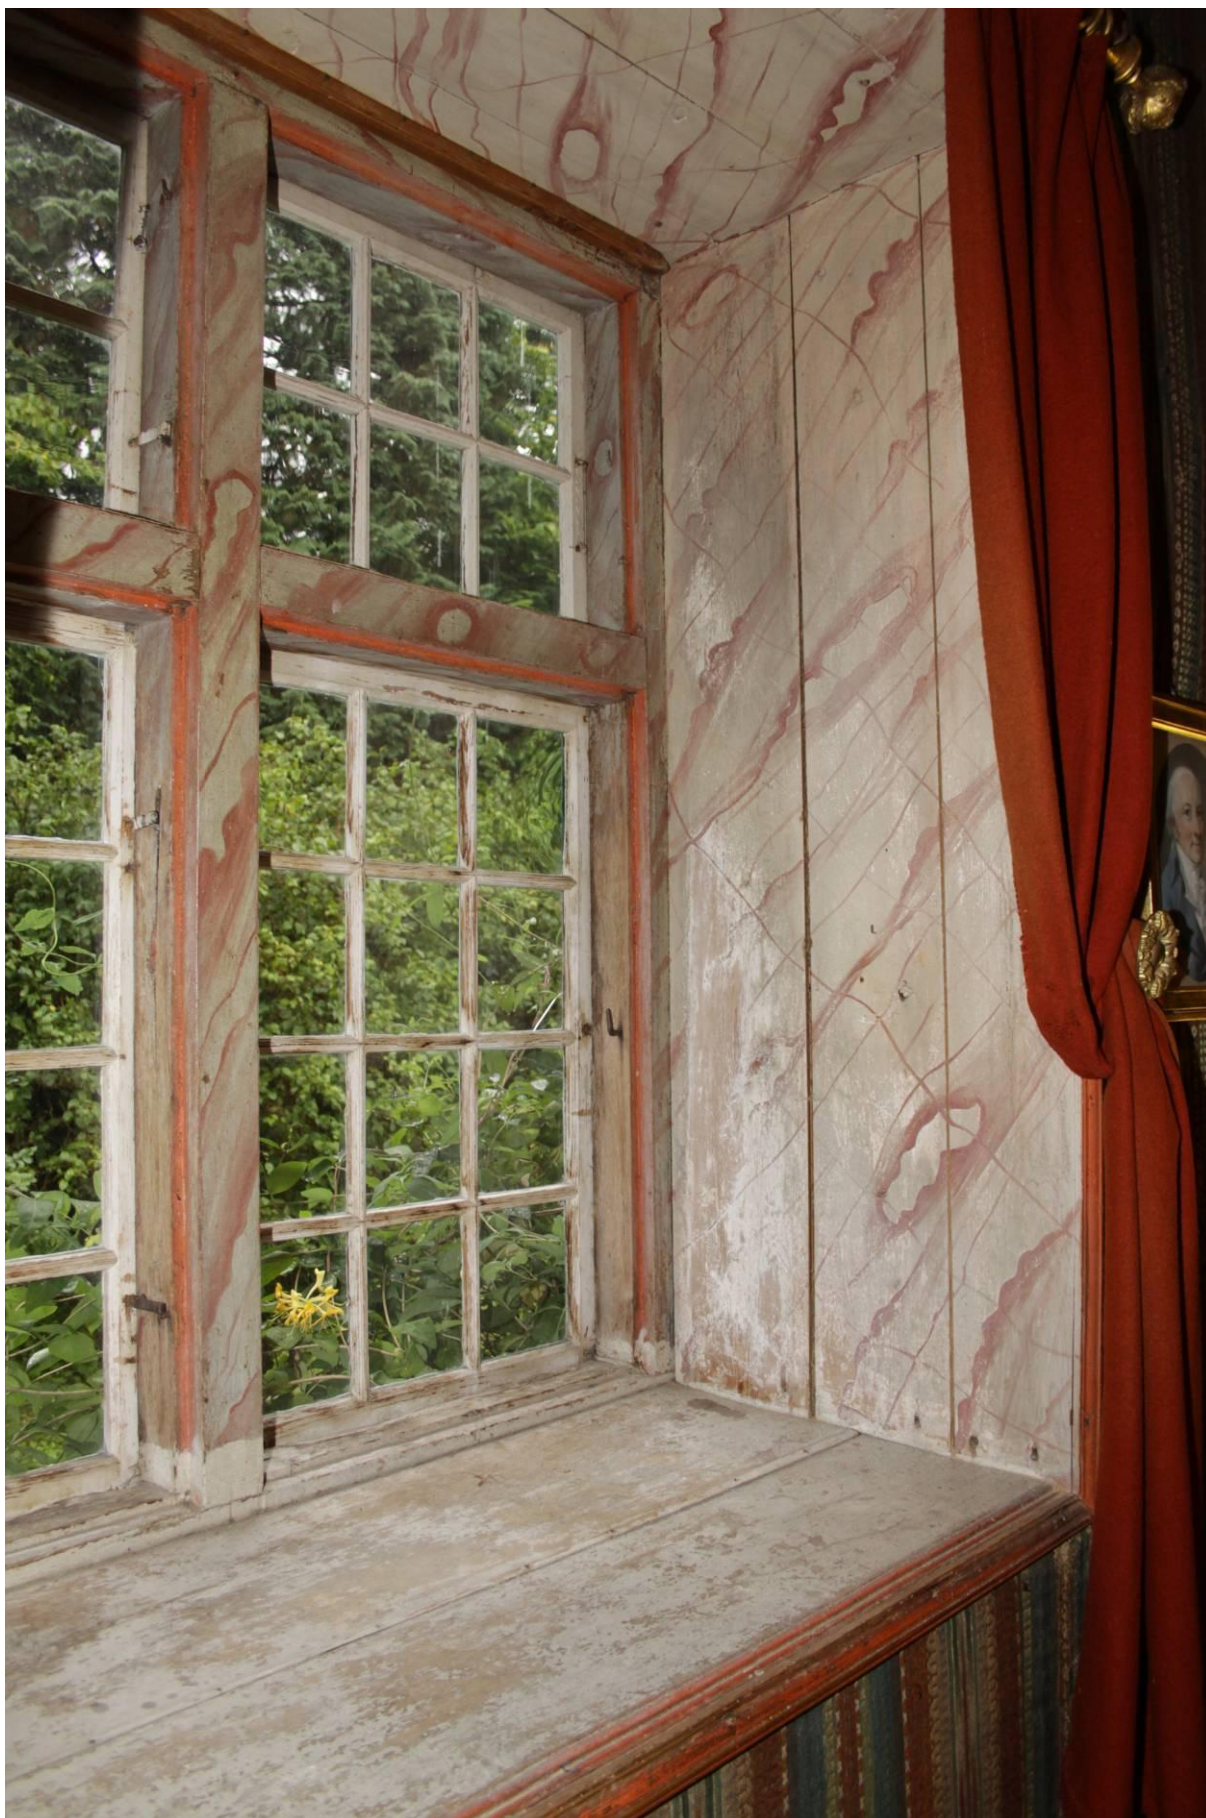
Figur 18. Nordøstre vindu. Mekanisk slitasje, nedbrutt- og manglende maling er lett synlig.

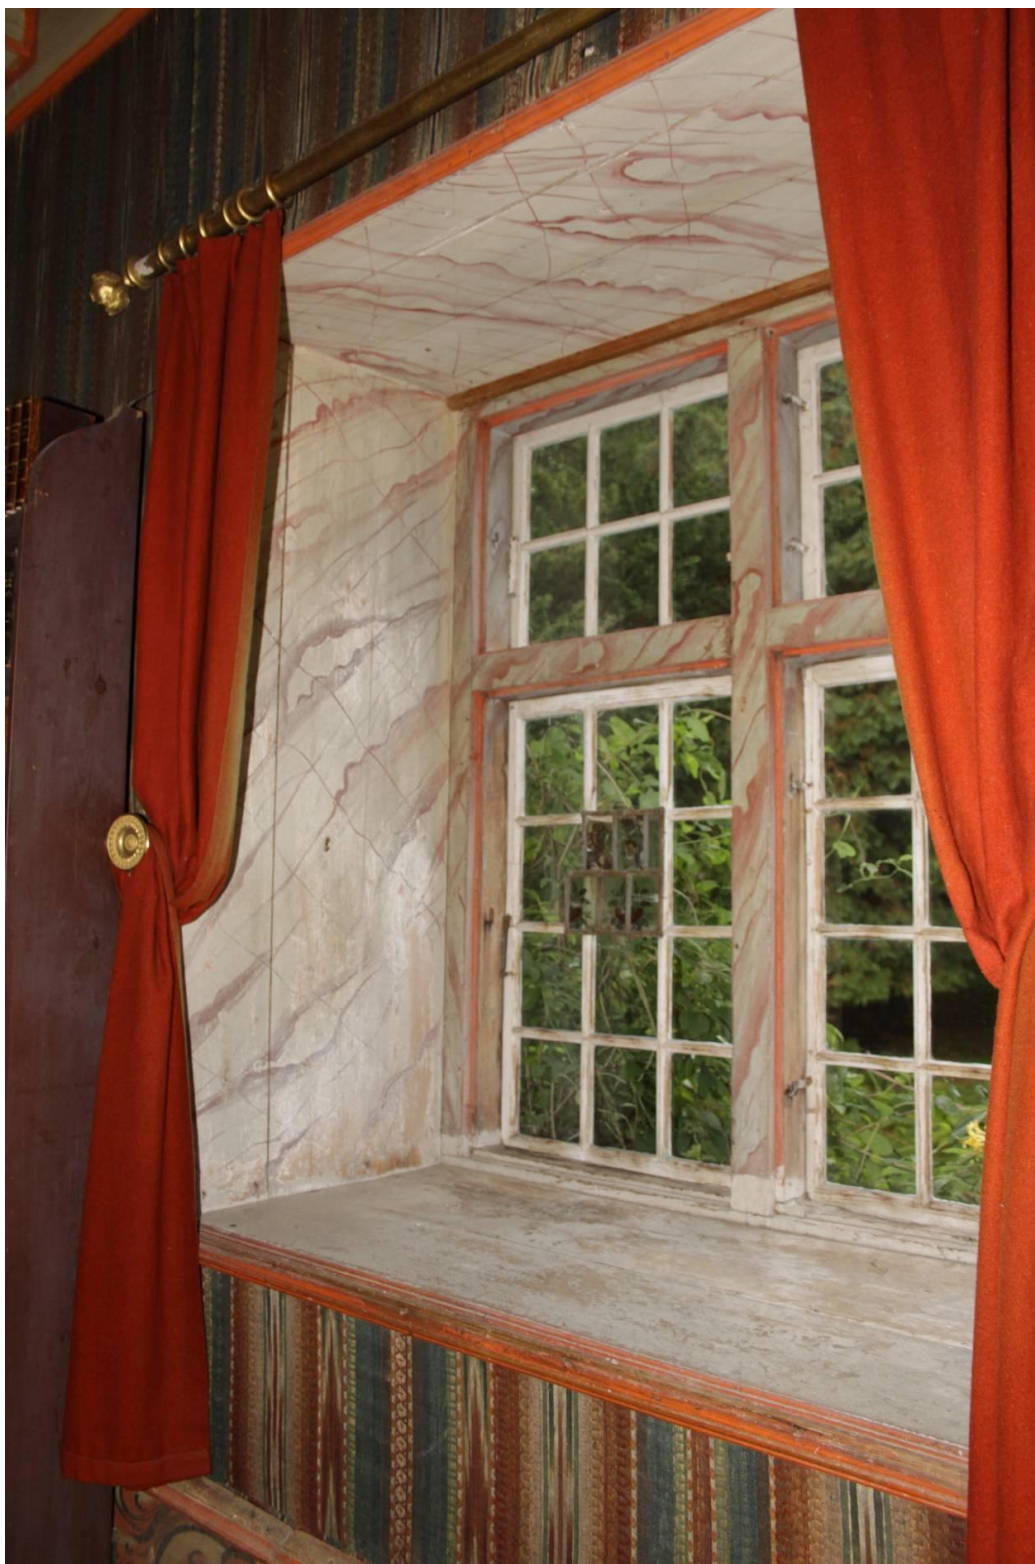
Figur 19. Nordøstre vindu. Mekanisk slitasje, nedbrutt- og manglende maling er lett synlig.

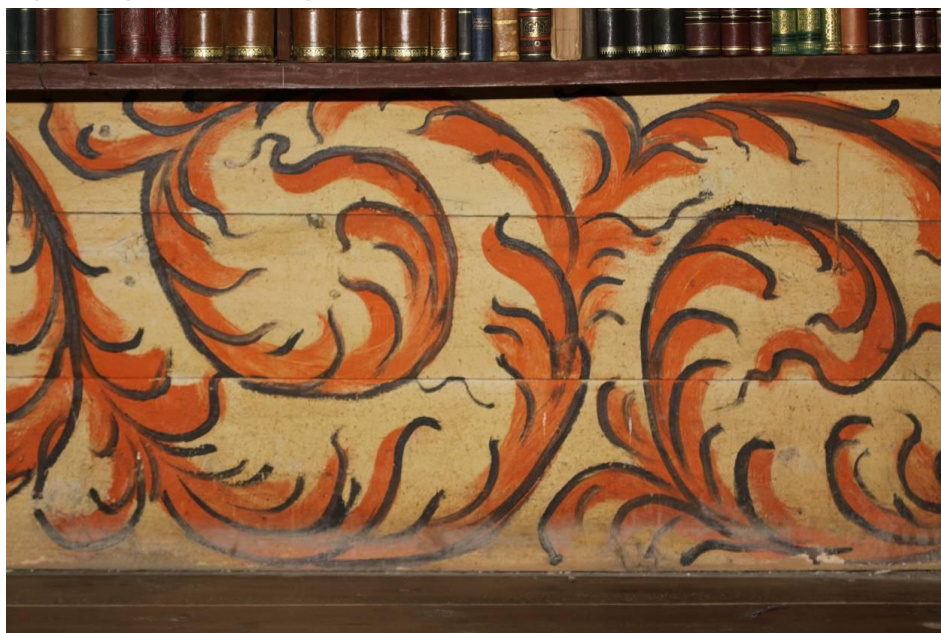
Figur 20. Detalj av brystningen på østveggen. Brystningen og den malte dekoren er samtidig med tekstiltapetet dvs. ca. 1665. Rankedekoren er malt i en mager lettløselig oljebasert maling. Overflaten er til dels meget skitten, og har mange fukt- og klimaskader. Skadene er dels forårsaket av direkte påvirkning av fukt og vann ved rengjøring, slik som det kan sees i nedre del av dekoren på dette bildet, hvor malinglaget er blakket og delvis ødelagt, dels nedmatting på grunn av høy relativ fuktighet gjennom lang tid.

Brystningene renses og konserveres/konsolideres. Maling og malt dekor regenereres. Skader og utfall retusjeres forsiktig for å dempe skadevirningen. Overflaten fernisseres for å beskytte maling og dekor mot ytterligere skader.
