NIKU. Oppdragsrapport. nr.29/2011

B.f. 253. Rosendal Baroniet
Befaring for å vurdere tistanden på
interiøret i rom 206 Biblioteket,
anbefale tiltak og forberede
konserveringsarbeidene som skal
utføres i rommet i 2011 og 2012

Dato: 3.2.2011
Til: Baroniet Rosendal
Kopi: Riksantikvaren
Fra: NIKU v/Malerikonserverator/seniorforsker Jon Brønne
Emne: Befaring for å vurdere tilstanden på interiøret i rom 206 Biblioteket, anbefale tiltak og forberede konserveringsarbeidene som skal utføres i rommet i 2011 og 2012

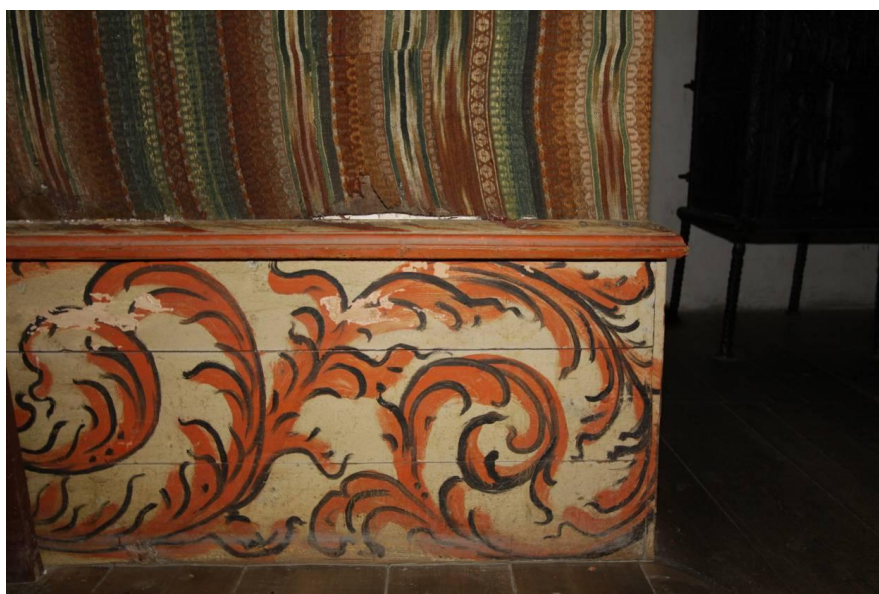
Figur 21. Detalj av brystningen på vestveggen. Overflaten er til dels meget skitten, og har mange fukt- og klimaskader. Skadene er dels forårsaket av direkte påvirkning av fukt og vann ved rengjøring, slik som det kan sees i nedre del av dekoren på dette bildet, hvor malinglaget er blakket og delvis ødelagt, dels nedmatting på grunn av høy relativ fuktighet gjennom lang tid. Videre har dekoren diverse opp- og avskallinger i malinglaget slik som det kan sees på dette bildet. Opp- og avskallingene skyldes dels mekaniske skader dels klimatiske forhold.

Brystningene renses og konserveres/konsolideres. Maling og malt dekor regenereres. Skader og utfall retusjeres forsiktig for å dempe skadevirningen. Overflaten fernisseres for å beskytte maling og dekor mot ytterligere skader.

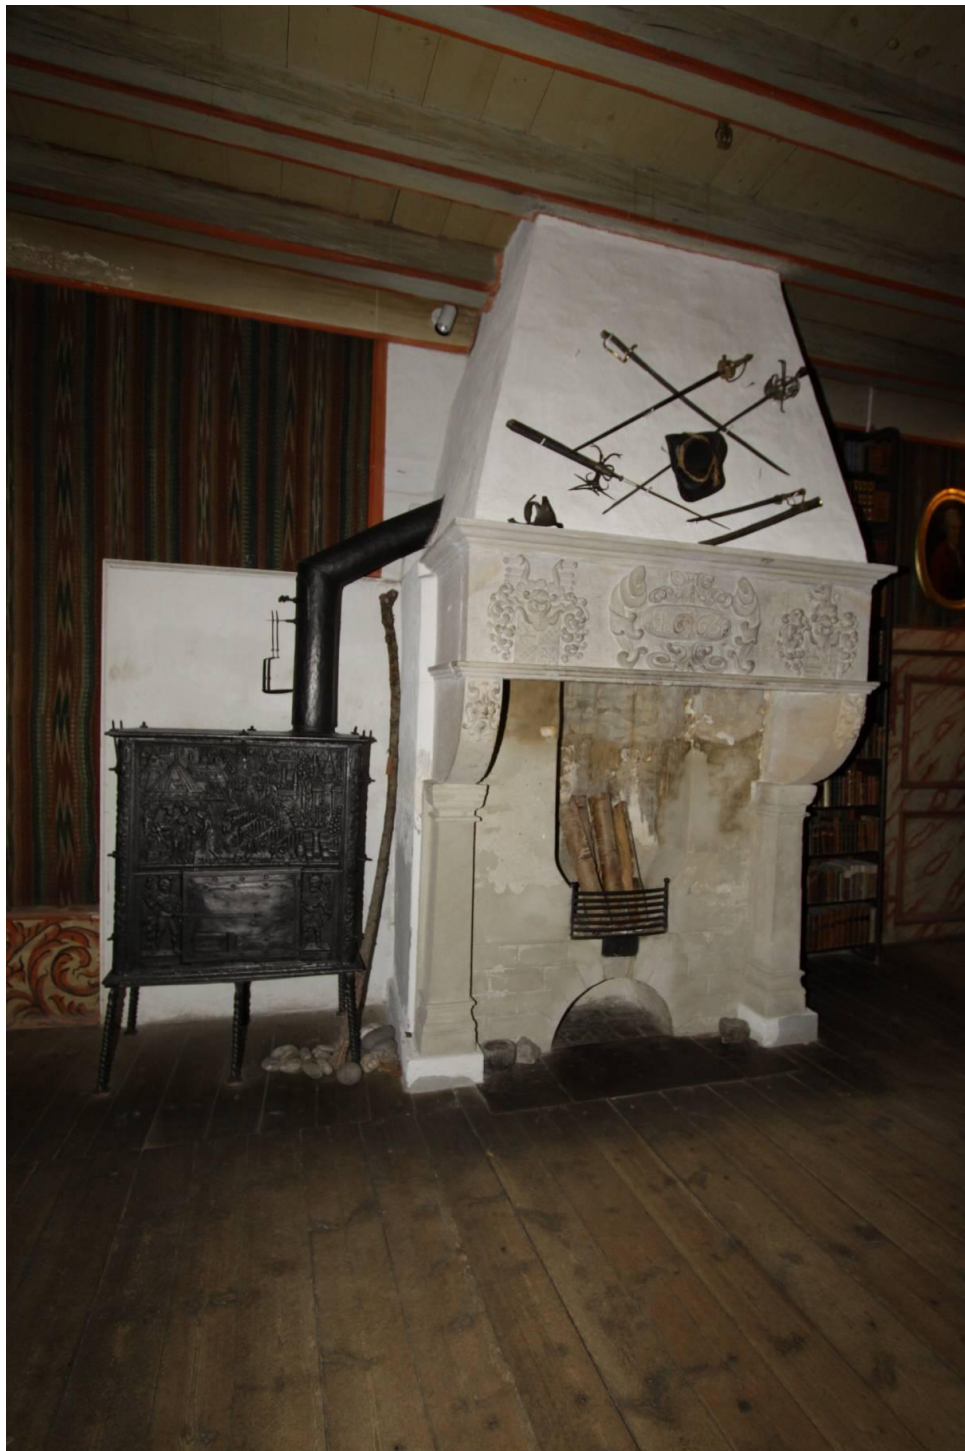
Figur 22. Opprinnelig kamin, datert 1665. Kaminen er utført i pusset tegl, og sandstein/kalkstein. Sidevengenes kapiteler og "arkitraven/gesimsen" over brennkammeret har hugne relieffer i brukbarokk. Brennkammeret er en senere ombygging, det har trolig opprinnelig vært helt åpent inn til $\frac{3}{4}$ dybde av kaminen. Brannmuren bak jernovnen er sekundær. Det er ikke funnet noen opplysninger om når den er satt inn i rommet.

Kaminen og brannmur fargeundersøkes for å bringe på det rene om det er mulig å stadfeste opprinnelige eller tidligere farger og fargesetting. Særlig interessant vil det være å finne farger som kan relateres til den perioden hvor tekstiltapetene settes inn i rommet. Videre tiltak med kaminen vurderes etter at resultatene fra undersøkelsene foreligger.

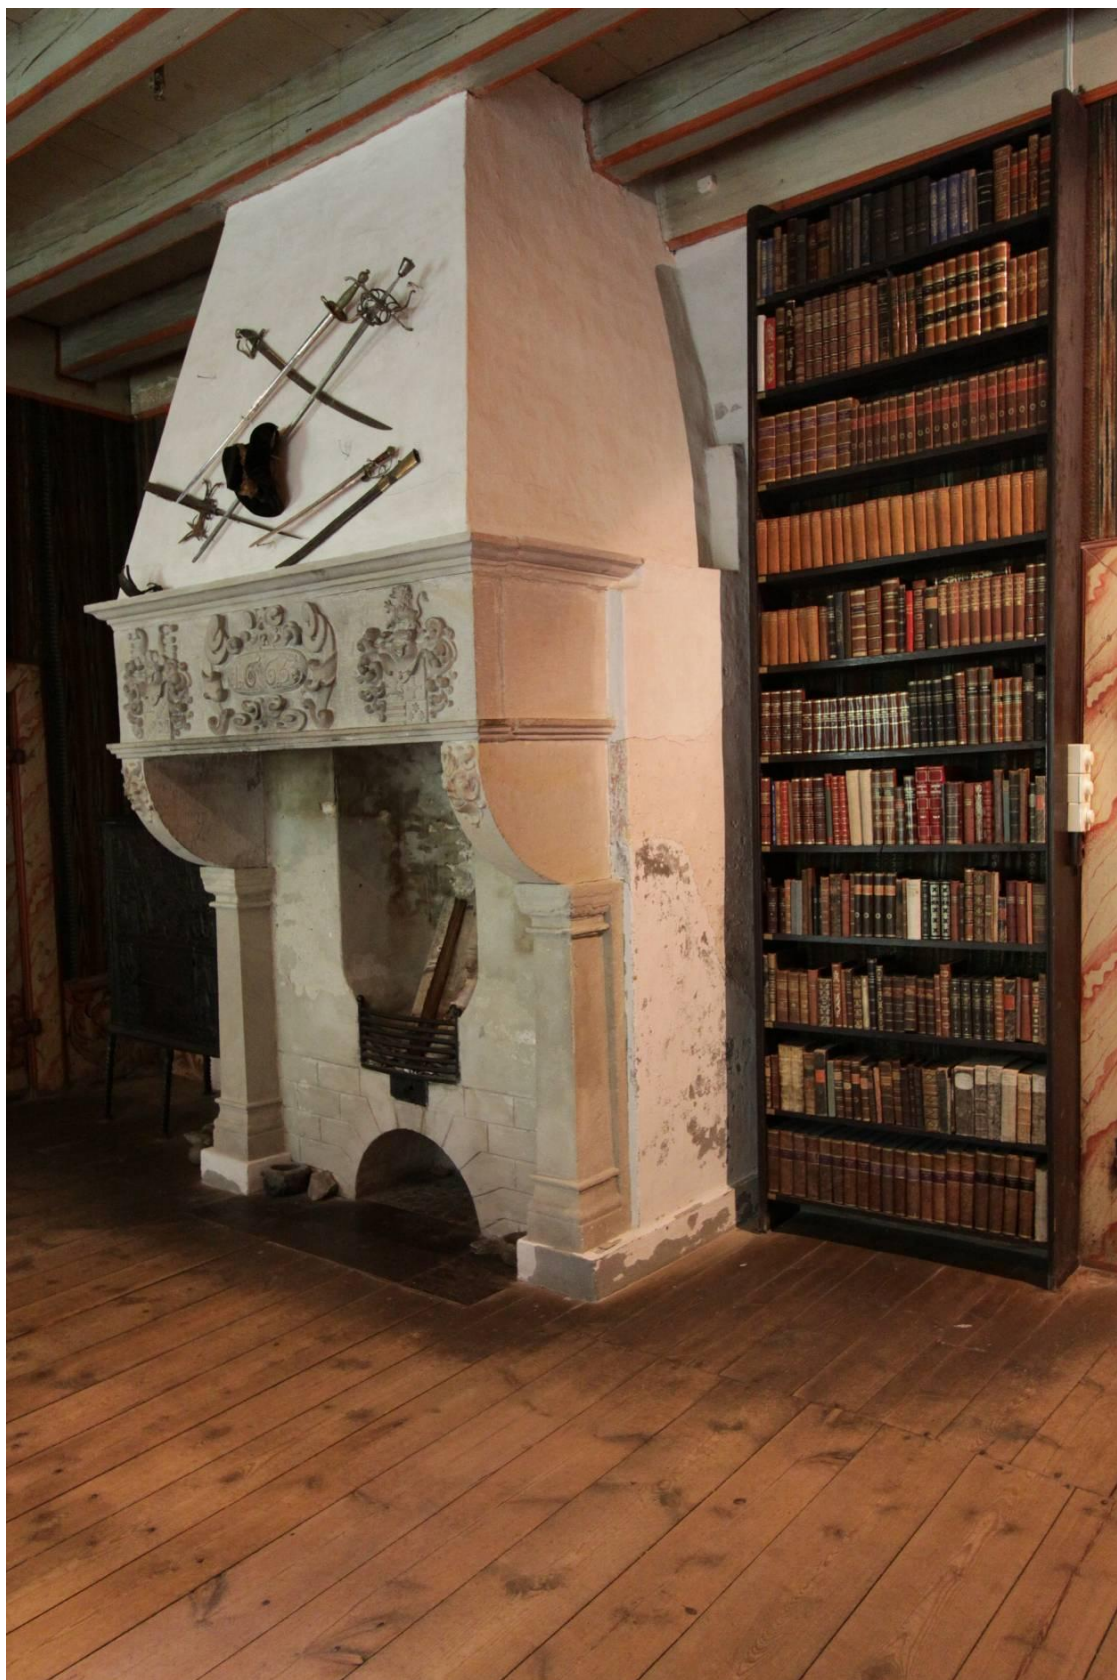
Figur 23. Opprinnelig kamin, datert 1665. Kaminen er utført i pusset tegl, og sandstein/kalkstein. Sidevangerens kapiteler og "arkitraven/gesimsen" over brennkammeret har hugne relieffer i brukbarokk. Brennkammeret er en senere ombygging, det har trolig opprinnelig vært helt åpent inn til $\frac{3}{4}$ dybde av kaminen. Kaminen har flere reparasjoner, både i tegldelen og steindelen. Overflaten er meget skitten, og har diverse mekaniske skader.

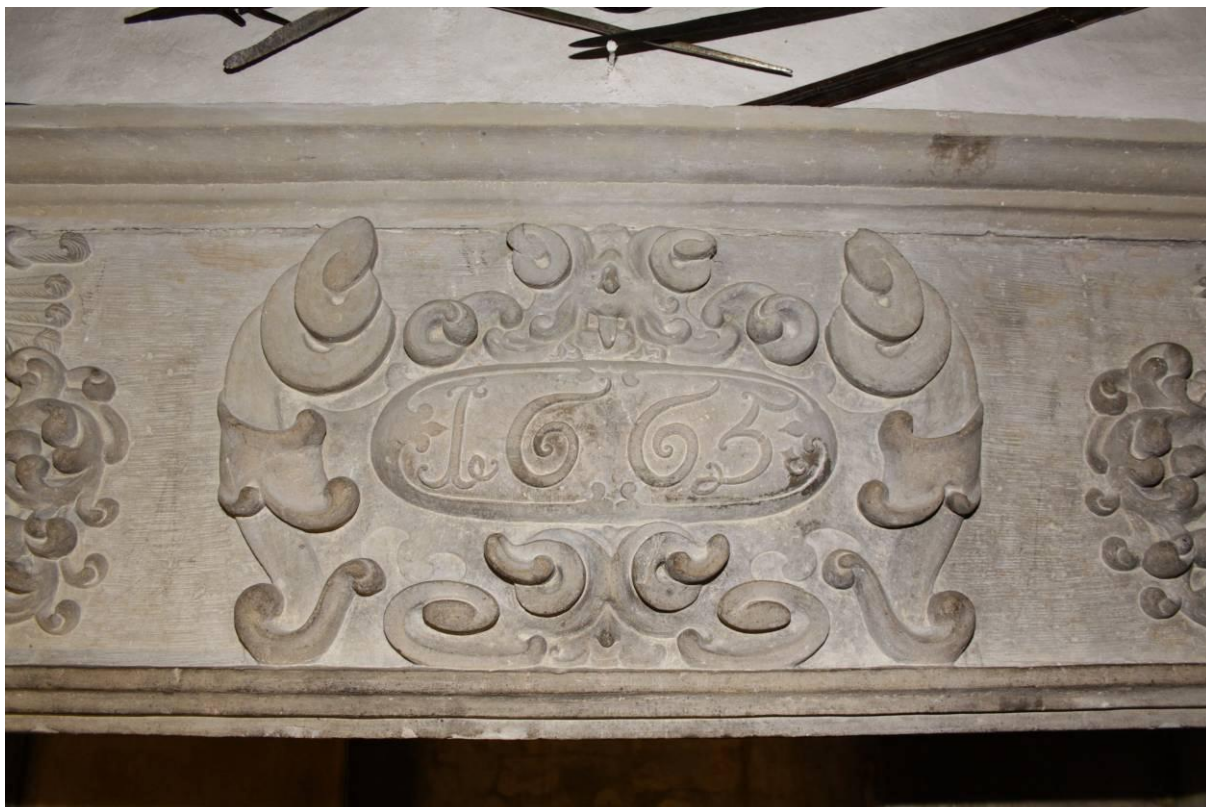
Figur 24. Detalj av det hugne relieffet på "arkitraven/gesimsen" med dateringen. Fargespor viser at kaminen opprinnelig eller tidligere var malt. Fargesporene tyder på at den var polykrom, trolig med fargesetting fra barokken.

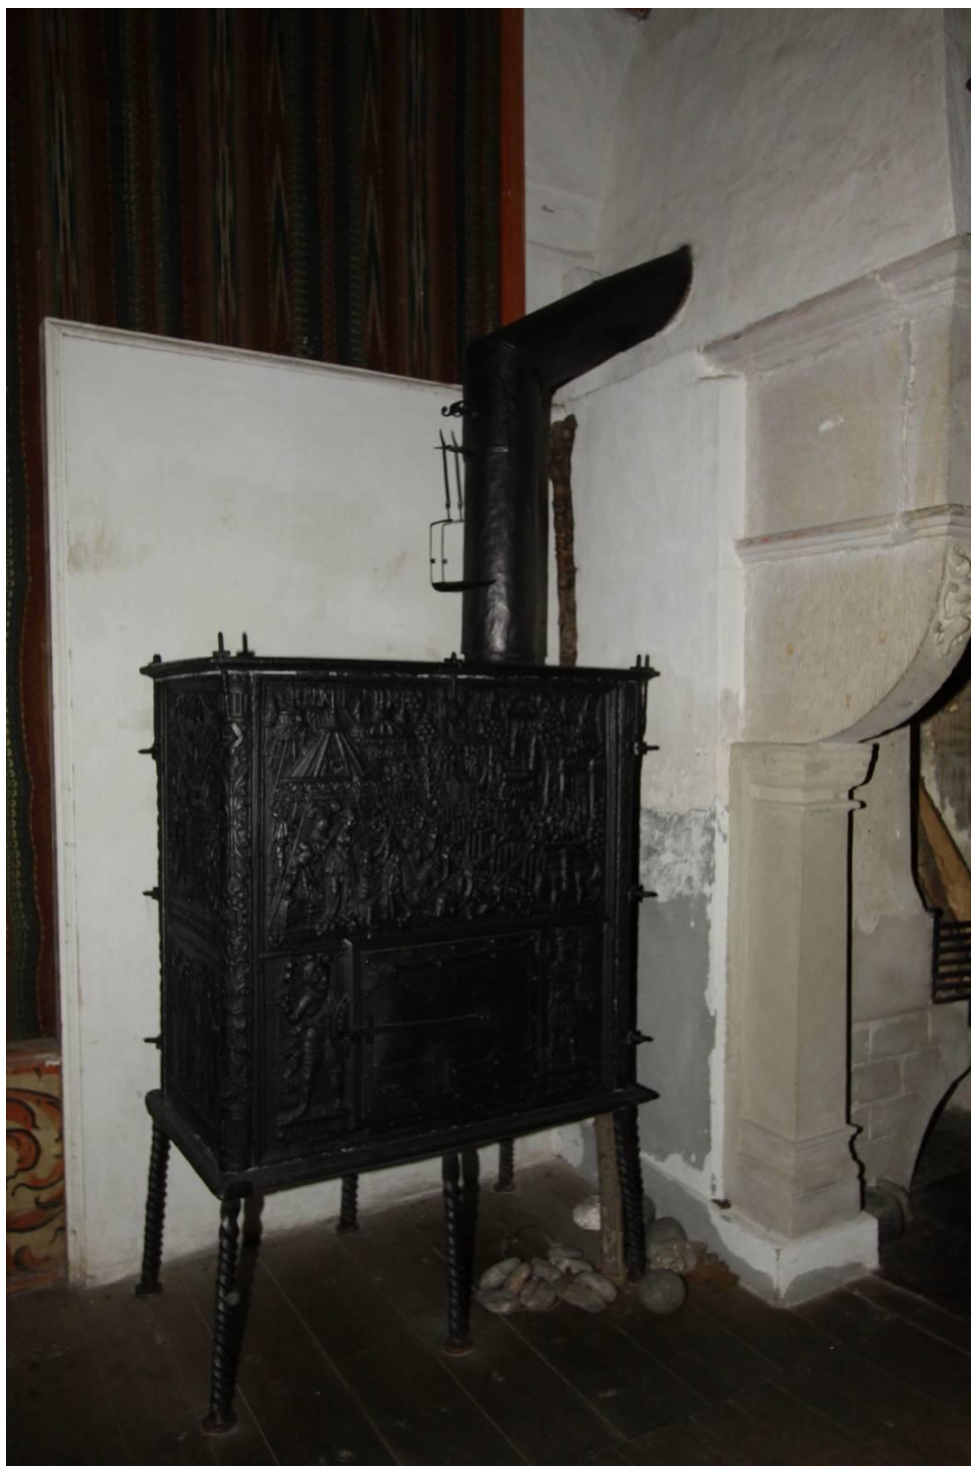
Figur 25. Jernovnen som står i biblioteket har opprinnelig trolig stått et annet sted i slottet. Det er usikkert når ovnen er flyttet til dette rommet, men trolig er det gjort i forbindelse med at gulvet ble lagt nytt. I følge muntlig opplysning fra ovnshistoriker Petter Øijord er det trolig Norges eldste jernovn. Øijord mener også at ovnen trolig opprinnelig hadde forgylte detaljer. Ovnen er ikke lenger i bruk, og er etter alderen i meget god stand.

Ovnen fargeundersøkes for å søke å bringe på det rene om den opprinnelig eller tidligere har hatt forgylte deler eller dekorelementer. Ingen videre tiltak.

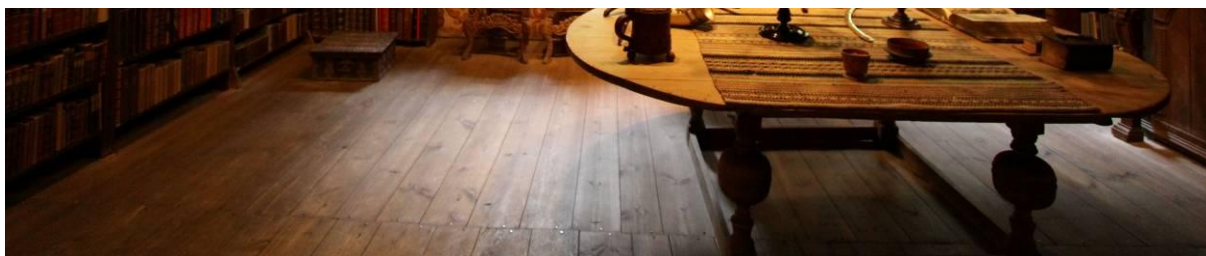
Figur 26. Rommet har et pløyd bordgulv som ligger øst/vest. Alderen er ukjent, men trolig er det lagt i løpet av 1800 – årene. Gulvbordene er skjøtt ca midt i rommet. Gulvet er ubehandlet.

Gulvet renses og vaskes. Deretter behandles gulvet med grønnsåpeimpregnering. NIKU har utarbeidet en veileder for grønnsåpebehandling. Arbeidet utføres helt til slutt i restaureringsprosessen.

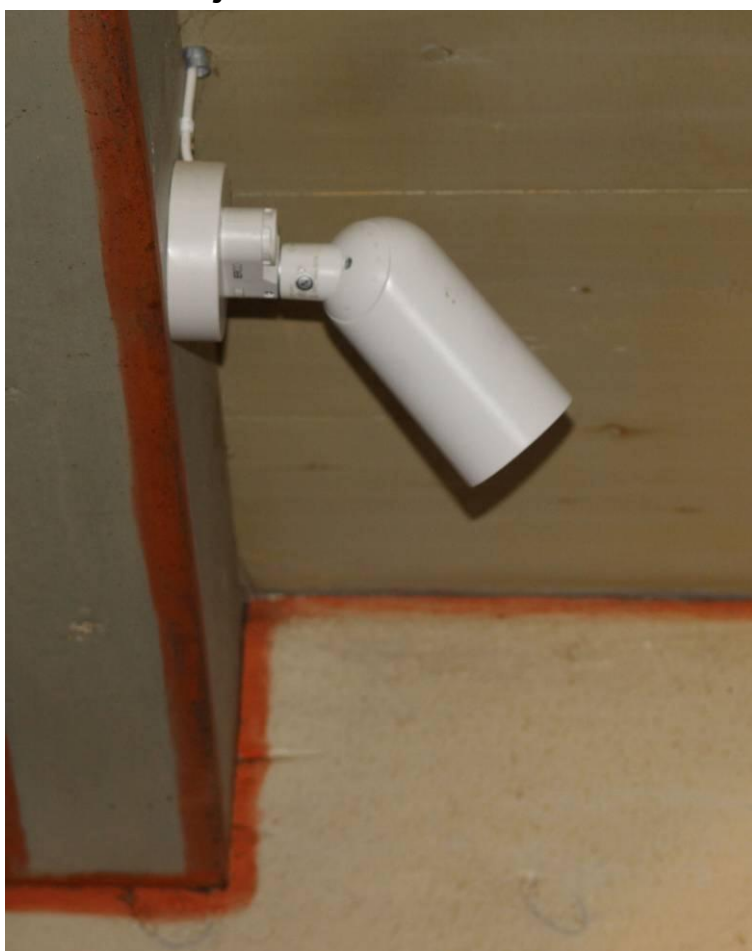
Figur 27. Det er installert flere spotlamper i rommet. Spotlyset er rettet mot portrettene som henger i rommet. Lyssettingen brukes i forbindelse med omvisningene i rommet. Alle disse lampene utvikler sterk varme. Varmeutviklingen kan medføre risiko for brann. Varmen fra lampene akselererer nedbrytingen av alle malte og umalte flater i nærheten av lyskildene. Lyset vil også forsterke nedbrytingen av tekstilene der lyset treffer disse.

NIKU vil tilrå at hele el- anlegget i rommet gjennomgås i forbindelse med konserverings- og restaureringsarbeidene. Det bør vurderes om spotlightene bør skiftes ut med lyskilder med kalde lamper eller lys gjennom fiberoptikk. Det bør også vurderes om lysbrytere/lystavle kan flyttes til et annet rom, for eksempel rom 205, og at lyset i rommet eventuelt tennes og slukkes ved hjelp av bevegelsessensorer. NIKU vil om ønskelig bidra til anbefalinger med hensyn til LUX- verdier og lampetyper.

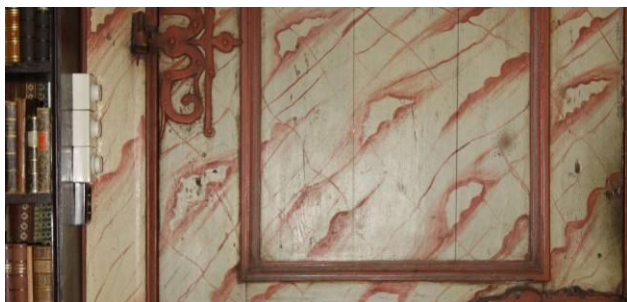
Figur 28. Lysbrytere for lampene i rommet. Alle lampene er koblet til dimmere. Installasjonen er festet til bokhyllen bak dør 206/201 og ikke til deler av den opprinnelige innredningen. Denne døra står alltid åpen, og bryterne er derfor ikke synlige.

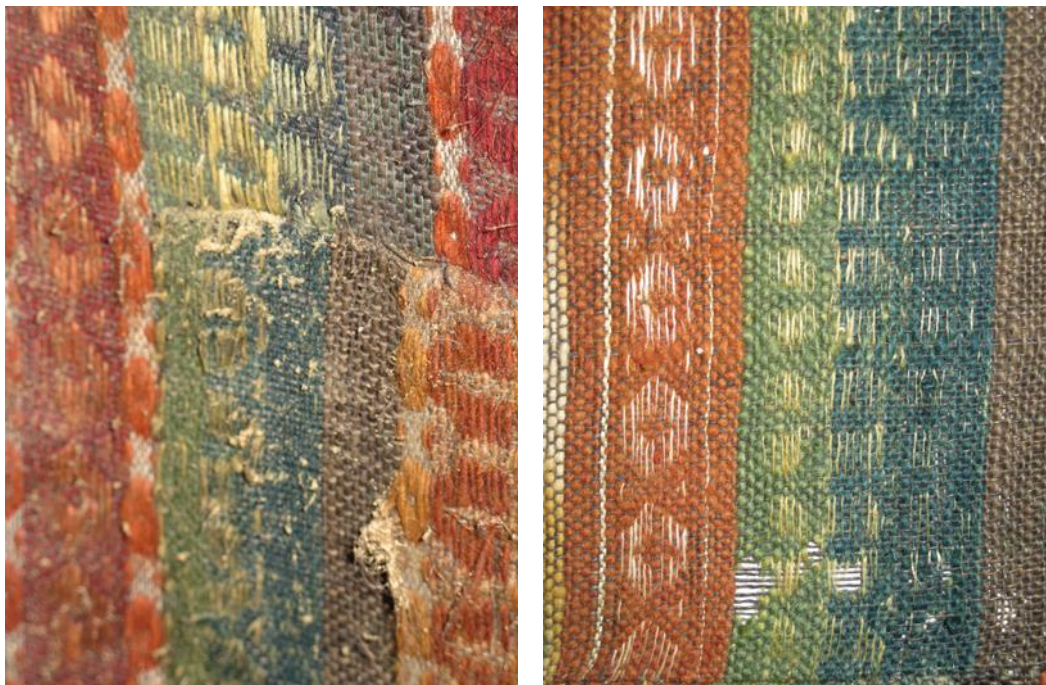
I tapetet er det en del hull som må understøttes for å unngå videre utvikling av skade. Dette utføres ved å farge inn støttestoff som legges under skadet område, og alt løst materiale syes ned med leggsøm for hånd. Dette er et tidkrevende arbeid.

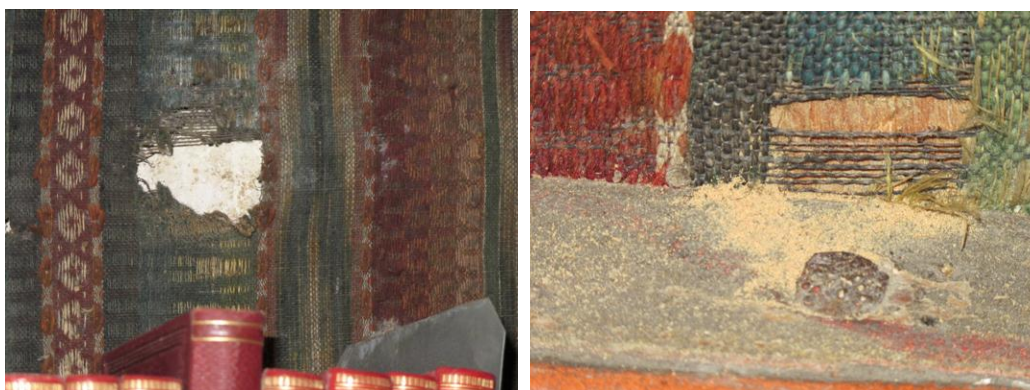
Fordi tapetet er spent opp, viser det seg store skader i nedre kant, hvor tapetet stedvis er revnet. Her er det også større svake partier, og tapetet bør derfor syes ned til støttemateriale langs hele nedre del.

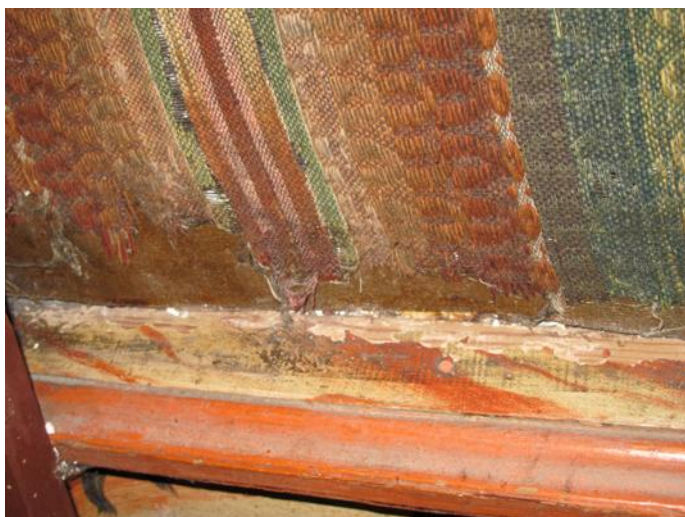
Tapetet står i spenn i hjørnene, og er her stiftet fast til veggen. Spenninger har ført til skader i tapetet.

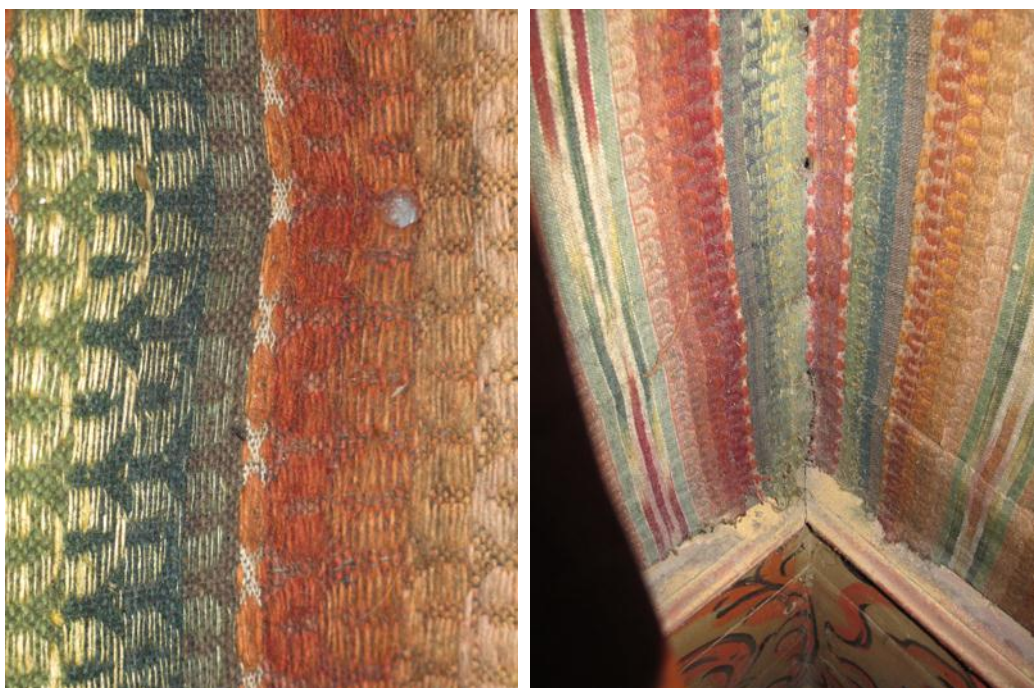
Generelt er tapetet mørt, og det hele må derfor syes opp til et støtteunderlag som vil være med å bære vekten av tapetet for fremtiden. Vi vil anbefale et linstoff.

Som nytt oppheng anbefaler vi montering ved hjelp av borrelås. Det medfører at hele øvre kant skal syes for hånd, med flere stingrekker, for å få god vektavlastning på mange punkter.
