NIKU. Oppdragsrapport. nr.246/2011

**B.f. 253. Kvinnherad. Rosendal
Baroniet
Vannskader januar 2011.
Vurdering av tilstanden etter
istandsettingen. Oktober 2011**

Dato: 9.11.2011
Til: Baroniet Rosendal og Riksantikvaren
Fra: NIKU v/Malerikonservator/seniorforsker Jon Brønne
Emne: B.f. 253. Kvinnherad. Rosendal Baroniet. Vannskader januar 2011.
 Vurdering av tilstanden etter istandsettingen. Oktober 2011

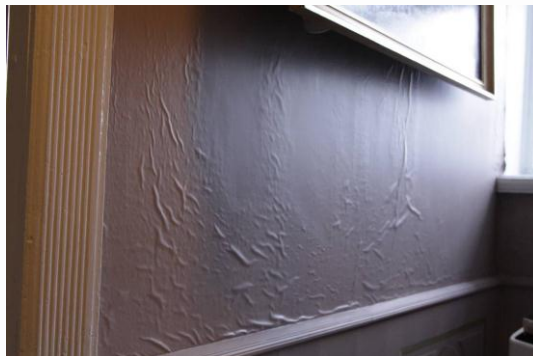
**Rosendal. Rom 115. Baronens soverom.
Vannskade på sydveggenes veggtrekk over brystningen.
Foto: J. B. 3.1.2011.**

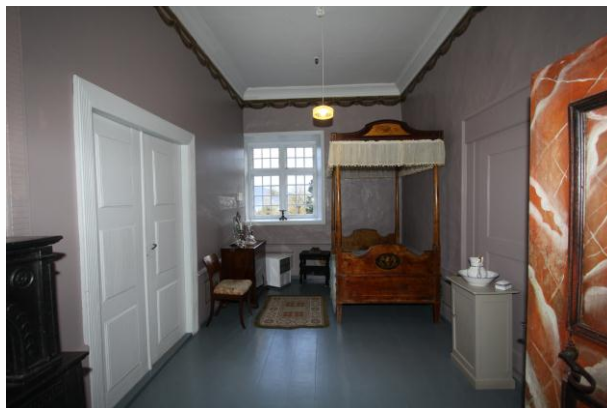
**Rosendal. Rom 115. Baronens soverom. Sett mot vest.
Tilstand etter istandsettingen. Foto: J. B. 26.10.2011.**

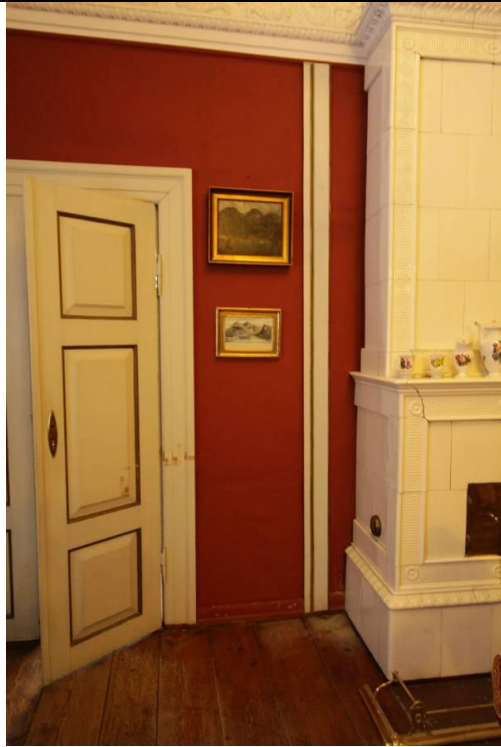
Det var nedfukning under gesimsen, langs brannmuren og på gulvet på begge sider av kakkelovnen. Rester av leire, sand og fint støv ligger igjen på gulvet etter at vannet er tørket bort. Området var fremdeles fuktig. Foto: JB. 3.1.2011

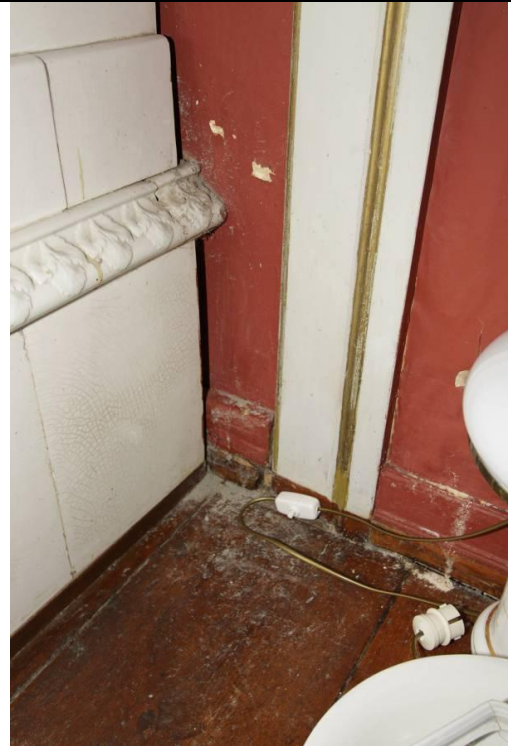
Det var nedfukning under gesimsen, langs brannmuren og på gulvet på begge sider av kakkelovnen. Rester av leire, sand og fint støv ligger igjen på gulvet etter at vannet er tørket bort. Området var fremdeles fuktig. Foto: JB. 3.1.2011

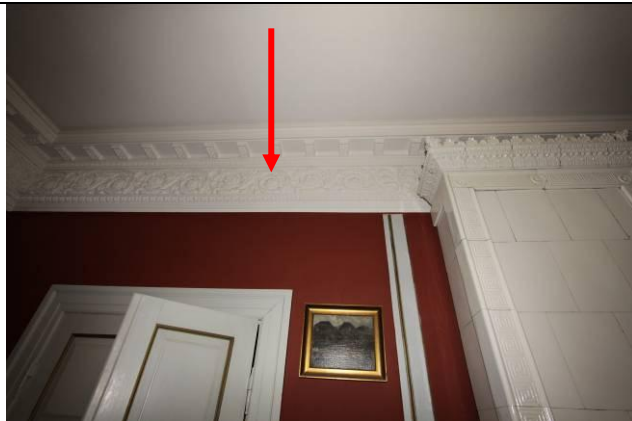
Til venstre: Vestveggen syd for kakkelovnen. Området til høyre for pilen var nedfuktet. Takflaten og gesimsen må holdes under oppsikt i dette området på grunn av mulighet for nye skader. Foto: JB. 3.1.2011

Til Høyre: Vestveggen nord for kakkelovnen. Området til venstre for pilen var nedfuktet. Takflaten og gesimsen må holdes under oppsikt i dette området på grunn av mulighet for nye skader. En uke etter vannskaden piplet det fremdeles vann ut av veggen bak maleriet som henger på veggen på bildet nederst til høyre. Bildet ble fjernet like etter at NIKU var på befaring. Foto: JB. 3.1.2011

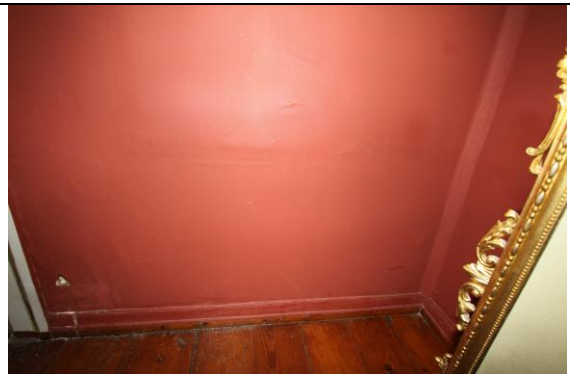
Det er mulig at det fremdeles er noe fukt igjen i den nordre delen av vestveggen. Denne delen av veggene har også permanente skader i lerret og veggpappen limt på lerretet. Bortsett fra dette området, er resten av rommet nå tørt og uten skader.

Vestveggen nord for kakkellovnen. Det kan fremdeles være noe fukt igjen i veggene i dette området. Lerret og papp er ødelagt av fukt i hele veggfeltet. Foto: JB. 26.10.11

På grunn av at både lerret og den pålimte veggpappen har fått permanente skader, må både lerret og papp skiftes i helhet på veggfeltet nord for kakkellovnen på vestveggen. Dette innebærer at alt listverket som omrammer veggfeltet må fjernes. Dette må gjøres meget forsiktig, slik at det ikke blir skader i gipsgesimsen eller i veggtrekk og papp på nordveggen. Deretter fjernes lerretet og veggpappen på dette veggfeltet. Det tas ut en prøve på ca. 25 x 25 cm av lerret og papp, som merkes og oppbevares på egnet sted i huset. Tilstanden bak det veggtrekket som fjernes, dokumenteres nøye med digitale fotografier.

Det spennes opp nytt linlerret på veggfeltet. Lerretet limdrenkes, og ny veggpapp av samme type som den som ble fjernet limes opp på lerretet. Etter tørk males veggfeltet som anbefalt i NIKUs undersøkelsesrapport,³ med de tiltak som er anbefalt av antikvariske myndigheter.

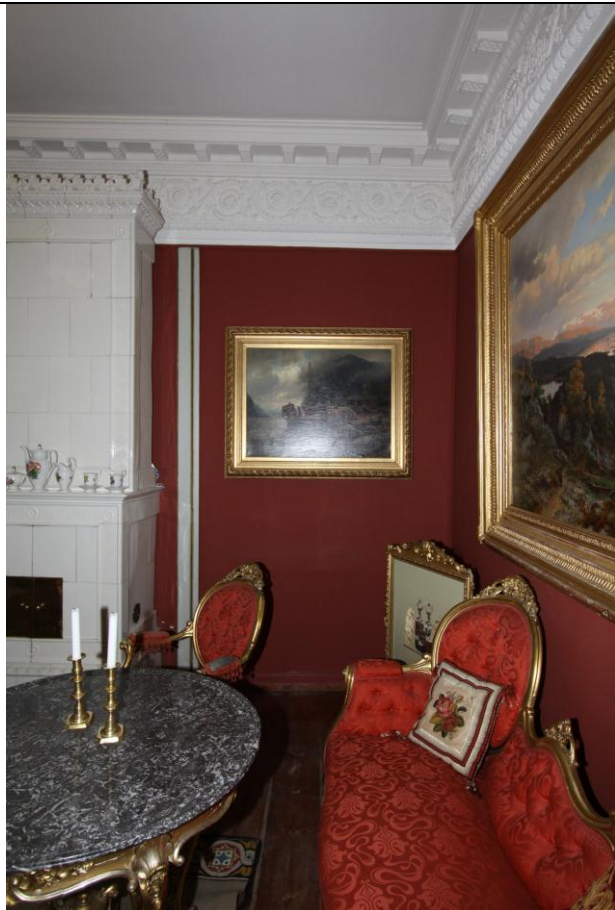
Vestveggen. Feltet nord for kakkellovnen. Foto: JB. 26.10.11

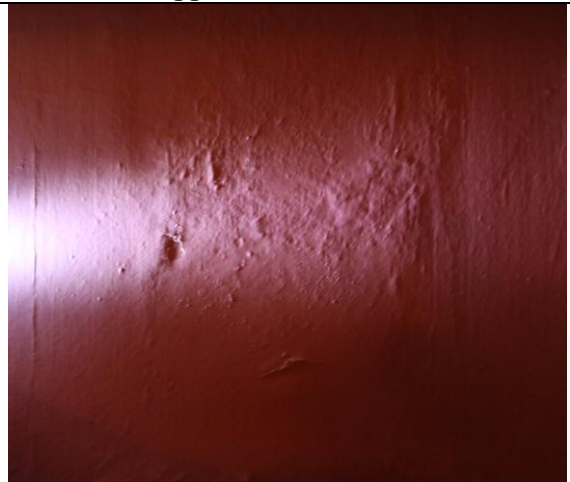
Vestveggen. Feltet nord for kakkellovnen. Detalj av skader i lerret og papptrekket. Foto: JB. 26.10.11

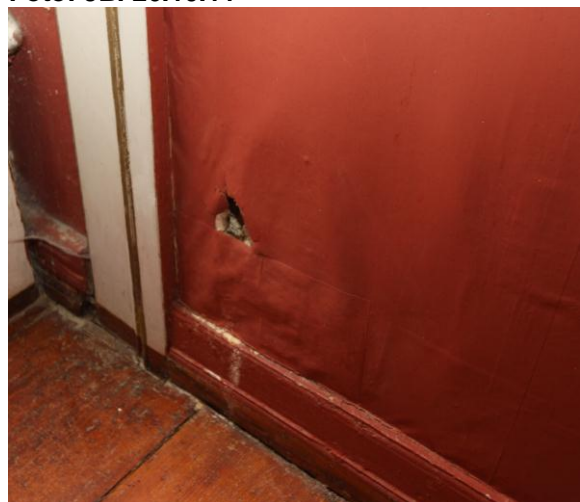
Vestveggen. Feltet nord for kakkellovnen. Detalj av skader i lerret og papptrekket. Foto: JB. 26.10.11

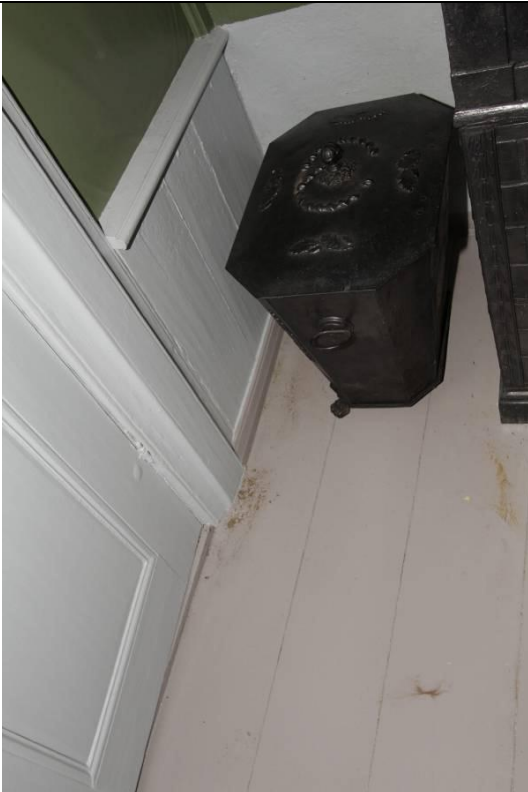
Området øst for dør 214/215 var fremdeles svært fuktig. Både listverk, brystning og gulv var gjennomfuktet. Rester av fritt vann sees som fukt skjolder på gulvet. Foto: JB. 3.1.2011

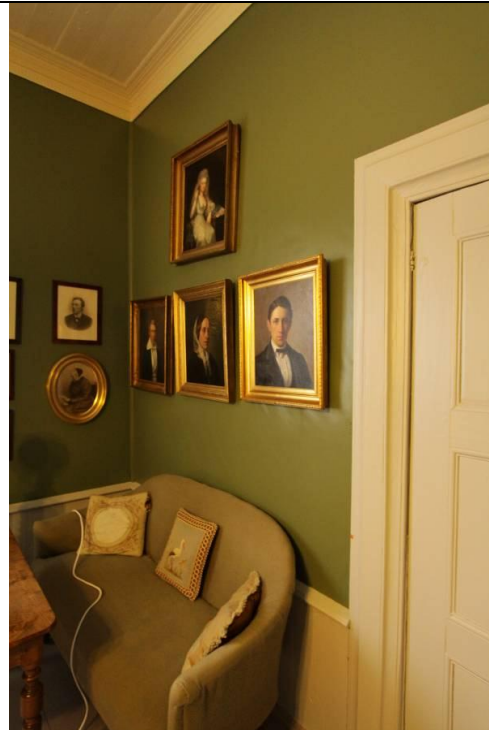
Nedfuktingen var ikke så omfattende på denne siden av døra. Selve døren hadde vært gjennomfuktet, men var på det nærmeste tørr igjen ved befaringen. Det var fremdeles fukt i dørgerikten, brystningen og brystningslisten. Foto: JB. 3.1.2011

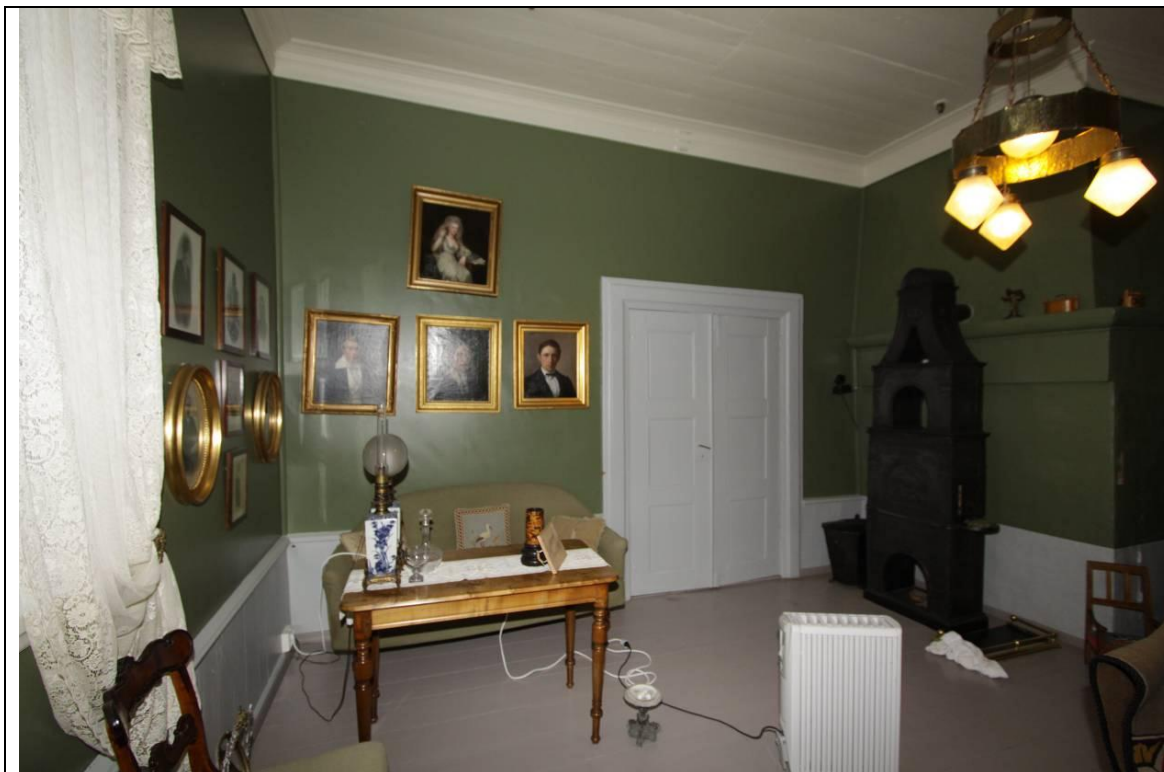
Veggen mot rom 215, Baronens sovekammer. Hele denne veggen var nedfuktet. Størst vannpåvirkning var det i takets nordside, området rundt døra og i gulvet. Det er ikke synlige skader i gulvet, men det må ha vært nedfuktingen i golv og stubbloftet, idet det er vesentlig vanninntrenging i hvelvkonstruksjonen i rommet under, Vinkjelleren. Foto: JB. 3.1.2011

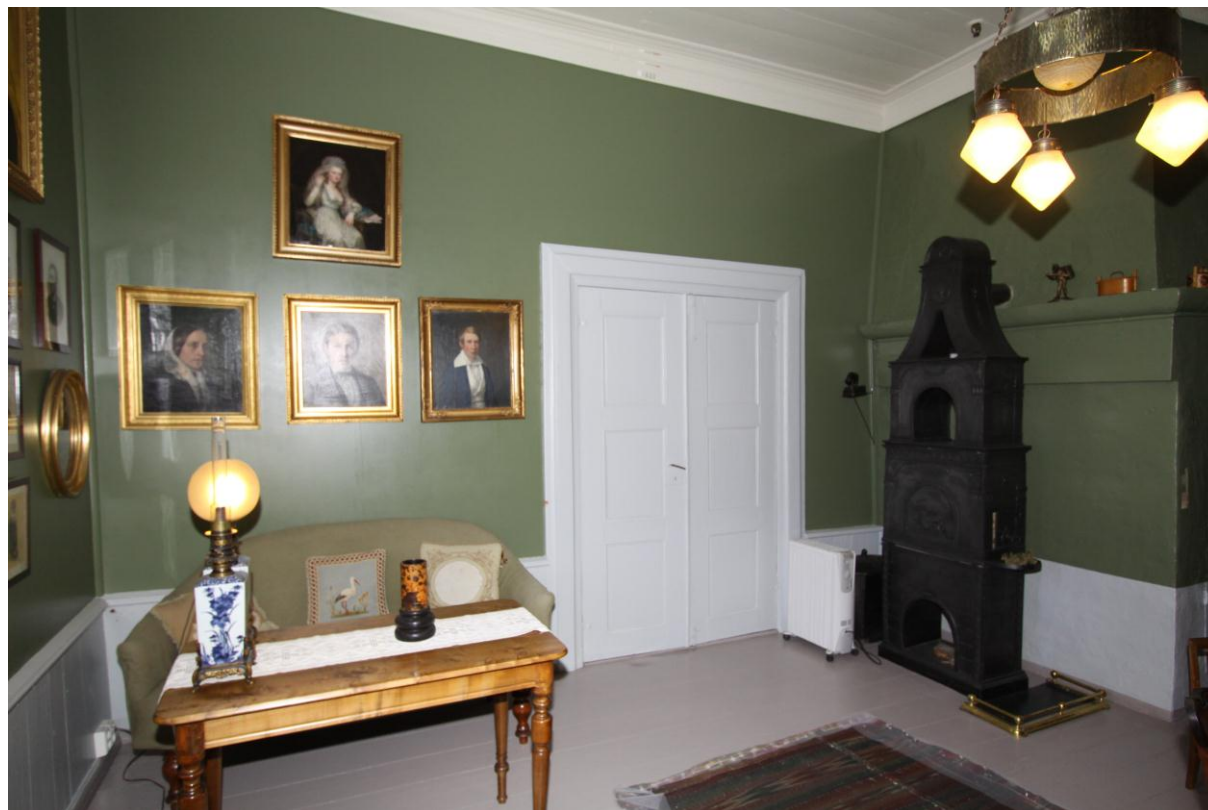
Grønnstuen sett mot nordøst. Dør og dørgerikter er nymalt med linoljemaling. Hele rommet er nå gjennomtørt. Ingen påviselige skader i veggtrekk og maling. Foto: JB. 26.10.11

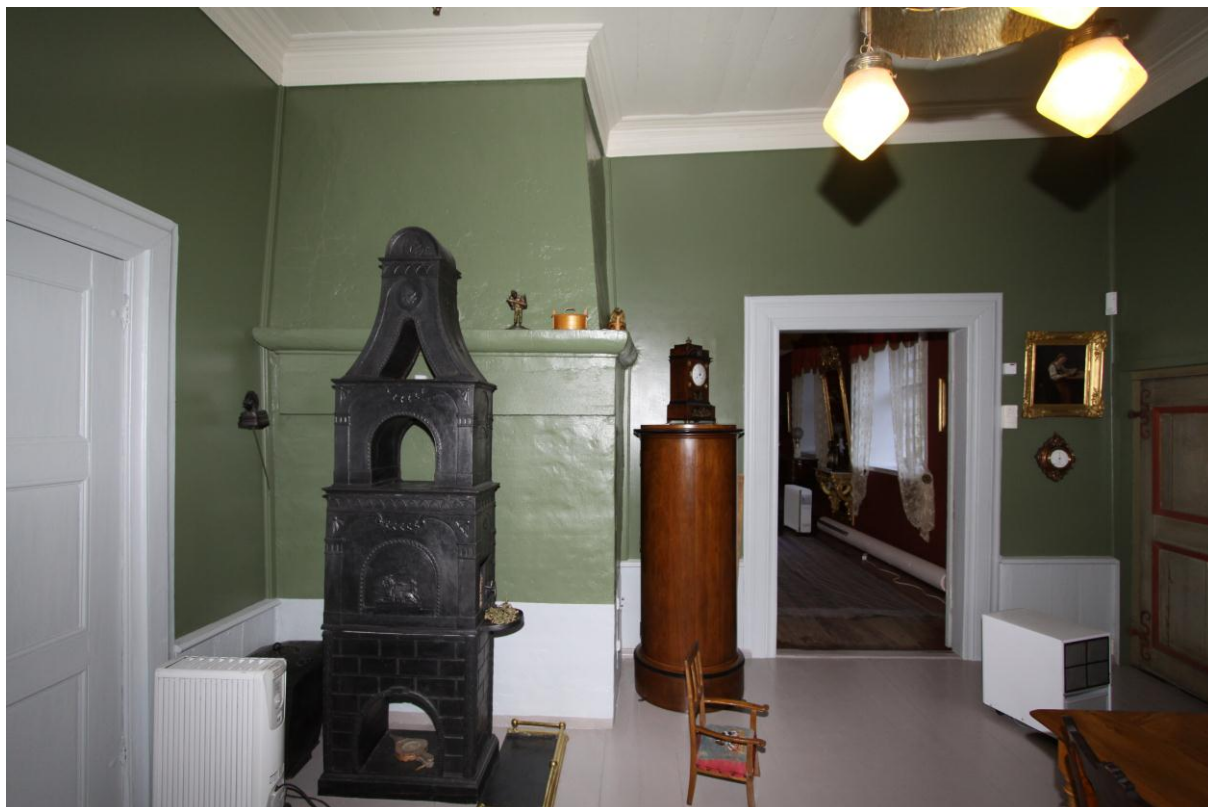
**Grønnstuen sett mot øst. Dør og dørgerikter mot nord til venstre, er nymalt med linoljemaling. Hele rommet er nå gjennomtørt. Ingen påviselige skader i veggtrekk og maling.
Foto: JB. 26.10.11**

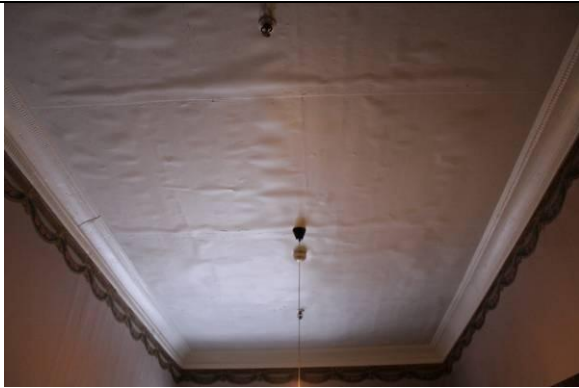
Taket er trukket med strie som er pålimt papp. Pappen er malt med linoljemaling. Strie og papp har svullet og malingen har opp- og avskallinger. Skadene vil med stor sannsynlighet bli større etter at lerret og papp har tørket. Foto: JB. 3.1.2011

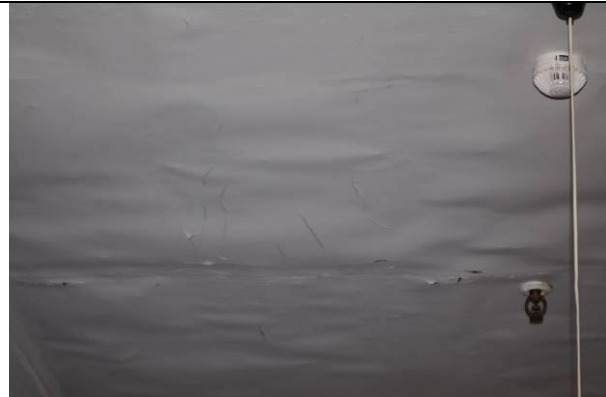
Skader i takets sydvestdel. Strie og papp har svullet og malingen har opp- og avskallinger. Skadene vil med stor sannsynlighet bli større etter at lerret og papp har tørket. Foto: JB. 3.1.2011

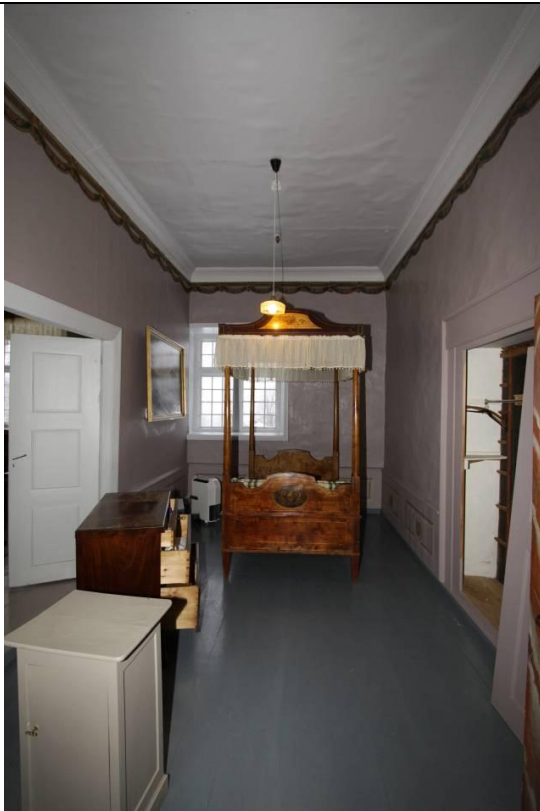
Det er skader i veggtrekk og dekormalingene. Både dekoren under taklisten og dekoren på brystningen har blitt utsatt for stor fuktpåvirkning. Det er stor sannsynlighet for ytterligere senskader på disse dekorerte elementene. I skapet til høyre i bildet var det oppbevart en mengde malerier. Maleriene var forsvarlig og forskriftsmessig pakket. Det hadde trengt vann inn i skapet. Alle bildene ble derfor tatt ut av skapet, pakket ut, og satt til sakte tørk i et av soverommene i 2. etasje. Foto: JB. 3.1.2011

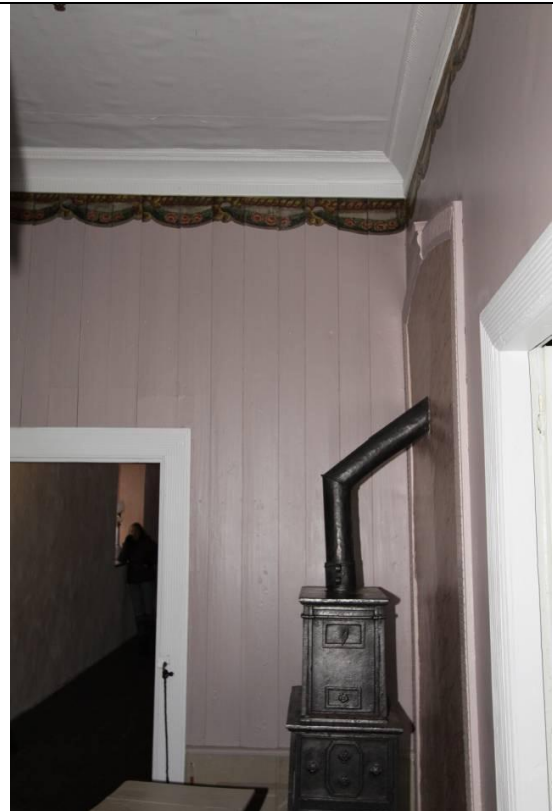
Brannmuren til høyre i bildet var nedfuktet. Dekoren på brannmuren er en kopi, utført av NIKU i 2006-2007. Det er usikkert om denne dekoren har fått permanente skader etter fuktpåvirkningen. Dette vil først bli synlig når brannmuren er tørr. Foto: JB. 3.1.2011

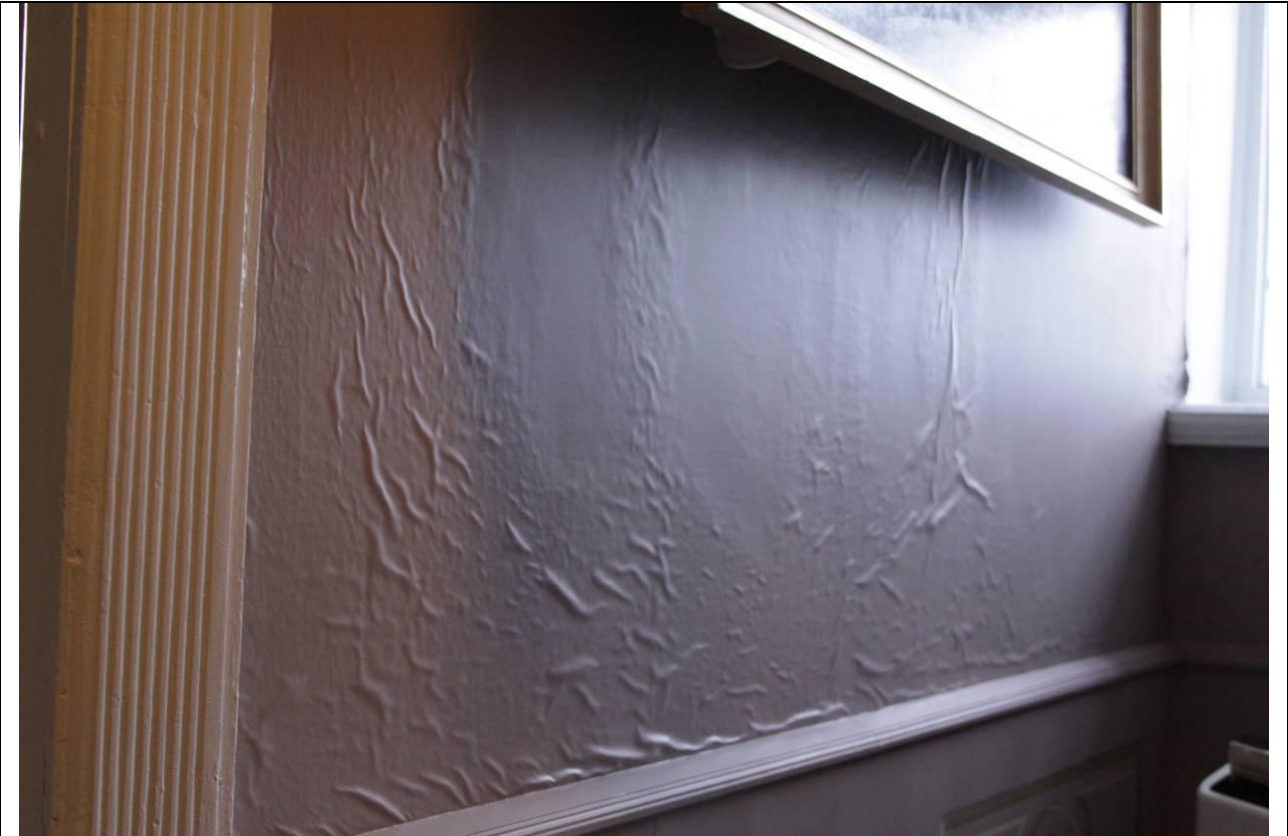
Sydveggen. Store svelleskader i lerret, veggpapp og maling. Opphenget til maleriet på denne veggen var så solid festet, at maleriet først ble fjernet fra veggen etter at undertegnede hadde vært på befarig.

I mellomtiden ble det etablert lufting mellom maleriet og veggen ved hjelp av "avstandsklosser". Vegg, brystningslist og brystning var fremdeles kraftig nedfuktet. Foto: JB. 3.1.2011

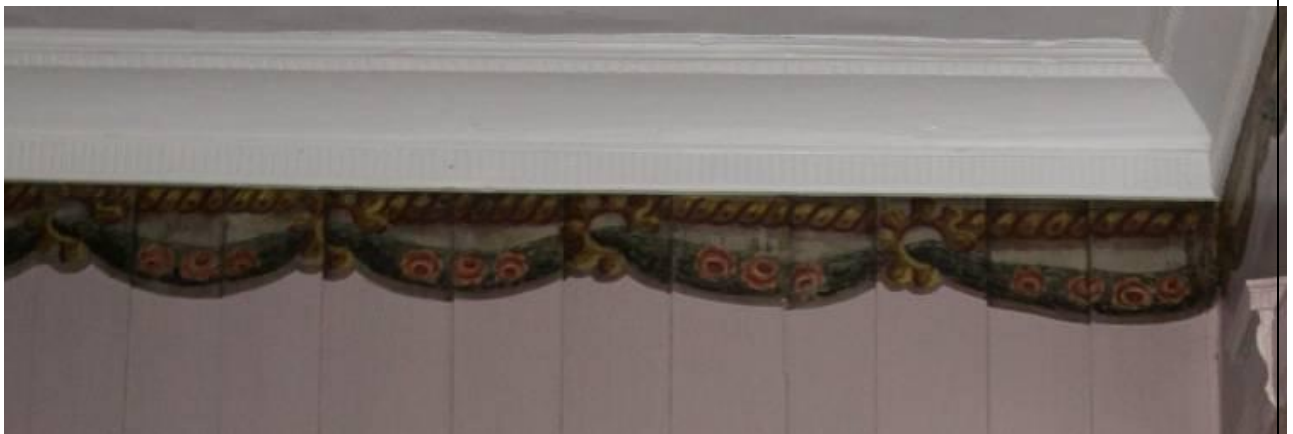
Malt dekor fra 1836, som er den eldste som er bevart i rommet. Dekoren var kraftig nedfuktet. Dekoren må holdes under jevnlig oppsyn, for å kontrollere om det oppstår opp- eller avskallinger i malinglag eller dekor. Foto: JB. 3.1.2011

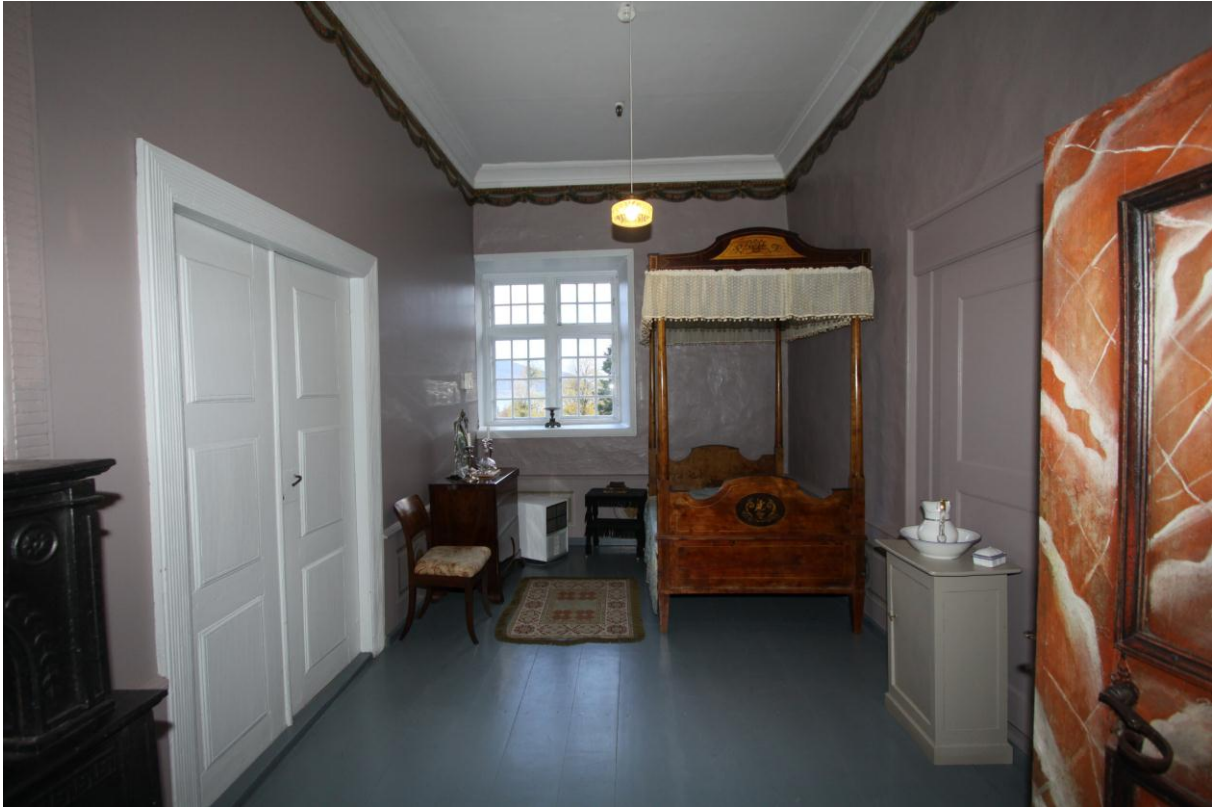
Baronens sovekammer sett mot vest. Rommet er nå gjennomtørt, og det kan ikke observeres skader i de områdene som tidligere var kraftig nedfuktet.

Taket, døren og dørgerikten til Grønnstuen til venstre i bildet, vinduskarmen og gulvet er nymalt etter vannskaden. Arbeidet er utført etter de retningslinjene som er gitt i NIKUs tidligere undersøkelsesrapport. Malerarbeidet er utført med linoljemaling. Arbeidet er meget pent og riktig utført. Foto: JB. 26.10.11.

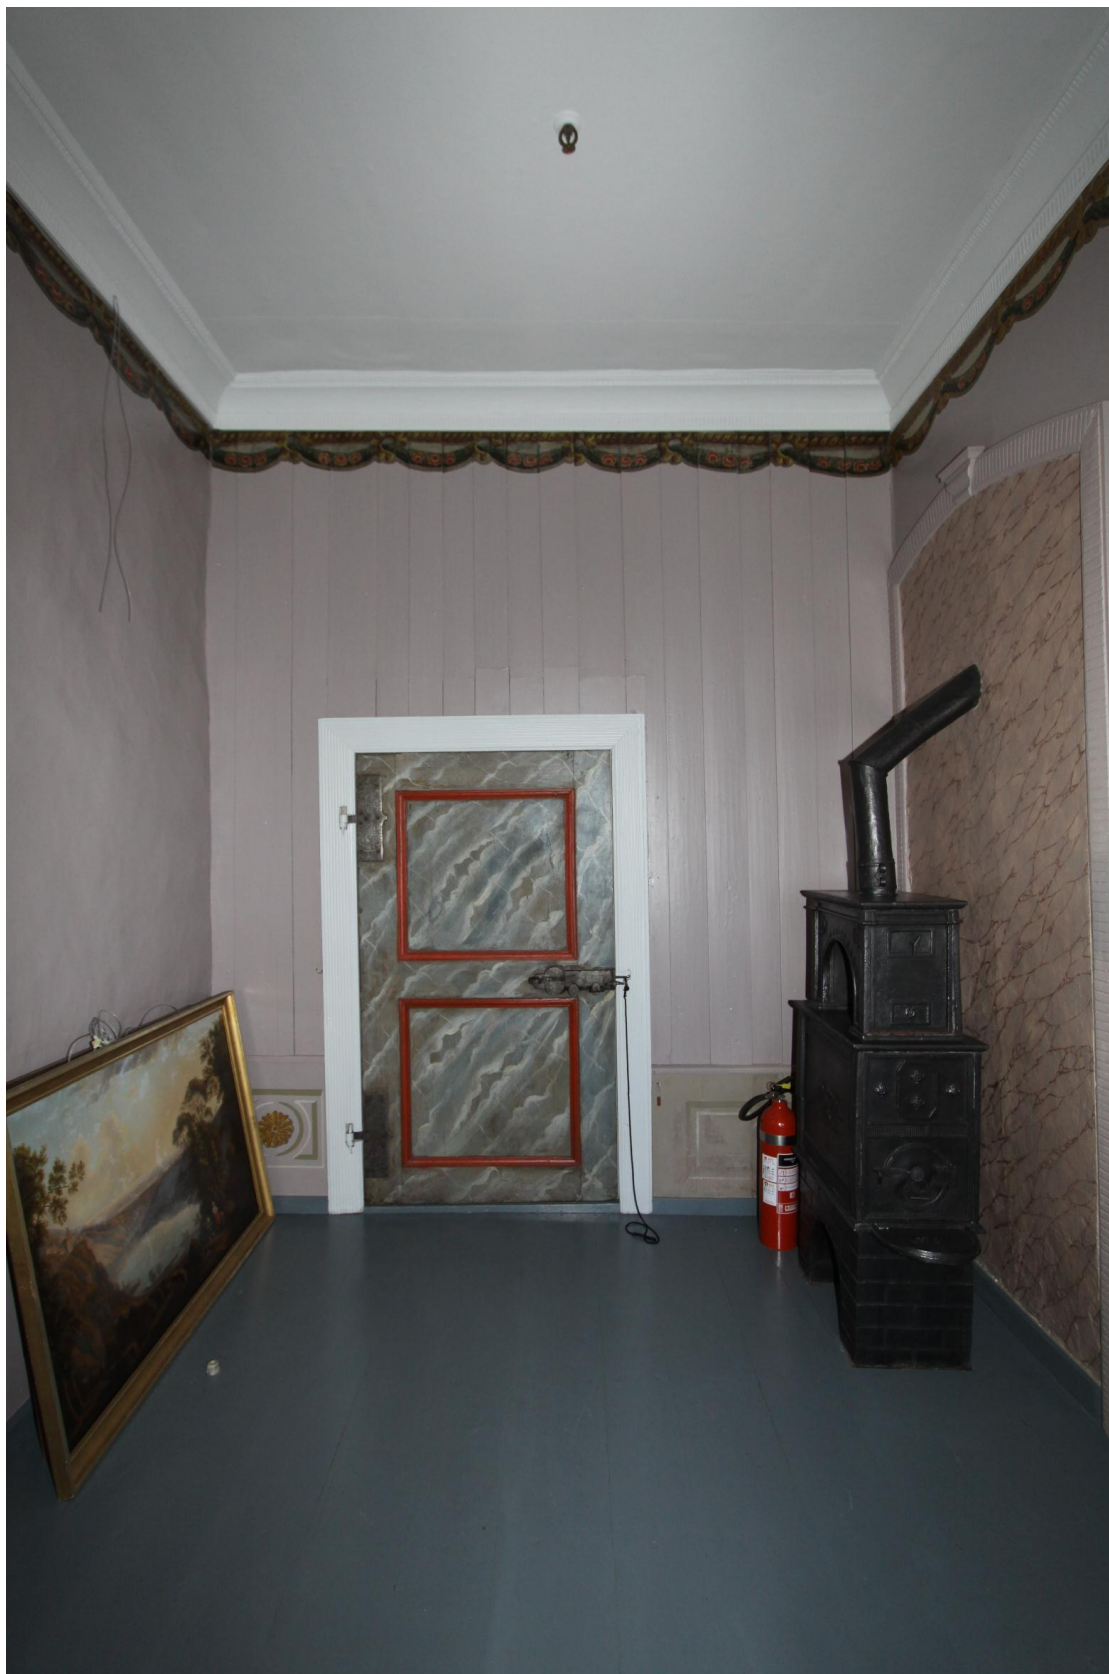
Baronens sovekammer sett mot øst. Rommet er nå gjennomtørt, og det kan ikke observeres skader i de områdene som tidligere var kraftig nedfuktet.

Dørgerikten til rom 201, hovedgangen midt i bildet er nymalt etter vannskaden. Arbeidet er utført etter de retningslinjene som er gitt i NIKUs tidligere undersøkelsesrapport. Malerarbeidet er utført med linoljemaling. Arbeidet er meget pent og riktig utført. Foto: JB. 26.10.11.

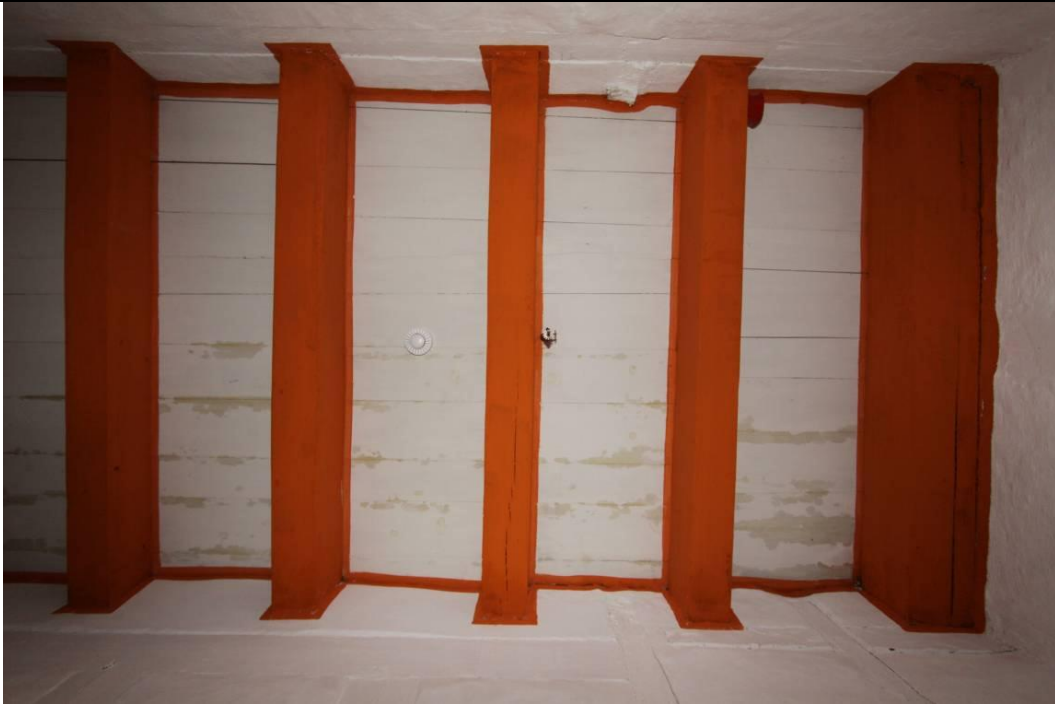
Takets norddel inn mot rom 220, Gulsalen. Over hele gangen er det kun et enkelt bordtak, som også fungerer som loftsgulv. Takbordene er malt med limfarge med kritt som pigment. Bjelkene er malt med limfarge med mønje og sinober som pigment. Gulvet på loftet ble kraftig nedfuktet, men på grunn av at gulvbordene var pløyd, og at gulvet trutnet raskt ble skadene i den vannløselige malingen begrenset til en rekke vannskjolder, misfarget og løs maling. Foto: JB. 3.1.2011

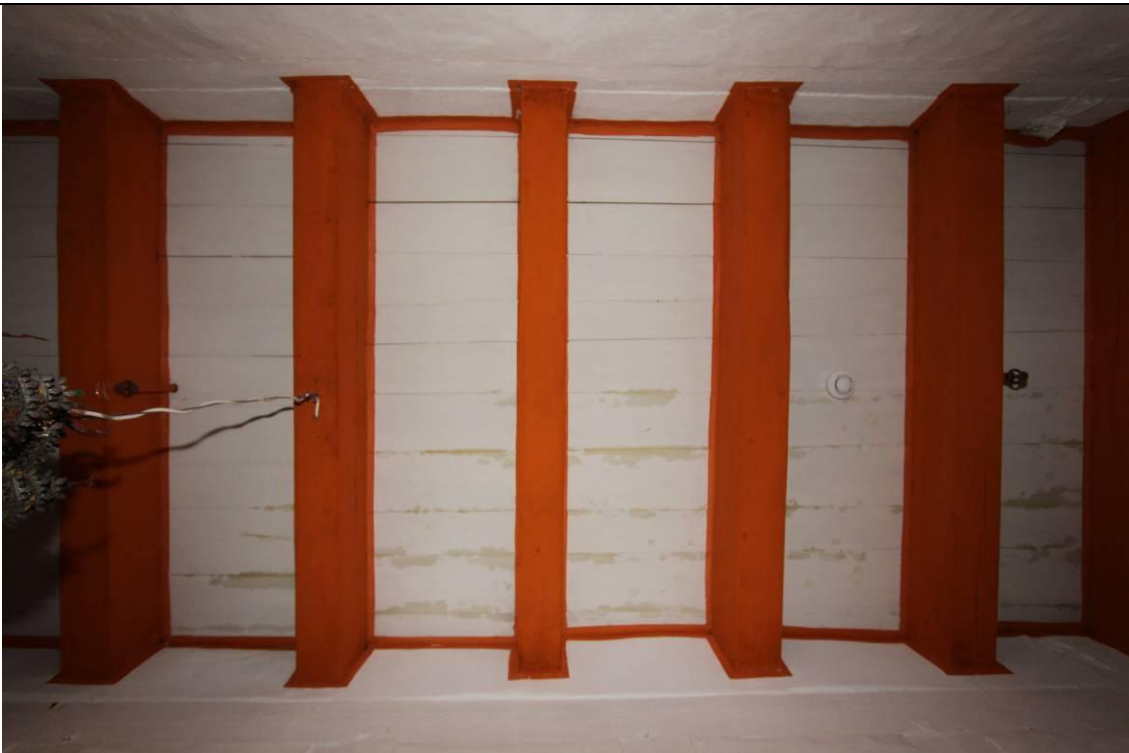
Takets midtdel. Over hele gangen er det kun et enkelt bordtak, som også fungerer som loftsgulv. Takbordene er malt med limfarge med kritt som pigment. Bjelkene er malt med limfarge med mønje og sinober som pigment. Gulvet på loftet ble kraftig nedfuktet, men på grunn av at gulvbordene var pløyd, og at gulvet trutnet raskt ble skadene i den vannløselige malingen begrenset til en rekke vannskjolder, misfarget og løs maling. Foto: JB. 3.1.2011

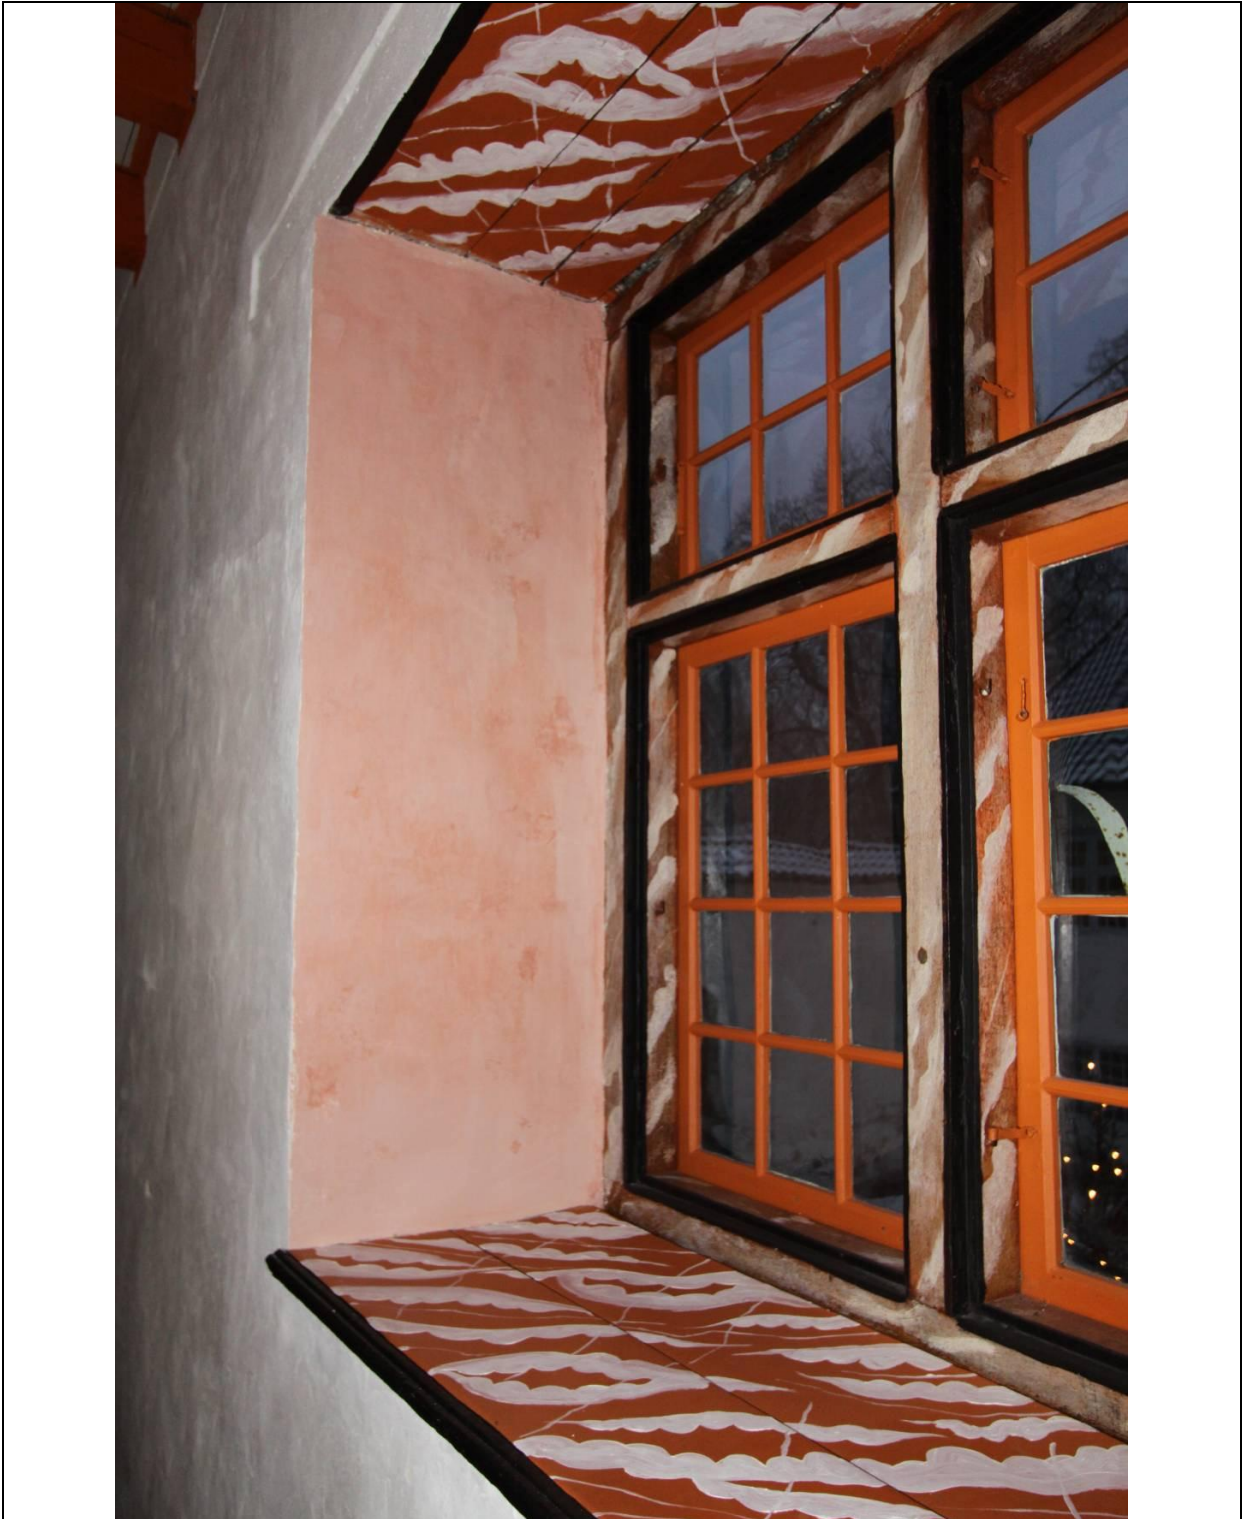
Vindusnisjen i vinduet ut mot borggården. Sideveggene i vindusnisjen ble restaurert i 2010, og ble da malt med pigmentert limfarge. På grunn av den høye fuktigheten i rommet etter vannlekkasjen, har den nye malingen fått skjemmende skjolder. (Sammenlign på stedet med sideveggene i vindusnisjene i rom 201, Gangen, som ble restaurert i 2006 og 2007.)
Foto: JB. 3.1.2011

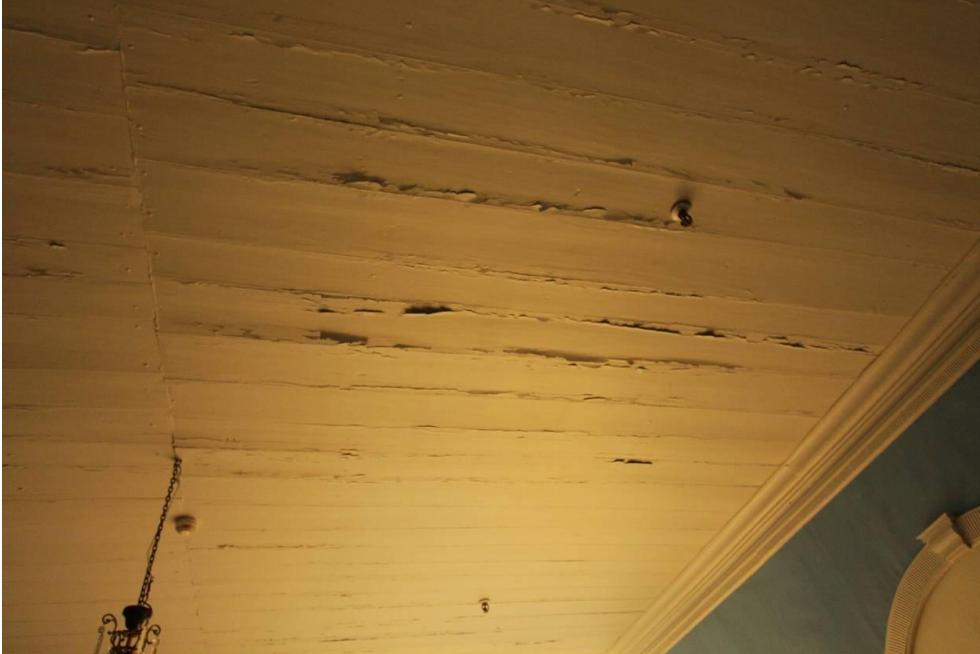
Taket består av pløyde bord. Taket har tidligere vært malt med limfarge og linoljemaling. Siste oppmaling med linoljemaling er fra restaureringen av rommet i 2009/2010. På grunn av den store nedfuktingen er det til dels kraftige opp- og avskallinger i malinglagene.

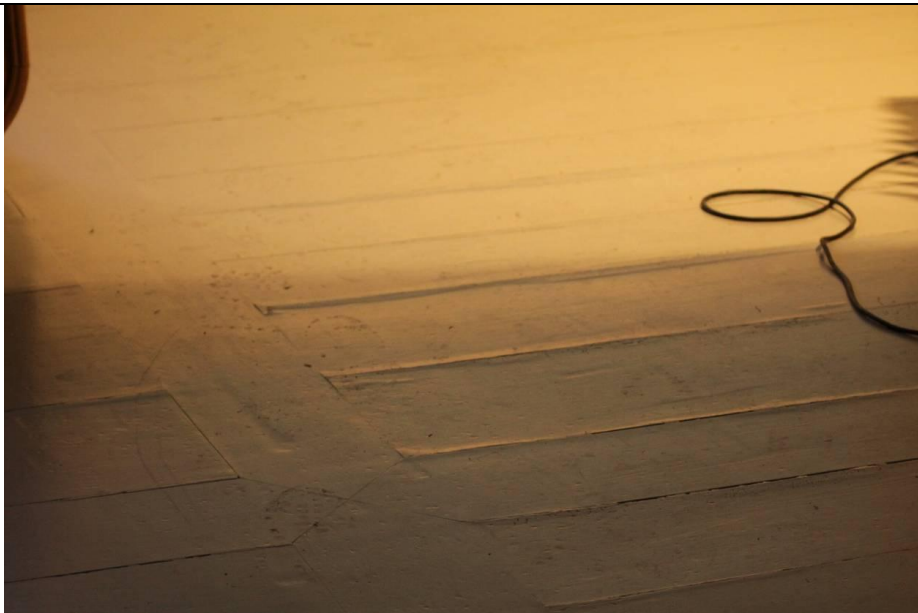
Rommet har pløyde gulvbord som er lagt i tradisjonelt rokkomønster, hvor gulvbordene møtes midt i gulvet i en spiss. Gulvet er malt med diverse lag med linolje og alkydmalinger. I tillegg er sprekke mellom gulvbordene kittet med linoljekitt eller sparkel. På grunn av den kraftige nedfuktingen har gulvbordene svullet kraftig. Dette har resultert i store skader i maling, og kitting. Det kan også ha oppstått skader i gulvbordenes ytterkanter (geitveden) hvor trevirket tidligere har vært angrepet av treborende insekter. Foto: JB. 3.1.2011

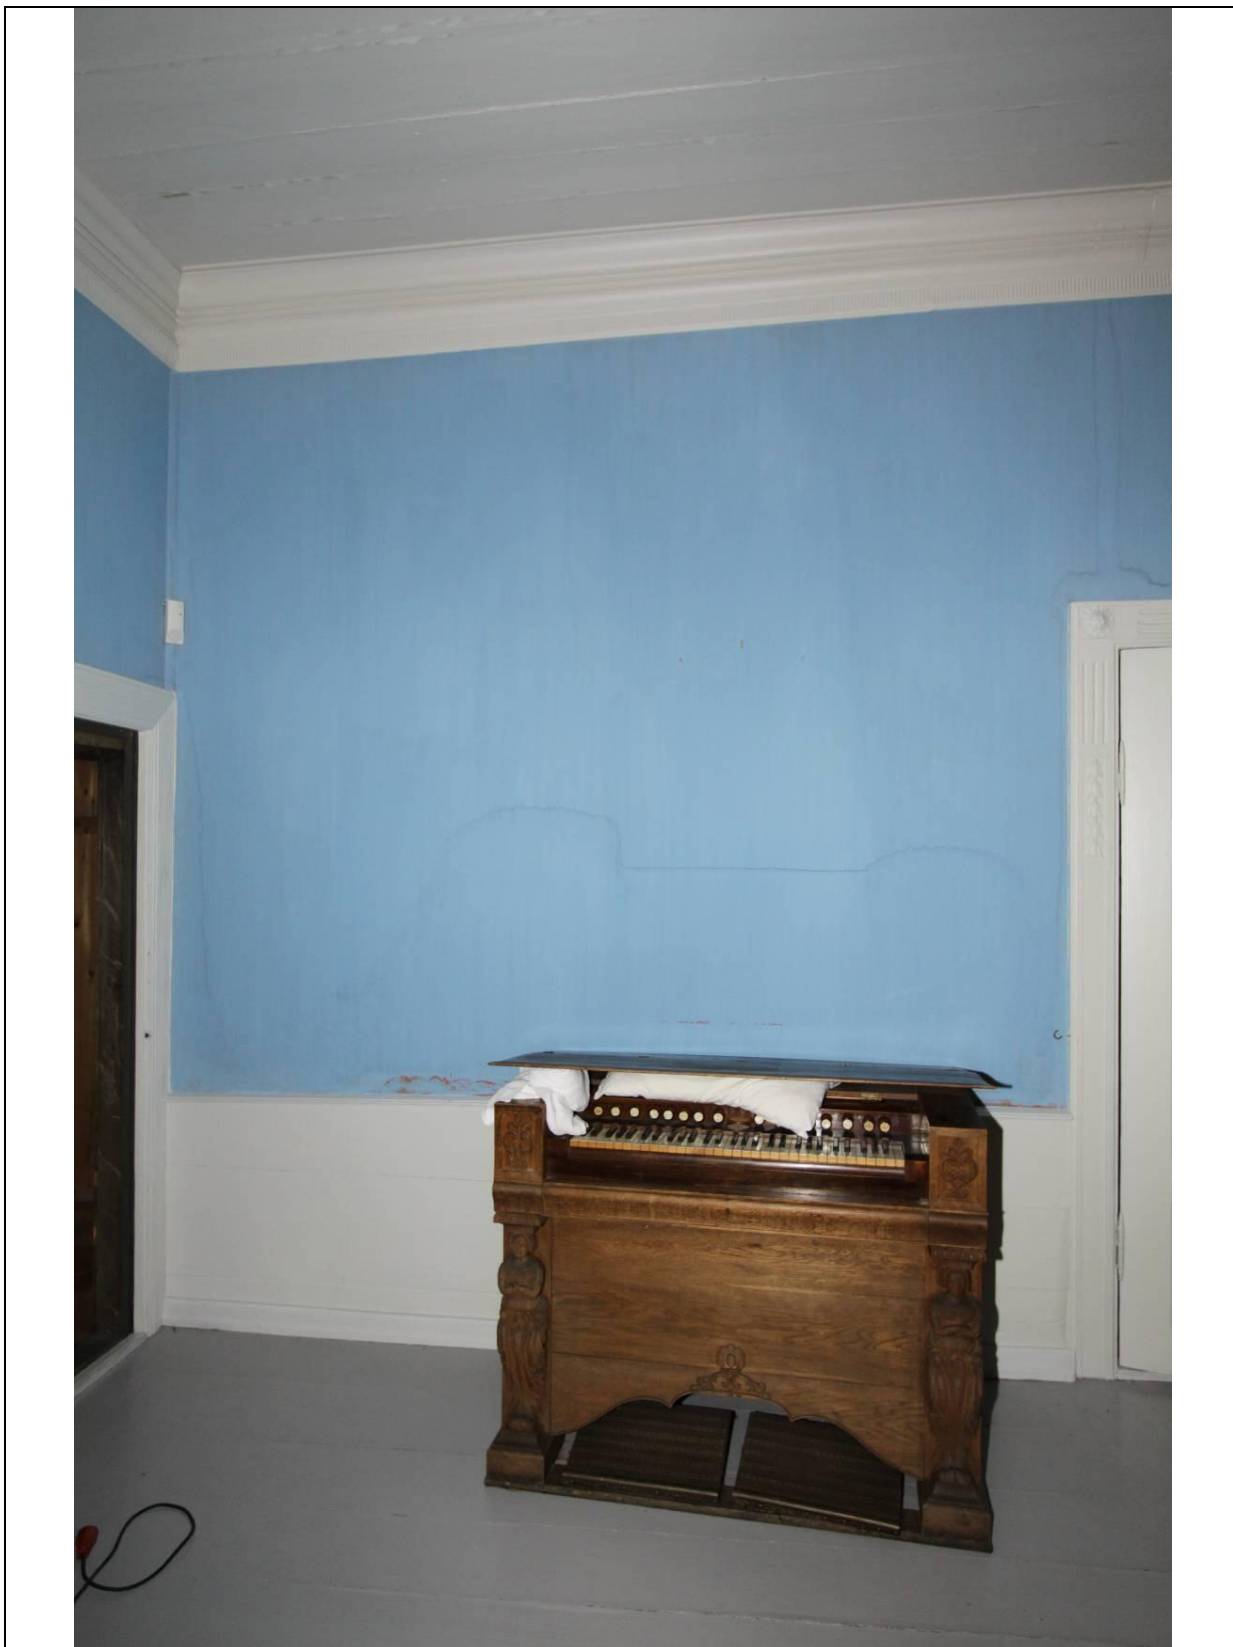
Veggene over brystningen er trukket med strie, pålimt veggpapp. Pappen var nymalt i 2009/2010 med limfarge. Ettersom limfarge er fullstendig vannløselig, er store deler av veggmalingen kraftig svekket, og det har i tillegg blitt en mengde skjolder og partier hvor limfargen er avslitt. Det er i tillegg store muligheter for senskader på veggtrekk og malingen på brystningene i dette rommet. Foto: JB. 3.1.2011

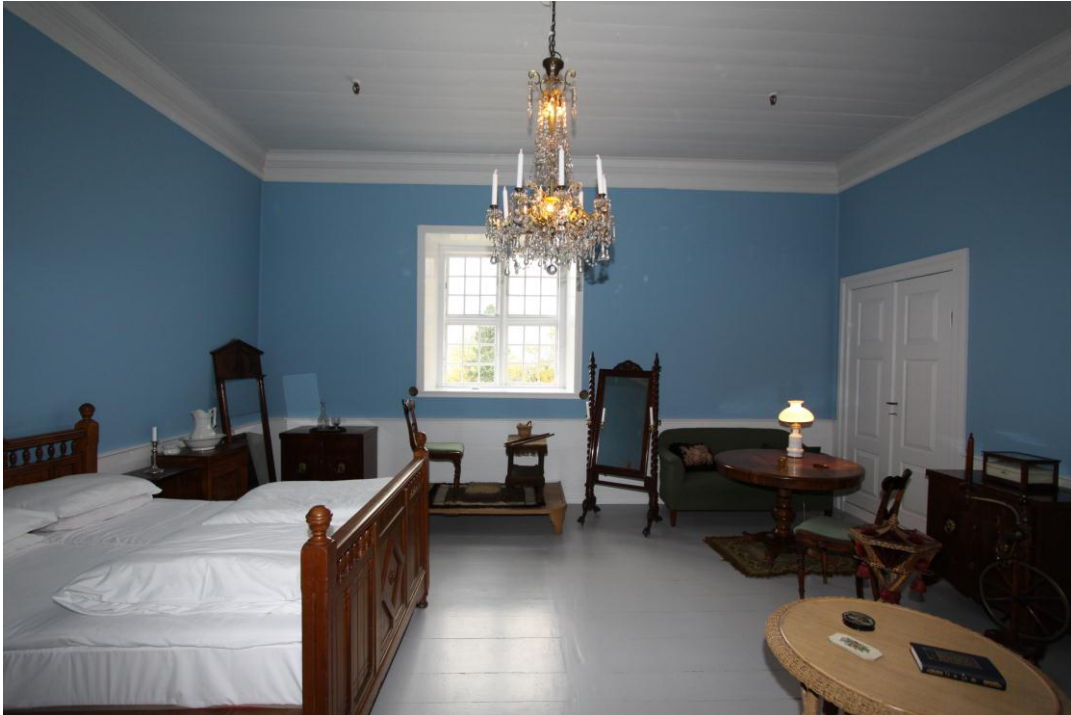
Rom 217 sett mot vest. Alle nedfuktete deler av rommet er nå fullstendig tørre. Bortsett fra gulvet er rommet nå fullstendig nymalt med limfarge på vegger og linoljemaling på alle andre bygningsdetaljer. Arbeidet er utført etter de retningslinjene som er gitt i NIKUs undersøkelsesrapport⁴, og etter de tiltakene som er godkjent av antikvariske myndigheter. Arbeidet er fagmessig og meget pent utført. Foto: JB. 26.10.11
