NIKU. Oppdragsrapport. nr.246/2011

**B.f. 253. Kvinnherad. Rosendal
Baroniet
Vannskader januar 2011.
Vurdering av tilstanden etter
istandsettingen. Oktober 2011**

Dato: 9.11.2011
Til: Baroniet Rosendal og Riksantikvaren
Fra: NIKU v/Malerikonservator/seniorforsker Jon Brønne
Emne: B.f. 253. Kvinnherad. Rosendal Baroniet. Vannskader januar 2011.
 Vurdering av tilstanden etter istandsettingen. Oktober 2011

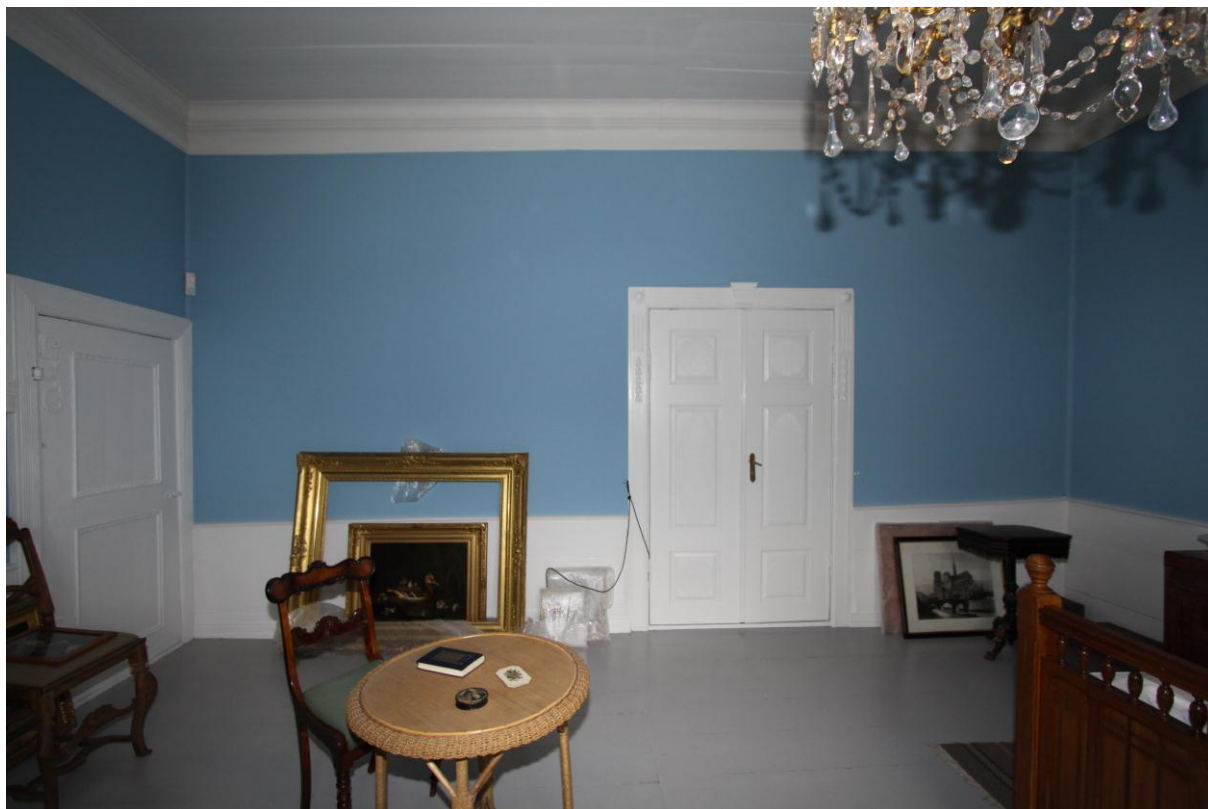
Rom 217 sett mot øst. Foto: JB. 26.10.11

Gulvet hadde store skader i malinglagene. Disse er foreløpig ikke reparert. Det er derfor meget stor mulighet for at deler av gulvmalingen vil komme til å skalle av og løsne. Det må derfor tas høyde for at all løs maling må fjernes, og gulvet males.

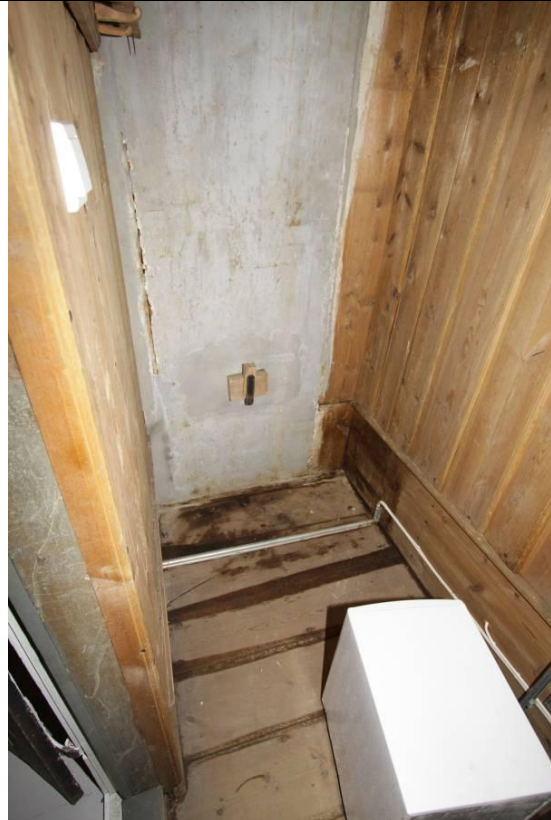
Sett mot vest. Rommet var fullstendig nedfuktet, med ca. 5 cm vann på gulvet. Tak, vegger, pipeløp og gulv var fremdeles vått. Loftstrommet over kottet var fremdeles meget vått. Foto: JB. 3.1.2011

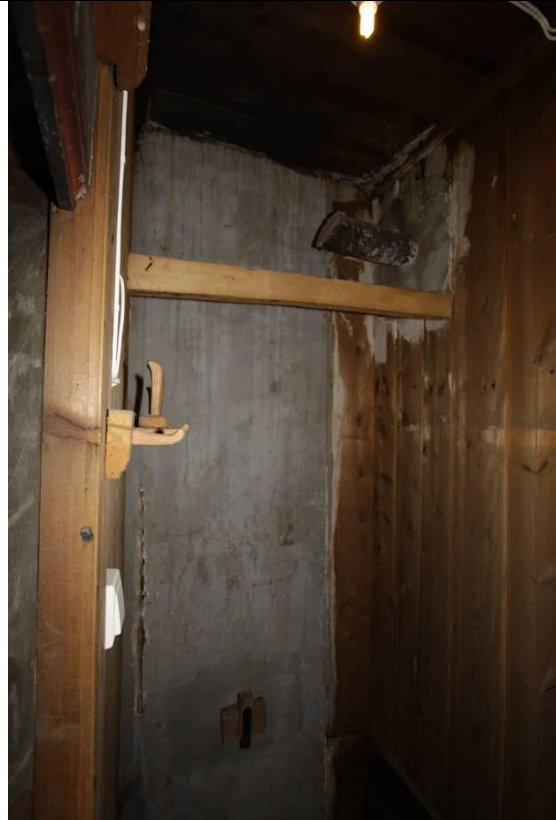
Sett mot vest. Pipeløpet. Rommet var fullstendig nedfuktet, med ca. 5 cm vann på gulvet. Tak, vegger, pipeløp og gulv var fremdeles vått. Foto: JB. 3.1.2011

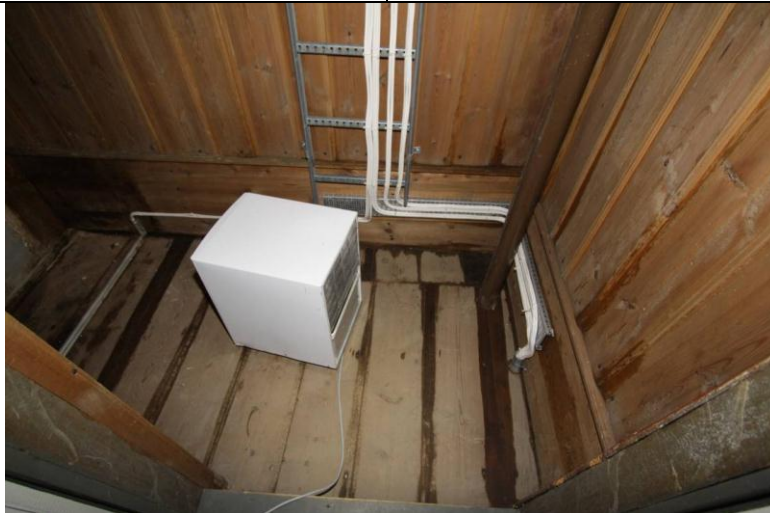
Gulvet og litt av nordveggen. Rommet var fullstendig nedfuktet, med ca. 5 cm vann på gulvet. Tak, vegger, pipeløp og gulv var fremdeles vått. Sikringsskapet på nordveggen var fullt av vann. Foto: JB. 3.1.2011

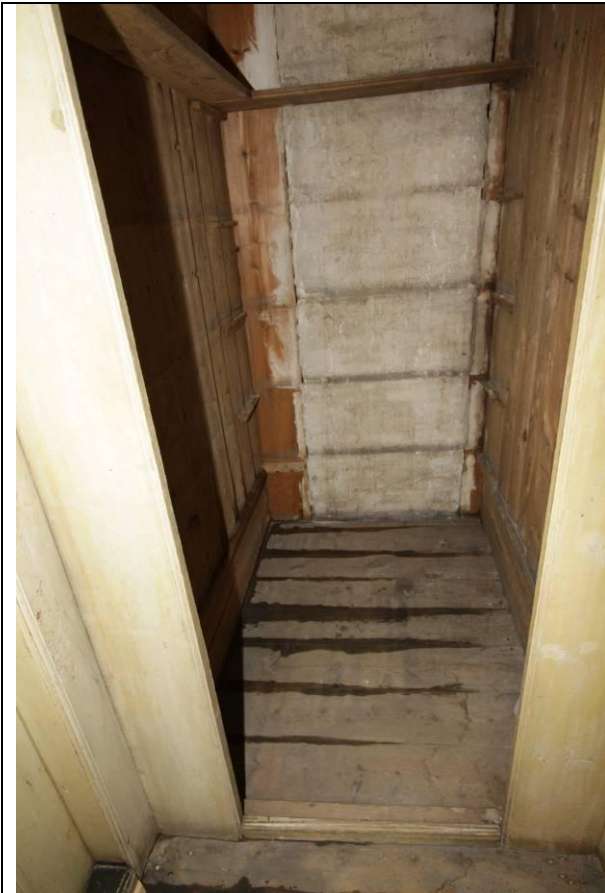
Sett mot øst. Rommet var fullstendig nedfuktet, med ca. 5 cm vann på gulvet. Tak, vegger, pipeløp og gulv var fremdeles vått. Loftstrommet over kottet var fremdeles meget vått. Foto: JB. 3.1.2011

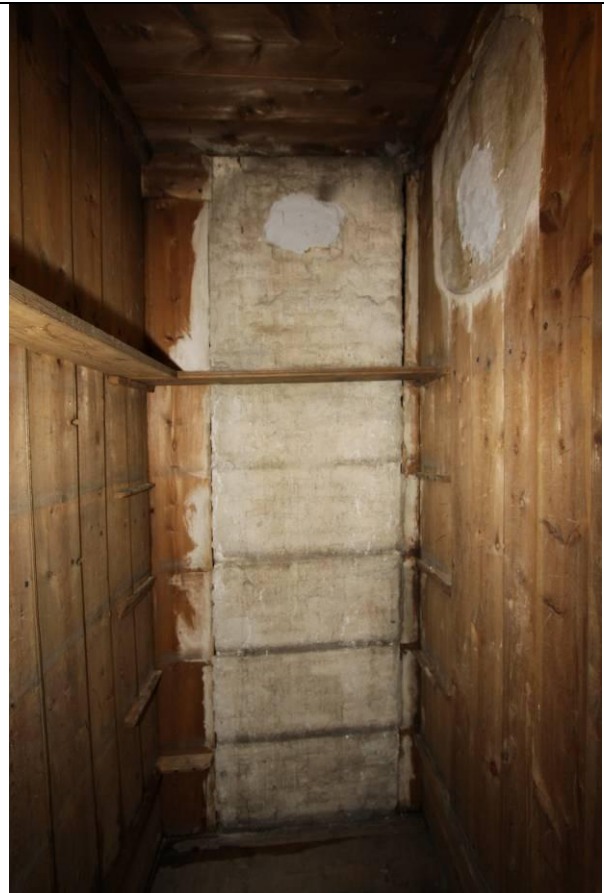
Sett mot øst. Pipeløpet. Rommet var fullstendig nedfuktet, med ca. 5 cm vann på gulvet. Tak, vegger, pipeløp og gulv var fremdeles vått. Foto: JB. 3.1.2011

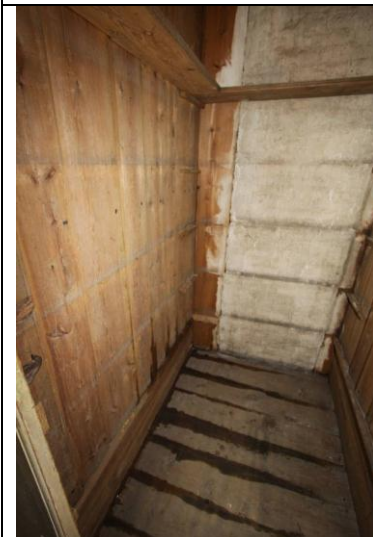
Sett mot øst. Rommet var fullstendig nedfuktet, med ca. 5 cm vann på gulvet. Tak, vegger, pipeløp og gulv var fremdeles vått. Loftstrommet over kottet var fremdeles meget vått. Foto: JB. 3.1.2011

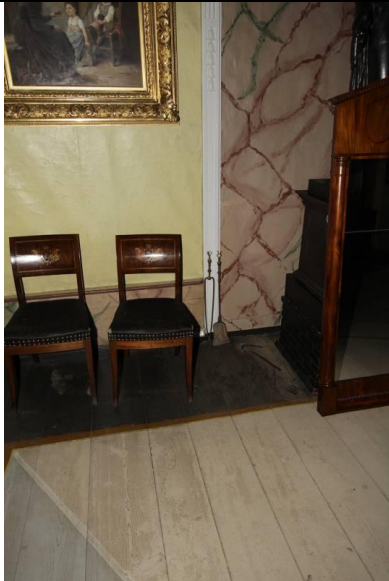
Veggtrekk og brannmur på sydveggen ble nedfuktet ved lekkasjen. Det var fremdeles fuktig i dette området.
Foto: JB. 3.1.2011

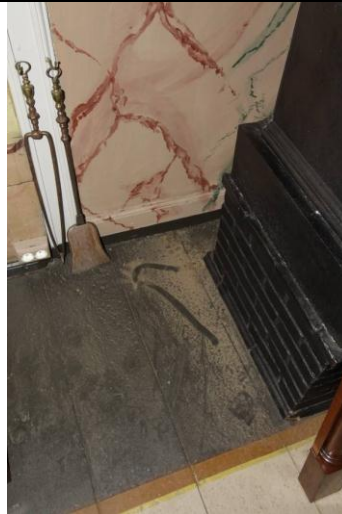
Vanngjennomtrengingen var over- og på begge sider av brannmuren. Det var nedfukting på og under gesimsen, langs brannmuren og på gulvet på begge sider av kakkellovnen. Rester av leire, sand og fint støv ligger igjen på gulvet, på østsiden av ovnen etter at vannet er tørket bort. Området var fremdeles fuktig.
Foto: JB. 3.1.2011

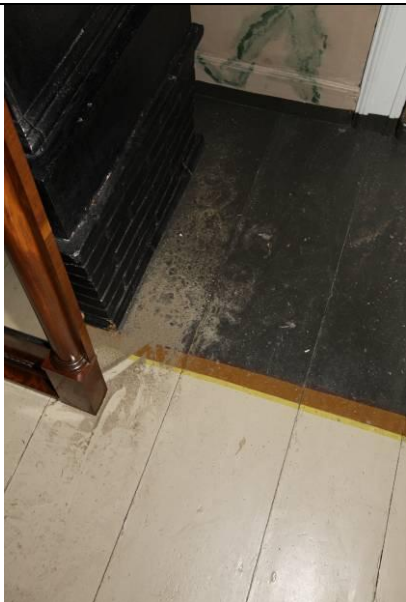
Rester av leire, sand og fint støv ligger igjen på gulvet, på østsiden av ovnen etter at vannet er tørket bort. Området var fremdeles fuktig.
Foto: JB. 3.1.2011

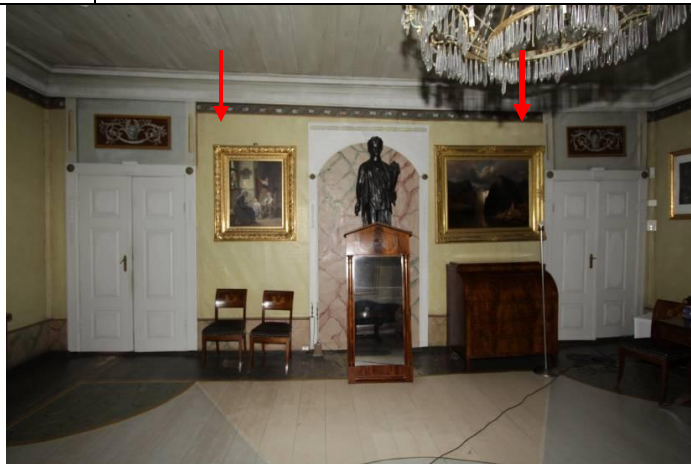
Sydveggen med trukne, malte vegger og malt dekor på undersiden av gesimsen. Det var fremdeles høy fuktighet i området mellom de to røde pilene. Hele rommet ble konservert og restaurert i årene 2002 – 2004. Det er skader i den retusjerte malingen på gesimsen der hvor nedfuktingen var størst, mellom pilene. Videre er det stor sannsynlighet for at det kan bli senskader i den malte dekoren på undersiden av gesimsen. Marmoreringen på brannmuren ble utført som en kopi av den opprinnelige i 2002-2004. Brannmuren var også nedfuktet, men det er usikkert om den har fått skader. Sydveggen må holdes under oppsyn for å kontrollere om det oppstår opp- og avskallinger i malinglag eller malt dekor.
Foto: JB. 3.1.2011

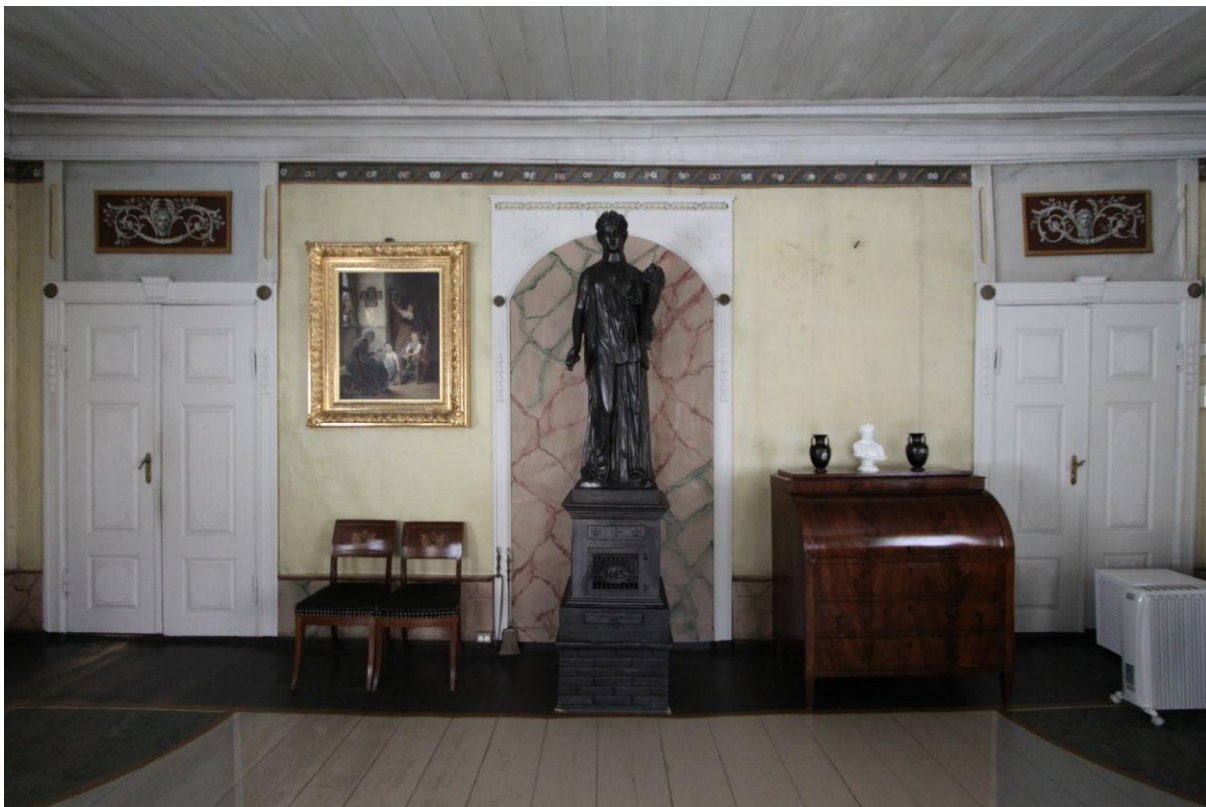
Rom 218 Den Gule sal, sett mot syd. Den nedfuktete veggen, brannmuren og gulvet er nå tørket opp. Denne delen av veggtrekket ble konservert og restaurert av NIKU i 2004. Det er nye skader i lerretet og malinglagene på vestsiden av brannmuren som krever behandling.
Foto: JB. 26.10.11

Løs maling festes ved hjelp av konsolideringsmiddel og varmeskje. Overflaten renses. Skader og utfall kittes forsiktig. Skadete partier retusjeres. Overflaten fernisseres.

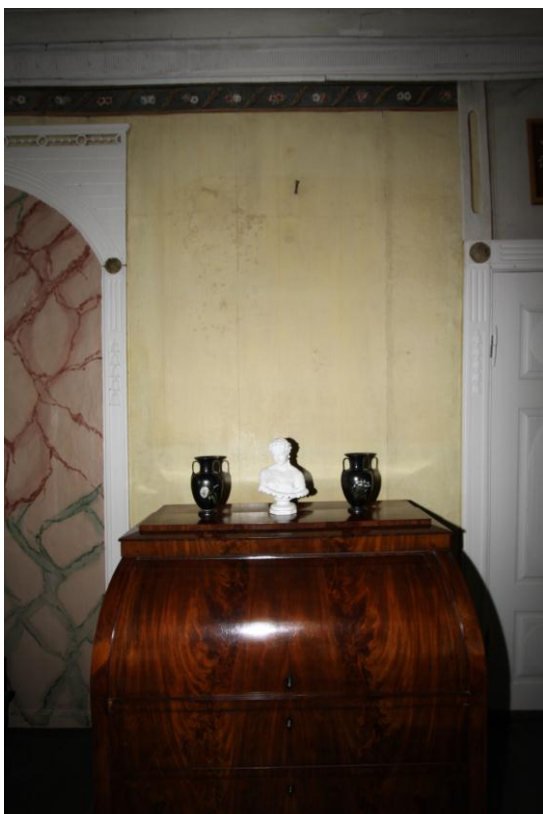
Rom 218 Den Gule sal, det skadete veggtrekket på sydveggen. Foto: JB. 26.10.11

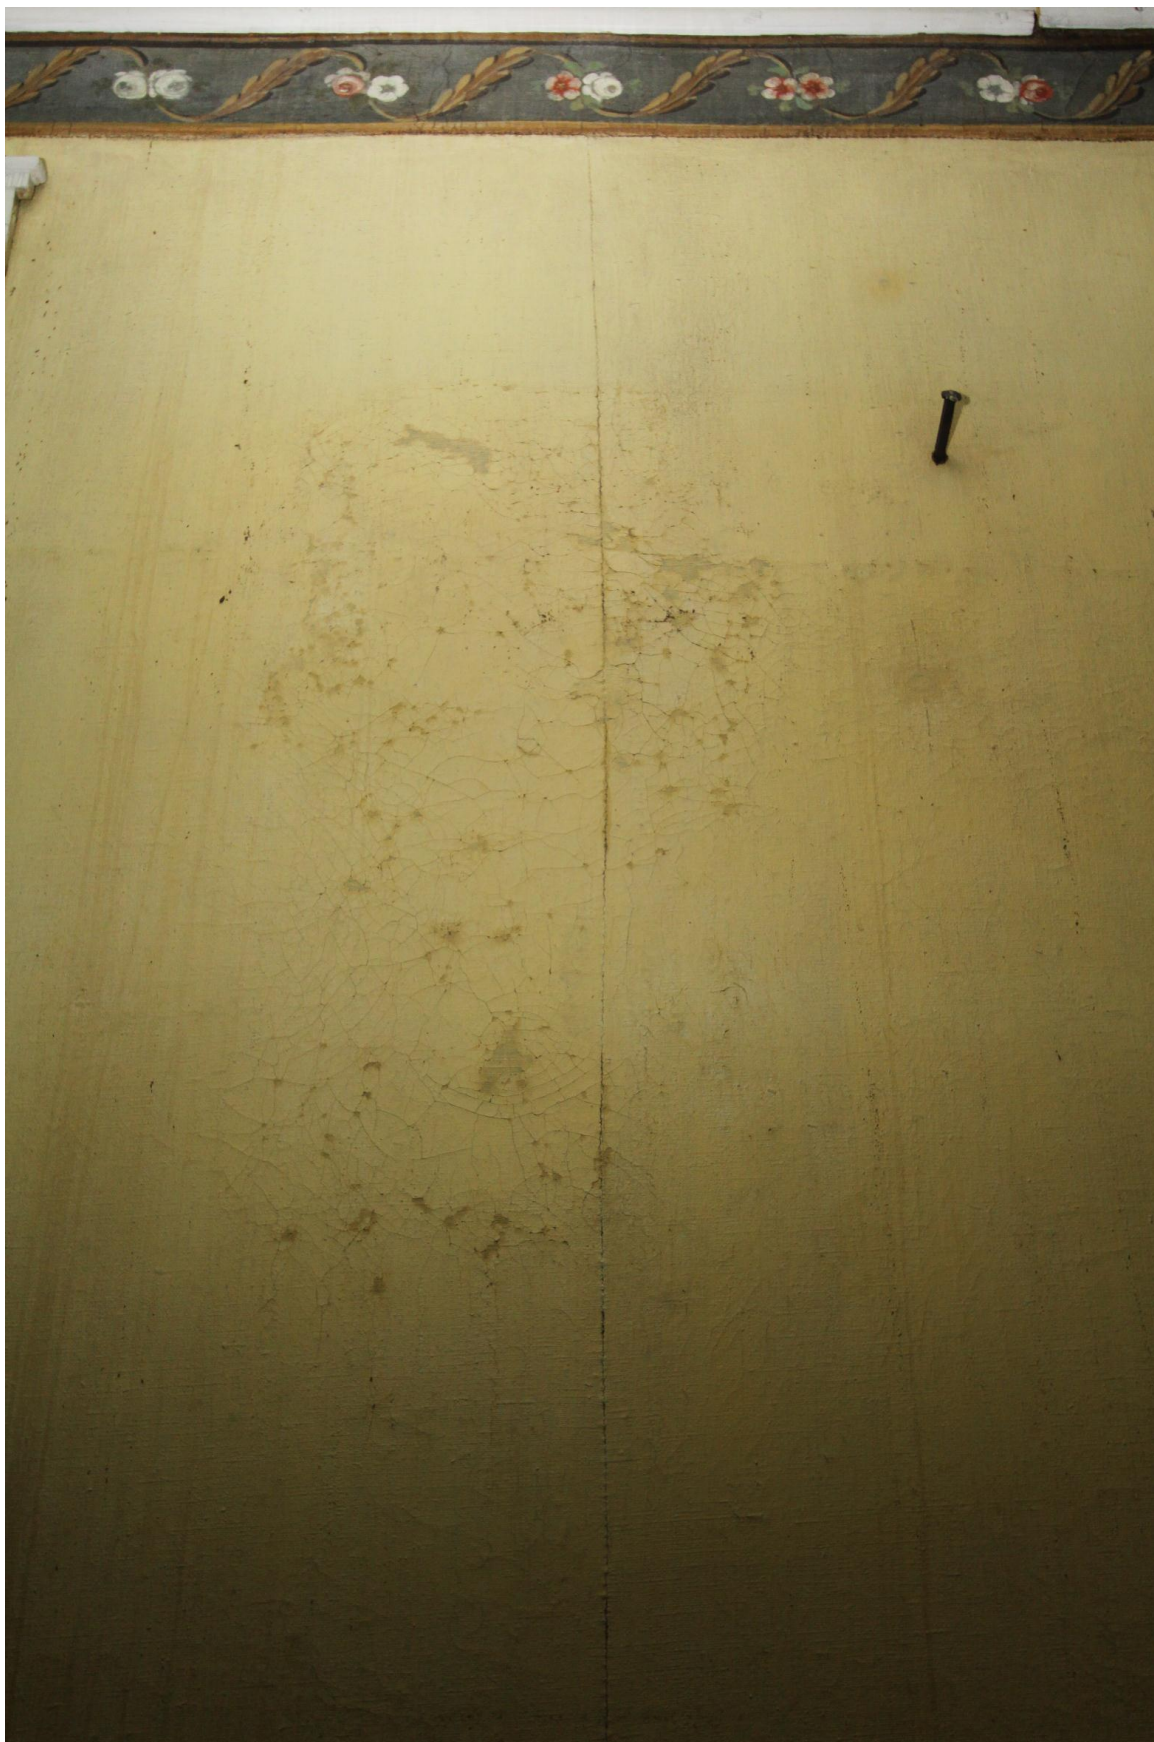
Rom 218 Den Gule sal. Detalj av det skadete originale veggtrekket på sydveggen. På grunn av den kraftige nedfuktingen er det blitt nye skader. Malinglaget er i partier løsnet fra lerretet, det er nye opp- og avskallinger og utfall i malinglagene og retusjene fra 2004 har blitt misfarget. Foto: JB. 26.10.11

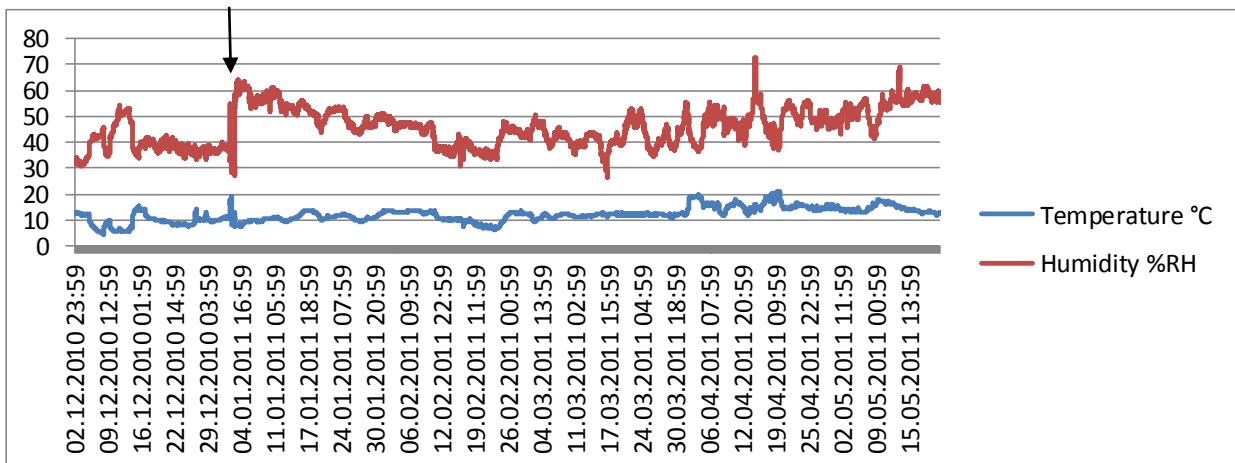
Målingene startet den 3.1.2011. (Sort pil) Måleren var programmert til å stoppe målingene den 13.5.2011. Målingene før 3.1.2011 er fra et annet måleprosjekt. Den grafiske fremstillingen over viser hovedtrekkene i målingene. Som forventet var den relative fuktigheten (RH), høy i den første delen av måleperioden. Fuktigheten avtok gradvis utover i måleperioden, og som forventet steg fuktigheten noe mot slutten. Dette skyldes økning i

utetemperaturen. Dette påvirker innetemperaturen i eldre steinhus, og RH har da tendens til å stige. Bortsett fra et par uforklarlige målinger, med meget raske skiftninger hvor RH var opp mot 70 %, var det ikke i noen perioder så høye fuktverdier at det innebar overhengende fare for mugg- og soppangrep eller permanente skader i trevirke eller lerrets- og papptrekk. I største delen av måleperioden lå RH innenfor de anbefalte verdiene for historiske bygninger. Tørkeprosessen har fungert optimalt, på grunn av de tiltakene Baroniet Rosendal igangsatte umiddelbart.
