NIKU Oppdragsrapport 249/2010

## A 128 Ringebu stavkirke

Behandlingsforslag for dekor i koret

Emne: A 128 Ringebu stavkirke. Behandlingsforslag for dekor i koret

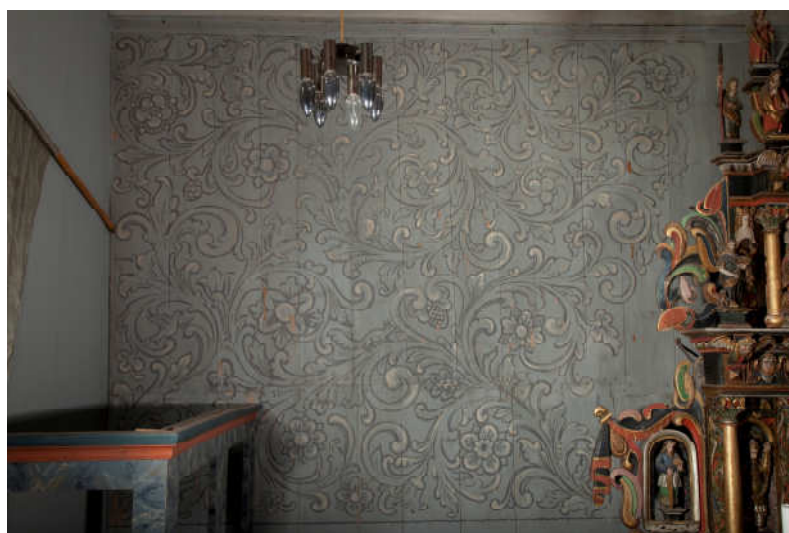
I koret er det kun dekor på østveggen på om lag 20 m<sup>2</sup>. Dekoren er en rose malt rankedekor i 1600-talls stil, utført i olje, muligens over limfarge (**Figur 1**).<sup>1</sup> Fargene er svart og hvitt på grå bakgrunn.

**Figur 1.** Detalj av dekor til venstre for altertavle. Foto: Birger Lindstad, 2010.

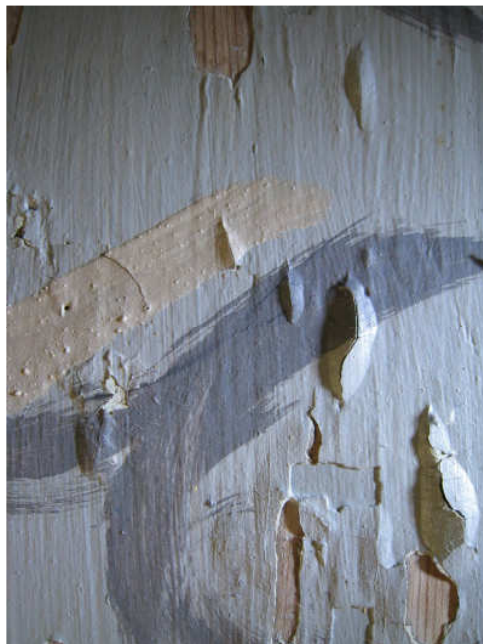
Dekoren er i svært dårlig tilstand med mange utfall og store oppskallinger, både lukkede og åpne (**Figur 2**). Årsaken til løs maling er i hovedsak en kombinasjon av malingslagenes komplekse oppbygning og klimabelasting.

**Figur 2.** Oppskalling til høyre for altertavle.

Konsolidering av oljemalingen må som nevnt ovenfor metodeutvikles i samme arbeidsperiode som retusjering av limfargedekoren i skipet. På grunn av oljens egenskaper vil det sannsynligvis bli en form for punktkonsolidering med et passende lim.

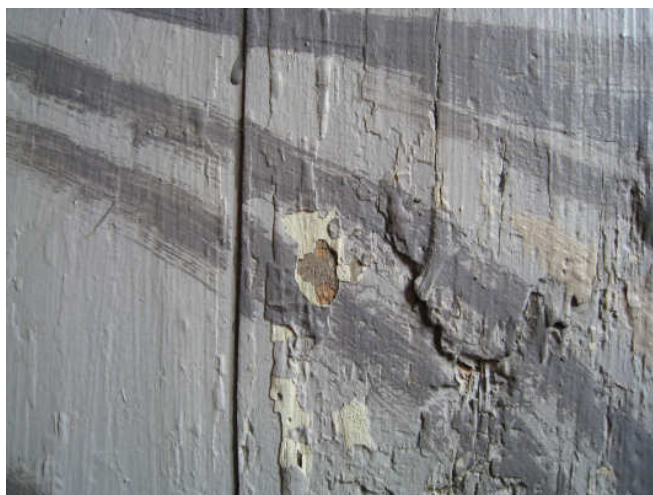
Dekoren har minst to synlige malingslag (**Figur 3**). Selv om IR-undersøkelsen i 2010 ikke ga resultater<sup>2</sup>, vil det fremdeles kunne være dekor fra 1630 eller senere under øverste malingslag. Det er ikke funnet beskrivelse i arkivalia om eventuell dekor som var der da østveggen ble malt en gang mellom 1921-1924. For å fastslå om dagens dekor er en oppmaling av underliggende dekor, vil en avdekking av et lite område (10x10 cm) være svært informativt og kunne skaffe grunnlag for beslutning av videre tiltak.

**Figur 3.** Detalj av underliggende maling.

Dersom koret skal behandles vil avdekking av et lite område (10x10 cm) og metodeutviklingen kunne foregå i samme periode som feltarbeidet med retusjering av limfargedekoren i skipet. Behandlingsforslag for østveggen i koret vil inneholde rensing, konsolidering og retusjering.
