NIKU Oppdragsrapport 46/2011

Hopperstad stavkirke. Behandling av kunst og inventar. Forprosjekt

Mille Stein og Merete Winness

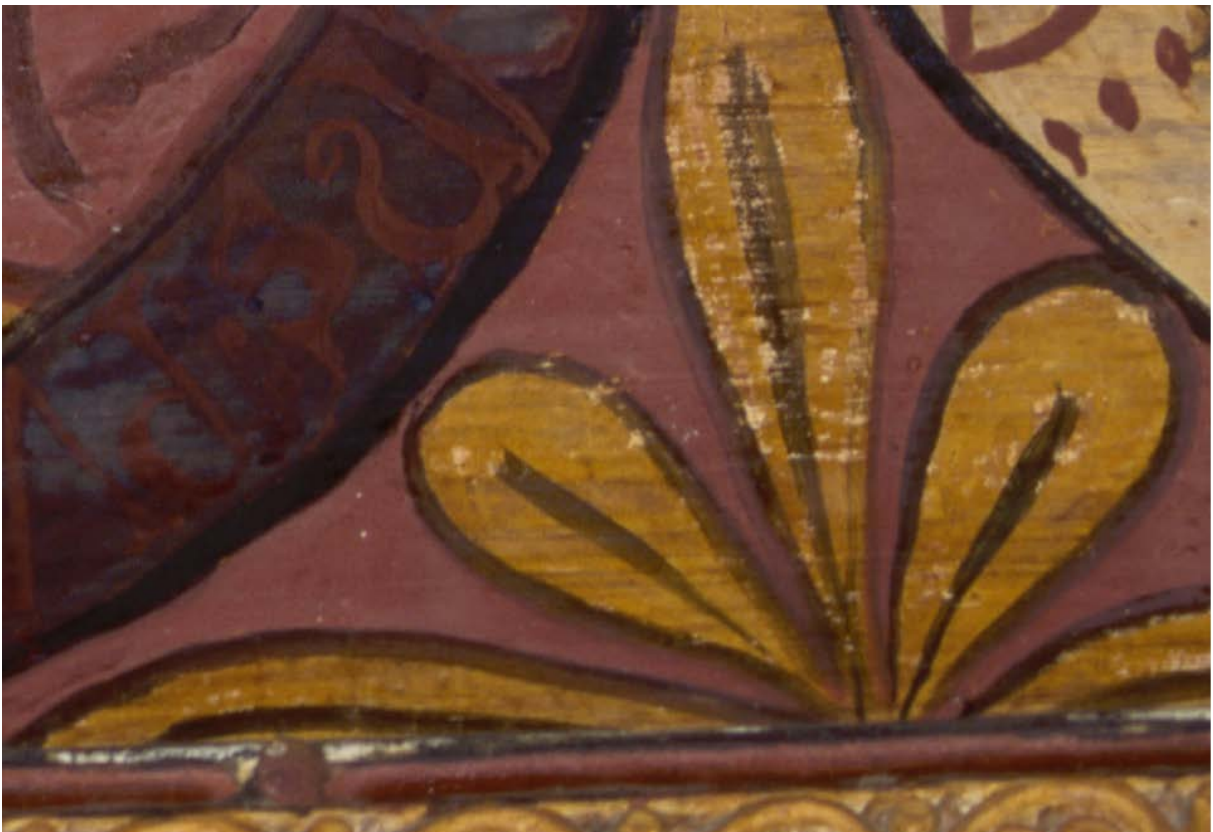
I desember 1995 ble kirkens sprinkleranlegg utløst ved en feil. Olstad tilstandskontrollerte ciboriet i januar 1996: "... Det ser ikke ut til at det har oppstått nye skader på bemalingen på baldakinen ... Fondveggen lerret ser ut til å løsne i nedre søndre hjørne. Her ser det ut til å ha skjedd en endring om en sammenligner med tidligere fotografier i Riksantikvarens arkiv". Olstad tok fire fotografier av ciboriet (fig. 6,7).

Ved å sammenligne fotografier fra 1999 med fotografier fra 2011 synes det ikke som om malerienes tilstand har forandret seg av betydning (fig. 6,7,11,12).

Fig.6. Foto fra 1999 viser at malingen på gul blomst har opp- og avskallinger. Foto: Tone Olstad, NIKU.

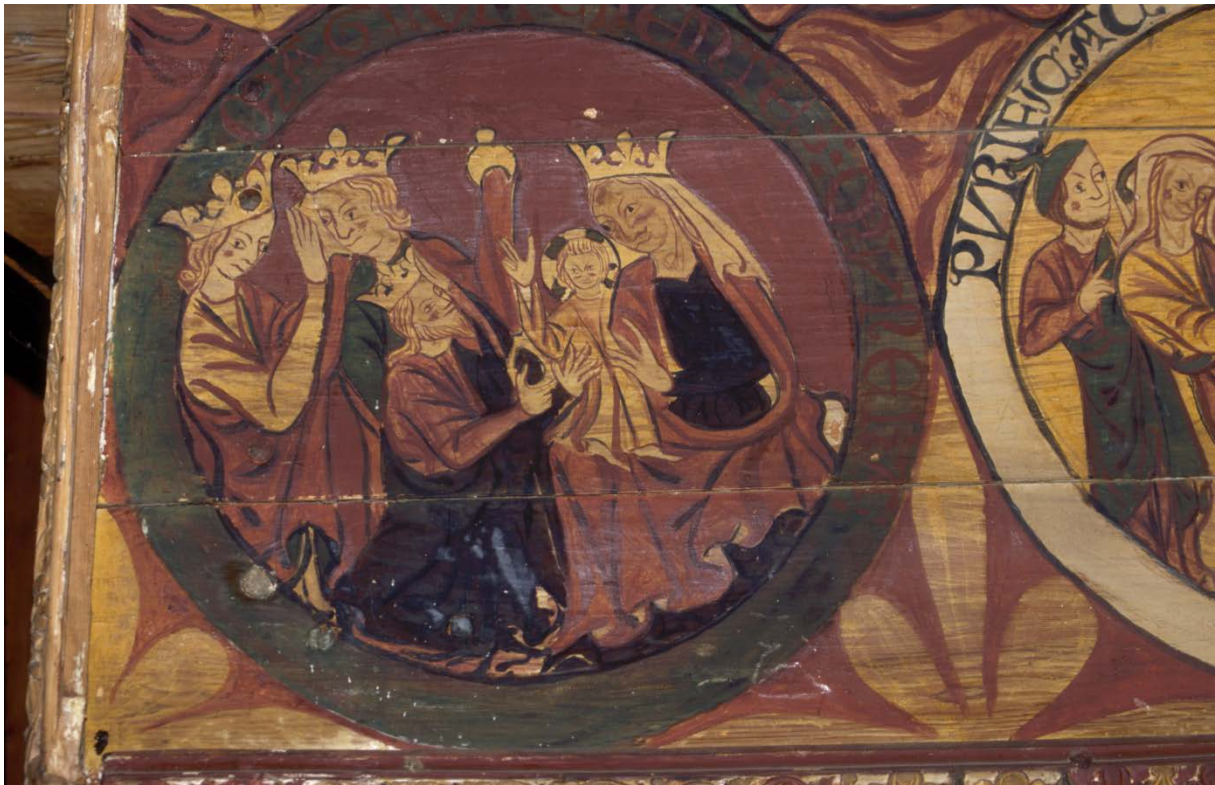
Fig. 7. Foto fra 1999 viser at mindre områder med opp- og avskallinger, og med hvit sølesprut. Foto: Tone Olstad, NIKU.

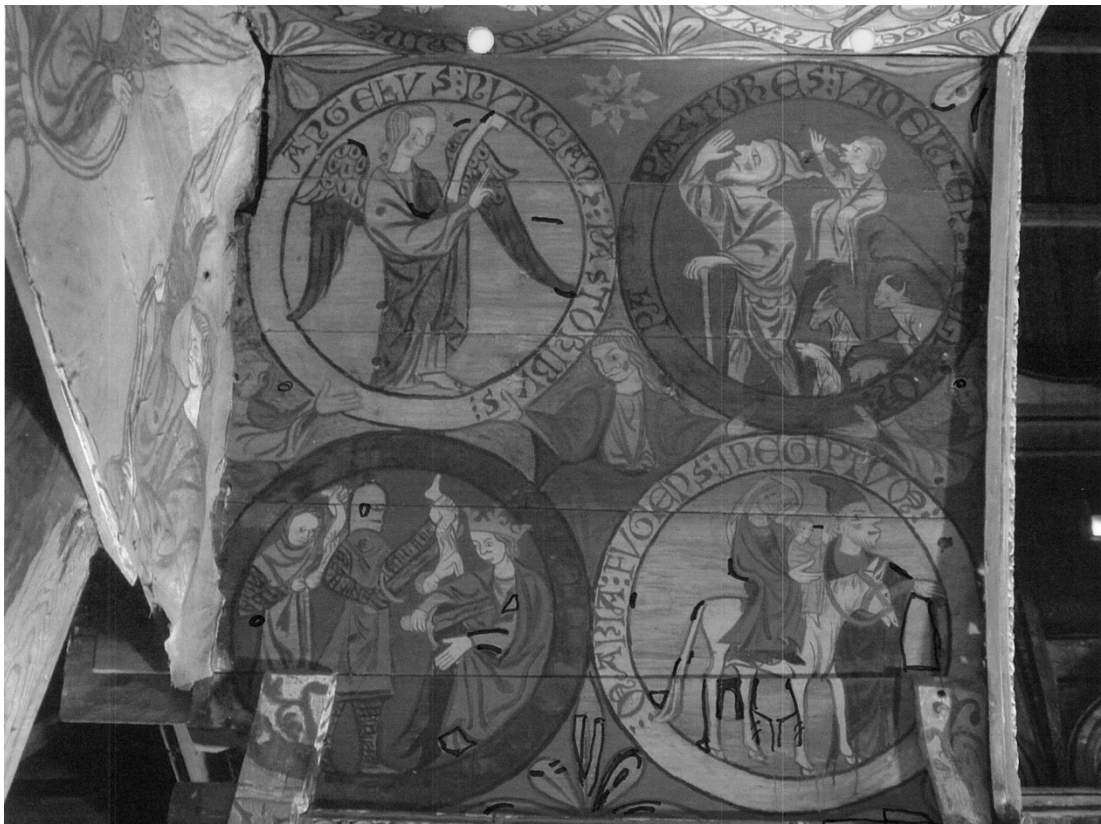
Registreringen ble utført på gardintrapp og med hodelupe. Områder med opp- og avskallinger og med løs maling ble registrert på foto (fig. 8-10) og vedlegg 1.

- Avskallet maling (i hvelvet).
- Løs/oppuskallet maling (i hvelvet).
- Krympet og løst lerret, revnet lerret, revner mellom lerret og tråden det er kantet med
- Støv, særlig på oversiden av bulker i lerretsmaleriet og i sprekker mellom bordene i hvelvet.
- Fugleskitt (?).
- Vannskjolder.
- Riper i malingen
- Tap (?) av gavlveggen øverste del (treverket)

Områder med oppskallet og løs maling er relativt begrenset, og følger gjerne farge (komposisjon). Særlig er dette påfallende i områder som nå er gule, men som opprinnelig kan ha vært hvite (fig. 11). Oppskallingen kan skyldes et overflatebelegg (en gulnet olje/ferniss?) som trekker seg sammen og drar med seg underliggende maling. En prøve med det gule overflatebelegget viser at det ligger oppå underliggende gulhvitt maling. Det gule belegget fluoriserer ikke. Prøven mykner ikke ved 60 °C, men mykner litt ved 70 °C.

Fig. 8. Områder på sydveggen i ciboriets hvelv som er registrert med oppskallet maling, løs maling eller avskallet maling er merket med sort strek. NIKU 17.6.2010.

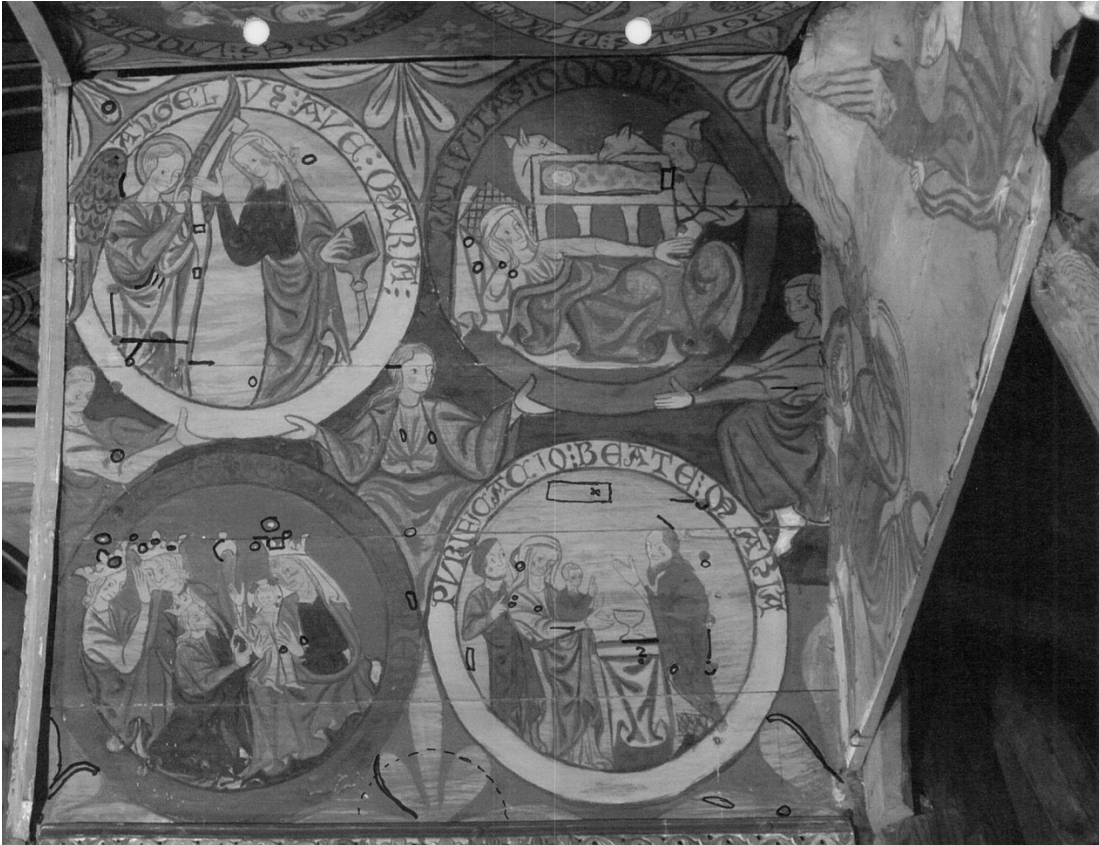
Fig. 9. Områder på nordveggen i ciboriets hvelv som er registrert med oppskallet maling, løs maling eller avskallet maling er merket med sort strek. NIKU, 17.6. 2010.

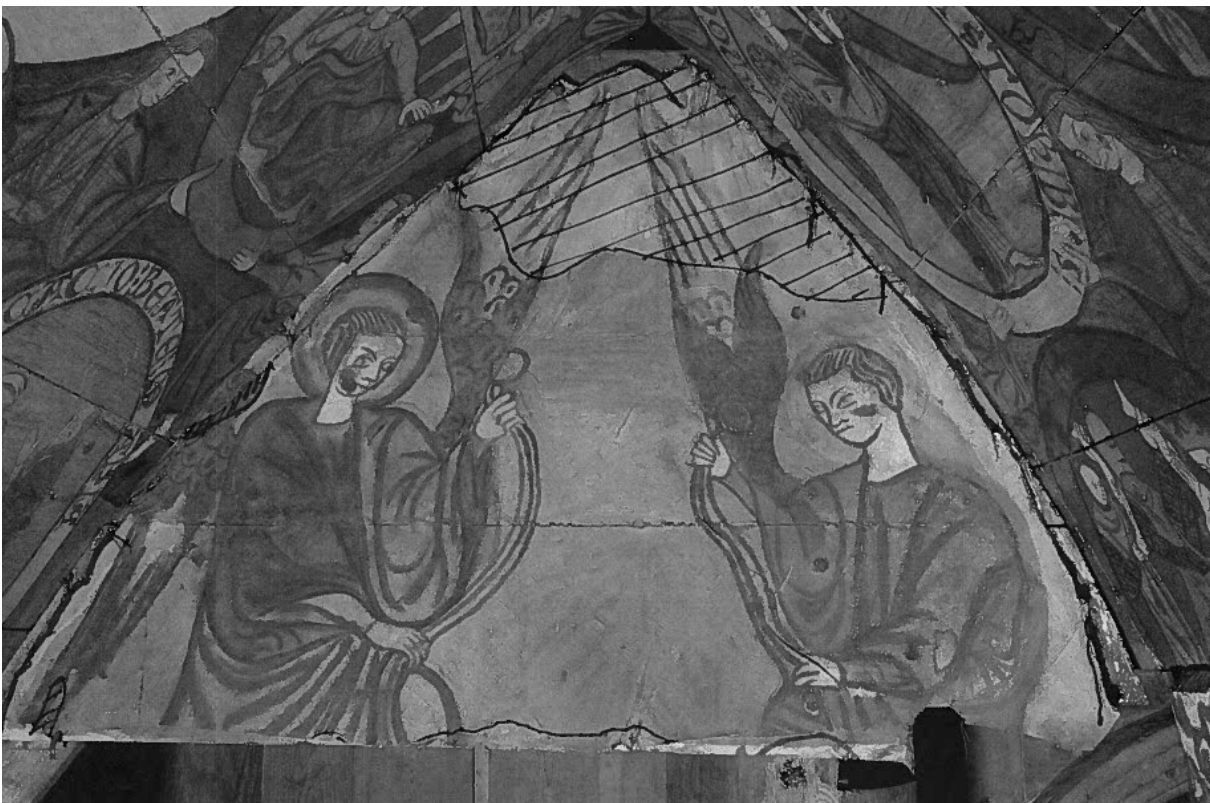
Malingen på lerretet i østgavlen ligger ikke inne i folder/bretter i lerretet. Det betyr at nåværende maling ble påført lerretet etter at det ble limt til bakveggen.

Fig 10. Områder på gavlfeltet hvor lerretet har revnet og båndet rundt sidekantene er løsnet fra lerretet er merket med sort strek, områder med løst lerret merket med skravert sort strek. NIKU, 17.6. 2010.

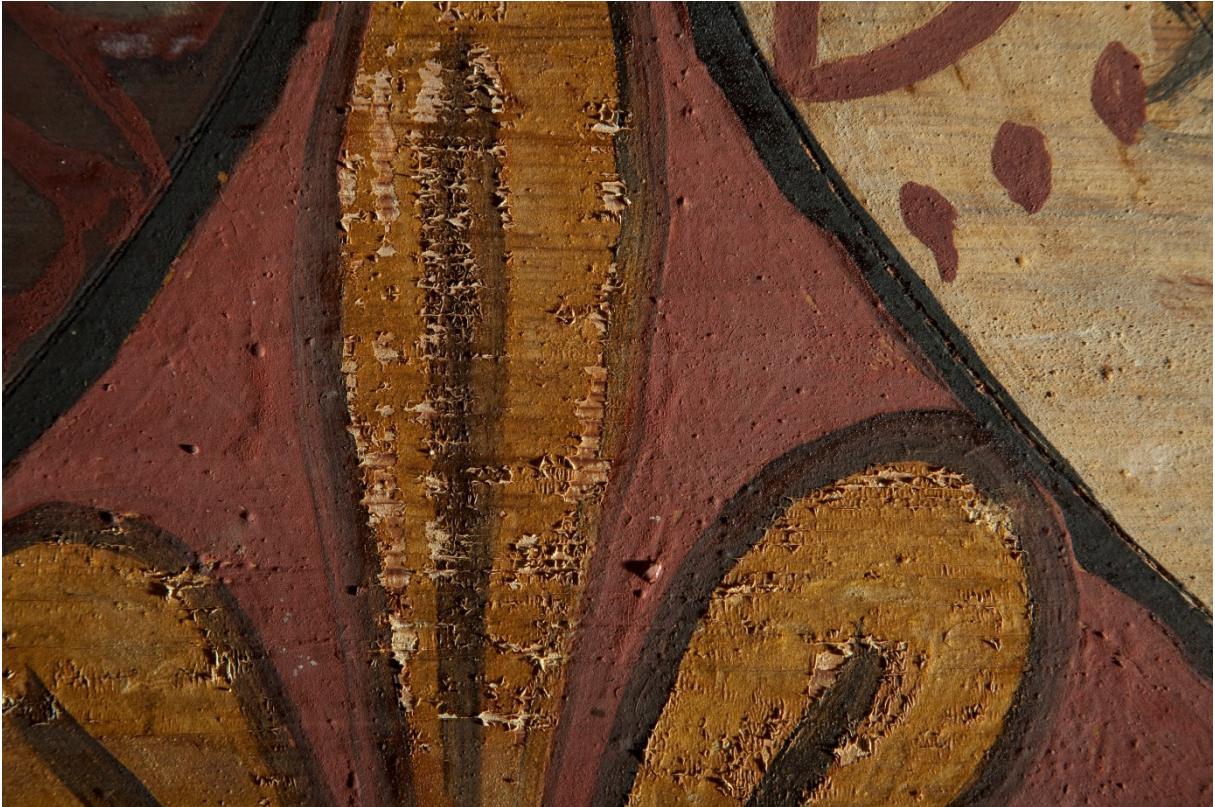
Fig. 11. Opp- og avskallinger i gul blomst. Foto: Birger Lindstad, 2011.

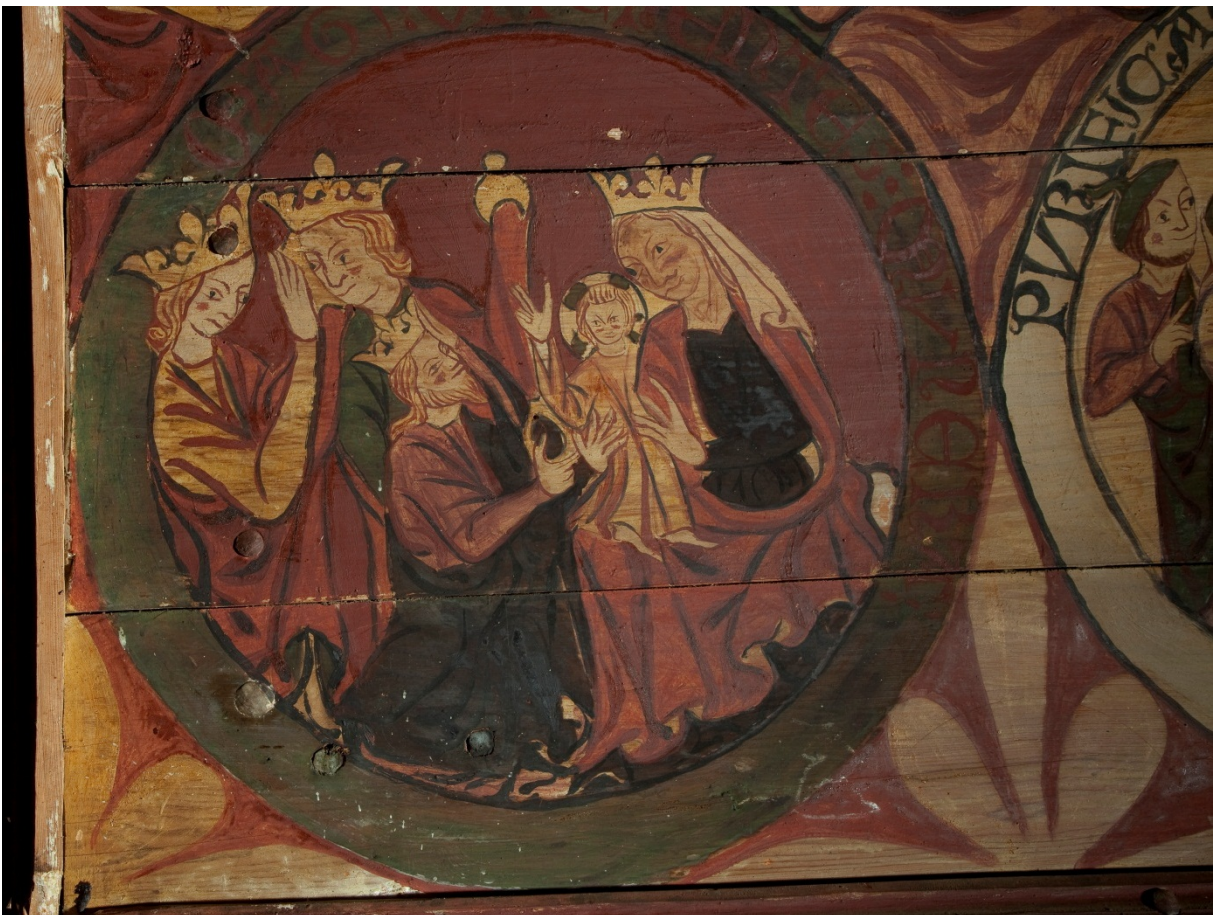
Fig. 12. Foto fra 2011 viser de samme områdene med opp- og avskallinger, og med hvit sølesprut som sees på foto fra 1999. Foto: Birger Lindstad, 2011.

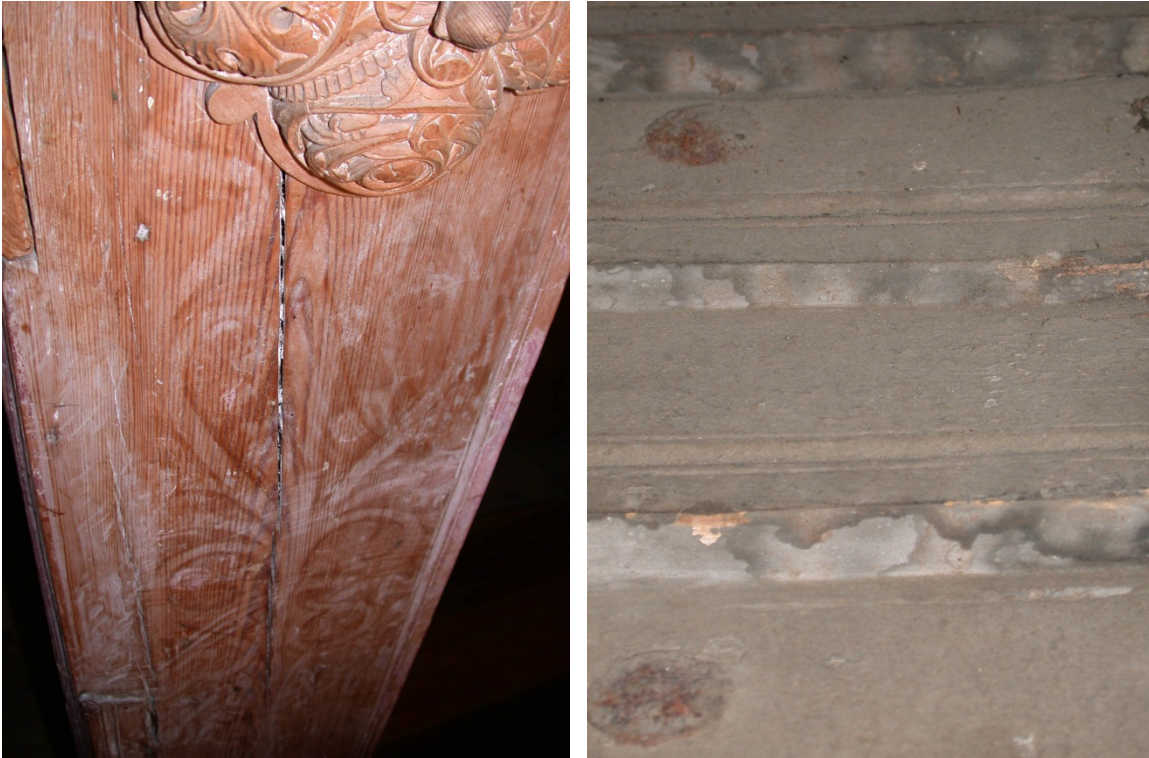
Det sees tydelige spor etter malt dekor på søylene (fig. 14). Dekoren ble trolig nesten fullstendig vasket bort samtidig med at det meste av veggdekoren ble vasket bort i 1885 – 1891 (www. Hopperstad stavkirke_ Kunsthistorie).

Tilstand: Malingen ser ut til å binde godt til underlaget, men er støvete.

Fig. 14. Det er tydelige spor etter malt dekor på ciboriets søyler. Foto: Mille Stein, NIKU, 2010.

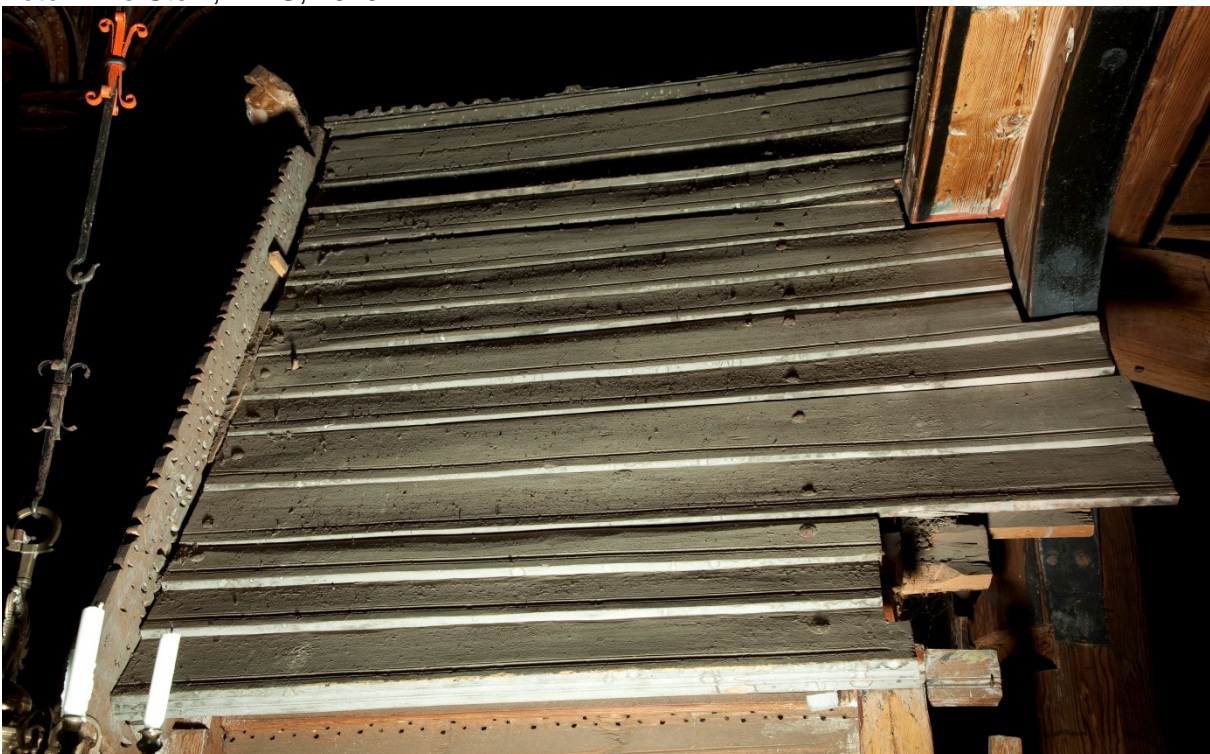
Takets overside er gråmalt, trolig med limfarge. Det ligger et tykt støvlag på ciborietaket (fig. 15). Noen få steder sees vannskjolder og fugleskitt. Det ser ut til å være fuglerede i takkonstruksjonen (fig. 16). Taket mangler et bord på nordsiden (fig.15, 16, 17).

Fig. 16. Taket over ciboriet, sydsiden. Foto: Birger Lindstad, 2011.

Undersøkelsen kan kombineres med en nødvendig støvremsende behandling av maleriene, og annen malt dekor på ciboriet, og utprøving av bl.a. ultrasonic mist som hjelpemiddel ved konsolidering. ³Samtidig bør det vurderes om manglende planker i taket over ciboriet skal suppleres.

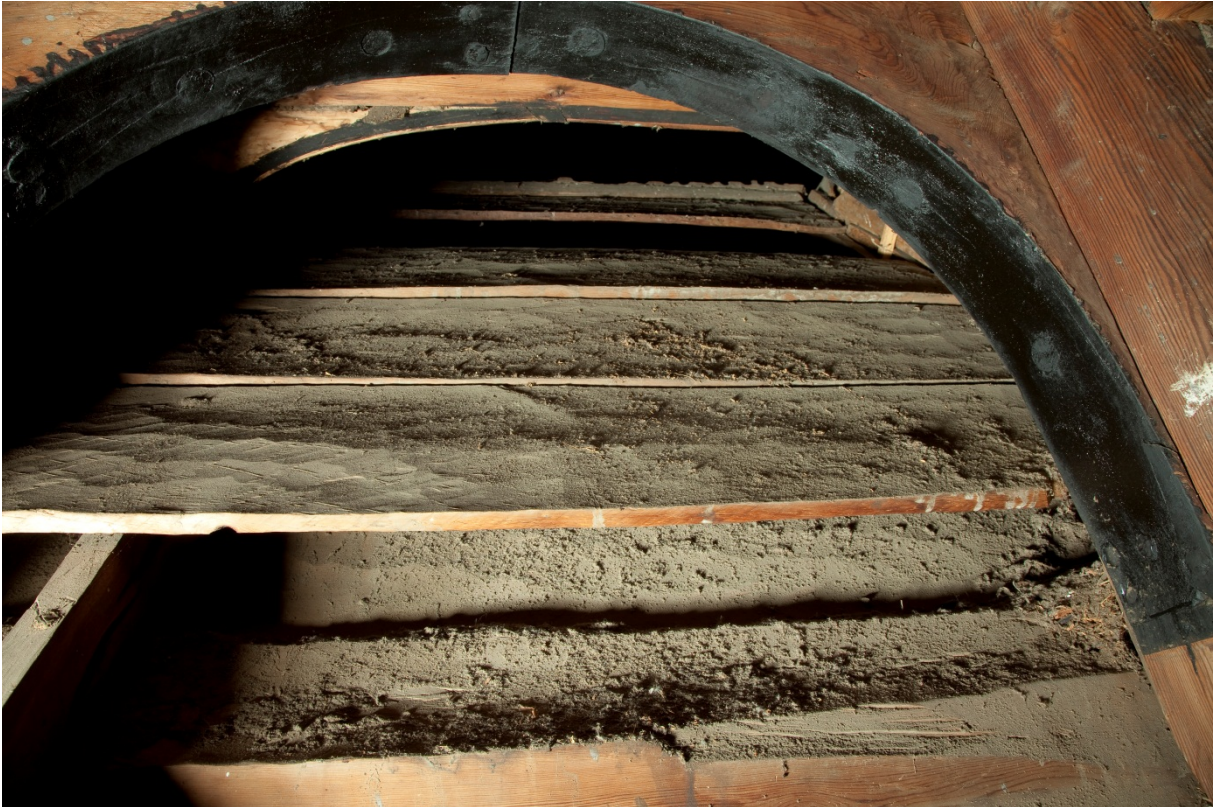
Fig. 17. Taket over ciboriet, nordsiden. To planker mangler, slik at ciborietaket er eksponert. Fuglerede til høyre på bildet. Foto: Birger Lindstad, 2011.

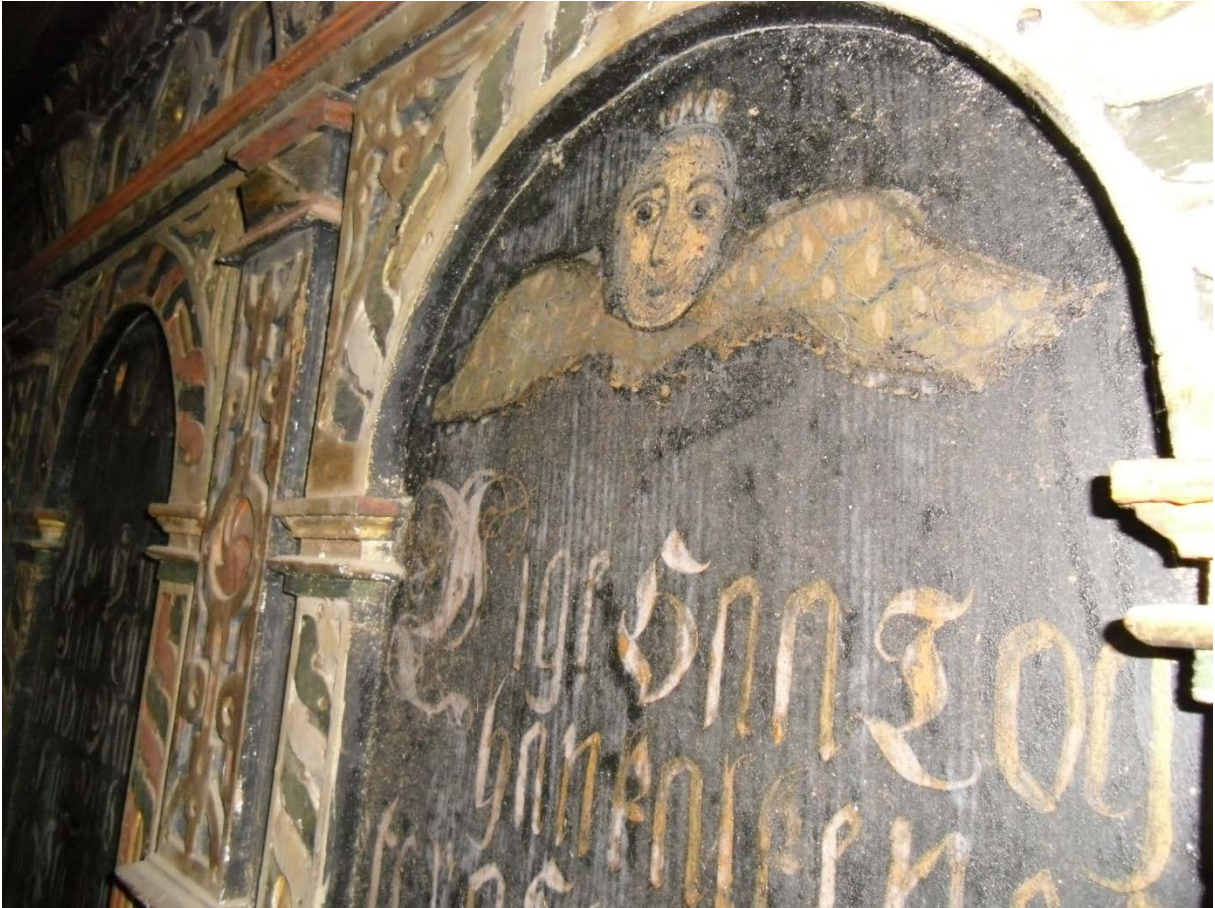
Forsiden har tykke lag med olje(?) på overflaten. Oljen er sterkt gulnet og blanchet. Det er avskallinger og løs maling, særlig på rammeverket. To hull med avskallet maling på lendeledet i Korsfestelsesmaleriet.

Fig. 19. Detalj av altertavlens forside med gulnet overflatebelegg. Foto: Merete Winness, NIKU, 2011.

Det tas analyseprøve av overflatebelegget på forsiden. Prøven analyseres (2012) for eventuelt å finne en egnet rensemethode for å fjerne overflatebelegget.

Altertavlens forside. Analyse av overflatebelegg. Konsolideres og støvrenses. Dersom det blir funnet en egnet rensemethode fjernes det gule overflatebelegget. Påfallende utfall i malingen retusjeres.

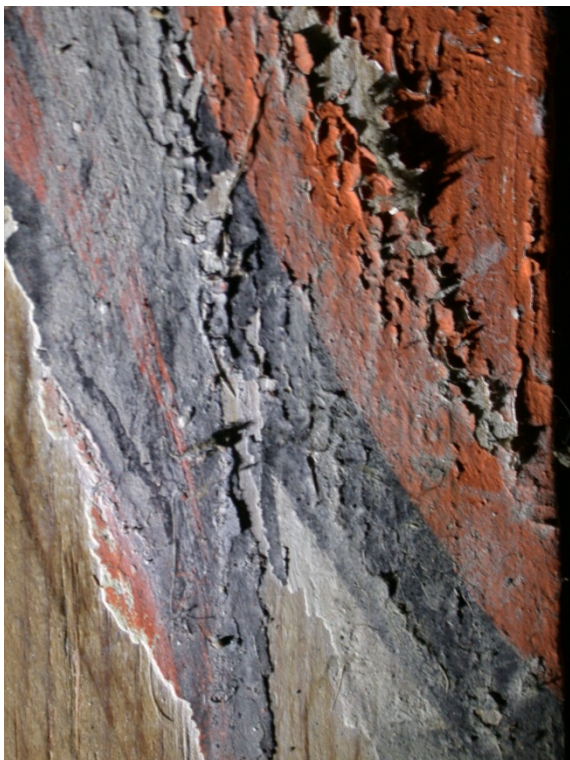
På 1800 tallet ble mesteparten av den originale veggdekoren ble vasket bort. I forbindelse med nedvaskingen har det rent limfarge ned over det som gjenstår av veggdekor. Derfor sees grårosa malingrester som et ujevnt slør over deler av malingen (fig. 26).

Før behandling var den malte overflaten svært ustabil og i dårlig stand. Malingen i skipet hadde stedvis dårlig vedheft til underlaget. Dette kunne sees som oppskallinger og utfall av maling over store deler av flaten.

Fig. 26. Løs og oppskallet maling på veggdekor i skip. Foto: Merete Winness, NIKU, 2010.
 Fig. 27. Fuktskjolder på veggdekor, eldre enn 1950. Foto: Merete Winness, NIKU, 2010.

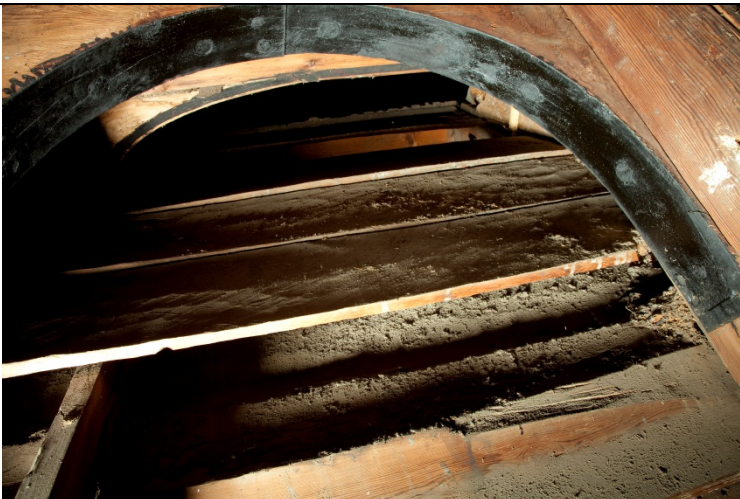
Overtaket til ciboriet, sett fra syd.	1. Støvete.	Støvrenges	Tørr-rensing med støvsuger/statisk kost/svamper.

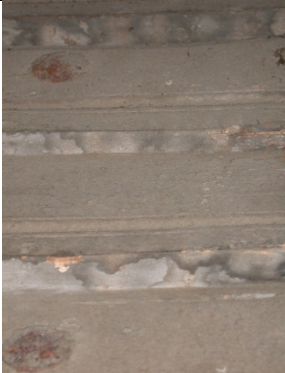
<p>Relieffer på stolpene</p>	<p>Lite maling bevart. Støvete</p>	<p>Støvrenges</p>	<p>Fortrinnsvis tørr-rensing med støvsuger, pensler og svamp. Unntaksvis med fuktet bomullspinne</p>

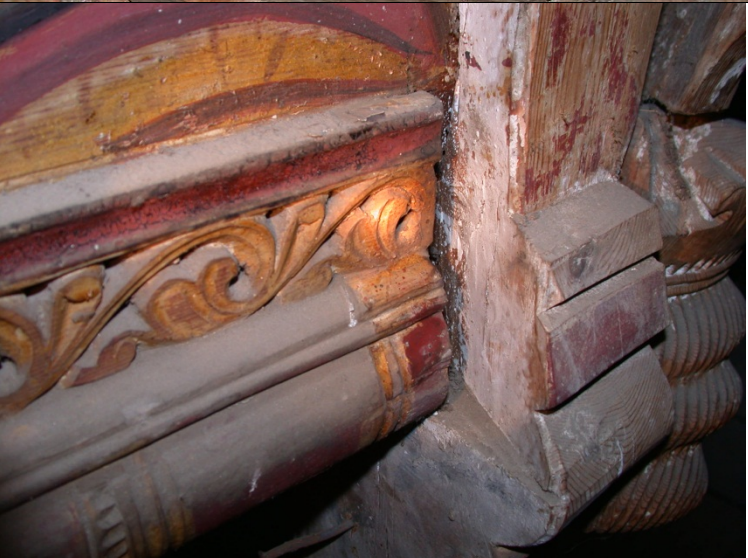
<p>Hoder på stolpene Utskjæringer inne i ciboriet, listverk</p>	<p>Lite maling bevart. Støvete. Enkelte, små områder med løs maling.</p>	<p>Støvrenses. Konsolideres.</p>	<p>Fortrinnsvis tørr-rensing med støvsuger, pensler og svamp. Unntaksvis med fuktet bomullspinne.</p> <p>Konsolideres med 2-3 % størlim.</p>

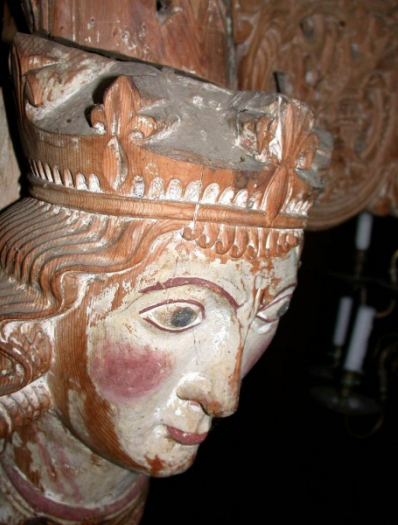
<p>Maleriene i ciborie hvelvet</p>	<p>1. Oppskallet og løs maling. 2. Tapt maling 3. Støvete.</p>	<p>Støvrenses Konsolidere Retusjeress</p>	<p>1. Må testes: 2-3 % størlim. Områder med sprøtt overflatebelegg myknes med ultrasonic mist om overflatebelegget skal beholdes.</p> <p>2. Skader som synes fra gulvet retusjeres med vannfarger. 3.-4. Fortrinnsvis tørr-rensing med støvsuger, pensler og svamp. Fuktet bomullspinne i de minste gropene og for å fjerne fugleskitt (?)..</p>

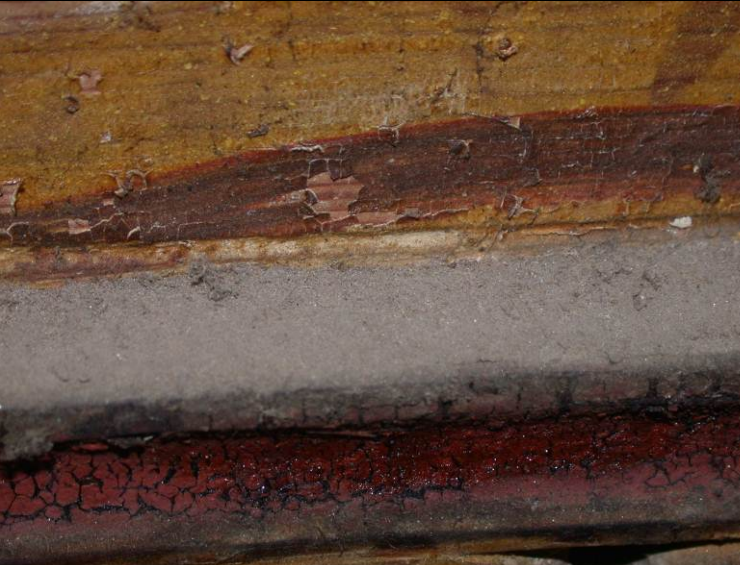
Fugleskitt	Fjernes	Vann

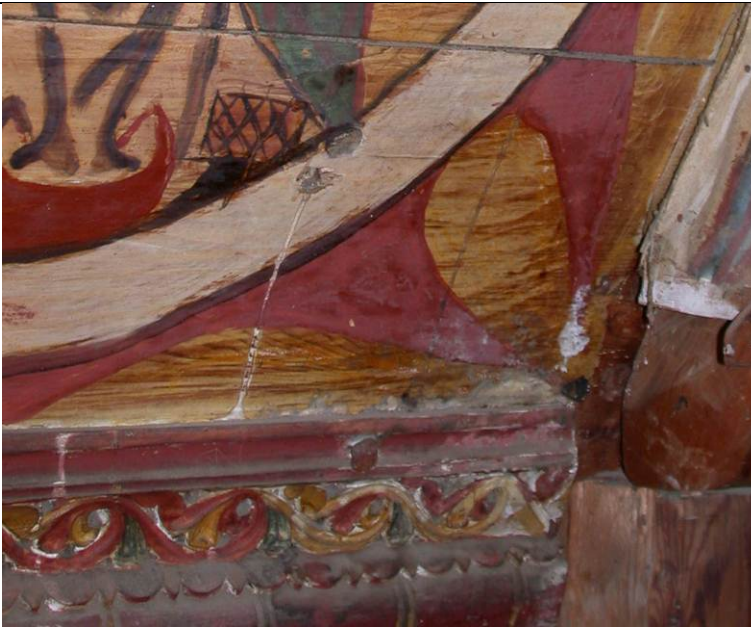
Maleriene i ciborie hvelvet	Tykt, gulnet overflatebelegg, trekker opp underliggende maling.	Analyseres. Behandling/fjerning vurderes når man vet mer om malerienes alder.

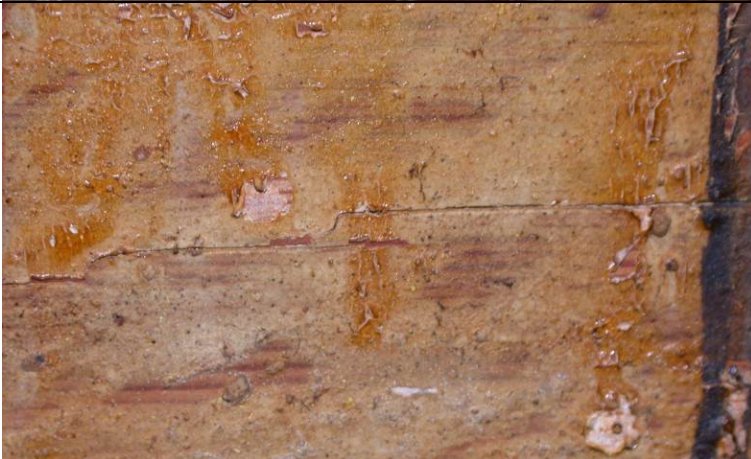
<p>Lerrets- maleri østgavl.</p>	<p>Lerretet har krympet. Stedvis løsnet fra underlaget. Revnet langs kantene og over sprekkene mellom de horisontale bordene i gavlen. Tråd langs kantene revnet og delvis tapt. Lerretet er klippet av/skåret av nederst.</p>	<p>Veggen røntgen- fotograferes for å forstå hvorfor lerretet henger utover øverst.</p>	<p>Dersom gavlen skal rettes konstruktivt må lerretet løsnes øverst og deretter festes/limes(?) til underlaget.</p>

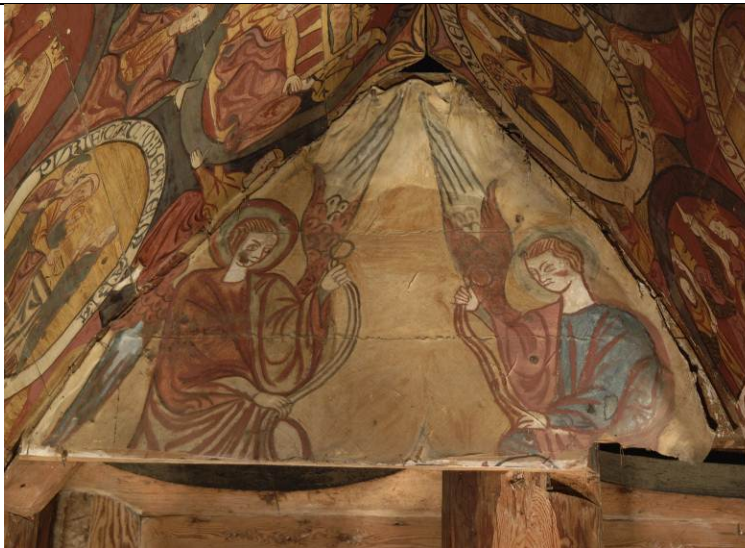
<p>Støvete. En vannskjold. Ujevnt påført overflatebelegg, uvisst hva dette er.</p>	<p>Støvrenses. Fjerning av overflatebelegget vurderes når man har forstått maleriets autenticitet</p>	<p>Tørr-rensing med støvsuger, pensler og svamp.</p>
