NIKU Oppdragsrapport 163/2011

A 328 Rødven stavkirke, Rauma kommune, Møre og Romsdal. Tilstandsregistrering av kunst og inventar

Befaringsrapport. Bakgrunn

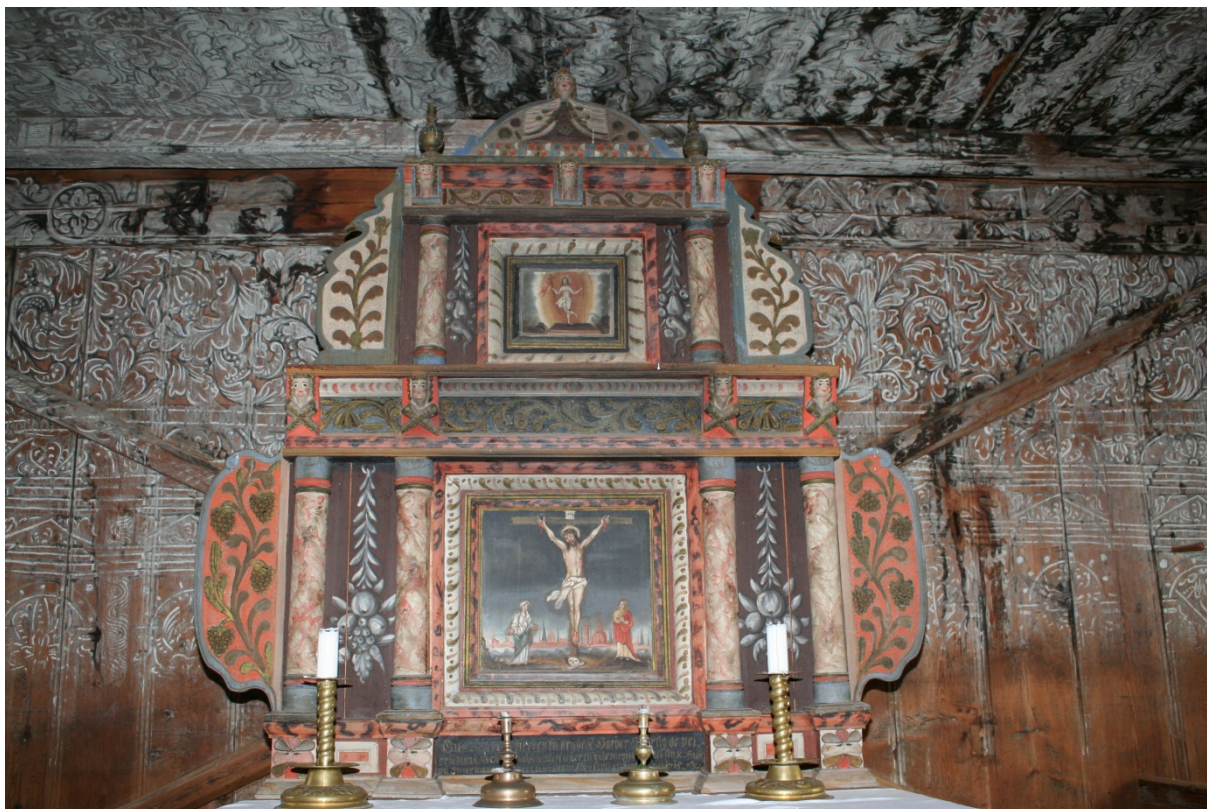
Limfargedekor, på vegger og tak i kor og skip (fig 1 - 4). Dekoren er fra midten av 1600-tallet (himlingen i koret er senere). Etter bygningsmessige utbedringer på tak/loft er det mye støv på tak- og veggdekor. Støvet bør fjernes av malerikonservator. Konsolidering av løs maling utføres samtidig, lokalt på tak og vegger i kor. Før arbeidet igangsettes må loftet være støvrenset. Dekoren har store områder med vannskjolder, særlig på himlingen i koret og på skipets vegger. Det er fugleskitt på veggdekoren, særlig i koret.

Fig. 1. 1600-talls limfargedekor i koret er slitt helt bort i nedre del av vegg, og har omfattende vannskjolder i himlingen. Enkelte områder må konsolideres.

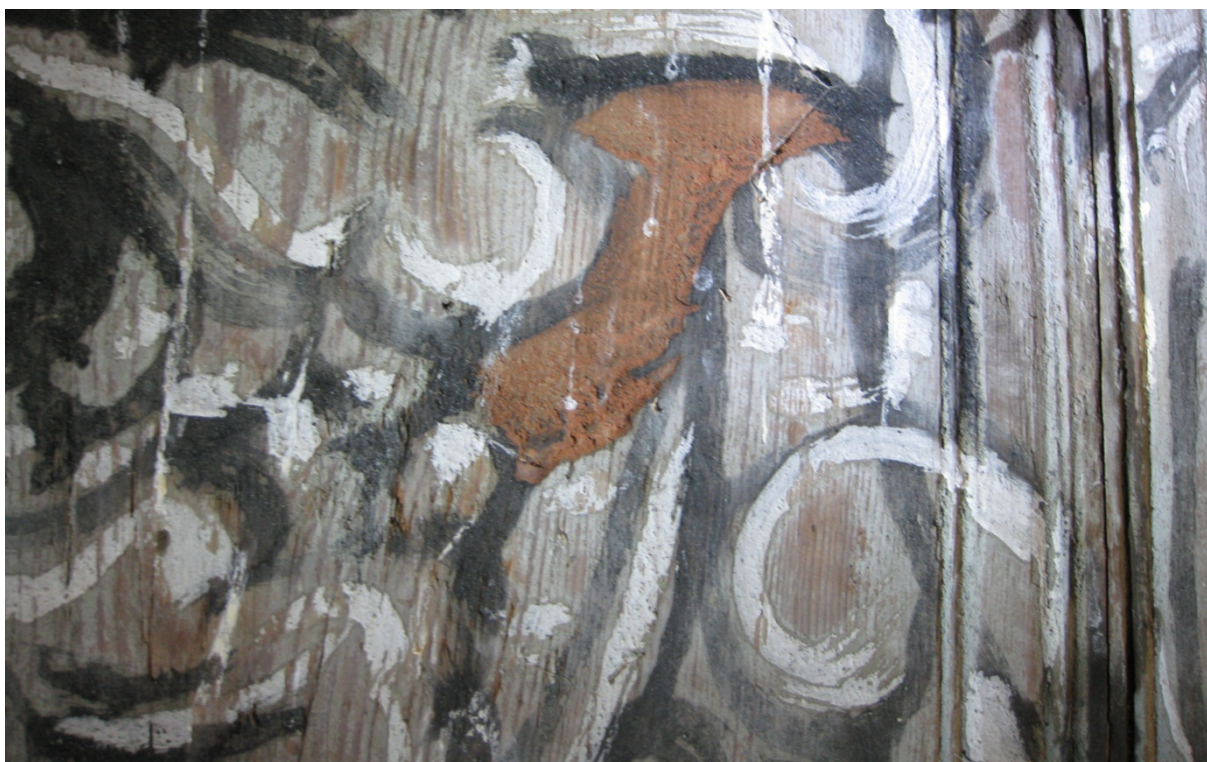
Det ble observert **fugleskitt** på krusifikset og på veggen i koret. Og det ble observert spor rundt alterbordet som indikerer at **mus** har vært på besøk. Om mulig bør adkomstmulighet for fugl og mus til kirken stoppes.

Fig. 2. Fugleskitt på dekor i koret.

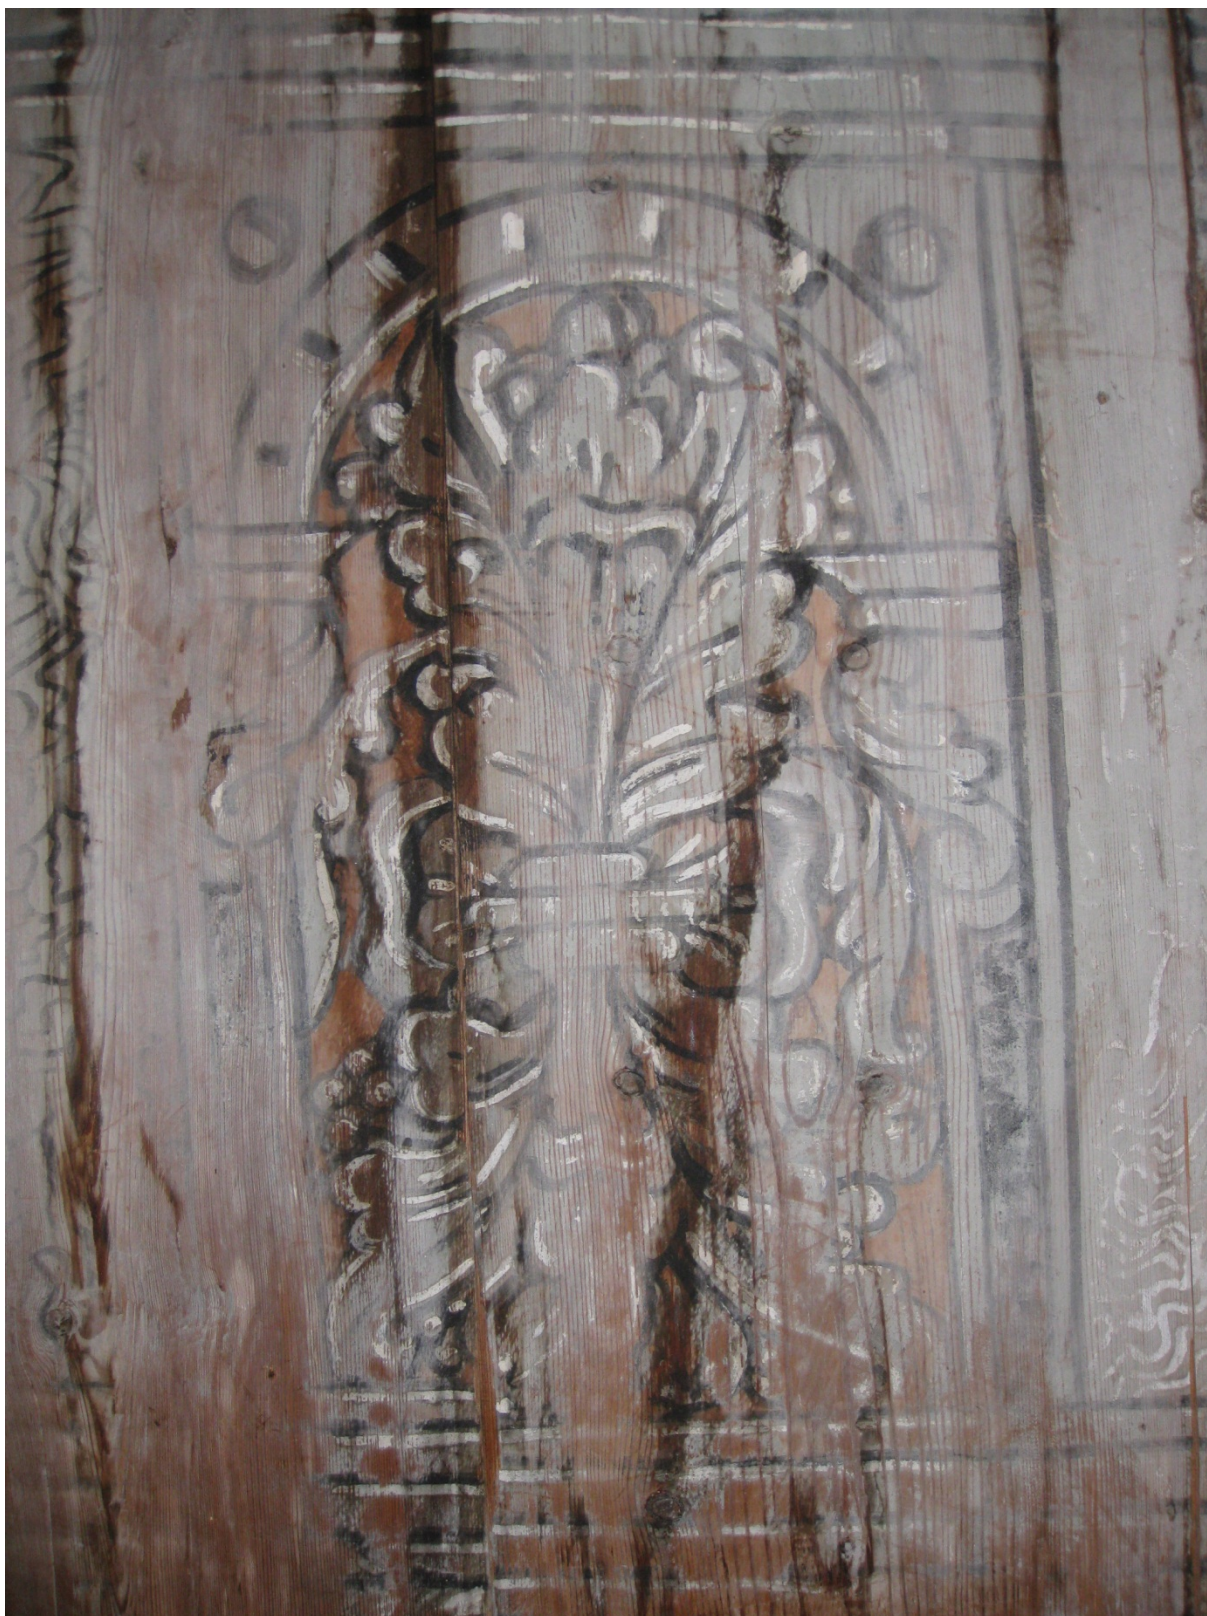
Fig. 4. Veggdekor i skip, skadet av fukt og vann som har medført vannskjolder og sløret maling.

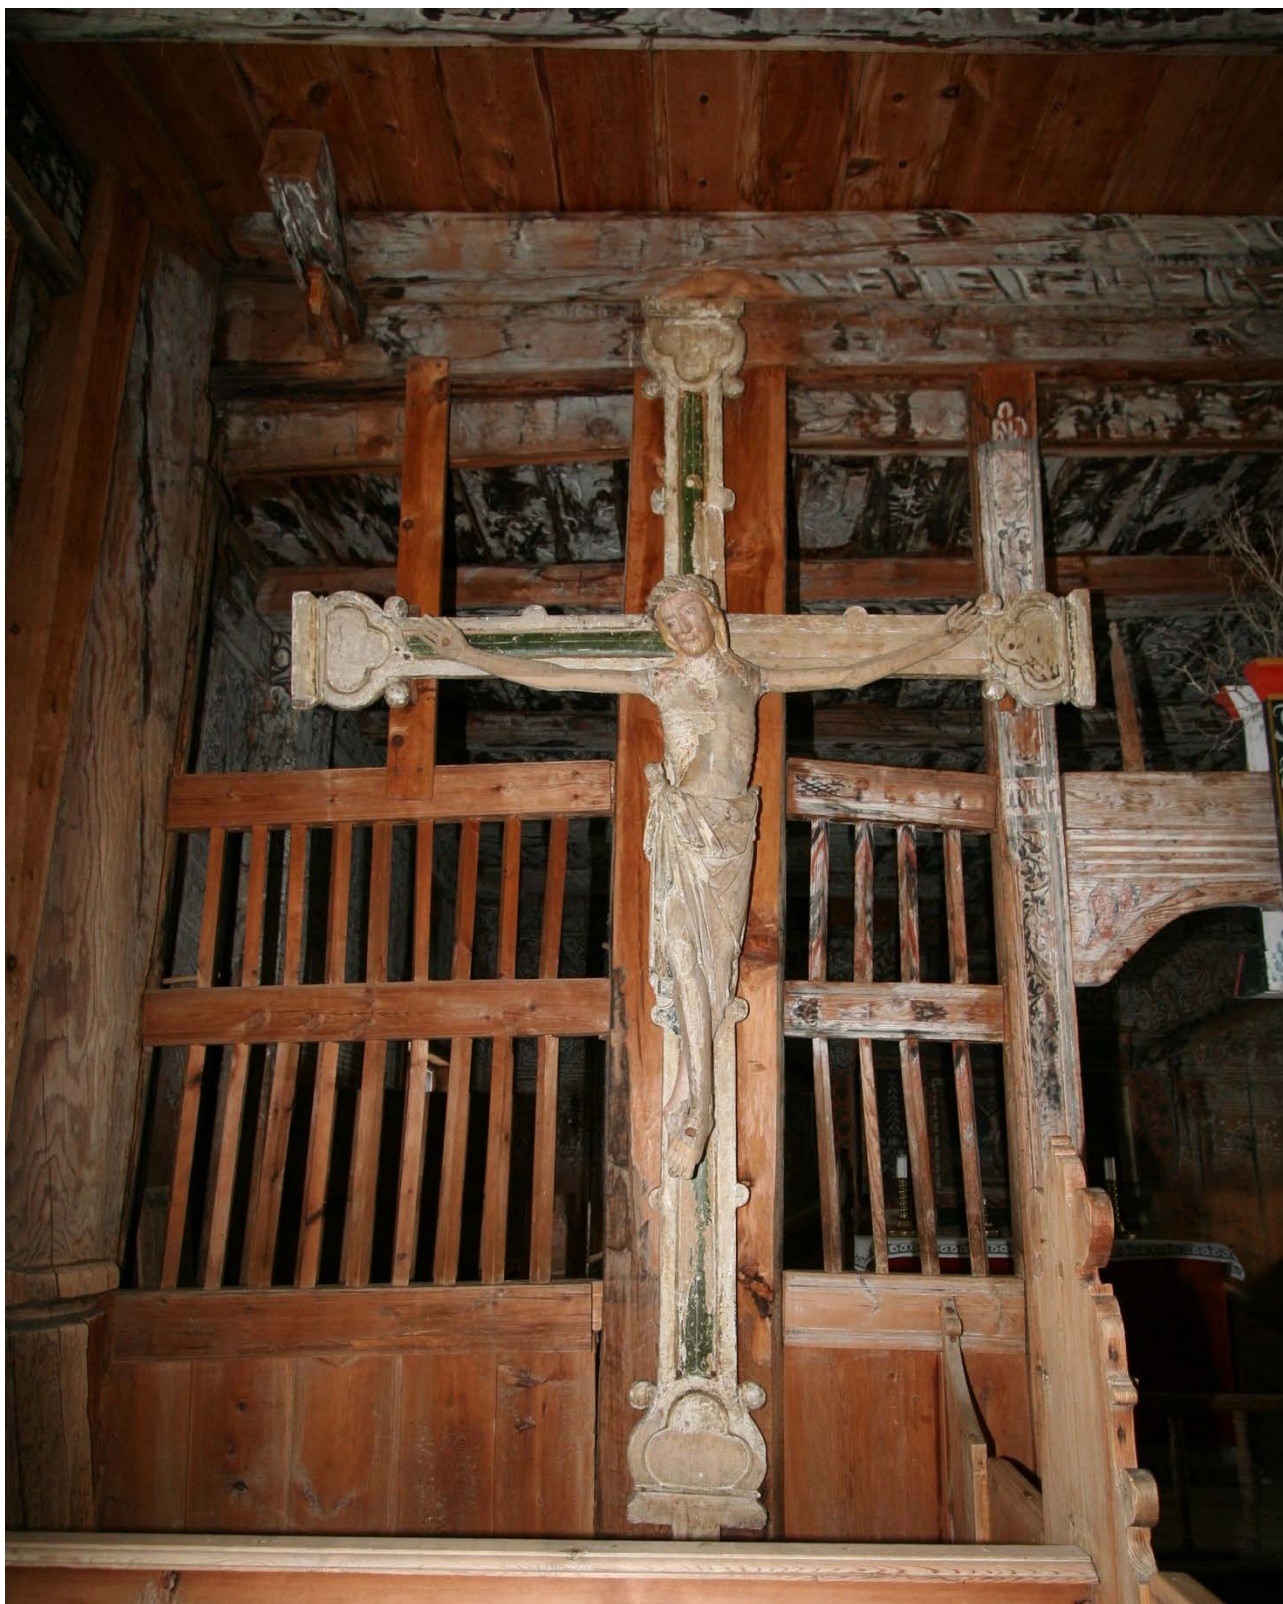
Fig. 5. Krusifikset er plassert i første benk i skipet. Benken bør ikke brukes da faren for å skade krusifikset er stor.

Krusifikset er plassert ned i første benk på sydsiden i skipet. Denne benken bør ikke brukes av besøkende da faren for å komme borti krusifikset er stor.

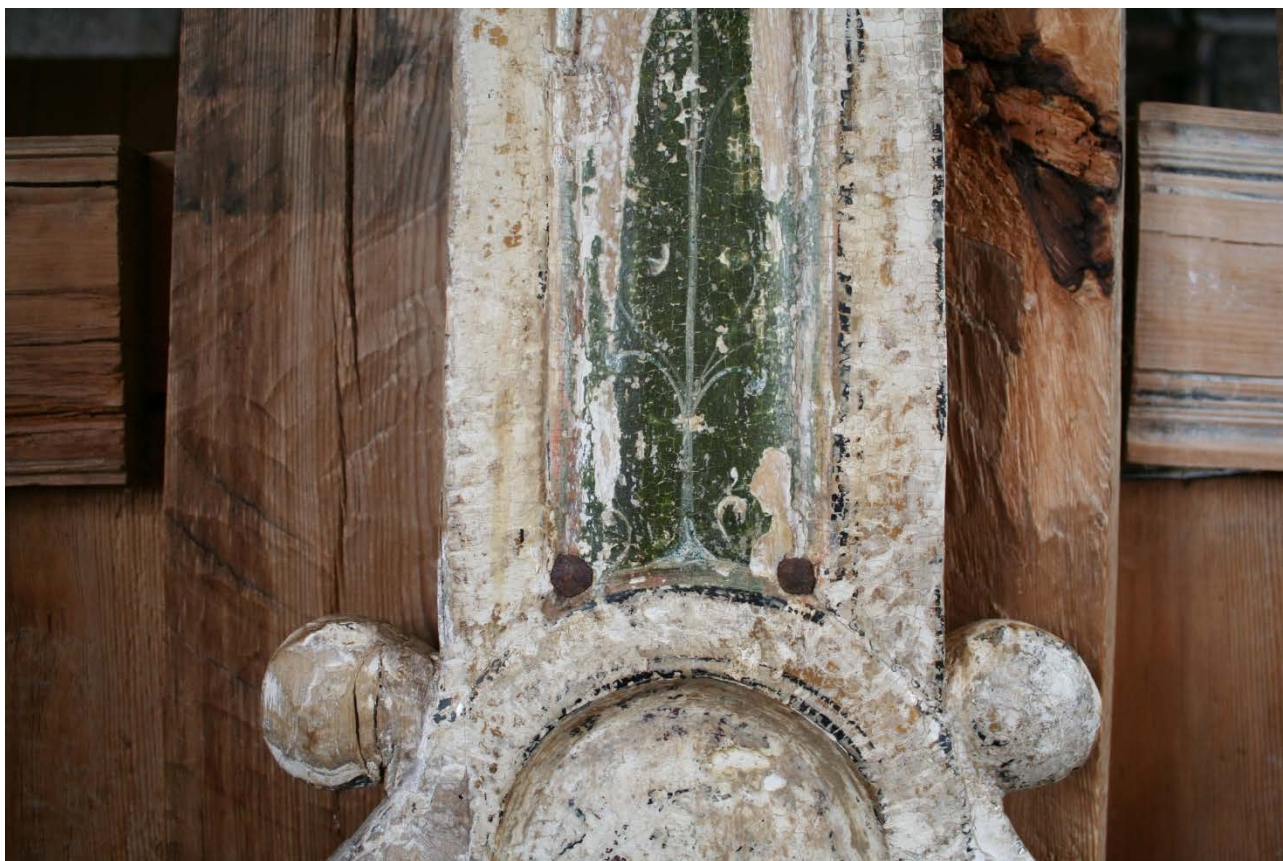
Krusifiks (fig. 5 - 7). Bemalt tre, oljemaling. Ca. 1250 – 1275 (Blindheim, 2004, 118). *Mål:* kors ca. (290 x 184 x 3,5) cm., skulptur ca. 130 x 130 x 16 cm. *Tilstand:* Enkelte områder med oppskallet og løs maling. Fugleskitt. *Anbefaling:* Punktkonsolideres. Fugleskitt fjernes.

Fig. 6. Område med løs maling på krusifiksets kors.

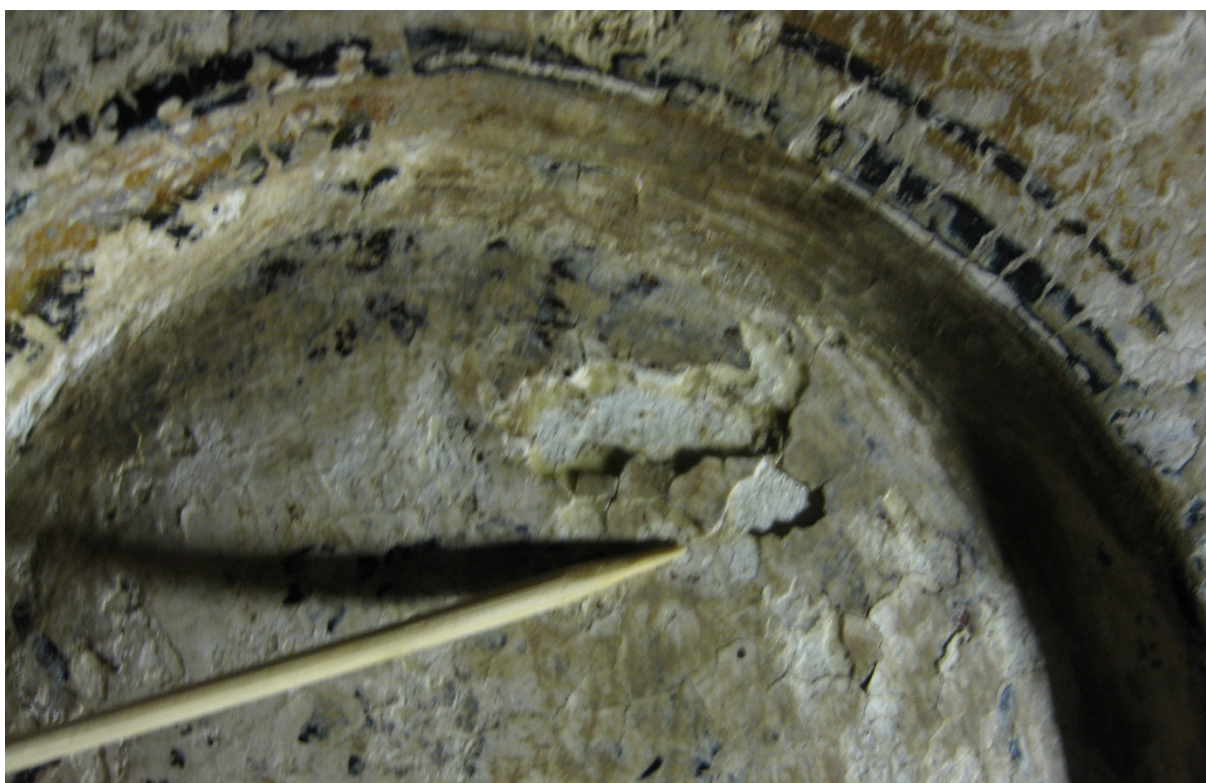
Fig. 7. Løs maling på korset.

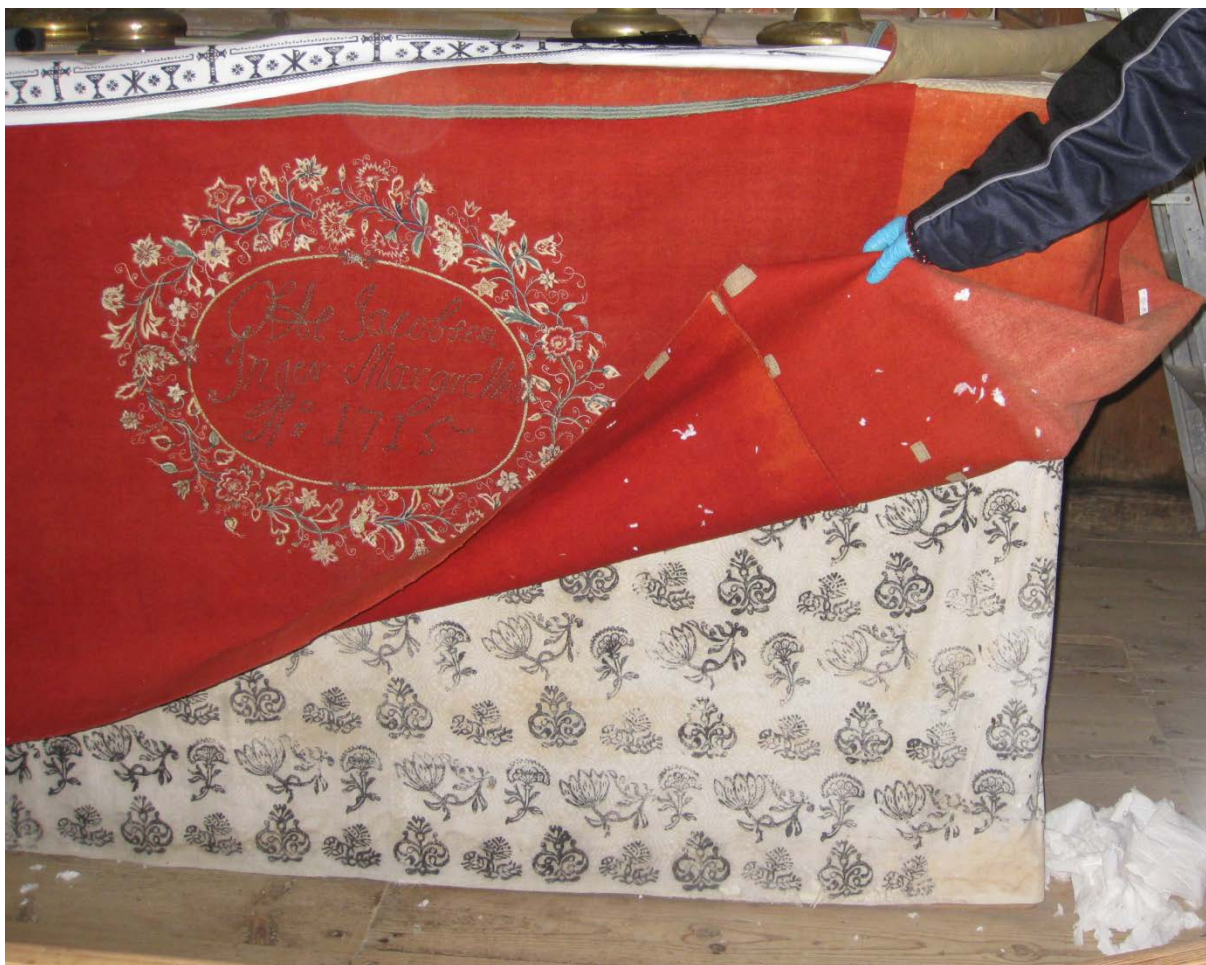
Antependium, henger under rød antependium (fig. 8 - 10). Ubleket lin, damaskvev med sort blokktrykk med gjentakende motiver, blant annet nellik. *Mål:* ca. (110 x 180)cm. *Tilstand:* Festet til alterbordet med kobberstifter. Tekstilet siger mellom stiftene. Kobberstiftene irrer ikke. Slitt og musespist(?) nede på kanten flere steder. Bomullsvattering mellom de to antependiene er angrepet/fjernet av mus(?) og er til dels falt ned på gulvet, til dels borte. *Anbefaling:* Begge antependienes oppheng bør vurderes. Tilstand og behandlingsforslag utarbeides av tekstilkonservator.

Fig. 8. Under det røde antependiet henger et hvitt linantependium. Det er musespist (?) langs nedre kant.

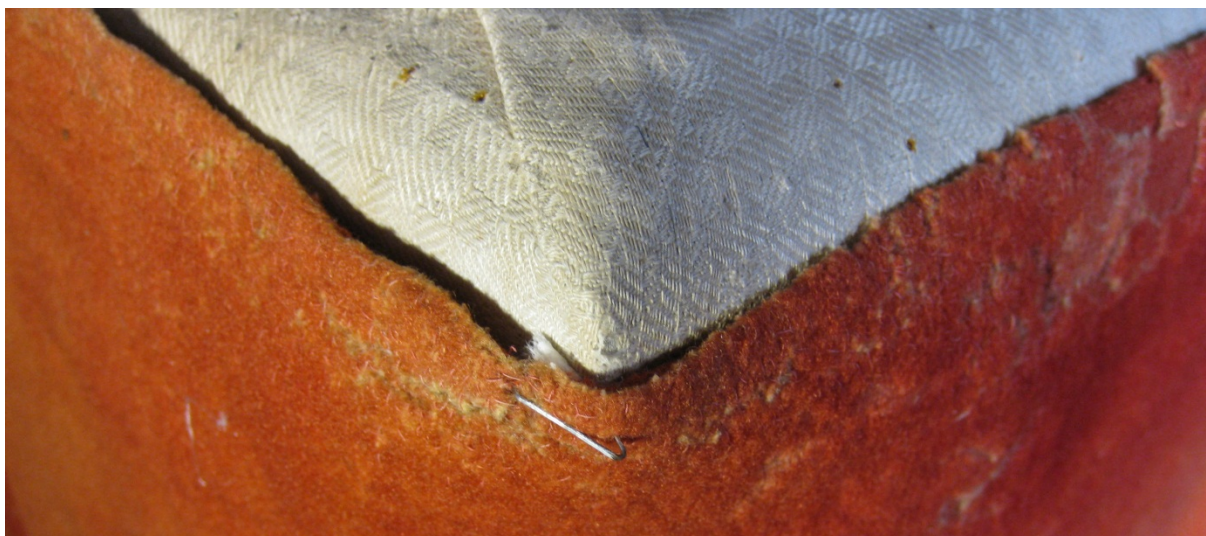
Fig. 9. Opphenget av de to antependier er i ferd med å løsne.

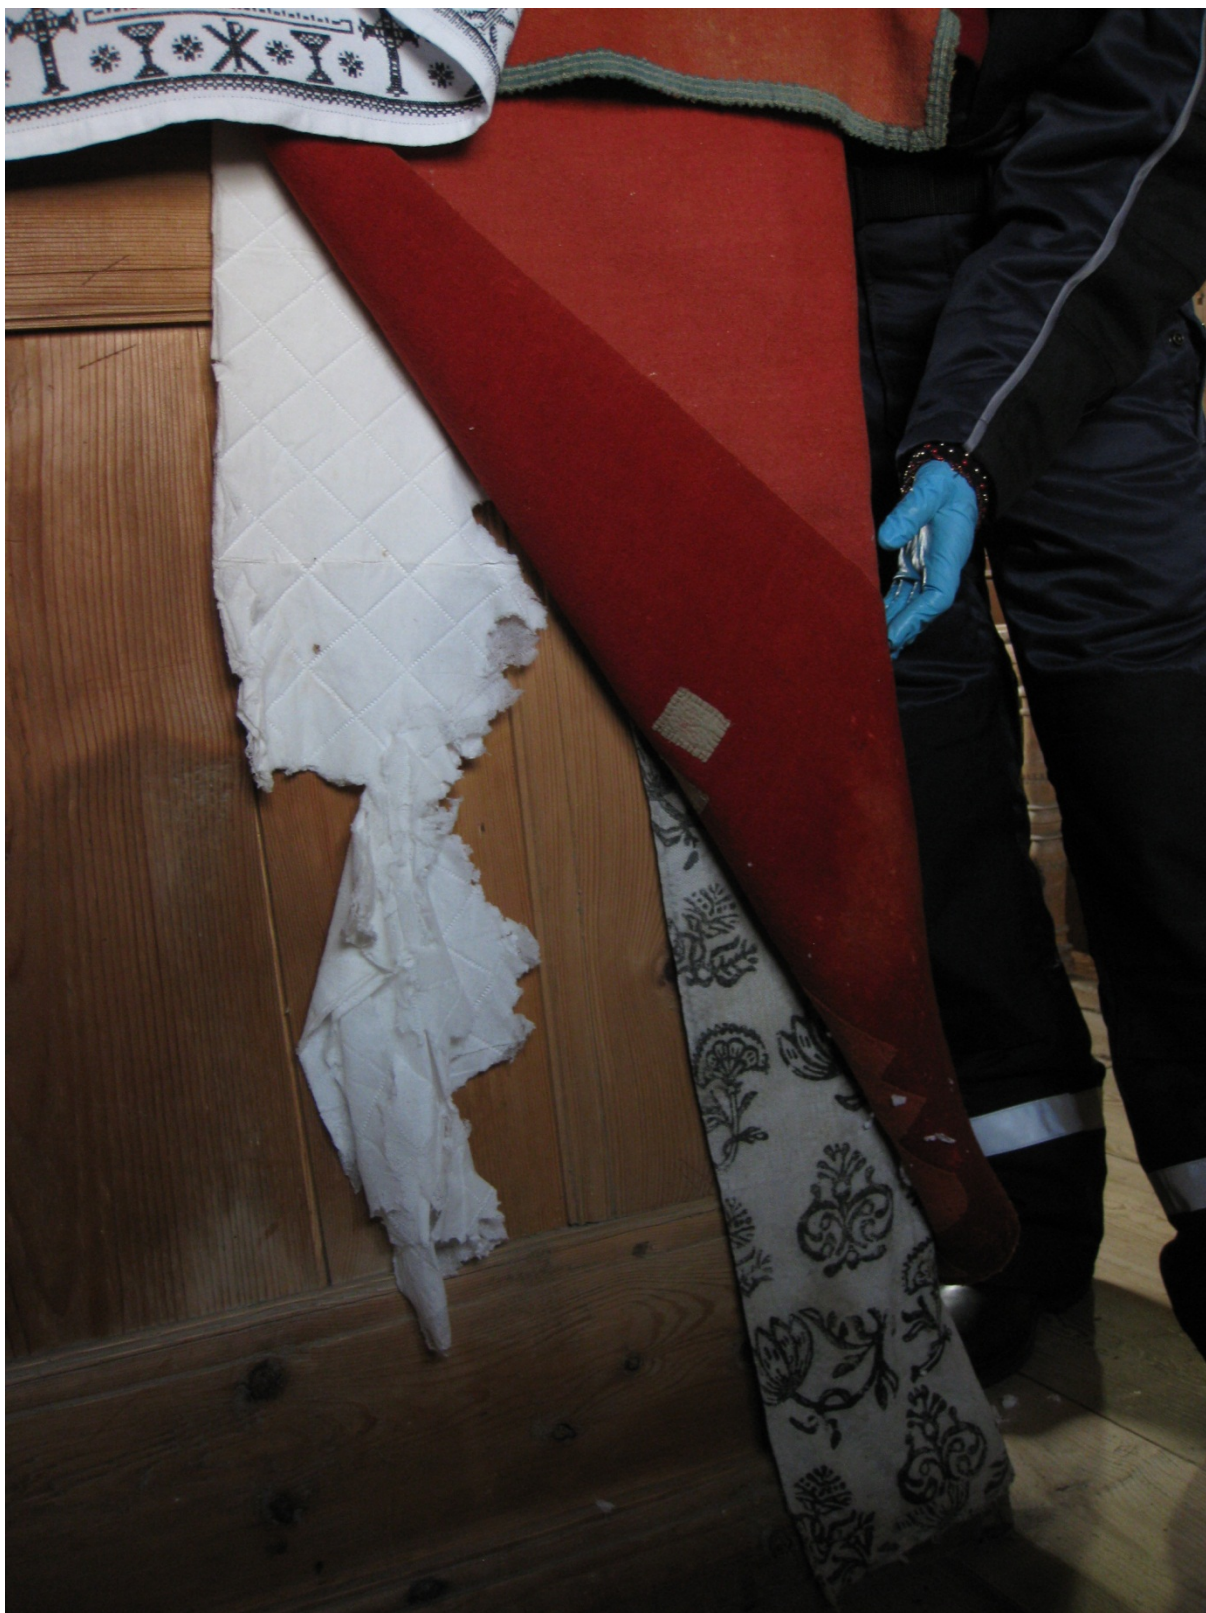
Fig. 10. Det røde antependiet er bleket av sollys (se fargeforskjell på for- og bakside). Bommullskledet som isolerer de to antependiene fra hverandre er ødelagt av mus (?).

Montering av rullgardiner. Antependium, altertavlen og veggdekoren i kor og skip utsettes for mye dagslys. Dagslyset nedbryter organiske materialer og bleker farger. Det anbefales å montere rullgardiner foran alle vinduer og at disse er i bruk når kirken ikke er åpen.

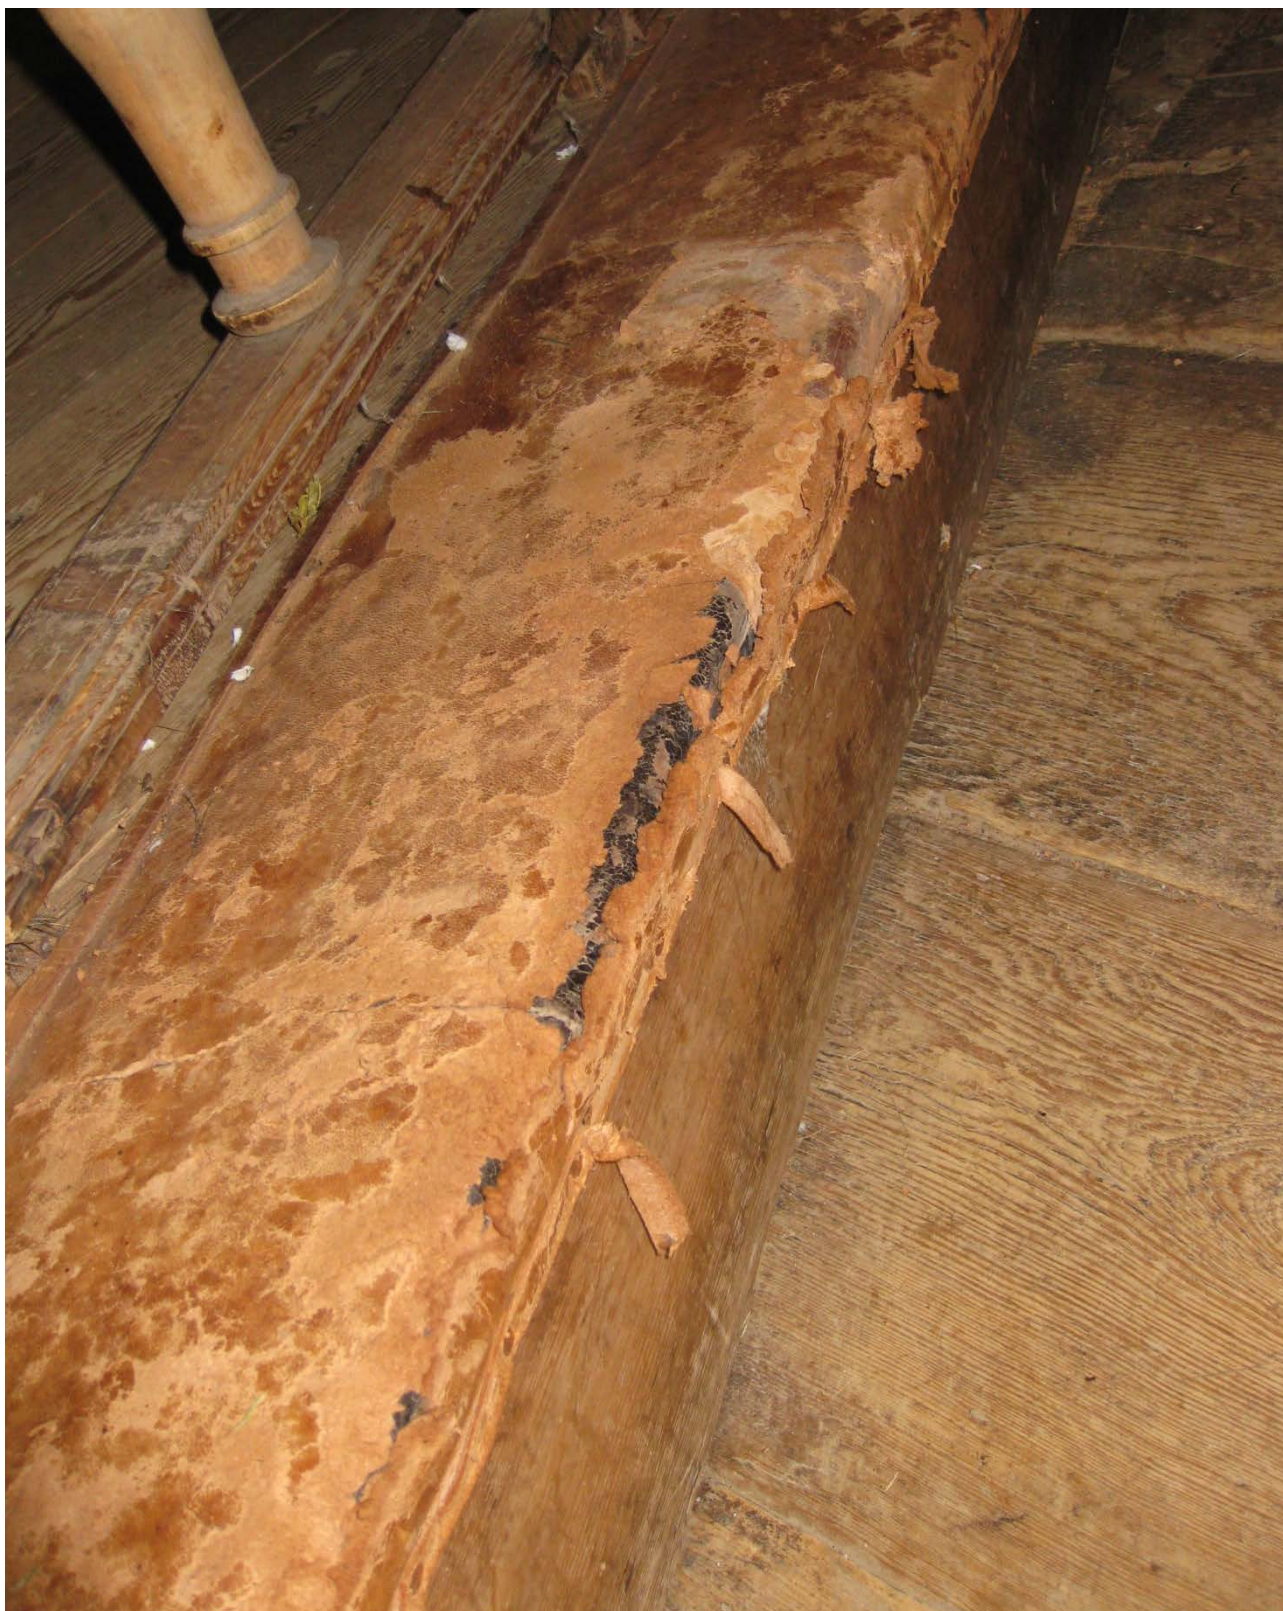
Knefall (fig. 11 – 13). Polstret, ubehandlet skinn. Skinnen er festet med et bånd stiftet til knefallet. Ligger trolig over et sort skinn. *Mål:* ca. (440 x 20) cm (lengde x bredde). *Tilstand:* Skinnen er nedbrutt, fillete, slitt på oversiden. Festet revner. Særlig slitt ved organistens plass og der man går inn i til alteret, på sydsiden, hvor den mekaniske belastningen har vært stor. *Anbefaling:* behandlingsforslag utarbeides av skinnkonservator.

Fig. 11. Skinnen på knefallet er meget slitt og løsner. Det må repareres/skiftes, løsning er bl.a. betinget av bruken.

Knefallet og kneleskammelen bør ikke benyttes før de er utbedret.

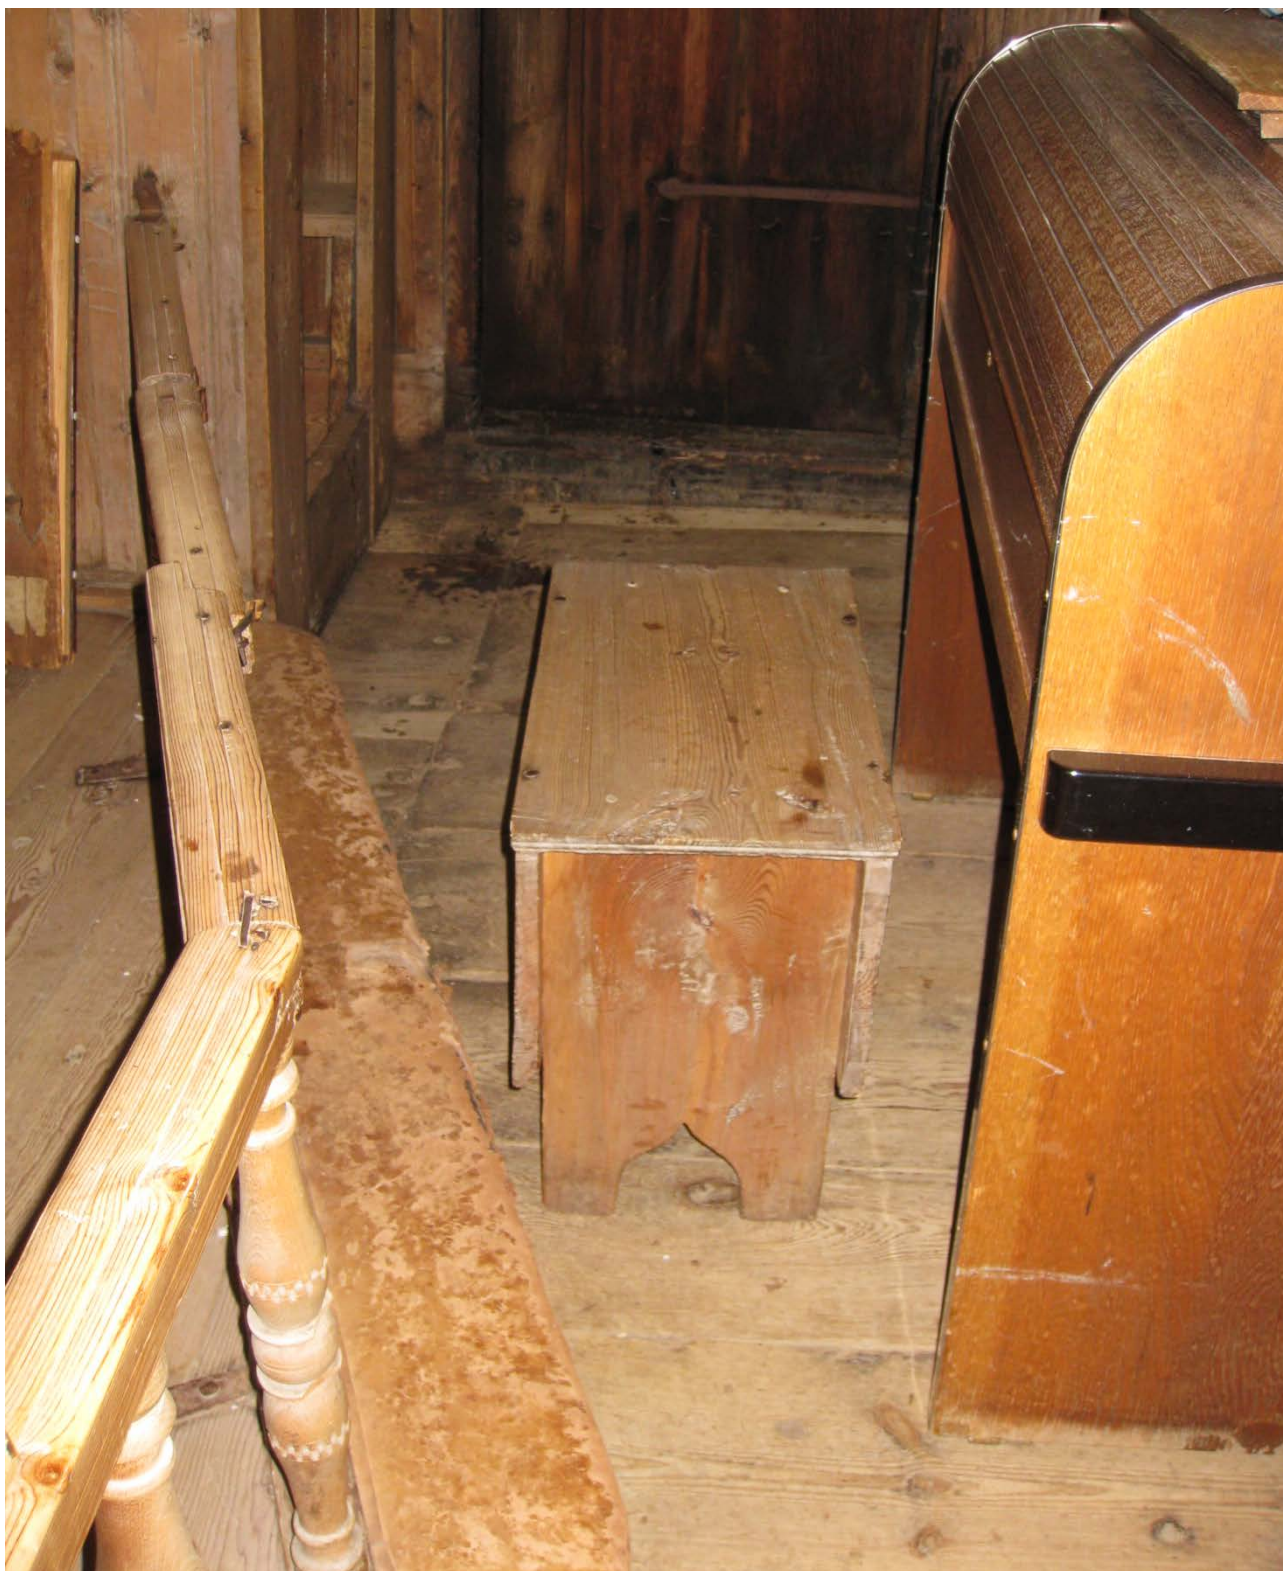
Fig. 12. Orgelkrakken står så nær skinnet på knefallet at det lett kan skades, og døren inn til alteret siger ned mot skinnet og belaster det.

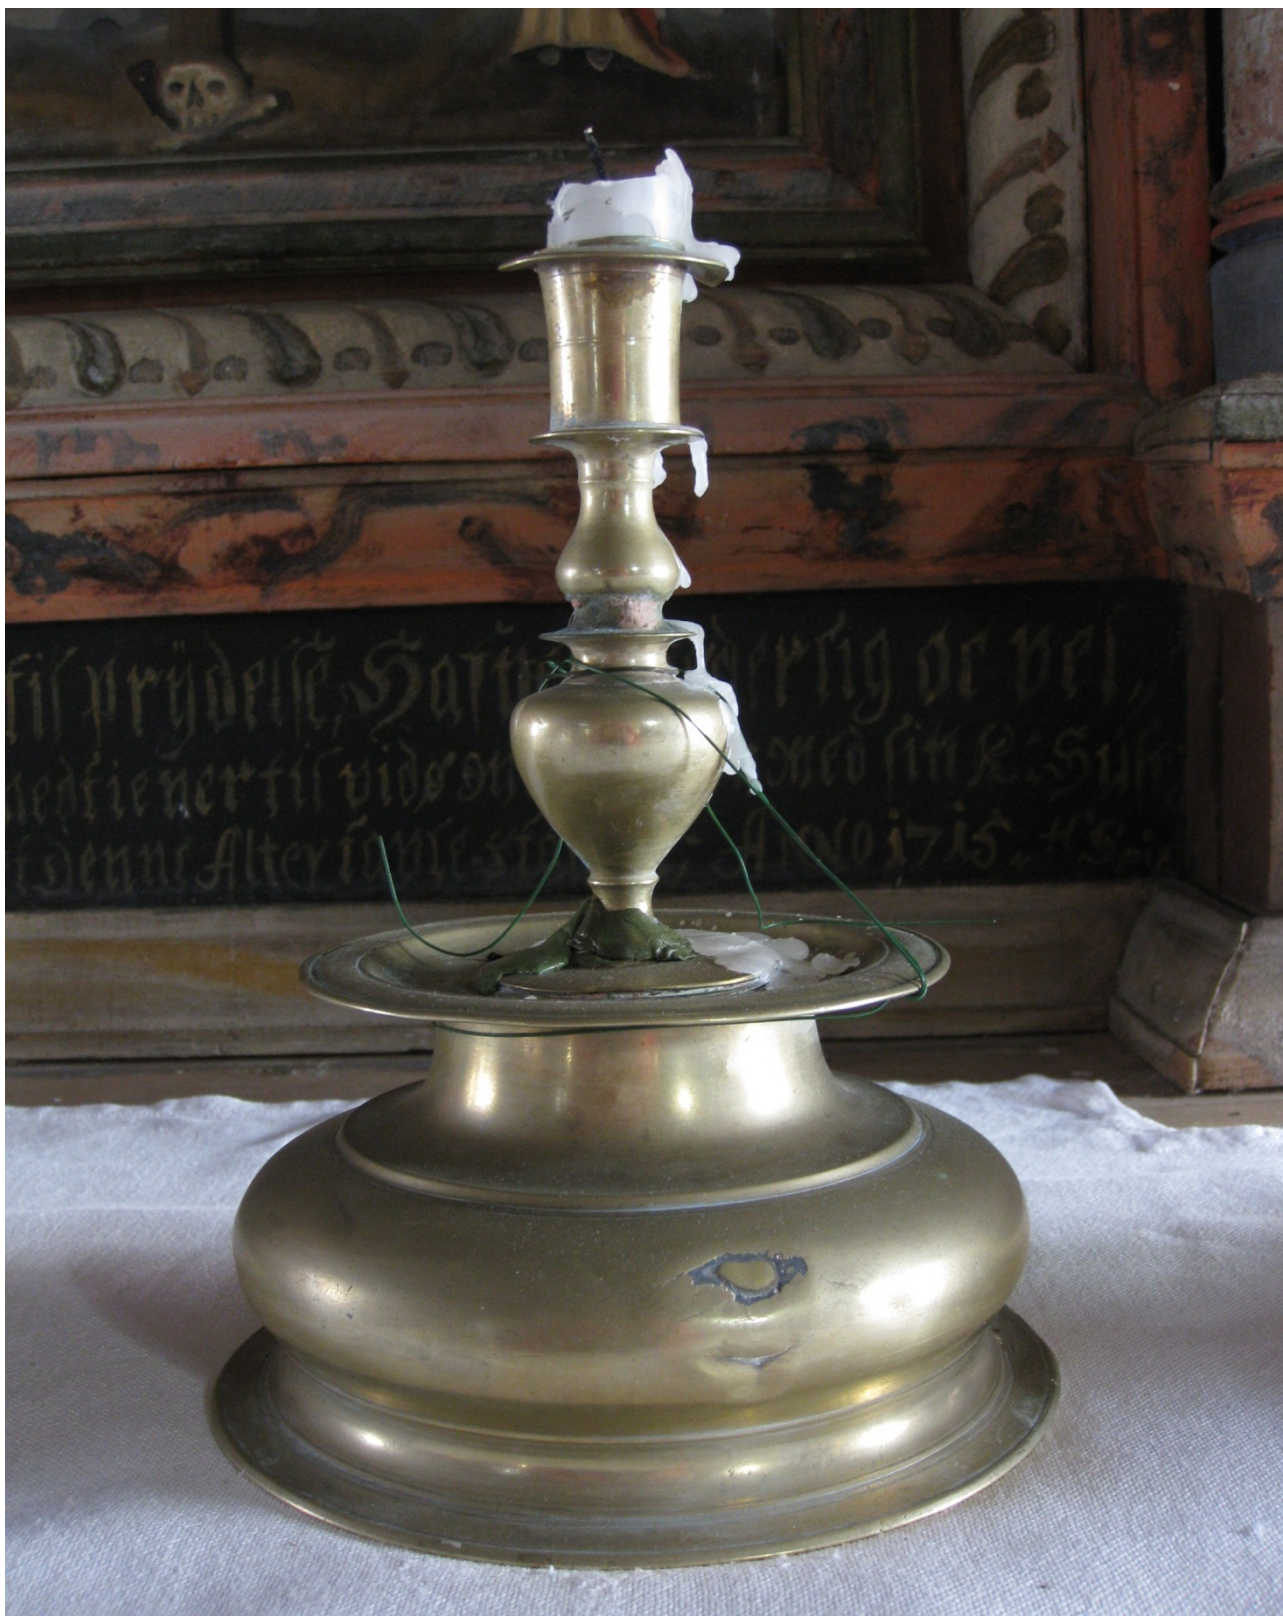
Lysetake på alterbord (fig. 13 - 16). Messing. Merket 17A. 21 x 16 cm (hxd). Litt av mansjetten øverst er tapt. Hull på stammen omtrent midt på. Tidligere reparert med plastelina og metallstreng. Mye pussmiddelrester. *Anbefaling:* Behandles av metallkonservator.

Fig. 13. Lysestake merket 17A har brukket (?).

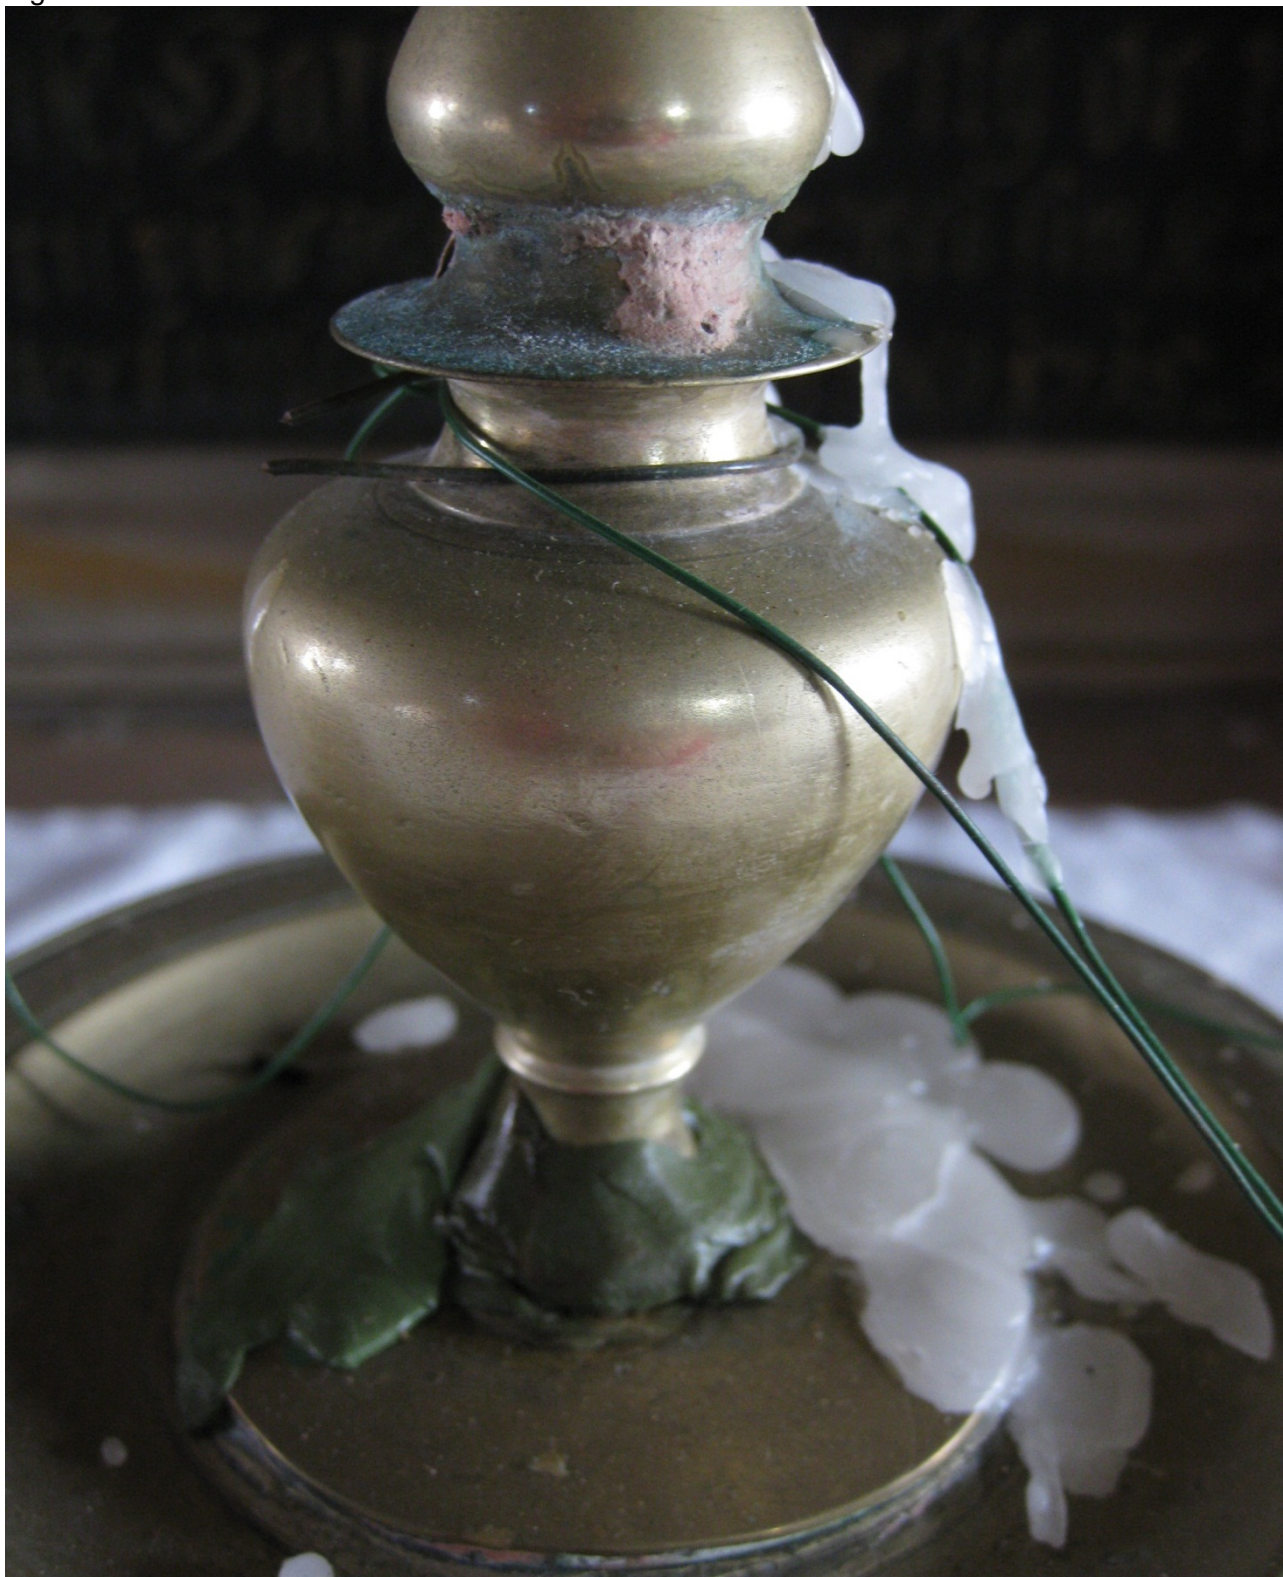
Fig. 14. Lystake 17A er midlertidig reparert. Omfattende rester av pussemiddel på overflaten skader metallet.

Metallgjenstandene bør pusses med forsiktighet, følg Riksantikvarens anvisning (se nedenfor).

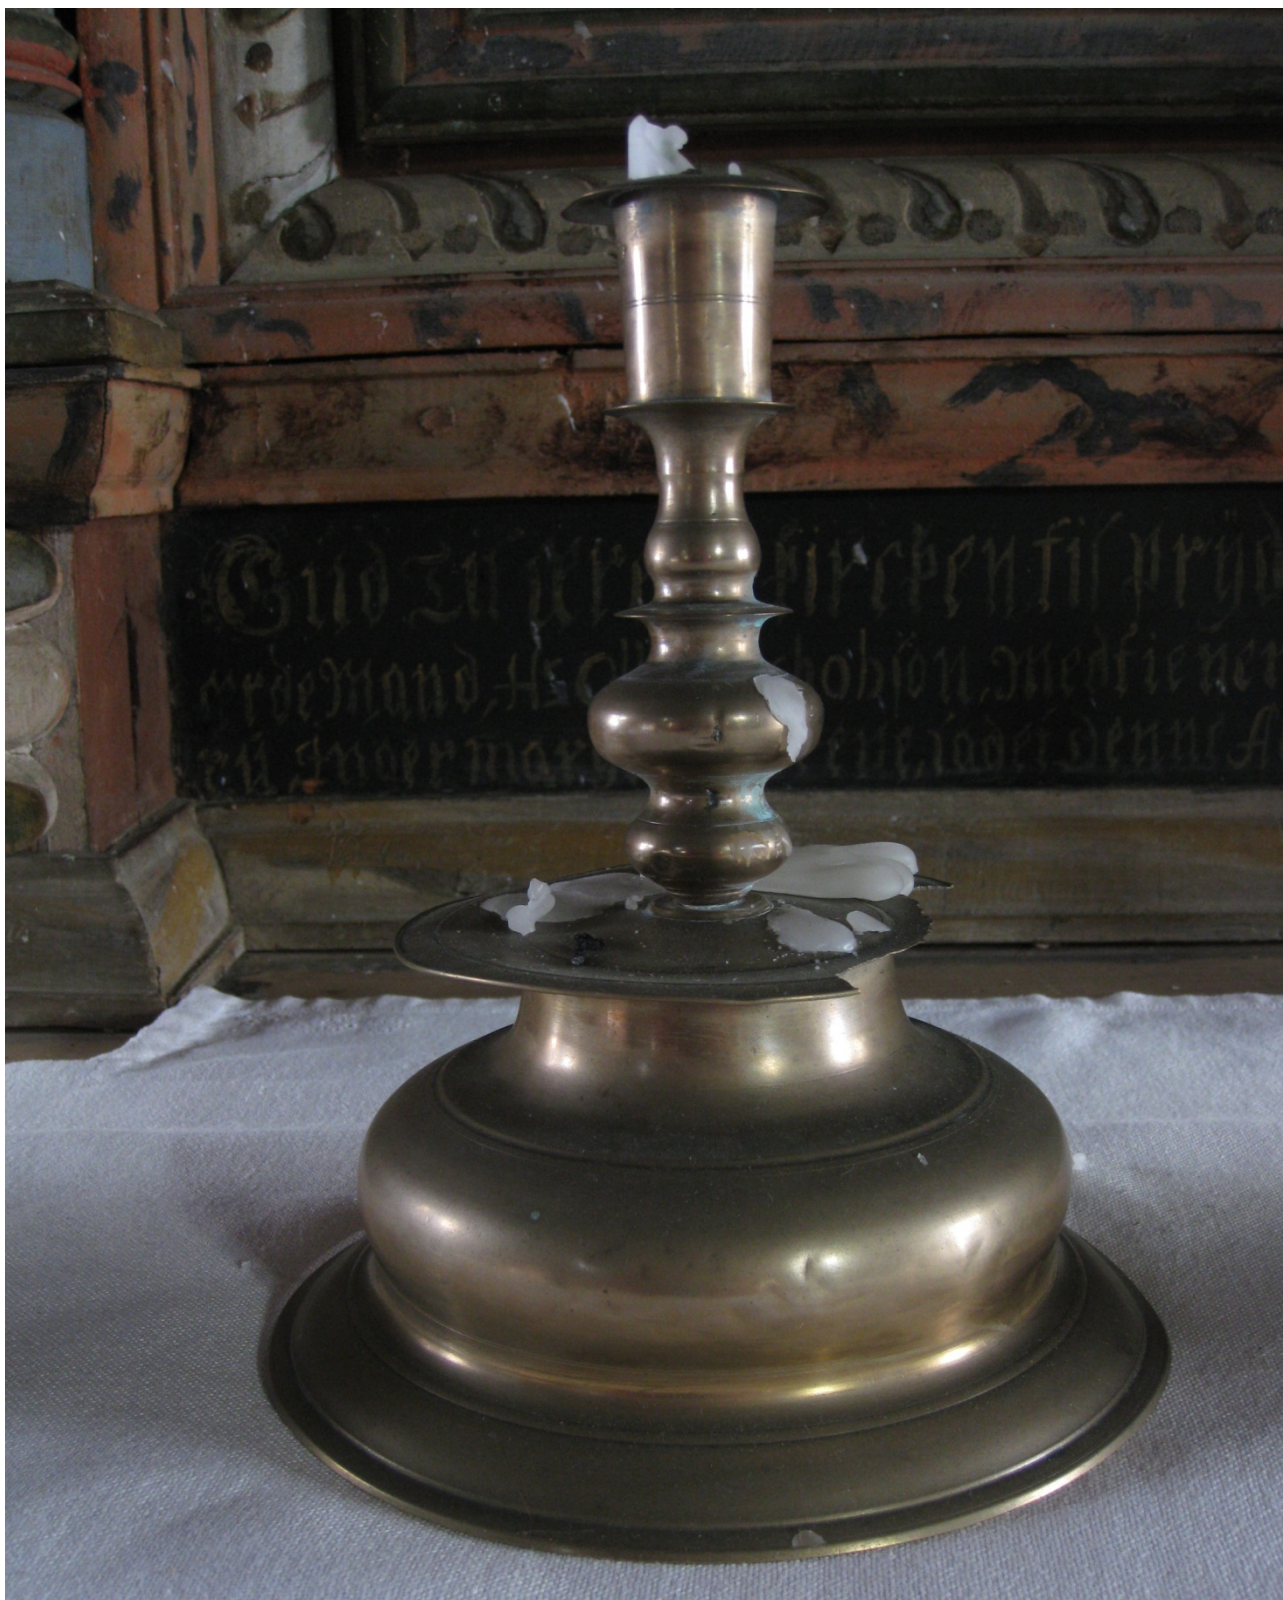
Lysestake på alterbord. Messing. Merket 17B. *Mål:* 21 x 17 cm (hxd). *Tilstand:* Et stort stykke er falt av på mansjetten på stammen. *Anbefaling:* Bør behandles samtidig med lysestake merket 17A slik at de blir mest mulig like.

Fig. 15. Lysstake 17 B har et brudd i mansjetten. Det bør vurderes om dette skal utbedres samtidig med at stake 17A restaureres.
