NIKU Oppdragsrapport 163/2011

A 328 Rødven stavkirke, Rauma kommune, Møre og Romsdal. Tilstandsregistrering av kunst og inventar

Befaringsrapport. Bakgrunn

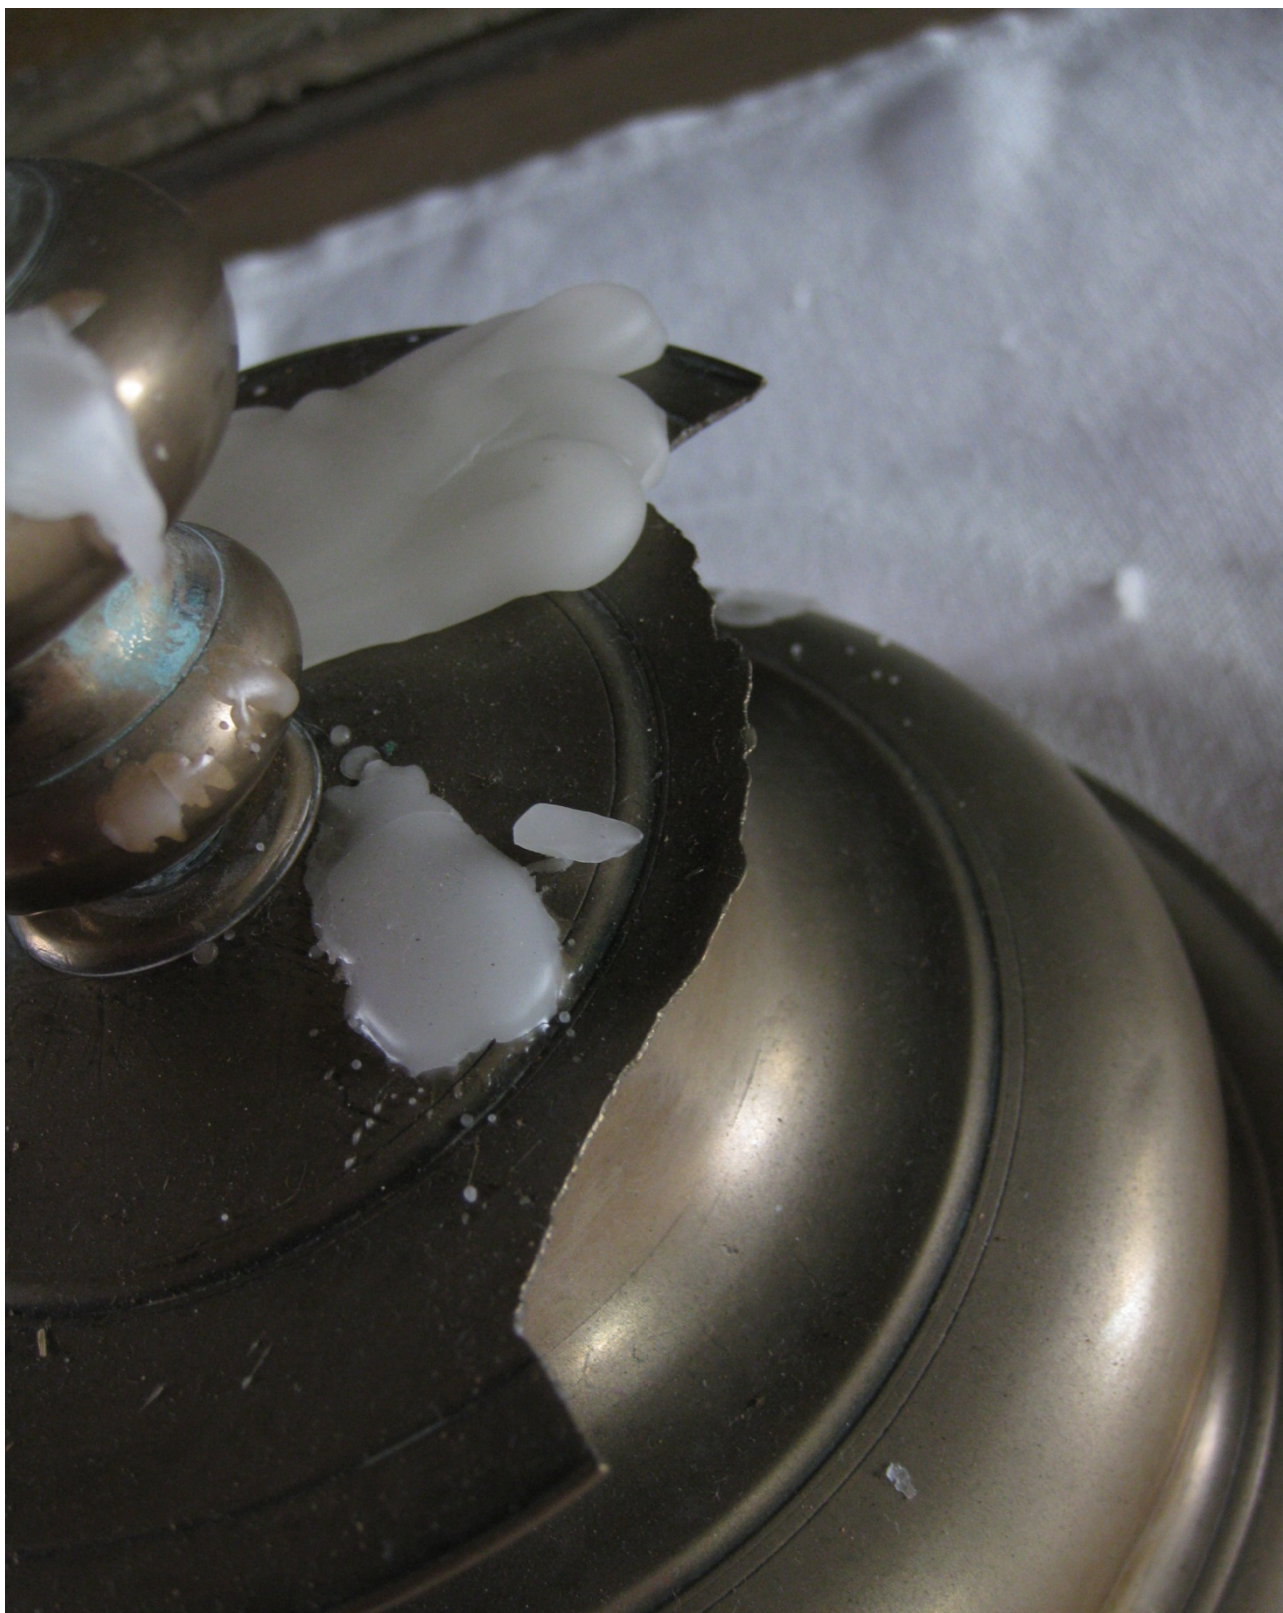
Fig. 16. Lysetake 17 B har et brudd i mansjetten, detalj.

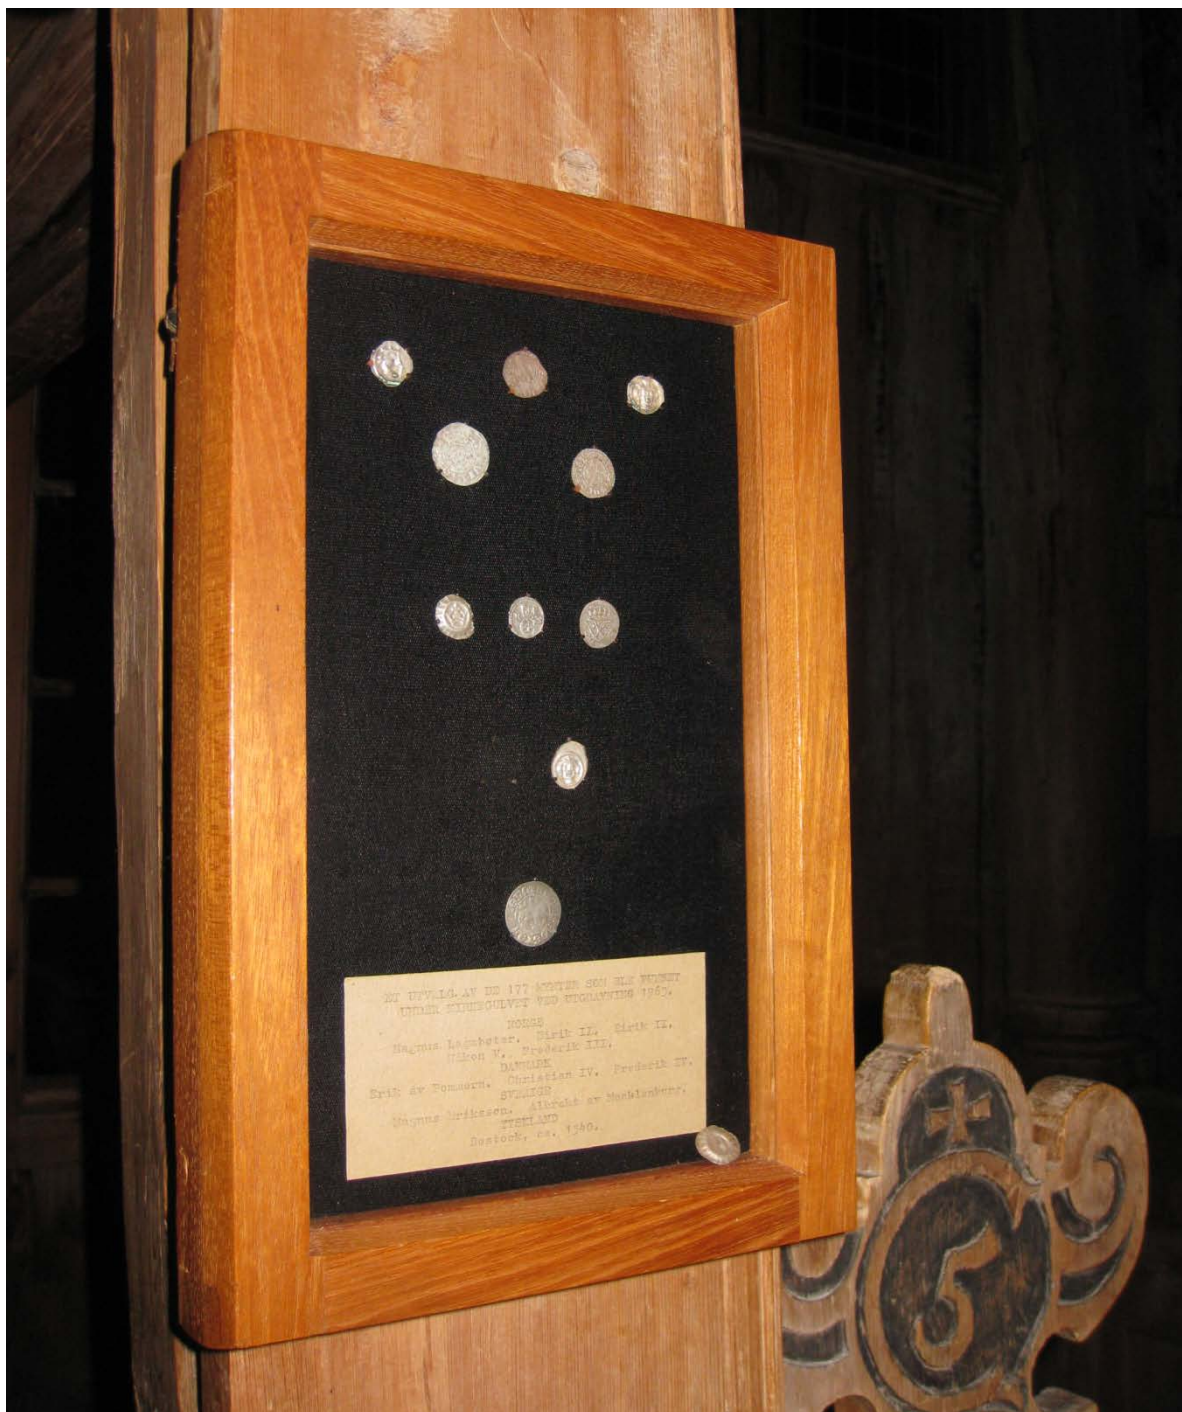
Myntsamling (fig 17 - 19). 11 mynter, funnet under utgraving under kirken. Er montert på sort tekstil i eikemonter fra 1963. *Mål:* Monteren måler 33 x 21,5 x 3,5 cm. *Tilstand:* Myntene har begynt å irre. En mynt har falt ned. Stiftene som holder myntene har begynt å korrodere. *Anbefaling:* Myntene bør konsolideres og monteres.

Fig. 17. Myntene som ble funnet under kirken er plassert i monter som henger på en av stavene i skipet. Monteringen er uegnet for videre bevaring av myntene.

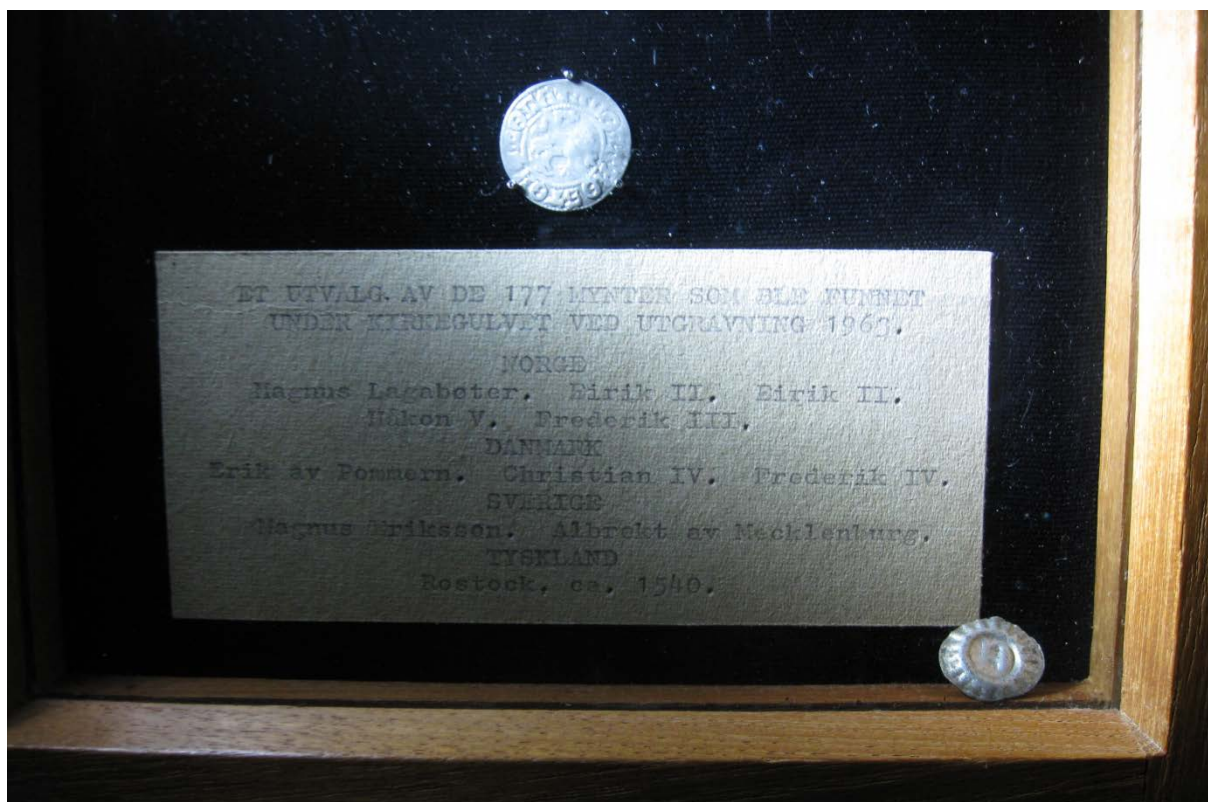
Fig. 18. En av myntene har løsnet og ligger nederst i monterer.

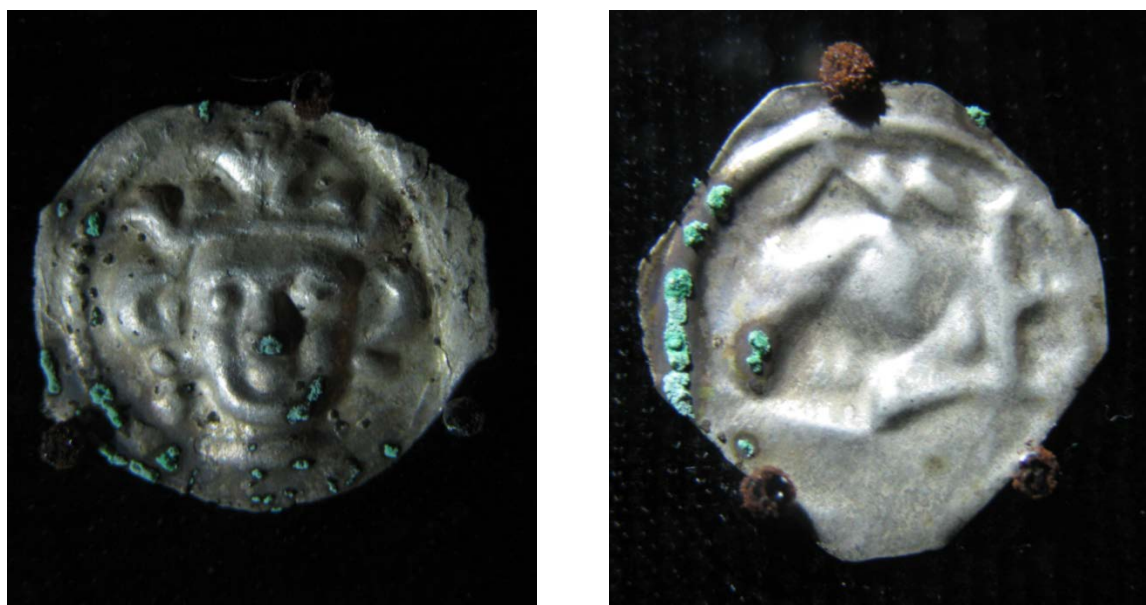
Fig. 19. Myntene har begynt og irre. Stiftene som holder myntene ruster.

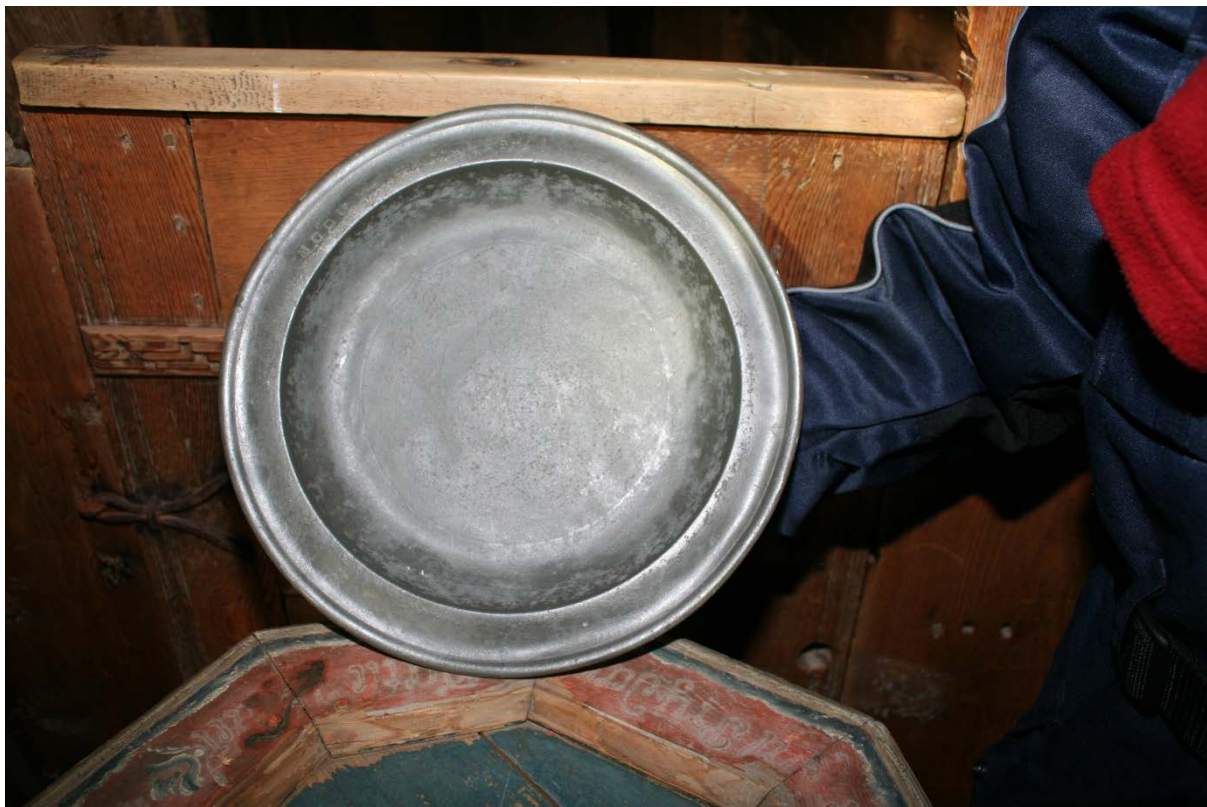
Dåpsfat i tinn med stempler (fig. 20 -22). *Mål:* (30,5x4) cm. *Tilstand:* Metallet smuldrer fra innsiden, kan være begynnende tinnpest.

Fig. 20. Døpefat i tinn. Muligvis begynnende tinnpest.

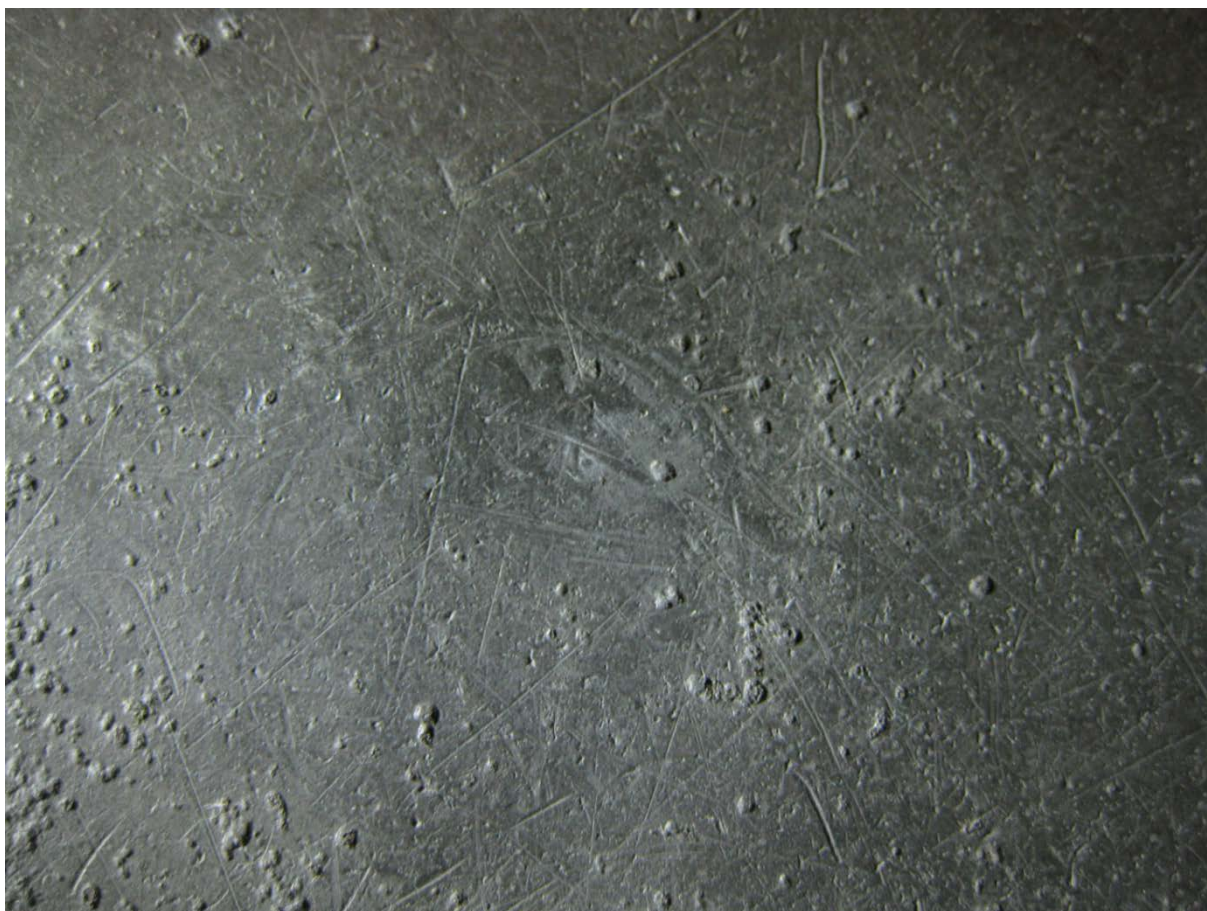
Fig. 21. Døpefat i tinn. Mulig begynnende tinnpest. Detalj.

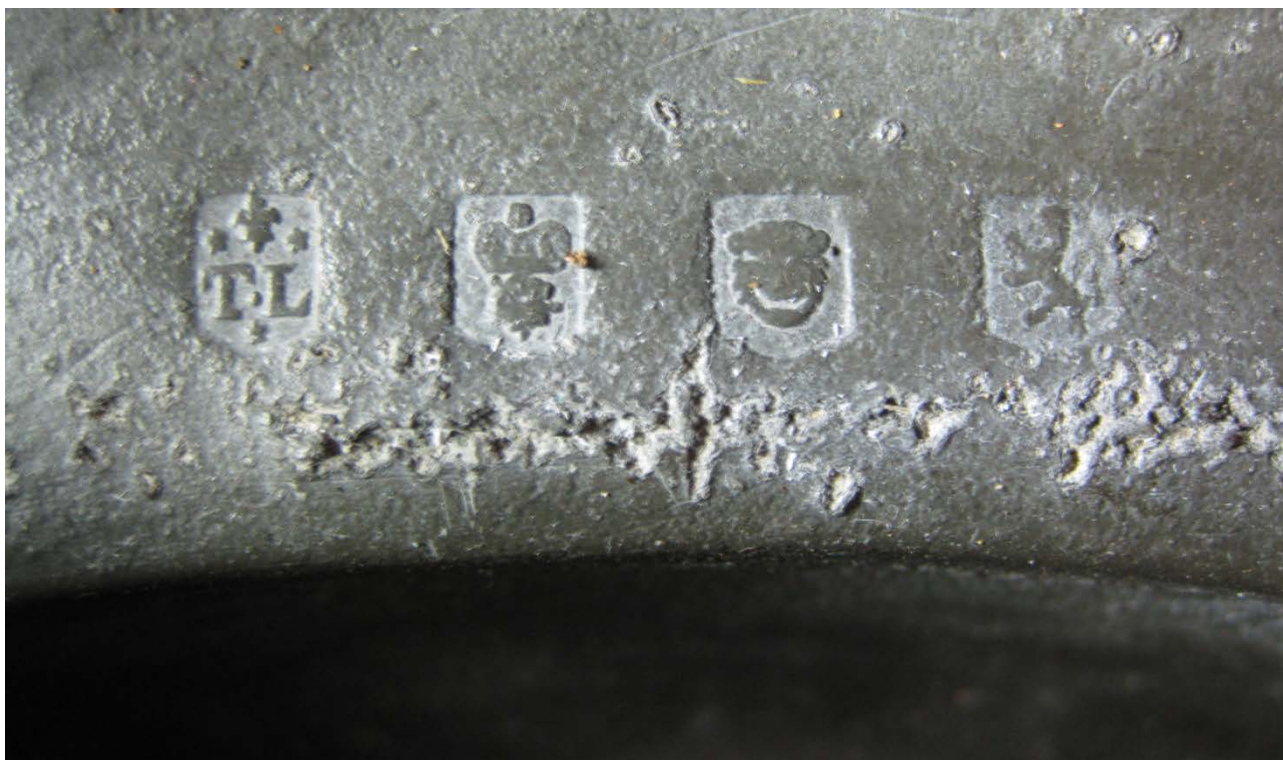
Fig. 22. Døpefat i tinn. Stempler. Mulig begynnende tinnpest. Detalj.

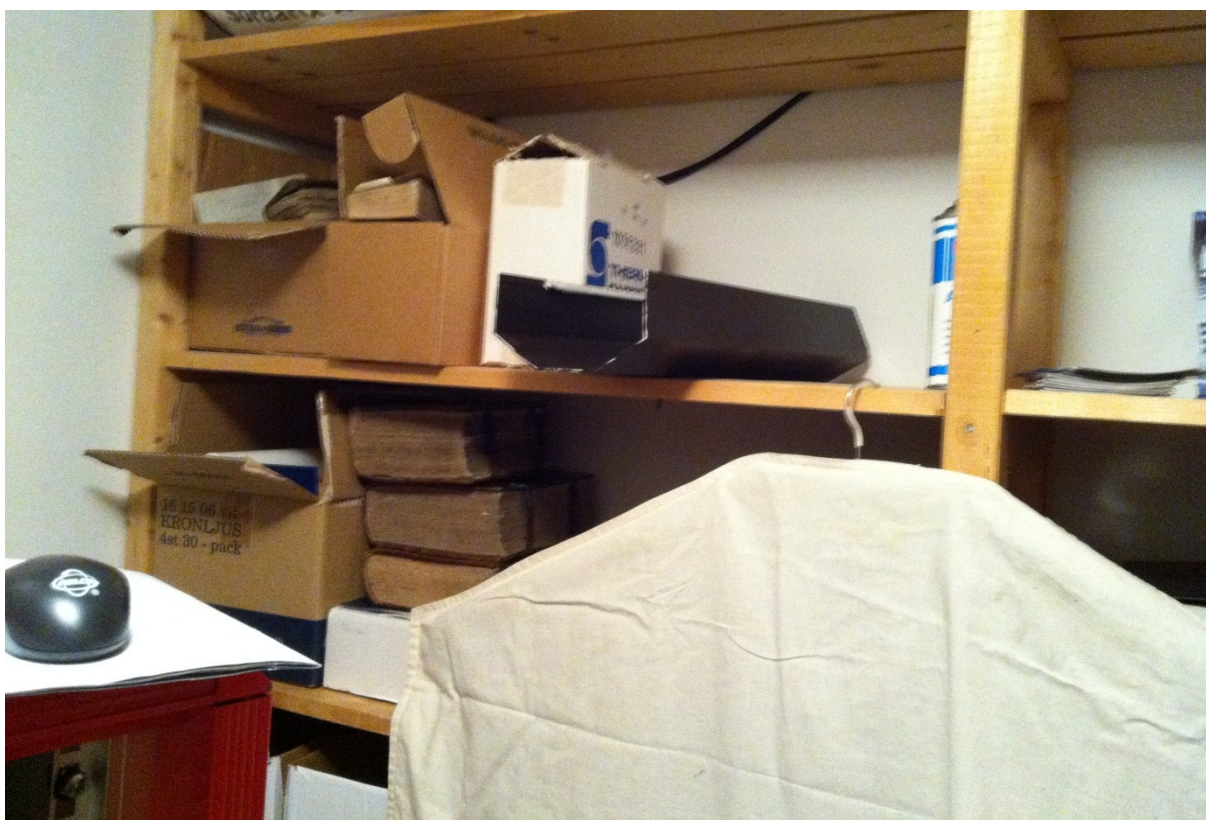
I **servicehuset** oppbevares en del gjenstander (fig.23 -24): gamle bøker, en kollekthov, en messehagel og et reisealter fra middelalderen. Oppbevaringen slik den er i dag er lite tilfredsstillende, særlig for messehagelen (fig. 26) og kollekthoven (fig. 25). Noen av bøkene, kollekthoven og reisealteret vises frem til besøkende i sommersesongen.

Fig. 23. Fra servicehuset. Bøker i arkivkasser. Messehagel på henger (henger faller lett ned fra hyllen).

Eier bør vurdere bruk og oppbevaring av disse gjenstandene, som til dels er i meget dårlig stand (bøker, kollekthov, messehagel). Dersom disse skal brukes/stilles ut bør de konserveres av bok- og tekstilkonservator.

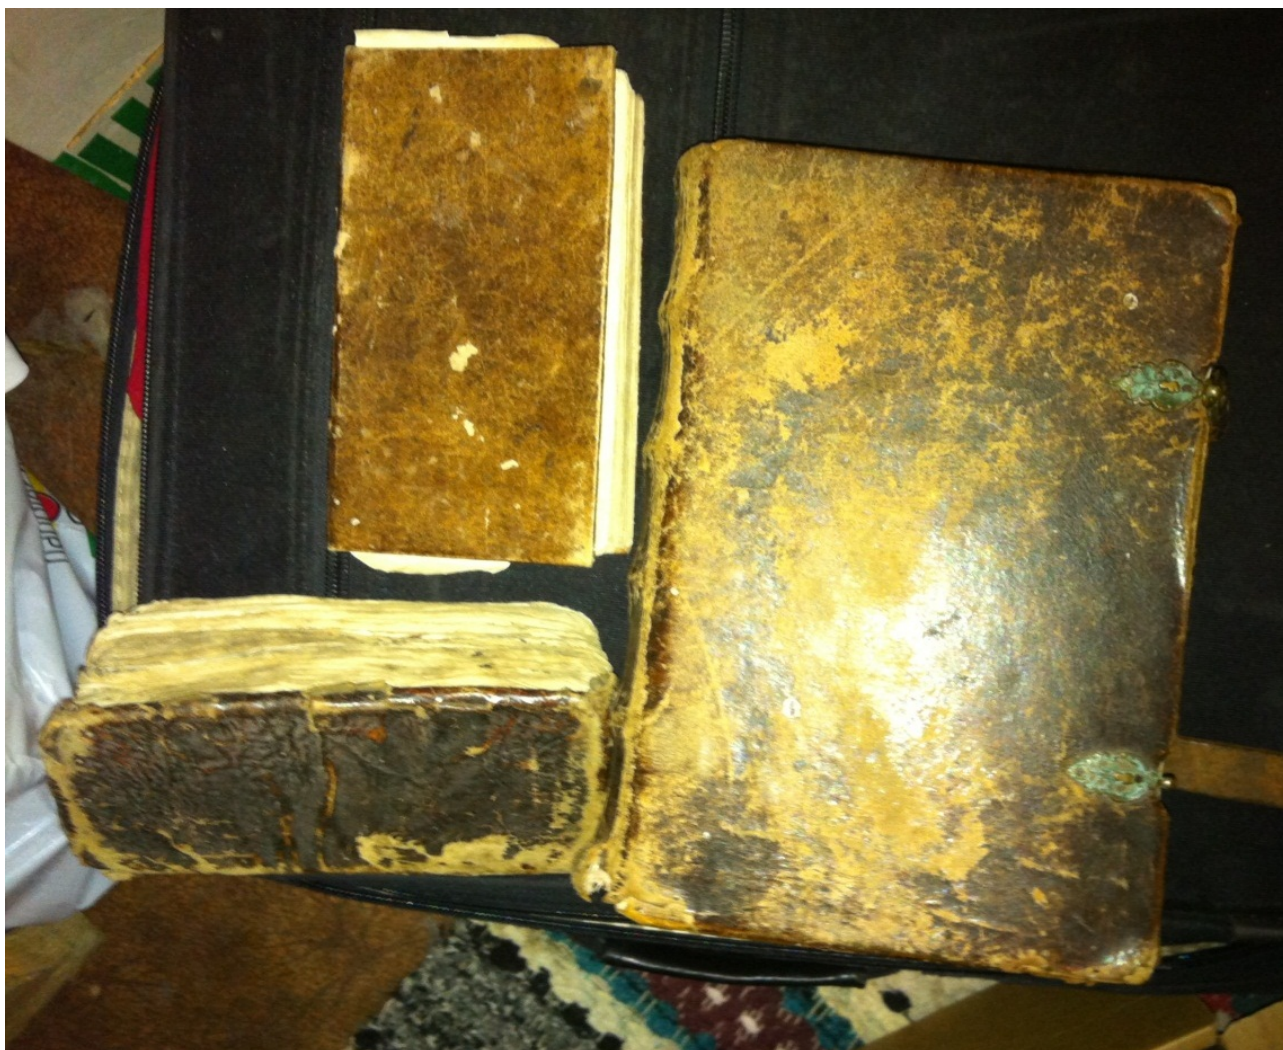
Fig. 24. Bøker som eventuelt bør konserveres, eller oppbevares bedre.

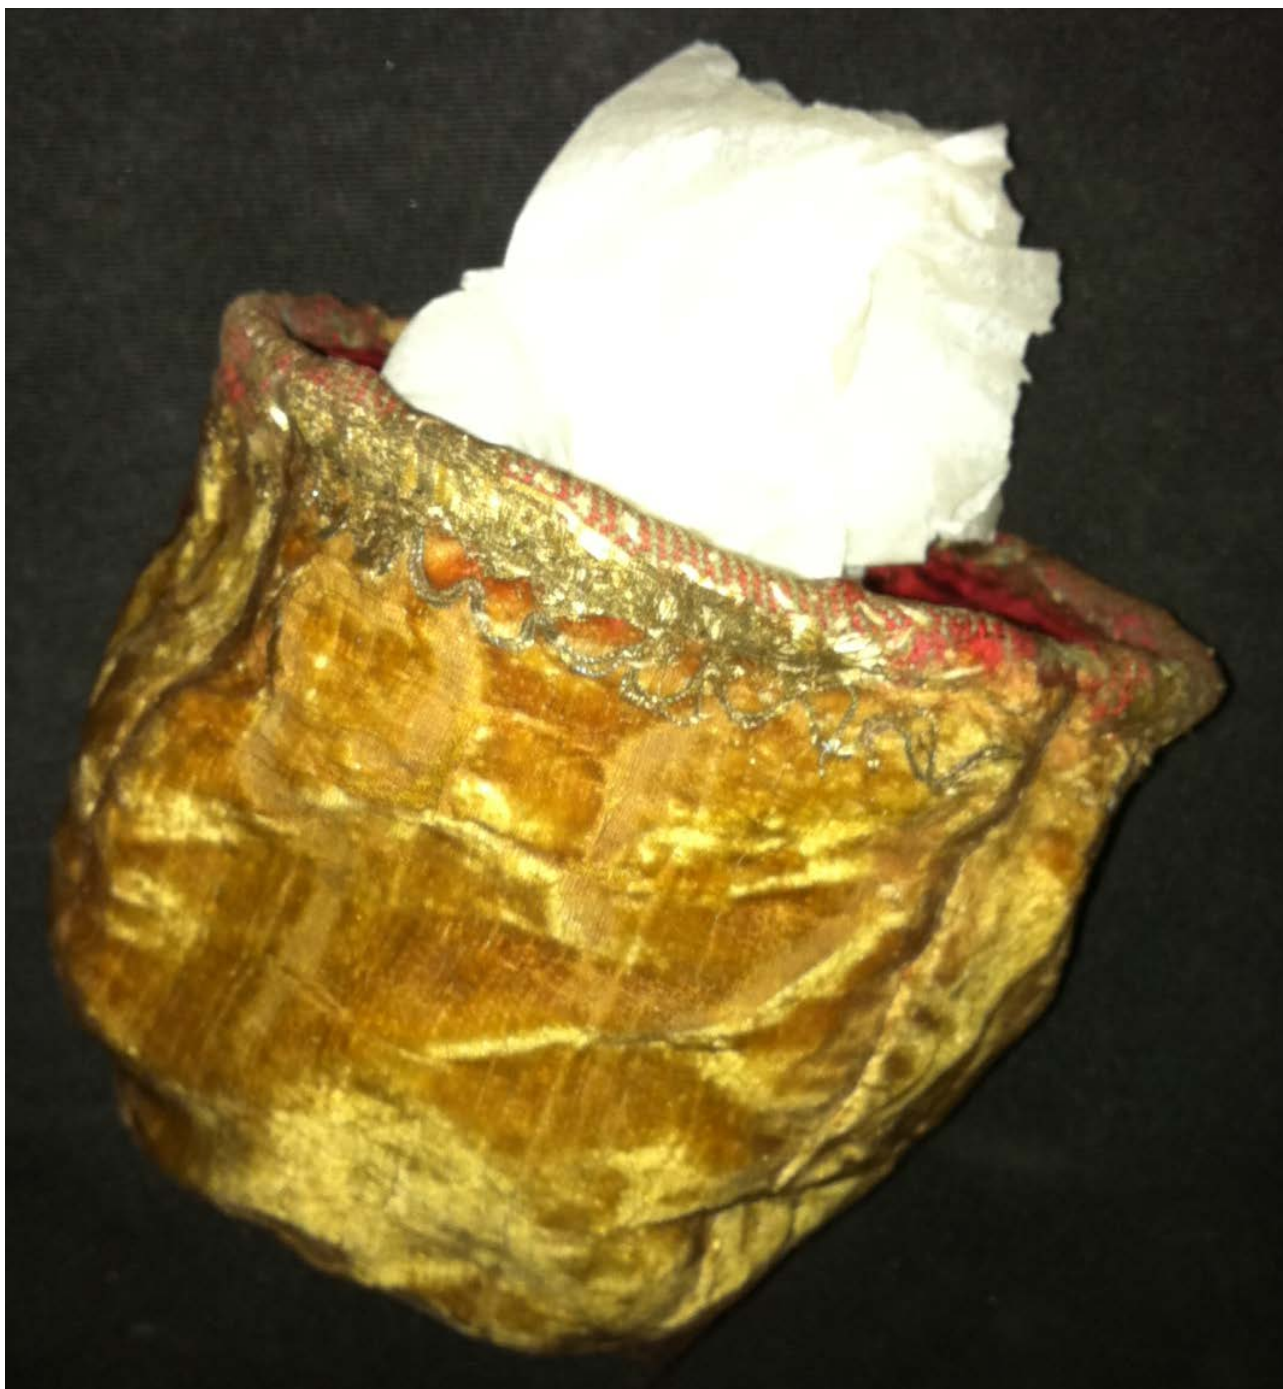
Fig. 25. Kollektthov. Bør ikke brukes før den er restaurert.

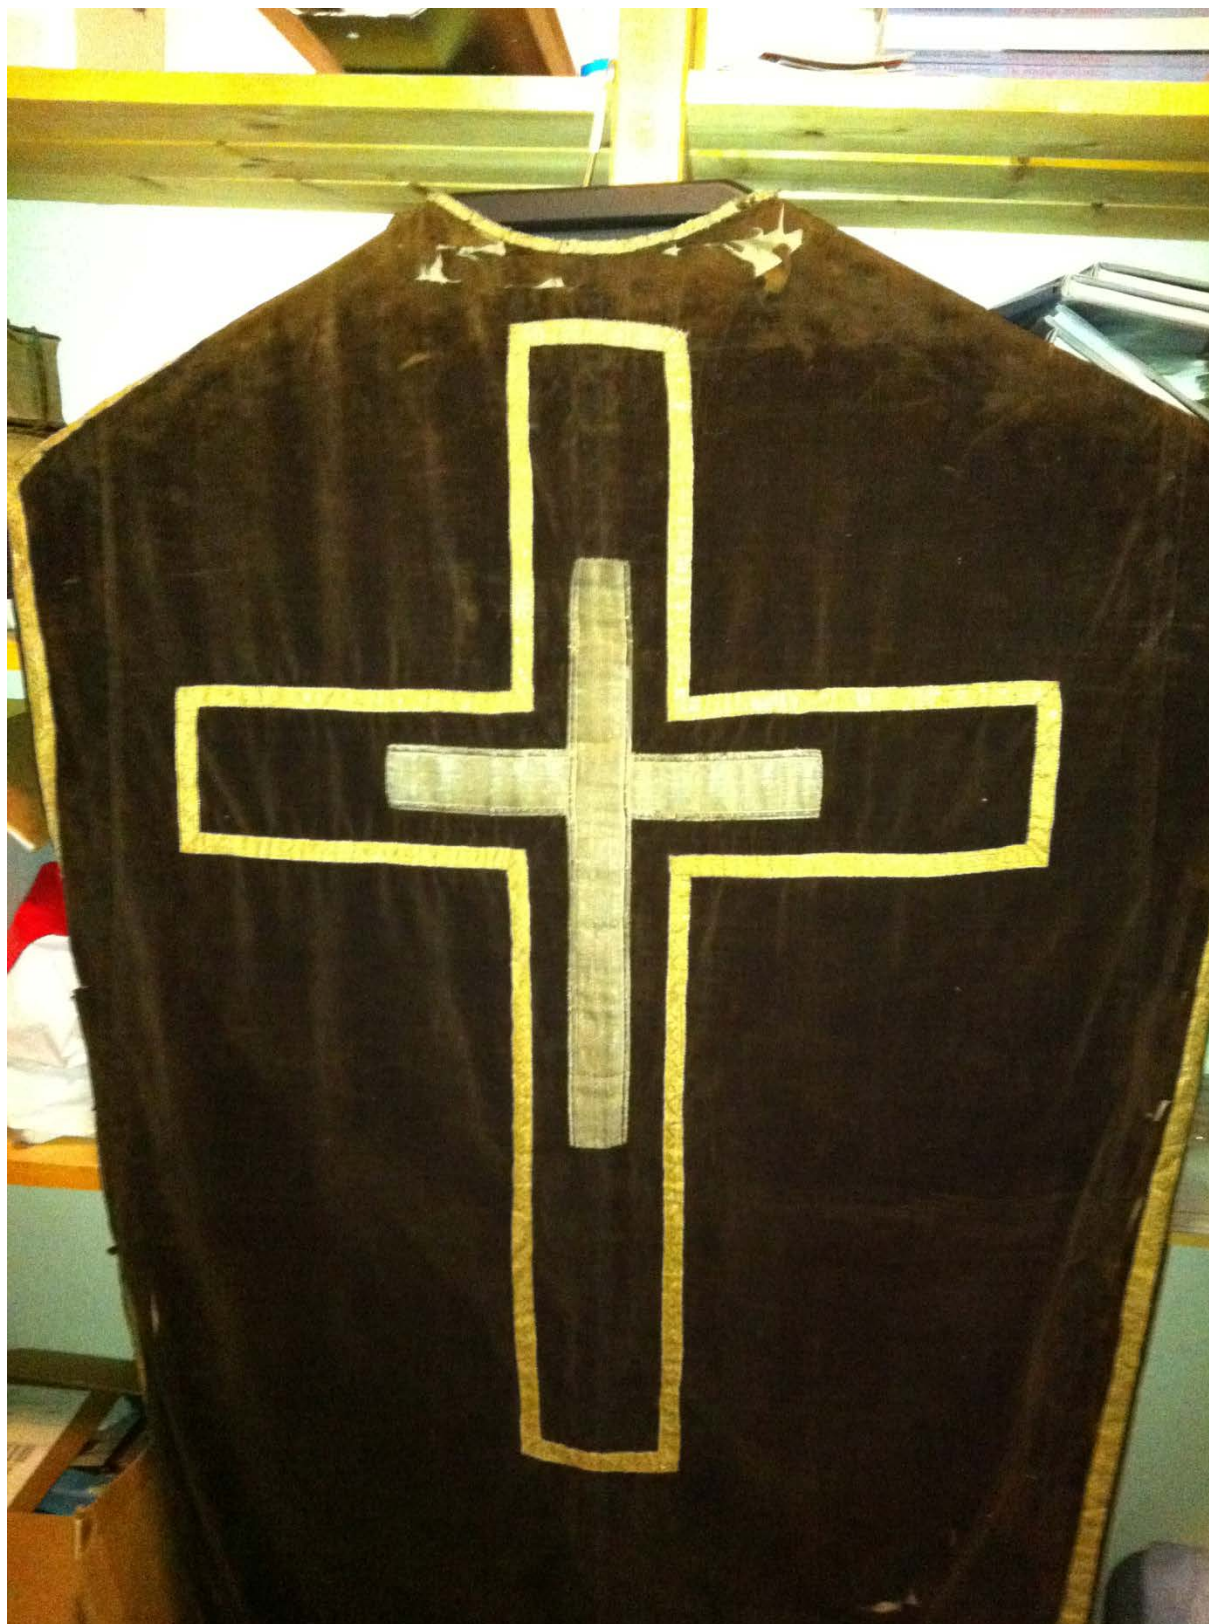
Fig. 26. Messehagelen er i dårlig stand. Den bør oppbevares liggende. Bruk/oppbevaring bør vurderes også med hensyn på restaurering.
