NIKU Oppdragsrapport 247/2010

Minnetavle fra Hopperstad stavkirke

Behandlingsrapport

Ingrid Grytdal Matheson

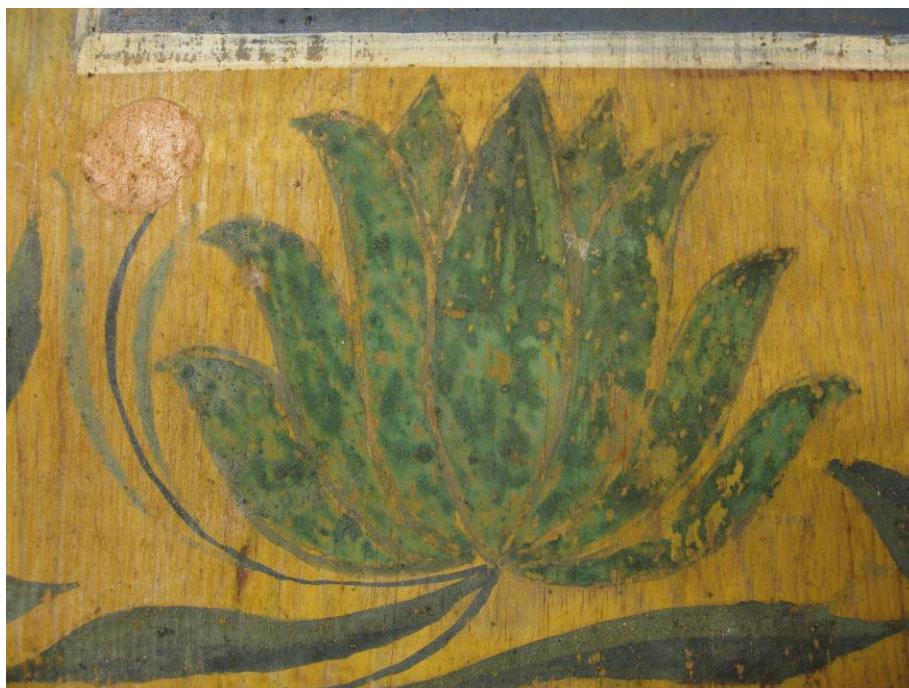
Malinglaget er svært tynt, og det er ikke observert noen grundering, men en tynn hvit grundering kan ikke utelukkes. Malingen fremstår som svært matt og likner således limfarge, men er lite sensitiv for vann og andre løsemidler. Enkelte steder ser man rester etter noe som likner en lasur (figur 3). Dette indikerer også at maleriet er malt i oljemaling.

Figur 3 Blomst på venstre side av nedre del. Den mørkere grønne, flekkvise fargen kan være rester etter en lasur. Foto: Ingrid G. Matheson

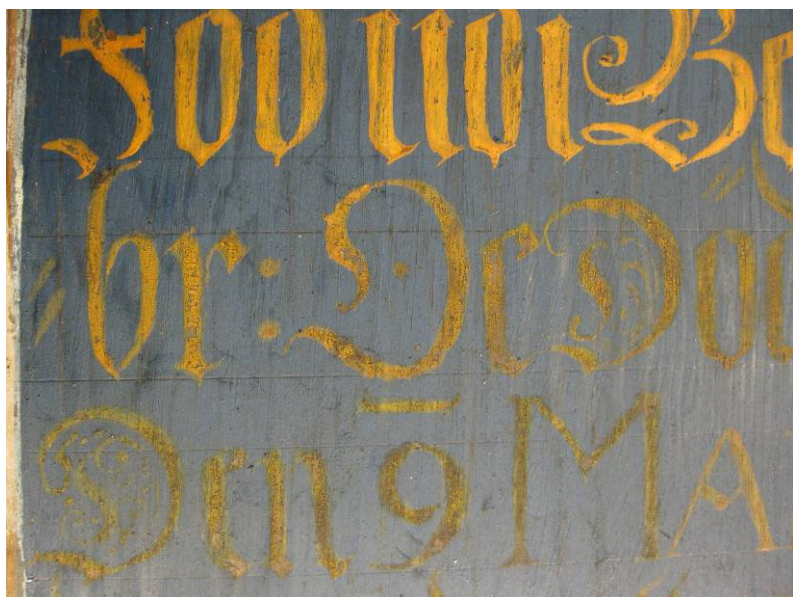
Her er malinglaget generelt i svært god stand. Det er få avskallinger, men deler av den oransje teksten har en annen farge og tekstur enn den øvrige, og virker mer nedbrutt. Den blå bakgrunnsfargen er i svært god stand.

Figur 4 Eksempel på varierende nedbrytning av den oransje malingen i skriffeltet. På linjen øverst er malingen kraftig oransje og i god stand. På nederste linje er malingen langt mer nedbrutt og preget av misfarging og små avskallinger. Bildet er tatt etter fernissfjerning. Foto: Ingrid G. Matheson

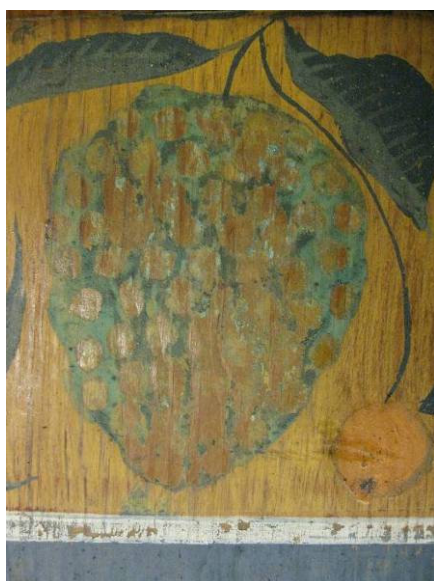
Malinglaget har relativt store områder med avskallinger, hovedsakelig helt ned til treverket. Det er også en del løs maling i forbindelse med disse skadene. De løse flakene er små og lite fleksible. Enkelte steder ser det ut til at tap av maling følger lokalfargen, altså at enkelte farger er mer skadet enn andre. Dette kan også skyldes at områder med en mer kompleks lagstruktur er mer utsatt enn områder med ett enkelt malinglag. Særlig gjelder dette en av blomstene langs øvre kant, der alle prikkene er forsvunnet (figur 5). Undersøkelser gjennom mikroskop viser rester av en lys turkis farge i utfallene.

Figur 5 Blomst (eller drueklase?) på høyre side av øvre del, over skriffeltet. Alle prikkene er forsvunnet.

Løs og ustabil maling er festet med Paraloid B72 5% i Shellsol A¹⁶. Paraloid er et varmeaktiverbart akrylat som regnes som et av de mest stabile midler i bruk i konservering¹⁷. Konsolideringsmiddelet ble påført i skadene med en spiss pensel i to omganger, med

fordamping av løsemiddelet mellom hver påføring. Tilslutt ble den løse malingen varmet opp under svakt press med en varmeskje.

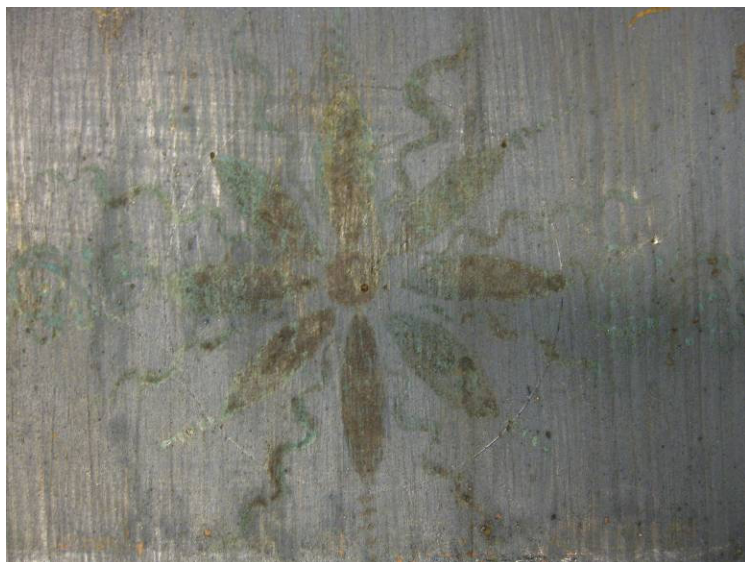
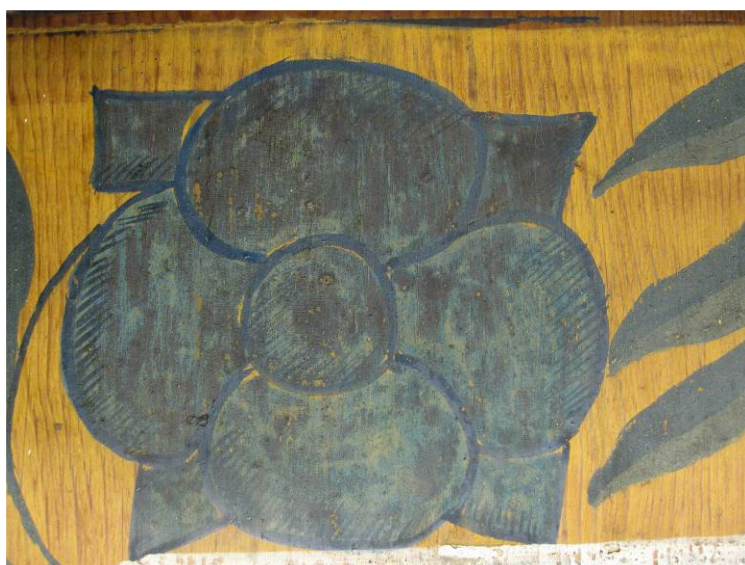
Røde, gule og hvite områder er generelt i bedre stand enn grønne og blå områder. Den turkise fargen som går igjen flere steder virker spesielt nedbrutt. Den har områder med svart misfarging som ser ut til å være knyttet til lokalfargen. Den turkise fargen kan være kobberbasert, for eksempel verdigris¹³, jfr. resultater fra XRF-analyse (s. 5). Dette er et ustabil pigment som kan bli svart ved oppvarming eller i uheldige kombinasjoner med andre pigmenter.¹⁴ Den tidligere nevnte grønne lasuren kan være kobberresinat, en blanding av verdigris og et harpiksbasert medium¹⁵.

Figur 6 To eksempler på turkis maling med svart misfarging. Det øverste bildet er fra turkis dekor i nedre del av det blå skriffeltet. Her ser man tydelig at misfargingen følger formene. Det nederste bildet er av en turkis og blå blomst i øvre venstre del over skriffeltet. Her er misfargingen mer generell og ujevn. Foto: Ingrid G. Matheson

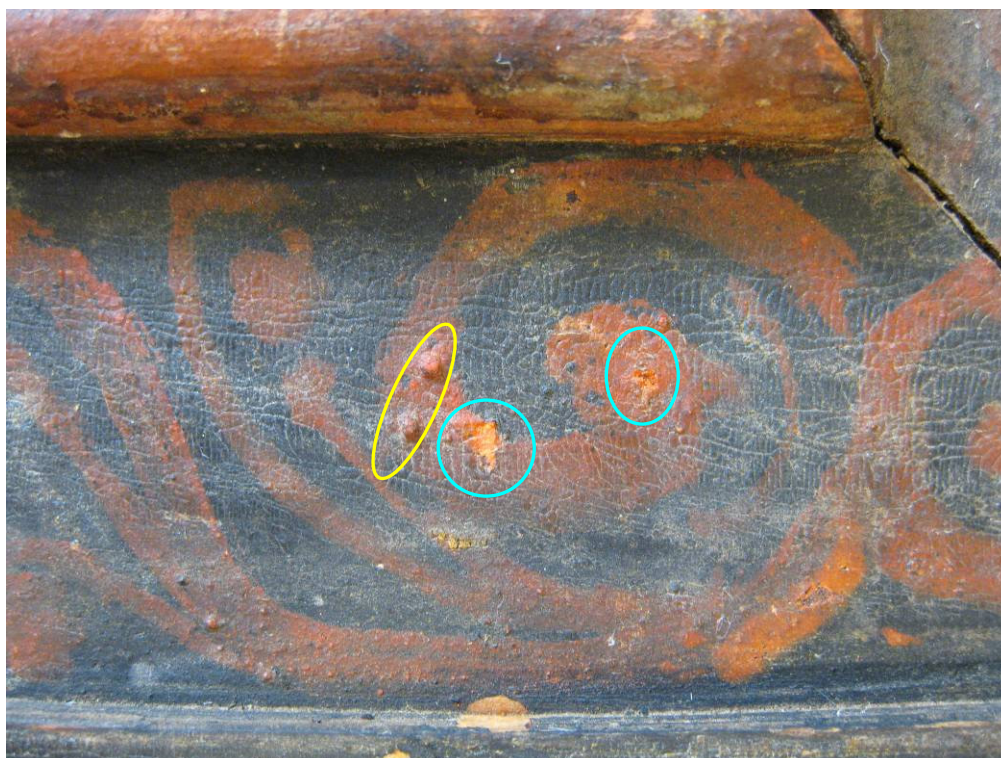
Malinglaget på rammen er i god stand med svært få avskallinger. Den røde dekorfargen har flere steder svært store pigmentkorn, eller klumper med pigmenter. Enkelte steder er disse brukket av, slik at den kraftige, opprinnelige rød- orange fargen er synlig (figur 7).

Figur 7 Midt i bildet kan man se eksempler på store klumper av røde pigmenter (gul avmerking). Rett til høyre er en tilsvarende klump brukket av, slik at den kraftige rød-oranger fargen er synlig (blå avmerking). Foto: Ingrid G. Matheson

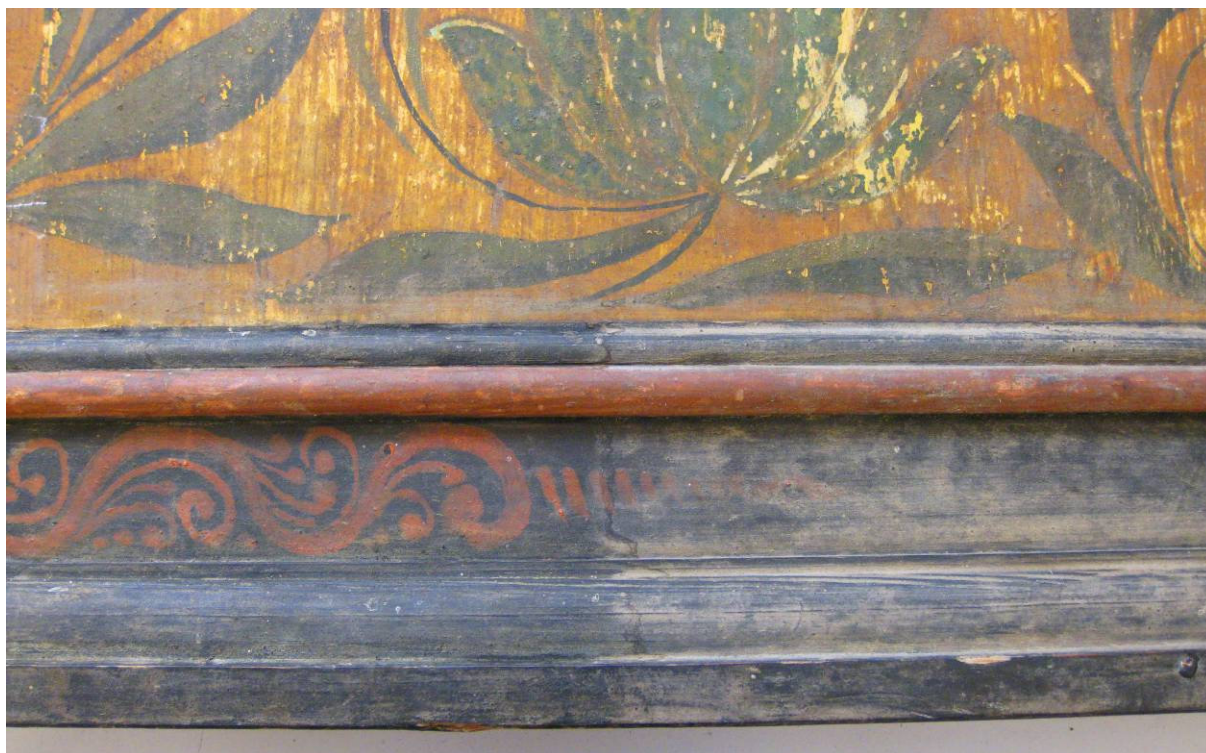
Overflaten er forøvrig svært matt, noe som skyldes et meget tykt lag med støv og smuss. Dette er løselig i vann, men er enkelte steder, særlig på nedre rammeliste, så tykt at en fullstendig fjerning er svært vanskelig (se figur 8).

Figur 8 Bildet viser nedre rammeliste under overflaterens. Selv om feltet til venstre er renset, fremstår det fortsatt som relativt skittent og støvete. Blomsterfeltet over er ikke renset, og man kan se tykke avsetninger av støv og skitt både her og på rammen. Foto: Ingrid G. Matheson

Det ble valgt å rense overflaten med Triammoniumcitrat 2% i vann med påfølgende etterrensing med rent vann. Da dette var utført i et område slik at overflaten ble bedre synlig, ble fernissens løselighet testet. Den viste god løselighet i etanol uten at malingen under ble påvirket (se figur 9). Da en fjerning av fernissen i utgangspunktet ikke var planlagt, og dessuten ville føre til en stor endring av skrifttavlen utseende, måtte dette diskuteres med oppdragsgiver (Riksantikvaren).

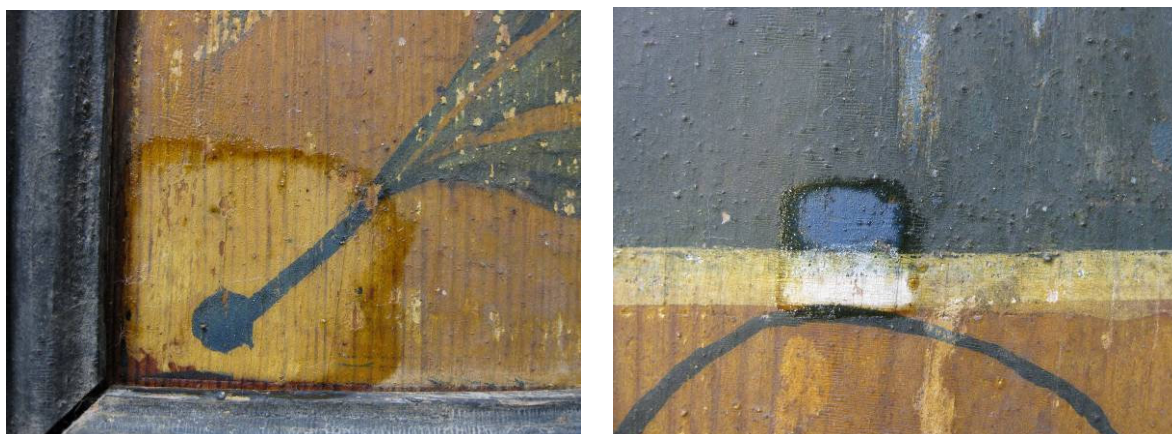
Både skrifttavlen og rammen har et tykt lag med ferniss. Fernissen er ujevnt påført og svært gulnet slik at den i stor grad forandrer inntrykket av fargene i malinglaget (se figur 9). Tester viser at fernissen er relativt lett løselig i etanol, og det dreier seg sannsynligvis om en naturlig harpiksferniss. Det er brukt samme ferniss på tavle og ramme. Det er ikke mulig å datere fernissen.

Figur 9 Tester for fjerning av ferniss. Til venstre en test i nedre venstre hjørne av blomsterfeltet, der bakgrunnens lyse farge kommer tydelig frem. Til høyre en rensetest på borden mellom blomsterfeltet og skriffeltet, samt noe inn på skriffeltet. Borden som fremsto som gul viser seg å være hvit. Det mørkt grønn-brune skriffeltet er egentlig kraftig blått. Foto: Ingrid G. Matheson

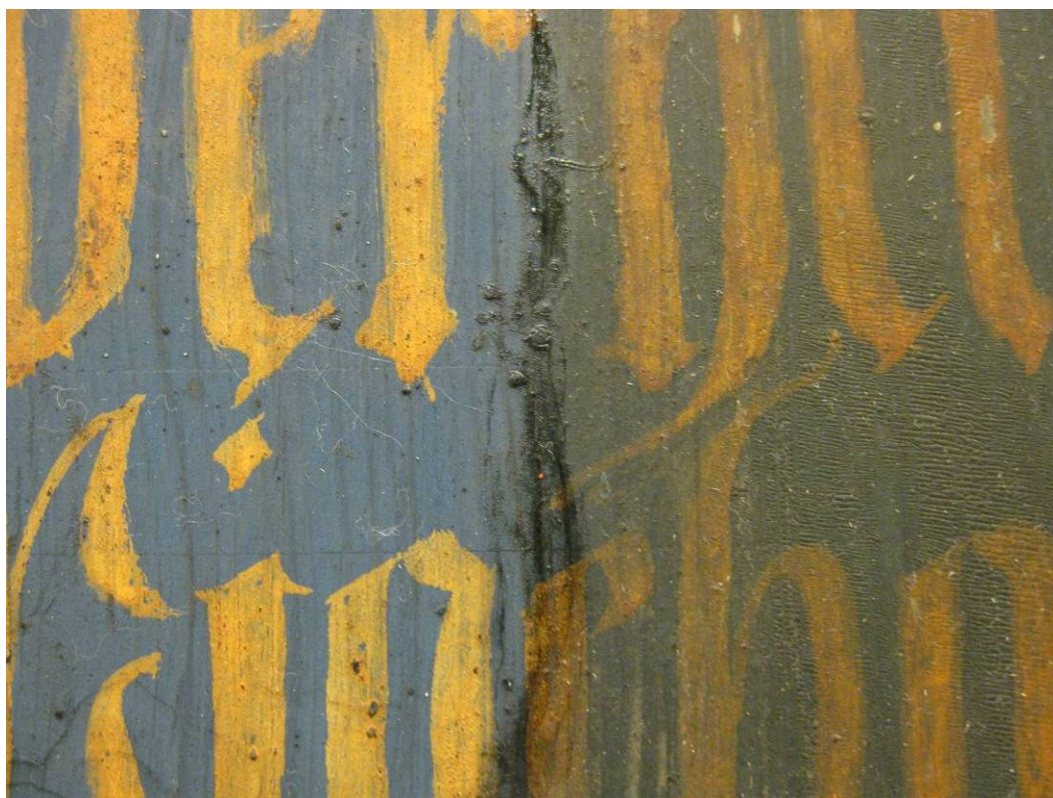
Figur 10 Detalj av skriftfeltet under fjerning av ferniss. På venstre side er fernissen fjernet. På høyre side ser man tydelig hvor tykk og misfarget fernissen er.

Etter besiktigelse av rensprøvene ble det besluttet at det var ønskelig å fjerne fernissen¹⁹. Tester viste at det ikke var nødvendig å fjerne overflatesmuss før fjerning av ferniss, noe som muliggjorde fernissfjerning innenfor rammene av den opprinnelige tidsplanen. Fernissfjerningen ble gjort med ren etanol. Kun den svarte fargen på rammen viste tegn til svak løselighet. Her ble noen fernissrester liggende på overflaten. Disse kunne senere fjernes med acetone.

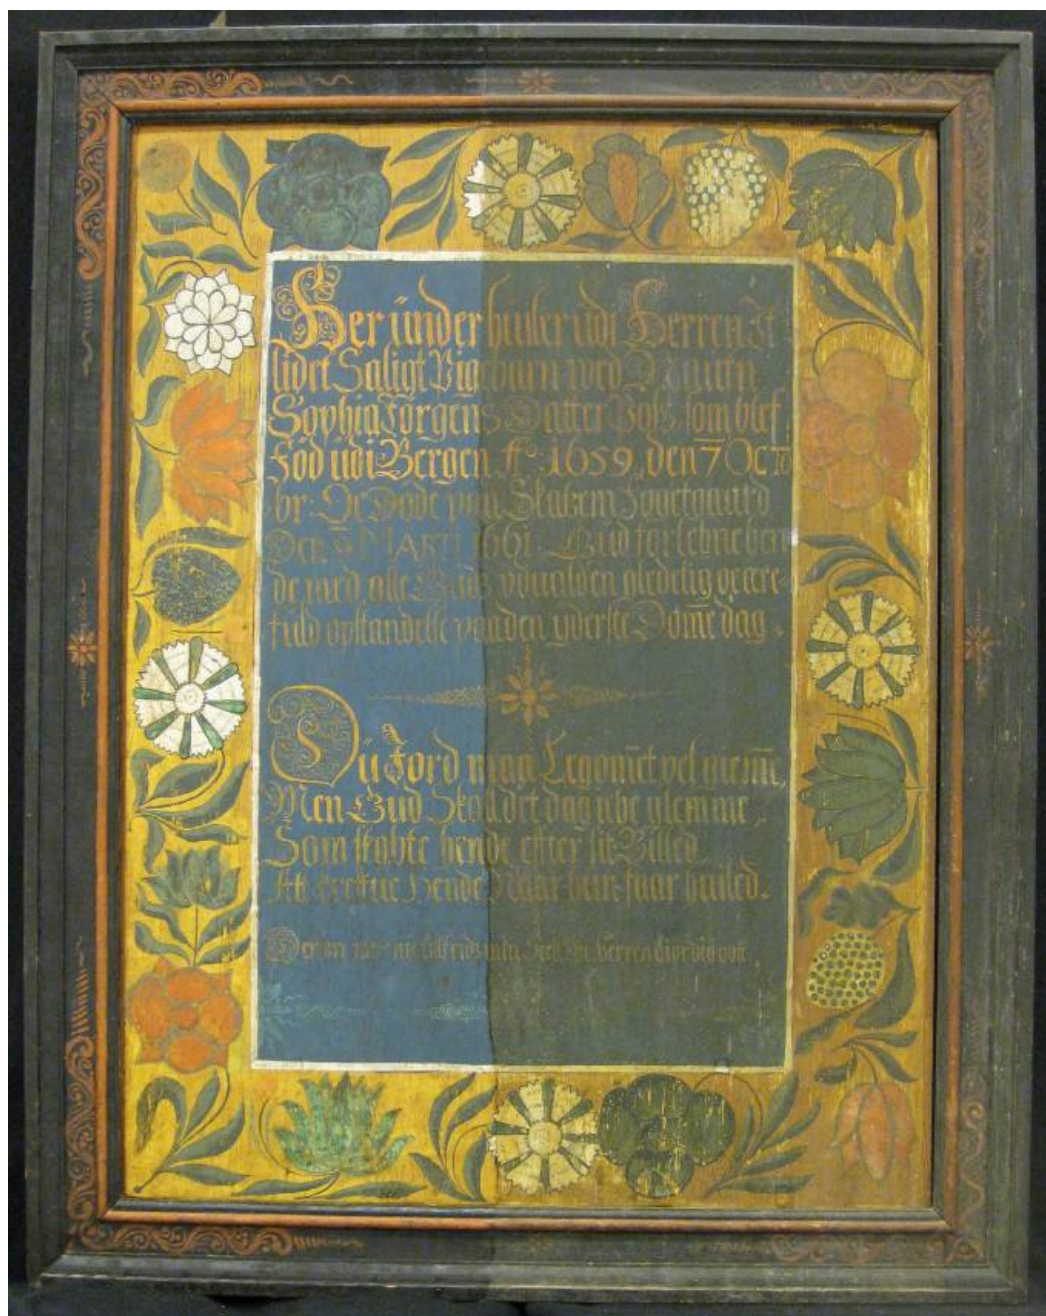
Figur 11 Maleriet under fjerning av ferniss. Venstre halvdel er ferdig renset. Foto: Ingrid G. Matheson

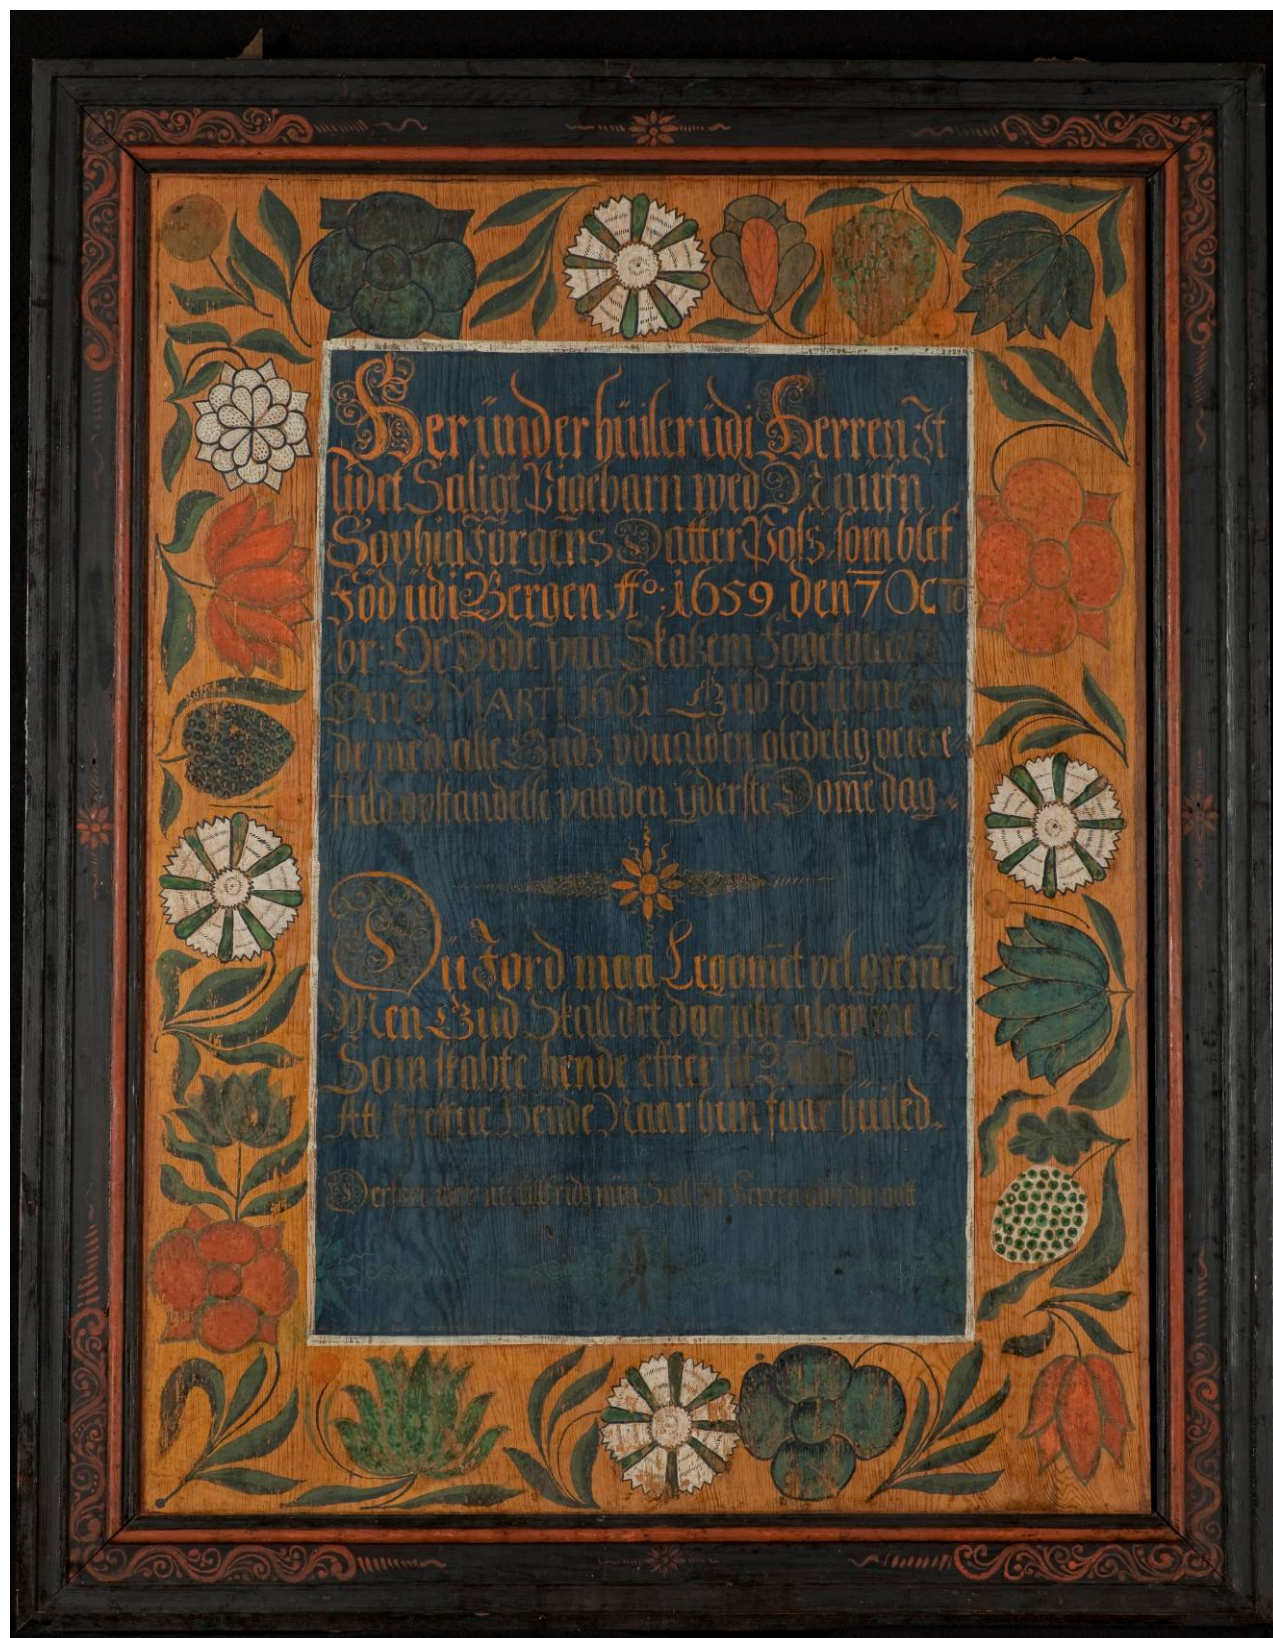
Figur 12 Minnetavlen etter behandling. Foto: Birger Lindstad

Maleri og ramme ble fernissert med en dammarferniss (se materialliste). Det var ønskelig å beholde en matt overflate, og det ble derfor valgt en fernissløsning med relativt lav harpikskonsentrasjon. Fernissen ble påført med pensel.

Maleriet har en del avskallinger ned til underlaget, men er, alderen tatt i betraktning, i svært god stand. Det har antakelig aldri tidligere vært restaurert; det er ikke funnet kilder som tyder på dette, og det er heller ikke funnet spor etter tidligere behandlinger på maleri eller ramme. Skadene er ikke av en slik art at det er vanskelig å lese tekst eller å tolke øvrige motiver. På bakgrunn av dette ble det besluttet ikke å retusjere skadene på maleriet.

Den opprinnelige monteringen av panelet i rammen er beholdt, men forsterket med klemmer som er skrudd inn i rammen på begge langsider. Minnetavlen var tidligere festet til veggen i kirken med kraftige spiker gjennom rammen. Det er nå festet et nytt opphengssystem til baksiden av rammen.
