NIKU Oppdragsrapport 256/2011

Kvernes stavkirke. Undersøkelse og behandling av interiør og inventar i kirkerommet

Tone M. Olstad, Hanne Moltubakk Kempton,
Susanne Kaun, Anne Apalnes Ørnhøi

Bygning:	Kvernes stavkirke
Topografisk nr.:	15620394
Oppdragsgiver:	Riksantikvaren
NIKUs prosjekt nr.:	15620394
Feltarbeidsperiode:	Juni 2011
Prosjektleder:	Malerikonservator/forsker Tone Marie Olstad, NIKU
Prosjektdeltakere:	Konservatorene Anne Apalnes Ørnhøi, Susanne Kaun, Hanne Moltubakk Kempton, NIKU
Rapport:	Tone Marie Olstad
Kvalitetssikring av rapport:	Merete Winness
Rapportperiode	Juni - desember 2011

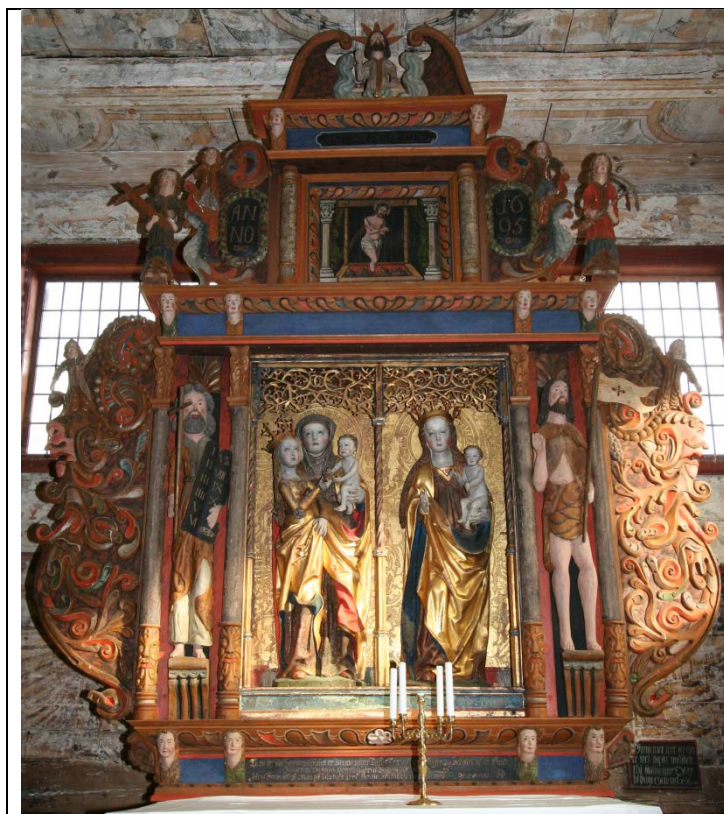
Altartavlen på alteret i kirken før behandling

Gjenstanden er støvete, særlig på de øvre, horisontale deler av tavlen. Det er likevel mindre støv enn forventet på en gjenstand som ikke har vært behandlet siden 1960-årene. Det er en del fugleskitt og noen få områder med løs maling på arkitekturelementene. Malingoverflater, farger og metaller er endret både for middelalderdelen og for 1600-tallsdelen. Totalinntrykket av altartavlen er svært annerledes enn da tavlen stod ferdig montert i 1695.

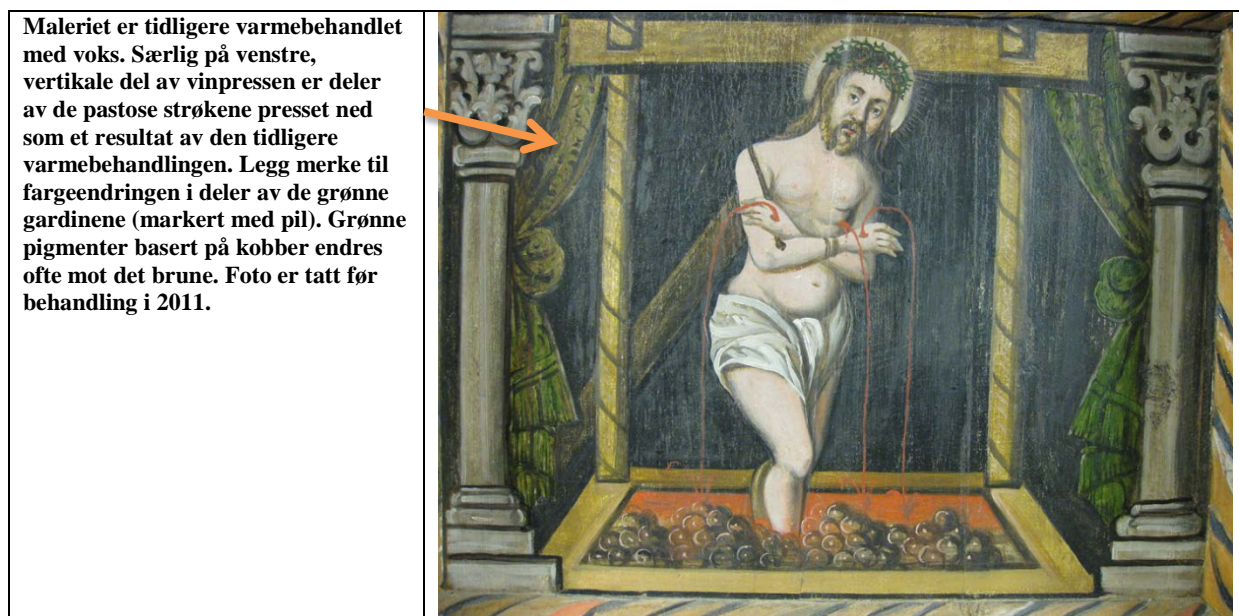
Maleriet i øvre del av tavlen er tidligere behandlet med voks på samme måte som søylene. Det er varmeskader på hele overflaten som er vurdert til å skyldes voksbehandlingen. På maleriet, på samme måte som på søylene, er det små vertikale rygger i malingoverflaten som trolig skyldes klimabelastning etter at maleriet ble behandlet.

Detaljen til venstre for Jesus sitt hode viser ryggene i malingen som er oppstått etter forrige behandling og som trolig i hovedsak skyldes varierende klima i kirken.

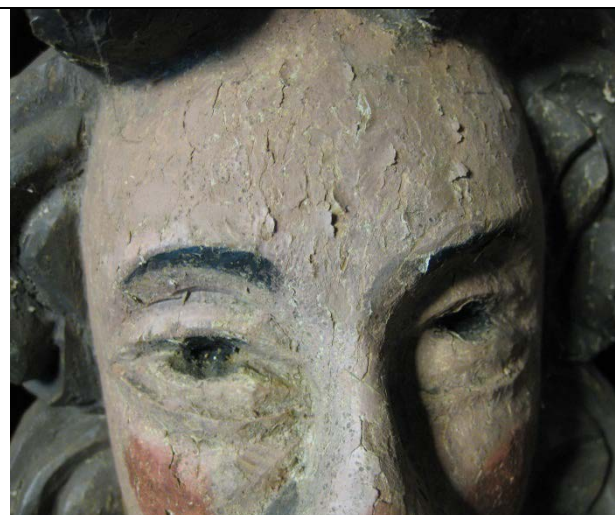
På skulpturene er det mer løs maling enn på arkitekturen. På skulpturen nede til venstre, Moses, var cirka 90 % av hår og skjegg løst, mens på karnasjonen var cirka. 50 % løst. Tilstanden til Johannes Døperen på høyre side (mot sør) var mye bedre, med hovedsakelig løs maling på karnasjon, cirka 30 %. Det var en del løs maling på skulpturens høyre legg, som tidligere har vært behandlet for en brannskade.

Detalj fra Moseskulpturen før behandling i 2011

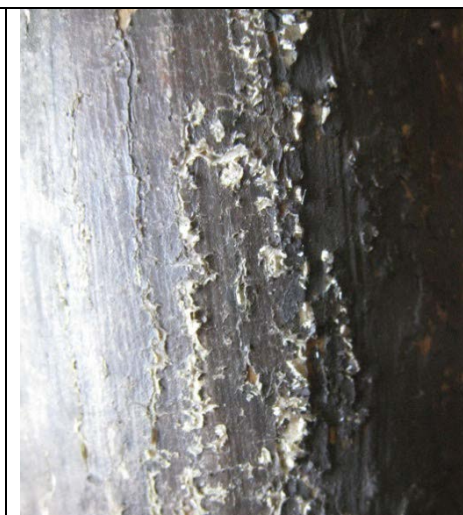
Detalj som viser typiske skader på de nedre søylene

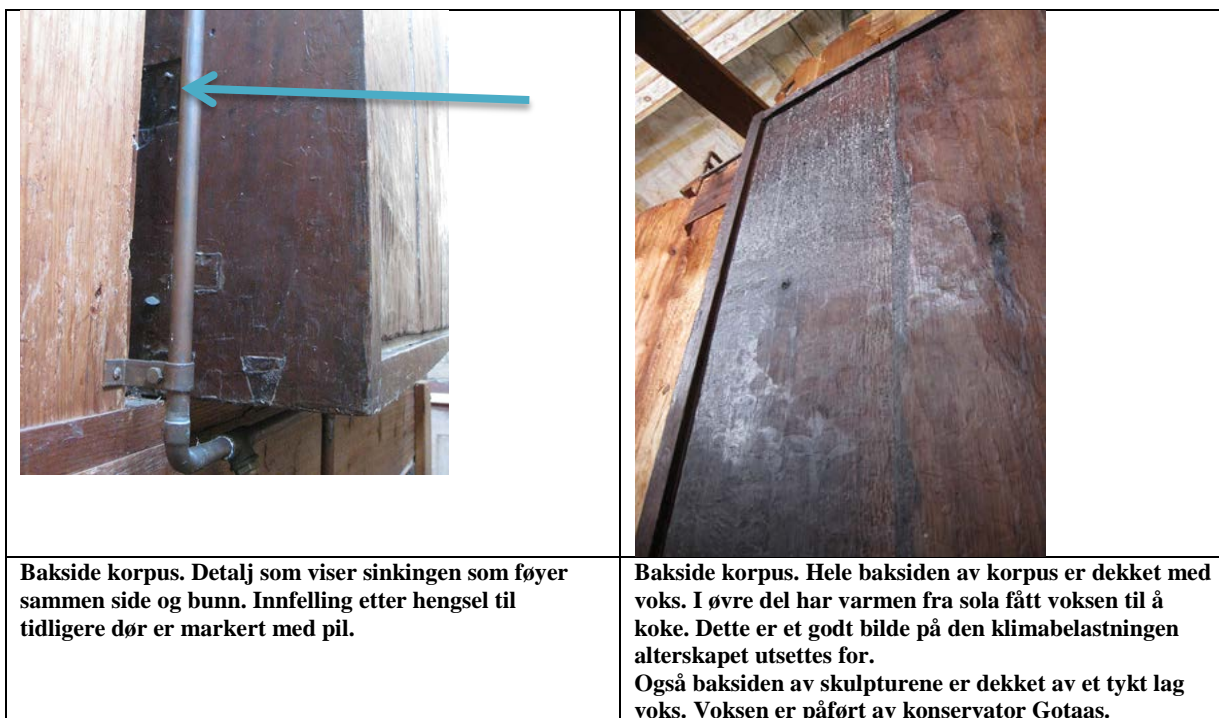
Bakside korpus. Detalj som viser sinkingen som fører sammen side og bunn. Innfelling etter hengsel til tidligere dør er markert med pil.

Bakside korpus. Hele baksiden av korpus er dekket med voks. I øvre del har varmen fra sola fått voksen til å koke. Dette er et godt bilde på den klimabelastningen alterskapet utsettes for. Også baksiden av skulpturene er dekket av et tykt lag voks. Voksen er påført av konservator Gotaas.

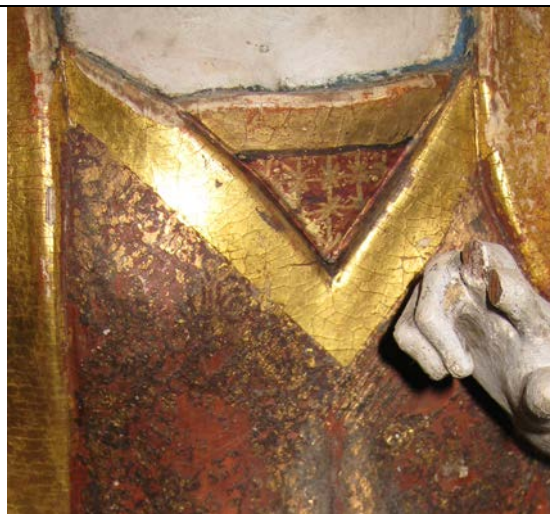
Detalj som viser brystpartiet på Maria-skulpturen. Legg merke til at to fingre mangler og at dekorlaget på kjolen er delvis falt av; de røde områdene er en undermaling som ikke var ment å stå synlig.

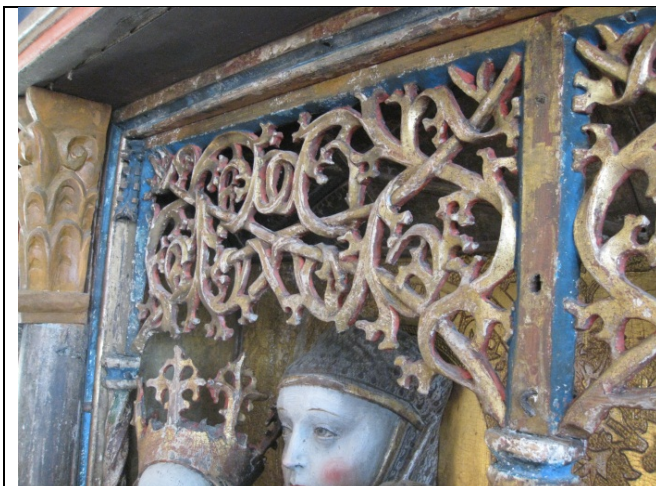
I korpus er enkelte små elementer tapt. I arkadeområdet har søylene hatt dekor som er borte og mindre elementer på skulpturene er brukket av.

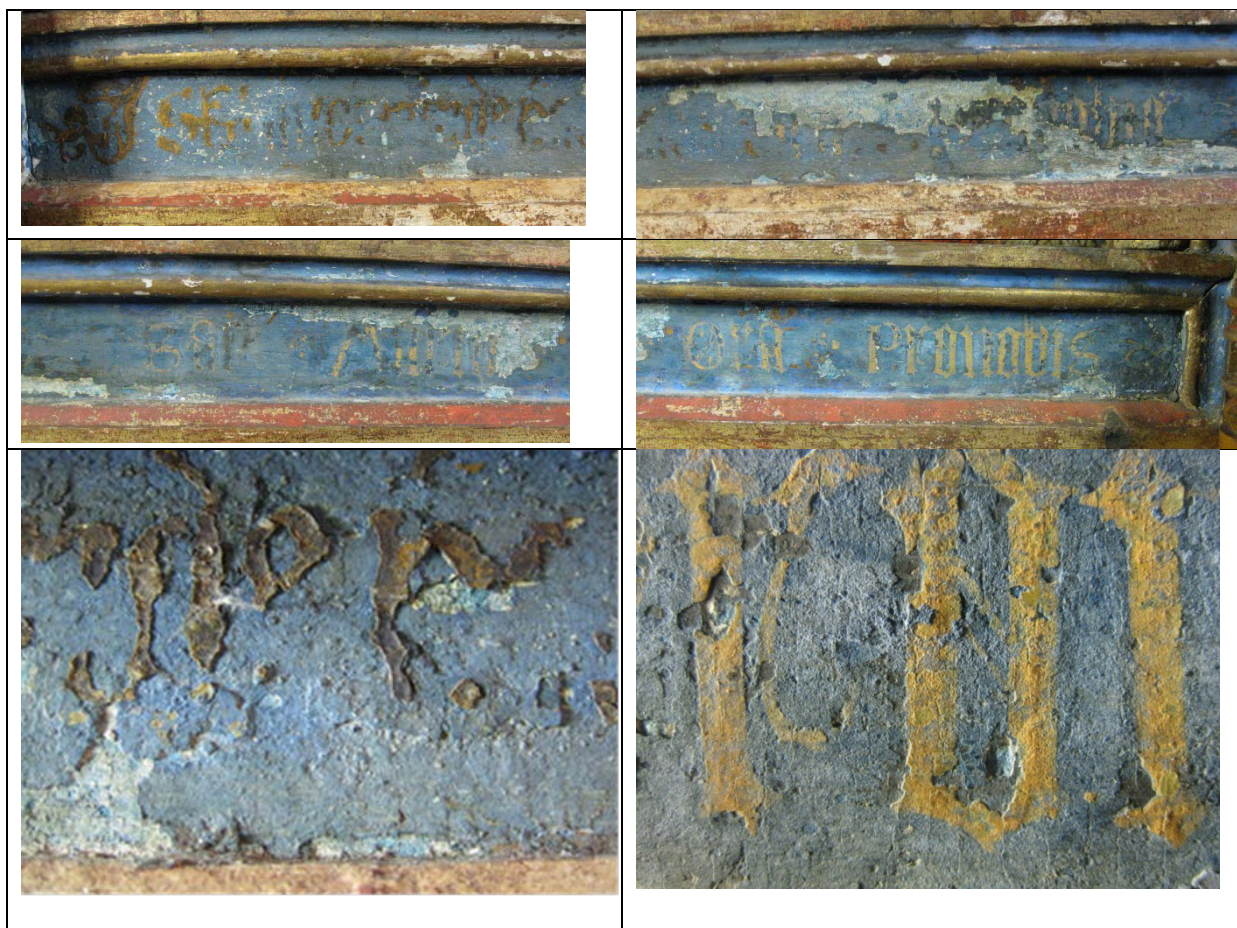
Detaljer som viser tilstanden på skriffeltet under korpus i 2011

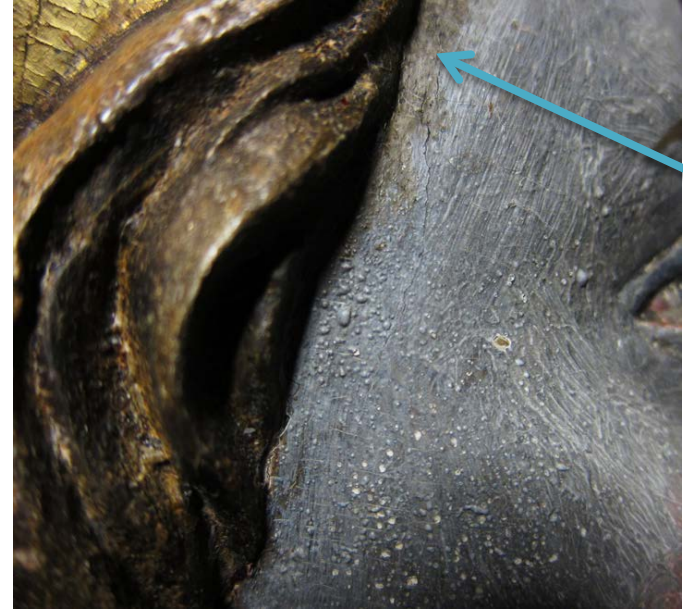
Alterskapet er tidligere behandlet med voks av Gotaas. Fjerningen av voksen ved behandlingen har etterlatt rester av bomullsfibre over hele skulpturen. Det var områder med maling uten feste til underlaget, både i områder som Gotaas har festet og i skadeområder som har oppstått etter 1973. Lukkede oppskallinger som var problematiske å legge ned fantes på grunn av krymping av treverket. I tillegg til definerte små områder med oppskallinger observerte vi en skadetype vi ikke tidligere har sett. På malingoverflaten ligger det små oljeaktige perler som er klebrige når man tar på dem. Dråpene ligger på gullet, men ser ut til å være kommet opp gjennom strukturen og er rødfargede. De er trolig farget av bolusen. Der de har ligget på gullet er gullet ødelagt under.

<p>Varmeskader på Marias kinn som trolig skyldes konsolidering utført i 1967-73. Karnasjonen kan være overmalt.</p> <p>De hvite flekkene skyldes at oppboblet maling har falt av.</p> <p>Pilen peker på underliggende maling som kan være opprinnelig maling.</p>

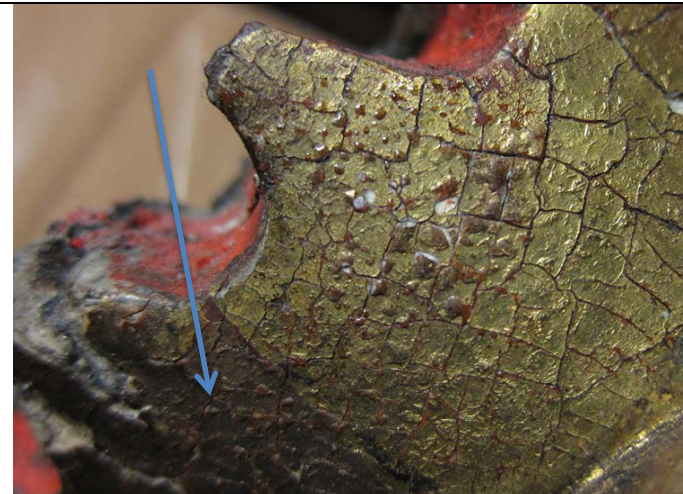
<p>Bobler på malingoverflaten som beskrevet i teksten over. Her på kronen til Anna selvtredje. Vi ser også at det er brukt en annen gull-legering der gullet ikke er så synlig. Dette er observert flere steder på skulpturen.</p>

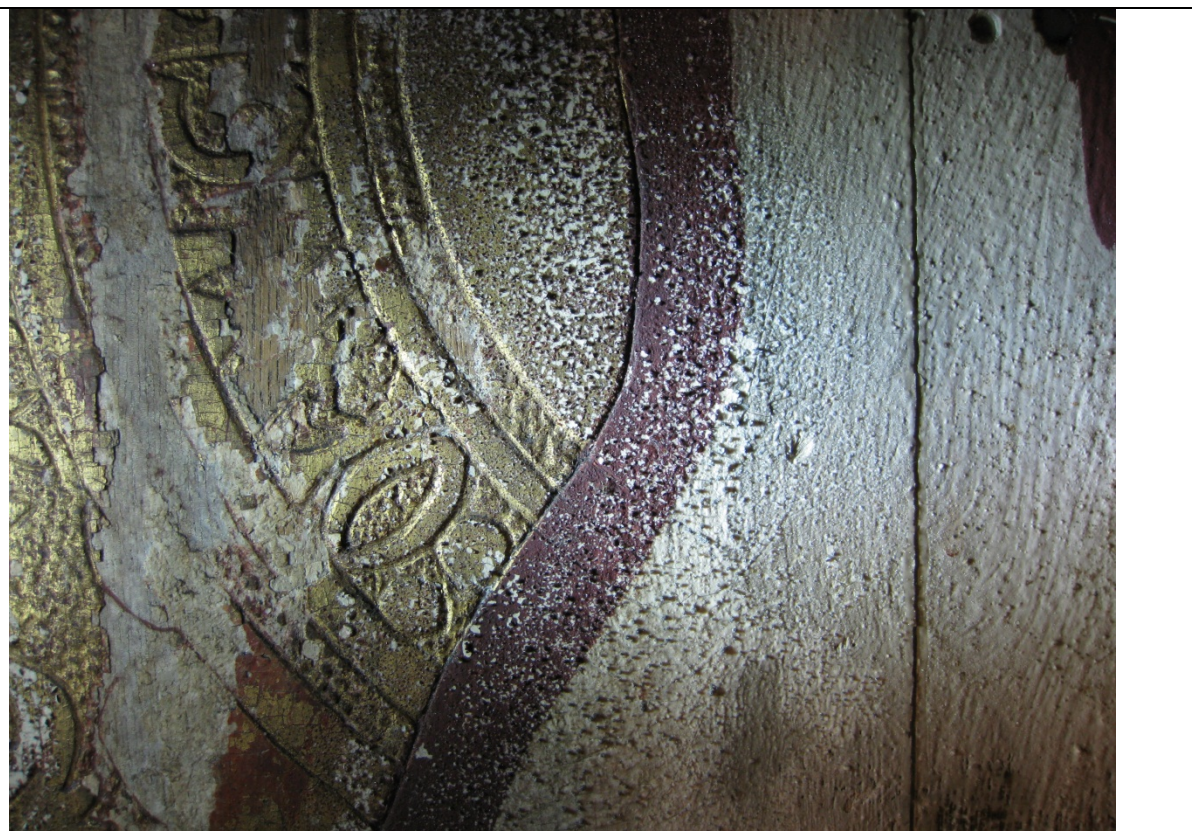
Deler av bakveggen i korpus ser ut til å være konsolidert med lim direkte på overflaten uten at overskuddslimet er fjernet. Store områder i gullet bak og på venstre side av den venstre skulpturen har gull som er trukket opp fra underlaget i små sammenkrøllede oppskallinger. Denne malingen er det ikke mulig å legge tilbake på plass uten å ødelegge strukturen i malingen ytterligere. NIKU har foreløpig vurdert denne malingen som tapt både fra et estetisk synspunkt og som kildemateriale til kunnskap om materialer bruk i bakveggen. NIKU vurderer at det er bedre ikke å gjøre noe med dette området, selv om denne malingen etter hvert vil falle av. Området er ikke synlig når skulpturen står plass i skapet.

Området med behandlingsskader bak Anna selv tredje.

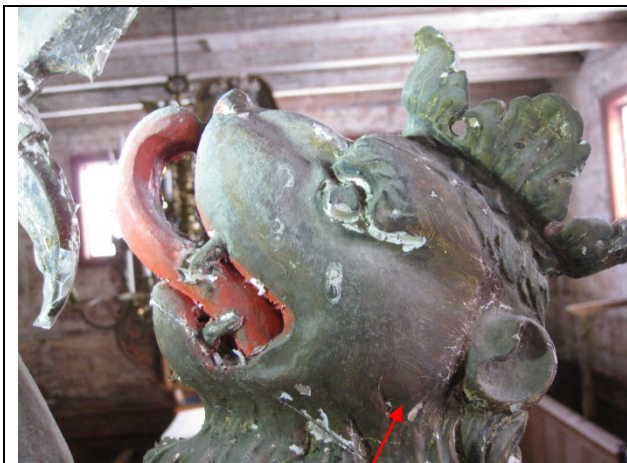
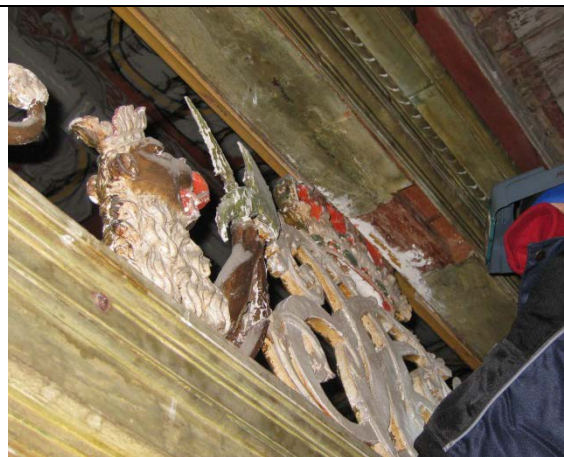
Gjenstanden var dårlig festet til korsillet i øvre del. Festet nede var godt og monteringen var ikke ustabil. Skaffet på den sørlige hellebarden hadde en gjennomgående sprekke. Flere steder hadde grundering og malinglag sprekker der de forskjellige elementene i gjenstanden var montert sammen. Gjenstanden var meget støvete og hadde en del fugleskitt på overflaten. Cirka 90 % av malingoverflaten var uten feste til underlaget. Det var oppskallinger og avskallinger både i maling og grundering. Malingen har også opptørkings-krakeleringer. Dersom malingen er oljebasert er bindemiddelet svært nedbrutt.

Oppskallet og avskallet maling.

Gjenstanden ble rensset og malingen ble konsolidert og festet til underlaget. Fordi store deler av malingoverflaten var uten feste til underlaget måtte de fleste områdene konsolideres før de kunne renses. Løs maling ble delvis punktkonsolidert med spisspensel og delvis flatekonsolidert gjennom japanpapir. I begge tilfeller ble det benyttet en 2,5 % løsning med størlim. Etter konsolidering måtte overflaten tørke før den kunne renses. Noen områder måtte konsolideres to ganger for å få tilstrekkelig vedheft mellom lagene. I enkelte områder svellet malingen ved kontakt med fuktighet, men trakk seg sammen igjen og la seg ned til underlaget etter opptørking. Dette var særlig et problem i områder med slagmetall og der grunderingen ikke var overmalt. I noen tilfeller var det også nødvendig å bruke varmeskje for å legge ned oppskallet maling.

Gjenstanden bør retusjeres, spesielt i områder der kontrasten mellom de lyse skadeområdene og området rundt er stor.

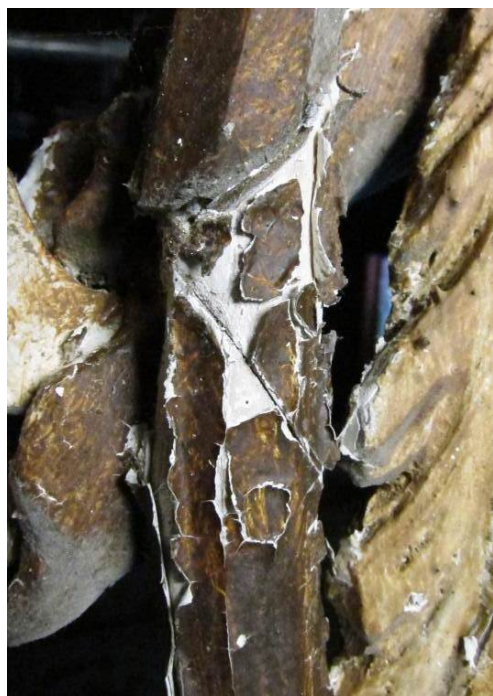
Detalj fra baksiden av monogrammet før konsolidering.

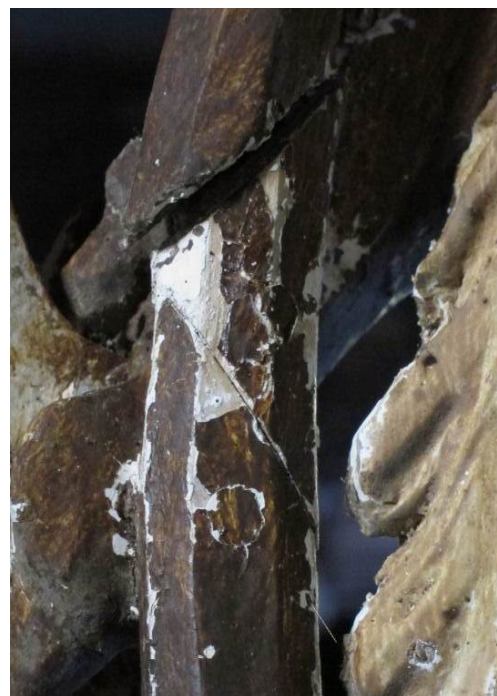
Samme område etter konsolidering.

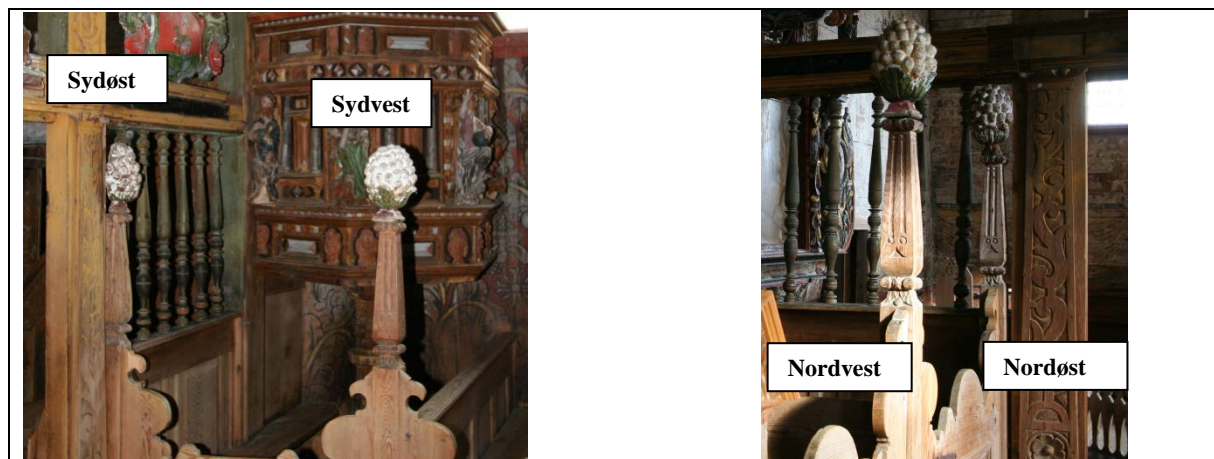
Tilstanden varierer mellom de fire gjenstandene. Særlig de to på sydsiden er lysskadet og har mistet store deler av malingen. Alle har mye løs maling. På en mangler noe av treet.

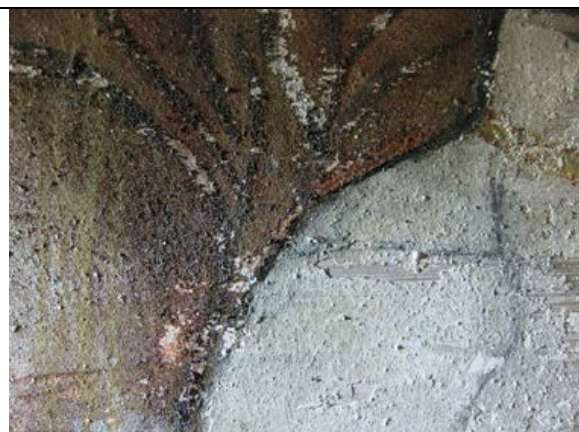
Detalj fra rytterscenen over som viser tilstanden på maleriet og behovet for behandling.

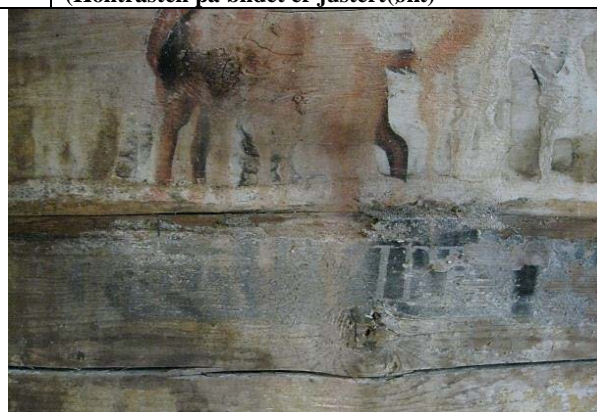
Detalj fra samme rytterscene som over til venstre, som viser tilstanden på maleriet og behovet for behandling.

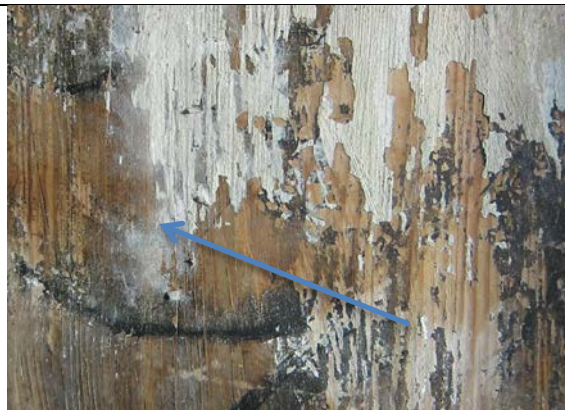
Detalj fra midtre del av dør, med papirrester fra tidligere konsolidering og avdekking på malingen.

Limfargen på vegg og dør ble konsolidert med en 2,5 % størlimløsning gjennom japanpapir. Dette fungerte godt. Papirrestene på dørbildet ble fuktet og fjernet der det var mulig å gjøre dette uten å skade underliggende dekor. Over øvre labank var overmalingen/kalkingen svært løs også etter konsolidering med størlim. Det ble derfor gjort forsøk på punktkonsolidering med størlim og LMK, men dette ga heller ikke feste til underlaget.

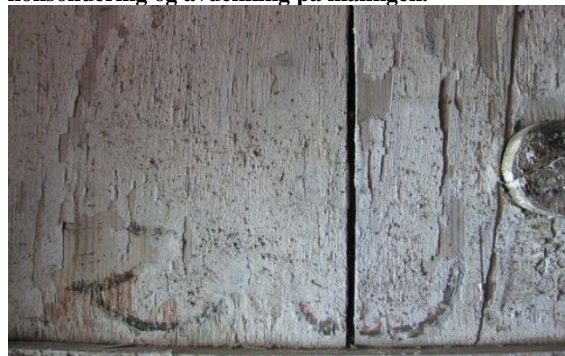
Detalj over øvre labank, før behandling.

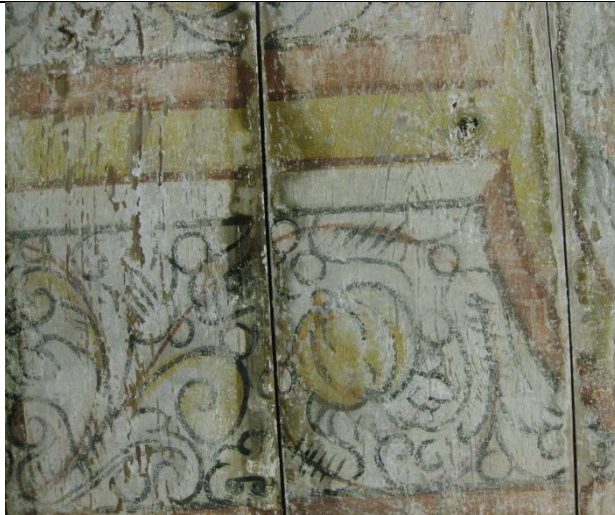
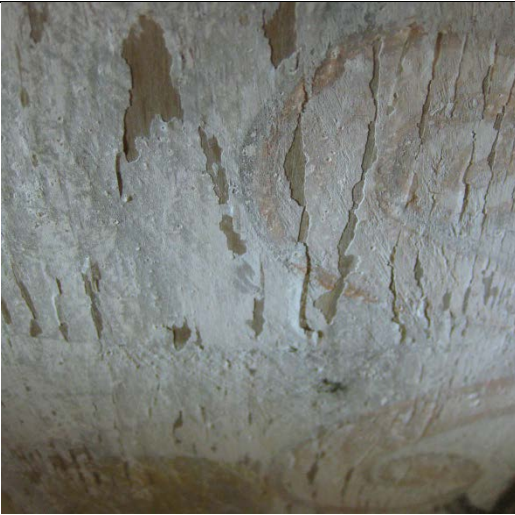
Over hele takflaten er det løs maling i form av løse flak og rygger i malingen. Det er dessuten rester av forsidebeskyttelsespapiret fra forrige behandling over hele flaten, og det er risseskader i malingen etter oppdeling av papiret i avdekkingsprosessen. På østsiden av bjelkene, særlig på bjelke nummer to og tre regnet fra øst, er overmalingen ikke fjernet og/eller papiret ligger fortsatt på plass. Der overflødig konsolideringsmiddel ikke er fjernet, er det som på veggene, blanke skjolder.

<p>Bildene viser typiske skader i himlingen: Brune flekker.</p>	<p>Avskallinger.</p>

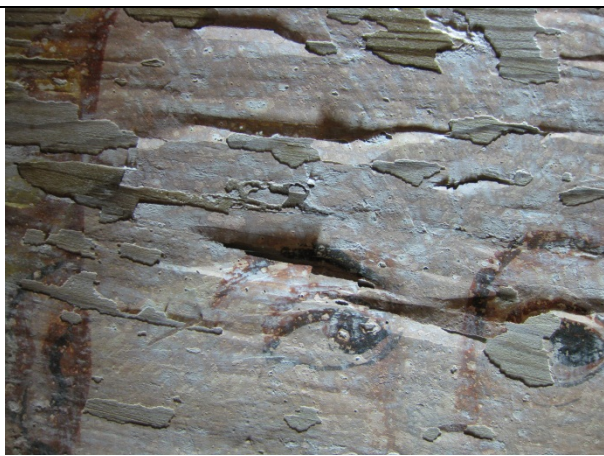
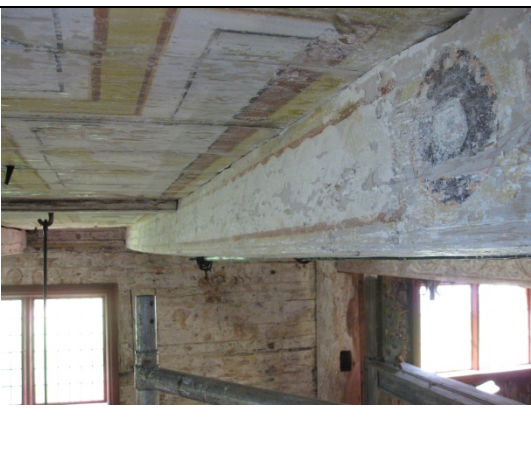
<p>Oppskallinger i malinglaget.</p>	<p>Overmaling som ikke er fjernet</p>

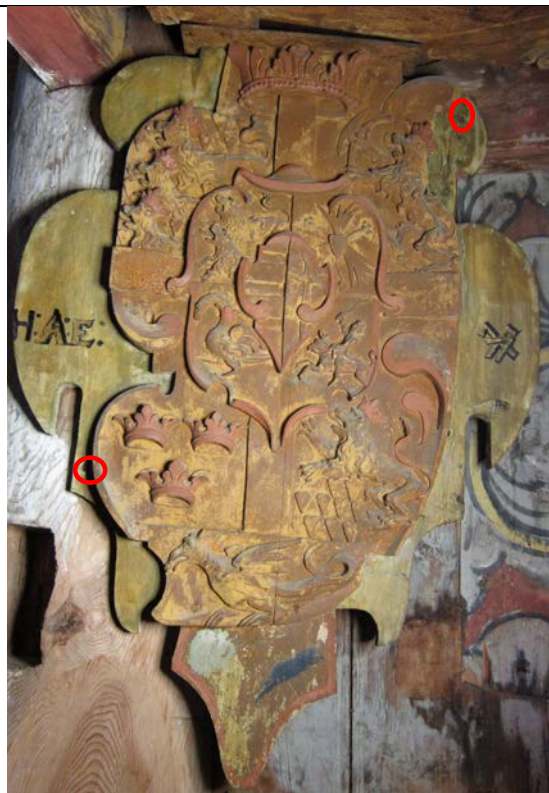
Skjoldet og treplaten det er montert på var festet til veggen med to lange metallstifter slått gjennom treplaten fra forsiden (se røde sirkler på foto). Skjoldet ble demontert ved å løsne stiftene fra veggen. Etter demontering ble det pakket i silkepapir for transport til Oslo.
