NIKU Oppdragsrapport 237/2011

A 128 Ringebu stavkirke

Retusjering av limfargedekor og konsolidering av
limfarge innside skip

Delrapport 2

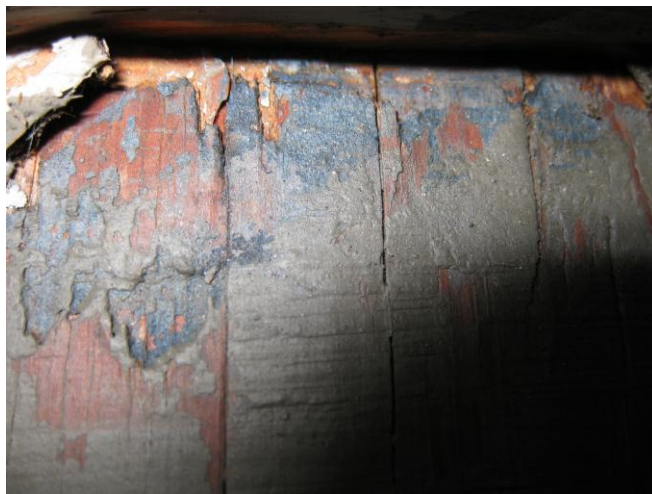
maling. Rester av den gråblå originalmalingen fra 1719 kan sees under bueknærne øverst ved himlingen (**Figur 2**).

Figur 2. Rester av originalmaling.

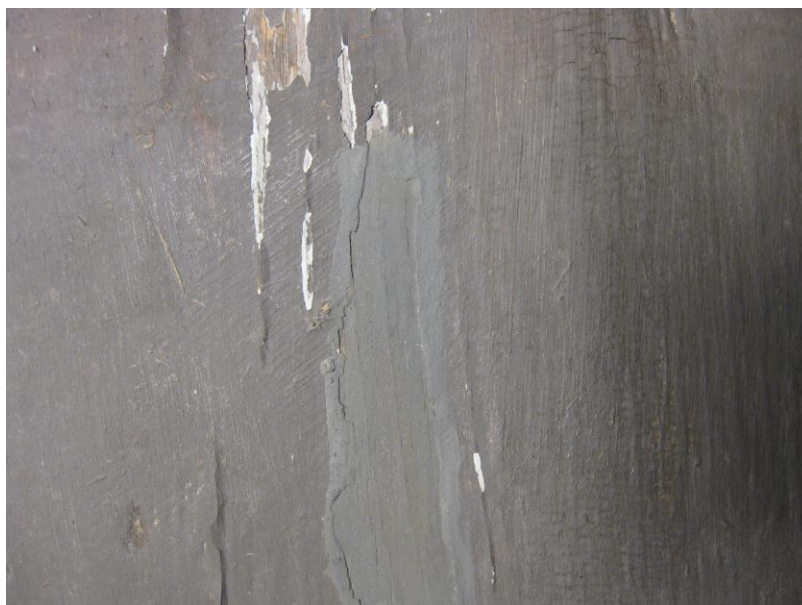
I tillegg har den grå overmalingen også blitt retusjert (**Figur 3**). Enkelte steder er det retusjert med oljemaling i selve teppedekoren.

Figur 3. Retusj i oljemaling over grå bakgrunn.

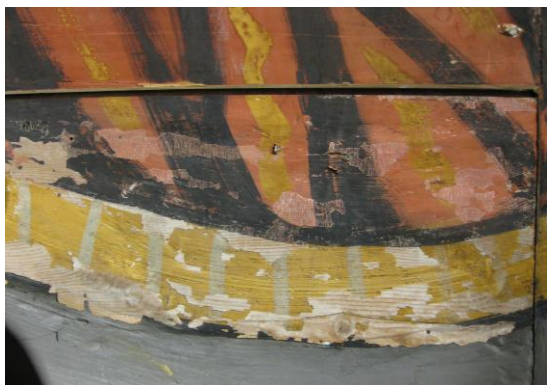
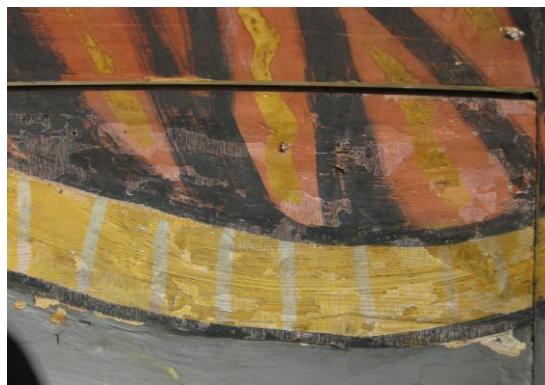
Utfallene i teppedekoren synes spesielt godt i svarte og røde felter. Det er områder med utfall både i øvre og nedre del av dekorfeltene.

Figur 4 og 5. Detalj av felt 2 før og etter retusjering.

Utfallene i teppedekoren ble retusjert med gouache-maling påført med spisspensel. Retusjene ble påført som tynne streker i treets lengderetning. Fargene ble retusjert med streker i ett eller to lag, avhengig av underlaget. Ønsket farge ble oppnådd med så få pigmenter som mulig fordi det er mindre sjanse for at fargen endrer seg over tid. Pigmenter som ble brukt i retusjeringen var elfenbensort, sinkhvitt, titanhvitt, gul oker, kadmiumrød lys og kadmiumgult.

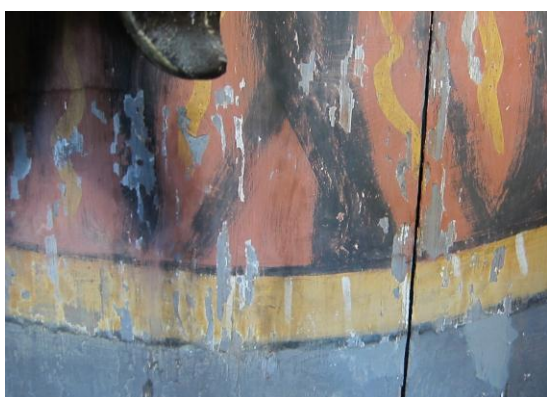
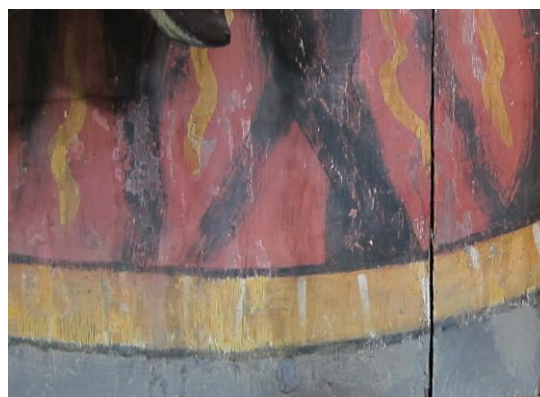
Figur 6 og 7. Detalj av felt 5 før og etter retusjering.

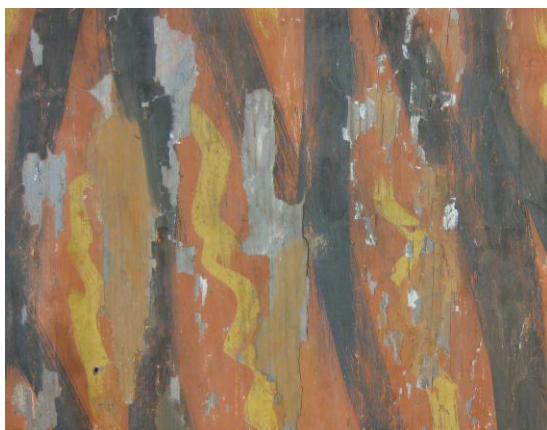
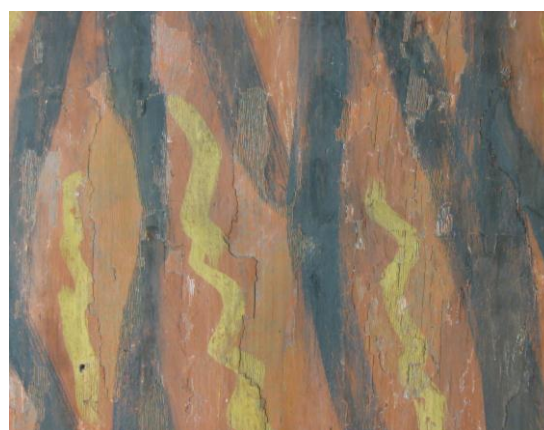
Figur 7 og 8. Detalj av felt 6 før og etter retusjering.

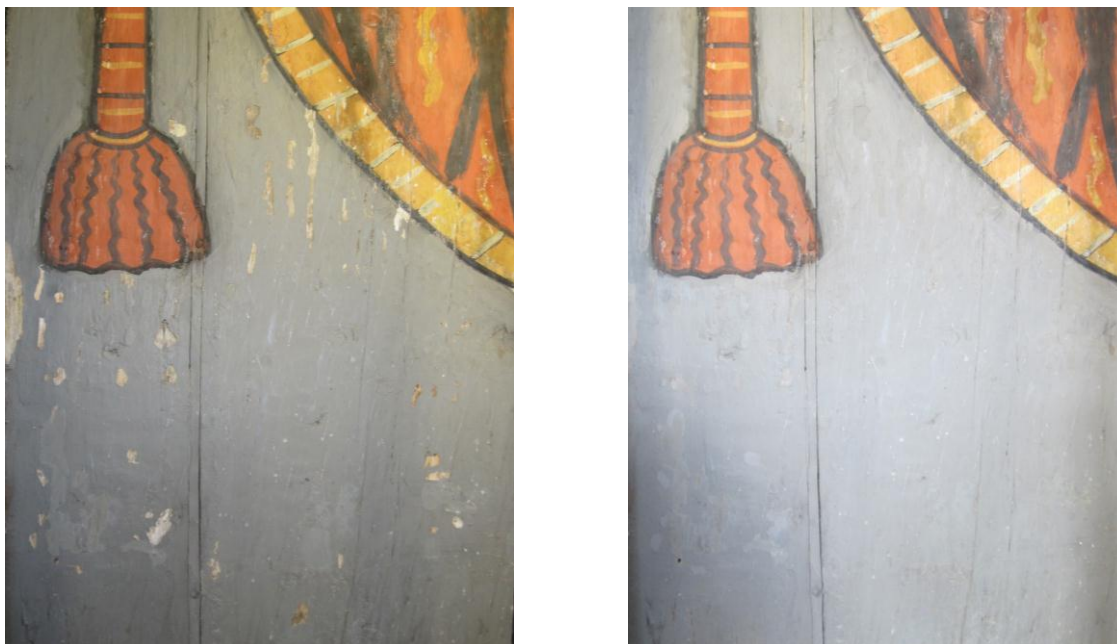
Det er i enkelte områder store oppskallinger i den grå overmalingen i olje rundt teppedekoren. Derfor ble det anbefalt en annen behandlingsmetode av oljemalingen.

Figur 9 og 10. Detalj av felt 1 før og etter retusjering av bakgrunnsfarge.

All løs maling ble mekanisk fjernet. Utfall i bakgrunnsfargen ble retusjert med Maimeri Restauro, som integrert retusj. Med denne behandlingsmetoden ble mesteparten av eventuell underliggende dekor bevart, i tillegg til at det ble oppnådd et akseptabelt estetisk nivå.

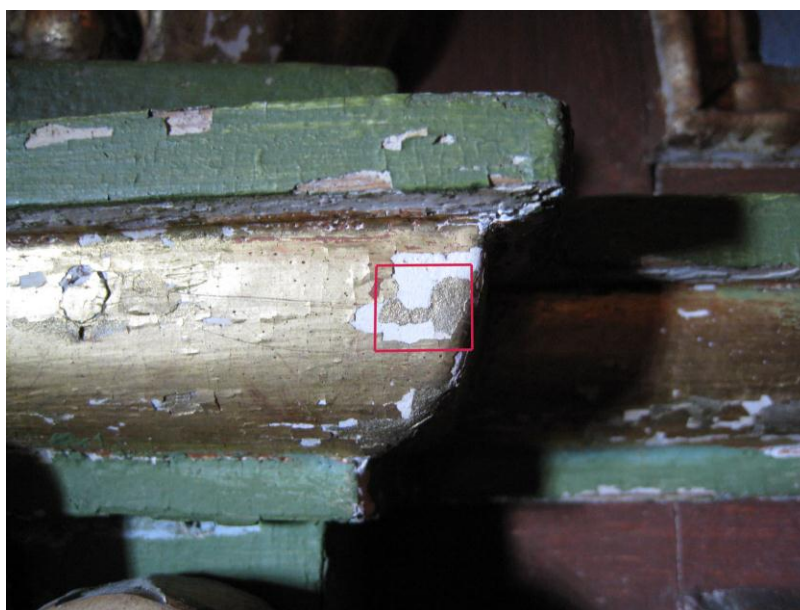
Det anbefales å utarbeide et forprosjekt for eventuell behandling av prekestolen. Prekestolen er i dårlig stand. Konserveringstilstanden ble i 2001 (Stein: 2001) beskrevet som dårlig, men fikk likevel lav prioritering for behandling. Prekestolen ble mest sannsynlig sist konserverert i 1982 (Arkivalia RA). På **Figur 11** kan man tydelig se den gamle retusjen fra 1982 (rød avmerking), samt alle utfall etter 1982 som står frem som hvite områder. I tillegg er det mye løs maling over hele prekestolen.

Figur 11. Rød avmerking viser retusj (sannsynligvis fra 1982) med hvite områder som viser avskallinger etter forrige konserveringsbehandling.

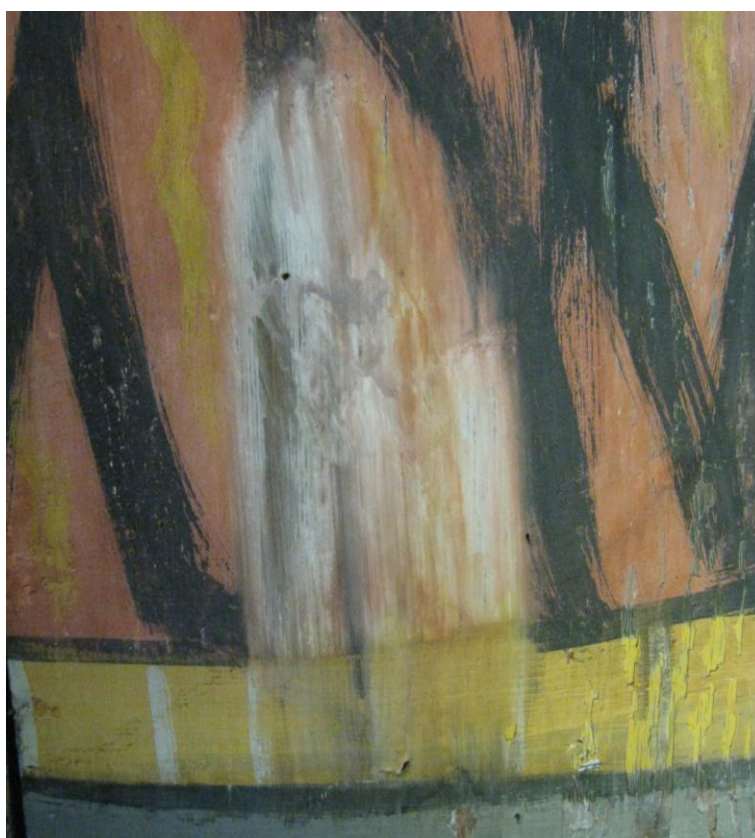
Ved arbeidet med teppedekoren ble det tydelig at det tidligere har blitt rengjort med fukt (**Figur 12**). Bemalte gjenstander og veggdekor tåler ikke å bli vasket med vann eller lignende. Kirkens gjenstander skal kun støvtørkes forsiktig med støvkost. Se Riksantikvarens informasjonsark 3.3. for videre veiledning for rengjøring av kunst og inventar.

Figur 12. Område på teppedekor tidligere forsøkt vasket med fukt.

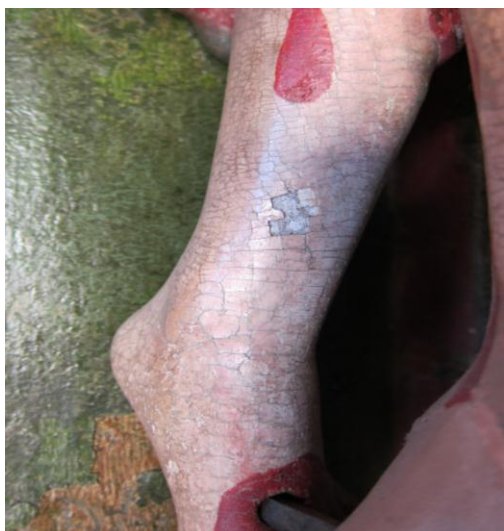
Under retusjeringsarbeidet ble det bemerket at krusifikset over inngangsdøren i vest henger dårlig, det vil si hver gang noen lukker døren til våpenhuset rister krusifikset. Det må fortest mulig stabiliseres med myk støtte bak. I tillegg ble det oppdaget et utfall på kristusfigurens venstre skinnlegg, over ankel (**Figur 13**), og ved spikerfestet i halsen på kristusfigurens venstre side (**Figur 14**). Utfallet i skinnleggen ble retusjert for å følge skadeutvikling. Naglen i hans høyre hånd har falt ut og er blitt borte etter monteringen etter konserveringsbehandlingen i 2002 (Stein, Bronken et.al:2003).

Figur 13. Utfall i malingslag, kristusfigurens venstre skinnlegg

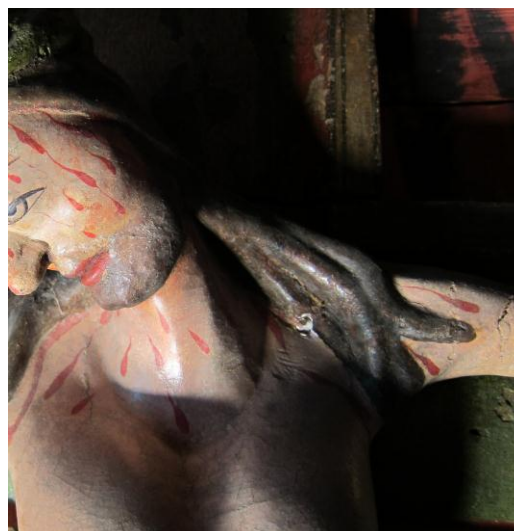
Figur 14. Utfall i malingslag, i spikerfestet i halsen på kristusfigurens venstre side.
