NIKU Oppdragsrapport 79/2011

A 335 Kvernes stavkirke, Averøy kommune, Møre og Romsdal. Tilstandsregistrering av kunst og inventar

Mille Stein

Befaringsrapport. Bakgrunn

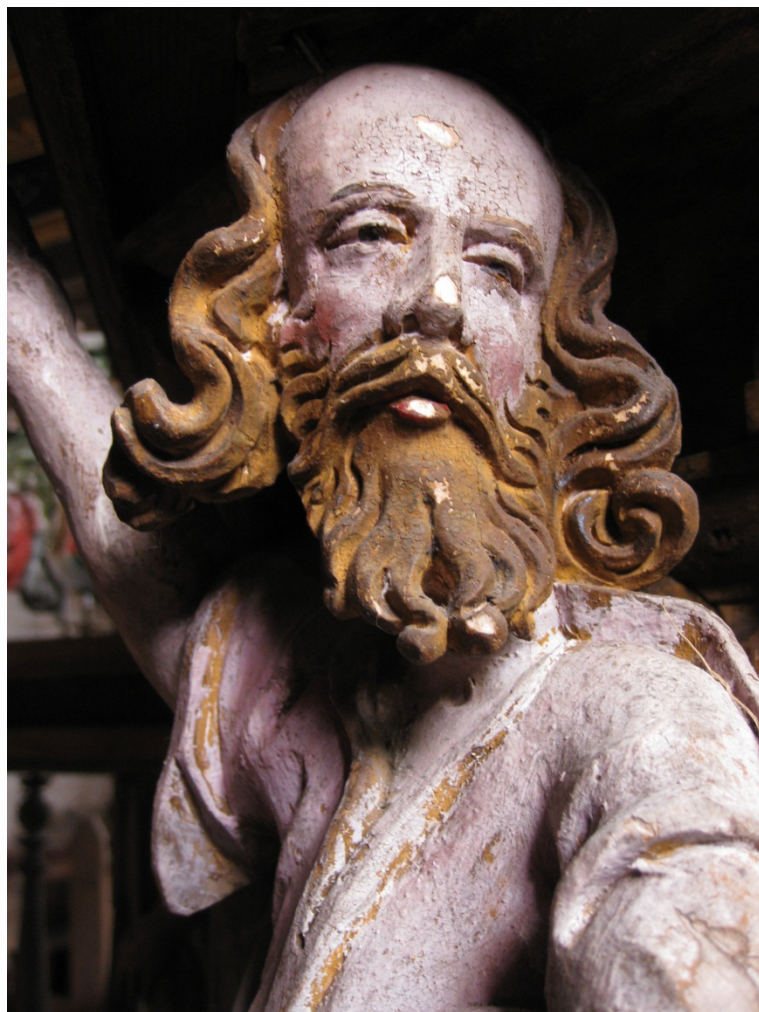
Kunst og inventar i Kvernes stavkirkes trenger behandling.

Bildet viser en detalj med løs maling på prekestolen. Foto: NIKU 2011

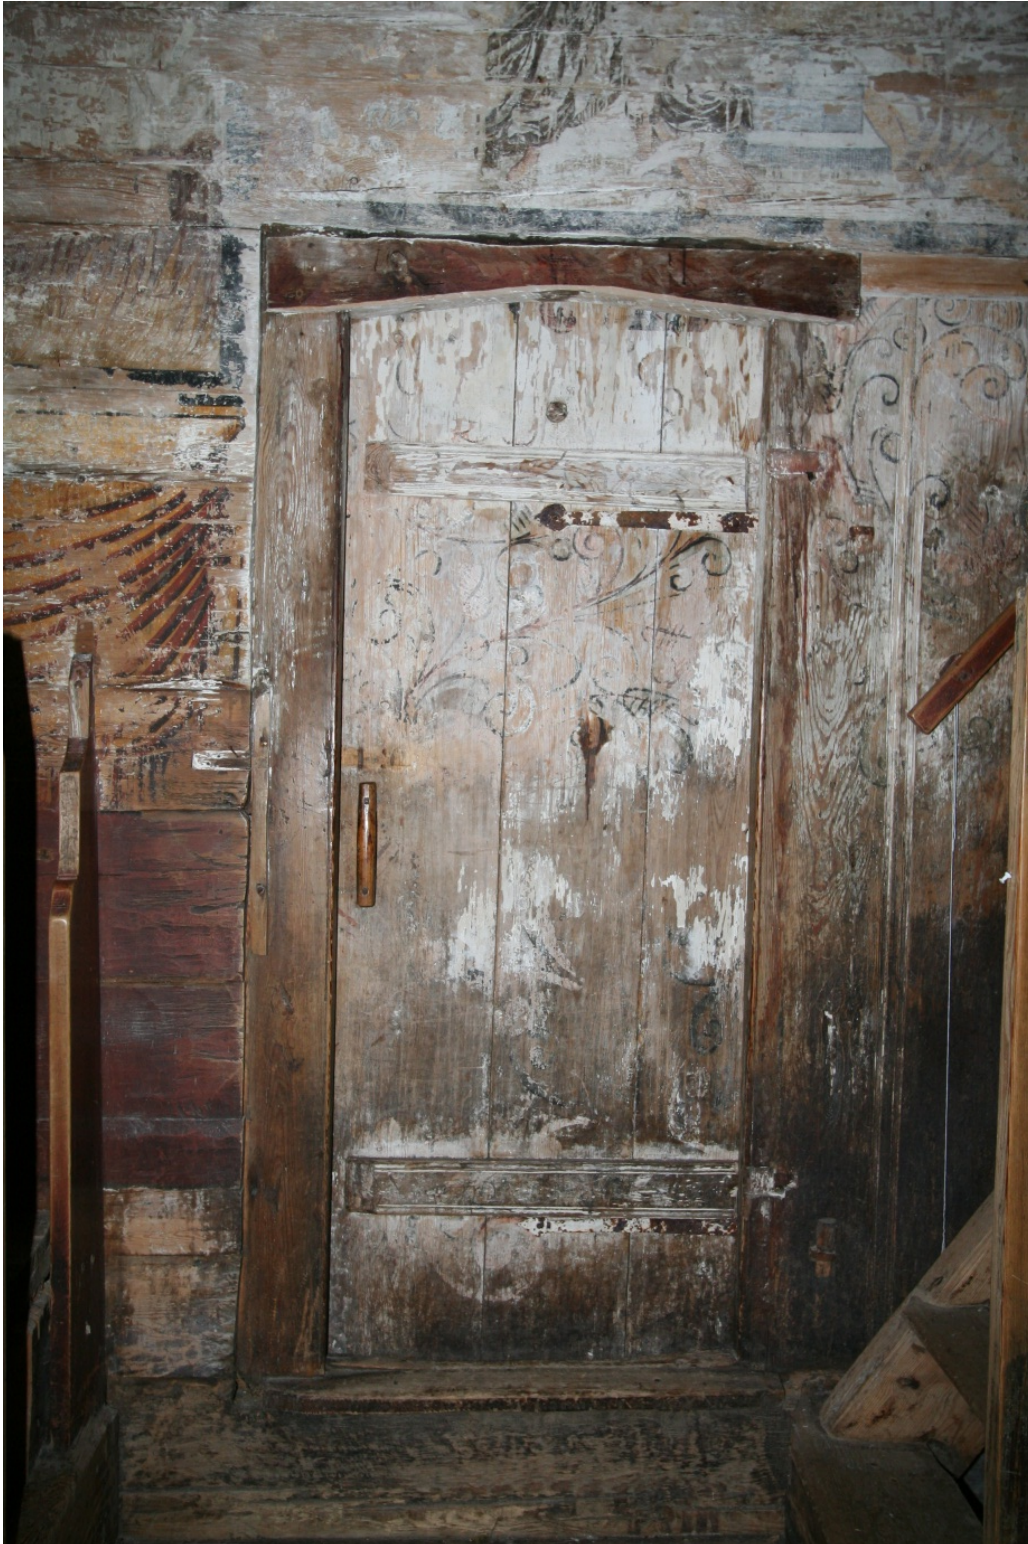
Limfargedekor, dør i kor, sydvegg (fig.1).1600-tallet? Trolig samtidig med resten av dekoren i koret. Rester av over kalking fra 1800-tallet. *Mål:* Lysmål dørblad: (205x80) cm.

Figur 1. Dør i skip.

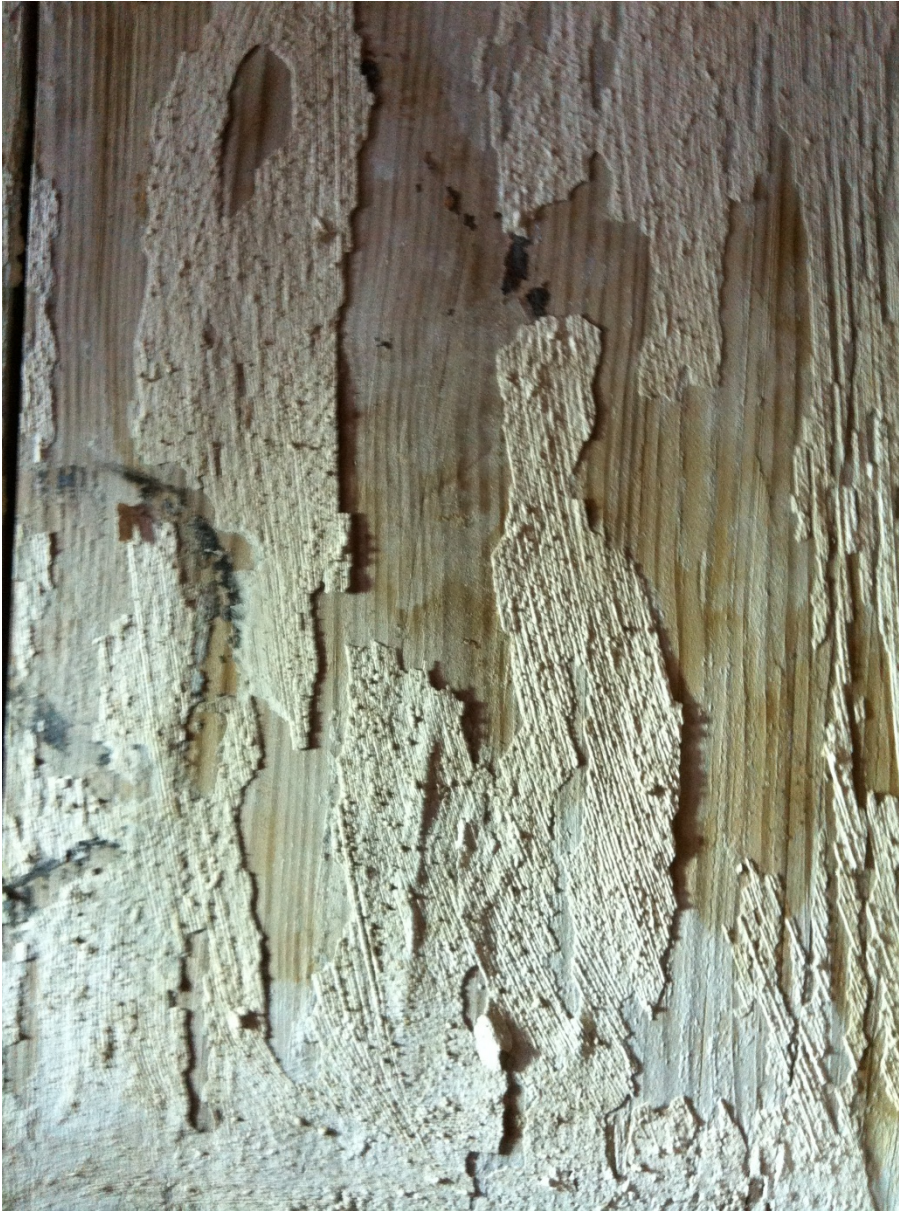
Felt over labank, 30x80cm (fig. 2). *Tilstand:* Over labanken er det løs maling (fig. 2). Under labanken er tilstanden bedre. *Anbefaling:* Løs maling flatekonsolideres.

Figur 2. Løs maling på dør i skip. Bør konsolideres eller fjernes for å vise underliggende limfargedekor.

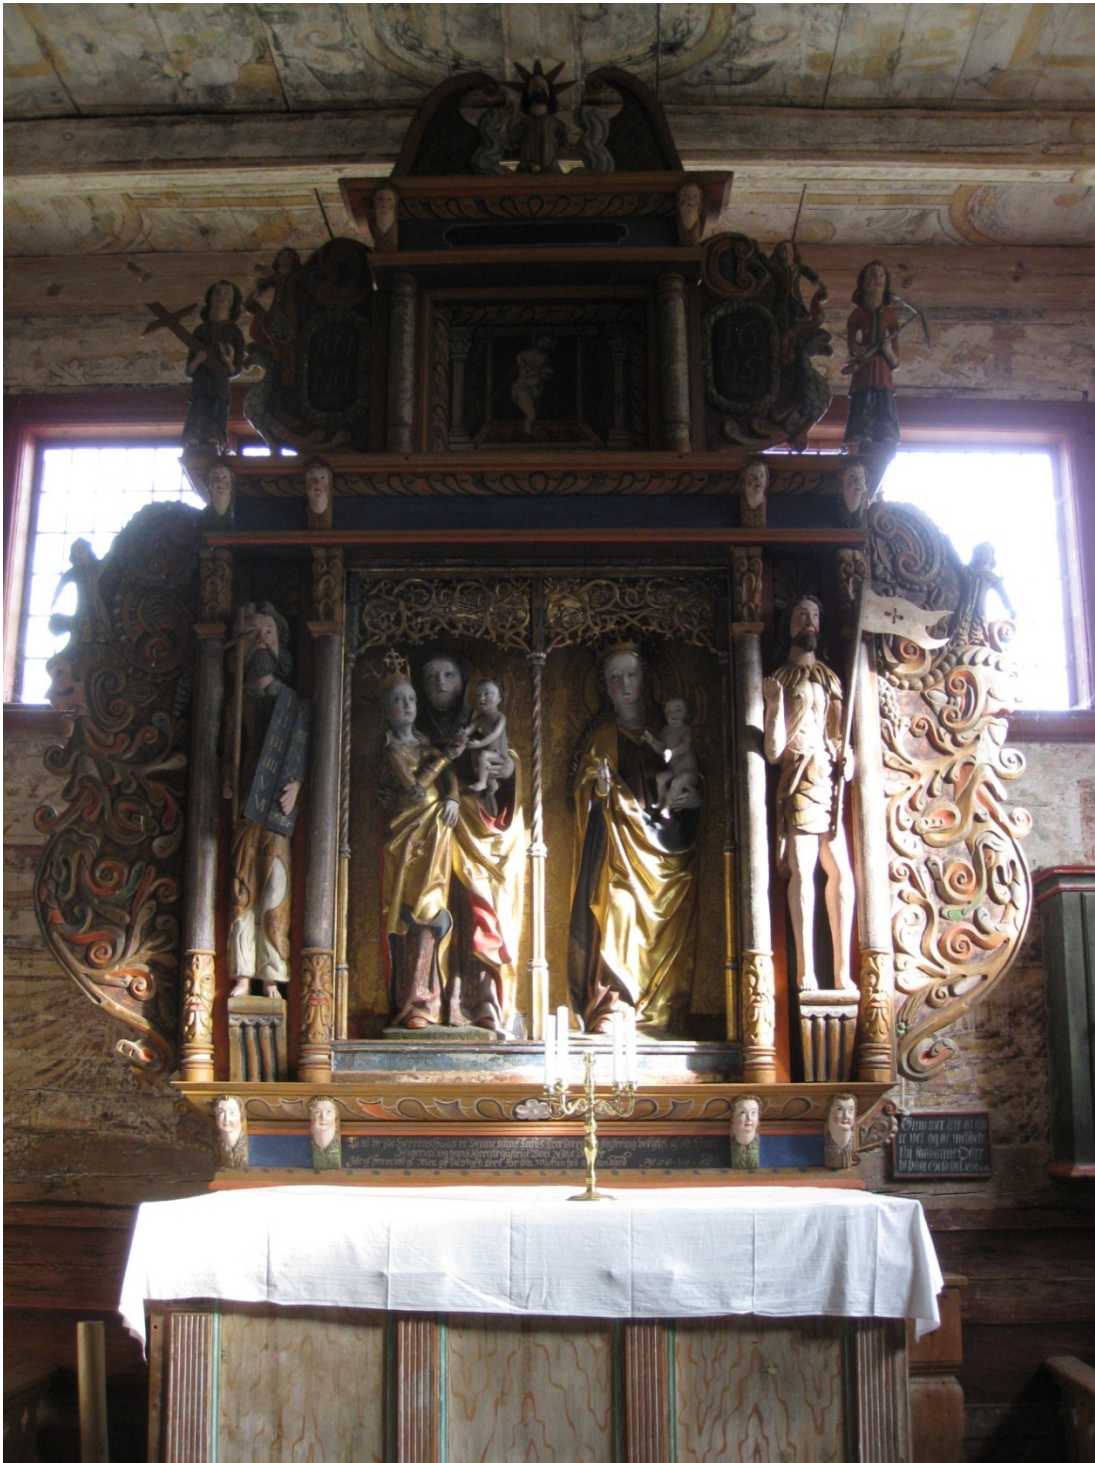
Altertavle (fig. 3 - 7). Midtfelt ca. 1500. Omramming 1695. Olje på tre, samt sølv og bladgull. *Mål:* (320 x 280 x 50)cm, hvorav midtfeltet (147x120x21)cm). *Tilstand:* Middelalderdelen: støvete. Skitten i groper. Noen oppskallinger i forgylte områder, særlig på topper i gjennombrutt bladverk, samt på skriffeltet nede. 1695; Mye løs maling på sydsiden av søyler og karnasjon. Fugleskitt. *Skadeårsak:* Mange skader på sydsiden av altertavlens elementer indikerer at sollys fra sidevinduene i koret er en viktig skadeårsak. *Anbefaling:* Middelalderdelen: Feste løs maling, støvfjerning. 1695: Kun vurdert nedre del, opp til gesims. Fugleskitt bør fjernes Feste løs maling. Støvtørring. Rullegardiner bør monteres foran alle vinduer mot side, også i skip.

Figur 3. Altertavlen er datert 1695. Midtfeltet er fra middelalderen.

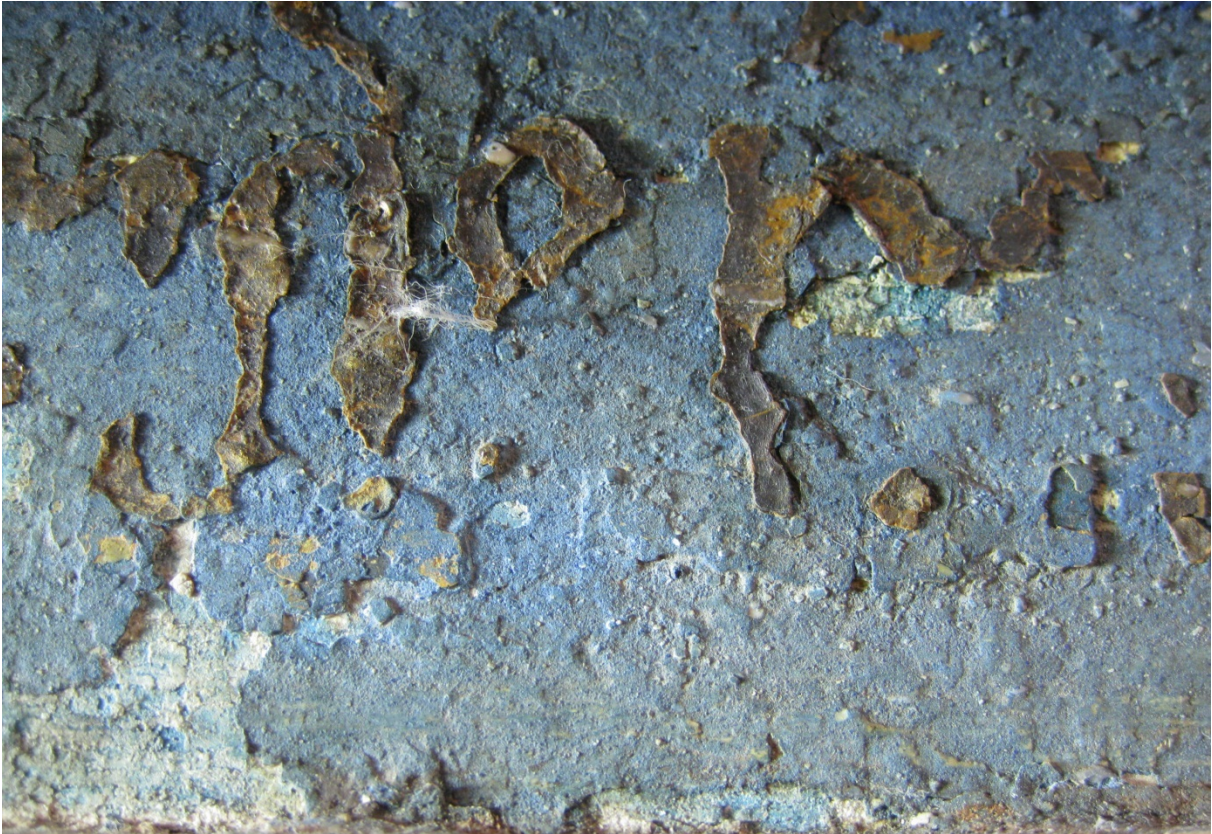
Figur 4. Løs maling på skriftfeltet i middelalderdelen.

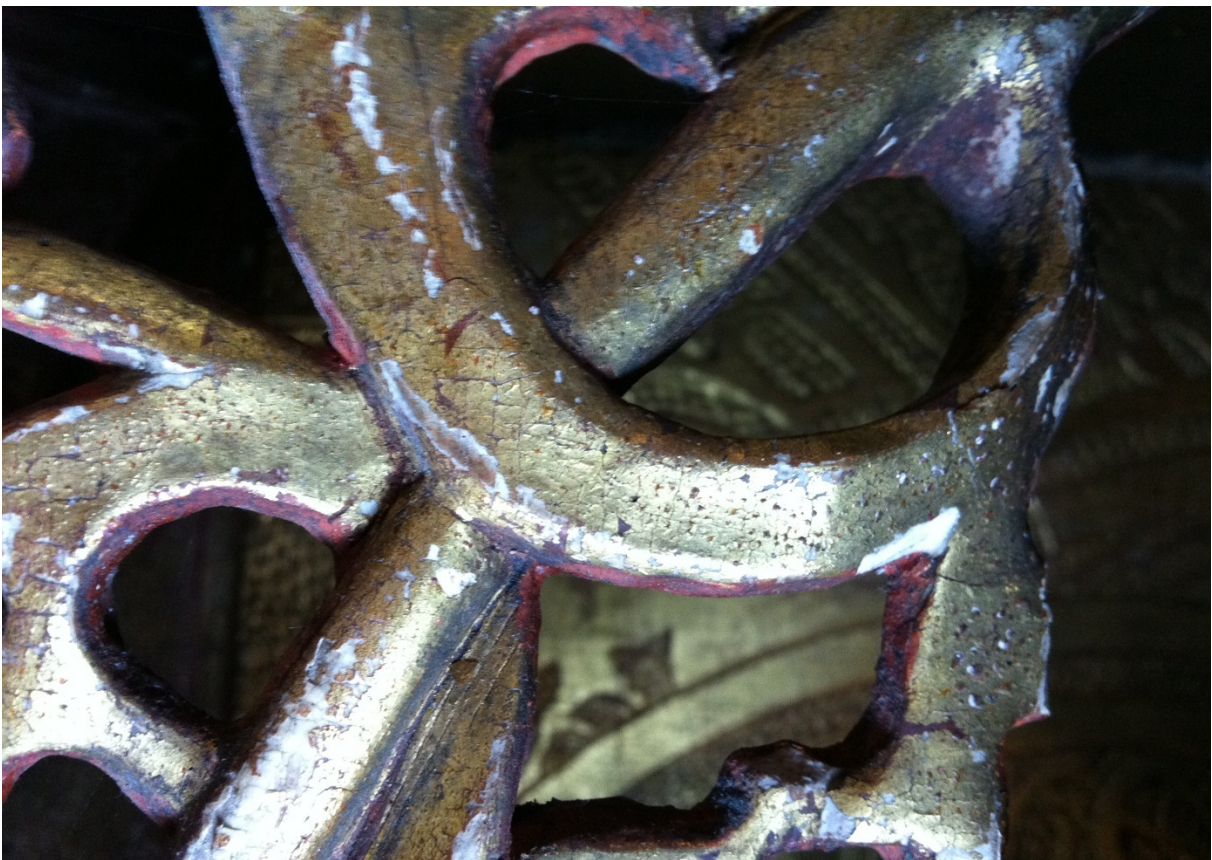
Figur 5. Løs maling på arkitekturelementer i middelalderdelen

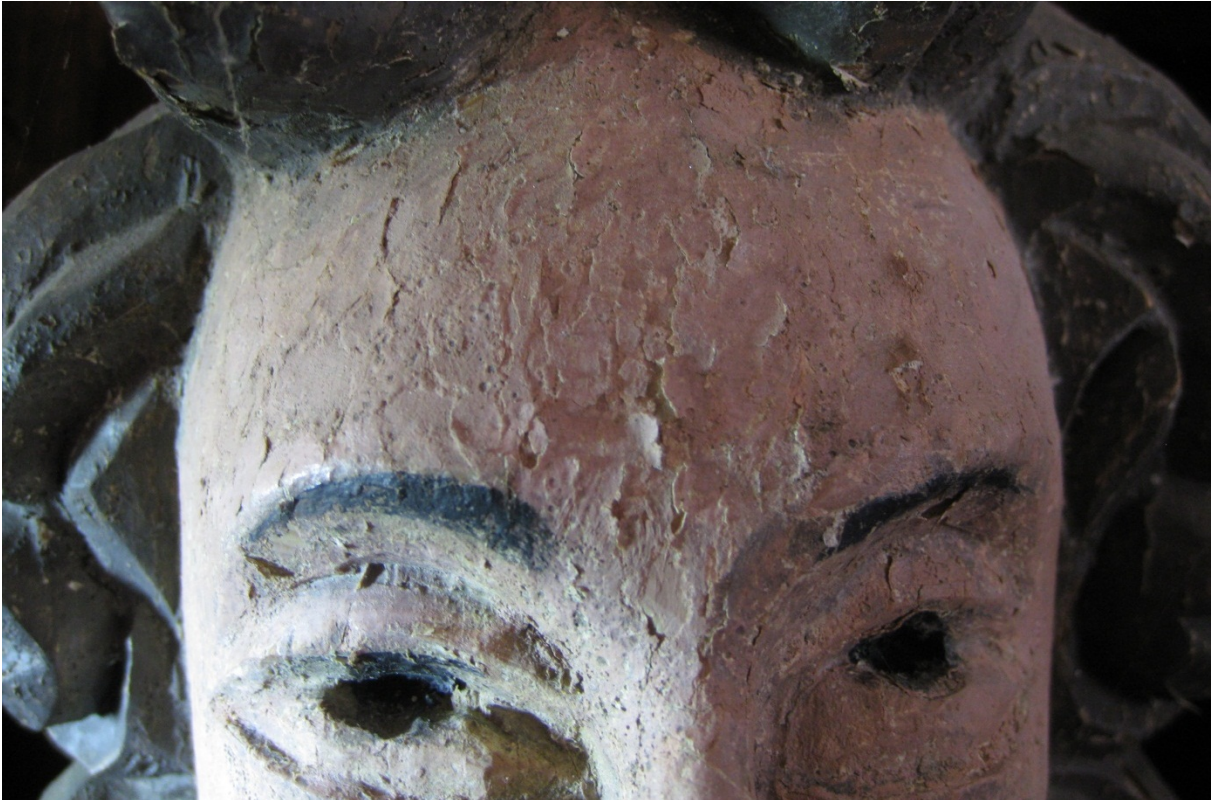
Figur 6. Løs maling på skulptur på altertavlen.

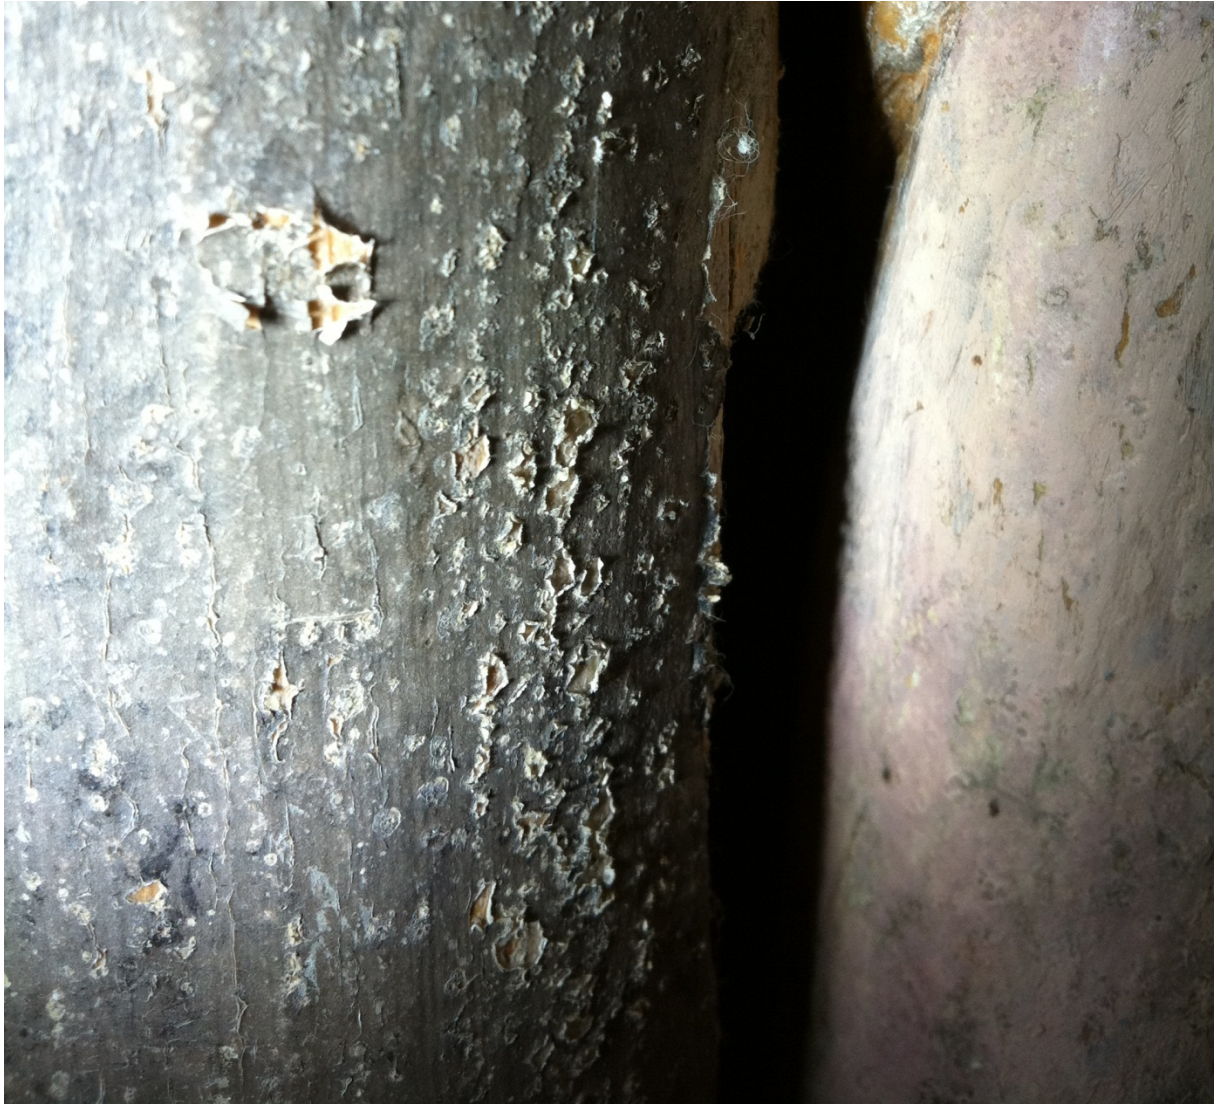
Figur 7. Løs maling på skulptur på altertavlen.

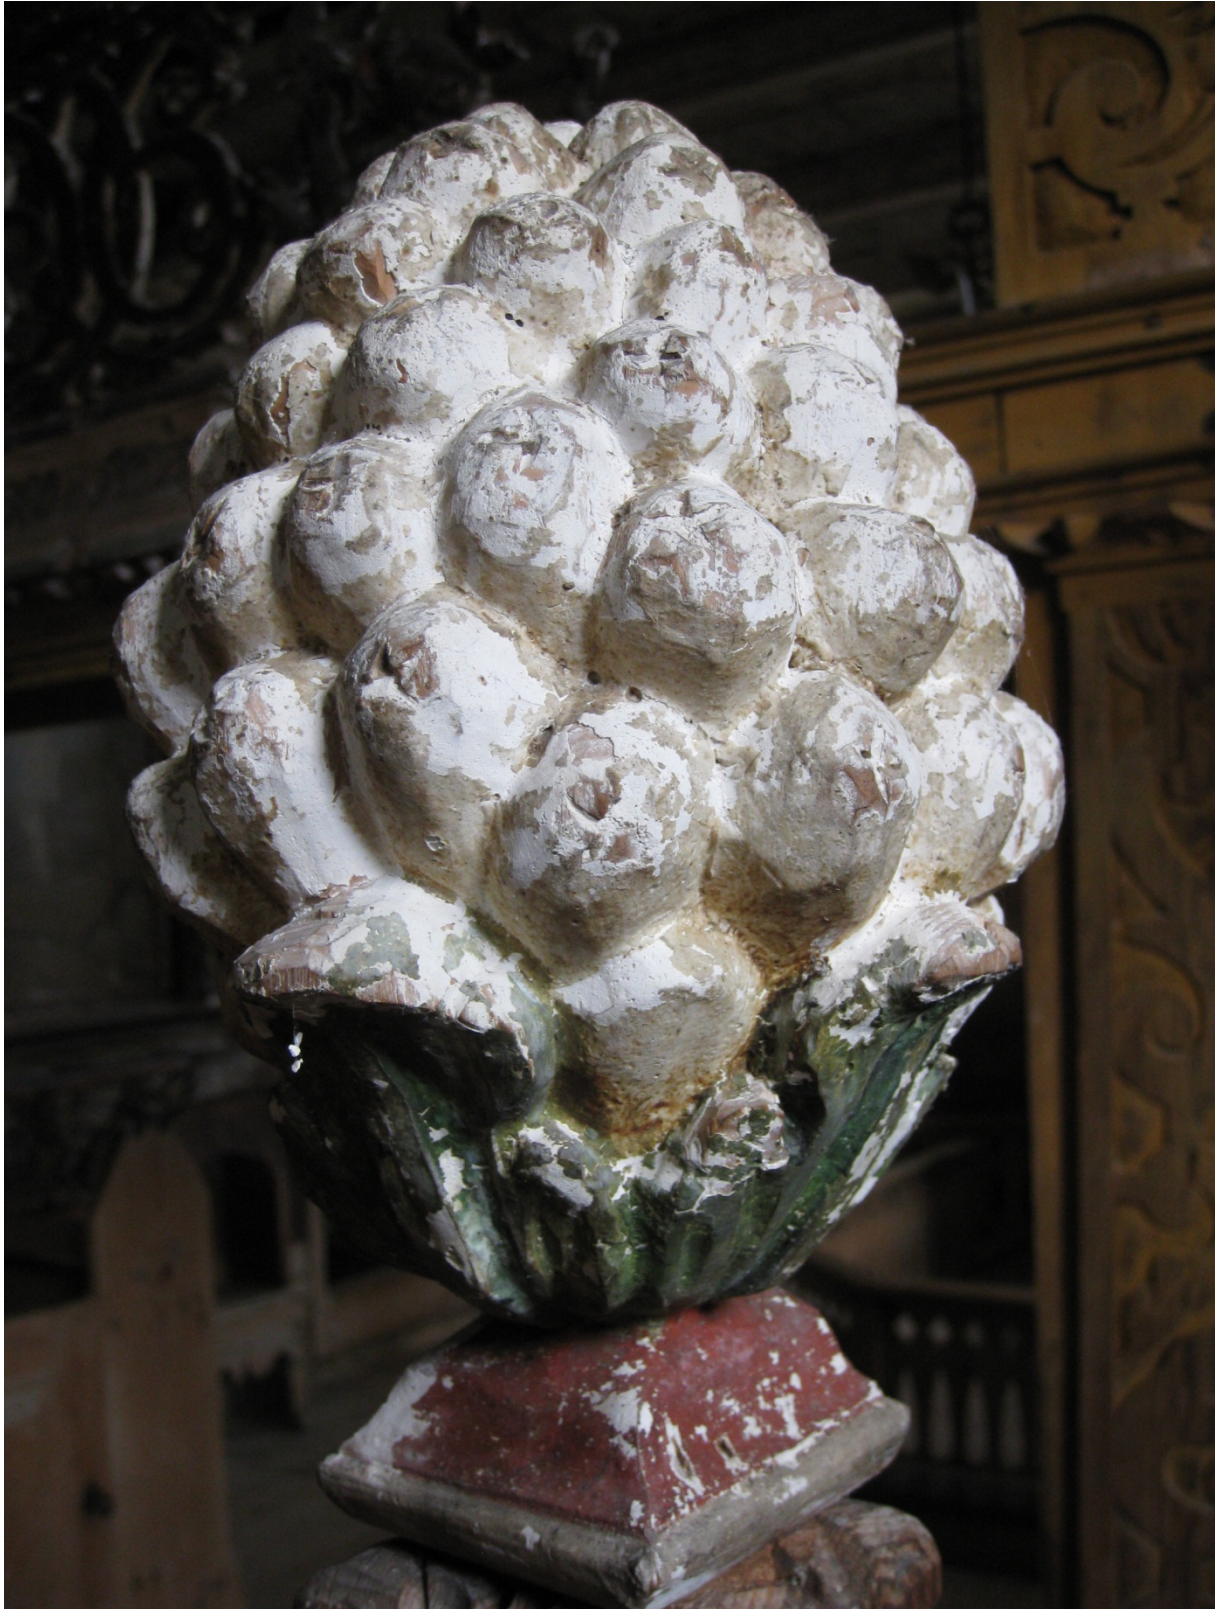
Drueklaser i skipet 4 stk. (fig. 8).1600-tallet? *Mål:* ca. (22 x 18)cm stk. *Tilstand:* Løs maling. Store utfall i malinglaget, på den ene mangler deler av treverket. *Anbefaling:* Konsolideres.

Figur 8. Løs maling på arkitekturelementer (drueklaser) i skipet.

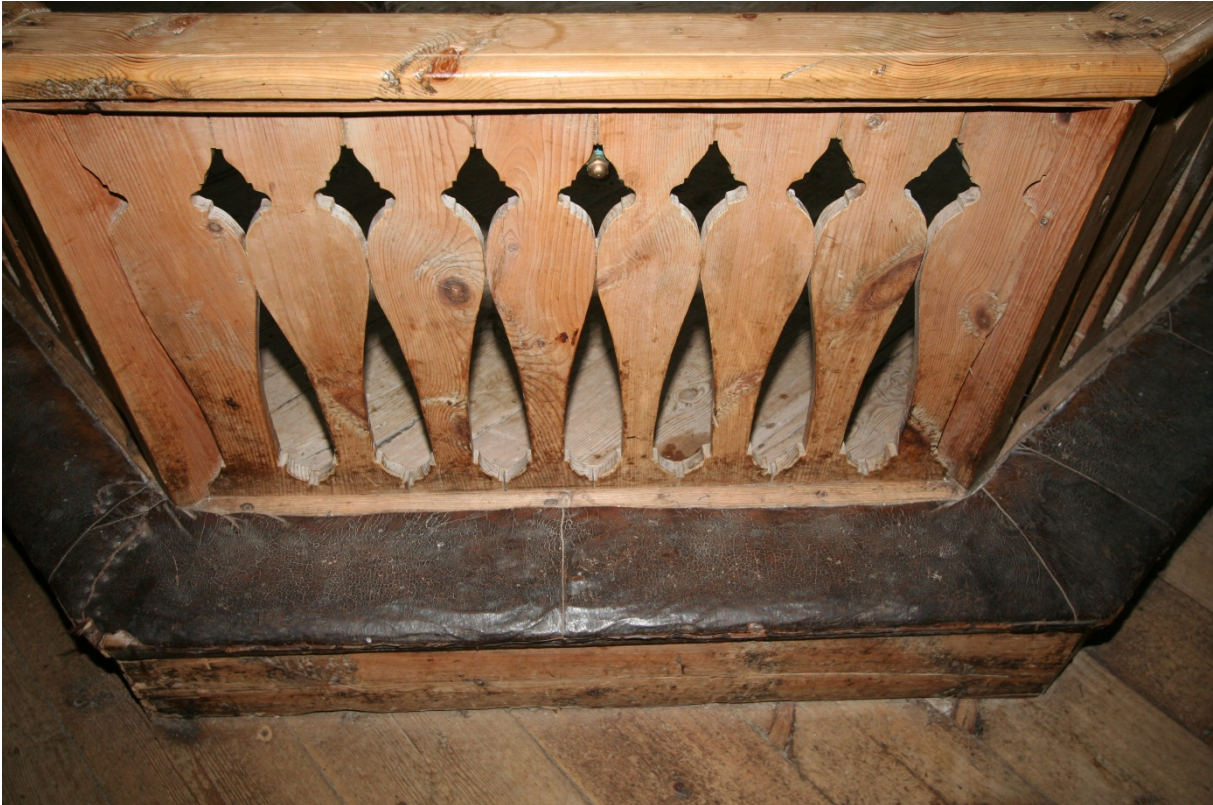
Knefall (fig. 9). Lær. Festet med et lærbånd og metallstifter i forkant. *Mål:* ca. (870x20) cm. *Tilstand:* Lærbåndet er stort sett borte. Metallstiftene er korrodert. Det er hull enkelte steder og det er tap av materiale på kanten. *Anbefaling:* Knefallet må ikke brukes.

Figur 9. Skinnet på knefallet er i dårlig stand. Knefallet bør ikke brukes før det er reparert.

Usikkert om det skal gjøres noe tiltak. Bør vurderes av lærkonservator i samråd med eier og RA.

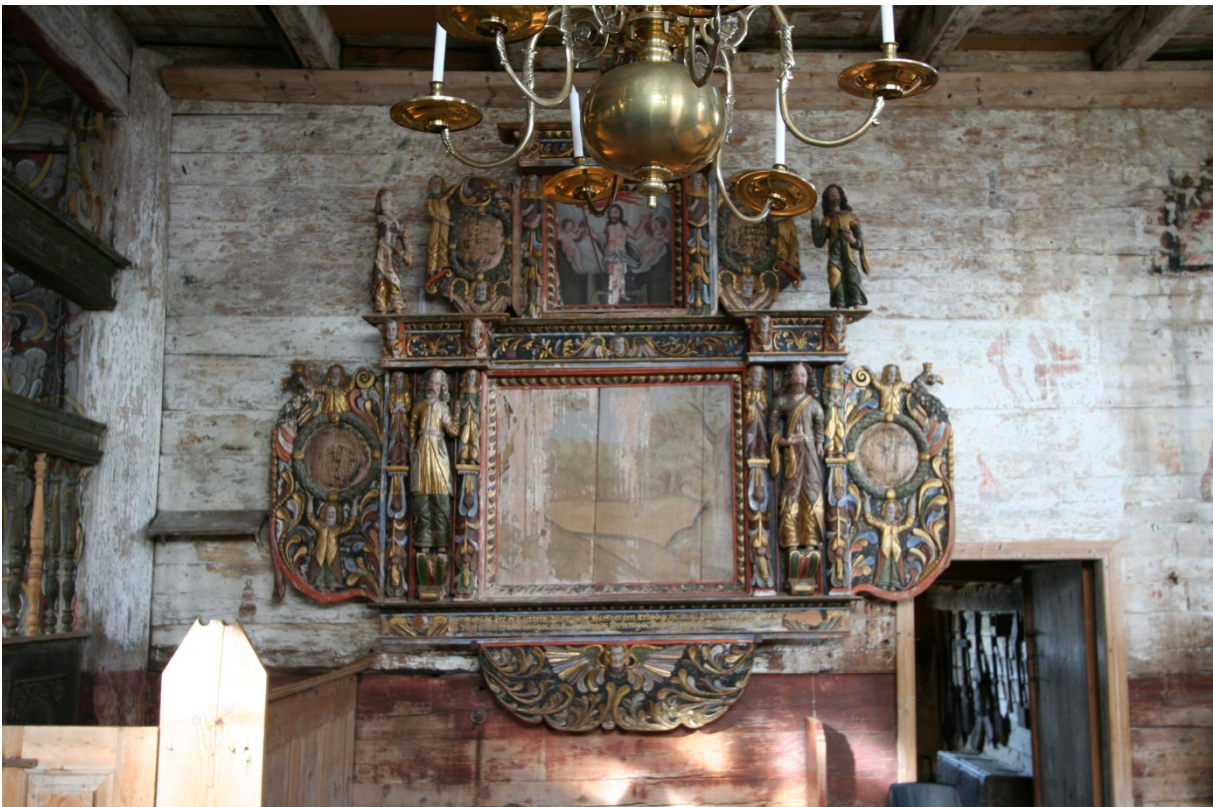
Epitafium i kor (fig.10 - 11). 1600-tallet. Oljemaling, bladmetall (gull, trolig sølv, lusterteknikk). *Mål:* (365x34x35)cm.. *Tilstand:* Lokale områder med mye løs maling; i områder med sort og forgylling f. eks skriffelt. *Anbefaling:* Punktkonsolidering. Retusjering bør vurderes

Figur 10. Epitafiet i koret er i dårlig stand.

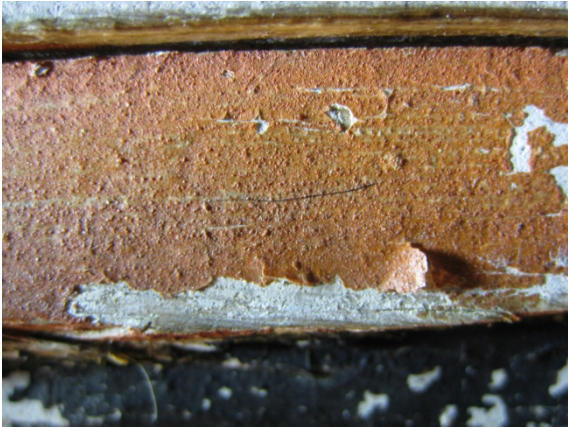
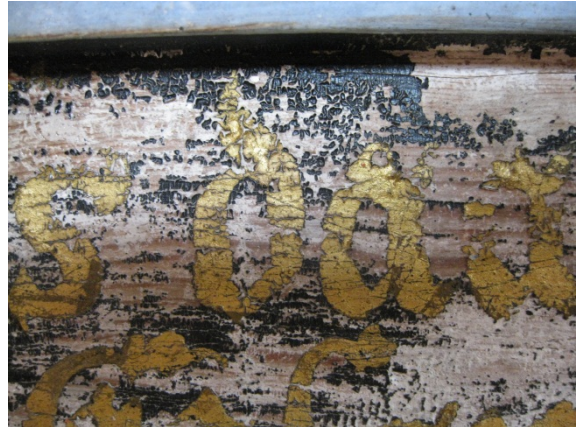
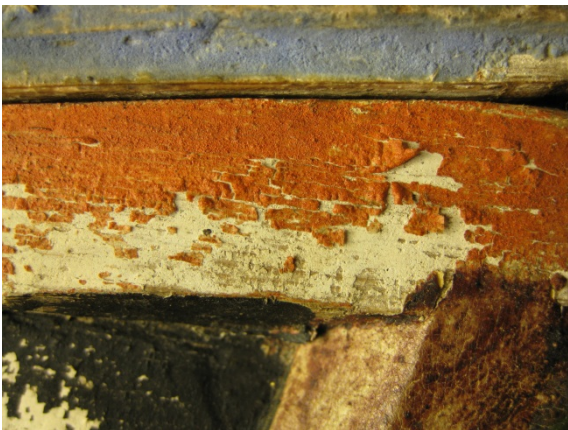
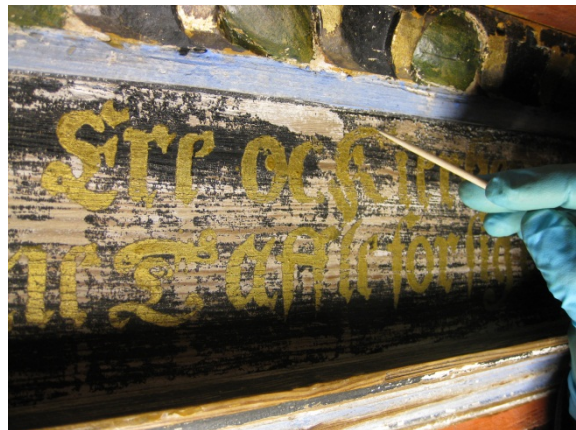
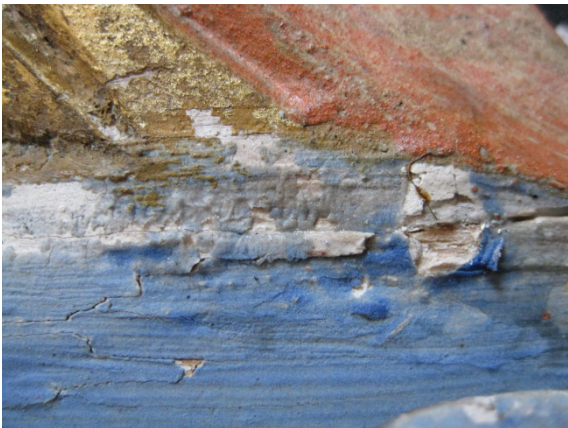
Figur 11. Eksempler på løs maling på epitafiet i koret.

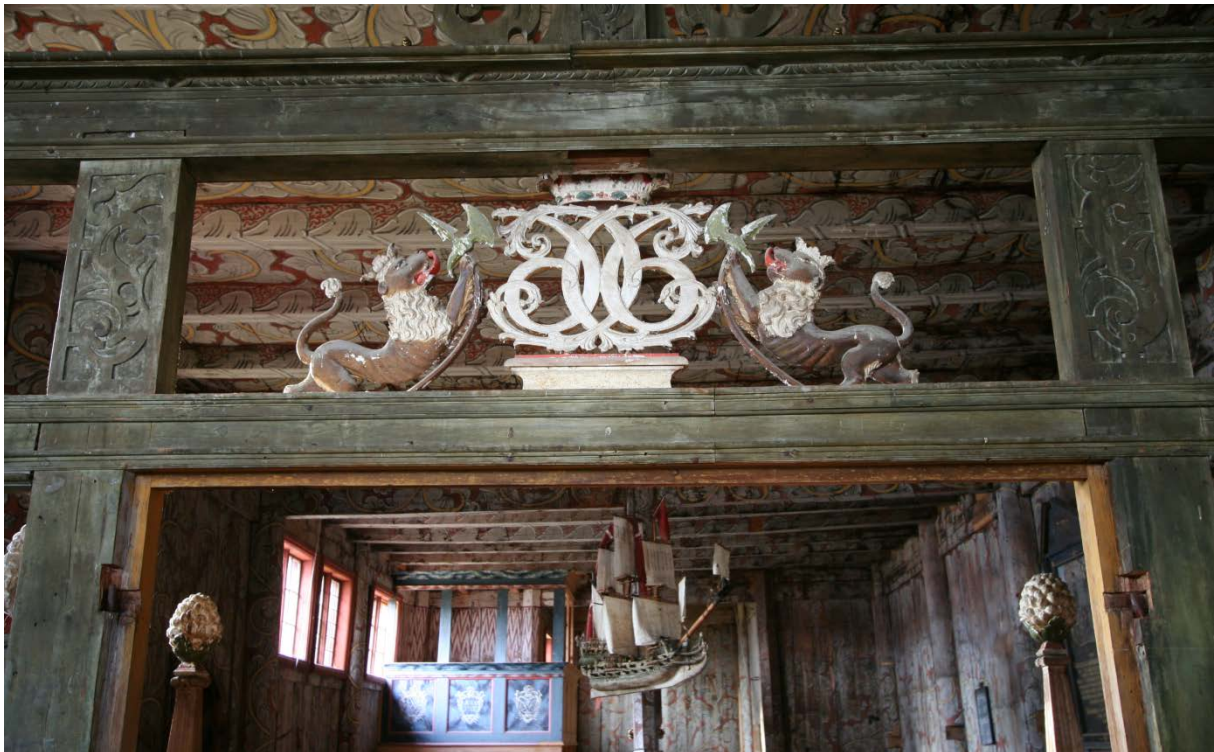
Kongemonogram på korsillet (fig. 12 - 15). 1730-46. Olje på tre. Slagmetall (?) *Mål:* ca. (90 x155x13)cm. *Tilstand:* Nesten hele overflaten har løs maling og meget store oppskallinger. Meget skitten. Premature krakeleringer.² *Anbefaling:* konsolideres.

Figur 12. Kongemonogrammet på korskillet, sett mot vest (bakside).

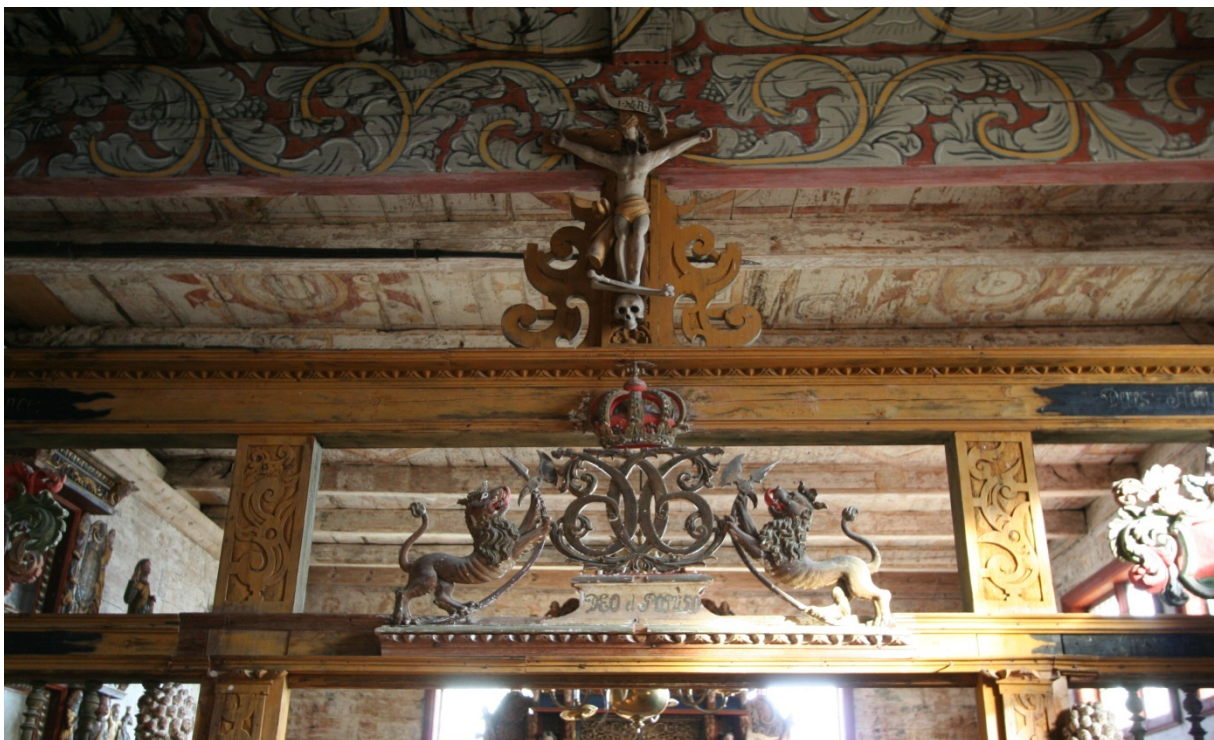
Krusifiks på korskillet, vestsiden (fig.13). 1600-tallet. *Mål: ca. (100 x 70 x 20).* *Tilstand:* Malt direkte på treet uten grunning. Uten modellering. Veldig enkelt malt. Noe løs maling. Støvete, fugleskitt. Vurdert fra gardintrapp.

Figur 13. Kongemonogrammet på korskillet sett mot øst.

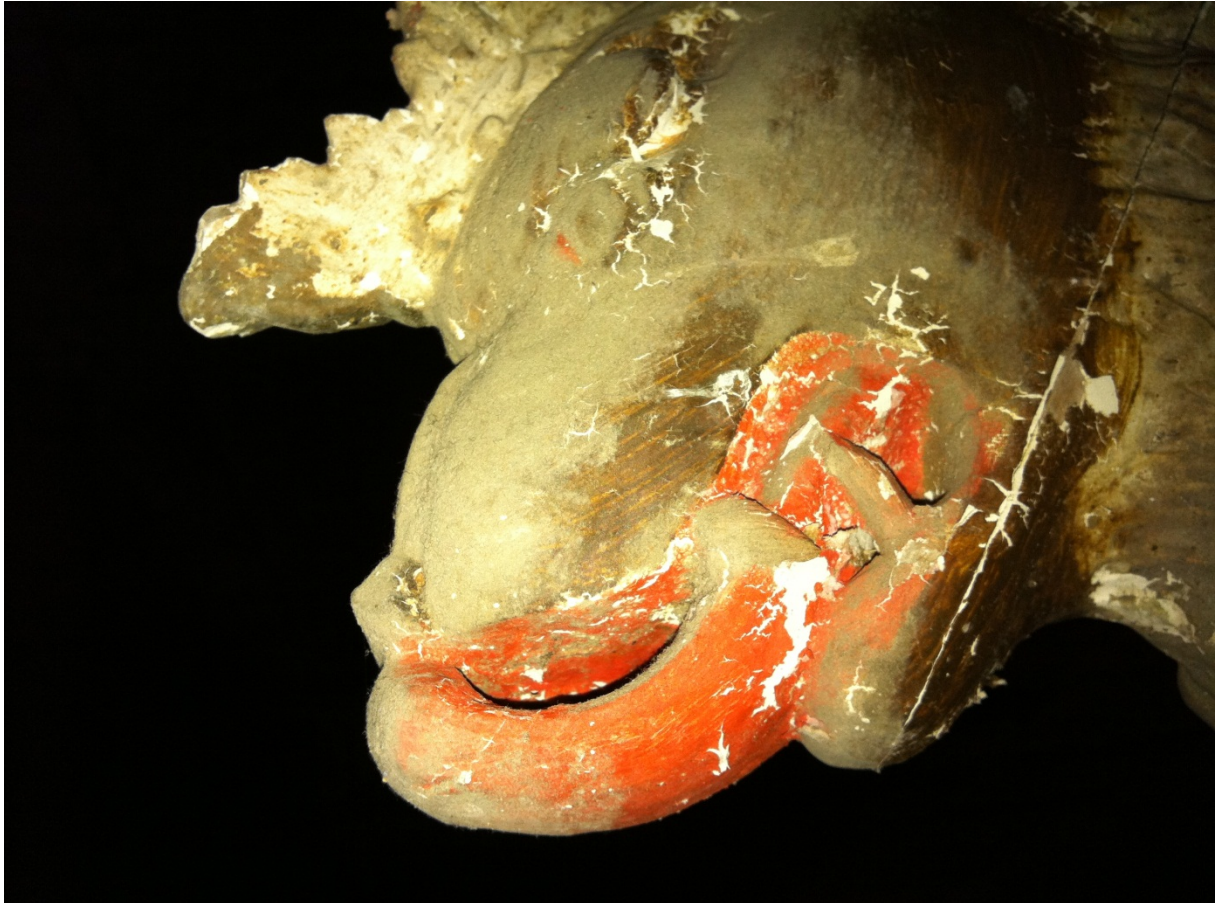
Figur 14. Det er mye løs maling og støv på kongemonogrammet.

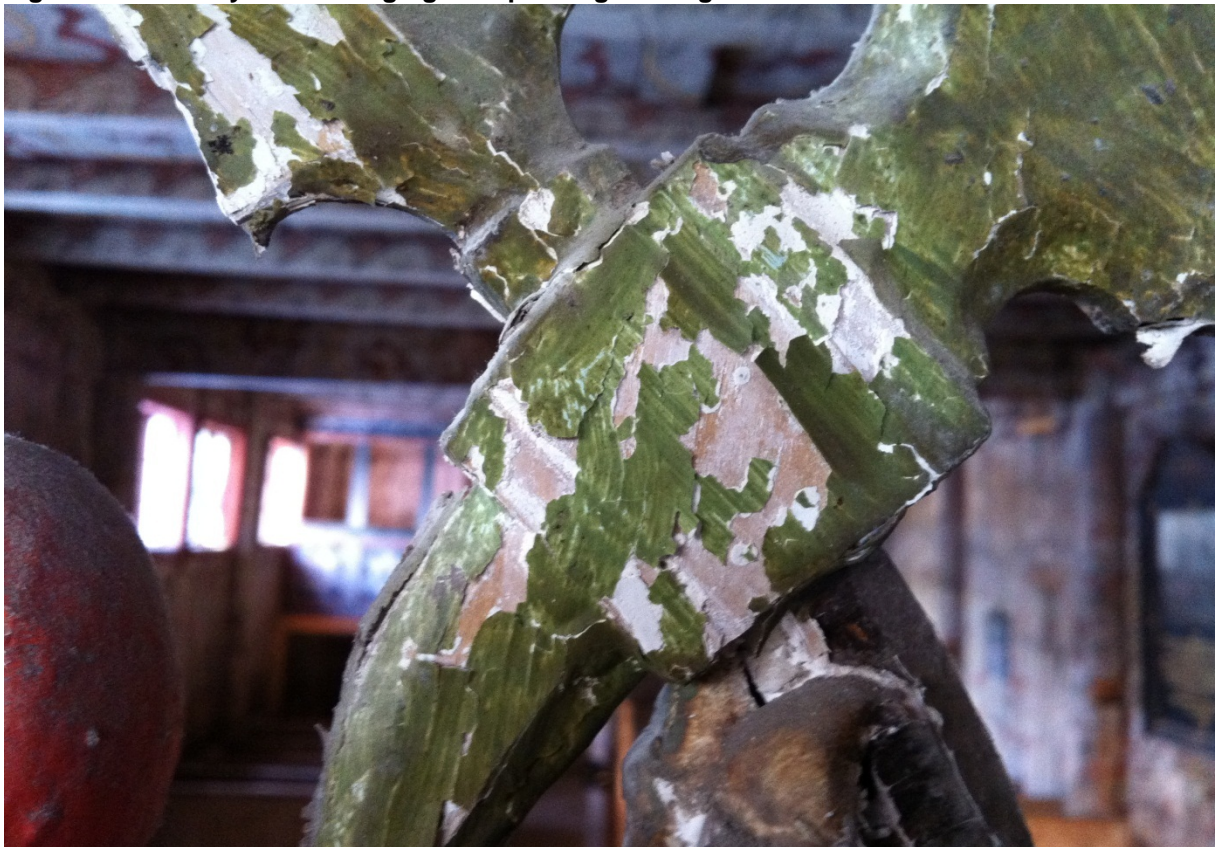
Figur 15. Løs maling på kongemonogrammet.

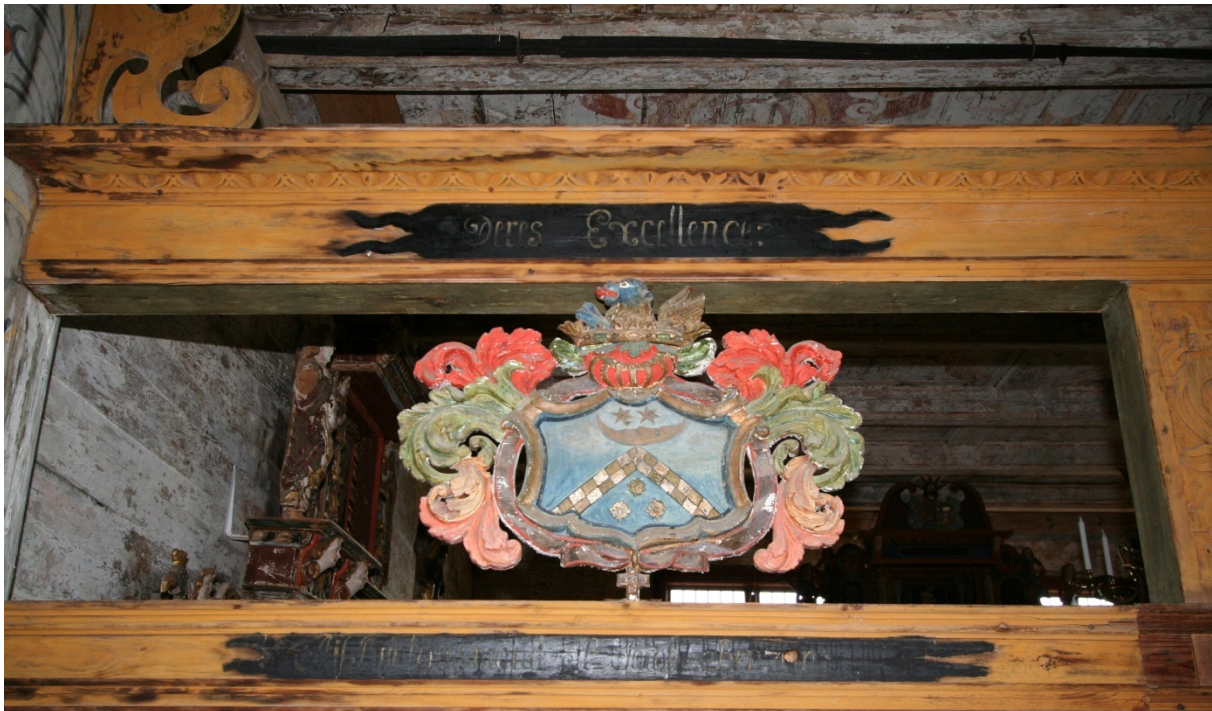
Våpenskjold på korskillet, nord (fig. 16 -17). Olje på tre; imitasjonsforygling, slagmetall. Malt på begge sider. Ensfarget på baksiden (mot øst). *Mål:* ca. (60x85x5)cm. *Tilstand:* Mye løs maling. Støvete, fugleskitt. *Anbefaling:* Konsolideres.

Figur 16. Det er løs maling på våpenskjoldet på korsskillet, nord.

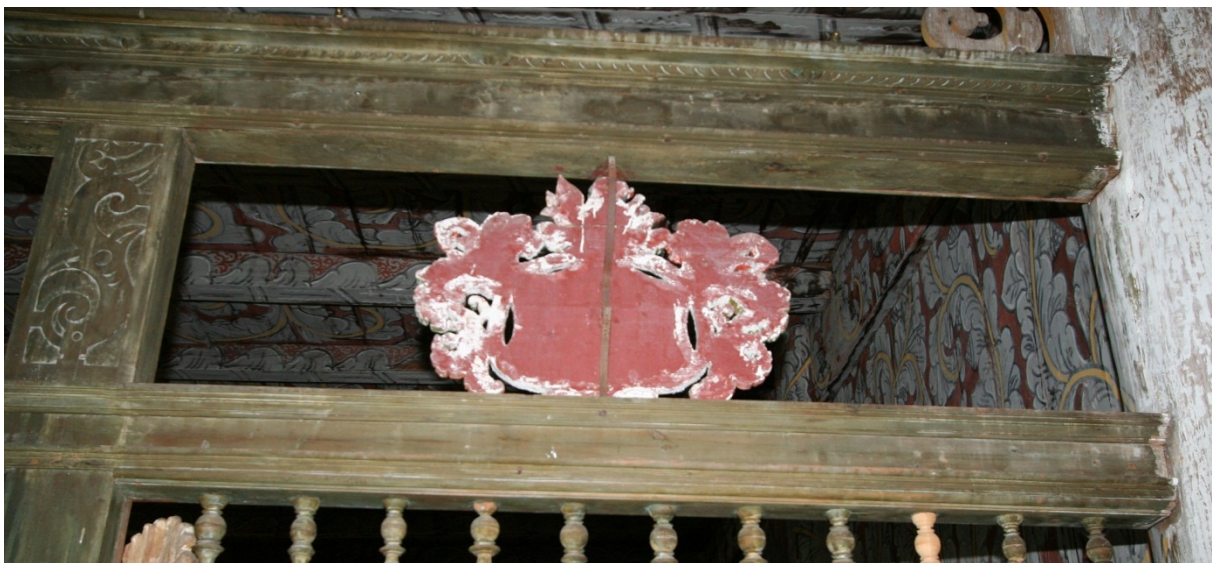
Figur 17. Løs maling på baksiden av våpenskjoldet på korsskillet, nord

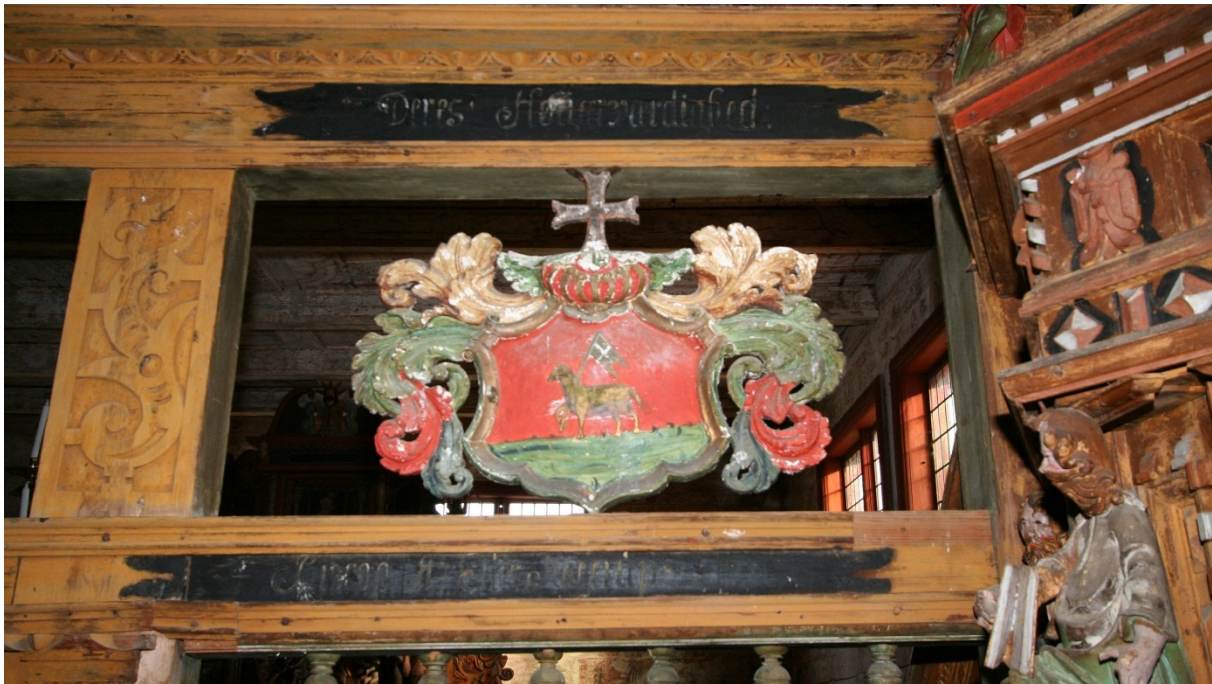
Våpenskjold på korskillet, syd (fig. 18-19). Olje på tre; slagmetall. Malt på begge sider. Ensfarget på baksiden (mot øst). *Mål:* ca. (60x85x5)cm. *Tilstand:* Mye løs maling. Støvete, fugleskitt. *Anbefaling:* Konsolideres.

Figur 18. Det er løs maling på våpenskjoldet på korskillet, syd.

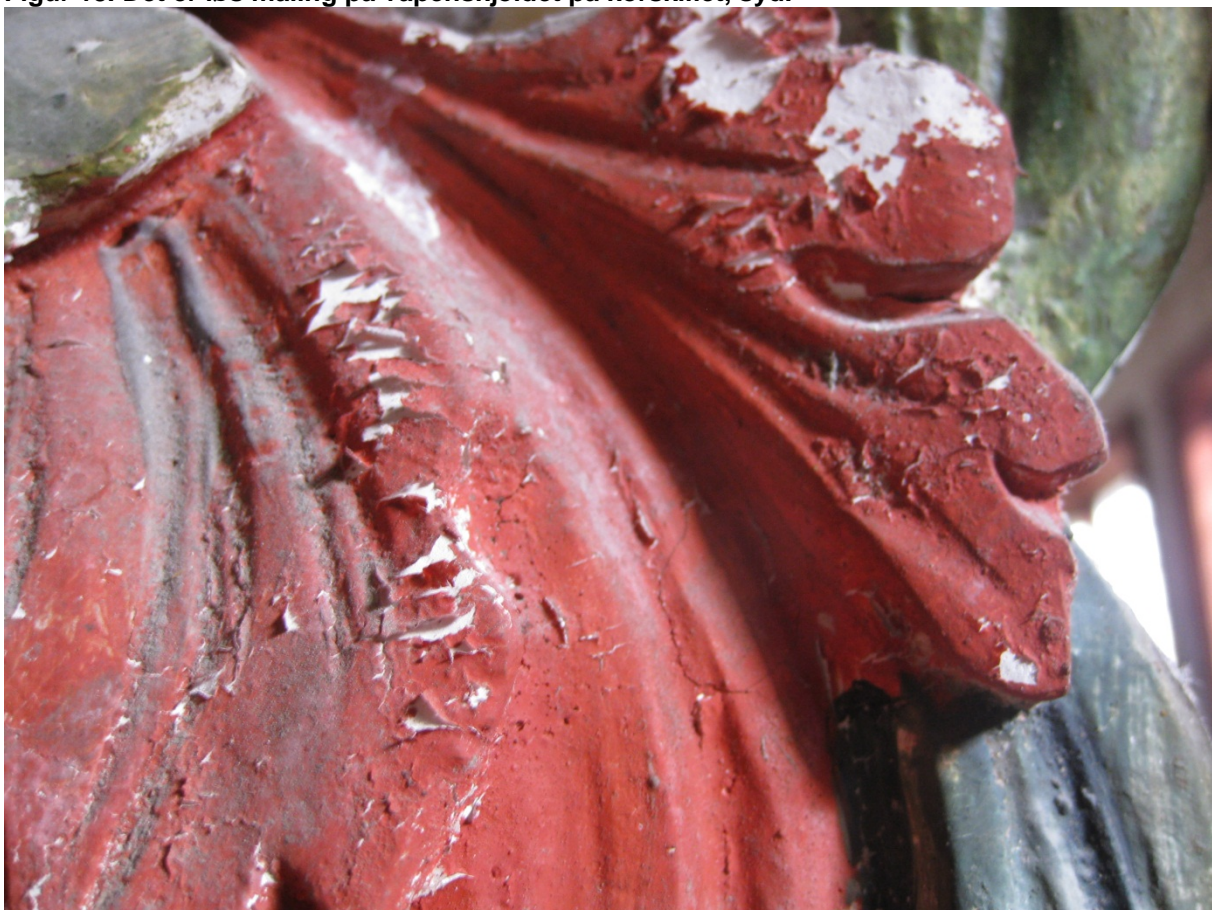
Figur 19. Eksempel på løs maling på våpenskjoldet på korskillet, syd.
