NIKU Oppdragsrapport 79/2011

A 335 Kvernes stavkirke, Averøy kommune, Møre og Romsdal. Tilstandsregistrering av kunst og inventar

Mille Stein

Befaringsrapport. Bakgrunn

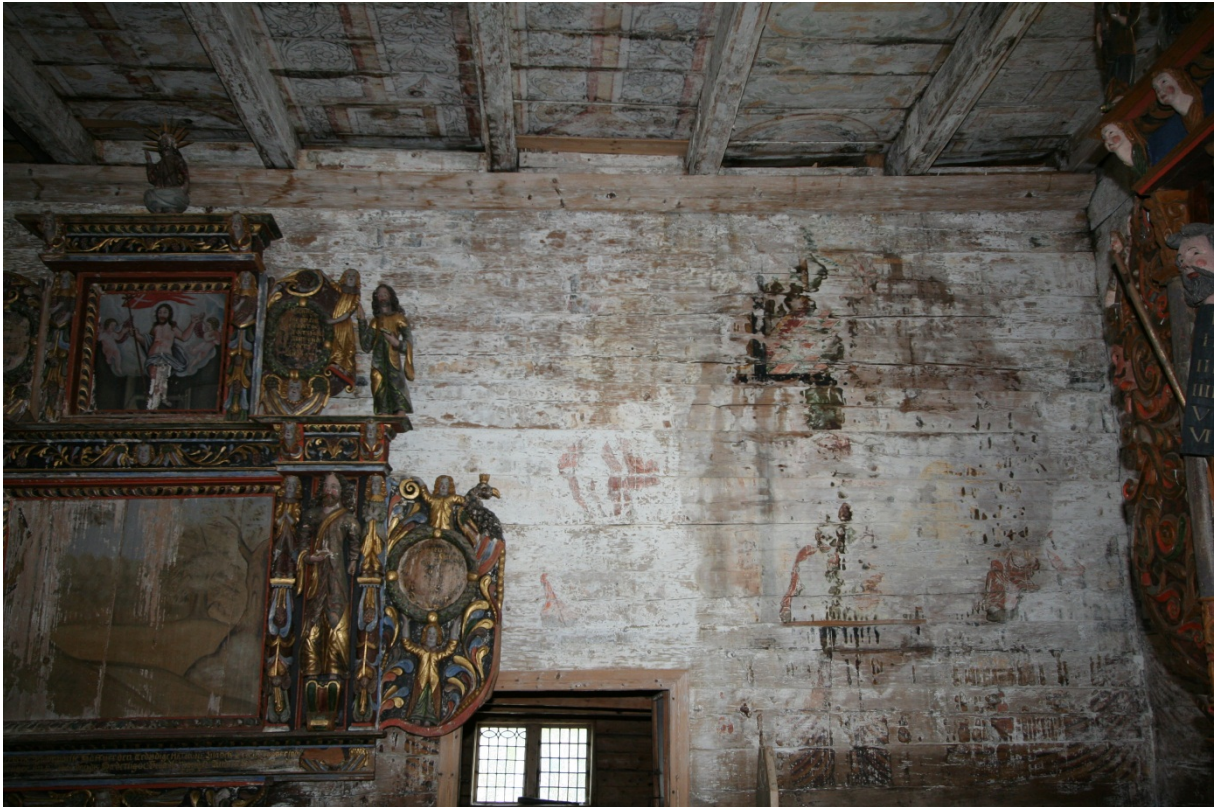
Veggdekor i kor (nord-, syd- og østvegg, limfarge på tre (fig.20 - 27). *Mål:* ca. 3,30 x 16,60 m (h x lengde).1630 årene. Bibelscener over veggdraperi. Nedre del av veggene er rød malt med oljebasert maling(mahogni-imitasjon?). Overkalket. Avdekket. *Tilstand:* Betydelige rester av kalk. Enkelte små områder med løs maling. Noen blanke områder. Originale lerretsstrimler til å skjule sprekker i treet løsner. Observasjoner av veggene er gjort fra benk og gulvnivå. *Anbefaling:* Lokalkonsolidering og flatekonsolidering (rankedekor).

Figur 20. Veggdekoren i koret har partier med løs maling, nordvegg.

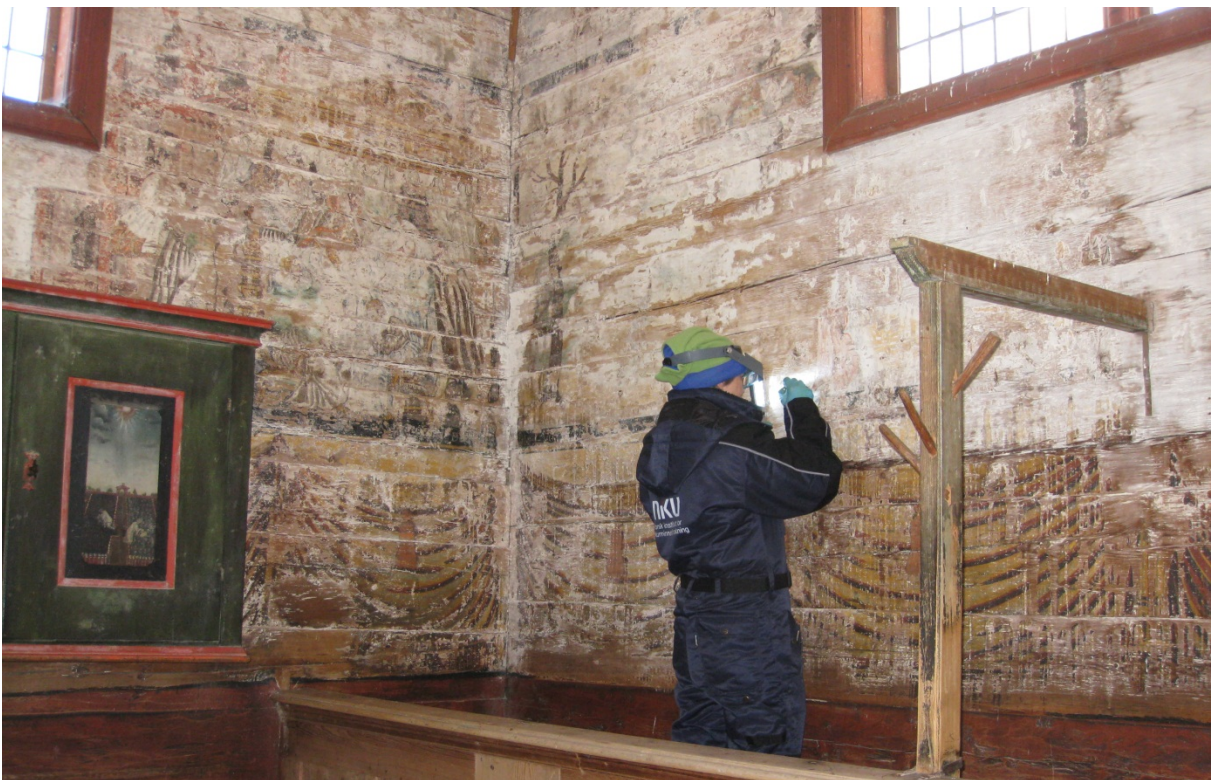
Figur 21. Veggdekoren i koret, sydvegg.

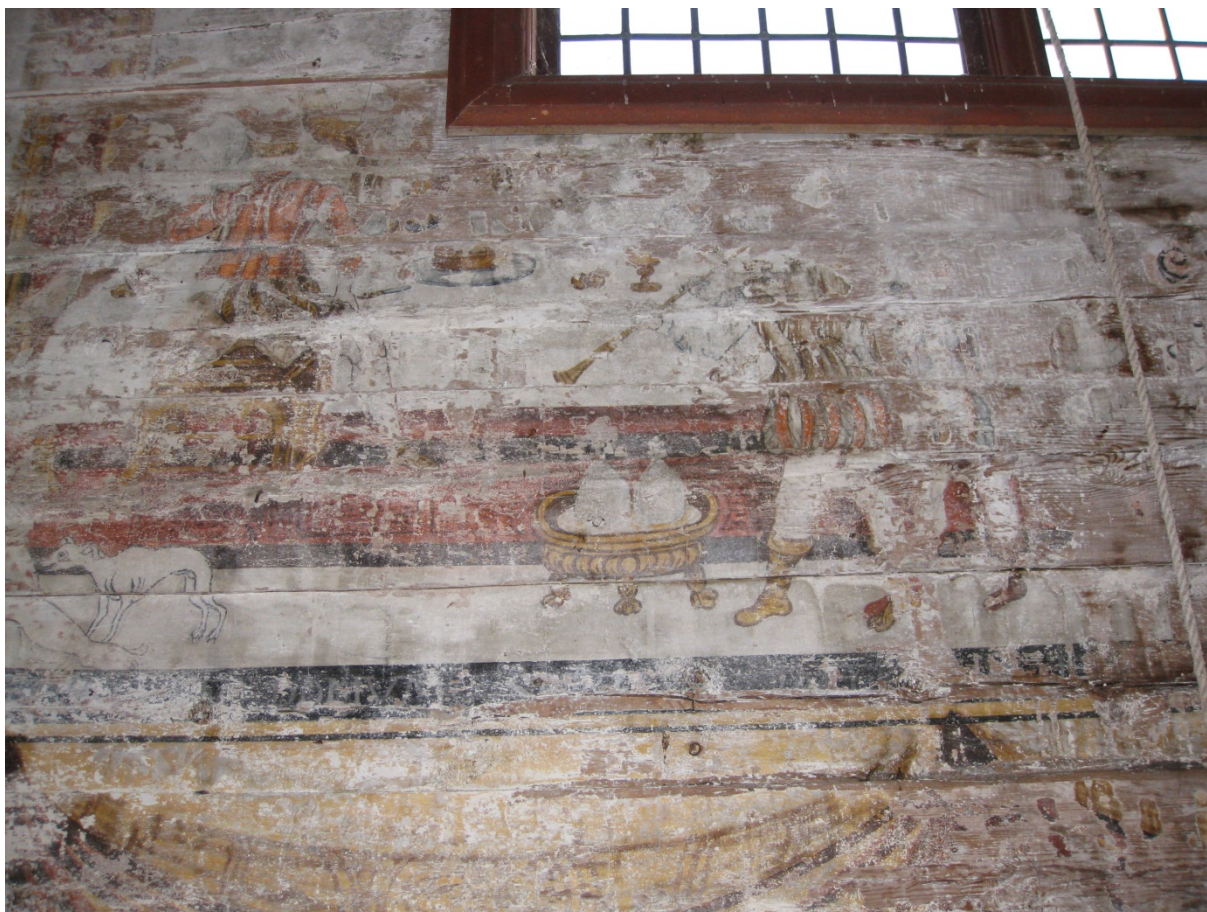
Figur 22. Veggdekoren i koret.

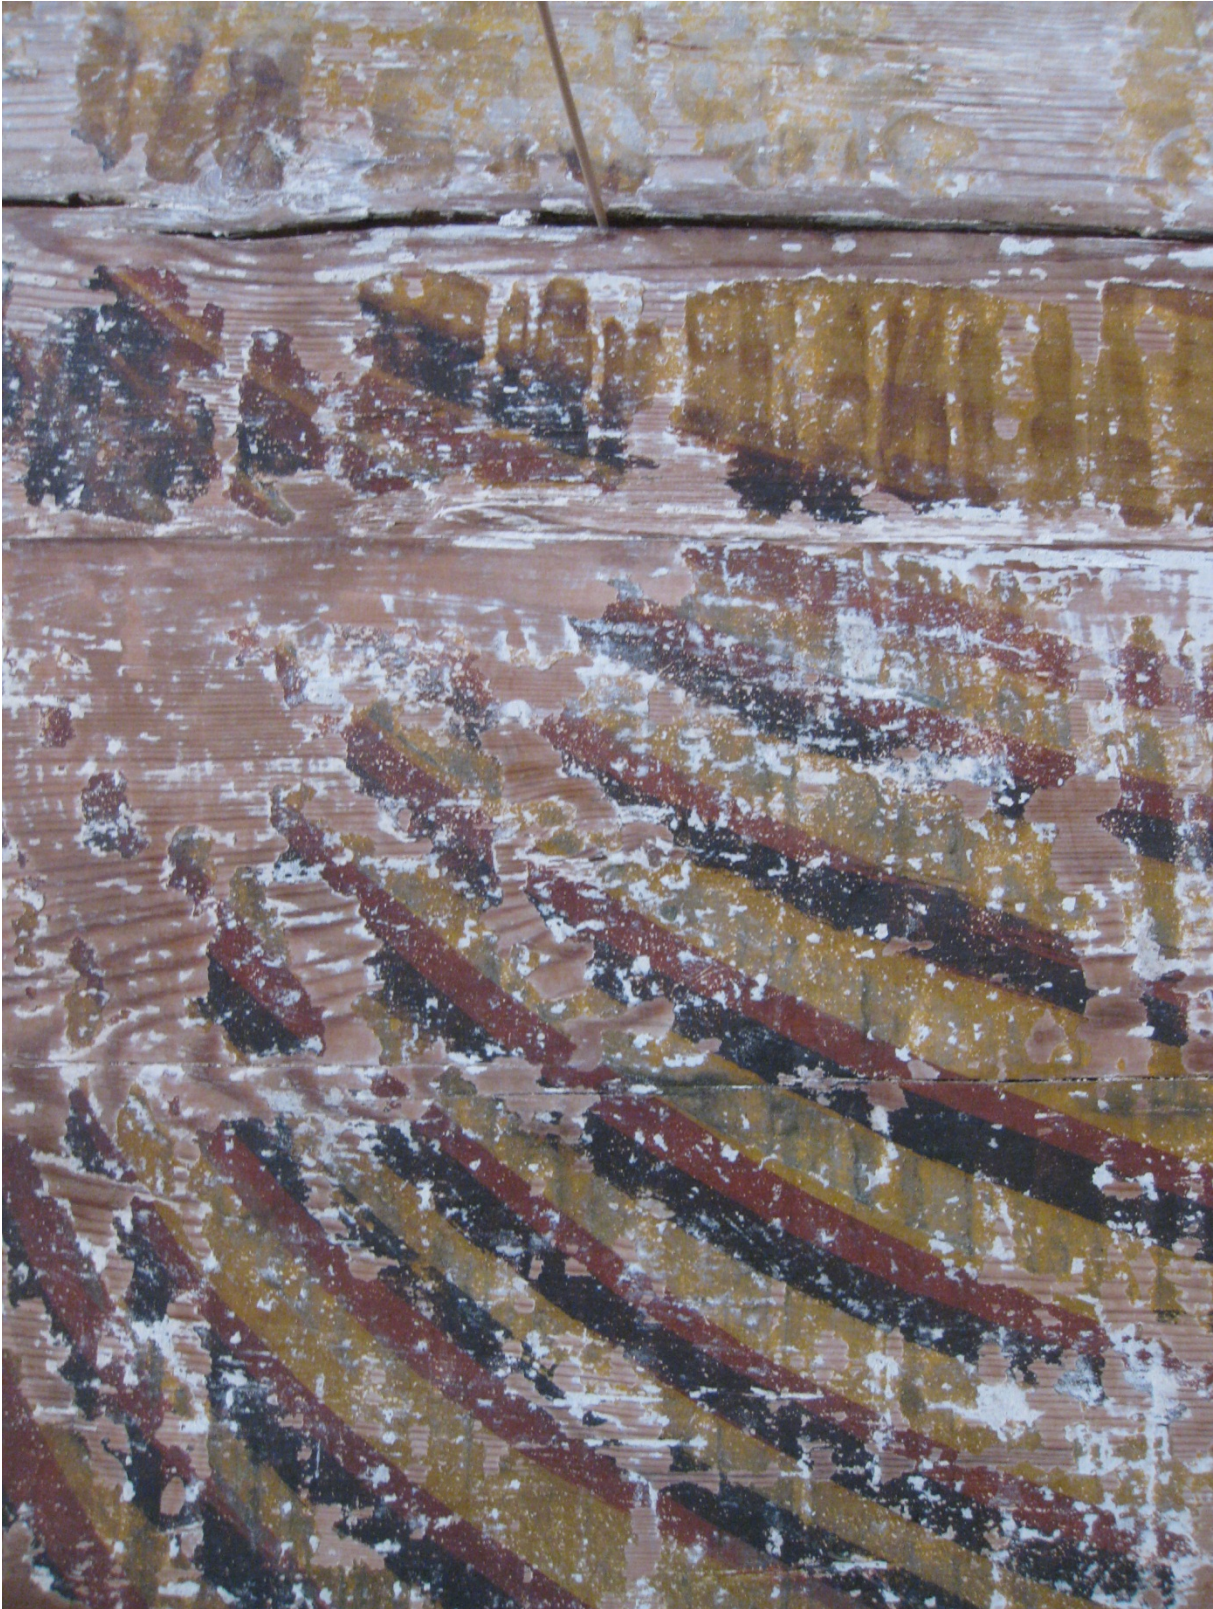
Figur 23. Veggmaleriene i koret har vært overkalket og deretter avdekket. Kalkrester sees som hvite flekker på overflaten. I tillegg sees den hvite grunderingen.

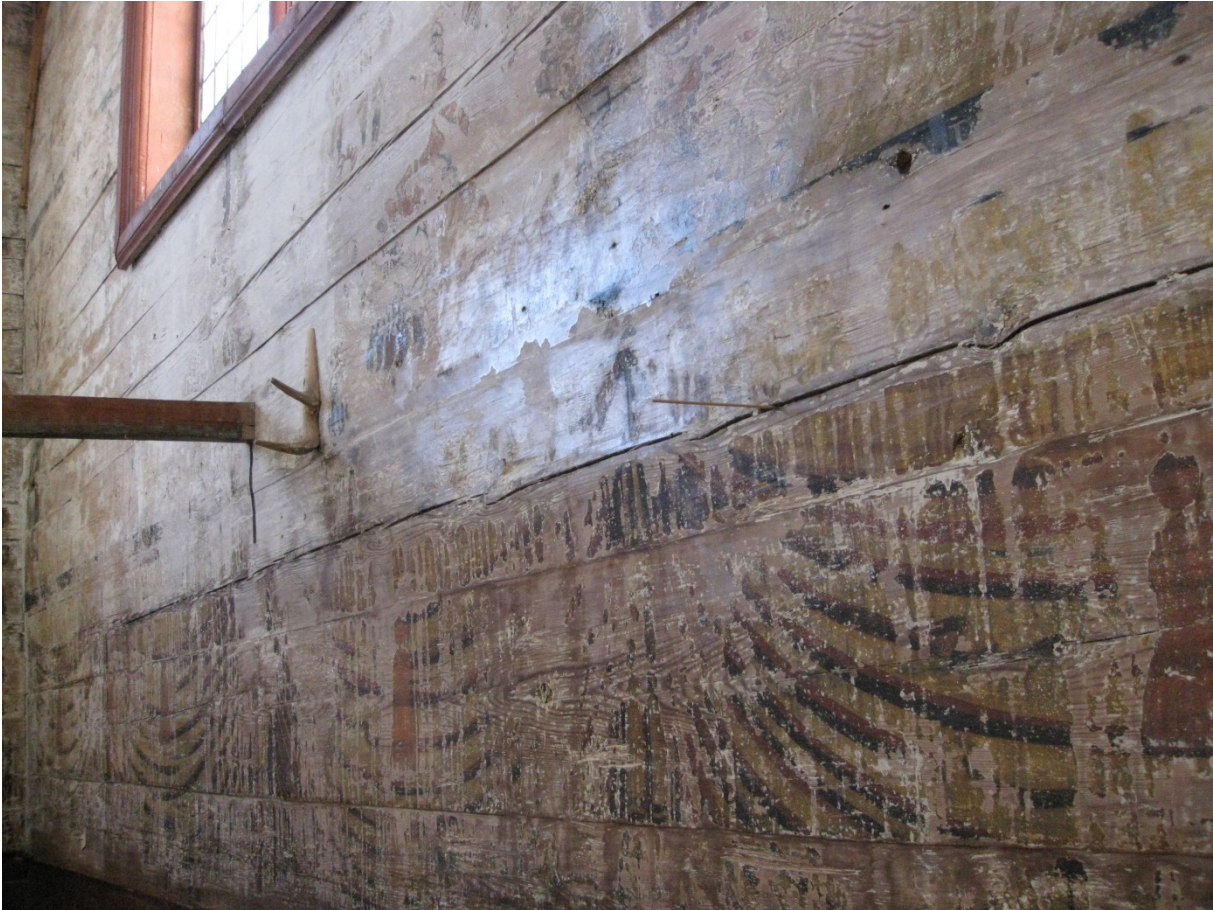
Figur 24. I forbindelse med at overkalkingen ble fjernet på 1980-tallet ble veggdekoren konsolidert med Calaton (Soluble Nylon). Calatonen sees på enkelte steder som blanke skjolder.

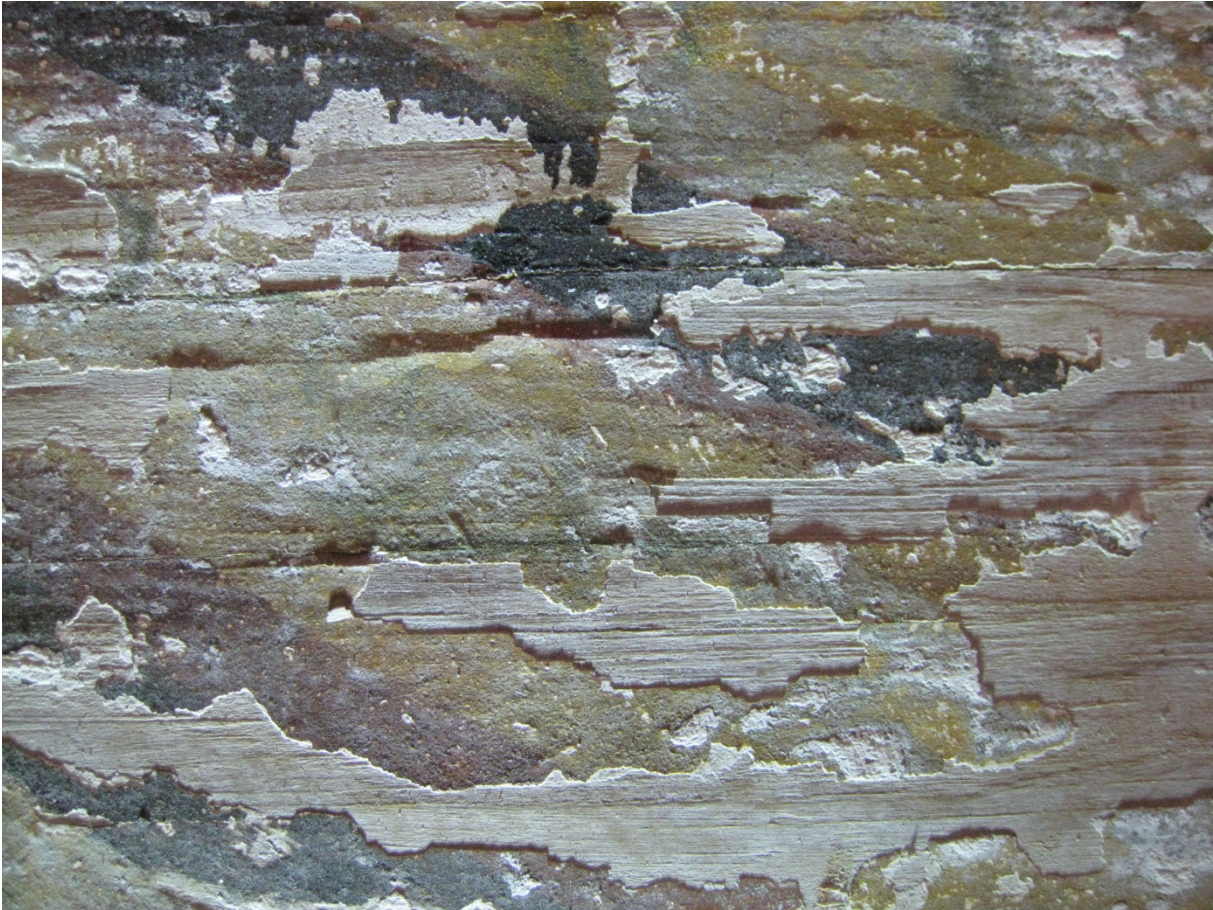
Figur 25. Område med løs maling på veggdekoren i koret (sydvegg).

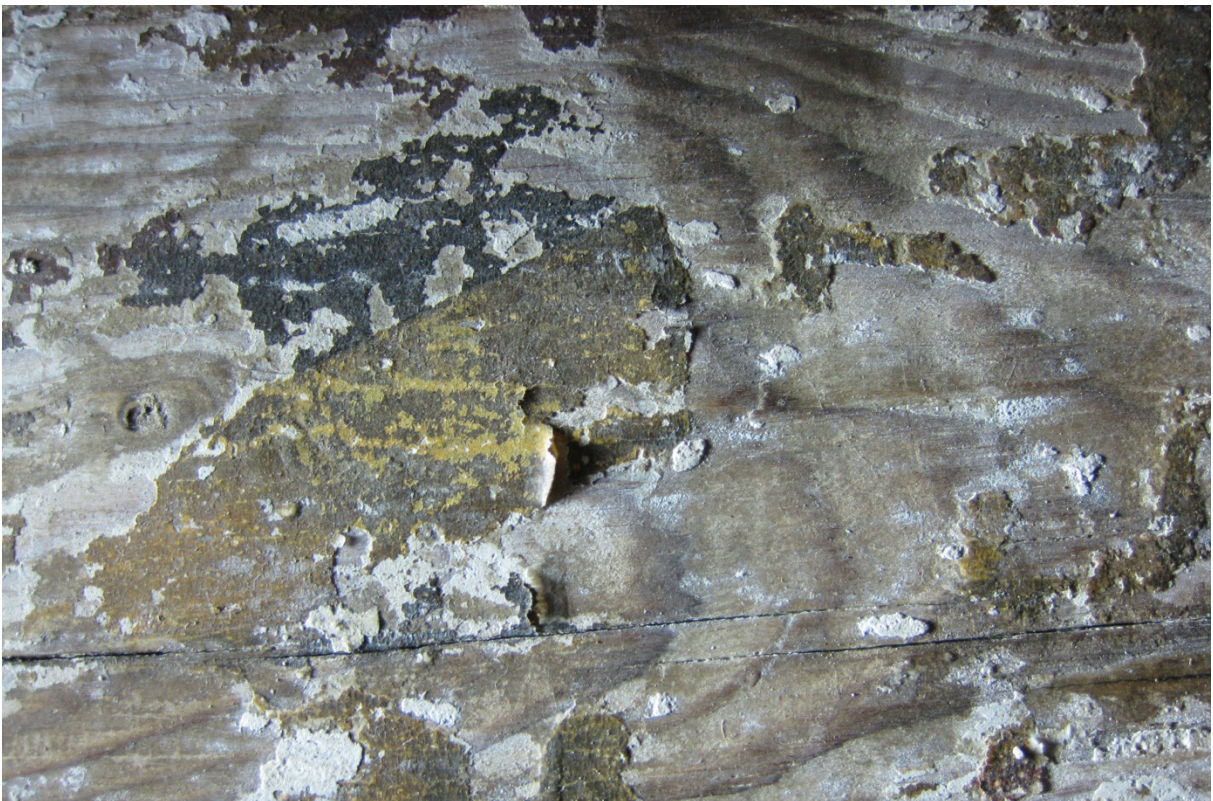
Figur 26. Område med løs maling på veggdekoren i koret.

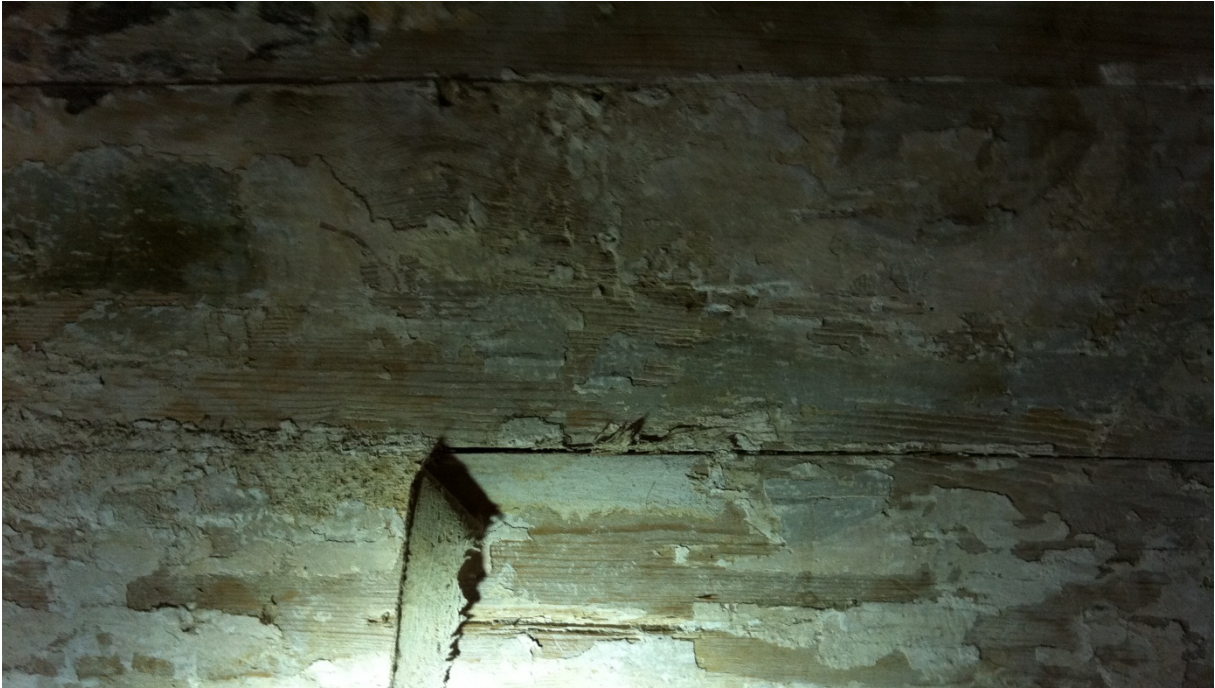
Figur 27. Sprekker i tømmeret ble dekket med lerretsstrimler før veggene ble malt. Enkelte av lerretsstrimlene løsner (sydvegg).

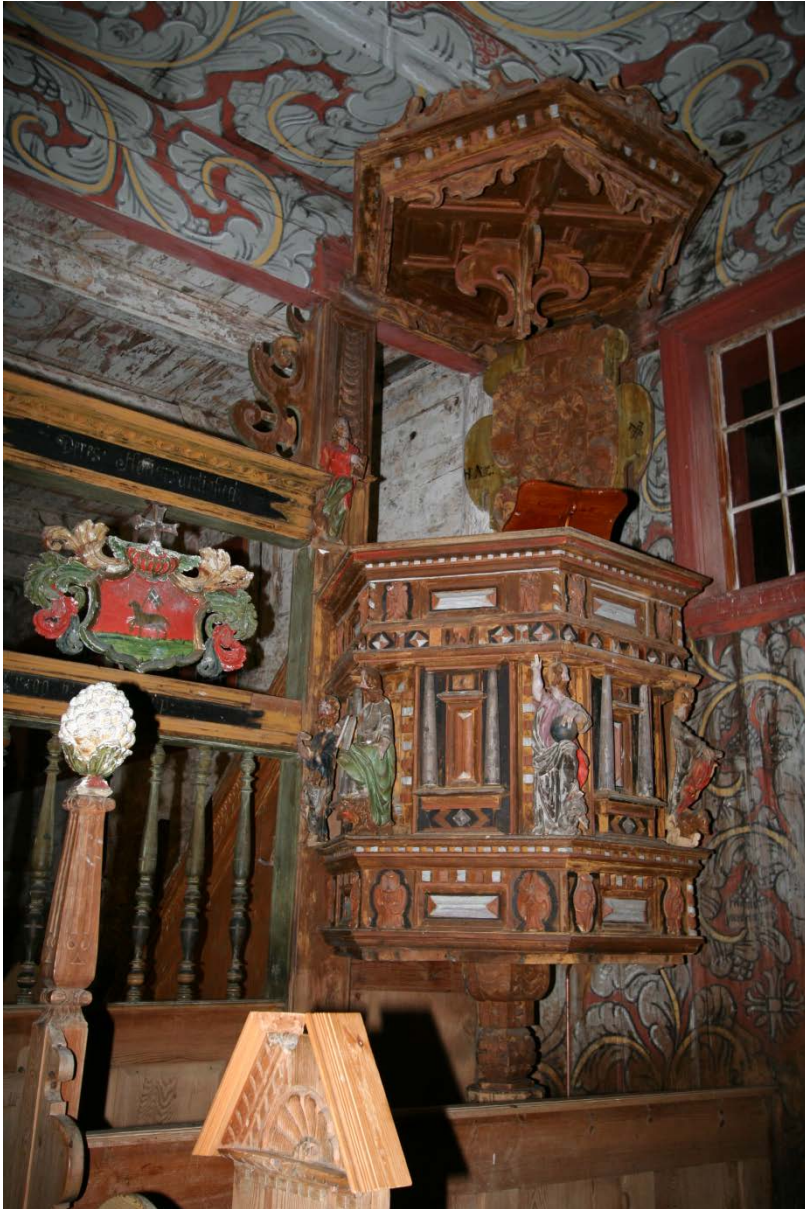
Prekestol (fig.28 - 29). Hollandsk arbeid? 1600-tallet. Olje på tre; metallfolier. Malingen på korskillet ligner veldig undermalingen på prekestolen. *Mål:* ca.(125x137)cm (høyde på korgen x diameter på stolen, øverst). *Tilstand:* Løs maling. Løse elementer, skader i treverket, manglende deler. Noen løse deler ligger på stolen. *Anbefaling:* Konsolideres. Metodeutvikling nødvendig.

Lydhimmel til prekestol, 1600-tallet (fig.28). Olje på tre. *Mål: (145x65)cm. Tilstand:* Løs maling med skålformete oppskallinger. Veldig støvete. *Skadeårsak:* Lys- / solskader.

Figur 28. Prekestolen har områder med løs maling, og er særlig utsatt for sollys.

Altertavlen og prekestolen utsettes for mye dagslys. Det anbefales å montere rullgardiner foran alle vinduer mot syd.

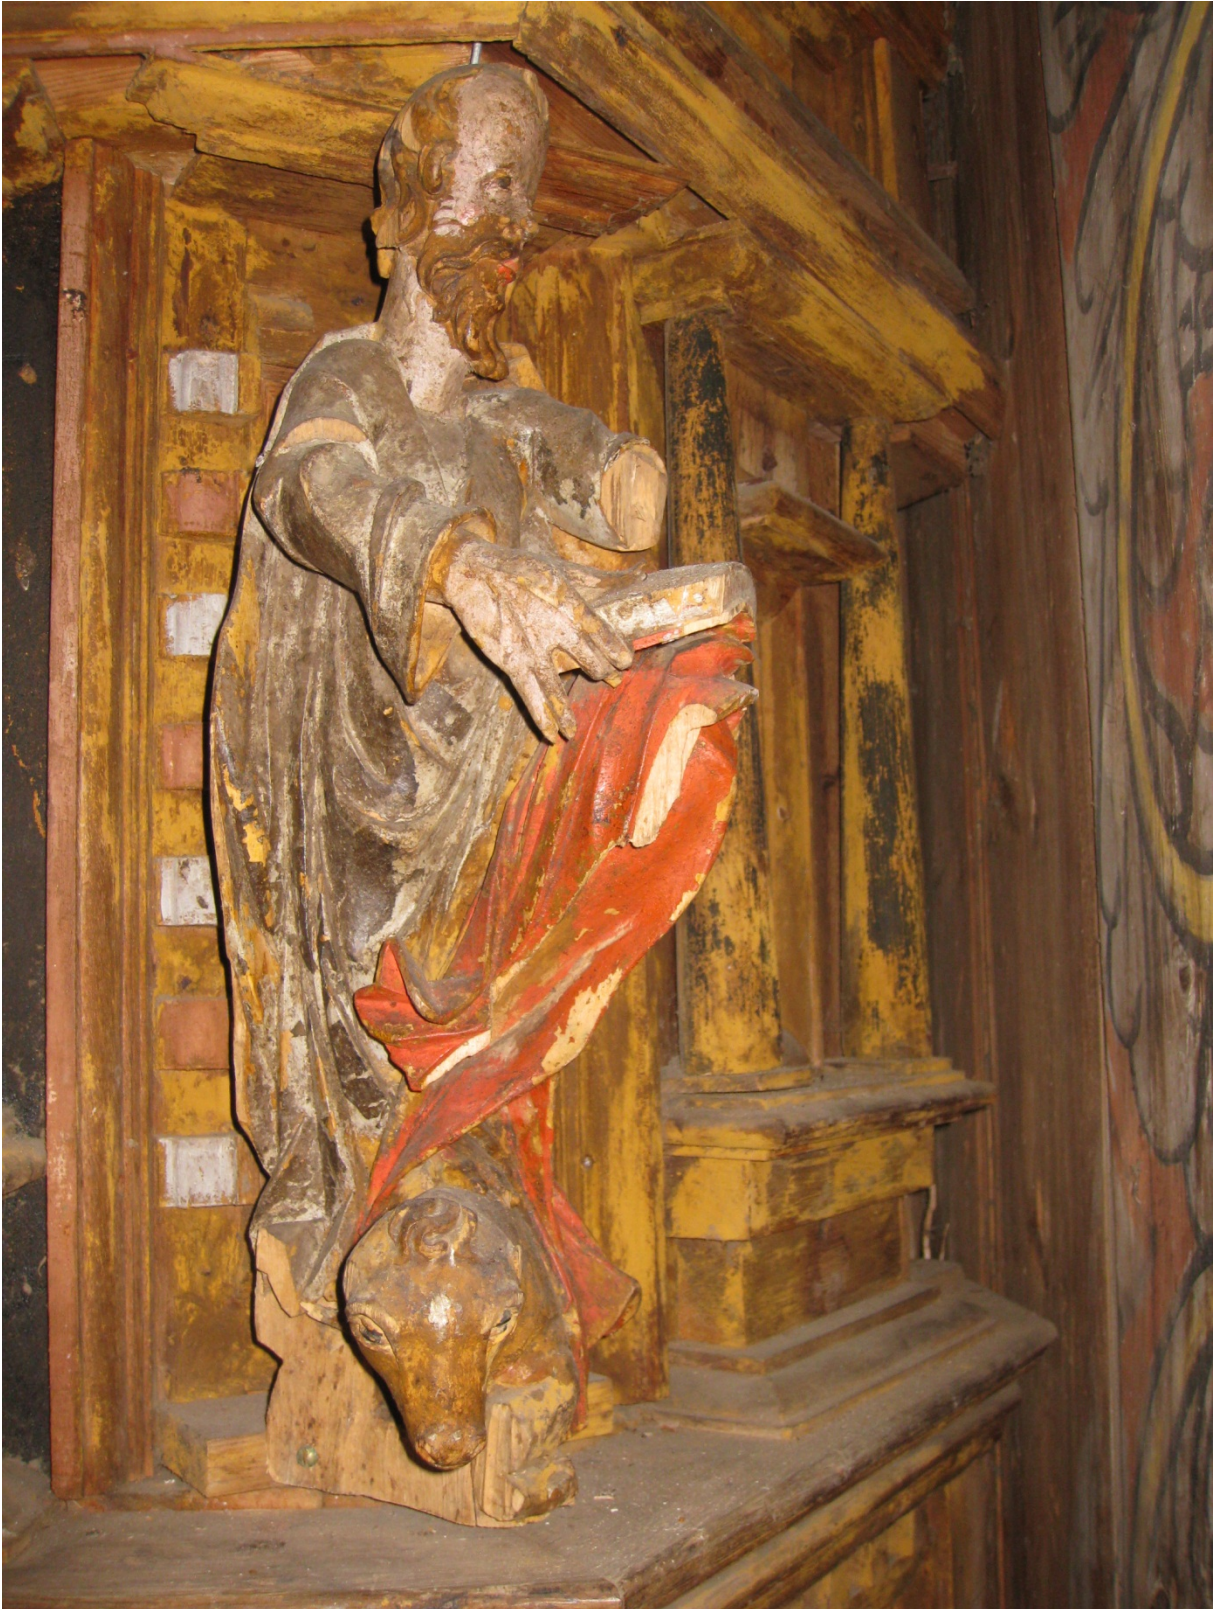
Figur 29. Prekestolen har en gul undermaling. Samme undermaling sees på våpenskjoldet på vegg bak prekestolen og på korsillet. Malingen bør konsolidres.

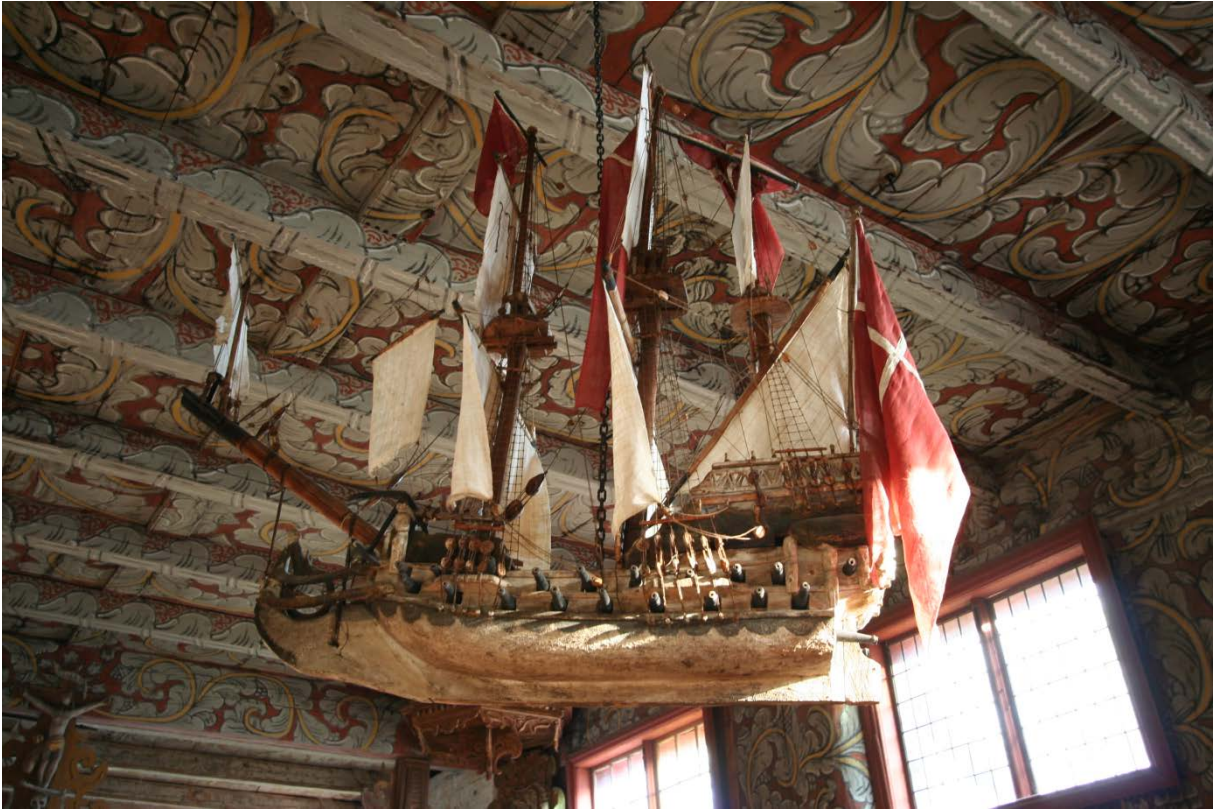
Kirkeskip (fig. 30). Bemalt tre, oljemaling. Diverse tekstiler og hyssing, noe metall. *Mål:* ca.(150 x150 x60) cm. *Tilstand:* Støvete, en rigg(?) løsnet/brukket. Noe løs maling. Opphenget ser ut til å være solid. *Anbefaling:* Masten limes og skipet støvtørres.

Figur 30. Den ene masten på kirkeskipet er brukket.

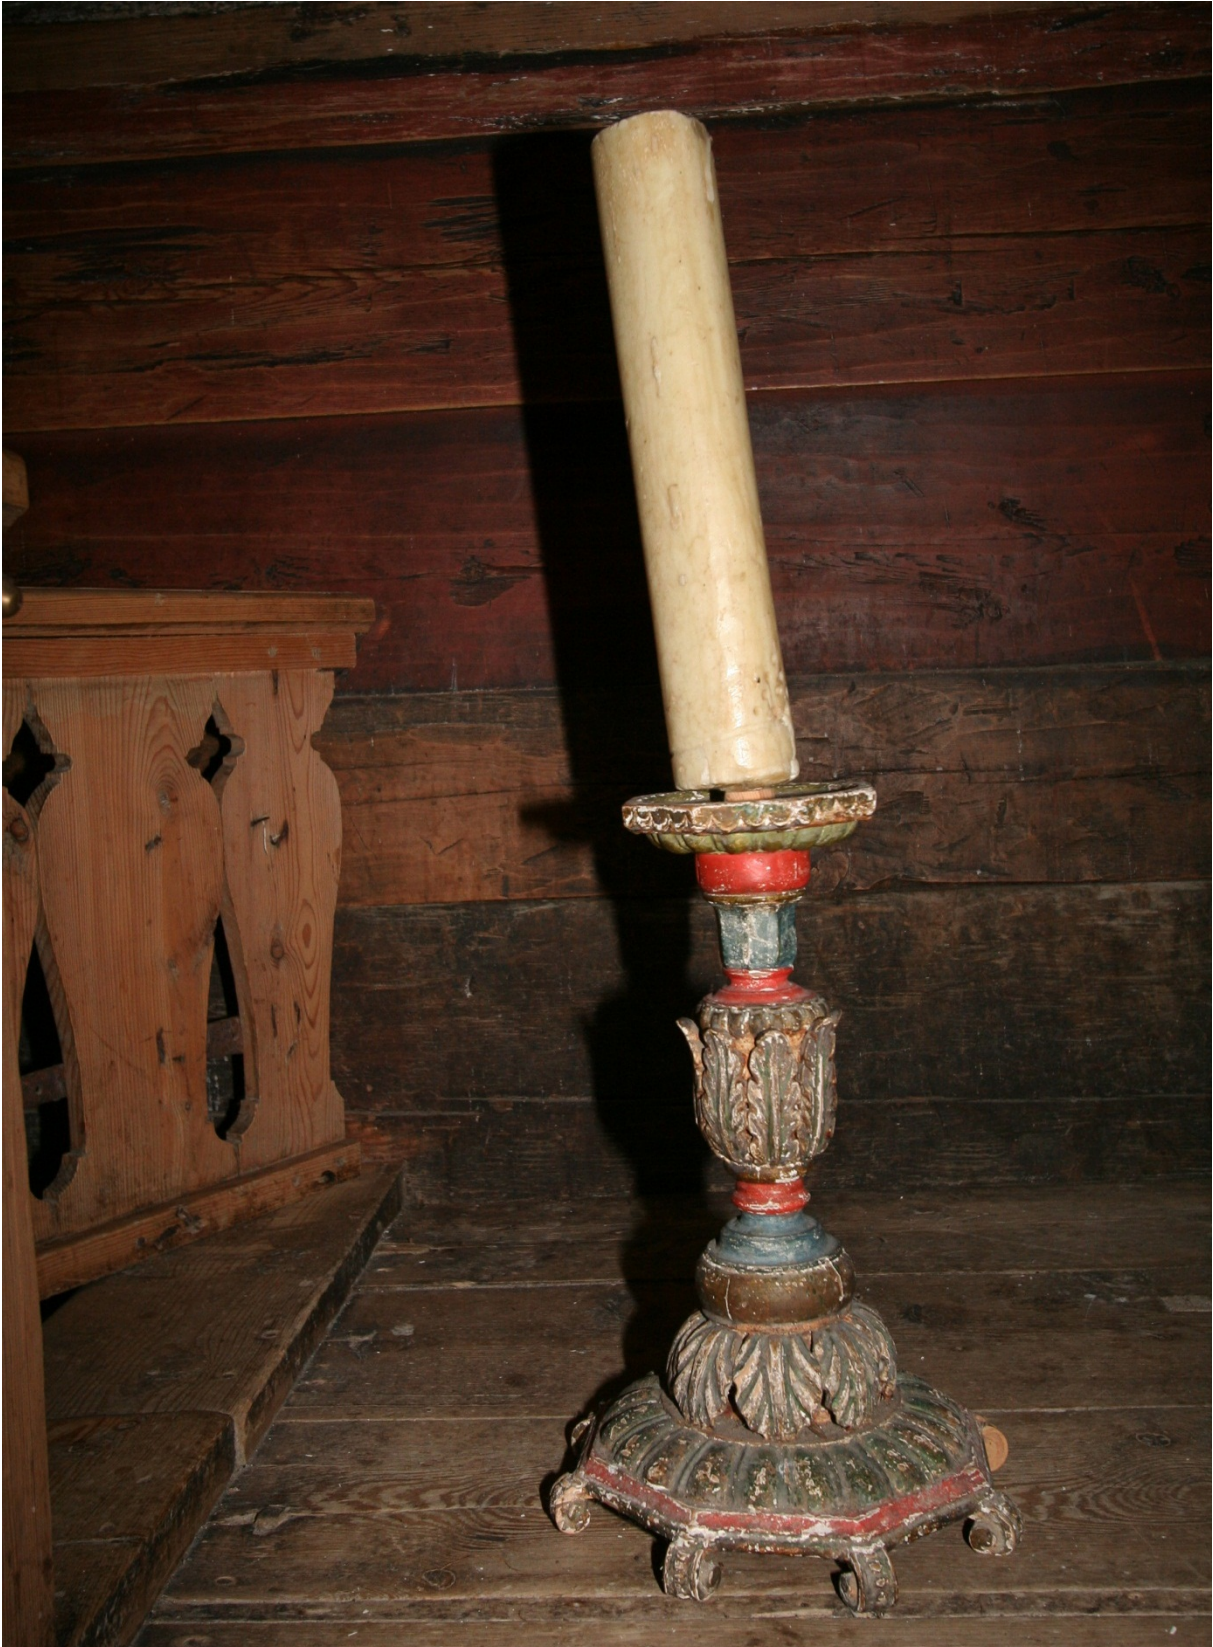
Lysestake (fig.31). Bemalt tre. Står på gulvet innenfor alterringen. Oljemaling på tre. *Mål:* ca. (45x30)cm. *Tilstand:* Mye stearinsøl, smuss og støv. Mange avskallinger, et område med løs maling. *Anbefaling:* Støvrenges. Løs maling konsolideres. Retusjeres.

Figur 31. Lysestaken som står på gulvet i koret har løs maling.

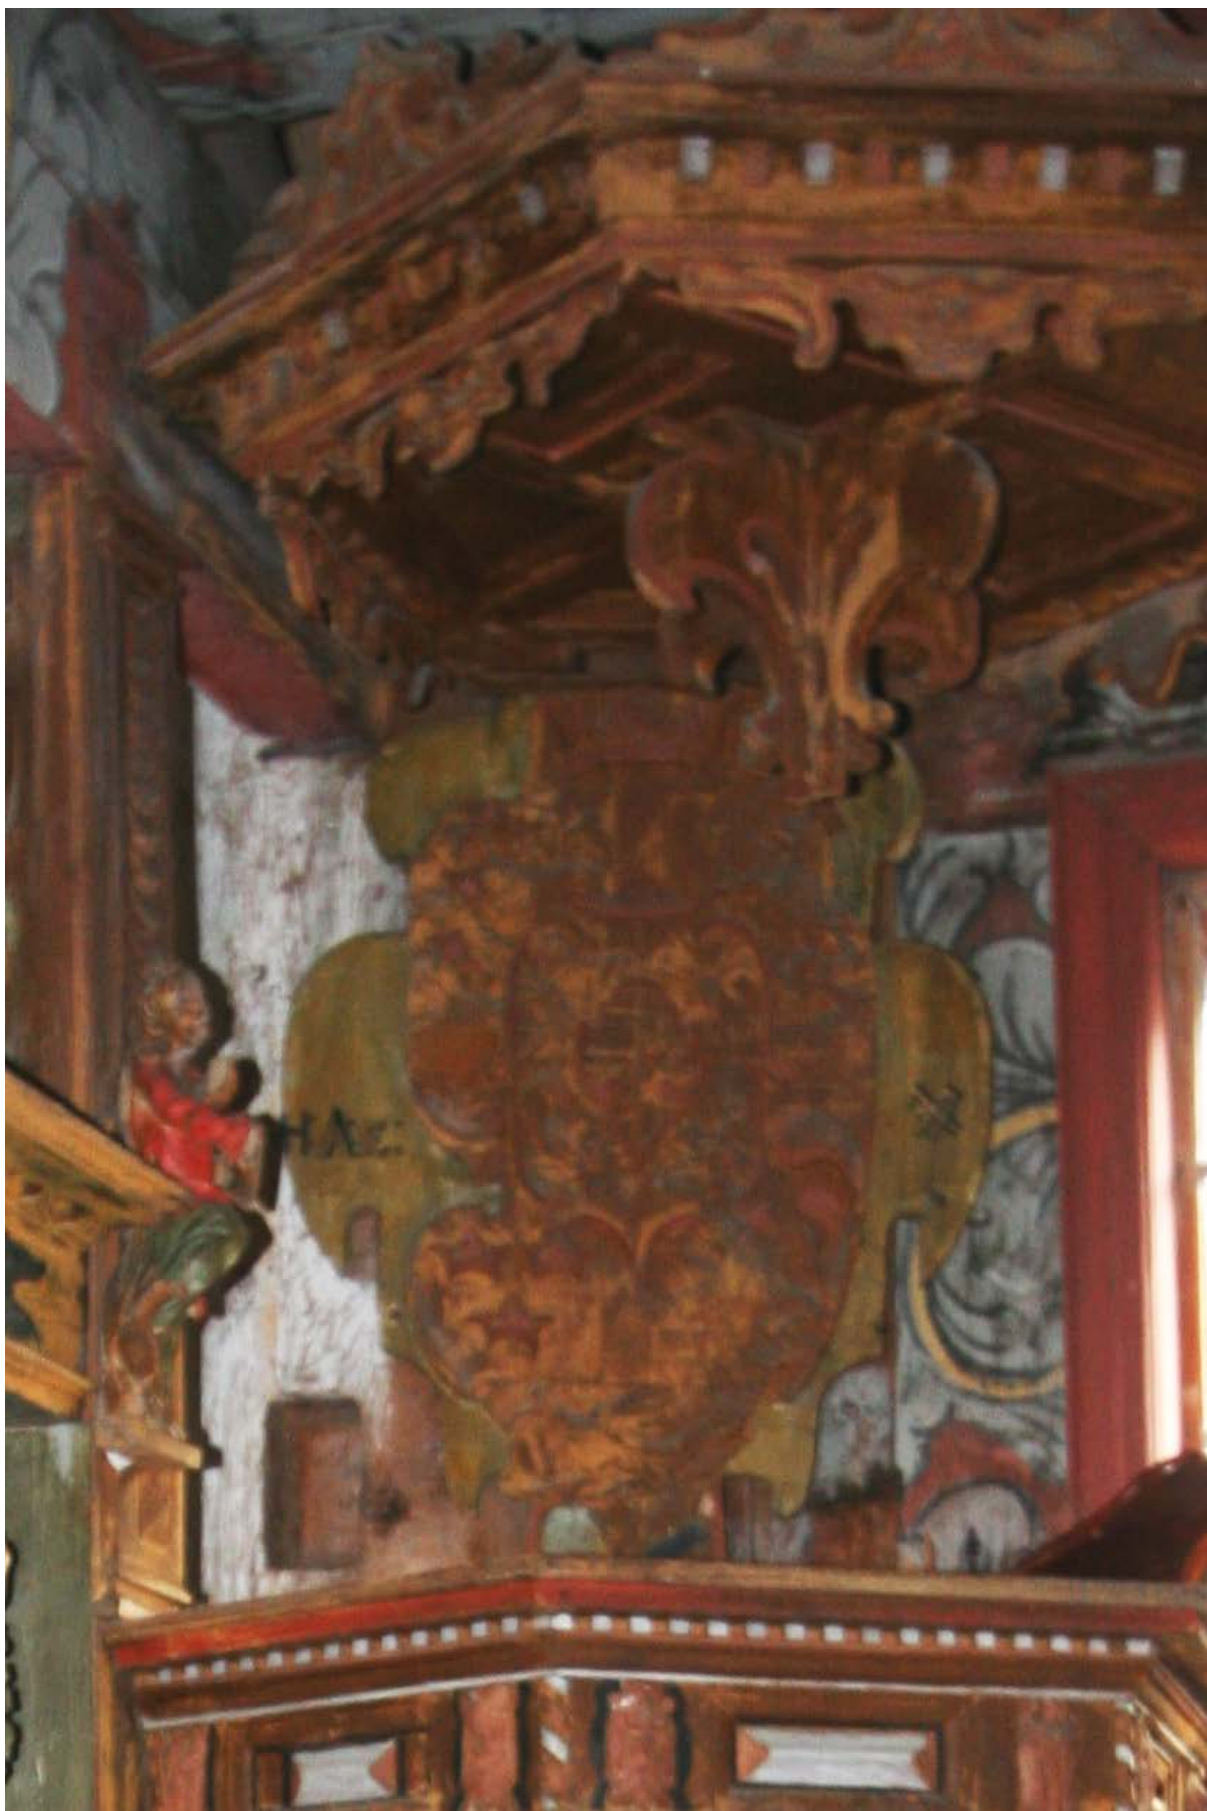
Våpenskjold ved prekestol (fig.32 - 33). 1600-tallet. Olje på tre. *Mål:* (175x88x9)cm. *Tilstand:* Gult malinglag, nærmest pulverisert, overstrøket en (nå) mørk brun (maling?)film. Meget nedbrutt, det mørke brune laget har oppskallinger. Malingen er vanskelig å tyde. Den gule malingen ligner svært på den som sees på prekestolen og på vestsiden av korskillet. *Anbefaling:* Må konsolideres. Metode utprøves på konserveringsatelier. Samme metode kan sannsynligvis brukes på korskillet og på prekestol.

Figur 32. Våpenskjoldet på veggen bak prekestolen.

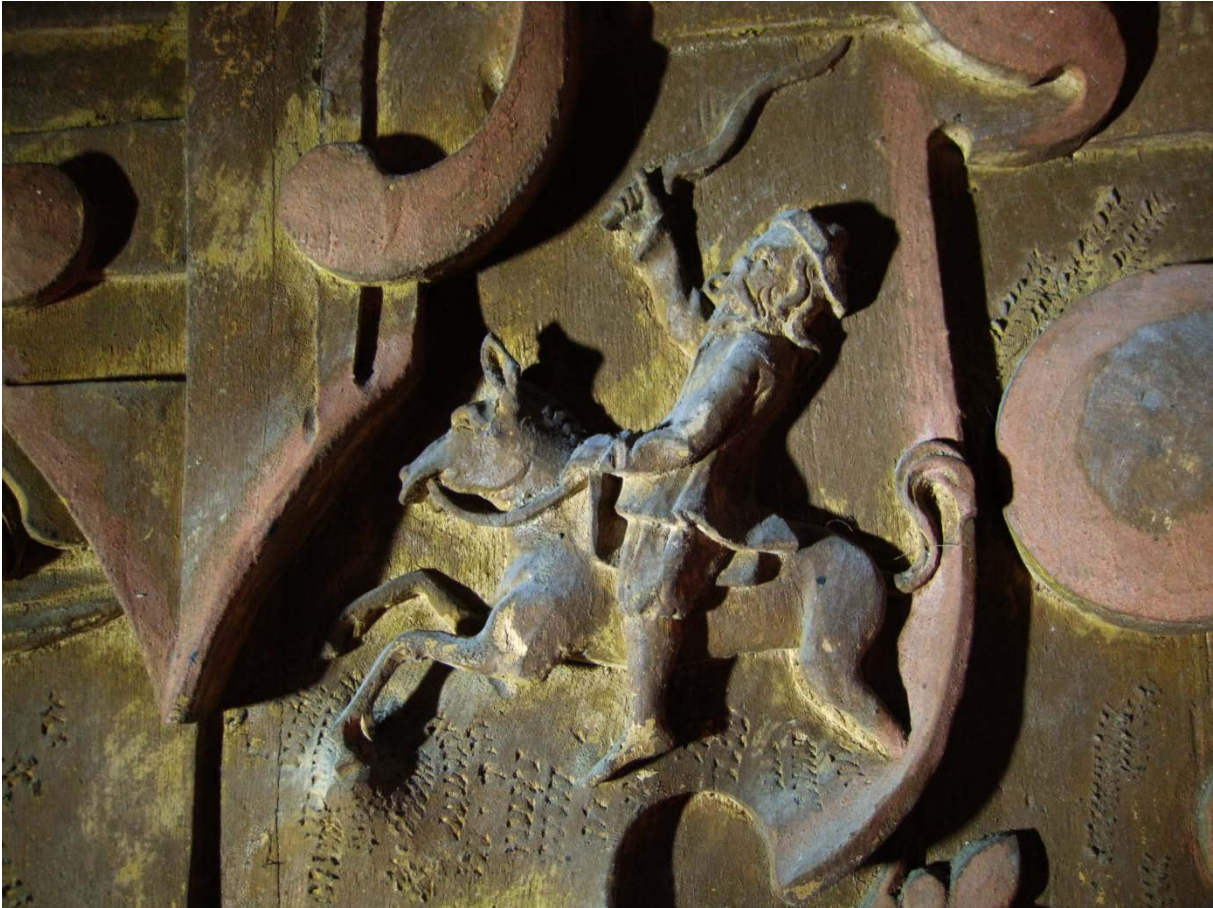
Figur 33. Det er mye løs maling på figurene på våpenskjoldet bak prekestolen. Den samme gule bunnfargen som er brukt på prekestolen sees også på våpenskjoldet. Metodeutvikling for behandling anbefales.

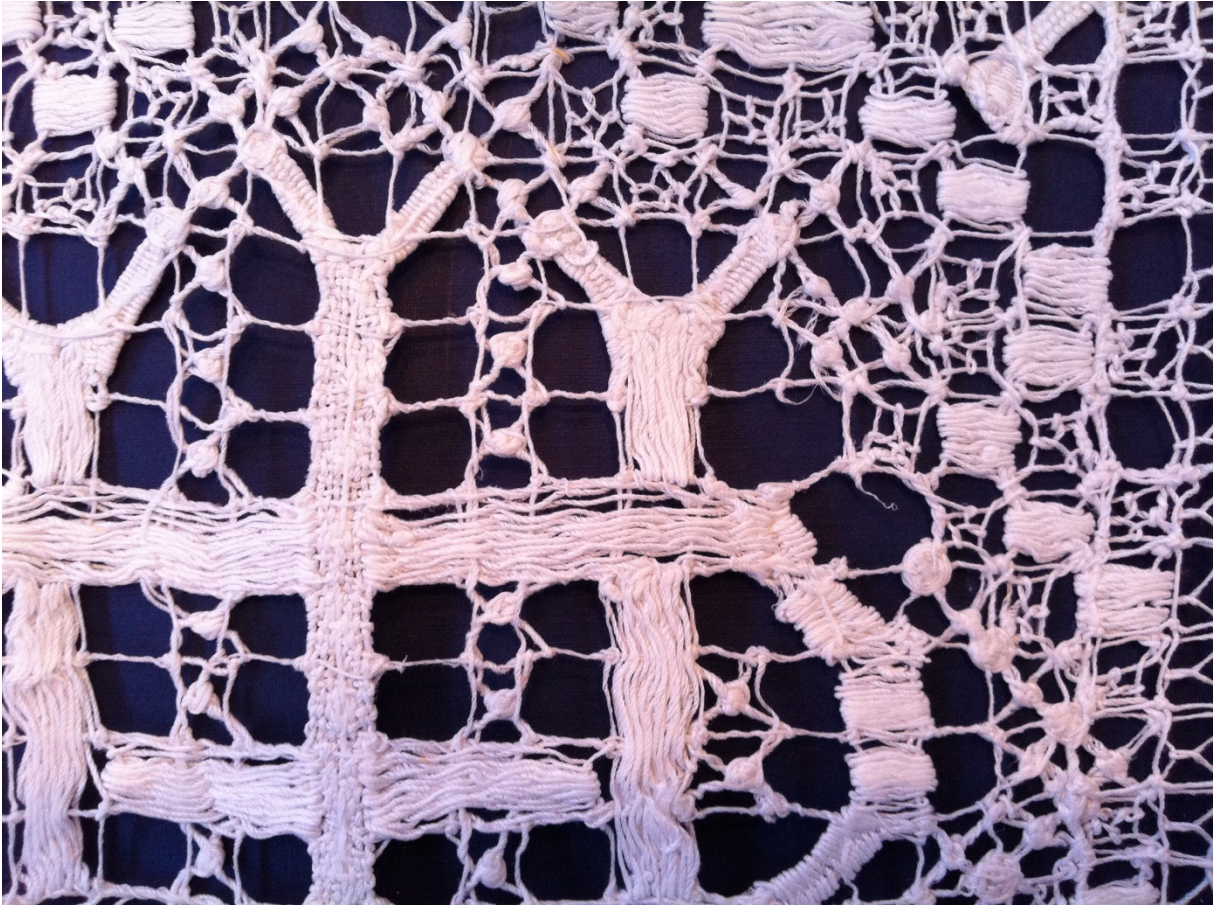
Alterduk (fig. 34). Lin? Filet-teknikk. *Mål:* ca.(115x244)cm, hvorav fileringen er 22 cm bred. *Tilstand:* Selve duken kan være sekundær. Fileringen kan være eldre enn duken. Noen flekker på duken. Mange brudd i fileringsarbeidet. *Anbefaling:* Det bør bringes på det rene hvor gammel duken er. Duken bør oppbevares rullet på et papprør, kledd med silkepapir og tyvek. Dersom duken gammel bør den behandles av tekstilkonservator.

Figur 34. Alterdukens alder bør undersøkes nærmere. Filet-teknikk-arbeidet langs kantene er i dårlig stand, flere tråder som har løsnet.

Alterduken som oppbevares i soknekirken om vinteren bør få bedre oppbevaringsforhold og det bør avklares hvor gammel duken er.

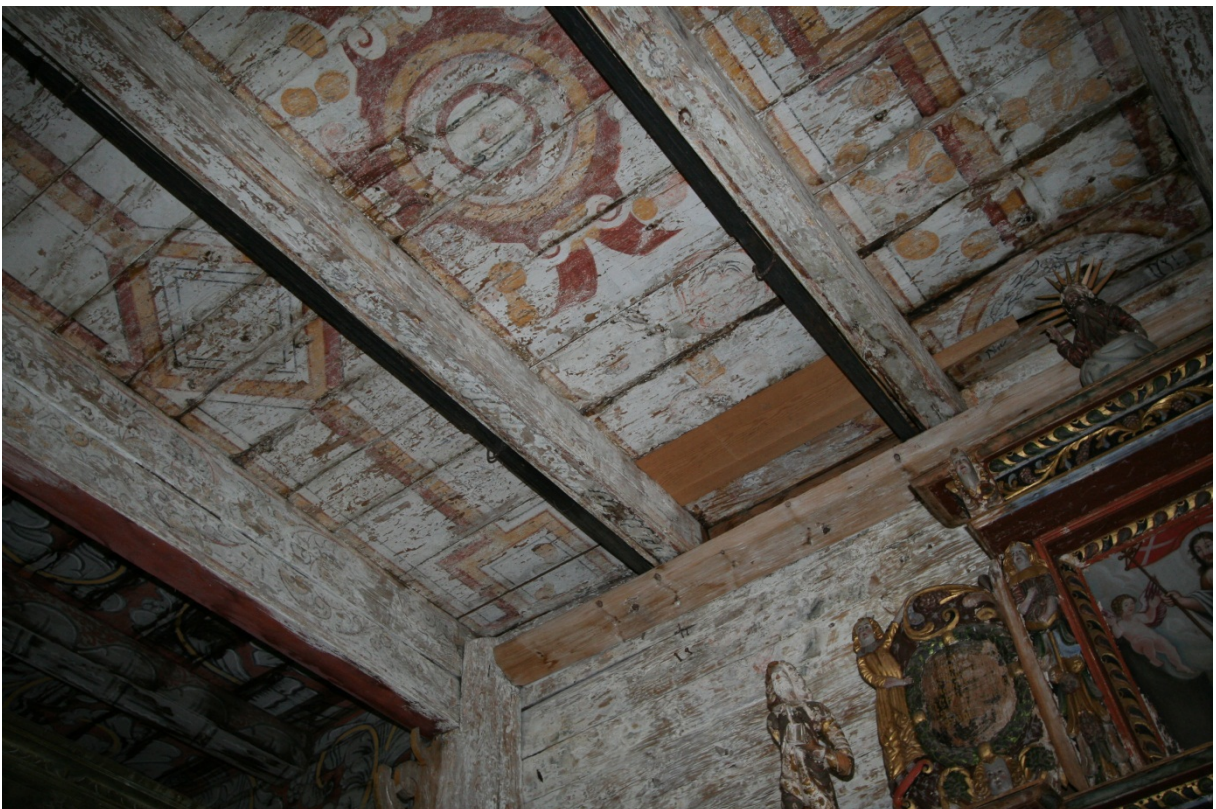
Limfargedekoren i taket i koret ble vurdert fra prekestol og gulv med kikkert (fig. 35). *Mål: ca. (700x480)cm. Tilstand.* Vurdert fra prekestol og kjøkkentrapp var det få oppskallinger å se. Tilstanden bør vurderes fra stillas i forbindelse med annet arbeid i kirken

Figur 35. Limfargedekoren i taket bør tilstandvurderes fra stillas.

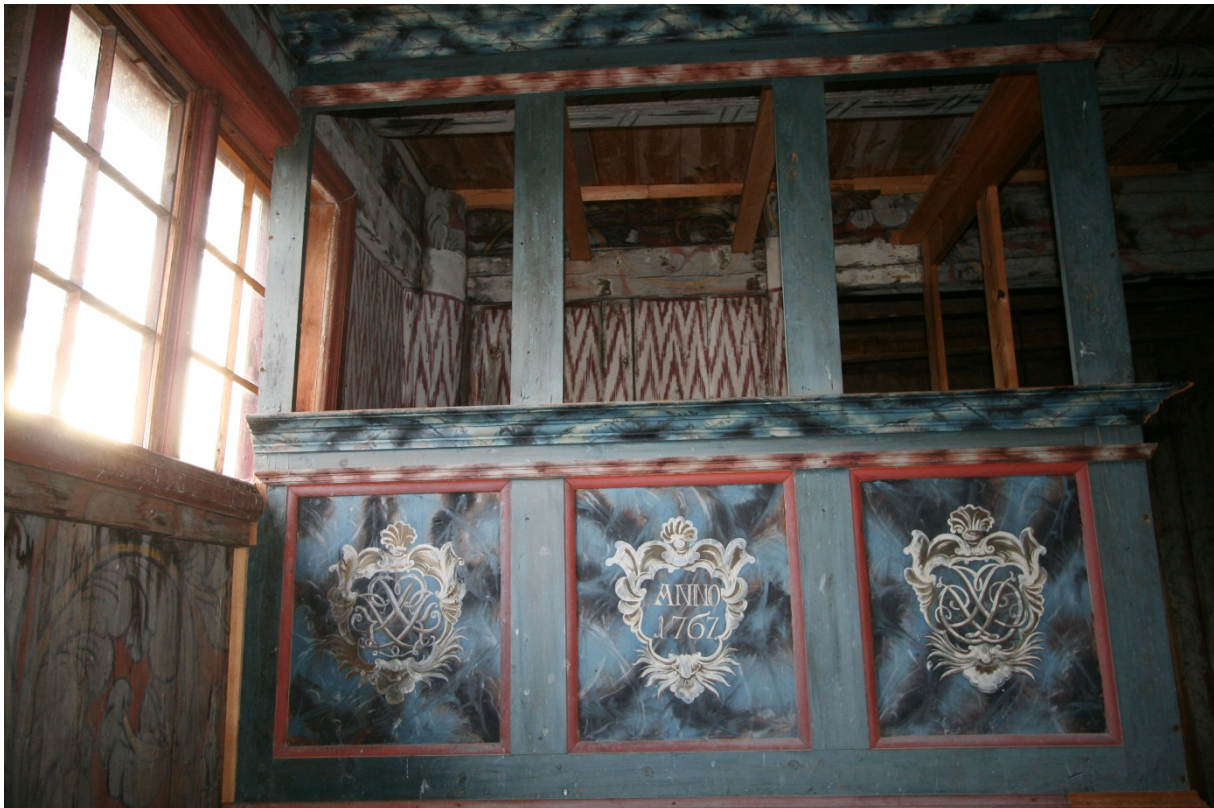
Limfargedekor, Ikatvev-imitasjon i prestestol (galleri i skipets sydvestre hjørne) (fig.36). *Mål ca.:* Vestvegg:(130 x264) cm. Sydvegg: (130x110) cm.

Figur 36. Ikatvevimitasjonen på veggen i prestestolen i skipets sydvestre hjørne bør kontrolleres jevnlig mht. løs maling.
