NIKU Oppdragsrapport 79/2011

A 335 Kvernes stavkirke, Averøy kommune, Møre og Romsdal. Tilstandsregistrering av kunst og inventar

Mille Stein

Befaringsrapport. Bakgrunn

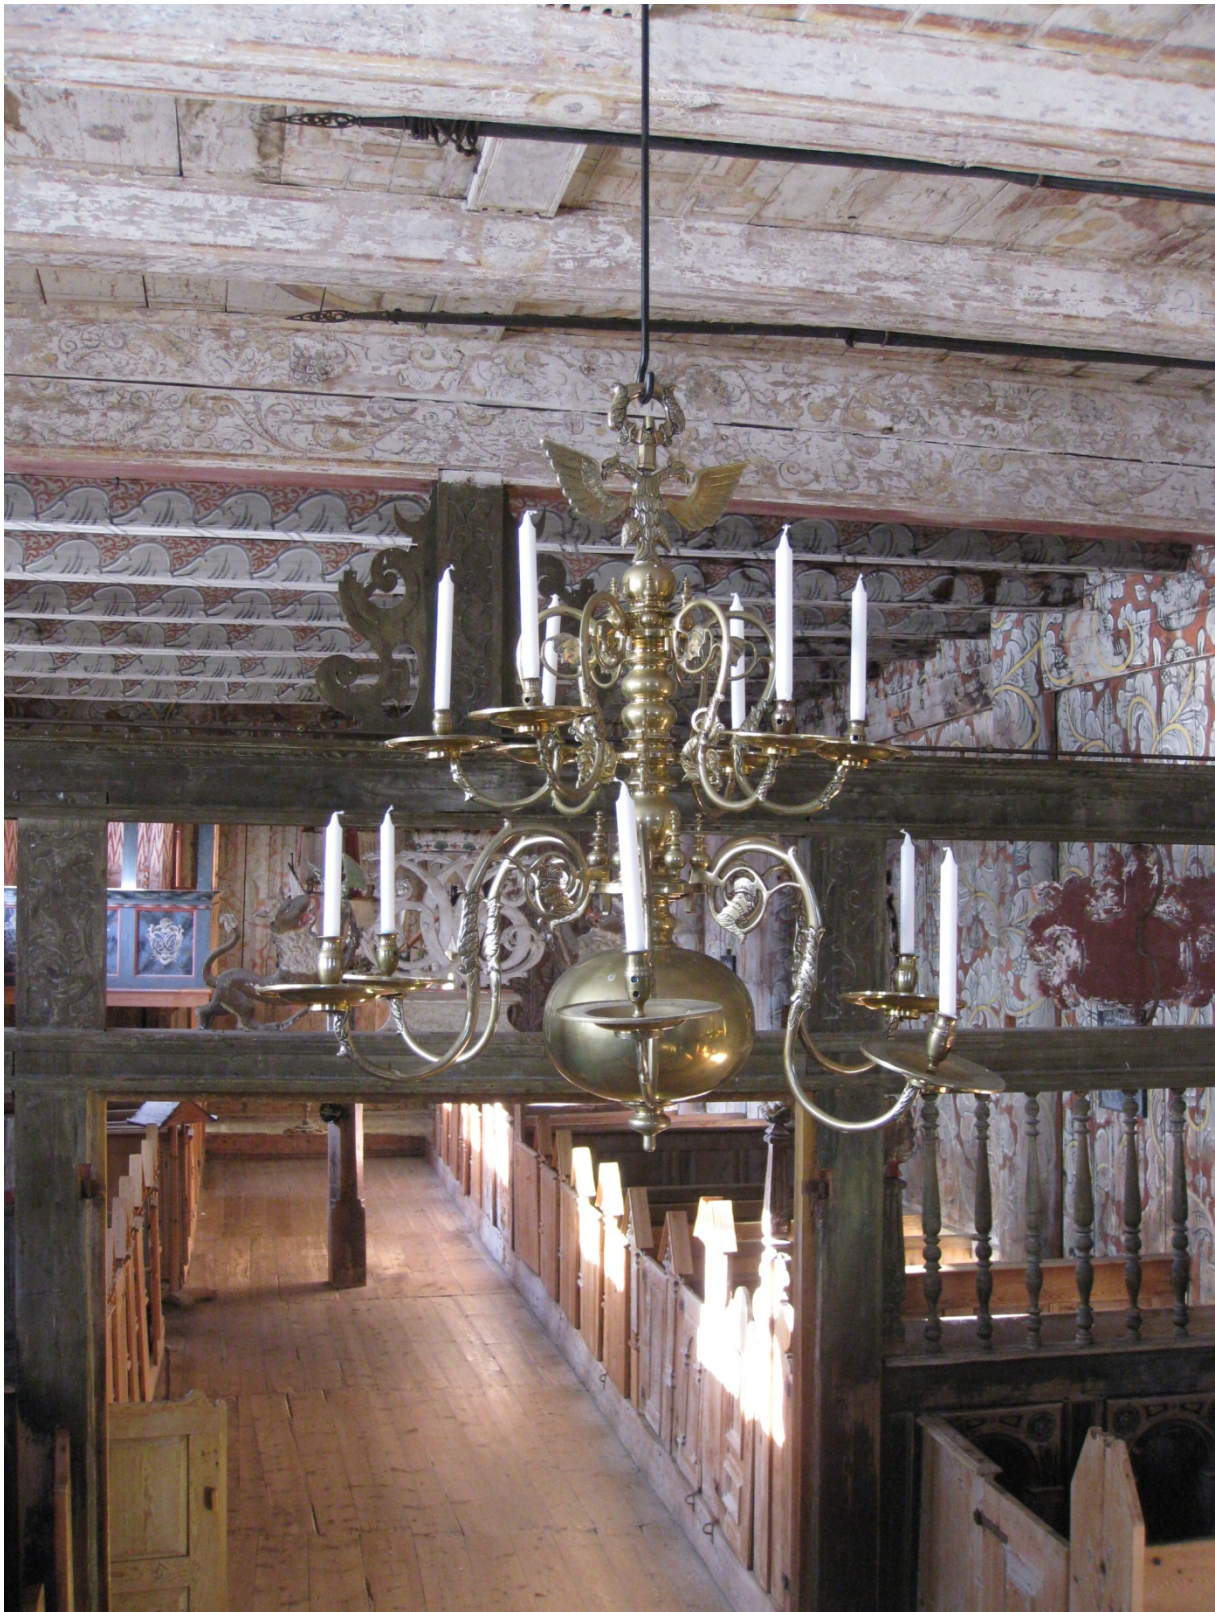
12-armet lysekrone (fig.37). Messing. 1695 Nylig gitt tilbake til stavkirken fra soknekirken. Nytt oppheng, det originale er muligvis i sakristiet.. *Mål: ca. (120x120)cm. Tilstand:* En arm i nedre krans siger eller har fått en smell. Den er stabil. Fugleskitt.

Figur 37. Den 12-armete messingkronen er nylig tilbakeført stavkirken etter å ha hengt i soknekirken siden den ble bygget. En arm er bøyd.

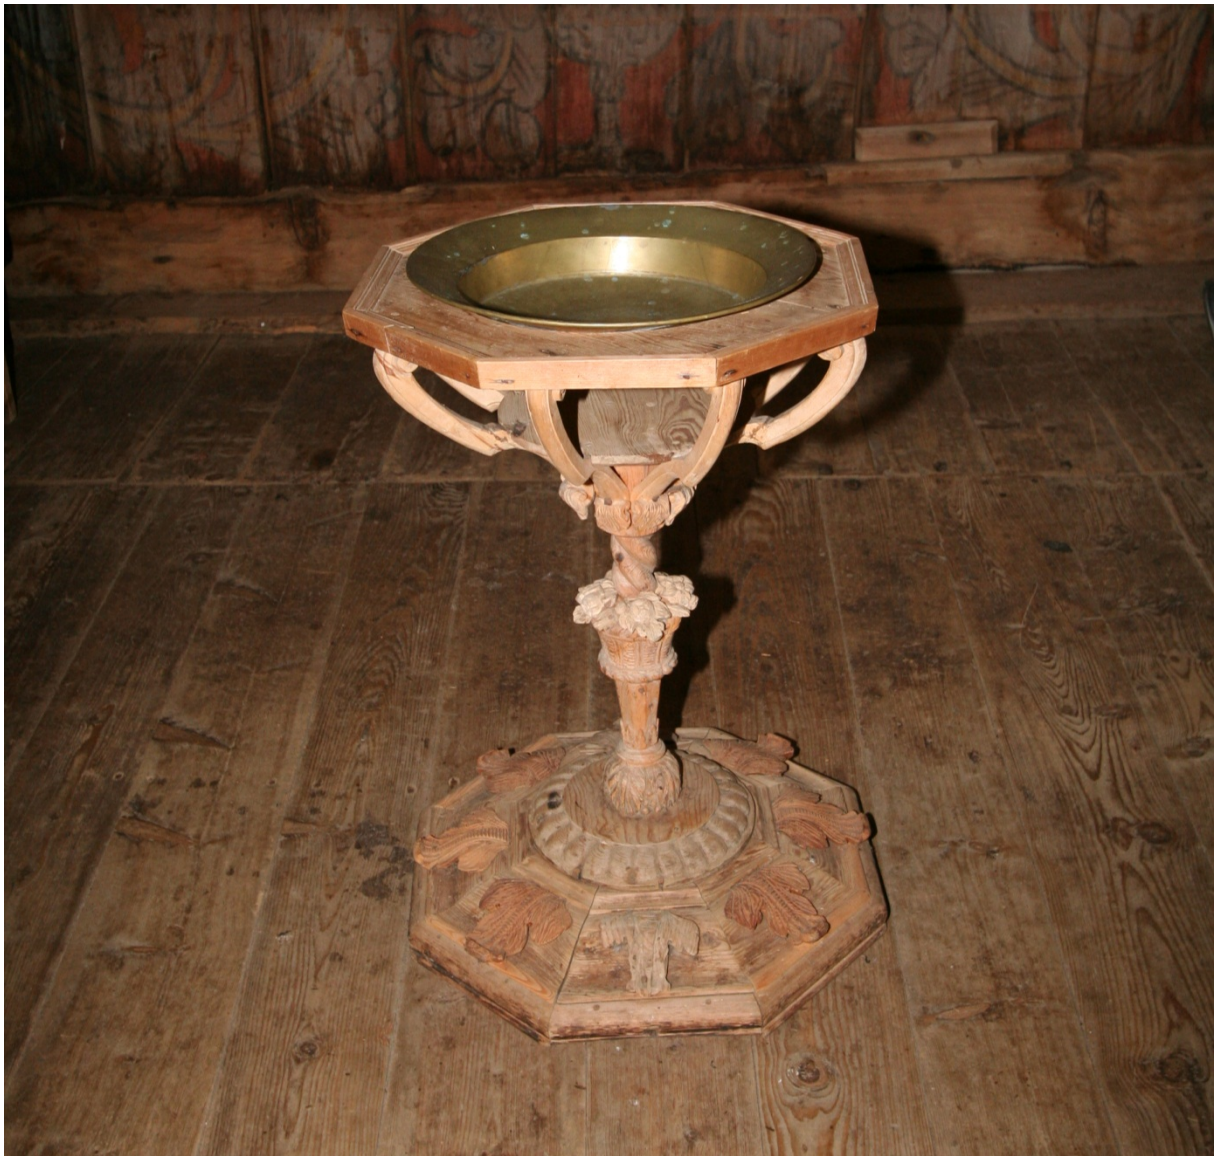
Dåpsfat (fig.38). Messing. *Mål: ca. (9 x 42) cm. Tilstand:* Eldre loddinger går opp flere steder på begge sider av bremmen. Irr på baksiden og irrede flekker. *Anbefaling:* Bør ikke brukes. Om den skal være i bruk må den repareres.

Figur 38. Dåpsfatet har eldre loddinger som har gått opp. Dåpsfatet bør ikke løftes i bremmen. Skal det brukes bør det repareres av metallkonservator.

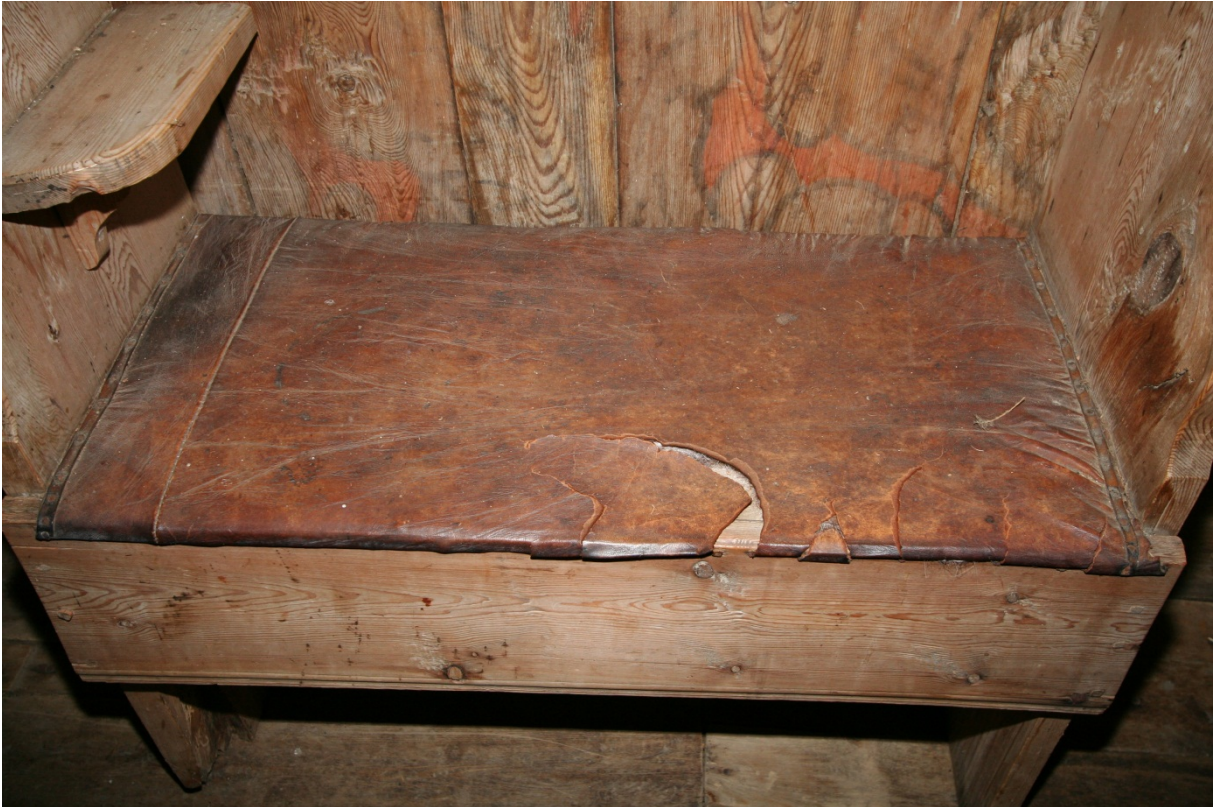
Benk i dåpshus (fig.39). Tre. Setet er trukket med stoppet skinn. Skinn og festemetode er som for knefallet. *Mål: ca. (95x102) cm. Tilstand:* Skinnet er revnet. *Anbefaling:* Må ikke brukes. Bør eventuelt vurderes av lærkonservator i forbindelse med vurdering av knefallet.

Figur 39. Skinntrekket på benk i dåpshus, vest i skipet, er i dårlig stand og benken bør ikke brukes. Bør vurderes av skinnkonservator.

Dersom det kommer en skinnkonservator til Kvernes for å vurdere knefallet, bør vedkommende også tilstandsvurdere benken i dåpshuset.

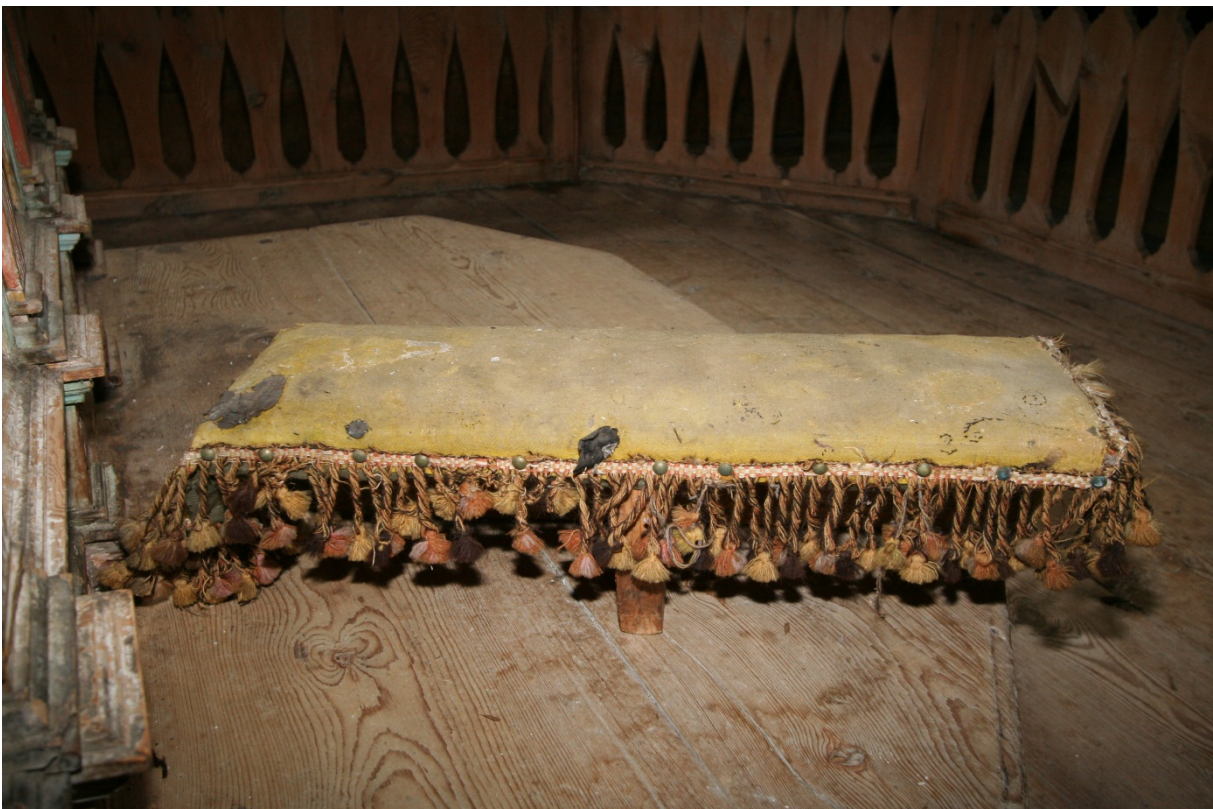
Kneleskammelen er i meget dårlig stand (fig. 40). Den bør tas ut av bruk og magasineres forsvarlig. Det bør vurderes å lage en kopi basert på eldre fotografier i Riksantikvarens arkiv.

Figur 40. Kneleskammelen er i svært dårlig stand. den bør ikke brukes. Det anbefales at den magasineres og a kirken får en kopi.

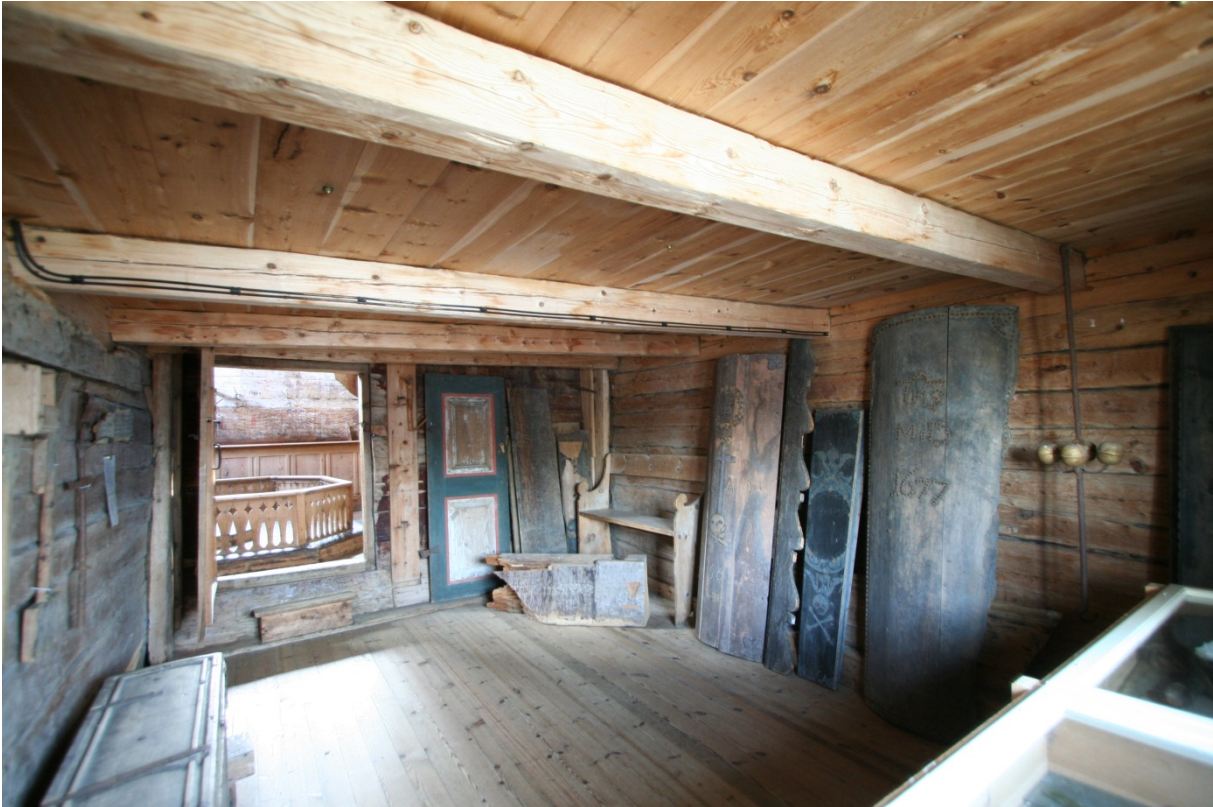
I sakristiet er det et monter med bøker og inventar fra kirken (fig. 41). Muntret skal ifølge tilsynshaver erstattes med skap. Ved innredning av skap(-ene) bør ulike materialer oppbevares på hver sin hylle. Likeledes bør gjenstander som står på gulvet i sakristiet løftes opp fra gulvet og plasseres på trestokker e.l. (fig. 42). Diverse gjenstander henger på veggen mot øst. De har til dels ustabil tilstand, men ingen tiltak er nødvendig dersom de får henge i ro.

Figur 41. I sakristiet oppbevares diverse gjenstander fra kirken. Alt som står direkte på gulvet bør løftes opp og plasseres på treklosser e.l.

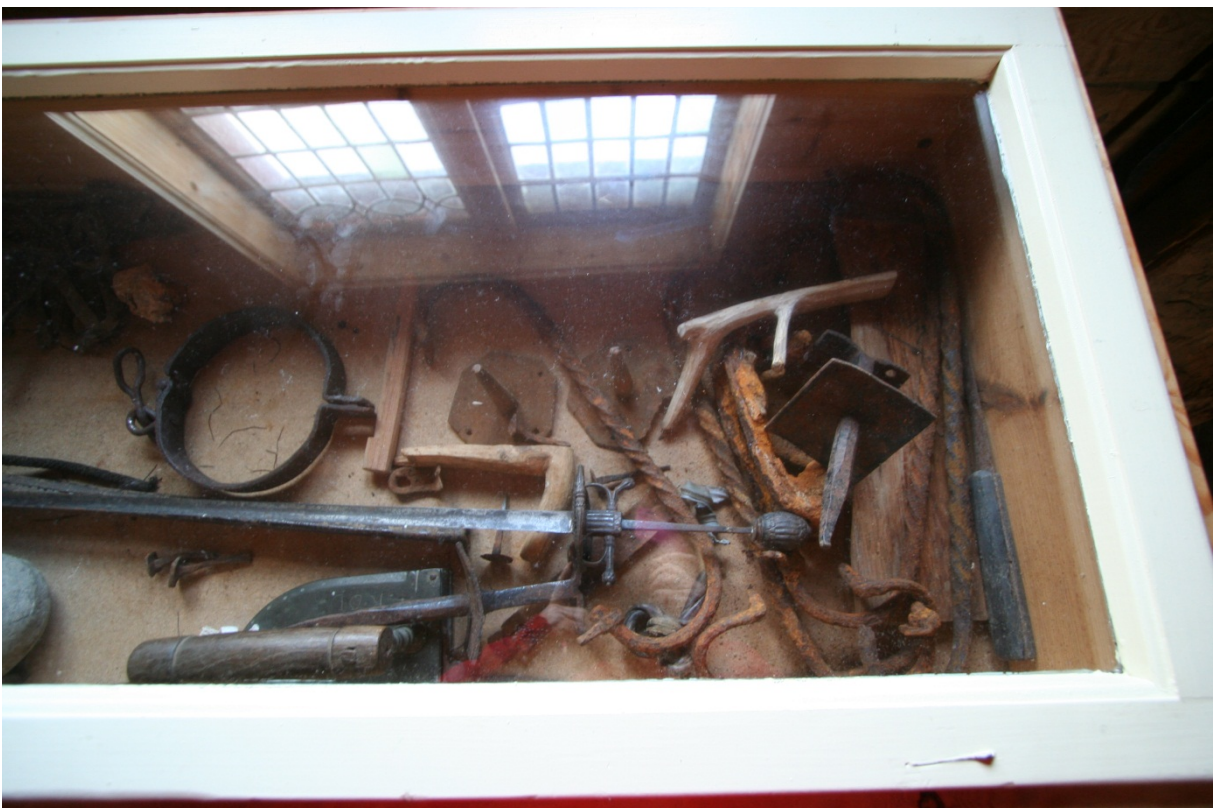
Figur 42. Diverse mindre gjenstander fra kirken oppbevares i monter i sakristiet. Tilsynshaver opplyste at det er planlagt å lage skap til disse gjenstandene. Det anbefales å innrede skapet slik at ulike materialer kan legges hver for seg.

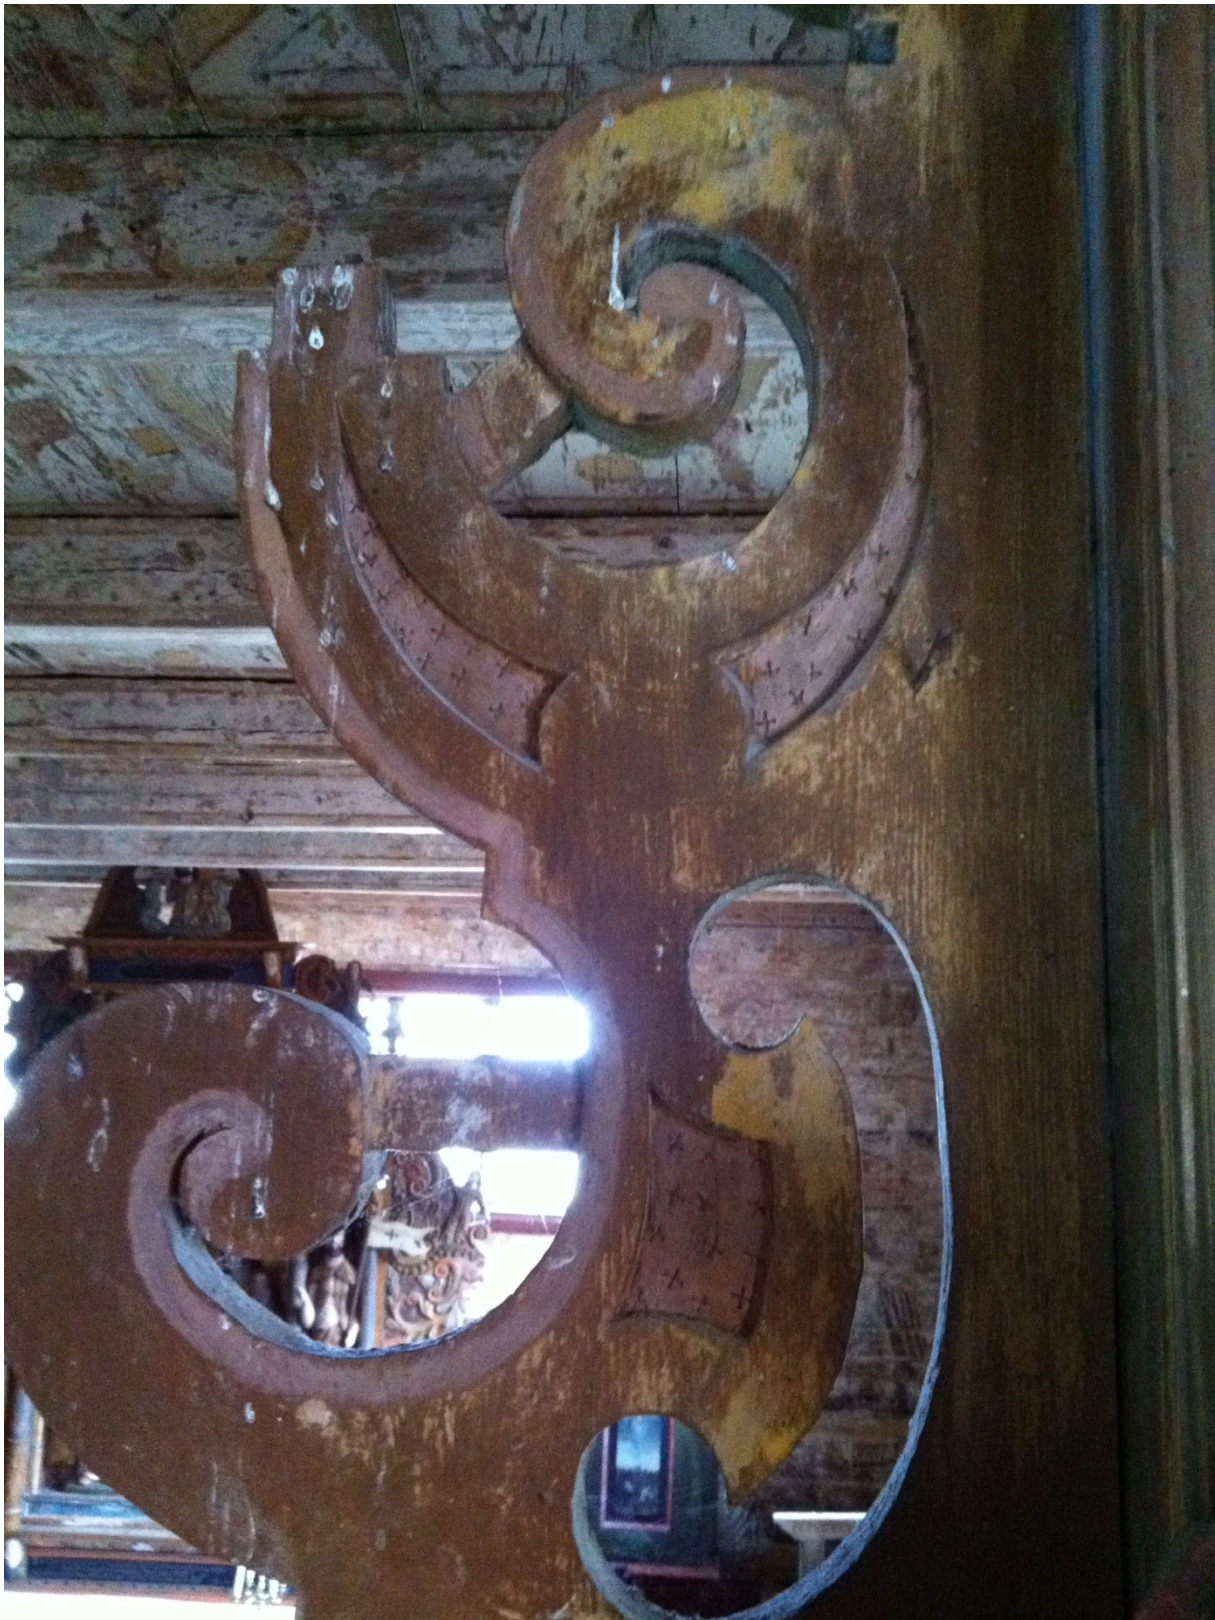
Figur 43. Det er lett for fugler å fly inn i kirken, bl.a. i overgang mellom tak og vegg. Man bør vurdere tiltak for å hindre fugler å komme inn. Det er mye fugleskitt på inventaret, her eksemplifisert med en detalj av altertavlens bakside.

Det er mye fugleskitt i kirken. Tiltak bør vurderes for å hindre fugler i å fly inn.

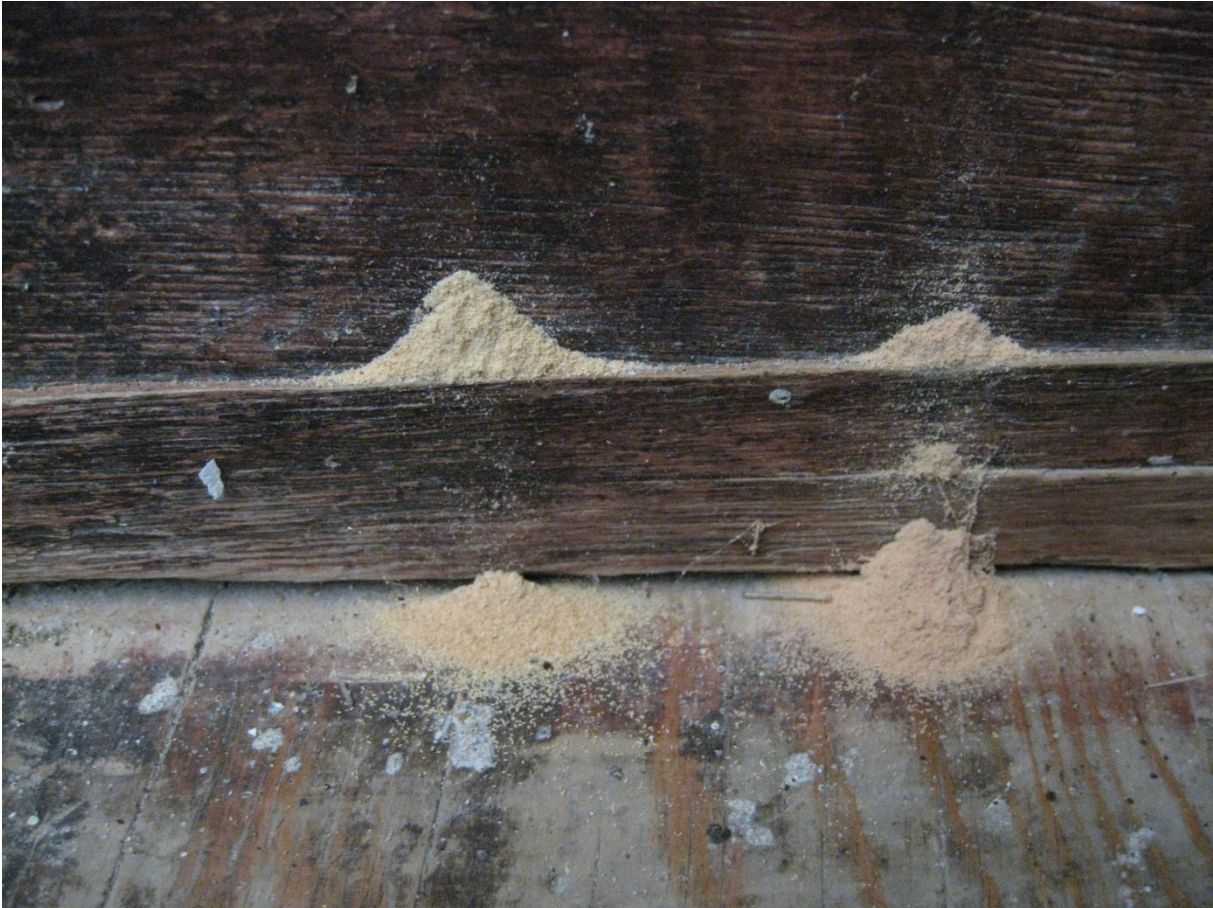
Det ble oppdaget boremel fra treborende insekter i sydøstre hjørne i koret (fig. 44). Dette bør holdes under oppsikt og tiltak vurderes dersom angrepet utvikler seg.

Figur 44. Det ble observert boremel fra treborende insekter i sydøstre hjørne i koret. Dette bør holdes under oppsikt og tiltak vurderes dersom det utvikler seg til et større angrep.

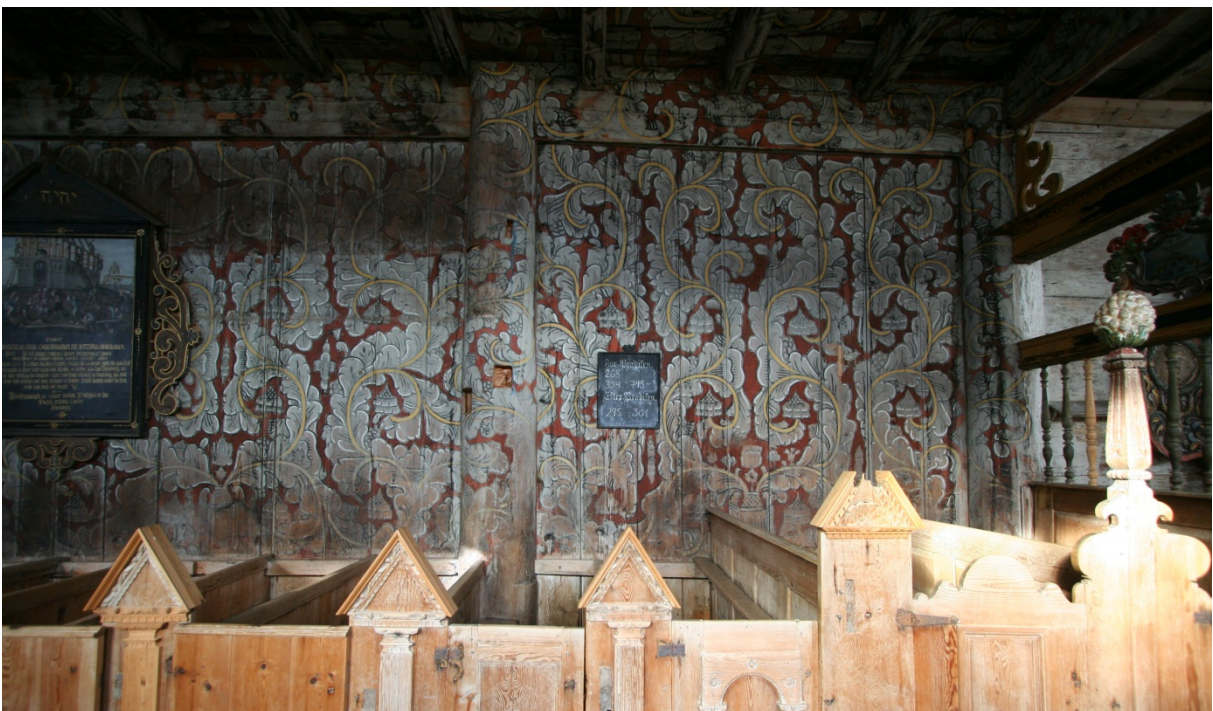
Limfargedekoren i skipet er i god stand, alderen tatt i betraktning. Den bør undersøkes nærmere mht. autentisitet og bevaringstilstand (fig. 45 -46).

Figur 45. Limfargedekoren i skipet er i meget god stand, alder tatt i betraktning. Autentisiteten bør undersøkes nærmere.

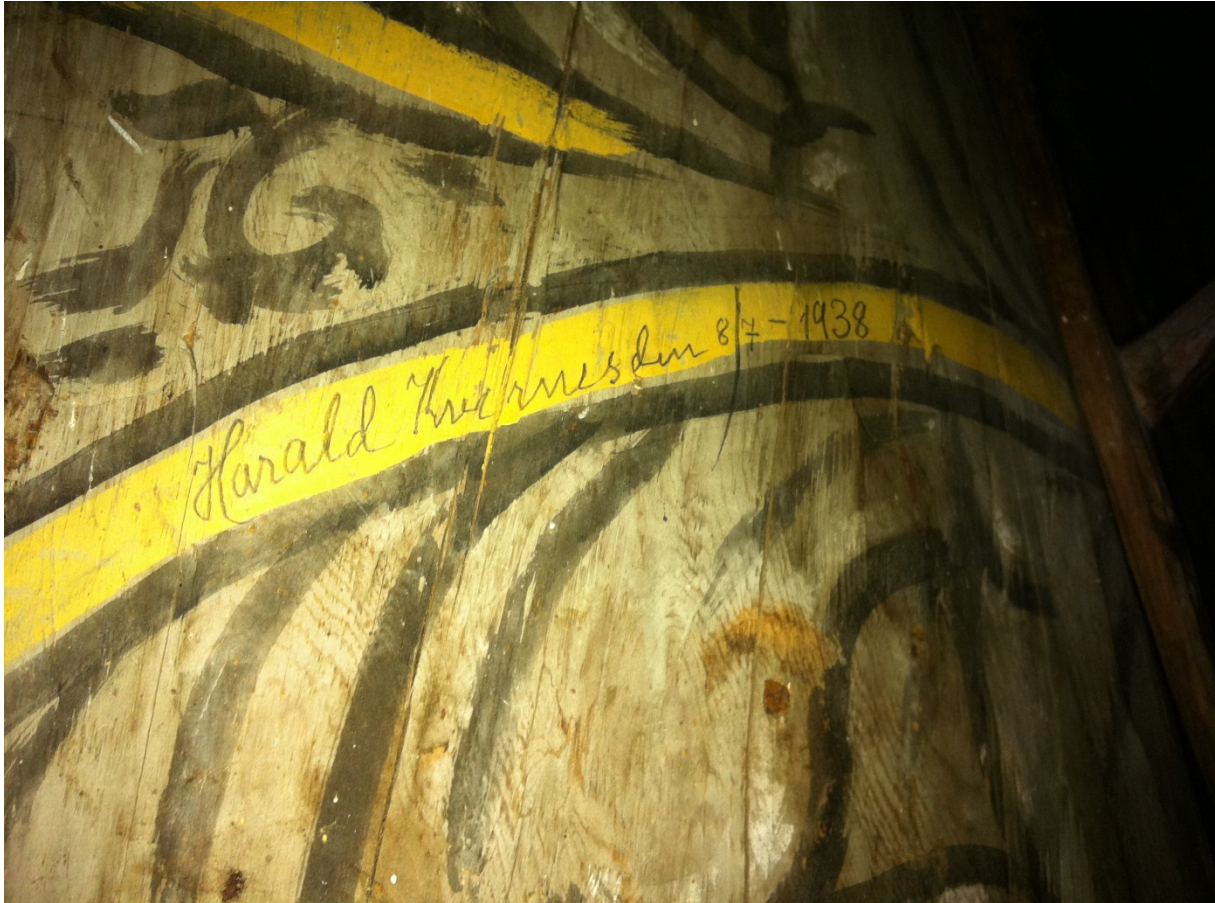
Figur 46. Den gule fargen i limfargedekoren i skipet er oppsiktsvekkende klar og sterk i fargen. Den må være eldre enn 1938.
