NIKU Oppdragsrapport 117/2009

# Grip stavkirke. Behandling av hvit himling vest i kirkerommet. Dokumentasjon av interiøret

Tone M. Olstad

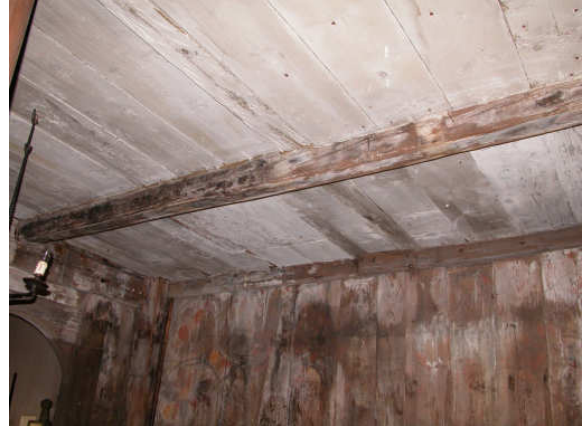
Del av himlingen sett mot sydvest. Før behandling

Himlingen består av to felt med himlingsbord mellom tre bjelker. Det er varierende mengde av limfargedekor på bjelkene. Himlingsbordene er av varierende bredde og kvalitet. De er malt med hvit limfarge. Fargen varierer noe over flaten, idet enkelte bord har en noe mer gulhvitt farge enn de øvrige. Malingens tilstand varierer også fra bord til bord og fra område til område. Overflaten er generelt skitten og det er en del opp- og avskallinger i malingen. Det er fingermerker rundt loftsluka. På enkelte bord er malingslaget meget tynt. To av bordene ble tørr-rensset av NIKU i 2007. Ett bord på loftsluka og to i tilknytning til luka har maling som ble vendt i 2007. Metallnaglene/spikrene i himlingen er av forskjellig type, men de er alle meget korrodert og med saltutfellinger mellom metallet og den malte flaten. Det er noe misfarging av rust i den hvite flaten.

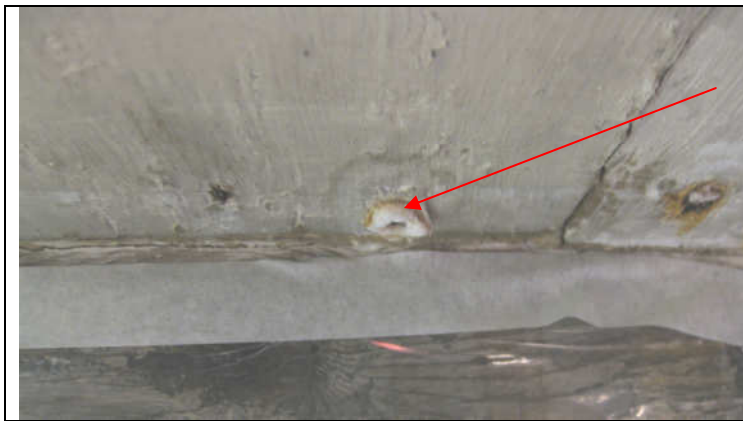
Detalj fra himlingen som viser saltkrystaller i ring rundt et naglehodet. Saltet har trukket ut i limfargen og dannet den mørke sirkelen i malingen rundt naglehodet.

At saltinnholdet i treverk og luft er høyt er et generelt problem som vi ser på alt metall i kirken, ikke bare på naglene i himlingen. Ideelt sett burde alt metallet i himlingen vært rustbehandlet. Dette er ikke praktisk mulig uten å misfarge malingen. Vi har dessuten sett at den rustbehandling med påfølgende beskyttelseslag som er gjort for metall ellers i kirken ikke overalt er tilstrekkelig til å hindre nye saltutslag eller ny rust. Vi valgte derfor kun å fjerne eksisterende saltkrystaller og rust mekanisk ved tørr-skraping før vending av limfargen. Rust og saltkrystaller vil komme tilbake på metallet. Det er usikkert om det er et problem for stabiliteten av himlingen at flere av spikerhodene er korrodert nesten bort.

Alle tilgrensende flater ble dekket med tynn plast. Dette er en tildekking som måtte gjøres av konservator, ettersom de tilliggende flatene er dekorert. Rust og salt ble fjernet mekanisk ved hjelp av skalpell og tannlegeverktøy. Ettersom alle påførte væsker ville trekke ut i limfargen og misfarge denne, ble metallet ikke rustbehandlet.

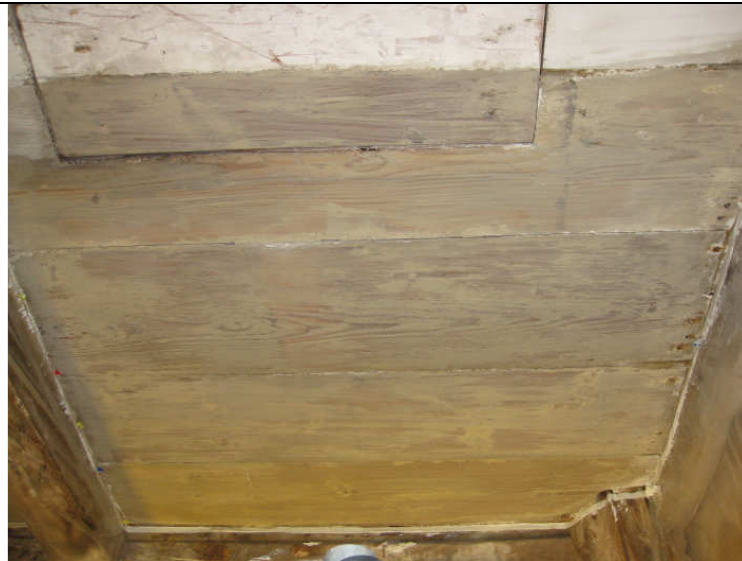
- Blyantstreker
- Parallele, mørke linjer på tvers av bordene. Dette tydet vi til at disse bordene er gjenbrukte himlingsbord, og at de mørke linjene viser bredden på bjelker de har ligget over.
- Hvit oljemaling på en del av ett av bordene
- Maling som ikke lot seg løse i kvistområder på (nesten) alle bordene. Dette tolket vi til at de fleste av bordene tidligere har vært behandlet med limfarge og at denne ble vasket av da de

Deler av himlingen er behandlet og er fortsatt våt. Her sees både at det ligger flekker av maling under den som "rørt" opp og strøket opp på nytt, og man ser enkelte mørke linjer på tvers av bordene. Dette er det nordvestre området av himlingen, og bildet er tatt mot nordveggen. (De to bordene nærmest veggen er gulere enn de andre.)

Ett og ett bord ble behandlet. Malingen ble fuktet opp ved at varmt vann, ca 50°C, ble påført malingflaten med pensel. Den oppfuktete malingen ble "rørt opp" og strøket ut på nytt. Arbeidet måtte gjøres uten stopp på det enkelte bordet. Deler av malingen på bordene lot seg meget vanskelig eller ikke bløte. Dette var særlig maling nede i kvister eller andre ujevnheter i overflaten.

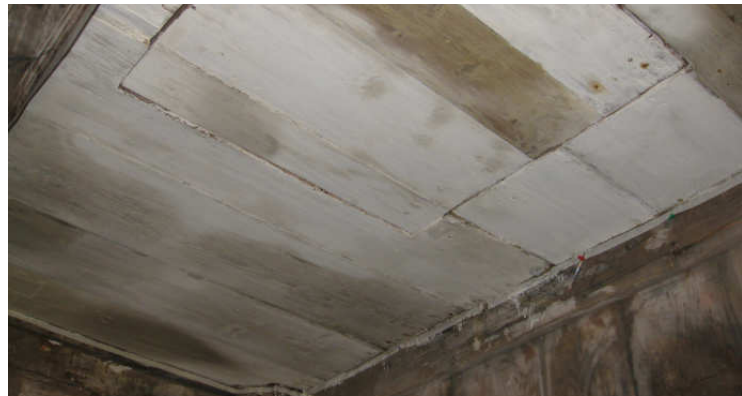
Bildet viser tilnærmet det samme utsnittet som ovenfor mens opptørkning pågår.

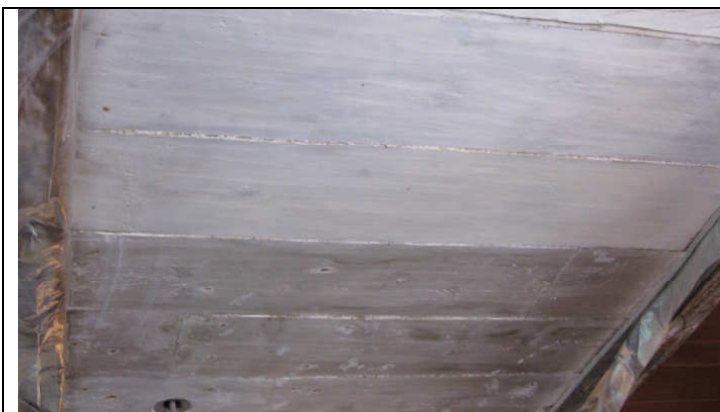
Bildet viser forskjell på behandlet og ubehandlet himling. Den øvre delen er vendt, den nedre, mørkere er ikke vendt.

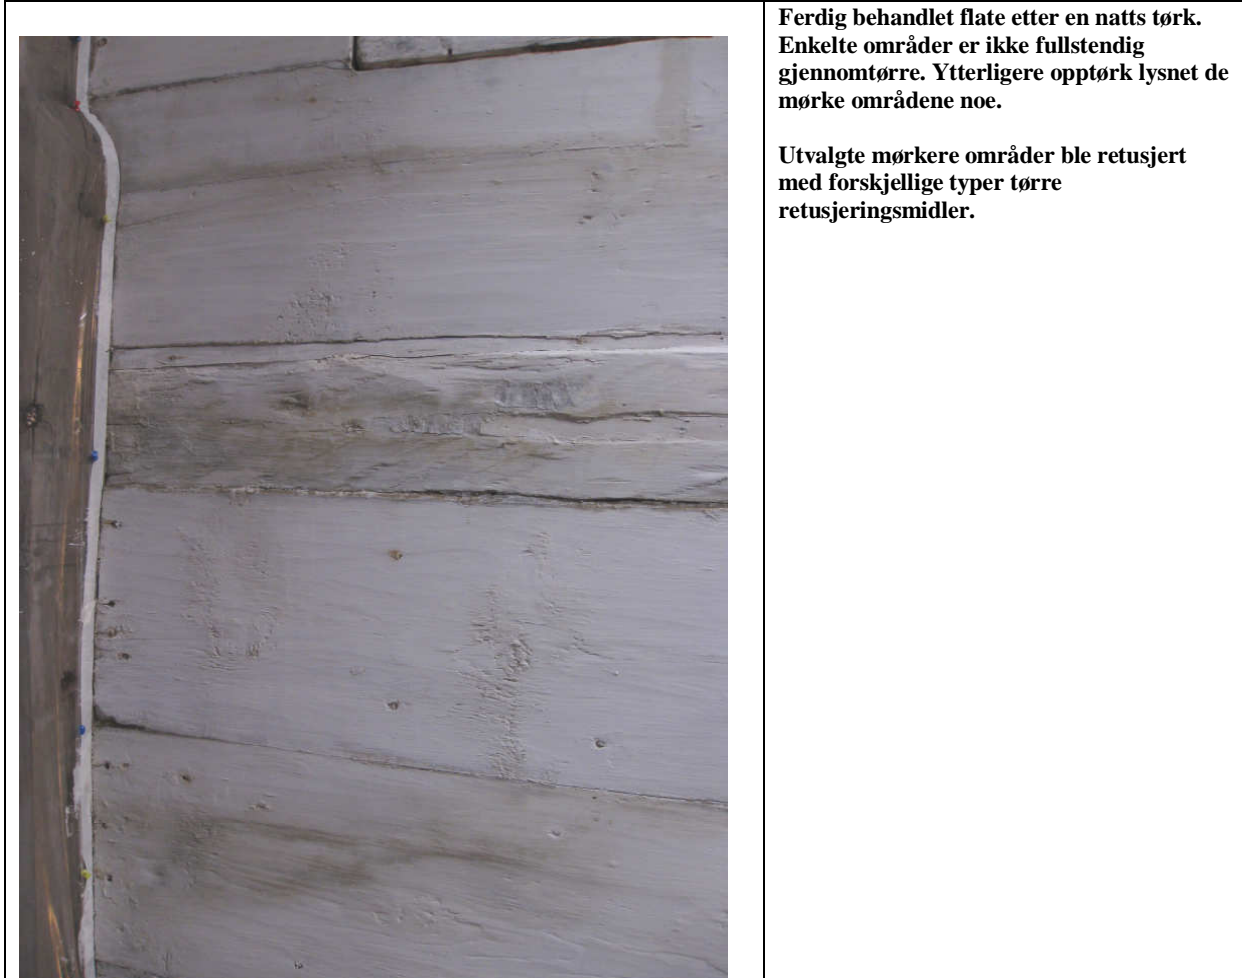
Ferdig behandlet flate etter en natts tørk. Enkelte områder er ikke fullstendig gjennomtørre. Ytterligere opptørk lysnet de mørke områdene noe.

Utvalgte mørke skjolder i den tørre, vendte malingfilmen ble retusjert med forskjellige typer kritt og fargeflyanter. *Se vedlegg 1. Materialer brukt under arbeidet.*

Utvalgte mørkere områder ble retusjert med forskjellige typer tørre retusjeringsmidler.
