Rapport Konserveringsavdelingen nr 49/2008

A 167 Heddal stavkirke

Konsolidering av limfargedekor i koret.

Dato:	08.10.2008
Til:	Riksantikvaren
Fra:	NIKU
Emne:	A 167 Heddal stavkirke. Konsolidering av limfargedekor. Prosjektets del 1: Nordvegg og apsis i koret.
Oppdragsgiver:	Riksantikvaren
Prosjekt. nr. NIKU:	156 2907 01
Prosjektleder:	Konservator Barbro Wedvik
Prosjektmedarbeider:	Konservatorene Kristin Solberg, Anne Ørnhøi og Nina Kjølisen, NIKU
Utførelse:	15. – 19. september 2008

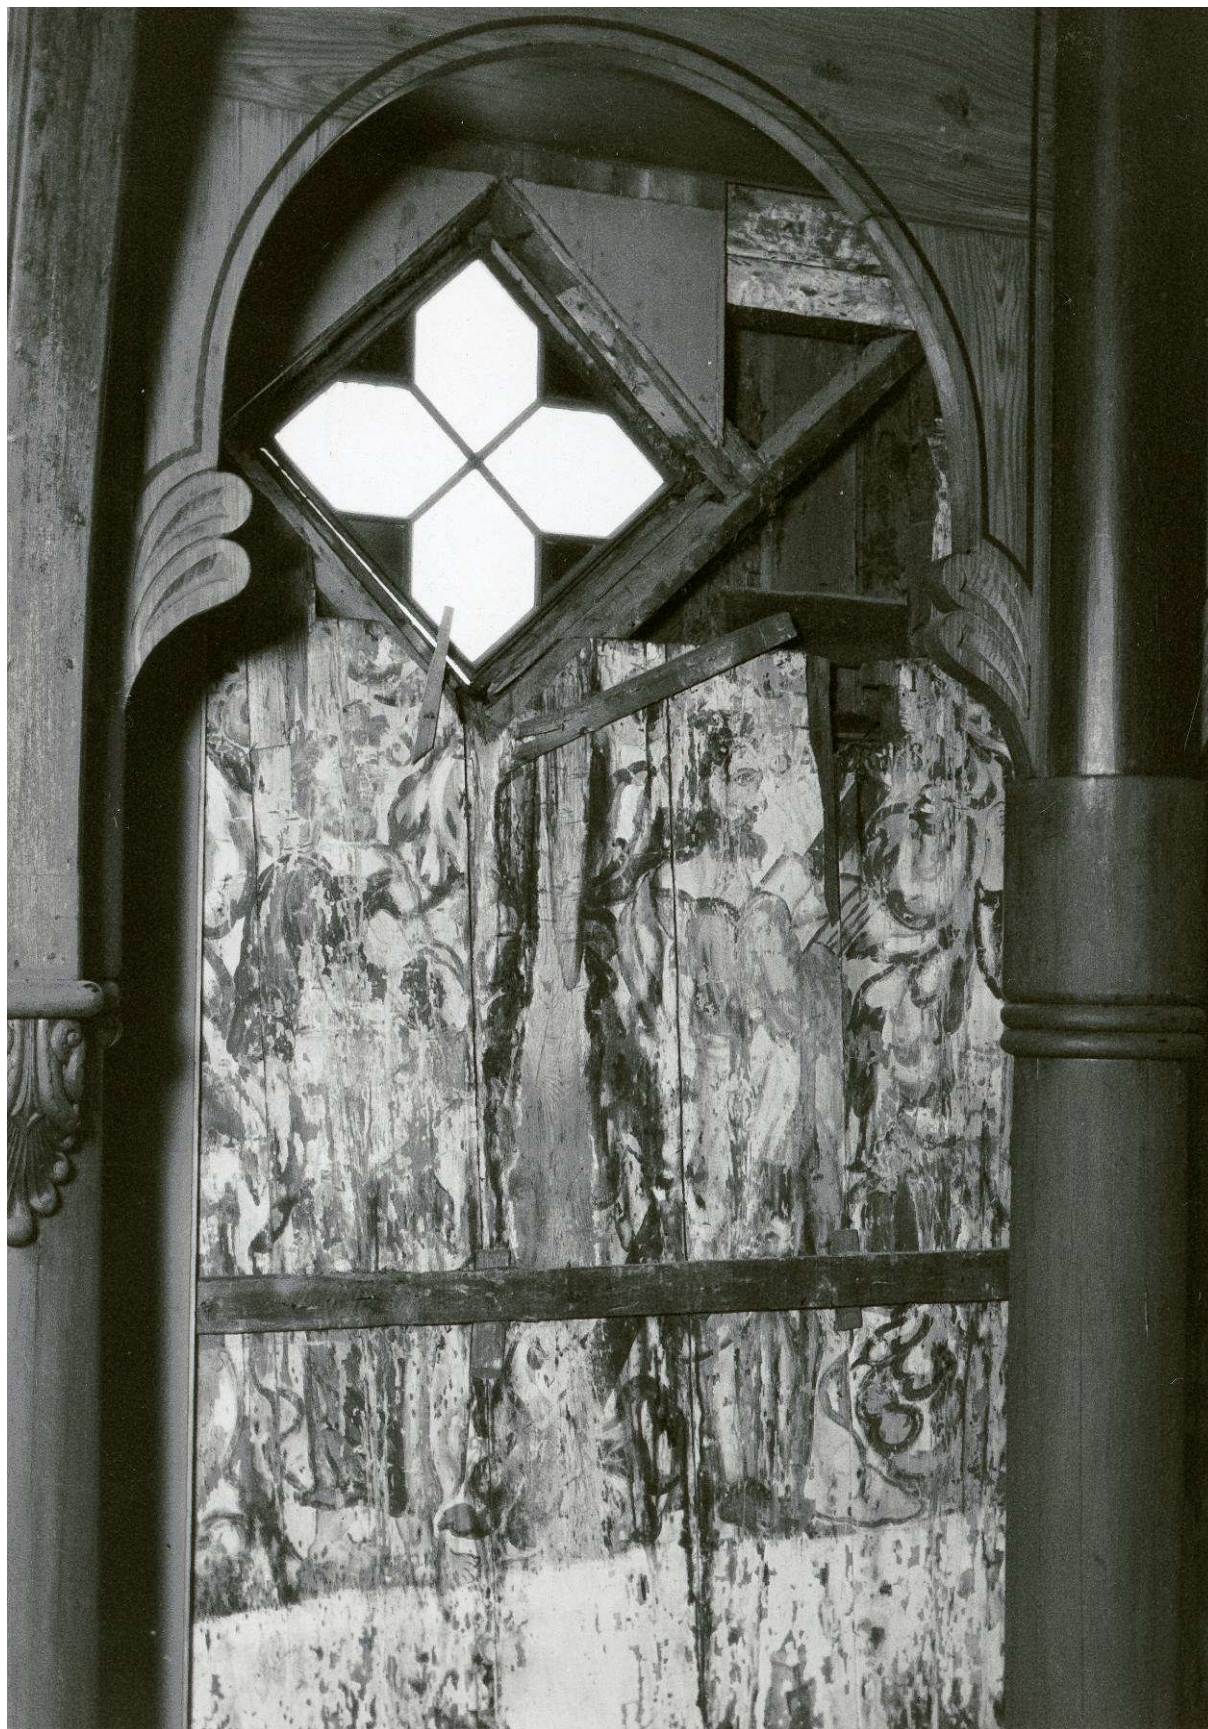
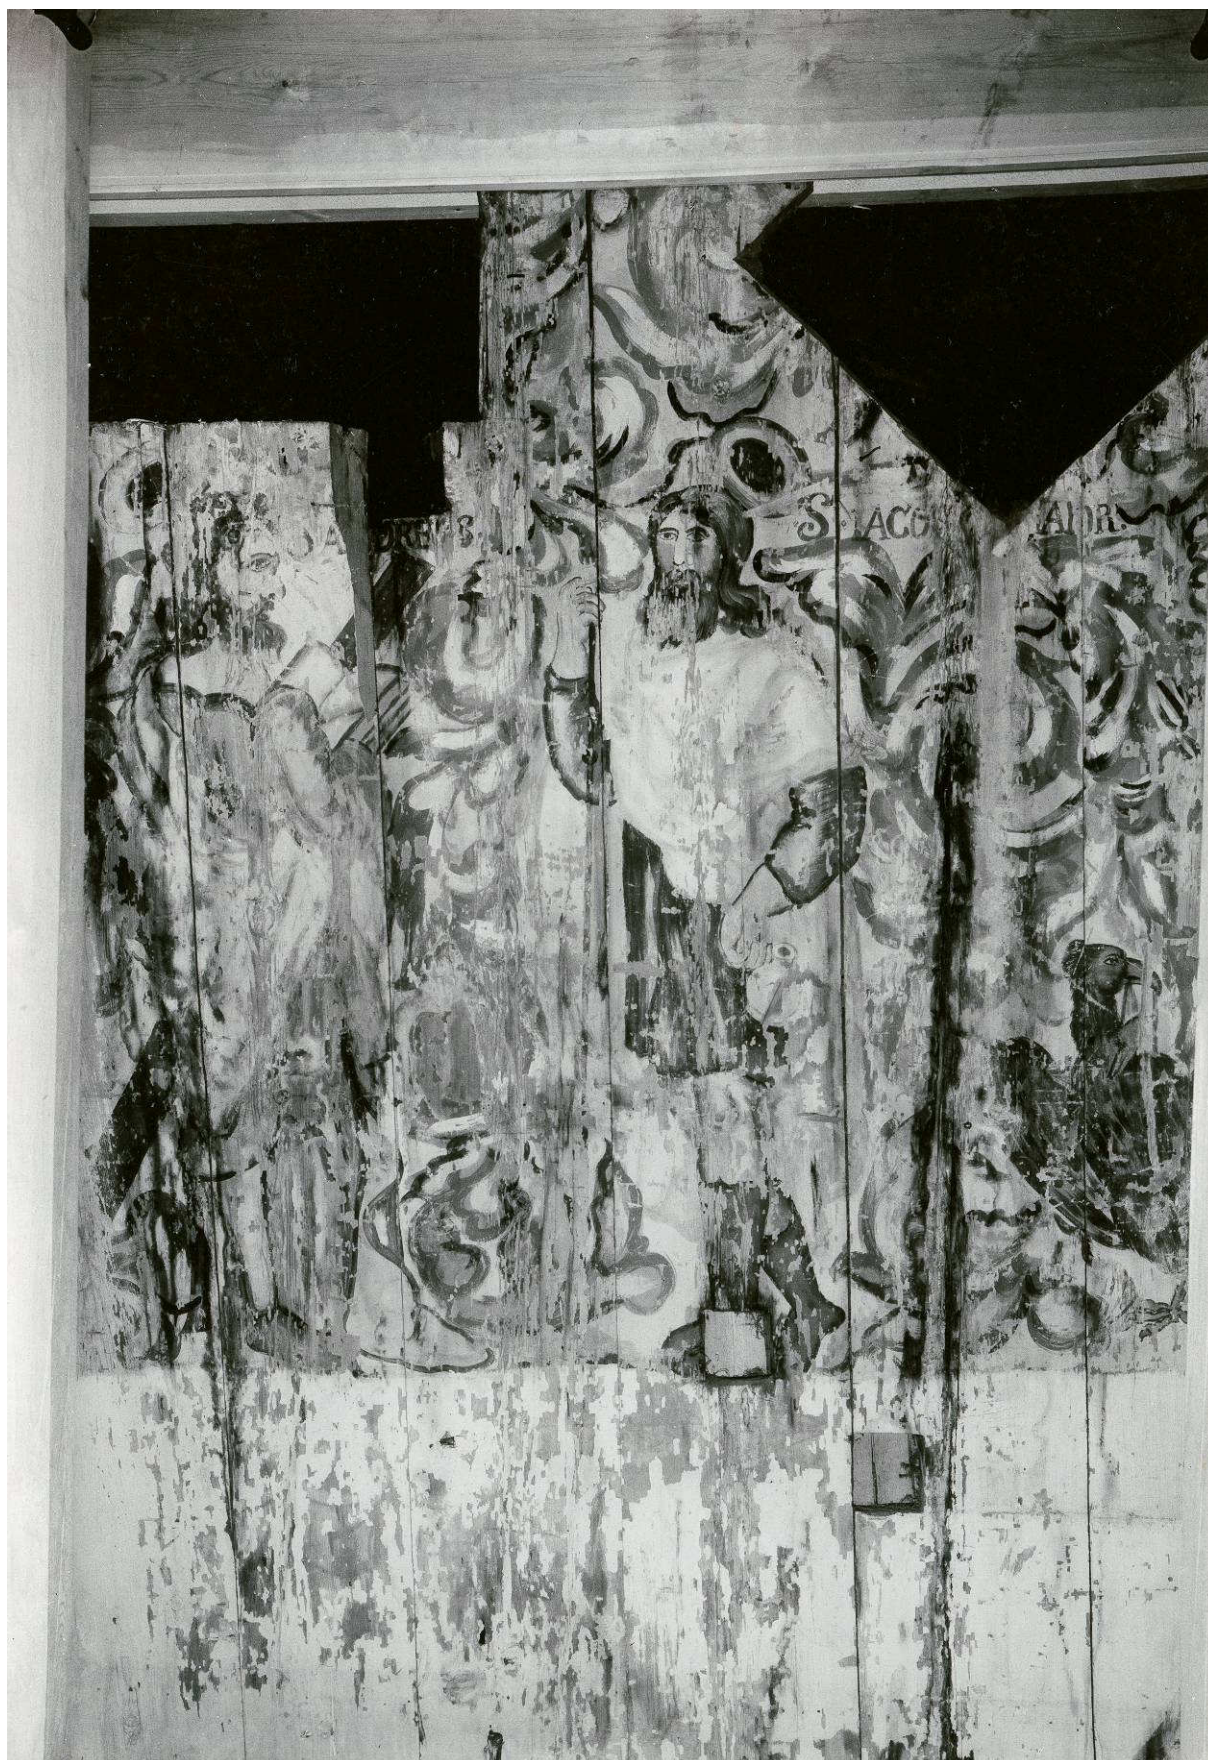
*Fig. 10: Nordvegg i koret. Nebelungs panel er revet. Vindu og søyler er fremdeles på plass.
Foto: Væring*

Fig. 11: Nordvegg i koret. Nebelungs panel, vindu og søyler samt innkubbing i tidligere vindusåpning er fjernet.
Foto: Væring

Nebelungs nye vindusåpninger på 1800-tallet førte til at flere store områder i øvre del av dekormalingen ble saget ut og fjernet. Se fig. 10 og 11. Panelet fra Nebelungs periode ble festet til veggene med lektar på originalveggene. Dekormalingen må ha fått store skader både ved oppsettingen av lektene og ved nedtaking av 1800-talls-panelet på 1930/1950-tallet.

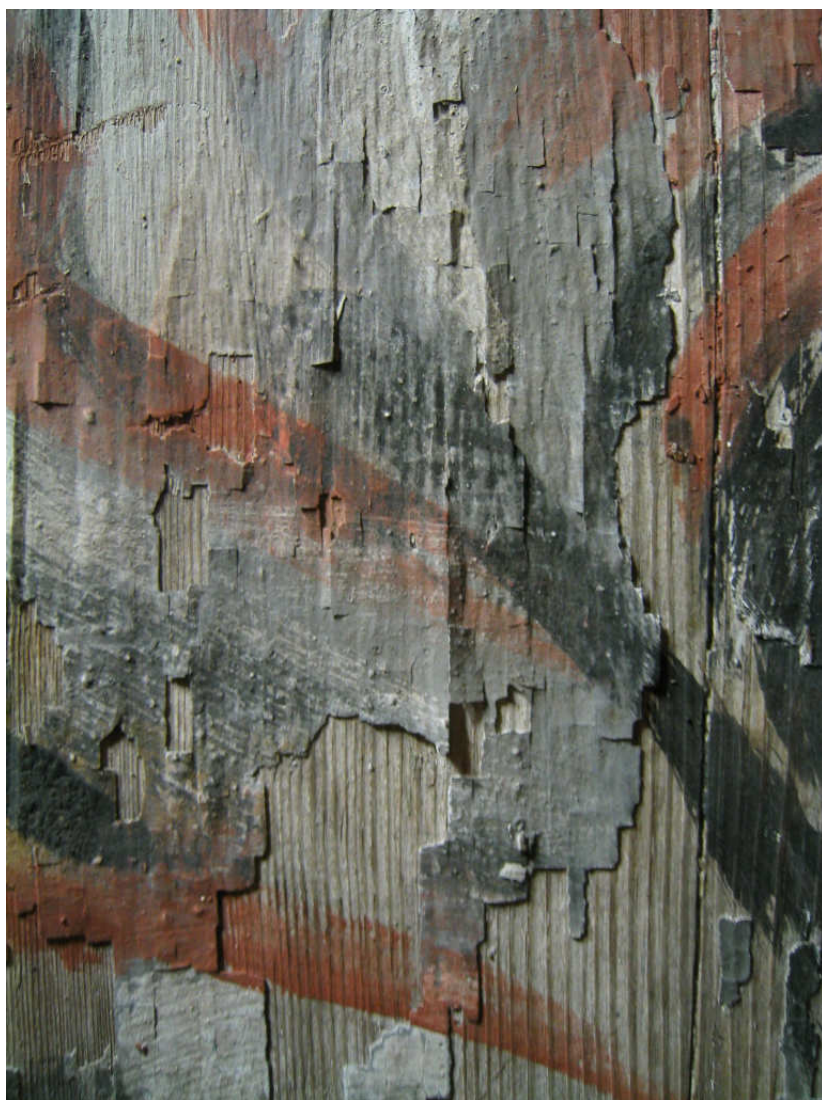
Den malte overflaten er i ustabil og dårlig stand. Malingen i koret har stedvis svært dårlig vedheft til underlaget. Dette ses som store og mange oppskallinger og utfall av maling over hele flaten. Se fig. 16 og fig. 23.

Fig. 16: Oppskallinger på nordvegg i koret.
Foto: N. Kjølsten, NIKU 2008.

Opp- og avskallingene ser i stor grad ut til å skyldes manglende vedheft mellom treet og malingen. Størst tendens til opp- og avskalling er det der 1600-tallsdekoren ligger oppå middelalderdekor. I disse områdene utgjør malingen til sammen et forholdsvis tykt lag. Ved bevegelse i treverket vil de tykkere malingflakene bli presset mot hverandre, og man får store, takformede oppskallinger. 1600-tallsmalingen er lagt på et ujevnt sugende underlag.

Dette gjør at områder i malingfilmen har ulik limstyrke og indre spenninger. Dette kan i neste omgang gi opp- og avskallinger.

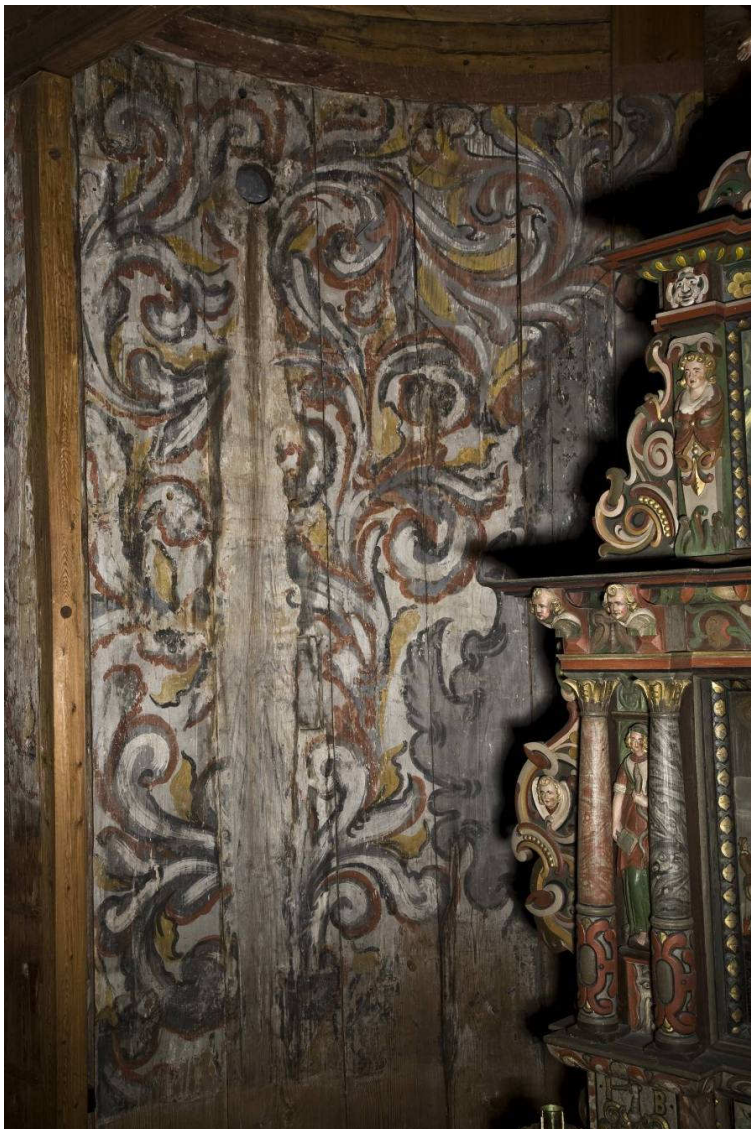
De største fuktskadene i dekoren skyldes lekkasjer/ vann utenfra som har rent ned langs veggen.

På fig. 17 kan man se at store mengder vann har kommet inn gjennom den lille åpningen oppe på veggen i apsis, og rent i strie strømmer nedover i den malte dekoren. Vi ser en lignende type skade to steder på nordveggen i koret. Den ene skaden korresponderer med det nedre hjørnet i en av Nebelungs vindusåpninger. Den andre gjør ikke det. Trolig har veggene i koret hatt glugger på samme måte som apsis har før de større vinduene ble satt inn.

Fig. 17: Apsis, nordside. Malingen er løst opp av vann som har kommet inn gjennom en liten, rund glugge på veggen. Foto: B. Lindstad, 2008.

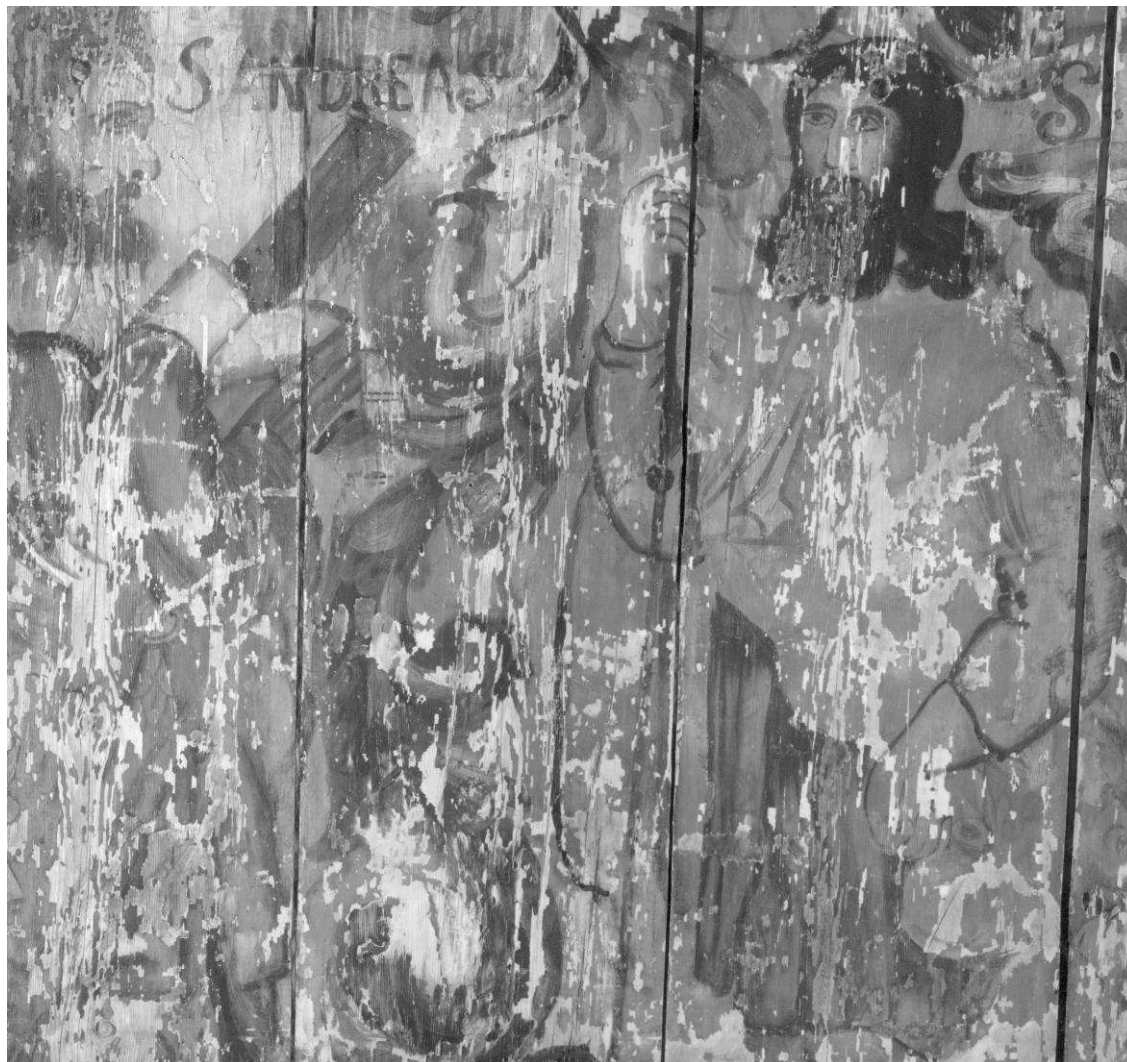
Fig. 18: Utsnitt fra IR-opptak av nordvegg kor. Utfall av maling skyldes i stor grad mekanisk påvirkning, som ripeskader. Foto: E. Verweij/ B. Wedvik, 2007.

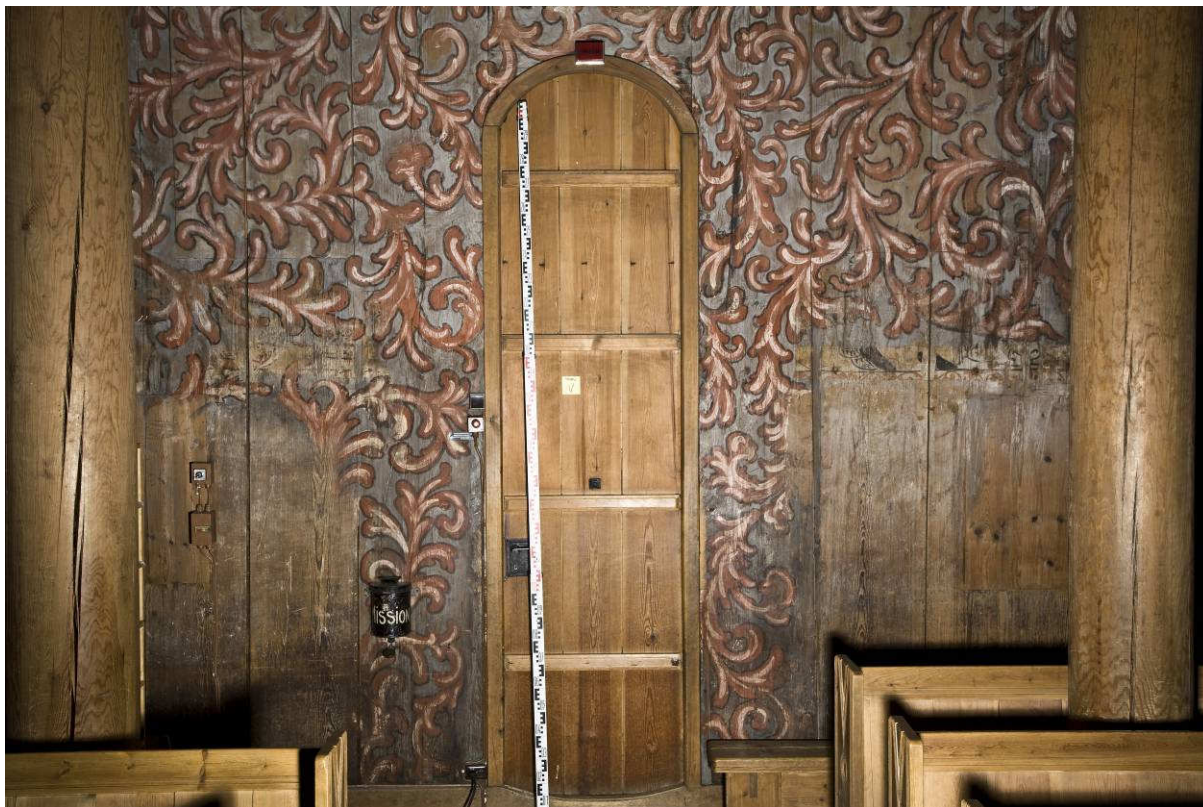
Maling som har vært utsatt for gjentatt berøring av folk er etter hvert blitt både slitt ned og pakket inn i et fett- og smusslag som gjør at malingen fremstår som mørkere og mer mett enn urørt limfarge. Se fig. 19. I dag er det kun noen få områder maling som befinner seg mindre enn to meter over gulvet og som er tilgjengelig for berøring. Før Nebelungs periode var antagelig flere områder tilgjengelig på galleriene i skipet. Disse områdene har mest sannsynlig det samme skadebildet.

Fig. 19: Utgangsdør på vestvegg. De nedre områdene på hver side av døren er utsatt for berøring. Man kan se at områdene er mørkere og blankere enn resten av dekoren.
Foto: B. Lindstad, 2008.

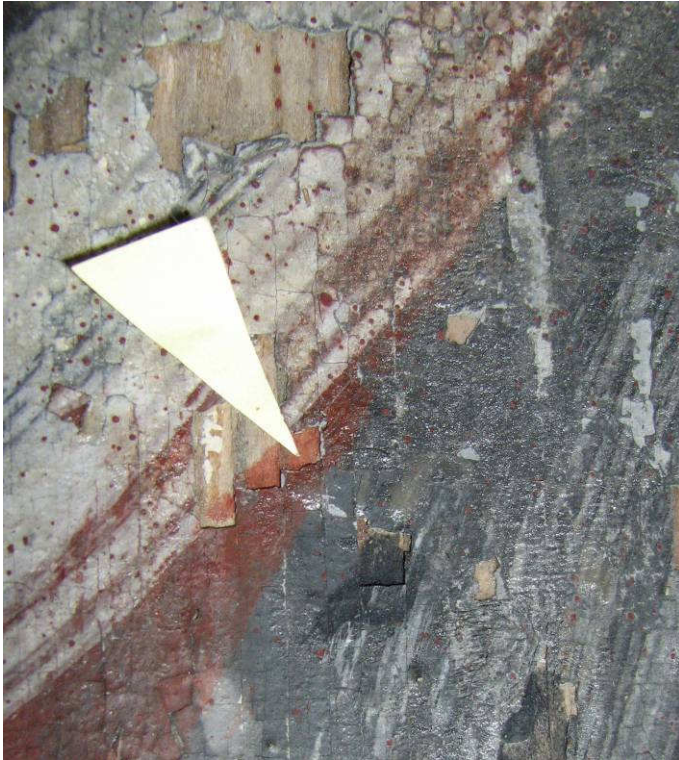
På malingens overflate ligger det til dels tykke lag med rester av lim fra konsolidering på 1950-tallet. Limet løste seg i varmt vann, hvilket betyr at det er et lim fra plante- eller dyreriket. Se fig. 20. Sæter har ikke skrevet noe i sin rapport om hvilken type lim han har brukt, men basert på NIKUs erfaring med andre restaureringer av Sæter regner vi med at han har benyttet gelatin.

Limet som ligger igjen på overflaten har lagt seg over og rundt mye skitt og støv. Kanskje er limet i seg selv også blitt misfarget. Områder som opprinnelig var hvite fremstår som varmgrå. Se fig. 21. Limlaget kunne ruller av overflaten med fingrene når det ble mykgjort med vann.

Fig. 20: Overskudd av lim fra behandlingen på 1950-tallet. Limet ligger enkelte steder i tykke renn og dråper. Pilen over viser uttakssted for løselighetsprøve, nordsiden av apsis. Foto: B. Wedvik, NIKU, 2008.

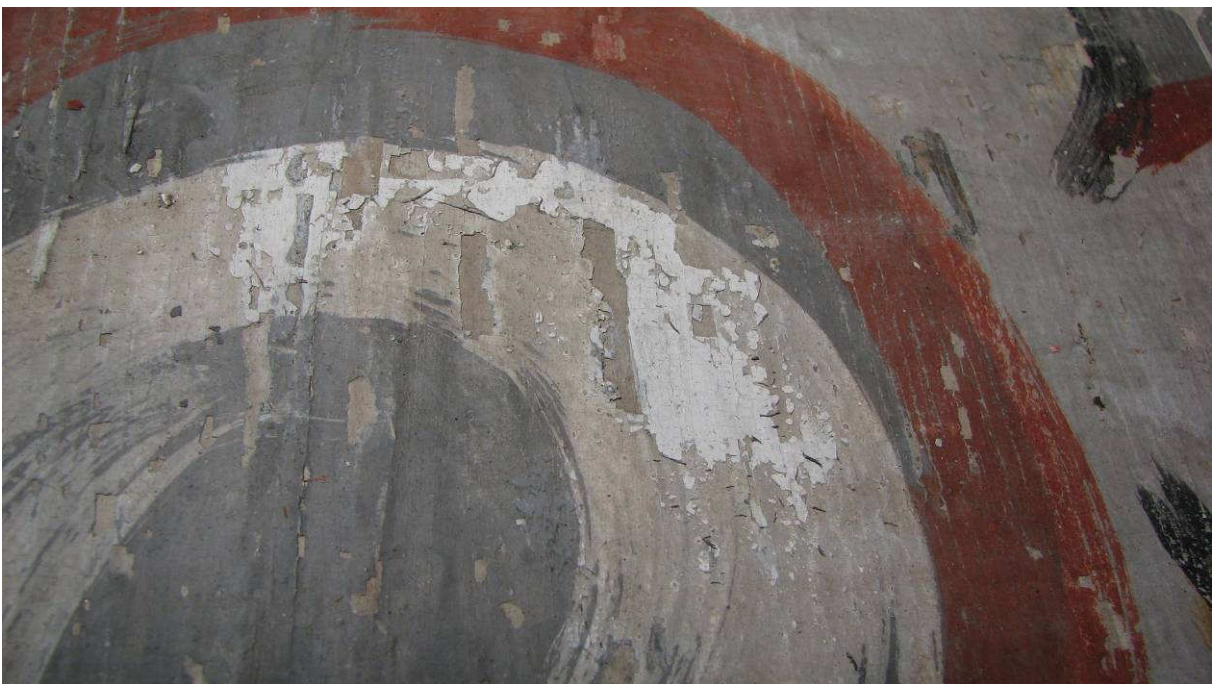
Fig. 21: Overskudd av lim fra behandlingen på 1950-tallet ble mykgjort ved vår behandling. Et grått, misfarget, seigt lag med lim kunne ruller av overflaten med fingrene. Malingen over er egentlig hvit, men fremstår som mellomgrå. Foto: B. Wedvik, NIKU, 2008.

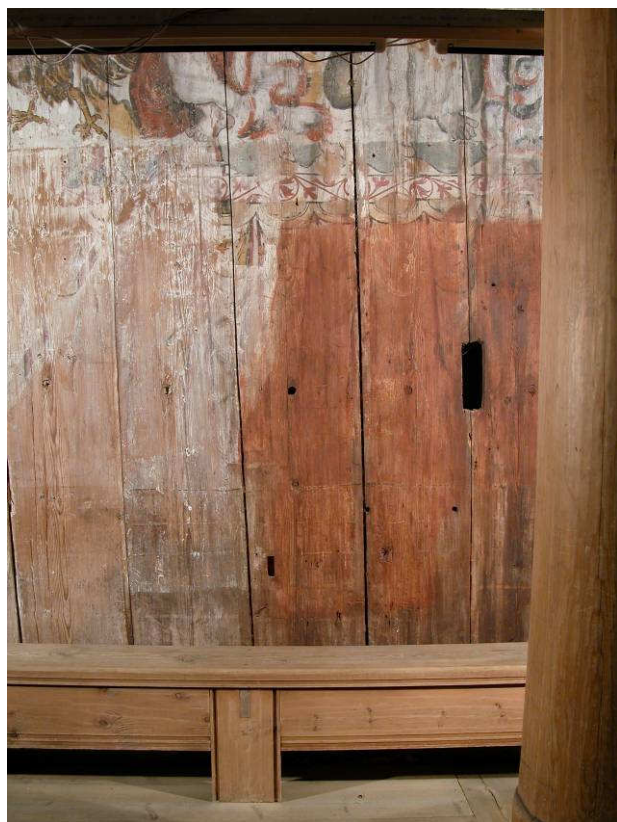
Ved restaureringen på 1950-tallet ble den malte høye treimitasjonsbrystningen på nord- og sørvegg i korets østre del rensed delvis bort. I dag ser man ingen årestruktur i malingen. Se fig. 22.

Fig. 22: Utsnitt nedre del nordvegg: Skille mellom område som stod dekket av veggfast inventar frem til 1850-tallet (lyst område), og område med malt treimitasjonsbrytning, delvis fjernet av Sæter på 1950-tallet. Foto: E. Verweij, NIKU 2007.

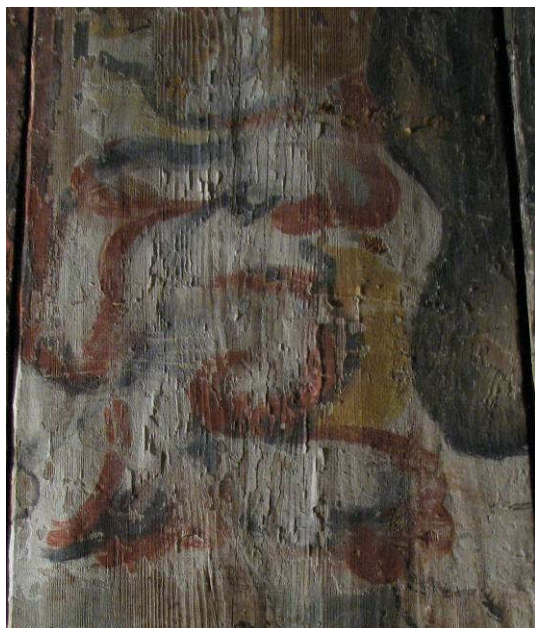
Fig. 23: Område med oppskallinger på nordvegg. Før konsolidering. Foto: B. Wedvik, NIKU, 2008.

Etter vurdering av konsolideringstester satt opp i mai 2008 ble det besluttet å konsolidere malingen med 2 % størlim i vann. Ved konsolidering av større flater påføres limet med pensel gjennom japanpapir, hvorpå limoverskuddet trekkes ut med absorberende papir og press. Nytt parti behandles før det forrige har tørket, slik at fukt- og skittskjolder drives med fukten, ut mot kantene av bordene.

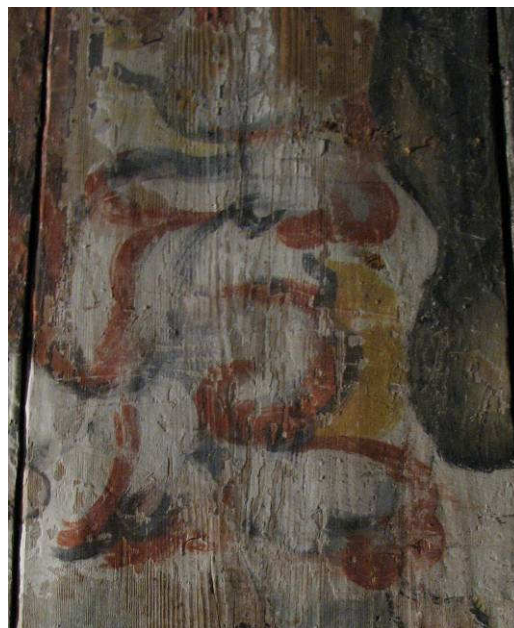
Fig. 24: Område med oppskallinger på nordvegg. Etter konsolidering med 2 % størlim. . Foto: B. Wedvik, NIKU 2008

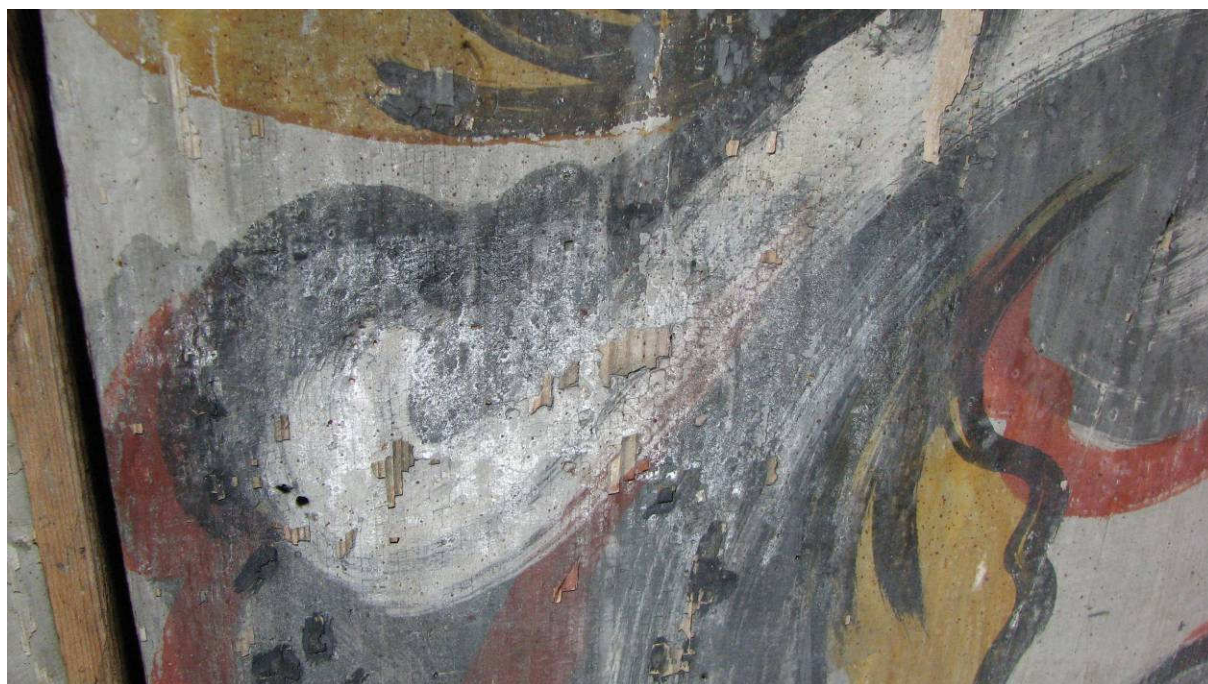
Fig. 25: Overskudd av lim fra behandlingen på 1950-tallet ble aktivert ved vår behandling. Blanke, klissete områder. Foto: B. Wedvik, NIKU, sept. 2008.

Temperaturen på størlimløsningen ble økt for å få nytt og helst også gammelt lim til å trekke inn i malingstrukturen. Limtemperaturen ved påføring var mellom 50 og 60 °C.
