Rapport Konservering 65/5/2008

A 144 Hedalen stavkirke, Sør-Aurdal
kommune, Oppland.
Behandling av "Jesus i Getsemane",
et maleri fra 1691

Christina Spaarschuh
Mille Stein

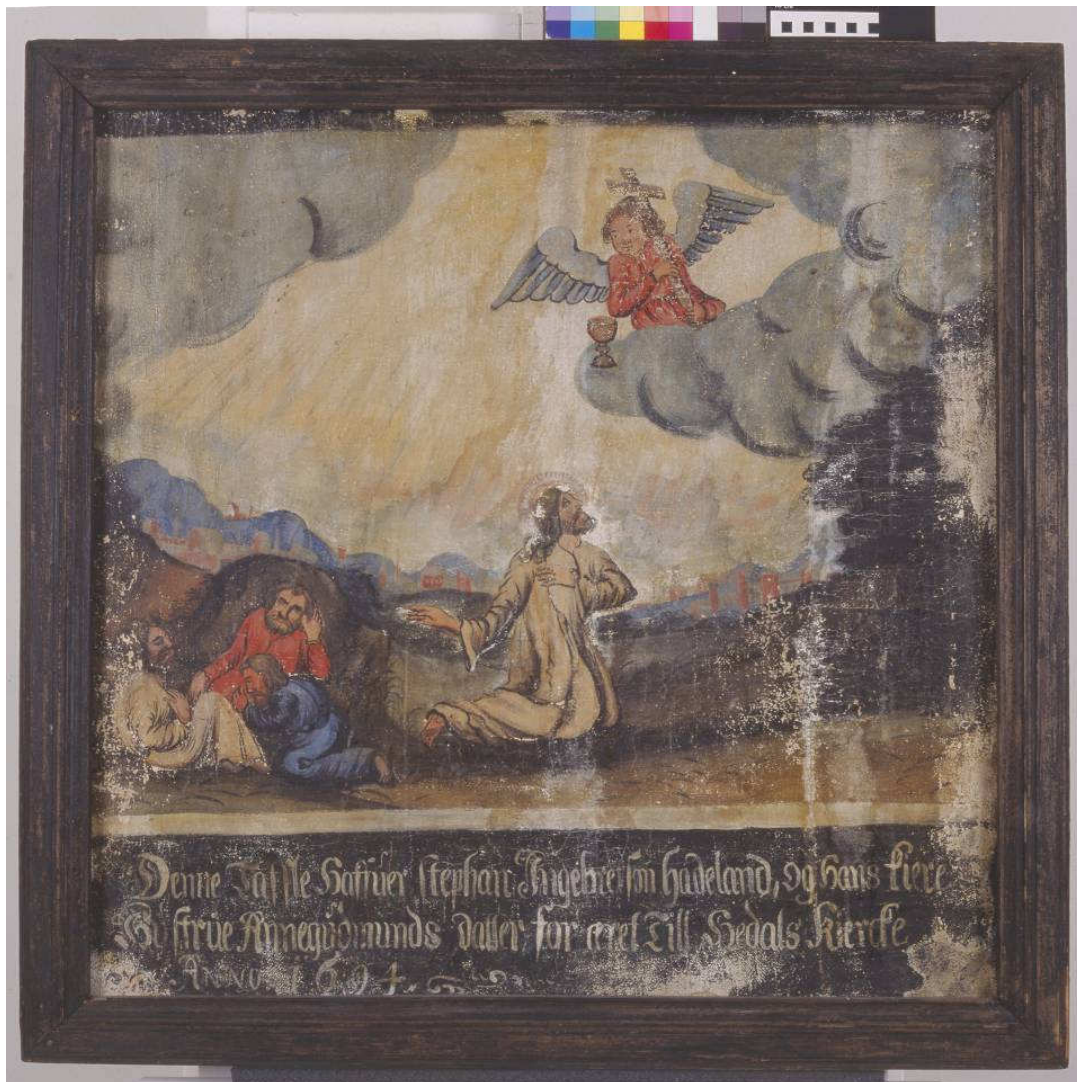
**Figur 1. "Jesus i Getsemane", helopptak med ramme, før behandling.
Foto: Birger Lindstad, desember 2005.**

Maleriet har store vannskader som ses som vertikale, hvite skjolder ned over bildet (fig. 1, 4). Her er malingen nedbrutt med små oppskallinger. Disse vannskader er ikke synlig på foto av maleriet, tatt etter behandling 1944.

Fernissen hadde gulnet betydelig (se fig. 1, 2). Den var nedbrutt og stedvis tapt på grunn av at vann(?) har rent ned over maleriet og løst underliggende limfarge. Fukt har også forårsaket at fernissen enkelte steder var blitt hvit og ugjennomsiktig (se fig. 4). Andre steder hadde fernissen krympet, trolig på grunn av varmebehandlingen under dublering i 1943 -1944.

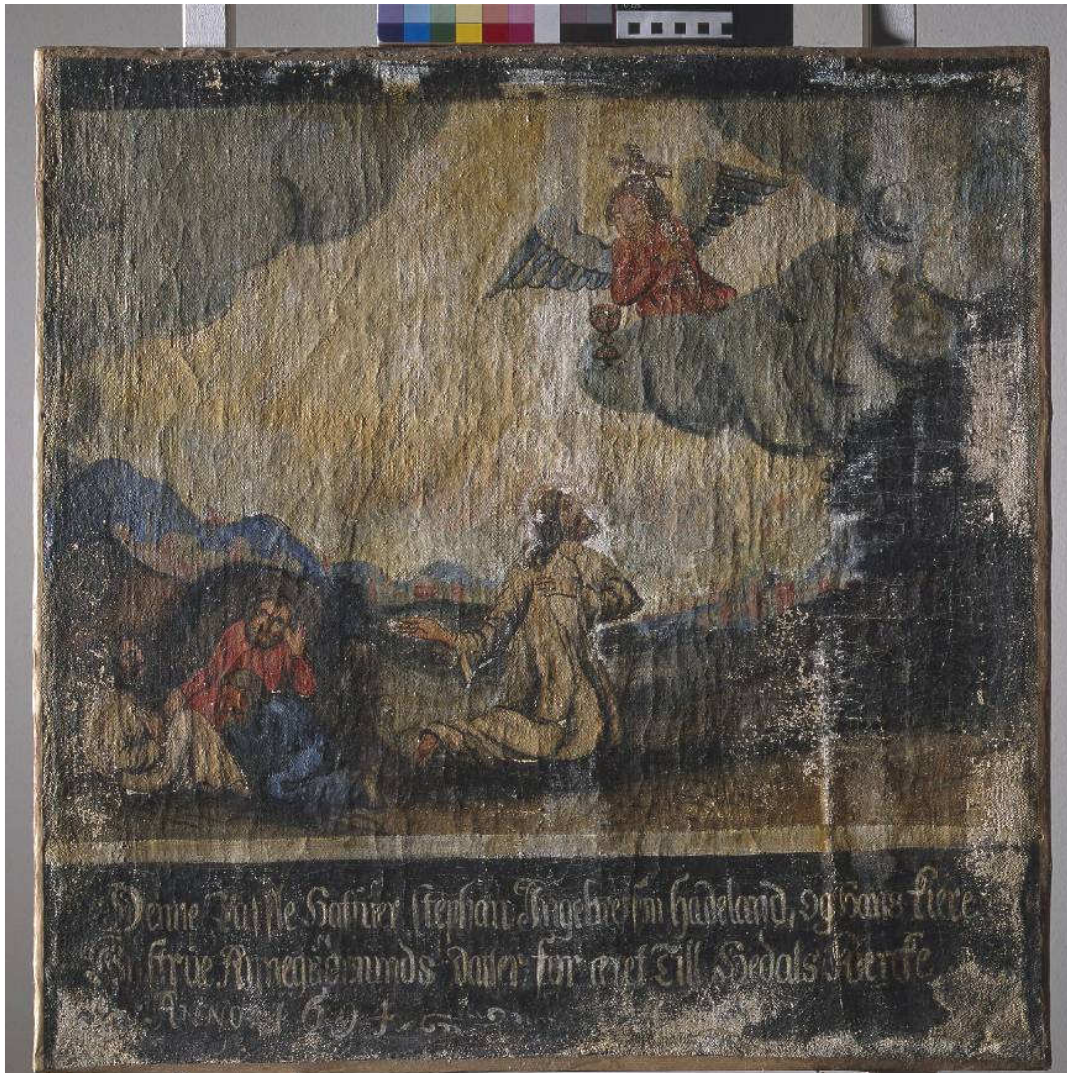
Figur 2. "Jesus i Getsemane", helopptak i sidelys, før behandling.
Foto: Birger Lindstad, desember 2005.

Bunnmaterialet bestående av originallerret og dubleringslerret så ut til å være stabilt. Enkelte steder var det ikke feste mellom original- og dubleringslerretet. Dette ble vurdert til ikke å true stabiliteten. Bunnmaterialet var stivt, deformert og bulkete (fig. 2), trolig pga det tykke hygroskopiske grunderingslaget, dubleringen og impregneringen. Grunderingslaget har reagert på fukt og har krympet mens dubleringen og impregneringen har gjort lerretene stive.

Malerikantene var skjult av papirtape (fig. 2, 3). Muligvis er oppspenningskanten langs nedre billedkant tapt.

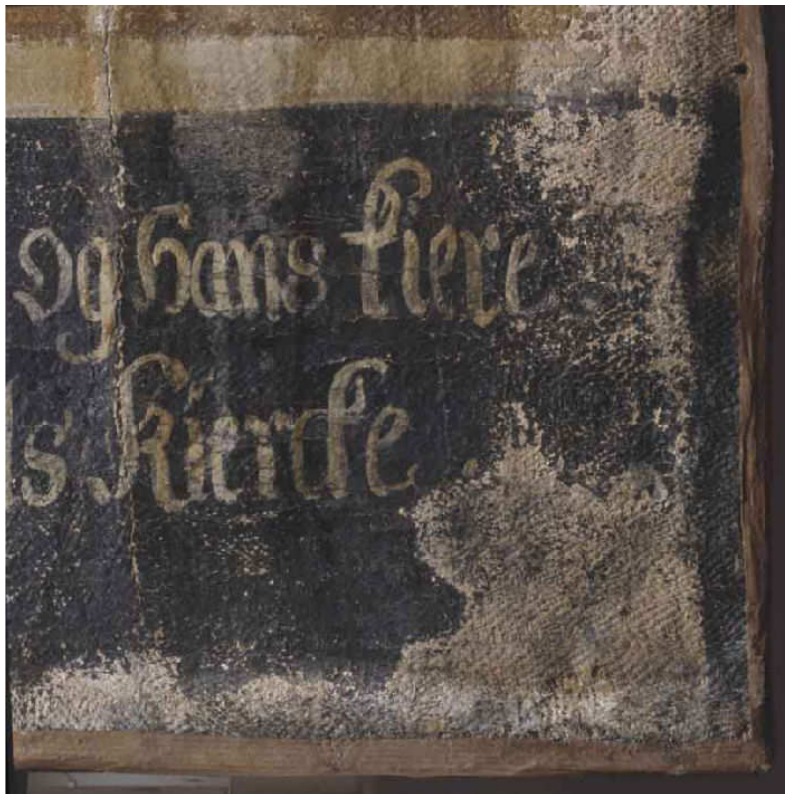
Figur 3. "Jesus i Getsemane". Detalj nedre høyre hjørne, før behandling.
Foto: Birger Lindstad, desember 2005.

Det opprinnelige lerretet hadde et lite hull (2 x 1,5 cm) i nedre høyre hjørne og det manglet en bit i øvre høyre hjørne (1 – 1,5 x 18 cm). Begge hull ble støttet av dubleringslerretet.

Grunderings- og malinglaget var meget ustabil, med mange opp- og avskallinger. Særlig i svarte, tykkere malingslag langs billedkanten (fig. 3), men også i områder med andre opake og tykkere malingslag var det store og harde avskallinger og oppskallinger (se fig. 4, engel). Malingen binder dårlig til grunderingen. Avskallinger i form av hvite flekker ses over hele maleriet. Krakeleringene var åpne og skålformete og går ned til lerretet.

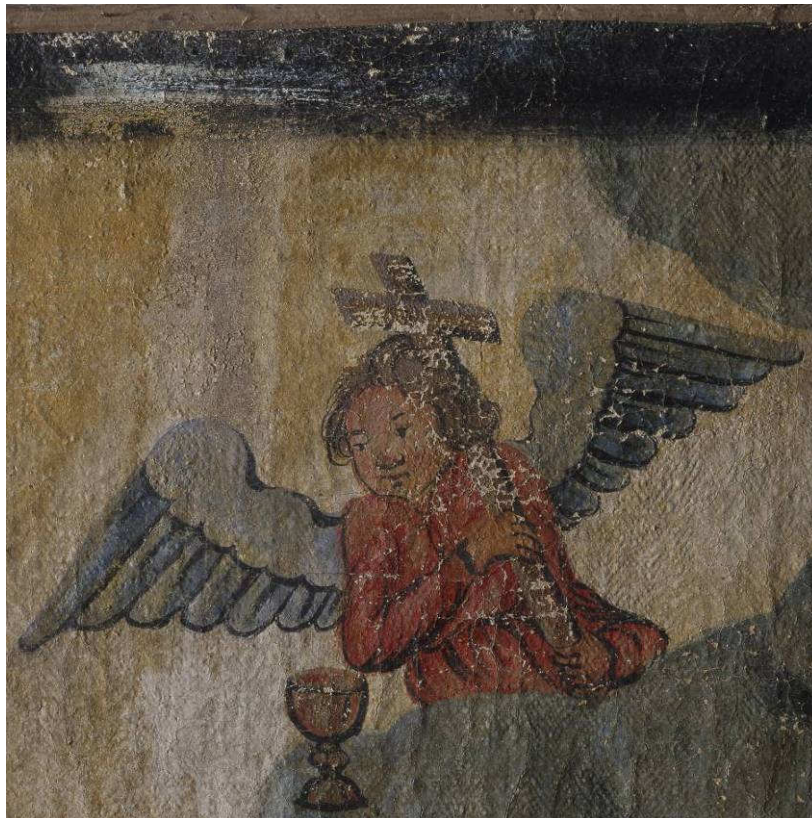
**Figur 4. "Jesus i Getsemane". Detalj engel i himmelen, før behandling.
Foto: Birger Lindstad, desember 2005.**

Konsolideringen var tidkrevende og vanskelig på grunn av de forskjellige skader i malinglaget. I første omgang ble områder med nedbrutt maling og små oppskallinger konsolidert med størlim 2 %. Limet ble påført gjennom tynt japanpapir og malinglaget forsiktig presset ned med en flat pensel. Overskuddet ble fjernet med tørkepapir. I store, harde oppskallinger ble limet dryppet inn i skadene med en spisspensel. Etterpå ble oppskallingene forsøkt planert ned med varmeskje. Denne metoden og viste seg utilstrekkelig. 2/3 av overflatene måtte rebehandles. I andre omgang ble disse områdene behandlet med en sterkere og tykkere limløsning, bestående av 5 % størlim og 10 % hvetestivelse i forhold 1:1. Limet ble påført med flat pensel gjennom japanpapir og overskuddet fjernet med tørkepapir. Oppskallingene ble lagt ned med varmeskje.

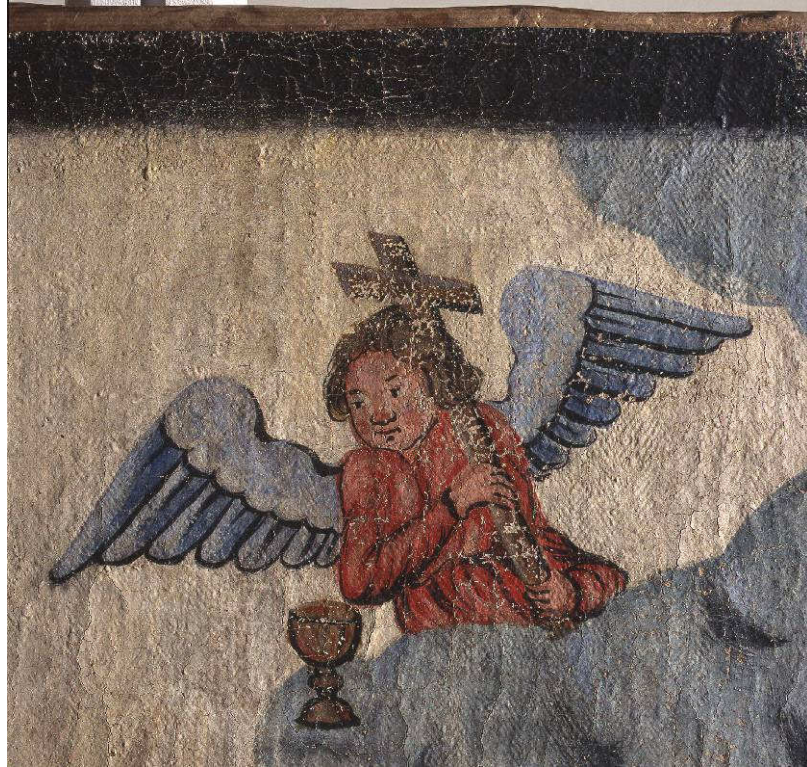
Figur 5. "Jesus i Getsemane". Detalj engel i himmelen, etter behandling.
Foto: Birger Lindstad, 2006.

Fernissen ble fjernet med isopropanol/destillert vann i forhold 3:1. Fjerning av den nedbrutte og gulnete fernissen gjorde motivet mye tydeligere, særlig i himmelpartiet (fig. 5, 7).

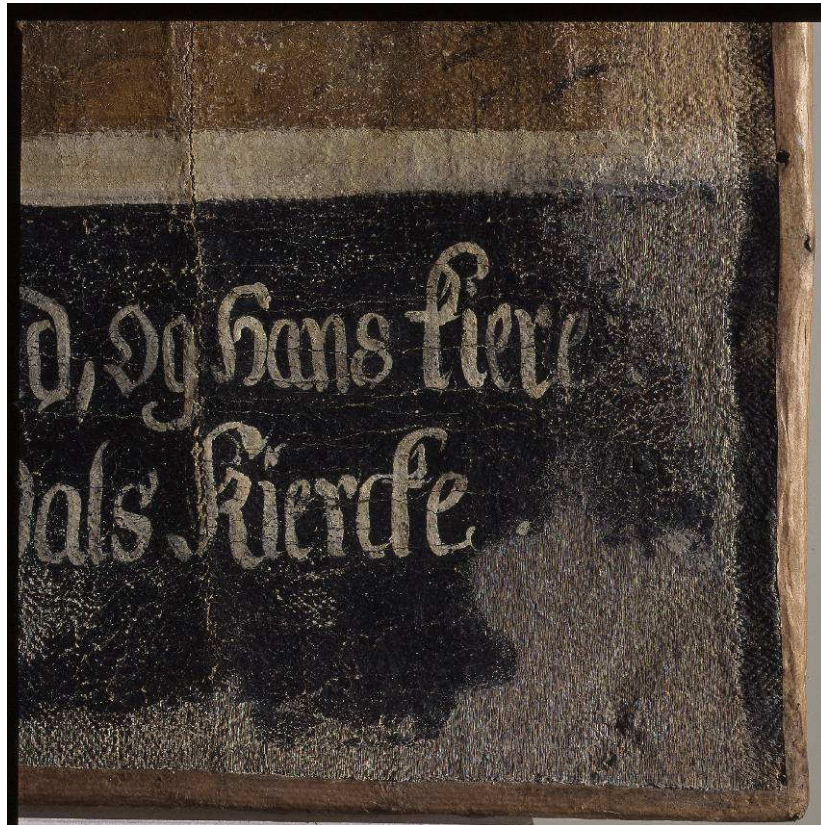
Figur 6. "Jesus i Getsemane". Detalj nedre høyre hjørne, etter behandling.
Foto: Birger Lindstad 2006

Etter at fernissen var fjernet ble retusjeringsmetode og -omfang diskutert med Riksantikvaren v/ Ellen Devold og Iver Schonhowd. Det hvite grunderingslaget, synlig i de store avskallingene langs maleriets kanter og i mindre områder i midtpartiet, forstyrret lesbarheten av maleriets motiv. Det ble bestemt å dempe disse skadene med retusjer påført i skraveringsteknikk, slik at motivet kunne leses lettere. Retusjeringen ble utført slik at fargetonen ble lysere enn fargetonen til det omsluttende malinglaget (fig. 6, 7). Det ble anvendt gouachefarger til retusjering.^{iv}

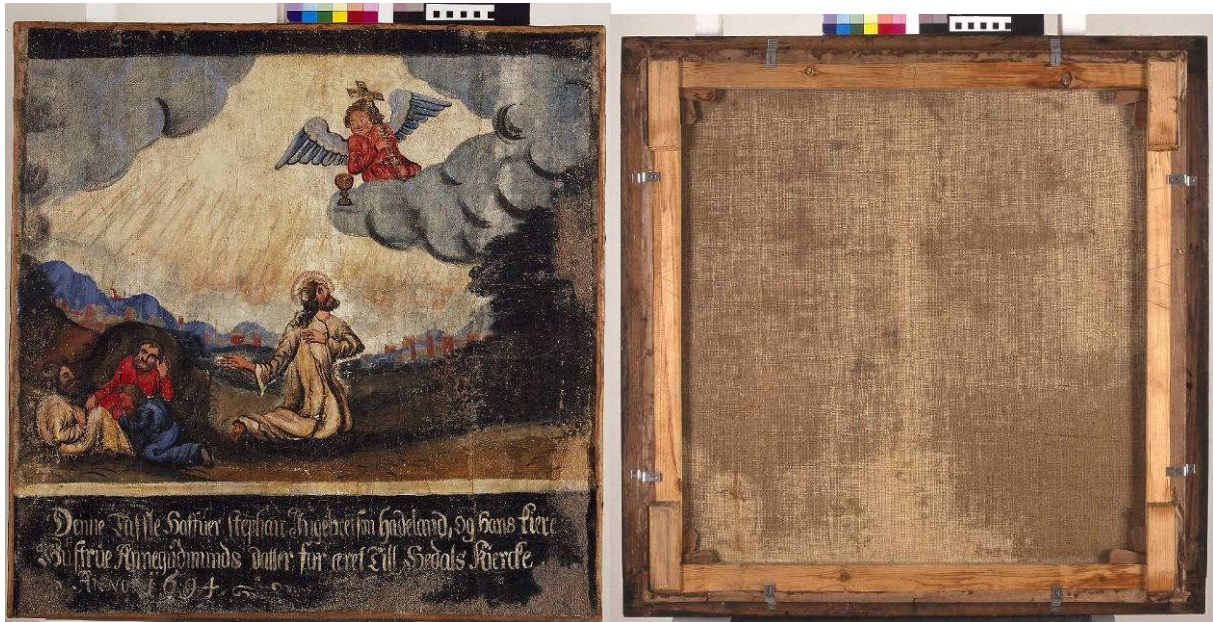
Figur 7.a og b: "Jesus i Getsemane". Helopptak, etter behandling, for og bakside.
Foto: Birger Lindstad, 2006.

Maleriets bakside og blindrammen ble renset med støvsuger og pensel. Et av de fire trestykker som var limet på hjørnene av blindrammen hadde løst og ble limet på plass igjen (fig. 7b). Til dette ble brukt fiskelim.

Løs maling på pynterammen ble konsolidert med størlim 2 % gjennom japanpapir. De mest skjæmmende avskallinger ble retusjert med gouache. Pynterammen ble festet til blindrammen med aluminiumsbeslag (fig.7b). Nytt oppheng for maleriet monteres på blindrammen ved retur til Hedalen kirke.

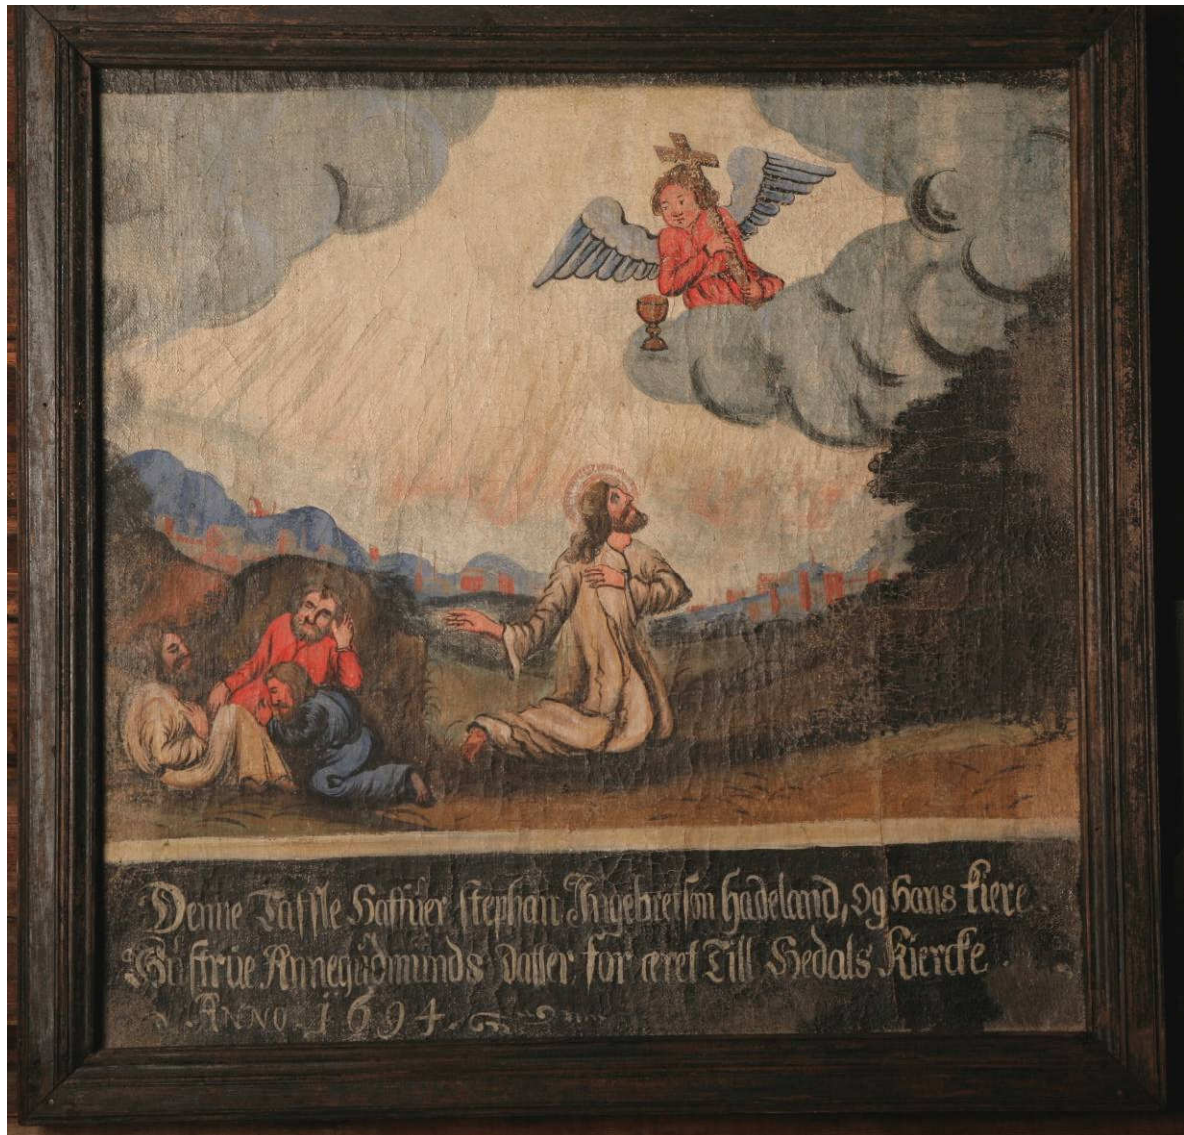
Figur 8. "Jesus i Getsemane". Helopptak etter behandling.
Foto: Birger Lindstad 2007.
