Rapport Bygninger og omgivelser 18/2008

Nye spor og nye ord

Videre undersøkelser av takene på Reinli stavkirke

Ola Storsletten

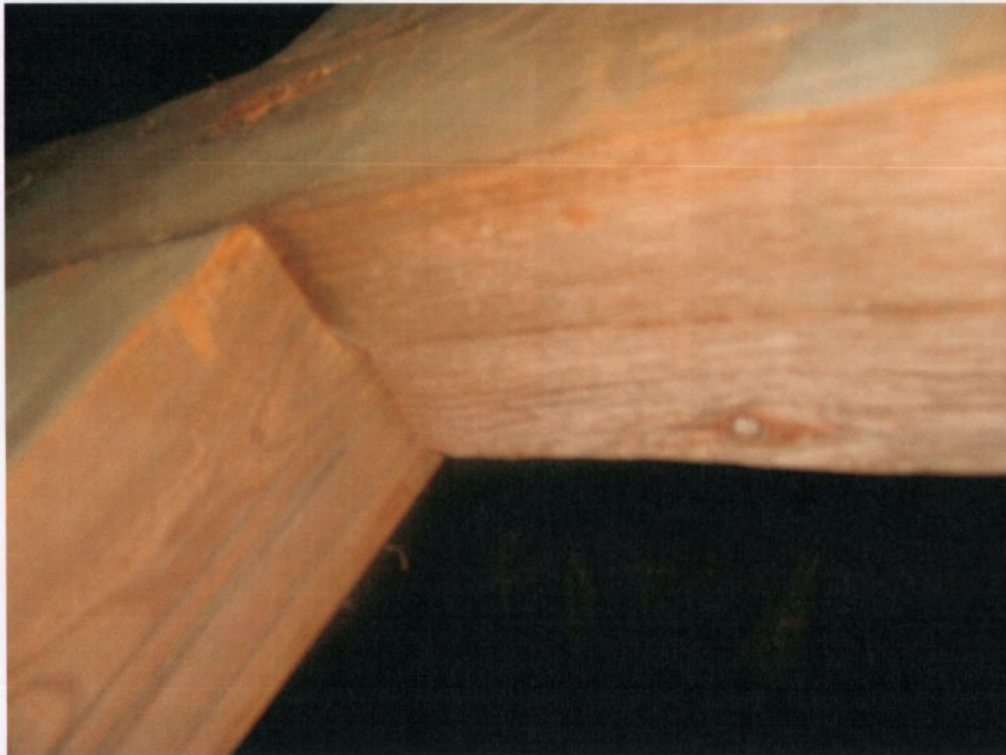
En del av utgangspunktet for undersøkelsen var at TT hadde blitt klar over svake riss i åsen og sperrene på nordsiden som tilsynelatende har sammenheng med nedhakk for overbladningen mellom de to delene. Rissene er laget med enden på en kniv eller en annen spiss gjenstand og fortsetter relativt langt ut på hver side av nedhakk.

Sperre og ås med riss som synes å ha sammenheng med uttaket for overbladningen. Rissene korresponderer med undersiden av nedhakk i sperren. Foto OS 08

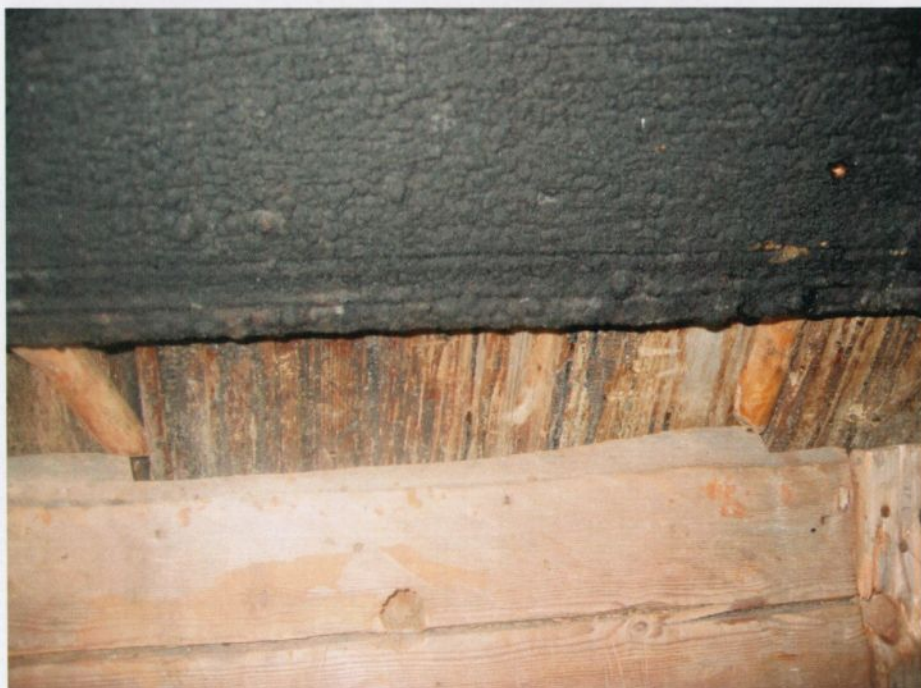
Festebjelken er forbundet til veggplankene med trenagler. Også på oversiden av festebjelken synes det å være riss som viser hvor det skulle gjøres innhakk for å tilpasse bjelken til veggplankene. Igjen er rissene laget med enden på en kniv eller en annen spiss gjenstand.

Parti av festebjelken med uttak for veggplanker. Rissene for uttakene kan så vidt skimtes. Foto OS 08

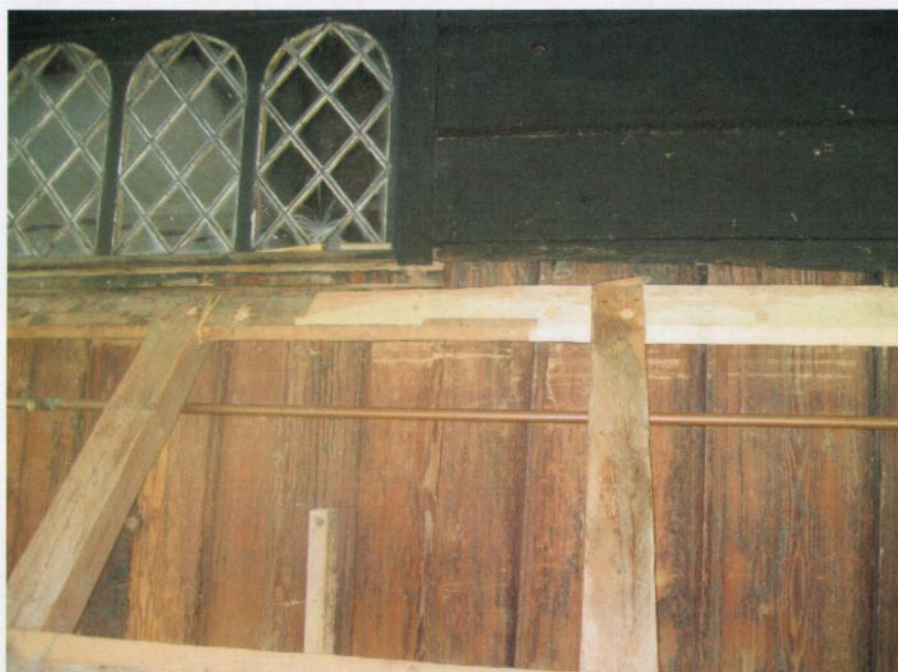
I forbindelse med arbeidet er en del av festebjelken som var sterkt råteskadd blitt erstattet med en ny del. En bit av den utskiftete delen ble tatt med og skal etter planen oversendes for dendrokronologisk analyse.

Forbindelsen mellom festebjelken og den utskiftete delen. Foto OS 08

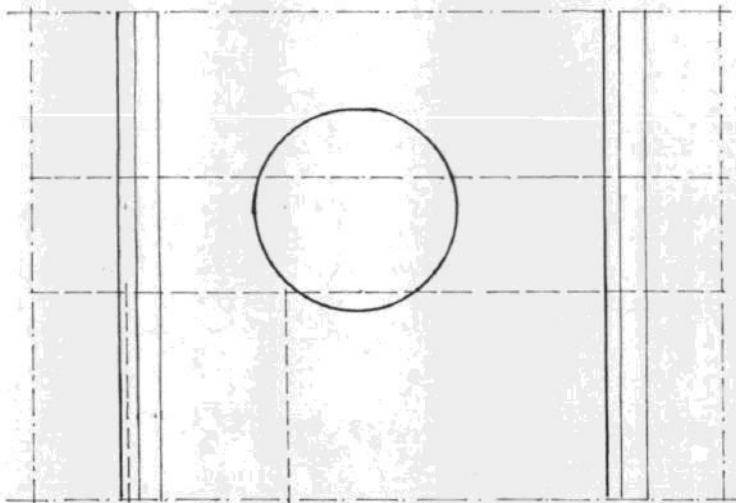
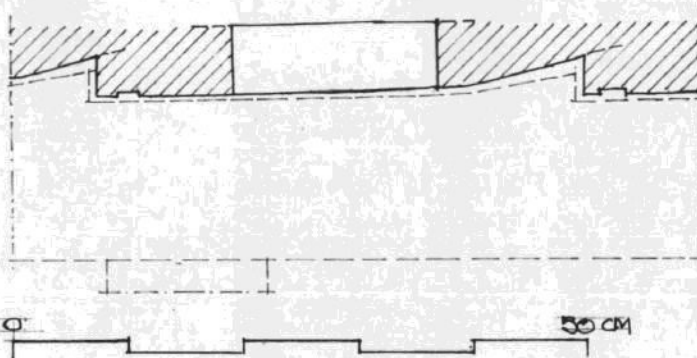
Slik det ble påpekt i rapporten fra 2007, dekker festebjelkene for enkelte lysglugger i veggene. I den vestre delen av skipets nordvegg er det en slik lysglugge. Gluggen er sirkulær med diameter ca. 18 cm og er skåret ut av en planke. Mot innsiden er åpningen stengt med et bord. I åpningen var det puttet hamp.

Lysglugge i vestre del av nordvegge, oppriss og plan. Skissemessig oppmåling OS 08

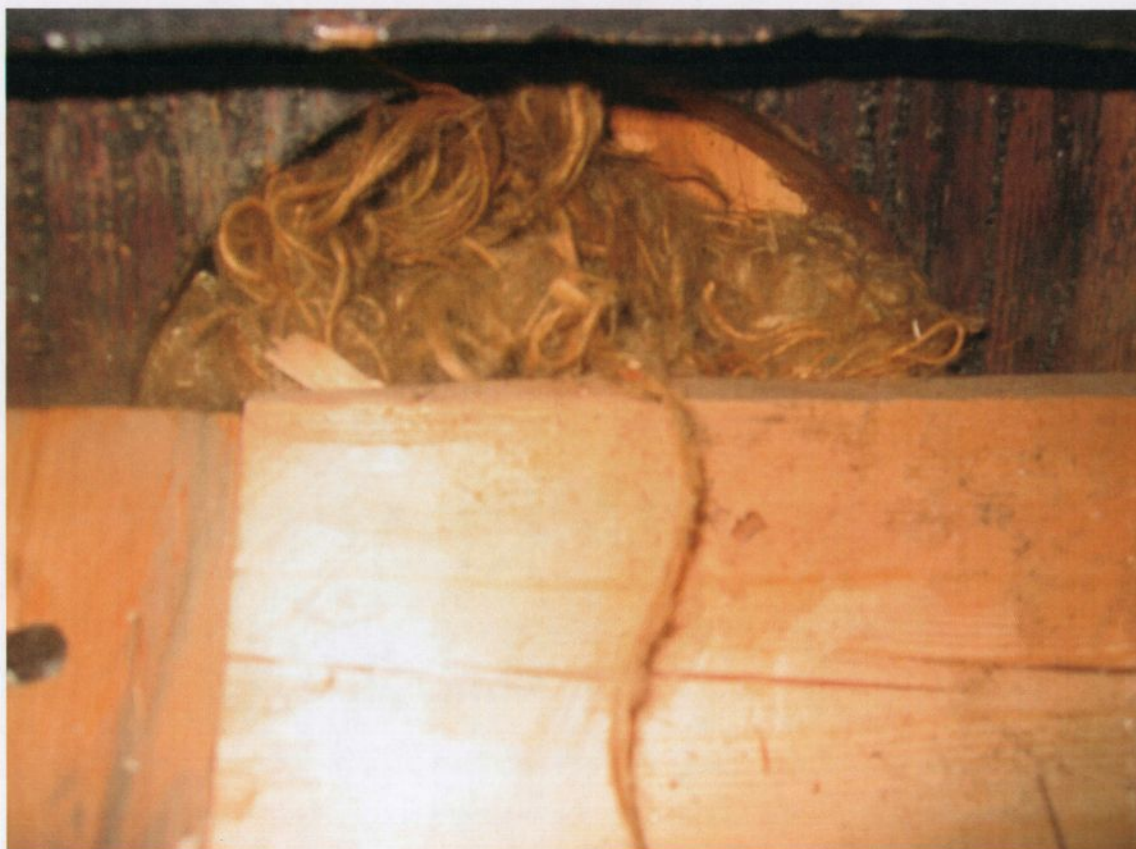
Vindusglugge som er dekket av festbejelken og fylt med hamp. Foto OS 08

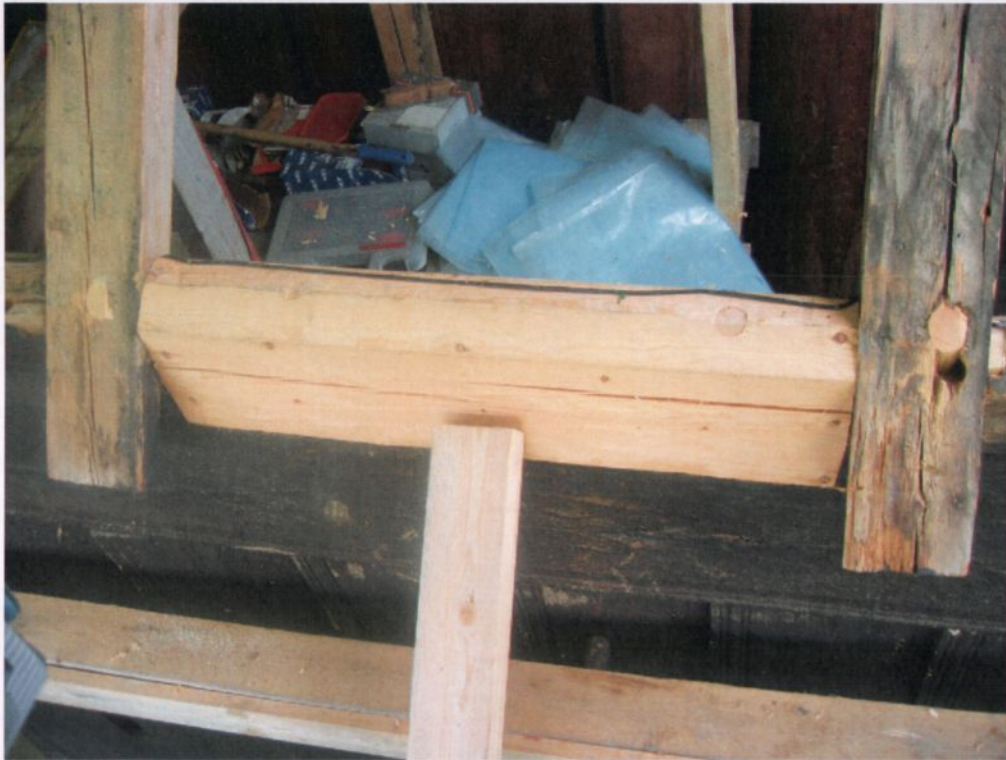
Også en del av den øvre stavlegjen i svalgangen på nordsiden måtte skiftes ut på grunn av råte. Den nye delen er tilpasset den opprinnelige stavlegjen. En bit av den utskiftete delen ble tatt med for dendrokronologisk analyse.

Utskiftet del av den øvre stavlegjen i svalgangen på nordsiden av skipet. Foto OS 08

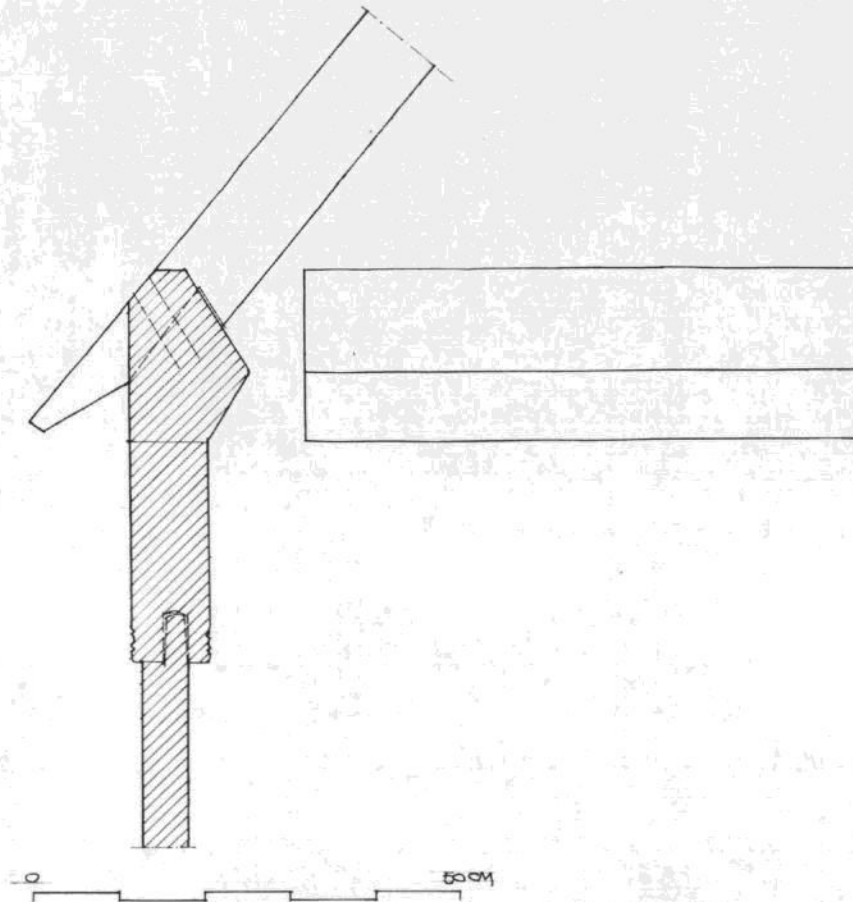
Som en del av undersøkelsene i 2007 ble det laget et snitt gjennom svalgangens tak der den nedre delen av stavlegjen heller utover.⁵ Det er grunn til å understreke at dette bare gjelder et begrenset parti der oppmålingen ble foretatt. I hovedsak står både den øvre og den nedre delen av stavlegjen loddrett.

Tverrsnitt gjennom svalgangens nordre stavlegje og oppriss av utskiftet del. Skissemessig oppmåling OS 08

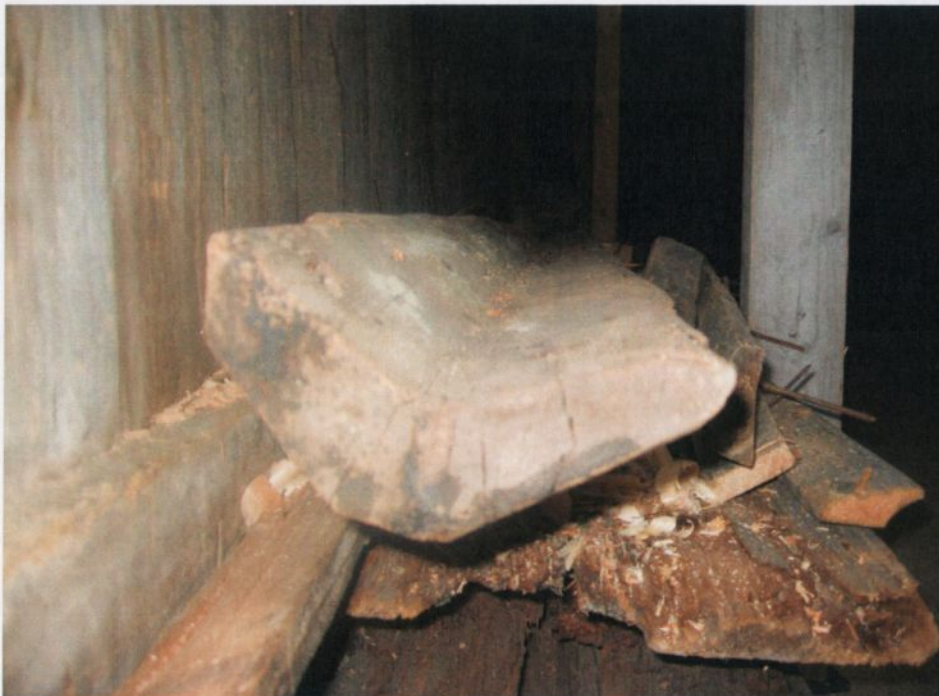
Utskiftet kilrenne. Foto OS 08

Ved overgangen mot apsiden i den østre enden av kirken ligger det kilrenner under knekken i taket. I forbindelse med arbeidet var en råteskadd renne blitt skiftet ut. Den utskiftete delen

var laget av ett stykke. Sidene virket skjøvet, men var uten spor etter spretteljing. Dette er imidlertid en sterkt utsatt bygningsdel som kan ha blitt skiftet ut alt på et tidlig tidspunkt.

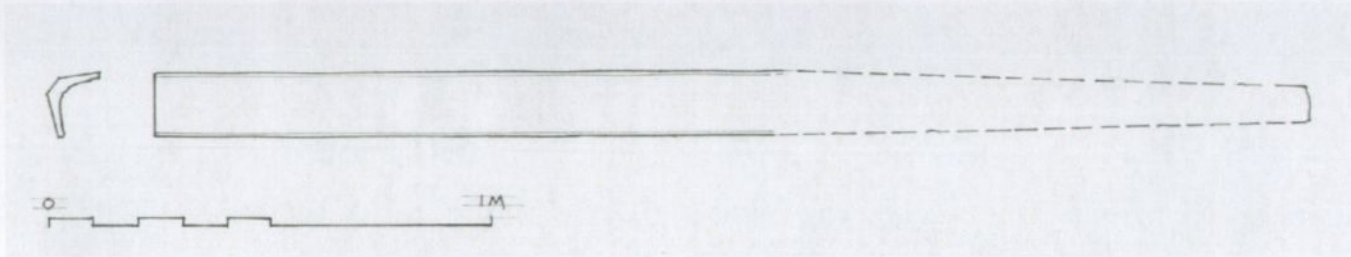
Utskiftet kilrenne, oppriss. Skissemessig oppmåling OS 08

Etter planen vil både den utskiftete kilrennen og andre løse bygningsdeler bli lagt på svalgangens strebebjelker på nordsiden når arbeidet er avsluttet.

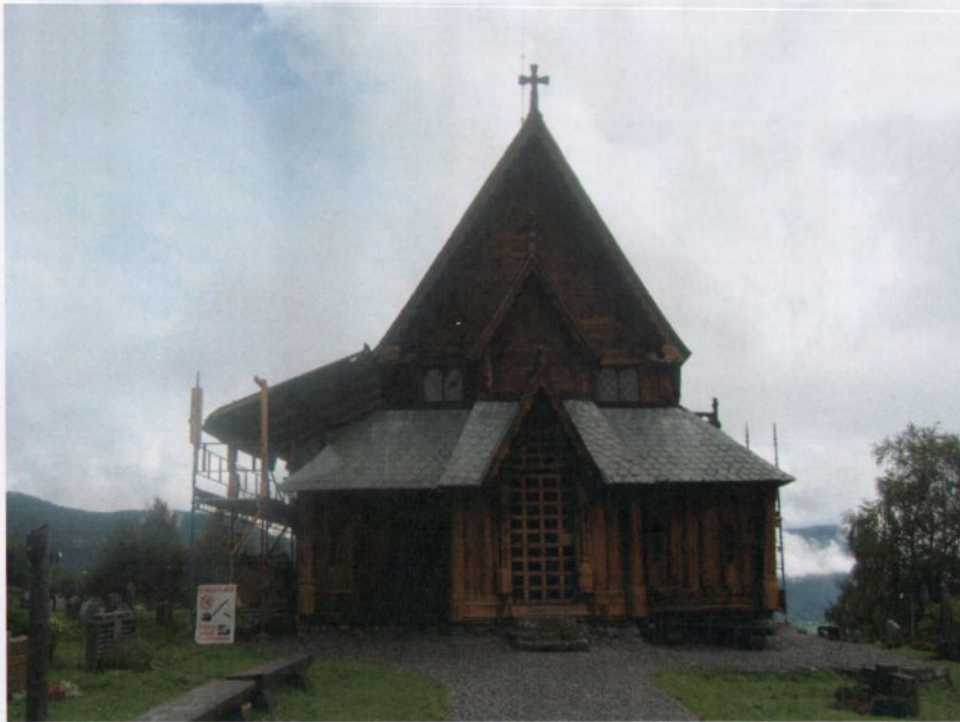
Reinli stavkirke, vestfasaden. Foto OS 08

Loddingene bekreftet TT's mistanke. Både på sørsiden og på nordsiden heller de 340 cm høye veggplankene ca. 5 cm mot nord. Selve skipet danner dermed et slags parallellogram, mens svalgangenes vegger etter TTs mening står loddrett.

I seg selv er ikke skipets skjevheter så store at det skaper noen statiske problemer. Det er uvisst om også skjevheten kan ha sammenheng med bygningshistorien.
