NIKU Oppdragsrapport 174/2009

## A 58 Torpo stavkirke

Konserveringsarbeid på lektoriehimlingen i 2009

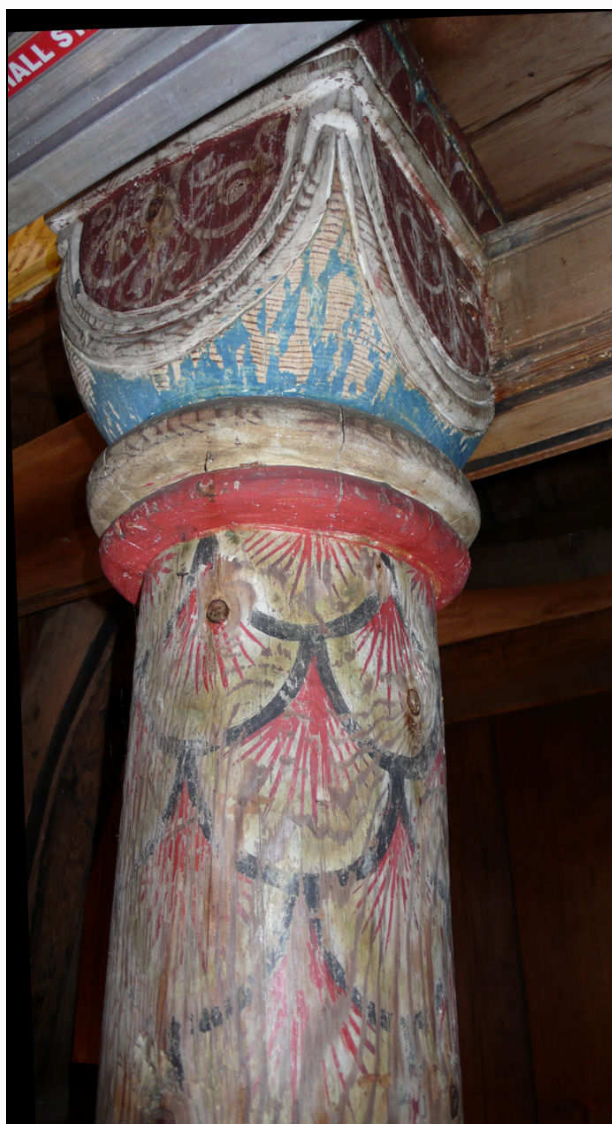
Lektoriets søyle mot syd. Foto: NIKU, 2008

En del maling er bevart på denne søylen, særlig på kapitel og øvre del av søyleskaftet. Basen har også en del rester av maling. Det var løs maling på basen, så den ble flatekonsolidert med størlim 3 %. Hele området med blå maling ble konsolidert. Det var svært lite løs maling på søyleskaftet. Deler av kapitelet ble flatekonsolidert.

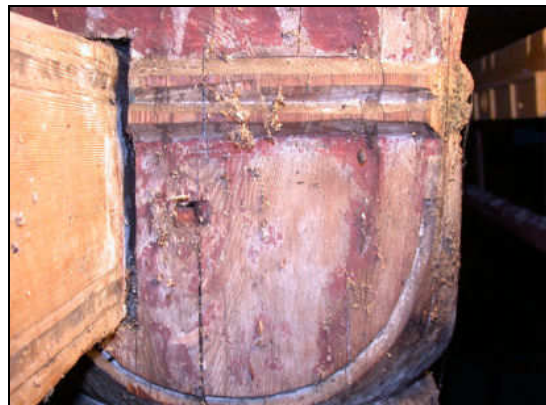
Støv og smuss på søylen mot nord. Foto: NIKU, 2009

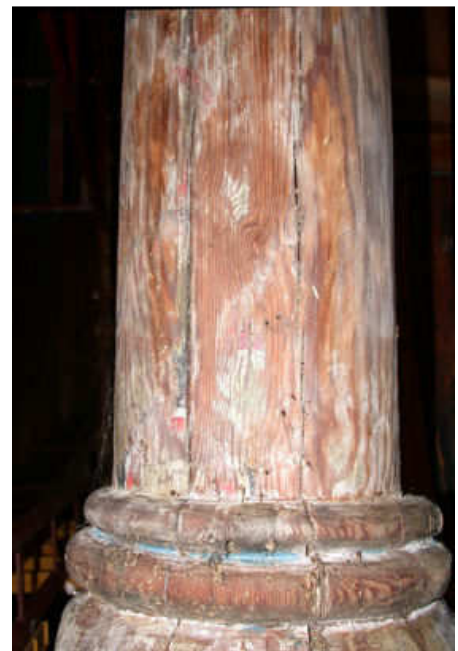
Meget lite maling er bevart på denne søylen, men det er noe på base og kapitel. Noe løs maling ble funnet på basen og kapitelet. Dette ble flatekonsolidert med 3 % størlim.

Rester av maling på lektoriets søyle mot nord. Foto: NIKU, 2009

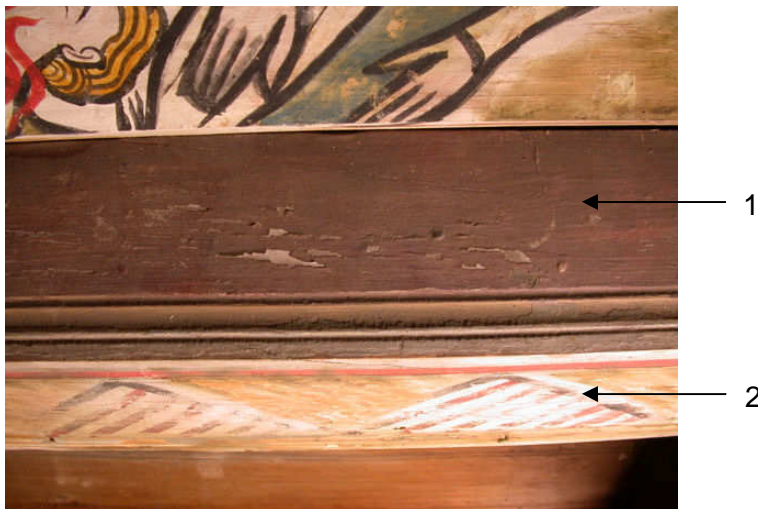
Det kan se ut til at hvelvbjelkene på nord- og sydsiden kun ble behandlet lokalt i 1977. De monokrome, røde bjelkene var meget støvete og ble støvsuget der det ikke var noe løs maling. Områdene med løs maling på sydbjelken ble lokalbehandlet med 3 % størlim. Den nordre bjelken hadde ikke noe løs maling i det røde feltet, men noe løs maling i det nederste sik-sakdekorerte feltets vestre del. Området ble flatekonsolidert med 3 % størlim. Se oversikt over hvilke områder på side 5 og 7.

1. Monokrom, horisontal flate med mye støv og en del løs maling. 2. Hvelvbjelke med sik-sakmønster. Fra lektoriets sydside. Foto: NIKU, 2009

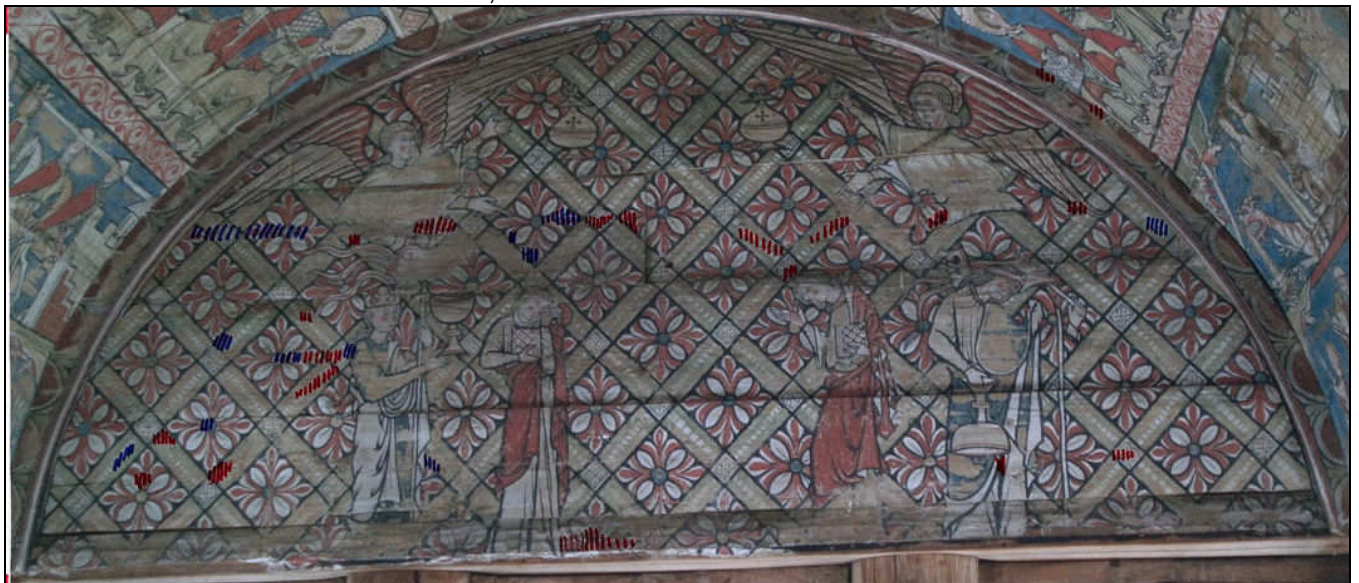
Hvelvets fondvegg. Foto: T. Holter, Riksantikvaren 1977

Det var ikke mulig å se at det var noen overskudd av størlim på overflaten fra arbeidet utført i 2008. Det var imidlertid noen punkter hvor malingen ikke var godt nok festet, særlig på fondveggen mot øst. Dette kan være forårsaket av den lave temperaturen. En annen årsak kan være at det ikke er tilført nok lim med spisspensel og malingsflakene ikke har fått godt nok feste. Disse områdene ble rekonsolidert med 2,5 % størlim i vann. Limet holdt en temperatur på 40-50 °C. Det ble påført med spisspensel og etterfulgt av press med varmeskje.<sup>1</sup> For en oversikt over de rekonsoliderte områdene, se side 5-7.
