Rapport Kunst og inventar 35/2007

Eidsborg stavkirke

Konservering av veggmalerier fra 1600-tallet og
paneler fra middelalderen

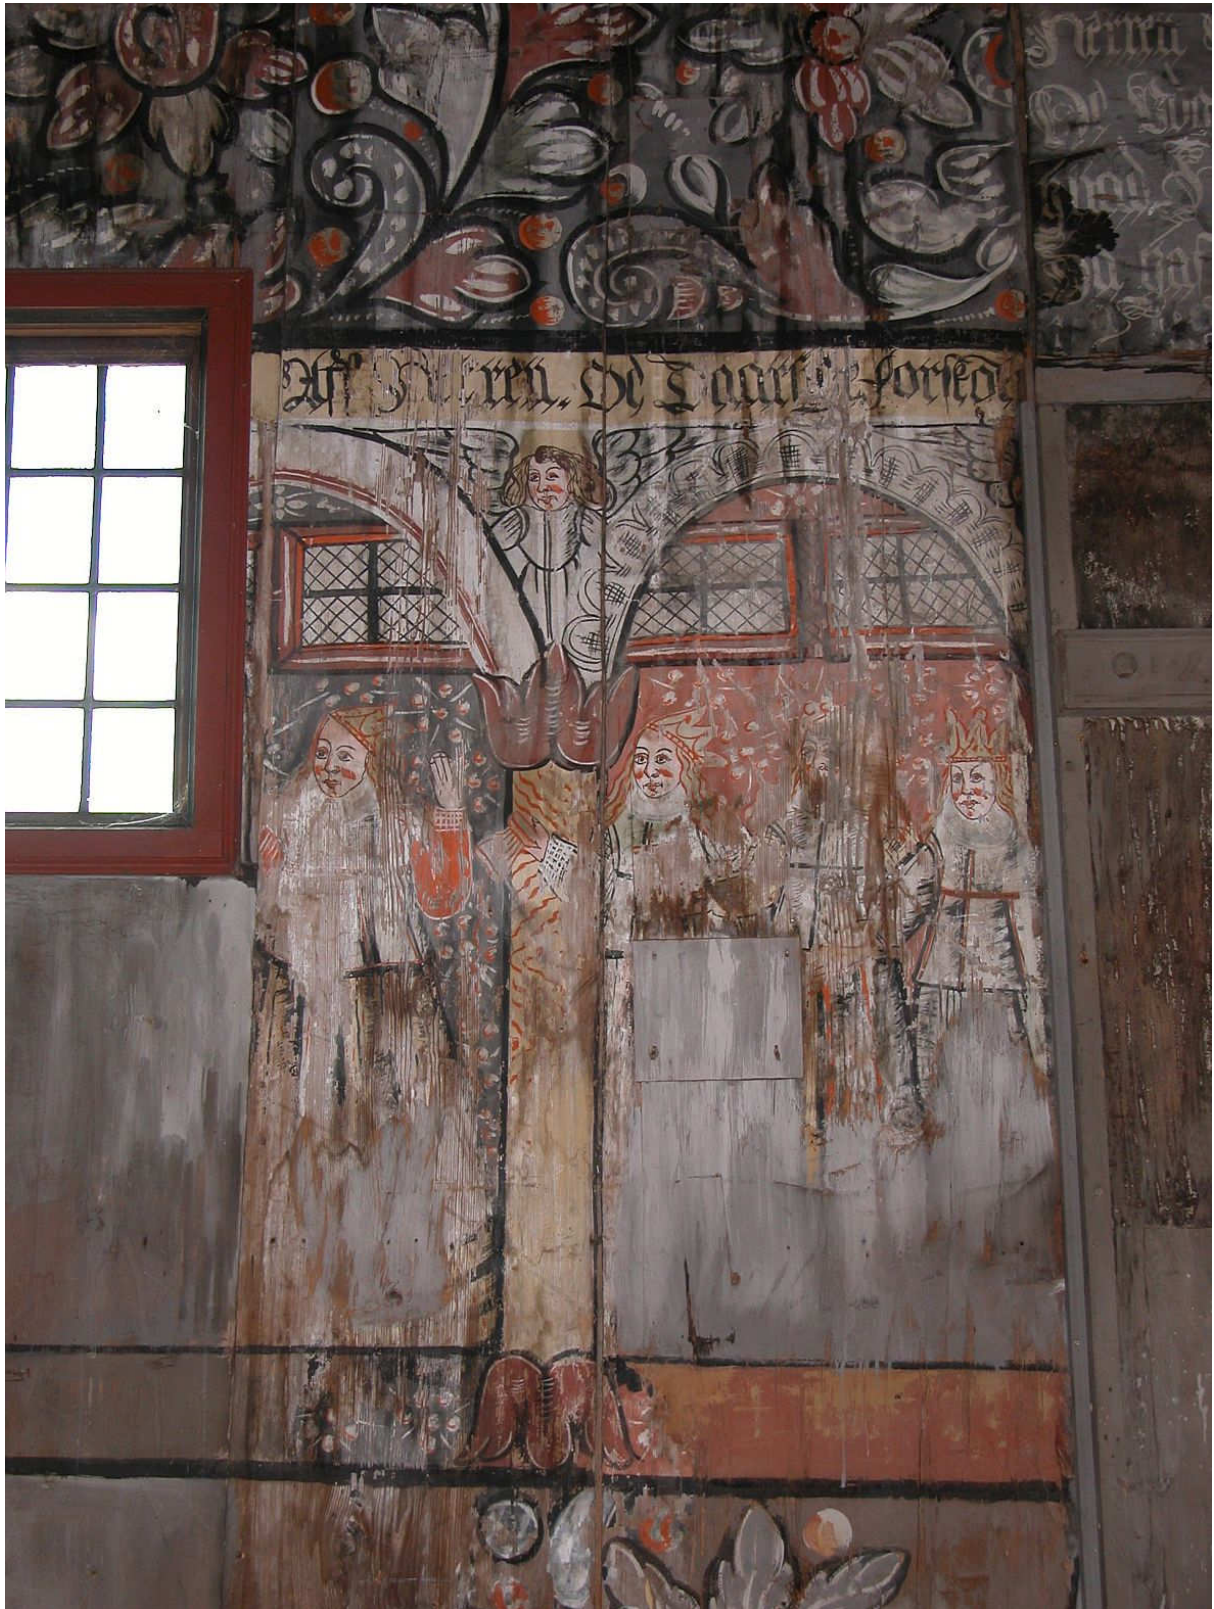
Figur 2. Limfargedekor på den vestlige delen av sørveggen. Motivet er hentet fra liknelsen om de kloke og de dårlige jomfruene. På rankedekoren øverst på veggens ses mørke skjolder etter fuktpåvirkning. På nedre del er det store, retusjerte felter på forhugginger og innkabbinger som er dårlig fargemessig tilpasset den slitte dekoren. Foto: NIKU, KSo 2007.

Det er en del mørke skjolder etter fuktpåvirkning på limfargedekoren, og tyder på at det har rent vann nedetter veggen. Dette finnes særlig på den øvre, vestlige del av sørveggen. Se figur 2 og 3.

Flere av innbøtingene og forhuggingene i veggpanelet på sørveggen var grovt retusjert og dårlig avstemt fargemessig til omgivelsene. Se figur 2. Prosjektets målsetting var imidlertid å feste løs maling. Det ble derfor ikke vurdert tiltak for å utbedre skjemmende retusjer eller andre tiltak av estetisk art.

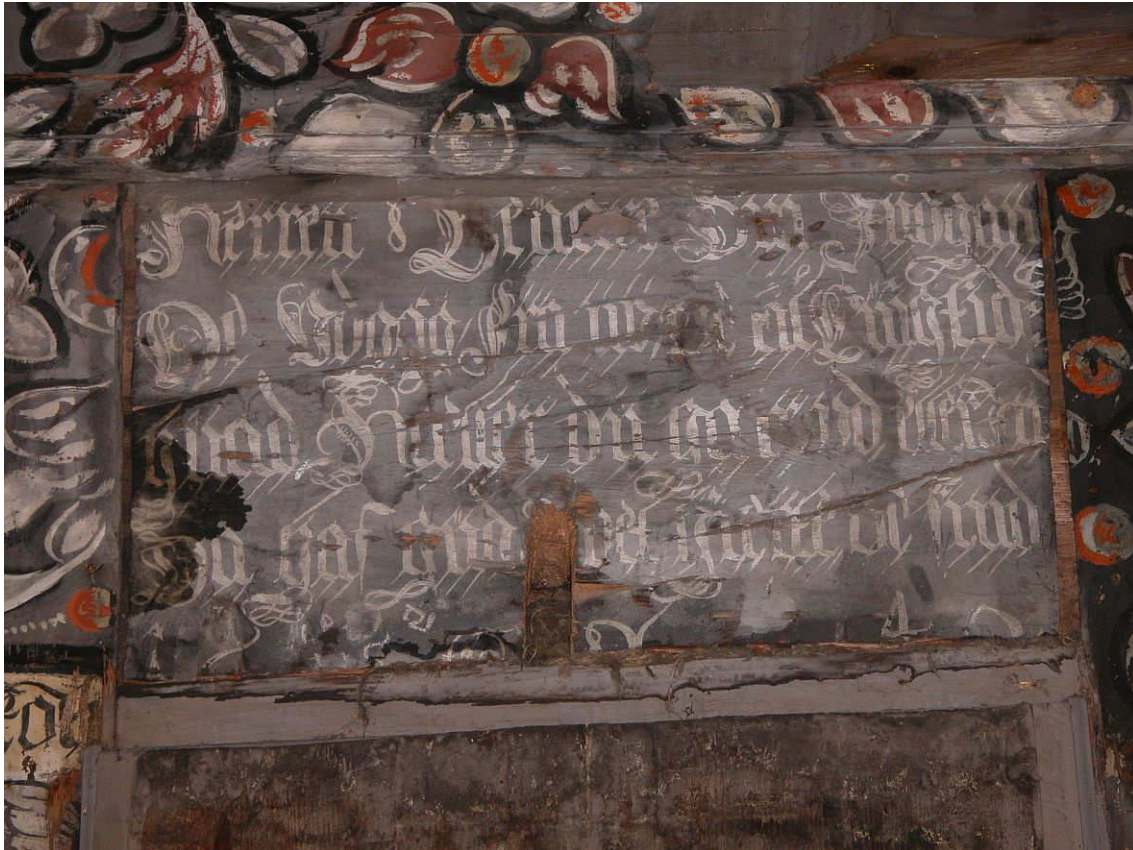
Figur 3. Skriffelt over opprinnelig døråpning lengst vest på sørveggen. Foto: NIKU, KSo 2007.

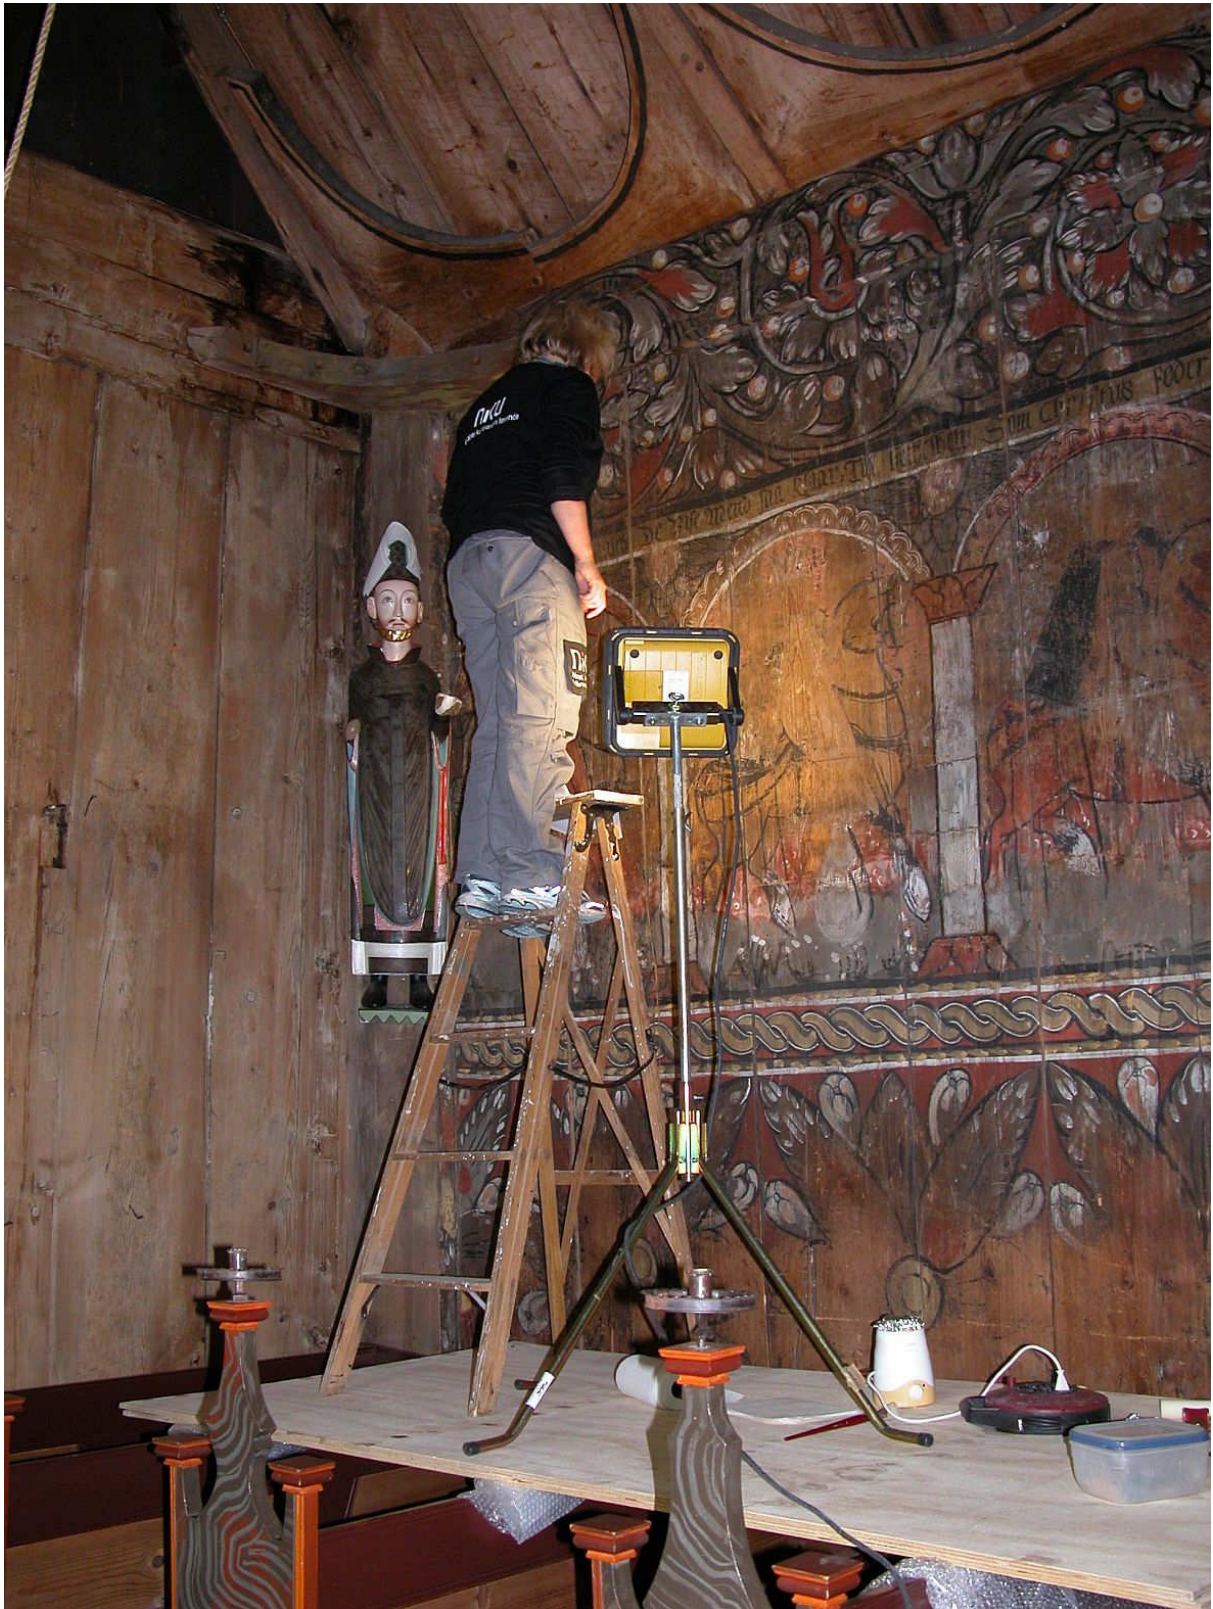
Figur 4. Nordvestre hjørne i skipet. Nordveggen undersøkes for løs maling. Nordveggens billedfrise er plassert høyt oppe på veggen, men har slitasje som tyder på at mennesker har berørt flatene. Dette kan tolkes som spor etter et tidligere galleri. Vestveggen er udekorert. Bildet viser også at det ikke var nødvendig å bygge stillas for å utføre arbeidet. Ved å legge plater på benkevangene ble øvre del av veggen nådd fra gardintrapp. Foto: NIKU, KSo 2007.

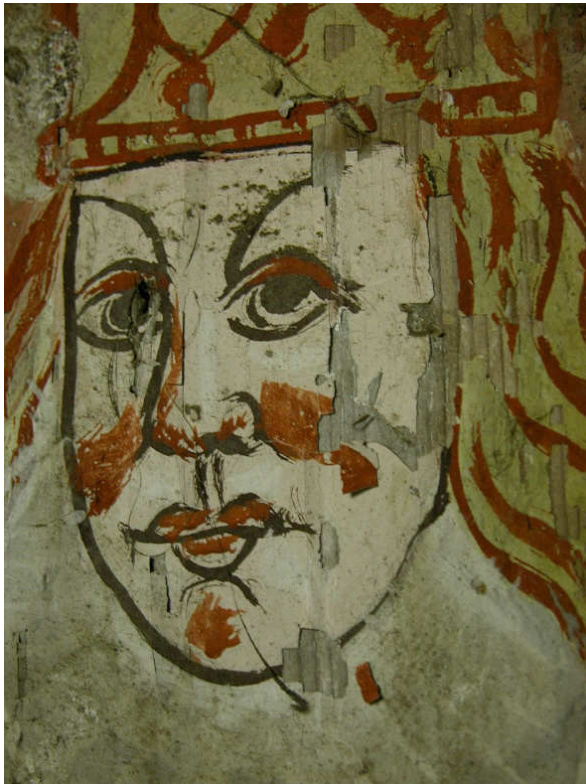
Figur 5. Detalj som viser en av de kloke jomfruene på sørveggen før konsolidering. Malinglaget hadde avskallede partier, maling uten feste til underlaget og løse flak. Overflaten var dekket av støv og spindellev. Foto: NIKU, KSo 2007.

Selv om dekoren på nordveggen tildels var svært avslitt, ble det bare observert mindre partier med løs maling. Dekoren på sørveggen, derimot, hadde svært mye løs maling over hele veggen. Det var store, stive oppskallinger og mange løse malingflak og avskallede partier. Veggen var også ekstremt skitten, med tykke lag med støv og smuss.

NIKUs standard metode for konservering av limfargedekor ble benyttet på veggene. 2,5 % størlim løst i vann ved ca. 50 C°; ble påført gjennom japanpapir for at løse malingflak ikke skulle bli dratt ut av posisjon. Overflødig lim på overflaten ble fjernet ved å presse absorberende papir mot den japanpapirdekkete dekoren. Japanpapiret ble forsiktig fjernet før limet var helt tørt. Noe overflatesmuss og vannløselige, brunfargete urenheter i fuktskjoldene fulgte med når det overflødig limet ble fjernet.

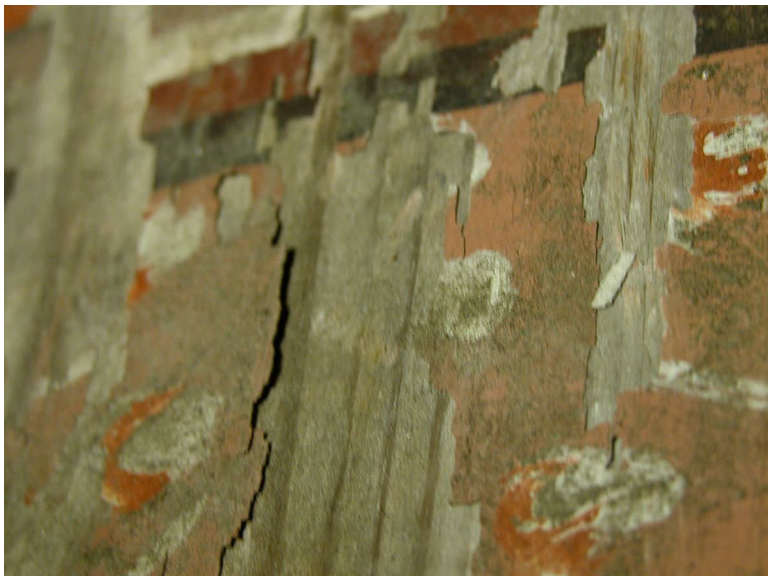
Figur 6. Detalj før konsolidering, fra partiet like ovenfor figur 5, med avskallinger og løs maling, samt store mengder støv og skitt. Foto: NIKU, KSo 2007

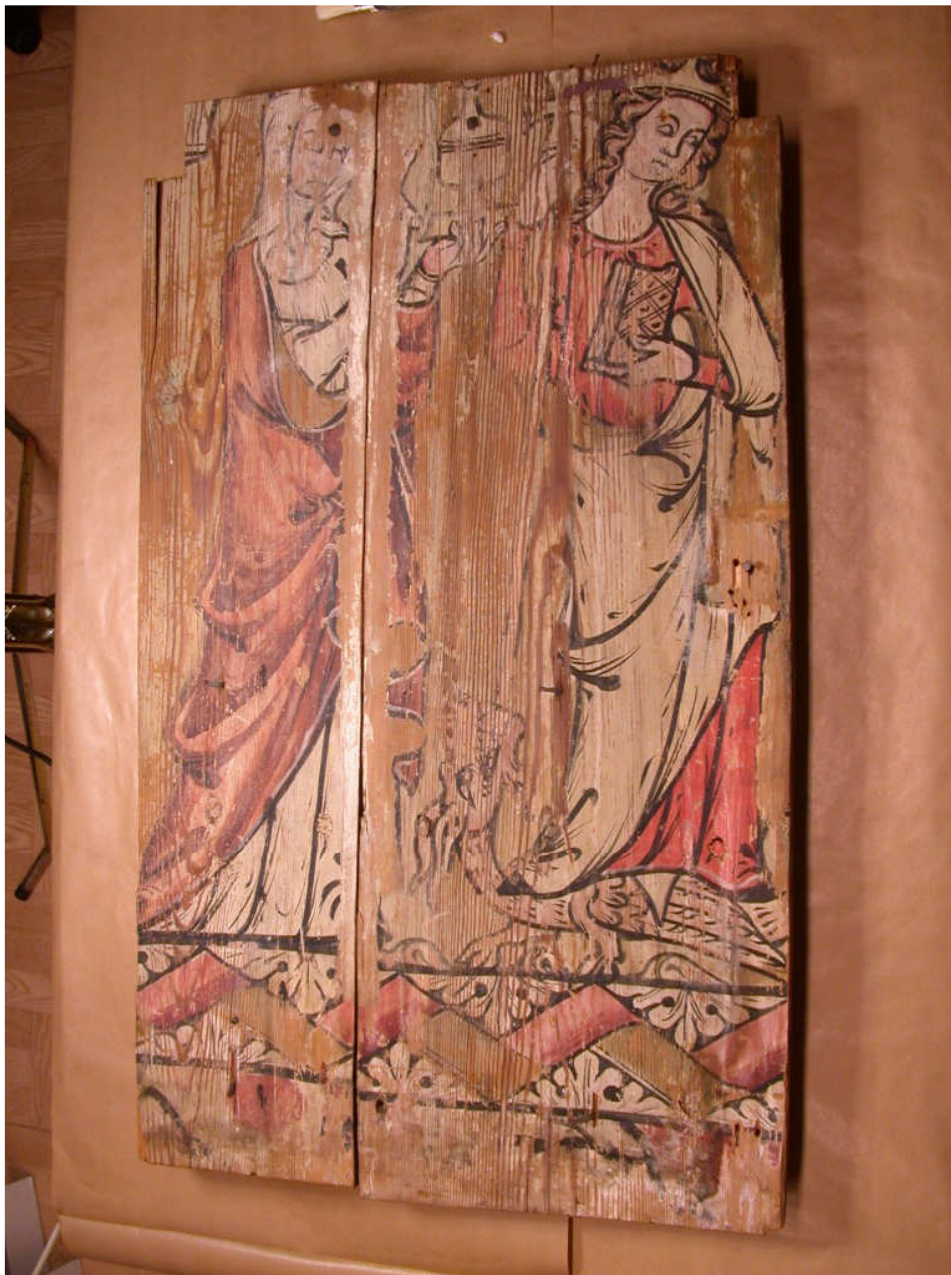
Figur 11. Panel 1. Foto: NIKU, CSp 2007

- Svært mye av malingen har skallet av, særlig på bagrunnspartiene der grunderingen har stått uovermalt. Avskallingene følger også treverkets årringstruktur, ved at det er særlig mye avskalling langs vinterveden.
- Fuktighet har dannet mørke skjolder.
- Det er flere tilfeller av hvite skjolder på figurene, f.eks. i ansiktet til Maria Magdalena. Det ser ut til at fuktig, hvit grundering eller limfarge har blitt dratt utover med en klut eller liknende.
- Det er noen løse fliser i treverket på tavlens venstre side og langs skjøten mellom bordene.
- Det er fem gamle jernspikere og to nyere spikere i bordene.
- Det er flere gamle spikerhull i bordene.
- Det er søl av rødbrun oljemaling på øvre kant, og gul oljemaling på venstre kant.

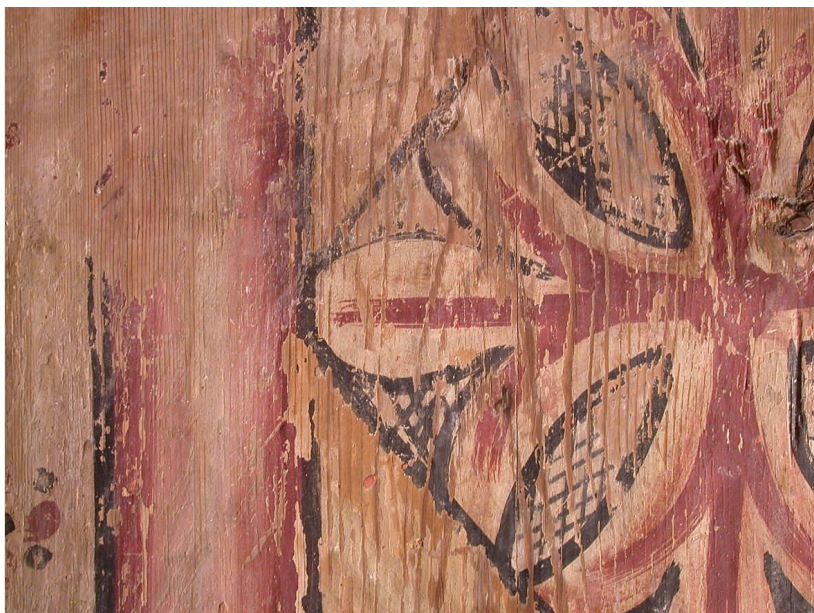
- Svært mye av malingen har skallet av, særlig strekene i rutenettet er dårlig bevart. Avskallingene følger også treverkets årringstruktur, ved at det er særlig mye avskalling langs vinterveden.
- Fuktighet har dannet mørke skjolder.
- Bord A hadde små dråper av stearinsøl, samt en spiker på nedre kant.
- Bord B har en spiker i øvre kant.
- Bord C har okergul overmaling langs øvre kant.
- Bord D har noe okergul og rød overmaling langs øvre kant.
- Det er søl av rødbrun oljemaling på øvre kant, og gul oljemaling på venstre kant.

Figur 12. Detalj av panel 2 som viser avskalling av maling.
Foto: NIKU, CSp 2007

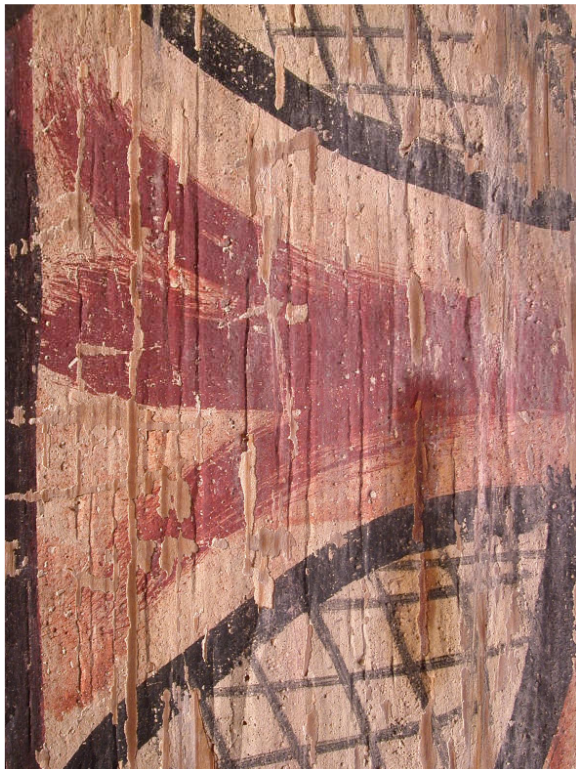
Figur 15. Detalj av panel 2 før konsolidering. Bildet viser rygger av oppskallet maling i treverkets fiberretning.

Festing av løs maling ble utført med 2,5% størlim i vann. Limet ble varmet opp til 40-50C° og påført med pensel gjennom tynt japanpapir for at løs maling ikke skulle komme ut av posisjon, og overflødig lim ble fjernet med absorberende papir.

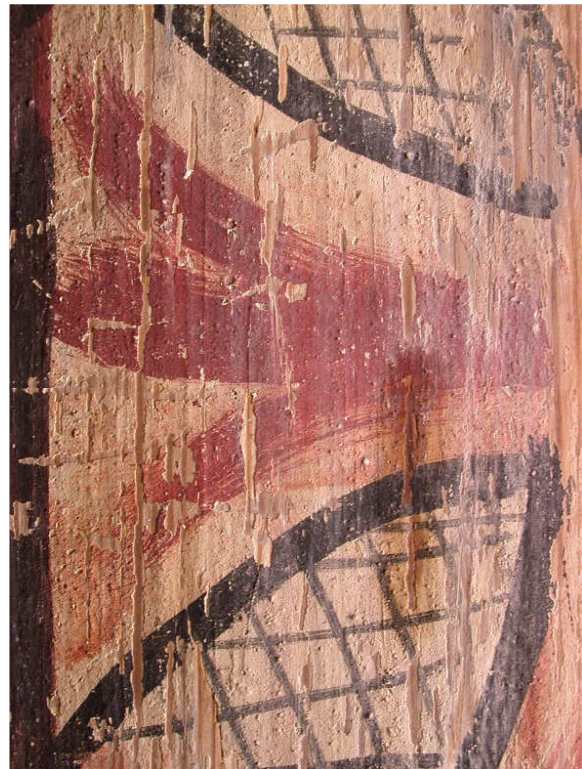
Figur 16. Detalj av panel 2 etter konsolidering. Den løse malingen er festet. Foto: NIKU, CSp 2007

Metoden fungerte meget bra. Den løse og oppskallete malingen myknet og fikk nytt feste til treverket. Behandlingen hadde også en viss renseeffekt, idet noe overflatesmuss fulgte med da japanpapiret ble fjernet.
