KVERNES STAVKIRKE. AVSLUTTENDE ARBEIDER I INTERIØRET

Kvernes stavkirke, Averøy kommune

Tittel Kvernes stavkirke. Avsluttende arbeider i interiøret Kvernes stavkirke, Averøy kommune	Rapporttype/nummer NIKU Oppdragsrapport 136/2013	Publiseringsdato 14.11.2013
	Prosjektnummer 15621062	Oppdragstidspunkt Juni-desember 2013
	Forsidebilde To lag dekor på nordveggen i skipet - før behandling i 2013. Foto: NIKU	
Forfatter(e) Tone Marie Olstad, Karen Mengshoel, Hanne Moltubakk Kempton & Anne Apalnes Ørnhøi	Sider Med vedlegg 65	Tilgjengelighet Åpen
	Avdeling Konservering

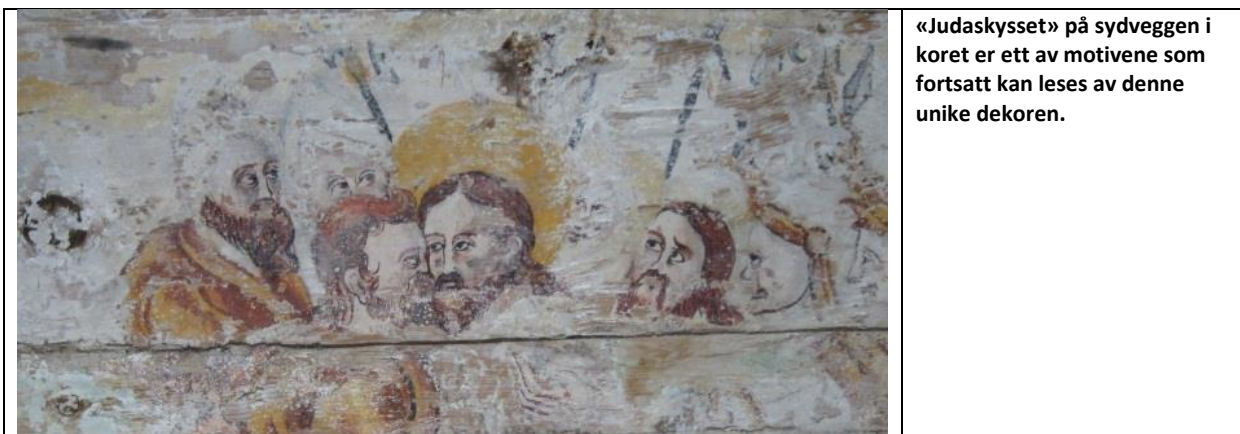
«Judaskysset» på sydveggen i koret er ett av motivene som fortsatt kan leses av denne unike dekoren.

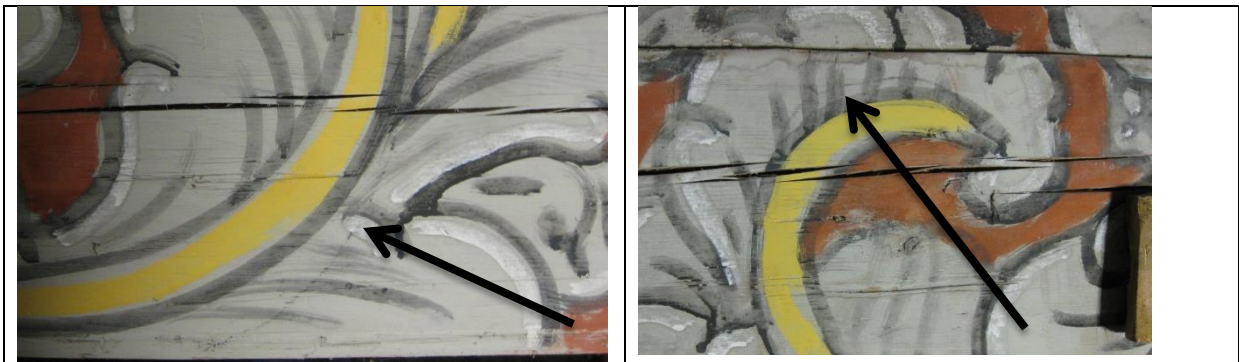
Dekor på stokkene inn mot koret. Usikre hjelpelinjer for rankene er markert med røde piler.

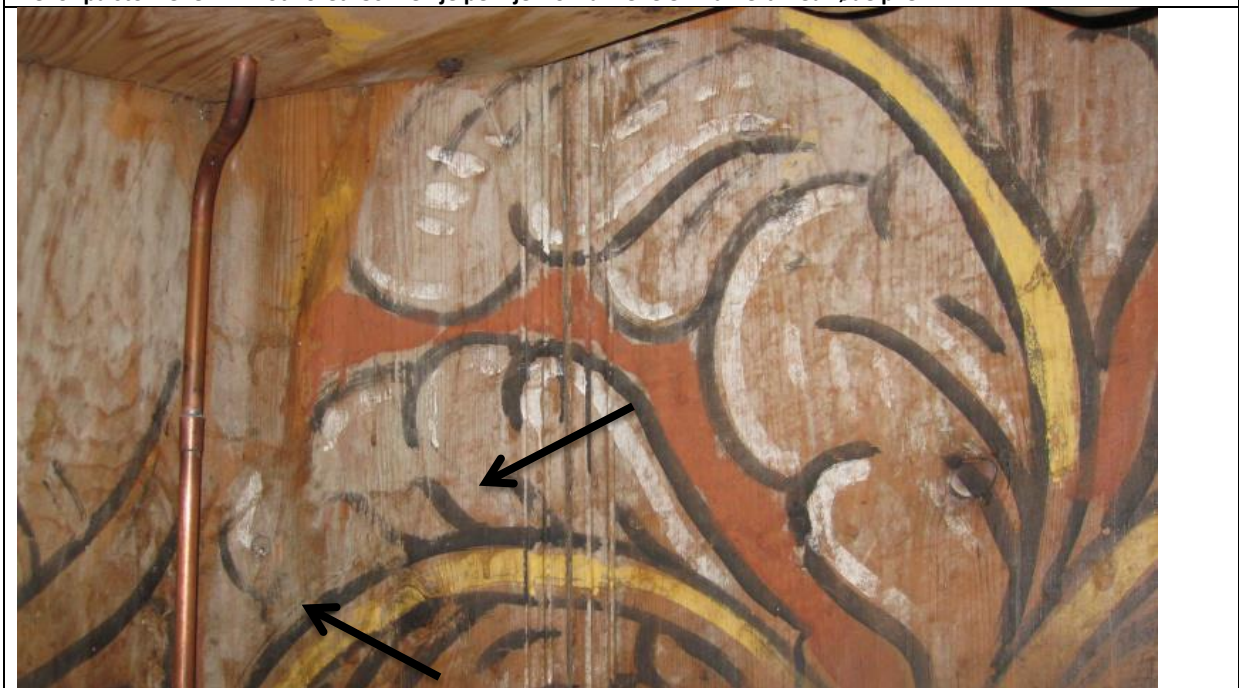
Sydvegg under prekestol. Piler markerer mulige hjelpelinjer.

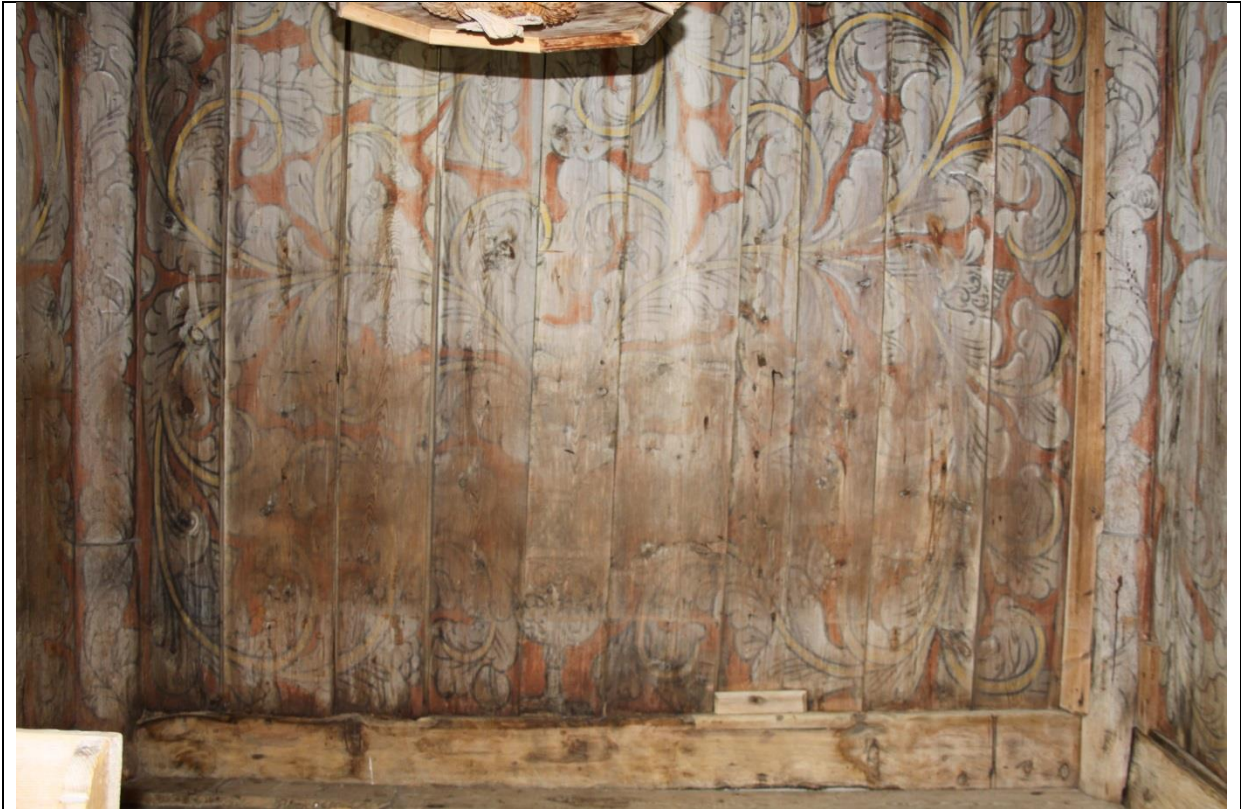
Vestvegg i koret med tydelig slitasje etter tidligere benk langs veggen.

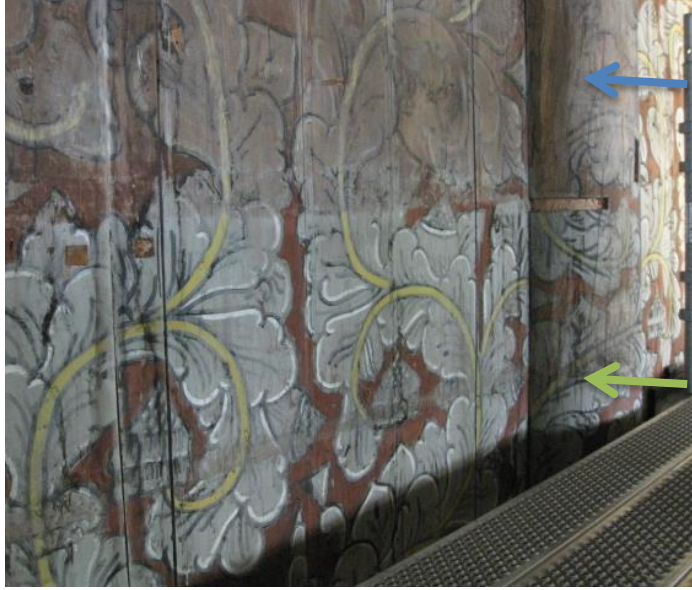
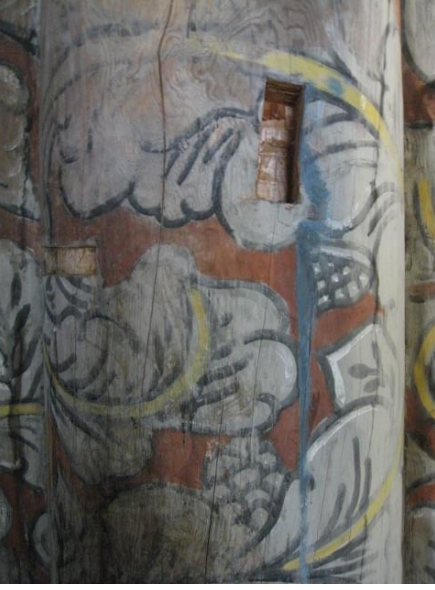
<p>Dette er del av den opprinnelige dekoren på nordveggen. Det er slitasjemerker etter bjelken som har festet galleriet, - markert med grønn pil – og slitasje over galleriveggen, markert med blå pil. Legg også merke til innfellingen i staven.</p> <p>Den sorte fargen er preget av langvarig fuktpåvirkning og over galleriveggen er malingen meget slitt, men konserveringstilstanden er vurdert som god.</p>	<p>Søl etter blåmaling påført galleriet viser at dekoren er den opprinnelige, eller i alle fall malt før galleriet ble satt opp. Dette er samme staven som på bildet over. Galleriet gikk fra denne staven og vestover.</p> <p>Vi ser at den røde fargen er malt inntil de grå rankene.</p>

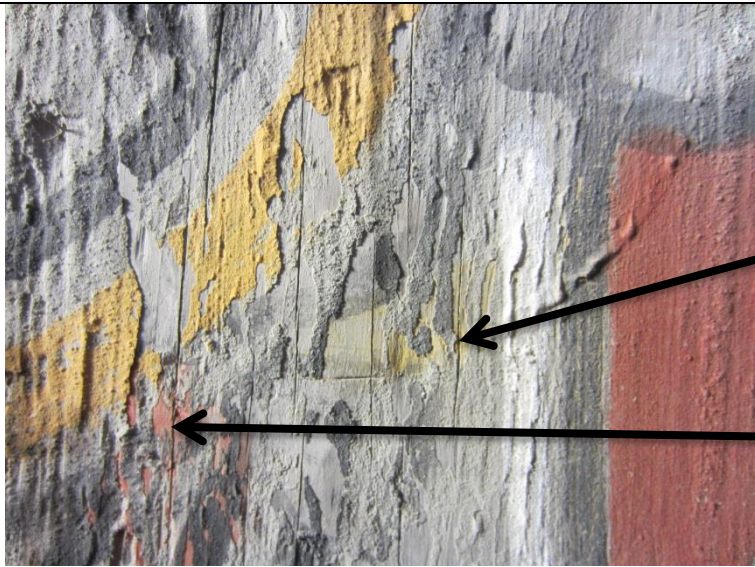
<p>Detalj fra veggfelt to på nordveggen før konsolidering. Den underliggende dekoren sees i utfallene i den synlige dekoren og som forhøyninger i overflaten.</p> <p>Gul underliggende dekor.</p> <p>Rød underliggende dekor.</p>

Nede på veggene er dekoren nærmest slitt bort på grunn av bruk av benkene. Fuktpåvirkningen og trolig også den generelt høye fuktigheten i kirka har ført til nedbrytning av bindemiddelet. Malingen smitter. Dette er spesielt på nordveggen. Det er funnet små oppskallinger i den hvite og den gule fargen. Kun i felt to på nordveggen, hvor det ligger to lag dekor, er det store oppskallingen i hele malinglaget.

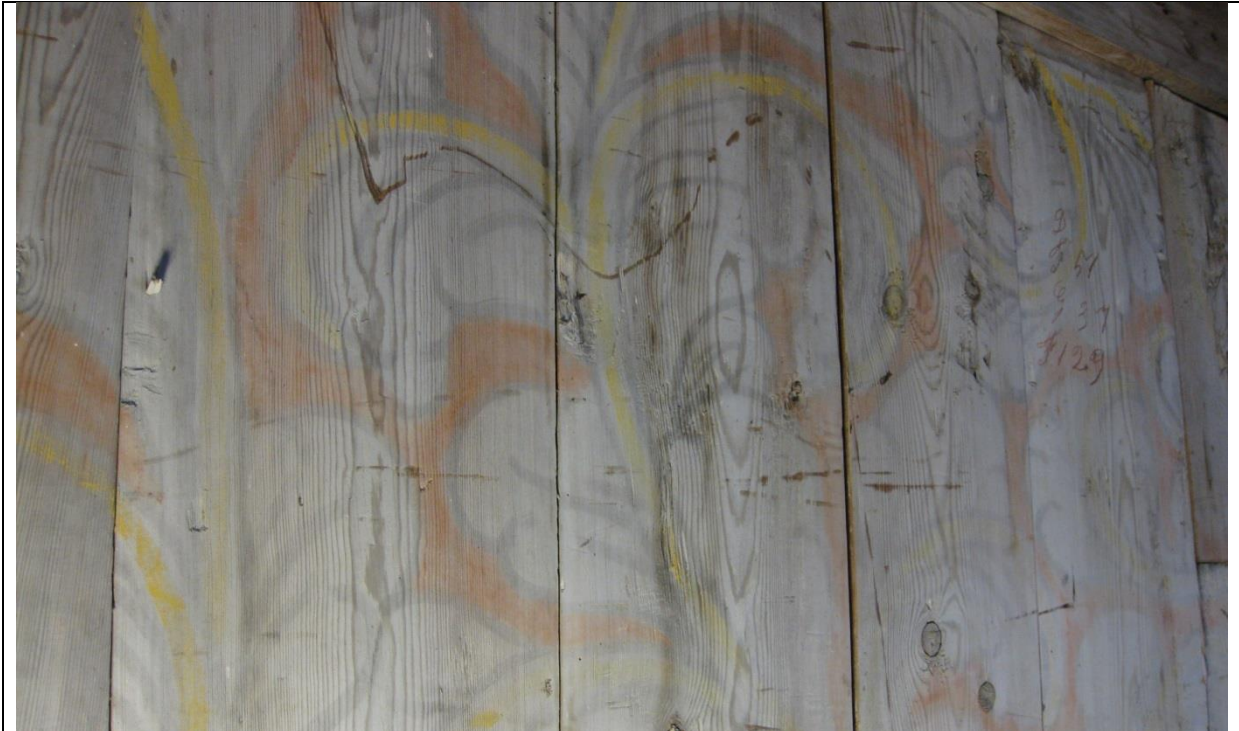
Øvre, østre del av dekoren på nordveggen i dåpshuset. Den har forholdsvis mye ripeskader og en del sekundær tekst. Ett eksempel er vist på detaljen nedenfor

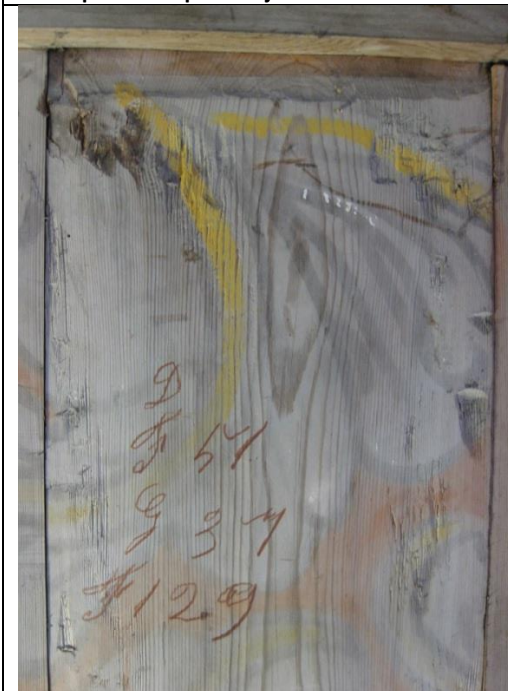
Til venstre: Detalj med skrift på veggen. Legg merke til overgangen mellom malt og umalt område oppe på bordet.

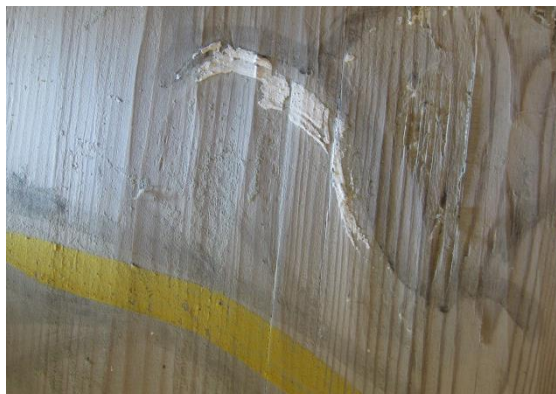
Nedenfor: Detalj fra vestveggen i dåpshuset som viser hvorledes dekoren nærmes ligger som en innfarging av treverket, men hvor noe av den grå fargen er synlig som malt struktur midt i bildet. Den gule er her, som ett av de få stedene i dåpshuset, ett markert penselstrøk og rester av den pastose hvite er bevart.

¹⁴ Kirkeregnskapene viser at det ofte har vært vindusreparasjoner. Gjentatte perioder med ødelagte vinduer kan ha bidratt til den type slitasje vi finner i dåpshuset.

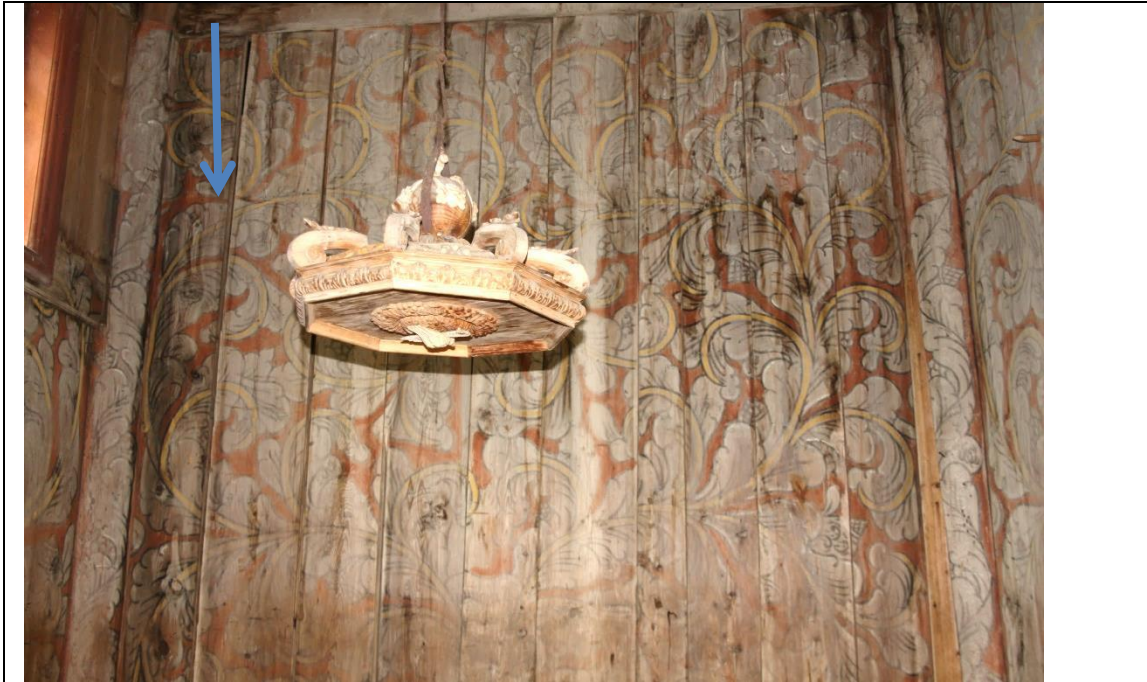
Vestveggen. Det går et horisontalt skille opp på veggen markert med den blå pilen. Det samme skillet går et stykke over på nordveggen. Nede på veggen er det slitasje etter bruk, det er spor etter en lav benk langs vestveggen.

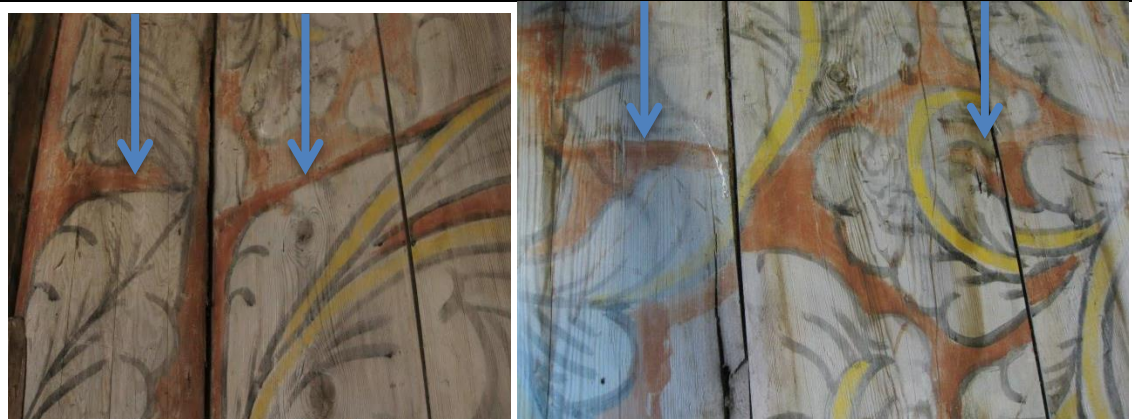
Detaljer fra vestveggen som viser oppmaling til en gitt høyde markert med blå piler. Dette kan ikke markere et galleri, da ville det vært bruksslitasje på veggen over denne linja.

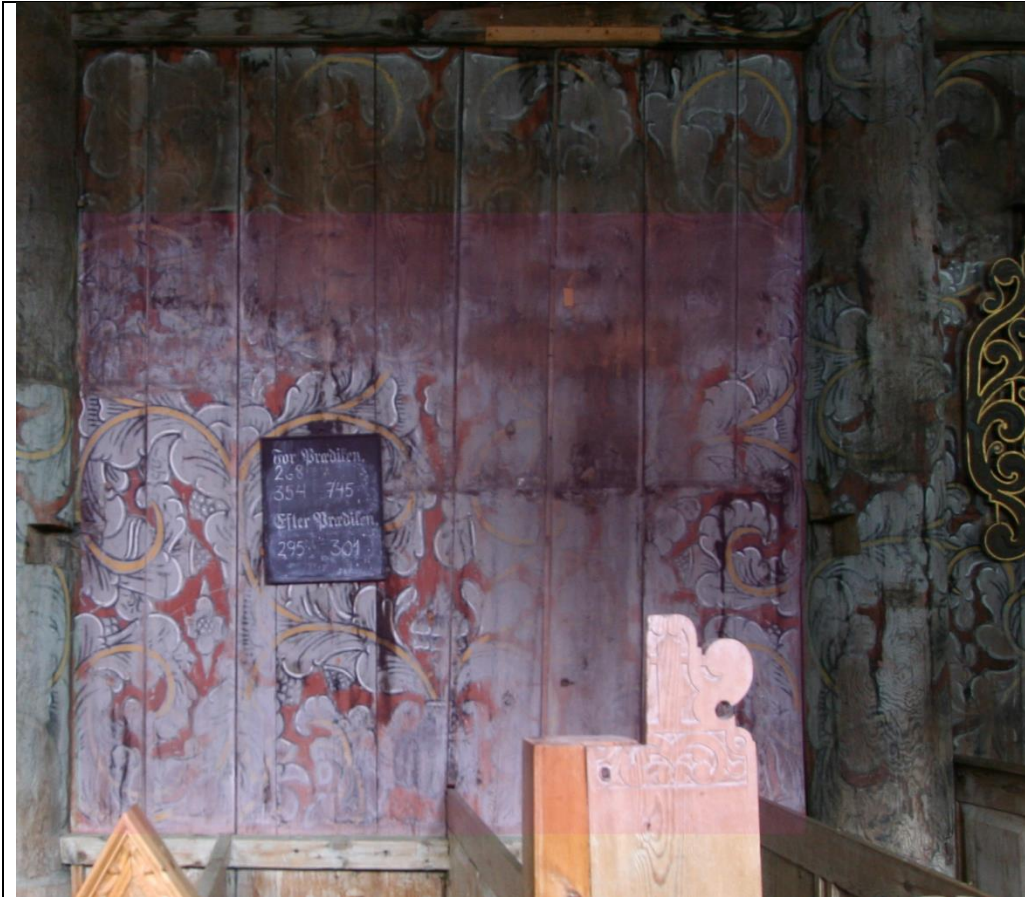
Dekoren i felt 2 på nordveggen er malt opp.¹⁵ Dette er gjort før den store vannlekkasjen som nærmest har vasket malingen av veggen kom. Den sekundære malingen er påført før galleriet ble satt opp og ser ut til å ligge cirka 230 cm oppover på veggen fra nedre kant av det malte området.¹⁶

Nordvegg, felt 2 fra vest. To lag dekor av samme type er observert i dette feltet i det området som her er markert rosa. Den «doble dekoren» kan ha gått helt opp, men dekoren er så ødelagt at det er ikke mulig å avgjøre. (Fargen ligger over benkevangen fordi denne skjuler deler av veggen hvor det er dobbel dekor).

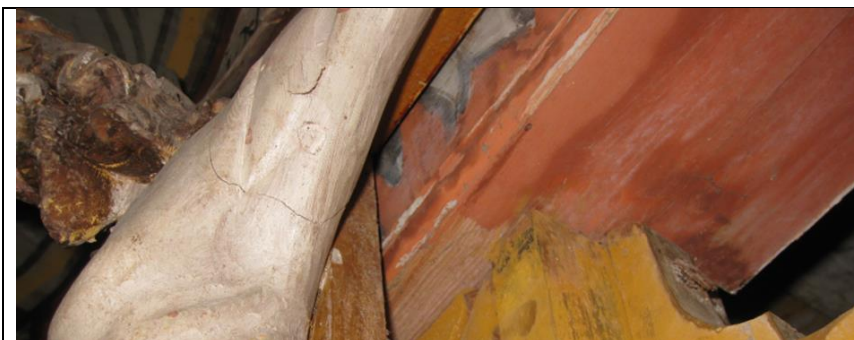
To lag rød maling er funnet på korskillet, opp mot og inn på dekoren

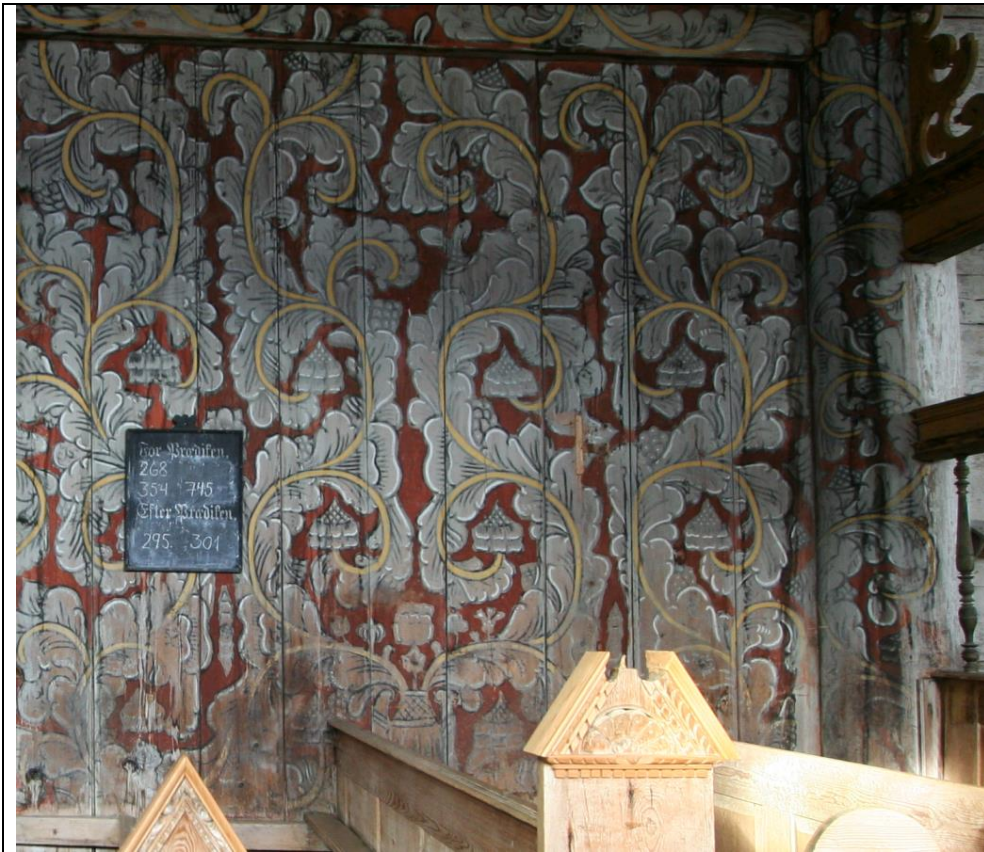
Felt 4 på nordvegg før behandling.

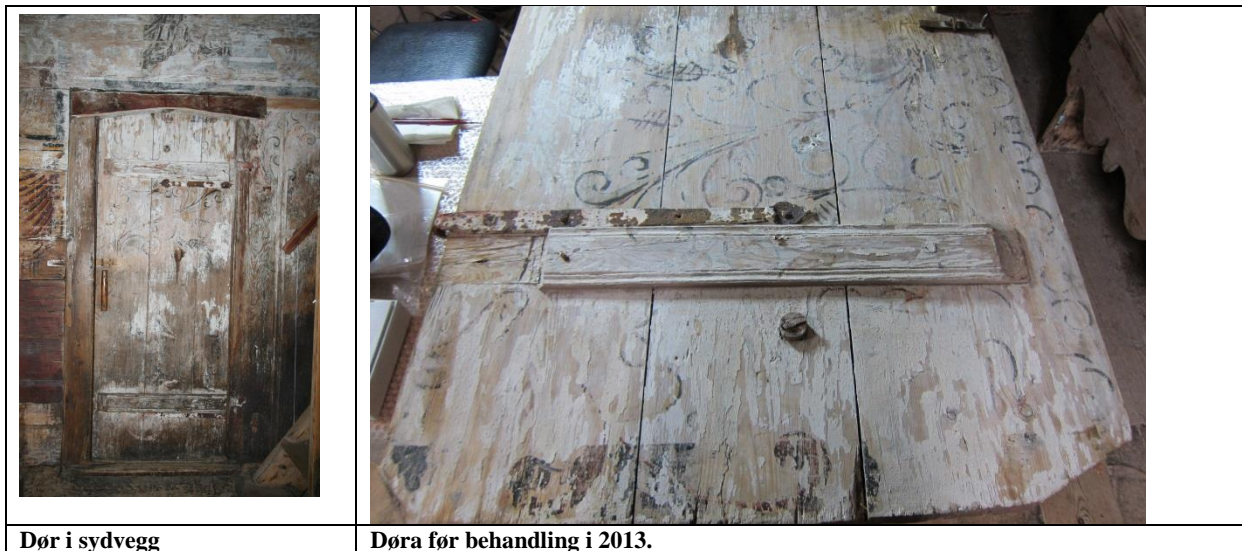
Dekoren på døra på sydveggen er delvis avdekket før 2011. Overmalingen, i form av limfarge og kalkhvitning, som fortsatt ligger på, har fortsatt stedvis dårlig feste til underlaget. I 2011 ble limfargen på døra konsolidert med en 2,5 % størlimløsning gjennom japanpapir. Dette fungerte reelt godt, men deler av overmalingen/kalkingen var svært løs også etter konsolideringen. Det ble derfor gjort forsøk på punktkonsolidering med størlim og LMC, men dette ga heller ikke feste til underlaget. En fjerning av rester av tidligere overmaling vil være tidkrevende og kan føre til at original dekor går tapt.

Dette er en dør som er i bruk. På sikt vil dekoren på denne døra være slitt av på grunn av bruk og fordi overmalingen er en belastning på den gjenværende dekoren.

Døra ble behandlet i 2011 sammen med veggfeltet ved oppgangen til prekestolen. Se NIKU Oppdragsrapport 256/2011 (Olstad 2011).

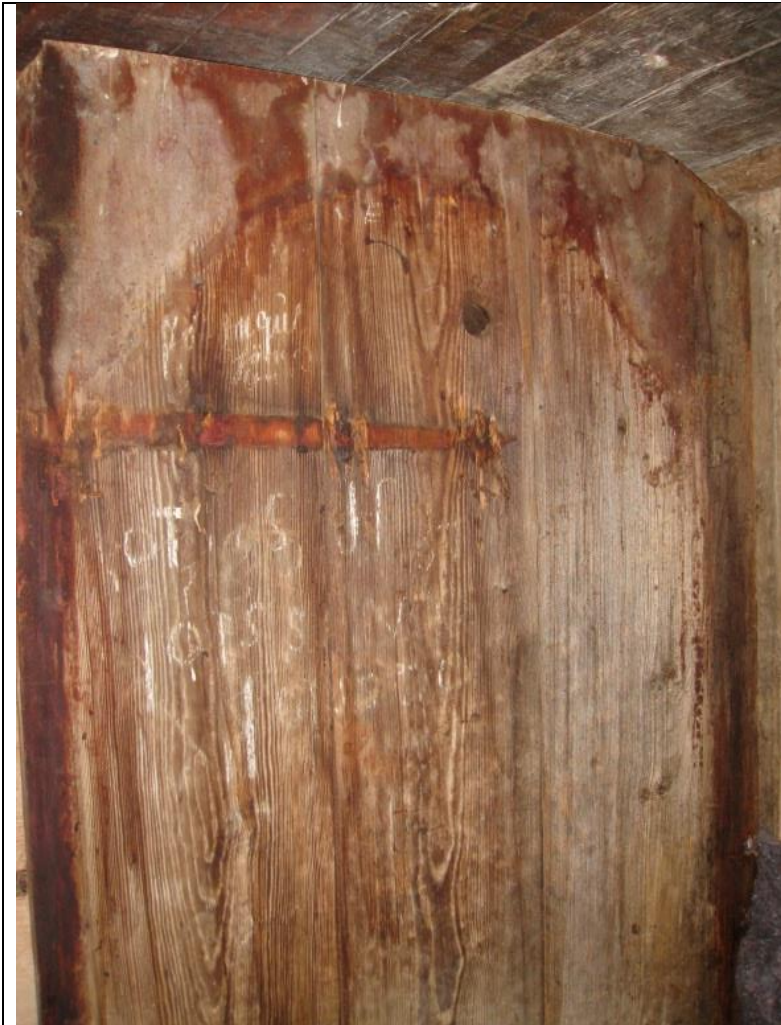
Døras utside- som nå vender inn i den lille forgangen på kirkens sydside har interessante fargespor og krittsskrift.

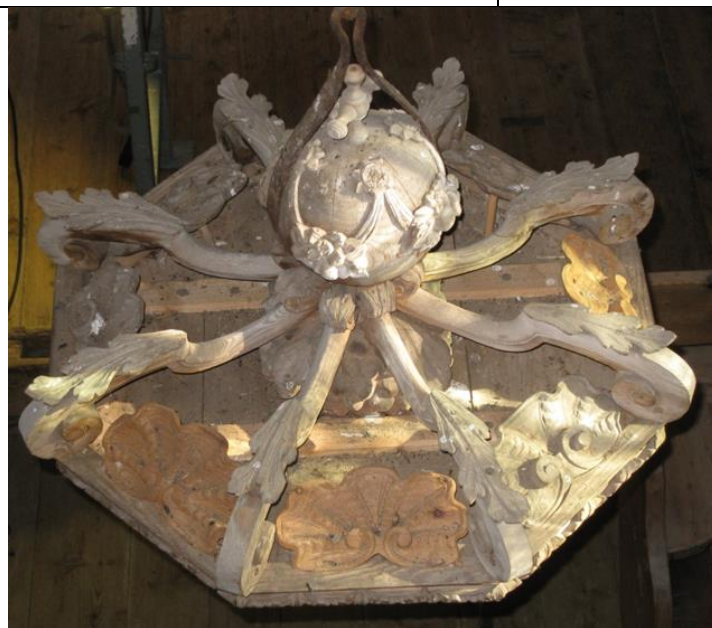
Dåpshimmelen sett ovenfra før støvfjerning. Enkelte av elementene er sekundære.

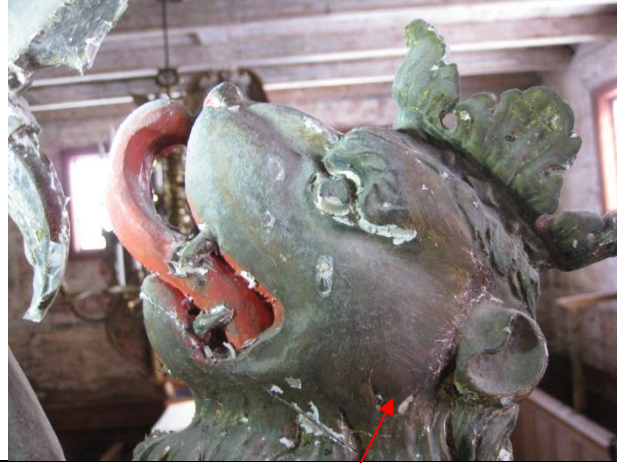
Analyser utført ved Nationalmuseet i København²⁵ har vist at bindemiddelet i malingen sannsynligvis er linolje.²⁶ Det ligger dessuten et isolasjonslag mellom grunderingen og det avsluttende malingslaget. Det er mulig at det er dette isolasjonslaget som gjør at malingen slipper fra underlaget og dessuten at det igjen oppstår nye skader.

Oppskallet og avskallet maling.

Gjenstanden ble renseset og malingen ble konsolidert og festet til underlaget. Fordi store deler av malingoverflaten var uten feste til underlaget måtte de fleste områdene konsolideres før de kunne renses. Løs maling ble delvis punkt-konsolidert med spisspensel og delvis flatekonsolidert gjennom japanpapir. I begge tilfeller ble det benyttet en 2,5 % løsningsmiddel med størlim. Etter konsolidering måtte overflaten tørke før den kunne renses. Noen områder måtte konsolideres to ganger for å få tilstrekkelig vedheft mellom lagene. I enkelte områder svullet malingen ved kontakt med fuktighet, men trakk seg sammen igjen og la seg ned til underlaget etter opptørking. Dette var særlig et problem i områder med slagmetall og der grunderingen ikke var overmalt. I noen tilfeller var det også nødvendig å bruke varmeskje for å legge ned oppskallet maling.

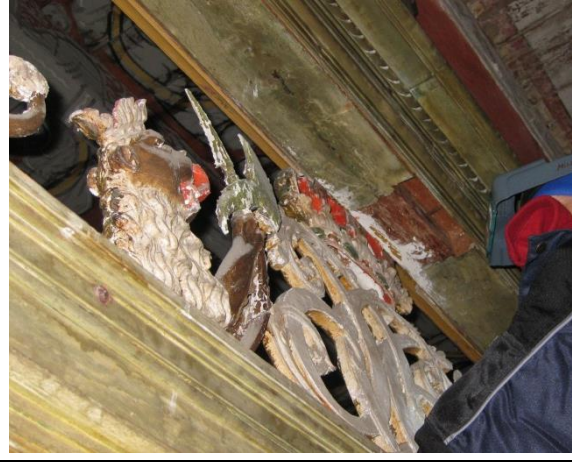
Negativt fargespor viser at det har stått noe annet midt over korsilleåpningen før kongemonogrammet ble montert.

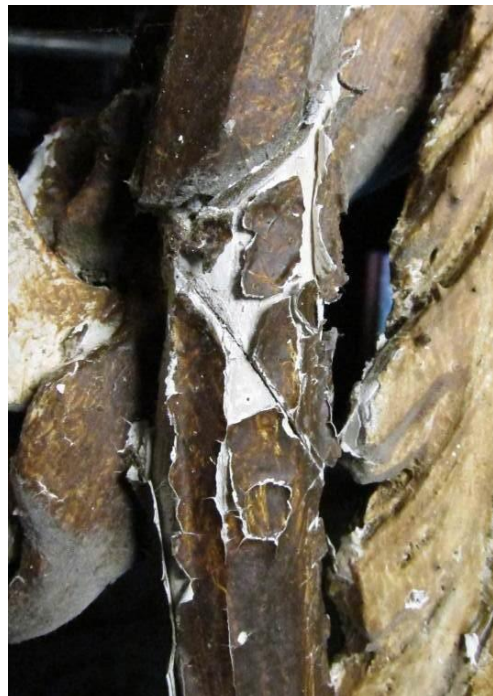
Detalj fra baksiden av monogrammet før konsolidering 2011.
