Rapport 62/2006
Kunst og inventar

Grip stavkirke – konserveringsarbeider i 2006

Bygning:	Grip stavkirke
Topografisk nr.:	A 336
Oppdragsgiver:	Riksantikvaren
NIKU prosjektnr.:	156.149006
Prosjektets tittel:	Konserveringsarbeider i 2006
Prosjektleder:	Konservator Kristin Solberg, NIKU
Prosjektmedarbeidere:	Konservatorene Barbro Wedvik, Christina Spaarschuh, NIKU og Malou Genfors, konservatorstudent fra universitetet i Gøteborg
Feltarbeide:	7-18 august 2006

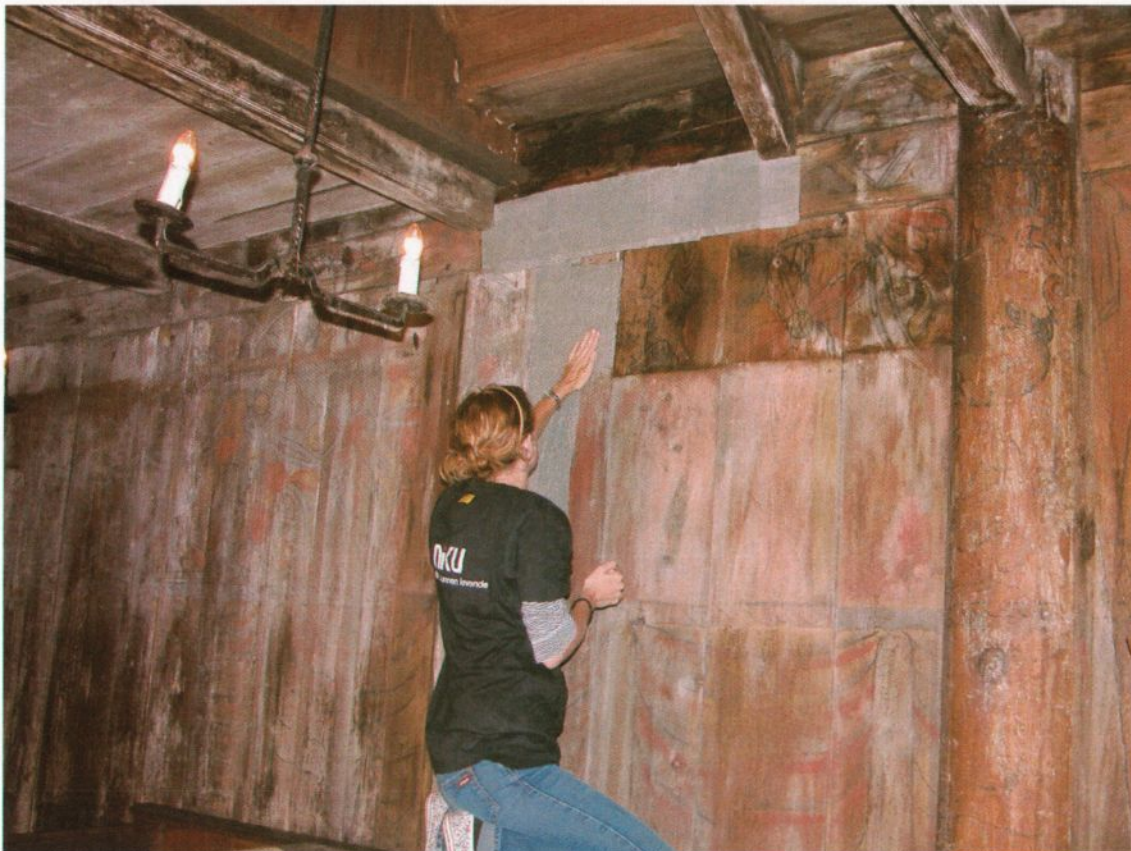
Det var mange skjemmende mørke skjolder på dekomen, forårsaket av vannløselige stoffer i treverket som har trukket ut i overflaten ved fuktpåvirkning.

Figur 1. Limfargedekor fra 1600-tallet på nordveggen. Det ble brukt våte papirkompresser til å rense bort mørke skjolder. Foto: KSo - 2006

Det ble benyttet standard metode for konsolidering og rensing av limfargedekor med 2% størlimløsning i vann påført gjennom japanpapir, og bruk av fuktete kompresser. Bare 1600-tallsdekoren ble behandlet. Etter noe utprøving, ble metoden modifisert ved at rensingen med fuktete kompresser ble foretatt uten tilførsel av lim, bare med lunkent vann. Limet ble påført etter at kompressene var fjernet, men før det beskyttende japanpapiret ble tatt bort. Dette reduserte limforbruket vesentlig, uten at det ble registrert noe dårligere renseeffekt. De brune skjoldene ble betydelig dempet ved rensingen. Det ble brukt ca. 100g størlim til konserveringen av skipets vegger. Det er laget skisser som viser hvilke deler av veggene som ble konsolidert, og om kompressene hadde tilskudd av størlim eller ikke. Skissene oppbevares hos NIKU.

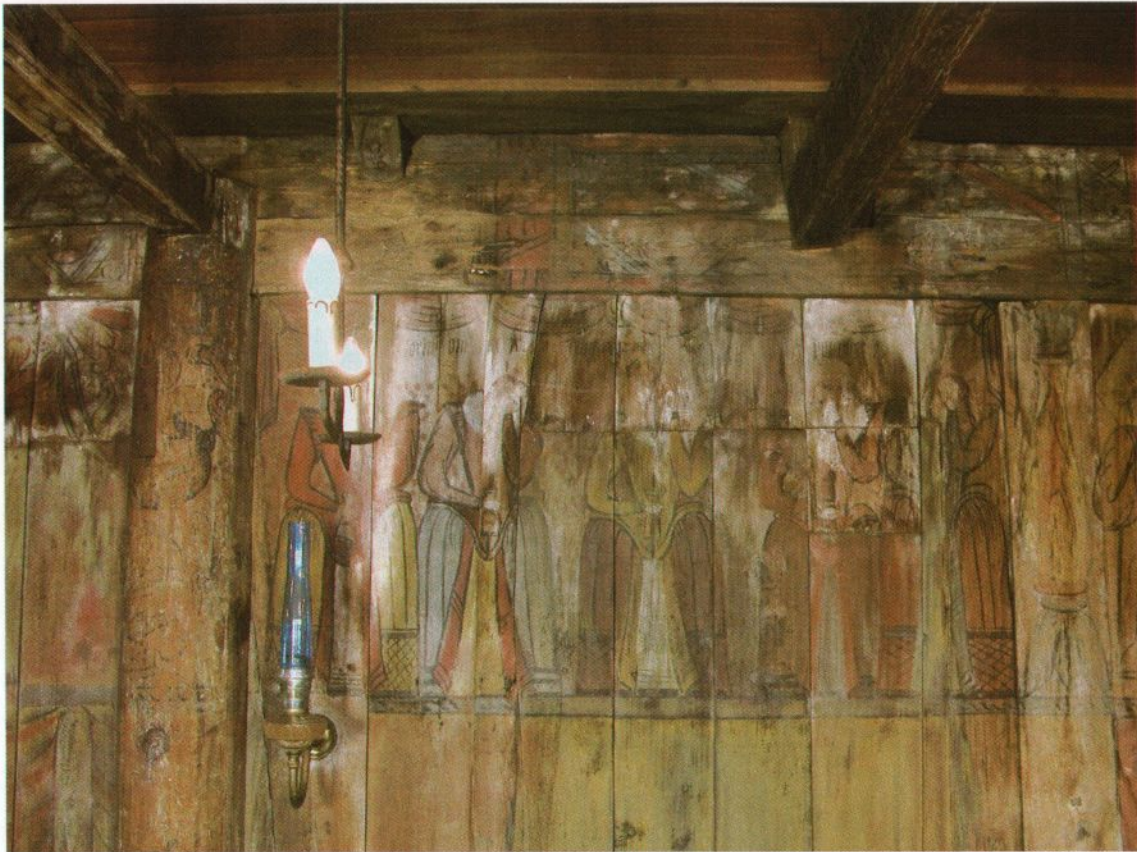
Figur 2. Parti på nordveggen i skipet før rensing og konsolidering. Foto: KSo -2006

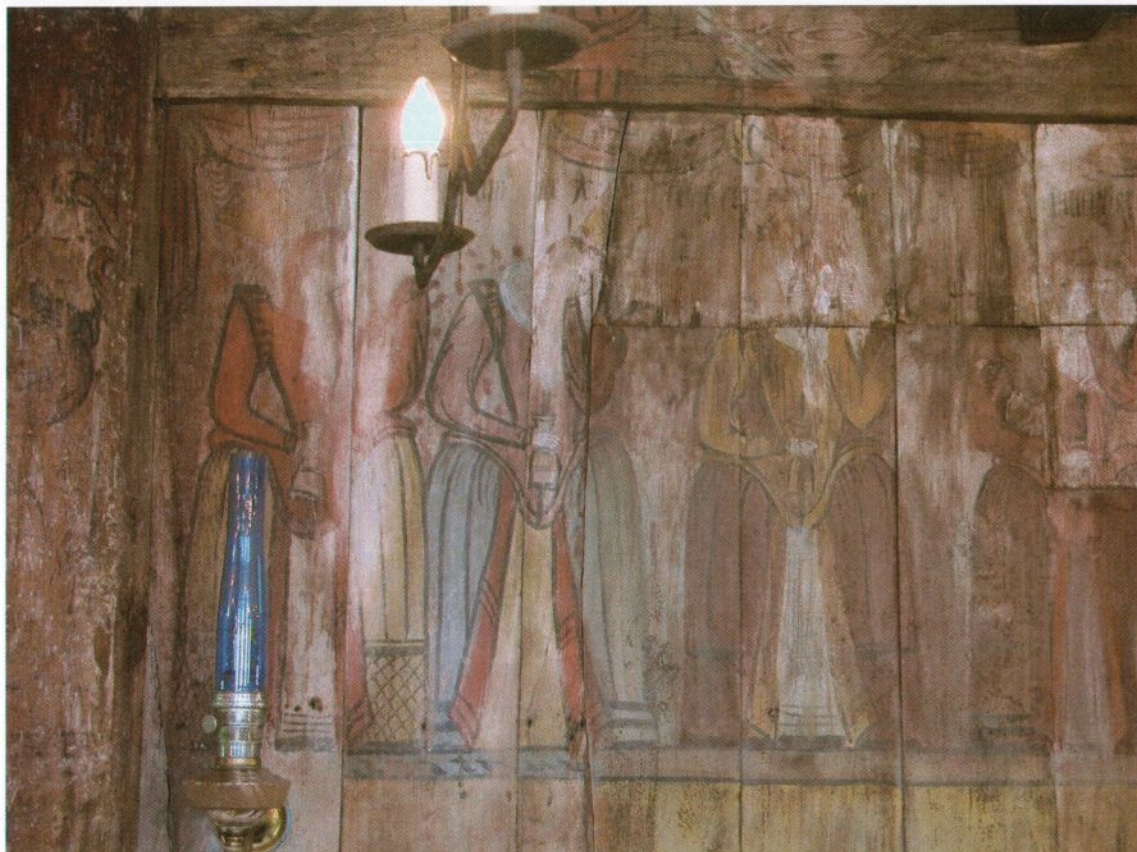
Figur 3. Samme område som vist på figur 2 etter rensing og konsolidering. De brune skjoldene er mindre synlige. Foto: KSo - 2006

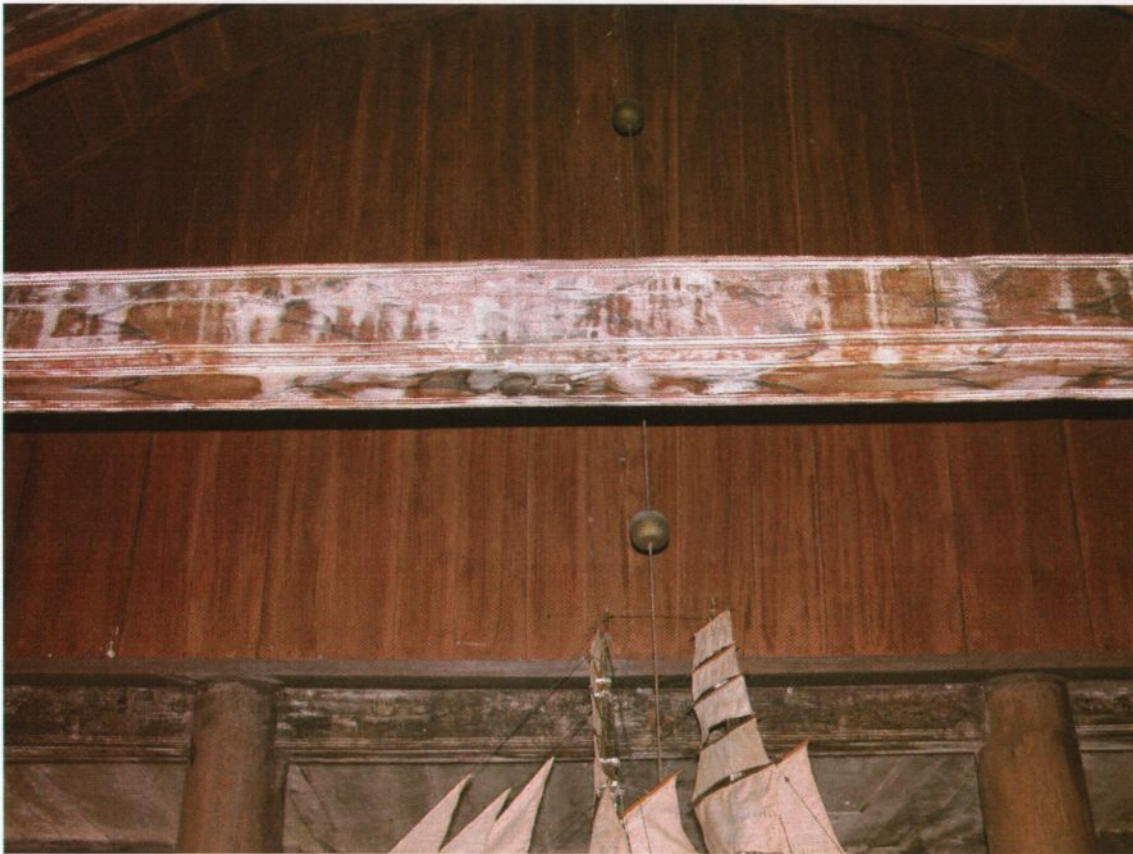
Skipet har seks tverrgående takbjelker, i tillegg til korskillebjelken. De fire bjelkene lengst mot vest, er malt med løvstokkdekor i grå og svart limfarge. Dekoren er svært skadet av fukt og trenger rensing og konsolidering. Disse bjelkene ble ikke overmalt på 1800-tallet, antakelig fordi de var bygget inn i det daværende galleriet.

Figur 4. Takbjelke i bakre del av skipet. Bjelken har vannskadet limfargedekor som bør renses og konsolideres. Foto: KSo - 2006

- Korskillet bør retusjeres ferdig, etter samme prinsipper som arbeidet i 2006.
- De fire takbjelkene lengst mot vest i skipet bør konsolideres og renses. De to andre bjelkene trenger ikke konsolidering, men rester av hvit overmaling bør retusjeres. Det er ikke nødvendig med stillas til arbeidet. Over benkene når man bjelkene ved å stå på planker som legges over benkeryggene, og i midtgangen holder det å arbeide fra en gardintrapp med 5-6 trinn.
- Det bør gjøres forberedelser til å male de delene av interiøret som Riksantikvaren anser kan få ny overflatebehandling. Det bør arrangeres et møte med representanter fra Riksantikvaren, Kristiansund kommune, menighetsrådet, NIKU og malerfirma for å bli enige om omfang, prinsipper, materialer og farger.
- Det bør også tas stilling til om deler av retusjer og rekonstruksjoner fra 1930-åra kan fjernes.

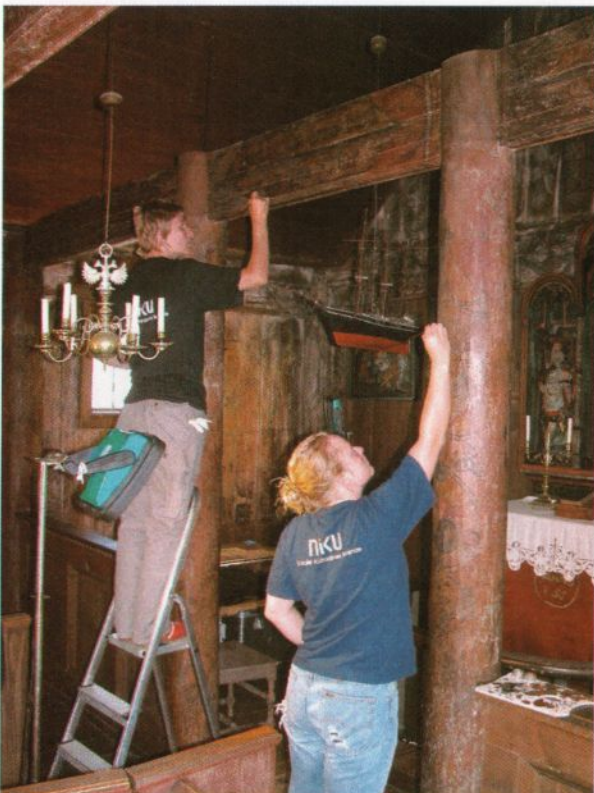
Figur 5. Retusjering av rester av overmaling på korskillet. Foto: KSo -2006

Rester av hvit overmaling ble retusjert med kunstnerfarger i olje.

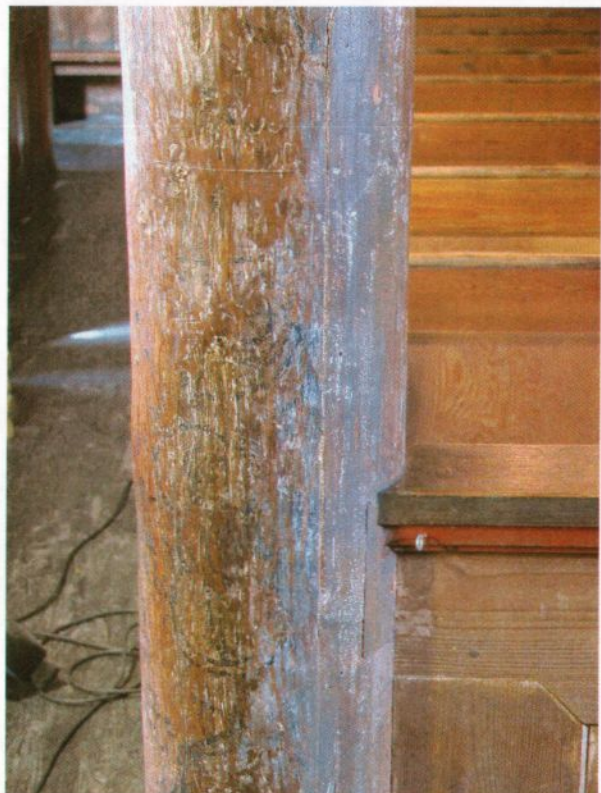
Figur 6. Korskillestolpe på nordsiden av midtgangen med rester av hvit overmaling. Foto: KSo - 2006

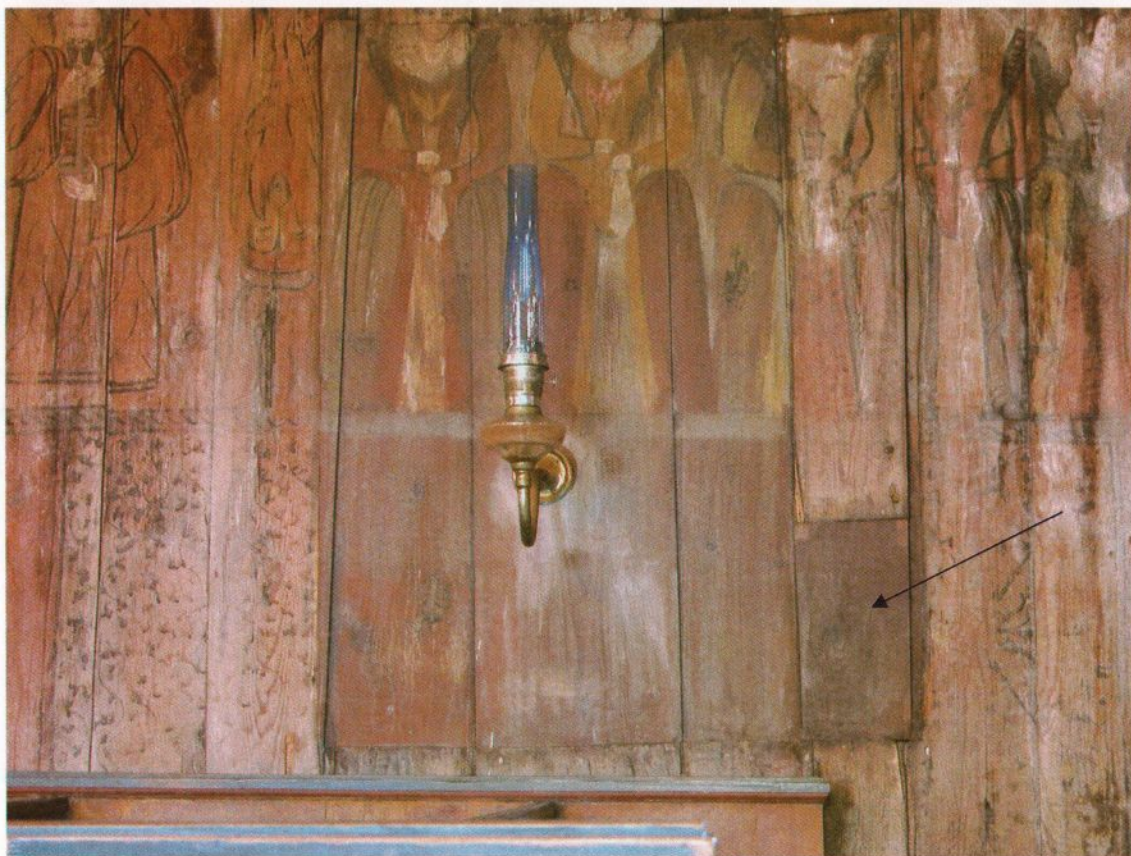
originalmaterialene (Olstad 2005 s.11). I 2006 ble et lite bord, i innkabbingen av skipets vindu nr. 3 fra vest, valgt ut som prøvefelt for fjerning av patinering fra 1930-åra. Det viste seg at de nye materialene først var strøket med en mørk, oljeholdig beis, før de ble malt med limfarge. Limfargen løste seg lett i fukt, mens oljebeisen løste seg i malingfjerner (Duxola) og i sterkt salmiakkvann. Etter at malingen var fjernet hadde bordet en behagelig, lys gråbrun farge som harmonerte godt med de gamle panelbordene. Se figurene 7 og 8.

Figur 7. Gjenkabbet vindusåpning på nordveggen i skipet, med rekonstruert dekor og patinering fra 1930-tallet. Den lille bordbiten lengst til høyre i innkabbingen ble rensset for malingene for å vurdere hvordan treverket ville ta seg ut uten de mørknete retusjene. Se figur 8. Foto: KSo - 2006

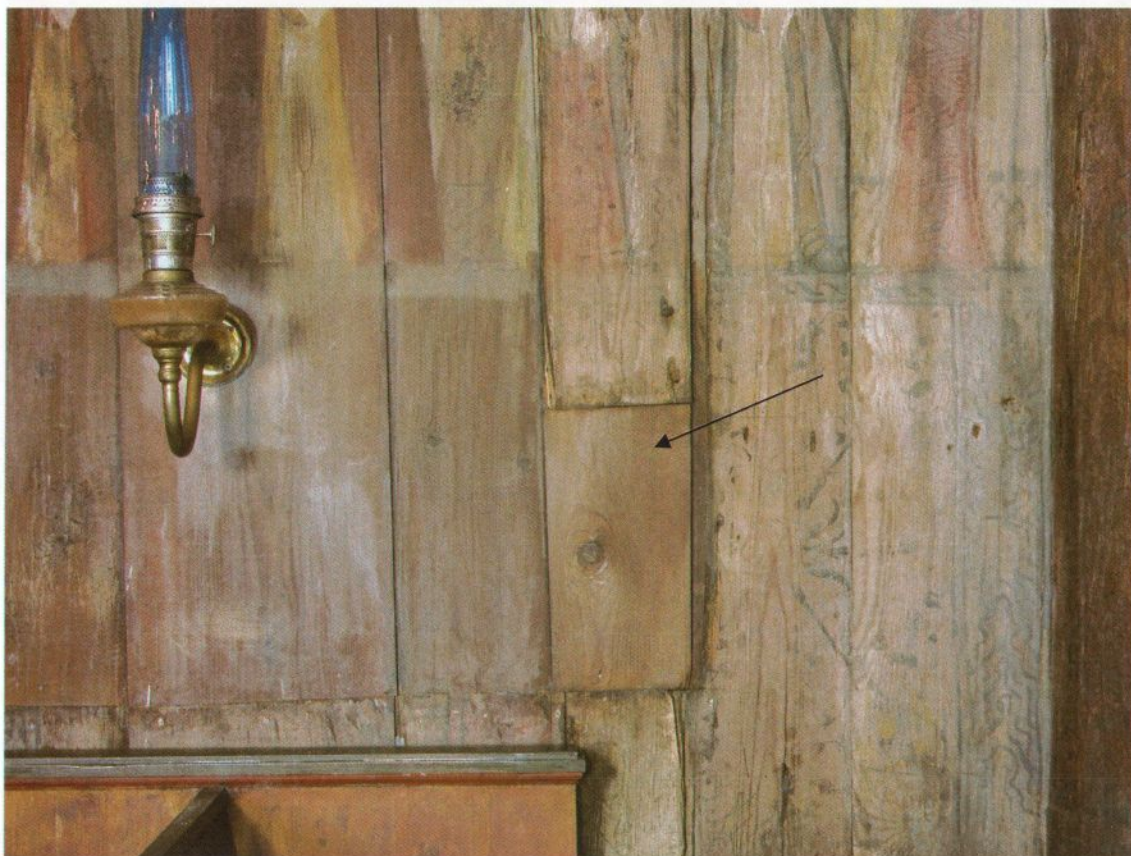
Figur 8. Detalj av det avrensete panelbordet. Etter rensing liknet det mer på de gamle bordene. Foto: KSo - 2006

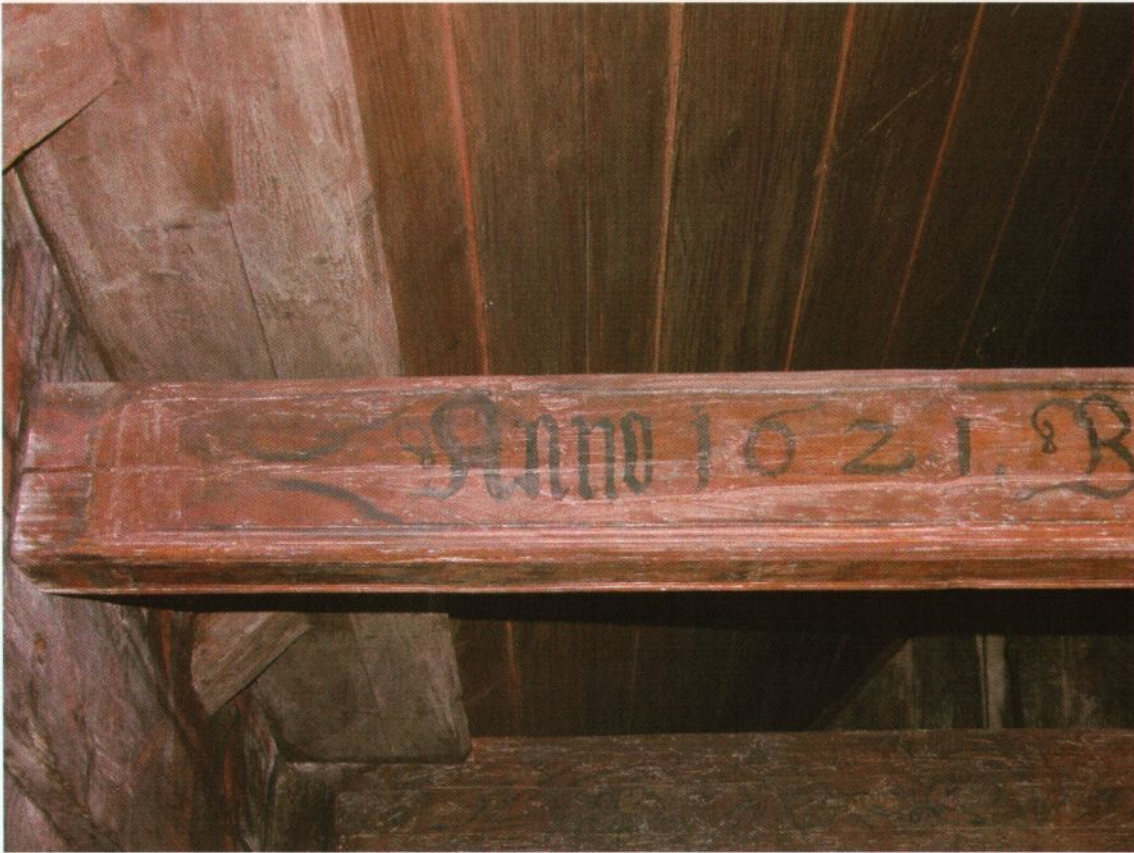
Bjelke fem og seks fra vest har malt inskripsjon i svart limfarge på begge sidene. På undersidene er det malt ådring i limfarge, med okergul bunnfarge og rødbrune årer. Denne ådringen er svært lik rester av ådring som kan ses på veggene, på enkelte deler av "brystningsfeltene" mellom benkevangene og figurfrisen. Disse to bjelkene har vært hvitmalte og ble senere avdekket, akkurat som korskillet, og har et tilsvarende skadebilde. Det er rester av hvit maling på bjelkene, men teksten i inskripsjonen er godt leselig fordi den ble kraftig retusjert i restaureringsprosessen på 1930-tallet. Se figur 9 og 10.

Figur 9. Tidligere overmalt takbjelke med innskrift i limfarge som ble sterkt retusjert på 1930-tallet. Foto: KSo - 2006

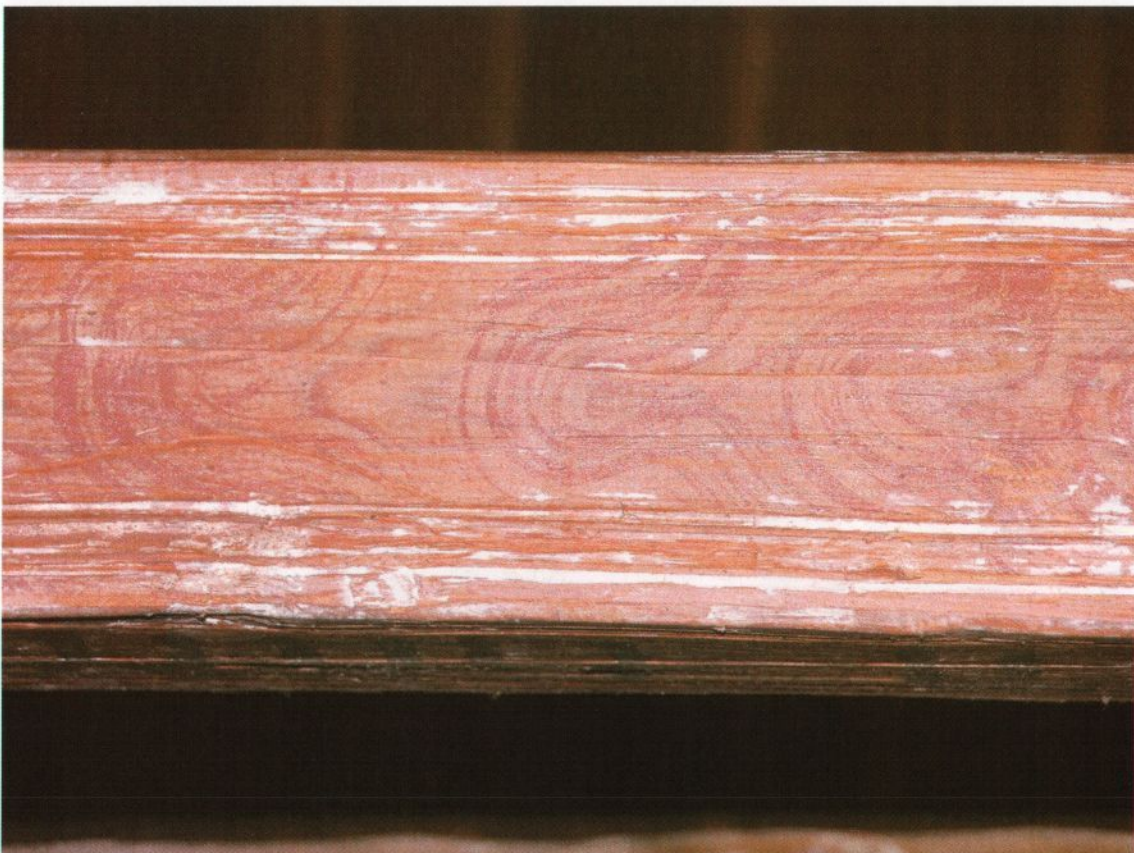
Figur 10. Undersidene til de to bjelkene med innskrift har en ådring i limfarge på undersiden. Rester av hvit overmaling ses særlig i profilene langs kantene. Foto: KSo -2006

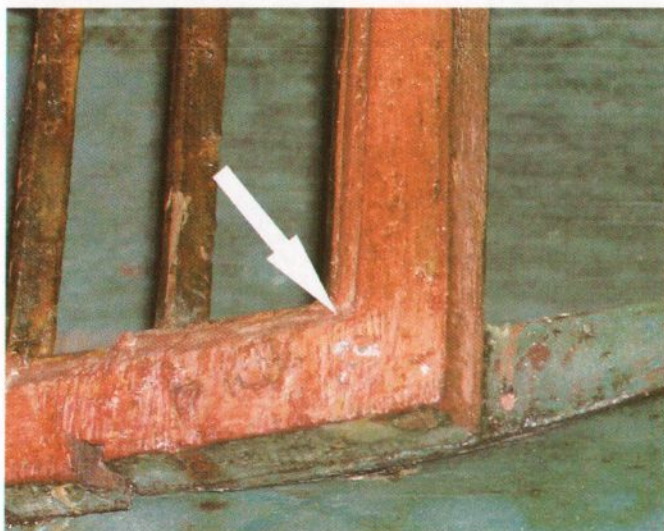
I Margaretas nisje er venstre baldakindekor festet til baldakinen med messingskruer. Skruene ble dekket med Ceronis mikrokrystallinsk voks og retusjert i 2003. Ved befaring i 2004 var høyre skruer igjen synlig, da salt hadde lagt seg på overflaten og delvis trukket retusjen av. Under befaringen i 2004 ble saltet fjernet med spytt. Deretter ble den eksponerte overflaten penslet og forseglet med Aquazol 50 og retusjert med gouache. I 2006 var det nye saltutslag på skruen, og overflatebehandlingen var krakelert og løs pga saltet.

Baldakindekor i Sta Margaretas nisje. Pilen marker messingskruen med saltangrep. Foto: NIKU, 2004.

Saltutslagene på taket ble fjernet. Saltutslaget på skruen på venstre baldakindekor i Sta. Margaretas nisje ble fjernet. Ny overflatebehandling av skruen må vurderes i 2007.

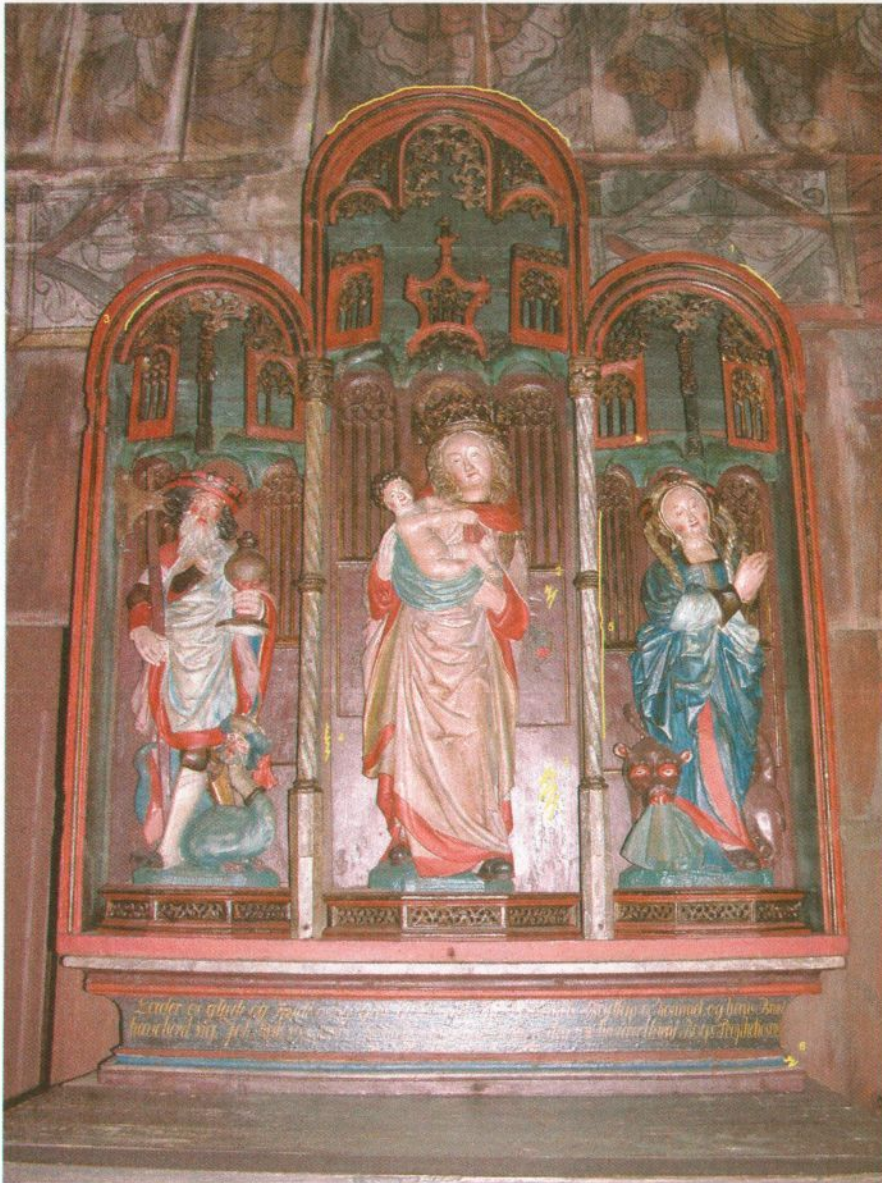
1. På taket - saltutslag
2. Hvitlige områder på nisjeveggen bak Sta. Maria – trolig skitt og støv som ligger i fernissen.
3. På venstre baldakin, der "masverket" møter starten på venstre nisjeveggs bue – en 6-7 cm lang oppskalling på nisjens innside.
4. På nisjeveggen til venstre for Sta. Maria - to nye oppkallinger
5. På nisjeveggen til venstre for Sta. Margareta - avskallinger. Avskallingene er en følge av dimensjonsendring i treverket og påfølgende takformasjoner i malingen.
6. På høyre kortsida av predellaen i det nedre listverkets hulkil - oppskalling. Ca 5 cm langt område.

Korpus. Gule områder markerer oppskallinger og andre skader observert ved befaring i 2006.

Opp- og avskallinger som ble registrert på korpus og skulpturene i 2006 ble lagt ned med varmeskje og konsolidert med 4% størlim. De fleste skadene som ble observert i 2004 er bom. Dette er kompliserte oppskallinger å lime og legge ned, fordi man ofte må lage hull i malinglaget for å få limet til å trekke inn i lakunen. Slike hull bør lages under mikroskop. Dersom de lukkede oppskallingene skal behandles bør figurene tas ut av skapet igjen.

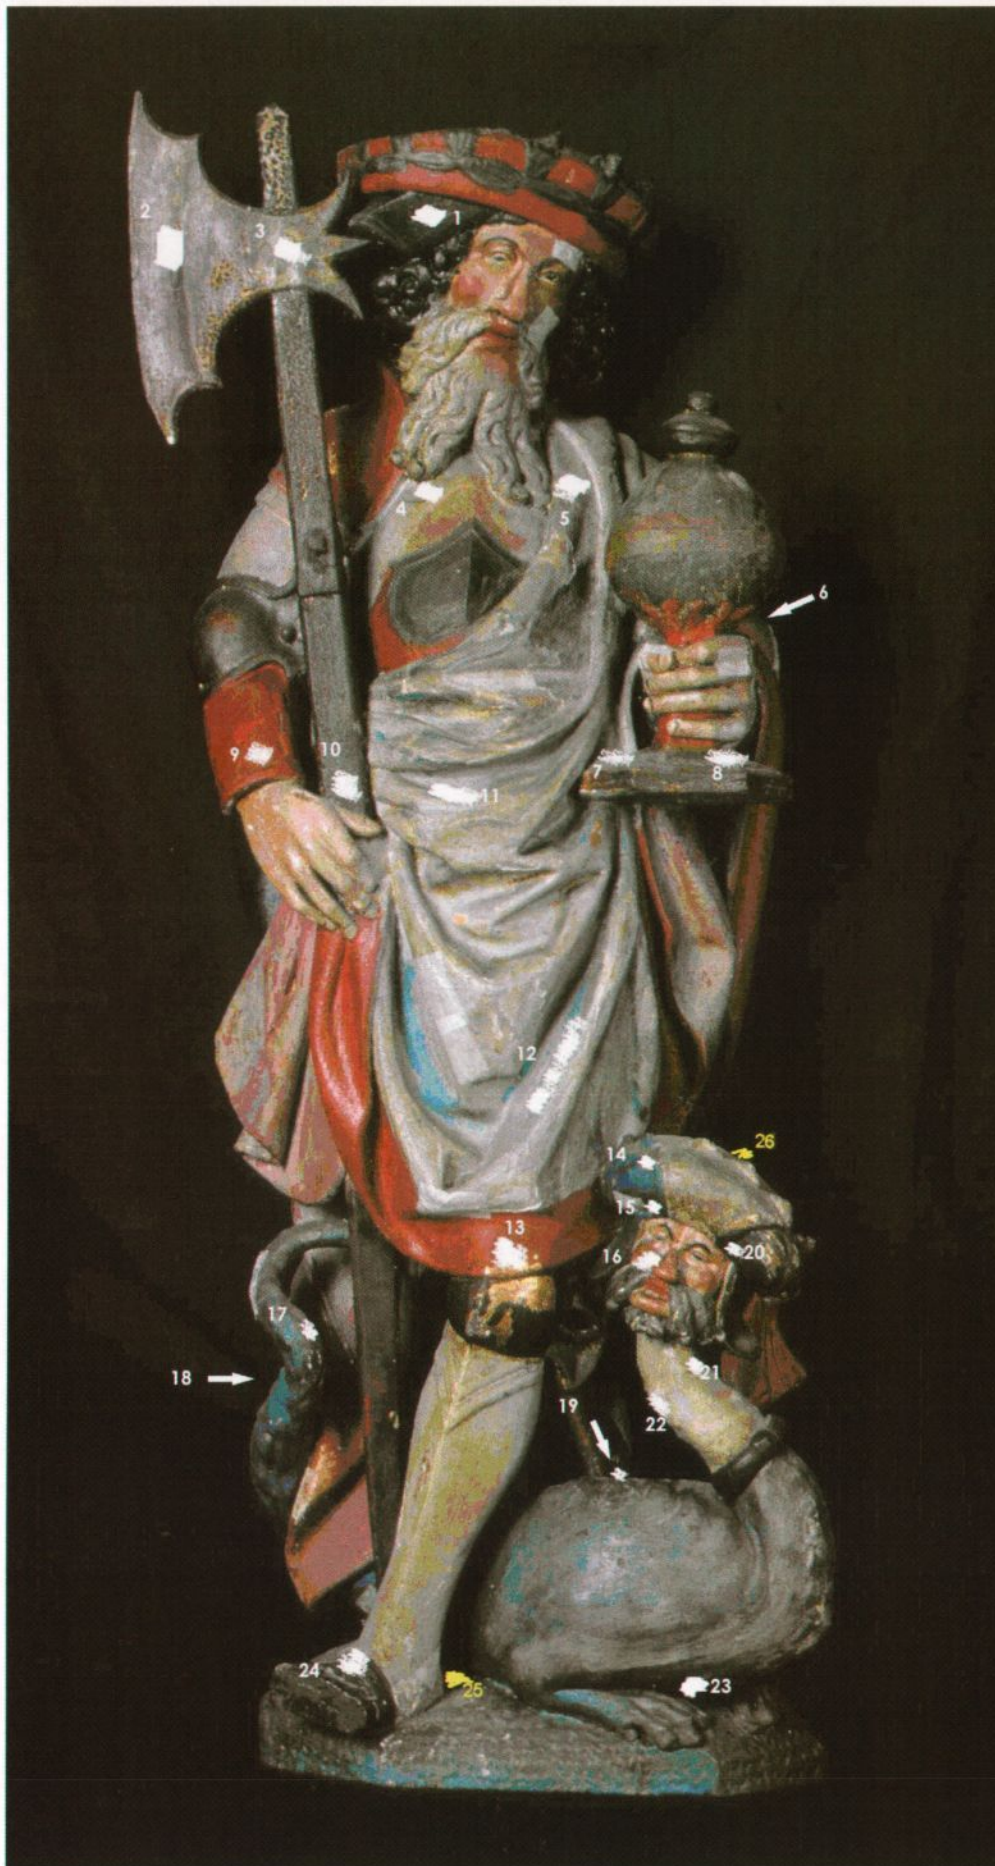
1. Foran på rød pull – bom ved 2003 konsolidering.
2. Foran ved øksens egg – bom ved 2003 konsolidering.
3. Foran på øks ved skaft – bom ved 2003 konsolidering.

4. Foran på bryst, under venstre skjeggflik – ny bom.
5. Foran oppe på kappefor, til høyre for skjegg – bom under X.
6. Oppå hånd og mansjett på høyre side – ny bom.

7. Oppå stetten til kalken, nær kroppen – ny bom.
8. Oppå stetten til kalken, ved lillefinger – ny bom.
9. Foran på venstre mansjett – bom under X.
10. Foran på økseskaft, ved venstre hånd – bom under X.

11. Foran på kappe (ved mageregion) i fold – oppskalling i 2003 kons.
12. Foran på kappe (ved lår) i fold – oppskalling i 2003 konsolidering.
13. Foran på kappe over kne – bom under X.

14. Den ondes turban, oppe til venstre – ny bom.
15. Den ondes turban, nede til venstre – ny bom.
16. Den ondes venstre kinn – ny bom.
17. Den ondes hale, oppå "indre" sving – ny bom.

19. Den ondes rygg, bak ved St Olavs bakre ben bom.
20. Den ondes turban, nede til høyre – bom.
21. Den ondes hals, oppe til høyre – bom.
22. Den ondes hals, opp til venstre – bom.

23. Den ondes mage, ved fremre fot – bom/oppkalling.
24. St Olavs fremre fot, ved vrist – bom/oppkalling.

25. I kroken mellom Den ondes hale og St. Olavs fremste fot – avskalling
26. Midt på Den ondes bakhode - oppskalling

St Olav.
 Hvite områder
 markerer bom og
 oppskallinger
 observert ved
 befaring 2004, gule
 områder markerer
 oppskallinger 2006.
 (Fotografiet er fra
 2001, før
 behandlingen. De
 halvtransparente
 firkantene er
 forsidesikringer.)

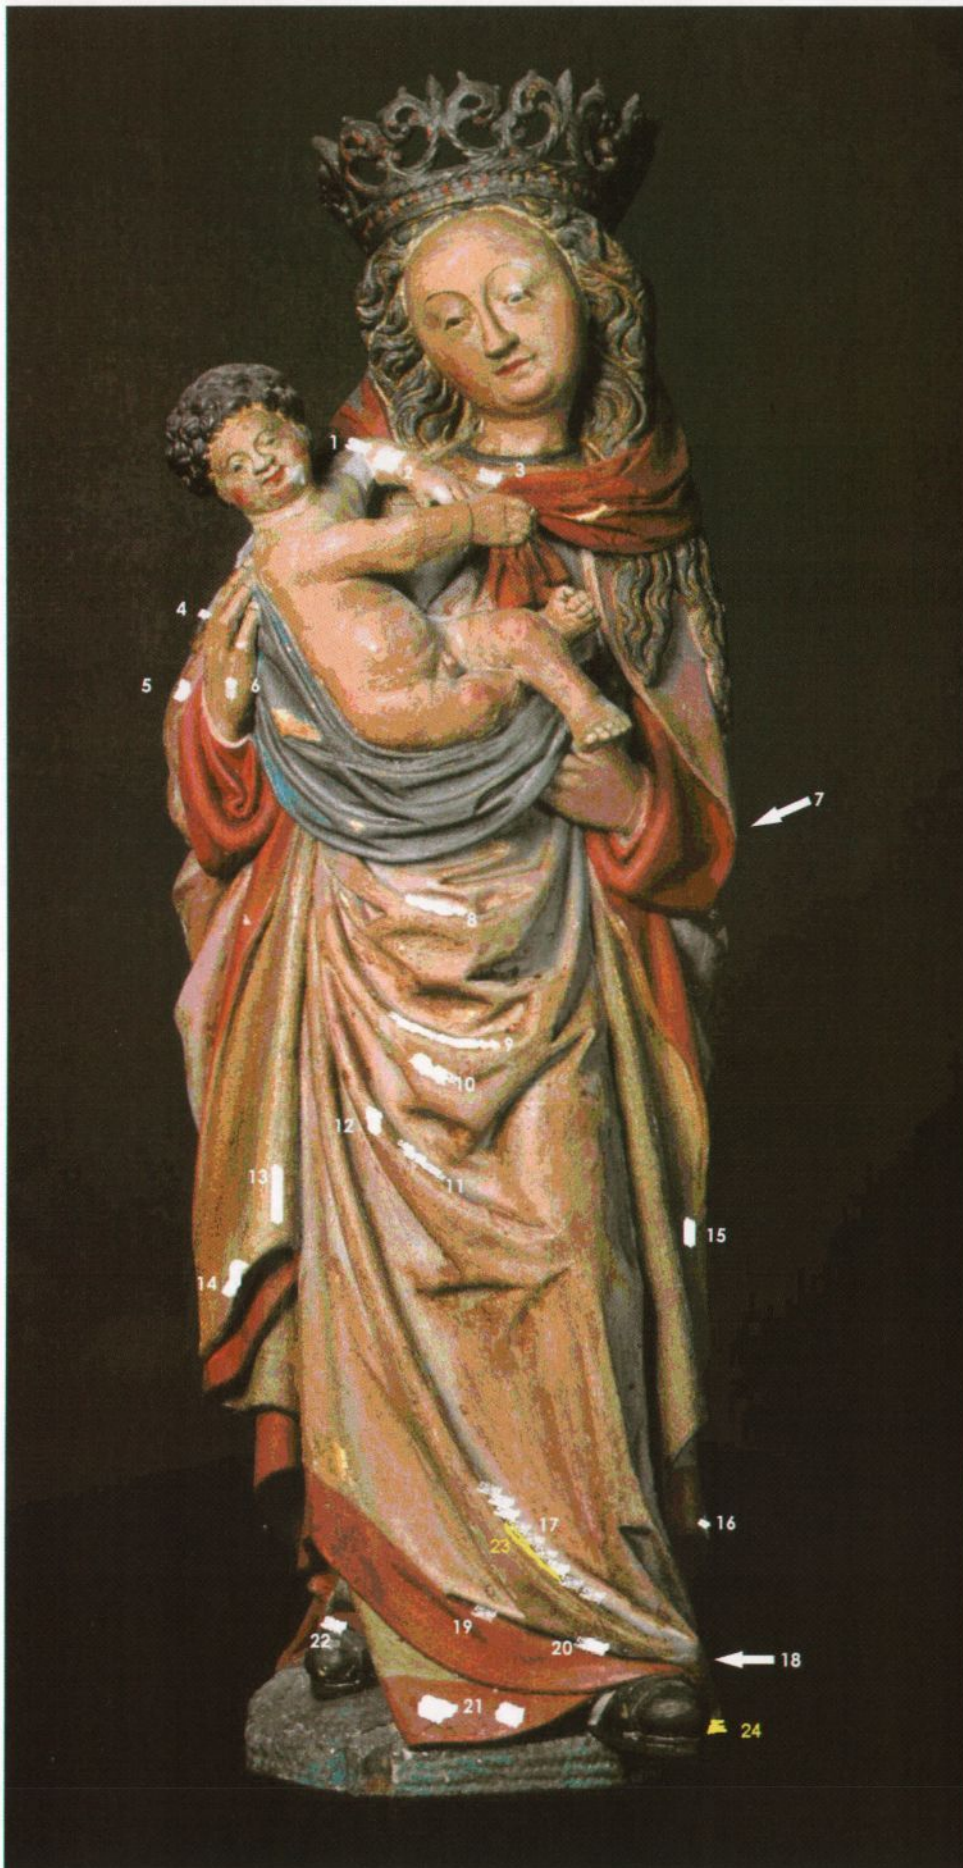
1. Barnet, øvre albue – oppskalling i 2003 konsolidering?
2. Barnet, øvre underarm – oppskalling i 2003 kons.?
3. Foran i halsgrop – bom under X.
4. Venstre overarm/kappe, ved håndhøyde – ny bom.

5. Venstre overarm/kappe, håndleddhøyde – ny bom.
6. Venstre håndbak – ny? bom.
7. Høyre albue – ny oppskalling ved 2003 konsolidering?
8. Foran, i øvre kjolefold – oppskalling i 2003 konsolidering?

9. Foran, i andre kjolefold ovenfra – oppskalling i 2003 konsolidering?
10. Foran, i tredje kjolefold ovenfra – oppskalling i 2003 konsolidering?
11. Foran, i fjerde kjolefold ovenfra – oppskalling i 2003 konsolidering?

12. Foran, på fjerde kjolefold, venstre side – ny oppskalling.
13. Foran, på kappefor på venstre side, i knehøyde – ny bom.
14. På kappefor på venstre side, nedenfor forrige – ny oppskalling.

15. På kappefor på høyre side, i knehøyde – ny bom.
16. På kappe på høyre side, i ankelhøyde – ny oppskalling.
17. Foran, i nederste lange, vertikale kjolefold, i ankelhøyde – bom.

18. Nederst til høyreside av kjole, nedenfor ankel – ny bom.
19. Midt foran, nederst på kjole – oppskalling.
20. Til høyre for midten, nederst på kjole – ny bom.

21. Midt foran, nederst på underste kjole – to nye oppskallinger.
22. Til venstre, nederst på kjole – ny oppskalling ved 2003 konsolidering?

23. Oppskalling i tillegg til bom regsitret i 2004
24. I underkant av kjole ved høyre fot - oppskalling i overheng

Sta Maria.
 Hvite områder markerer
 bom og oppskallinger
 observert ved befarings
 2004, gule områder
 oppskalling 2006.
 (Fotografiet er fra 2001, før
 behandlingen. De
 halvtransparente
 firkantene er
 forsidesikringer.)

Avskallingene på sideveggen til venstre for Sta. Margaretha ble retusjert, samt oppskallingen i underkant av kjoleflaket ved Marias høyre fot (skade nr. 24). En synlig bit lyst balsatre i skøyten i St. Olavs sverd ble også retusjert. Alle retusjer ble utført i gouache.

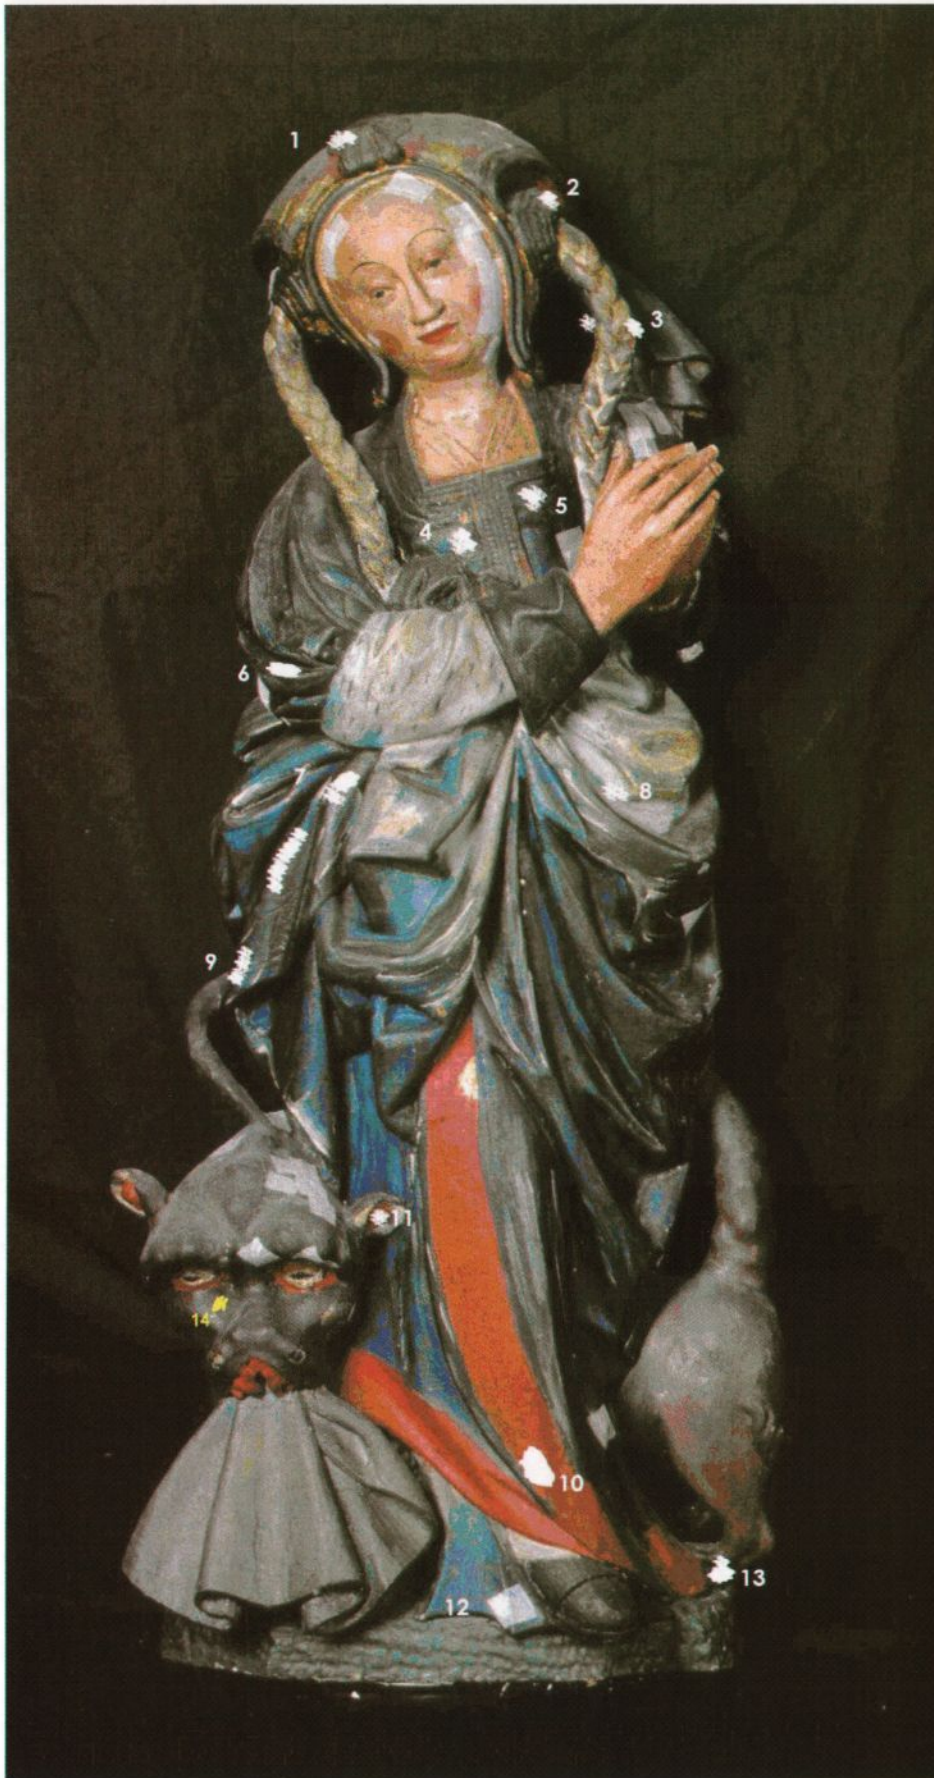
- 2004
1. Øverst, på "knappen" på hodeplagg – ny bom.
 2. Til høyre på hodeplagg, over fletta – ny oppskalling ved 2003 konsolidering.
 3. Høyre tørkle på hodeplagg, bom ved X.
 4. Foran, ved bryst, venstre side – bom under X.
 5. Foran, ved bryst, høyre side – ny bom.
 6. Til venstre i fold i ermet, albuehøyde – ny oppskalling.
 7. Til venstre på kjole, under arm – bom under X'er.
 8. Til høyre, i andre kjolefold ovenfra – ny bom.
 9. Til venstre på kjole, på høyde med dragens hale – nytt "telt".
 10. Foran, nederst på kjole, over vrist – ny bom.
 11. Midt i dragens høyre øre – ny oppskalling.
 12. Foran, nederst på dragens ving – ny oppskalling.
 13. Til høyre, nederst på dragens fot – ny oppskalling.
- 2006
14. På venstre side av dragens nese - oppskalling

*Sta Margareta
Hvite områder
markerer bom og
oppskallinger
observert ved
befaring 2004, gule
områder oppskalling
2006.
(Fotografiet er fra
2001, før
behandlingen. De
halvtransparente
firkantene er
forsidesikringer.)*

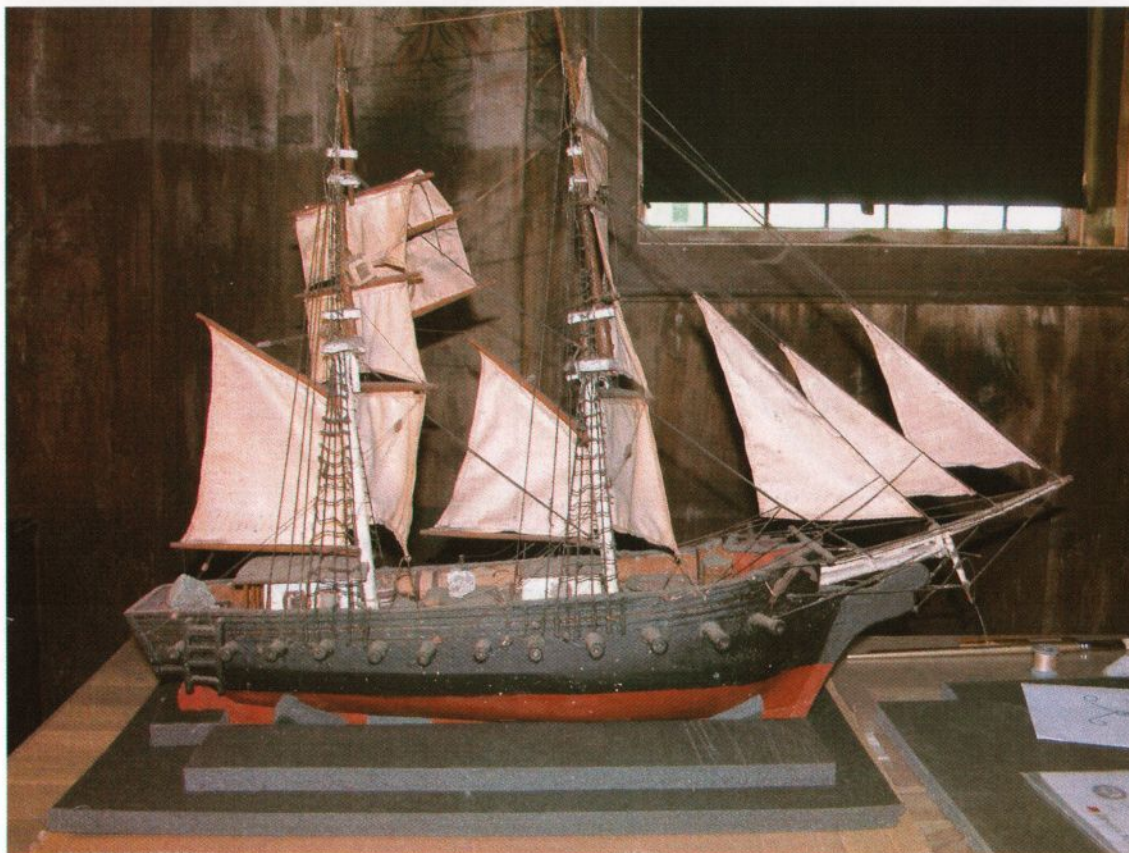
Kirkeskipet Grip 1 som henger i nedre del av midtgangen. Foto: MGe - 2006.

- En del hull og spor etter trespisende skadeinsekt.
- Litt spor av mugg lengst ned på skroget og under noen kanoner.
- På skroget finns noen spiker med litt korrosjon.
- Opphengningsstag av metall korroderer og påvirker opphengstauet negativt.
- Opphengstauet virker noe stivt men ellers i god kondisjon. Virker noe tynt.
- Skroget er dekket av et lag støv.

- Hele dekket er belagt med ett tykt støvlag som kjennes noe fett.
- Akterhyttens tak har sprukket langs hele styrbord langside og kan gå i stykker når som helst. Årsaken er trolig spiker som har rustet.
- Noen korroderte spiker

- Tekstilseglene er alle skitne og mer eller mindre dekket av støv.
- Begge latinseglene med rå har løsnet fra festene.
- Mindre flekker ses på flere av de 15 seglene.

- Skipet bør først av alt rengjøres. I første omgang i form av tørr rengjøring med små pensler og støvsuger. Evt. bør noe våt rengjøring skje på skrog og master. Rengjøring kan foretas på stedet i kirken, forutsatt at det kan lages en god støtte for skipet slik at det ikke tar skade i løpet av arbeidet.

- De to nedfalne seglene bør repareres så att de ikke belaster og skader riggen. Seglene bør også bindes opp for å forhindre at flere faller ned som følge av tyngden på de to øverste.

- Skipet bør også saneres for muggangrep. Det kan utføres med pensler og støvsuger ved rengjøringen.
- Evt. bør det foretas en nøyere undersøkelse av i hvilken grad skadeinsekter har påvirket skroget.

- Opphengningsstag av metall bør behandles mot korrosjon. Eventuelt gjennom mekanisk fjerning av korrosjonen og deretter behandling med for eksempel Ferrobet og Owatrololje, eller liknende som beskytter mot rust.

- Også annet metall f.eks. i form av spiker bør behandles og beskyttes mot korrosjon.
- Opphengningstau bør undersøkes nærmere for å finne ut om det er nødvendig å bytte det ut med et annet og grovere tau.

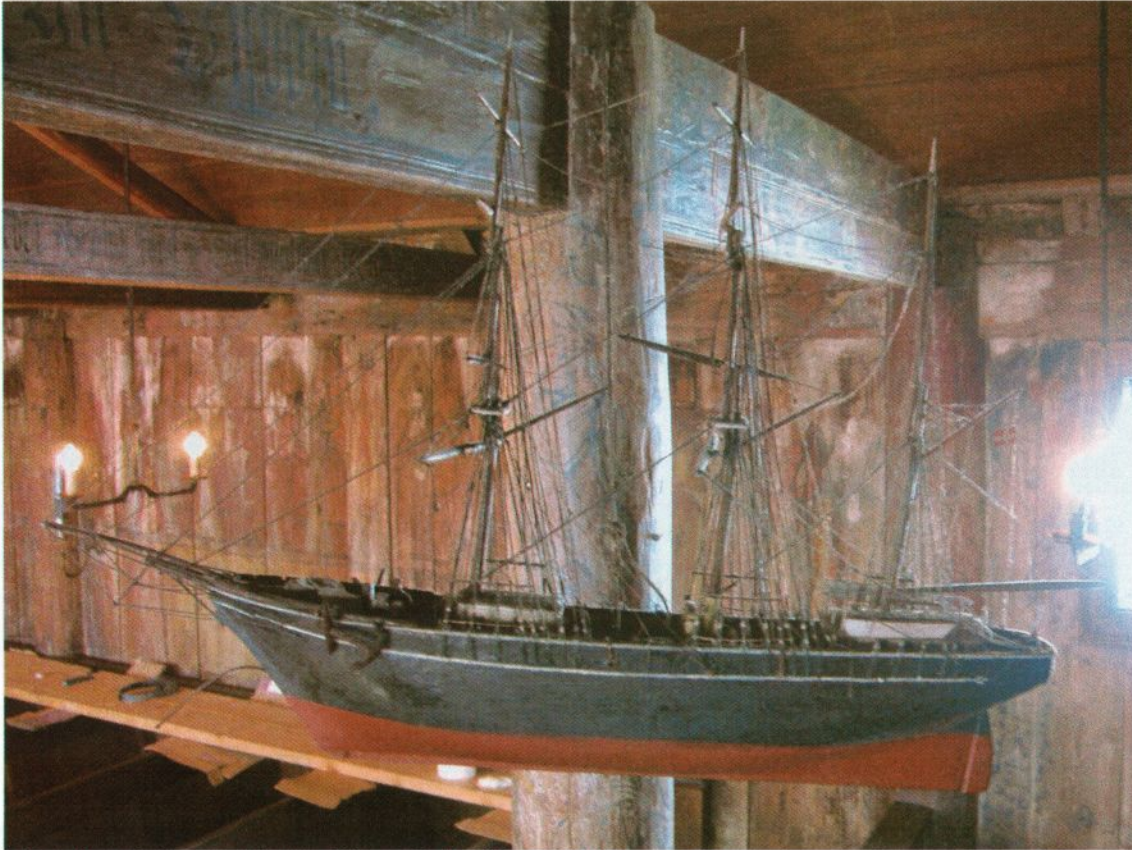
Kirkeskipet Grip 2 som henger i koret. Foto: MGe - 2006.

- Skroget er dekket av et støvlag.
- Litt mugg kan ses.
- På skroget kan noe korrosjon observeres, både på jern- og messingspiker.
- Saltutfelling forekommer på noen messingkroker og spiker.
- Opphenget i form av metalløkke og tau, er begge i dårlig kondisjon. Metalløkken er laget av jerntråd med 1-2 mm i diameter som korroderer. Opphengstauet er ca 4mm i diameter. Det er svært stivt og smuler noe ved selve knuten. Jerntrådens korrosjon påskynder nedbrytningen av tauet ved kontaktpunktet i knuten.

- Opphenget med metalltråd og tau må ses over og antakelig forsterkes eller byttes helt ut. Særlig metalltråden bør snarest skiftes. For best resultat bør hele tauet skiftes hele veien oppe fra taket og ned til skipet. Det trengs ca 4 m tau til dette. Et forslag er å bytte ut nåværende metalltråd med et grovere metallstag, som det på Grip 1. Dette bør monteres i skroget og behandles mot korrosjon. Et annet alternativ er å bytte ut metallstaget helt med tau eller f.eks. vaier, og la den løpa gjennom eksisterende hull gjennom relingen på babord og styrbord side. På dette viset kan man unngå den skadelige kombinasjonen metall-plantefiber og gjør ingen nye inngrep i skroget.
- Skipet bør rengjøres, først og fremst tørr rengjøring med pensler og støvsuger. Også noe våt rengjøring er nødvendig.
- Det løse, hengende staget bør festes opp på plass. Det ville gi skipet et helere utseende.

- Sanering av de få muggangrepene kan gjøres samtidig med rengjøring med pensler og støvsuger.
- Konsolidere relingen på styrbord og babord side i forskipet.
- Behandle korrosjon og saltutfellinger.
- Det bør utarbeides et program for hvor ofte skipet bør undersøkes og tilstandsvurderes. Oppheng i form av tau og metall krever tettere kontroller.
