Rapport Arkeologiske utgravninger nr. 61

Reinli stavkirke, Sør-Aurdal, Valdres. Støttemur til kirkegård

Konsulentarbeid stavkirkeprosjektet
NIKU prosjekt 1562523

Befaring og rådgivning 11/6 2007

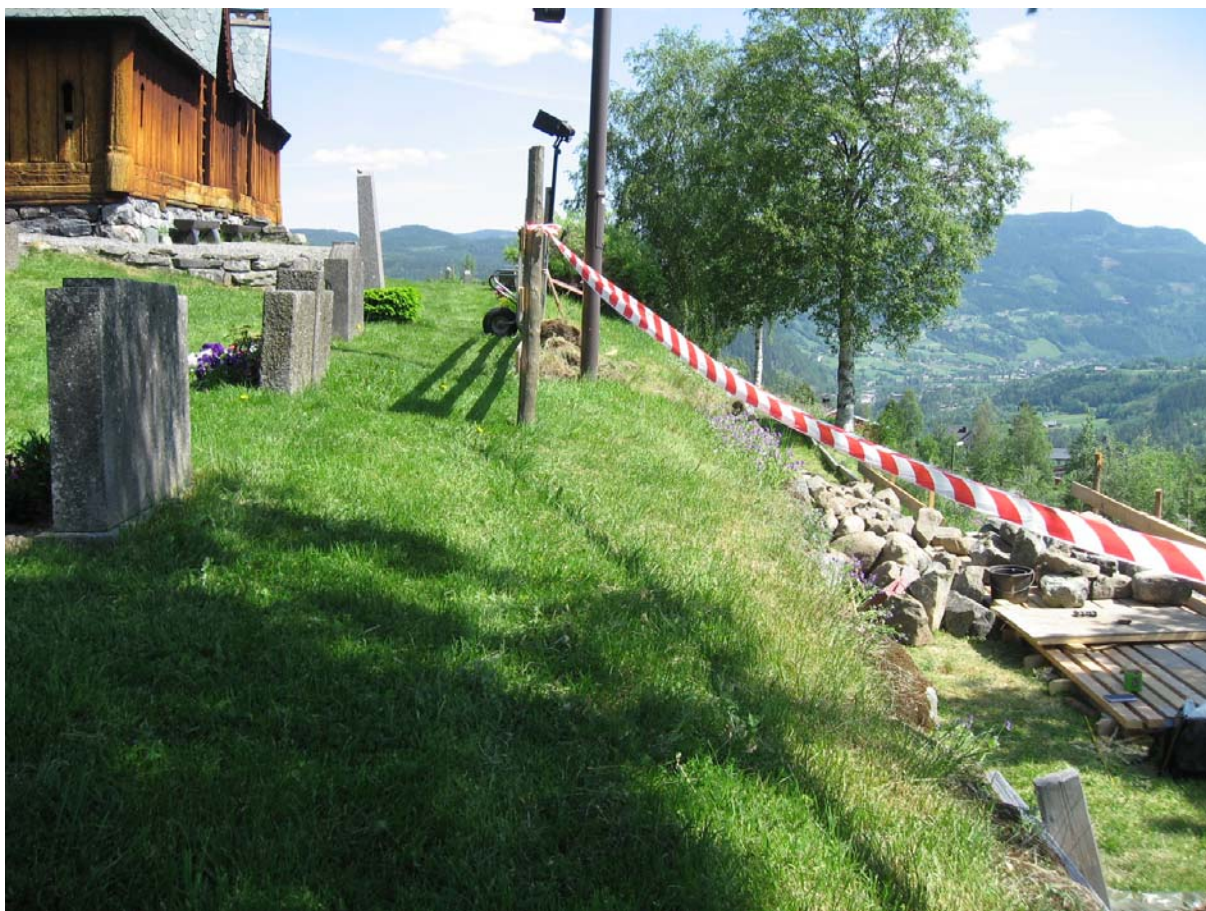
Fig. 1 Stavkirken, kirkegården og forstøtningsmuren sett fra vest.

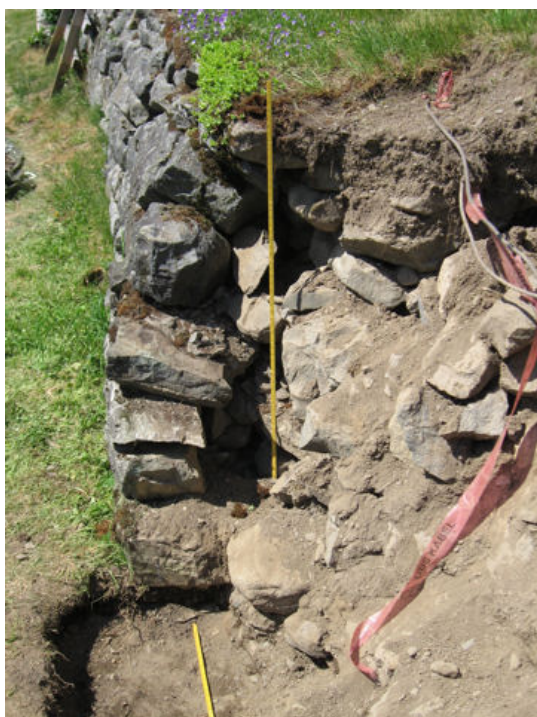
Fig. 2a. Mur sett mot vest

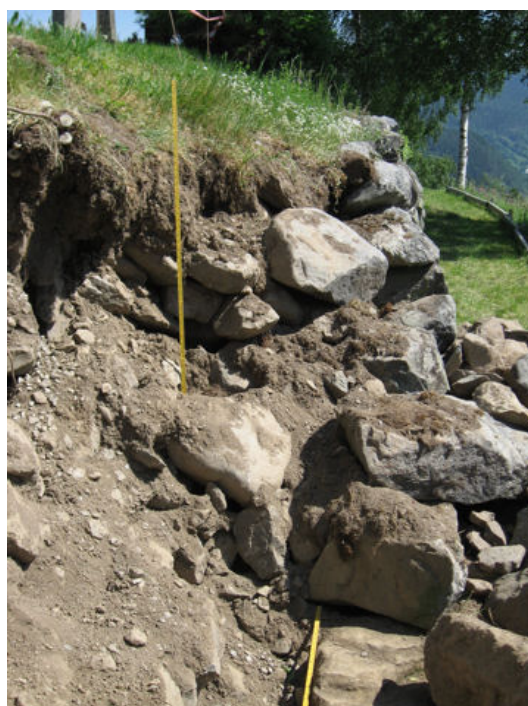
Fig. 2b. Mur sett mot øst

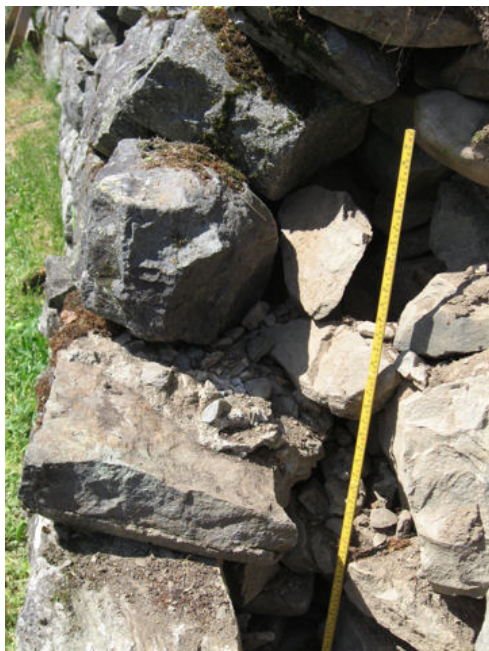
Fig. 3. Detalj ytterliv. Stein med mørtel. Sett mot vest.

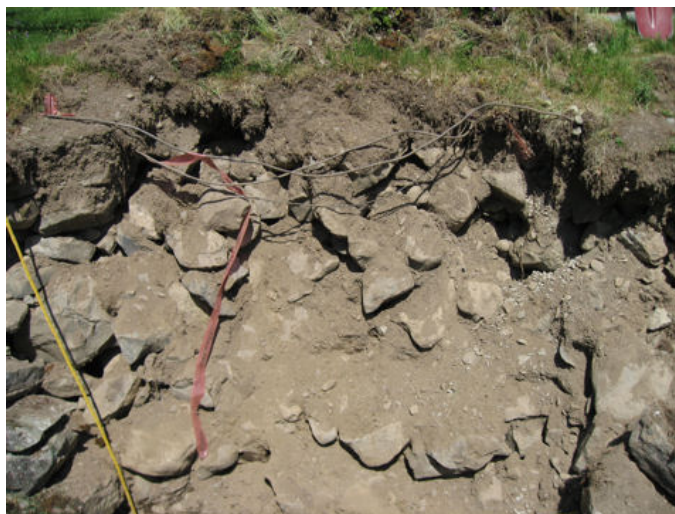
Yttermuren bestod av minst to steiner i tykkelsen, men det var ingen klar indre avgrensning. Bare en eller to steiner i tykkelsen er godt stablet. Innenfor disse var det en stor mengde stein av samme type som i ytterlivet eller noe mindre. Disse lå ustrukturert i grusblandet jord med mye småstein, naturlig jord og kirkegårdsmasse. Humusinnholdet var lavt. Det var lite stein de øverste 0,3 – 0,4m under toppen av torven. Dette kan tyde på at det har vært tilført masse her ved jordsig, evt. også noe ved torvdannelse. Inne i muren ble det funnet jern med wire, trolig fra et gjerde. En av steinene hadde grovmagret betong på to sider og må ha vært brukt sekundært i muren.

Fig. 4. Støttemuren med ytterliv fjernet. Sett mot nord.
