Rapport Kunst og inventar 38/2007

## Stavkirker. Reinli, Hegge, Lomen, Torpo.

Behandling av inventarstykker

NIKU prosjekt 1562476, Stavkirker, Reinli, Hegge, Lomen, Torpo. Behandling av inventarstykker.

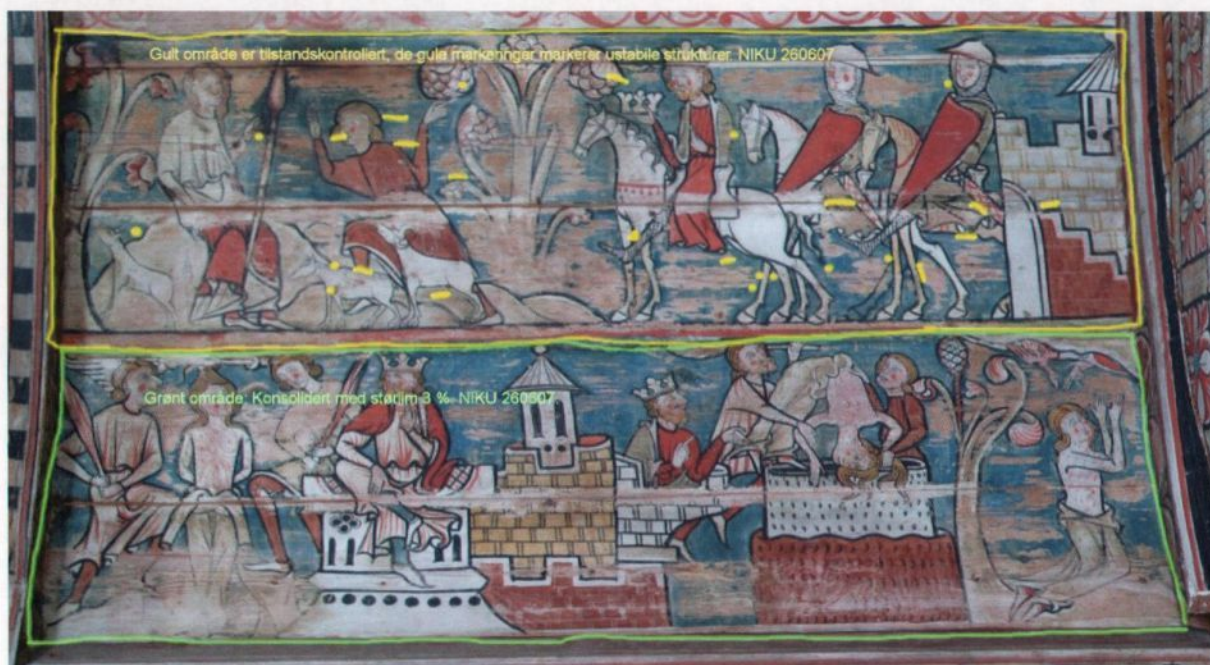
Det er tidligere observert enkelte områder med løs maling på nedre del av baldakinmaleriet, mot nord (befaringsrapport NIKU v/M. Stein 15. – 16. 1. 2007, Riksantikvarens arkiv). Disse områdene ble konsolidert med 3 % størlim (fig. 1). Limet ble dryppet inn i oppskallinger som deretter ble lagt ned med varmeskje. Resultatet av behandlingen var tilfredsstillende.

Fig. 1. Torpo stavkirke, limfargedekor i baldakinen. Behandling (merket med grønt) og tilstandsregistrering (løs maling merket med gult) på baldakinens nordvegg. NIKU 260607.

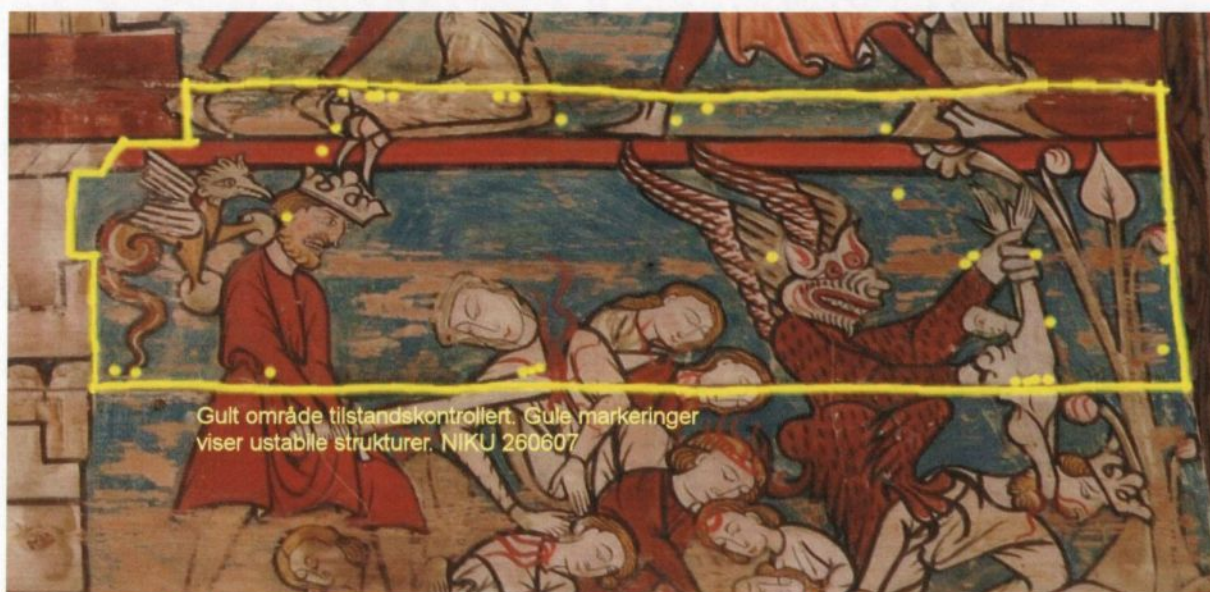
- Ustabile strukturer:  
Deler av hvelvet og gavlen ble kontrollert. Det ble observert løs maling over alle kontrollerte flater (fig. 2). Særlig blå og grønn maling, samt en del sorte konturer/streker har mye oppskalling.

Fig. 2. Torpo stavkirke, limfargedekor i baldakinen. T tilstandsregistrering (løs maling merket med gult) på baldakinens sydvegg. NIKU 260607.

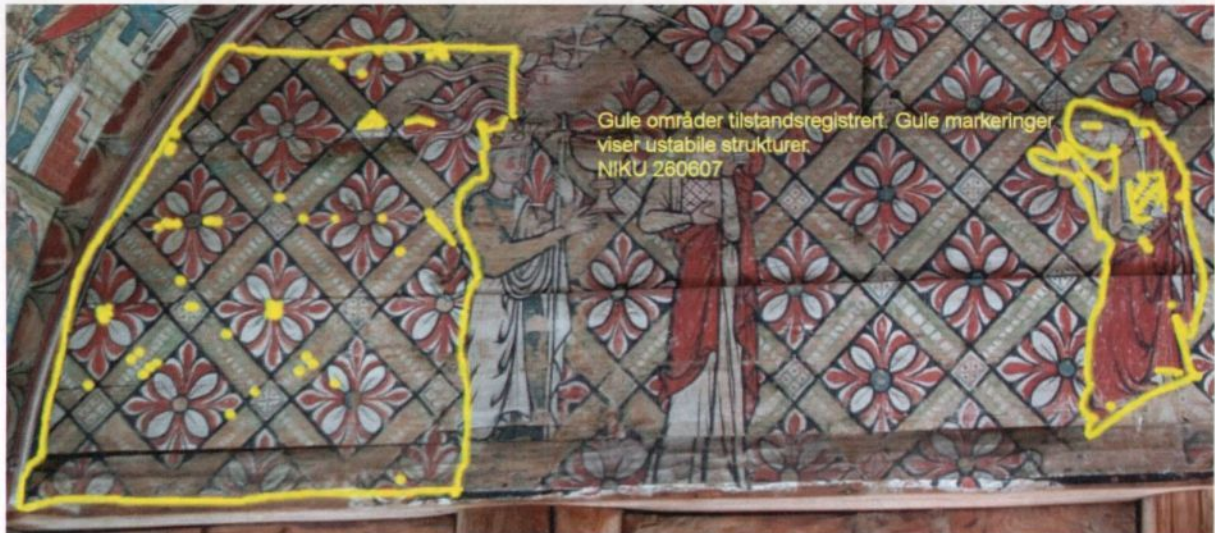
Fig.3. Torpo stavkirke, limfargedekor i baldakinen. Tilstandsregistrering (løs maling merket med gult) på baldakinens gavl. NIKU 260607.

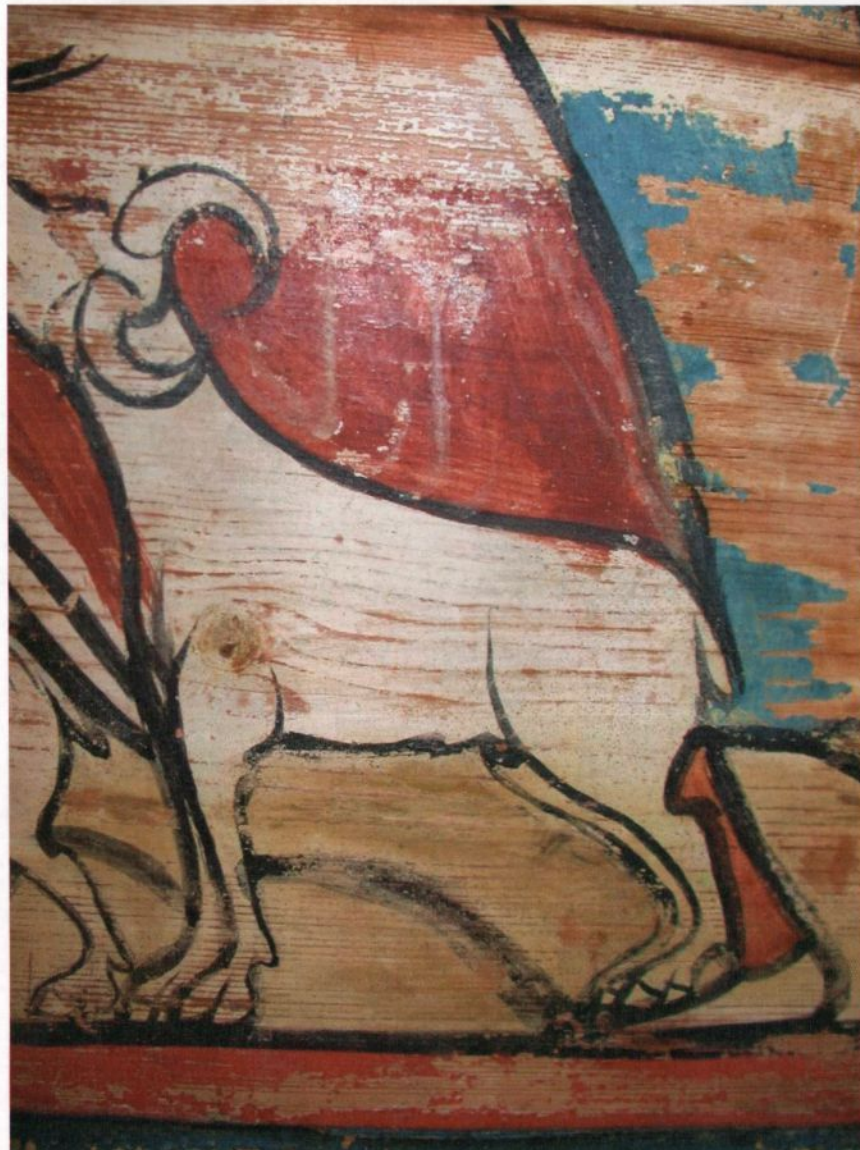
Enkelte steder på overflaten ble det registrert sopp/mugg(?). Soppen/muggen(?) varierte i utseende (fig. 4 - 7). Soppen/muggen(?) lot seg ikke børste bort. Den ble forsøkt skrappt vekk med en liten trepinne. Dette vil lett resultere i skraper i malingens overflate, og dersom overflatebelegget skal fjernes bør det utprøves andre metoder. Det er uvisst hva som er årsaken til soppen/muggen(?) som ikke tidligere er rapportert. Det bør undersøkes om det er tidligere konsolideringsmidler som danner grobunn for dette overflatefenomenet, eller om det er endrete klimaforhold i kirken.

Der Calaton ligger tykt oppå malingfilmen er den blank og har muligvis gulnet (fig.4, 7).

Fig.4. Torpo stavkirke, limfargedekor i baldakinen, nordveggen. Eksempel på sopp/mugg(?)dannelse (sauens bakparti) og på overskudd av konsolideringsmiddel som er blankt og har rent nedover overflaten og dannet "gardiner". Foto: M. Stein, NIKU 2007

1. Det bør gjøres en litteraturstudie om Calaton sine aldringsegenskaper mht overflateendringer, misfarging og løselighet
2. Kontakt opprettes med andre som har erfaring med bruk av Calaton CB på (limfarge)-maleri for å utveksle erfaring/kompetanse
3. Prøver med Calatonimpregnerte malingflak analyseres mht sopp/mugg(?), gulning, løselighet, respons på vann og fuktighet
4. Løs maling konsolideres. Trefliser og løse lærretsstrimler limes til underlaget der det er fare for at de skal dette av. Andre konsolideringsmidler enn vannbaserte bør vurderes da vann *kan* gjøre Calaton CB blir "sprø og ugjennomsiktig i vann" (Plahter 1997, 119)

- Om mulig fjernes Calaton dersom det er den som har forårsaket sopp/mugg(?) og dersom det er den som er misfarget

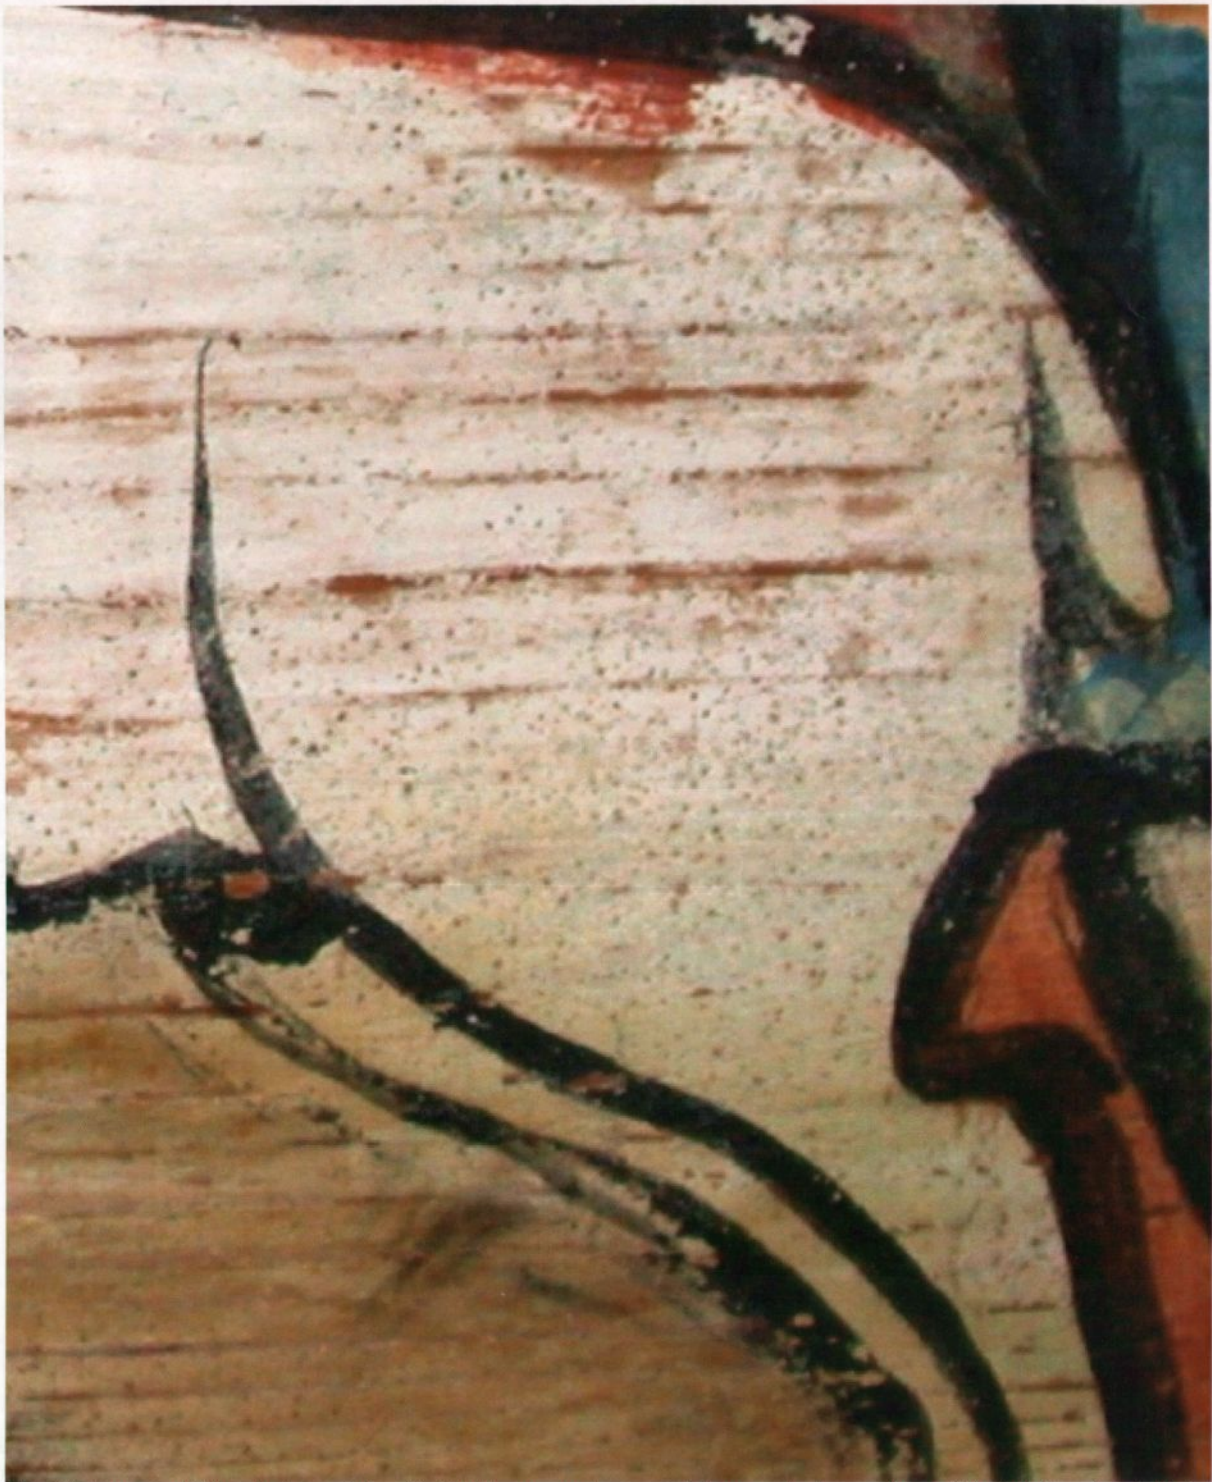
Fig.5. Torpo stavkirke, limfargedekor i baldakinen, nordveggen. Eksempel på sopp/mugg(?), detalj av fig. 4. Foto: M. Stein, NIKU 2007

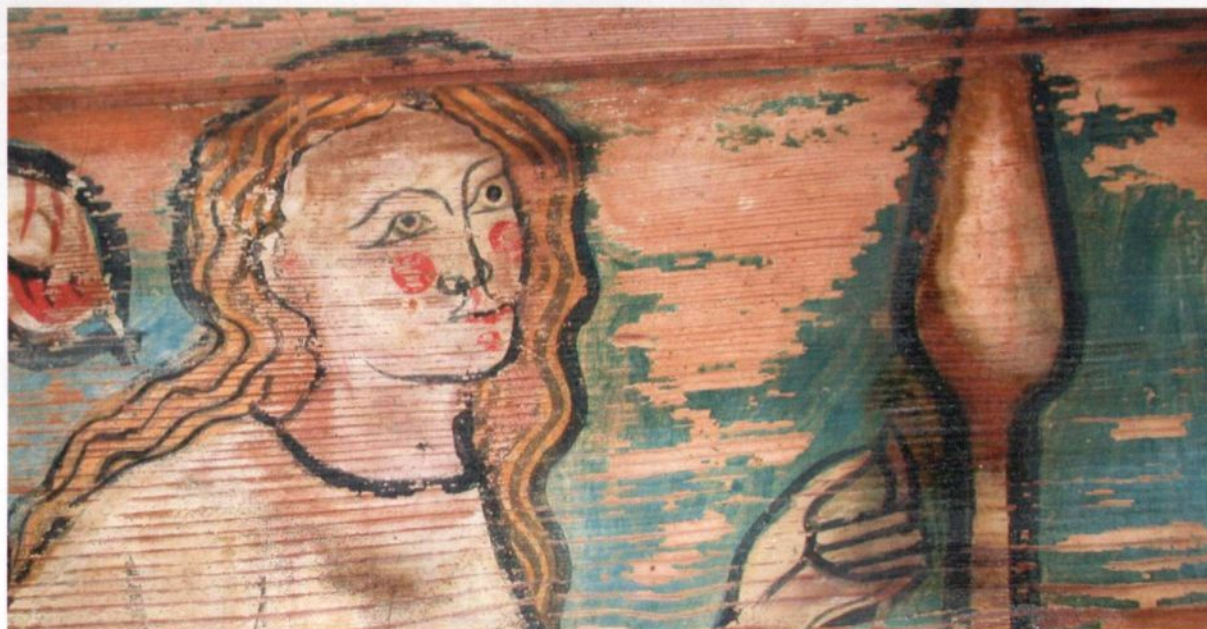
Fig.6. Torpo stavkirke, limfargedekor i baldakinen, nordveggen. Eksempel på sopp/mugg(?)dannelse (Margaretas brystkasse). Her ligger konsolideringsmidlet tykt på overflaten. Foto: M. Stein, NIKU 2007

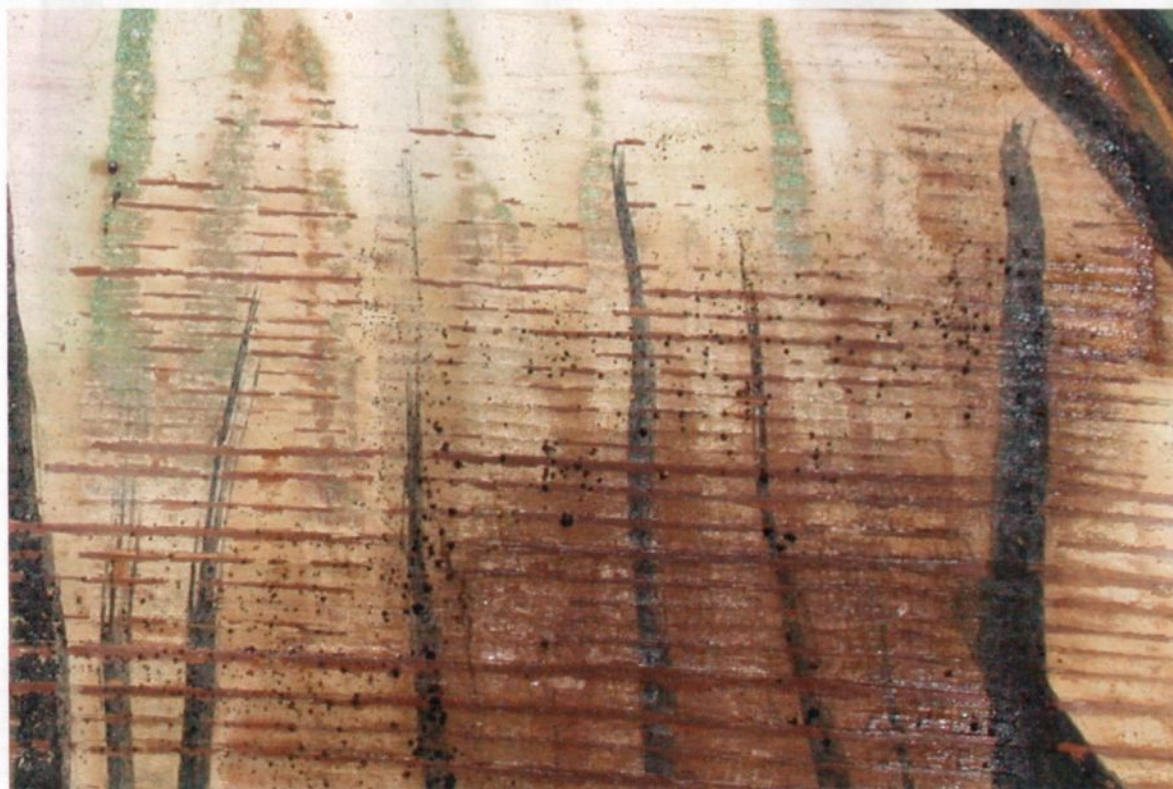
Enkelte steder er det observert sorte/mørke prikker på overflaten (fig. 7). Prikkene er harde og tykke og vanskelig å fjerne uten å skade maleriet. Prikkene ses også på foto tatt i forbindelse med konsolideringen i 1977, og ser ikke ut til å ha endret seg siden da.<sup>5</sup>

Fig. 7. Torpo stavkirke, limfargedekor i baldakinen, sydveggen (detalj fra fig. 6). Eksempel på sopp/mugg(?)dannelse (Margaretas brystkasse, sydveggen). Overskudd av konsolideringsmiddel danner en blank film på overflaten. Foto: M. Stein, NIKU 2007

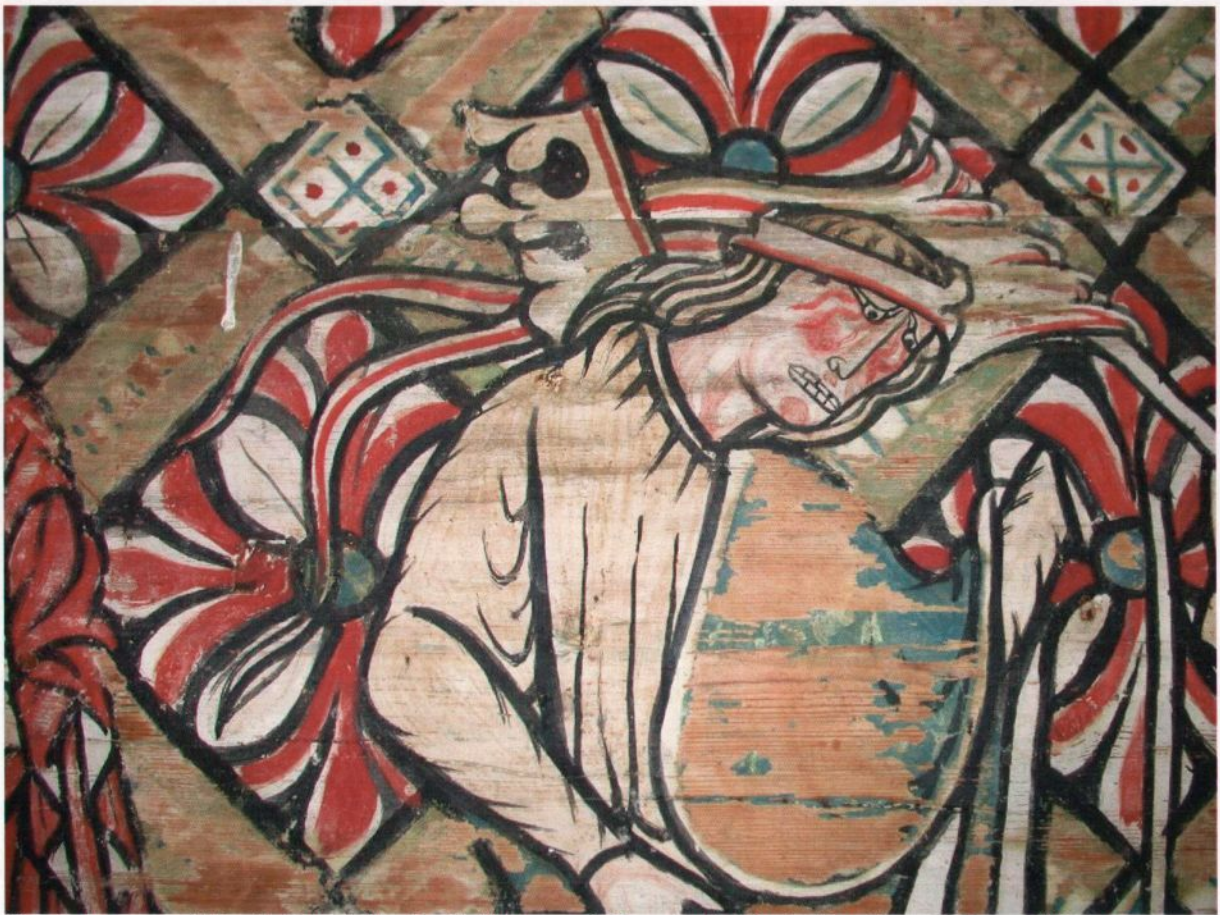
Enkelte steder er det fugleskitt på malingen (fig. 8). Vi observerte ingen fugler inne i kirken, men det bør undersøkes nærmere om fugler har tilgang til kirkerommet gjennom åpninger i konstruksjonen. Avsperring bør i så fall vurderes. Fugleskitten bør fjernes.

Fig. 8. Torpo stavkirke, limfargedekor i baldakinen, gavl. Eksempel på fugleskitt. Foto: M. Stein, NIKU 2007

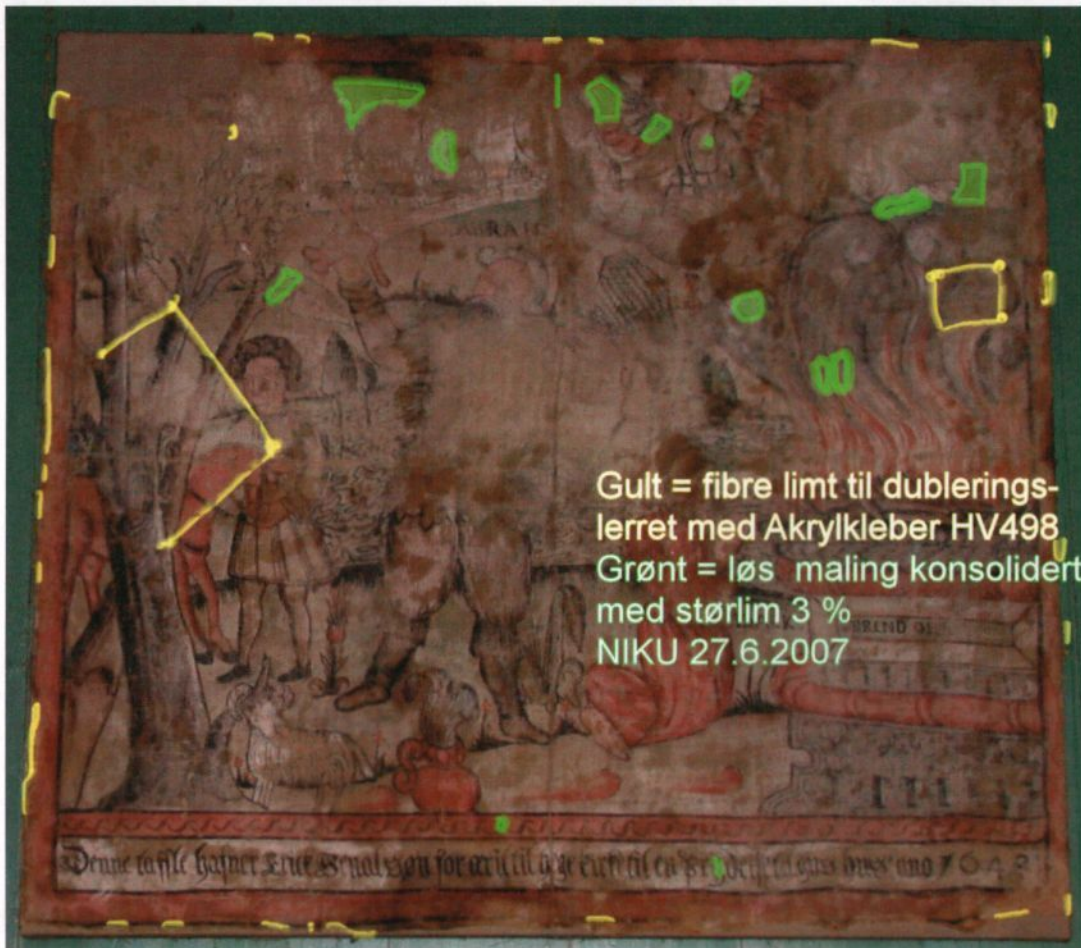
Det var tidligere observert løse tråder og fibere i lerretet (befaringsrapport NIKU v/ Mille Stein 15.-16. januar 2007). Ved nærmere undersøkelse ble det også observert enkelte tilfeller av løs maling. Denne ble festet med 3 % størlim, tilført med en spiss pensel før flakene ble lagt ned med varmeskje. Løse tråder og fibere ble konsolidert med Lascaux akrylkleber 498 HV. Limet ble hovedsakelig tilført dubleringslerretet under den løse tråden. Når limet var tørt ble tråden presset ned med en varmeskje som aktiverte limet og festet tråden. Enkelte steder måtte limet tilføres direkte til originalerretet. Dette førte ikke til skjolder eller misfarging (fig.1).

Fig. 1. Konsolidering av bonaden i Hegge stavkirke, behandlede områder merket med hhv gult (Akrykleber til feste av løs fibere) og grønt (størlim til konsolidering av løs maling).

Bonaden anses etter behandling å være i en relativt god stand, men sannsynligheten er stor for at nye tråder vil løsne fra underlaget samt at det på sikt vil oppstå nye oppskallinger i malinglaget. Bonaden bør jevnlig kontrolleres, eksempelvis hvert 5. år.

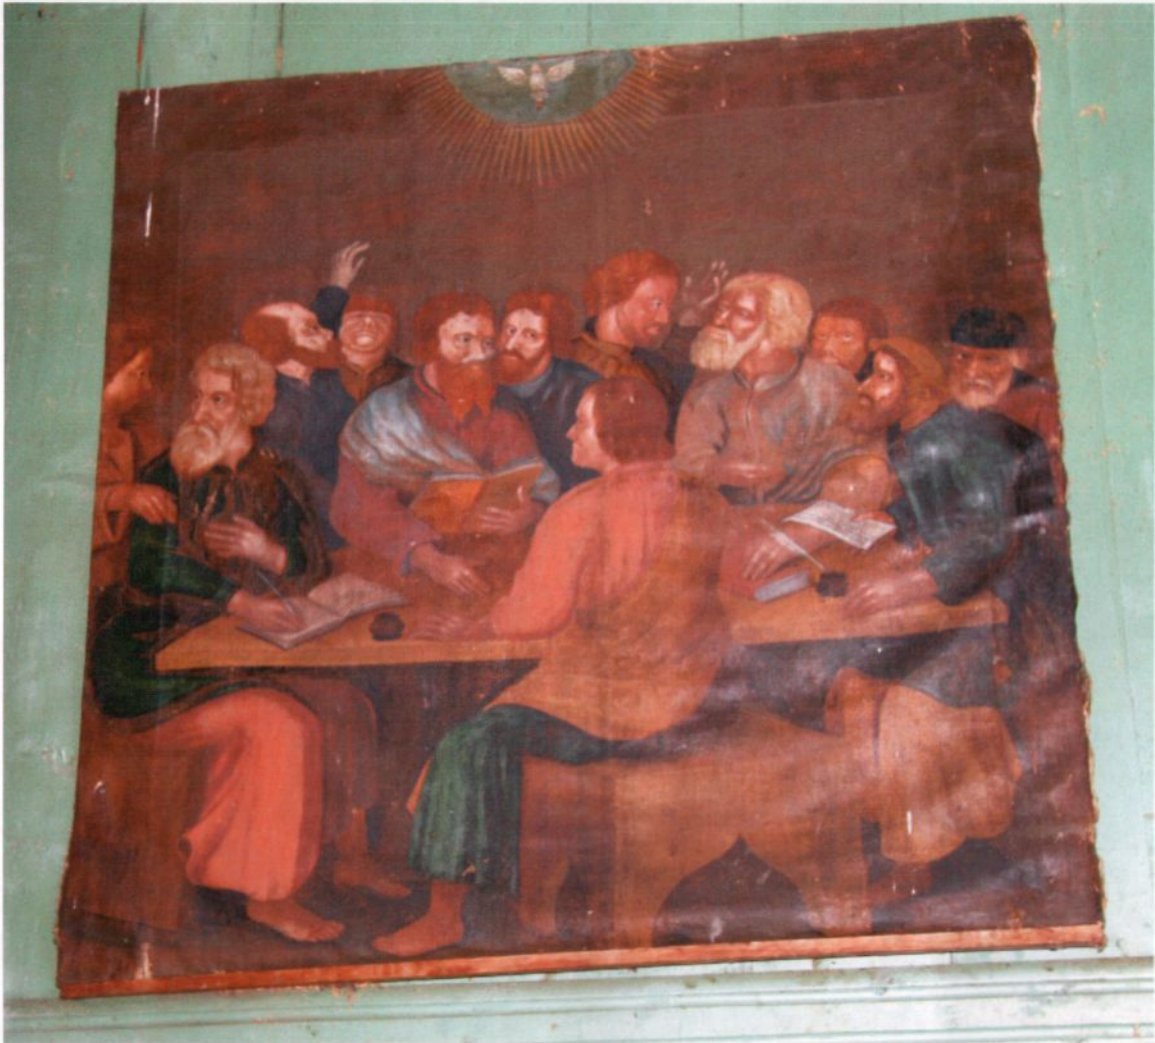
Maleriets tilstand er ikke dårlig i forhold til dets alder, men det har deformasjoner i lerretet, to små hull og områder med ustabil maling. Maleriet skal undersøkes og behandles hos NIKU høsten 2007.

Fig. 1. Maleriet på veggen i Lomen stavkirke. Foto: Iver Schonhowd, Riksantikvaren, 2007

Maleriet skal behandles på NIKU høsten 2007, på oppdrag fra Riksantikvaren.

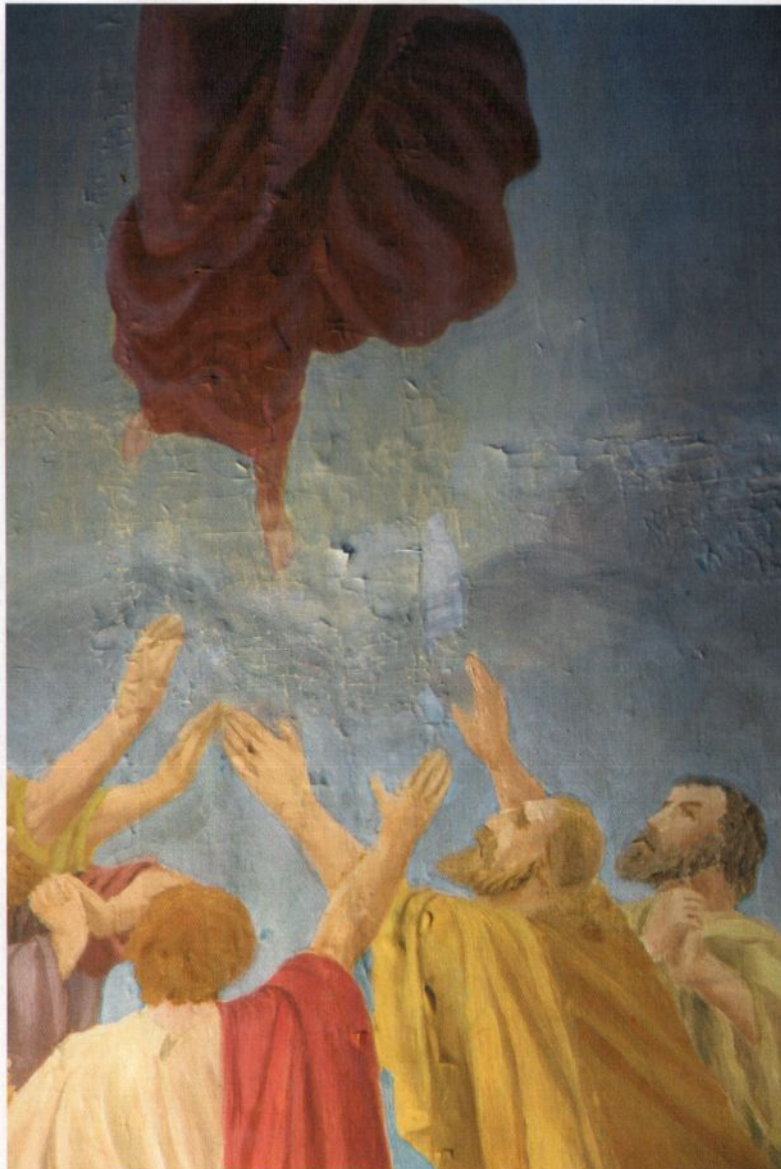
Malingen hadde store oppskallinger (fig. 1). Oppskallingene går så godt som alle ned i et tykt sparkellag som ligger mellom malingen og restene av middelaldermalingen. Løs maling ble konsolidert med 10 % Aquazol 200, løst i etanol og lagt ned med varmeskje. Områder som ble behandlet er registrert på figur 2. Arbeidet ble utført mens altertavlen sto på alterbordet. Løs maling på det bronserte listverket ble ikke konsolidert.

På drøyt 30 år er maleriet på altertavlen konsolidert. Malingen fra 1920-tallet løsner fra underliggende sparkel. Det er sannsynligvis denne sparkelen som er hovedårsaken til de gjentatte skader. Det betyr at nye skader vil oppstå, og at altertavlen stadig må rebehandles.

Fig. 1. Reinli stavkirke. Detalj fra albertavlen midtfelt. Eksempel på løs maling: Malingen løfter seg fra underlaget. Splittingen skjer i sparkelen som ligger over rester av middelalderdekor. Foto: Iver Schonhowd, Riksantikvaren, 2007

Det bør vurderes alternative løsninger til bevaring av altertavlen.

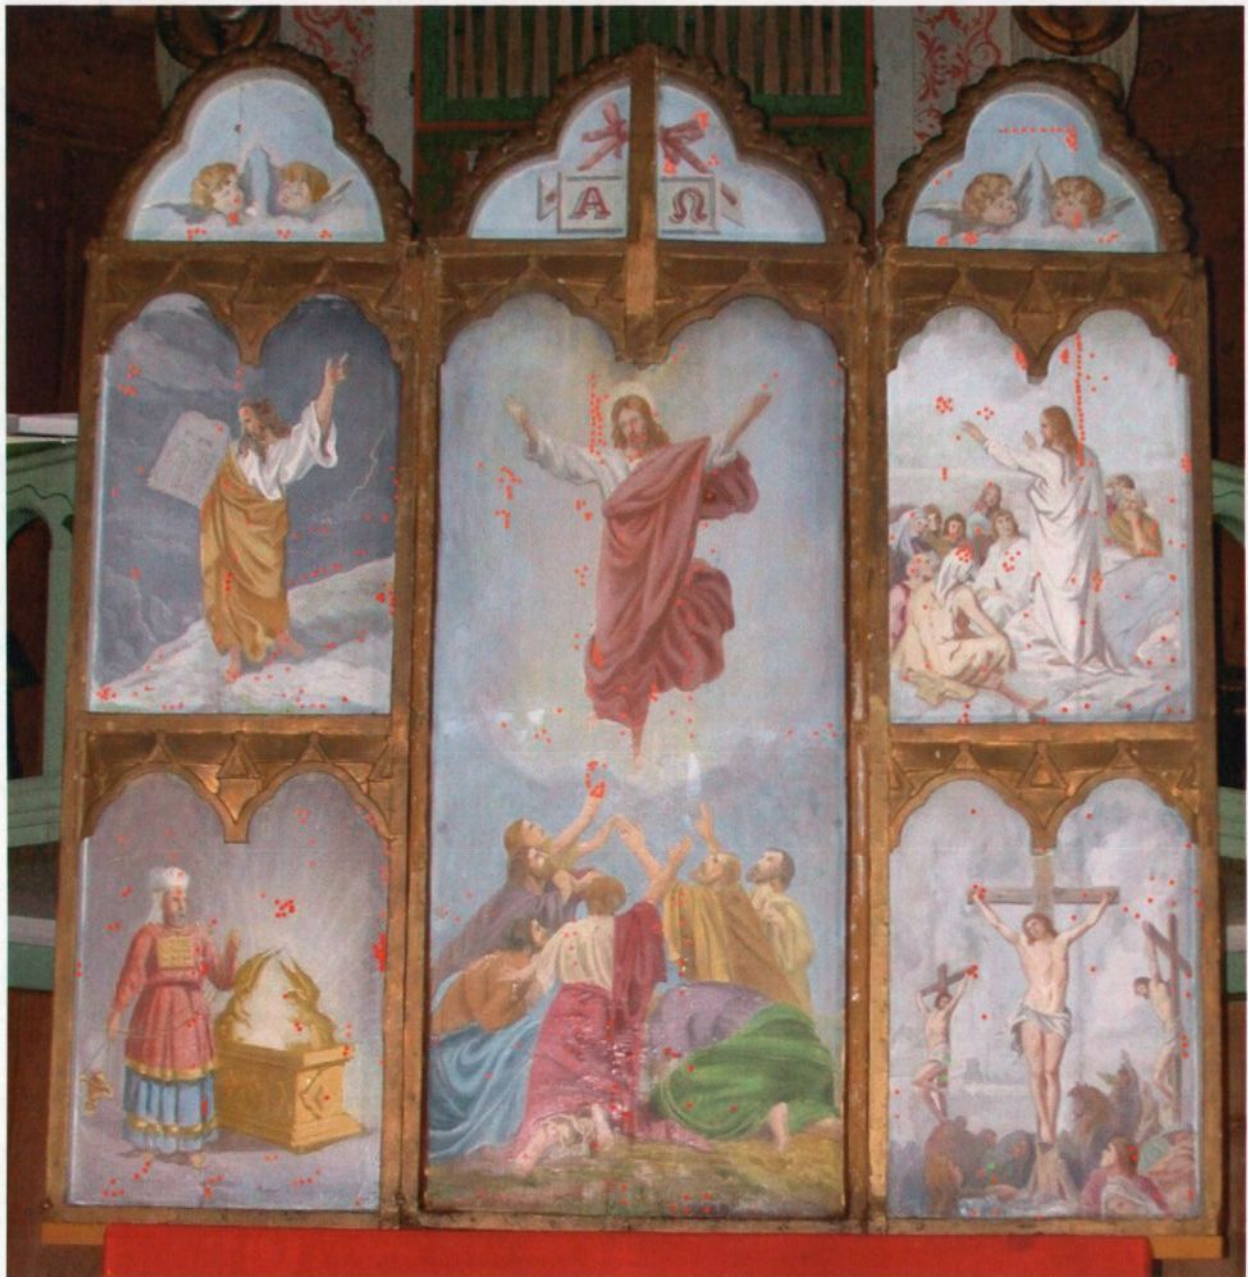
Fig. 2. De røde markeringene viser områder som ble konsolidert. Markeringene må leses som indikasjoner på omfang av og lokalisering av løs maling og er ikke 100 % riktig. Foto: Mille Stein, NIKU 2007.

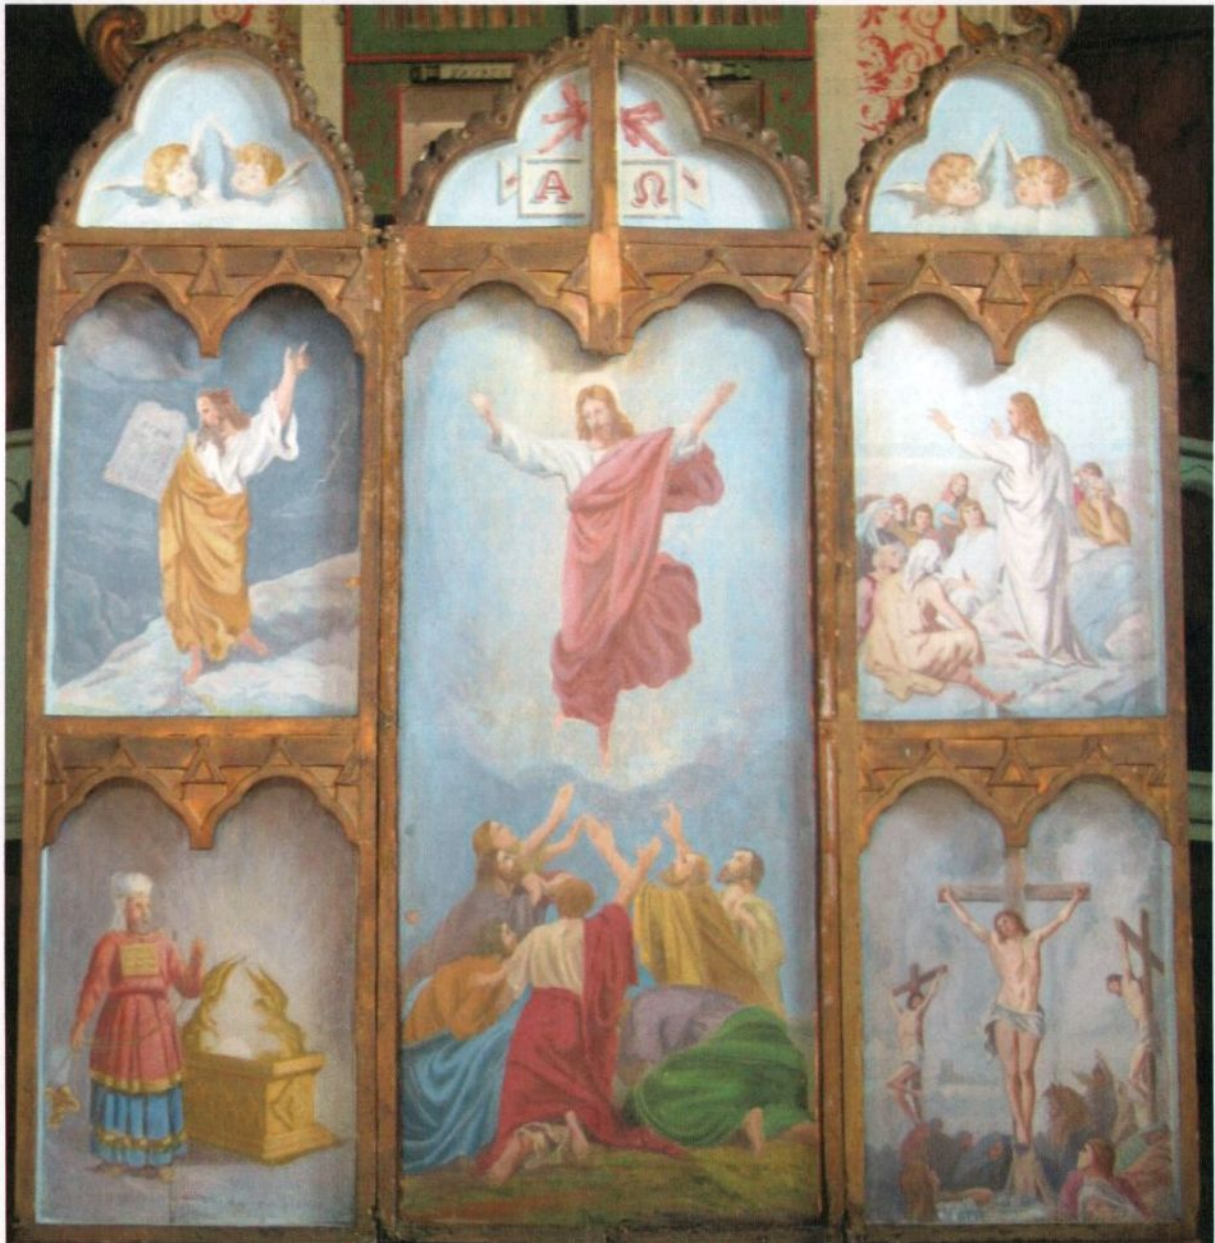
Fig. 3. Altertavlen etter konsolidering og retusjering. Foto: Ingrid G Matheson, NIKU 2007.

Eldre retusjer ble korrigeret og nye avskallinger ned til undermaling ble retusjert med gouachefarger.

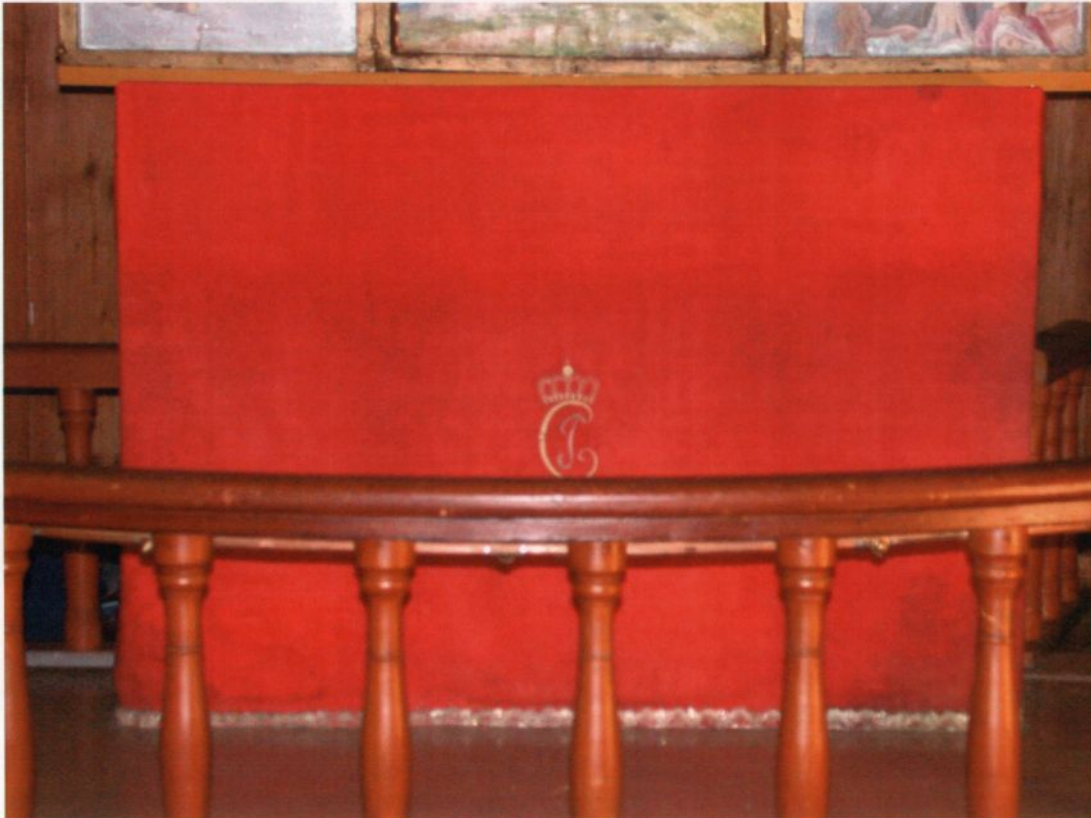
Fig. 4. Antependiet i Reinli stavkirke. Før demontering for behandling. Foto: Mille Stein, NIKU, 2007

I uke 33 ble antependiet demontert og tatt inn til behandling av tekstilkonservator Inger Raknes Pedersen, Museumssenteret Salhus, for behandling. Figur 4 og 5 viser hvordan antependiet var festet til alterbordet med tegnestifter.

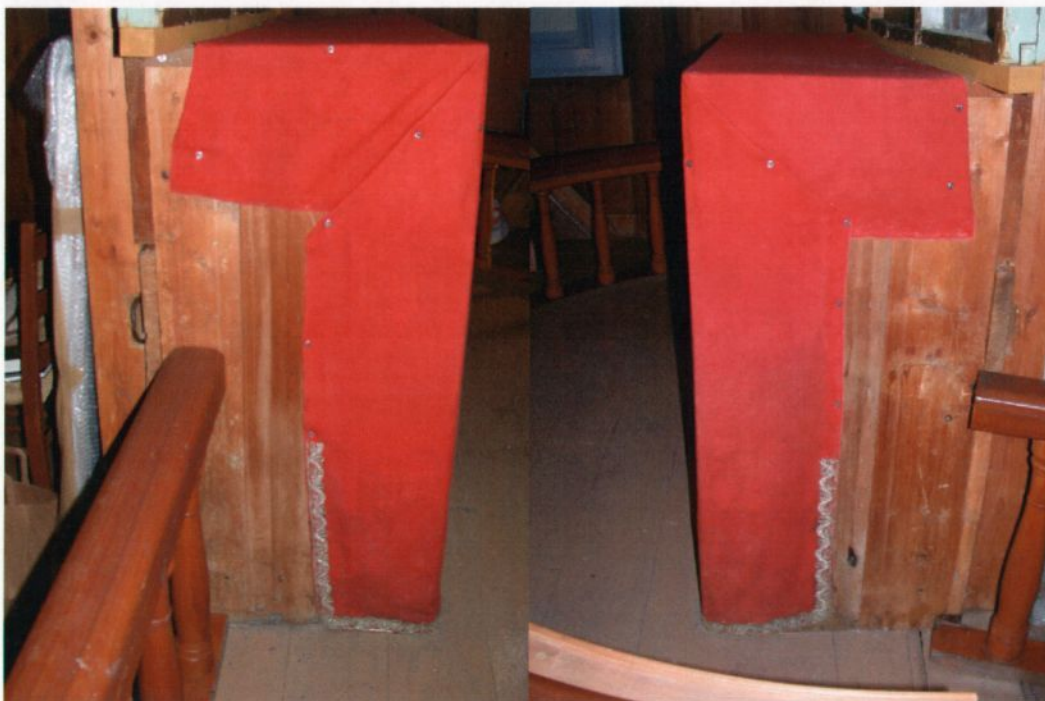
Fig. 5. Antependiet i Reinli stavkirke. Fotografiene viser hvordan antependiet var festet til alteret. Foto: Mille Stein, NIKU, 2007
