Rapport Kunst og inventar nr 8/2008

Sikring og oppbevaring av kunst og inventar i A 284 Urnes stavkirke, Luster kommune, i forbindelse med bygningsarbeid i kirken

Rapport fra feltarbeid januar og april 2008

Mille Stein

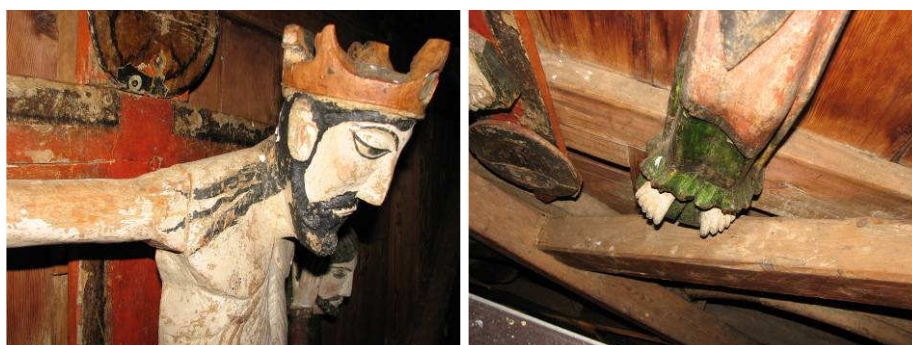
Kalvariegruppen ble montert på plass i kirken etter behandling i 2003. Allerede nå er den tilsmusset av fugleskitt. Fugleskitten etser malingen og er vanskelig å fjerne når den er tørket. Riksantikvaren bør vurdere mulighetene for å tette åpninger som fugler kan fly gjennom med netting, eller lage et fremspring over kalvariegruppen slik at fugler som setter seg over dem ikke kan skite på skulpturene og korset.

Figur 3. Fugleskitt på kalvariegruppen, kommet etter siste behandling 2003. Foto Tone Marie Olstad, NIKU, januar 2008

Når kalvariegruppen "pakkes ut" etter at bygningsarbeidet er ferdig, bør det settes av tid til fjerning av fugleskitt. Arbeidet må utføres av malerikonservator.

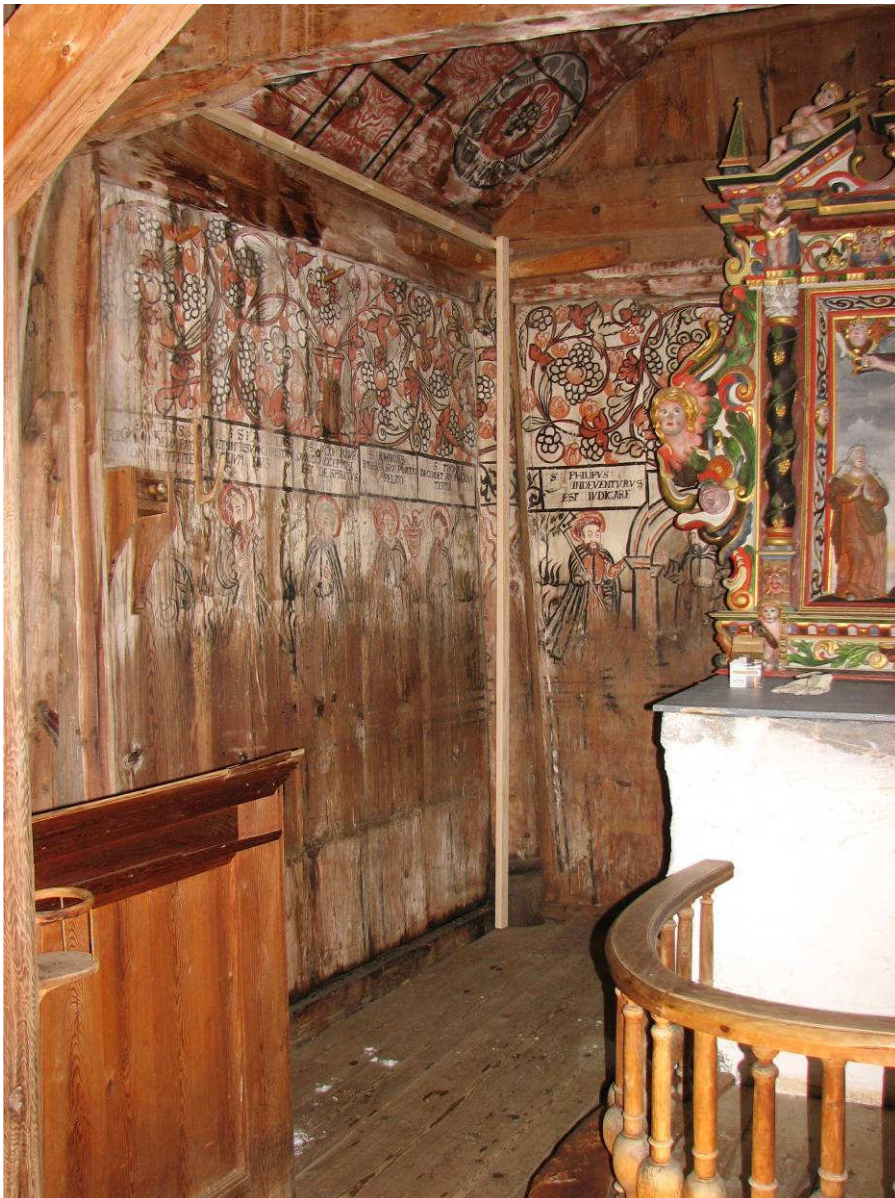
Figur 4. Limfargedekoren i Urnes stavkirke. Foto: Tone Marie Olstad, NIKU, januar 2008

Limfargedekoren på veggene i koret er datert 1601. Den er sannsynligvis ikke tidligere behandlet/konsolidert. Forrige gang limfargedekoren ble kontrollert var i 2003, av Tone Marie Olstad, som beskrev dekoren og tilstanden i en utførlig rapport, tidligere oversendt Riksantikvaren.

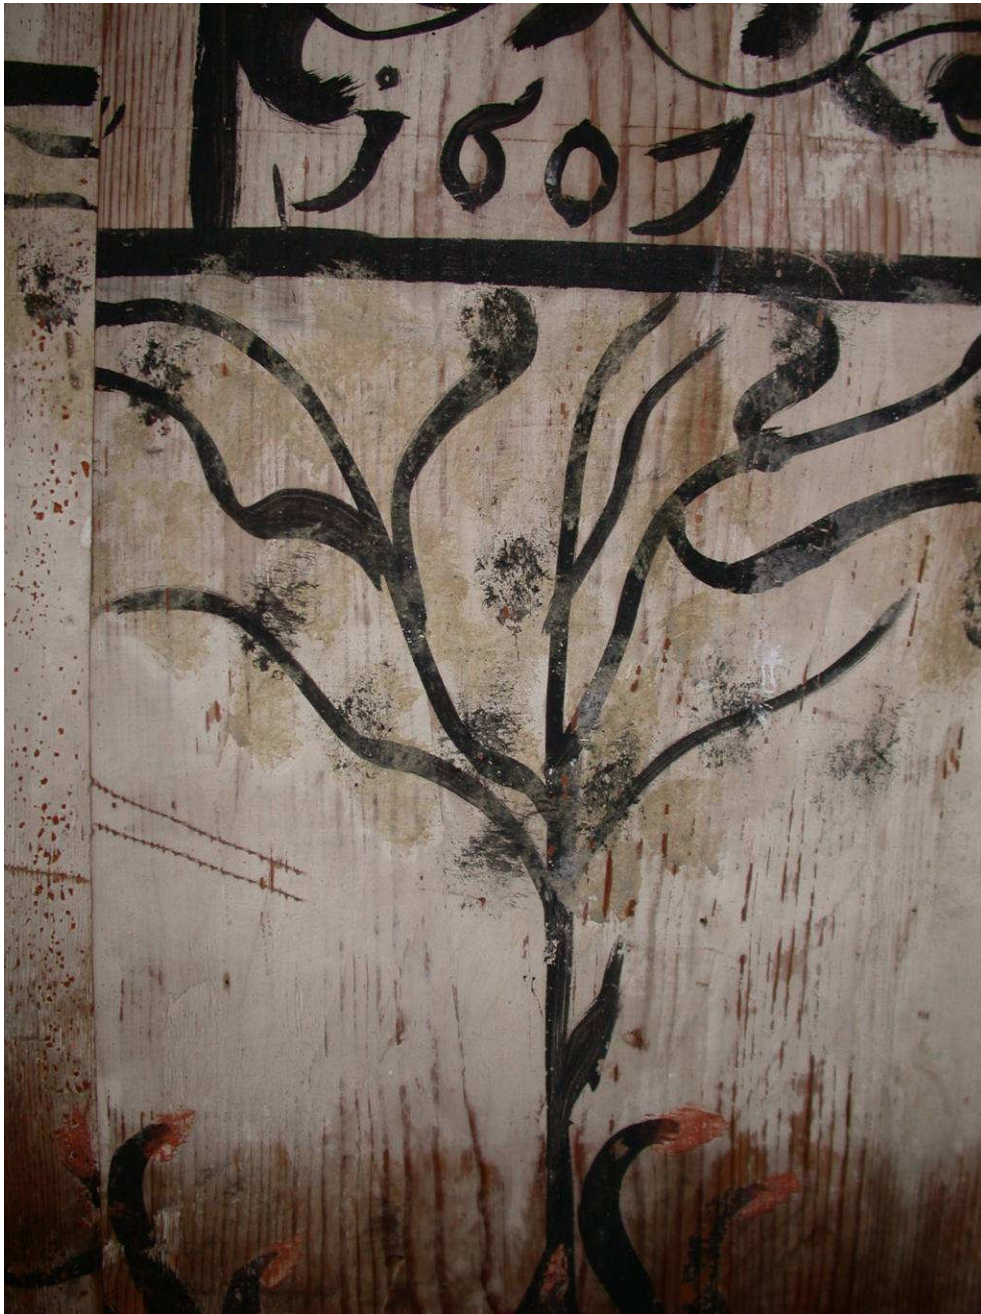
Limfargedekoren er støvet og har enkelte små partier med løs maling. Særlig ses løs maling i områder med grønn (nå sterkt bleket) farge. Grønnmalingen ligger tykkere og er påført med en annen metode enn resten av maleriet. Limfargedekoren er tilsmusset med fugleskitt, og lekkasjer har medført vannskjolder.

Figur 5. Limfargedekoren er datert 1601. Det er ikke observert spor etter tidligere behandlinger av den. Det er særlig i grønne partier (nå sterkt bleket), av den typen som fotoet viser, som synes å ha dårlig feste til underlaget. Foto: Mille Stein, NIKU, januar 2008

Det anbefales at limfargedekoren renses og eventuelt punktconsolideres når bygningsarbeidet er ferdig. Samtidig bør limfargedekoren i taket kontrolleres og eventuelt behandles. Mugg på et maleri kirken tilsier at konsolideringsmidlet nøye må vurderes mht fare for muggangrep.

Da limfargedekoren ikke tidligere er behandlet bør den kun punktconsolideres. Arbeidet blir derfor tidkrevende. Etter avtale oversendes tilbud på behandling separat.

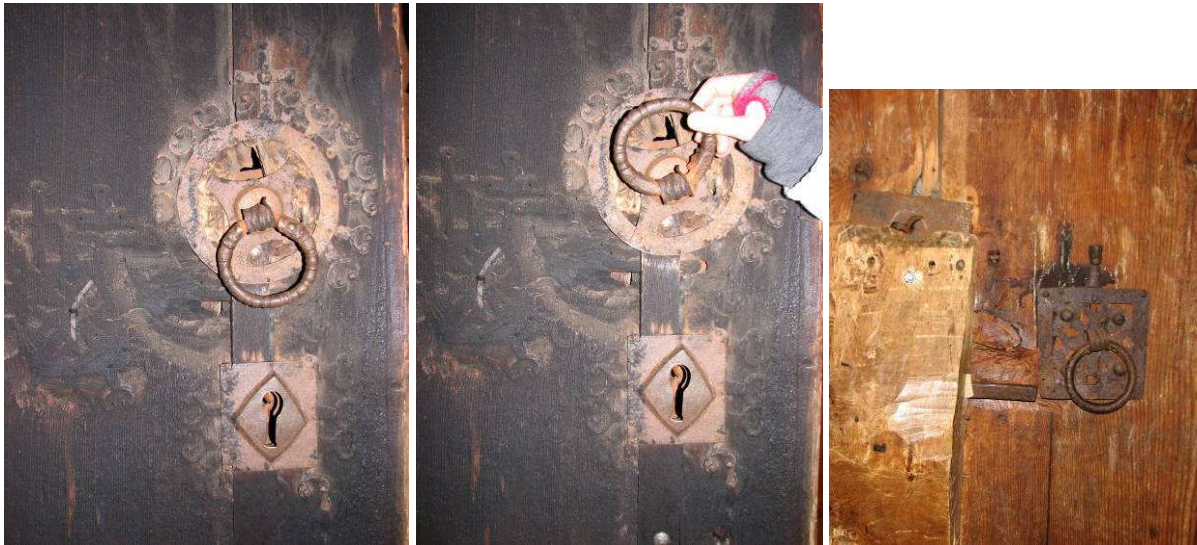
Beslaget på døren virker ustabil og tilstanden bør vurderes av metallkonservator/låsesmed.

Figur 6. Dørbeslaget er ustabil og bør undersøkes av en metallkonservator/låsesmed. Foto: Tone Marie Olstad, NIKU, januar 2008
