## A 288 UNDREDAL STAVKIRKE

Konservering av limfargedekor og prekestol

Tittel A 288 Undredal Stavkirke Konservering av limfargedekor og prekestol	Rapporttype/nummer NIKU Oppdragsrapport 150/2013	Publiseringsdato 24.10.2013
	Prosjektnummer 15621147	Oppdragstidspunkt 17.6.2013-25.6.2013
	Forsidebilde Behandling av østveggen i koret, fotograf NIKU	
Forfatter(e) Dagheid Berg	Sider 22	Tilgjengelighet Åpen
	Avdeling Konservering

Sammendrag Behandling av limfargedekor og prekestol i Undredal kirke. Konsolidert løs maling, støvrenset overflaten og retusjert i utfall.
---

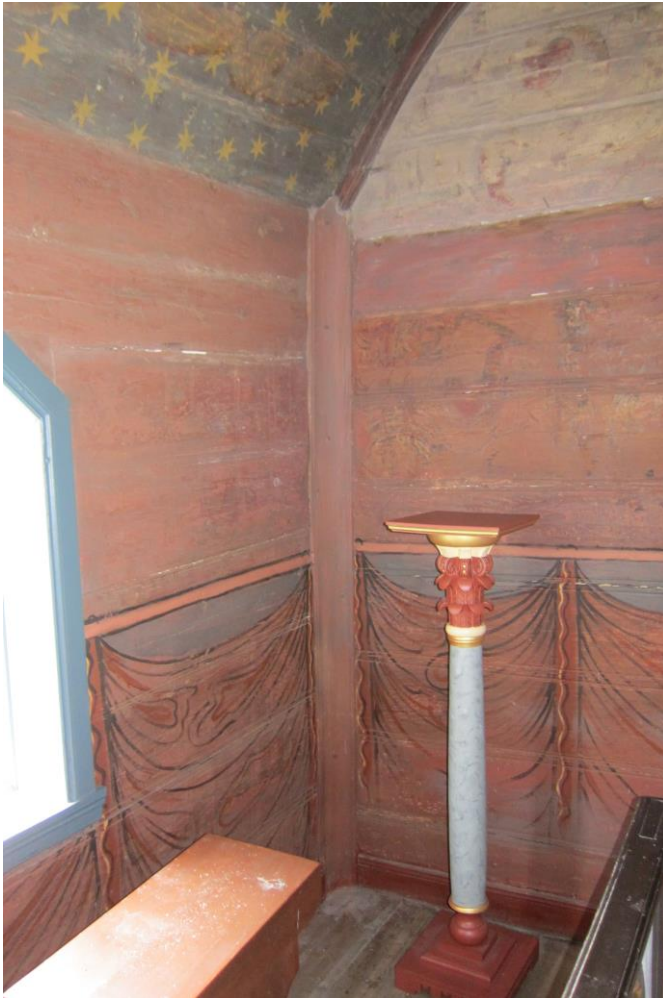
Fig. 1: Korets nordøstre hjørne. Man kan skimte rester av dekor under tynne rosa og gråhvite malinglag. Himlingen er også sterkt overmalt.

Korets vegger er overmalt med et tynt lag rosa maling, og den øverste del av østveggen har et tynt gråhvitt lag maling. Man kan likevel skimte figurer og tekst, sentrert i midten av veggen. Himlingen i kor og skip er blåmalt med stjerner, engler og andre figurer.

Både himling og vegger er sterkt restaurert av Ola Seter. Brystningen er i sin helhet malt opp igjen, og det er bare små rester av tidligere limfargedekor på nord- og sørveggen. Det er funnet områder med merker etter lerret på veggene i koret. På øvre del av er det mer igjen av limfargedekoren. Himlingen er bemalt med små og store figurer og symboler i lyse farger med røde eller sorte konturstreker. Bakgrunnsfarge er blå med gule stjerner på. De gule stjernene ligger delvis oppå og inni figurene.

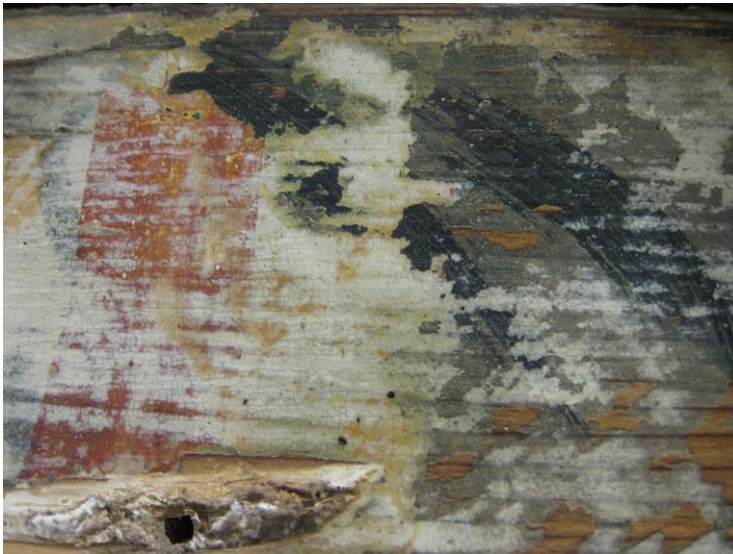
Også her er det stor grad av retusjering. Korsketlet på korsiden har malingrester fra to oppmalinger, samt et tekstfelt i midten. Det er papirrester under dekoren både på østveggen og på korsketlet. Papiret er trolig lagt på for å dekke over ujevnheter i veggen.

Fig. 2. Detalj av korsketlet på korsiden. Her ser man tydelig at det er to forskjellige limfargededekorlag. Den innerste har en grå bunnfarge med kraftige sorte konturstreker, mens det overliggende laget ligger på en gulhvit bunn med røde streker.

Korskille på korsiden hadde også noe løs maling. Bemalt papir hadde løsnet slik at det dannet seg luftlommer bak papiret hvor det samlet seg støv og rusk.

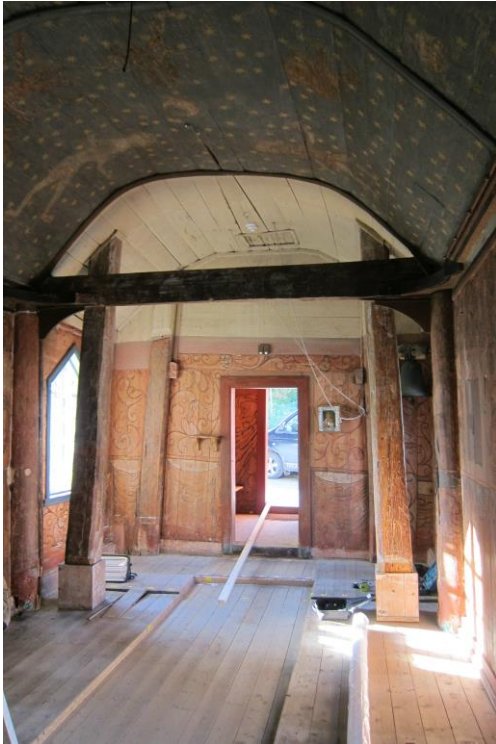
Fig.3. Foto, tatt i forbindelse med sikringsarbeid i 2011<sup>8</sup>, skipet mot vest. Her kan man tydelig se at det er en forskjell mellom den eldste delen i øst, og den nyere delen av skipet, mot vest. Den delen av skipet som har hvit himling, er en påbygning fra begynnelsen av 1700-tallet.

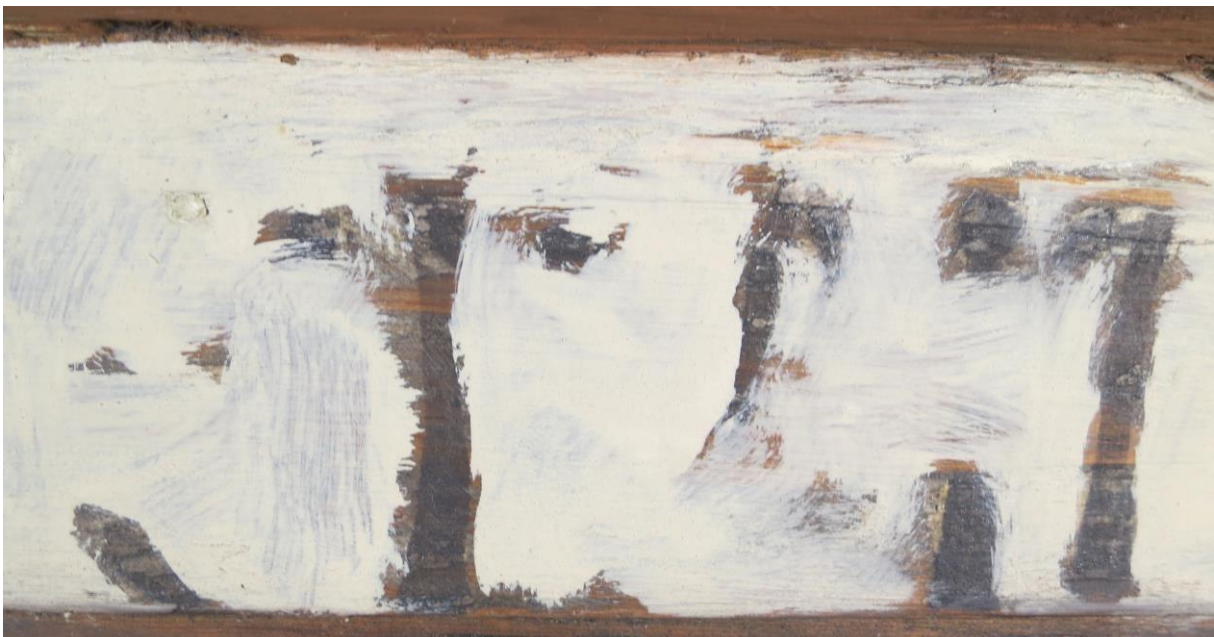
Fig. 4 Detalj av skriftfelt på nordveggen. Det er svært omfattende retusjert, og det som er igjen av den originale skriften er svært vanskelig å tolke.

Skriftfeltene på sør- og nordsiden av skipet var i god stand. Det var for øvrig lite original maling igjen på dem.

En del av oppdraget var å undersøke skriftfeltene på skipets nord- og sørvegg med tanke på å lete etter rester av original maling under tidligere retusjer. Tanken var at slike rester eventuelt kunne brukes som forelegg for en eventuell retusjering av disse skriftfeltene i 2013. Det ble foretatt IR-undersøkelser av utvalgte steder på skriftfeltene uten at det gav noen informasjon om hva som eventuelt kunne befinne seg under. Det ble derfor besluttet ikke å gå videre med retusjering av feltene, da det var for lite informasjon å gå etter.

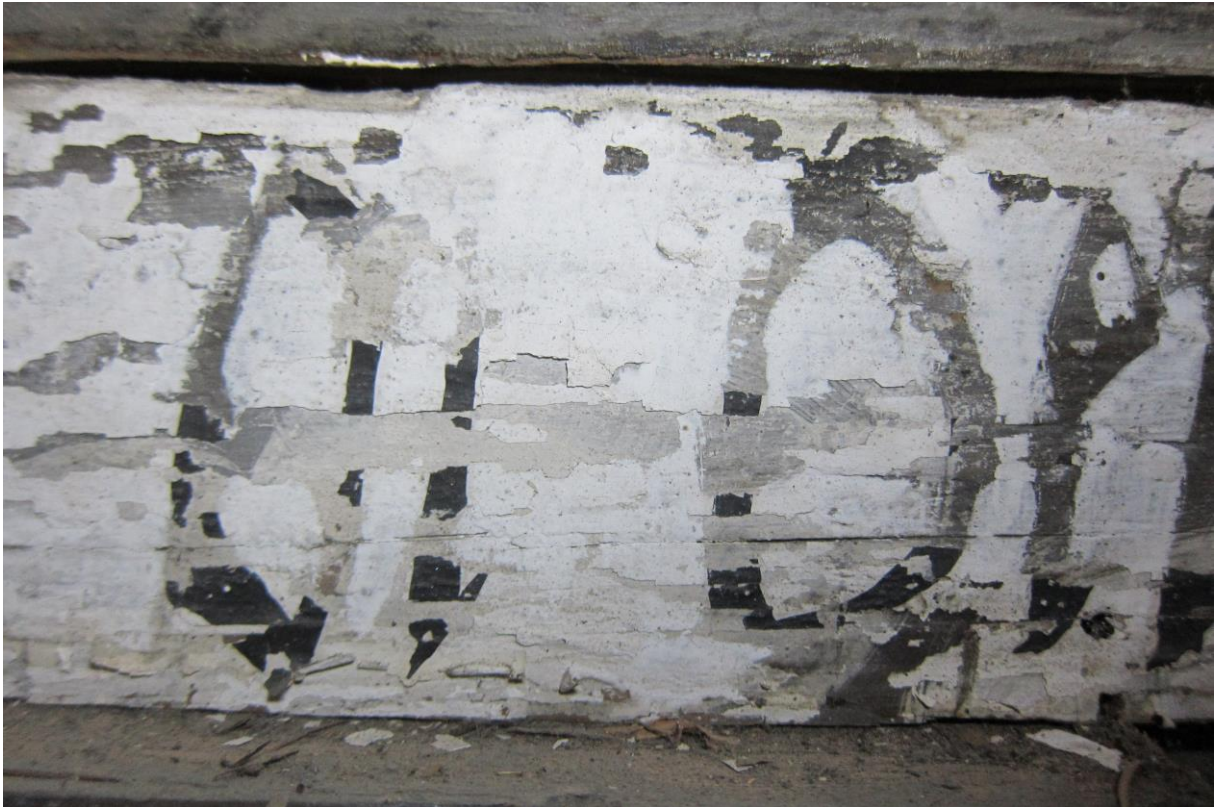
Tekstfeltet i korbuen er annerledes behandlet enn på de andre veggene. Her er det mer original tekst igjen, og den har også vært mye mer forsiktig retusjert. Malingens overflate viser ikke de samme

skadene som limfargen for øvrig. Den reagerer på fukt, noe som viser at den aldri har vært overmalt med oljemaling<sup>9</sup>. I skader på tekstfeltet, kan man observere hvite og mørkegrå farger, som ser ut til å danne store buede linjer, kanskje skyer<sup>10</sup>. Retusjer i disse skadeområdene er gjort forsiktig. Det er bare den hvite bakgrunnsfargen som har blitt malt opp, slik at den grå fargen fra malingen under danner skriften. En sort linje nederst mot nord, tyder på at dette skriftfeltet opprinnelig var tilpasset en mindre åpning mellom kor og skip, som ble revet på 1860-tallet.

Fig.5 Detaljfoto av tekstfelt på korbuen, mot skipet. Det er omfattende avskallinger, ned til et underliggende lag i forskjellige hvite og grå toner. Gamle retusjer synes som hvite flekker på siden av bokstavene. Det er ikke retusjert med sort, men den grå bunnfargen fyller enkelte steder ut bokstaven.

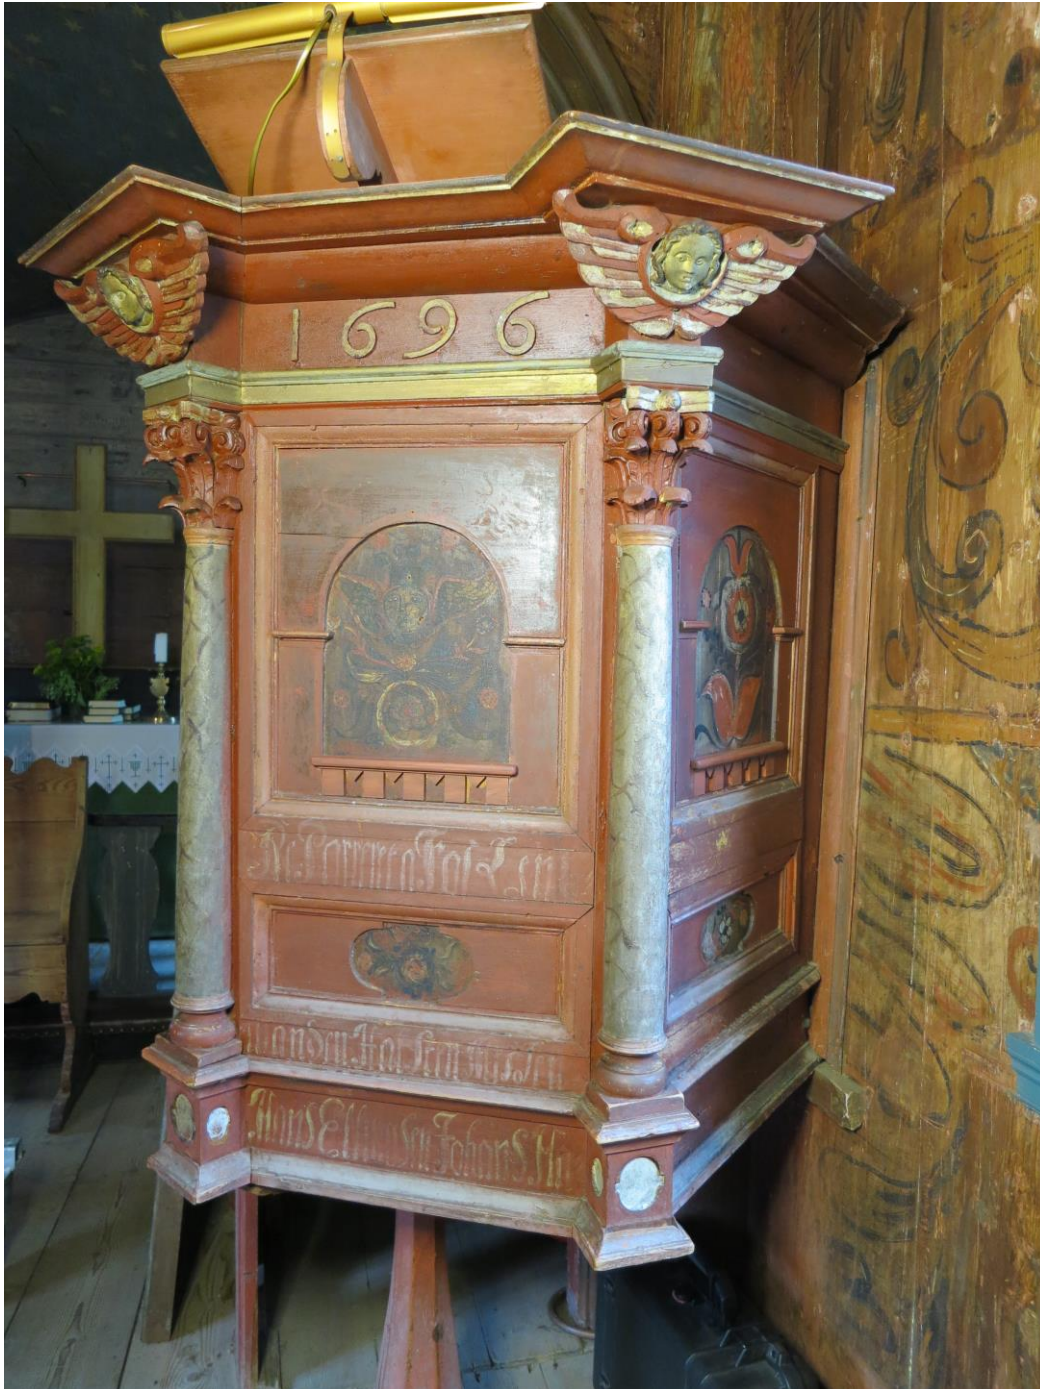
Fig. 6 Detaljfoto av prekestolen etter konservering.

Oppskallingene på prekestolen ble flatekonsolidert med 3 % størlim i vann. Løse elementer ble festet med Bostik trelim 1:1 i vann.

Utfall i malingsoverflaten på søylen i midten og mot vinduet ble retusjert med gouache, samt mindre utfall rundt midtfeltene.

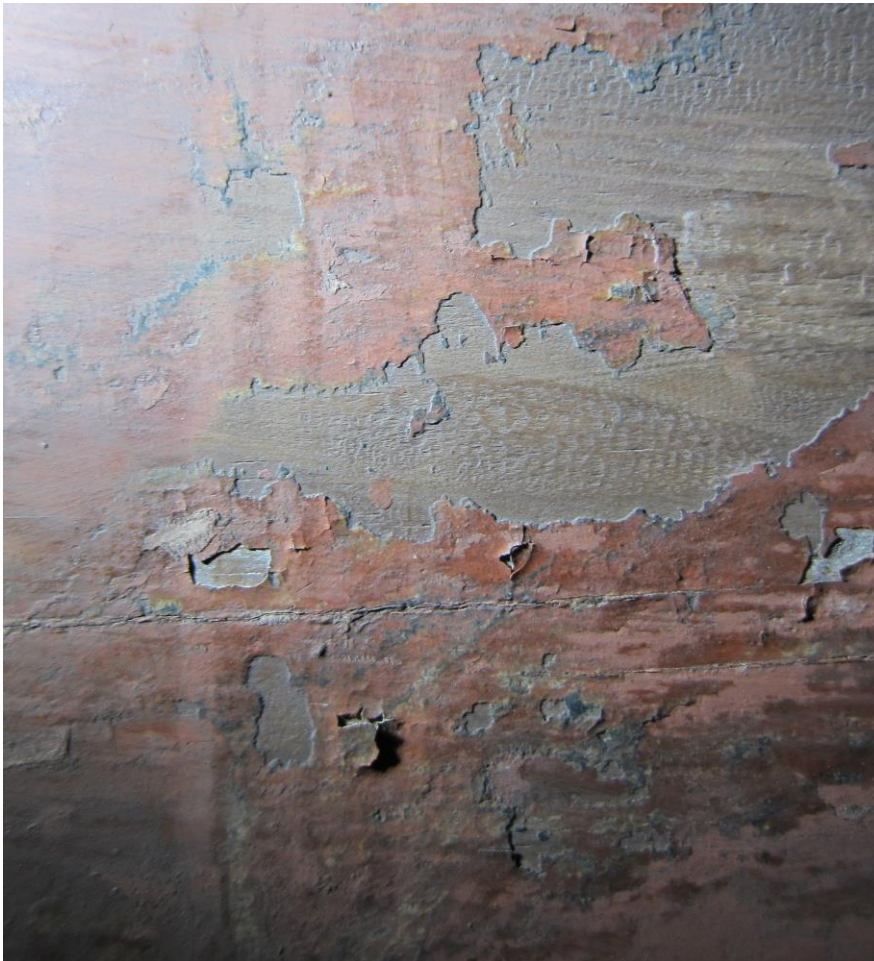
Himlingen i koret og østre del av skipet hadde samme type skadebilde; små spredte oppskallinger og enkelte løse fyllinger.

Fig. 7. Detaljbilde av en vegg i koret. Dette er et typisk skadebilde for områder med små spredte oppskallinger.

Oppskallingene på sør- og nordveggen i koret, samt himlingen i skipet ble flatekonsolidert, der hvor det var nødvendig, ellers ble oppskallingene punktkonsolidert. Områder med løs maling og kitt i himling og vegger for øvrig ble punktkonsolidert. Løse kittinger ble festet med 100 % LMK. Veggene og himlingene ble her rensset med Wallmaster svamp, etter at konsolideringen hadde fått hvile minst ett døgn.

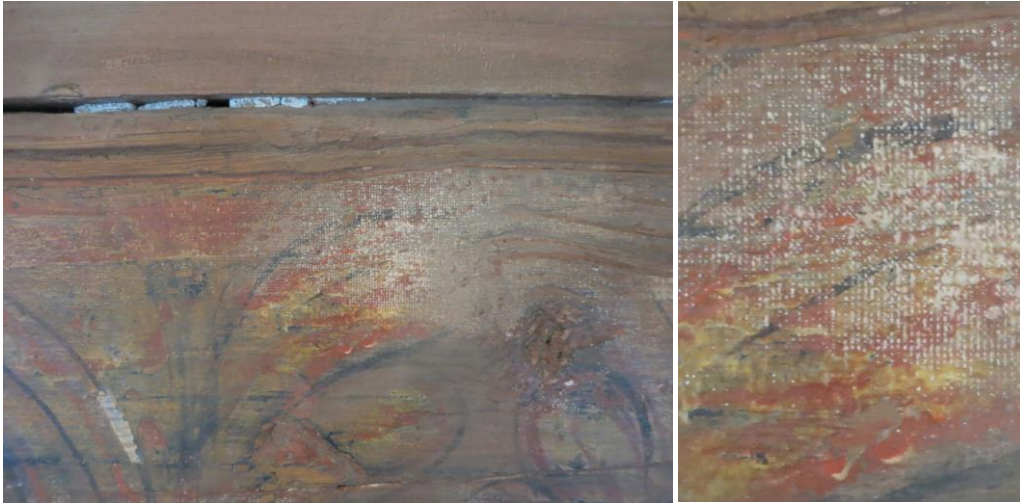
Fig. 8 og 9 Detaljfoto, av merker etter lerret på veggen i koret. Bildet til høyre er en detalj av bildet til venstre.

Det er merker på veggdekoren, enkelte steder på nordveggen etter et lerret som nå er fjernet.

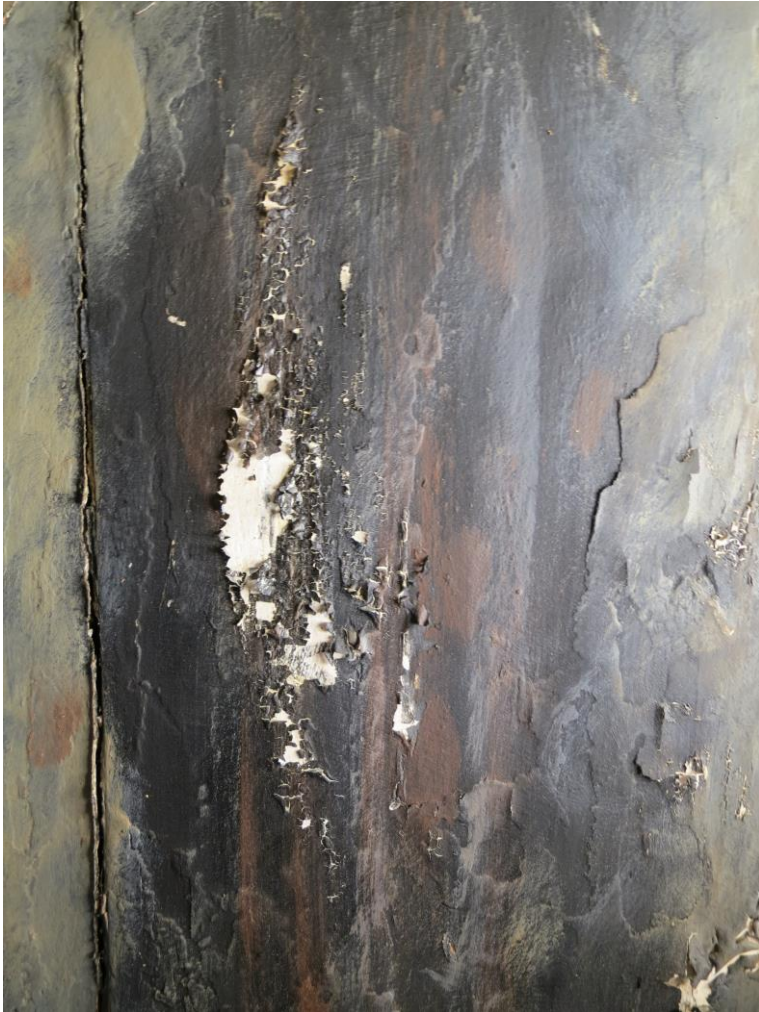
Fig. 10: Detalj av nordre del av kormaleriet. Her kan man se hvordan malingen nærmest krøller seg i kanten av skadene.

Kormaleriet hadde små krøllete oppskallinger i nordre del av maleriet og en del utfall ned til en tykk hvit grundering. Det var noe løst kitt i søndre del av maleriet i en større sprekk mellom plankebordene. Skriftfeltet under kormaleriet hadde mye løs maling.

På kormaleriet var malingen krøllet opp, og det ble derfor først påført LMK med spisspensel slik at malingen myknet, og det ble mulig å «rulle» den ut, før man fortsatte med flatekonsolideringen, som beskrevet ovenfor.

Retusjering av limfargen ble begrenset til kormaleriet og listverket under. De hvite utfallene i kormaleriets østre del samt de pålimte kitt-bitene i sprekken på nordsiden av samme maleri ble retusjert med gouache. Rester av oljemaling, som ikke ble fjernet i 1962, fordi den da lå under elektriske ledninger, ble også retusjert, men med Maimeri fernissmaling løst i dammarferniss.

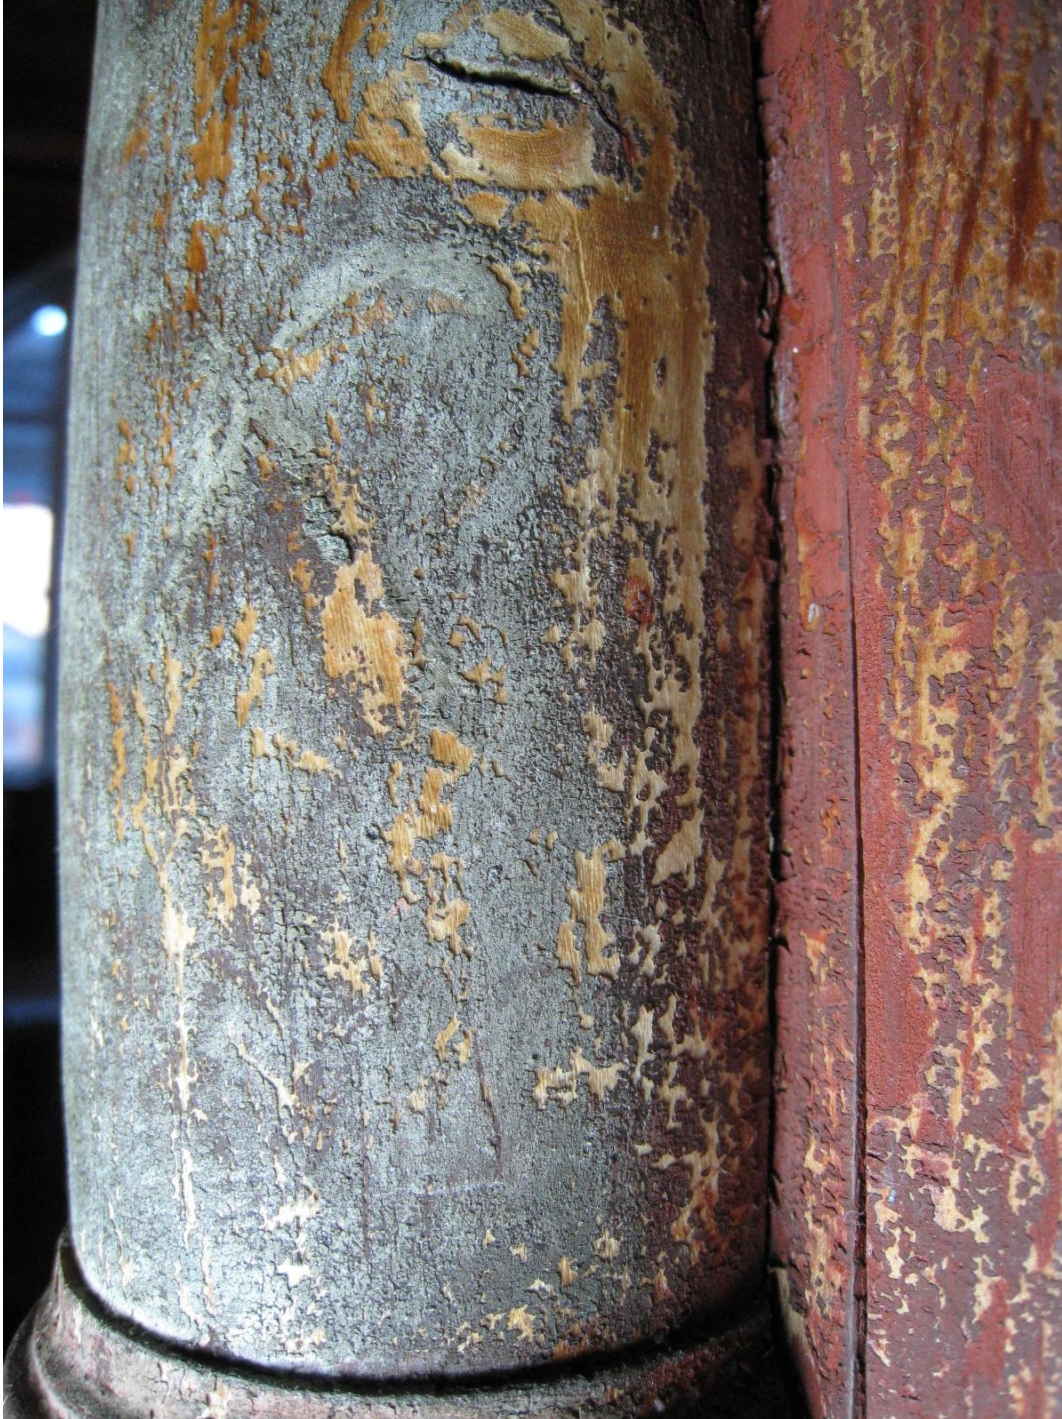
Det var en del utfall og små harde oppskallinger på søylene. Mindre utfall i tilknytning til omrammingene rundt billedfeltene. Bokstaven «o» i «Anno» manglet. Flatene var overstrøket med kokt linolje, og noen deler av stafferingene er brukket av.

Fig. 11. Detaljfoto, midtre søyle, prekestolen. Før behandling

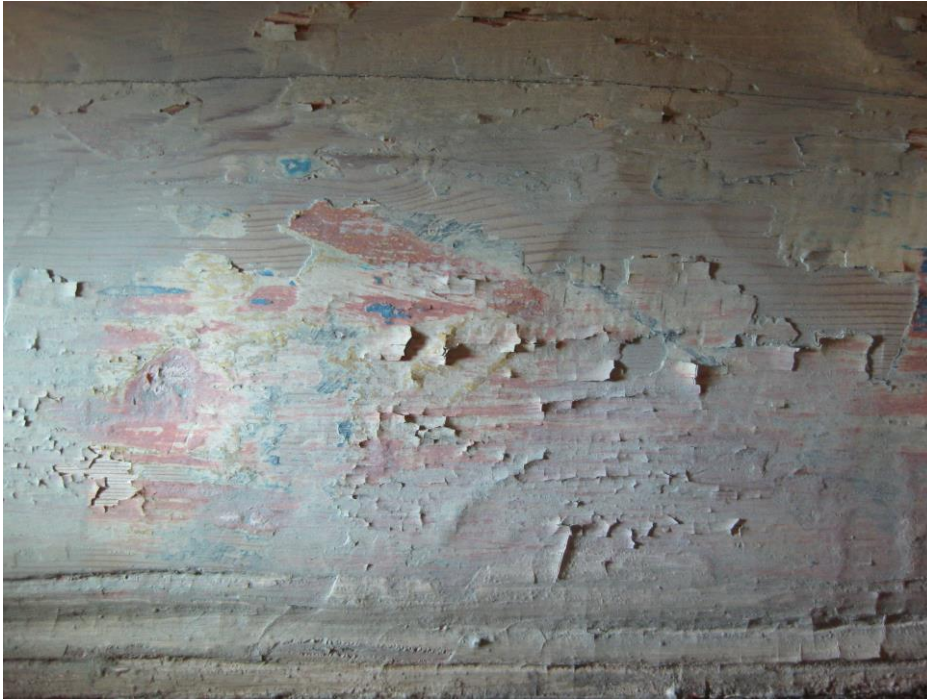
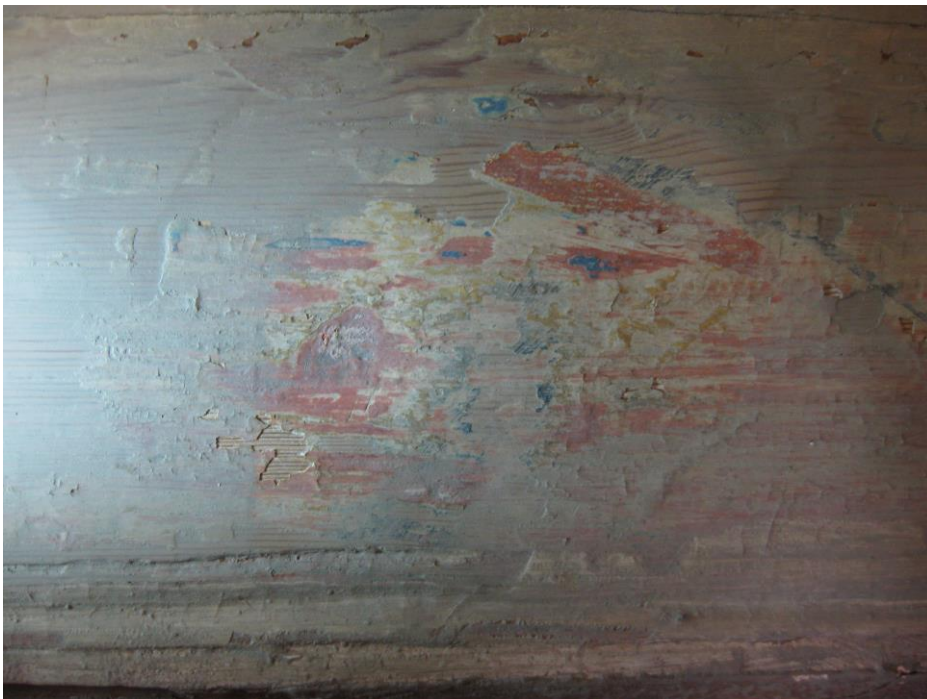
Fig 12. Detalj, før flatekonsolidering.

Fig.13: Samme område som over, etter flatekonsolidering.

Områdene med de alvorligste skadene; dvs. den gråhvite delen av østveggen og kormaleriet, ble flatekonsolidert. Flatekonsolideringen ble utført med Lascaux medium for konsolidering (LMK) tynnet 1:1 i vann eller brukt ren der hvor malingen i oppskallingene var tykkere. Konsolideringsmiddelet ble påført med pensel, gjennom japanpapir. Japanpapiret holder de løse malingflakene på plass så lenge prosessen pågår. Etter at konsolideringsmiddelet ble påført ble det lagt på tørkepapir under press, slik at de løse flakene ble lagt ned, samtidig som overskudd av konserveringsmiddel ble fjernet fra overflaten. Deretter ble tørkepapir og japanpapir forsiktig fjernet fra overflaten. Da konsolideringsmiddelet nesten var tørt, ble oppskallingene lagt ned med lett trykk og varme ved hjelp av en varmeskje.

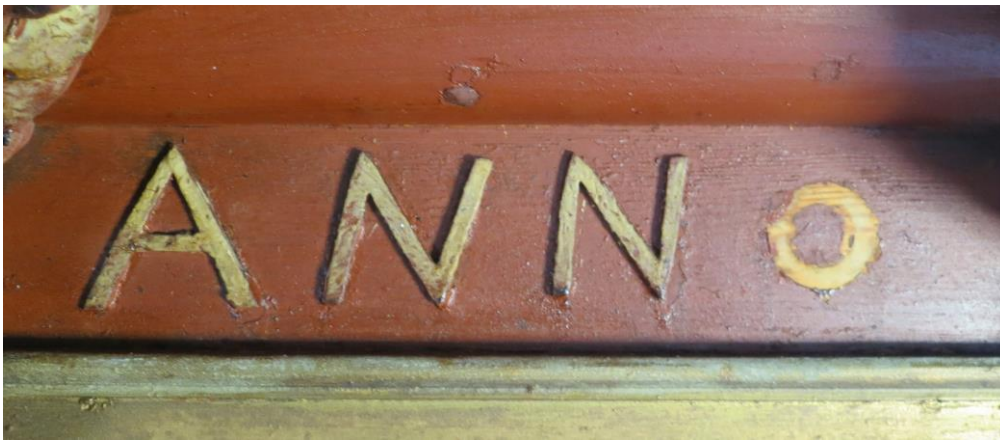
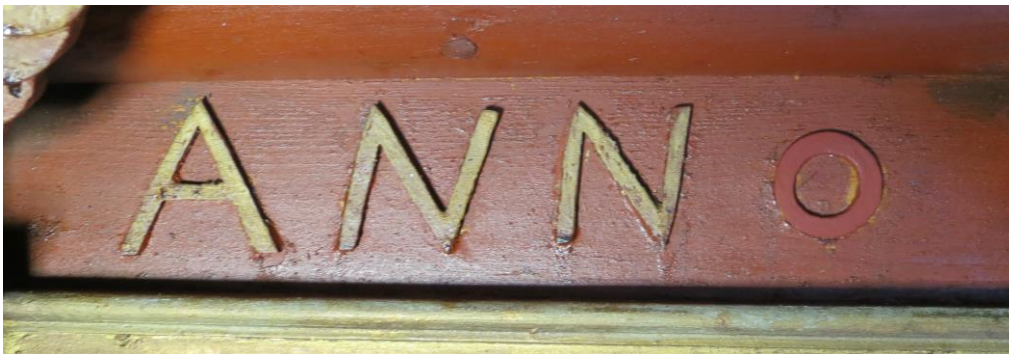
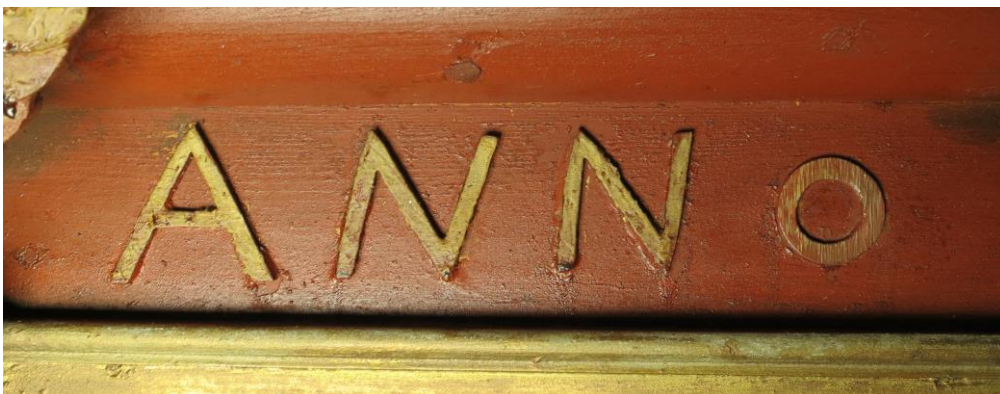
Fig 14, 15 og 16, før under og etter behandling

Den manglende bokstaven ble erstattet med en laget i balsatre, basert på sporet etter den originale man kunne se på prekestolen. Balsatre-bokstaven ble noe grunnere enn de andre bokstavene. Den ble malt i to lag. Først en undermaling i gouache i fargen rød oker, deretter et lag med Maimeri løst i dammar ferniss, for i best mulig grad å oppnå samme glans som oljemalingen på de andre bokstavene. Denne retusjen ble utført som stekretusj.
