## A 128 RINGEBU STAVKIRKE

Konservering av dekor på korets østvegg

Delrapport 3

Tittel A 128 Ringebu stavkirke Konservering av dekor på korets østvegg Delrapport 3	Rapporttype/nummer NIKU Oppdragsrapport 169/2013	Publiseringsdato 16.12.2013
	Prosjektnummer 15620660	Oppdragstidspunkt 28.10-8.11.2013
	Forsidebilde Fugler etter konservering. Foto: NIKU	
Forfatter(e) Anne Apalnes Ørnhøi	Sider 13	Tilgjengelighet Begrenset
	Avdeling Konservering

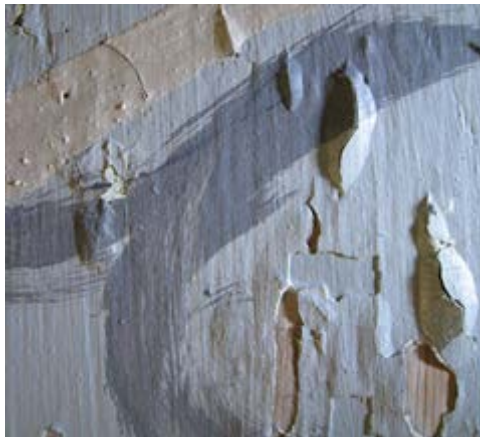
Dekoren er i svært dårlig tilstand med mange utfall og store oppskallinger, både lukkede (takformede) og åpne (Figur 1). Årsaken til løs maling er i hovedsak en kombinasjon av malingslagenes komplekse oppbygning og klimabelastning.

Figur 1. Oppskalling til sør for albertavlen.

Konsolidering ble kun utført lokalt der det var oppskallinger og løs maling. Konsolideringen ble utført som punktkonsolidering med spisspensel og varmskje med Lascaux Medium for Konsolidering (MFK). Områder påført MFK ble først lagt ned med varmeskje etter at limet var tørt.

Noe av konsolideringen, hovedsakelig i områder med mye avskallinger, ble utført med påføring av lim gjennom japanpapir. Her ble limet påført gjennom japanpapir. Deretter ble oppskallingene lagt ned med varmeskje på Melinex gjennom japanpapiret, før japanpapiret ble forsiktig fjernet.

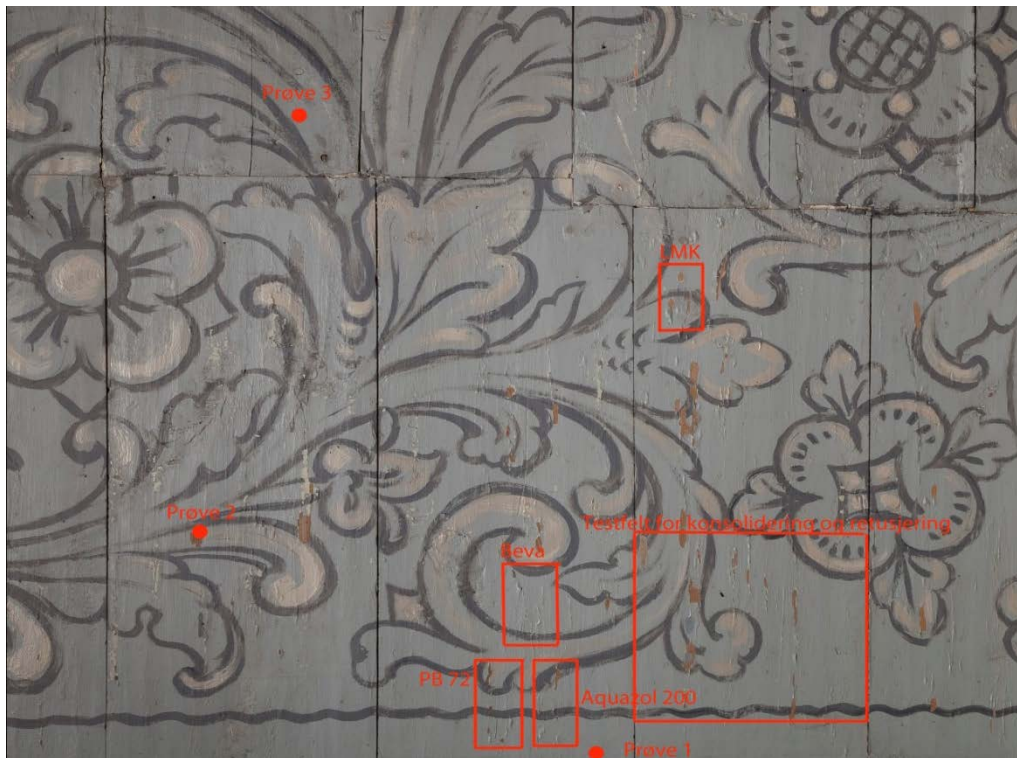
I 2010 ble det tatt ut prøver fra tre steder i dekoren; under brystningen (prøve 1), dekorfeltet (prøve 2), og fra det tidligere vindusfeltet (prøve 3) (figur 2).

Figur 2. Bildet viser uttak av prøver, samt testfelt for konsolidering og retusjering.

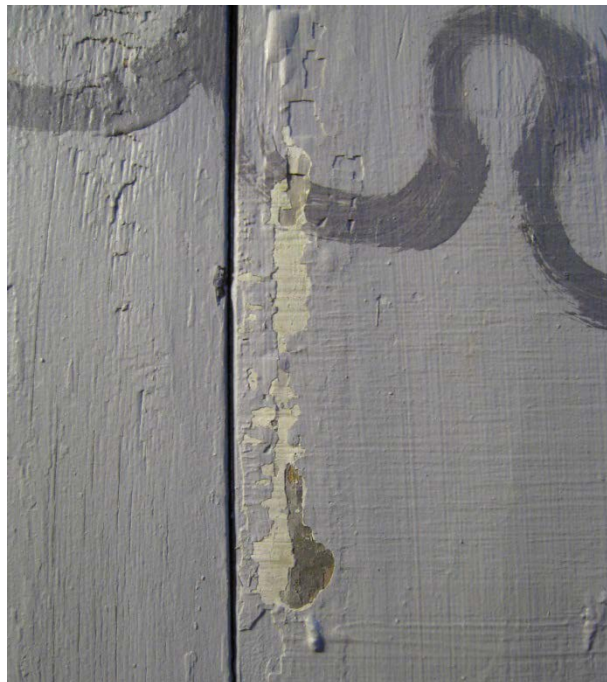
Med det blotte øyet kan tre ulike malingslag på dekorveggen sees. Øverste dekorlag er utført i olje. Det vi vet fra arkivet hos Riksantikvaren er at dekoren ble malt i 1922. Før restaureringen i 1922 var koret hvitmalt (figur 3). Det underliggende mørke malingslaget stammer fra tiden mellom koret ble bygget i 1630 og hvitmalingen på 1800-tallet.

Figur 3. Bildet viser tre malingslag i dekorfeltet; det øverste grå oljemalingslaget, deretter det hvite malingslaget fra slutten av 1800-tallet, og et underliggende mørkere malingslag.

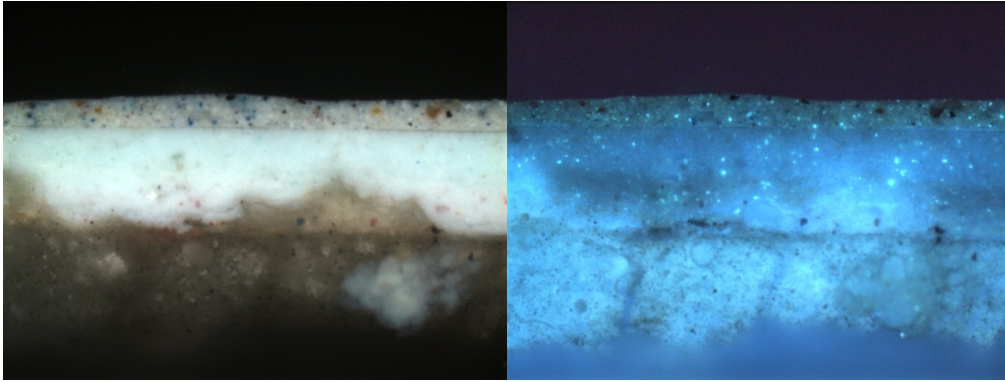
Prøve 1 (under brystning) i transmittert lys og ultrafiolett lys.

Prøve 1 viser det øverste grå dekorlaget (utført i olje), deretter et underliggende hvitt lag (sannsynligvis limfarge) fra kirkens hvitmalt interiør fra før 1921.

På bakgrunn av tverrsnittene ble det besluttet ikke å avdekke dekorveggen i koret da de innfelte vindusfeltene sannsynligvis ikke har underliggende dekor (prøve 3). Det er heller ikke sannsynlig at det finnes dekor under brystningsfeltet (prøve 1).

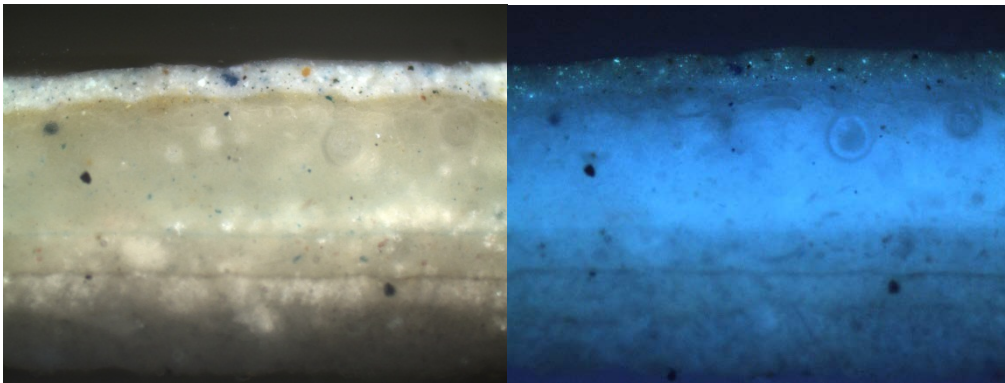
Prøve 2 (i dekor) i transmittert lys og ultrafiolett lys.

Prøve 2 viser det øverste grå dekorlaget, deretter et tykt underliggende hvitt lag (sannsynligvis limfarge) fra kirkens hvitmalt interiør fra før 1921. I tillegg sees ytterligere to lag som kan stamme fra tiden mellom 1630 da koret ble bygget og hvitmalingen som ble utført på 1800-tallet.

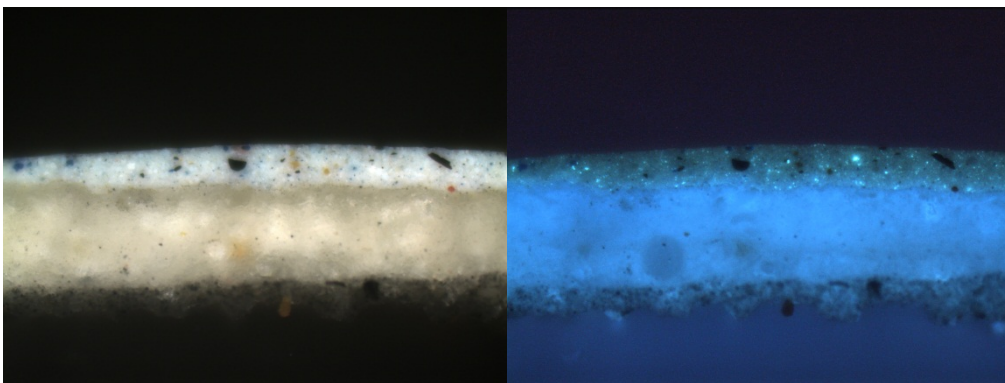
Prøve 3 (innfelt vindu) i transmittert lys og ultrafiolett lys.

Prøve 3 viser det øverste grå dekorlaget (utført i olje), deretter det underliggende hvite malingslaget. Prøven fra vindusfeltet har derimot ikke noen underliggende lag. Vinduene ble lukket under restaureringen i 1921, og det nevnes ikke hvor panelet i vindusfeltene stammer fra. Det er derfor sannsynlig at vindusfeltet (som utgjør to store partier av dekorveggen) ikke har underliggende dekor.

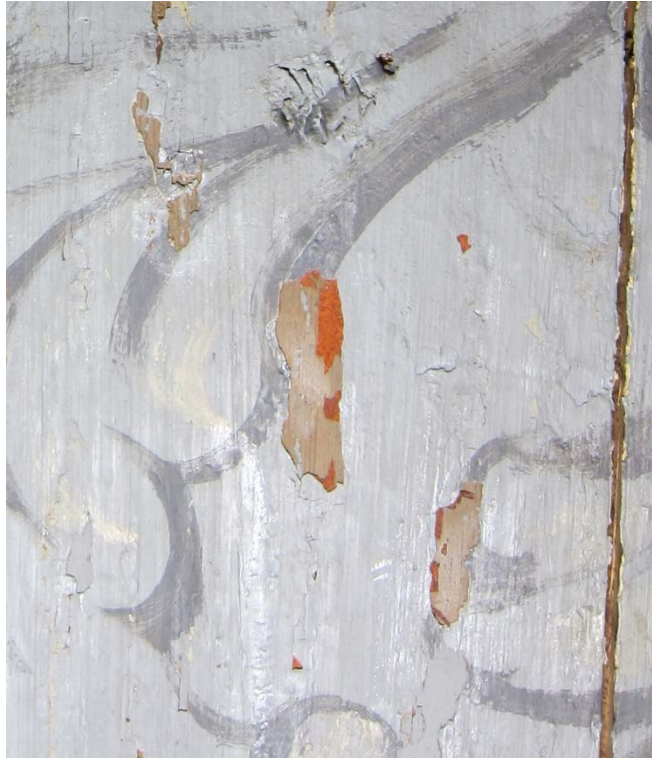
Under konserveringsarbeidet ble det imidlertid funnet rød maling under den grå dekoren (figur 4). Den var kun synlig i enkelte avskallinger og så ikke ut til å være et sammenhengende malingslag. De innfelte panelene i vindusfeltet har trolig blitt gjenbrukt fra et annet sted der det har vært rød maling som del av dekor eller som et heldekkende malingslag.

Figur 4. Bildet viser rødt malingslag under dekoren i vindusfeltet etter retusjering i 2013.

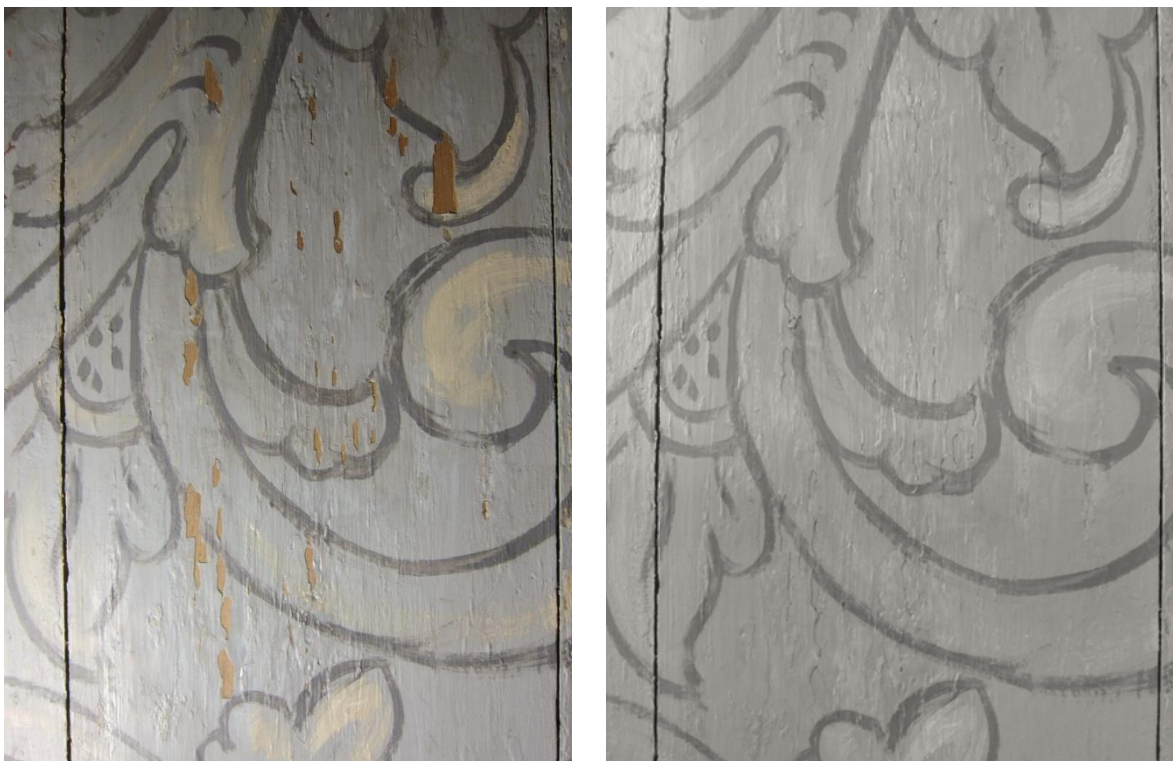
Figur 5. Bildene viser eksempel på konsolidering og retusjering før og etter behandling.

Retusjering ble i hovedsak kun utført i oppskallinger ned til treverket (figur 5). Enkelte steder der underliggende malingslag ville forstyrre det estetiske uttrykket ble det retusjert. Det ble utført en integrerte retusjer med Maimeri Restauro tynnet i 20 % dammarferniss og white spirit.
