## KONSERVERINGSARBEID I KVERNES STAVKIRKE SOMMEREN 2012

A 335 Kvernes stavkirke, Averøya, Averøy kommune

Tittel Konserveringsarbeid i Kvernes stavkirke sommeren 2012 A 335 Kvernes stavkirke, Averøya, Averøy kommune	Rapporttype/nummer NIKU Oppdragsrapport 192/2012	Publiseringsdato 01.12.2112
	Prosjektnummer 15620755	Oppdragstidspunkt 2012
	Forsidebilde En detalj av 1600-talls limfargedekoren på nordveggen i koret. Detaljen er vanligvis skjult av epitafiet.	
Forfatter(e) Tone M. Olstad og Susanne Kaun	Sider 61	Tilgjengelighet Begrenset
	Avdeling Konservering

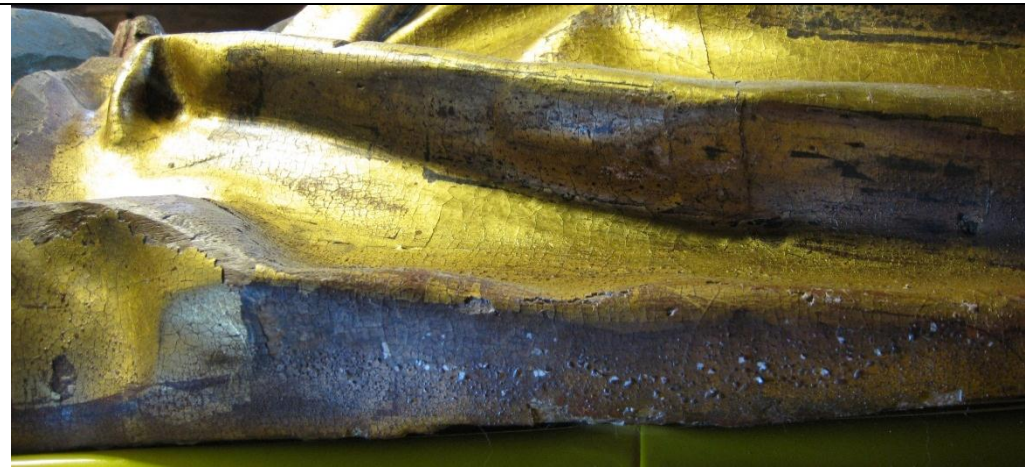
<p>Nede på Maria-skulpturens høyre side er det et stort område med bobler i dekorlaget og utsondringer. (Skjøten i skulpturen er synlig på overflaten).</p>

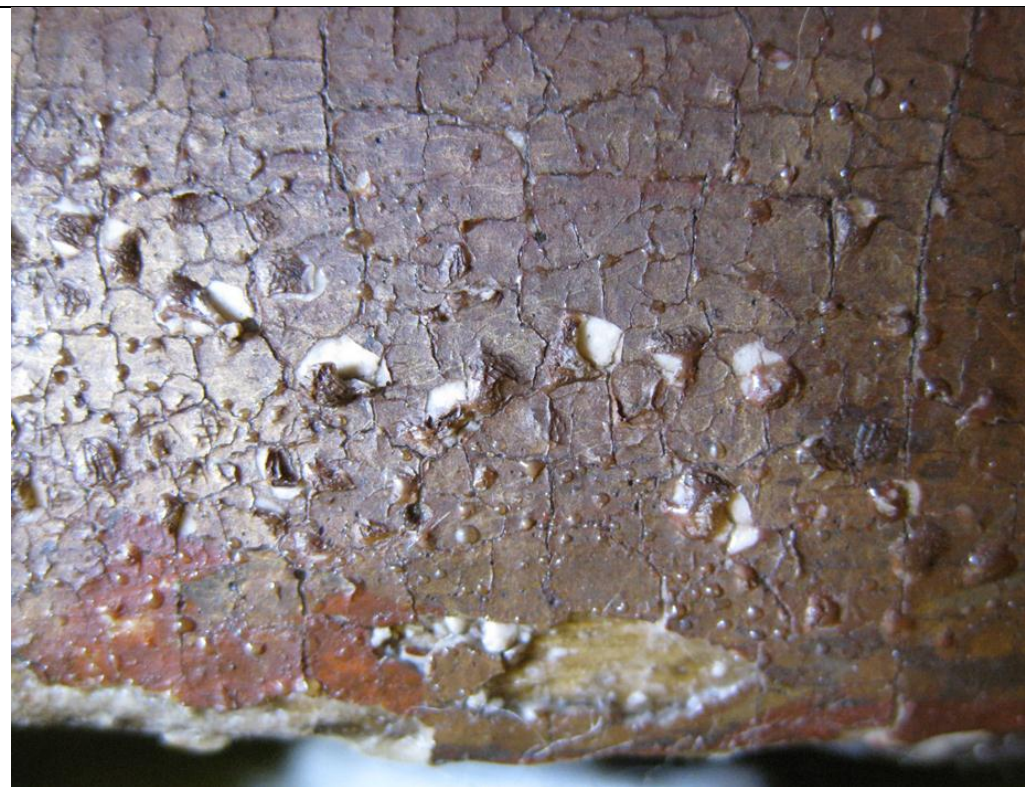
<p>Detalj fra området ovenfor. Skadene ser ut til å skyldes både varmebehandlingen og den senere utsondringen.</p> <p>Det ble ikke gjort noen tiltak i denne type områder som er utenfor syns- og berøringsfeltet til besøkeren.</p>

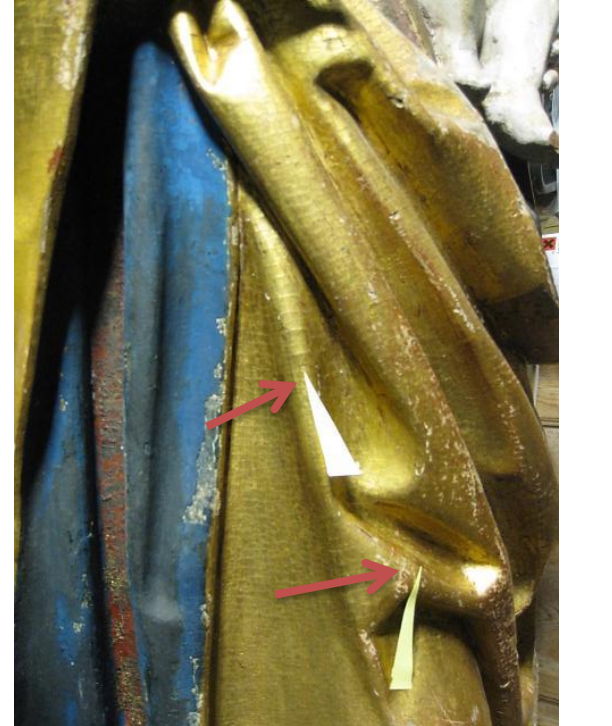
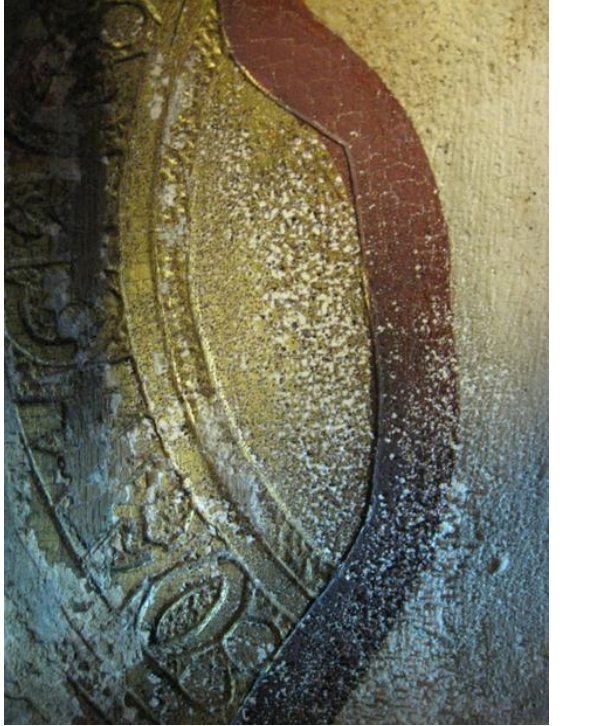
<p>Den løse malingen på skulpturene ble ikke oppdaget ved første befarig til kirken i 2011. De gule papirpilene, markert med røde piler på bildet, peker mot to skadeområder. Denne typen skader var det kun mulig å se når skulpturen var tatt ut av korpus.</p>	<p>Den foreløpige vurderingen fra 2011 i forhold til det limskadete området på bakveggen i korpus som sees på bildet til venstre, ble ikke endret, og det limskadete området ble derfor ikke gitt noen behandling.<sup>14</sup></p>

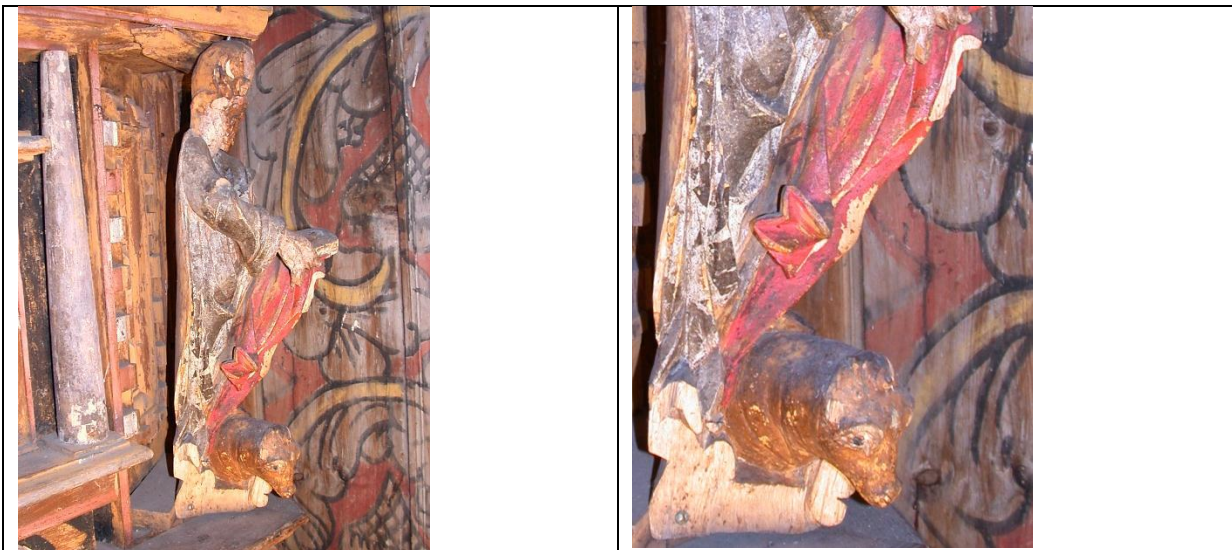
Utfall i treverket på Markus skulpturen. Det er flere skader på denne skulpturen

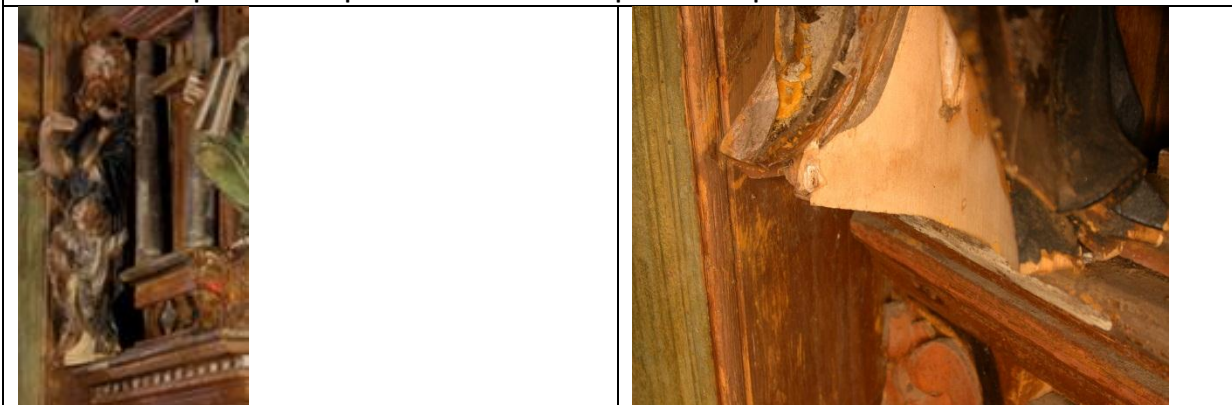
Utfall i treverket på Lukas skulpturen.

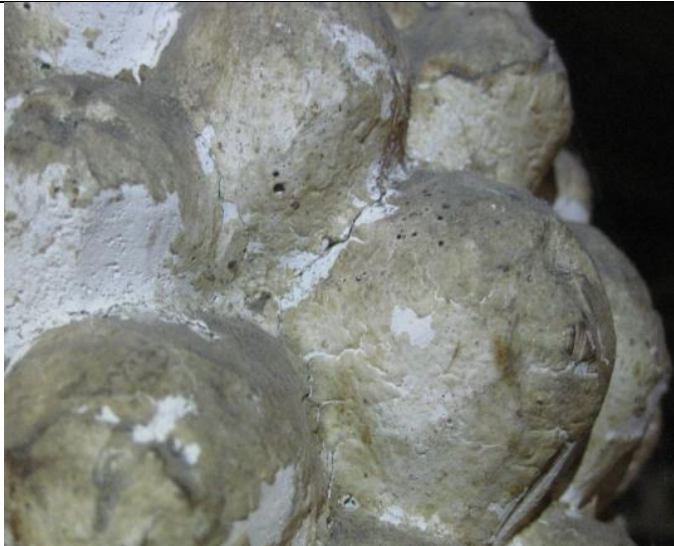
Bildet til venstre viser et område fra den vestre drueklasen på nordsiden som har vært utsatt for lys. All lasurfarge er bleket bort. Malingen er dessuten støvete og ligger nærmest løst over grunderingen.

Druelasene ble punktkonsolidert med Lascaux medium for konsolidering. LMK. På selve drueklasen var det så mye maling at konsolideringen nærmest ble kontinuerlige punkter. I store områder av drueklasene var det ikke mulig å rense før konsolidering. Dette betydde at smusset ble festet sammen med malingen. Det var også i områder problematisk å fjerne overskudd av konsolideringsmiddel uten å skade malingen.

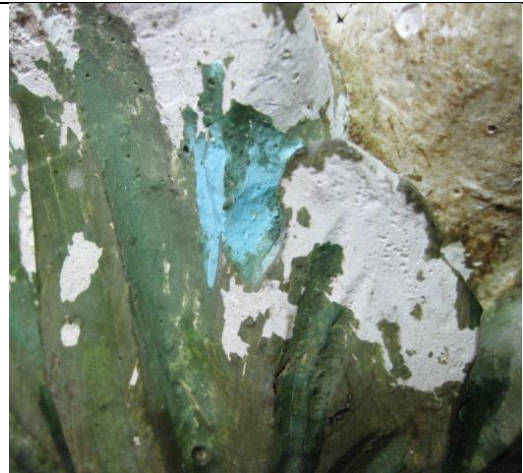
Skader i det grønne området. Det blågrønne er en endring av den grønne fargen.

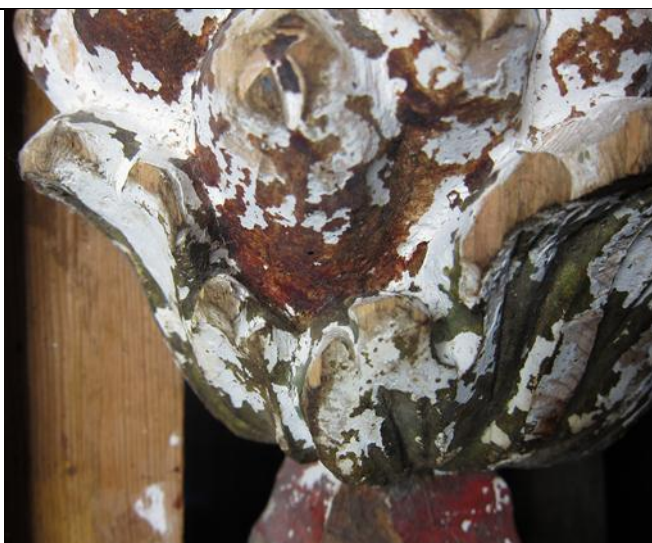
Detalj av den østre drueklasen mot syd. Det er store utfall i malingen både på druene og bladene, men også her sees at druene har vært farget.

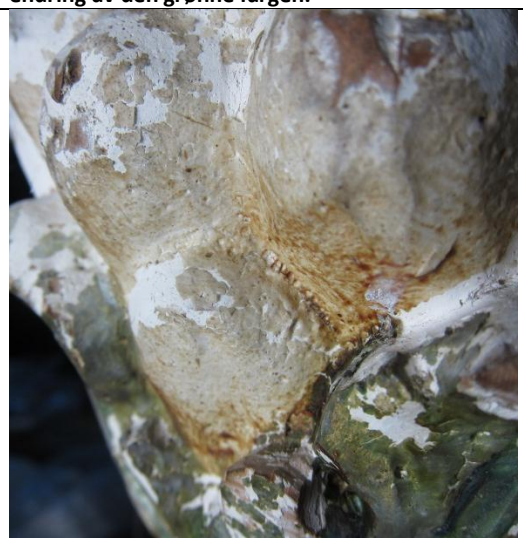
Detalj fra samme drueklase hvor lyset har kommet til. Malingen ligger som løse flak på grunderingen.

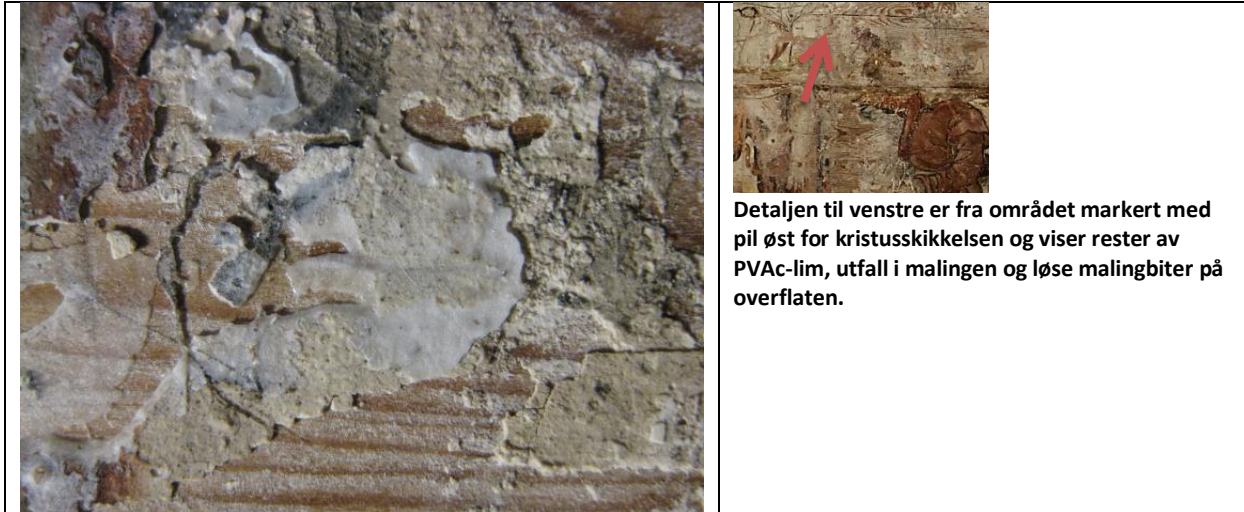
Detaljen til venstre er fra området markert med pil øst for kristusskikkelsen og viser rester av PVAc-lim, utfall i malingen og løse malingbiter på overflaten.

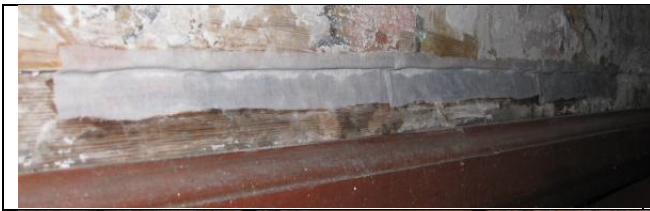
Tekstil av lin klebet over hull over sydvinduet på østveggen.

På østveggen ble det klebet linlerret i hull og sprekker hvor det var åpning ut. Det er opprinnelig brukt linlerret på veggene for å tette sprekker og åpninger. NIKU valgte å fortsette den samme tradisjonen for å reparere og tette tre åpninger over vinduene på østveggen. Se vedlegg 5 for markering av disse områdene.

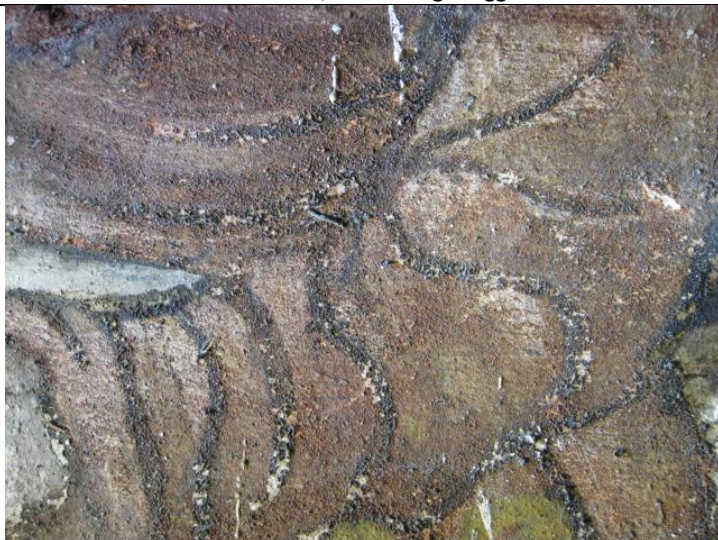
Overflaten over er typisk for de områdene på nordveggen, bak epitafiet, som måtte lokalkonsolideres.

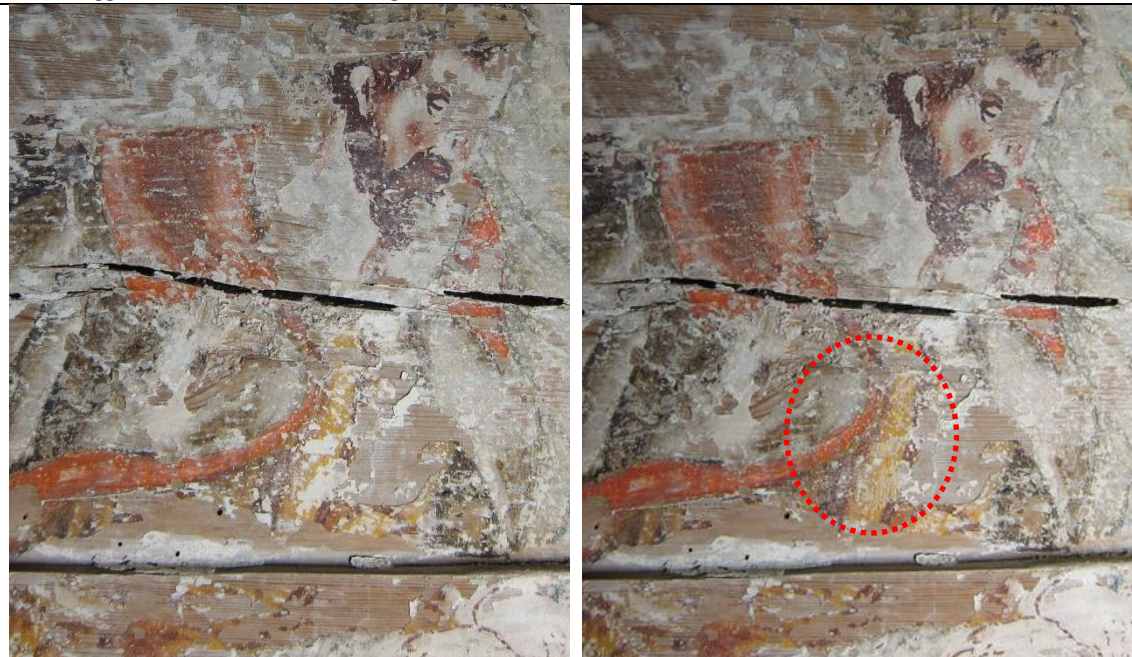
Bildet til venstre viser området før retusjering. Bildet til høyre viser samme området etter retusjering. Det retusjerte området ligger innenfor den røde, prikkete sirkelen.

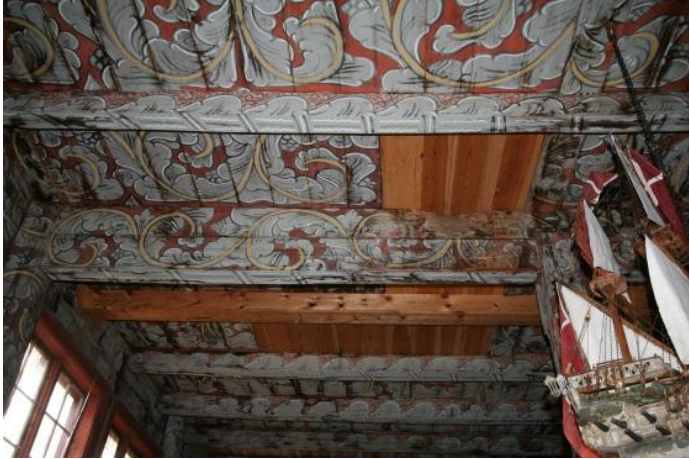
<p>Himlingen sett fra omtrent midt i kirka og vestover. Det er sannsynligvis langvarige lekkasjer som har ført til at deler av himlings-Bordene, og en bjelke er skiftet ut. NIKU har ikke undersøkt når dette har blitt gjort.</p>

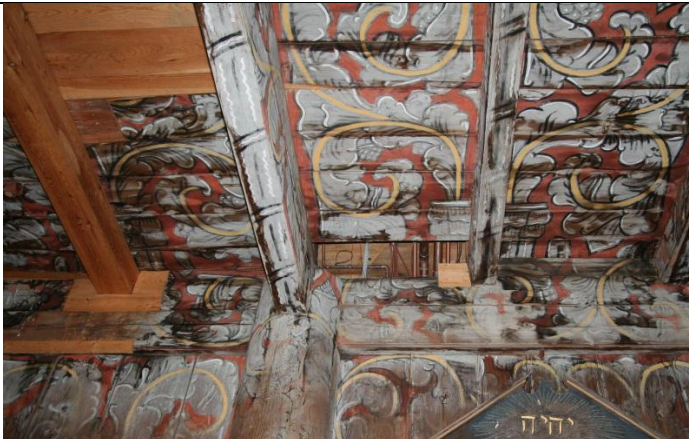
<p>Reparasjon i himling mot nord. Den umalte bjelken er den samme som på bildet over. Ett himlingsbord er fjernet for å ha tilgang til tekniske installasjoner. Dette er omtrent midt på nordveggen, ved tavlen.</p>

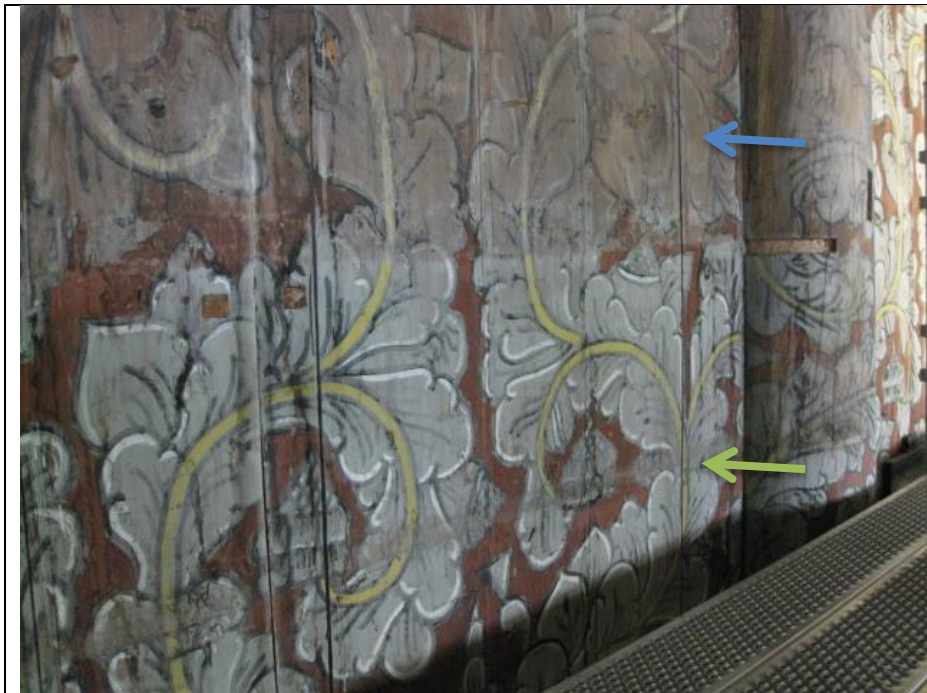
Dette er del av den opprinnelige dekoren på nordveggen. Det er slitasjemerker etter bjelken som har festet galleriet, - markert med grønn pil – og slitasje over galleriveggen, markert med blå pil. Legg også merke til innfellingen i stolpen.

Den sorte fargen er preget av langvarig fuktpåvirkning og over galleriveggen er malingen meget slitt, men konserveringstilstanden er vurdert som god.

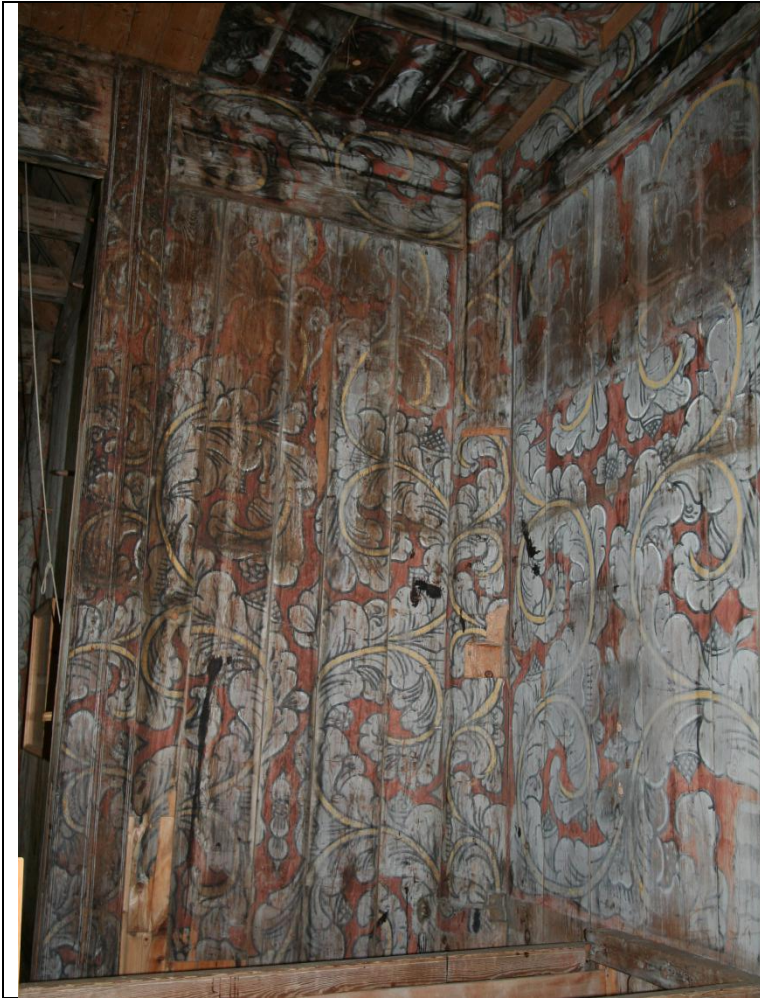
Vestveggen mot nord i skipet bør konsolideres i alle fall i den høyden den er utsatt for berøringsslitasje. Når det er vind og nedbør samtidig, regner /snør det inn i kirkerommet ved denne veggen. Det opplevde NIKU i mars 2011. Slitasjen oppe på veggen skyldes det tidligere galleriet.
