NIKU Oppdragsrapport 147/2010

A 284 Urnes stavkirke. Undersøkelse og forslag til behandling av lerretsmaleriet "Byen"

Mille Stein og Anne Apalnes Ørnhøi

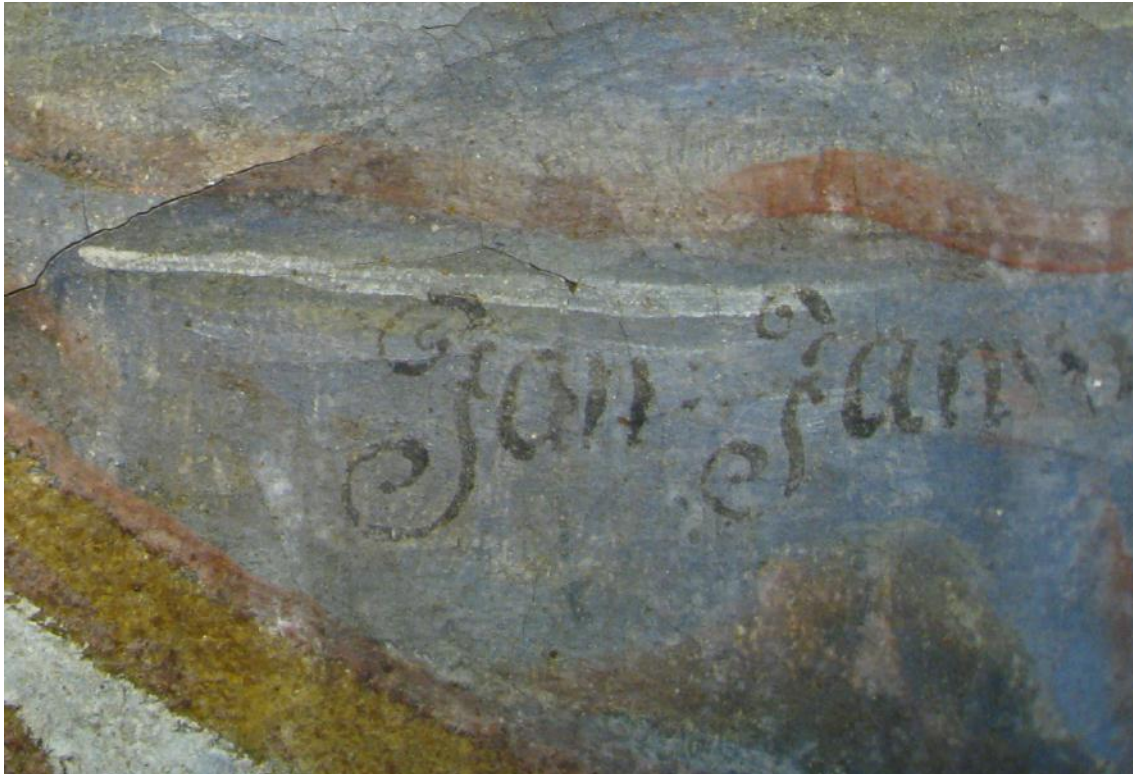
Navnene på donatorene er skrevet med sort på bølgene: "Jan Jansøn Teiste: Maren Pedersdatter: Kirsten Jans Datter Teiste." Navnene er påført med spisspensel etter at maleriet var tørket. Dette kan indikere at maleriet ikke var et bestillingsverk fra giverne.

Figur 2. Donatorenes navn er påført med sort maling og spisspensel etter at maleriet var tørt. Foto: NIKU 2009.

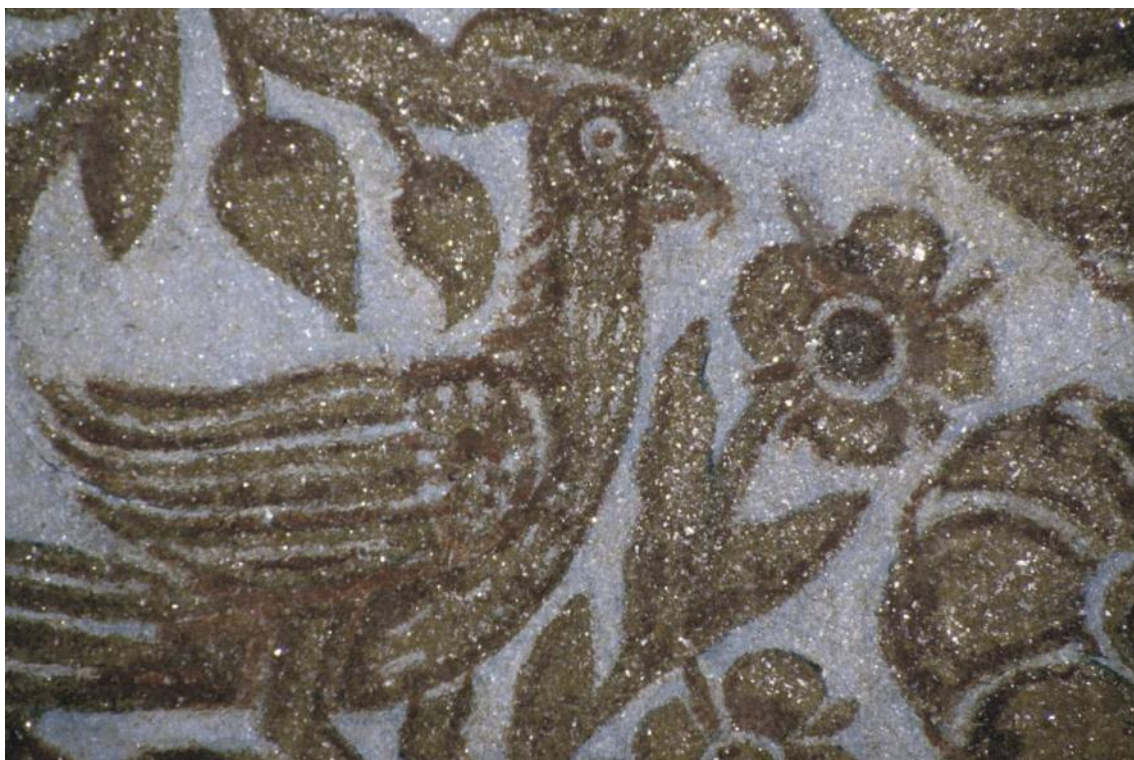
Malingen glitrer. Det skyldes reflekterende flak i/på malingen (fig 3, 4). Flakene er såpass store at detaljene, særlig i bymotivet, blir "uskarpe" og vanskelig å tolke på en entydig måte.

Figur 4. Detalj som viser den reflekterende overflaten som glassflakene i malingen gir.
Foto: Birger Lindstad, 2008.

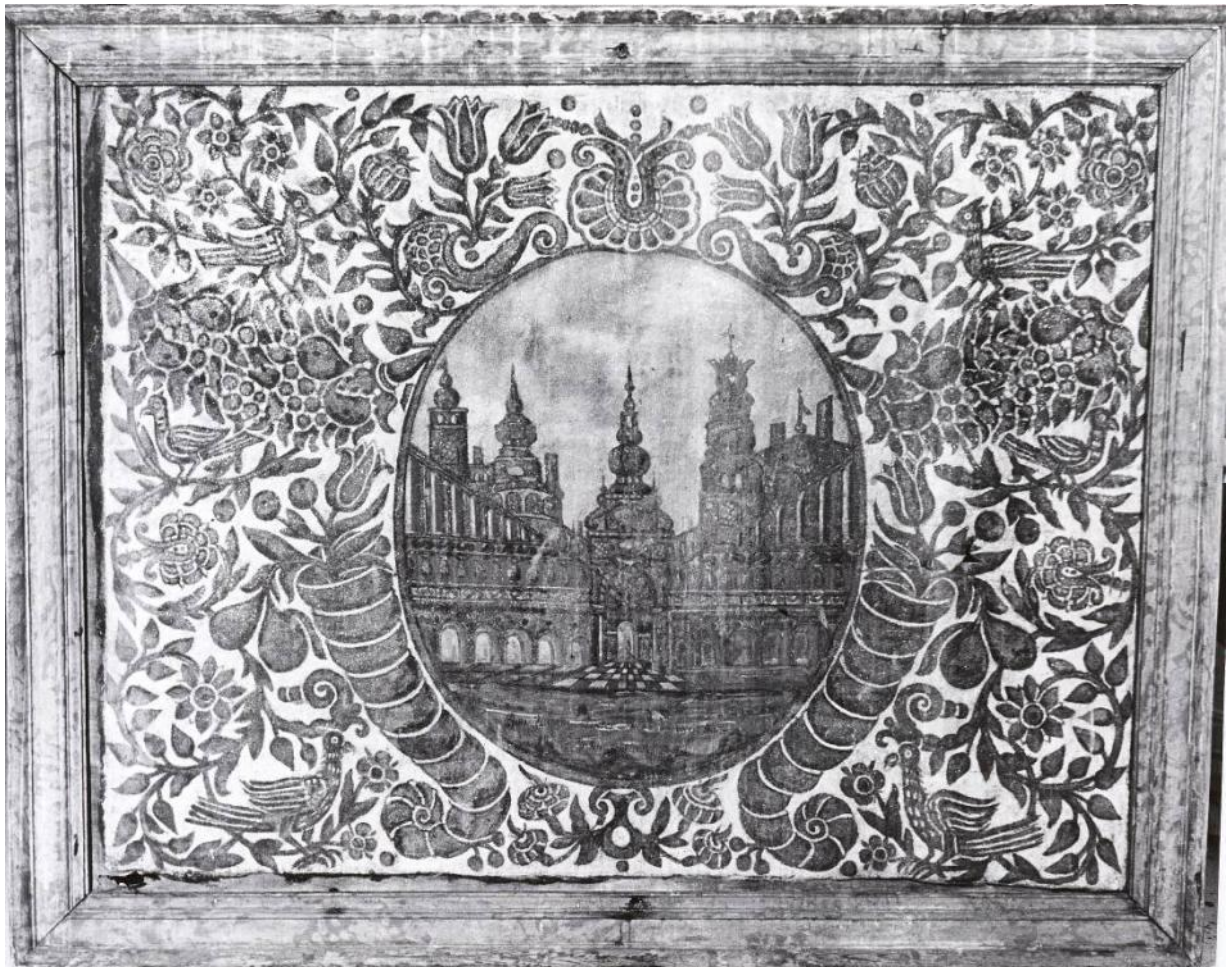
Figur 5. Maleriet fotografert før 1967-behandlingen. Legg merke til blindingen (hvite skjolder) på pynterammens overkant, den indikerer at vann har rent ned over maleriets forside. Foto: Bjørn Kaland, 1967.

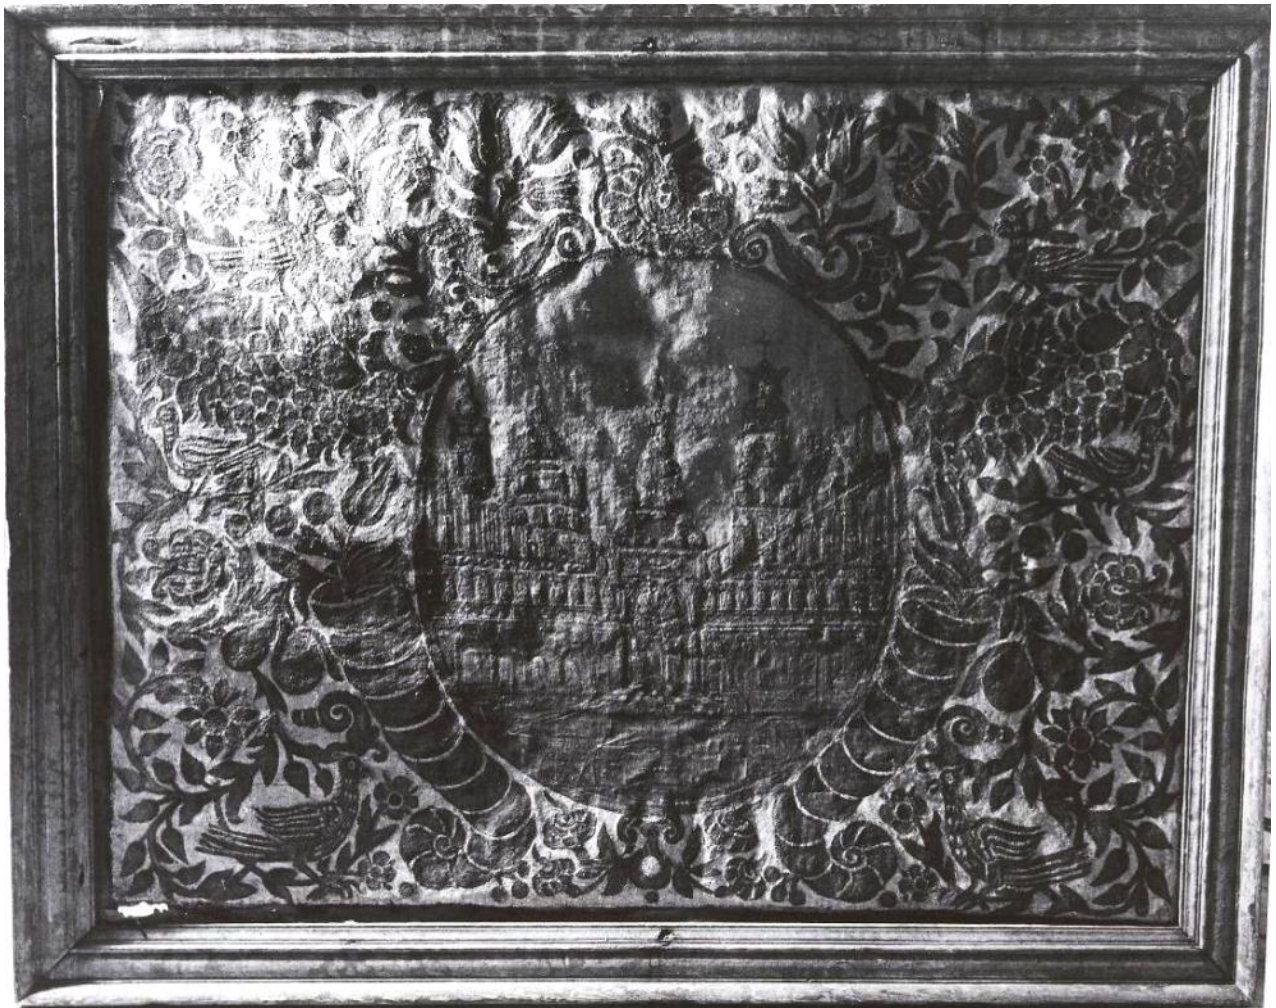
Tilstanden til maleriet før behandlingen i 1967 beskrev Kaland slik: "... Lerretet har flere hull og er spikret direkte på rammen."⁷ I restaureringsrapporten fra samme år skrev han om maleriet før behandling: "Konserveringstilstand: Maleriet var festet til en meget primitiv blindramme. Dette bevirket at det stive lerretet hang i store folder (se foto i sidelys). Det var et par mindre hull i lerretet."

Figur 6. Maleriet fotografert i sidelys før 1967-behandlingen. Lerretet var svært bulkete og hadde et stort hull i nedre venstre hjørne. Foto: Bjørn Kaland, 1967.

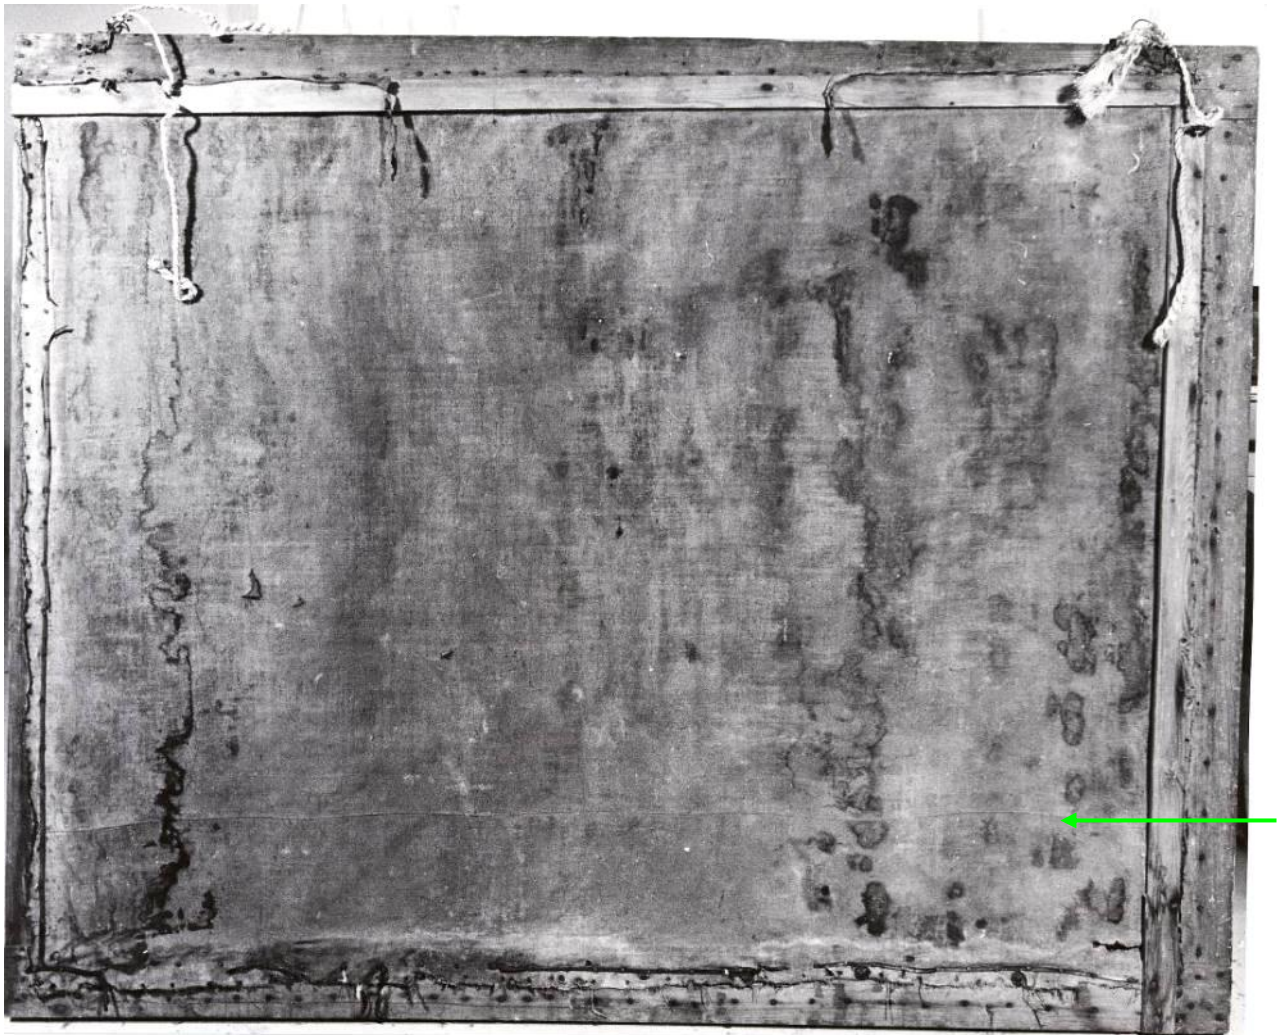
Fotografiet av maleriets bakside før behandling (fig. 7) indikerer at maleriet var stiftet direkte til pynterammen og at oppspenningen var forsterket med en list i maleriets overkant og på en av kortsidene.

Figur 7. Maleriets bakside fotografert før 1967-behandlingen. Kaland er ikke entydig mht om maleriet hadde blindramme eller ikke. Av fotografiet kan det synes som lerretet var stiftet direkte til pynterammen og at det i tillegg var holdt på plass av en smal list oppe og til høyre. Lerretet er satt sammen av to lerret, skjøten sees både på dette fotografiet (grønn pil) og på røntgenbildene. På lerretet sees mange vannskjolder. Foto: Bjørn Kaland 1967.

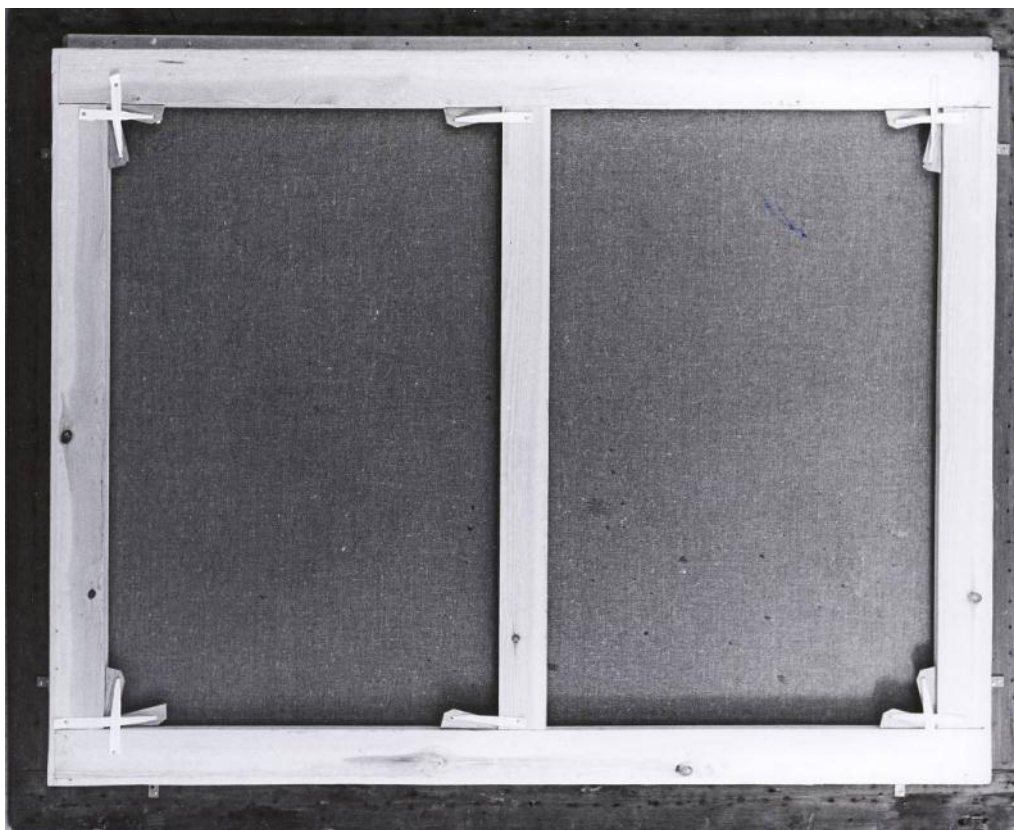
Kaland skal i følge restaureringsrapporten ha klisterdublert maleriet på varmebord, spent det opp på ny blindramme, kittet og retusjert. Dubleringslimet var laget av hvetemel, vann og gelatin. Rensing nevnes ikke.

Figur 9. Fotografiets bakside fotografert etter 1967-behandlingen. Maleriet er dublet og spent opp på ny blindramme. Legg merke til hullene på pynterammen, de er merker etter en tidligere oppspenning, kanskje av et annet og større maleri. Denne oppspenningen var gjort med treplugger. Foto: Bjørn Kaland 1967.

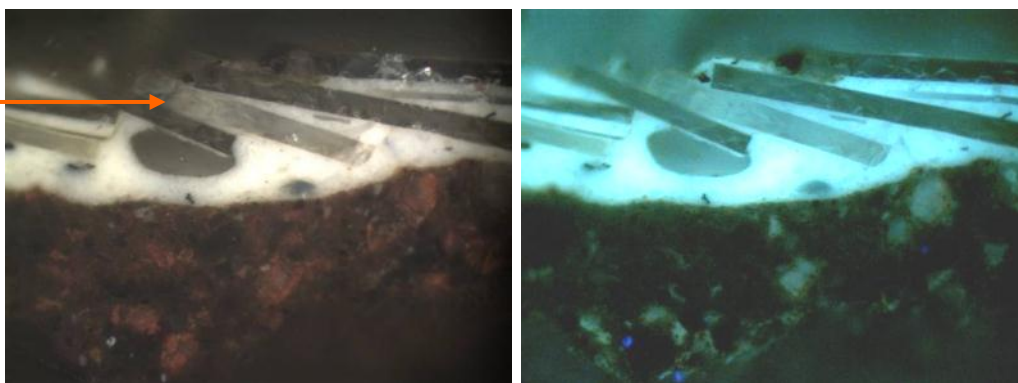
Figur 11. Tverrsnitt 1, fra øvre høyre hjørne. Snittet til venstre er fotografert i pålys, til høyre i UV. De glitrende partiklene/flakene sees som rektangulære "plater" i og på malingen (oransje pil). Foto: Mille Stein, NIKU, 2008

Tverrsnitt 1 er tatt fra en hvitt område. Det viser at maleriet (i det minste det som er malt utenfor ovalen med bymotiv) er malt på en rødbrun grundering. Over den ligger et rent, hvitt lag (trolig blyhvitt), iblandet mange regelmessige, rektangulære, semitransparente biter i flere grå sjatteringer. Dette hvite laget utgjør bunnfargen for blomster-, frukt-, fugle- og konkylidekoren, som er utført i flere gulbrune sjatteringer og flere steder konturert med rødt (trolig en organisk rød). Den røde fargen er bleknet nesten fullstendig bort.

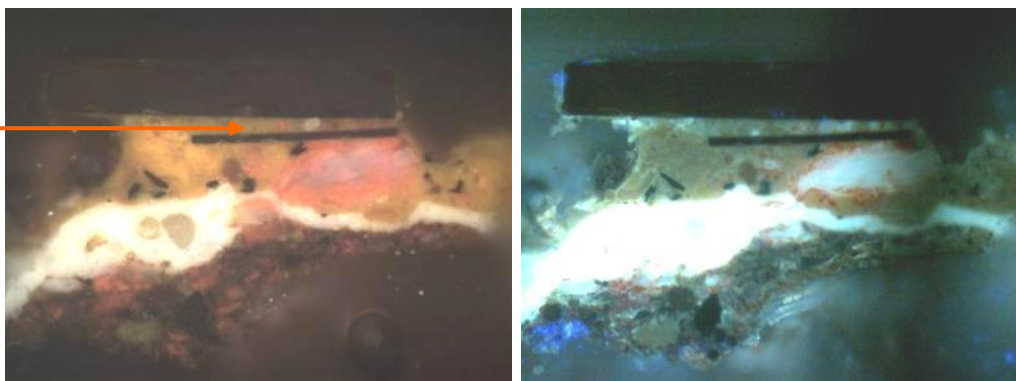
Figur 12. Tverrsnitt 2, fra øvre høyre hjørne. Snittet til venstre er fotografert i pålys, til høyre i UV. De glitrende partiklene/flakene sees som rektangulære "plater" i og på malingen (oransje pil). Foto: Mille Stein, NIKU, 2008

Tverrsnitt 2 er tatt fra en gulbrunt område. Den gulbrune malingen består av en blanding av pigmenter og rektangulære, semitransparente biter i flere grå sjatteringer samt bindemiddel. Den gulbrune malingen er sterkt røntgenabsorberende og består sannsynligvis av blant annet auripigment og mønje, tilsatt trekullsort.

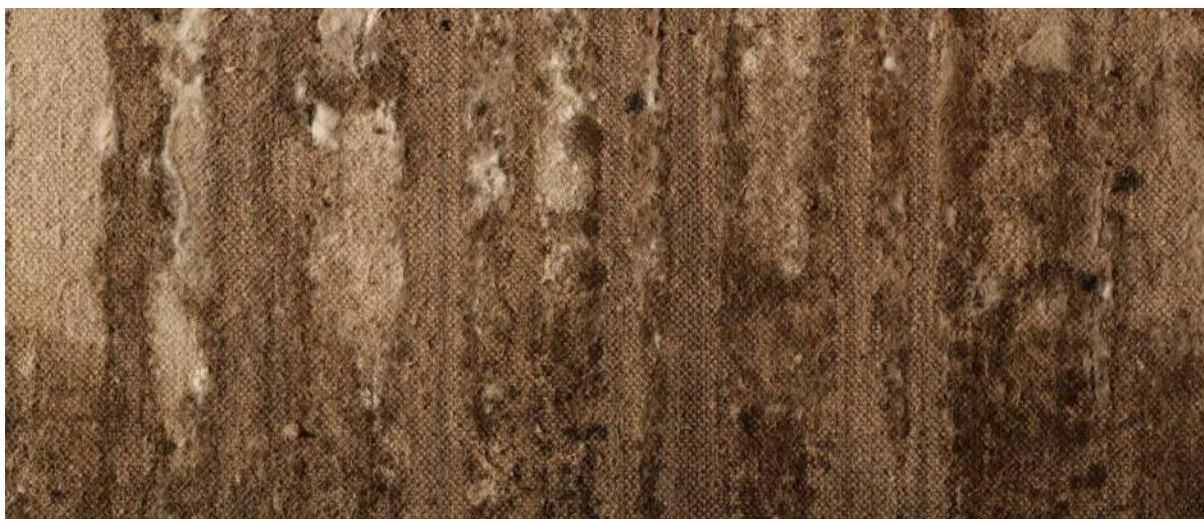
Prøvetaking og muggsoppanalyse ble utført av Mycoteam as. Det ble tatt materialprøver fra belegget på for- og baksiden av maleriet. Analysen viste at maleriet er angrepet av flere typer muggsopp.

I følge Mycoteam as skyldes muggsoppen klimaet i kirken: "... *Aspergillus penicilloides* er vanlig forekommende i forbindelse med områder der det over tid (minimum noen uker) har vært middels høy relativ fuktighet (80 – 85 % relativ fuktighet). Samtidig viser forekomsten av både *Cladosporium*-arter, *Ulocladium chartarum* og *Aureobasidium* at denne veksten trolig har oppstått i forbindelse med direkte kondensproblemer, dvs. fritt kondensvann ved relativ lav temperatur."¹⁴

Figur 13. Detalj som viser tykke lag av muggsopp på maleriets bakside. Foto: Birger Lindstad, 2008.

1. Dubleringslerretet fjernes. Det gjøres mekanisk, med minst mulig bruk av fukt. Mest mulig av klistermassen på originalerretet bør fjernes. Dette kan bli en belastning på malinglaget, som må forsidebeskyttes. Risikoen ved å beholde klisterrestene på originalerretet skal diskuteres med Mycoteam. Maleriets helt spesielle materialsammensetning (glassflakene) gjør dedubleringen vanskelig og krever metodeutvikling.
2. Bretter og bulker i lerretet planeres. Rifter i brettekantene spleises med et ikke-vannholdig lim
3. Løs maling punktkonsolideres, fortrinnsvis med et ikke-vannholdig lim.
4. Maleriet redubleres, fortrinnsvis med et proteinfritt klebestoff
5. Rammen renses for overflatesmuss og fernisseres

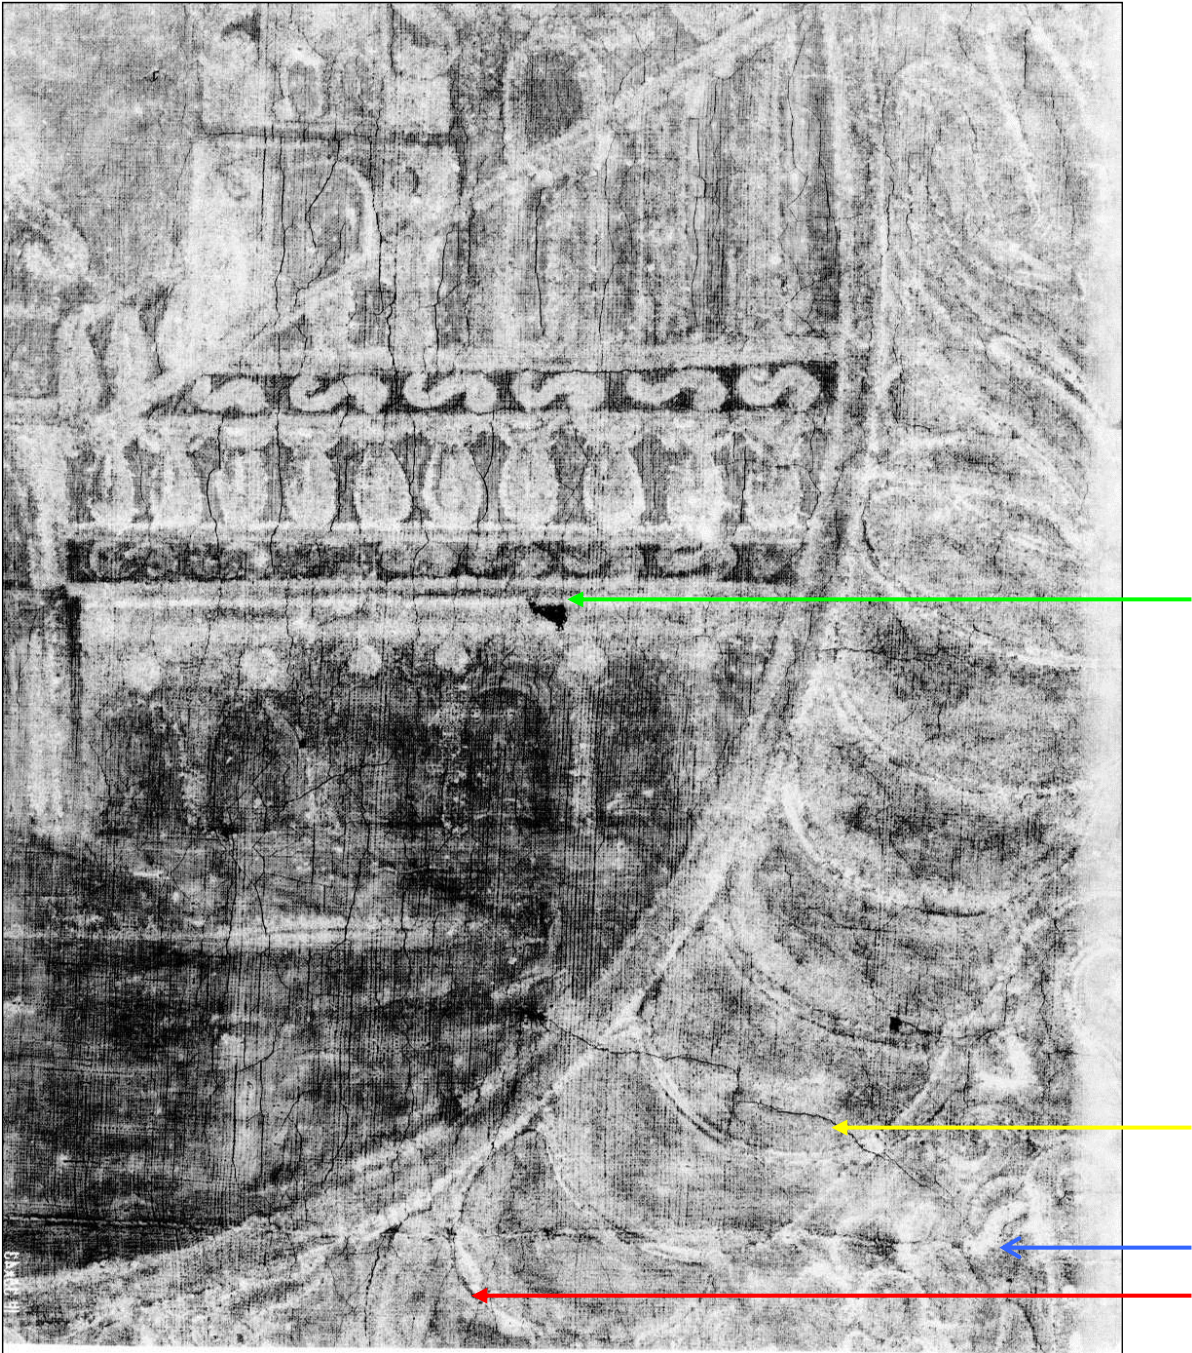
- Det er ikke utført endringer i komposisjonen mens maleriet ble malt
- Maleriet er ikke overmalt/endret
- Glassbitene kan ikke observeres på røntgen
- Det er brukt to maleteknikker i maleriet, additiv og subtraktiv. Bymotivet er malt på en ikke-røntgenabsorberende, mørk bunn (grunderingen), lyse partier er laget ved innblanding av lyse, røntgenabsorberende pigmenter (bl.a. blyhvitt) i malingen (additiv maleteknikk).¹⁶ Dekoren rundt er malt på lys, røntgenabsorberende bunnfarge. I mørke områder må det benyttes opake pigmenter for å skjule den hvite bunnfargen (subtraktiv maleteknikk). Den gulbrune malingen brukt til å male dekoren med er røntgenabsorberende
- Mørke linjer som følger komposisjonen i dekorområdet (se rød pil, fig. 14 og utsnitt av maleriet, fig. 15) indikerer at dekorkomposisjonen kan ha blitt risset inn i den hvite malingen mens den var våt

Figur 14. Røntgenbilde 1. Det er brukt både additiv og subtraktiv maleteknikk i maleriet; additiv (malt på mørk bunn) i bymotivet, og subtraktiv (malt på lys bunn) i omkransende dekormotiv. Blå pil viser til en skjøt i lerretet. Grønn pil viser til et hull i originallerretet. Gul pil viser en alderskrakelering. Rød pil viser at dekorkomposisjonen helt eller delvis ble risset inn i den hvite malingen, mens den var våt. Røntgenfoto: NIKU 2008.

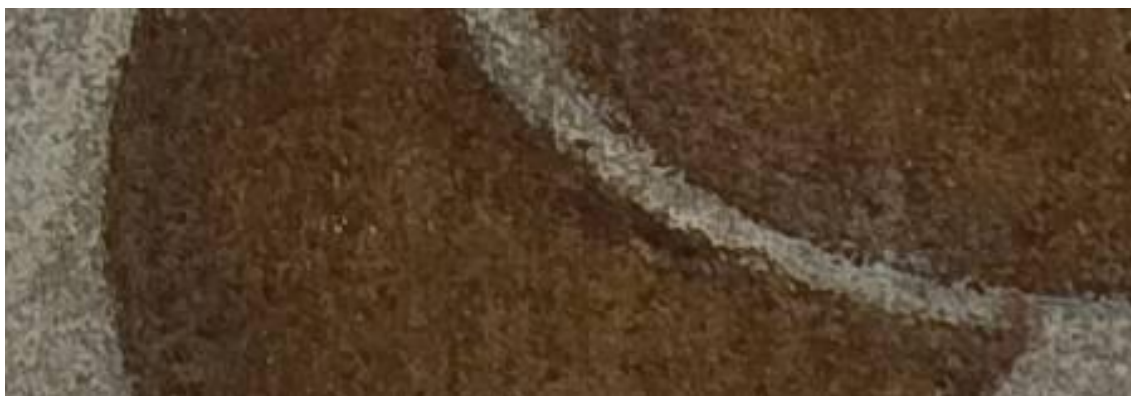
Figur 15. Utsnitt av maleriet som viser at det kan være risset i den hvite malingen mens den var våt, slik at den mørke grunderingen "konturerer" en del av komposisjonen. Foto: Birger Lindstad, 2010.

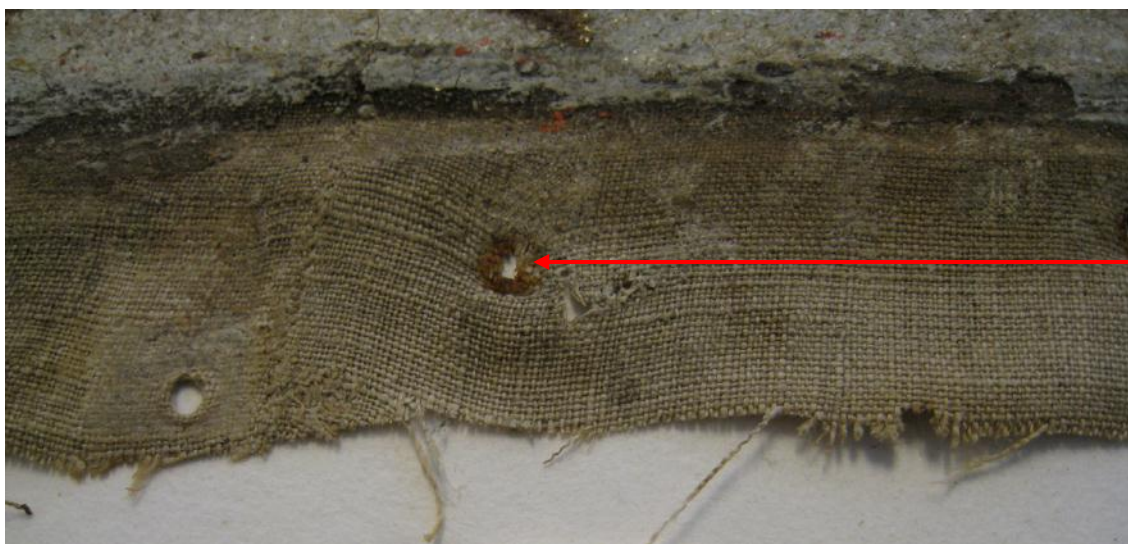
Figur 17. Oppspenningskant uten grundering/maling, med to forskjellige oppspenningshull.
Foto: NIKU 2009.

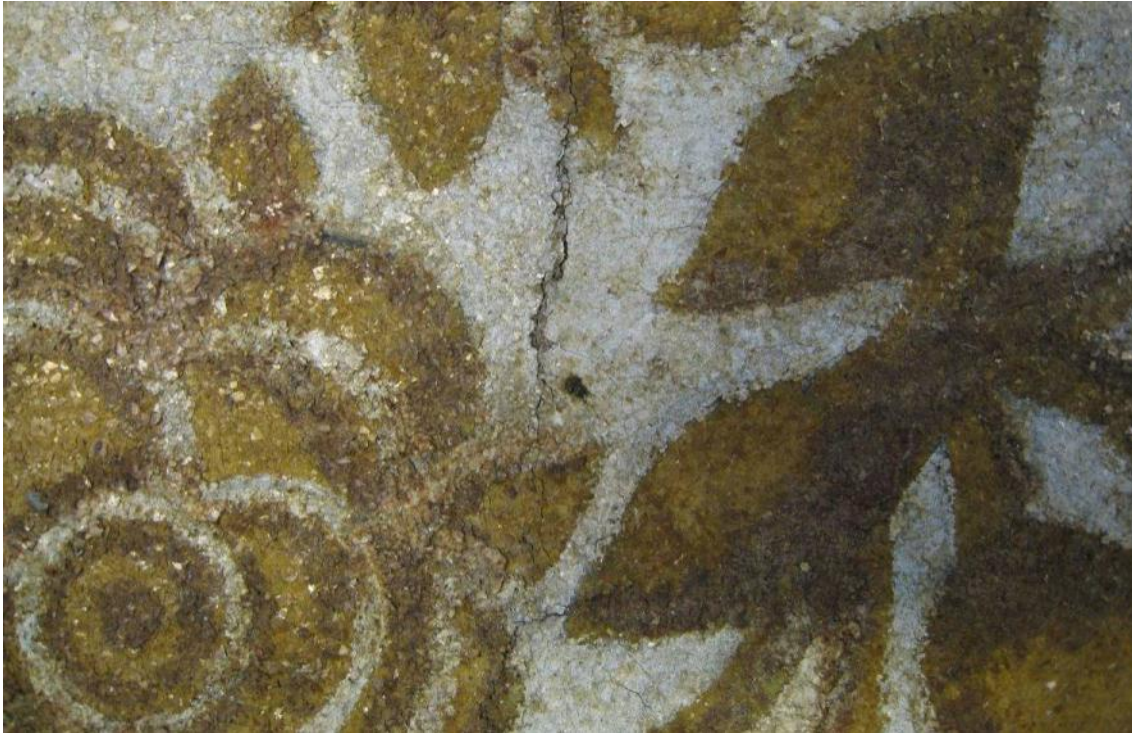
Figur 18. Bildet viser de små glassflakene. De er glassklare, men ser farget ut pga den omkringliggende malingens farge. Foto: NIKU 2009.

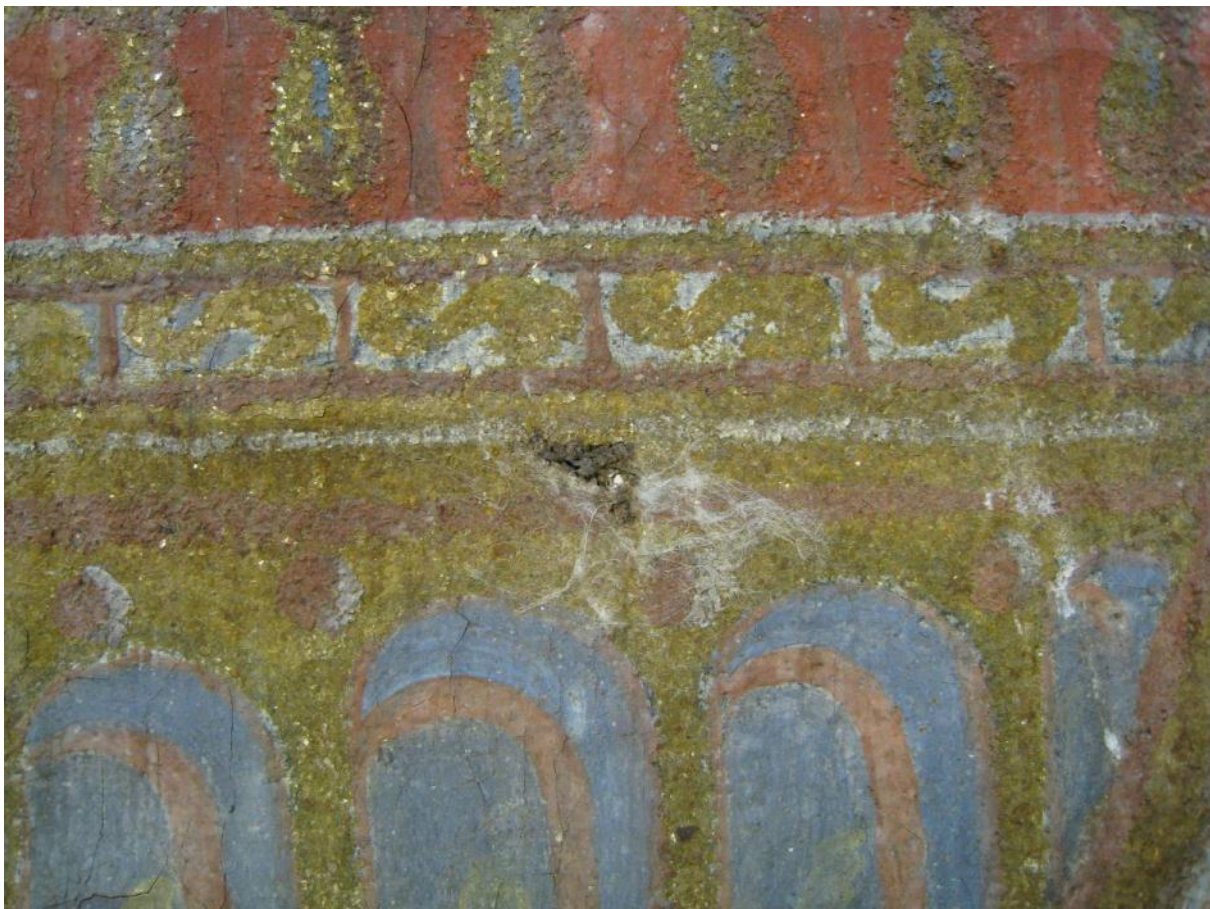
19. Detalj av bymotivet. Det er ikke glassflak i den blå malingen i arkadebuene. Fibrene som sees midt i bildet er sannsynligvis papirrester fra 1967-dubleringen. Foto: NIKU 2008.

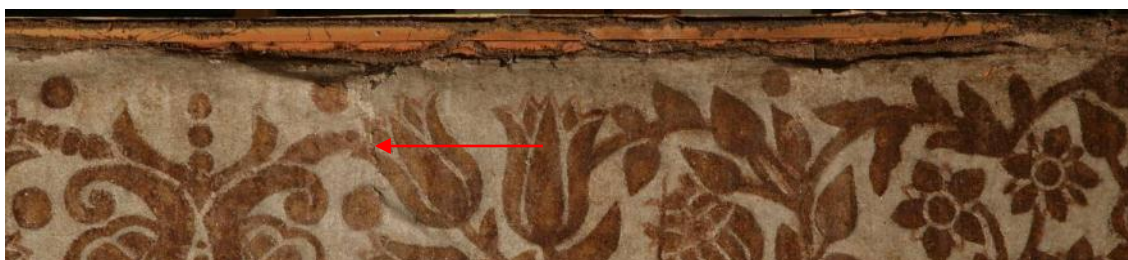
Både maleriets originalerretet og det tykke dubleringslerretet fra 1967 hadde revnet langs blindrammekantenes langsider (fig. 10, 20). Maleriets bakside (dubleringslerretet) var omfattende muggangrepet (fig. 21). De to lerretene hadde løsnet fra hverandre flere steder. Det var noen små rifter i originalerretet (fig. 18, 19). Maleriet var bulkete og smusset på forsiden, og det var merker etter vann som hadde rent ned over forsiden av maleriet. Det var enkelte lokale oppskallinger i malingen. Den glassbiteholdige (olje-)malingen var ekstremt sårbar. Ved forsiktig rulling med fuktet bomullspinne over malingen hang små glassflak seg fast til bomullen. Maleriet var ikke fernissert.

Figur 20. Detalj fra maleriets øvre kant som viser hvordan begge lerretene har revnet. Den røde pilen viser en oppskalling. (Se også fig. 11). Foto: Birger Lindstad 2008.

1. Revner og delamineringen mellom lerretene skyldes sannsynligvis at maleriet var dublert med et lerret som var ekstremt sensitivt for vann og for store variasjoner i relativ fuktighet. Maleriet har hengt slik at vann har rent ned over det, og i et miljø med store variasjoner i den relative fuktigheten.

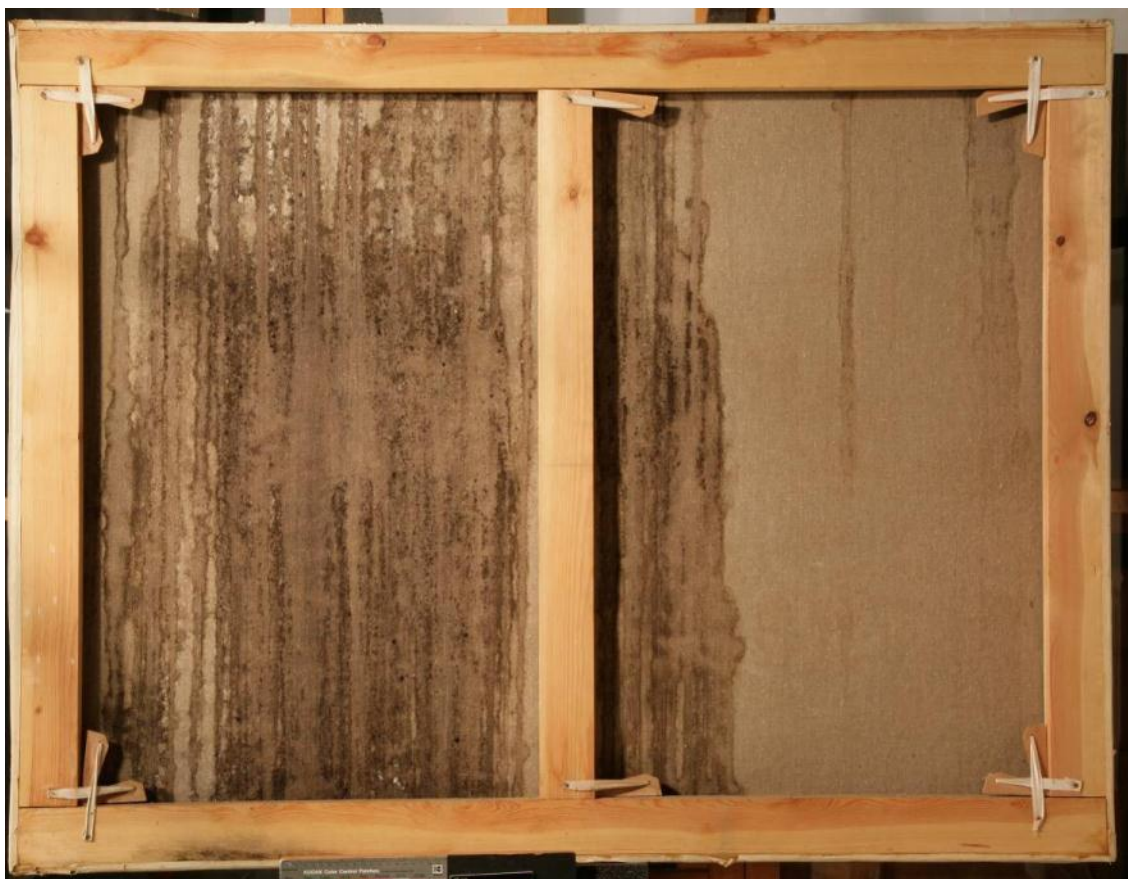
21. Maleriets bakside med vannskjolder og muggsoppangrep. Vannskjoldene ligger også bak øvre blindrammelist, hvilket indikerer at vannet har rent ned på pynterammen, innunder denne og så fortasatt nedover maleriets bakside. Muggsoppen sees på områder som har vært våte pga lekkasje(?) over maleriet.

4. De vertikale stripene på maleriets forside skyldes trolig at det har rent vann ned over overflaten. Stripene kan ha oppstått før 1967-behandlingen.
5. I følge Mycoteam er klimaet i kirken hovedårsaken til mugg på maleriet. Kaland (1967) nevner ikke mugg i sin tilstandsbeskrivelse, til tross for at det var store vannskjolder på maleriet (fig. 6). Sannsynligvis er det kombinasjonen av *klistret* brukt til dubleringen og *klimaet* som er årsaken til muggsoppangrepet. Klistret er svært proteinholdig og gir god næring for muggsopp.

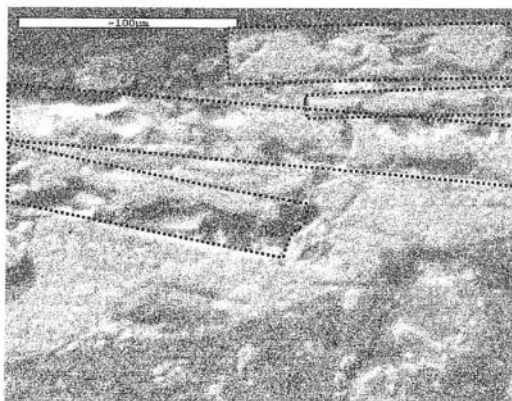
Figure 2 Detail of Figure 1. The plate-like particles near the surface of the painting have been outlined.

The particles found on the surface of the painting "Det Nye Jerusalem" are siliceous. They are most likely made from glass.
