## A 288 UNDREDAL STAVKIRKE

Forprosjekt, konservering av limfargedekor

Tittel A 288 Undredal stavkirke Forprosjekt, konservering av limfargedekor	Rapporttype/nummer NIKU Oppdragsrapport 57/2013	Publiseringsdato 19.04.2013
	Prosjektnummer 15621066	Oppdragstidspunkt 3.4.2013 – 4.4.2013
	Forsidebilde Detalj østvegg i kor, Undredal stavkirke, Foto D. Berg	
Forfatter(e) Berg, Dagheid	Sider 12 sider	Tilgjengelighet Åpen
	Avdeling Konservering

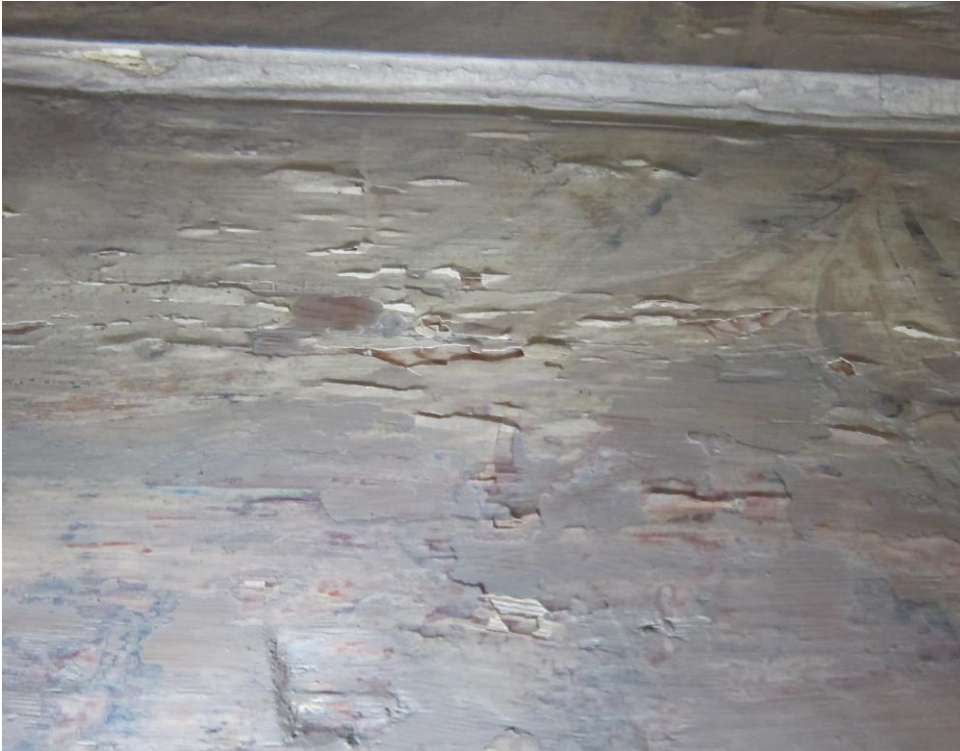
Den alvorligste graden av oppskallinger finner man på østveggen i koret, for det meste i den øverste delen, men også i det sørøstre hjørne av koret. Den nordre halvdelen av maleriet over korbuen i skipet og skriftfeltet på begge sider av korbuen har også mye løs maling. Trolig pga. vannlekkasje<sup>5</sup>

Foto: Detalj av østvegg i kor. Løs maling

Dekor på vegger og tak renses med rent vann eller rensesvamper. Løs maling og papir konsolideres med LMK 100 %. Skriftfeltet i skipet IR-fotograferes, og de mest skjemmende utfallene retusjeres med gouache.

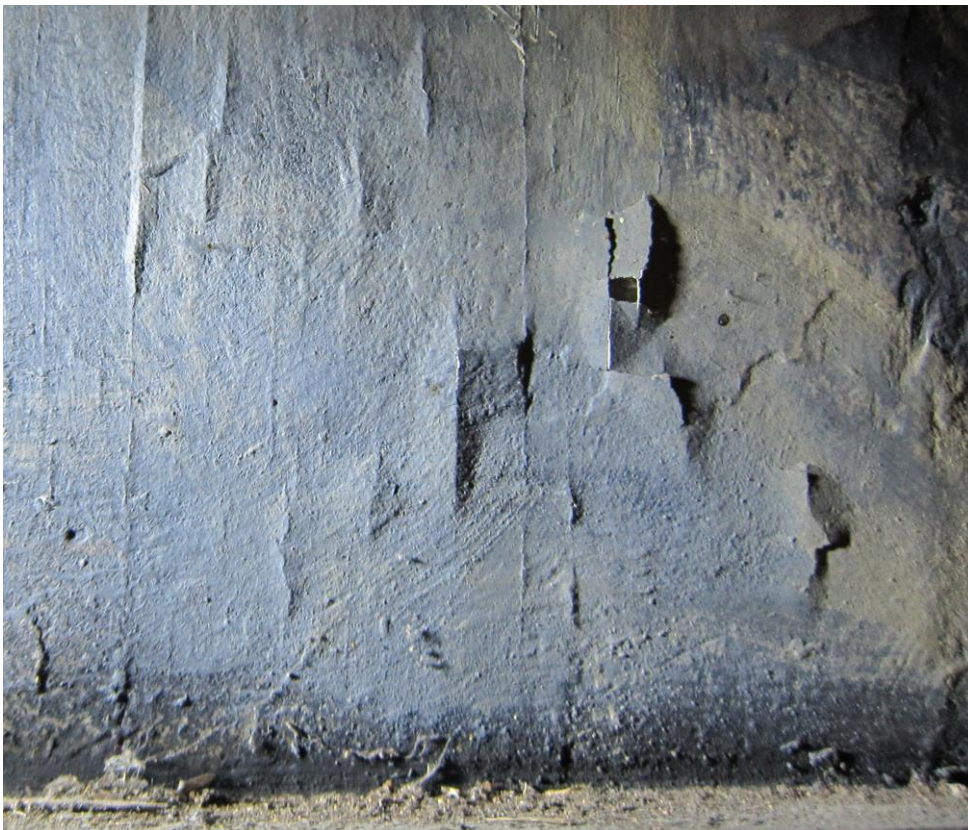
Foto: Detalj av korbuen, mot skipet. Løs maling

Det er mye utfall, gamle retusjer og overmalinger overalt på interiøret, men enkelte utfall stikker seg allikevel ut. Utfallene i maleriet over korbuen hvor den hvite grunderingen kommer tydelig frem, bør retusjeres. Det samme gjelder større utfall på prekestolen, hvor avstanden til menigheten er minimal, og skadene derfor svært lett synlige.

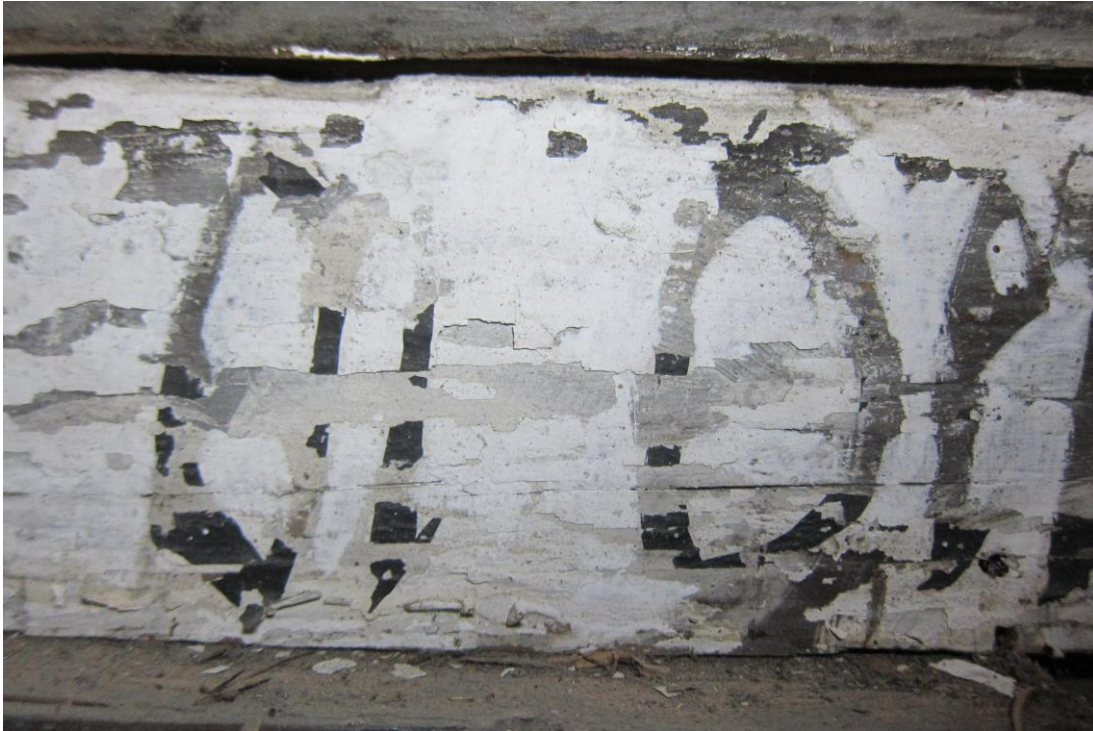
Foto: Detalj av skriftfeltet fra korbuen i skipet. Skriftfeltet ser ut til å være malt over en annen dekor. Gamle utfall ser ut til å være retusjert med hvitt, slik at den grå fargen fra dekoren under, danner resten av bokstavene.

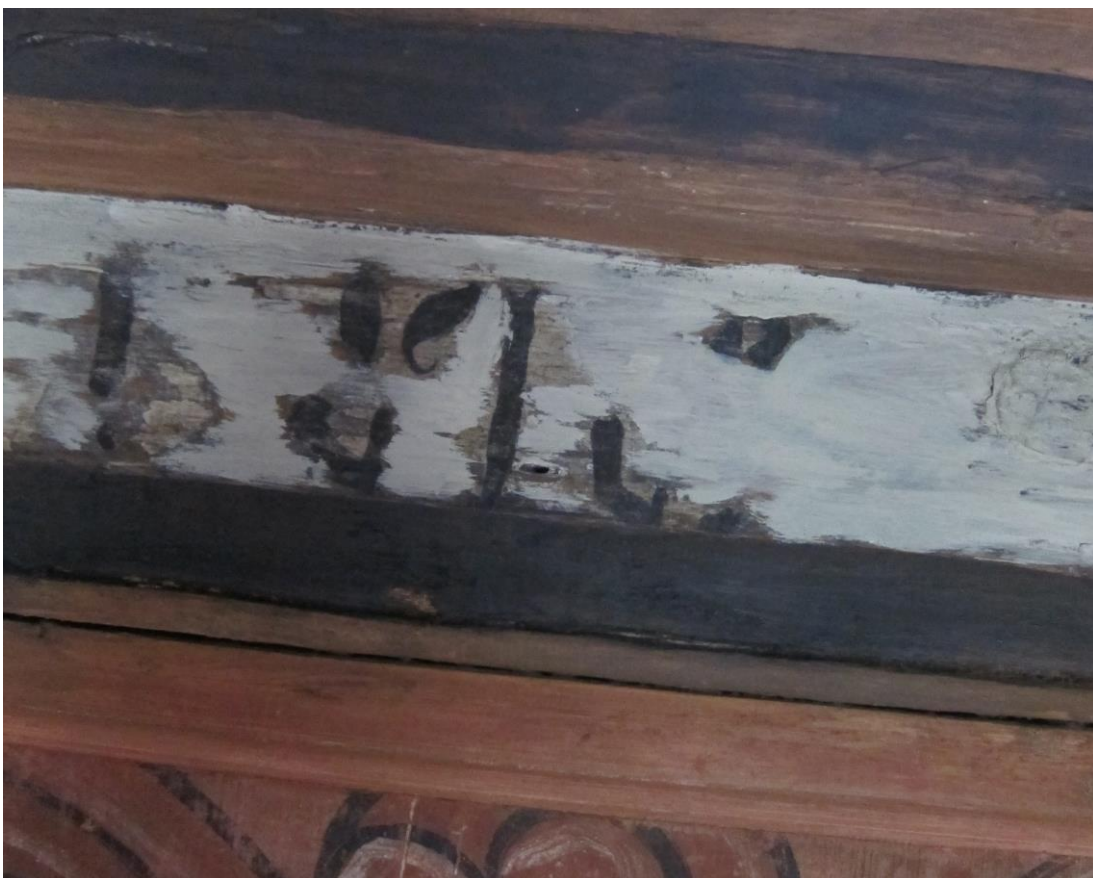
Foto. Detalj av skriftfelt, nordveggen i skipet.

Store deler av koret, taket i koret og i skipet er tidligere omfattende retusjert. For det meste danner dette et enhetlig inntrykk, men skriftfeltet på nord-, og til dels også sørveggen i skipet har til dels svært slumsete retusjer, som visuelt ødelegger inntrykket av dem.

Skriftfeltet på nordveggen i kirkeskipet har noen skjemmende overmalinger. Det ble foretatt tester for å se om det var mulig å fjerne overmalingen på skriftfeltene i kirkeskipet, uten at det ble funnet noen god metode for dette. Det bør derfor foretas en IR-undersøkelse av området, hvorpå det vurderes om det er forsvarlig å foreta en begrenset retusjering, for å dempe overmalingen noe.
